BAKALÁŘSKÁ PRÁCE

Návrh rekonstrukce historické budovy
ve Varnsdorfu

Kristýna Richterová

Praha 2019

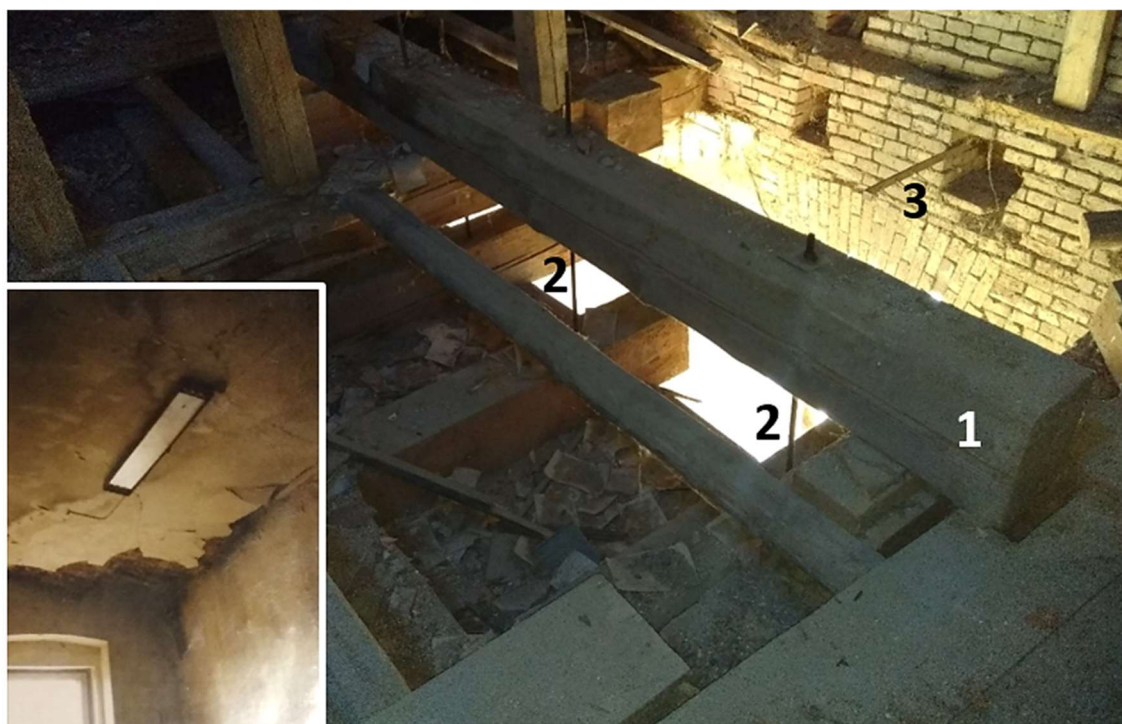
Největší degradace materiálu vlivem vlhkosti nastala v prvním nadzemním podlaží ve středovém křídle objektu, kdy došlo k postupnému zřícení celé stropní konstrukce (obrázek 45). K zhroucení došlo vlivem hniloby zhlaví trámů uložených v kapsách obvodové zdi. Při odstraňování zřícené stropní konstrukce byly stropnice uložené v kapsách vnitřní nosné zdi neodborným zásahem odříznuty a jejich zhlaví společně s trámovými kleštinami a ostatními prvky ponechány v místě jejich uložení.

V rámci zajištění narušených stropních konstrukcí byla provedena provizorní opatření, která měla zamezit dalšímu rozšiřování poruch, a především kolapsu konstrukce. Opatření však nebyla provedena správně, a nadále dochází k rozvoji poruch a hroucení zbytku stávajících stropních konstrukcí. Na obrázku 46 jde vidět jedno z těchto provedených provizorních opatření. Narušené zhlaví stropnic bylo odříznuto a zbylá část nosných dřevěných prvků zachycena pomocí ocelových závěsů, které jsou kotveny k masivnímu trámu, který je umístěn v půdním prostoru. Ten je volně položen na dřevěné konstrukce krovu v prostorách půdy.

- 1 – Masivní dřevěný trám s ocelovými závěsy
- 2 – Ocelové závěsy
- 3 – Trámové kleště

Obrázek 46: V levém dolním rohu je fotografie stropní konstrukce 2.NP před jejím zřícením. Na zbytku obrázku je vyfocen stávající stav stropní konstrukce a zhotovené provizorní opatření pro zamezení zřícení další části tohoto stropu.

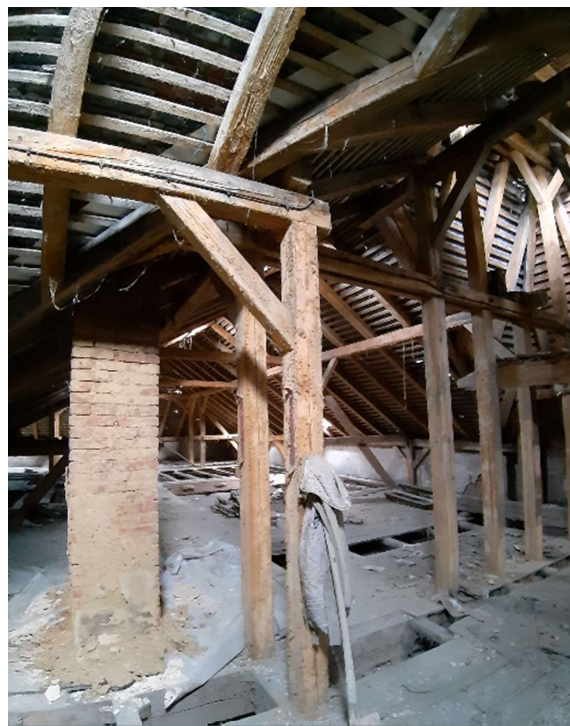
Poslední porucha, která byla v rámci stavebně-technického průzkumu objevena, je provedení nežádoucího zásahu do nosné konstrukce krovu. Ku příkladu byla vybrána fotografie (obrázek 51), kde je zřejmé, že byla odříznuta část středové vaznice. Tento zásah může mít vliv na stabilitu celé střechy.

Obrázek 51: Neodborný zásah do nosné konstrukce vaznicové soustavy – uříznutí středové vaznice

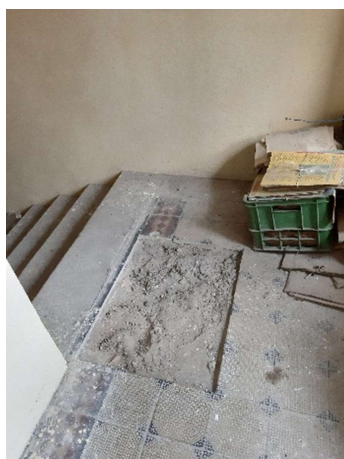
Obrázek 55: Chybějící kamenná dlažba na mezipodestě schodiště

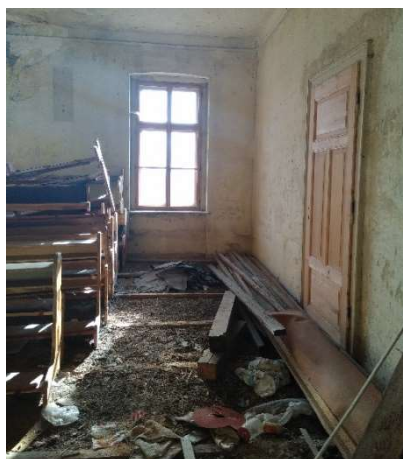
Obrázek 56: Odkrytý násyp a polštáře podlahy 2.NP

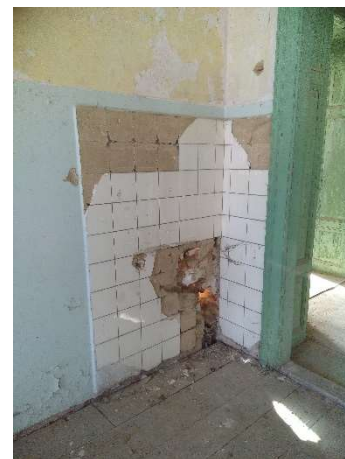
Obrázek 57: demontované umyvadlo, narušená omítka

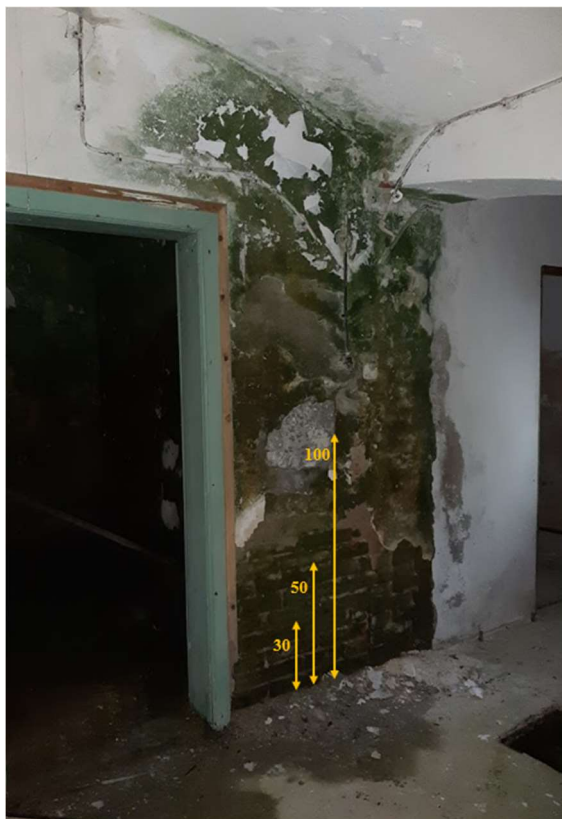
Obrázek 64: Místo odběru vzorku E ve třech výškových úrovních, zděná příčka suterénu

Odebrání vzorků po výšce z konkrétního místa a z nich získané hodnoty pomocí gravimetrické metody nám mohou pomoci upřesnit charakter a vznik vlhkosti porušující konstrukce podzemního podlaží. Na obrázcích 64-66 je kromě míst odběru vzorků znázorněno rozložení vlhkosti ve zdivu, jenž odpovídá možné příčině vlhnutí zdiva. Znázorněné ohraničení vlhkosti na obrázku 65 odpovídá pronikání dešťové vody do dané místnosti. Na obrázku 66 má zas její rozložení charakter kondenzující a vztlínající vlhkosti. Možné příčiny a zdroje zvýšené vlhkosti objektu viz kapitola 5.2

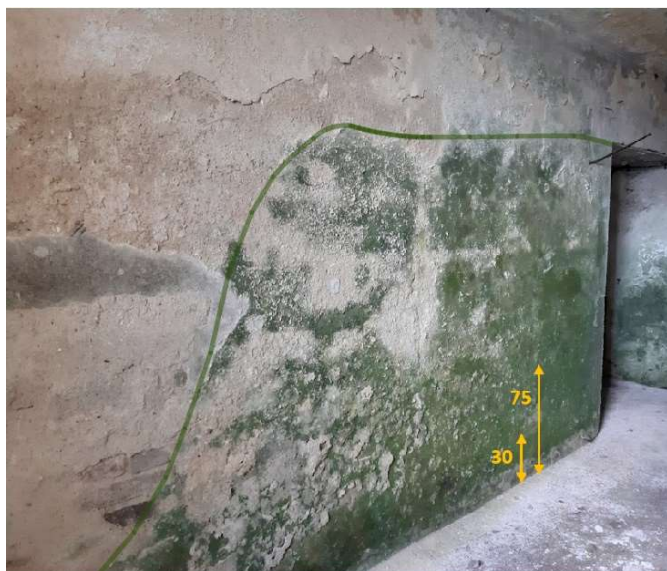
Obrázek 65: Místo odběru vzorku B ve dvou výškových úrovních - nosná svislá stěna ze smíšeného zdiva

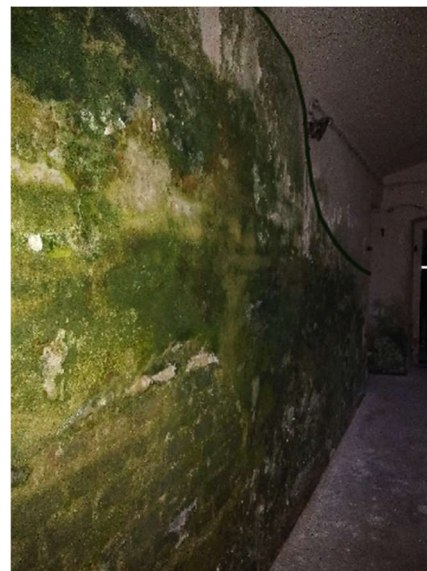
Obrázek 66: Rozložení vlhkosti na svislé zděné stěně suterénu

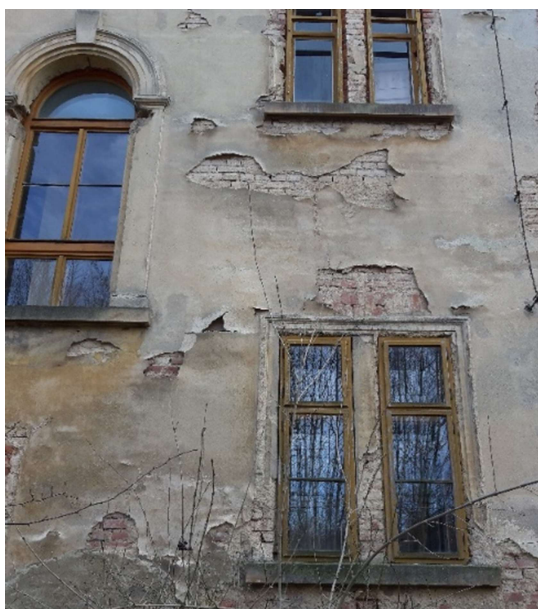
Zejména v místnostech nadzemních podlažích a na fasádě objektu jsou viditelné znaky transportu vlhkosti vlivem difuze a termodifúze. Ty se projevují boulením nebo odpadáváním omítek vlivem tlaku difundující vodní páry působící na aplikované povrchové vrstvy s vysokým difuzním odporem [4]. Vyloučit nemůžeme ani působení vlhkosti vlivem kapilární kondenzace či sorpce, které jsou jedním z dalších hlavních dějů přispívající ke zvýšené vlhkosti daných konstrukcí.

Obrázek 69: Odpadávání omítek na severní fasádě objektu

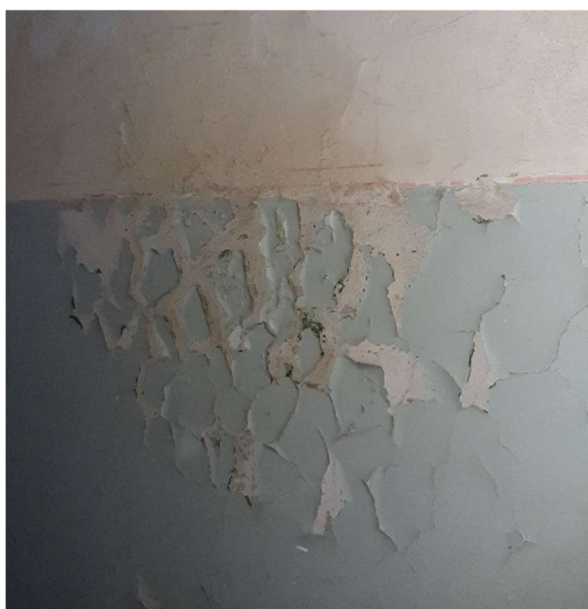
Obrázek 70: Narušení vnitřní omítky vlivem působení zvýšené vlhkosti

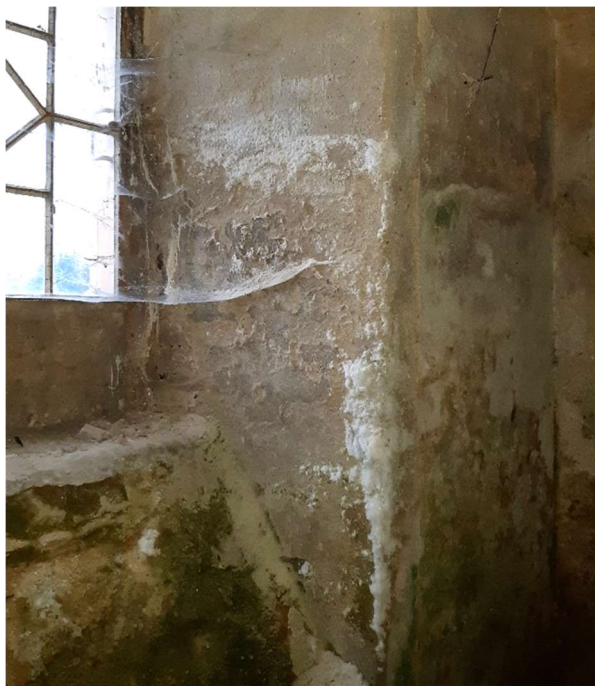
Současně s odběrem vzorků pro gravimetrickou metodu, byl ze středního křídla objektu na ostění okenního otvoru odebrán neznámý vzorek. Tento vzorek byl převezen v těsně uzavřené nádobě do chemické a mikrobiologické laboratoře katedry konstrukcí pozemních staveb ČVUT, kde byl následně identifikován jako vodorozpustná sůl. Tato sůl byla rozpuštěna v destilované vodě a následně podrobena kvalitativní analýze,

viz kapitola 5.3.1. Na základě této analýzy byl v odebraném vzorku zjištěn výskyt síranů a malé množství dusičnanů. Přítomnost chloridů touto metodu byla vyvrácena.

Obrázek 71: Zkrystalizovaná sůl na ostění okna suterénu

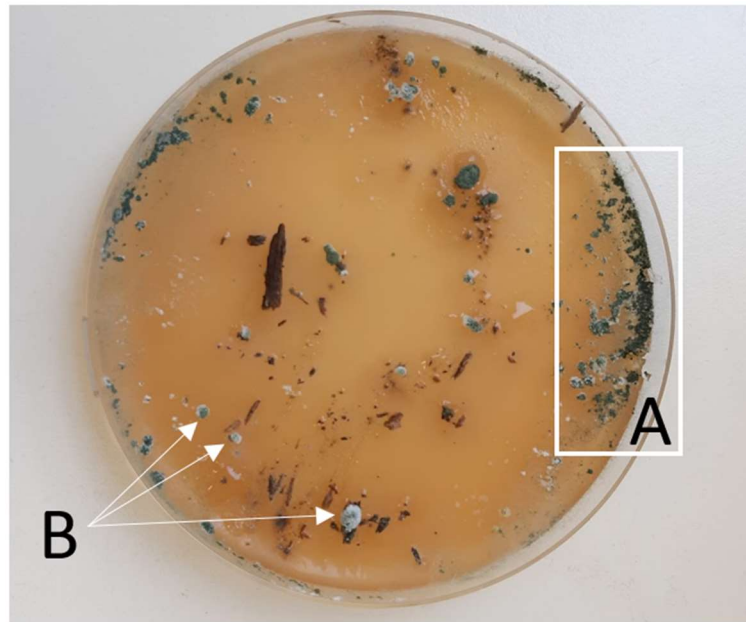
U vzorku s otiskem odebraného dřeva z okapové vaznice byla zjištěna přítomnost vláknité houby *Trichodemy sp.* a *Fusária sp.*. Zbarvená *Trichoderma sp.* je často se vyskytující houba tvořící kolonie a stejně jako *Fusarium sp.* se jedná o rychle rostoucí houbu s teplotními nároky od 0-30 °C [8].

Obrázek 85: Živné médium s otiskem části dřeva okapové vaznice po 14denním růstu v termostatu
A – Zeleně zbarvené *Trichodermy* sp.
B – *Fusária* sp.

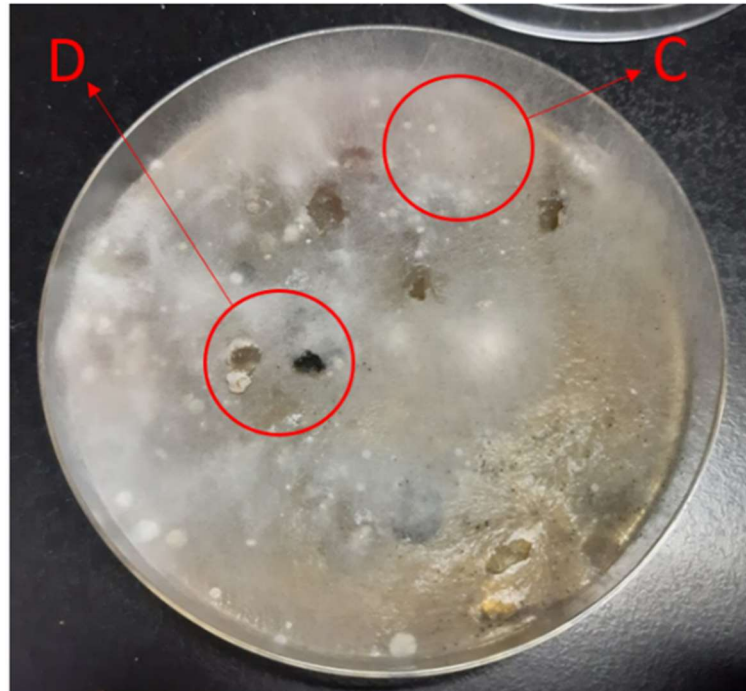
Obrázek 86: Vypěstování biotičtí činitelé v růstovém médiu ze vzorku E100
C – *Mucor* sp.; *Chaetomium* sp.
D – *Cladosporium* sp.

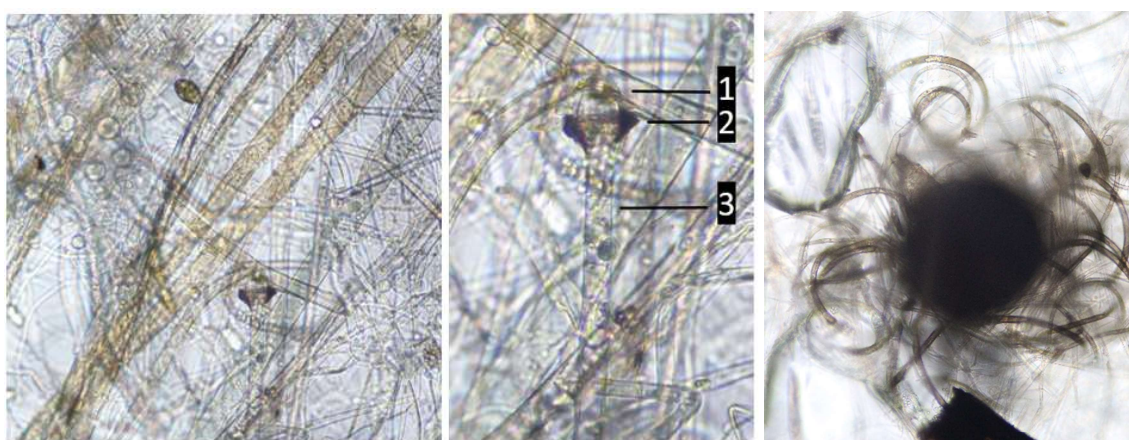
Ze vzorku C byla identifikována hojně rozšířená vláknitá houba, tzv. *Mucor sp.*. Tato houba je charakteristická silným „stonkem“ a kolumelou doplněnou o límeček (obrázek 87). Dále neprodukuje žádné škodlivé látky a její kolonie mohou dosahovat výšky až 20 mm. Dalším určeným mikroorganismem ve vzorku bylo *Chaetomium sp.*. Jedná se též o vláknitou houbu s typickými zvlněnými nevětvenými vlákny, která jsou zachycena na obrázku 88. Tmavé zbarvení kolonií je zapříčiněno malými tmavými plodnicemi, jež jsou viditelné i pouhým okem [8].

Obrázek 87: Odebraný vzorek C pod mikroskopem – *Mucor sp.*
1 – kolumela; 2 – límeček; 3 – silný „stonk“

Obrázek 88: *Chaetomium sp.*
z odebraného vzorku C

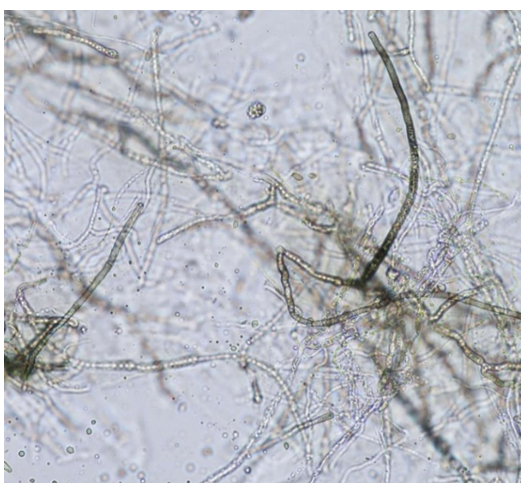
Obrázek 89: Odebraný vzorek D pod mikroskopem – *Cladosporium sp.*

Ve zkoumaném vzorku D bylo nalezeno tzv. *Cladosporium sp.*. Tato vláknitá houba není nikterak nebezpečná, její hyfy jsou silnější a málo větvené, spory oválné. Je pro ní typický pomalý růst kolonií tmavého zbarvení při optimální teplotě 18-28 °C [8].

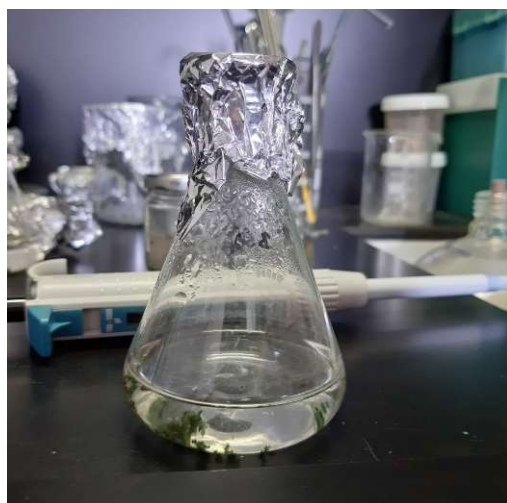
Obrázek 92: Vypěstované řasy/mechy v Knopově roztoku

Pronikání slunečních paprsků do postižených částí, zvýšená vlhkost jak ovzduší, tak konstrukcí suterénu a dostatek minerálů v materiálech konstrukčních prvků mělo společně s příznivou hodnotou pH pro výskyt nižších rostlin za následek nástup řas (mechů) pokrývajících stěny a částí kleneb podzemního podlaží řešeného objektu. Konstrukce napadené nižšími rostlinami jsou narušovány jejich pronikáním skrze malé štěrby do materiálu, agresivním působením vůči kameni, organickými kyselinami a barvivu, která jsou jejich součástí nebo jimi produkovávané.

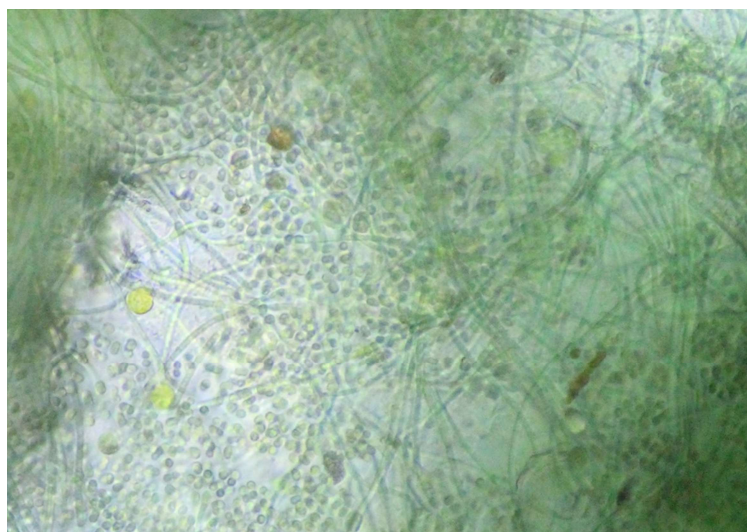
Obrázek 93: Mikroskopický snímek řas – jemná vlákna jako jejich charakteristický znak

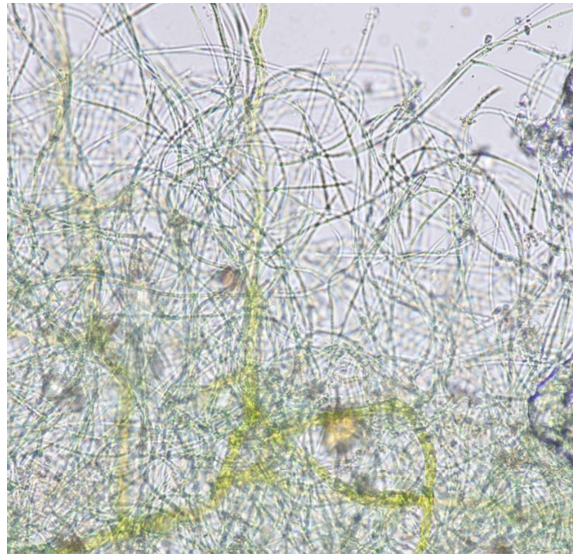
V prvním podzemním podlaží objektu jsou svislé konstrukce a vodorovné konstrukce ve styku se svislými pokryty zeleným povlakem, který je v mnohých místech plošného charakteru. Ten byl podroben analýze výskytu nižších rostlin ze vzorků A100, B50 a F50.

Obrázek 94: Mikroskopický snímek zachycující zároveň jak vlákna řas, tak i vlákna mechů, jež vegetují na povrchu konstrukcí suterénu
Řasy – jemná vlákna; Mechy – silná vlákna

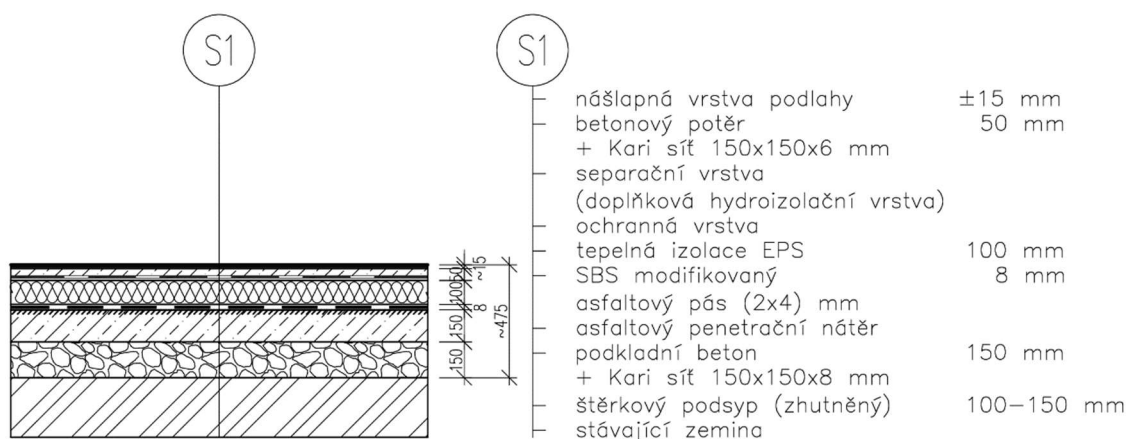
Obrázek 97: S1 – nová skladba podlahy na terénu

Jedna z možností rekonstrukce stávajících podlah suterénu je jejich vybourání včetně podkladních vrstev a následná realizace nového vhodného souvrství podlah zmiňovaného podlaží. V případě zjištění nedostatečné hloubky základové spáry pro provedení podlah se vzduchovými mezerami (viz kapitola 6.1.3.2) je možno provést konstrukci podlah na terénu s nově navrženým souvrstvím podlahových vrstev. Po vybourání stávající degradované podlahy je vhodné vyměnit stávající podsyp (předpoklad vrstvy z udusané směsi písku, hlíny a kamení) za více porézní materiál jako je ku příkladu štěrk. Tato štěrková podkladní vrstva musí být řádně udusaná a stabilizovaná a její tloušťka musí činit alespoň 100 mm. Na upravený štěrkový podsyp se poté zhotoví podkladní beton o tloušťce 150 mm vyztužený Kari sítí 150x150x8 mm. Tento podkladní beton bude uložen do vysekaných kapes ve zděné konstrukci základů. Po vytvrdnutí podkladního betonu bude aplikován asfaltový penetrační nátěr a následně položen SBS modifikovaný asfaltový pás (2x4 mm). Následuje položení vrstvy izolace EPS tloušťky 100 mm, ochranné vrstvy a separační vrstvy (doplňkové hydroizolační vrstvy – asfaltové lepenky), zhotovení betonového potěru o tloušťce 50 mm vyztuženého Kari sítí 150x150x6 mm a provedení nášlapné vrstvy podlahy.

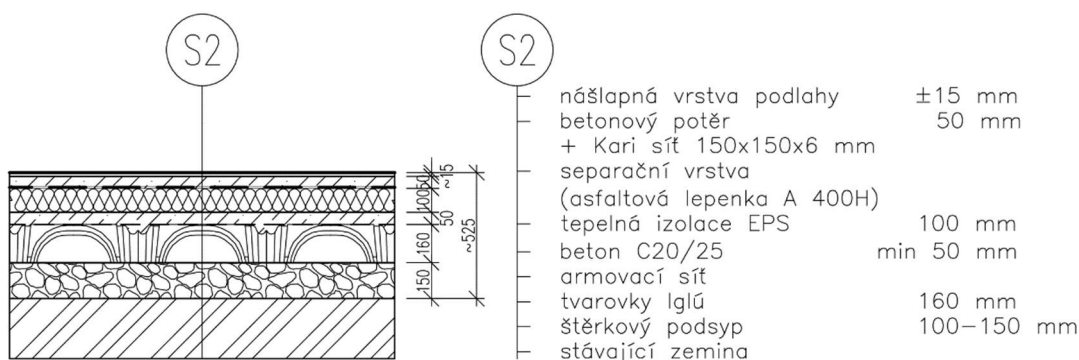
Obrázek 98: S2 – provětrávaná podlaha – plastové tvarovky ztraceného bednění Iglú

Při provádění provětrávané podlahy je možno z důvodu zajištění světlé výšky odstranit stávající podlahu v celé její tloušťce. Ztracené bednění *Iglú* se klade na vyrovnaný šterkopískový podsyp zhutněný minimálně na 40 MPa (v případě předpokládaného vyššího zatížení na podkladový beton pevnosti určené projektantem). Minimální výška vzduchové mezery provětrávaných podlah má být 100 mm. S ohledem na výškovou dispozici suterénu a na základě doporučení výrobce tvarovek *Gabex s.r.o.* byly zvoleny do souvrství rekonstruované podlahy tvarovky výšky 160 mm se vzduchovou dutinou výšky přibližně 110 mm. Jednotlivé prvky se kladou na sucho ve vodorovných řadách dle šipek na jednotlivých elementech. Zámky na jejich stranách musí do sebe přesně zapadat, aby nedošlo ke vzniku mezer, které by měly vliv na životnost a správný chod provětrávané podlahy. Po dokončení pokládky se na vrch prvků položí armovací síť. Takto připravený podklad se zalije betonem doporučené kvality dle projektanta stavby (C20/25). Konstrukční spáry nosné betonové desky musí být provedeny nad obloukem tvarovky, v místě s nejtěsnější vrstvou betonu. Následuje položení tepelné izolace (EPS tl. 100 mm), separační vrstvy v podobě asfaltové lepenky (např.: A 400H), zhotovení betonového potěru (tl. 50 mm) a nášlapné vrstvy podlahy.

Z důvodu zavlhnutí zdiva v úrovni konstrukce podlahy a nad úrovní nášlapné vrstvy bude mezi konstrukcí nové podlahy a svislými stěnami provedena dělicí spára o tloušťce 10 mm. Tato spára bude překryta krycí lištou [10].

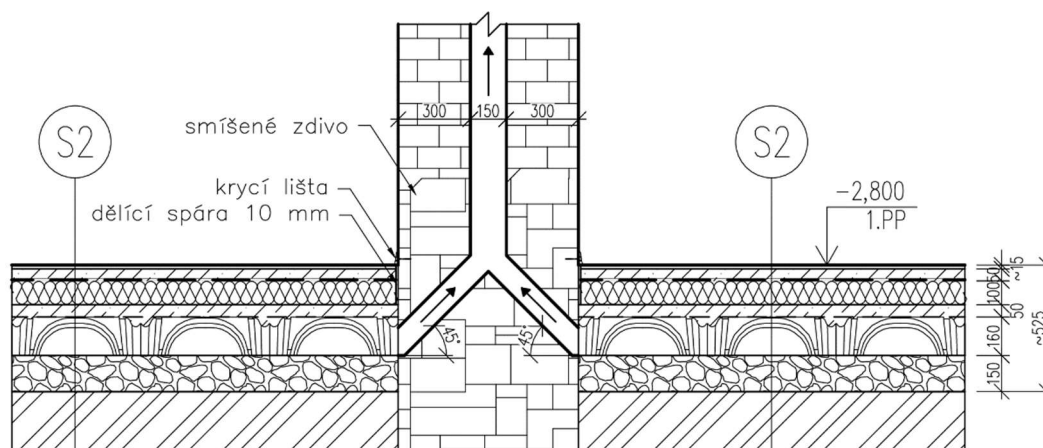
Obrázek 99: Schéma řezu výdechovým komínovým průduchem

Odvětrání provětrávané podlahy bude zajištěno tzv. komínovým efektem“. Vdechové otvory z exteriéru pro severní část objektu budou zhotoveny na severní fasádě objektu, pro jižní část objektu pak na fasádě východní, západní a jižní. Jako výdechové otvory budou použity nepoužívané komínové průduchy situované v podélní středové stěně objektu. Komínové průduchy pro odvod odvětrání je potřeba řádně zajistit a sanovat (viz kapitola 6.2). Při provádění vdechových a výdechových otvorů je vhodné dodržet několik konstrukčních zásad, aby byl zajištěn správný a dostatečný odvod vzduchu provětrávané podlahy [6].

Pro dosažení lepšího proudění vzduchu v dutinách provětrávané podlahy je doporučena instalace komínového ventilu, který zajistí dostatečný tah vzduchu přiváděného z exteriéru a jeho následné odvětrání skrz komínový průduch nad střechu objektu.

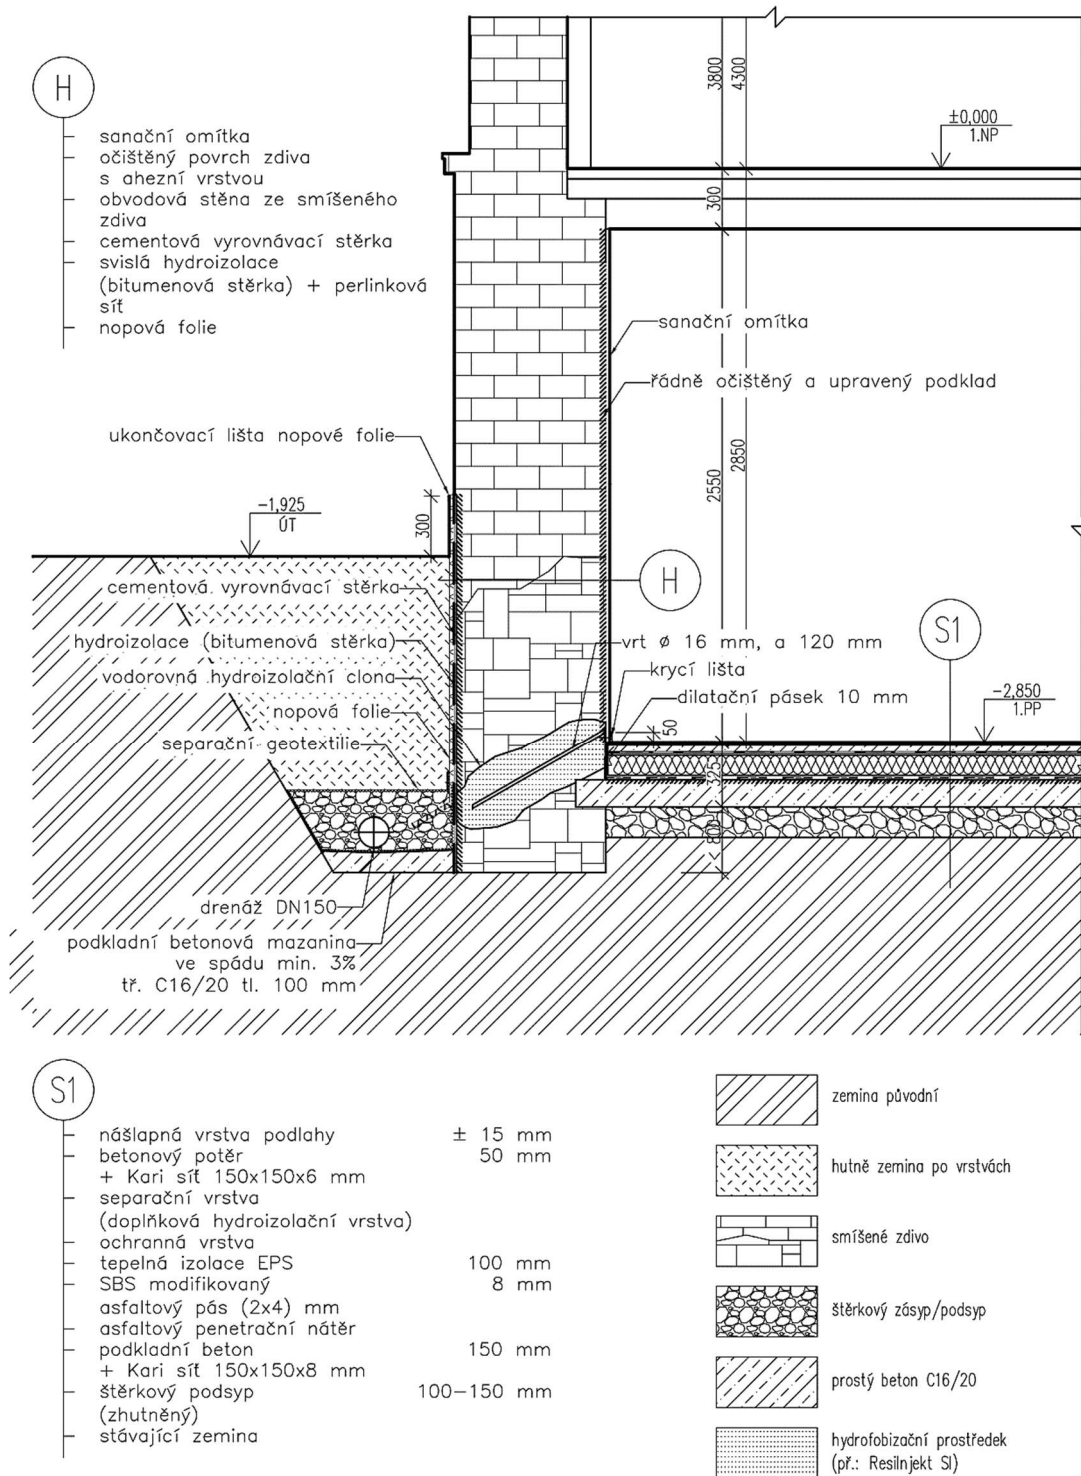
Obrázek 100: Schéma sanace vlhkého zdiva (Varianta 1)

Jako vhodná sanační metoda vlhkosti zdiva daného objektu byla s ohledem na výše zmíněná hlediska zvolena metoda odkopání základů na jejich vnější straně a dodatečné vložení svislé hydroizolace. Zvolené opatření proti zvýšené vlhkosti zdiva je možno provést z důvodu umístění objektu. Objekt není situován v bezprostřední blízkosti silniční komunikace a nejsou známa další omezení, jež by znemožňovala odkop zeminy podél celého obvodu objektu.

Pro dokončení sanace vlhkého zdiva je vhodné na vnitřní stranu obvodových stěn a stěny vnitřní aplikovat sanační omítky. Na základě zjištěné vysoké vlhkosti zdiva není doporučeno tento typ omítek provést hned po zhotovení výše zmiňovaných sanačních opatření. Sanační omítky je možno aplikovat s odstupem času, kdy dojde ke snížení vlhkosti zdiva v důsledku provedení dodatečné hydroizolace na vnější straně objektu, drenážního systému, provětrávané podlahy (popřípadě podlahy se skladbou na terénu) a zhotovení vodorovné hydroizolační clony. Dále je nutné dbát na zajištění přirozeného větrání a pravidelného topného režimu v daném objektu. Předpokládaná doba vysychání zdiva na přijatelnou hodnotu pro aplikaci sanační omítky je odhadována na 2-3 roky. Volba druhu sanační omítky (jednovrstvé/dvouvrstvé) bude zohledněna na základě stavu zděných stěn po uplynutí dostatečné doby určené pro vysychání zdiva do interiéru. Před aplikací sanační omítky na vnitřní povrch stěn je nutné zhotovit podrobný vlhkostní průzkum a průzkum chemizmu. Podklad pro nanesení sanační omítky musí být řádně připraven. Odstraněna bude původní zvlhlá, zasolená a narušená omítky a spáry zdiva budou vyčištěny do hloubky minimálně 20 mm. Dále je potřeba odstranit narušené zdící prvky, sanovat případné trhliny a na částečně vlhký povrch zdiva nanést adhezní vrstvu. Ta musí být chráněna před vyschnutím. Na očištěné a ošetřené zdivo může být následně zhotovena sanační omítky, jež musí být po dobu dvou dnů zachována ve vlhkém stavu. Po vyzrání povrchu a jeho penetraci může být nanesena konečná povrchová úprava.

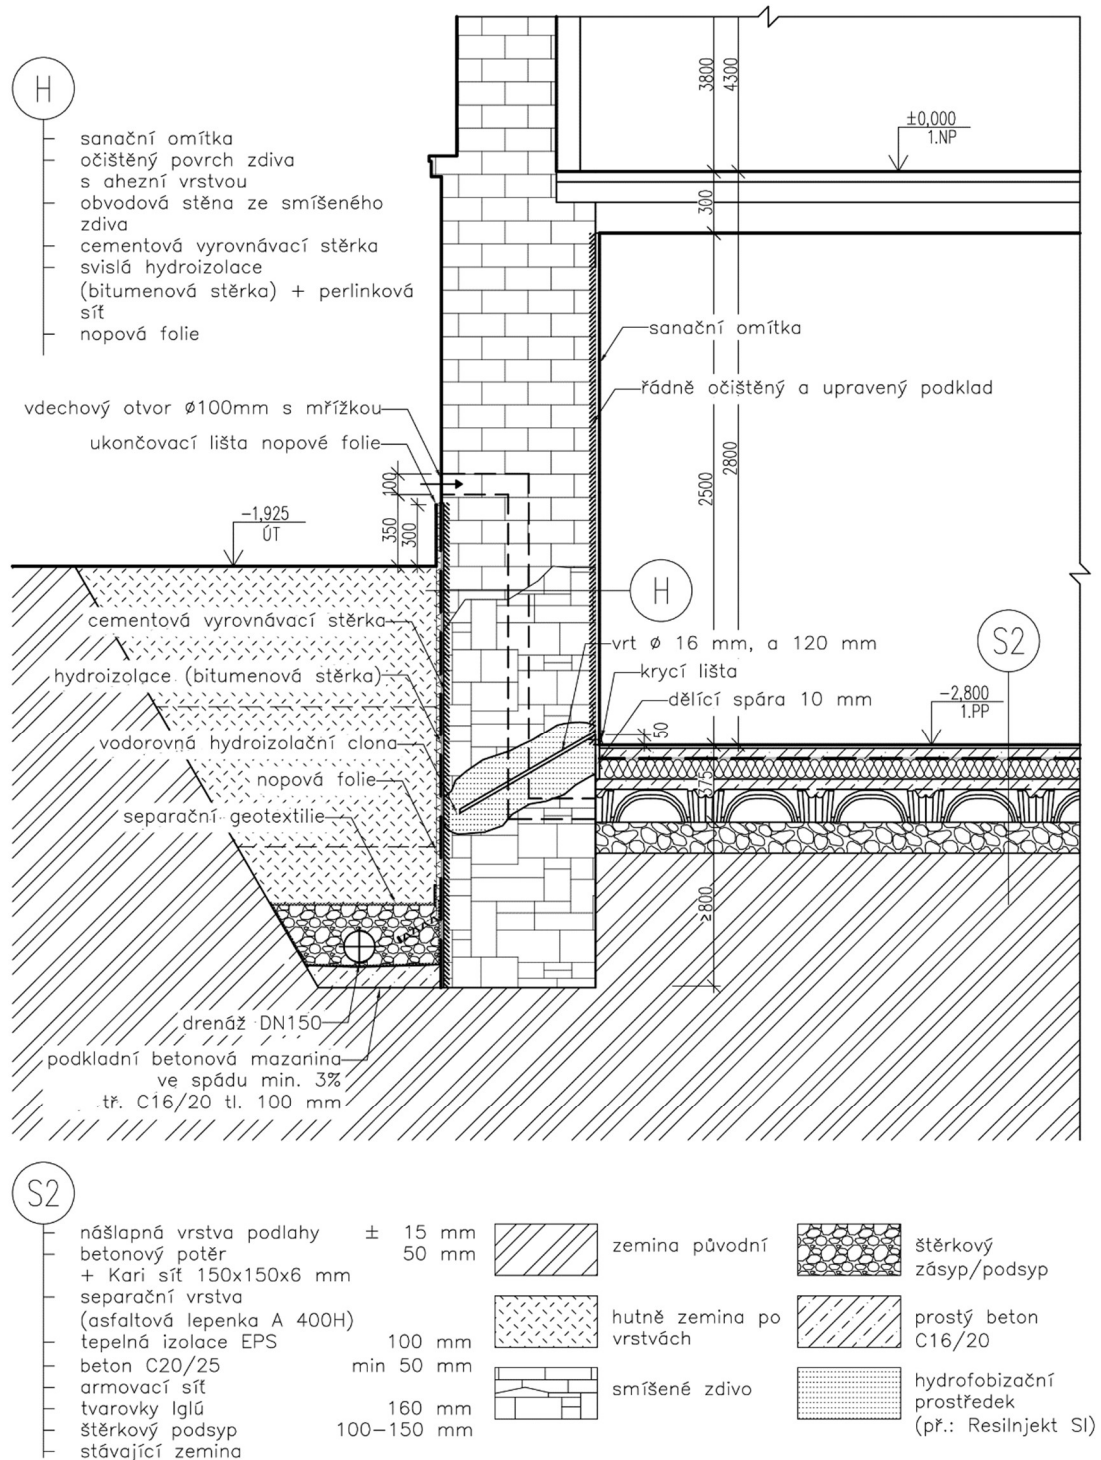
Obrázek 101: Schéma sanace vlhkého zdiva (Varianta 2)

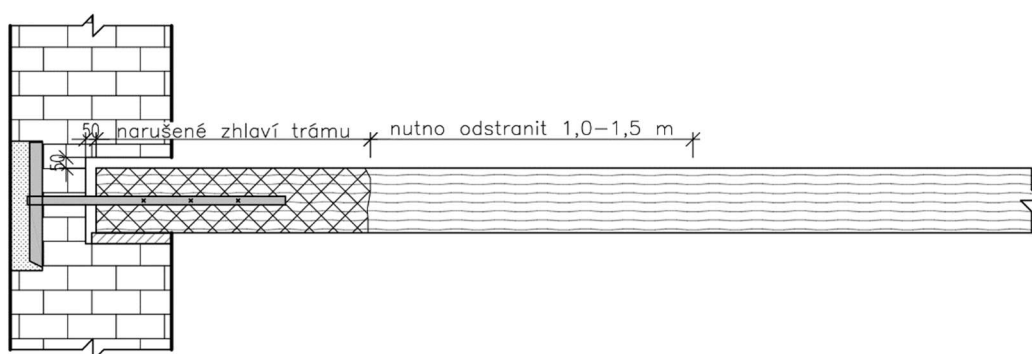
Obrázek 102: Schéma sanovaného trámu stropní konstrukce 2.NP

Nad místností 221 bude z důvodu značné degradace zhlaví navrhována sanace provedením protéz, a to za pomoci tesařských spojů. Značně degradované části je nutné odstranit společně se zdravou částí od viditelné nákazy dřeva v rozsahu 0,5-1,5 metru. Dále je nutné očistit, popřípadě vyměnit všechny části konstrukce, které by mohly obsahovat zárodky dřevokazných hub. Jedná se především o výměnu zásypu a očištění okolního zdiva chemicky či za pomoci vysoké teploty.

Pro docílení suchého povrchu dřevěných prvků bez prachu, starých nátěrů a nesoudržných částic bude provedeno očištění povrchové vrstvy dřeva za pomoci kartáče s ocelovými štětinami. Odkryté očištěné konstrukce je poté potřeba přesně zaměřit pro zhotovení příslušné protězy. Poškozené stropnice budou doplněny o protězy zhotovené ze stejného druhu dřeva o shodných rozměrech jako sanovaný prvek a budou napojeny pomocí tesařského spoje – plátováním. U ohýbaných prvků (popřípadě tažených) je vhodné mezi původní prvek a protězu vložit hmoždinky typu Bulldog, které významně zvýší tuhost prováděného spoje a zabrání vzájemnému pootočení částí sanovaného prvku. Tesařský spoj je možné doplnit o epoxidové či jiné vhodné lepidlo a tím docílit prakticky shodných vlastností jako měl sanovaný prvek před svou degradací. Pro zvýšení životnosti se doporučuje provést u takto narušených dřevěných prvků povrchová chemická ochrana v aplikaci nejméně 3-4 nátěrů vhodným chemickým prostředkem [4]. S ohledem na vnášení chemikálií do objektu je možné toto jmenované opatření aplikovat pouze na zhlaví trámů a zbytek dřevěných prvků chránit konstrukčně.

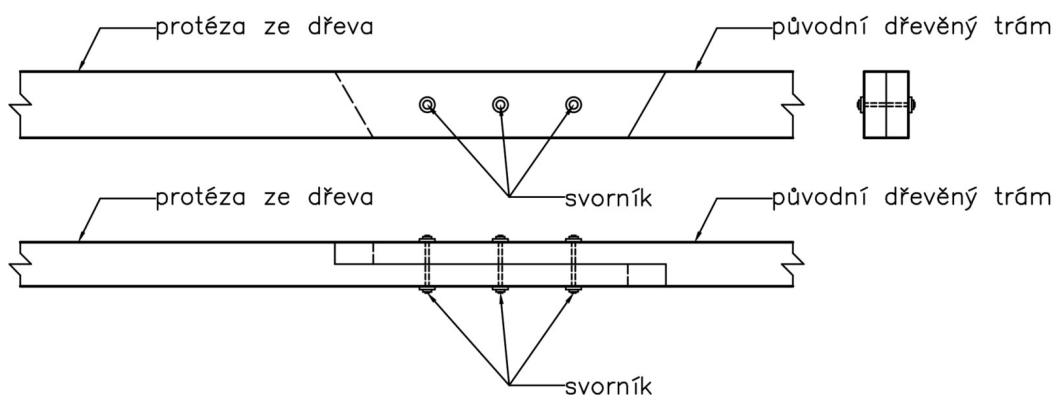
Obrázek 103: Schéma návrhu dřevěné protězy

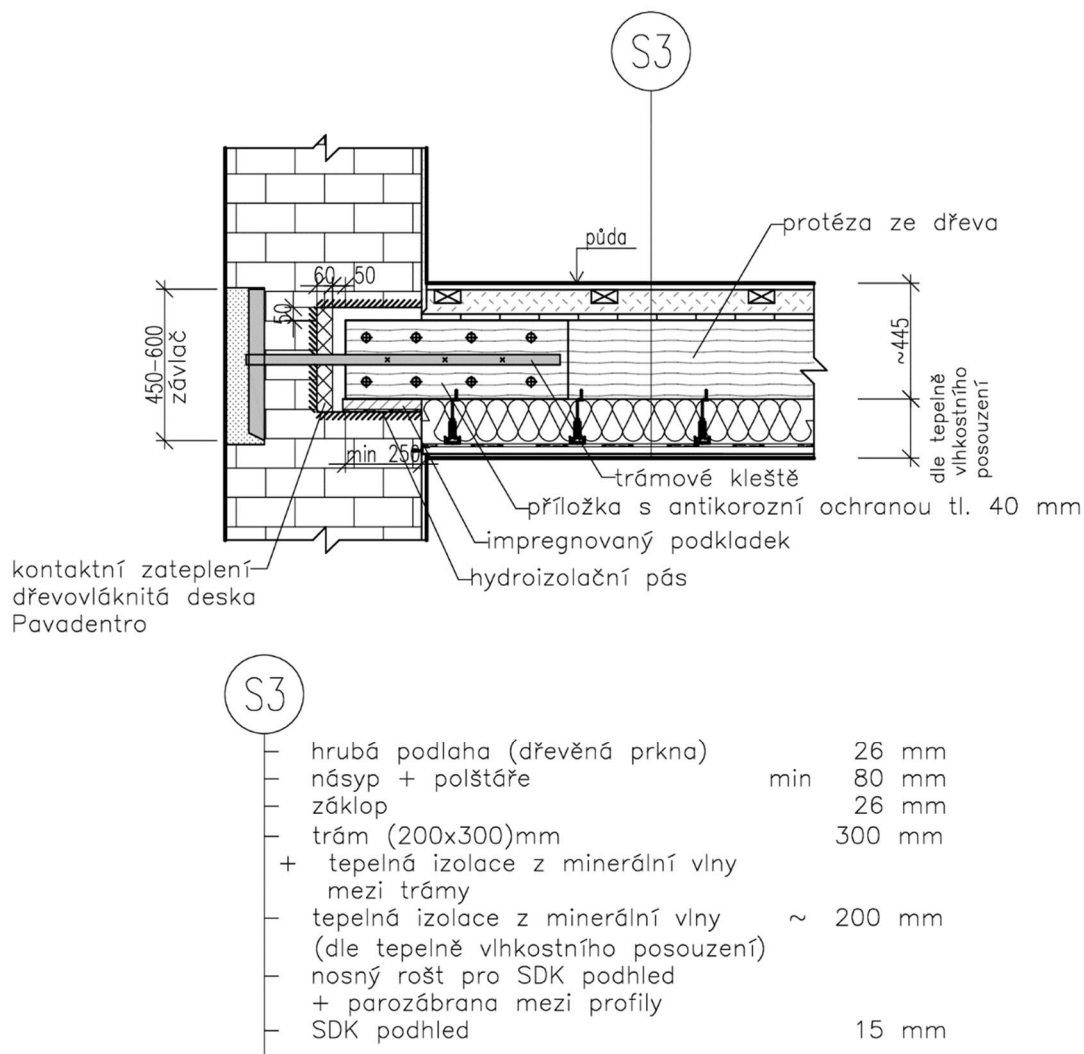
Obrázek 104: Sanace trámových kleští pomocí příložky a vhodná úprava kapes zdiva

Součástí sanace dřevěných stropních trámů je vhodná úprava kapes zdiva sloužící pro uložení jednotlivých stropnic. Kromě chemické či tepelné sterilizace zdiva kapes, jež bylo v přímém kontaktu s dřevěnými prvky zasažené dřevokaznými činiteli, je nutné provést jeho adekvátní opravu. Zdivo je zapotřebí vyčistit od veškerého rozpadlého materiálu a provést vyškrábání spár. Jelikož zhotovená protéza bude stejných rozměrů jako stávající prvek, nepředpokládá se, že bude zapotřebí rozměr stávající kapsy ve zdivu zvětšovat.

Pro zajištění prostorové tuhosti a zvýšení stability jsou součástí některých kapes takzvané trámové kleště, jež jsou kotveny do stropních trámů. V rámci prováděné rekonstrukce je potřeba zkontrolovat jejich stav. Při zjištění jejich značného porušení je potřeba tyto prvky vyměnit. V případě zjištění jejich dobrého stavu a pouze jejich narušení v podobě uvolnění, bude provedena jejich sanace, a to pomocí přílozek s antikorozií ochranou. Tyto příložky je vhodné nejlépe zapustit do stěny, proto v tomto případě není možné vyloučit zvětšení rozměrů kapes vysekáním. Při sanaci těchto prvků je nutno dbát na zajištění jejich původní funkce.

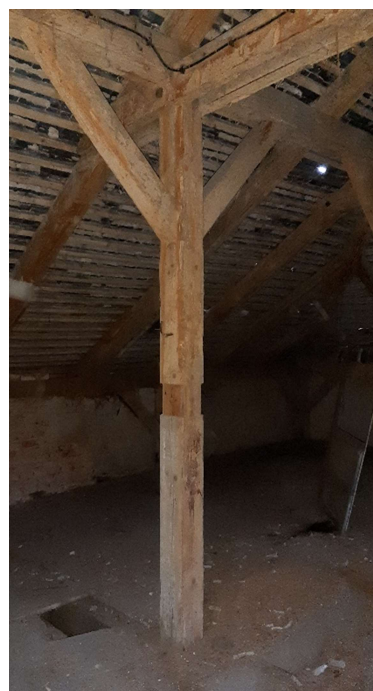
Obrázek 109: Sloupek sanovaný pomocí plombování

Sanační metodou plombování bude esteticky upraven sloupek nacházející se ve středním křídle objektu. Plombování se provádí zpravidla u prvků, jejichž porušení nezasahuje do více jak 30 % jeho průřezu. V případě sanovaného prvku na obrázku 109 je tato podmínka splněna. Před aplikací přesně upravené plomby, je zapotřebí sanovaný otvor očistit a upravit do požadované formy. Plomba bude umístěna tak, aby směr a hustota letokruhů byla nejvíce podobná rekonstruovanému prvku. Vhodné je zhotovit plombu ze staršího materiálu, aby správně spolupůsobila se svým okolím.
