Bakalářská práce

## REKONSTRUKCE HORSKÉ CHALUPY REFURBISHMENT OF THE MOUNTAIN COTTAGE

Bakalářská práce se zabývá rekonstrukcí roubené chalupy nacházející se ve vesnici Lhotka, části obce Zlatá Olešnice, v okrese Jablonec nad Nisou. Práce je zaměřena na vypracování zjednodušeného plánu rekonstrukce podle stavebního zaměření, stavebně technického a historického průzkumu a volby oprav poškozených částí stavby. Cílem práce je analyzovat poruchy, navrhnout jejich vhodné řešení a vypracovat plán postupu práce.

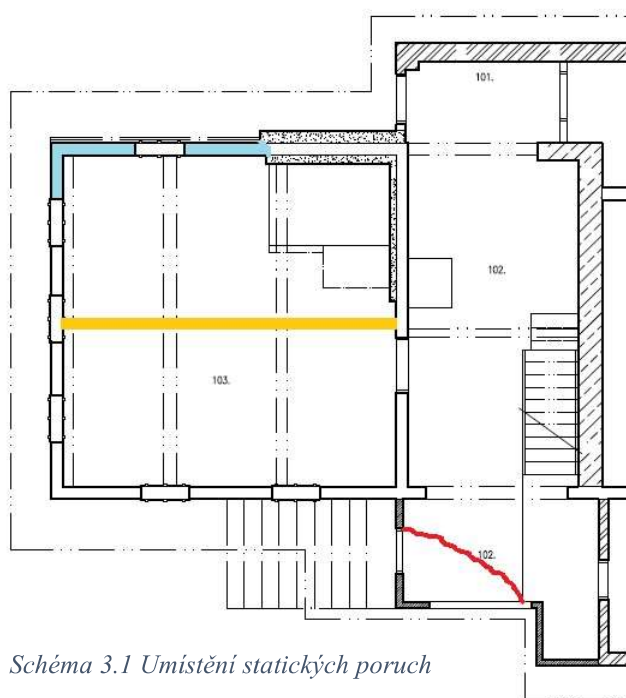
Schéma 3.1 Umístění statických poruch

Jelikož tyto závady vážně ohrožují stabilitu stavby, musíme se jimi zabývat jako prvními. V našem objektu byl zjištěn výskyt čtyř hlavních statických problémů. Degradace stěnových trámů, průhyb průvlaku ve světnici nosoucím stropnice, stále se zvětšující prasklina v podlaze chodby a krov napadený biologickými škůdci a vlhkostí.

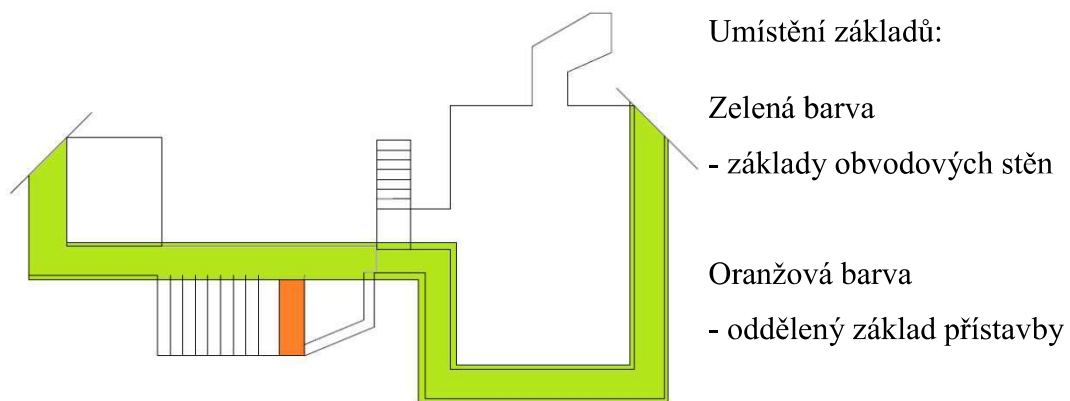
Schéma 3.7 3Napojení základů

Prasklina v podlaze může naznačovat neúnosné základy, jejich posunutí, podmáčení atd. V našem případě je situace taková, že se základ skutečně propadá, ale propadá se jen jeho přistavěná část. Venkovní schodiště a vybudovaný sklad (místnost 004, viz Výkresová dokumentace) jsou samostatné konstrukce, které byly zbudovány odděleně od starší obvodové stěny. Stejně tak i základ se stěnou nesoucí stropní konstrukci suterénu a podlahu přízemí. Sesouvání půdy i změny teplot přes zimní a letní období způsobují stále se rozšiřující trhlinu v podlaze.

zálivky z cementové malty. Osadí se výztuž a provede betonáž<sup>7</sup>. Po zatvrdnutí betonu se znovu vybuduje kamenná podlaha a odstraní se podepření. Základ pak dále nebude klesat, proto můžeme odstranit popraskané dlaždice a nahradit je novými.

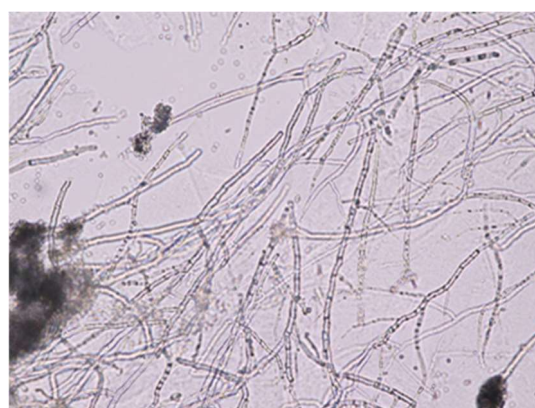
Pro přesné určení plísní byl z omítky odebrán vzorek, který byl převezen do školní laboratoře k prozkoumání. Vzorek byl vložen do sterilní Petriho misky na médium podporující růst plísní a do minerálního média pro růst řas a mechů. Po třech týdnech byla média prozkoumána a určena přítomnost konkrétních plísní a řas. Jednalo se o plísně *Penicillium sp.*, *Alternarii sp.* a o *Cladosporium sp.*. Řasy nebyly v médiu patrné.

Penicillium se vyskytuje velmi běžně. Je to vláknitá houba, která kontaminuje potraviny, krmiva, různé suroviny a vyskytuje se často také na zaplísněných stěnách. Jedná se také o běžný alergen, který způsobuje problémy s dýcháním nebo mykózy u člověka<sup>4</sup>. Z fotografií můžeme provést porovnání fotek z atlasu mikroorganismů, dostupného z internetu, a vlastního vzorku, který byl odebrán ze stěny.

Obrázek 3.26 *Penicillium* z Petriho misky  
vyfocené pod mikroskopem (zdroj: vlastní foto)

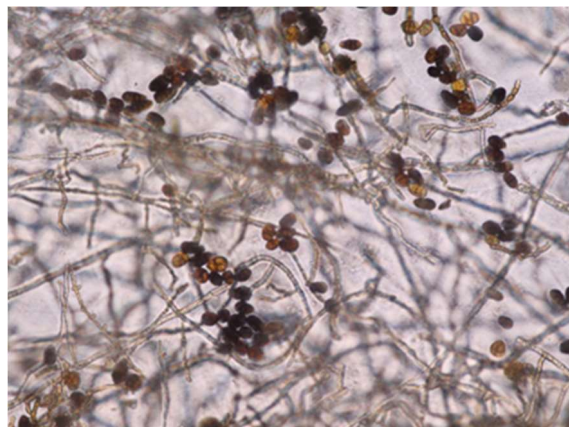
Alternaria se vyskytuje v půdě, substrátech rostlinného původu a potravinách. Produkuje různé toxiny a může způsobovat kožní léze. Stejně jako u penicillia byl vzorek vyfocen a porovnán se vzorky z atlasu mikroorganismů. Znovu si zde můžeme porovnat fotografie.

Obrázek 3.28 *Alternaria* vyfocená pod mikroskopem (zdroj: vlastní foto)

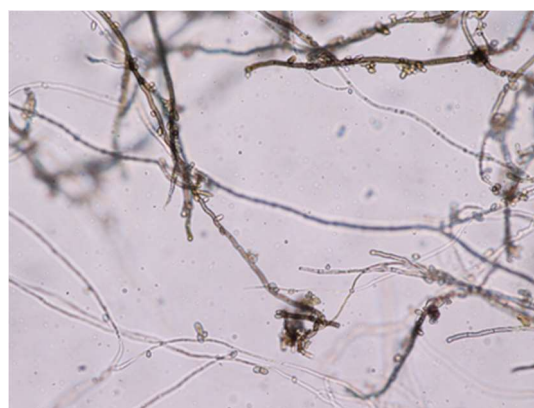
Cladosporium, stejně jako *alternaria*, se hojně vyskytuje v substrátech rostlinného a živočišného původu. Způsobuje hnilobu potravin, avšak nemá žádné vážnější vlivy na zdraví člověka.

Obrázek 3.30 *Cladosporium* vyfocené pod mikroskopem (zdroj: vlastní foto)

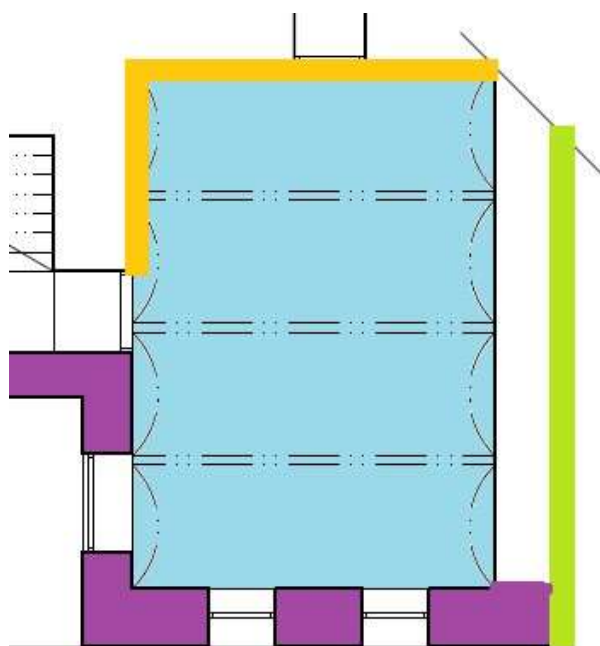
Sklep, který byl určen k ustájení dobytka a nyní využíván jako skladiště nářadí, má být adaptován na obytnou místnost. Tomu účelu však brání vlhké prostředí, jež způsobuje srážková voda a zemní vlhkost. Nejprve se proto musí zamezit příchodu vlhkosti do zdiva a podlahy. Existují dva druhy sanačních metod proti zvýšené vlhkosti, a to přímé a nepřímé. Přímé sanační metody se pak dále dělí na mechanické, chemické a elektrofyzikální. Při naší rekonstrukci se budeme zabývat především mechanickou metodou, protože je dlouhodobá a nejspolehlivější. Konkrétně pak vysušováním zdiva a podlahy vzduchovými dutinami a dodatečnou hydroizolací. Jednotlivé metody jsou vyznačeny ve schématu 4.2.

Umístění jednotlivých metod:

Oranžová – vzduchová mezera v interiéru

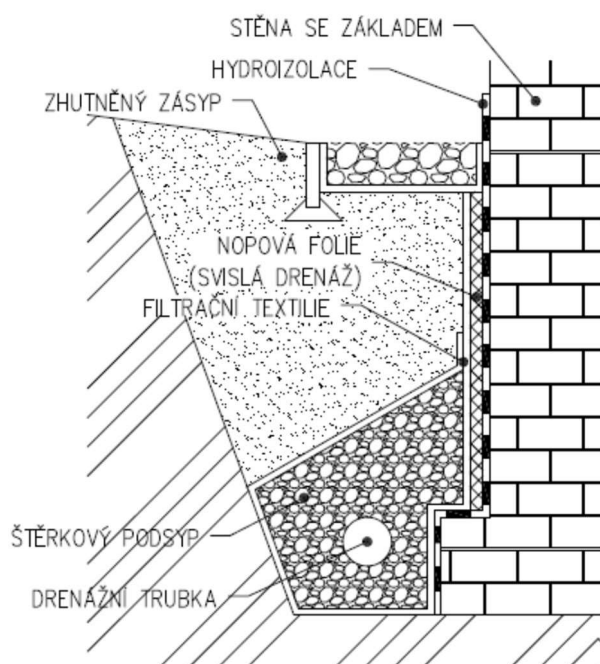
Schéma 4.5 Drenážní systém

Tento systém patří mezi nepřímé sanační metody. Jeho účelem je snížit hladinu spodní vody, nebo (v našem případě) snížit vlhkost zeminy. Zřizujeme ho pro odvedení vlhkosti, která narušuje severovýchodní stranu objektu. Způsobuje degradaci spodních stěnových trámů roubení a proniká pod podlahu kuchyně, kde vzlíná ve vnitřních stěnách.

Drenáž tvoří vsakovací a filtrační vrstva. Voda se vsakuje do zeminy, kde dál prochází až k povrchu filtrační geotextilie. Ta zadržuje jemné částice zeminy a samotná voda pronikne do prostoru nopové folie nebo rovnou do štěrkového lože. Nakonec se voda dostává do drenážního potrubí a je odváděna pryč. Do celé konstrukce patří i zřízení

drenážních šachet, které se umisťují ve změně směru potrubí. My máme směr jen jeden, zřídíme tedy šachtu na nejvyšším bodě systému<sup>15</sup>.

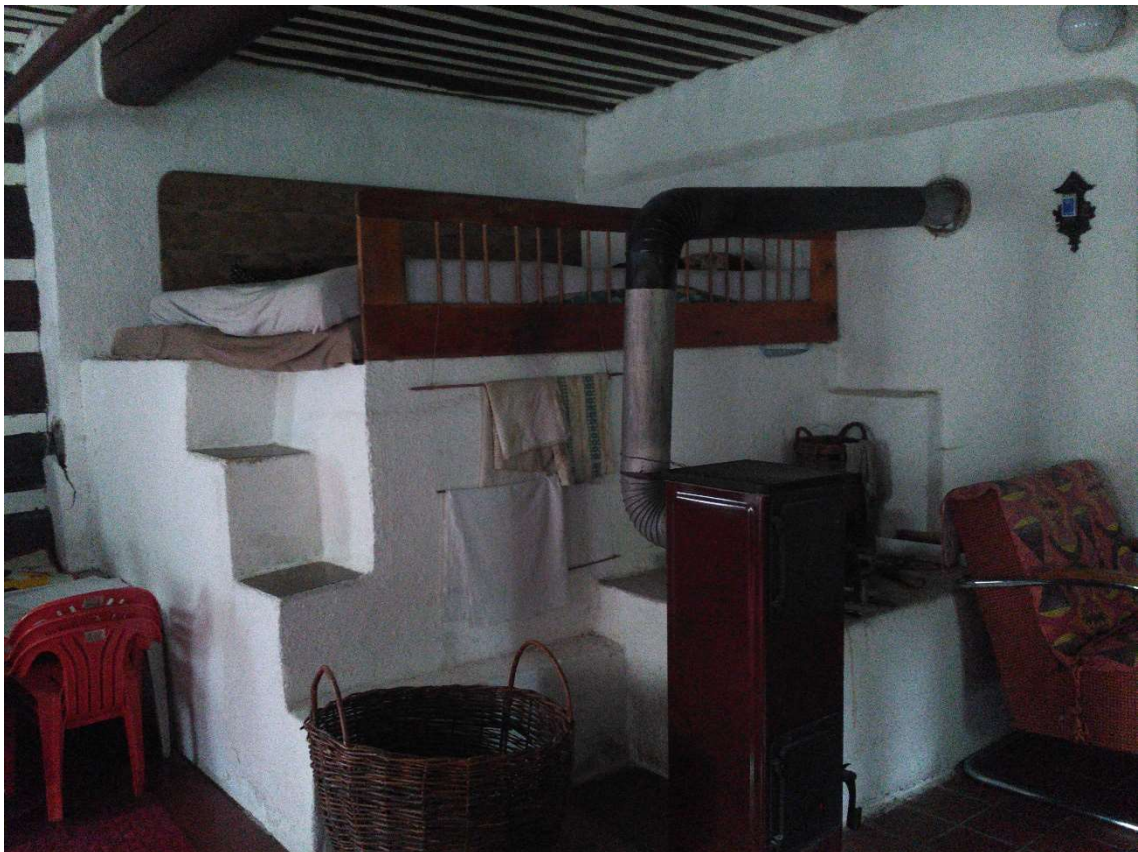
Obrázek 4.1 Stávající vzhled pece s kamny (zdroj: vlastní foto)

Pec je situována ve světnici s ohništěm na chodbě, kde byl i otvor pro sázení chleba. Otvory v chodbě jsou nyní zazděny a těleso pece už slouží jen jako dekorační doplněk. Pro její obnovu se nemusíme omezit jen na rekonstrukci k původnímu účelu, ale můžeme ji využít i pro pomocné vytápění prostorů světnice a podkroví. Toho docílíme pomocí úpravy pece na krb, přistavěním kachlového sporáku, topné plastiky nebo kombinací některých možností. Jelikož nepotřebujeme a ani nechceme udělat ve světnici místo pro vaření, můžeme hned vyloučit stavbu sporáku. Měl by jen dekorativní účinek a toho dosáhneme i jinak. Využijeme zazděného otvoru ohniště v chodbě, ze kterého vybudujeme krb, respektive otvor pro přikládání. Zdrojem tepla ve světnici pak bude kachlová kobka, ve které může být otevíravé či pevně zabudované okénko. Díky vyloučení ohniště z místnosti nám zůstane čistý provoz světnice<sup>21</sup>. Pro předání tepla využijeme tzv. hypokaustní systém vytápění. Ten nám zajistí oběh teplého vzduchu v soustavě, a to i do patra podkroví. Jelikož se jedná o uzavřený systém, teplý vzduch se nemíchá se vzduchem místnosti. Teplo se předává sáláním z předstěny nebo z vybudovaných topných plastik. Tak se zajistí zdravější prostředí, kde eliminujeme mísení nečistot se vzduchem místnosti<sup>22</sup>.
