Fakulta stavební

Diplomová práce

Název diplomové práce: Pevnosti vzor 37 - stavebně-technický průzkum a možnosti sanace  
Název diplomové práce anglicky: Bunkers no.37 - structural survey and conservation method  
Pokyny pro vypracování:  
Rešerše konstrukčního řešení československých pevností vzor 37 z 30. let 20. stol., stavebně-technický průzkum vybranných objektů, koncepční návrh vybranných sanačních opatření.

**Pevnosti vzor 37 – stavebně-technický  
průzkum a možnosti sanace**

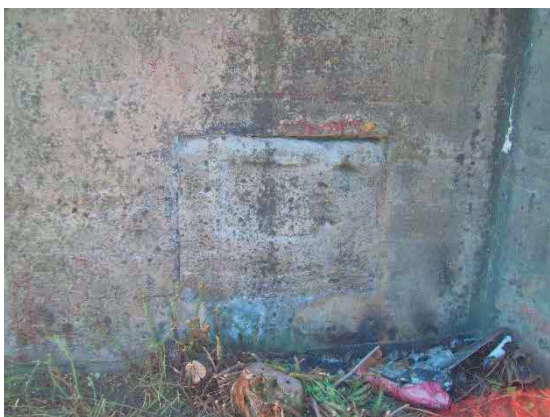
*Obr. 40 Zabetonovaná střílna (A-200Z) – Slaný*

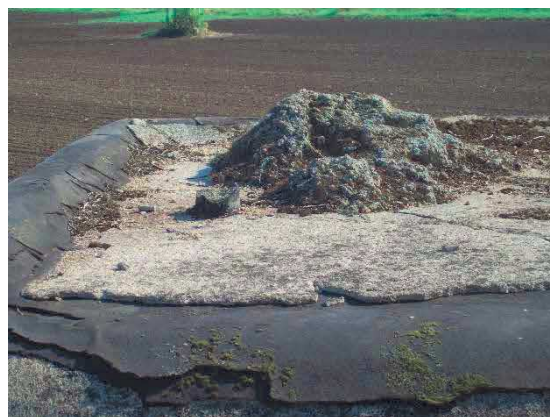
*Obr. 41 Dodatečná střešní hydroizolace (A-200Z) – Slaný*

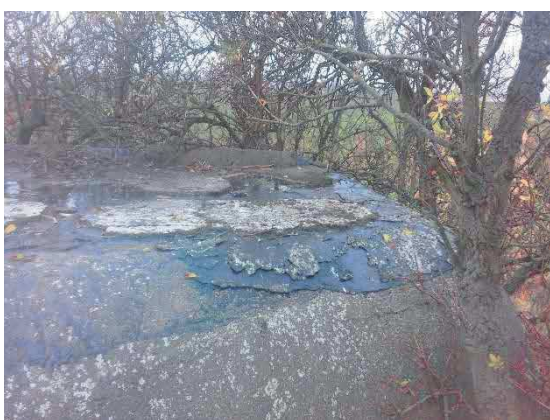
*Obr. 45 Dodatečná asfaltová střešní hydroizolace*

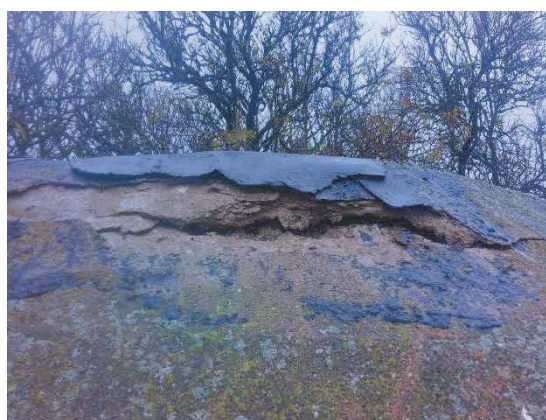
*Obr. 46 Ztráta adheze krycí omítky pod hydroizolací*

Projevy adheze zpočátku nemusí být patrné pouhým pohledem. Obyčejně nejprve dochází k lokálnímu oddělení omítky od podkladu. Toto oddělení je však odhalitelné poklepáním na omítku. Dalším cyklickým teplotním namáháním se ztráta adheze rozšiřuje, až se vlivem působícího pnutí začínají objevovat trhliny omítky na povrchu. Konečným stádiem projevu ztráty přilnavosti je úplné odpadnutí omítky z konstrukce. Jelikož se tyto poruchy projevují rovněž na některých objektech LO, které již prošly rekonstrukcí, je patrné, že ztráta adheze omítky je tématem, kterému je třeba se věnovat i v dnešní době.

Jako vhodné sanační opatření bylo v rámci této DP navrženo použití speciální omítkové směsi. Základním požadavkem kladeným na navrženou speciální omítkovou směs je především její teplotní roztažnost, jež by měla být stejná (nebo alespoň srovnatelná) jako teplotní roztažnost betonových konstrukcí. Použití omítkové směsi se stejnou tepelnou roztažností je klíčové pro eliminaci napětí ve styku omítky a betonové konstrukce. Dalšími požadavky kladenými na omítkovou směs jsou zejména mrazuvzdornost, mechanická odolnost, odolnost vůči agresivnímu prostředí (např. hnojiva atp.) či nasákavost. Nasákavost je eliminována použitím krystalizačního nátěru v rámci sanace vlhkosti betonových konstrukcí (viz. 3.1.1).

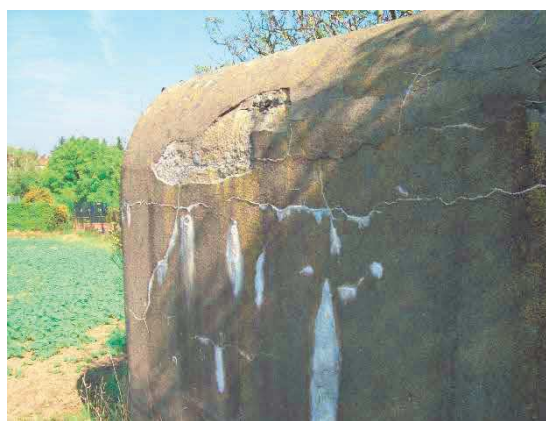
Obr. 48 Vápenné výkvěty, ztráta adheze omítky

Nejrozšířenější poruchou objektů lehkého i těžkého opevnění je tvorba vápenných výkvětů. Vápenné výkvěty jsou tvořeny krystaly uhličitanu vápenatého ( $\text{CaCO}_3$ ) vzniklými dlouhodobým vystavením hydroxidu vápenatého ( $\text{Ca(OH)}_2$ ) vlhkému prostředí ( $\text{H}_2\text{O}$ ) a působení oxidu uhličitého ( $\text{CO}_2$ ). Hydroxid vápenatý se uvolňuje při reakci, která vzniká po smíchání cementu a vody (tzv. hydrataci) při výrobě betonu. Krystalický hydroxid vápenatý (tzv. portlandit) je tedy nedílnou součástí každého ztvrdlého betonu.

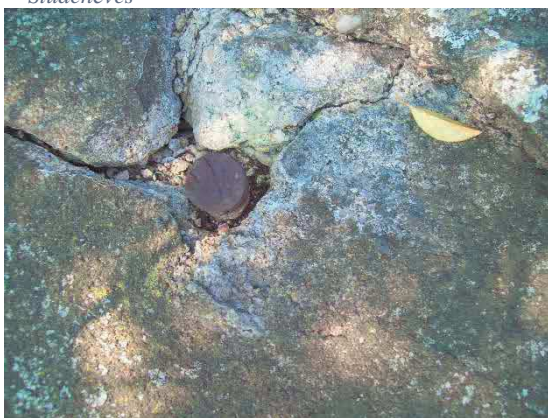
Obr. 49 Pozůstatek výztuže pro uchycení maskovací sítě

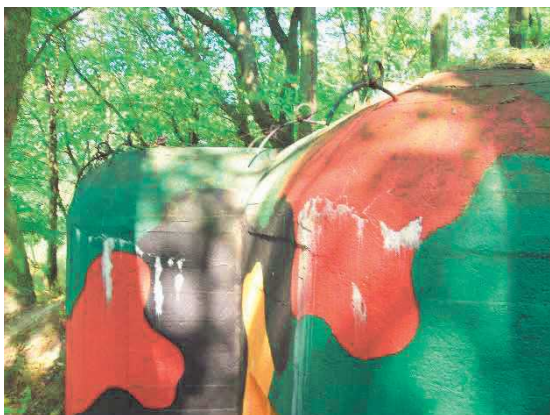
jako v případě objektu LO v obci Doksy u Kladna, se také zde vyskytly opětovné projevy poruch v průběhu cca 5 let od dokončení rekonstrukce.

*Obr. 53 Vápenné výkvěty vzniklé po rekonstrukci*

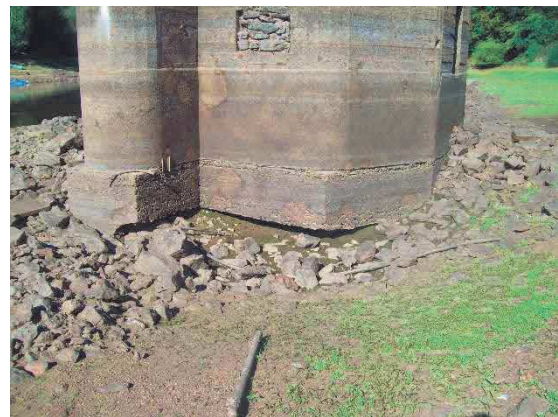
Obr. 57 Odhalená základová spára LO

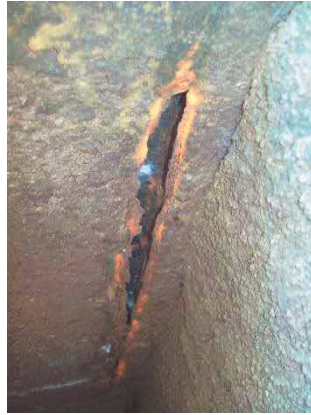
Obr. 59 Obnažená prutová výztuž

Příčinou ztráty krycí vrstvy výztuže může být také vysoká vlhkost betonových konstrukcí. Je-li ocelová výztuž vystavena působení vysoké vlhkosti a zároveň je-li v kontaktu se vzduchem vlivem pórů a vzduchových kapes, dochází k chemické korozi výztuže. Povrchová koroze výztuže snižuje spolupůsobení výztuže a betonu.

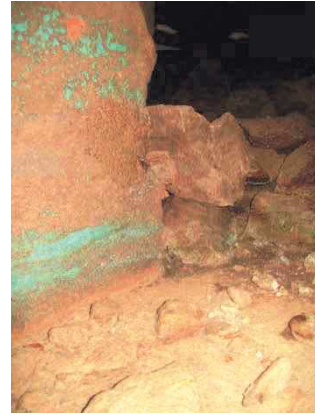
Obr. 60 Neúplně zabetonování int.

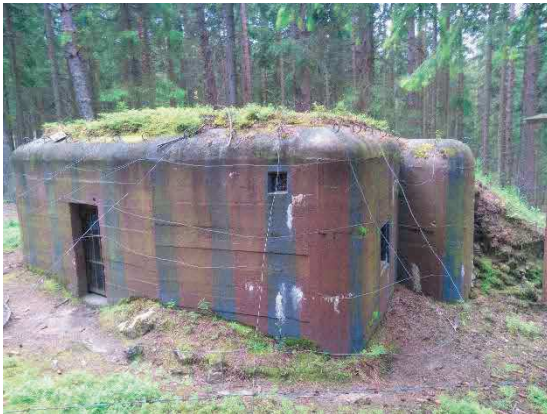
Obr. 82 Objekt LO vz.37 (9/1316/A-160)  
– vápenné výkvěty

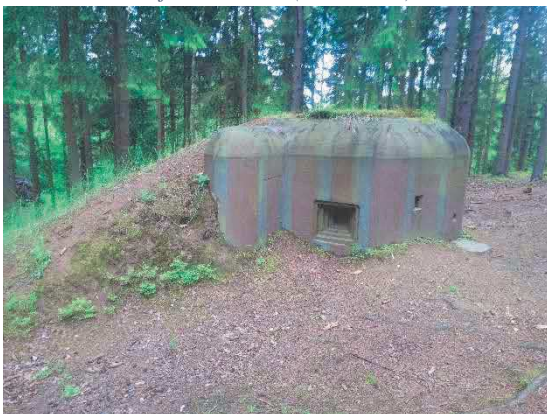
Obr. 86 a 87 Objekt LO vz.37 (1/1048/A-140) – vápenné výkvěty

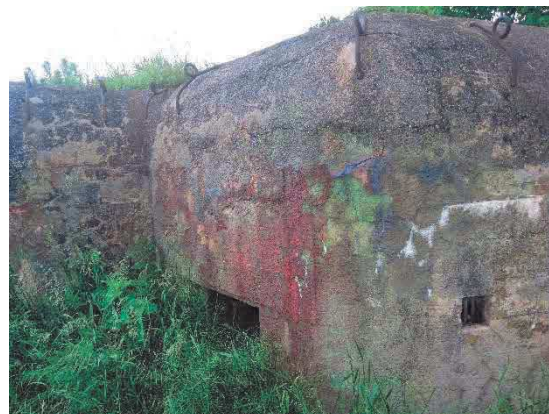
U obce Vrbovec stojí dochované lehké opevnění typu A-120 v zesílené odolnosti, jenž je ponecháno bez oprav a údržby. Také na tomto objektu jsou patrné poruchy, zejména vápenné výkvěty.

Obr. 99 Vápenné výkvěty na dochovaném objektu LO

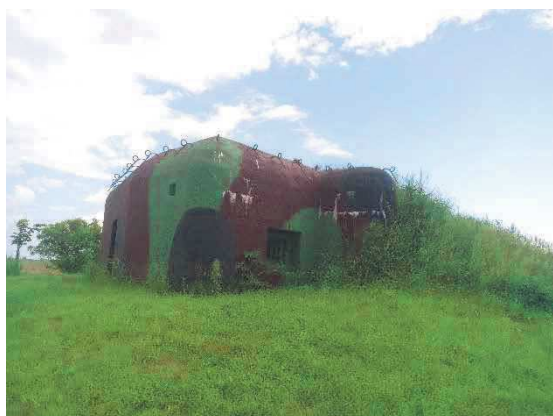
jako u předchozích staveb udržovaných spolky KVH jsou zde také patrné opětovné projevy vápenných výkvětů.

Obr. 103 Objekt LO vz. 37 (10/3111/A-160Z)  
- po rekonstrukci

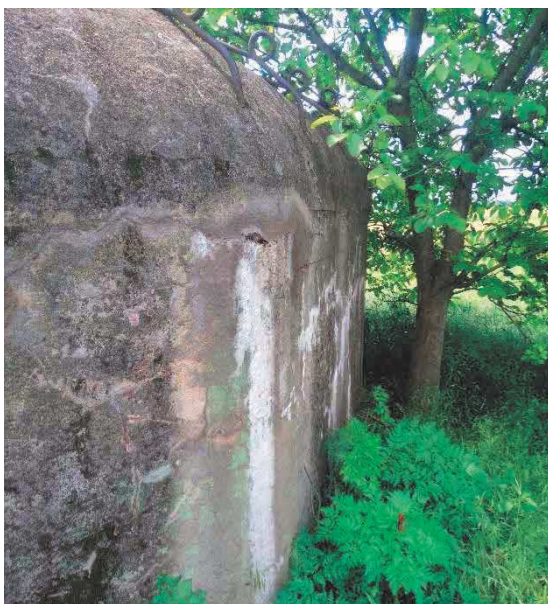
Obr. 114 Vápenný výkvět na objektu v původním stavu

Po odstranění vápenných výkvětů z konstrukcí je možné přejít k samotnému sanačnímu řešení této poruchy. Jak již bylo zmíněno v kapitole 3.1.2, vápenné výkvěty vznikají dlouhodobým vystavením hydroxidu vápenatého ( $\text{Ca}(\text{OH})_2$ ) vlhkému prostředí ( $\text{H}_2\text{O}$ ) a působení oxidu uhličitého ( $\text{CO}_2$ ). Vznikající krystaly uhličitanu vápenatého ( $\text{CaCO}_3$ ) prorůstají konstrukcí k povrchu přes otevřené póry. Vzhledem k tomu, že není možné optimálními prostředky zajistit vysušení betonových konstrukcí objektů lehkého opevnění, a tedy není možné zabránit vystavení hydroxidu vápenatého vlhkému prostředí, je nutné pro úspěšnou sanaci vápenných výkvětů zabránit prorůstání krystalů uhličitanu vápenatého kapilárními póry z konstrukce na povrch. Tohoto účinku je možné dosáhnout pomocí krystalizačního nátěru, jehož aplikace byla navržena již pro sanaci vlhkosti betonových konstrukcí v kapitole 3.1.1.

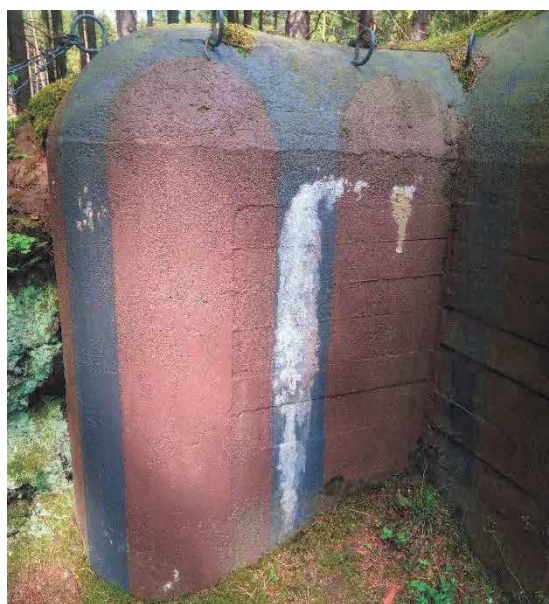
Vápenné výkvěty se často objevují i na objektech, které již prošli rekonstrukcí. Tvorba výkvětů se projevuje do cca 5 let od dokončení oprav objektů.

Obr. 115 Vápenný výkvět na objektu po rekonstrukci

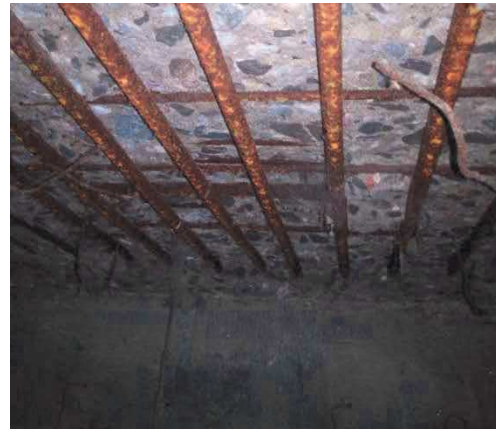
*Obr. 119 Kompletní ztráta krycí vrstvy*

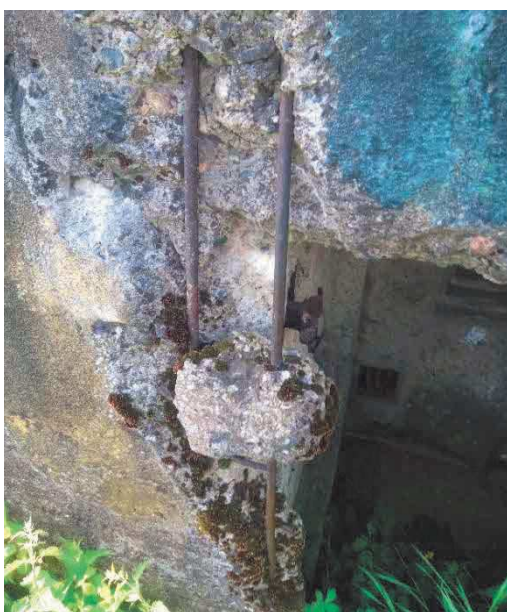
Částečná destrukce objektů je velmi důležitou poruchou, které je třeba věnovat pozornost při vývoji komplexních sanačních postupů. Vzhledem k tomu, že se jedná o vojenské objekty sloužící k obraně, není mechanické poškození konstrukcí ojedinělou záležitostí. Tyto poruchy byly nejčastěji způsobeny pomocí střelné velkorážní munice či výbušnin.

*Obr. 124 Částečná destrukce čelní stěny u vstupu*

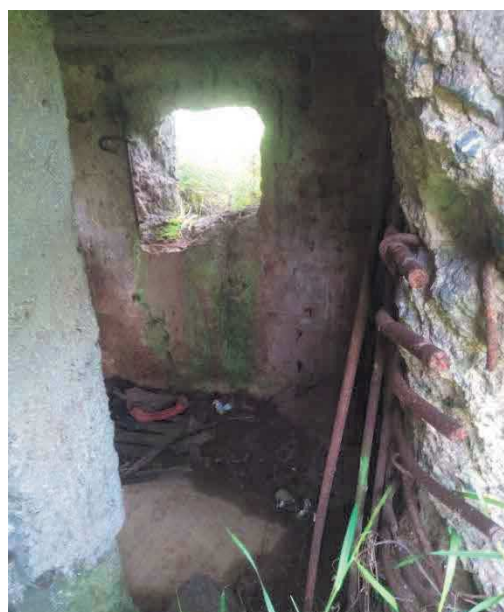
*Obr. 125 Částečná destrukce obvodových stěn*
