PRŮZKUM OBJEKTU BÝVALÉ TOVÁRNÝ V NUSLÍCH, PRŮZKUM A
NÁVRH SANACE TOVÁRNÍHO KOMÍNA

STRUCTURAL ANALYSIS OF FORMER FACTORY IN NUSLE, SURVEY
AND REMEDIATION PROPOSAL OF THE FACTORY CHIMNEY

DIPLOMOVÁ PRÁCE

Belinda Petáková
2019/2020

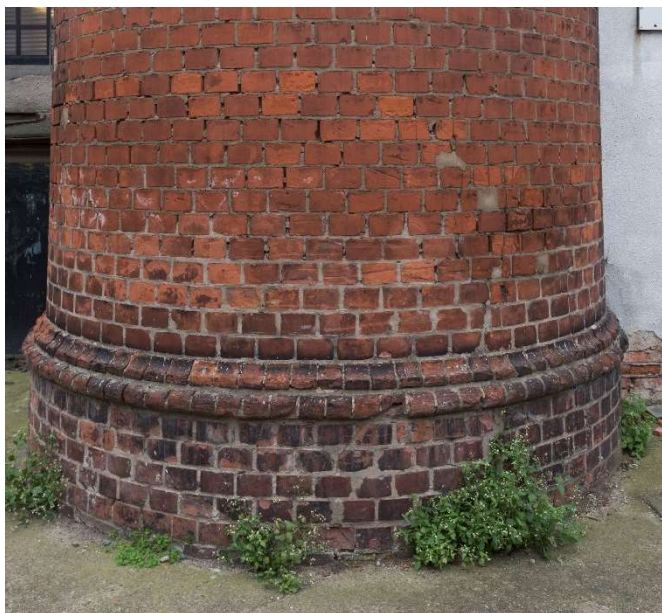
Podstavec komína není nikterak výrazný. Jedná se spíše o nízký sokl, který je od dříku oddělen zdobnou římsou. Podstavec je oblého tvaru a je vyzděn ze stejného materiálu jako dřík. Římsa ukončující sokl je ve výšce 50–55 cm nad terénem. Nad touto římsou začíná oblý dřík, jehož průměr se v tomto místě výrazně neliší od průměru podstavce.

Obrázek 23: Podstavec komína

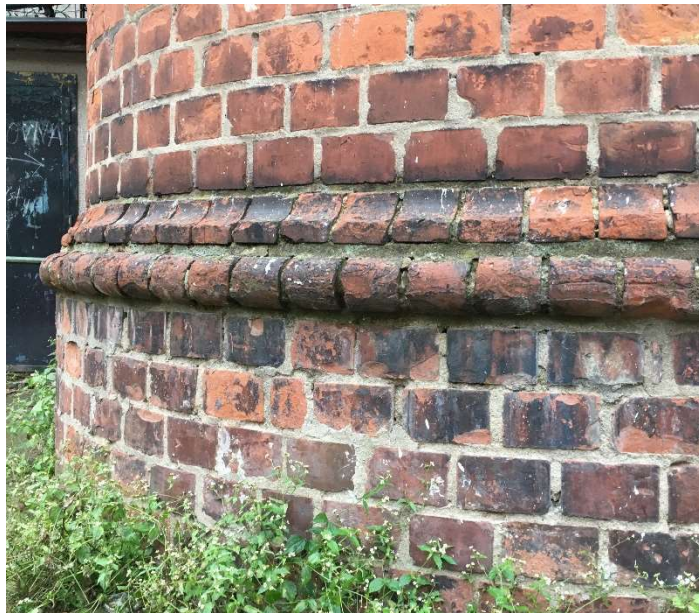
Obrázek 24: Římsa u podstavce komína

Zdivo v této oblasti se vizuálně jeví v pořádku. Čílka komínovek nejsou opadaná. Pouze ozdobná římsa, oddělující podstavec a dřík je v některých místech narušena. Toto poškození se ale nejeví jako následek zvýšené vlhkosti, spíše se jedná o mechanické poškození.

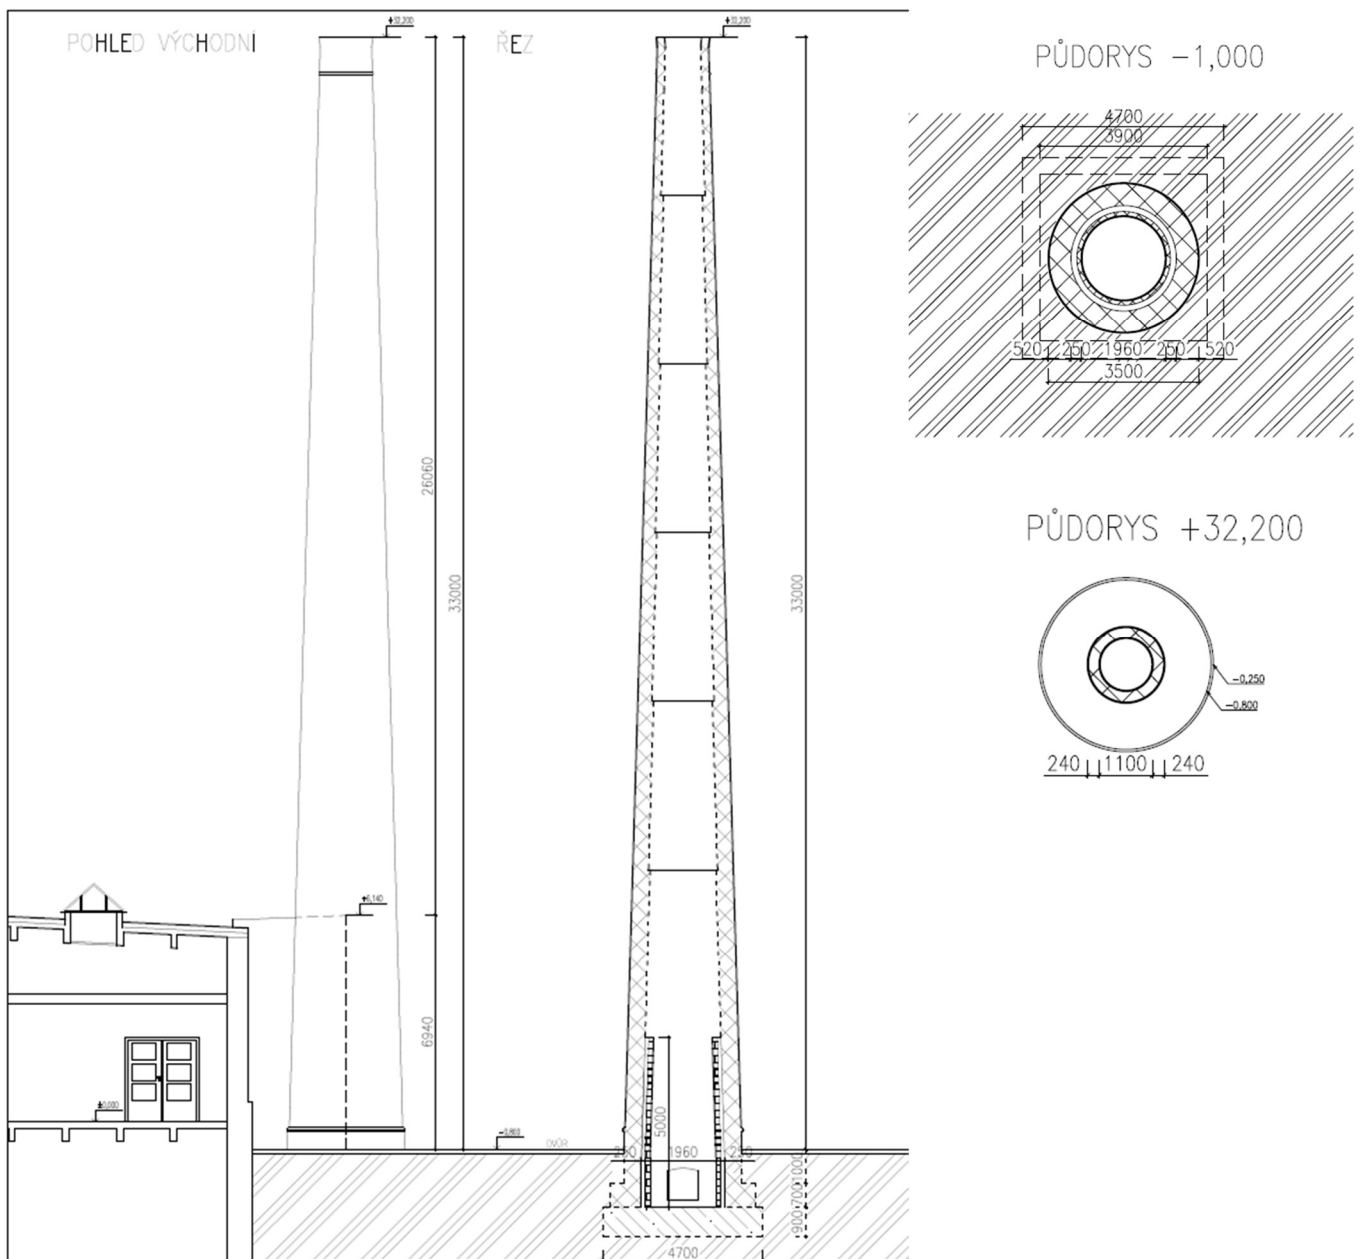
Z vnitřní strany je komín do výšky 5 m od dna opatřen ochranným pouzdrem z plných pálených cihel se vzduchovou mezerou. Celková tloušťka této izolační vložky je 25 cm. Vnitřní průměr komína v místě s ochranným pouzdrem byl naměřen ve výšce přibližně 150 cm od dna a měří 196 cm. Vnější průměr je 350 cm, což odpovídá nepsanému pravidlu, projektovat vnější průměr spodní části dříku jako desetinu výšky komína. Zdivo má v tomto místě tloušťku 52 cm. Dřík komínu je z vnitřní strany rozdělen na patra oddělovací části s různou tloušťkou zdiva. Směrem vzhůru se tloušťka zdiva zmenšuje. Vnitřní průměr u hlavy komína byl naměřen 110 cm a vnější 158 cm. Tloušťka zdiva posledního oddílu a zároveň tedy také nejtenčí tloušťka stěny je 24 cm. Délka oddílu zdiva se stejnou tloušťkou se pohybuje mezi 5 a 7 m. Ze změřených údajů plyne konicita dříku 6 %.

Obrázek 25: Výkres komínu

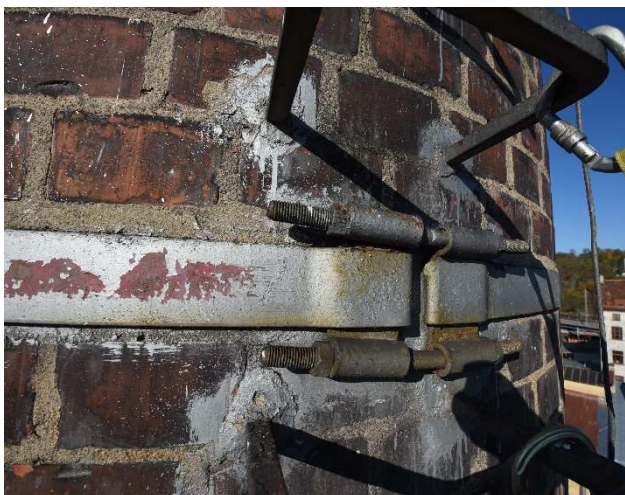
Komín má na povrchu dřívku ocelové obruče, které zabraňují vzniku trhlin. Ty byly na komín pravděpodobně doplněny dodatečně. Obruče tvoří plochá ocel s dvojicí závitových tyčí. Tyto obruče jsou z horní strany opatřeny cementovou stříškou. Ta chrání obruč před zatékáním vody pod obruč a tím i před korozí oceli. První obruč se nachází ve výšce přibližně 7 m od terénu a vzdálenost mezi jednotlivými obručemi se pohybuje okolo jednoho metru. Dle normy by se první obruč měla nacházet pod horní hranou vnitřního ochranného pouzdra, což v tomto případě není splněno. Ocelové prvky jsou opatřeny nátěrem.

Obrázek 28: Stažení ocelové obruče závitovými tyčemi

Korozi zdegradovaná ocelová výstroj bude nahrazena novou. Také nově vyzdřená část komínu bude vybavena novými ocelovými prvky. Ostatní stávající ocelové prvky budou očištěny od zkorodovaných částí pomocí otryskání ocelovou drtí. Otryskaná ocel má povrch velmi náchylný ke vzniku nové koroze, z toho důvodu je nutné ho do 20 minut opatřit podkladovým nátěrem. [26] Ocelové obruče budou po natření opět opatřeny cementovou stříškou proti zatékání vody.

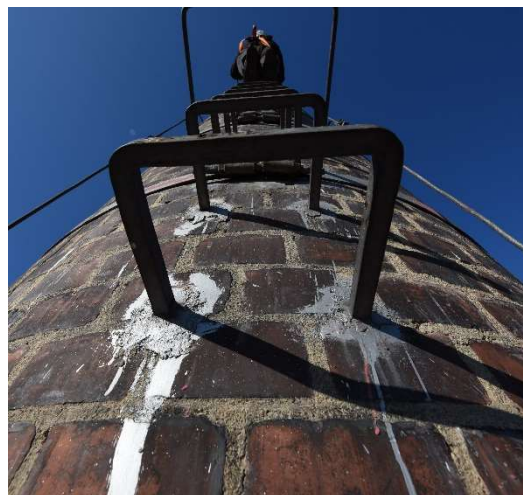
Obrázek 29: Pohled na ocelové stupadlo, po stranách lanové svody

Komín je vybaven hromosvodným zařízením o dvou bleskosvodných tyčích, které jsou připevněny k prstenci z pásového železa. Tento prstenec objímá komín v úrovni přibližně 0,5 m od hlavy. Z prstence vedou směrem k terénu dvě svodná lana, kotvená ke komínu po obou stranách řady stupadel. Svodná lana jsou spojena se zemniči, které vedou pod úroveň terénu.

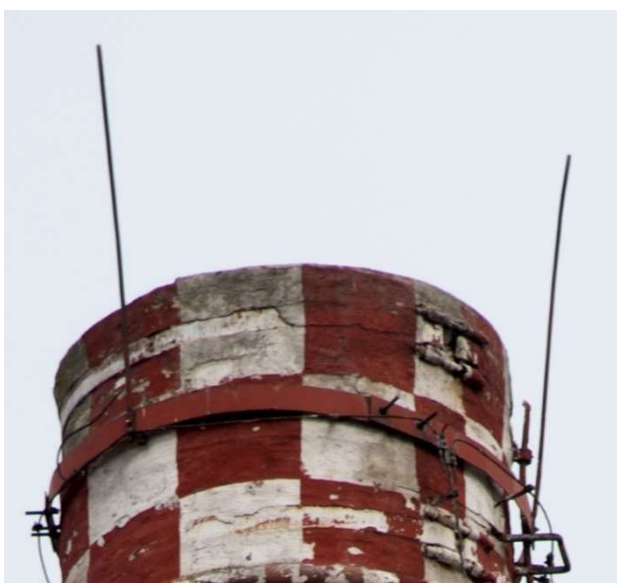
Obrázek 31: Bleskosvodné tyče a prstenec z pásové oceli

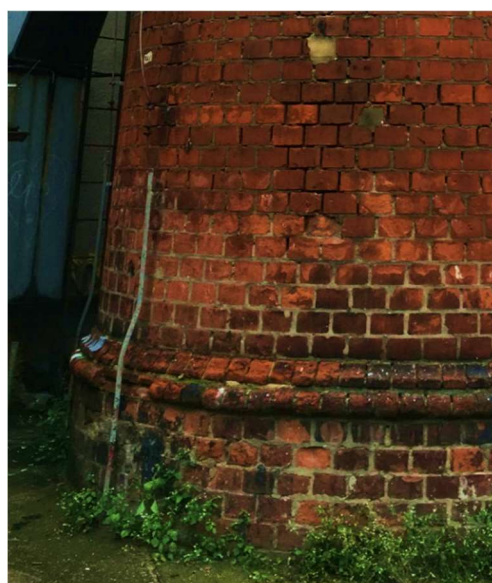
Obrázek 30: Zemniče

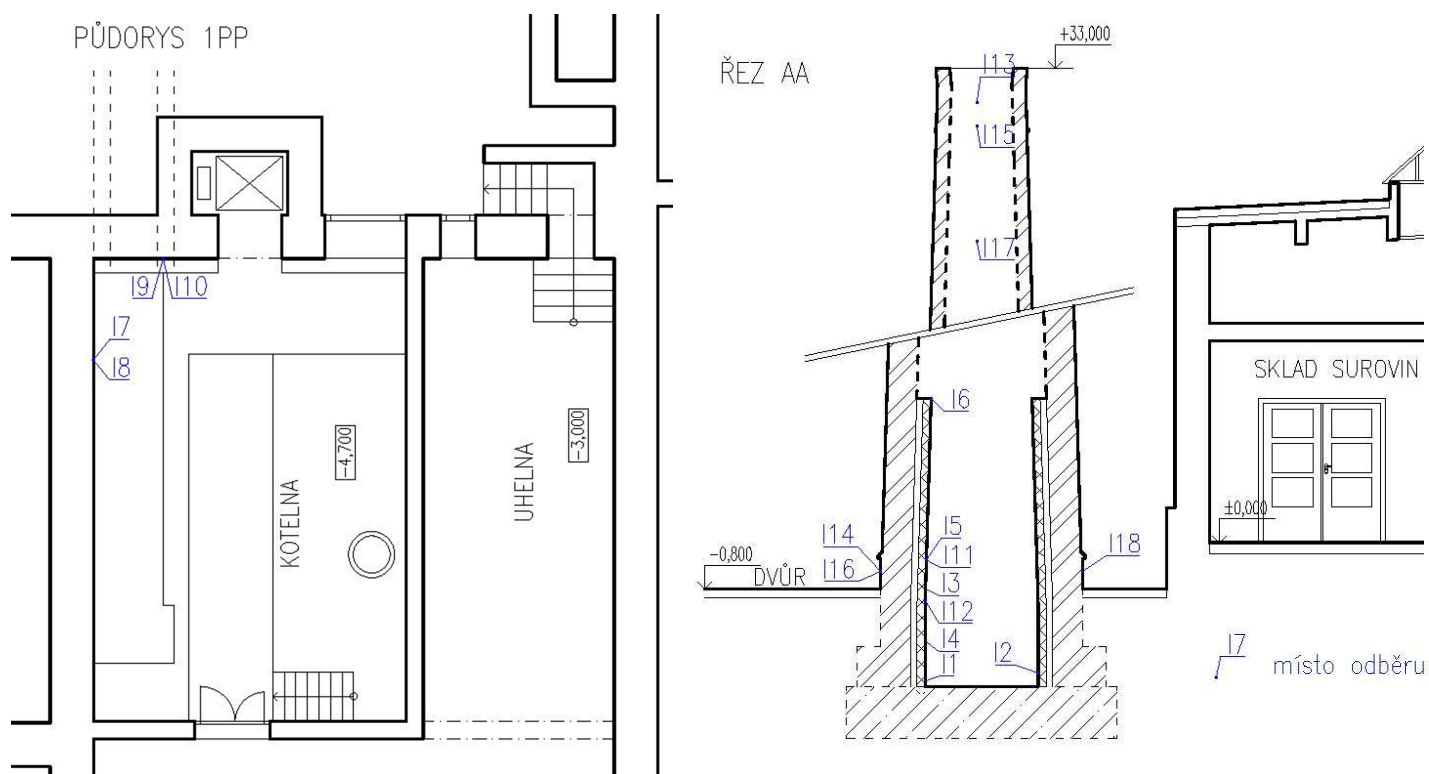
Obrázek 42: Vyznačená místa odběru vzorků pro laboratorní měření

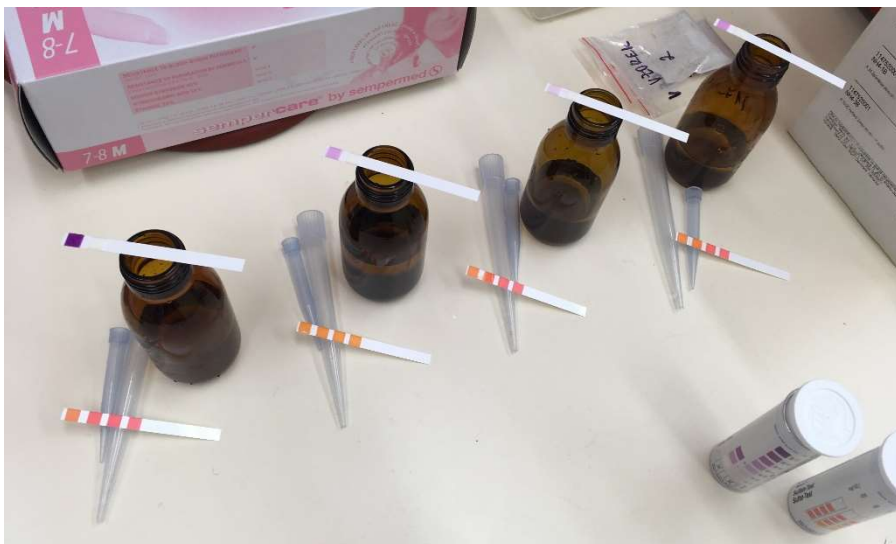
Obrázek 50: Určení přítomnosti solí pomocí analytických testovacích proužků

Touto metodou byla prokázána přítomnost síranů pomocí oranžově zbarvených proužků a dusičnanů pomocí fialových proužků. Sytě zbarvené oranžové indikátory dokazují velké množství síranů. Z toho důvodu byly vzorky pro měření síranů kvantitativní metodou zředěny destilovanou vodou 1:10. Pro kvantitativní analýzu dusičnanů bylo zapotřebí ředit pouze vzorek I8 (na fotografii vlevo), u kterého se testovací proužek zbarvil tmavě fialově.

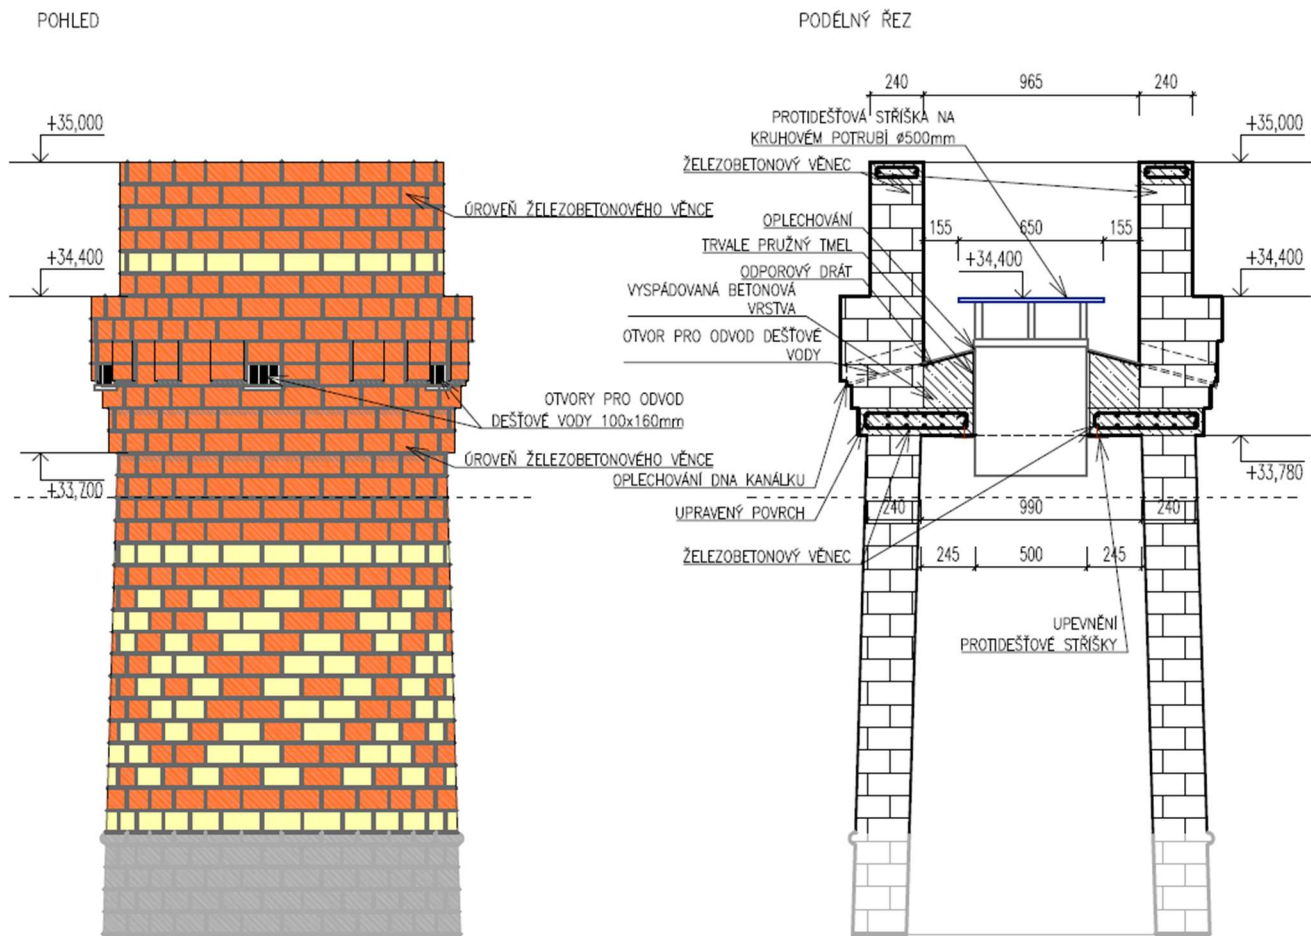
Obrázek 57: Nová hlavice

Hlavice včetně části dříku, která bude z důvodu nestability ubourána, bude zhotovena firmou provádějící opravy komínů a až posléze bude dopravena k sanovanému objektu. Aby se takto vytvořená hlavice dala transportovat z místa výroby na místo instalace, musí být zhotovena jako dva stejně velké dílce o výšce 1,5 m. Prefabrikované dílce budou na komín umístěny pomocí jeřábu. Jednotlivé díly budou uloženy na rošt vytvořený z ocelových válcovaných profilů IPE 160. Pro tento rošt budou ve spodu dílců vytvořeny ozuby, do kterých budou uloženy jednotlivé

ocelové profily. Za tyto profily budou dílce uchyceny jeřábovým hákem. Po uložení bude rošt z konstrukce odstraněn a otvory budou zazděny.

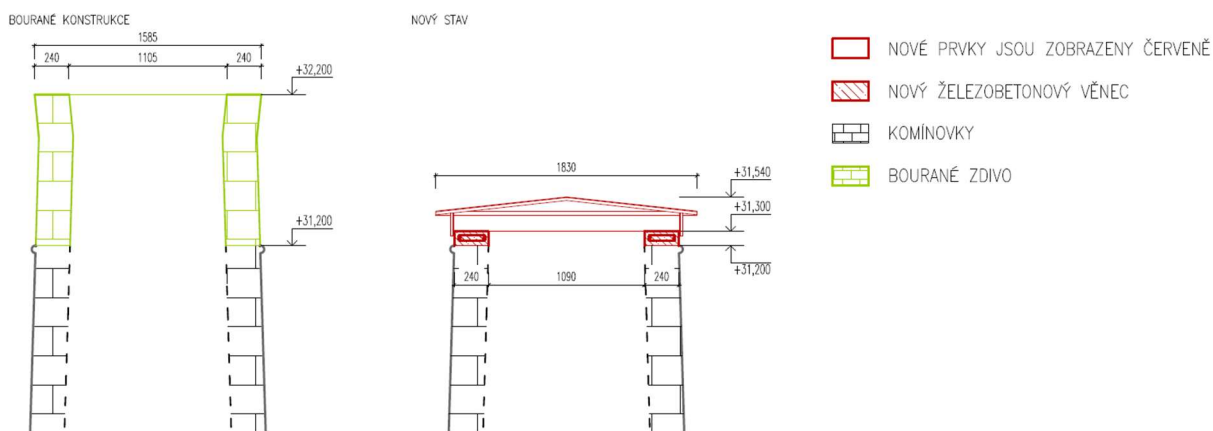
Obrázek 60: Nízkonákladová varianta sanace hlavice komína

Hospodárnější a také realizačně snadnější variantou sanace narušené části zdiva v horní části dříku je odstranění nestabilního zdiva a opatření hlavy ztužujícím železobetonovým věncem.

Také u této varianty se předpokládá sanace povrchů a trhlin a zhotovení nových maltových spár. Nutné je i nahrazení zkorodovaných ocelových prvků a opatření ocelové výbavy novým nátěrem. Komín je třeba také opatřit stříškou proti vnikání srážkové vody. Tato stříška musí opět umožnit proudění vzduchu v průduchu.
