ČESKÉ VYSOKÉ UČENÍ TECHNICKÉ
V PRAZE

Diplomová práce

Statické posouzení a návrh sanace vybraných částí zámku Rožmitál p. Třemšínem

Vyhotovil(a): Lukáš Dejdar

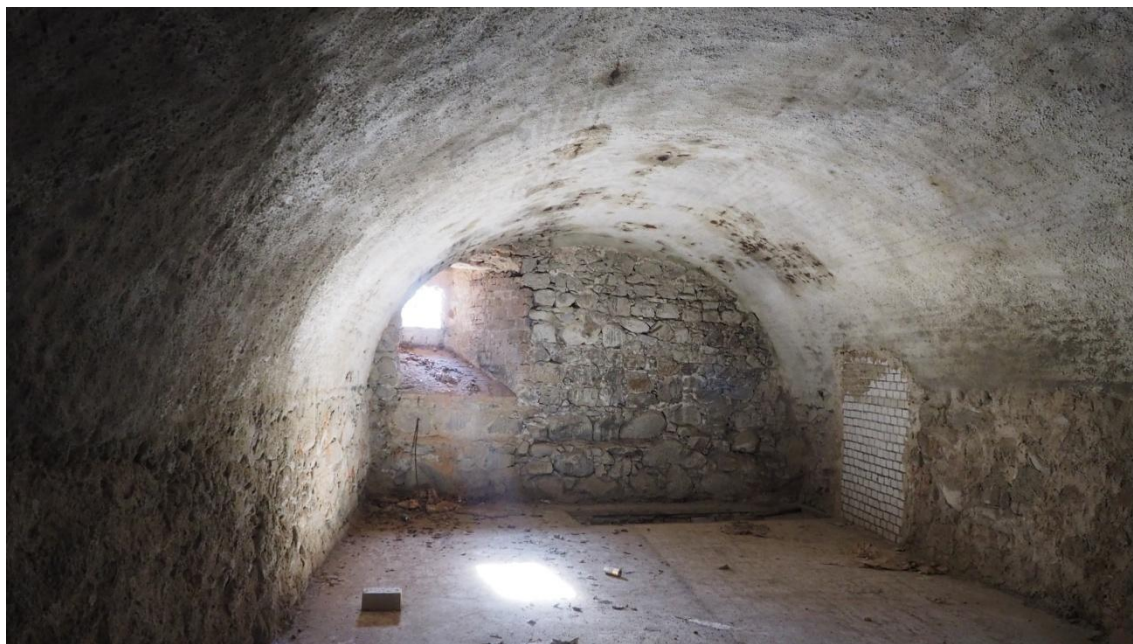
Obr. 15: Suterénní valená klenba zajištěná tokretováním

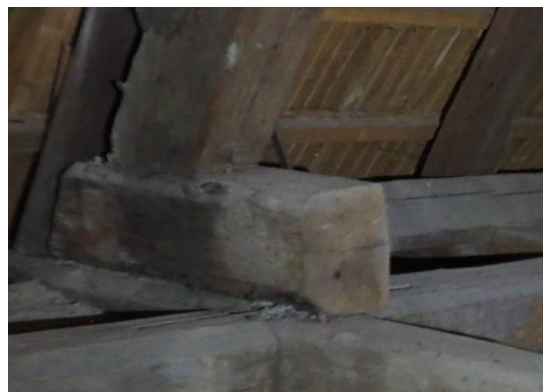
Obr.49: Nevhodné napojení vzpěradla
