**ČESKÉ VYSOKÉ UČENÍ TECHNICKÉ
V PRAZE**

Diplomová práce

Rekonstrukce historické budovy z 18. století
Refurbishment of historical building from 18th century

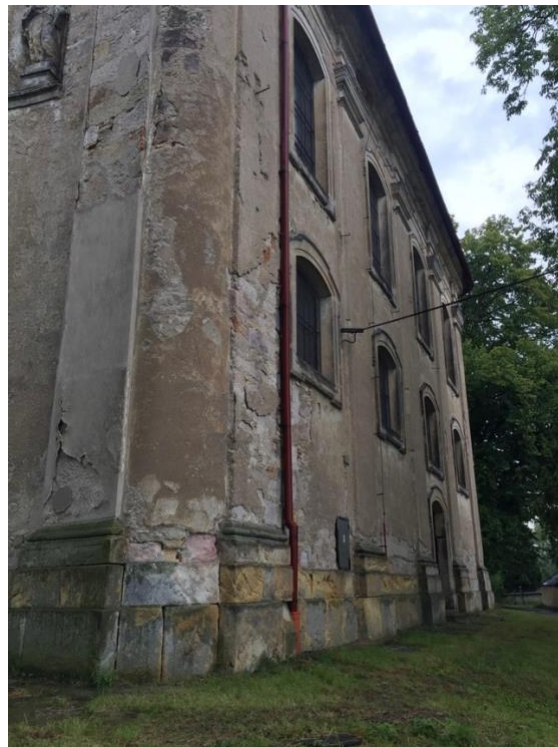
obr. 2.3 Sokl z kamenných kvádrů

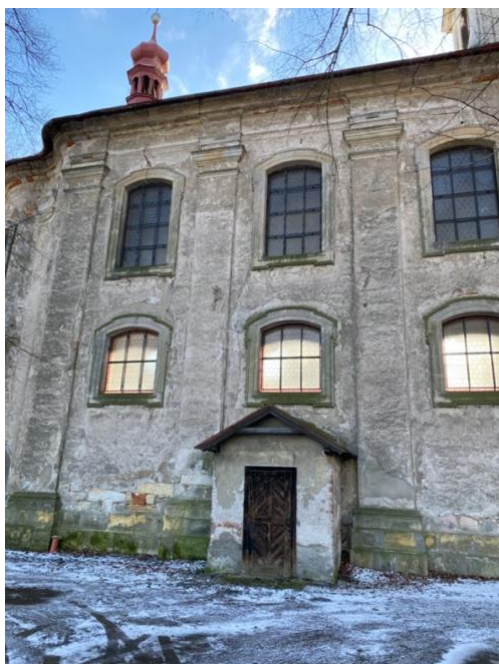
Objekt kostela a zejména průčelní zeď v podstřeší zakončuje římsa, která zeď věncí, korunuje a zároveň vytváří přechod ke střeše. Na objektu se nachází okapní římsy, nad hlavním vstupem do objektu a mohutnými zpevňujícími pilíři jsou kamenicky opracované římsy. Ostatní římsy jsou tvořeny z pískovcových kamenných kvádrů. V některých místech jsou římsy porušené natolik, že už nemají původní vzhled a profilování.

obr. 2.8 kamenná římsa

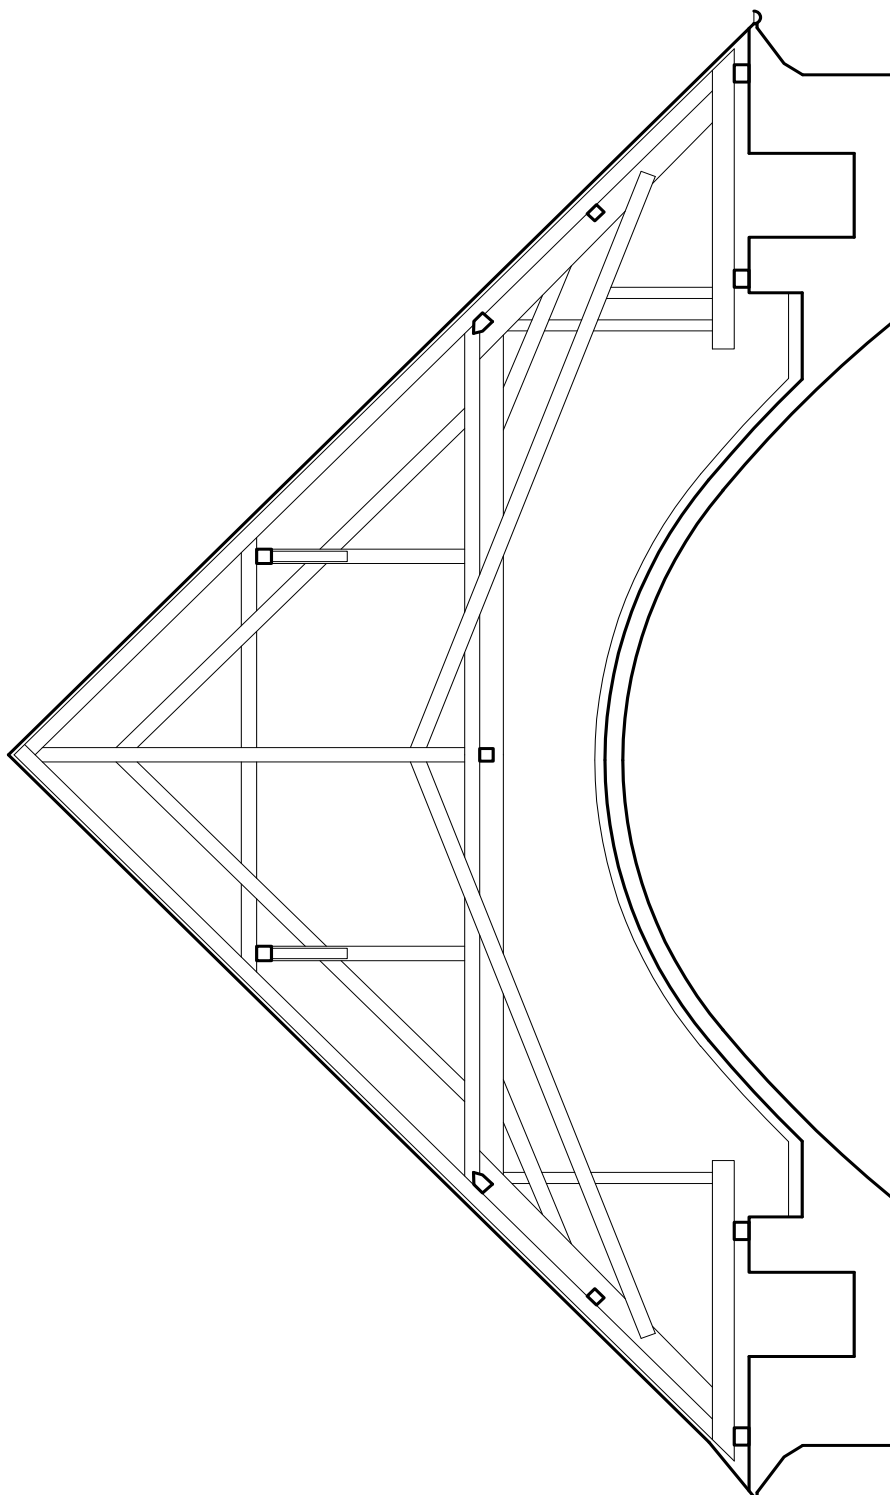
Střecha nad hlavní lodí objektu je sedlová s valbovým zakončením na východní straně. Střecha věže má specifický tvar rotační bání s přechodem na jehlancový tvar. Na základě místního šetření jsem vytvořil přibližné schéma konstrukce krovu nad hlavní lodí kostela (obr. 2.10). V průběhu let bylo vyměněno několik shnilých částí trámů. Jinak se dá říct, že krov objektu nevykazuje závažné statické poruchy, spíše svým nadměrným vodorovným zatížením způsobuje poruchy okapních říms. Střešní krytina sedlové střechy je tvořena vláknocementovými šablonami Eternit a věže kostela jsou zastřešeny

obr. 2.10 Schéma konstrukce krovu

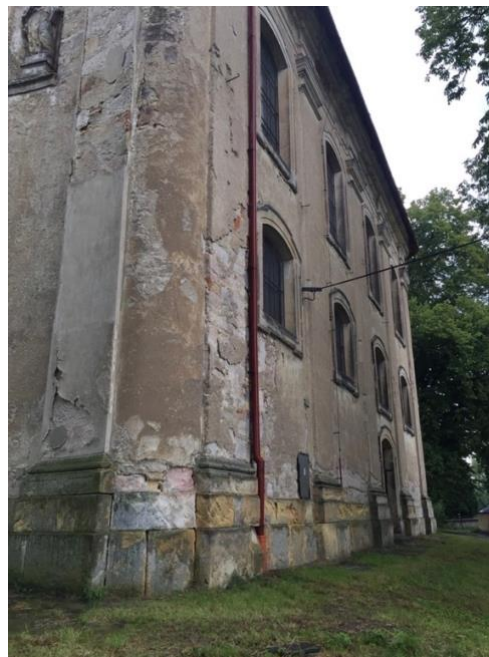
Sokl není omítnut, ale je ponechán přiznaný ze skládaných kamenných pískovcových kvádrů.

obr. 2.17 Kamenný sokl

Sokl vyznačuje přibližně do výšky 1,0 m značné porušení. Svrchní vrstvy jsou opadané a na mnoha místech je míšené zdivo obnaženo celé. Vztlínající voda má kromě estetických poškození omítky vliv na nosnou funkci obvodového zdiva.

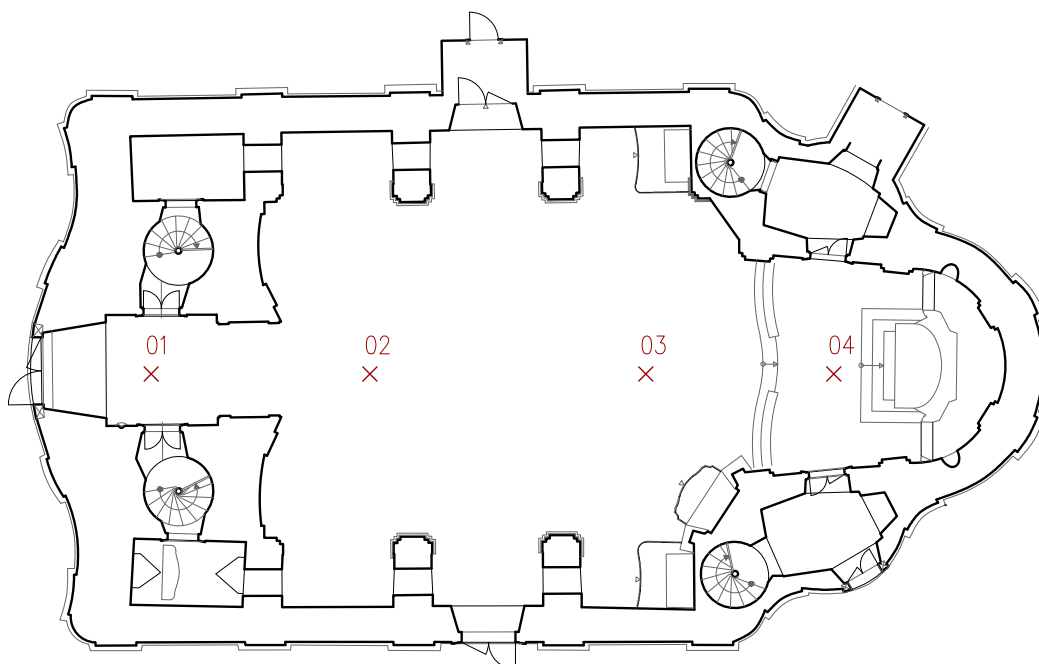
Hodnoty byly porovnány s hodnotami uvedenými v tabulce normy ČSN P 73 0610 (*tab. 2.1*) [10]. Porovnáním tabulky a naměřených hodnot lze prohlásit, že prostředí uvnitř objektu je mokré (*tab. 2.2*).

obr. 2.21 Místa měření teploty a vlhkosti vzduchu v 1.NP

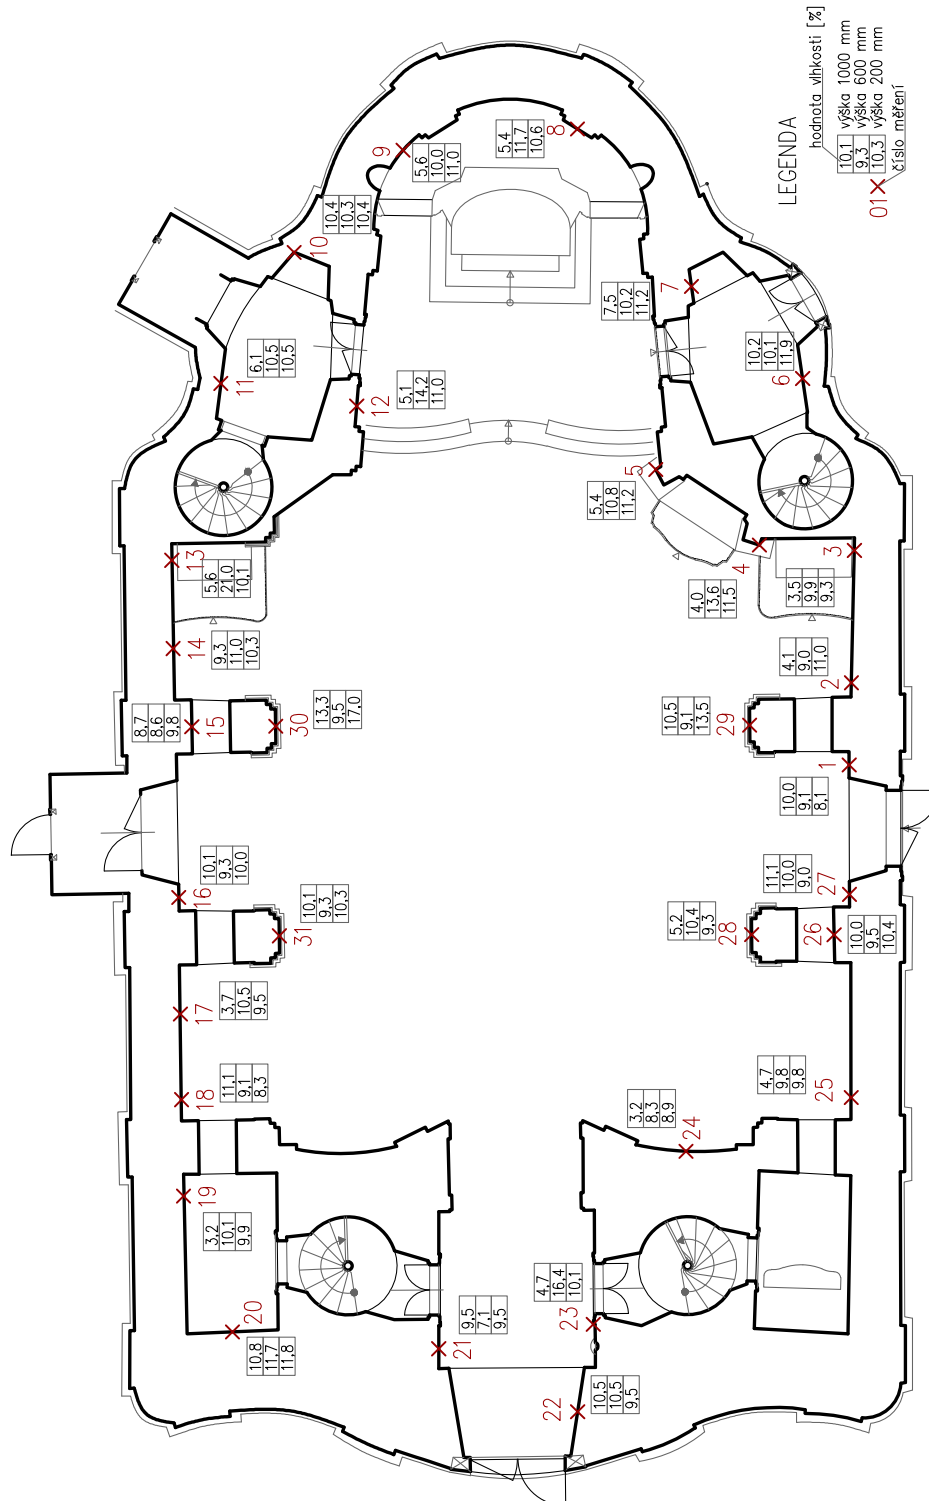
Na objektu bylo měření provedeno na 31 místech. Místa a hodnoty jsou vyznačeny na zjednodušeném schématu půdorysu (*obr. 2.23*). Vybraná měření jsou znázorněna v příslušných tabulkách a grafech.

obr. 2.23 Schéma s vyznačením míst měření vlhkosti 1.NP

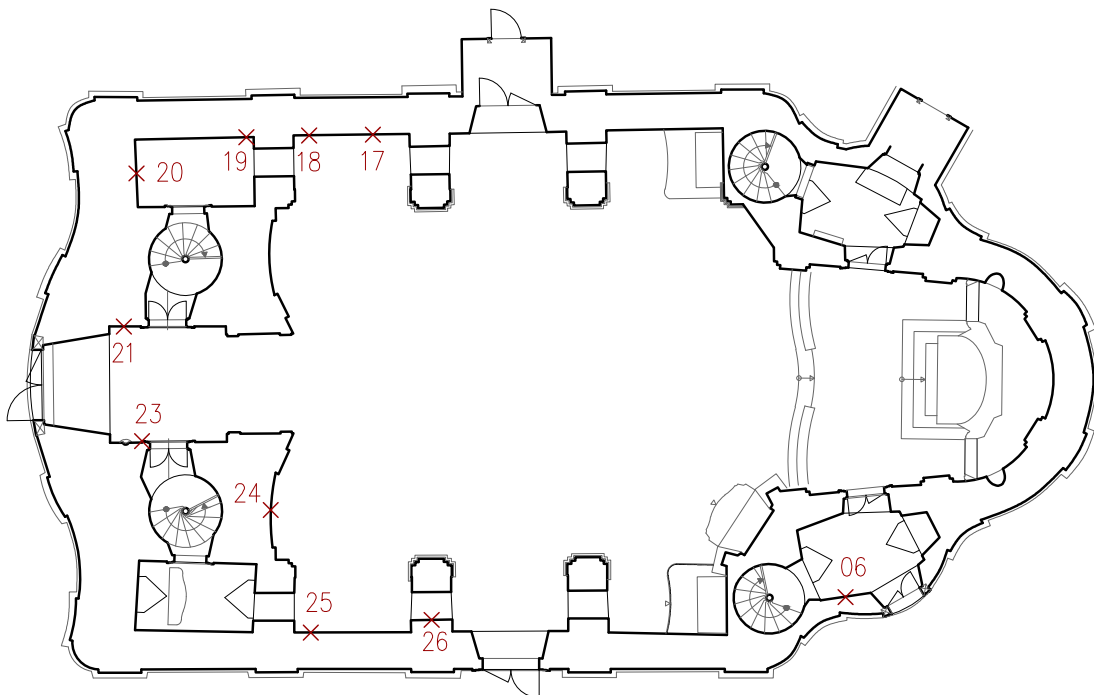
obr. 2.26 Schéma s místy odběru vzorků pro gravimetrickou metodu

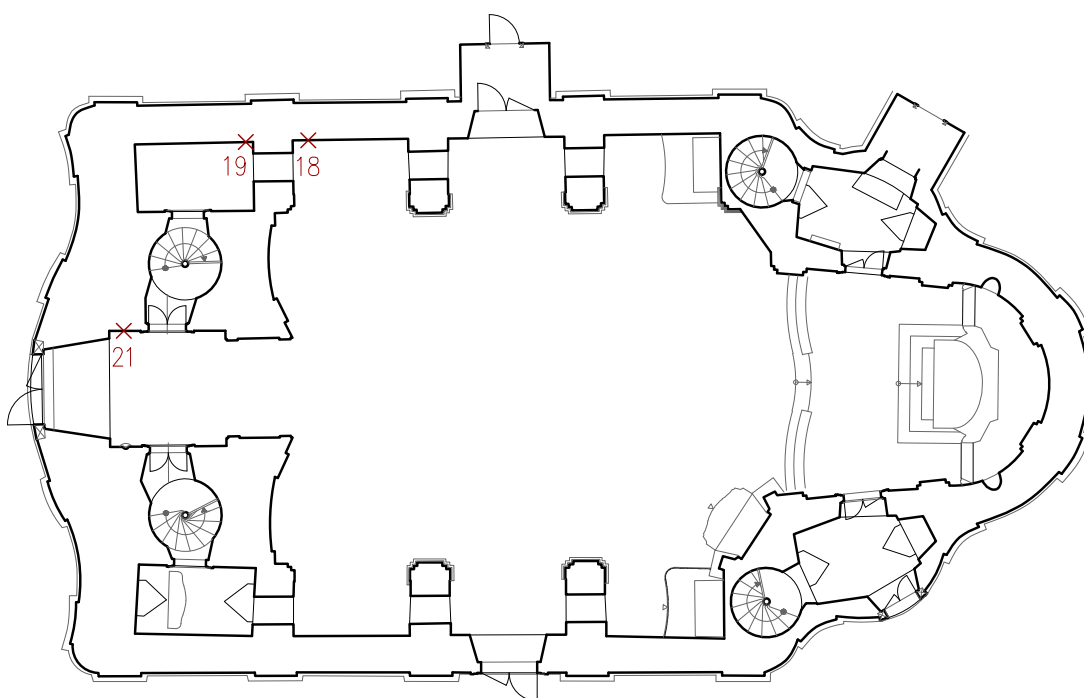
Salinita obvodového zdiva byla zjišťována na 3 vzorcích odebraných v interiéru. Na stejných vzorcích byla zjišťována i vlhkost (obr.2.27).

obr. 2.27 Místa odebrání vzorků pro rozbor salinity

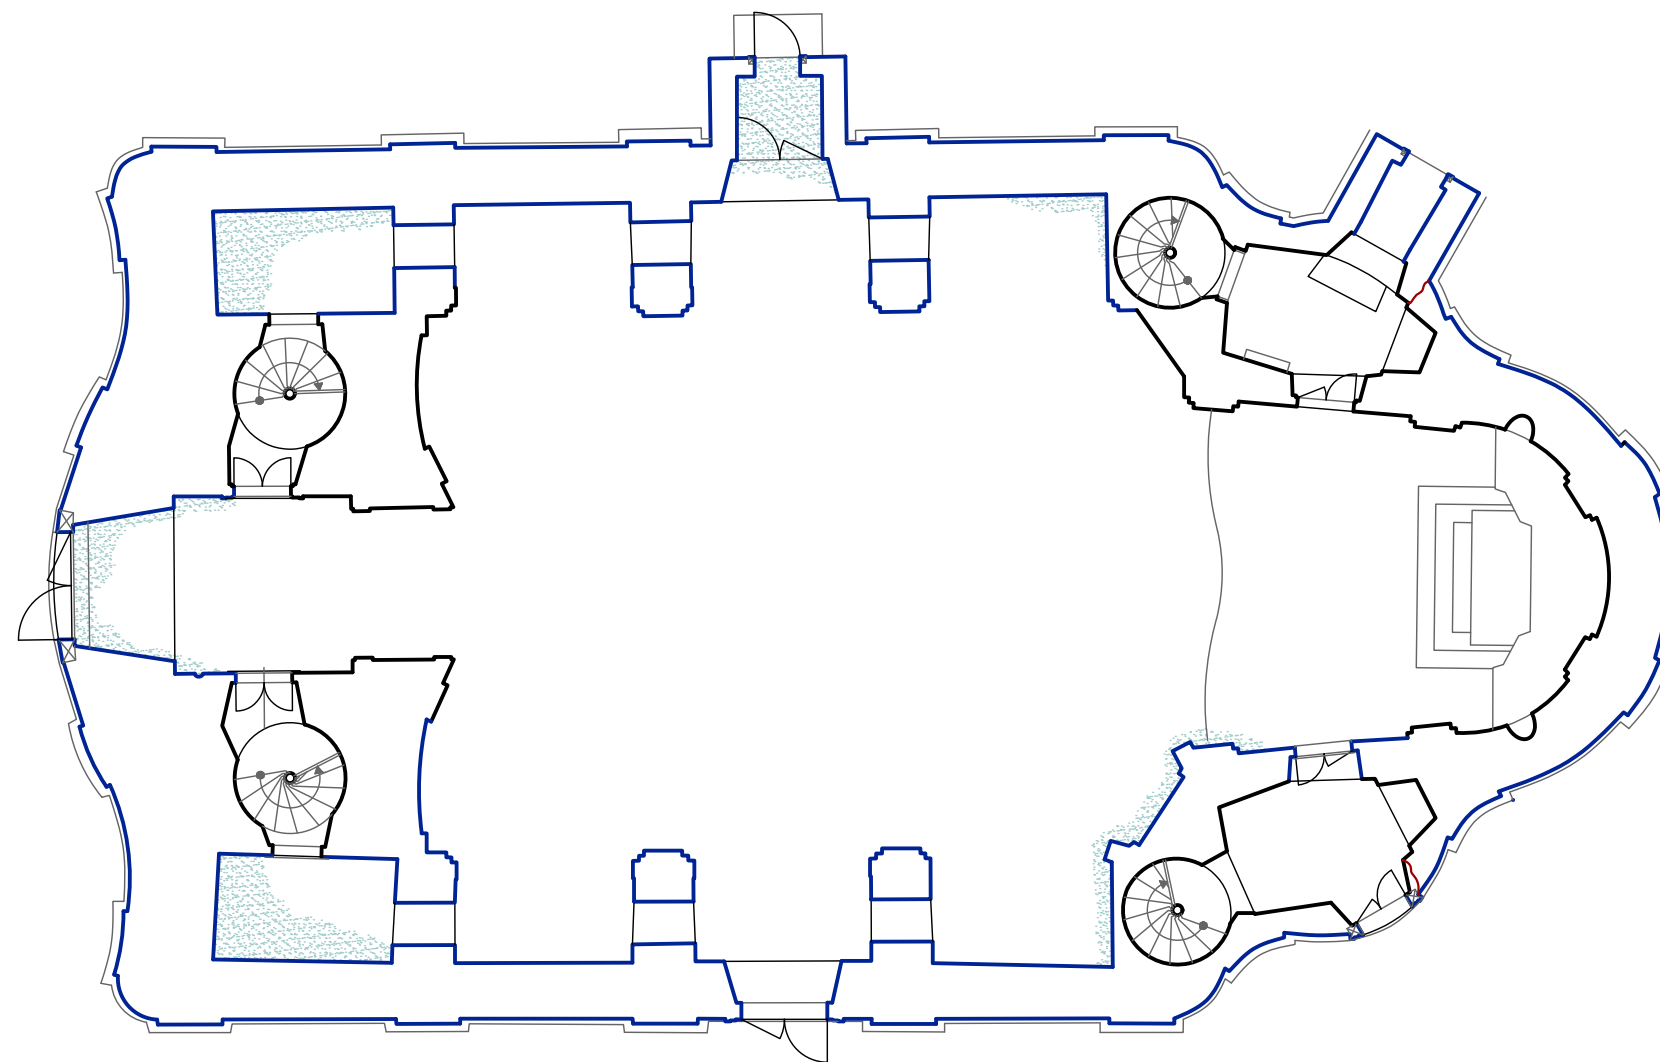
- TRHLINY ŠÍŘKY VĚTŠÍ 10mm
- TRHLINY ŠÍŘKY MENŠÍ 10mm
- PROJEVY VLHKOSTI NA PODLAZE
- PROJEVY VLHKOSTI STROPNÍ KOSNTRUKCE
- PROJEVY VLHKOSTI NA STĚNÁCH

POZN.: TMAVŠÍ BARVA ZNAČÍ VYŠŠÍ STUPEŇ DEGRADACE

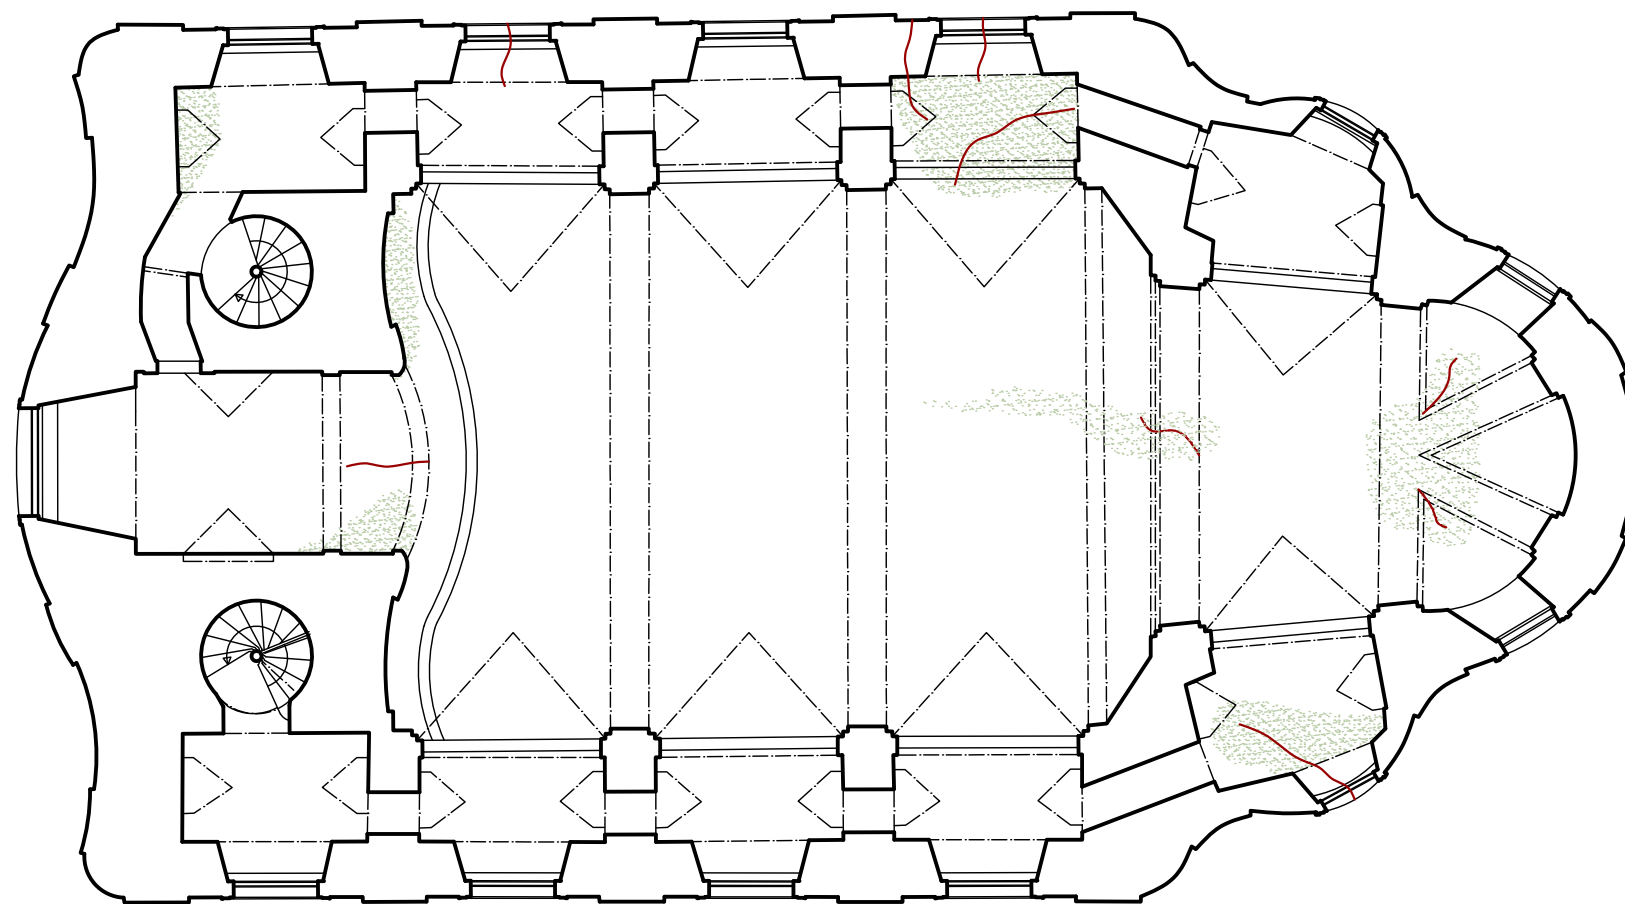
TRHLINY ŠÍŘKY VĚTŠÍ 10mm
-

TRHLINY ŠÍŘKY MENŠÍ 10mm
-

PROJEVY VLHKOSTI NA STĚNÁCH

POZN.: TMAVŠÍ BARVA ZNAČÍ VYŠŠÍ STUPEŇ DEGRADACE

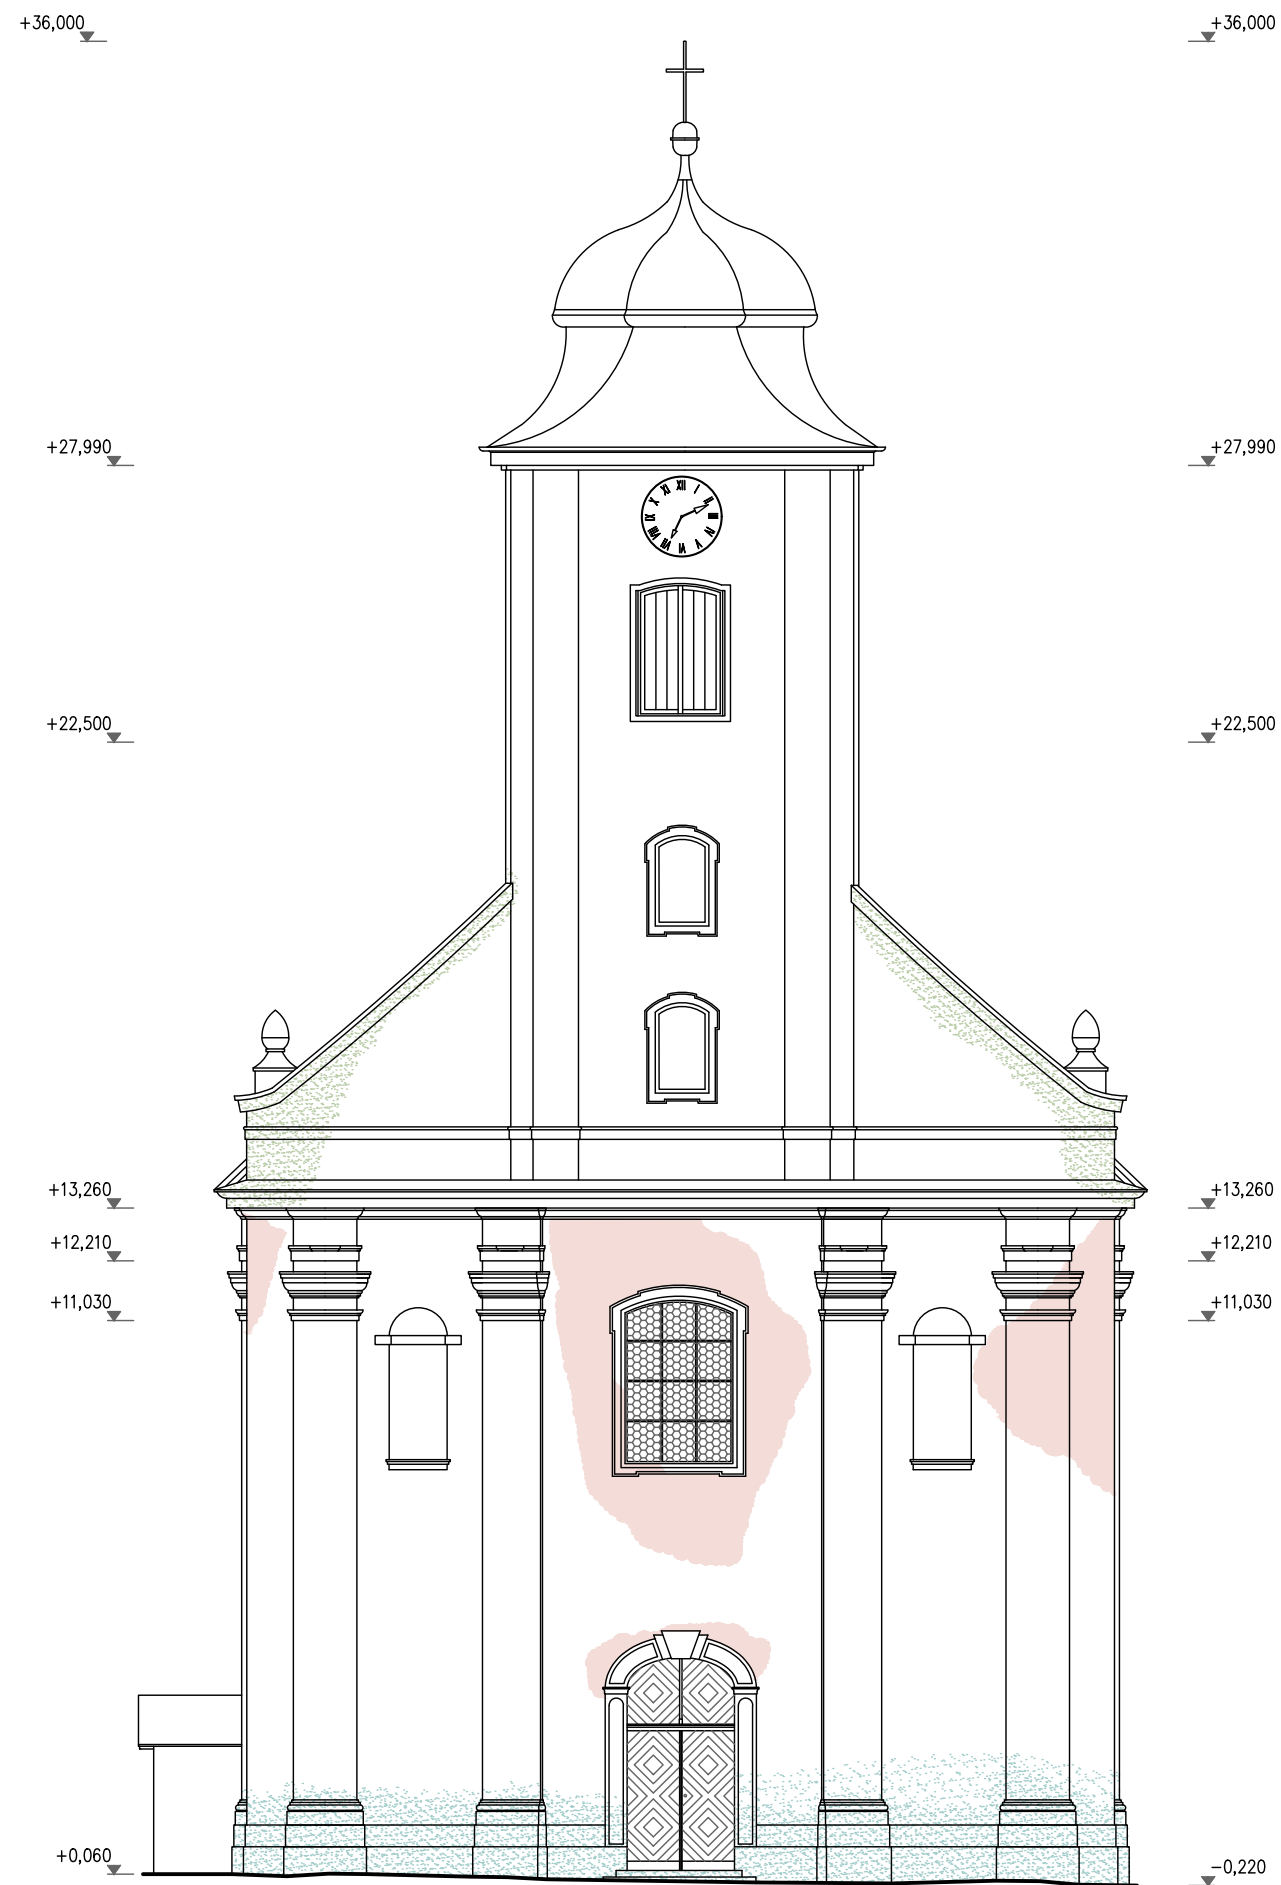
POHLED ZÁPADNÍ

TRHLINY ŠÍŘKY VĚTŠÍ 10mm
-

TRHLINY ŠÍŘKY MENŠÍ 10mm
-

POZN.: TMAVŠÍ BARVA ZNAČÍ VYŠŠÍ STUPEŇ DEGRADACE

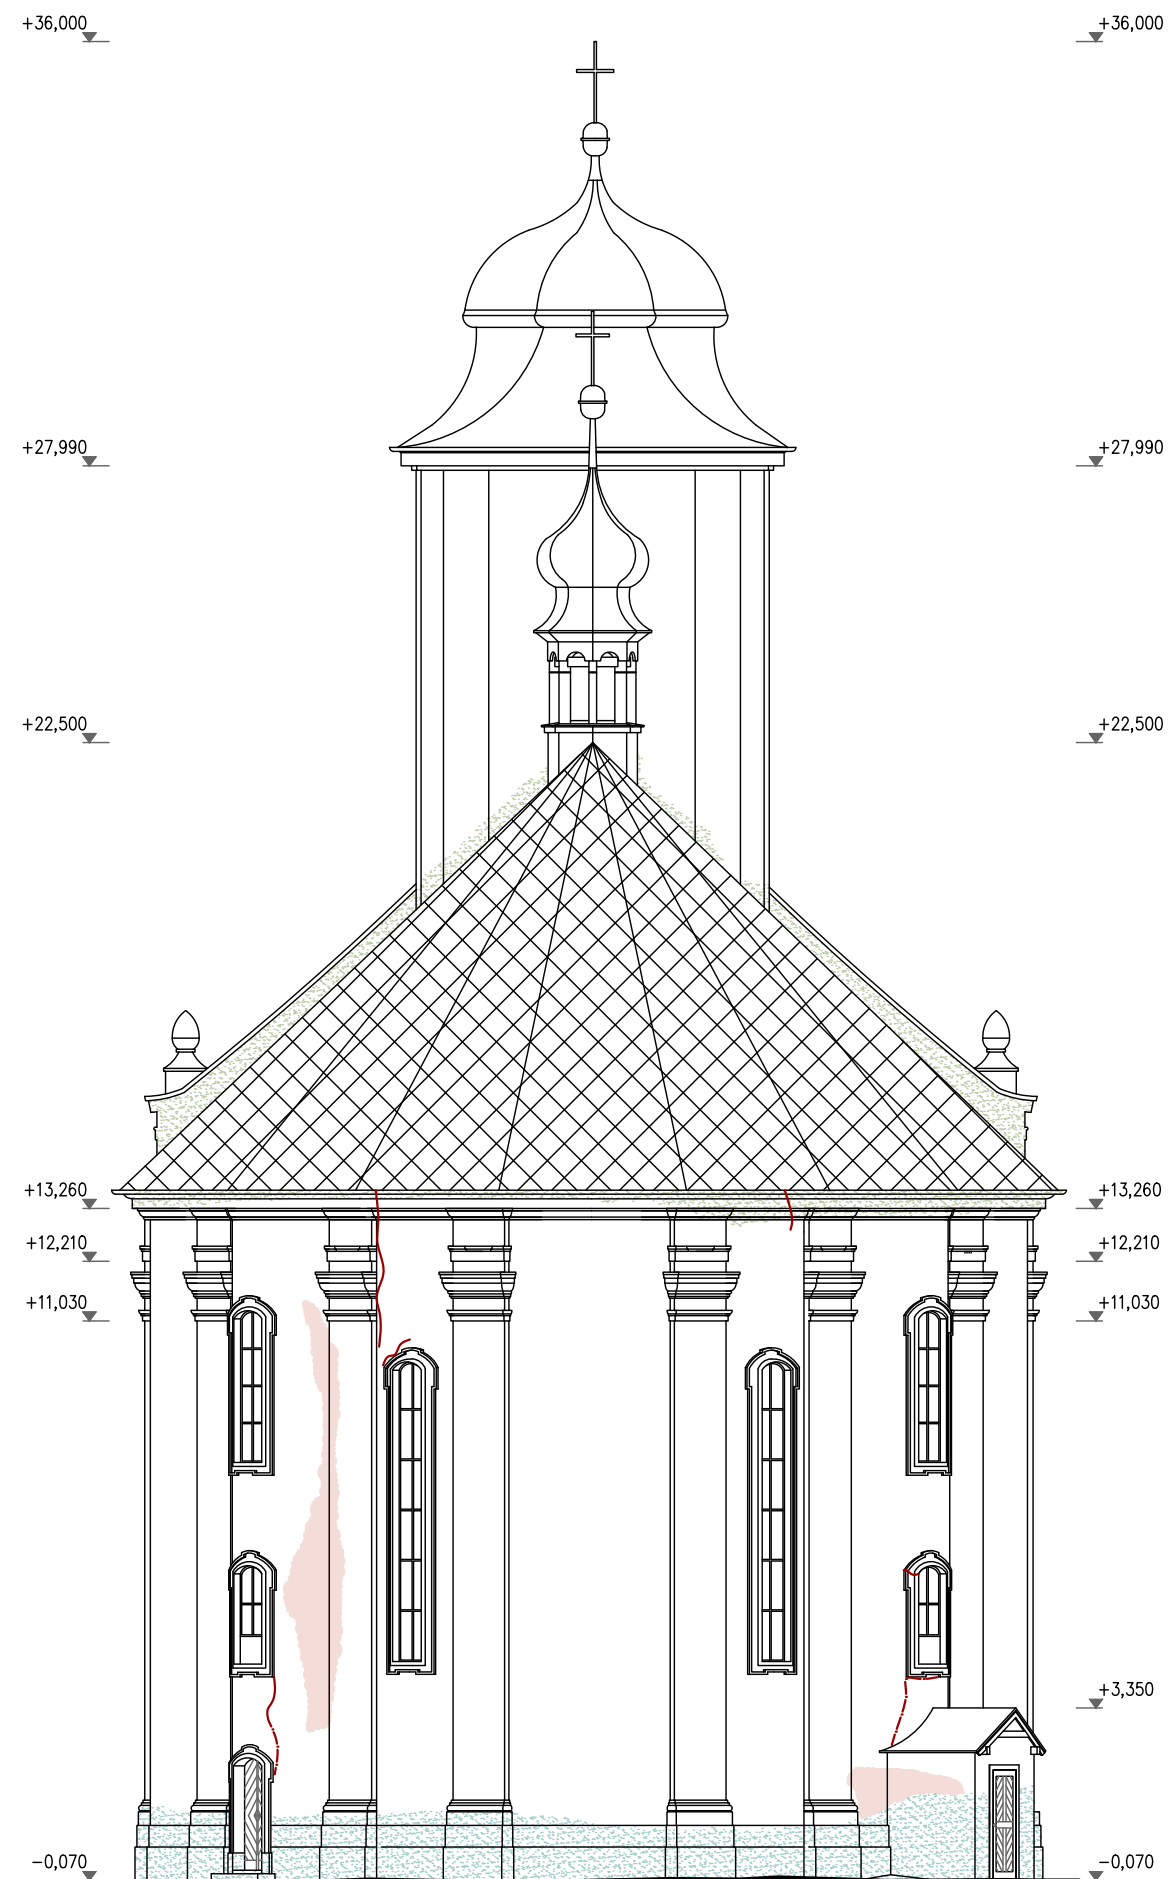
POHLED VÝCHODNÍ

TRHLINY ŠÍŘKY VĚTŠÍ 10mm
-

TRHLINY ŠÍŘKY MENŠÍ 10mm
-

POZN.: TMAVŠÍ BARVA ZNAČÍ VYŠŠÍ STUPEŇ DEGRADACE

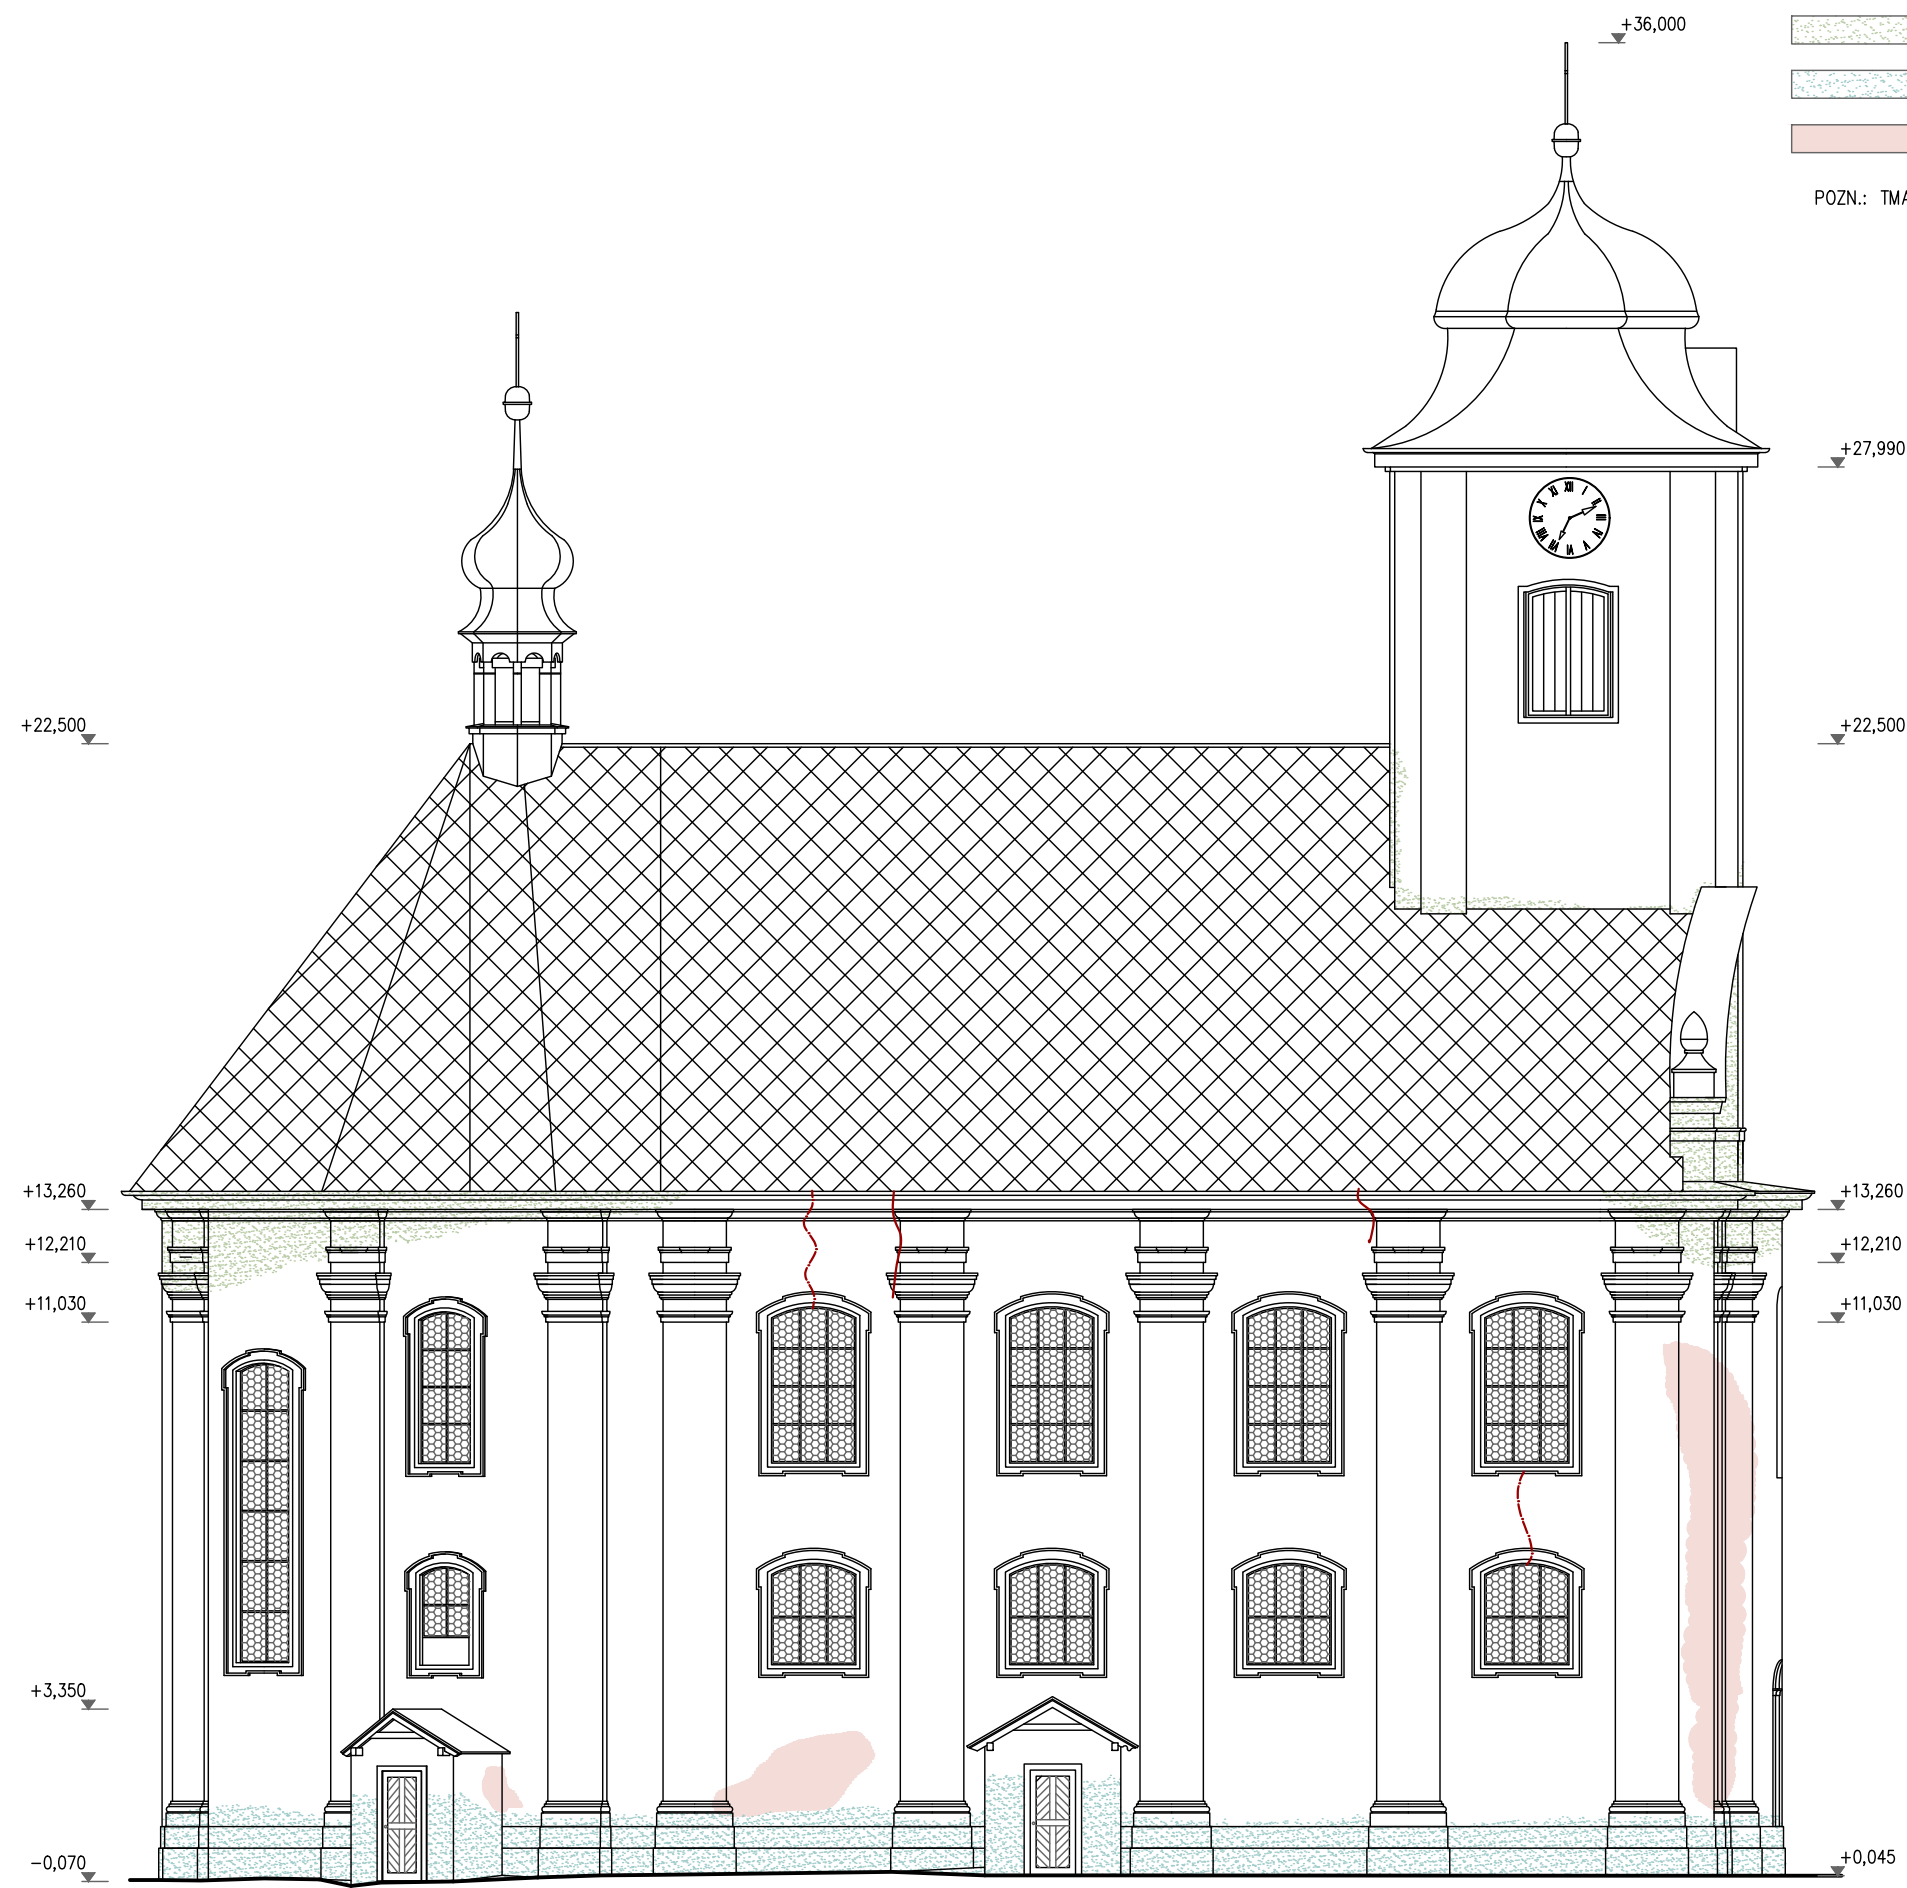
POHLED SEVERNÍ

TRHLINY ŠÍŘKY VĚTŠÍ 10mm
-

TRHLINY ŠÍŘKY MENŠÍ 10mm
-

POZN.: TMAVŠÍ BARVA ZNAČÍ VYŠŠÍ STUPEŇ DEGRADACE

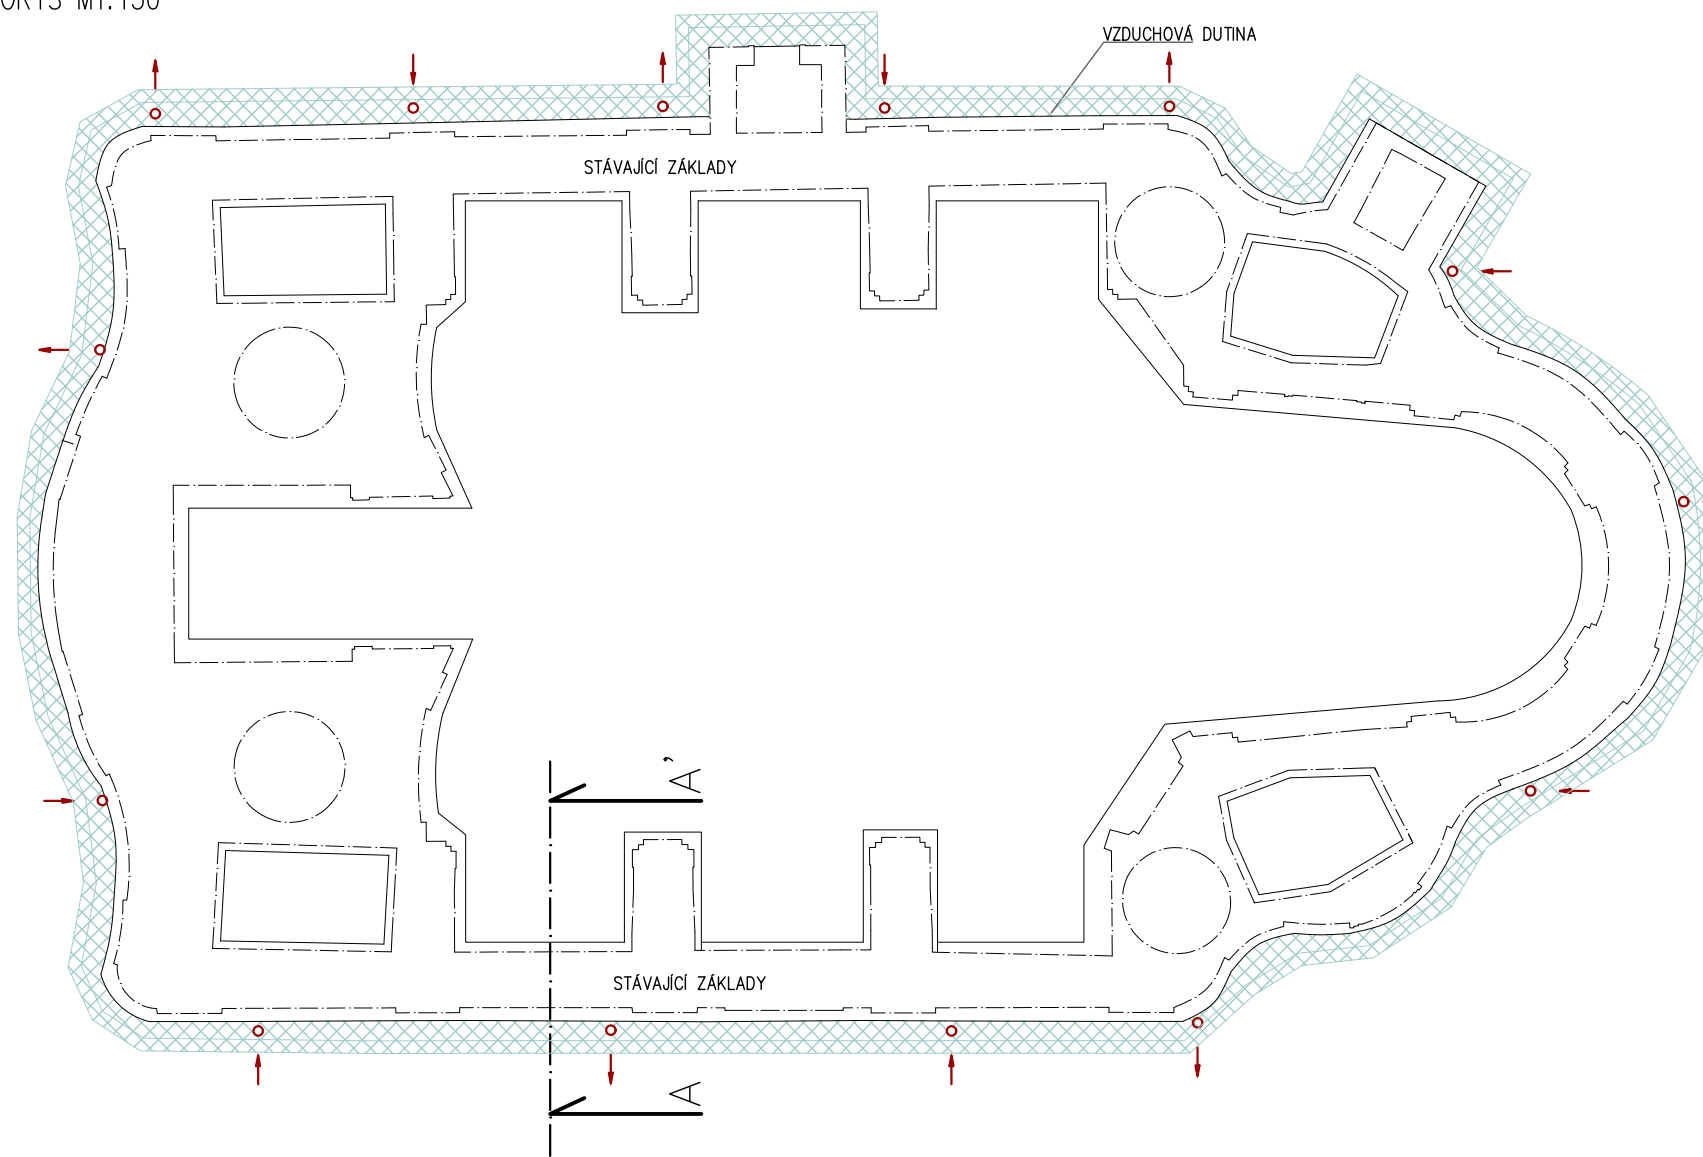
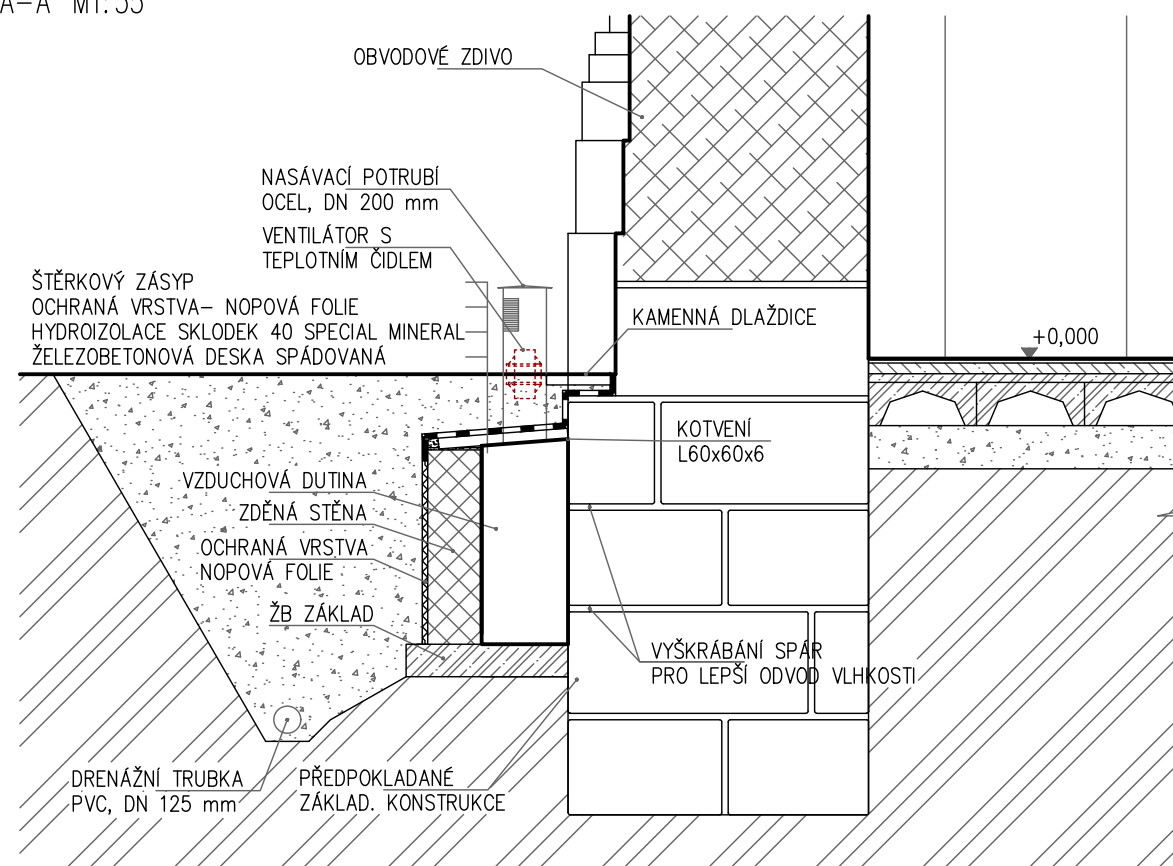
PŮDORYS M1:150

Návrh je věnován hlavně sanacím základových konstrukcí, a to zabránění kapilárnímu vztlínání vody. Dále je v objektu sanováno zatékání od srážkové vody a také sanace svislých trhlin a trhlin vodorovného zatížení od krovu.

Betonové dílce použité na uzavření odvětrávací dutiny budou opatřeny krystalizační přísadou Xypey Admix C-1000 (NF), která přispěje k izolaci betonu proti pronikání vody do mezery v případě poškození hydroizolace.

NÁSÁVACÍ OTVORY BUDOU PROVEDENY JAKO NEREZOVÉ KOMÍNKY S VĚTRACÍ MŘÍŽKOU PŘES OTVOR. UVNITŘ VĚTRACÍHO KOMÍNKU BUDE UMÍSTĚN VENTILÁTOR S ČIDLEM PRO VHÁNĚNÍ SUCHÉHO VZDUCHU.
