**ČESKÉ VYSOKÉ UČENÍ TECHNICKÉ
V PRAZE**

Diplomová práce

Rekonstrukce historické budovy z 18. století
Refurbishment of historical building from 18th century

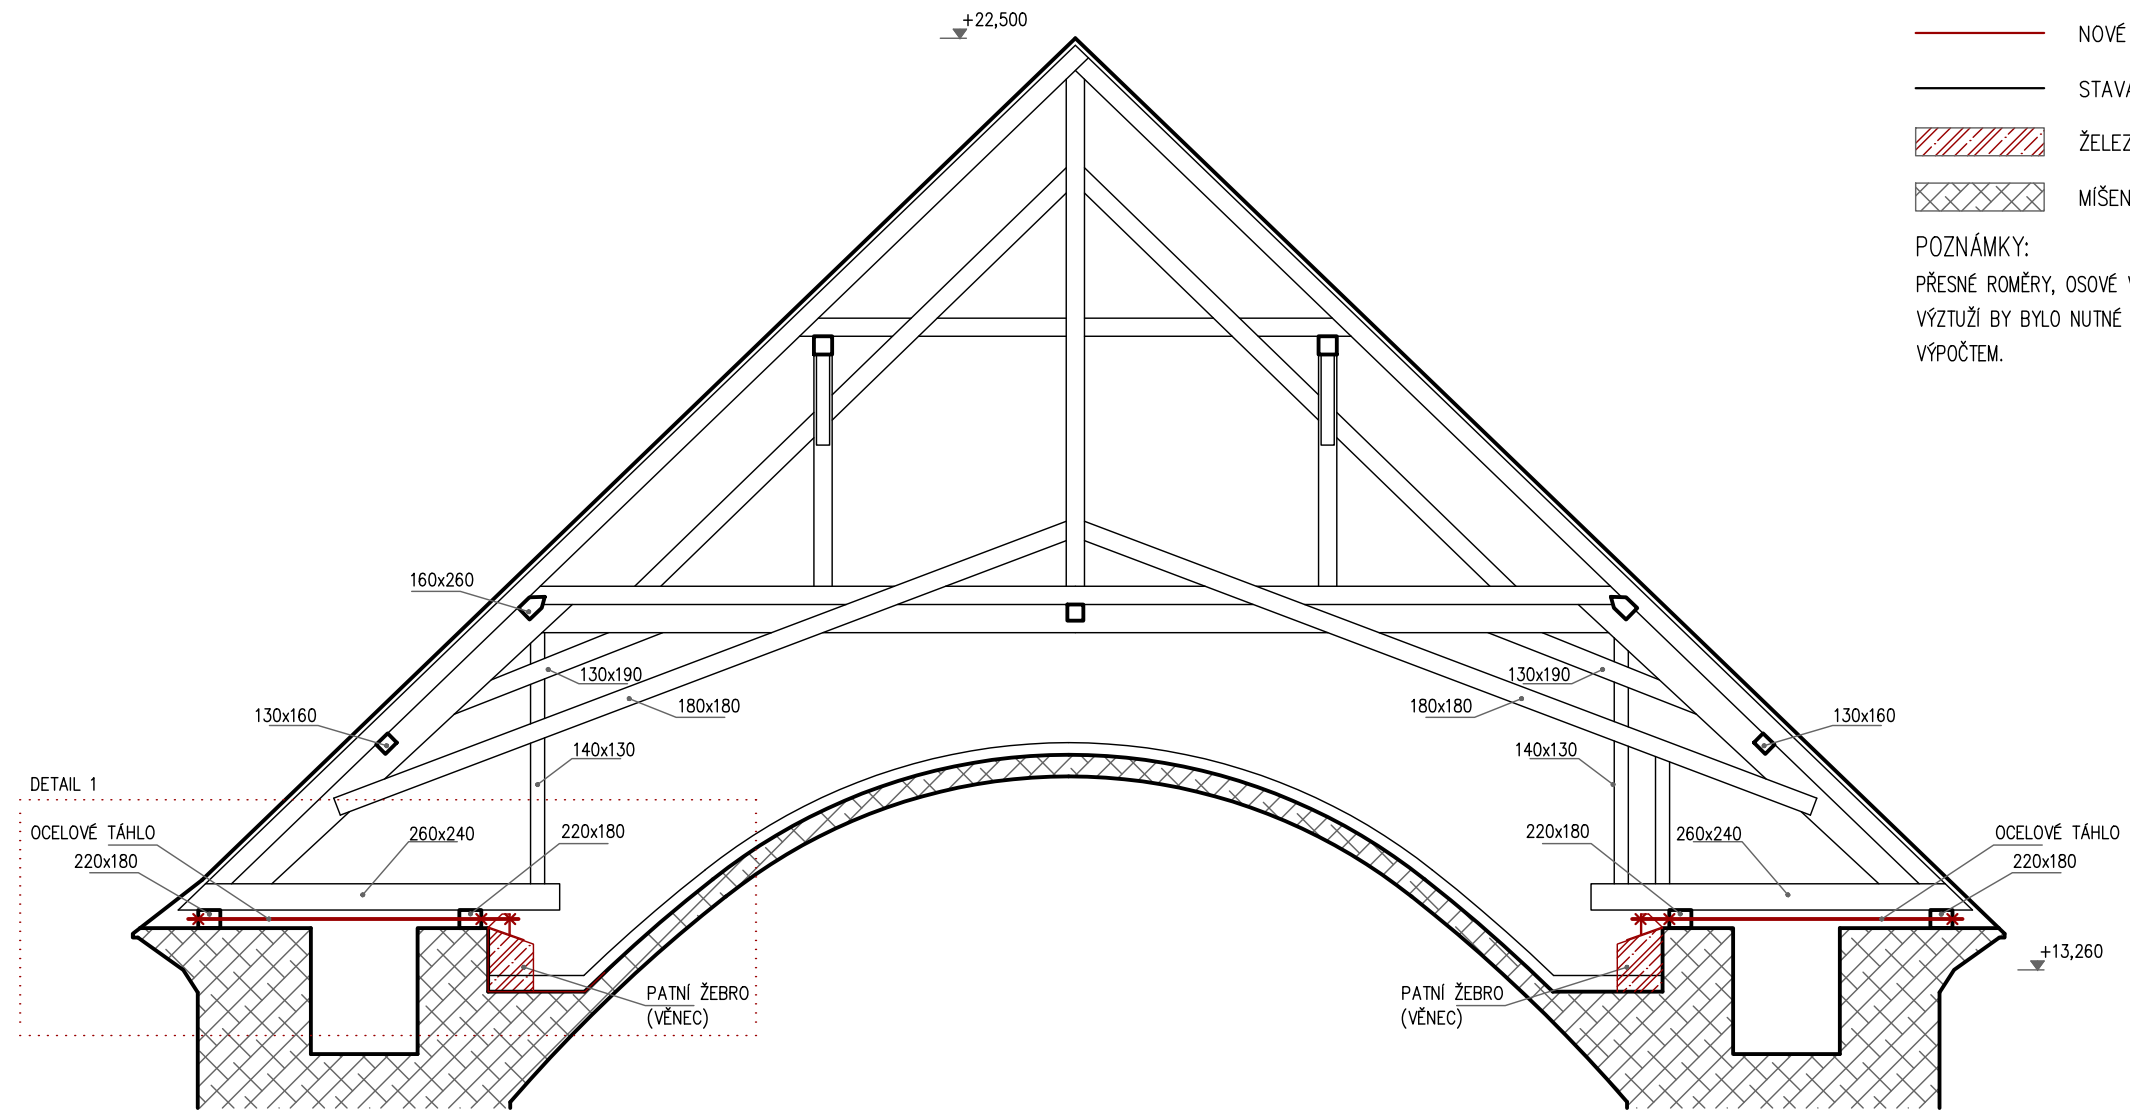
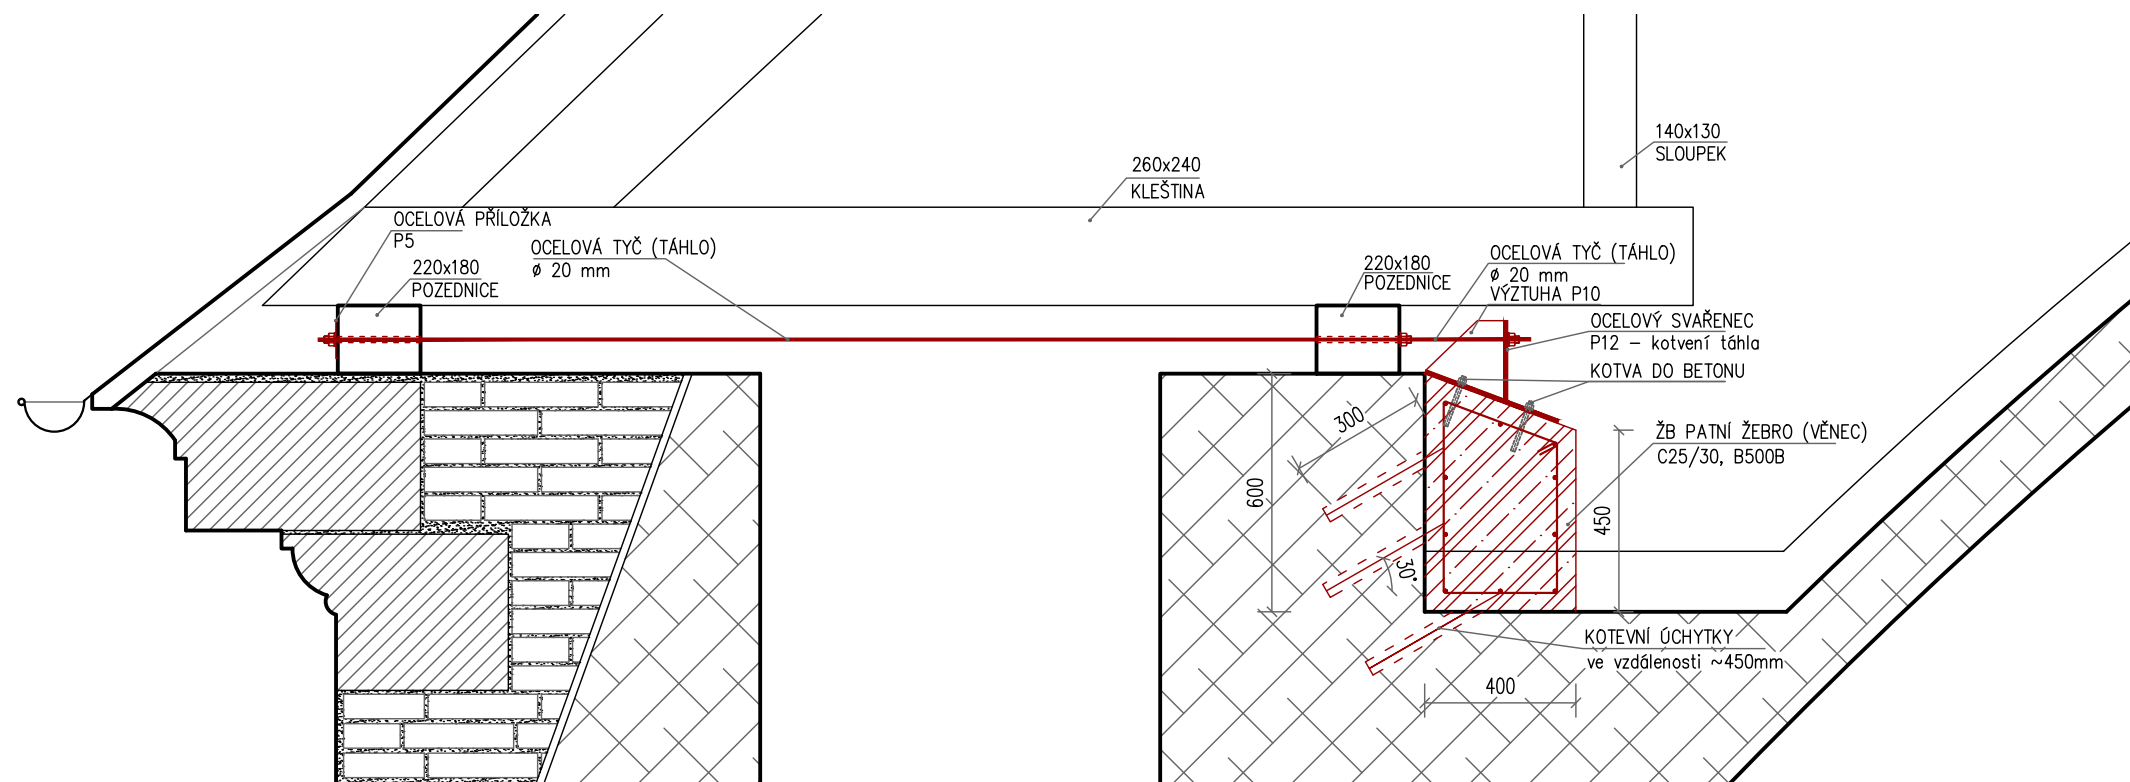
DETAIL 1 M1:20

Trhliny v okapní římsě, jak již bylo zmíněno v kapitole 2.2.5, jsou pravděpodobně způsobeny nadměrným zatížením pozednice vodorovnou silou. Jelikož zděné objekty před rokem 1930 postrádají železobetonové věnce, dochází k poruchám v místě uložení pozednice. Krov kostela je provedený na rozpon cca 17 m. Ve výškové úrovni uložení pozednice, kde by mohlo být vodorovné ztužení krovu pak vystupuje klenba hlavní lodi, která musela být krovem obejita [18].

$$N_{Rd} = f_{yd} \cdot A = 235 \cdot 10^{-3} \cdot 314,0 = 73,79 \text{ kN} > N_{Ed} = 53,1 \text{ kN} \quad \text{VYHOVUJE}$$

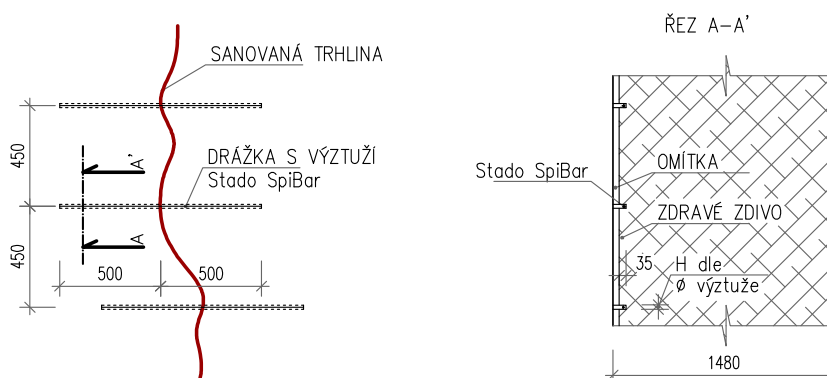
obr. 3.11 Schéma provádění sešívání helikální výztuží Stado SpiBar

Aktivní trhliny je nutné před vyplněním injektážní směsí zajistit proti dalšímu rozšiřování. Byla zvolena varianta dodatečného zpevnění nebo sešívání zdiva pomocí vysokopevnostní nerezové helikální výztuže.

Nejdříve se předem provedou vrty nebo drážky do zdiva. Mezi několik hlavních výhod helikální nerezové výztuže patří zejména to, že výztuž je velice subtilní a díky tomu nemá nároky na velikost drážek a krytí, proto zákroky do konstrukce jsou zcela minimální. Hodnota pevnosti v tahu výztuže je dvojnásobná. Pro větší zesílení je možné vlepit více prutů do jedné drážky. V neposlední řadě je zde také dobrá tvarovatelnost a přizpůsobení tvaru podle drážky. Systém se skládá ze dvou komponent. První je speciální modifikovaná polymer cementová maltová směs s vysokou pevností. Druhou jsou samotné nerezové pruty, vyráběné po jednotlivých kusech v délce 10 m. Jejich složitý tvar umožňuje špatné svařování. Průměry prutů jsou 3, 4, 5, 6, 8 a 12 mm.

Provedení drážek se provádí do spár mezi jednotlivé zdicí prvky, je však nutné hlídat, aby místo vedení drážky neprocházelo zvětralým materiálem. Výška H drážky je o 4 mm větší než samotný profil výztuže. Hloubka drážek je pak stanovená pro jeden prut min. 35 mm, pro dva pruty za sebou pak min. 55 mm, tři pruty min. 75 mm. Hloubka je brána od hrany zdravého zdiva. Vzdálenost výztužných žebírek sešívání zdiva se provádí svisle 450 mm od sebe a vodorovný přesah trhliny je min. 500 mm. Pokud jsou sešívány trhliny za sebou je přesah trhliny min. 500 mm za poslední z nich. (obr. 4.1) [20].
