**Analýza dopravně bezpečnostních rizik na silnici I/22
v Plzeňském kraji**

Příloha č. 13

**Přehled identifikovaných
dopravně – bezpečnostních deficitů
směr staničení - část A**

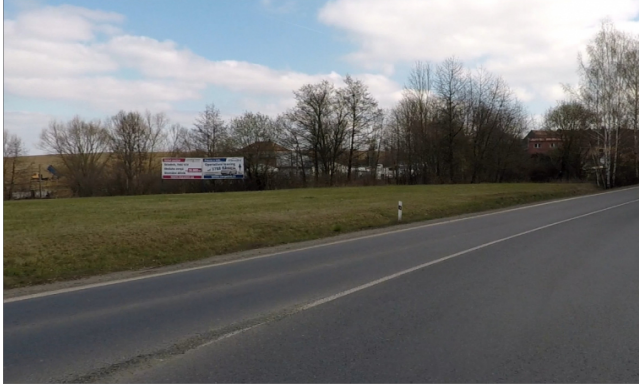
I/22 - P | km 0 - 1 | ID 417

Reklamní zařízení

⦿ 1x - Reklamní zařízení (rušivý efekt na účastníky silničního provozu)

ZÁVAŽNOST RIZIKA: **NÍZKA**

Návrh opatření: Odstranění

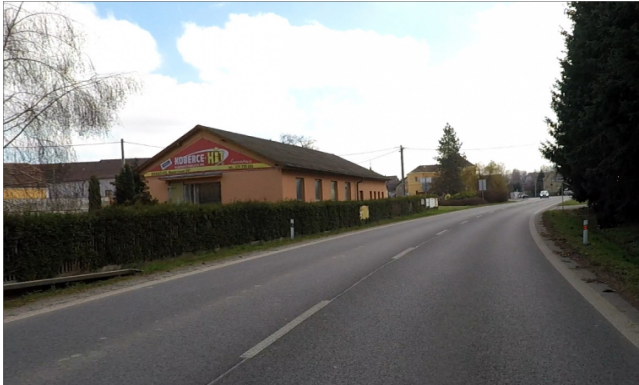
I/22 - P | km 0 - 1 | ID 419

Reklamní zařízení

⊙ 1x - Reklamní zařízení (rušivý efekt na účastníky silničního provozu)

ZÁVAŽNOST RIZIKA: NÍZKA

Návrh opatření: Odstranění

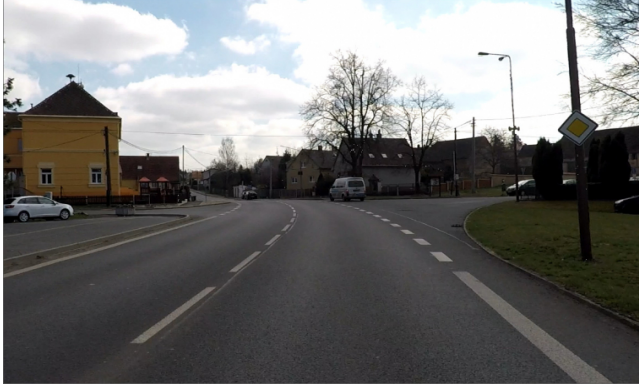
I/22 - P | km 0 - 1 | ID 421

Křižovatka

- ⊖ 1x - Absence SDZ nebo dopravního zařízení
- ⊖ 1x - Rozlehlá křižovatka, neadekvátní usměrnění dopravy

Poznámka: Absence SDZ E 2b.

ZÁVAŽNOST RIZIKA: **STŘEDNÍ**

Návrh opatření: Realizace usměrnění dopravních proudů

Poznámka: Současně realizace SDZ.

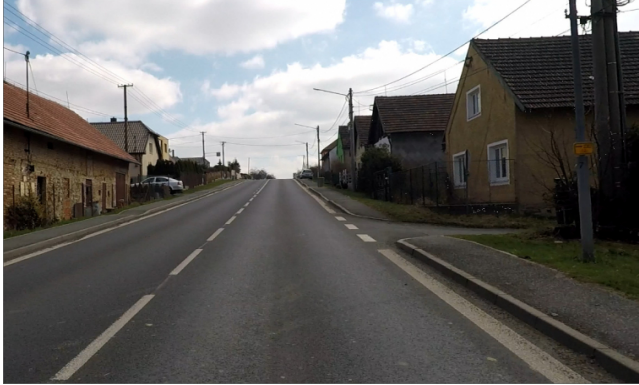
I/22 - P | km 0 - 1 | ID 425

Křižovatka

⊙ 1x - Absence SDZ nebo dopravního zařízení

Poznámka: Absence SDZ P 2.

ZÁVAŽNOST RIZIKA: NÍZKÁ

Návrh opatření: Realizace, oprava SDZ
Poznámka: -
Náročnost realizace: **Administrativní řešení**

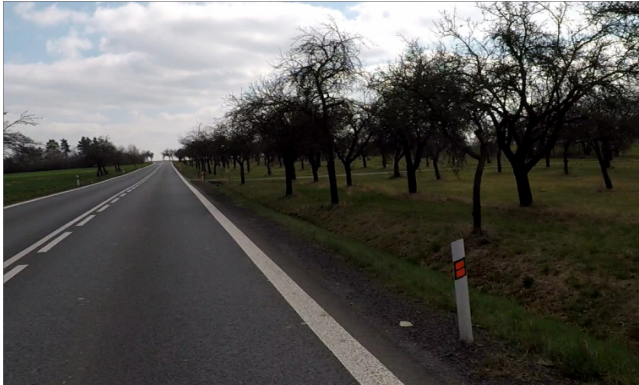
I/22 - P | km 1 - 2 | ID 449

Pevná překážka

⊙ 4x - Strom

Návrh opatření: Odstranění
Poznámka: -
Náročnost realizace: **Administrativní řešení**

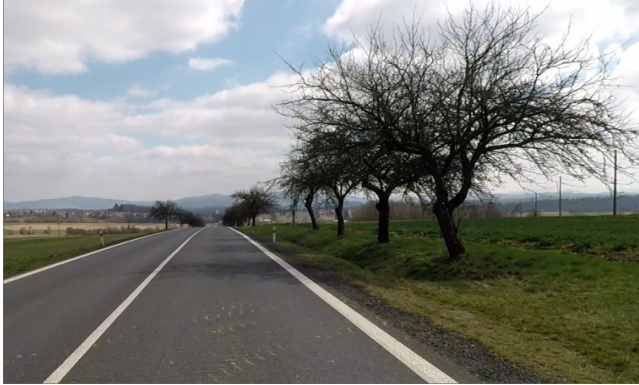
I/22 - P | km 2 - 3 | ID 461

Pevná překážka

☉ 1x - Strom

Poznámka: Strom se nachází na vnější straně příkopu.**ZÁVAŽNOST RIZIKA: NÍZKÁ****LOKALIZACE****GPS:** N: 49° 26' 50.565" E: 12° 53' 54.063"**Staničení:** km 2,438**Lokalita:** Extravilán**Odpovědný správce:** okres Domažlice**Nejvyšší dovolená rychlost:** 90 km/h**I/22 - P | km 2 - 3 | ID 463**

**Návrh opatření:** Odstranění**Poznámka:** -**Náročnost realizace:** **Administrativní řešení****BEZPEČNOSTNÍ DEFICIT**

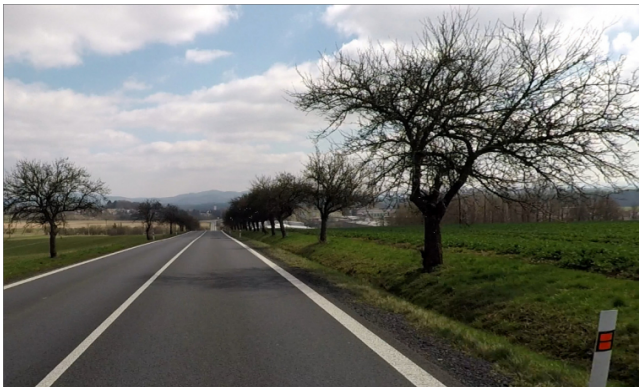
Pevná překážka

Poznámka: Stromy se nachází na vnější straně příkopu.**ZÁVAŽNOST RIZIKA: NÍZKÁ****LOKALIZACE****GPS:** N: 49° 26' 50.618" E: 12° 53' 54.106"**Staničení:** km 2,439**Lokalita:** Extravilán**Odpovědný správce:** okres Domažlice**Nejvyšší dovolená rychlost:** 90 km/h

**Návrh opatření:** Odstranění, ochrana svodidly**Poznámka:** -**Náročnost realizace:** **Administrativní řešení****BEZPEČNOSTNÍ DEFICIT**

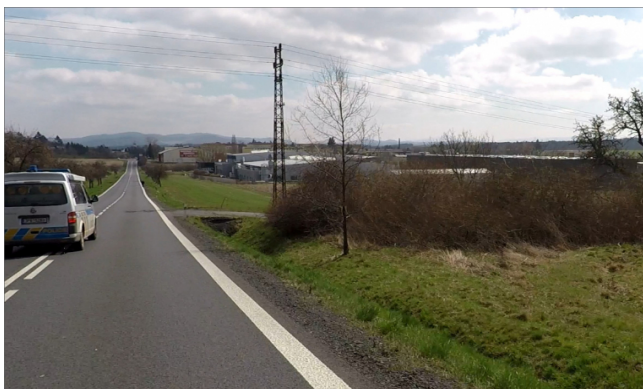
I/22 - P | km 2 - 3 | ID 538

⊙ 1x - Vzrostlá zeleň (průměr kmene do 0,1 m)

Poznámka: Vzrostlá zeleň nacházející se v blízkosti PK primárně představuje riziko do budoucna.

Návrh opatření: Odstranění

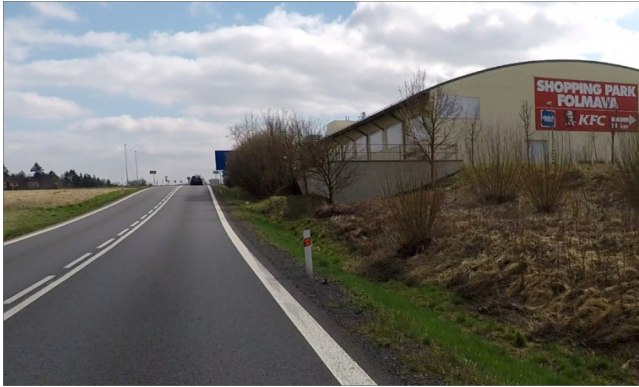
I/22 - P | km 3 - 4 | ID 2334

⊙ 1x - Vzrostlá zeleň (průměr kmene do 0,1 m)

Poznámka: Vzrostlá zeleň nacházející se v blízkosti PK primárně představuje riziko do budoucna.

Návrh opatření: Odstranění

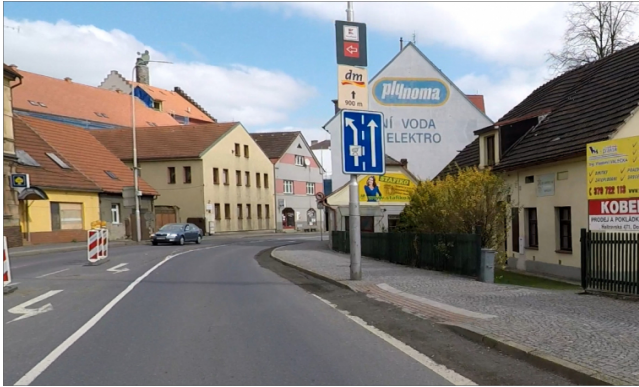
I/22 - P | km 4 - 5 | ID 560

Reklamní zařízení

⊙ 1x - Reklamní zařízení (rušivý efekt na účastníky silničního provozu)

Poznámka: Nevhodné společné umístění SDZ IP 19 a RZ.

ZÁVAŽNOST RIZIKA: NÍZKA

Staničení: km 4,692

Návrh opatření: Odstranění
Poznámka: Odstranění RZ.
Náročnost realizace: **Administrativní řešení**

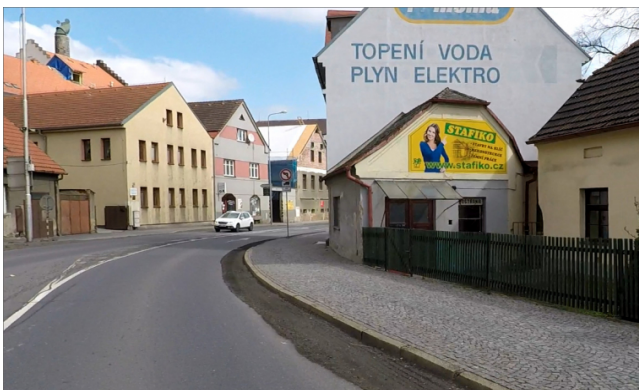
I/22 - P | km 4 - 5 | ID 562

Reklamní zařízení

⊙ 1x - Reklamní zařízení (rušivý efekt na účastníky silničního provozu)

ZÁVAŽNOST RIZIKA: NÍZKA

Staničení: km 4,708

Návrh opatření: Odstranění
Poznámka: -
Náročnost realizace: **Administrativní řešení**

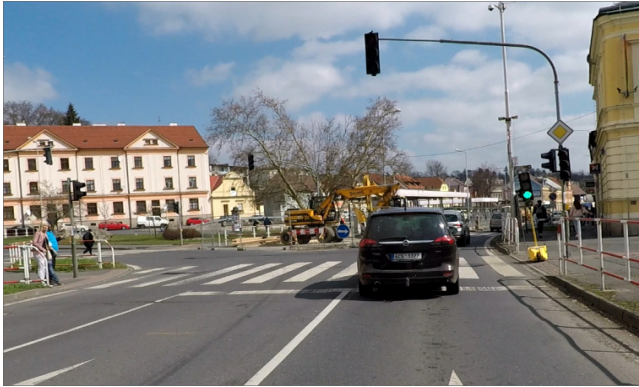
I/22 - P | km 4 - 5 | ID 566

Přechod pro chodce

- ⊙ 1x - Absence přisvětlení
- ⊙ 1x - Dlouhý nedělený přechod pro chodce

Poznámka: Délka přechodu je 11 m.

ZÁVAŽNOST RIZIKA: **NÍZKÁ**

Staničení: km 4,923

Návrh opatření: Vytvoření adekvátních podmínek pro pěší dle ČSN 73 6110/Z1

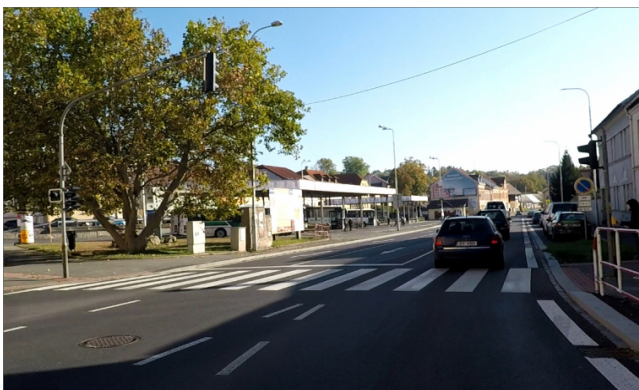
I/22 - P | km 4 - 5 | ID 4133

Přechod pro chodce

- ⊙ 1x - Dlouhý nedělený přechod pro chodce
- ⊙ 1x - Absence přisvětlení

Poznámka: Délka přechodu je 11 m.

ZÁVAŽNOST RIZIKA: **NÍZKÁ**

Staničení: km 4,947

Návrh opatření: Vytvoření adekvátních podmínek pro pěší dle ČSN 73 6110/Z1

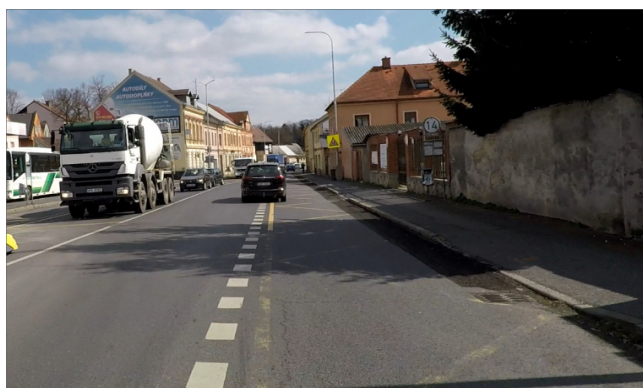
I/22 - P | km 5 - 6 | ID 614

Autobusová zastávka

⊙ 1x - Nevhodné uspořádání zastávky - chybí fyzické oddělení

Poznámka: V daném úseku intenzita přesahuje RPD1 8 tis. voz/24h.

ZÁVAŽNOST RIZIKA: **NÍZKÁ**

Staničení: km 5,039

Návrh opatření: Vytvoření bezpečného stání pro VHD

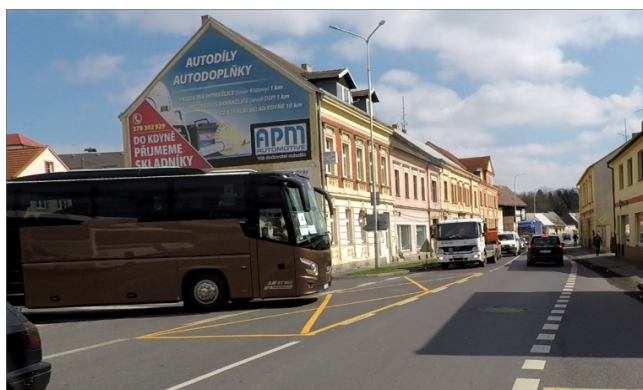
I/22 - P | km 5 - 6 | ID 616

Reklamní zařízení

⊙ 1x - Reklamní zařízení (rušivý efekt na účastníky silničního provozu)

ZÁVAŽNOST RIZIKA: **NÍZKÁ**

Staničení: km 5,091

Návrh opatření: Odstranění

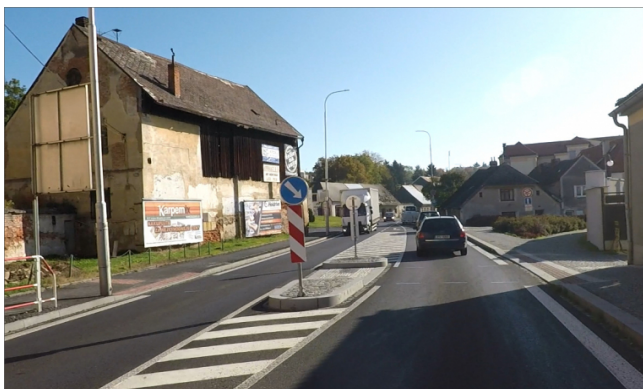
I/22 - P | km 5 - 6 | ID 4134

Přístupové podmínky pro chodce

⊙ 1x - Neadekvátně realizované místo pro přecházení (např. poloha, provedení)
Poznámka: Absence přisvětlení.

ZÁVAŽNOST RIZIKA: NÍZKA

GPS: N: 49° 26' 29. 722" E: 12° 55' 57. 35"
Staničení: km 5,157
Lokalita: Domažlice
Odpovědný správce: okres Domažlice
Nejvyšší dovolená rychlost: 50 km/h

Návrh opatření: Vytvoření adekvátních podmínek pro pěší
Poznámka: -
Náročnost realizace: **Složité řešení**

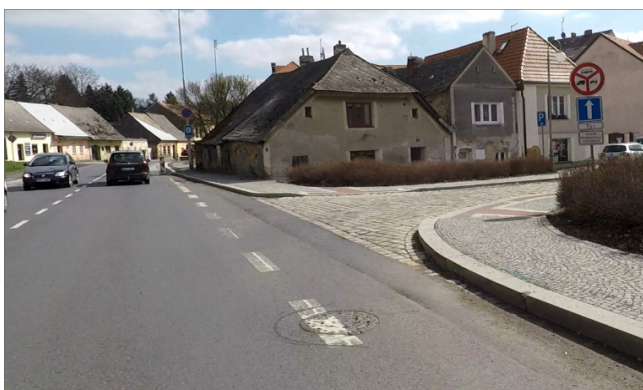
I/22 - P | km 5 - 6 | ID 621

Křižovatka

⊙ 1x - Absence SDZ nebo dopravního zařízení
Poznámka: Absence SDZ P 2.

ZÁVAŽNOST RIZIKA: NÍZKA

GPS: N: 49° 26' 29. 419" E: 12° 55' 59. 16"
Staničení: km 5,194
Lokalita: Domažlice
Odpovědný správce: okres Domažlice
Nejvyšší dovolená rychlost: 50 km/h

Návrh opatření: Realizace, oprava SDZ
Poznámka: -
Náročnost realizace: **Administrativní řešení**

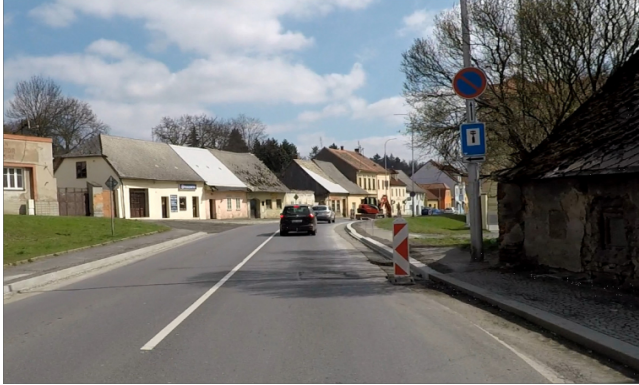
I/22 - P | km 5 - 6 | ID 2336

Mezikřižovatkový úsek

⊙ 1x - Riziková kombinace SDZ (nevhodné uspořádání, resp. společné umístění)

Poznámka: Chybně umístěné SDZ B 29, E 8a a IJ 8, E 7b - nesmí být na jednom sloupku.

ZÁVAŽNOST RIZIKA: NIZKÁ

Staničení: km 5,222

Návrh opatření: Náprava provedení SDZ

Poznámka: Separace SDZ.

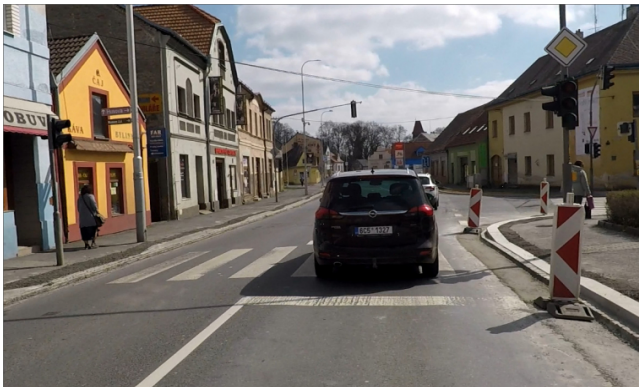
I/22 - P | km 5 - 6 | ID 623

Přechod pro chodce

⊙ 1x - Absence přisvětlení

ZÁVAŽNOST RIZIKA: NIZKÁ

Staničení: km 5,373

Návrh opatření: Realizace osvětlení

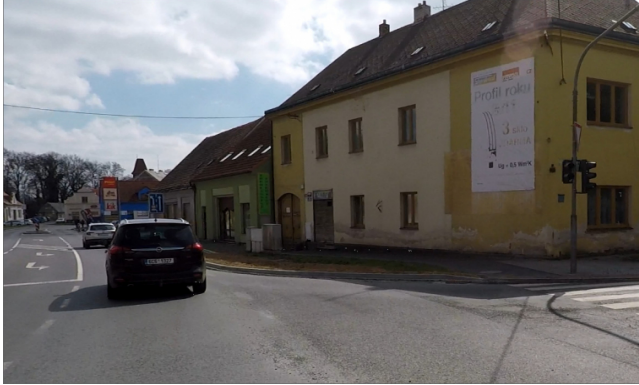
I/22 - P | km 5 - 6 | ID 629

Reklamní zařízení

⊙ 1x - Reklamní zařízení (rušivý efekt na účastníky silničního provozu)

ZÁVAŽNOST RIZIKA: NÍZKA

Staničení: km 5,401

Návrh opatření: Odstranění

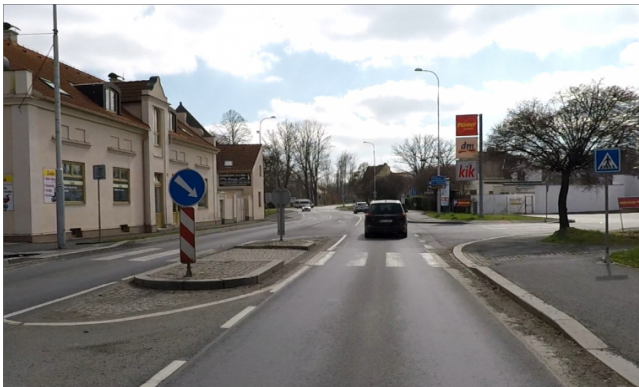
I/22 - P | km 5 - 6 | ID 632

Přechod pro chodce

⊙ 1x - Absence prvků pro OOSPO

⊙ 1x - Absence přisvětlení

⊙ 1x - Neadekvátní provedení prvků pro OOSPO

Poznámka: Absence prvků pro OOSPO na dělicím ostrůvku. Absence barevného zvýraznění prvků pro OOSPO.

ZÁVAŽNOST RIZIKA: NÍZKA

Staničení: km 5,558

Návrh opatření: Vytvoření adekvátních podmínek pro pěší dle ČSN 73 6110/Z1

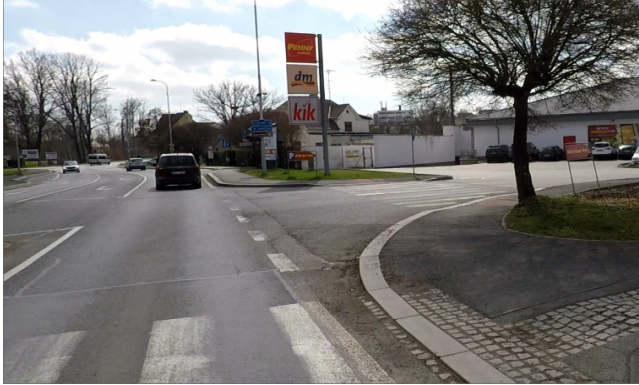
I/22 - P | km 5 - 6 | ID 633

Sjezd / samostatný sjezd / parkoviště

⊙ 1x - Absence nebo opotřebované VDZ

Poznámka: Opotřebované VDZ V 2b.

ZÁVAŽNOST RIZIKA: **NÍZKÁ**

Staničení: km 5,574

Návrh opatření: Realizace, oprava VDZ
Poznámka: -
Náročnost realizace: **Jednoduché řešení**

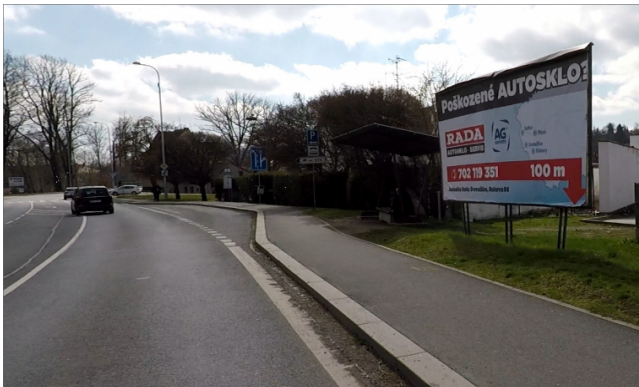
I/22 - P | km 5 - 6 | ID 634

Reklamní zařízení

⊙ 1x - Reklamní zařízení (rušivý efekt na účastníky silničního provozu)

ZÁVAŽNOST RIZIKA: **NÍZKÁ**

Staničení: km 5,591

Návrh opatření: Odstranění
Poznámka: -
Náročnost realizace: **Administrativní řešení**

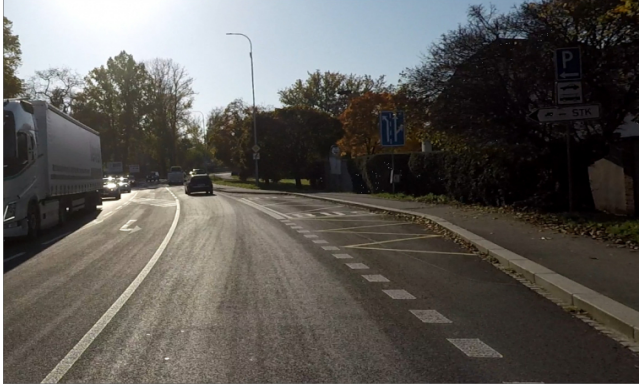
I/22 - P | km 5 - 6 | ID 635

Autobusová zastávka

⊙ 1x - Nevhodné uspořádání zastávky - chybí fyzické oddělení

Poznámka: V daném úseku intenzita přesahuje RPD1 8 tis. voz/24h.

ZÁVAŽNOST RIZIKA: **NÍZKÁ**

Staničení: km 5,629

Návrh opatření: Vytvoření bezpečného stání pro VHD
Poznámka: -
Náročnost realizace: **Administrativní řešení**

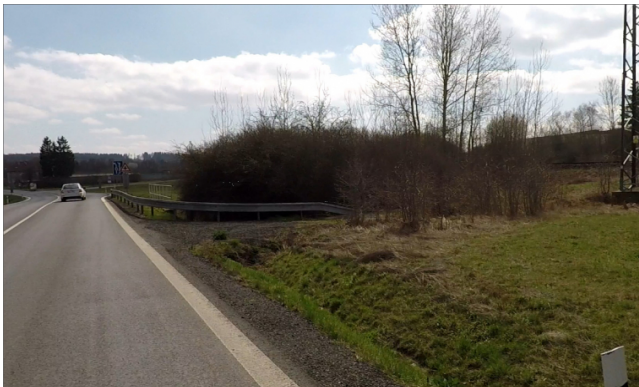
I/22 - P | km 7 - 8 | ID 771

⊙ 1x - Vzrostlá zeleň (průměr kmene do 0,1 m)

Poznámka: Vzrostlá zeleň nacházející se v blízkosti PK primárně představuje riziko do budoucna.

Návrh opatření: Odstranění
Poznámka: -
Náročnost realizace: **Jednoduché řešení**

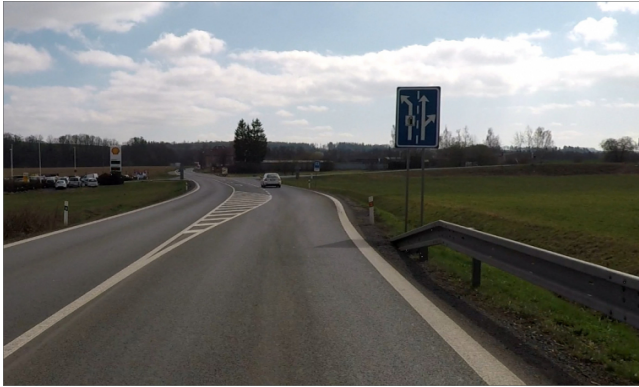
I/22 - P | km 7 - 8 | ID 773

Zádržné zařízení

⊙ 1x - Krátký výškový náběh svodidla

Poznámka: Krátký výškový náběh svodidla rizikový pro protisměr.

ZÁVAŽNOST RIZIKA: **STŘEDNÍ**

Návrh opatření: Náprava provedení zádržného zařízení
Poznámka: -
Náročnost realizace: **Jednoduché řešení**

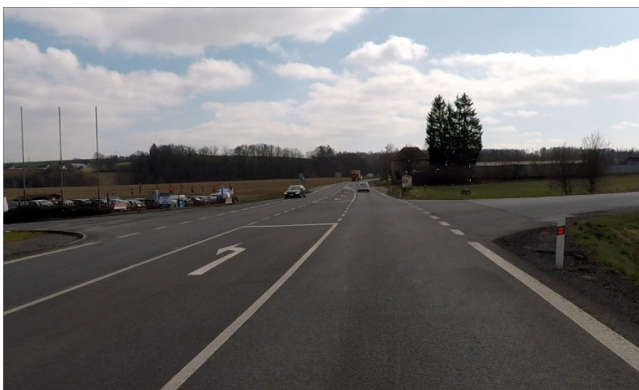
I/22 - P | km 7 - 8 | ID 774

Křižovatka

⊙ 1x - Rozlehlá křižovatka, neadekvátní usměrnění dopravy

⊙ 1x - Absence nebo opotřebované VDZ

Poznámka: Absence VDZ V 4 na vedlejších ramenech křižovatky.

ZÁVAŽNOST RIZIKA: **NÍZKÁ**

Návrh opatření: Realizace usměrnění dopravních proudů
Poznámka: Současně realizace VDZ.
Náročnost realizace: **Administrativní řešení**

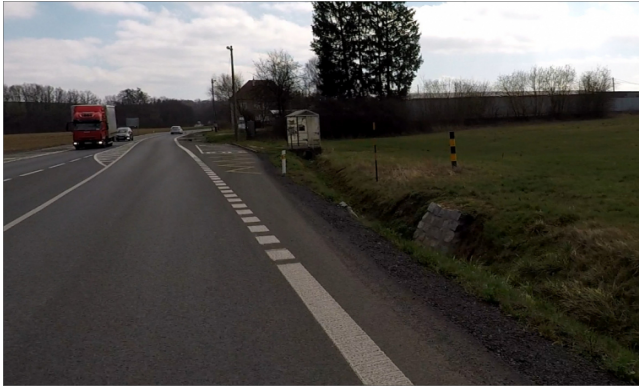
I/22 - P | km 7 - 8 | ID 776

Pevná překážka

⊙ 1x - Tuhé čelo trubního příčného propustku

ZÁVAŽNOST RIZIKA: **VYSOKÁ**

Návrh opatření: Ochrana svodidly

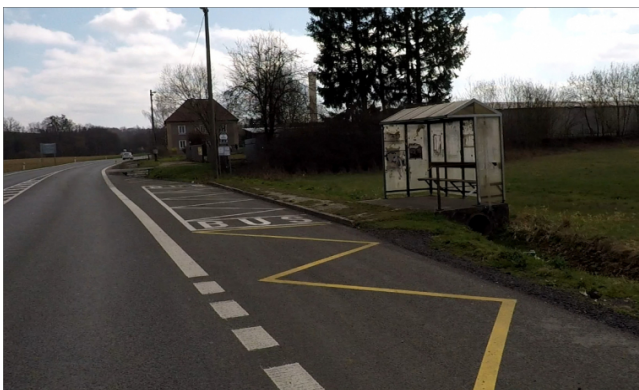
I/22 - P | km 7 - 8 | ID 777

Pevná překážka

⊙ 2x - Tuhé čelo trubního propustku pod - autobusovou zastávkou

ZÁVAŽNOST RIZIKA: **STŘEDNÍ**

Návrh opatření: Systematické opatření I. (instalace deformačních prvků, ochránění, zešíkmení, zrušení)

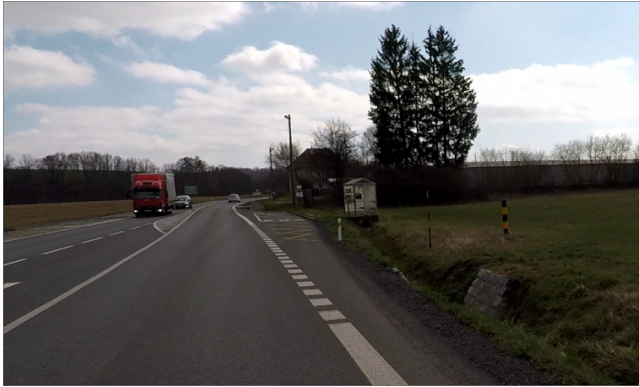
I/22 - P | km 7 - 8 | ID 775

Autobusová zastávka

⊙ 1x - Neadekvátní podmínky pro pěší - krátká / neadekvátně provedená nástupní hrana a absence návaznosti na pěší infrastrukturu

ZÁVAŽNOST RIZIKA: **STŘEDNÍ**

Návrh opatření: Systematické opatření II.
Poznámka: -
Náročnost realizace: **Složité řešení**

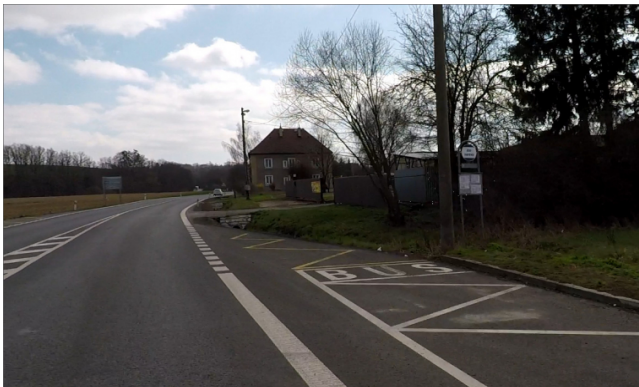
I/22 - P | km 7 - 8 | ID 778

Pevná překážka

⊙ 1x - Sloupy el. vedení, VO apod.

ZÁVAŽNOST RIZIKA: **STŘEDNÍ**

Návrh opatření: Ochrana svodidly
Poznámka: -
Náročnost realizace: **Administrativní řešení**

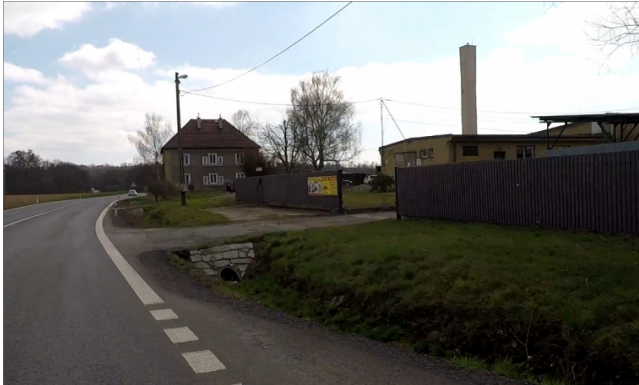
I/22 - P | km 7 - 8 | ID 2338

Technický stav vozovky

↔ 85 m - Deficity v odvodnění

Poznámka: Propustek neplní svojí odvodňovací funkci - je
zanesený.**ZÁVAŽNOST RIZIKA: NÍZKA****LOKALIZACE**

**Návrh opatření:** Rekonstrukce odvodňovacího zařízení**Poznámka:** Provedení údržby - opětovné zajištění volného průtoku
splaškové vody.**Náročnost realizace:** **Administrativní řešení****BEZPEČNOSTNÍ DEFICIT**

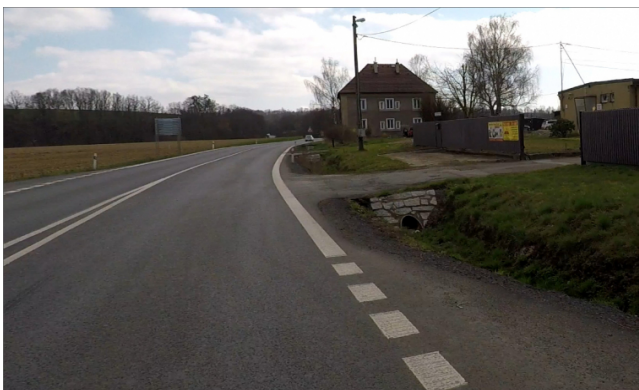
I/22 - P | km 7 - 8 | ID 782

Technický stav vozovky

↔ 240 m - Absence zpevněné krajnice

Poznámka: -**ZÁVAŽNOST RIZIKA: STŘEDNÍ****LOKALIZACE**

**Návrh opatření:** Realizace zpevněné krajnice**Poznámka:** -**Náročnost realizace:** **Složité řešení****BEZPEČNOSTNÍ DEFICIT**

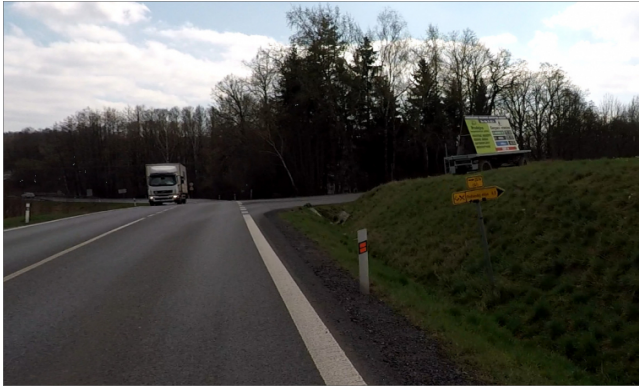
I/22 - P | km 8 - 9 | ID 783

Reklamní zařízení

⊙ 1x - Reklamní zařízení (rušivý efekt na účastníky silničního provozu)

ZÁVAŽNOST RIZIKA: **NÍZKÁ**

Návrh opatření: Odstranění

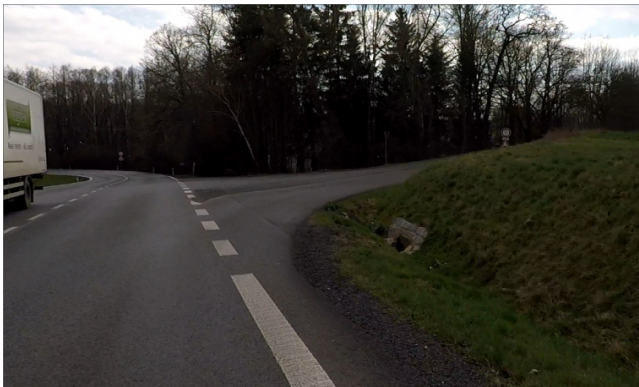
I/22 - P | km 8 - 9 | ID 785

Pevná překážka

⊙ 1x - Tuhé čelo trubního příčného propustku

ZÁVAŽNOST RIZIKA: **NÍZKÁ**

Návrh opatření: Instalace pojízditelné mříže

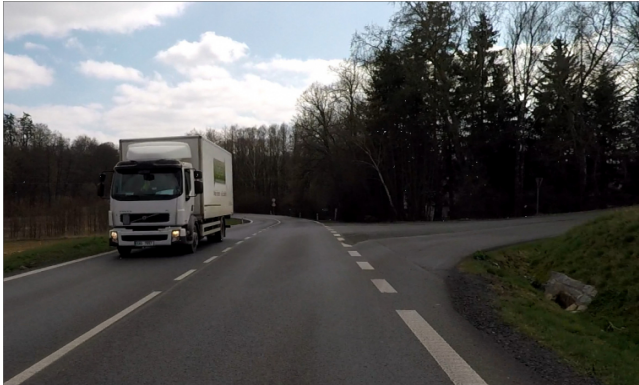
I/22 - P | km 8 - 9 | ID 784

Křižovatka

- ⊙ 1x - Absence nebo opotřebované VDZ
 - ⊙ 1x - Rozlehlá křižovatka, neadekvátní usměrnění dopravy
 - ⊙ 1x - Neadekvátní úhel křížení (menší než 75° nebo větší než 105°)
- Poznámka:** Absence VDZ V 4 na vedlejším ramenu křižovatky.

ZÁVAŽNOST RIZIKA: **STŘEDNÍ**

Návrh opatření: Stavební úprava křižovatky, vč. dopravního značení

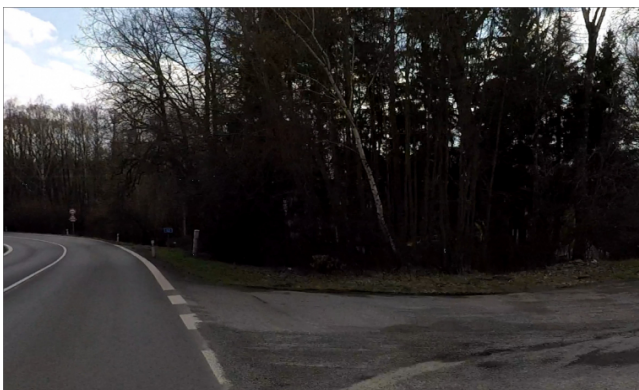
I/22 - P | km 8 - 9 | ID 787

Pevná překážka

↔ 35 m - Stromy, vzrostlá zeleň

ZÁVAŽNOST RIZIKA: **VYSOKÁ**

Návrh opatření: Odstranění, ochrana svodidly

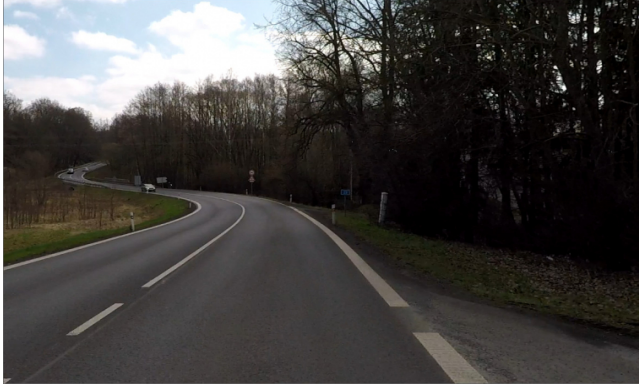
I/22 - P | km 8 - 9 | ID 786

Technický stav vozovky

↔ 2500 m - Absence zpevněné krajnice

ZÁVAŽNOST RIZIKA: **STŘEDNÍ**

Návrh opatření: Realizace zpevněné krajnice
Poznámka: -
Náročnost realizace: **Složité řešení**

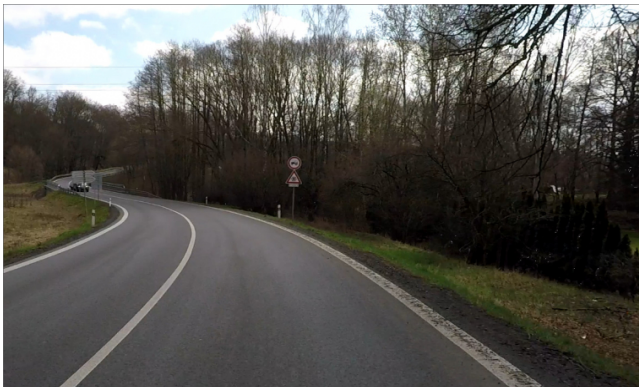
I/22 - P | km 8 - 9 | ID 788

Pevná překážka

↔ 50 m - Stromy, vzrostlá zeleň

Poznámka: Stromy se nachází pod úrovní nivelety PK.

ZÁVAŽNOST RIZIKA: **VYSOKÁ**

Návrh opatření: Odstranění, ochrana svodidly
Poznámka: V případě ochrany svodidly lze adekvátně prodloužit stávající svodidla.
Náročnost realizace: **Administrativní řešení**

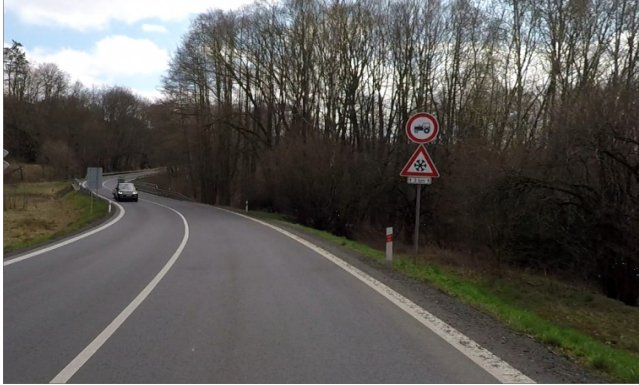
I/22 - P | km 8 - 9 | ID 789

Mezikřížovatkový úsek

⊙ 1x - Riziková kombinace SDZ (nevhodné uspořádání, resp. společné umístění)

⊙ 1x - Neadekvátní umístění SDZ

Poznámka: Chybně umístěné SDZ B 6 a A 24, E 4 - nesmí být na jednom sloupku. Nevhodné umístění SDZ A 24.

ZÁVAŽNOST RIZIKA: NÍZKÁ

Návrh opatření: Náprava provedení SDZ

Poznámka: Separace SDZ. SDZ A 24 musí být dočasně odstraněno nebo otočeno o 90° mimo období, kdy hrozí výskyt náledí.

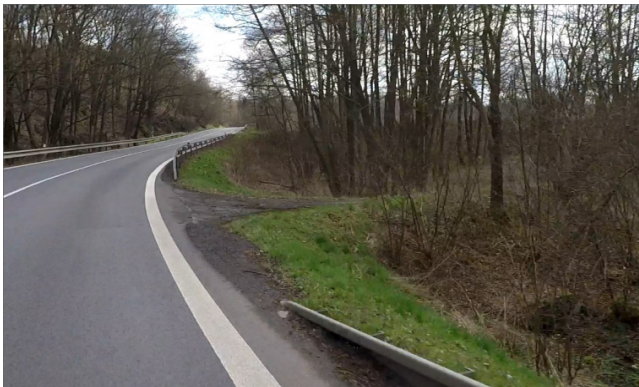
I/22 - P | km 8 - 9 | ID 790

Pevná překážka

⊙ 1x - Stromy, vzrostlá zeleň

Poznámka: Stromy a vzrostlá zeleň nacházející se v blízkosti začátku svodidla, riziko zejména pro vozidla jedoucí v protisměru.

ZÁVAŽNOST RIZIKA: NÍZKÁ

Návrh opatření: Odstranění, ochrana svodidly

Poznámka: V případě ochrany svodidly lze adekvátně prodloužit stávající svodidlo a realizovat jeho směrového vychýlení a zavázání do svahu.

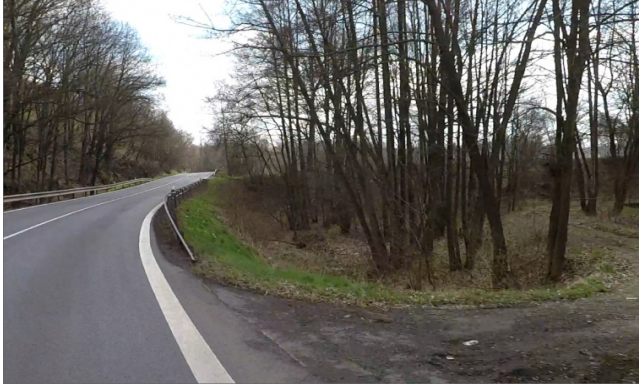
I/22 - P | km 8 - 9 | ID 791

Pevná překážka

⊙ 1x - Stromy, vzrostlá zeleň

Poznámka: -**ZÁVAŽNOST RIZIKA: STŘEDNÍ****LOKALIZACE****GPS:** N: 49° 25' 32. 262" E: 12° 57' 55. 507"**Staničení:** km 8,228**Lokalita:** Extravilán**Odpovědný správce:** okres Domažlice**Nejvyšší dovolená rychlost:** 90 km/h**I/22 - P | km 8 - 9 | ID 792**

Návrh opatření: Odstranění, ochrana svodidly
Poznámka: V případě ochrany svodidly lze adekvátně prodloužit stávající svodidlo a realizovat jeho směrové vychýlení.
Náročnost realizace: **Administrativní řešení**

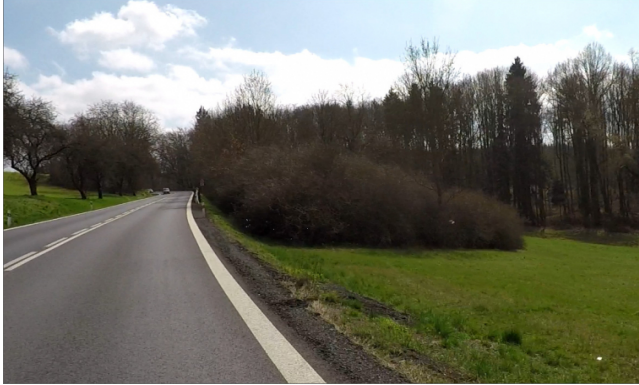
I/22 - P | km 8 - 9 | ID 796

↔ 30 m - Stromy, vzrostlá zeleň

Návrh opatření: Odstranění
Poznámka: Řešit současně se záznamem ID 794.
Náročnost realizace: **Administrativní řešení**

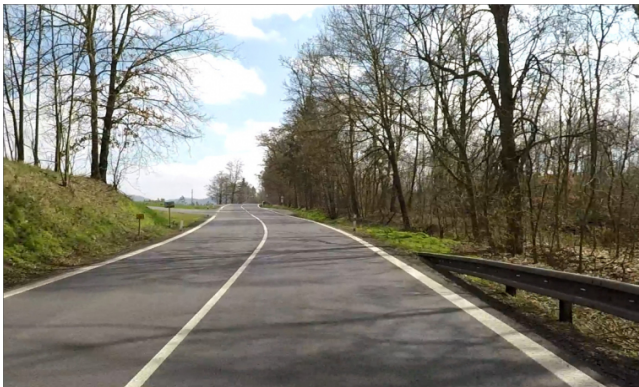
I/22 - P | km 8 - 9 | ID 798

↔ 120 m - Stromy, vzrostlá zeleň
Poznámka: Stromy se nachází na vnější straně příkopu.

Návrh opatření: Odstranění, ochrana svodidly
Poznámka: V případě ochrany svodidly lze adekvátně prodloužit stávající svodidla.
Náročnost realizace: **Administrativní řešení**

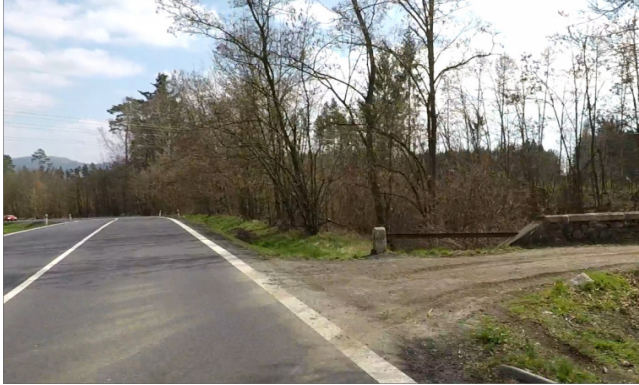
I/22 - P | km 9 - 10 | ID 804

↔ 260 m - Stromy, vzrostlá zeleň

Návrh opatření: Odstranění a nahrazení svodidlem
Poznámka: -
Náročnost realizace: **Administrativní řešení**

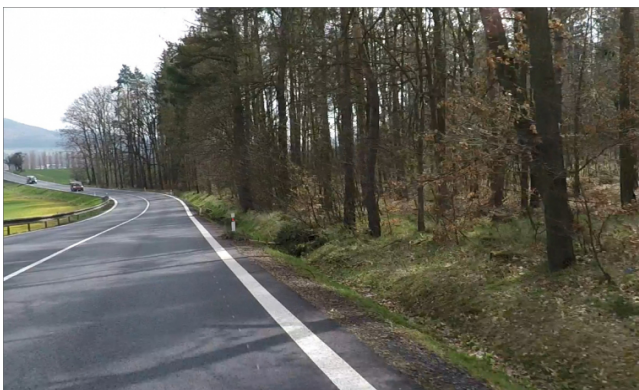
I/22 - P | km 9 - 10 | ID 805

↔ 100 m - Stromy, vzrostlá zeleň

Návrh opatření: Odstranění, ochrana svodidly
Poznámka: -
Náročnost realizace: **Administrativní řešení**

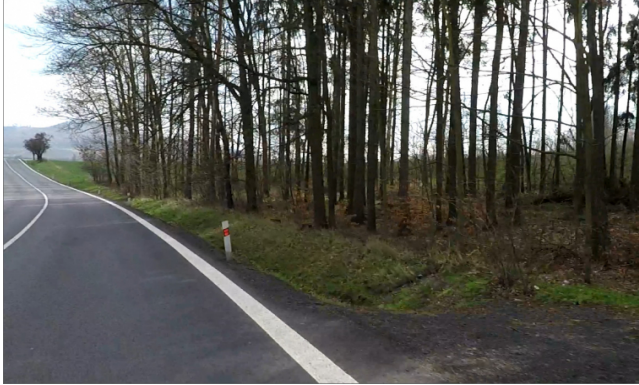
I/22 - P | km 9 - 10 | ID 806

↔ 90 m - Stromy, vzrostlá zeleň

Návrh opatření: Odstranění, ochrana svodidly
Poznámka: -
Náročnost realizace: **Administrativní řešení**

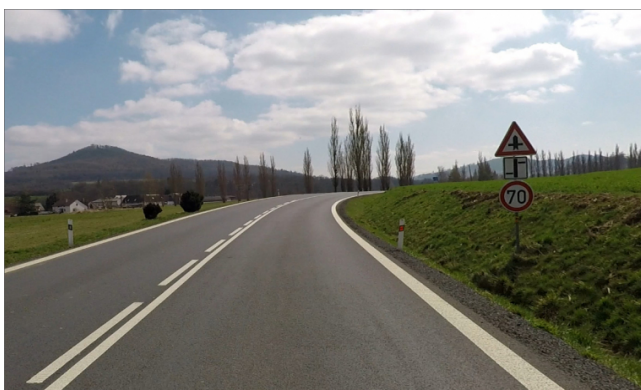
I/22 - P | km 11 - 12 | ID 816

Křižovatka

⊙ 1x - Neadekvátní provedení SDZ

⊙ 1x - Rizikové kombinace SDZ (nevhodné uspořádání, resp. společné umístění)

Poznámka: SDZ E 2b neodpovídá tvaru křižovatky. Chybné umístění SDZ P 1, E 2b a B 20a - nesmí být na jednom sloupku.

ZÁVAŽNOST RIZIKA: NÍZKÁ

Návrh opatření: Náprava provedení SDZ
Poznámka: Separace SDZ.
Náročnost realizace: **Administrativní řešení**

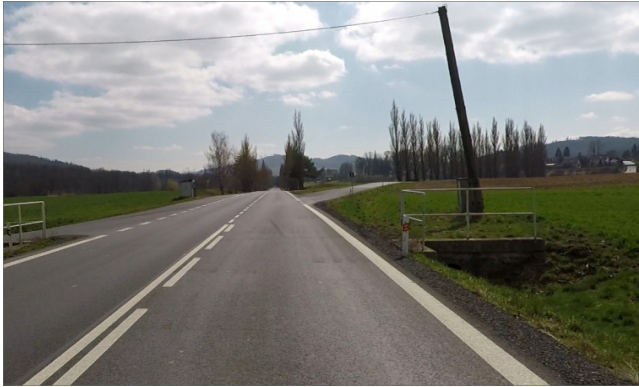
I/22 - P | km 11 - 12 | ID 817

Pevná překážka

⊙ 1x - Tuhé čelo trubního příčného propustku, ocelové zábradlí

Poznámka: Zábradlí svým provedením představuje riziko v podobě vniknutí jednotlivých částí do interiéru vozidla při nárazu.

ZÁVAŽNOST RIZIKA: **VYSOKÁ**

Návrh opatření: Ochrana svodidly
Poznámka: Řešit společně se záznamem ID 818.
Náročnost realizace: **Administrativní řešení**

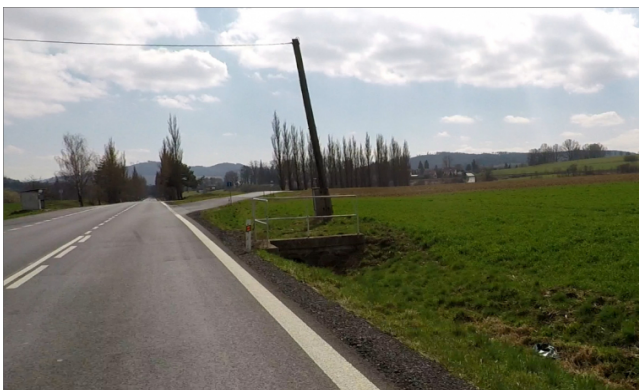
I/22 - P | km 11 - 12 | ID 818

Pevná překážka

⊙ 1x - Sloupy el. vedení, VO apod.

ZÁVAŽNOST RIZIKA: **STŘEDNÍ**

Návrh opatření: Ochrana svodidly
Poznámka: Řešit společně se záznamem ID 817.
Náročnost realizace: **Administrativní řešení**

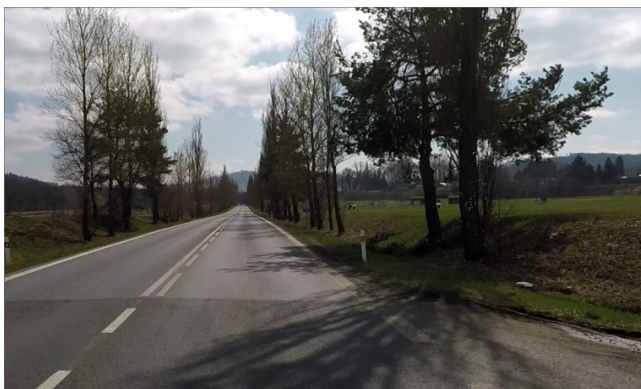
I/22 - P | km 11 - 12 | ID 820

Technický stav vozovky

↔ 770 m - Absence zpevněné krajnice

ZÁVAŽNOST RIZIKA: **STŘEDNÍ**

Návrh opatření: Realizace zpevněné krajnice

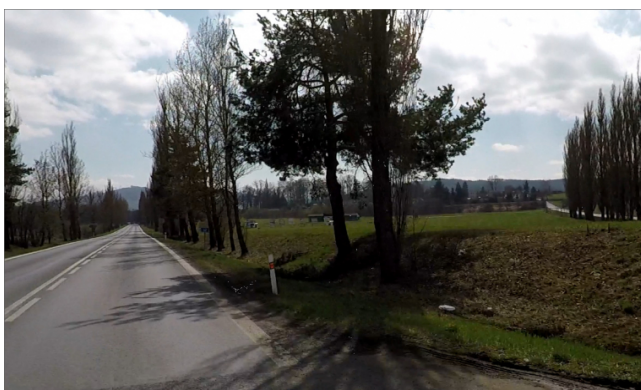
I/22 - P | km 11 - 12 | ID 821

↔ 425 m - Stromořadí, vzrostlá zeleň

Návrh opatření: Odstranění, ochrana svodidly
