**ČESKÉ VYSOKÉ UČENÍ TECHNICKÉ V PRAZE**

**Analýza dopravně bezpečnostních rizik na silnici I/22  
v Plzeňském kraji**

Příloha č. 14

**Přehled identifikovaných  
dopravně – bezpečnostních deficitů  
směr staničení - část B**

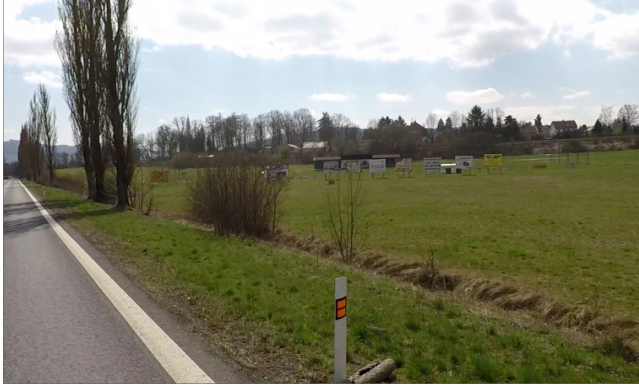
## I/22 - P | km 11 - 12 | ID 1436

Reklamní zařízení

⊙ 9x - Reklamní zařízení (rušivý efekt na účastníky silničního provozu)

### ZÁVAŽNOST RIZIKA: NÍZKA

**Návrh opatření:** Odstranění

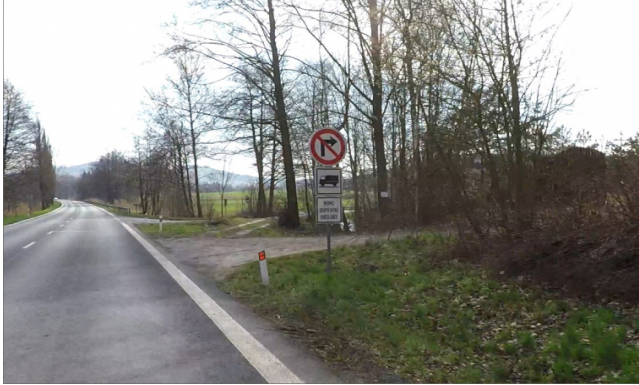
## I/22 - P | km 12 - 13 | ID 835

Pevná překážka

⊙ 1x - Stromy, vzrostlá zeleň

**Poznámka:** Riziko zejména pro vozidla jedoucí v protisměru.

### ZÁVAŽNOST RIZIKA: NÍZKA

**Návrh opatření:** Odstranění

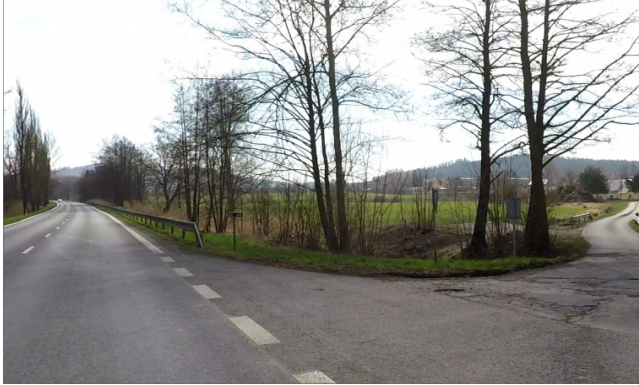
## I/22 - P | km 12 - 13 | ID 836

Pevná překážka

↔ 15 m - Stromy, vzrostlá zeleň

### ZÁVAŽNOST RIZIKA: **STŘEDNÍ**

**Návrh opatření:** Odstranění, ochrana svodidly  
**Poznámka:** V případě ochrany svodidly lze adekvátně prodloužit stávající svodidlo a realizovat směrové vychýlení.  
**Náročnost realizace:** **Administrativní řešení**

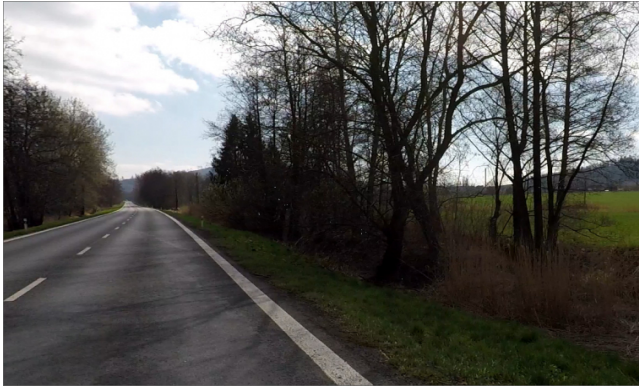
## I/22 - P | km 12 - 13 | ID 839

Pevná překážka

↔ 50 m - Stromy, vzrostlá zeleň

**Poznámka:** Stromy se nachází pod úrovní nivelety PK.

### ZÁVAŽNOST RIZIKA: **VYSOKÁ**

**Návrh opatření:** Odstranění, ochrana svodidly  
**Poznámka:** -  
**Náročnost realizace:** **Administrativní řešení**

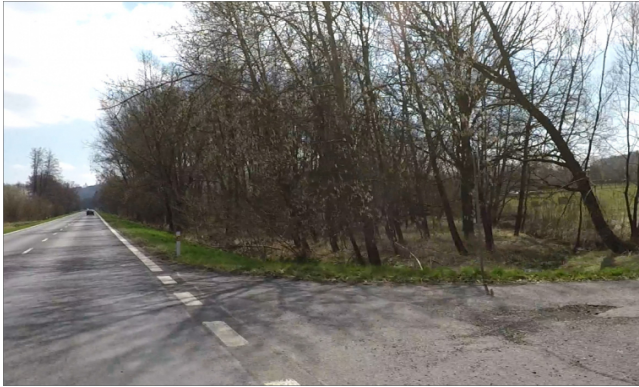
## I/22 - P | km 12 - 13 | ID 844

Pevná překážka

↔ 400 m - Stromy, vzrostlá zeleň

**Poznámka:** Stromy se nachází pod úrovní nivelety PK.

### ZÁVAŽNOST RIZIKA: **VYSOKÁ**

**Návrh opatření:** Odstranění, ochrana svodidly  
**Poznámka:** -  
**Náročnost realizace:** **Administrativní řešení**

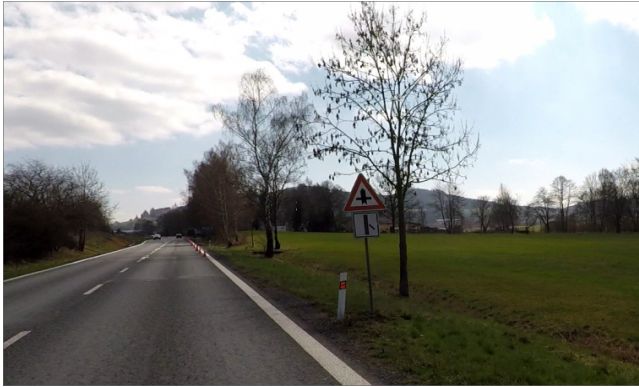
**I/22 - P | km 13 - 14 | ID 847**

Pevná překážka

**Návrh opatření:** Odstranění**Poznámka:** -**Náročnost realizace:** **Administrativní řešení****BEZPEČNOSTNÍ DEFICIT**

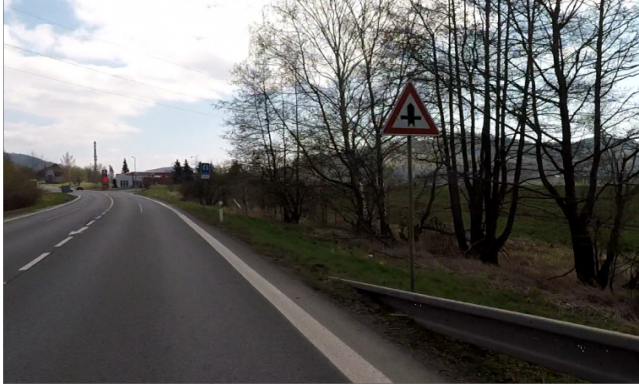
## I/22 - P | km 13 - 14 | ID 855

↔ 80 m - Stromy, vzrostlá zeleň

**Návrh opatření:** Odstranění, ochrana svodidly  
**Poznámka:** V případě ochrany svodidly lze adekvátně prodloužit stávající svodidla.  
**Náročnost realizace:** **Administrativní řešení**

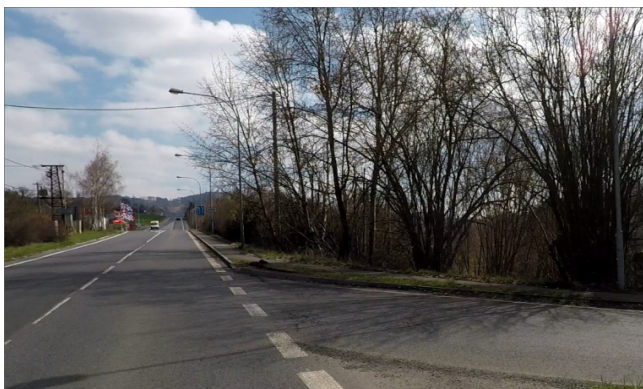
## I/22 - P | km 14 - 15 | ID 864

↔ 40 m - Stromy, vzrostlá zeleň

**Návrh opatření:** Odstranění, ochrana svodidly  
**Poznámka:** -  
**Náročnost realizace:** **Administrativní řešení**

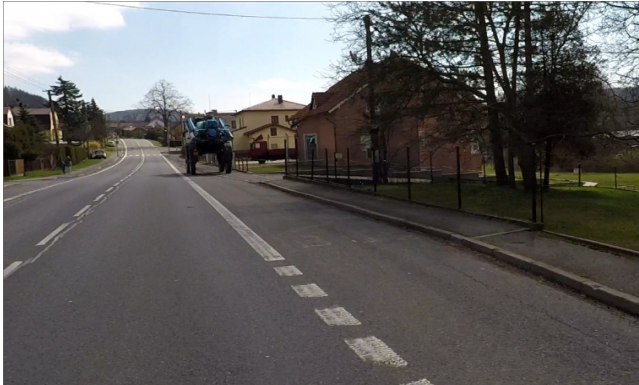
## I/22 - P | km 16 - 17 | ID 882

**Poznámka:** Absence VDZ V 12a, opotřebované VDZ V 11a. Otočené SDZ IJ 4b. Záliv autobusové zastávky zasahuje do prostoru křižovatky, může docházet k rizikovému průpletu.

**Návrh opatření:** Realizace, oprava VDZ  
**Poznámka:** Současně oprava SDZ.  
**Náročnost realizace:** **Administrativní řešení**

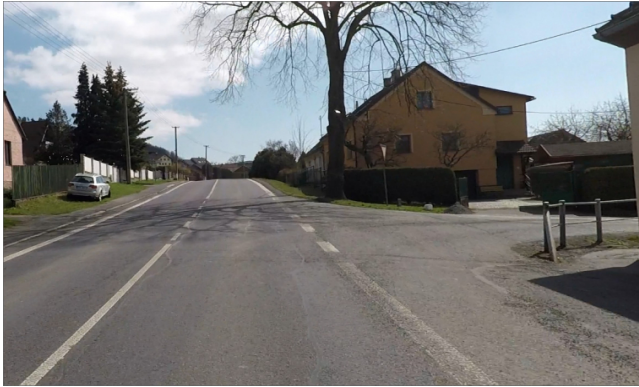
## I/22 - P | km 16 - 17 | ID 887

Křižovatka

⊙ 1x - Absence nebo opotřebované VDZ

**Poznámka:** Opotřebované VDZ V 2b.

### ZÁVAŽNOST RIZIKA: **NÍZKÁ**

**Návrh opatření:** Realizace, oprava VDZ

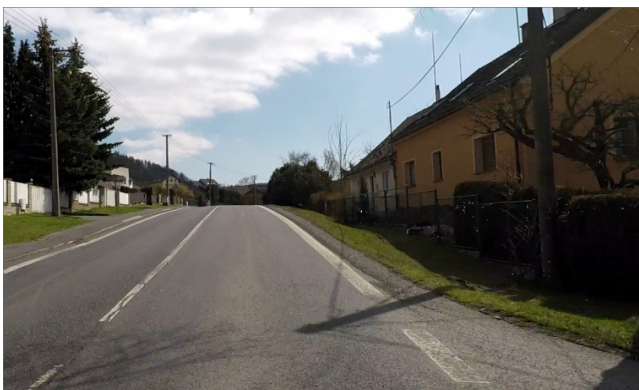
## I/22 - P | km 16 - 17 | ID 888

Přístupové podmínky pro chodce

↔ 250 m - Neexistující chodník

### ZÁVAŽNOST RIZIKA: **STŘEDNÍ**

**Návrh opatření:** Vytvoření adekvátních podmínek pro pěší

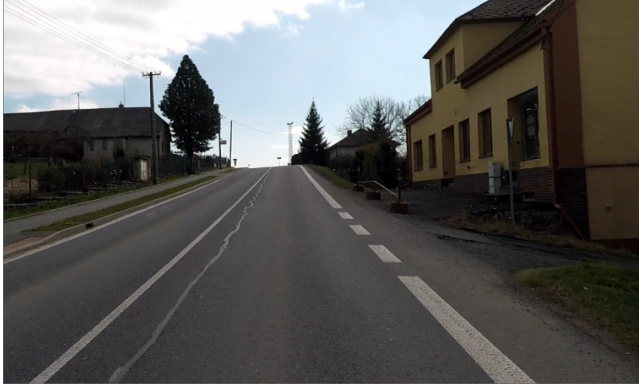
## I/22 - P | km 16 - 17 | ID 889

Křižovatka

⊙ 1x - Absence SDZ nebo dopravního zařízení

**Poznámka:** Absence SDZ P 2.

### ZÁVAŽNOST RIZIKA: **NÍZKÁ**

**Návrh opatření:** Realizace, oprava SDZ  
**Poznámka:** -  
**Náročnost realizace:** **Administrativní řešení**

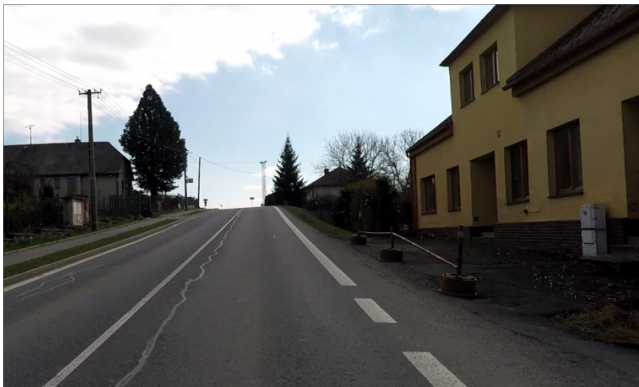
## I/22 - P | km 16 - 17 | ID 890

Přístupové podmínky pro chodce

↔ 120 m - Neexistující chodník

### ZÁVAŽNOST RIZIKA: **STŘEDNÍ**

**Návrh opatření:** Vytvoření adekvátních podmínek pro pěší  
**Poznámka:** -  
**Náročnost realizace:** **Složitě řešení**

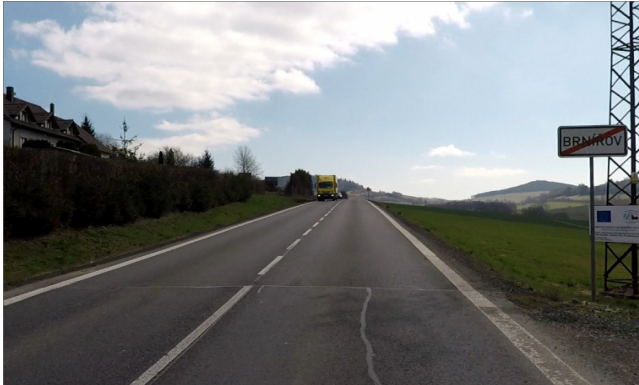
## I/22 - P | km 16 - 17 | ID 893

Mezikřižovatkový úsek

↔ 100 m - Chybně provedené VDZ (neodpovídá délce rozhledu pro předjíždění dle ČSN 73 6101)

### ZÁVAŽNOST RIZIKA: **STŘEDNÍ**

**Návrh opatření:** Náprava provedení SDZ a VDZ  
**Poznámka:** V daném směru jízdy nahradit VDZ V 2a za V 3, které bude umožňovat předjíždění protijedoucím vozidlům.  
**Náročnost realizace:** **Administrativní řešení**

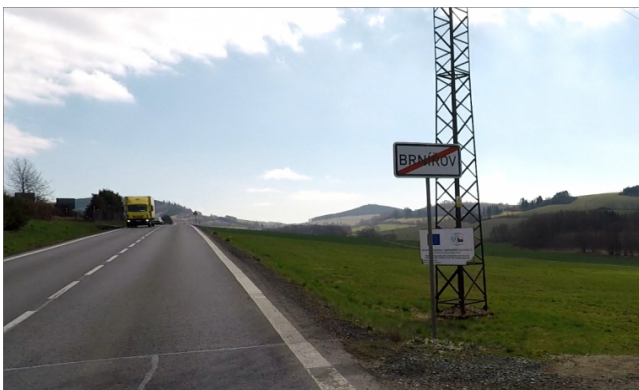
## I/22 - P | km 16 - 17 | ID 892

Technický stav vozovky

↔ 1100 m - Absence zpevněné krajnice

### ZÁVAŽNOST RIZIKA: **STŘEDNÍ**

**Návrh opatření:** Realizace zpevněné krajnice  
**Poznámka:** -  
**Náročnost realizace:** **Složité řešení**

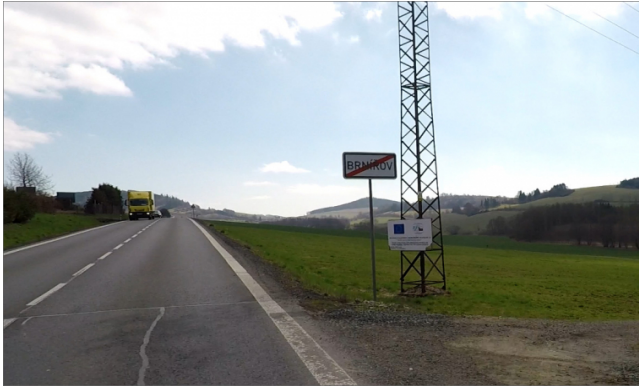
## I/22 - P | km 16 - 17 | ID 891

Pevná překážka

⊙ 1x - Sloupy el. vedení, VO apod.

**Poznámka:** V tomto úseku lze předpokládat skutečnou rychlost vozidel nižší než je nejvyšší dovolená (výjezd / vjezd do obce).

### ZÁVAŽNOST RIZIKA: **STŘEDNÍ**

**Návrh opatření:** Ochrana svodidly

**Poznámka:** Alternativní řešení lze spatřovat v podobě příčného odsunutí do větší vzdálenosti od komunikace.

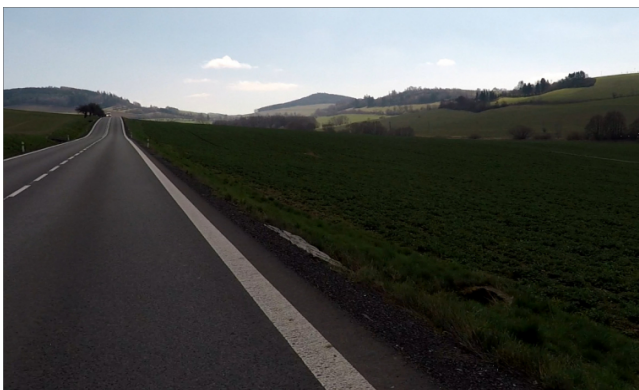
## I/22 - P | km 16 - 17 | ID 894

Pevná překážka

⊙ 1x - Tuhé čelo trubního příčného propustku

### ZÁVAŽNOST RIZIKA: **NÍZKÁ**

**Návrh opatření:** Instalace pojízditelné mříže

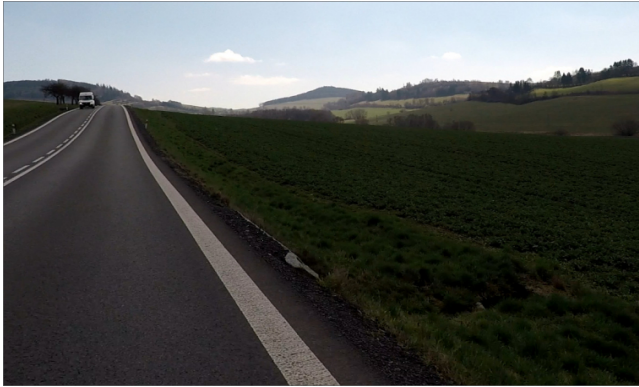
## I/22 - P | km 17 - 18 | ID 895

Pevná překážka

⊙ 1x - Tuhé čelo trubního příčného propustku

### ZÁVAŽNOST RIZIKA: **NÍZKÁ**

**Návrh opatření:** Instalace pojízditelné mříže  
**Poznámka:** -  
**Náročnost realizace:** **Jednoduché řešení**

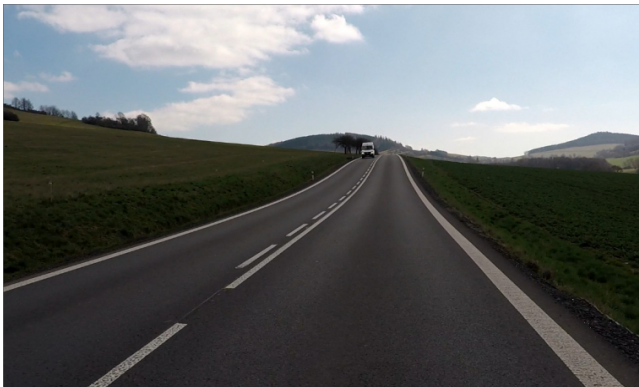
## I/22 - P | km 17 - 18 | ID 896

Mezikřižovatkový úsek

⊙ 1x - Absence SDZ a VDZ

**Poznámka:** Absence SDZ B 21a a VDZ V 9b.

### ZÁVAŽNOST RIZIKA: **NÍZKÁ**

**Návrh opatření:** Realizace SDZ B 21a a VDZ V 9b  
**Poznámka:** -  
**Náročnost realizace:** **Administrativní řešení**

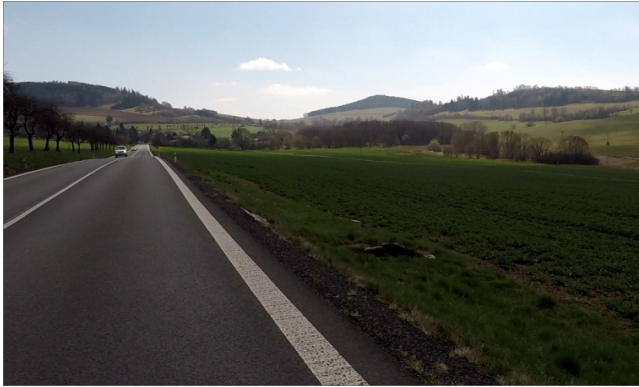
## I/22 - P | km 17 - 18 | ID 897

Pevná překážka

⊙ 1x - Tuhé čelo trubního příčného propustku

### ZÁVAŽNOST RIZIKA: **STŘEDNÍ**

**Návrh opatření:** Instalace pojízditelné mříže  
**Poznámka:** -  
**Náročnost realizace:** **Jednoduché řešení**

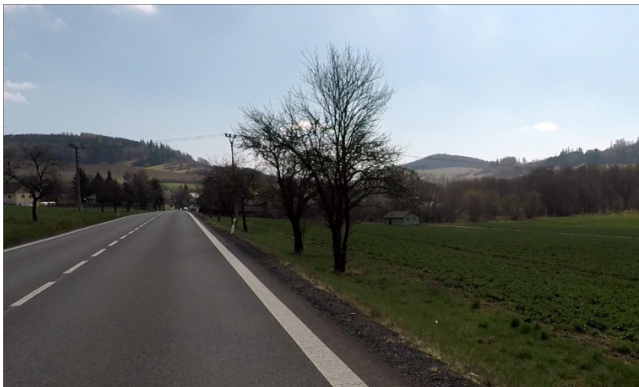
## I/22 - P | km 17 - 18 | ID 898

Pevná překážka

↔ 125 m - Stromořadí

⊙ 1x - Sloupy el. vedení, VO apod.

### ZÁVAŽNOST RIZIKA: **VYSOKÁ**

**Návrh opatření:** Odstranění, ochrana svodidly  
**Poznámka:** Alternativní řešení lze spatřovat v podobě příčného odsunutí sloupu el. vedení do větší vzdálenosti od komunikace.  
**Náročnost realizace:** **Administrativní řešení**

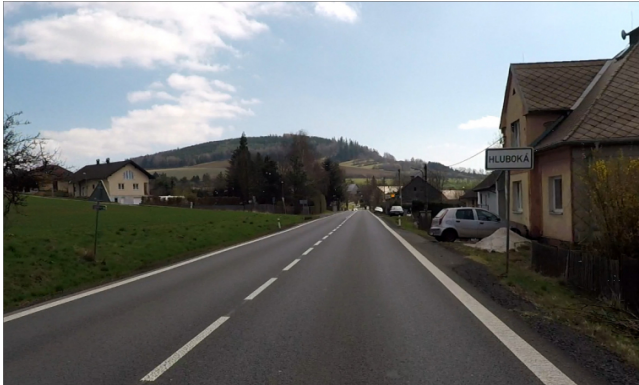
## I/22 - P | km 17 - 18 | ID 899

Přechod z extravilánu do intravilánu

⊙ 1x - Žádná změna (úprava) charakteru komunikace (absence zklidňujícího opatření)

### ZÁVAŽNOST RIZIKA: **STŘEDNÍ**

**Návrh opatření:** Vytvoření adekvátního přechodu extravilán - intravilán

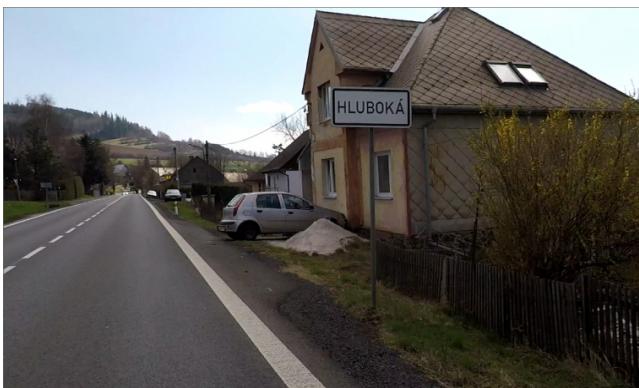
## I/22 - P | km 17 - 18 | ID 900

Přístupové podmínky pro chodce

↔ 100 m - Neexistující chodník

### ZÁVAŽNOST RIZIKA: **STŘEDNÍ**

**Návrh opatření:** Vytvoření adekvátních podmínek pro pěší

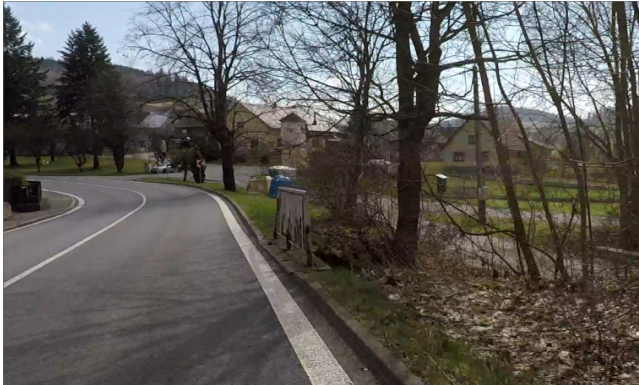
## I/22 - P | km 18 - 19 | ID 901

Zádržné zařízení

⊙ 1x - Nevhodný typ zádržného zařízení

**Poznámka:** Neadekvátní typ zádržného zařízení. Je identifikováno riziko v podobě pádu vozidla z PK, a to v případě náhlého vyjetí z vozovky.

**ZÁVAŽNOST RIZIKA:** **NÍZKÁ**

**Návrh opatření:** Odstranění a nahrazení svodidlem  
**Poznámka:** V místě mostního objektu instalovat adekvátní zádržné zařízení s odpovídající úrovní zadržetí.  
**Náročnost realizace:** **Administrativní řešení**

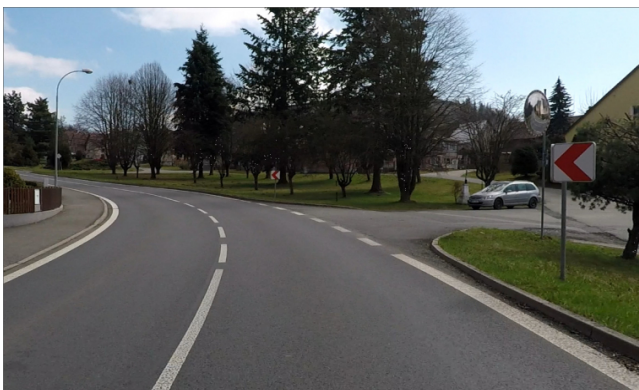
## I/22 - P | km 18 - 19 | ID 902

Křižovatka

⊙ 1x - Absence SDZ nebo dopravního zařízení

**Poznámka:** Absence SDZ P 2.

**ZÁVAŽNOST RIZIKA:** **NÍZKÁ**

**Návrh opatření:** Realizace, oprava SDZ  
**Poznámka:** -  
**Náročnost realizace:** **Administrativní řešení**

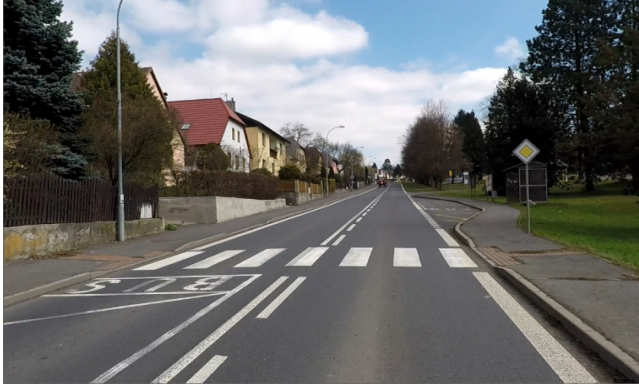
## I/22 - P | km 18 - 19 | ID 903

Přechod pro chodce

⊙ 1x - Absence SDZ nebo dopravního zařízení

⊙ 1x - Absence přisvětlení

**Poznámka:** Absence SDZ IP 6 v obou směrech jízdy.

### ZÁVAŽNOST RIZIKA: NIZKÁ

**Návrh opatření:** Realizace osvětlení  
**Poznámka:** Současně realizace SDZ.  
**Náročnost realizace:** **Složité řešení**

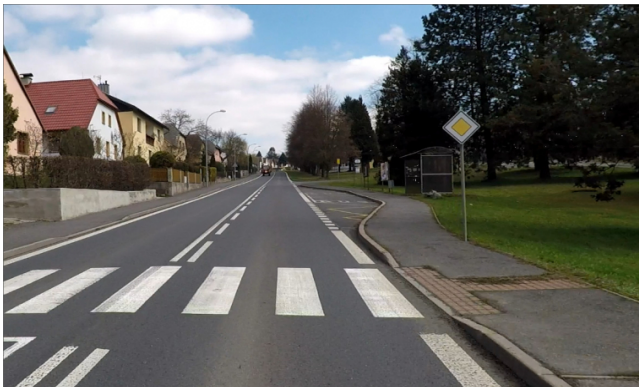
## I/22 - P | km 18 - 19 | ID 904

Křižovatka

⊙ 1x - Neadekvátní umístění SDZ

**Návrh opatření:** Náprava provedení SDZ  
**Poznámka:** Umístění SDZ ve vzdálenosti do 25 m od křižovatky dle TP 65.  
**Náročnost realizace:** **Administrativní řešení**

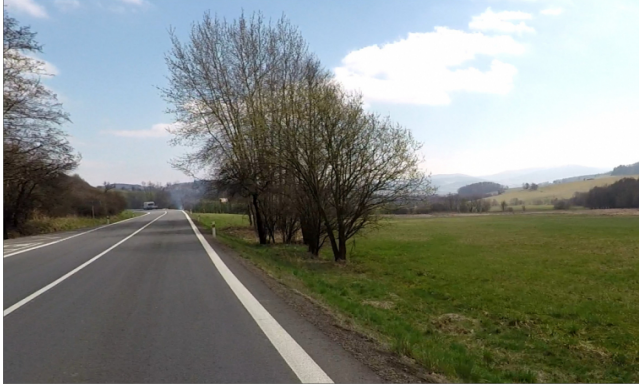
## I/22 - P | km 19 - 20 | ID 915

↔ 40 m - Stromy, vzrostlá zeleň

**Návrh opatření:** Odstranění, ochrana svodidly  
**Poznámka:** -  
**Náročnost realizace:** **Administrativní řešení**

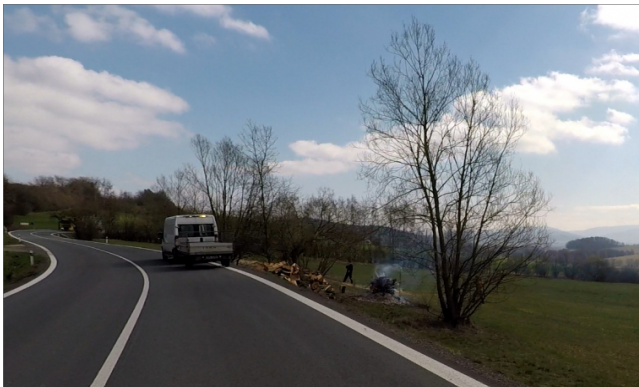
## I/22 - P | km 19 - 20 | ID 916

↔ 50 m - Stromy, vzrostlá zeleň

**Návrh opatření:** Odstranění, ochrana svodidly  
**Poznámka:** -  
**Náročnost realizace:** **Administrativní řešení**

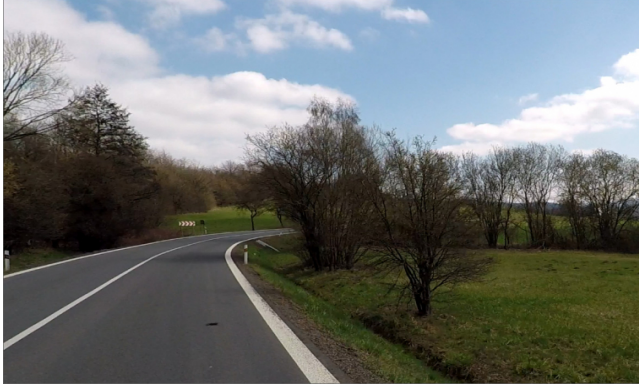
## I/22 - P | km 19 - 20 | ID 917

↔ 50 m - Stromy, vzrostlá zeleň

**Návrh opatření:** Odstranění, ochrana svodidly  
**Poznámka:** -  
**Náročnost realizace:** **Administrativní řešení**

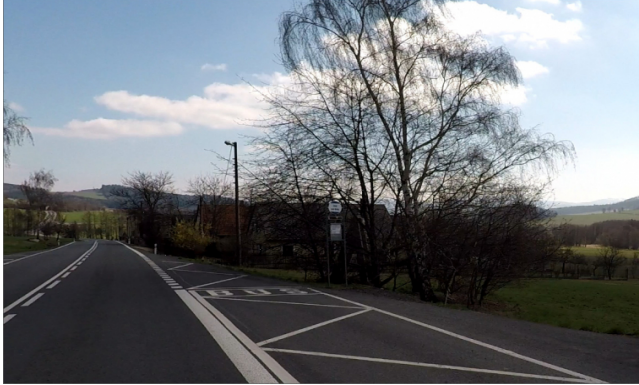
## I/22 - P | km 20 - 21 | ID 923

- ⊙ 1x - Stromy, vzrostlá zeleň
- ⊙ 1x - Sloupy el. vedení, VO apod.

**Návrh opatření:** Odstranění

**Poznámka:** Alternativní řešení lze spatřovat v podobě příčného odsunutí sloupu el. vedení do větší vzdálenosti od komunikace.

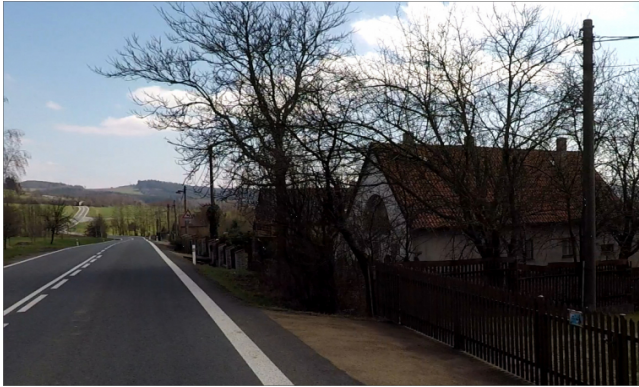
**I/22 - P | km 20 - 21 | ID 924**

Pevná překážka

⊙ 1x - Stromy, vzrostlá zeleň

**Návrh opatření:** Odstranění**Poznámka:** -**Náročnost realizace:** **Administrativní řešení****BEZPEČNOSTNÍ DEFICIT**

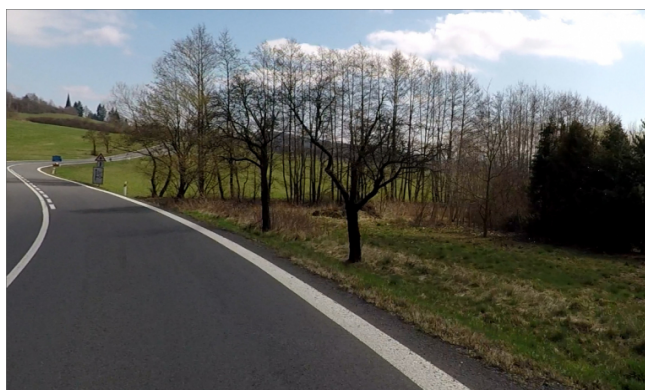
## I/22 - P | km 20 - 21 | ID 927

↔ 50 m - Stromy, vzrostlá zeleň

**Návrh opatření:** Odstranění, ochrana svodidly

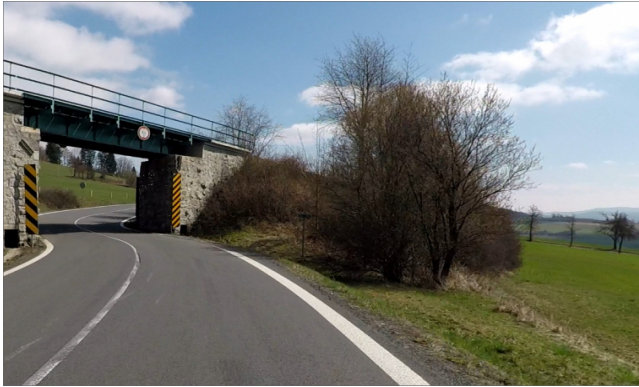
## I/22 - P | km 21 - 22 | ID 931

Pevná překážka

⊙ 1x - Stromy, vzrostlá zeleň

### ZÁVAŽNOST RIZIKA: **VYSOKÁ**

**Návrh opatření:** Odstranění  
**Poznámka:** -  
**Náročnost realizace:** **Administrativní řešení**

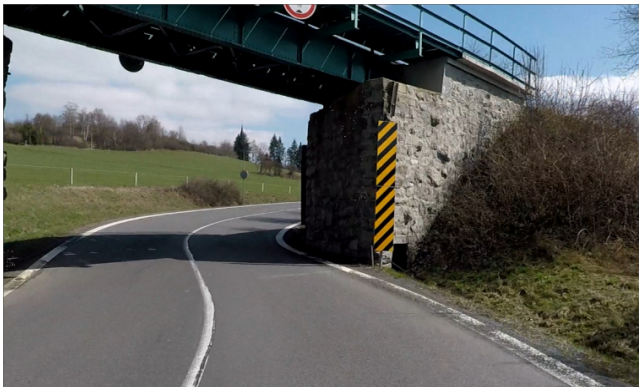
## I/22 - P | km 21 - 22 | ID 932

Pevná překážka

⊙ 1x - Čelo tuhé zdi nebo PHS

### ZÁVAŽNOST RIZIKA: **VYSOKÁ**

**Návrh opatření:** Realizace úpravy stavebního provedení objektu  
**Poznámka:** -  
**Náročnost realizace:** **Administrativní řešení**

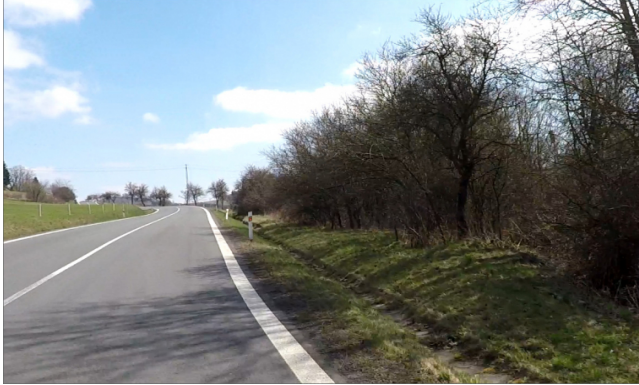
## I/22 - P | km 21 - 22 | ID 933

Pevná překážka

↔ 75 m - Stromy, vzrostlá zeleň

**Poznámka:** Stromy se nachází na vnější straně příkopu.

### ZÁVAŽNOST RIZIKA: NÍZKÁ

**Návrh opatření:** Odstranění, ochrana svodidly  
**Poznámka:** -  
**Náročnost realizace:** **Administrativní řešení**

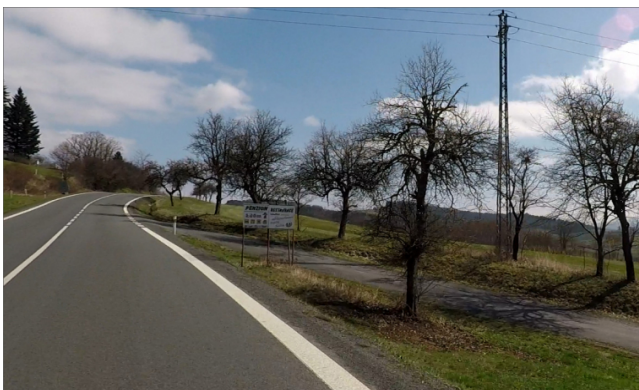
## I/22 - P | km 21 - 22 | ID 934

Pevná překážka

⊙ 1x - Strom

### ZÁVAŽNOST RIZIKA: VYSOKÁ

**Návrh opatření:** Odstranění  
**Poznámka:** -  
**Náročnost realizace:** **Administrativní řešení**

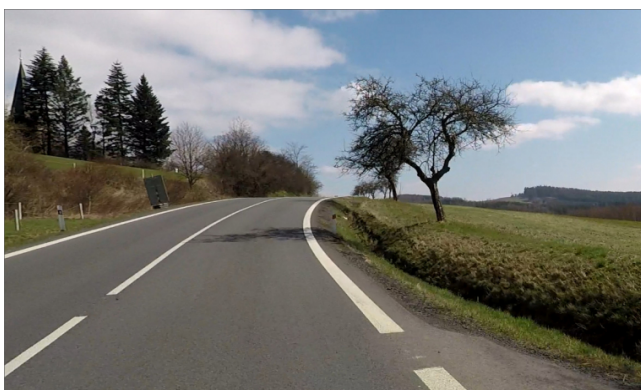
## I/22 - P | km 21 - 22 | ID 936

Technický stav vozovky

↔ 190 m - Absence zpevněné krajnice

**ZÁVAŽNOST RIZIKA:** **STŘEDNÍ**

**Návrh opatření:** Realizace zpevněné krajnice

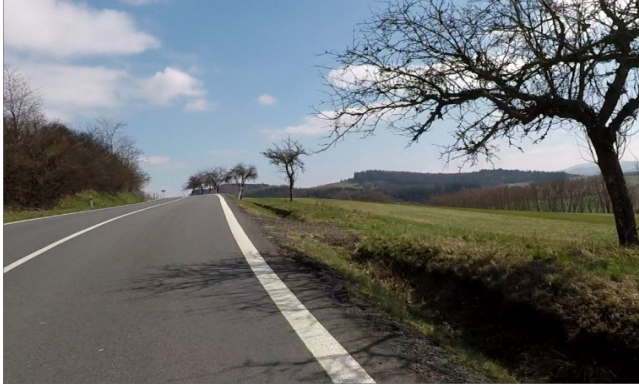
## I/22 - P | km 21 - 22 | ID 2348

Pevná překážka

⊙ 2x - Polotuhé zemní těleso sjezdu / samostatného sjezdu

### ZÁVAŽNOST RIZIKA: **STŘEDNÍ**

**Návrh opatření:** Systematické opatření I. (instalace deformačních prvků, ochránění, zešíkmení, zrušení)

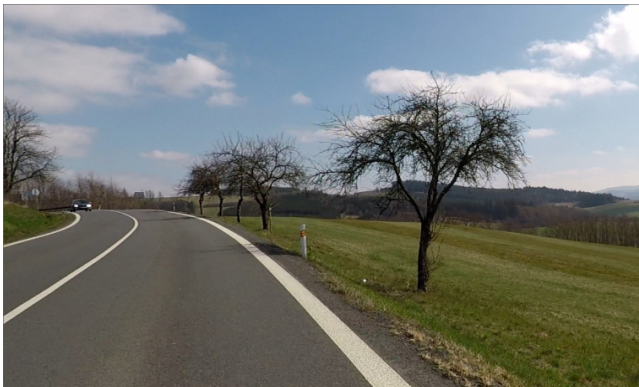
## I/22 - P | km 21 - 22 | ID 937

Pevná překážka

⊙ 5x - Strom

### ZÁVAŽNOST RIZIKA: **VYSOKÁ**

**Návrh opatření:** Odstranění

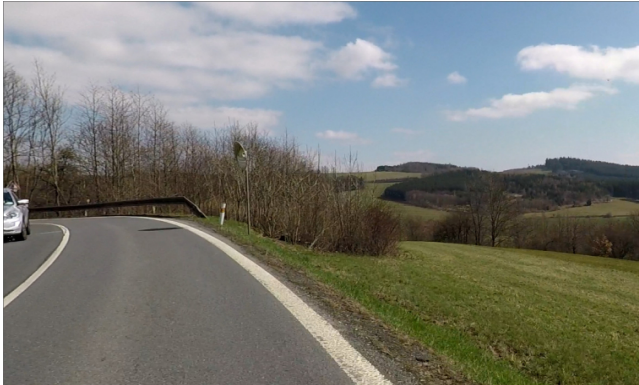
## I/22 - P | km 21 - 22 | ID 1439

Pevná překážka

⊙ 1x - Vzrostlá zeleň (průměr kmene do 0,1 m)

**Poznámka:** Vzrostlá zeleň nacházející se v blízkosti PK primárně představuje riziko do budoucna.

### ZÁVAŽNOST RIZIKA: **NÍZKA**

**Návrh opatření:** Odstranění

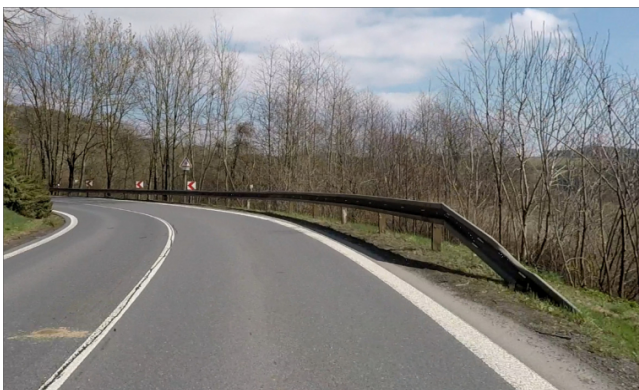
## I/22 - P | km 21 - 22 | ID 938

Zádržné zařízení

⊙ 1x - Krátký výškový náběh svodidla

⊙ 1x - Neadekvátně provedené svodidlo (např. malý poloměr zaoblení, nevhodná poloha umístění)

**Poznámka:** Neadekvátní propojení výškového náběhu a pásnice svodidla.

### ZÁVAŽNOST RIZIKA: **STŘEDNÍ**

**Návrh opatření:** Náprava provedení zádržného zařízení

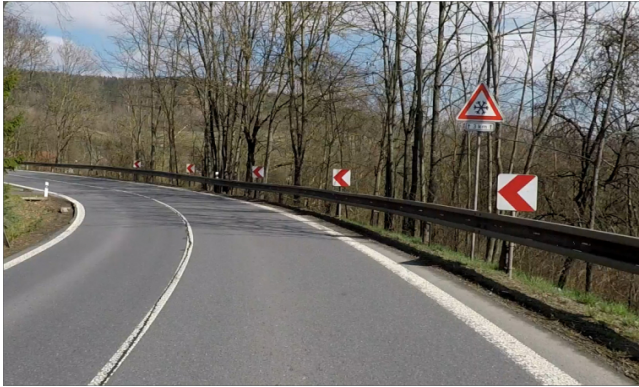
## I/22 - P | km 21 - 22 | ID 939

Mezikřižovatkový úsek

⊙ 1x - Neadekvátní umístění SDZ

**Poznámka:** Nevhodné umístění SDZ A 24.

### ZÁVAŽNOST RIZIKA: **NÍZKÁ**

**Návrh opatření:** Náprava provedení SDZ  
**Poznámka:** SDZ A 24 musí být dočasně odstraněno nebo otočeno o 90° mimo období, kdy hrozí výskyt náledí.  
**Náročnost realizace:** **Jednoduché řešení**

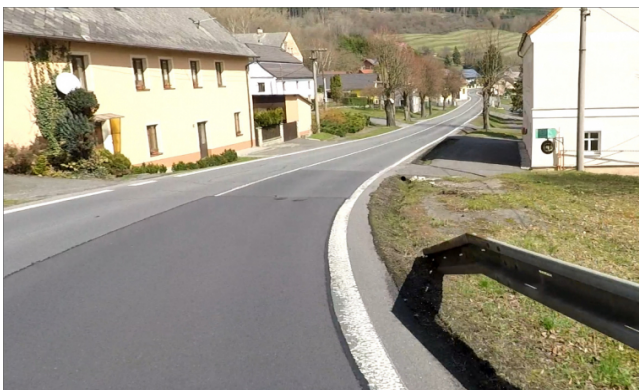
## I/22 - P | km 21 - 22 | ID 941

Zádržné zařízení

⊙ 1x - Krátký výškový náběh svodidla

⊙ 1x - Neadekvátně provedené svodidlo (např. malý poloměr zaoblení, nevhodná poloha umístění)

**Poznámka:** Krátký výškový náběh svodidla rizikový pro protisměr. Výškový náběh svodidla není pevně zavázán do zemního tělesa

### ZÁVAŽNOST RIZIKA: **STŘEDNÍ**

**Návrh opatření:** Náprava provedení zádržného zařízení  
**Poznámka:** -  
**Náročnost realizace:** **Jednoduché řešení**

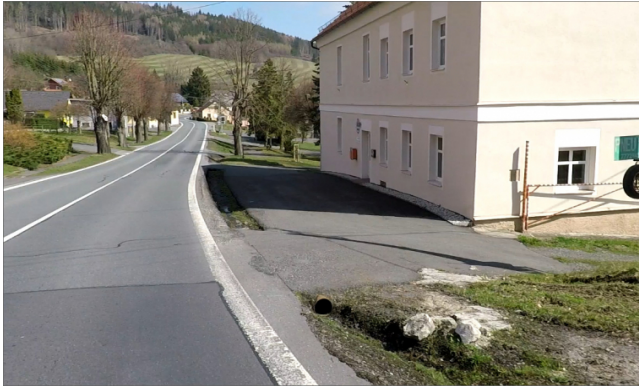
## I/22 - P | km 21 - 22 | ID 942

Přístupové podmínky pro chodce

↔ 90 m - Neexistující chodník

### ZÁVAŽNOST RIZIKA: **STŘEDNÍ**

**Návrh opatření:** Vytvoření adekvátních podmínek pro pěší  
**Poznámka:** -  
**Náročnost realizace:** **Složitě řešení**

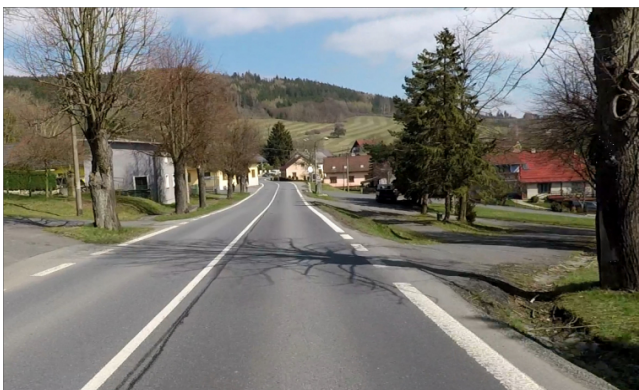
## I/22 - P | km 21 - 22 | ID 943

Sjezd / samostatný sjezd / parkoviště

⊙ 1x - Neadekvátní provedení, resp. umístění VDZ

**Poznámka:** Chybné provedení VDZ v místě sjezdu.

### ZÁVAŽNOST RIZIKA: **NIZKÁ**

**Návrh opatření:** Náprava provedení VDZ  
**Poznámka:** Náprava VDZ na V 4.  
**Náročnost realizace:** **Jednoduché řešení**

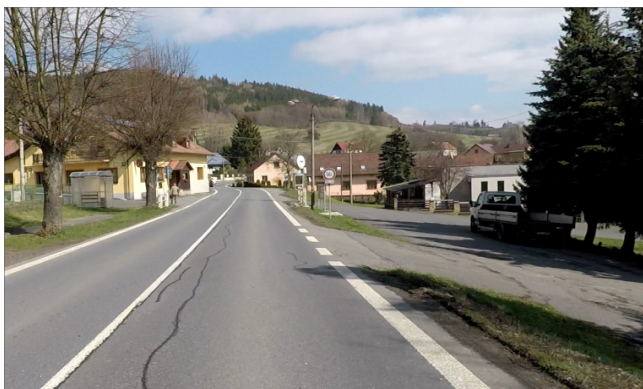
## I/22 - P | km 21 - 22 | ID 944

Křižovatka

- ⊙ 1x - Absence SDZ nebo dopravního zařízení
- ⊙ 1x - Neadekvátní provedení VDZ

**Poznámka:** Absence SDZ P 2. Neadekvátní provedení VDZ oddělující jízdní pruhy.

### ZÁVAŽNOST RIZIKA: **NÍZKÁ**

**Návrh opatření:** Realizace, oprava SDZ  
**Poznámka:** Současně náprava provedení VDZ na V 2b.  
**Náročnost realizace:** **Administrativní řešení**

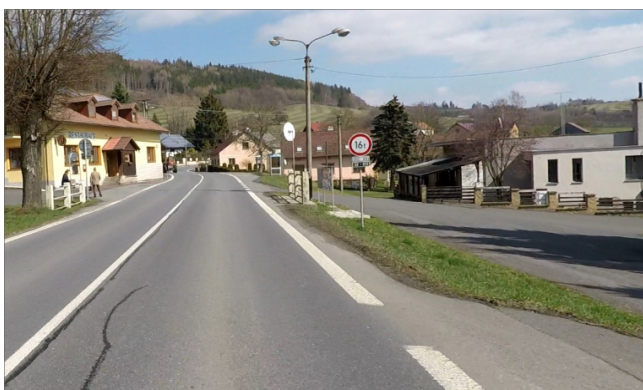
## I/22 - P | km 21 - 22 | ID 945

Přístupové podmínky pro chodce

↔ 25 m - Neexistující chodník

### ZÁVAŽNOST RIZIKA: **STŘEDNÍ**

**Návrh opatření:** Vytvoření adekvátních podmínek pro pěší  
**Poznámka:** -  
**Náročnost realizace:** **Složité řešení**

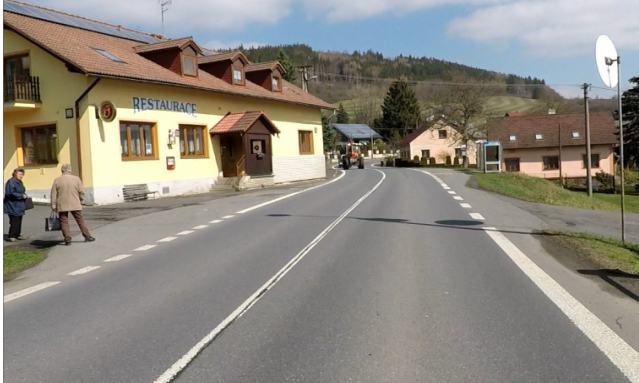
## I/22 - P | km 21 - 22 | ID 946

Křižovatka

**Návrh opatření:** Realizace, oprava SDZ  
**Poznámka:** Současně náprava provedení VDZ na V 2b.  
**Náročnost realizace:** **Administrativní řešení**

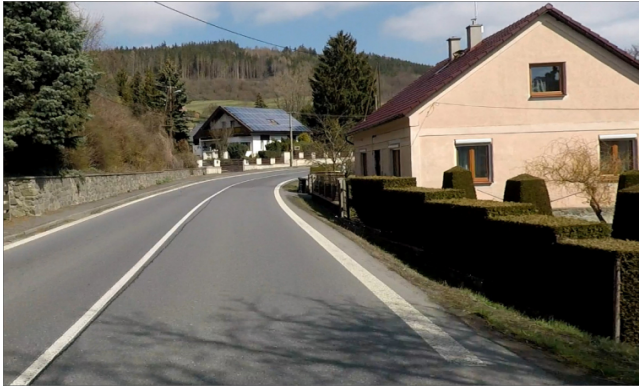
**I/22 - P | km 21 - 22 | ID 948**

Přístupové podmínky pro chodce

↔ 230 m - Neexistující chodník

**Návrh opatření:** Vytvoření adekvátních podmínek pro pěší**Poznámka:** -**Náročnost realizace:** **Složitě řešení****BEZPEČNOSTNÍ DEFICIT**

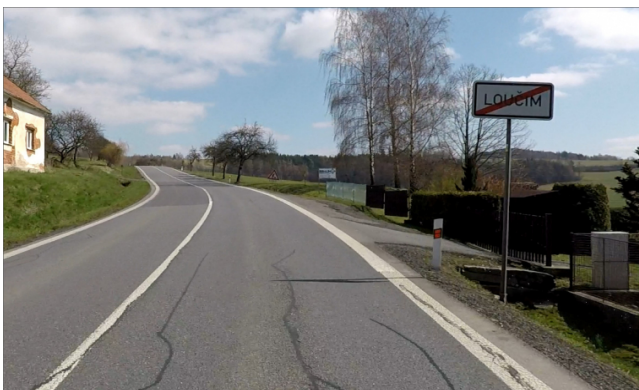
Technický stav vozovky

**Návrh opatření:** Realizace zpevněné krajnice**Poznámka:** -**Náročnost realizace:** **Složitě řešení****BEZPEČNOSTNÍ DEFICIT**

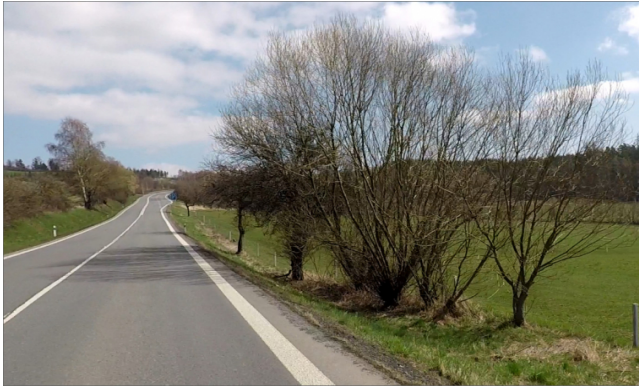
## I/22 - P | km 22 - 23 | ID 953

↔ 35 m - Stromy, vzrostlá zeleň

**Návrh opatření:** Odstranění, ochrana svodidly  
**Poznámka:** -  
**Náročnost realizace:** **Administrativní řešení**

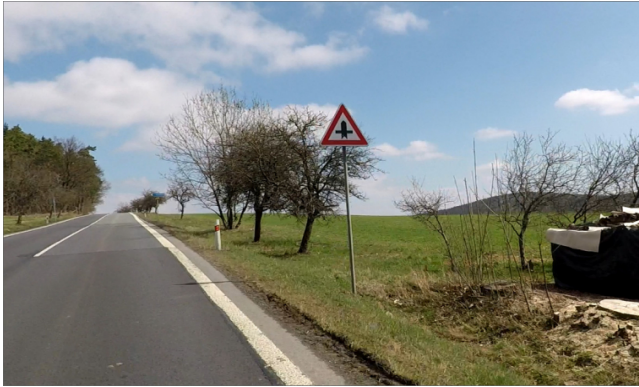
**I/22 - P | km 23 - 24 | ID 967**

Pevná překážka

↔ 50 m - Stromy, vzrostlá zeleň

**Návrh opatření:** Odstranění, ochrana svodidly**Poznámka:** -**Náročnost realizace:** **Administrativní řešení****BEZPEČNOSTNÍ DEFICIT**
