ČESKÉ VYSOKÉ UČENÍ TECHNICKÉ V PRAZE

**Analýza dopravně bezpečnostních rizik na silnici I/22
v Plzeňském kraji**

Příloha č. 15

**Přehled identifikovaných
dopravně – bezpečnostních deficitů
směr staničení - část C**

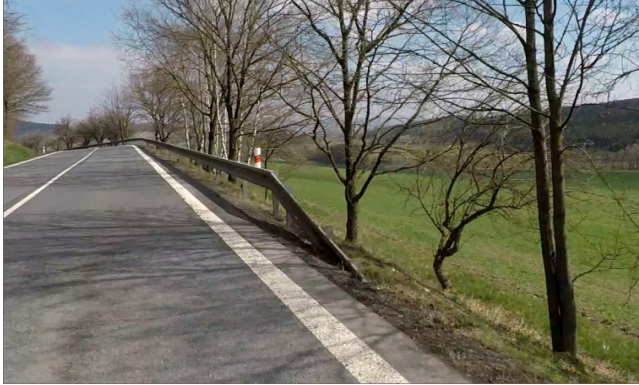
I/22 - P | km 24 - 25 | ID 969

Zádržné zařízení

⊙ 1x - Krátký výškový náběh svodidla

ZÁVAŽNOST RIZIKA: **STŘEDNÍ**

Návrh opatření: Náprava provedení zádržného zařízení
Poznámka: -
Náročnost realizace: **Jednoduché řešení**

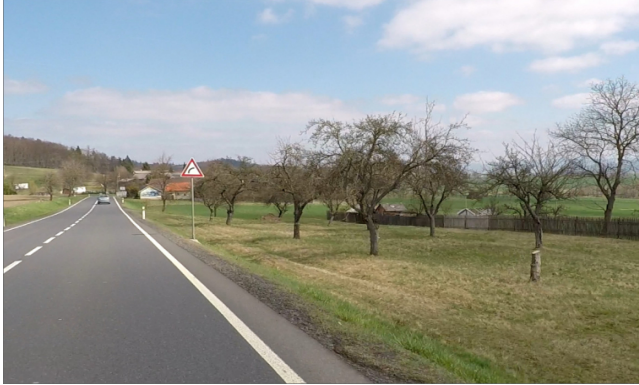
I/22 - P | km 24 - 25 | ID 973

Pevná překážka

- ⊙ 4x - Strom
- ⊙ 1x - Neadekvátně seříznutý pařez

ZÁVAŽNOST RIZIKA: NIZKÁ

Návrh opatření: Odstranění, ochrana svodidly
Poznámka: Současně odstranění pařezu.
Náročnost realizace: **Administrativní řešení**

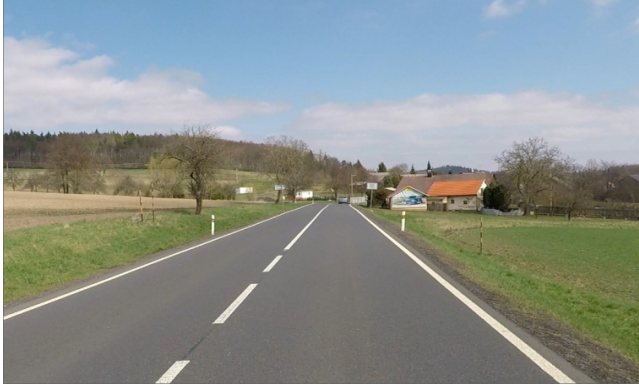
I/22 - P | km 24 - 25 | ID 975

Mezikřižovatkový úsek

⊙ 1x - Absence SDZ a VDZ

Poznámka: Absence SDZ B 21a a VDZ V 9b.

ZÁVAŽNOST RIZIKA: **NÍZKÁ**

Návrh opatření: Realizace SDZ B 21a a VDZ V 9b
Poznámka: -
Náročnost realizace: **Administrativní řešení**

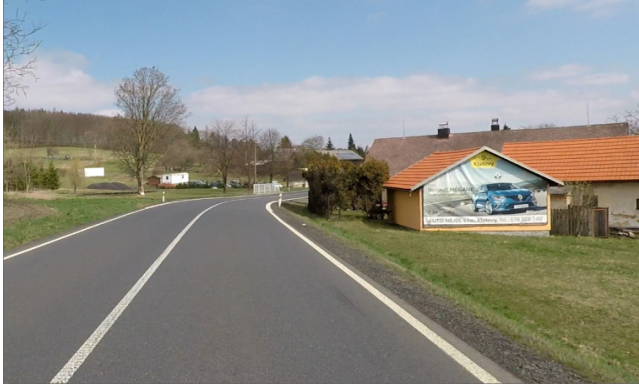
I/22 - P | km 24 - 25 | ID 977

Reklamní zařízení

⊙ 1x - Reklamní zařízení (rušivý efekt na účastníky silničního provozu)

ZÁVAŽNOST RIZIKA: **NÍZKA**

Návrh opatření: Odstranění
Poznámka: -
Náročnost realizace: **Administrativní řešení**

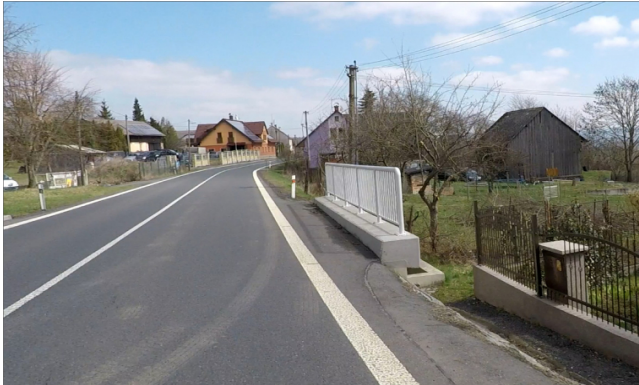
I/22 - P | km 24 - 25 | ID 979

Zádržné zařízení

⊙ 1x - Nevhodný typ zádržného zařízení

Poznámka: Neadekvátní typ zádržného zařízení. Je identifikováno riziko v podobě pádu vozidla z PK, a to v případě náhlého vyjetí z vozovky.

ZÁVAŽNOST RIZIKA: **NIZKÁ**

Návrh opatření: Odstranění a nahrazení svodidlem
Poznámka: V místě mostního objektu instalovat adekvátní zádržné zařízení s odpovídající úrovní zadržetí.
Náročnost realizace: **Administrativní řešení**

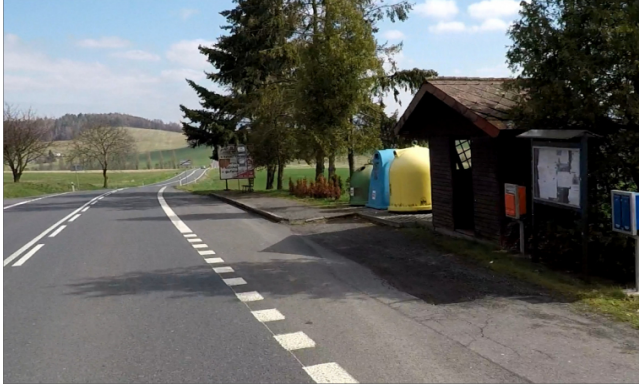
I/22 - P | km 25 - 26 | ID 981

Autobusová zastávka

- ⊙ 1x - Absence nebo opotřebované VDZ
 - ⊙ 1x - Neadekvátní podmínky pro pěší - absence návaznosti na pěší infrastrukturu
- Poznámka:** Absence VDZ V 11a, V 12a.

ZÁVAŽNOST RIZIKA: **NÍZKÁ**

Návrh opatření: Vytvoření bezpečného stání pro VHD
Poznámka: -
Náročnost realizace: **Složitě řešení**

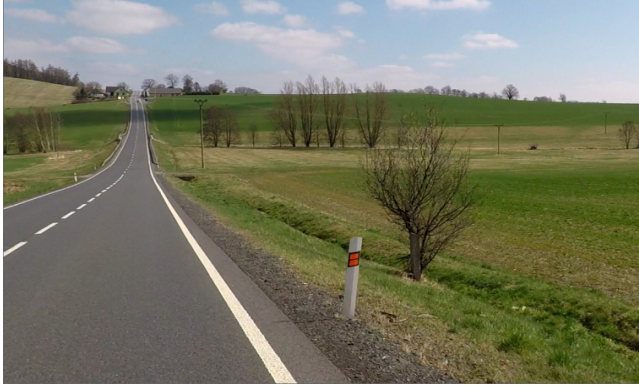
I/22 - P | km 25 - 26 | ID 985

Pevná překážka

⊙ 1x - Strom

⊙ 1x - Betonový sloupek

Poznámka: Strom a betonový sloupek se nachází pod úrovní nivelety PK.

ZÁVAŽNOST RIZIKA: **VYSOKÁ**

Návrh opatření: Odstranění

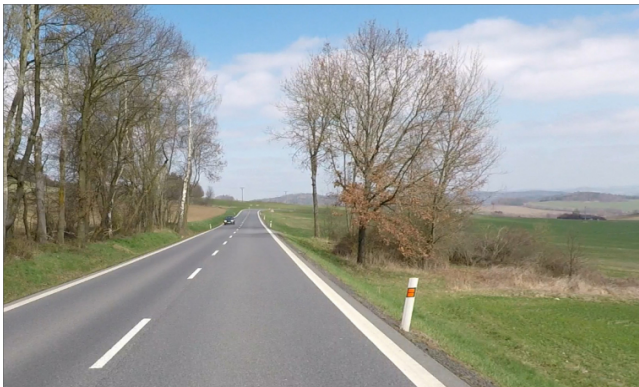
I/22 - P | km 27 - 28 | ID 1727

↔ 30 m - Stromy, vzrostlá zeleň

Návrh opatření: Odstranění
Poznámka: -
Náročnost realizace: **Administrativní řešení**

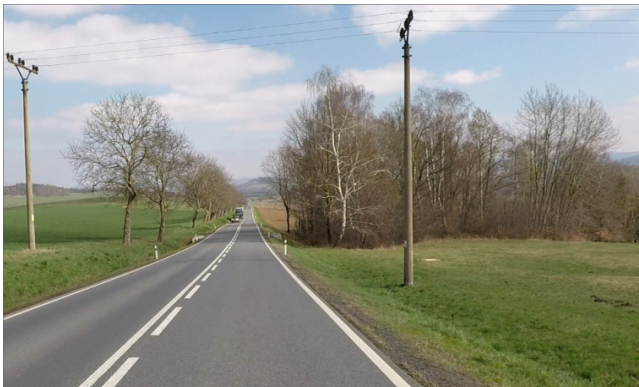
I/22 - P | km 28 - 29 | ID 1752

↔ 70 m - Stromy, vzrostlá zeleň

Návrh opatření: Odstranění, ochrana svodidly

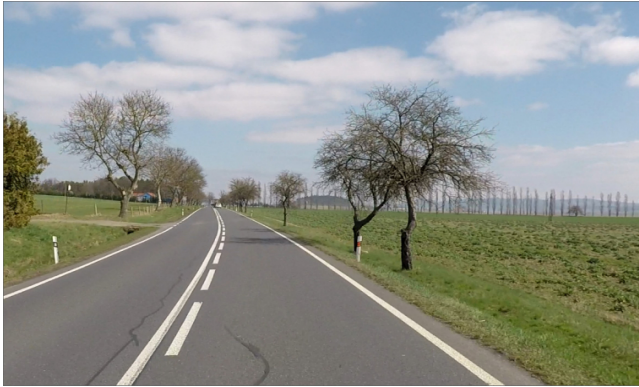
I/22 - P | km 30 - 31 | ID 2193

Pevná překážka

↔ 235 m - Stromořadí

ZÁVAŽNOST RIZIKA: **VYSOKÁ**

Návrh opatření: Odstranění, ochrana svodidly
Poznámka: -
Náročnost realizace: **Administrativní řešení**

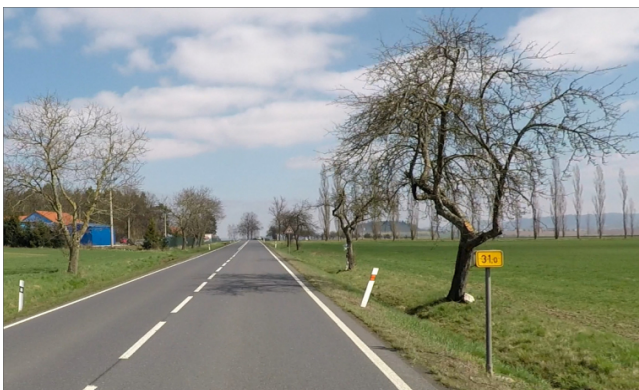
I/22 - P | km 30 - 31 | ID 2195

Pevná překážka

↔ 90 m - Stromořadí

ZÁVAŽNOST RIZIKA: **STŘEDNÍ**

Návrh opatření: Odstranění, ochrana svodidly
Poznámka: -
Náročnost realizace: **Administrativní řešení**

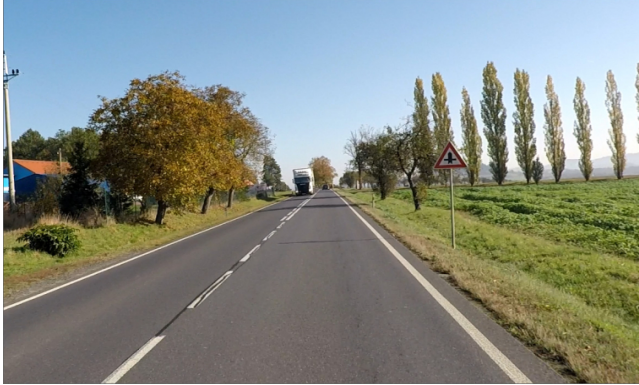
I/22 - P | km 31 - 32 | ID 5447

⊙ 1x - Neadekvátní provedení SDZ

Poznámka: SDZ P 1 svým provedením neodpovídá skutečnému uspořádání následující křižovatky, která je styková. V daném směru jízdy se komunikace připojuje z pravé strany.

ZÁVAŽNOST RIZIKA: **NÍZKÁ**

Návrh opatření: Náprava provedení SDZ
Poznámka: Nahrazení SDZ za P 1P.
Náročnost realizace: **Administrativní řešení**

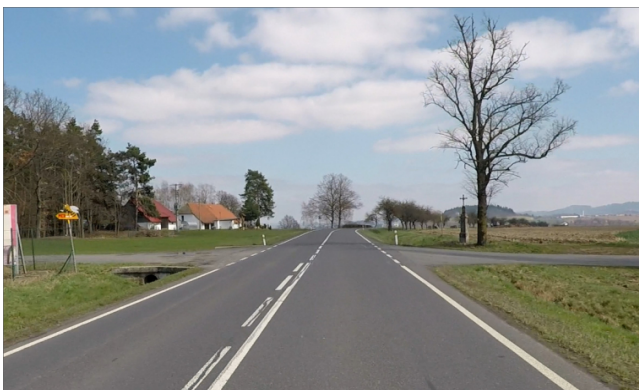
I/22 - P | km 31 - 32 | ID 2197

⊙ 1x - Absence nebo opotřebované VDZ

Poznámka: Absence VDZ V 4 na vedlejších ramenech křižovatky.

ZÁVAŽNOST RIZIKA: **NÍZKÁ**

Návrh opatření: Realizace, oprava VDZ
Poznámka: -
Náročnost realizace: **Administrativní řešení**

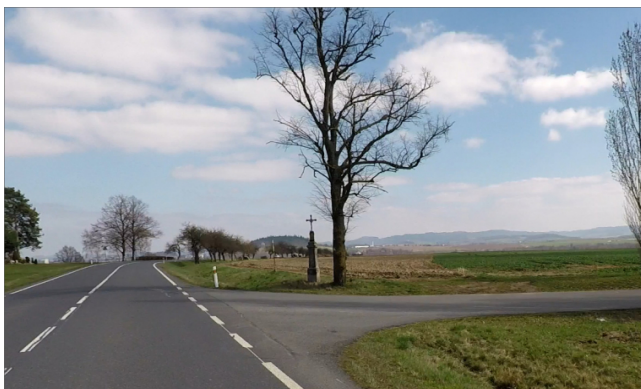
I/22 - P | km 31 - 32 | ID 2198

Pevná překážka

- ⊙ 1x - Strom
- ⊙ 1x - Sakrální objekt, památník apod.

ZÁVAŽNOST RIZIKA: **STŘEDNÍ**

Návrh opatření: Odstranění, ochrana svodidly
Poznámka: -
Náročnost realizace: **Administrativní řešení**

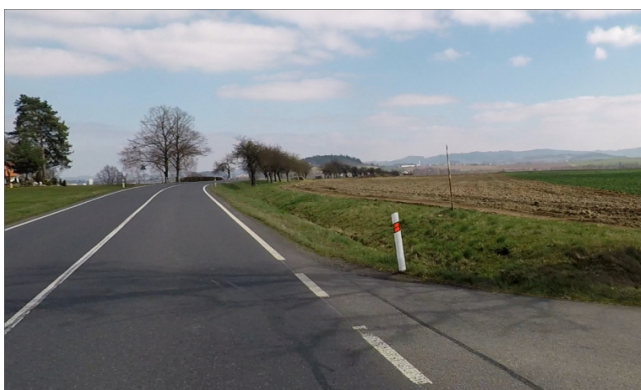
I/22 - P | km 31 - 32 | ID 2200

Technický stav vozovky

↔ 1400 m - Absence zpevněné krajnice

ZÁVAŽNOST RIZIKA: **STŘEDNÍ**

Návrh opatření: Realizace zpevněné krajnice
Poznámka: -
Náročnost realizace: **Složitě řešení**

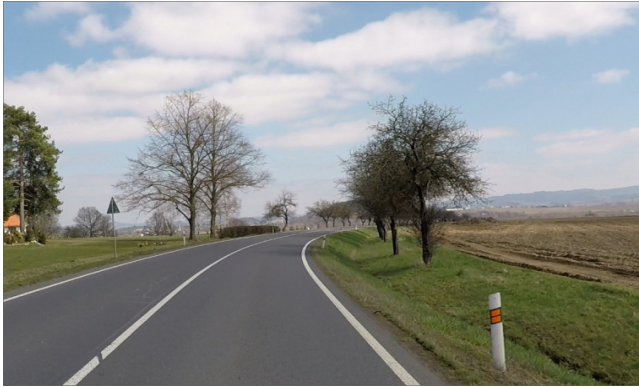
I/22 - P | km 31 - 32 | ID 2202

Pevná překážka

↔ 330 m - Stromořadí

↔ 200 m - Demontované protisněhové ploty - zásněžky

ZÁVAŽNOST RIZIKA: **STŘEDNÍ**

Návrh opatření: Odstranění, ochrana svodidly
Poznámka: -
Náročnost realizace: **Administrativní řešení**

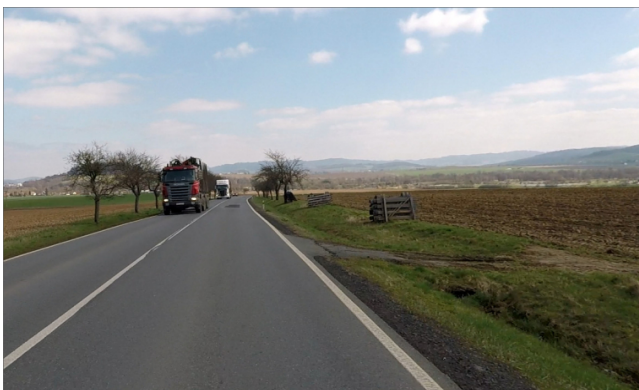
I/22 - P | km 31 - 32 | ID 2203

Pevná překážka

⊙ 2x - Polotuhé zemní těleso sjezdu / samostatného sjezdu

ZÁVAŽNOST RIZIKA: **STŘEDNÍ**

Návrh opatření: Systematické opatření I. (instalace deformačních prvků, ochránění, zešíkmení, zrušení)
Poznámka: -
Náročnost realizace: **Složité řešení**

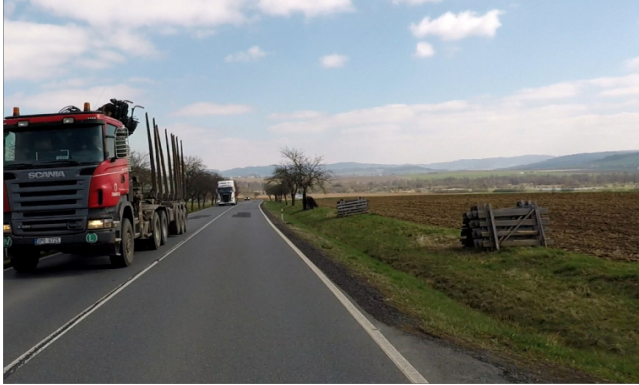
I/22 - P | km 31 - 32 | ID 2204

Pevná překážka

↔ 200 m - Stromořadí

↔ 60 m - Demontované protisněhové ploty - zásněžky

ZÁVAŽNOST RIZIKA: **STŘEDNÍ**

Návrh opatření: Odstranění, ochrana svodidly
Poznámka: -
Náročnost realizace: **Administrativní řešení**

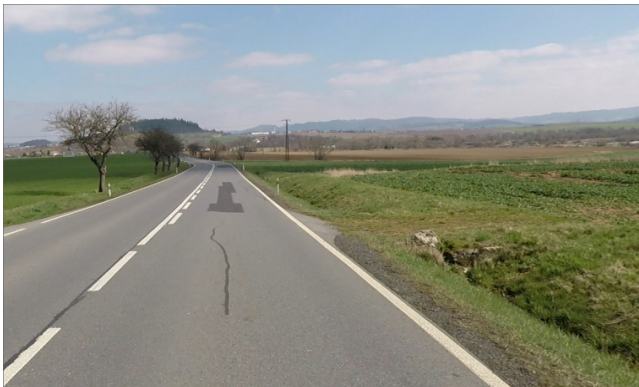
I/22 - P | km 31 - 32 | ID 2207

Pevná překážka

⊙ 2x - Tuhé čelo trubního propustku pod - sjezdem / samostatným sjezdem

ZÁVAŽNOST RIZIKA: **VYSOKÁ**

Návrh opatření: Systematické opatření I. (instalace deformačních prvků, ochránění, zešíkmení, zrušení)
Poznámka: -
Náročnost realizace: **Složité řešení**

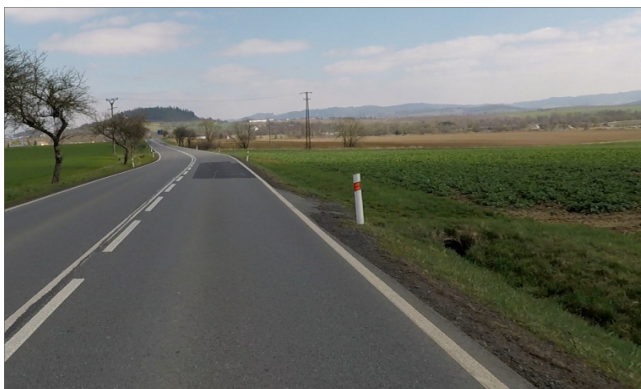
I/22 - P | km 31 - 32 | ID 2208

Pevná překážka

⊙ 2x - Polotuhé zemní těleso sjezdu / samostatného sjezdu

ZÁVAŽNOST RIZIKA: **STŘEDNÍ**

Návrh opatření: Systematické opatření I. (instalace deformačních prvků, ochránění, zešíkmení, zrušení)

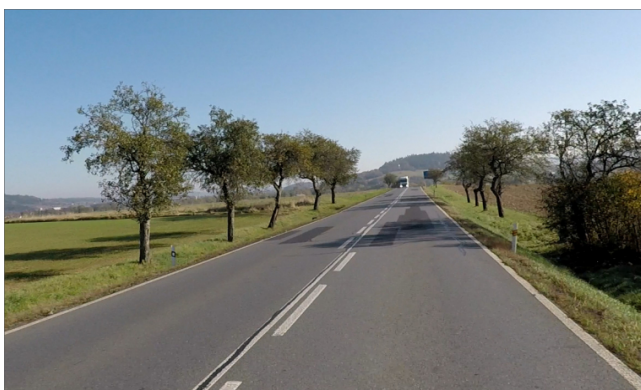
I/22 - P | km 32 - 33 | ID 5449

⊙ 1x - Absence SDZ a VDZ

Poznámka: Absence SDZ B 21a a VDZ V 9b.

ZÁVAŽNOST RIZIKA: **NÍZKÁ**

Návrh opatření: Realizace SDZ B 21a a VDZ V 9b

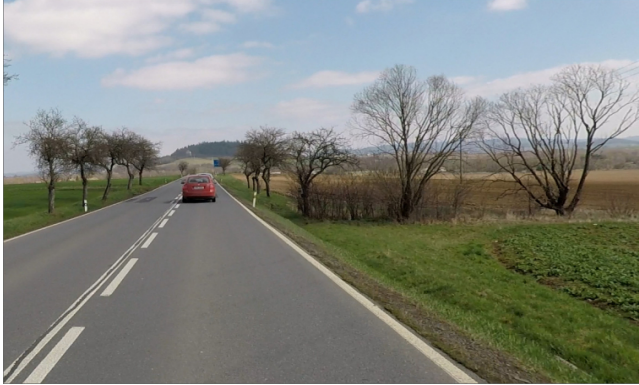
I/22 - P | km 32 - 33 | ID 2209

Pevná překážka

↔ 60 m - Stromy, vzrostlá zeleň
⊙ 1x - Sakrální objekt, památník apod.
Poznámka: -

ZÁVAŽNOST RIZIKA: **VYSOKÁ**

Návrh opatření: Odstranění, ochrana svodidly
Poznámka: -
Náročnost realizace: **Administrativní řešení**

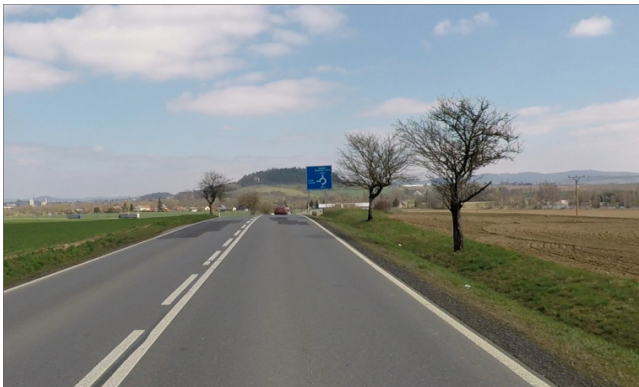
I/22 - P | km 32 - 33 | ID 2212

Pevná překážka

⊙ 2x - Strom
Poznámka: -

ZÁVAŽNOST RIZIKA: **STŘEDNÍ**

Návrh opatření: Odstranění
Poznámka: -
Náročnost realizace: **Administrativní řešení**

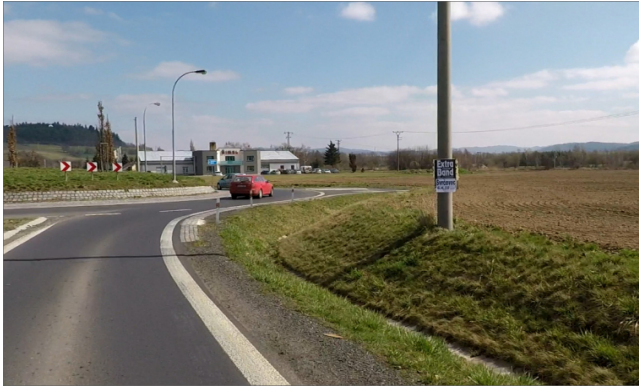
I/22 - P | km 32 - 33 | ID 2213

Pevná překážka

⊙ 1x - Sloupy el. vedení, VO apod.

ZÁVAŽNOST RIZIKA: **NÍZKÁ**

Návrh opatření: Ochrana svodidly
Poznámka: -
Náročnost realizace: **Administrativní řešení**

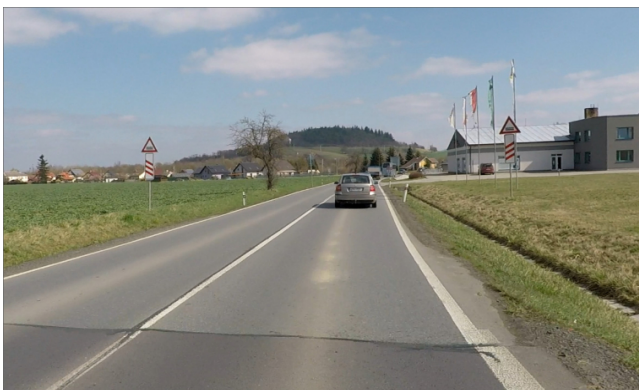
I/22 - P | km 32 - 33 | ID 2215

Technický stav vozovky

↔ 250 m - Absence zpevněné krajnice

ZÁVAŽNOST RIZIKA: **STŘEDNÍ**

Návrh opatření: Realizace zpevněné krajnice
Poznámka: -
Náročnost realizace: **Složité řešení**

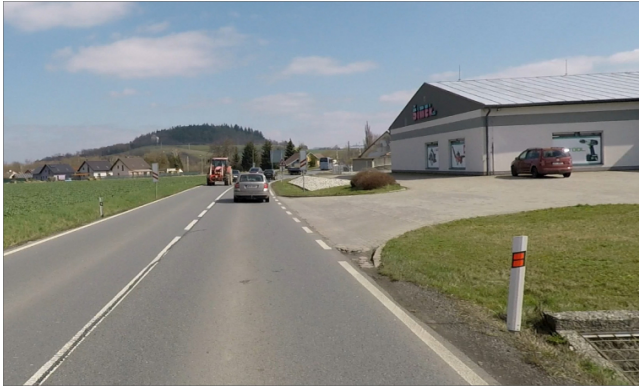
I/22 - P | km 32 - 33 | ID 2216

⊙ 1x - Neadekvátní provedení, resp. umístění VDZ

Poznámka: Chybné provedení VDZ v místě sjezdu a VDZ oddělující jízdní pruhy.

ZÁVAŽNOST RIZIKA: **NÍZKÁ**

Návrh opatření: Náprava provedení VDZ
Poznámka: Náprava VDZ na V 4, resp. V 1a.
Náročnost realizace: **Jednoduché řešení**

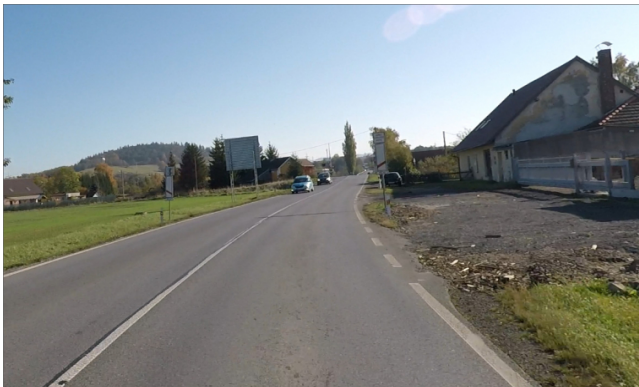
I/22 - P | km 32 - 33 | ID 2217

⊙ 2x - Neadekvátní provedení, resp. umístění VDZ

Poznámka: Chybné provedení VDZ v místě sjezdů.

ZÁVAŽNOST RIZIKA: **NÍZKÁ**

Návrh opatření: Náprava provedení VDZ
Poznámka: Náprava VDZ na V 4.
Náročnost realizace: **Jednoduché řešení**

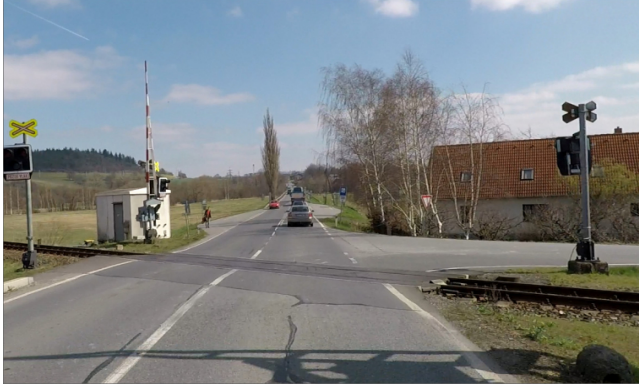
I/22 - P | km 32 - 33 | ID 2220

⊙ 1x - Absence nebo opotřebované VDZ

Poznámka: Opotřebované VDZ V 2b.

ZÁVAŽNOST RIZIKA: **NÍZKÁ**

Návrh opatření: Realizace, oprava VDZ
Poznámka: -
Náročnost realizace: **Jednoduché řešení**

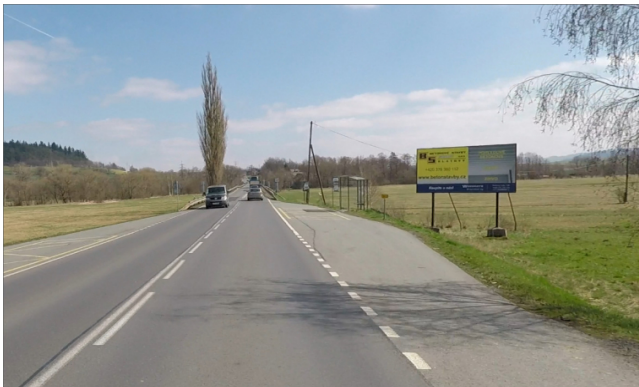
I/22 - P | km 32 - 33 | ID 2222

⊙ 1x - Reklamní zařízení na nedeformovatelné konstrukci

ZÁVAŽNOST RIZIKA: **NÍZKÁ**

Návrh opatření: Odstranění
Poznámka: -
Náročnost realizace: **Administrativní řešení**

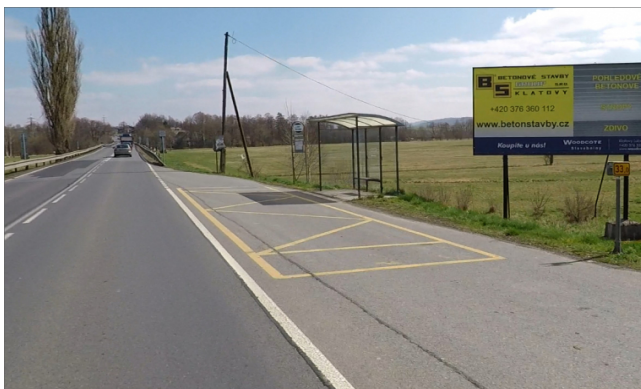
I/22 - P | km 32 - 33 | ID 2224

- ⊙ 1x - Absence nebo opotřebované VDZ
 - ⊙ 1x - Neadekvátní podmínky pro pěší - krátká / neadekvátně provedená nástupní hrana a absence návaznosti na pěší infrastrukturu
- Poznámka:** Absence VDZ V 12a, opotřebované VDZ V 11a.

ZÁVAŽNOST RIZIKA: **STŘEDNÍ**

Návrh opatření: Systematické opatření II.

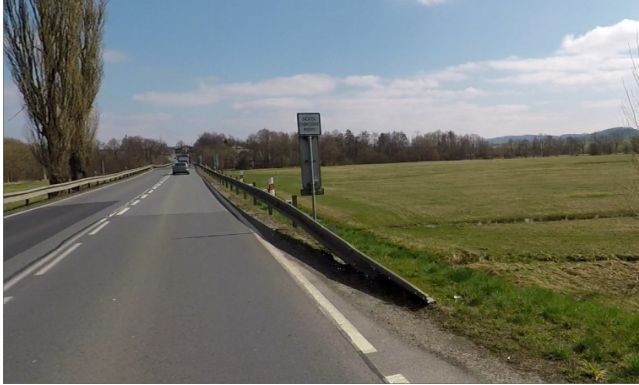
I/22 - P | km 32 - 33 | ID 2227

⊙ 1x - Neadekvátně realizovaný začátek / konec svodidel
Poznámka: Výškový náběh svodidla není pevně zavázán do zemního tělesa.

ZÁVAŽNOST RIZIKA: NÍZKA

Návrh opatření: Náprava provedení zádržného zařízení
Poznámka: Řešit společně se záznamem ID 2226.
Náročnost realizace: **Jednoduché řešení**

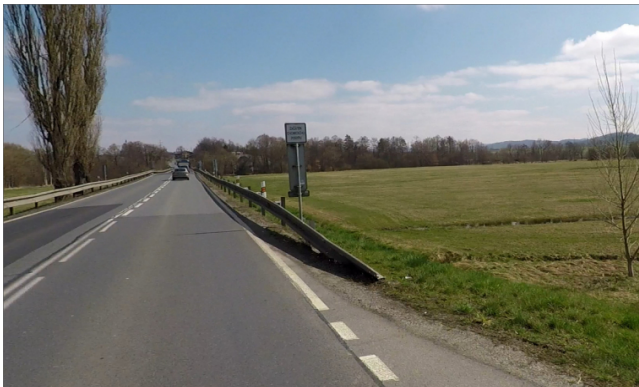
I/22 - P | km 32 - 33 | ID 2228

↔ 580 m - Absence zpevněné krajnice
Poznámka: -

ZÁVAŽNOST RIZIKA: STŘEDNÍ

Návrh opatření: Realizace zpevněné krajnice
Poznámka: -
Náročnost realizace: **Složitě řešení**

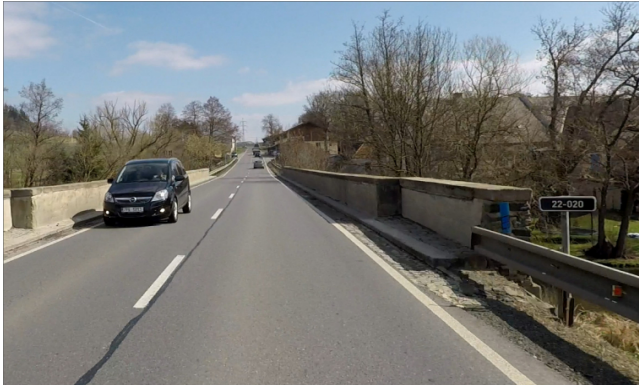
I/22 - P | km 33 - 34 | ID 2231

⊙ 1x - Nevhodný typ zádržného zařízení

Poznámka: Neadekvátní typ zádržného zařízení v místě mostního objektu, které svým provedením představuje pevnou překážku.

ZÁVAŽNOST RIZIKA: **VYSOKÁ**

Návrh opatření: Odstranění a nahrazení svodidlem
Poznámka: V místě mostního objektu instalovat adekvátní zádržné zařízení s odpovídající úrovní zadržetí. Současně realizovat vzájemné propojení se stávajícími svodidly v okolí mostního objektu.
Náročnost realizace: **Administrativní řešení**

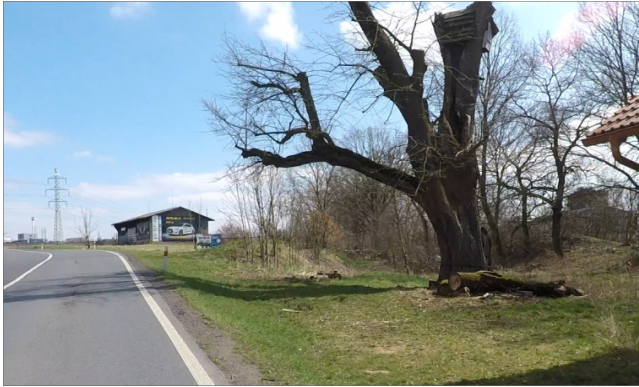
I/22 - P | km 33 - 34 | ID 2551

⊙ 1x - Stromy, vzrostlá zeleň

Návrh opatření: Odstranění
Poznámka: -
Náročnost realizace: **Administrativní řešení**

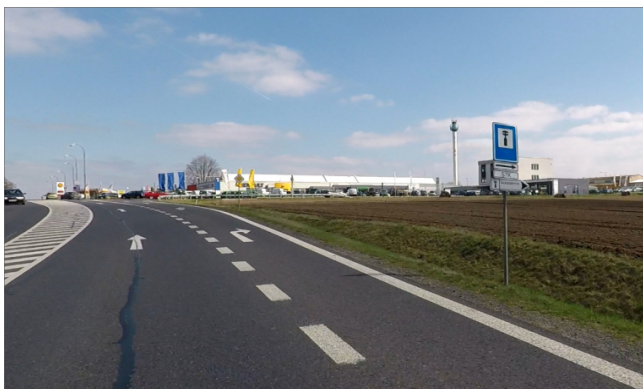
I/22 - P | km 34 - 35 | ID 2612

Mezikřižovatkový úsek

⊙ 1x - Riziková kombinace SDZ (nevhodné uspořádání, resp. společné umístění)

Poznámka: Chybně umístěné SDZ IJ 8, E 7b, E 14 a IS 5 - nesmí být na jednom sloupku.

ZÁVAŽNOST RIZIKA: NÍZKÁ

Návrh opatření: Náprava provedení SDZ
Poznámka: Separace SDZ.
Náročnost realizace: **Administrativní řešení**

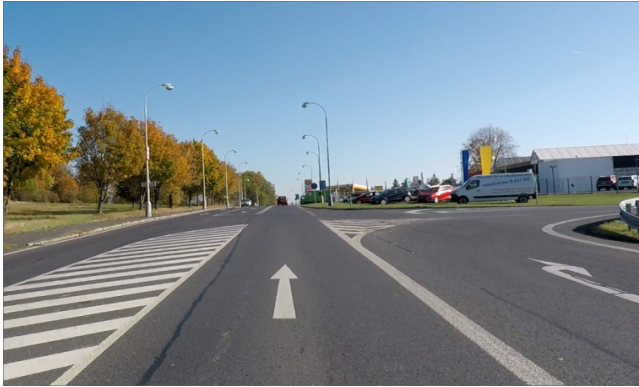
I/22 - P | km 34 - 35 | ID 5455

Křižovatka

⊙ 1x - Absence nebo opotřebované VDZ

Poznámka: Absence VDZ V 2b oddělující průběžné jízdní pruhy. Opotřebované VDZ V 2b.

ZÁVAŽNOST RIZIKA: **NÍZKA**

Návrh opatření: Realizace, oprava VDZ

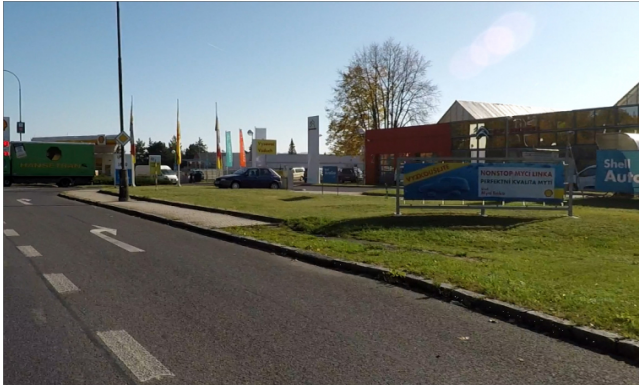
I/22 - P | km 34 - 35 | ID 7802

Reklamní zařízení

⊙ 1x - Reklamní zařízení (rušivý efekt na účastníky silničního provozu)

ZÁVAŽNOST RIZIKA: NÍZKÁ

Návrh opatření: Odstranění

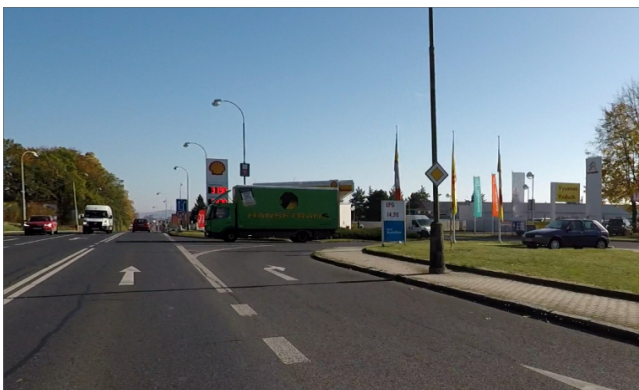
I/22 - P | km 34 - 35 | ID 7800

Sjezd / samostatný sjezd / parkoviště

⊙ 1x - Neadekvátní umístění SDZ

Poznámka: Neadekvátní umístění SDZ P 2 u sjezdu k ČSPH.

ZÁVAŽNOST RIZIKA: NÍZKÁ

Návrh opatření: Realizace změny

Poznámka: Odstranění SDZ.

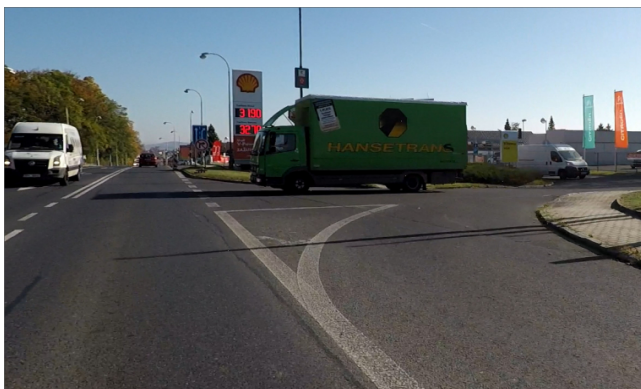
I/22 - P | km 34 - 35 | ID 7803

Sjezd / samostatný sjezd / parkoviště

⊙ 1x - Absence nebo opotřebované VDZ

Poznámka: Opotřebované VDZ V 13.

ZÁVAŽNOST RIZIKA: **NÍZKÁ**

Návrh opatření: Realizace, oprava VDZ

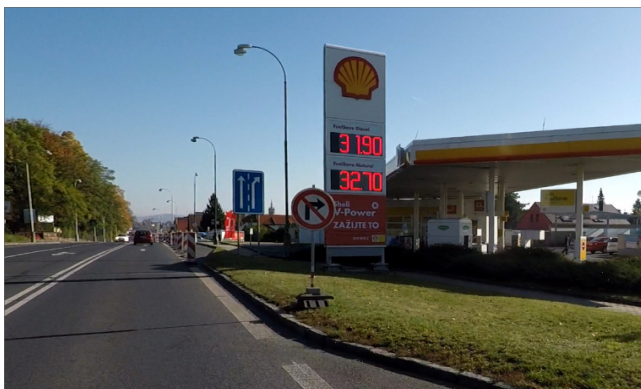
I/22 - P | km 34 - 35 | ID 7805

Reklamní zařízení

⊙ 1x - Totem čerpací stanice pohonných hmot

ZÁVAŽNOST RIZIKA: **STŘEDNÍ**

Návrh opatření: Příčné odsunutí do větší vzdálenosti od PK / ochrana zádržným zařízením

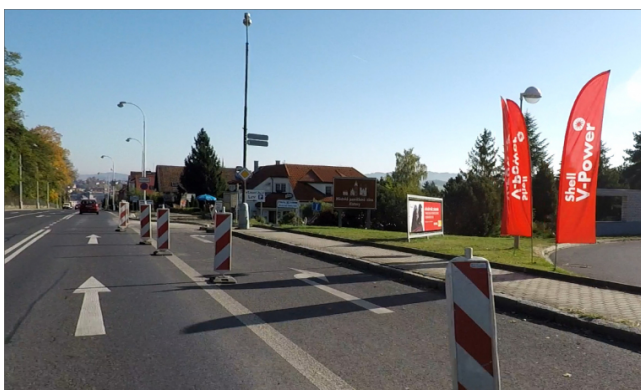
I/22 - P | km 34 - 35 | ID 6870

Reklamní zařízení

⊙ 1x - Reklamní zařízení (rušivý efekt na účastníky silničního provozu)

ZÁVAŽNOST RIZIKA: **NÍZKÁ**

Návrh opatření: Odstranění

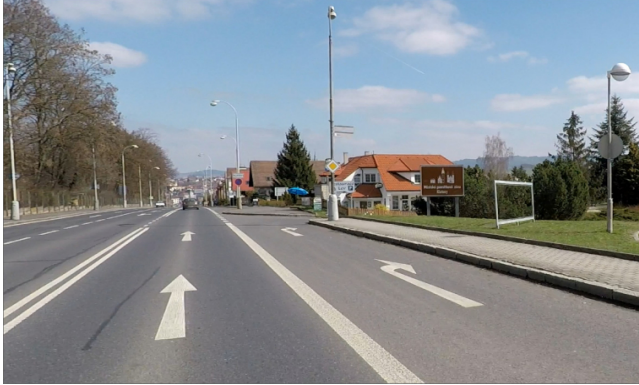
I/22 - P | km 34 - 35 | ID 2621

Reklamní zařízení

⊙ 1x - Reklamní zařízení (rušivý efekt na účastníky silničního provozu)

Poznámka: V současné době pouze konstrukce bez reklamní plochy.

ZÁVAŽNOST RIZIKA: NÍZKÁ

Návrh opatření: Odstranění

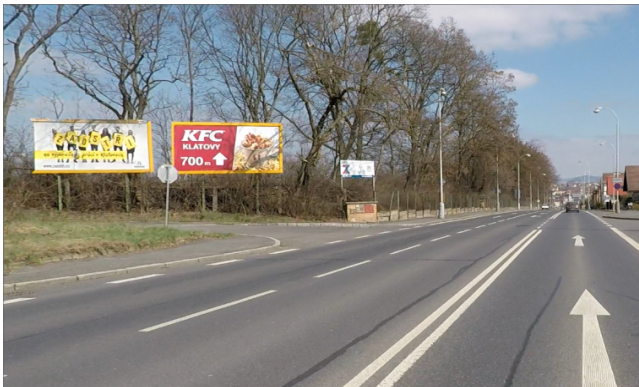
I/22 - P | km 34 - 35 | ID 2617

Reklamní zařízení

⊙ 2x - Reklamní zařízení (rušivý efekt na účastníky silničního provozu)

ZÁVAŽNOST RIZIKA: NÍZKÁ

Návrh opatření: Odstranění

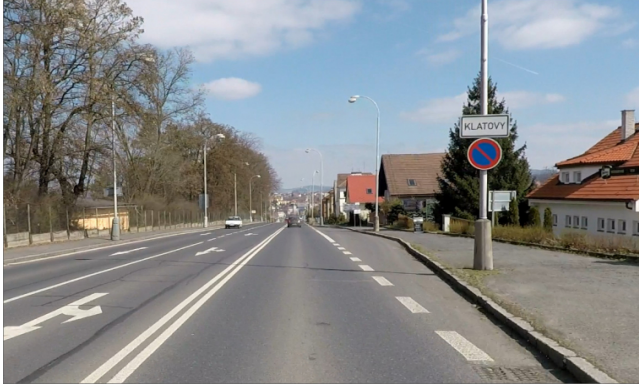
I/22 - P | km 34 - 35 | ID 2620

Mezikřižovatkový úsek

⊙ 1x - Riziková kombinace SDZ (nevhodné uspořádání, resp. společné umístění)

Poznámka: Chybně umístěné SDZ IZ 4a a B 28 - nesmí být na jednom sloupku.

ZÁVAŽNOST RIZIKA: NÍZKÁ

Návrh opatření: Náprava provedení SDZ
Poznámka: Separace SDZ.
Náročnost realizace: **Administrativní řešení**

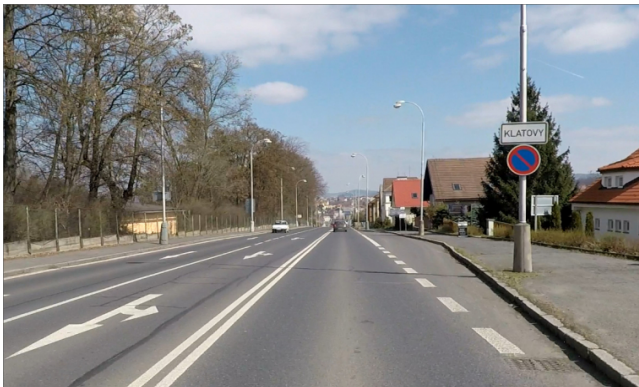
I/22 - P | km 34 - 35 | ID 2618

Přechod z extravilánu do intravilánu

⊙ 1x - Žádná změna (úprava) charakteru komunikace (absence zklidňujícího opatření)

ZÁVAŽNOST RIZIKA: STŘEDNÍ

Návrh opatření: Vytvoření adekvátního přechodu extravilán - intravilán
Poznámka: -
Náročnost realizace: **Složitě řešení**

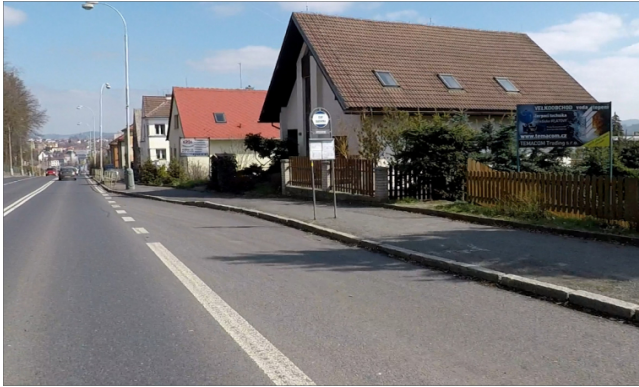
I/22 - P | km 34 - 35 | ID 2634

Reklamní zařízení

⊙ 1x - Reklamní zařízení (rušivý efekt na účastníky silničního provozu)

ZÁVAŽNOST RIZIKA: NÍZKÁ

Návrh opatření: Odstranění
