**ČESKÉ VYSOKÉ UČENÍ TECHNICKÉ V PRAZE**

**Analýza dopravně bezpečnostních rizik na silnici I/22  
v Plzeňském kraji**

Příloha č. 16

**Přehled identifikovaných  
dopravně – bezpečnostních deficitů  
směr staničení - část D**

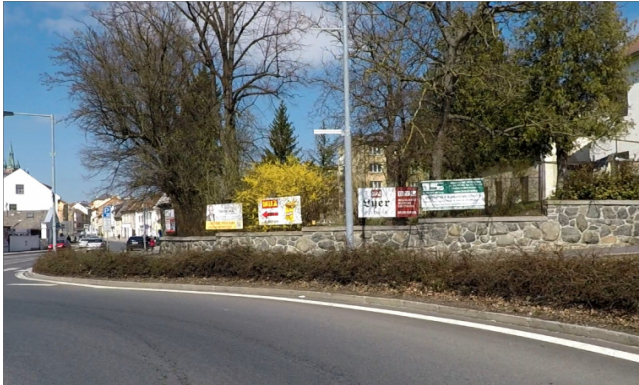
**I/22 - P | km 36 - 37 | ID 2824**

Reklamní zařízení

⊙ 4x - Reklamní zařízení (rušivý efekt na účastníky silničního provozu)

**Poznámka:** -**ZÁVAŽNOST RIZIKA: NÍZKÁ****LOKALIZACE****GPS:** N: 49° 23' 26.054" E: 13° 17' 46.673"**Staničení:** km 36,481**Lokalita:** Klatovy**Odpovědný správce:** okres Klatovy**Nejvyšší dovolená rychlost:** 50 km/h**I/22 - P | km 36 - 37 | ID 2825**

**Návrh opatření:** Odstranění**Poznámka:** -**Náročnost realizace:** **Administrativní řešení****BEZPEČNOSTNÍ DEFICIT**

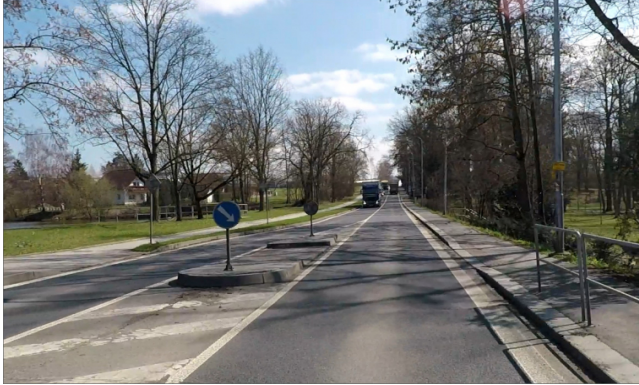
## I/22 - P | km 36 - 37 | ID 2832

Přístupové podmínky pro chodce

⊙ 1x - Neadekvátně realizované místo pro přecházení (např. poloha, provedení)  
**Poznámka:** Absence přisvětlení.

### ZÁVAŽNOST RIZIKA: NÍZKA

**Návrh opatření:** Vytvoření adekvátních podmínek pro pěší  
**Poznámka:** -  
**Náročnost realizace:** **Složité řešení**

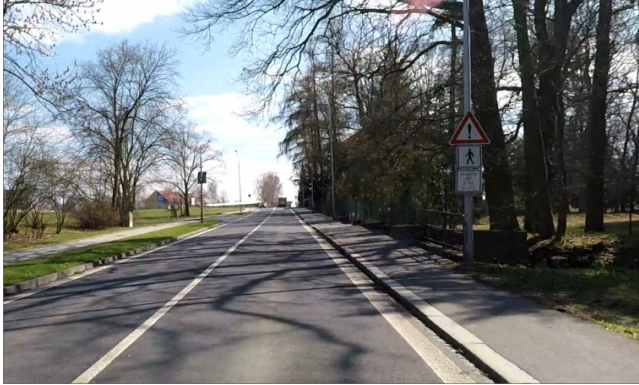
## I/22 - P | km 36 - 37 | ID 2836

Mezikřižovatkový úsek

⊙ 1x - Neadekvátní provedení SDZ

**Poznámka:** Řidiči motorových vozidel jsou na úsek možného zvýšeného výskytu chodců neadekvátně upozorněni pomocí kombinace SDZ A 22 a E 13 s piktogramem chodce (č. 220).

**ZÁVAŽNOST RIZIKA:** **NÍZKÁ**

**Návrh opatření:** Náprava provedení SDZ  
**Poznámka:** Nahrazení výše uvedené kombinace za SDZ A 12a.  
**Náročnost realizace:** **Administrativní řešení**

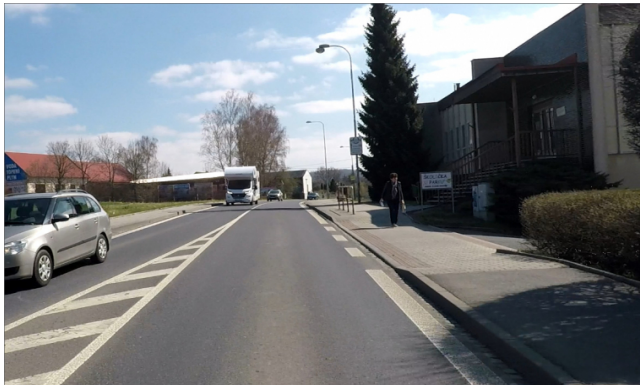
## I/22 - P | km 37 - 38 | ID 2837

Sjezd / samostatný sjezd / parkoviště

⊙ 1x - Neadekvátní provedení, resp. umístění VDZ

**Poznámka:** Chybné provedení VDZ v místě sjezdu.

### ZÁVAŽNOST RIZIKA: **NÍZKÁ**

**Návrh opatření:** Náprava provedení VDZ  
**Poznámka:** Náprava VDZ na V 4.  
**Náročnost realizace:** **Jednoduché řešení**

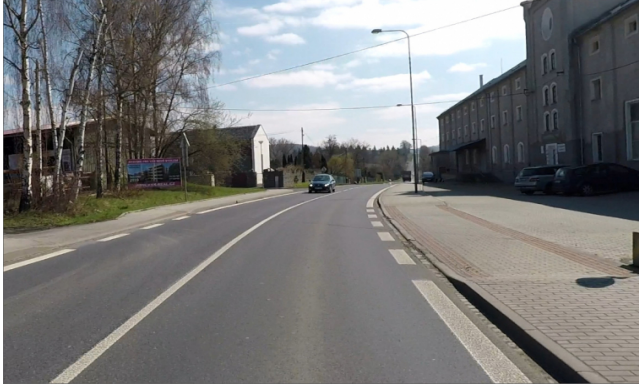
## I/22 - P | km 37 - 38 | ID 2839

Sjezd / samostatný sjezd / parkoviště

⊙ 1x - Neadekvátní provedení, resp. umístění VDZ  
**Poznámka:** Chybné provedení VDZ v místě sjezdu.

### ZÁVAŽNOST RIZIKA: NÍZKÁ

**Návrh opatření:** Náprava provedení VDZ  
**Poznámka:** Náprava VDZ na V 4.  
**Náročnost realizace:** **Jednoduché řešení**

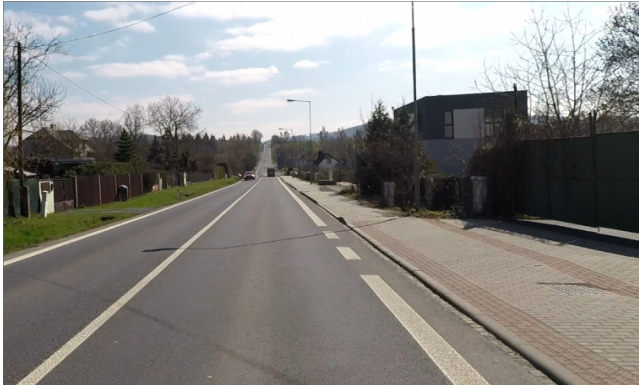
## I/22 - P | km 37 - 38 | ID 2841

Sjezd / samostatný sjezd / parkoviště

⊙ 1x - Neadekvátní provedení, resp. umístění VDZ

**Poznámka:** Chybné provedení VDZ v místě sjezdu.

### ZÁVAŽNOST RIZIKA: **NÍZKÁ**

**Návrh opatření:** Náprava provedení VDZ  
**Poznámka:** Náprava VDZ na V 4.  
**Náročnost realizace:** **Jednoduché řešení**

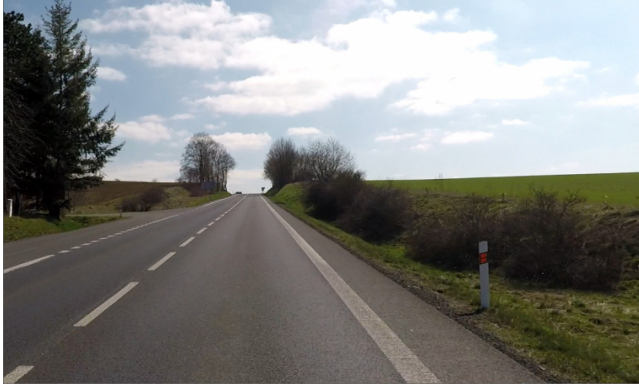
## I/22 - P | km 37 - 38 | ID 2853

↔ 50 m - Vzrostlá zeleň (průměr kmene do 0,1 m)

**Poznámka:** Vzrostlá zeleň nacházející se v blízkosti PK primárně představuje riziko do budoucna.

**Návrh opatření:** Odstranění

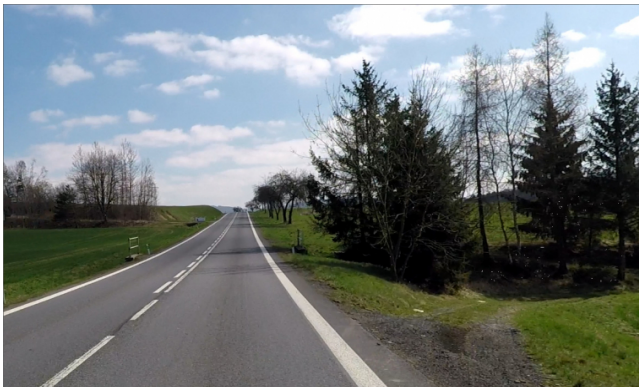
## I/22 - P | km 39 - 40 | ID 2877

⊙ 1x - Stromy, vzrostlá zeleň

**Návrh opatření:** Odstranění  
**Poznámka:** -  
**Náročnost realizace:** **Administrativní řešení**

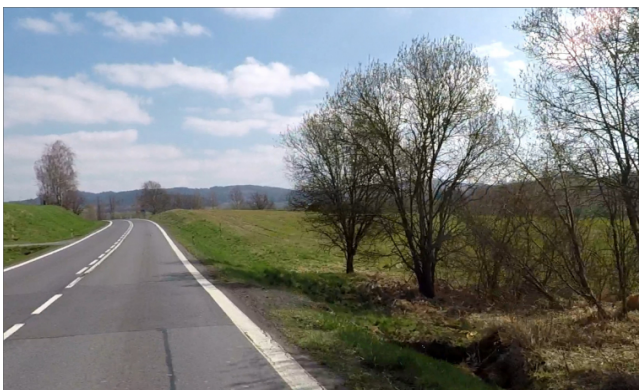
## I/22 - P | km 40 - 41 | ID 2893

⊙ 1x - Stromy, vzrostlá zeleň

**Návrh opatření:** Odstranění  
**Poznámka:** -  
**Náročnost realizace:** **Administrativní řešení**

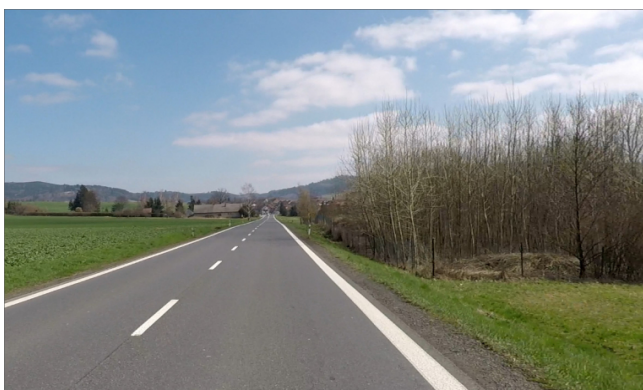
## I/22 - P | km 41 - 42 | ID 2902

↔ 50 m - Vzrostlá zeleň (průměr kmene do 0,1 m)

**Poznámka:** Vzrostlá zeleň nacházející se v blízkosti PK primárně představuje riziko do budoucna.

**Návrh opatření:** Odstranění  
**Poznámka:** -  
**Náročnost realizace:** **Jednoduché řešení**

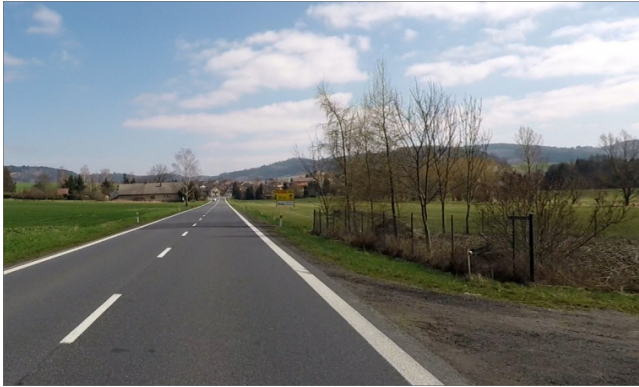
## I/22 - P | km 41 - 42 | ID 2908

↔ 20 m - Vzrostlá zeleň (průměr kmene do 0,1 m)

**Poznámka:** Vzrostlá zeleň nacházející se v blízkosti PK primárně představuje riziko do budoucna.

**Návrh opatření:** Odstranění

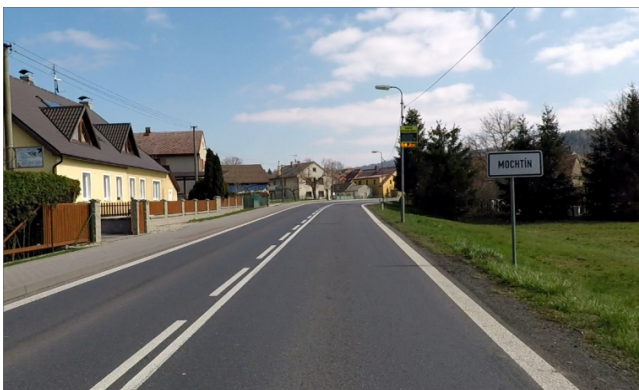
## I/22 - P | km 41 - 42 | ID 2913

Přechod z extravilánu do intravilánu

⊙ 1x - Žádná změna (úprava) charakteru komunikace (absence zklidňujícího opatření)

### ZÁVAŽNOST RIZIKA: **STŘEDNÍ**

**Návrh opatření:** Vytvoření adekvátního přechodu extravilán - intravilán  
**Poznámka:** -  
**Náročnost realizace:** **Složité řešení**

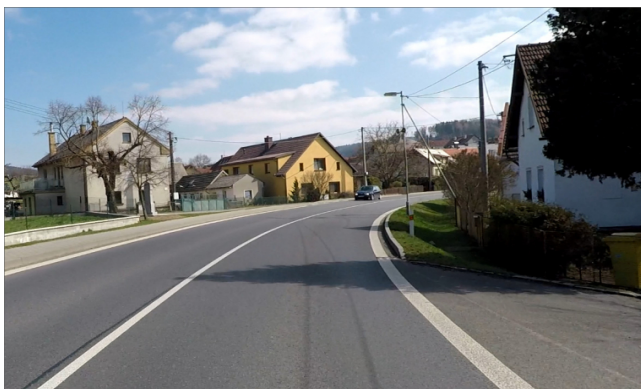
## I/22 - P | km 41 - 42 | ID 2916

Přístupové podmínky pro chodce

↔ 85 m - Neexistující chodník

### ZÁVAŽNOST RIZIKA: **STŘEDNÍ**

**Návrh opatření:** Vytvoření adekvátních podmínek pro pěší  
**Poznámka:** -  
**Náročnost realizace:** **Složité řešení**

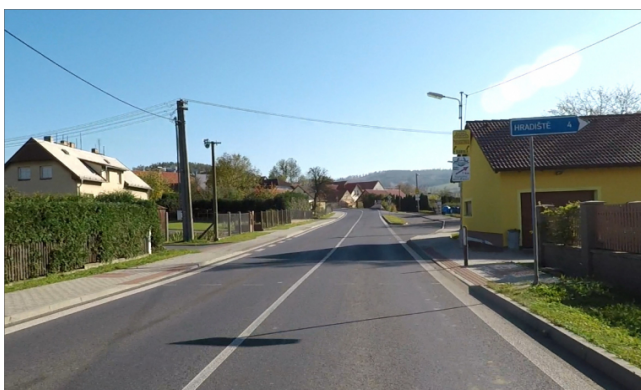
## I/22 - P | km 41 - 42 | ID 4232

Přístupové podmínky pro chodce

⊙ 1x - Neadekvátně realizované místo pro přecházení (např. poloha, provedení)

**Poznámka:** Absence přisvětlení.

### ZÁVAŽNOST RIZIKA: **NÍZKÁ**

**Návrh opatření:** Vytvoření adekvátních podmínek pro pěší  
**Poznámka:** -  
**Náročnost realizace:** **Složité řešení**

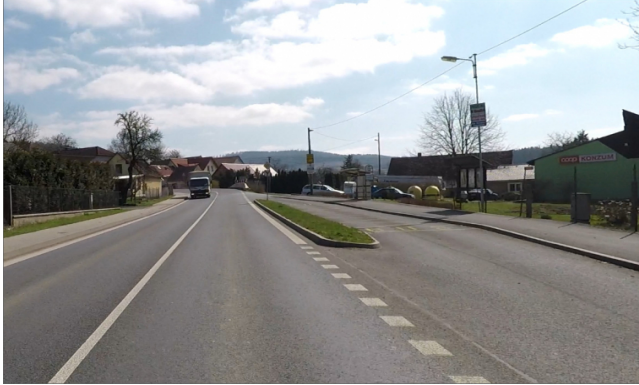
## I/22 - P | km 42 - 43 | ID 2918

Autobusová zastávka

⊙ 1x - Absence nebo opotřebované VDZ

**Poznámka:** Absence VDZ V 12a.

### ZÁVAŽNOST RIZIKA: **NÍZKÁ**

**Návrh opatření:** Realizace, oprava VDZ  
**Poznámka:** -  
**Náročnost realizace:** **Administrativní řešení**

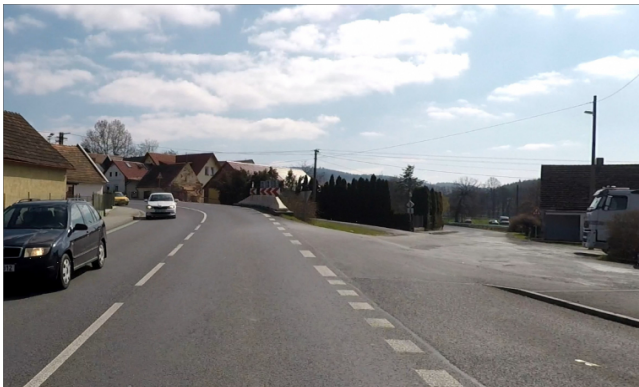
## I/22 - P | km 42 - 43 | ID 2919

Křížovatka

⊙ 1x - Neadekvátní úhel křížení (menší než 75° nebo větší než 105°)

⊙ 1x - Absence nebo opotřebované VDZ

**Poznámka:** Absence VDZ V 4 na vedlejším ramenu křížovatky.

### ZÁVAŽNOST RIZIKA: **NÍZKÁ**

**Návrh opatření:** Realizace úhlu křížení pozemních komunikací dle ČSN 73 6102 ed. 2  
**Poznámka:** Současně realizace VDZ.  
**Náročnost realizace:** **Složité řešení**

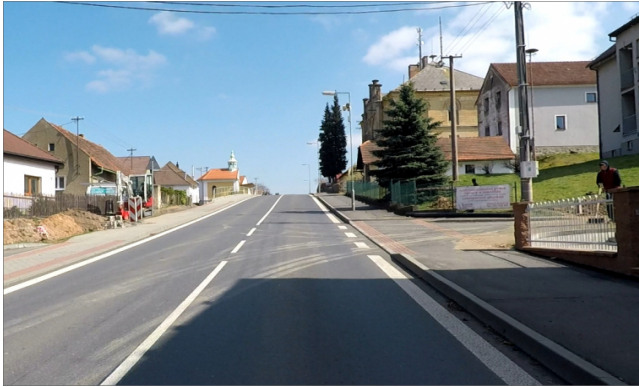
## I/22 - P | km 42 - 43 | ID 2920

Křižovatka

⊙ 1x - Absence SDZ nebo dopravního zařízení

**Poznámka:** Absence SDZ P 2.

### ZÁVAŽNOST RIZIKA: **NÍZKÁ**

**Návrh opatření:** Realizace, oprava SDZ

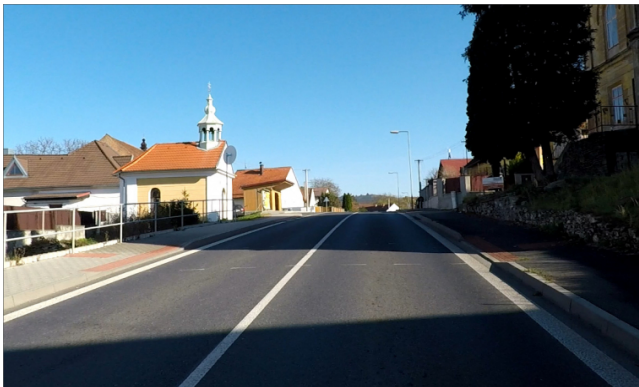
## I/22 - P | km 42 - 43 | ID 5477

Přístupové podmínky pro chodce

⊙ 1x - Neadekvátně realizované místo pro přecházení (např. poloha, provedení)

**Poznámka:** Absence přisvětlení.

### ZÁVAŽNOST RIZIKA: **NÍZKÁ**

**Návrh opatření:** Vytvoření adekvátních podmínek pro pěší

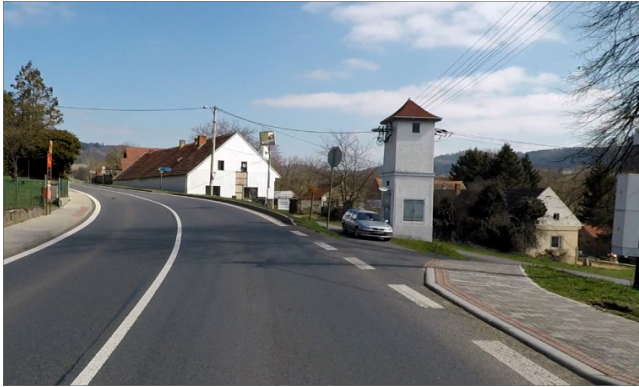
## I/22 - P | km 42 - 43 | ID 2921

Křižovatka

⊙ 1x - Neadekvátní úhel křížení (menší než 75° nebo větší než 105°)

### ZÁVAŽNOST RIZIKA: **STŘEDNÍ**

**Návrh opatření:** Realizace úhlu křížení pozemních komunikací dle ČSN 73 6102 ed. 2

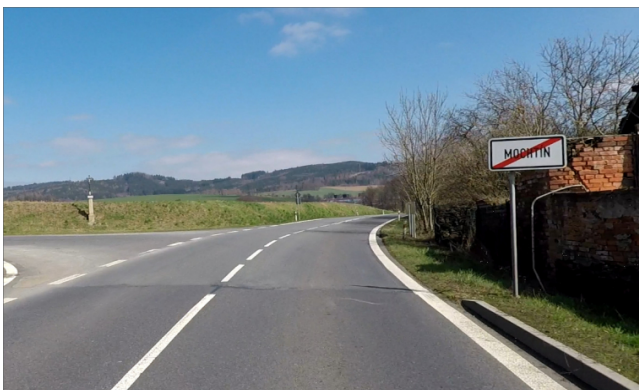
## I/22 - P | km 42 - 43 | ID 2922

Technický stav vozovky

↔ 550 m - Absence zpevněné krajnice

### ZÁVAŽNOST RIZIKA: **STŘEDNÍ**

**Návrh opatření:** Realizace zpevněné krajnice

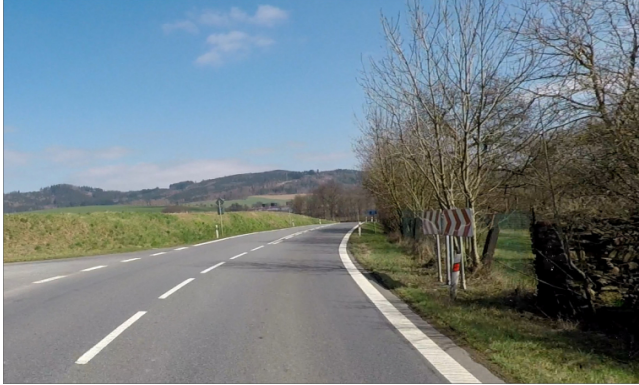
## I/22 - P | km 42 - 43 | ID 2923

Pevná překážka

↔ 120 m - Stromy, vzrostlá zeleň

### ZÁVAŽNOST RIZIKA: **VYSOKÁ**

**Návrh opatření:** Odstranění, ochrana svodidly  
**Poznámka:** -  
**Náročnost realizace:** **Administrativní řešení**

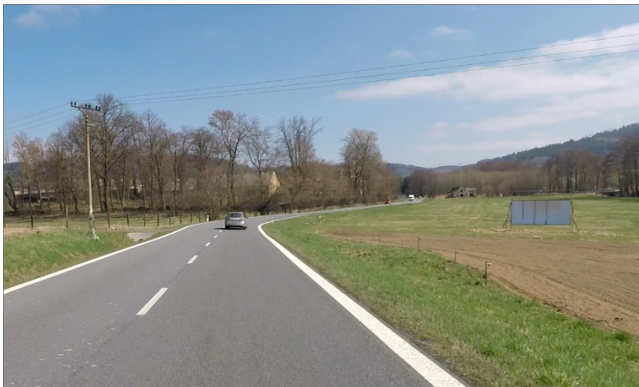
## I/22 - P | km 42 - 43 | ID 2924

Reklamní zařízení

⊙ 1x - Reklamní zařízení (rušivý efekt na účastníky silničního provozu)

### ZÁVAŽNOST RIZIKA: **NÍZKÁ**

**Návrh opatření:** Odstranění  
**Poznámka:** -  
**Náročnost realizace:** **Administrativní řešení**

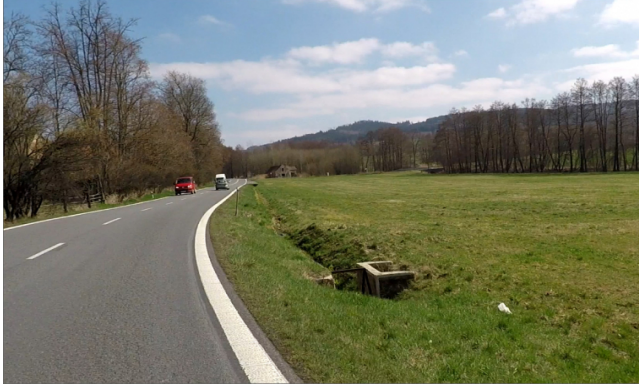
## I/22 - P | km 42 - 43 | ID 2925

Pevná překážka

⊙ 1x - Tuhé čelo trubního příčného propustku

### ZÁVAŽNOST RIZIKA: **STŘEDNÍ**

**Návrh opatření:** Ochrana svodidly

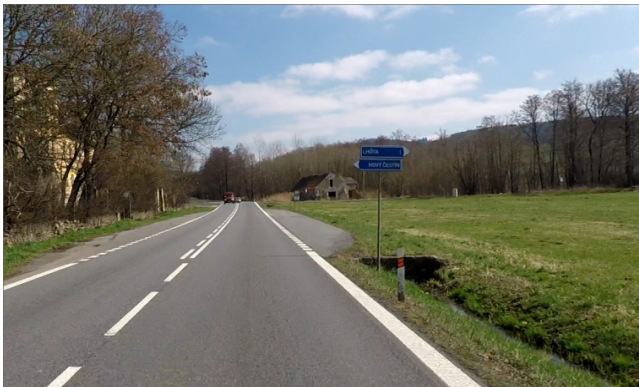
## I/22 - P | km 43 - 44 | ID 2926

Pevná překážka

⊙ 2x - Tuhé čelo trubního propustku pod - autobusovou zastávkou

### ZÁVAŽNOST RIZIKA: **VYSOKÁ**

**Návrh opatření:** Systematické opatření I. (instalace deformačních prvků, ochránění, zešíkmení, zrušení)

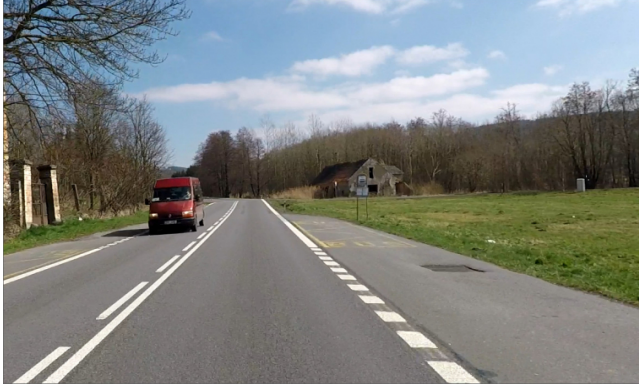
## I/22 - P | km 43 - 44 | ID 2927

Autobusová zastávka

- ⊙ 1x - Absence nebo opotřebované VDZ
  - ⊙ 1x - Neadekvátní podmínky pro pěší - krátká / neadekvátně provedená nástupní hrana a absence návaznosti na pěší infrastrukturu
- Poznámka:** Absence VDZ V 12a. Opotřebované VDZ V 11a.

### ZÁVAŽNOST RIZIKA: **STŘEDNÍ**

**Návrh opatření:** Systematické opatření II.

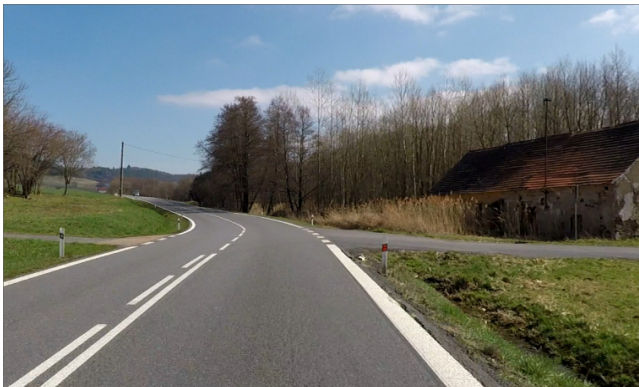
## I/22 - P | km 43 - 44 | ID 2928

Pevná překážka

**Návrh opatření:** Systematické opatření I. (instalace deformačních prvků, ochrání, zešíkmení, zrušení)

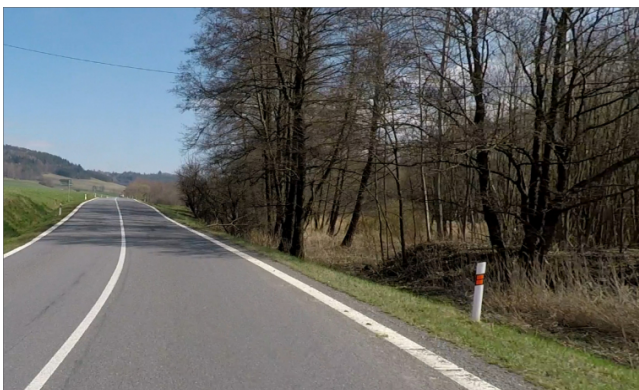
## I/22 - P | km 43 - 44 | ID 2931

↔ 40 m - Stromy, vzrostlá zeleň

**Návrh opatření:** Odstranění  
**Poznámka:** -  
**Náročnost realizace:** **Administrativní řešení**

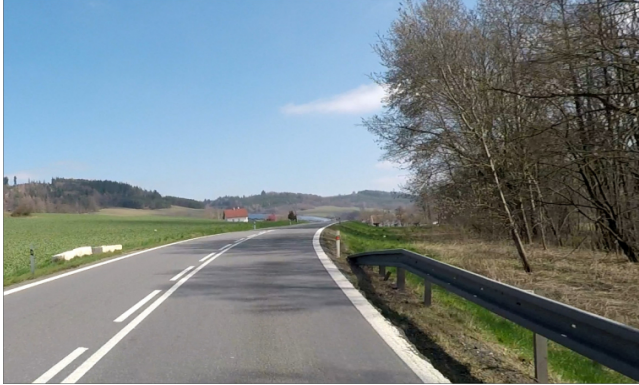
## I/22 - P | km 43 - 44 | ID 2934

↔ 50 m - Stromy, vzrostlá zeleň

**Návrh opatření:** Odstranění, ochrana svodidly  
**Poznámka:** V případě ochrany svodidly lze adekvátně prodloužit stávající svodidla.  
**Náročnost realizace:** **Administrativní řešení**

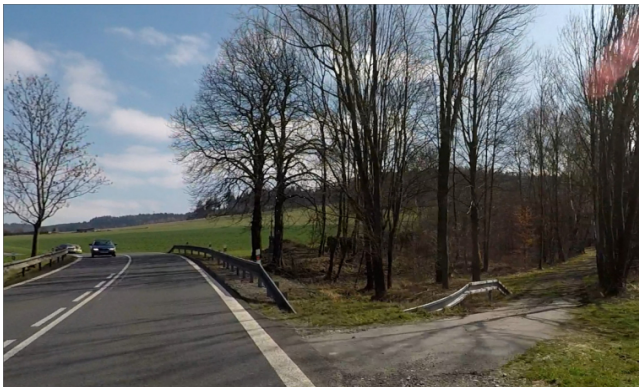
## I/22 - P | km 44 - 45 | ID 3238

⊙ 1x - Stromy, vzrostlá zeleň

**Návrh opatření:** Odstranění  
**Poznámka:** -  
**Náročnost realizace:** **Administrativní řešení**

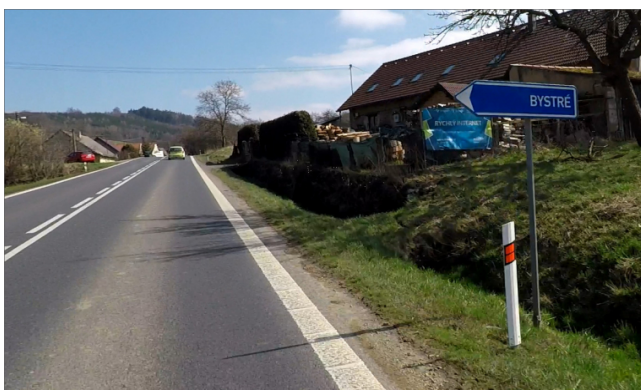
## I/22 - P | km 45 - 46 | ID 3260

Pevná překážka

⊙ 2x - Tuhé čelo trubního propustku pod - sjezdem / samostatným sjezdem

### ZÁVAŽNOST RIZIKA: **VYSOKÁ**

**Návrh opatření:** Systematické opatření I. (instalace deformačních prvků, ochránění, zešíkmení, zrušení)

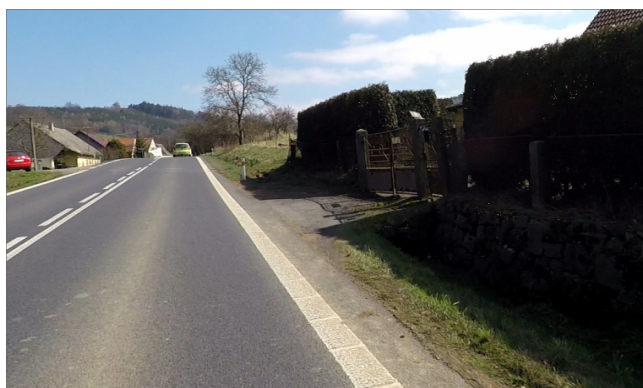
## I/22 - P | km 45 - 46 | ID 3262

Pevná překážka

⊙ 2x - Tuhé čelo trubního propustku pod - sjezdem / samostatným sjezdem

### ZÁVAŽNOST RIZIKA: **VYSOKÁ**

**Návrh opatření:** Systematické opatření I. (instalace deformačních prvků, ochránění, zešíkmení, zrušení)

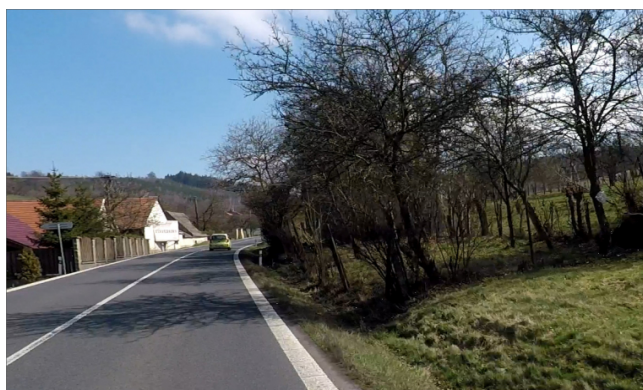
## I/22 - P | km 45 - 46 | ID 3316

Pevná překážka

↔ 50 m - Stromy, vzrostlá zeleň

↔ 50 m - Betonové sloupy oplocení

### ZÁVAŽNOST RIZIKA: **VYSOKÁ**

**Návrh opatření:** Odstranění, ochrana svodidly

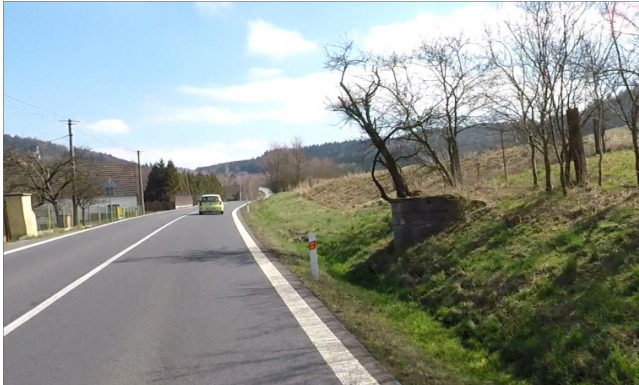
## I/22 - P | km 45 - 46 | ID 3318

Pevná překážka

⊙ 1x - Vodohospodářský objekt

**Poznámka:** Pevná překážka se nachází nad úrovní nivelety PK.

### ZÁVAŽNOST RIZIKA: **NÍZKÁ**

**Návrh opatření:** Obsypání zeminou minimálně ve sklonu 1:2,5.  
**Poznámka:** -  
**Náročnost realizace:** **Jednoduché řešení**

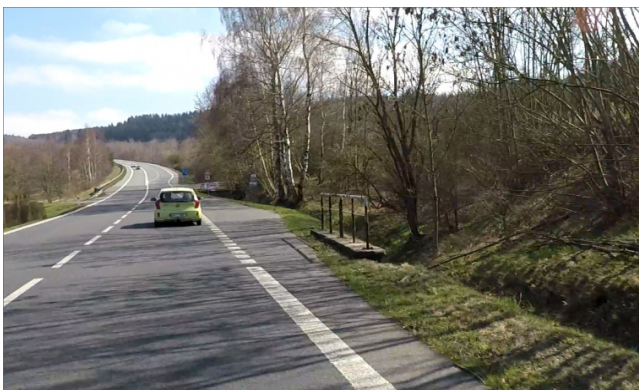
## I/22 - P | km 45 - 46 | ID 3320

Pevná překážka

⊙ 1x - Tuhé čelo trubního příčného propustku, ocelové zábradlí

↔ 30 m - Stromy, vzrostlá zeleň

**Poznámka:** Zábradlí svým provedením představuje riziko v podobě vniknutí jednotlivých částí do interiéru vozidla při nárazu.

### ZÁVAŽNOST RIZIKA: **VYSOKÁ**

**Návrh opatření:** Ochrana svodidly  
**Poznámka:** -  
**Náročnost realizace:** **Administrativní řešení**

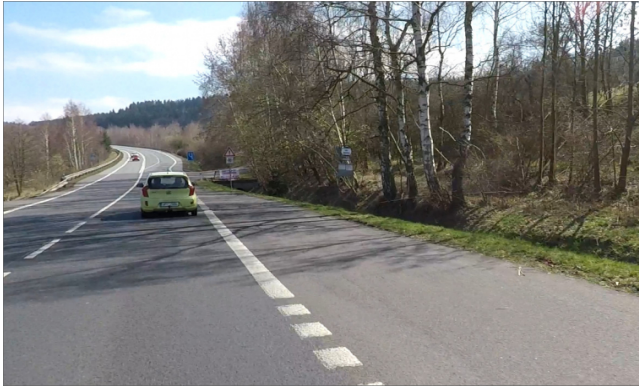
## I/22 - P | km 45 - 46 | ID 3321

Autobusová zastávka

- ⊙ 1x - Absence nebo opotřebované VDZ
- ⊙ 1x - Neadekvátní podmínky pro pěší - krátká / neadekvátně provedená nástupní hrana a absence návaznosti na pěší infrastrukturu

**Poznámka:** Absence VDZ V 11a, V 12a.

### ZÁVAŽNOST RIZIKA: **STŘEDNÍ**

**Návrh opatření:** Systematické opatření II.

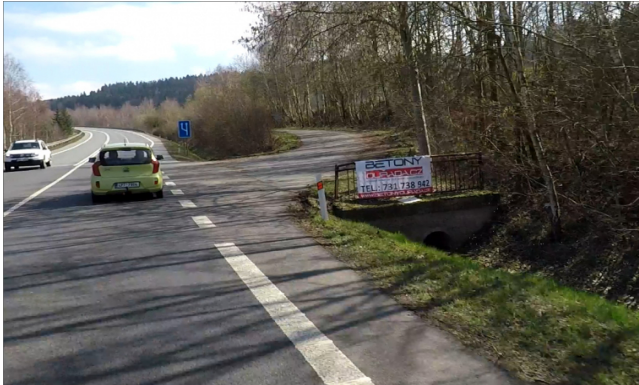
## I/22 - P | km 45 - 46 | ID 3324

Pevná překážka

⊙ 2x - Tuhé čelo trubního propustku pod - připojovanou komunikací

⊙ 1x - Trubkové zábradlí nebo ploty

**Poznámka:** Zábradlí svým provedením představuje riziko v podobě vniknutí jednotlivých částí do interiéru vozidla při nárazu.

### ZÁVAŽNOST RIZIKA: **VYSOKÁ**

**Návrh opatření:** Systematické opatření I. (instalace deformačních prvků, ochránění, zešíkmení, zrušení)

**Poznámka:** Současně odstranění zábradlí.

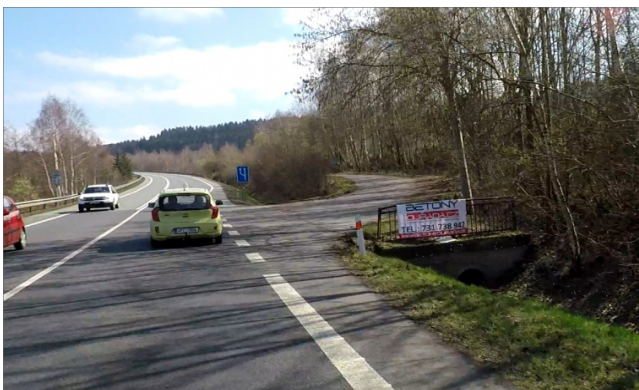
## I/22 - P | km 45 - 46 | ID 3325

Sjezd / samostatný sjezd / parkoviště

⊙ 1x - Neadekvátní provedení, resp. umístění VDZ

**Poznámka:** Chybné provedení VDZ v místě sjezdu.

### ZÁVAŽNOST RIZIKA: **NÍZKÁ**

**Návrh opatření:** Náprava provedení VDZ

**Poznámka:** Náprava VDZ na V 4.

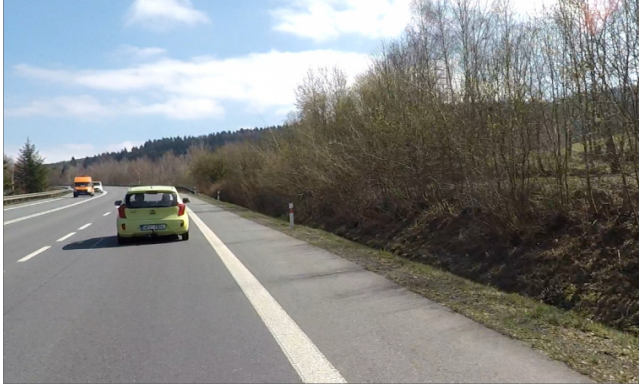
## I/22 - P | km 45 - 46 | ID 3326

Pevná překážka

↔ 35 m - Vzrostlá zeleň (průměr kmene do 0,1 m)

**Poznámka:** Vzrostlá zeleň nacházející se v blízkosti PK primárně představuje riziko do budoucna.

### ZÁVAŽNOST RIZIKA: **NÍZKA**

**Návrh opatření:** Odstranění

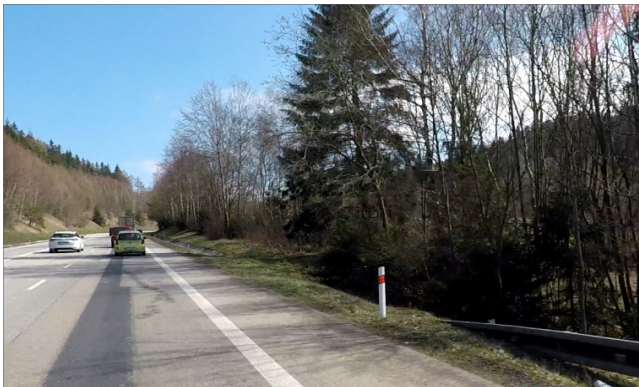
## I/22 - P | km 46 - 47 | ID 3328

Pevná překážka

↔ 15 m - Stromy, vzrostlá zeleň

### ZÁVAŽNOST RIZIKA: **STŘEDNÍ**

**Návrh opatření:** Odstranění, ochrana svodidly

**Poznámka:** V případě ochrany svodidly lze adekvátně prodloužit stávající svodidla.

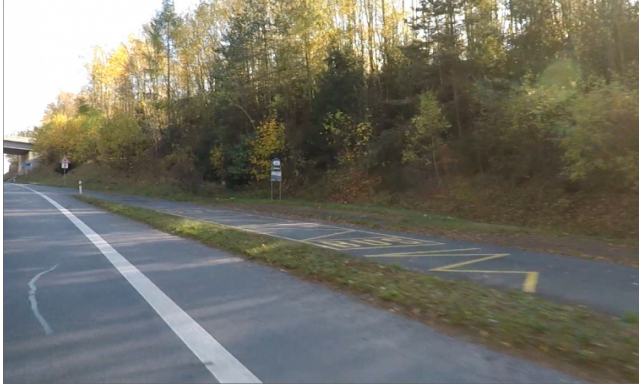
## I/22 - P | km 47 - 48 | ID 5496

Autobusová zastávka

⊙ 1x - Neadekvátní podmínky pro pěší - krátká / neadekvátně provedená nástupní hrana  
**Poznámka:** Nástupní hrana neadekvátně vyvýšena.

### ZÁVAŽNOST RIZIKA: NÍZKA

**Návrh opatření:** Systematické opatření II.  
**Poznámka:** -  
**Náročnost realizace:** **Složité řešení**

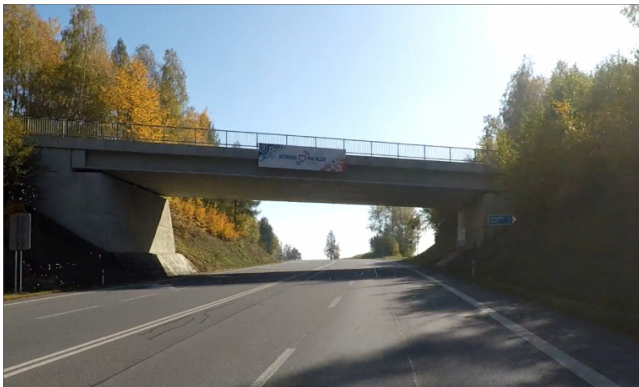
## I/22 - P | km 47 - 48 | ID 3330

Reklamní zařízení

⊙ 1x - Reklamní zařízení (rušivý efekt na účastníky silničního provozu)  
**Poznámka:** -

### ZÁVAŽNOST RIZIKA: NÍZKA

**Návrh opatření:** Odstranění  
**Poznámka:** -  
**Náročnost realizace:** **Administrativní řešení**

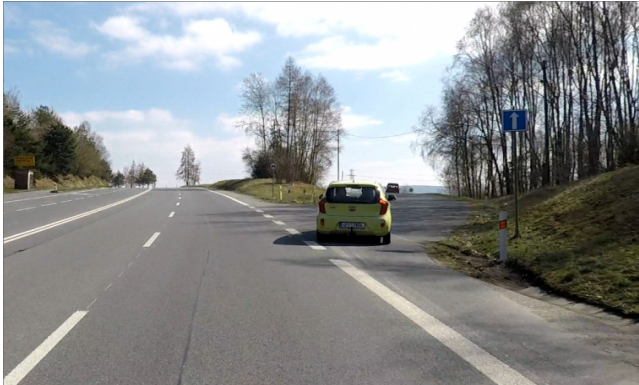
## I/22 - P | km 47 - 48 | ID 3332

Křižovatka

⊙ 1x - Absence nebo opotřebované VDZ

**Poznámka:** Absence VDZ v 4 na vedlejším ramenu křižovatky.

### ZÁVAŽNOST RIZIKA: NÍZKÁ

**Návrh opatření:** Realizace, oprava VDZ  
**Poznámka:** -  
**Náročnost realizace:** **Administrativní řešení**

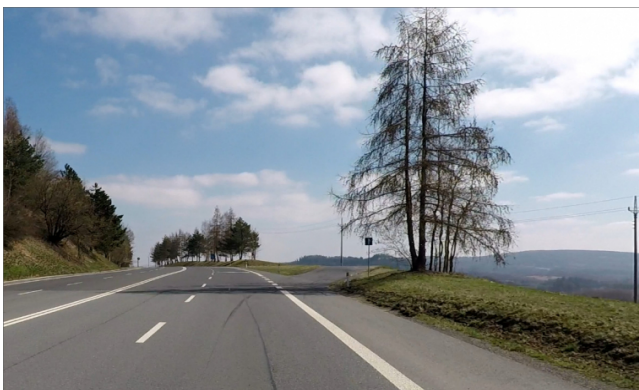
## I/22 - P | km 47 - 48 | ID 3334

Pevná překážka

⊙ 1x - Stromy, vzrostlá zeleň

### ZÁVAŽNOST RIZIKA: NÍZKÁ

**Návrh opatření:** Odstranění  
**Poznámka:** -  
**Náročnost realizace:** **Administrativní řešení**

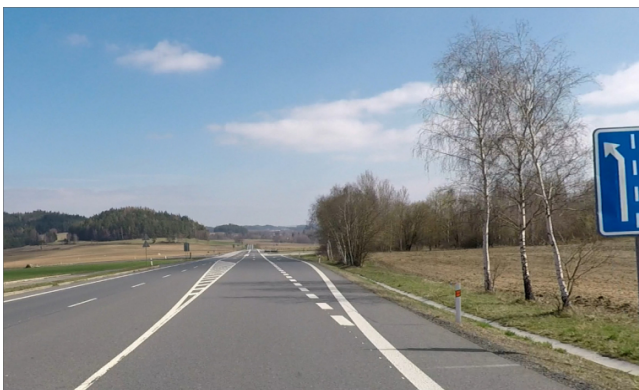
## I/22 - P | km 48 - 49 | ID 3337

↔ 125 m - Stromořadí, vzrostlá zeleň

**Návrh opatření:** Odstranění, ochrana svodidly

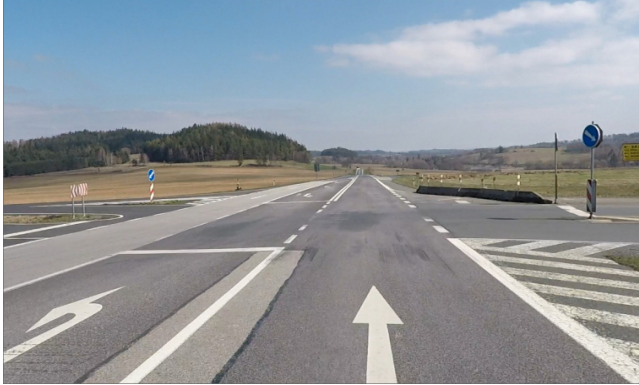
## I/22 - P | km 48 - 49 | ID 3339

**Poznámka:** Opotřebované VDZ V 2b v prostoru křižovatky.  
Absence VDZ V 13.

**Návrh opatření:** Realizace, oprava VDZ

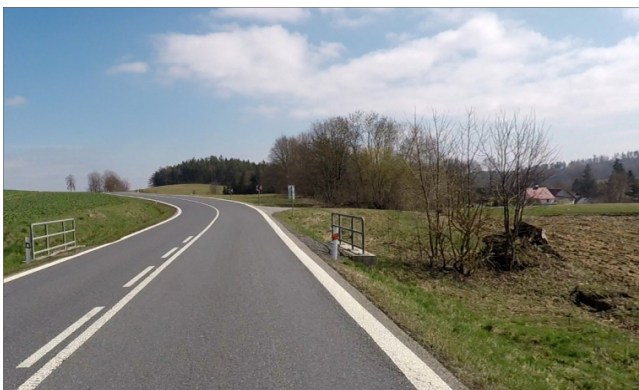
## I/22 - P | km 49 - 50 | ID 3350

⊙ 1x - Vzrostlá zeleň (průměr kmene do 0,1 m)

**Poznámka:** Zábradlí svým provedením představuje riziko v podobě vniknutí jednotlivých částí do interiéru vozidla při nárazu. Vzrostlá zeleň nacházející se v blízkosti PK primárně představuje riziko do budoucna.

**Návrh opatření:** Ochrana svodidly  
**Poznámka:** Současně odstranění zeleně.  
**Náročnost realizace:** **Administrativní řešení**

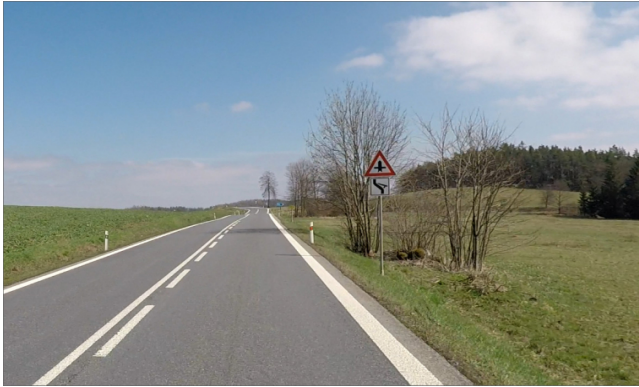
**I/22 - P | km 49 - 50 | ID 3352**

Pevná překážka

⊙ 1x - Vzrostlá zeleň (průměr kmene do 0,1 m)

**Poznámka:** Vzrostlá zeleň nacházející se v blízkosti PK primárně představuje riziko do budoucna.**ZÁVAŽNOST RIZIKA: NÍZKA****LOKALIZACE****GPS:** N: 49° 20' 48. 509" E: 13° 27' 24. 873"**Staničení:** km 49,948**Lokalita:** Extravilán**Odpovědný správce:** okres Klatovy**Nejvyšší dovolená rychlost:** 90 km/h**I/22 - P | km 50 - 51 | ID 3354**

**Návrh opatření:** Odstranění**Poznámka:** -**Náročnost realizace:** **Jednoduché řešení****BEZPEČNOSTNÍ DEFICIT**

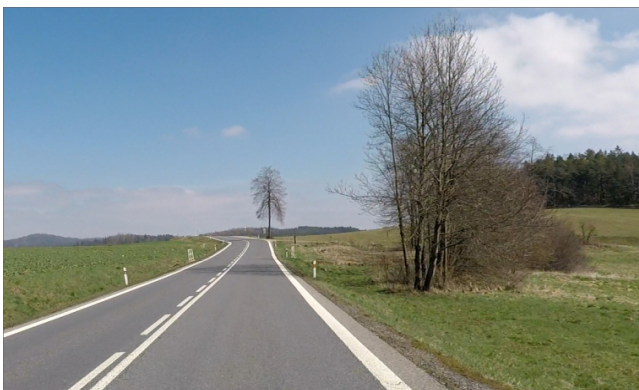
Pevná překážka

⊙ 1x - Stromy, vzrostlá zeleň

**Poznámka:** -**ZÁVAŽNOST RIZIKA: STŘEDNÍ****LOKALIZACE****GPS:** N: 49° 20' 48. 553" E: 13° 27' 30. 454"**Staničení:** km 50,057**Lokalita:** Extravilán**Odpovědný správce:** okres Klatovy**Nejvyšší dovolená rychlost:** 90 km/h

**Návrh opatření:** Odstranění**Poznámka:** -**Náročnost realizace:** **Administrativní řešení****BEZPEČNOSTNÍ DEFICIT**

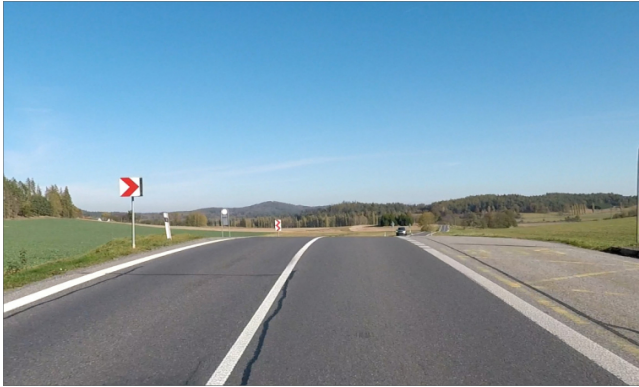
**I/22 - P | km 50 - 51 | ID 6859**

**Poznámka:** Absence VDZ V 12a, opotřebované VDZ V 11a. Záliv autobusové zastávky zasahuje do prostoru křižovatky, může docházet k rizikovému průpletu.

**Návrh opatření:** Zlepšení samovysvětlitelnosti a přehlednosti komunikace

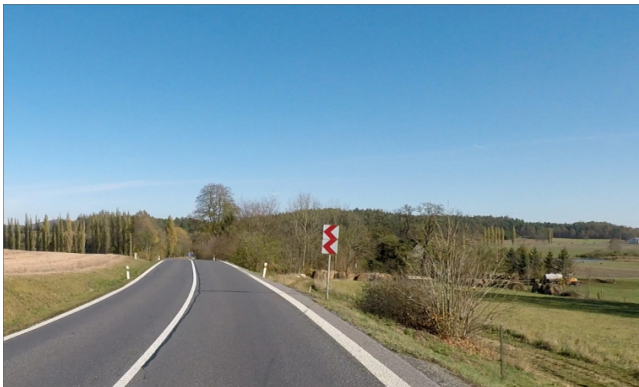
## I/22 - P | km 50 - 51 | ID 3369

↔ 130 m - Stromy, vzrostlá zeleň

**Návrh opatření:** Odstranění, ochrana svodidly  
**Poznámka:** -  
**Náročnost realizace:** **Administrativní řešení**

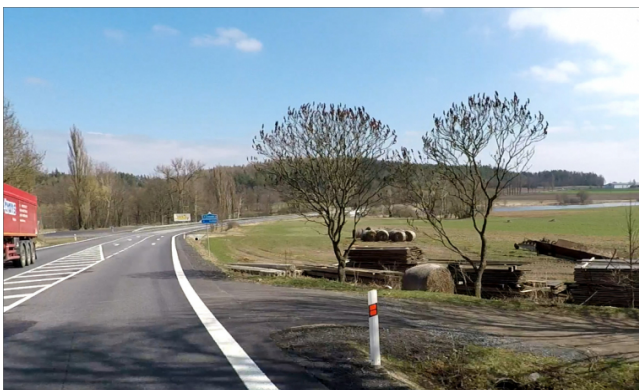
## I/22 - P | km 50 - 51 | ID 3376

### BEZPEČNOSTNÍ DEFICIT

Pevná překážka

⊙ 2x - Strom

### ZÁVAŽNOST RIZIKA: **STŘEDNÍ**

**Návrh opatření:** Odstranění

**Náročnost realizace:** **Administrativní řešení**

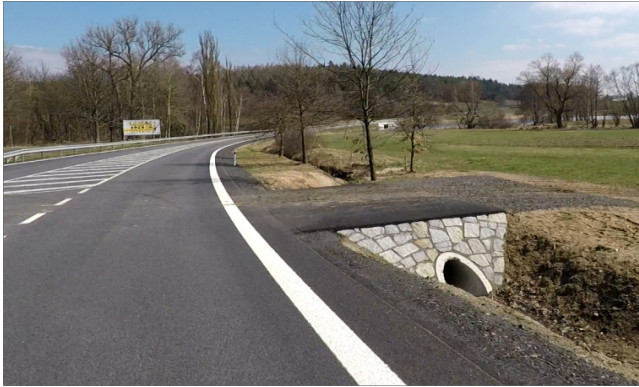
## I/22 - P | km 51 - 52 | ID 3377

### BEZPEČNOSTNÍ DEFICIT

Pevná překážka

⊙ 2x - Tuhé čelo trubního propustku pod - sjezdem / samostatným sjezdem

**ZÁVAŽNOST RIZIKA:** **STŘEDNÍ**

**Návrh opatření:** Instalace pojízditelné mříže  
**Poznámka:** -  
**Náročnost realizace:** **Jednoduché řešení**

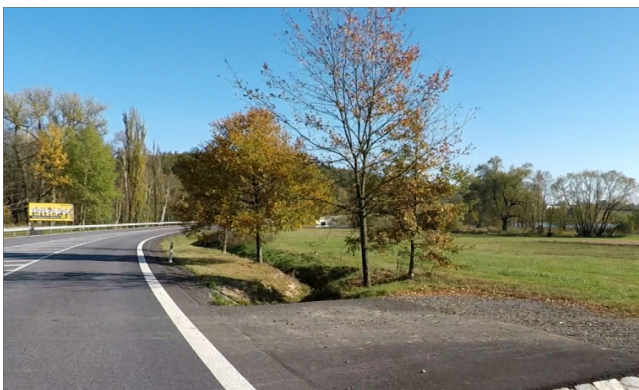
## I/22 - P | km 51 - 52 | ID 3378

### BEZPEČNOSTNÍ DEFICIT

**Návrh opatření:** Odstranění  
**Poznámka:** -  
**Náročnost realizace:** **Administrativní řešení**
