**Analýza dopravně bezpečnostních rizik na silnici I/22
v Plzeňském kraji**

Příloha č. 17

**Přehled identifikovaných
dopravně – bezpečnostních deficitů
směr staničení - část E**

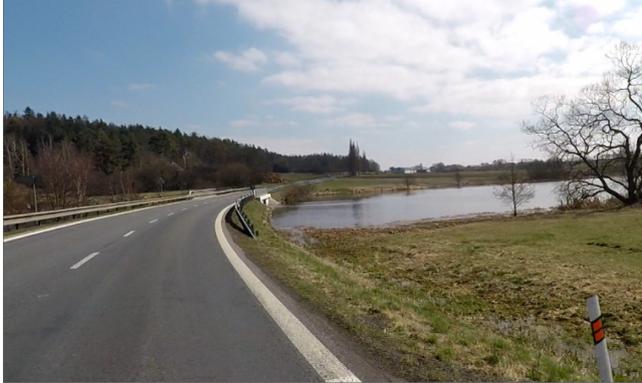
I/22 - P | km 51 - 52 | ID 3380

Zádržné zařízení

⊙ 1x - Krátké svodidlo před - místem nebezpečí (např. hlubina, okolí PK)
Poznámka: Neadekvátně ochráněný Bradavský rybník.

ZÁVAŽNOST RIZIKA: **STŘEDNÍ**

Návrh opatření: Prodloužení stávajících svodidel
Poznámka: Současně realizovat směrové vychýlení svodidla.
Náročnost realizace: **Administrativní řešení**

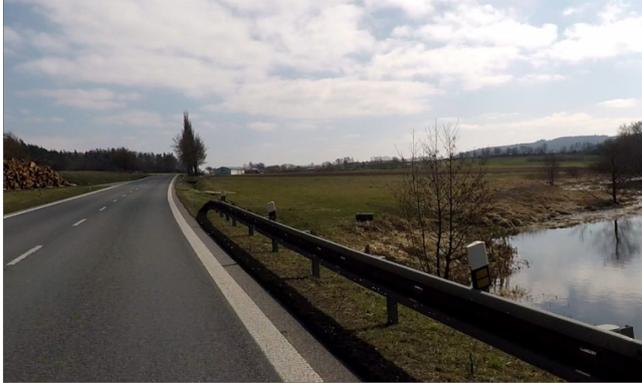
I/22 - P | km 51 - 52 | ID 3383

Zádržné zařízení

⊙ 1x - Krátké svodidlo před - místem nebezpečí (např. hlubina, okolí PK)
Poznámka: Neadekvátně ochráněný Bradavský rybník. Riziko pro vozidla jedoucí v protisměru.

ZÁVAŽNOST RIZIKA: **STŘEDNÍ**

Návrh opatření: Prodloužení stávajících svodidel
Poznámka: Současně realizovat směrové vychýlení svodidla.
Náročnost realizace: **Administrativní řešení**

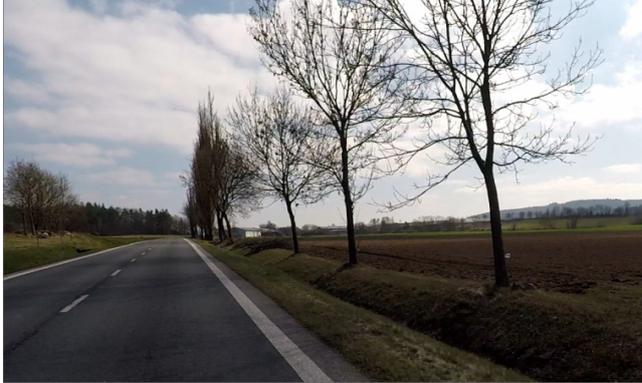
I/22 - P | km 51 - 52 | ID 3387

Pevná překážka

↔ 75 m - Stromořadí

Poznámka: Stromy se nachází na vnější straně příkopu.**ZÁVAŽNOST RIZIKA: NÍZKÁ****LOKALIZACE****GPS:** N: 49° 20' 46.395" E: 13° 28' 39.448"**Staničení:** km 51,532**Lokalita:** Extravilán**Odpovědný správce:** okres Klatovy**Nejvyšší dovolená rychlost:** 90 km/h**I/22 - P | km 51 - 52 | ID 3388**

**Návrh opatření:** Odstranění, ochrana svodidly**Poznámka:** -**Náročnost realizace:** **Administrativní řešení****BEZPEČNOSTNÍ DEFICIT**

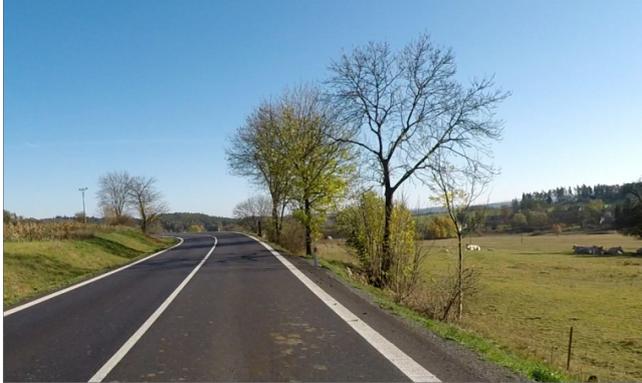
I/22 - P | km 53 - 54 | ID 5968

↔ 45 m - Stromy, vzrostlá zeleň
⊙ 1x - Sakrální objekt, památník apod.
Poznámka: -

Návrh opatření: Odstranění, ochrana svodidly
Poznámka: -
Náročnost realizace: **Administrativní řešení**

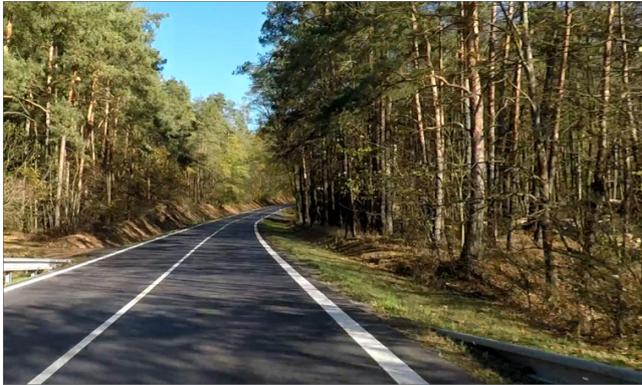
I/22 - P | km 55 - 56 | ID 5999

↔ 90 m - Stromy, vzrostlá zeleň

Návrh opatření: Odstranění, ochrana svodidly
Poznámka: V případě ochrany svodidly lze adekvátně prodloužit stávající svodidla.
Náročnost realizace: **Administrativní řešení**

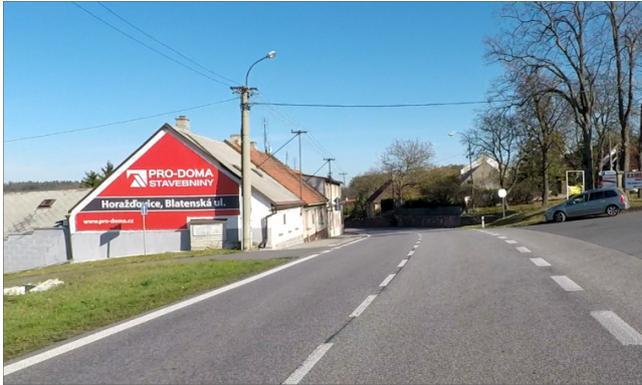
I/22 - P | km 56 - 57 | ID 6009

Reklamní zařízení

⊙ 1x - Reklamní zařízení (rušivý efekt na účastníky silničního provozu)

**Návrh opatření:** Odstranění**Poznámka:** -**Náročnost realizace:** **Administrativní řešení****BEZPEČNOSTNÍ DEFICIT**

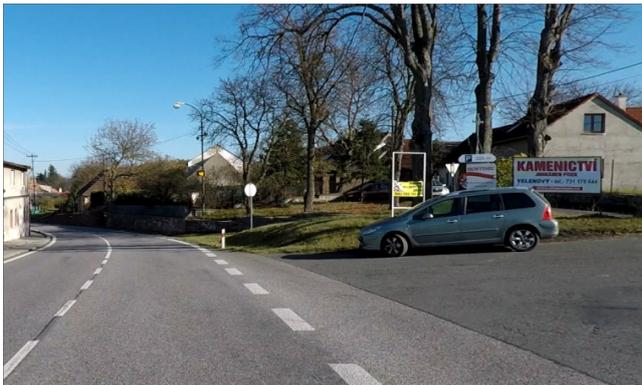
Reklamní zařízení

Poznámka: -**ZÁVAŽNOST RIZIKA: NÍZKA****LOKALIZACE****GPS:** N: 49° 19' 48. 637" E: 13° 32' 30. 175"**Staničení:** km 56,917**Lokalita:** Nalžovské Hory**Odpovědný správce:** okres Klatovy**Nejvyšší dovolená rychlost:** 50 km/h

**Návrh opatření:** Odstranění**Poznámka:** -**Náročnost realizace:** **Administrativní řešení****BEZPEČNOSTNÍ DEFICIT**

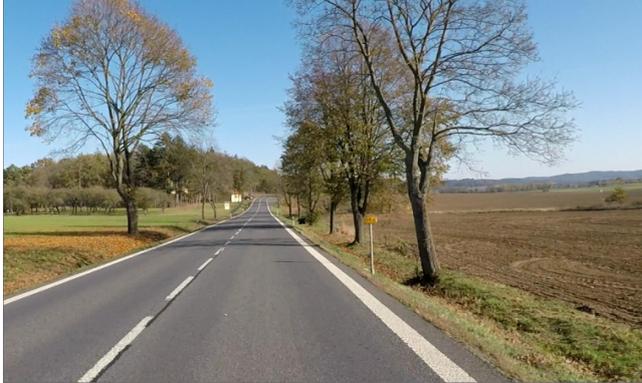
I/22 - P | km 59 - 60 | ID 6036

↔ 115 m - Stromořadí, vzrostlá zeleň

Návrh opatření: Odstranění, ochrana svodidly
Poznámka: -
Náročnost realizace: **Administrativní řešení**

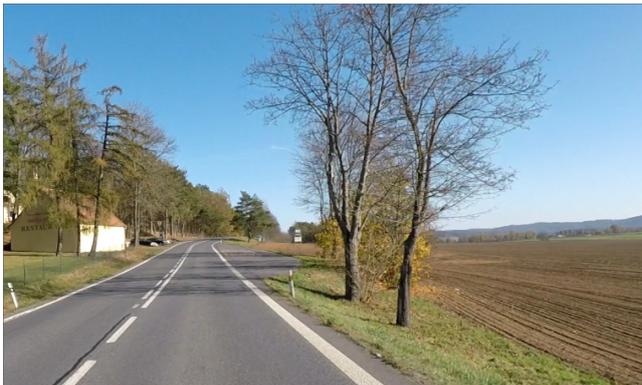
I/22 - P | km 59 - 60 | ID 6038

↔ 25 m - Stromy, vzrostlá zeleň

Návrh opatření: Odstranění
Poznámka: -
Náročnost realizace: **Administrativní řešení**

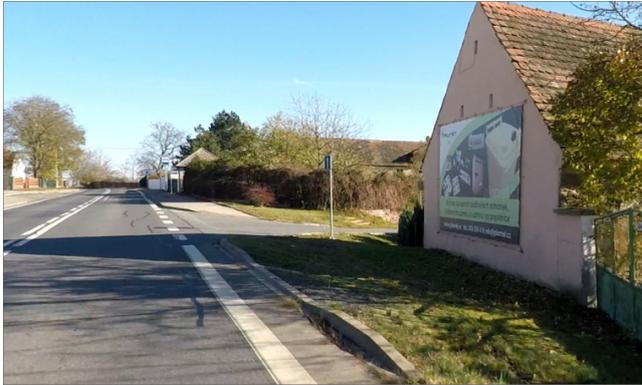
I/22 - P | km 61 - 62 | ID 6048

Reklamní zařízení

Poznámka: -**ZÁVAŽNOST RIZIKA: STŘEDNÍ****LOKALIZACE****GPS:** N: 49° 19' 28. 816" E: 13° 35' 46. 035"**Staničení:** km 61,266**Lokalita:** Hradešice**Odpovědný správce:** okres Klatovy**Nejvyšší dovolená rychlost:** 50 km/h

**Návrh opatření:** Odstranění**Poznámka:** -**Náročnost realizace:** **Administrativní řešení****BEZPEČNOSTNÍ DEFICIT**

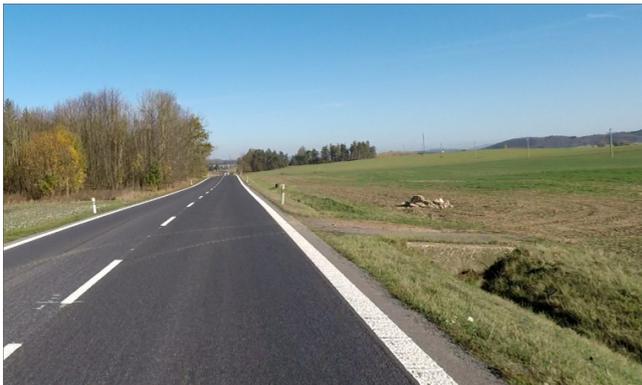
I/22 - P | km 63 - 64 | ID 6056

Pevná překážka

⊙ 2x - Tuhé čelo trubního propustku pod - sjezdem / samostatným sjezdem

ZÁVAŽNOST RIZIKA: **VYSOKÁ**

Návrh opatření: Systematické opatření I. (instalace deformačních prvků, ochráníení, zešíkmení, zrušení)
Poznámka: -
Náročnost realizace: **Složité řešení**

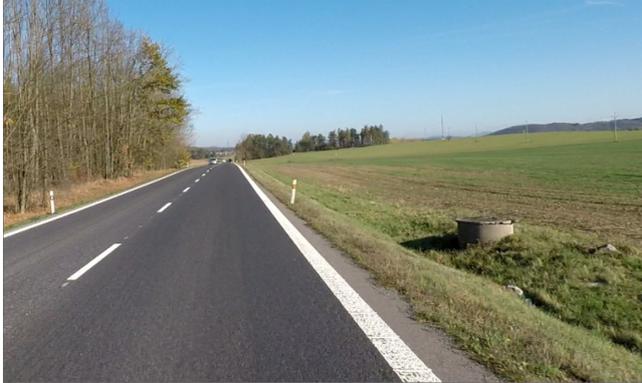
I/22 - P | km 63 - 64 | ID 6057

Pevná překážka

⊙ 1x - Betonová skruž

ZÁVAŽNOST RIZIKA: **NÍZKÁ**

Návrh opatření: Obsypání zeminou minimálně ve sklonu 1:2,5.
Poznámka: -
Náročnost realizace: **Jednoduché řešení**

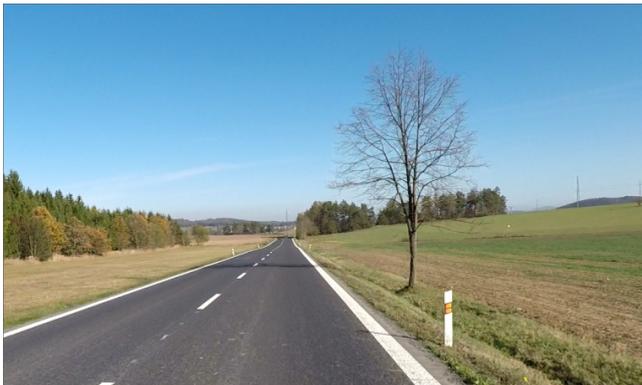
I/22 - P | km 63 - 64 | ID 6058

Pevná překážka

⊙ 1x - Strom

ZÁVAŽNOST RIZIKA: **VYSOKÁ**

Návrh opatření: Odstranění
Poznámka: -
Náročnost realizace: **Administrativní řešení**

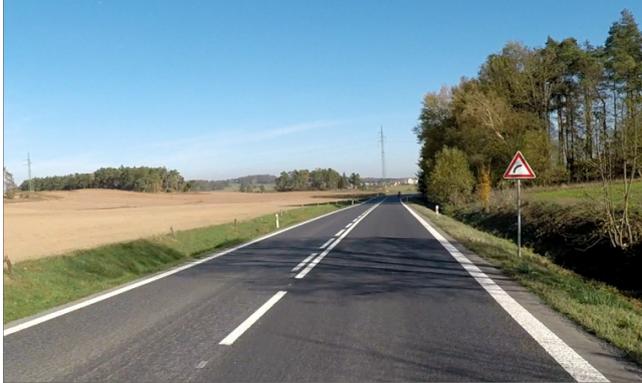
I/22 - P | km 63 - 64 | ID 6060

Mezikřižovatkový úsek

⊙ 1x - Absence SDZ a VDZ

Poznámka: Absence SDZ B 21a a VDZ V 9b.**ZÁVAŽNOST RIZIKA: NÍZKÁ****LOKALIZACE****GPS:** N: 49° 19' 35. 189" E: 13° 37' 39. 265"**Staničení:** km 63,574**Lokalita:** Extravilán**Odpovědný správce:** okres Klatovy**Nejvyšší dovolená rychlost:** 90 km/h**I/22 - P | km 63 - 64 | ID 6063**

Návrh opatření: Realizace SDZ B 21a a VDZ V 9b
Poznámka: -
Náročnost realizace: **Administrativní řešení**

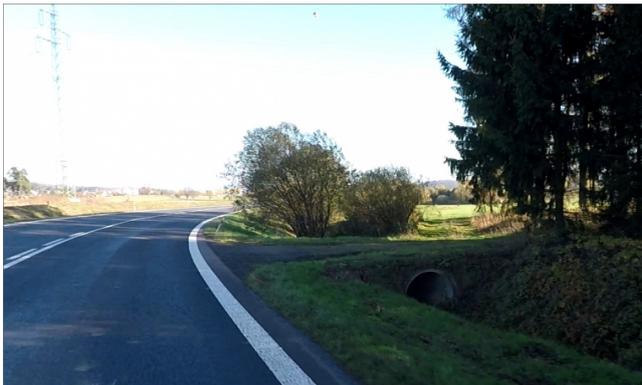
Pevná překážka

⊙ 2x - Tuhé čelo trubního propustku pod - sjezdem / samostatným sjezdem

Poznámka: -**ZÁVAŽNOST RIZIKA: VYSOKÁ****LOKALIZACE****GPS:** N: 49° 19' 35. 859" E: 13° 37' 45. 652"**Staničení:** km 63,705**Lokalita:** Extravilán**Odpovědný správce:** okres Klatovy**Nejvyšší dovolená rychlost:** 90 km/h

Návrh opatření: Systematické opatření I. (instalace deformačních prvků, ochráníení, zešíkmení, zrušení)
Poznámka: -
Náročnost realizace: **Složité řešení**

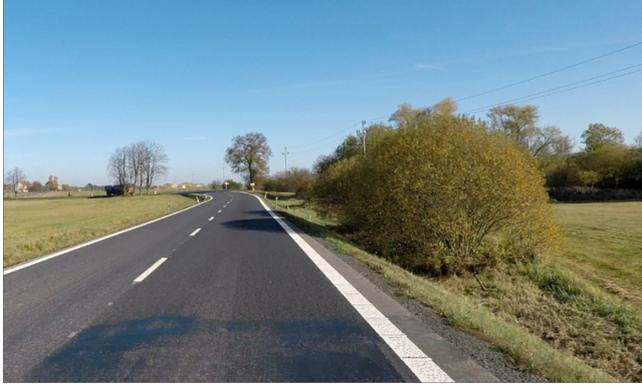
I/22 - P | km 64 - 65 | ID 6071

Pevná překážka

↔ 60 m - Vzrostlá zeleň (průměr kmene do 0,1 m)

Poznámka: Vzrostlá zeleň nacházející se v blízkosti PK primárně představuje riziko do budoucna.

ZÁVAŽNOST RIZIKA: **NÍZKÁ**

Návrh opatření: Odstranění

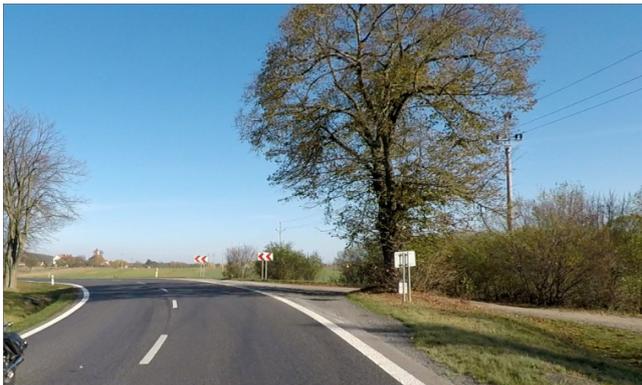
I/22 - P | km 64 - 65 | ID 6072

Pevná překážka

⊙ 1x - Strom

ZÁVAŽNOST RIZIKA: **VYSOKÁ**

Návrh opatření: Odstranění

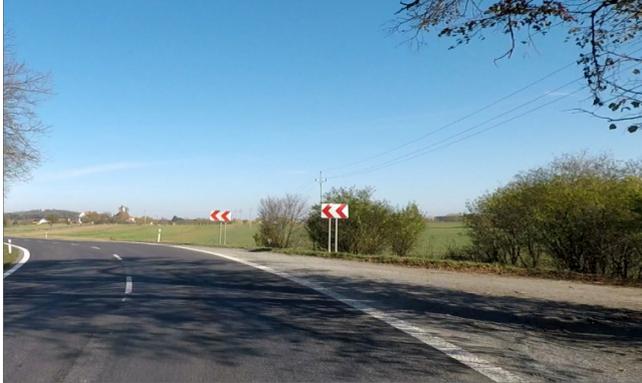
I/22 - P | km 64 - 65 | ID 6073

⊙ 1x - Vzrostlá zeleň (průměr kmene do 0,1 m)

Poznámka: Vzrostlá zeleň nacházející se v blízkosti PK primárně představuje riziko do budoucna.

Návrh opatření: Odstranění

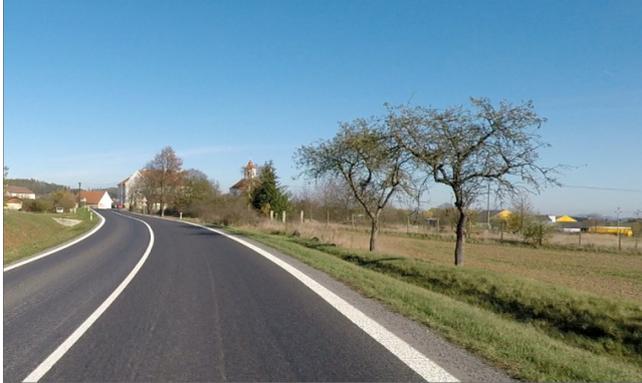
I/22 - P | km 64 - 65 | ID 6080

↔ 10 m - Vzrostlá zeleň (průměr kmene do 0,1 m)

Poznámka: Stromy se nachází na vnější straně příkopu. Kameny tvoří pevnou překážku. Vzrostlá zeleň nacházející se v blízkosti PK primárně představuje riziko do budoucna.

Návrh opatření: Odstranění

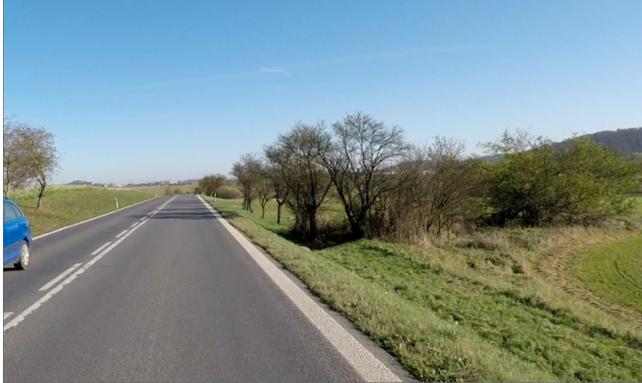
I/22 - P | km 66 - 67 | ID 6245

↔ 40 m - Stromy, vzrostlá zeleň

Návrh opatření: Odstranění, ochrana svodidly
Poznámka: -
Náročnost realizace: **Administrativní řešení**

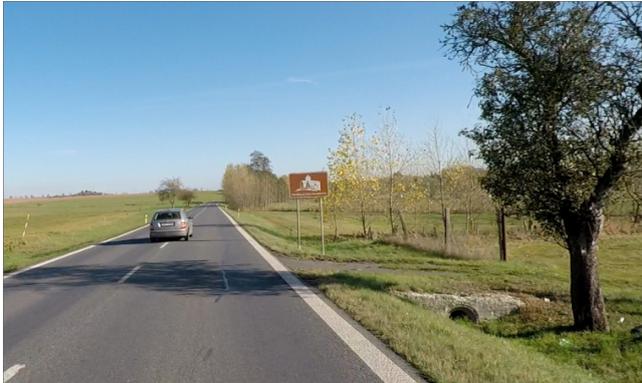
I/22 - P | km 66 - 67 | ID 6249

⊙ 1x - Vzrostlá zeleň (průměr kmene do 0,1 m)

Poznámka: Vzrostlá zeleň nacházející se v blízkosti PK primárně představuje riziko do budoucna.

Návrh opatření: Systematické opatření I. (instalace deformačních prvků, ochránění, zešíkmení, zrušení)

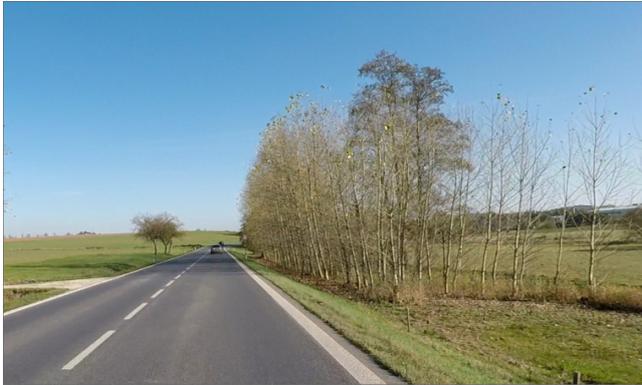
I/22 - P | km 66 - 67 | ID 6251

↔ 90 m - Stromy, vzrostlá zeleň

Návrh opatření: Odstranění, ochrana svodidly
Poznámka: -
Náročnost realizace: **Administrativní řešení**
