**Analýza dopravně bezpečnostních rizik na silnici I/22  
v Plzeňském kraji**

Příloha č. 21

**Přehled identifikovaných  
dopravně – bezpečnostních deficitů  
směr proti staničení - část C**

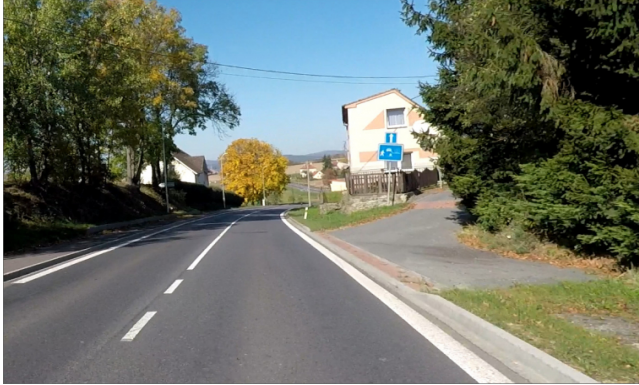
## I/22 - L | km 40 - 39 | ID 4270

Křižovatka

- ⊙ 1x - Absence SDZ nebo dopravního zařízení
- ⊙ 1x - Neadekvátní provedení VDZ

**Poznámka:** Absence SDZ P 2. Neadekvátní umístění VDZ V 4.

### ZÁVAŽNOST RIZIKA: NÍZKÁ

**Návrh opatření:** Realizace, oprava SDZ  
**Poznámka:** Současně náprava VDZ.  
**Náročnost realizace:** **Administrativní řešení**

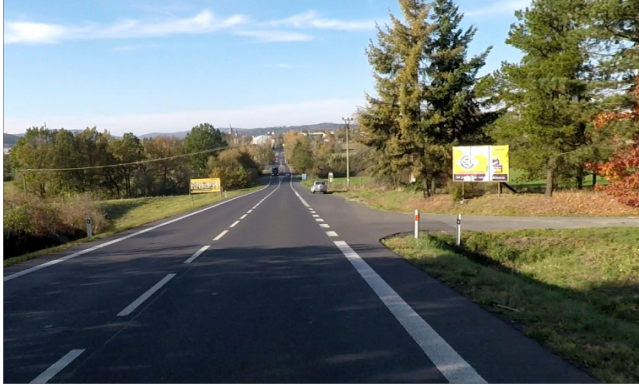
## I/22 - L | km 38 - 37 | ID 5532

Křižovatka

⊖ 1x - Absence SDZ nebo dopravního zařízení

⊖ 1x - Absence nebo opotřebované VDZ

**Poznámka:** Absence SDZ P 1 v obou směrech. Absence VDZ V 4 na vedlejším rameni křižovatky.

### ZÁVAŽNOST RIZIKA: NÍZKÁ

**Návrh opatření:** Realizace, oprava SDZ  
**Poznámka:** Současně realizace VDZ.  
**Náročnost realizace:** **Administrativní řešení**

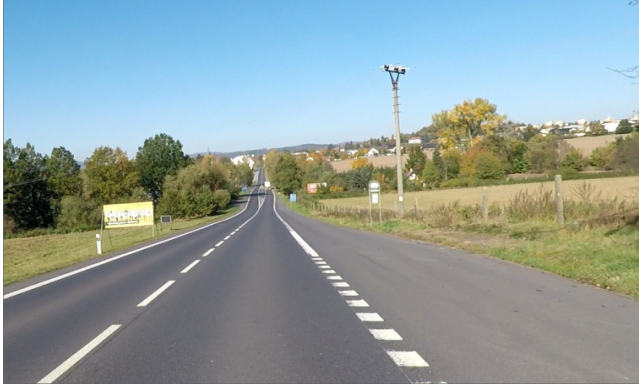
## I/22 - L | km 38 - 37 | ID 4283

Autobusová zastávka

- ⊙ 1x - Absence nebo opotřebované VDZ
- ⊙ 1x - Neadekvátní podmínky pro pěší - krátká / neadekvátně provedená nástupní hrana a absence návaznosti na pěší infrastrukturu

**Poznámka:** Absence VDZ V 11a, V 12a.

### ZÁVAŽNOST RIZIKA: **STŘEDNÍ**

**Návrh opatření:** Systematické opatření II.  
**Poznámka:** -  
**Náročnost realizace:** **Složité řešení**

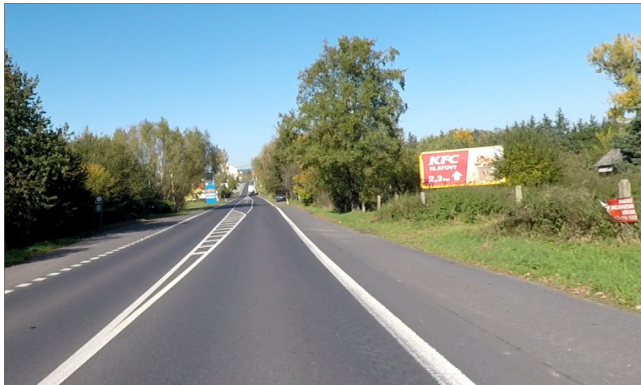
## I/22 - L | km 38 - 37 | ID 4285

Reklamní zařízení

⊙ 1x - Reklamní zařízení (rušivý efekt na účastníky silničního provozu)

### ZÁVAŽNOST RIZIKA: NÍZKÁ

**Návrh opatření:** Odstranění

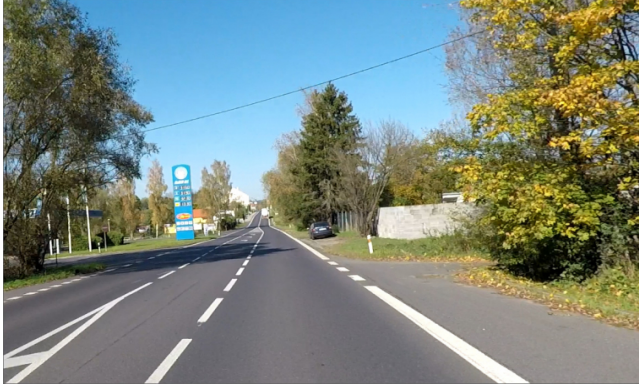
## I/22 - L | km 38 - 37 | ID 4287

Sjezd / samostatný sjezd / parkoviště

⊙ 1x - Neadekvátní provedení, resp. umístění VDZ  
**Poznámka:** Chybné provedení VDZ v místě sjezdu.

### ZÁVAŽNOST RIZIKA: **NÍZKÁ**

**Návrh opatření:** Náprava provedení VDZ  
**Poznámka:** Náprava VDZ na V 4.  
**Náročnost realizace:** **Jednoduché řešení**

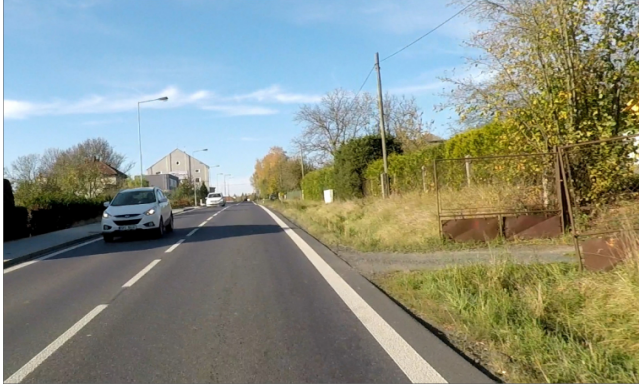
## I/22 - L | km 38 - 37 | ID 5091

Přístupové podmínky pro chodce

↔ 200 m - Neexistující chodník

### ZÁVAŽNOST RIZIKA: **STŘEDNÍ**

**Návrh opatření:** Vytvoření adekvátních podmínek pro pěší  
**Poznámka:** -  
**Náročnost realizace:** **Složitě řešení**

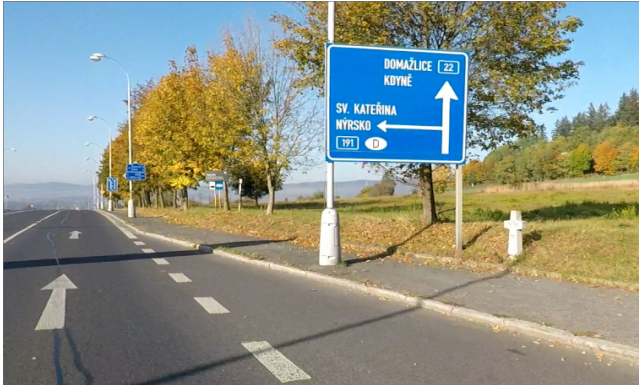
**I/22 - L | km 35 - 34 | ID 7810**

⊙ 1x - Dopravní značení na nedeformovatelné konstrukci

**Poznámka:** -**ZÁVAŽNOST RIZIKA: STŘEDNÍ****LOKALIZACE****GPS:** N: 49° 23' 32.229" E: 13° 16' 32.702"**Staničení:** km 34,557**Lokalita:** Extravilán**Odpovědný správce:** okres Klatovy**Nejvyšší dovolená rychlost:** 90 km/h**I/22 - L | km 35 - 34 | ID 7812**

**Návrh opatření:** Výměna konstrukce za deformovatelnou  
**Poznámka:** -  
**Náročnost realizace:** **Administrativní řešení**

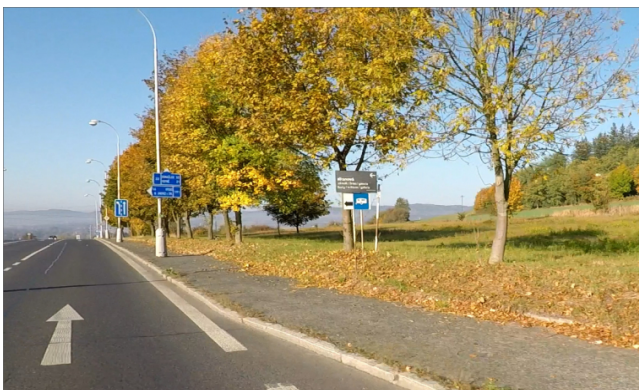
**Poznámka:** -**ZÁVAŽNOST RIZIKA: NÍZKÁ****LOKALIZACE****GPS:** N: 49° 23' 31.987" E: 13° 16' 31.862"**Staničení:** km 34,525**Lokalita:** Extravilán**Odpovědný správce:** okres Klatovy**Nejvyšší dovolená rychlost:** 90 km/h

**Návrh opatření:** Odstranění, ochrana svodidly  
**Poznámka:** -  
**Náročnost realizace:** **Administrativní řešení**

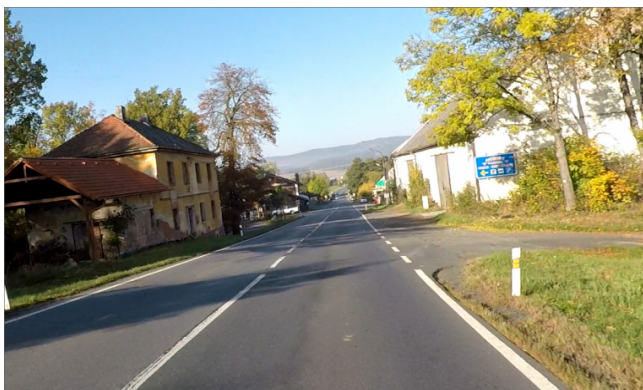
## I/22 - L | km 34 - 33 | ID 5184

Sjezd / samostatný sjezd / parkoviště

⊙ 1x - Neadekvátní provedení, resp. umístění VDZ

**Poznámka:** Chybné provedení VDZ v místě sjezdu.

**ZÁVAŽNOST RIZIKA:** **NÍZKÁ**

**Návrh opatření:** Náprava provedení VDZ  
**Poznámka:** Náprava VDZ na V 4.  
**Náročnost realizace:** **Jednoduché řešení**

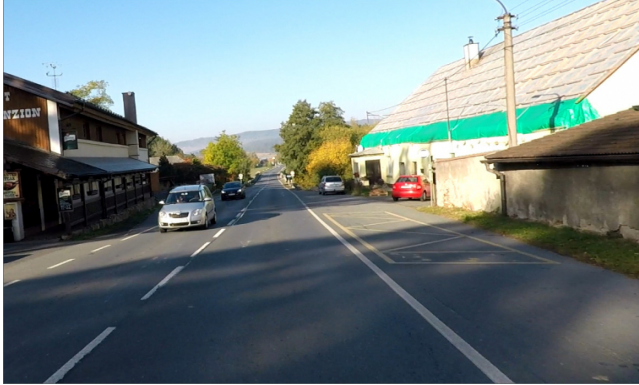
## I/22 - L | km 34 - 33 | ID 5192

Autobusová zastávka

- ⊙ 1x - Absence nebo opotřebované VDZ
  - ⊙ 1x - Neadekvátní podmínky pro pěší - krátká / neadekvátně provedená nástupní hrana a absence návaznosti na pěší infrastrukturu
- Poznámka:** Absence VDZ V 12a, opotřebované VDZ V 11a.

### ZÁVAŽNOST RIZIKA: **STŘEDNÍ**

**Návrh opatření:** Systematické opatření II.  
**Poznámka:** -  
**Náročnost realizace:** **Složité řešení**

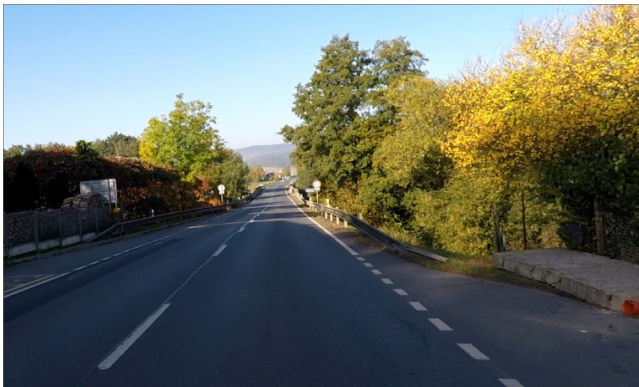
## I/22 - L | km 34 - 33 | ID 5196

Zádržné zařízení

- ⊙ 1x - Krátké svodidlo před - stromem

### ZÁVAŽNOST RIZIKA: **NÍZKÁ**

**Návrh opatření:** Prodloužení stávajících svodidel  
**Poznámka:** -  
**Náročnost realizace:** **Administrativní řešení**

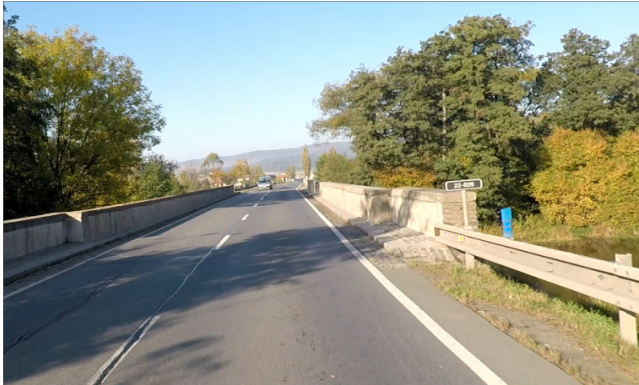
## I/22 - L | km 34 - 33 | ID 5198

Pevná překážka

⊙ 2x - Čelo tuhé zdi nebo PHS

**Poznámka:** Tuhá čela jsou neadekvátně ochráněna ocelovými svodidly. Při nárazu vozidla do svodidel, při kterém dojde k maximálnímu vychýlení, je identifikováno riziko v podobě nárazu do betonového čela mostní konstrukce.

**ZÁVAŽNOST RIZIKA:** **VYSOKÁ**

**Návrh opatření:** Ochrana svodidly

**Poznámka:** Ochrana betonovými svodidly, popř. realizace stojin s vyšší frekvencí u ocelových svodidel.

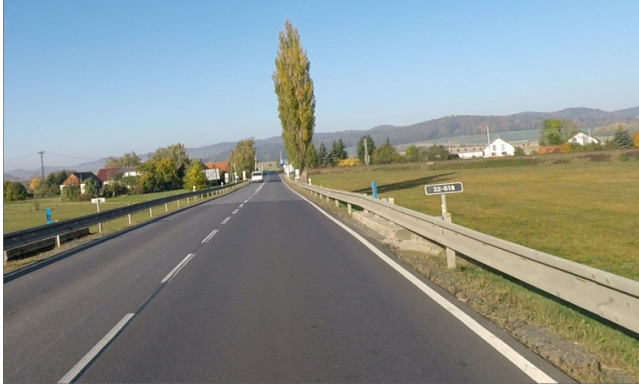
## I/22 - L | km 34 - 33 | ID 5207

Pevná překážka

⊙ 2x - Čelo tuhé zdi nebo PHS

**Poznámka:** Tuhá čela jsou neadekvátně ochráněna ocelovými svodidly. Při nárazu vozidla do svodidel, při kterém dojde k maximálnímu vychýlení, je identifikováno riziko v podobě nárazu do betonového čela mostní konstrukce.

**ZÁVAŽNOST RIZIKA:** **NÍZKA**

**Návrh opatření:** Realizace úpravy stavebního provedení objektu  
**Poznámka:** Realizace zešíkmení vyčnívajících betonových čel, resp. jejich zapuštění pod niveletu vozovky.  
**Náročnost realizace:** **Administrativní řešení**

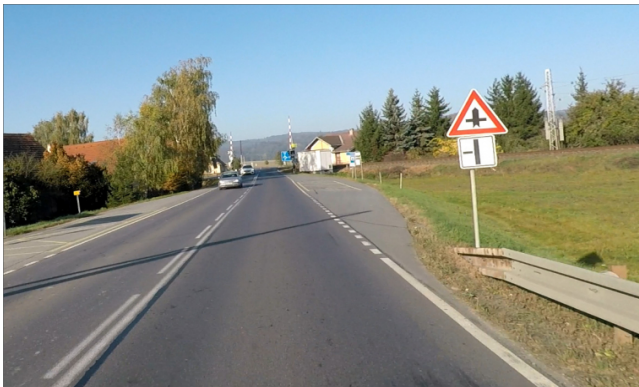
## I/22 - L | km 33 - 32 | ID 5210

Zádržné zařízení

⊙ 1x - Krátký výškový náběh svodidla

**Poznámka:** Krátký výškový náběh svodidla rizikový pro protisměr.

**ZÁVAŽNOST RIZIKA:** **STŘEDNÍ**

**Návrh opatření:** Náprava provedení zádržného zařízení  
**Poznámka:** -  
**Náročnost realizace:** **Jednoduché řešení**

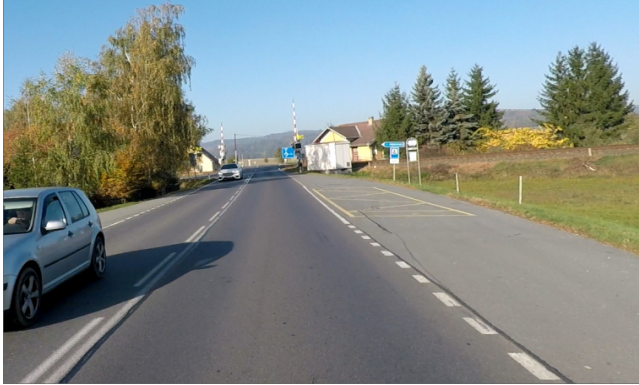
## I/22 - L | km 33 - 32 | ID 5212

Autobusová zastávka

- ⊙ 1x - Absence nebo opotřebované VDZ
  - ⊙ 1x - Neadekvátní umístění SDZ
  - ⊙ 1x - Neadekvátní podmínky pro pěší - krátká / neadekvátně provedená nástupní hrana a absence návaznosti na pěší infrastrukturu
- Poznámka:** Absence VDZ V 12a. Opotřebované VDZ V 11a.

**ZÁVAŽNOST RIZIKA:** **STŘEDNÍ**

**Návrh opatření:** Systematické opatření II.

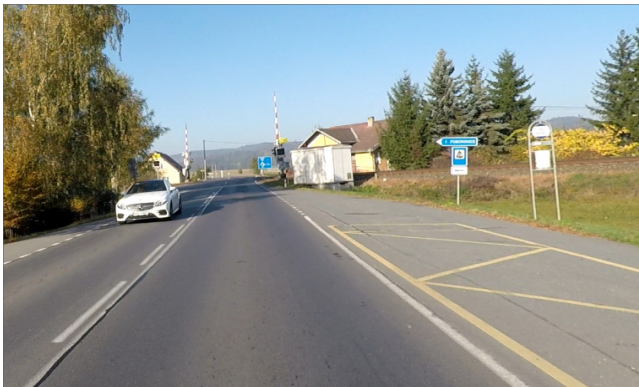
## I/22 - L | km 33 - 32 | ID 5214

Mezikřižovatkový úsek

- ⊙ 1x - Riziková kombinace SDZ (nevhodné uspořádání, resp. společné umístění)
- Poznámka:** Chybně umístěné SDZ IS 3b a IJ 14c, E 7b - nesmí být na jednom sloupku.

**ZÁVAŽNOST RIZIKA:** **NÍZKÁ**

**Návrh opatření:** Náprava provedení SDZ

**Poznámka:** Separace SDZ.

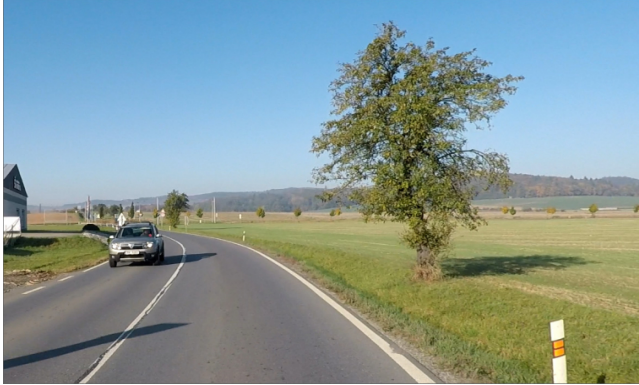
## I/22 - L | km 33 - 32 | ID 5216

Pevná překážka

⊙ 1x - Strom

**Poznámka:** Strom se nachází na vnější straně příkopu.

### ZÁVAŽNOST RIZIKA: **STŘEDNÍ**

**Návrh opatření:** Odstranění

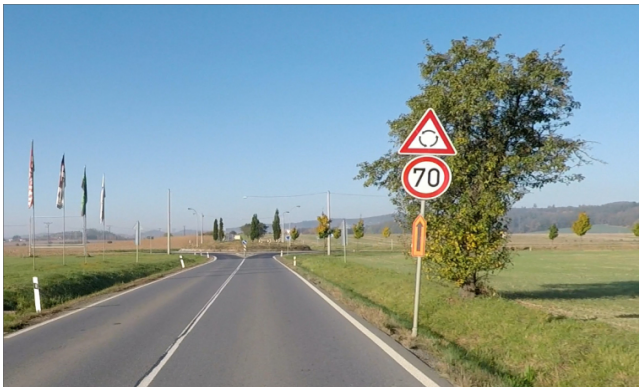
## I/22 - L | km 33 - 32 | ID 5217

Pevná překážka

⊙ 1x - Strom

**Poznámka:** Strom se nachází na vnější straně příkopu.

### ZÁVAŽNOST RIZIKA: **STŘEDNÍ**

**Návrh opatření:** Odstranění

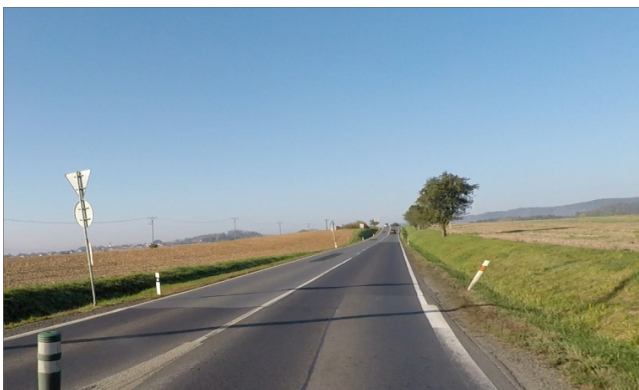
## I/22 - L | km 33 - 32 | ID 5222

Technický stav vozovky

↔ 700 m - Absence zpevněné krajnice

### ZÁVAŽNOST RIZIKA: STŘEDNÍ

**Návrh opatření:** Realizace zpevněné krajnice

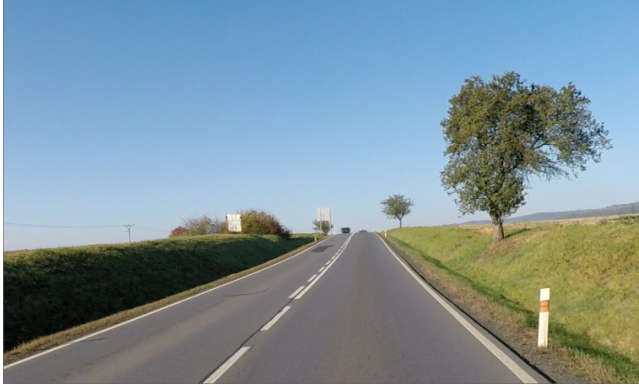
## I/22 - L | km 33 - 32 | ID 5225

Mezikřižovatkový úsek

⊙ 1x - Absence SDZ a VDZ

**Poznámka:** Absence SDZ B 21a a VDZ V 9b.

### ZÁVAŽNOST RIZIKA: NÍZKÁ

**Návrh opatření:** Náprava provedení SDZ a VDZ  
**Poznámka:** -  
**Náročnost realizace:** **Administrativní řešení**

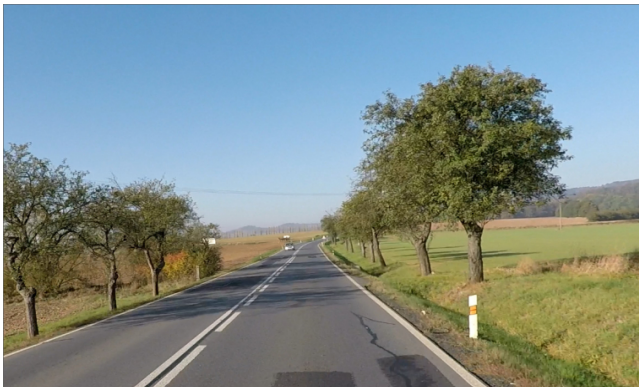
## I/22 - L | km 33 - 32 | ID 5256

Pevná překážka

⊙ 1x - Strom

### ZÁVAŽNOST RIZIKA: VYSOKÁ

**Návrh opatření:** Odstranění  
**Poznámka:** -  
**Náročnost realizace:** **Administrativní řešení**

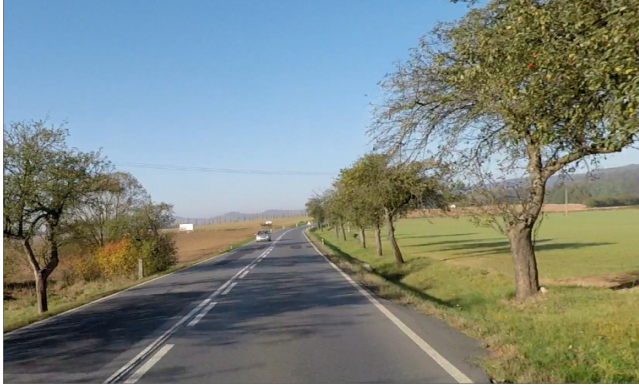
## I/22 - L | km 33 - 32 | ID 5258

Pevná překážka

↔ 70 m - Stromořadí

**Poznámka:** Stromy se nachází na vnější straně příkopu.

### ZÁVAŽNOST RIZIKA: **STŘEDNÍ**

**Návrh opatření:** Odstranění, ochrana svodidly  
**Poznámka:** -  
**Náročnost realizace:** **Administrativní řešení**

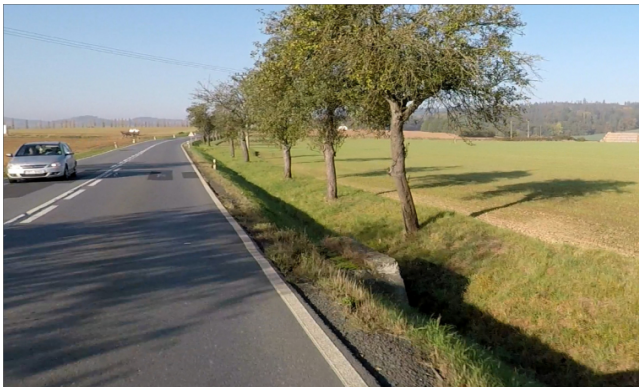
## I/22 - L | km 33 - 32 | ID 5262

Pevná překážka

⊙ 1x - Tuhé čelo trubního příčného propustku

### ZÁVAŽNOST RIZIKA: **STŘEDNÍ**

**Návrh opatření:** Ochrana svodidly  
**Poznámka:** -  
**Náročnost realizace:** **Administrativní řešení**

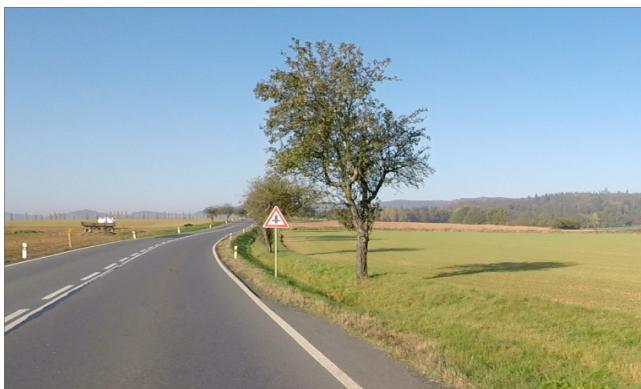
## I/22 - L | km 33 - 32 | ID 5270

↔ 110 m - Stromořadí, vzrostlá zeleň

**Návrh opatření:** Odstranění, ochrana svodidly  
**Poznámka:** -  
**Náročnost realizace:** **Administrativní řešení**

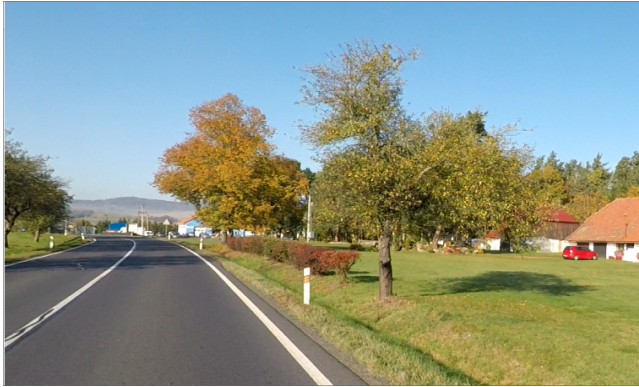
## I/22 - L | km 32 - 31 | ID 5284

↔ 30 m - Vzrostlá zeleň (průměr kmene do 0,1 m)

**Poznámka:** Vzrostlá zeleň nacházející se v blízkosti PK primárně představuje riziko do budoucna.

**Návrh opatření:** Odstranění

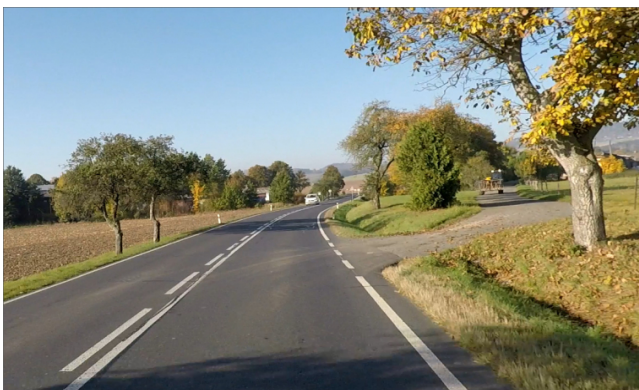
## I/22 - L | km 31 - 30 | ID 5313

Pevná překážka

⊙ 1x - Tuhé čelo trubního propustku pod - připojovanou komunikací

**Poznámka:** Rizikové pouze čelo B.

### ZÁVAŽNOST RIZIKA: **VYSOKÁ**

**Návrh opatření:** Systematické opatření I. (instalace deformačních prvků, ochránění, zešíkmení, zrušení)  
**Poznámka:** -  
**Náročnost realizace:** **Složitě řešení**

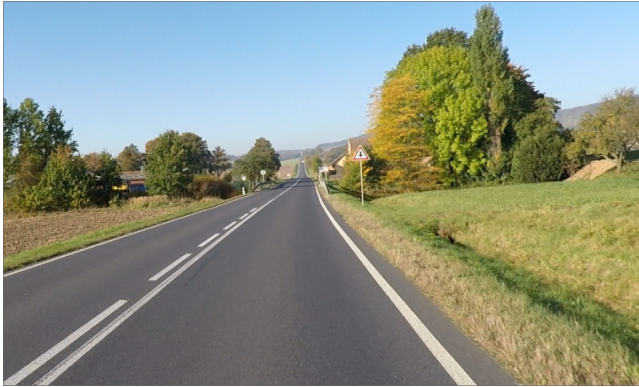
## I/22 - L | km 31 - 30 | ID 5315

Pevná překážka

⊙ 2x - Polotuhé zemní těleso sjezdu / samostatného sjezdu

### ZÁVAŽNOST RIZIKA: **STŘEDNÍ**

**Návrh opatření:** Systematické opatření I. (instalace deformačních prvků, ochránění, zešíkmení, zrušení)

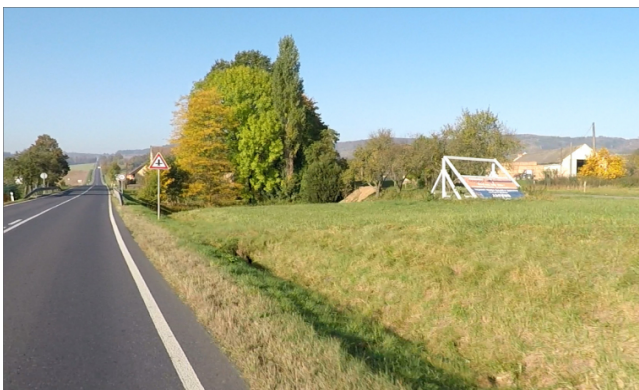
## I/22 - L | km 31 - 30 | ID 7194

Reklamní zařízení

⊙ 1x - Reklamní zařízení (rušivý efekt na účastníky silničního provozu)

### ZÁVAŽNOST RIZIKA: **NÍZKÁ**

**Návrh opatření:** Odstranění

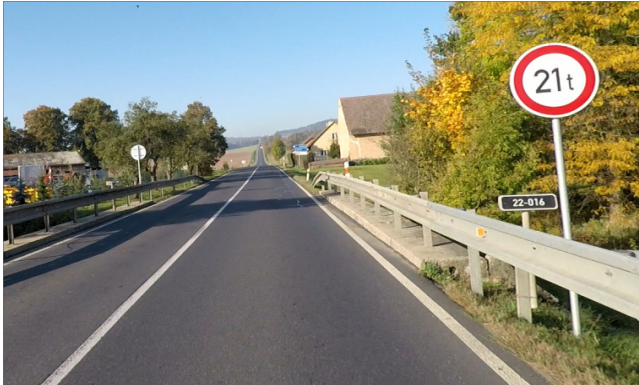
## I/22 - L | km 31 - 30 | ID 5551

Pevná překážka

⊙ 2x - Čelo tuhé zdi nebo PHS

**Poznámka:** Tuhá čela jsou neadekvátně ochráněna ocelovými svodidly. Při nárazu vozidla do svodidel, při kterém dojde k maximálnímu vychýlení, je identifikováno riziko v podobě nárazu do betonového čela mostní konstrukce.

**ZÁVAŽNOST RIZIKA:** **NÍZKÁ**

**Návrh opatření:** Realizace úpravy stavebního provedení objektu  
**Poznámka:** Realizace zešíkmení vyčnívajících betonových čel, resp. jejich zapuštění pod niveletu vozovky.  
**Náročnost realizace:** **Administrativní řešení**

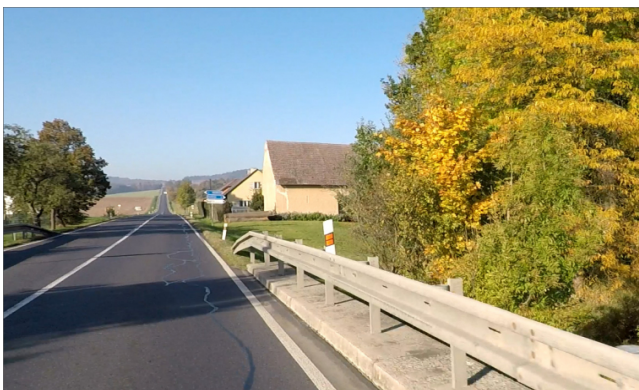
## I/22 - L | km 31 - 30 | ID 7195

Zádržné zařízení

⊙ 1x - Krátké svodidlo před - mostem (MÚK, křížením PK, vodoteč)

**Poznámka:** Délka svodidla před mostem jsou 4 m. Riziko zejména pro vozidla jedoucí v protisměru.

**ZÁVAŽNOST RIZIKA:** **STŘEDNÍ**

**Návrh opatření:** Prodloužení stávajících svodidel  
**Poznámka:** -  
**Náročnost realizace:** **Administrativní řešení**

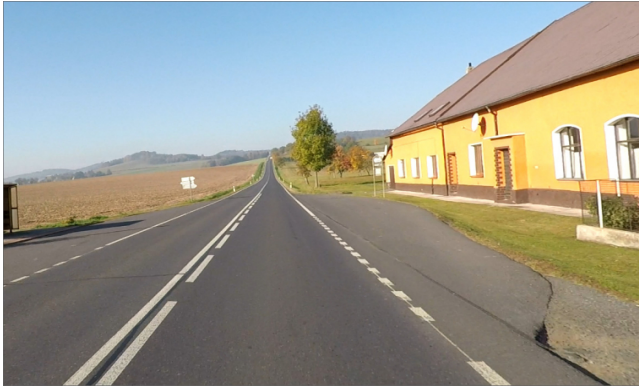
## I/22 - L | km 31 - 30 | ID 5317

Autobusová zastávka

- ⊙ 1x - Absence nebo opotřebované VDZ
- ⊙ 1x - Neadekvátní podmínky pro pěší - krátká / neadekvátně provedená nástupní hrana a absence návaznosti na pěší infrastrukturu

**Poznámka:** Absence VDZ V 11a, V 12a.

### ZÁVAŽNOST RIZIKA: **STŘEDNÍ**

**Návrh opatření:** Systematické opatření II.

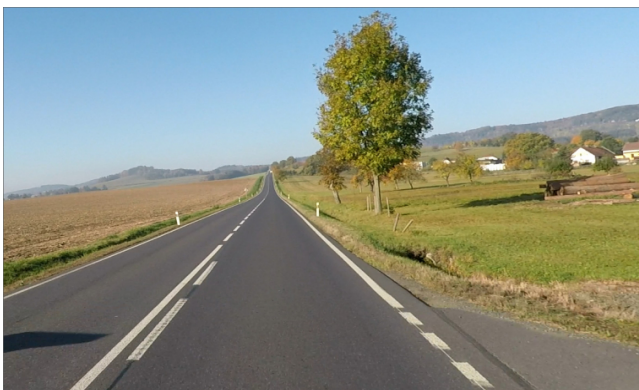
## I/22 - L | km 31 - 30 | ID 5330

Technický stav vozovky

- ↔ 540 m - Absence zpevněné krajnice

### ZÁVAŽNOST RIZIKA: **STŘEDNÍ**

**Návrh opatření:** Realizace zpevněné krajnice

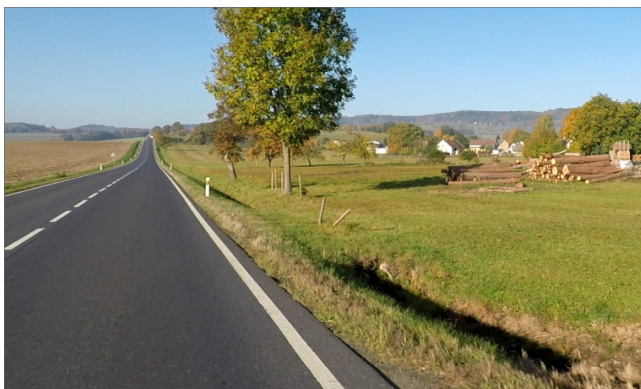
## I/22 - L | km 31 - 30 | ID 5319

Pevná překážka

⊙ 2x - Tuhé čelo trubního propustku pod - sjezdem / samostatným sjezdem

### ZÁVAŽNOST RIZIKA: **VYSOKÁ**

**Návrh opatření:** Systematické opatření I. (instalace deformačních prvků, ochránění, zešíkmení, zrušení)

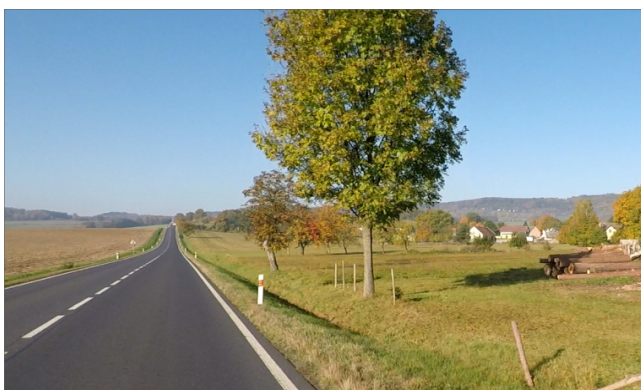
## I/22 - L | km 31 - 30 | ID 5320

Pevná překážka

⊙ 2x - Strom

### ZÁVAŽNOST RIZIKA: **STŘEDNÍ**

**Návrh opatření:** Odstranění

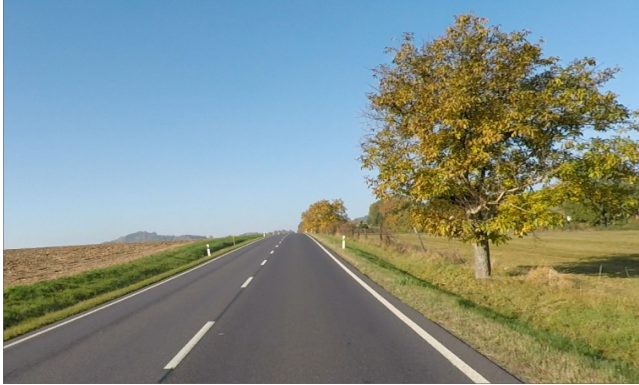
## I/22 - L | km 31 - 30 | ID 5324

Pevná překážka

↔ 20 m - Stromy, vzrostlá zeleň

**Poznámka:** Vzrostlá zeleň nacházející se v blízkosti PK primárně představuje riziko do budoucna.

### ZÁVAŽNOST RIZIKA: **VYSOKÁ**

**Návrh opatření:** Odstranění

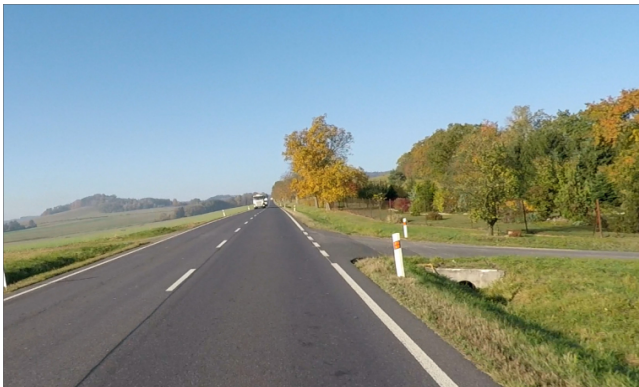
## I/22 - L | km 30 - 29 | ID 5328

Pevná překážka

⊙ 2x - Tuhé čelo trubního propustku pod - připojovanou komunikací

### ZÁVAŽNOST RIZIKA: **VYSOKÁ**

**Návrh opatření:** Systematické opatření I. (instalace deformačních prvků, ochrání, zešíkmení, zrušení)

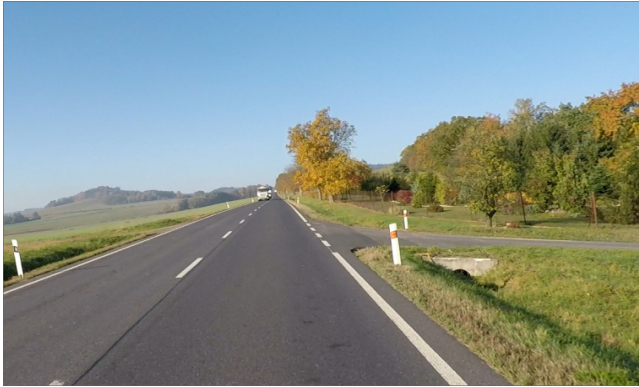
## I/22 - L | km 30 - 29 | ID 5329

Křižovatka

⊙ 1x - Absence SDZ nebo dopravního zařízení

⊙ 1x - Absence nebo opotřebované VDZ

**Poznámka:** Absence SDZ P 1P resp. P 1L v obou směrech.  
Absence VDZ V 4 na vedlejším ramenu křižovatky.

### ZÁVAŽNOST RIZIKA: **NÍZKÁ**

**Návrh opatření:** Realizace, oprava SDZ  
**Poznámka:** Současně realizace VDZ.  
**Náročnost realizace:** **Administrativní řešení**

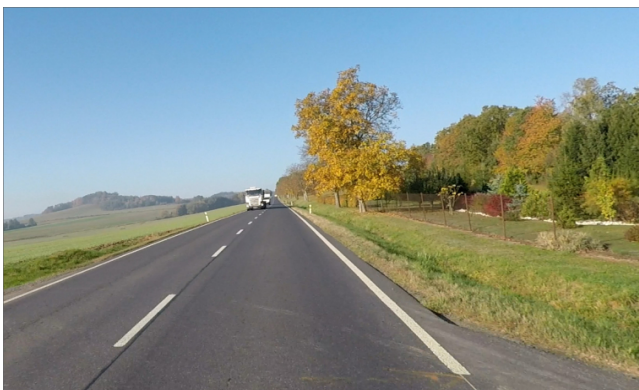
## I/22 - L | km 30 - 29 | ID 5332

Technický stav vozovky

↔ 1900 m - Absence zpevněné krajnice

### ZÁVAŽNOST RIZIKA: **STŘEDNÍ**

**Návrh opatření:** Realizace zpevněné krajnice  
**Poznámka:** -  
**Náročnost realizace:** **Složitě řešení**

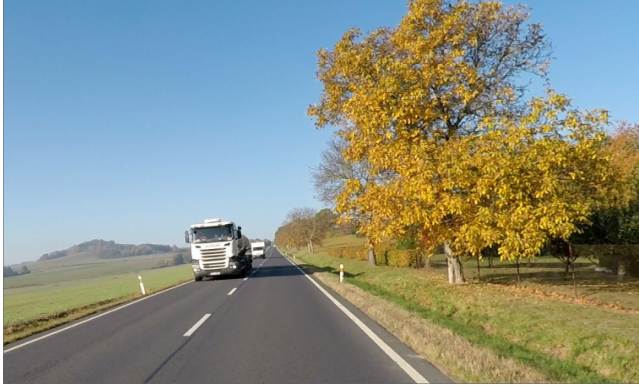
## I/22 - L | km 30 - 29 | ID 5335

Pevná překážka

⊙ 2x - Strom

**Poznámka:** Stromy se nachází na vnější straně příkopu.

### ZÁVAŽNOST RIZIKA: **NÍZKÁ**

**Návrh opatření:** Odstranění

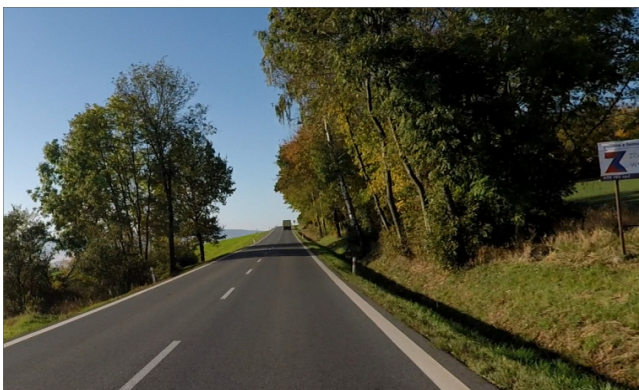
## I/22 - L | km 28 - 27 | ID 5415

↔ 140 m - Stromy, vzrostlá zeleň

**Návrh opatření:** Odstranění, ochrana svodidly

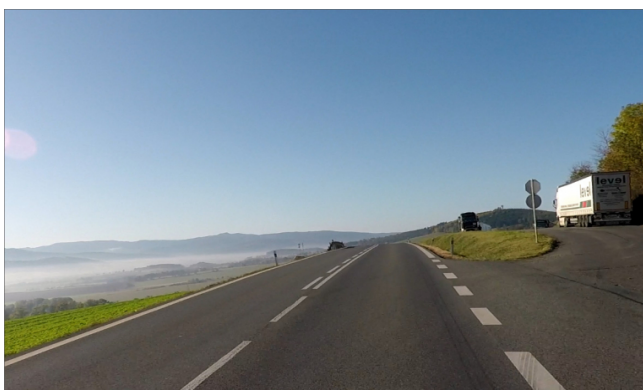
## I/22 - L | km 27 - 26 | ID 5429

**Poznámka:** Řešit společně se záznamem ID 5427.

**Návrh opatření:** Realizace SDZ B 21a a VDZ V 9b
