ČESKÉ VYSOKÉ UČENÍ TECHNICKÉ V PRAZE

**Analýza dopravně bezpečnostních rizik na silnici I/22
v Plzeňském kraji**

Příloha č. 22

**Přehled identifikovaných
dopravně – bezpečnostních deficitů
směr proti staničení - část D**

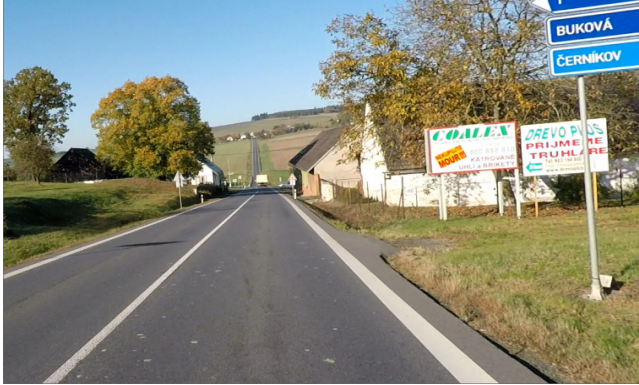
I/22 - L | km 27 - 26 | ID 5432

BEZPEČNOSTNÍ DEFICIT

Reklamní zařízení

⊙ 2x - Reklamní zařízení na deformovatelné konstrukci

ZÁVAŽNOST RIZIKA: **STŘEDNÍ**

Návrh opatření: Odstranění
Poznámka: -
Náročnost realizace: **Administrativní řešení**

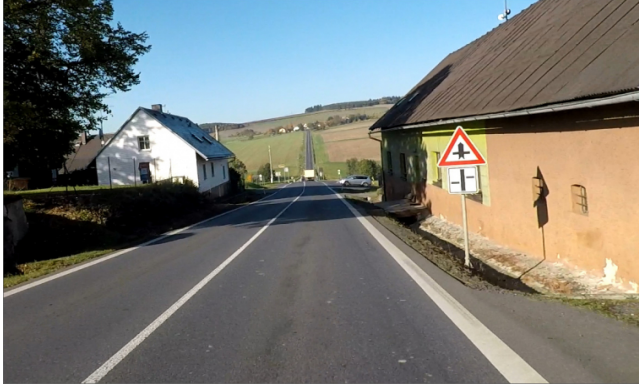
I/22 - L | km 27 - 26 | ID 5434

Křižovatka

⊙ 1x - Neadekvátní umístění SDZ

Poznámka: SDZ P 1 je vzdálené od křižovatky pouze 60 m.

ZÁVAŽNOST RIZIKA: **NÍZKÁ**

Návrh opatření: Náprava provedení SDZ
Poznámka: Posunutí SDZ P 1 do větší vzdálenosti od křižovatky dle TP 65.
Náročnost realizace: **Administrativní řešení**

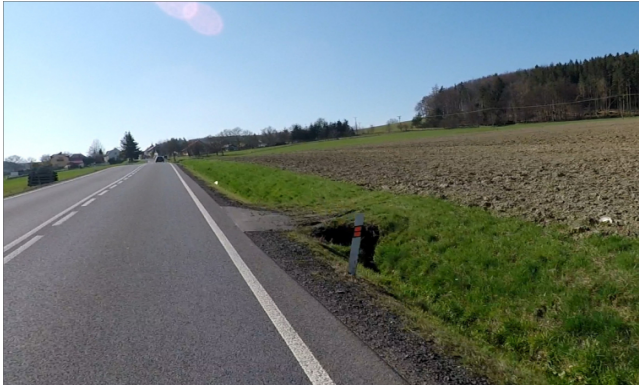
I/22 - L | km 26 - 25 | ID 1000

Pevná překážka

⊙ 2x - Tuhé čelo trubního propustku pod - sjezdem / samostatným sjezdem

ZÁVAŽNOST RIZIKA: **VYSOKÁ**

Návrh opatření: Systematické opatření I. (instalace deformačních prvků, ochráníení, zešíkmení, zrušení)

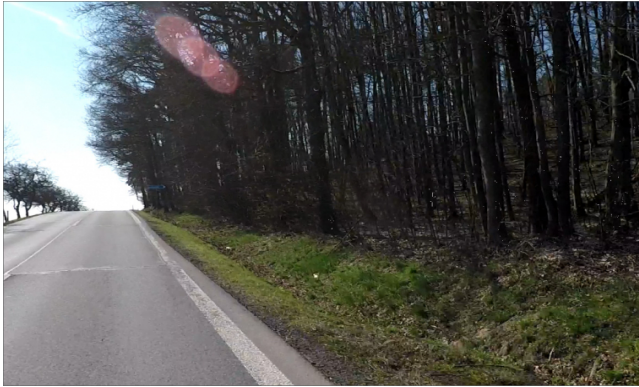
I/22 - L | km 24 - 23 | ID 1028

↔ 100 m - Stromy, vzrostlá zeleň

Návrh opatření: Odstranění, ochrana svodidly
Poznámka: -
Náročnost realizace: **Administrativní řešení**

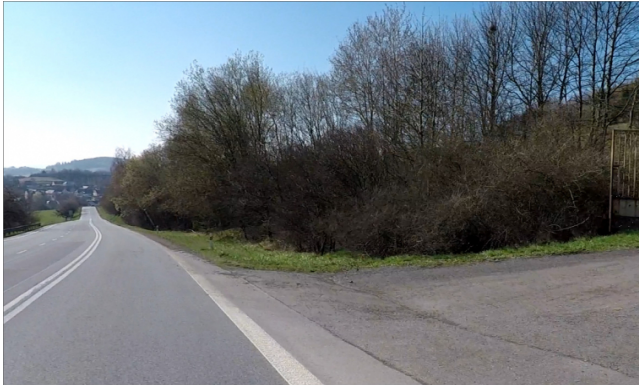
I/22 - L | km 23 - 22 | ID 1048

↔ 100 m - Stromy, vzrostlá zeleň

Návrh opatření: Odstranění, ochrana svodidly
Poznámka: -
Náročnost realizace: **Administrativní řešení**

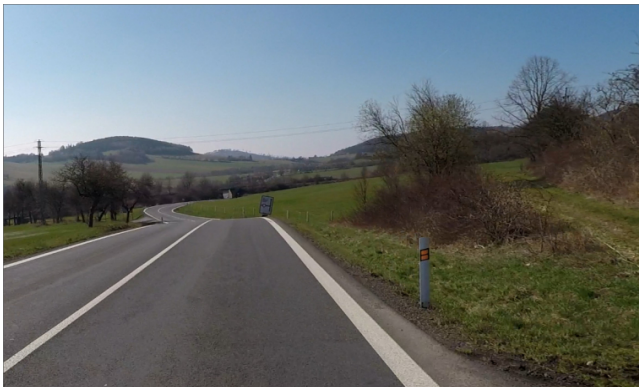
I/22 - L | km 22 - 21 | ID 1066

⊙ 1x - Vzrostlá zeleň (průměr kmene do 0,1 m)

Poznámka: Vzrostlá zeleň nacházející se v blízkosti PK primárně představuje riziko do budoucna.

Návrh opatření: Odstranění
Poznámka: -
Náročnost realizace: **Jednoduché řešení**

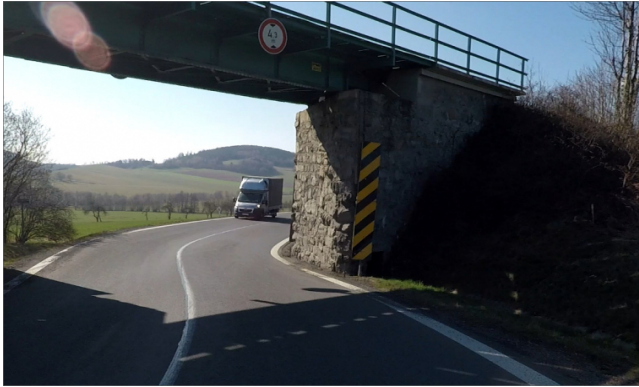
I/22 - L | km 22 - 21 | ID 1067

Pevná překážka

⊙ 1x - Čelo tuhé zdi nebo PHS

ZÁVAŽNOST RIZIKA: **VYSOKÁ**

Návrh opatření: Realizace úpravy stavebního provedení objektu
Poznámka: -
Náročnost realizace: **Složité řešení**

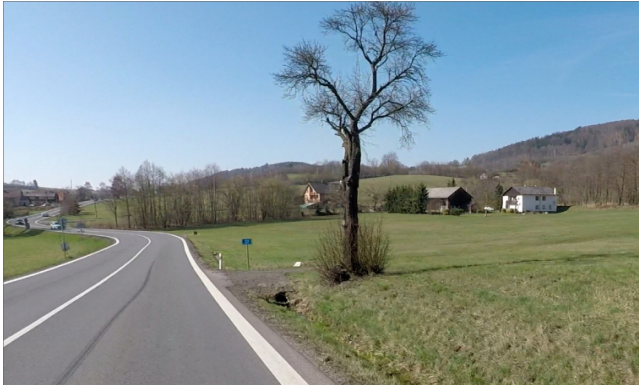
I/22 - L | km 21 - 20 | ID 1072

Pevná překážka

⊙ 1x - Strom

Poznámka: Strom se nachází na vnější straně příkopu.
Riziko zejména pro vozidla jedoucí v protisměru.

ZÁVAŽNOST RIZIKA: **NÍZKA**

Návrh opatření: Odstranění

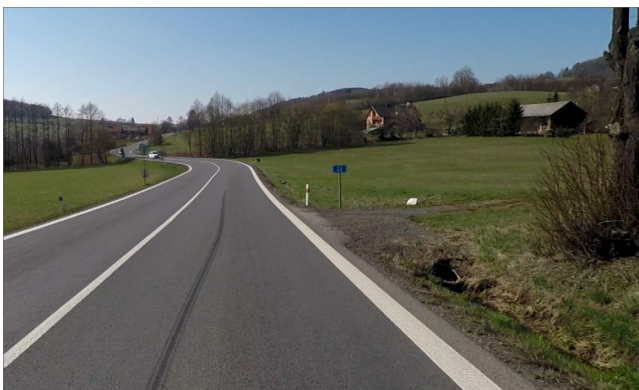
I/22 - L | km 21 - 20 | ID 1071

Pevná překážka

⊙ 2x - Polotuhé zemní těleso sjezdu / samostatného sjezdu

ZÁVAŽNOST RIZIKA: **STŘEDNÍ**

Návrh opatření: Systematické opatření I. (instalace deformačních prvků, ochráníení, zešíkmení, zrušení)

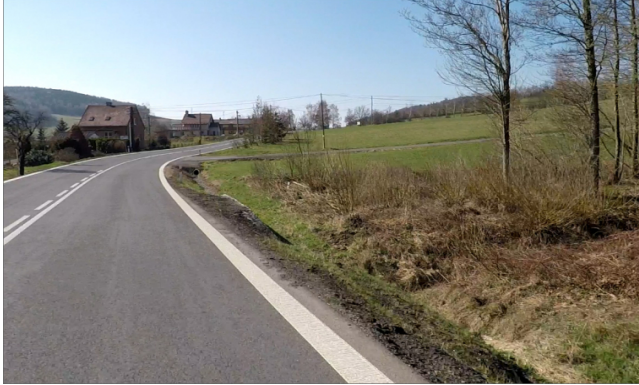
I/22 - L | km 21 - 20 | ID 1073

Pevná překážka

⊙ 1x - Vzrostlá zeleň (průměr kmene do 0,1 m)

Poznámka: Vzrostlá zeleň nacházející se v blízkosti PK primárně představuje riziko do budoucna.

ZÁVAŽNOST RIZIKA: **NÍZKA**

Návrh opatření: Odstranění

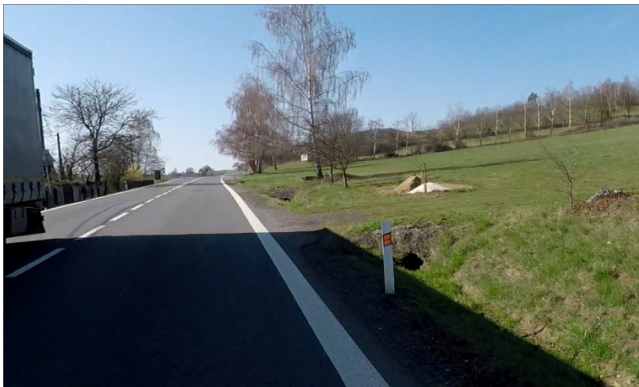
I/22 - L | km 21 - 20 | ID 1075

Pevná překážka

⊙ 2x - Polotuhé zemní těleso sjezdu / samostatného sjezdu

ZÁVAŽNOST RIZIKA: **STŘEDNÍ**

Návrh opatření: Systematické opatření I. (instalace deformačních prvků, ochránění, zešíkmení, zrušení)

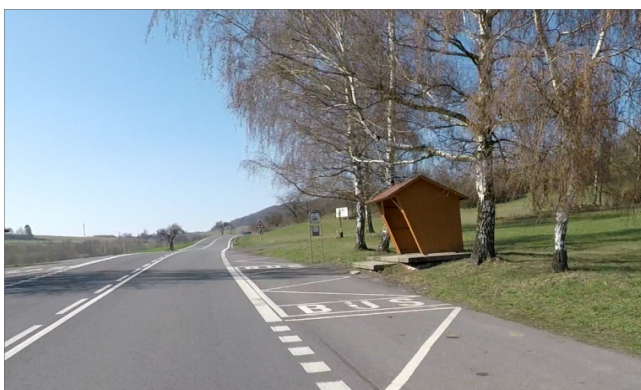
I/22 - L | km 21 - 20 | ID 1078

Autobusová zastávka

⊙ 1x - Neadekvátní podmínky pro pěší - krátká / neadekvátně provedená nástupní hrana a absence návaznosti na pěší infrastrukturu

ZÁVAŽNOST RIZIKA: **STŘEDNÍ**

Návrh opatření: Systematické opatření II.

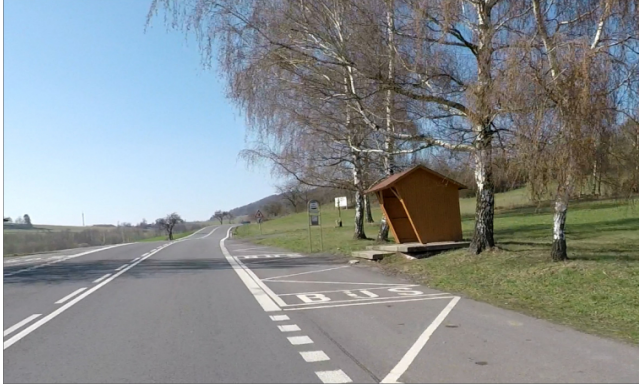
I/22 - L | km 21 - 20 | ID 1079

Pevná překážka

- ⊙ 4x - Strom
- ⊙ 1x - Pevný objekt (např. kámen, budova, komerční areál)

Poznámka: Základ přístřešku autobusové zastávky představuje svým provedením pevnou překážku.

ZÁVAŽNOST RIZIKA: **STŘEDNÍ**

Návrh opatření: Realizace úpravy stavebního provedení objektu
Poznámka: Současně odstranění stromů.
Náročnost realizace: **Administrativní řešení**

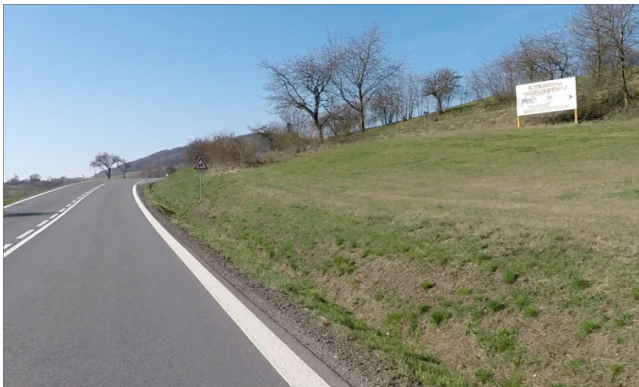
I/22 - L | km 21 - 20 | ID 1080

Reklamní zařízení

- ⊙ 1x - Reklamní zařízení (rušivý efekt na účastníky silničního provozu)

ZÁVAŽNOST RIZIKA: **NÍZKÁ**

Návrh opatření: Odstranění
Poznámka: -
Náročnost realizace: **Administrativní řešení**

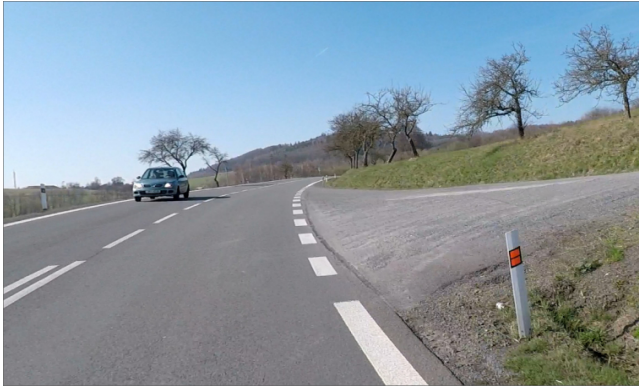
I/22 - L | km 21 - 20 | ID 1081

Křižovatka

⊙ 1x - Neadekvátní úhel křížení (menší než 75° nebo větší než 105°)

⊙ 1x - Absence nebo opotřebované VDZ

Poznámka: Absence VDZ V 4 na vedlejším ramenu křižovatky.

ZÁVAŽNOST RIZIKA: **STŘEDNÍ**

Návrh opatření: Realizace úhlu křížení pozemních komunikací dle ČSN 73 6102 ed. 2

Poznámka: Současně realizace VDZ.

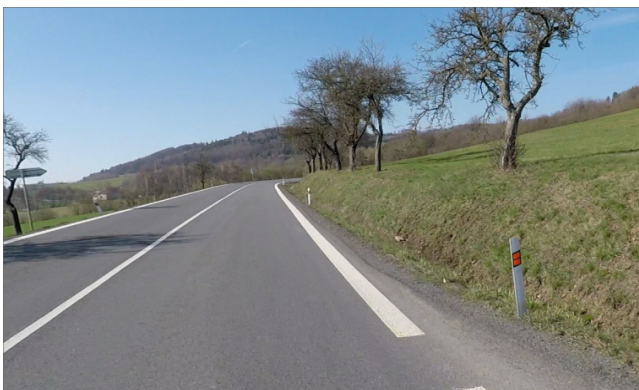
I/22 - L | km 21 - 20 | ID 1082

Technický stav vozovky

↔ 680 m - Absence zpevněné krajnice

ZÁVAŽNOST RIZIKA: **STŘEDNÍ**

Návrh opatření: Realizace zpevněné krajnice

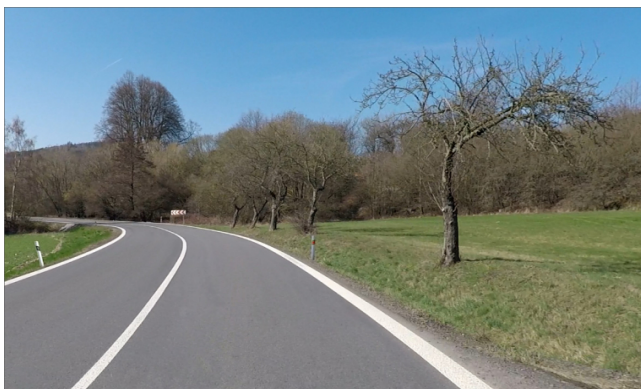
I/22 - L | km 20 - 19 | ID 1083

Pevná překážka

⊙ 5x - Strom

Poznámka: Stromy se nachází nad úrovní nivelety PK.

ZÁVAŽNOST RIZIKA: **STŘEDNÍ**

Návrh opatření: Odstranění

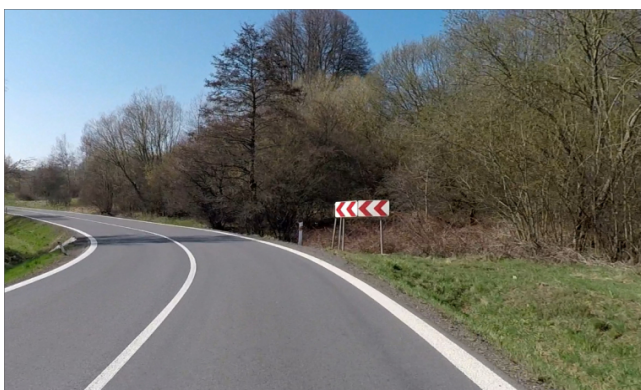
I/22 - L | km 20 - 19 | ID 1085

Pevná překážka

↔ 80 m - Stromy, vzrostlá zeleň

ZÁVAŽNOST RIZIKA: **VYSOKÁ**

Návrh opatření: Odstranění, ochrana svodidly

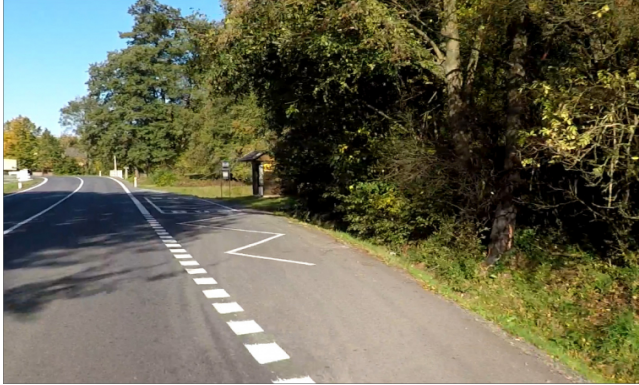
I/22 - L | km 20 - 19 | ID 2355

↔ 15 m - Stromy, vzrostlá zeleň

Návrh opatření: Systematické opatření I. (instalace deformačních prvků, ochránění, zešíkmení, zrušení)

Poznámka: Současně výměna konstrukce zastávky za deformovatelnou a odstranění zeleně do adekvátní výšky nad niveletou PK.

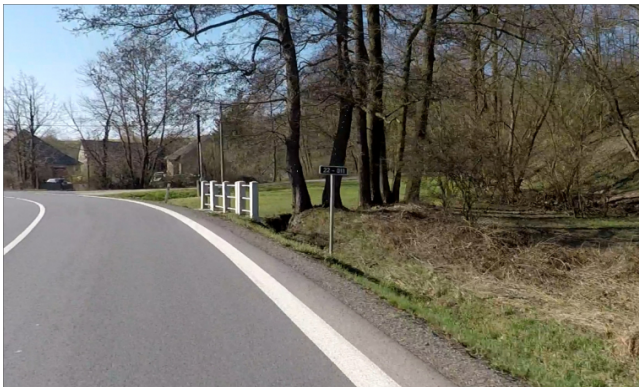
I/22 - L | km 20 - 19 | ID 1091

⊙ 1x - Stromy, vzrostlá zeleň

Návrh opatření: Odstranění

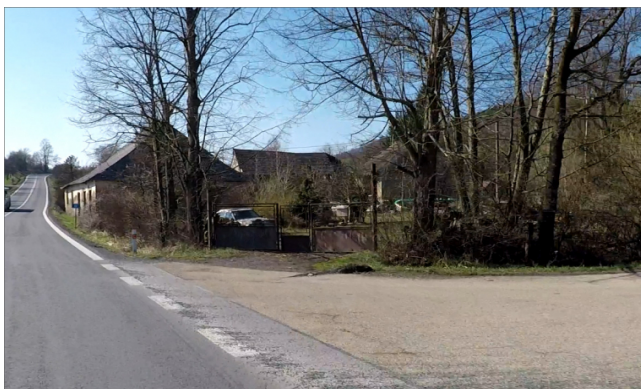
I/22 - L | km 20 - 19 | ID 1093

↔ 15 m - Stromy, vzrostlá zeleň

Návrh opatření: Odstranění

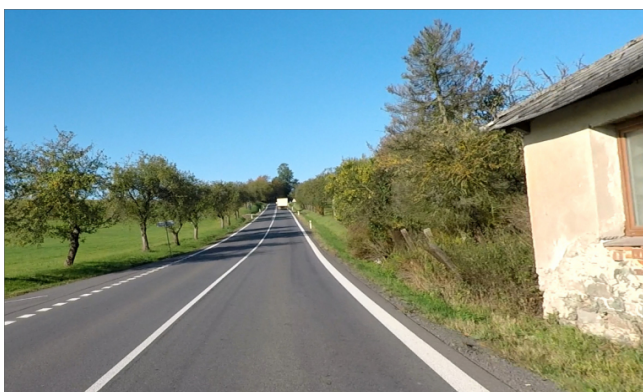
I/22 - L | km 20 - 19 | ID 1095

↔ 45 m - Stromy, vzrostlá zeleň

Návrh opatření: Odstranění, ochrana svodidly

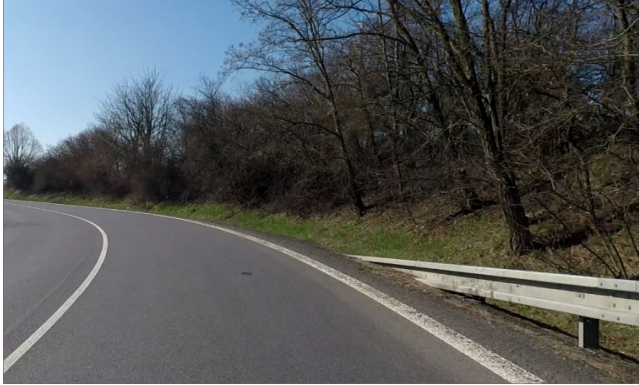
I/22 - L | km 20 - 19 | ID 1100

⊙ 1x - Stromořadí, vzrostlá zeleň

Poznámka: Stromy a vzrostlá zeleň nacházející se v blízkosti začátku svodidla. Riziko zejména pro vozidla jedoucí v protisměru.

Návrh opatření: Odstranění, ochrana svodidly
Poznámka: V případě ochrany svodidly lze adekvátně prodloužit stávající svodidlo a realizovat jeho směrového vychýlení a zavázání do svahu.
Náročnost realizace: **Administrativní řešení**

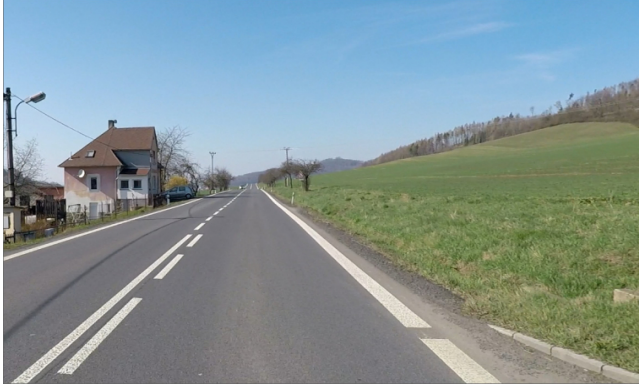
I/22 - L | km 18 - 17 | ID 1112

Technický stav vozovky

↔ 1200 m - Absence zpevněné krajnice

ZÁVAŽNOST RIZIKA: **STŘEDNÍ**

Návrh opatření: Realizace zpevněné krajnice
Poznámka: -
Náročnost realizace: **Složité řešení**

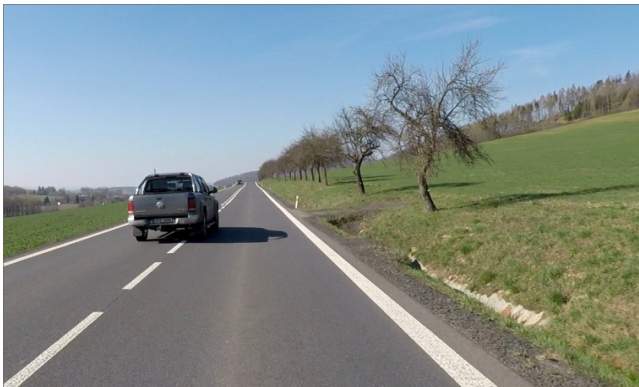
I/22 - L | km 18 - 17 | ID 1113

Pevná překážka

⊙ 1x - Tuhé čelo trubního příčného propustku

ZÁVAŽNOST RIZIKA: **STŘEDNÍ**

Návrh opatření: Ochrana svodidly
Poznámka: -
Náročnost realizace: **Administrativní řešení**

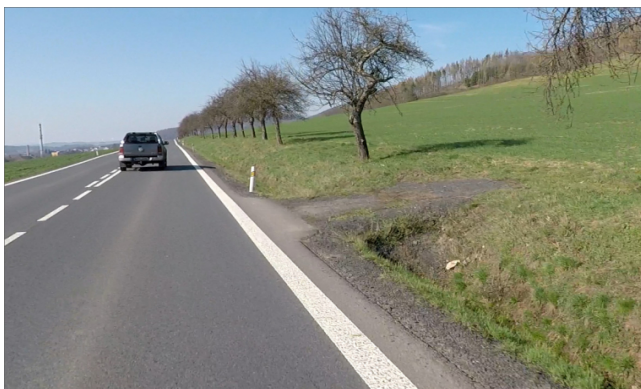
I/22 - L | km 18 - 17 | ID 1114

Pevná překážka

⊙ 2x - Polotuhé zemní těleso sjezdu / samostatného sjezdu

ZÁVAŽNOST RIZIKA: **STŘEDNÍ**

Návrh opatření: Systematické opatření I. (instalace deformačních prvků, ochránění, zešíkmení, zrušení)

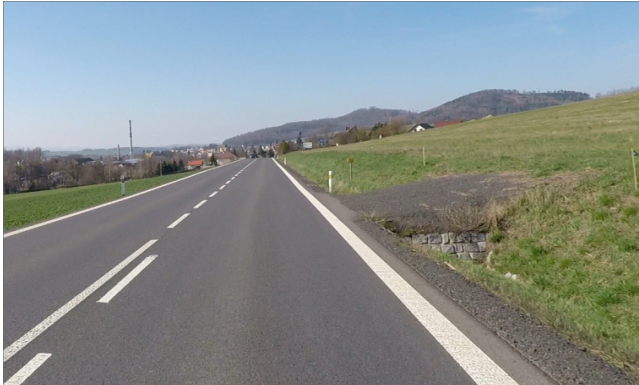
I/22 - L | km 18 - 17 | ID 1116

Pevná překážka

⊙ 2x - Tuhé čelo trubního propustku pod - sjezdem / samostatným sjezdem

ZÁVAŽNOST RIZIKA: **VYSOKÁ**

Návrh opatření: Systematické opatření I. (instalace deformačních prvků, ochránění, zešíkmení, zrušení)

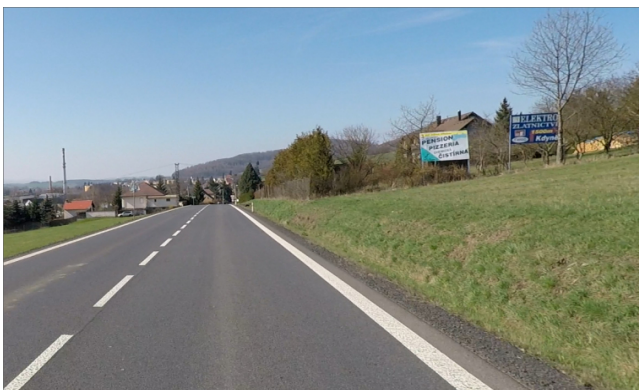
I/22 - L | km 17 - 16 | ID 1117

Reklamní zařízení

⊙ 2x - Reklamní zařízení (rušivý efekt na účastníky silničního provozu)

ZÁVAŽNOST RIZIKA: **NÍZKÁ**

Návrh opatření: Odstranění

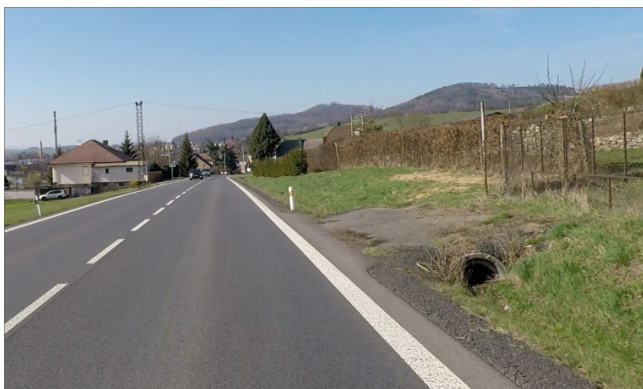
I/22 - L | km 17 - 16 | ID 1118

Pevná překážka

⊙ 2x - Polotuhé zemní těleso sjezdu / samostatného sjezdu

ZÁVAŽNOST RIZIKA: **STŘEDNÍ**

Návrh opatření: Systematické opatření I. (instalace deformačních prvků, ochránění, zešíkmení, zrušení)

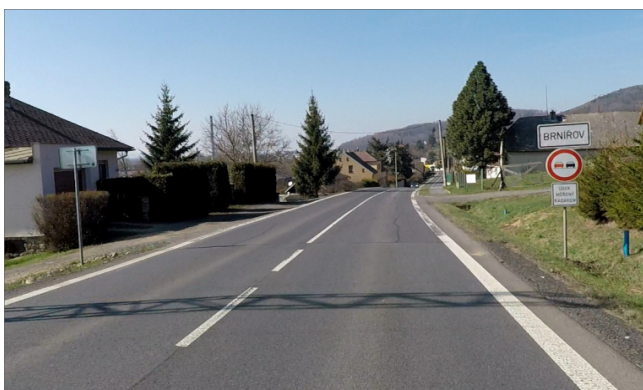
I/22 - L | km 17 - 16 | ID 1119

Přechod z extravilánu do intravilánu

⊙ 1x - Žádná změna (úprava) charakteru komunikace (absence zklidňujícího opatření)

ZÁVAŽNOST RIZIKA: **STŘEDNÍ**

Návrh opatření: Vytvoření adekvátního přechodu extravilán - intravilán

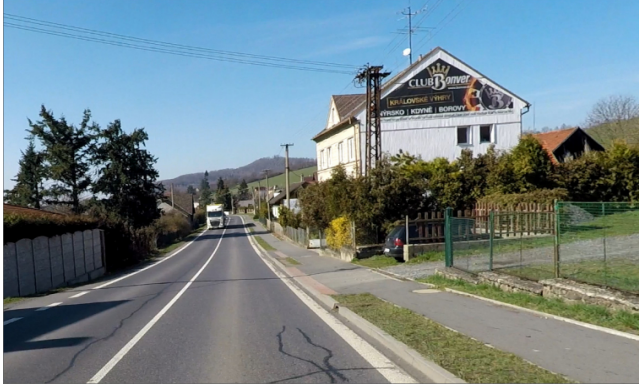
I/22 - L | km 17 - 16 | ID 1120

Reklamní zařízení

⊙ 1x - Reklamní zařízení (rušivý efekt na účastníky silničního provozu)

ZÁVAŽNOST RIZIKA: **NÍZKÁ**

Návrh opatření: Odstranění

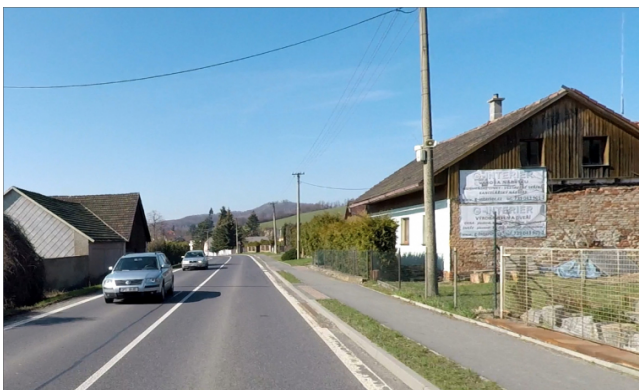
I/22 - L | km 17 - 16 | ID 1121

Reklamní zařízení

⊙ 1x - Reklamní zařízení (rušivý efekt na účastníky silničního provozu)

ZÁVAŽNOST RIZIKA: **NÍZKÁ**

Návrh opatření: Odstranění

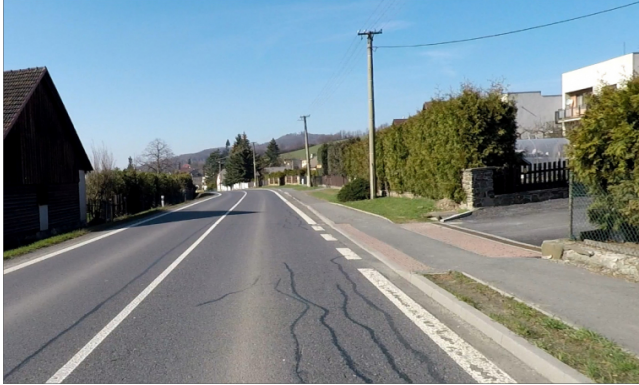
I/22 - L | km 17 - 16 | ID 1122

Sjezd / samostatný sjezd / parkoviště

⊙ 1x - Neadekvátní provedení, resp. umístění VDZ
Poznámka: Chybné provedení VDZ v místě sjezdu.

ZÁVAŽNOST RIZIKA: **NÍZKÁ**

Návrh opatření: Náprava provedení VDZ
Poznámka: Náprava VDZ na V 4.
Náročnost realizace: **Jednoduché řešení**

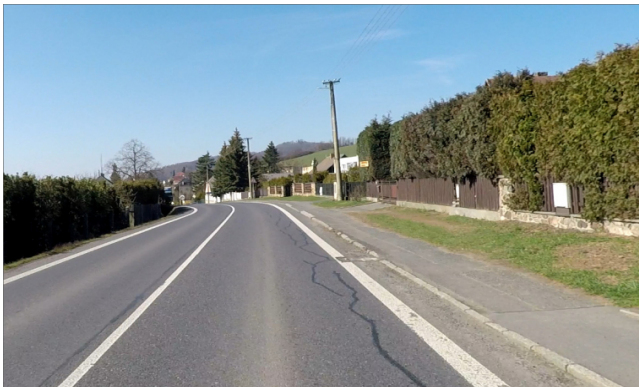
I/22 - L | km 17 - 16 | ID 1123

Přístupové podmínky pro chodce

↔ 250 m - Chodník vůči vozovce v neadekvátní výškové poloze (nedostatečně vyvýšený)
Poznámka: -

ZÁVAŽNOST RIZIKA: **NÍZKÁ**

Návrh opatření: Vytvoření adekvátních podmínek pro pěší
Poznámka: -
Náročnost realizace: **Složitě řešení**

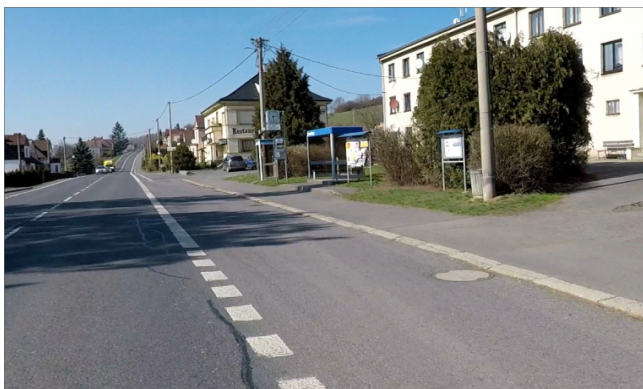
I/22 - L | km 17 - 16 | ID 1124

Autobusová zastávka

- ⊙ 1x - Absence nebo opotřebované VDZ
 - ⊙ 1x - Neadekvátní podmínky pro pěší - krátká / neadekvátně provedená nástupní hrana
- Poznámka:** Absence VDZ V 11a, V 12a. Nástupní hrana neadekvátně vyvýšena.

ZÁVAŽNOST RIZIKA: **NÍZKÁ**

Návrh opatření: Vytvoření bezpečného stání pro VHD

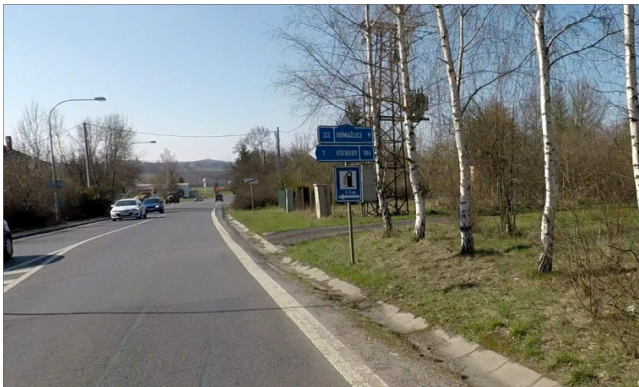
I/22 - L | km 15 - 14 | ID 1137

Poznámka: Separace SDZ.

Návrh opatření: Náprava provedení SDZ

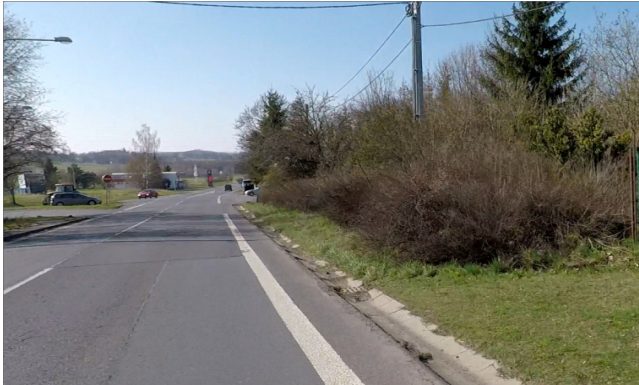
I/22 - L | km 15 - 14 | ID 1138

↔ 45 m - Vzrostlá zeleň (průměr kmene do 0,1 m)

Poznámka: Vzrostlá zeleň nacházející se v blízkosti PK primárně představuje riziko do budoucna.

Návrh opatření: Odstranění

Poznámka: Současně příčného odsunutí sloupu do větší vzdálenosti od komunikace.

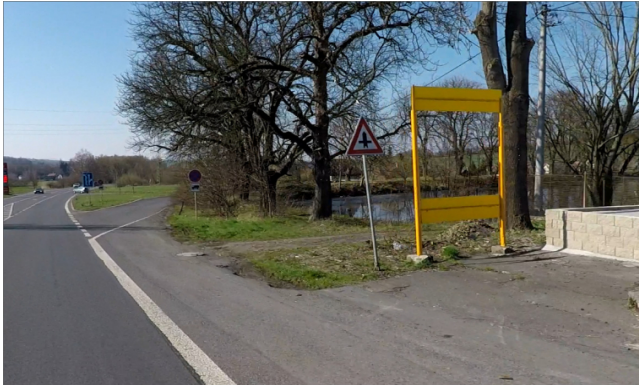
I/22 - L | km 15 - 14 | ID 1141

↔ 20 m - Stromy, vzrostlá zeleň

Návrh opatření: Odstranění, ochrana svodidly
Poznámka: -
Náročnost realizace: **Administrativní řešení**

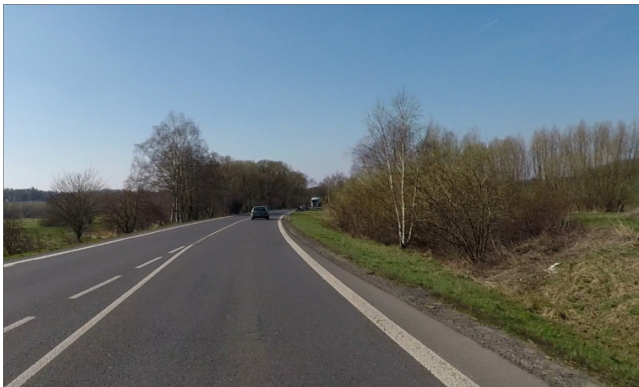
I/22 - L | km 15 - 14 | ID 1143

↔ 80 m - Stromy, vzrostlá zeleň

Návrh opatření: Odstranění, ochrana svodidly
Poznámka: V případě ochrany svodidly lze adekvátně prodloužit stávající svodidla.
Náročnost realizace: **Administrativní řešení**

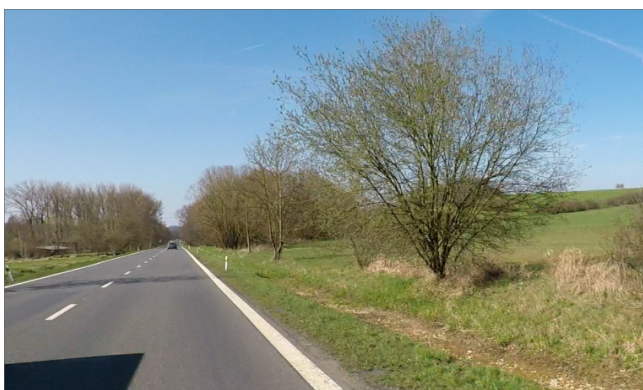
I/22 - L | km 14 - 13 | ID 1145

↔ 150 m - Stromořadí, vzrostlá zeleň

Návrh opatření: Odstranění, ochrana svodidly
