**STAVEBNĚ TECHNICKÝ PRŮZKUM A NÁVRH
KONCEPCE SANACE POUTNÍHO AREÁLU S KOSTELEM
SVATÉHO DUCHA A LORETÁNSKOU KAPLÍ V ŘÍMOVĚ**

BAKALÁŘSKÁ PRÁCE

Název bakalářské práce: <u>Stavebně technický průzkum a návrh koncepce sanace poutního areálu s kostelem Svatého Ducha a Loretánskou kaplí v Římově</u>	
Název bakalářské práce anglicky: <u>The Structural and Technical Survey and Design of Conception of Remediation Pilgrimage Site with the Church of the Holy Spirit and the Loretto Chapel in Římov</u>	
Pokyny pro vypracování: Vypracujte zjednodušený stavebně technický průzkum objektu, proveďte hodnocení stavebně technického stavu jednotlivých konstrukcí, analýzu příčin poruch a koncepci nutných sanačních opatření, vypracujte zjednodušenou výkresovou dokumentaci objektu s vyznačením jednotlivých poruch a návrhem koncepce sanace.	
Seznam doporučené literatury: Witzany, J. a kol: PDR - poruchy, degradace a rekonstrukce, skriptum, Praha 2017 Witzany, J. a kol: Rekonstrukce, poruchy a sanace betonových konstrukcí, Stavební informace, Praha 2004 Witzany, J., Čejka, T., Zigler, R.: Zděné valené klenbové konstrukce, Stavební ročenka 2006, Bratislava 2005 Witzany, J., Čejka, T., Zigler, R.: Stanovení

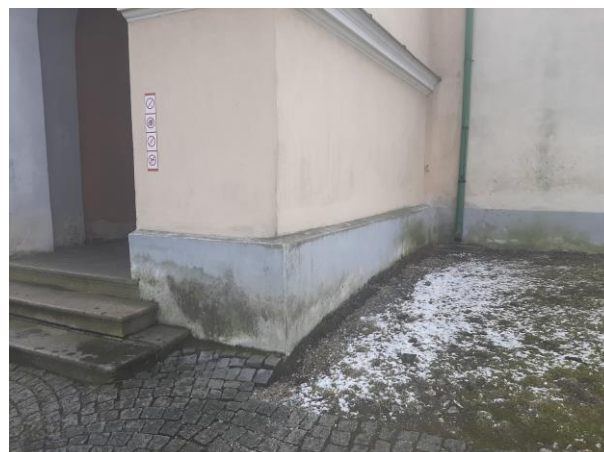
Obr. 13 V.1.3. - strana věže 2

Zdivo okolo zvonice je napadeno porostem vegetace. Celá fasáda jeví známky poškození vlhkostí, místy především srážkovou odšťikující vodou. **(POHLED P1)**

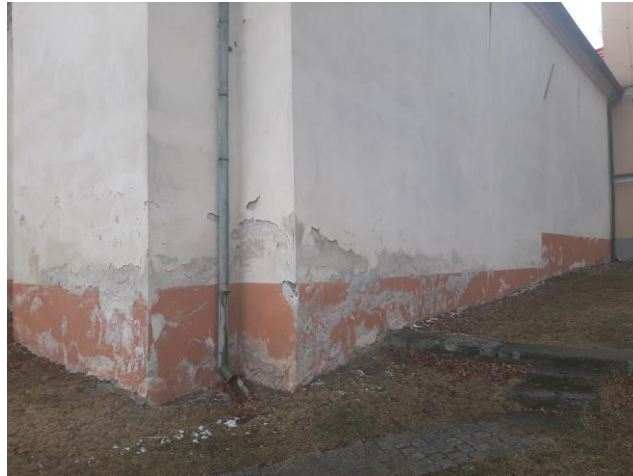
Obr. 14 Foto V.1.1. - severovýchodní roh objektu

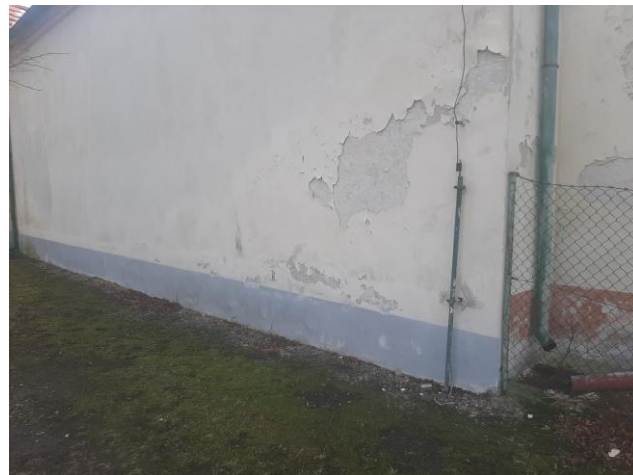
Obr. 15 Foto V.1.4. - severozápadní roh objektu

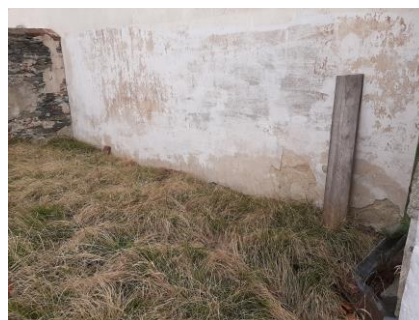
Objekty oltářů (severozápadní a jihozápadní) jsou povrchově upraveny a zatím nevykazují žádná poškození. Zbytek fasády opět jeví známky poškození vlhkostí, místy především srážkovou odstříkující vodou. **(POHLED P1)**

Obr. 20 Foto V.1.9. - vlhkost v ex.

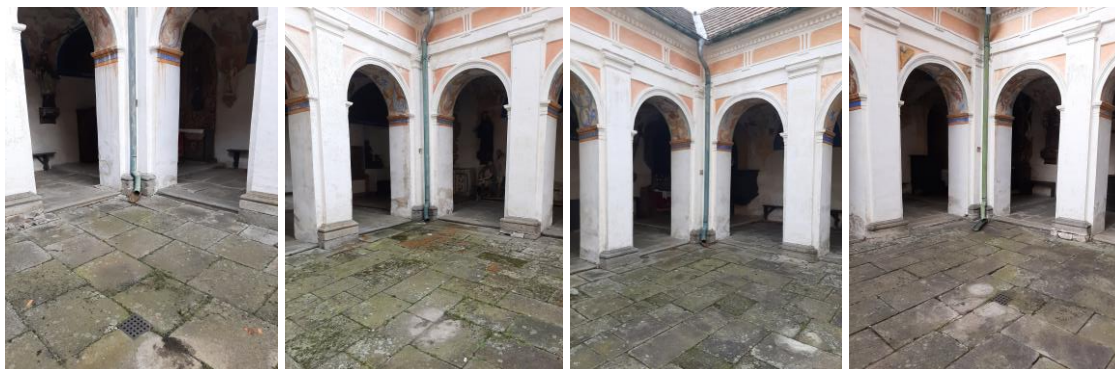
Svody ze zastřešení ambitů, stejně jako svody z Lorety, ústí do dvora na kamennou dlažbu. Ve dvoře se nachází pouze dvě dešťové kanalizační vpusti v severní části dvora ústící vně areálu na terén.

Obr. 23 Foto V.3.1. - severovýchodní svod (vpust')

Obr. 24 Foto V.3.2. - jihovýchodní svod

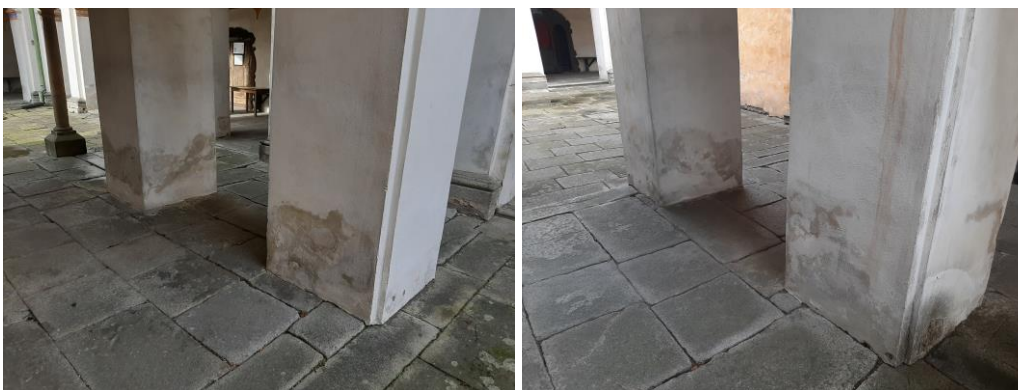
Všechny zděné sloupy v patách vykazují známky poškození vlhkostí a opadávání omítky.

Obr. 31 Foto V.3.9. a **Obr. 32** Foto V.3.10. - sloupy ambitů k Loretě

Samotné sloupy nevykazují žádné známky dalších poškození jako např. vybočení a trhliny. Trhliny se vyskytují až v klenbách. Z míst, kde je opadaná omítka se dá určit, že zdivo pilířů je zde provedeno z cihel plných pálených.

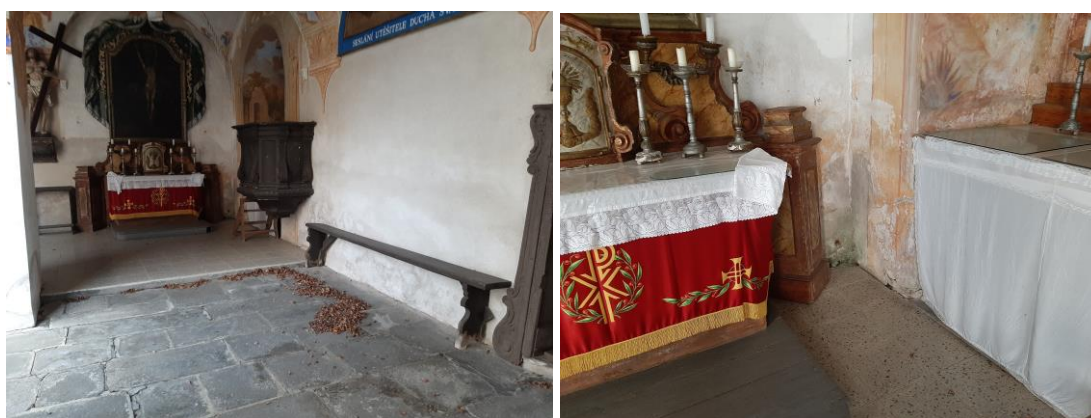
Obr. 37 Foto V.3.15. a **Obr. 38** Foto V.3.15.1. - stěny ambitů

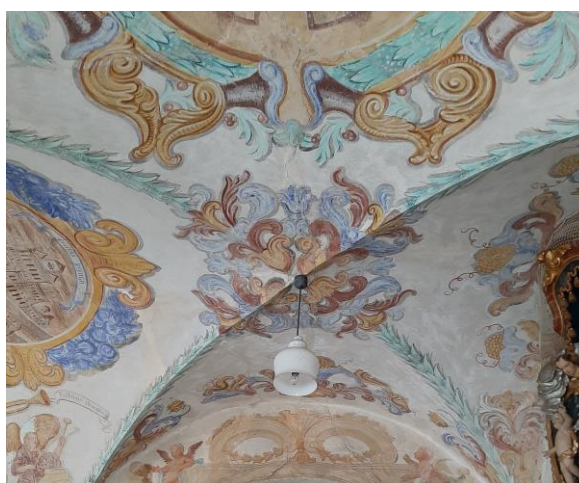
Vrchol klenby je poškozen téměř po celém obvodu trhlinou o šířce větší, než 5 mm, včetně ambitu vedoucí k Loretě, kde i opadává omítka. Dále je zde několik trhlin šířky do 5 mm v patách klenby u sloupů a obvodových stěn. Stropní malby jsou zde zachované. Musela zde proběhnout rekonstrukce maleb, při které byla obvodová vrcholová trhlina vyplněna maltou. Malby nebyly provedeny důkladně a je zde viditelně zobrazena výplňová hmota spáry trhliny. Z velké části se trhlina opět projevuje odtrhnutím ve své původní trase. V severovýchodní straně ambitů jsou jediné tři stávající klenebné kleště z ocelových táhel s rektifikačním článkem a závlačemi.

Obr. 45 Foto T.1.5. - klenba ambitu

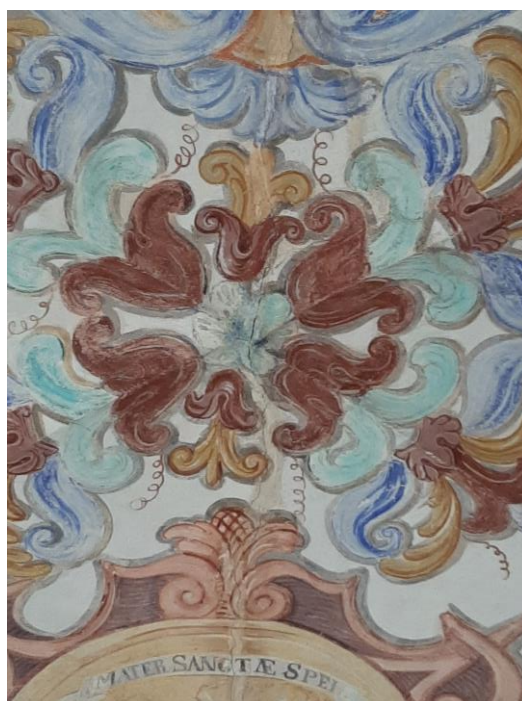
Obr. 46 Foto T.1.6. - klenba ambitu

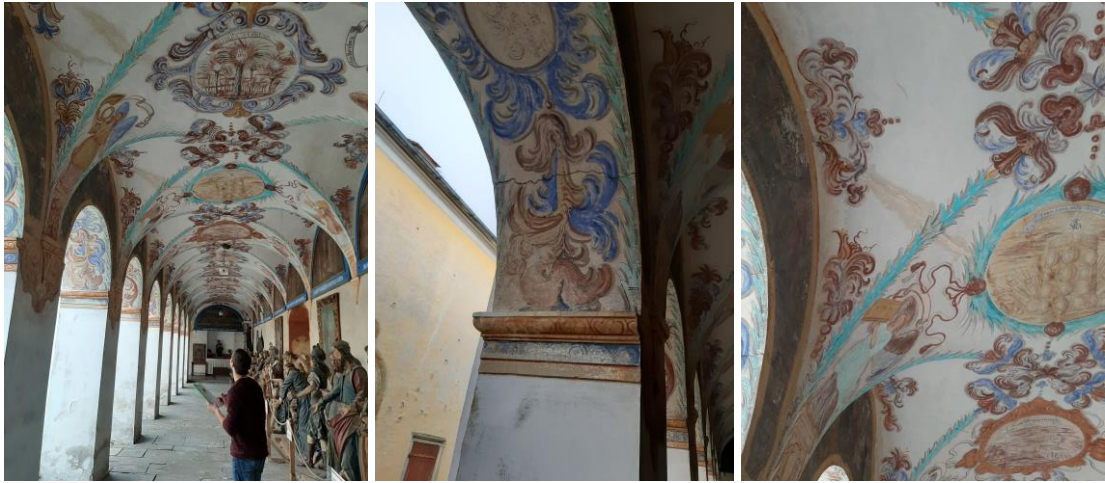
Obr. 47 Foto T.1.7. **Obr. 48** Foto T.1.7.1. **Obr. 49** Foto T.1.7.2. - klenba ambitu

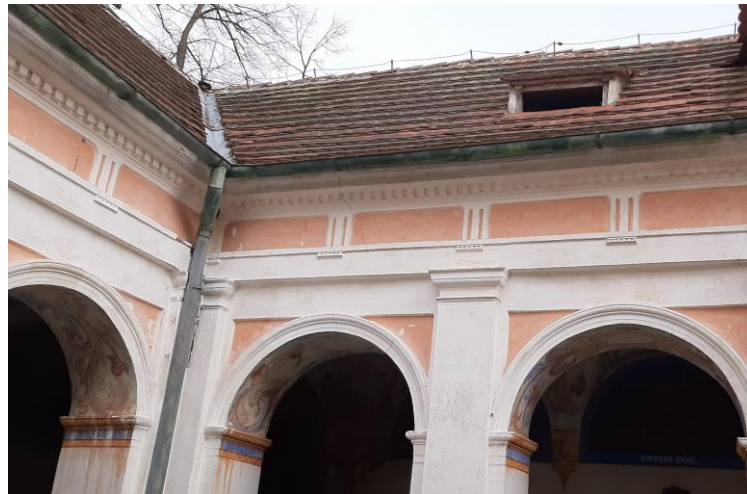
Obr. 50 Foto T.1.8. - klenba ambitu

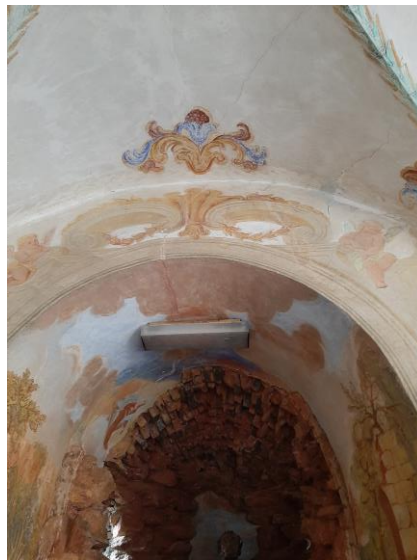
Obr. 51 Foto T.1.9. - klenba ambitu

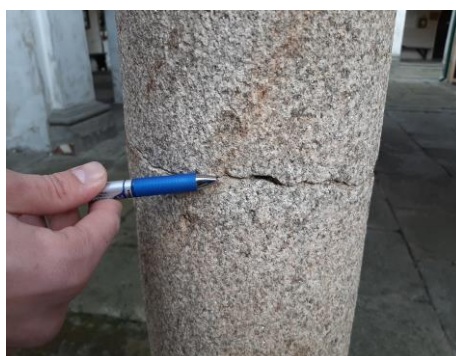
Obr. 53 Foto T.1.10.1

Kruhový kamenný sloupek na kamenném základu o průměru 300 mm, tvořící svislý nosný prvek zastřešení vstupu do Lorety, je narušen vodorovnou trhlinou po celém obvodu šířky 3 mm.

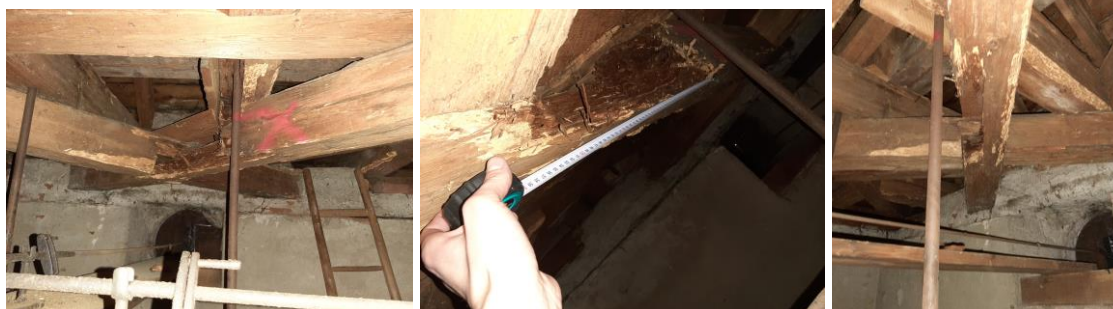
Do krovu věže se vchází z krovu ambitu. Ve věži se nachází strmé dřevěné schodiště do patra, tvořeného dřevěným trámovým stropem s prkennou podlahou. V tomto patře se nachází hodinový stroj, v patře výše dva zvony a konstrukce krovu je přístupná přes dřevěný žebřík. Krov vykazuje známky napadení dřevokazným hmyzem. Dva trámy jsou zde významně narušeny na hraně havarijního stavu. Na jednom trámu došlo k rozrušení a odpadnutí poloviny průřezu trámu v délce 600 mm.

Obr. 54 Obr. 55 Obr. 56 trámy věže

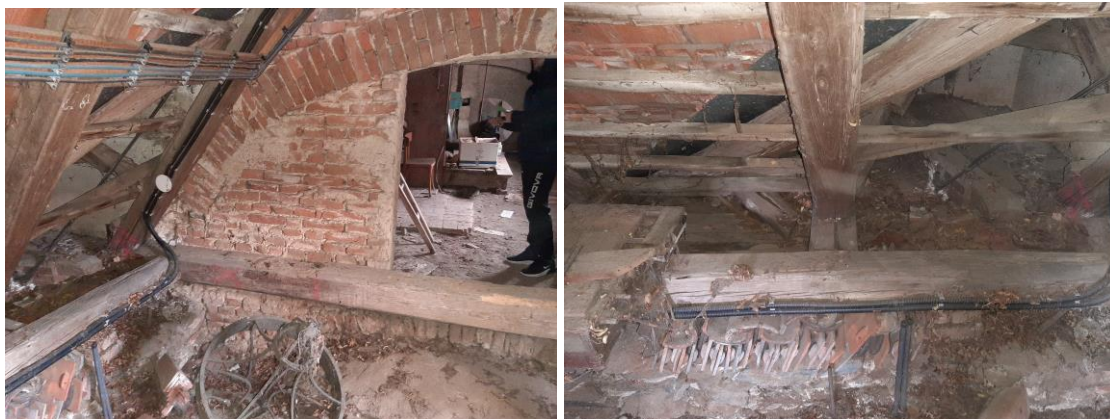
Krov jeví známky porušení některých nosných prvků krovu. Některé prvky jsou porušeny vlhkostí ze zatékání do krovu, ale převládá zde napadení dřevokazným hmyzem a jedná se podle výletových otvorů o tesaříka a červotoče. Napadení se týká zejména částí pozednic, krátčat a částí krokví. V jednom případě je dřevokazným hmyzem narušena celá hambálková výměna.

Obr. 62 Foto K1.2. a **Obr. 63** Foto K1.2.1. pozednice

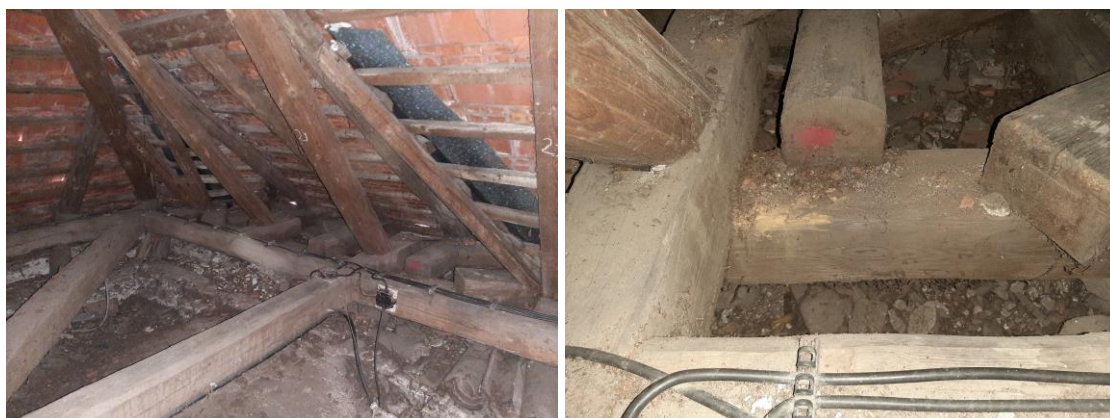
Obr. 64 Foto K1.3. a **Obr. 65** Foto K1.3.1. pozednice

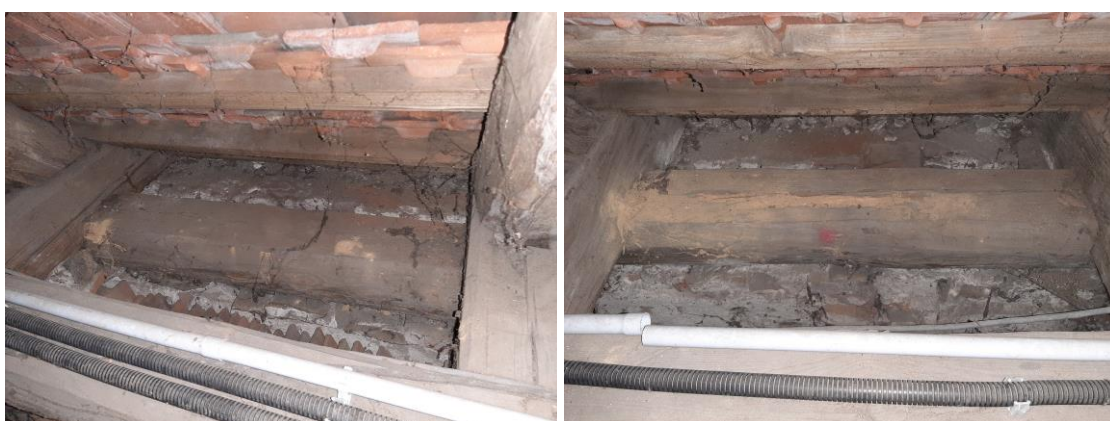
Obr. 66 Foto K1.4. pozednice

Obr. 67 Foto K1.4.1. pozednice

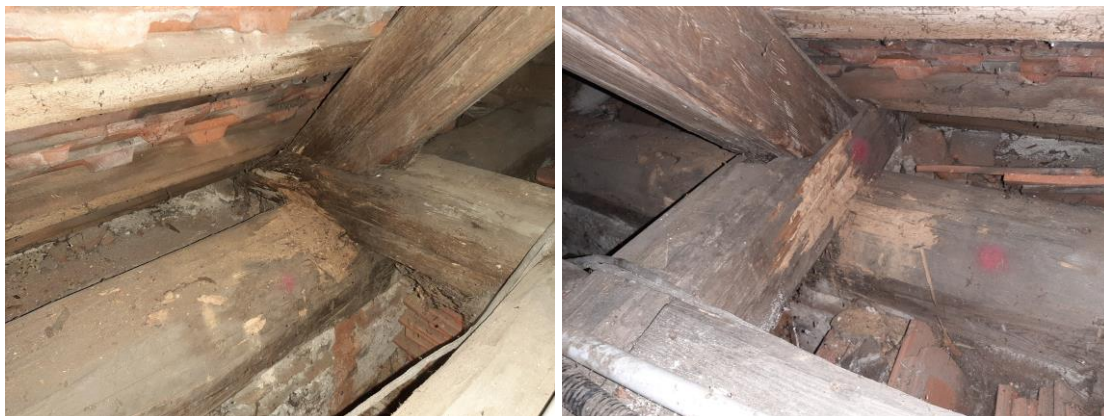
Obr. 68 Foto K1.5.1. pozednice a vazný trám

Obr. 69 Foto K1.5.2. pozednice a vazný trám

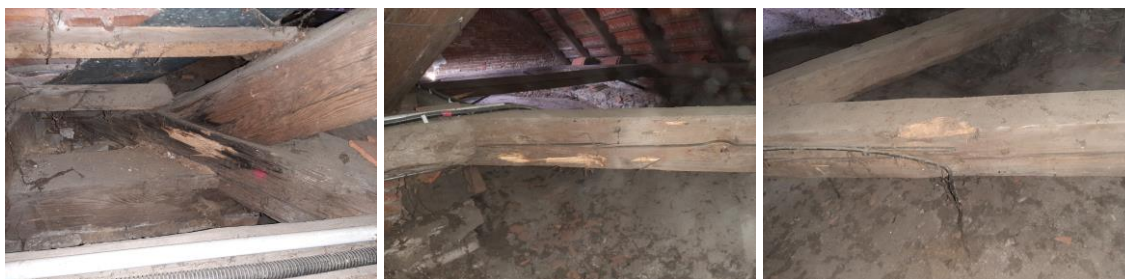
Obr. 70 Foto K1.6.1. trám

Obr. 71 Foto K1.6.2. trám

Obr. 72 Foto K1.6.3. trám

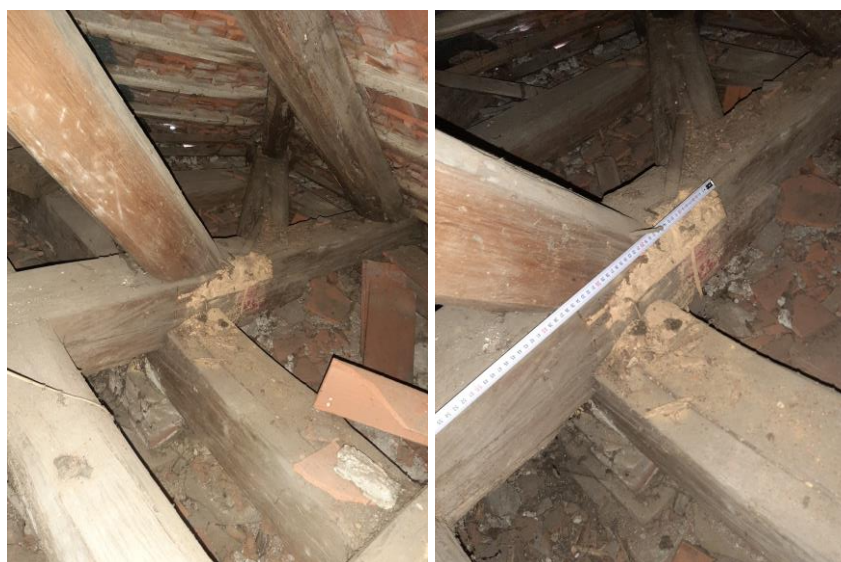
Obr. 73 Foto K1.7.1. trám

Obr. 74 Foto K1.7.2. trám

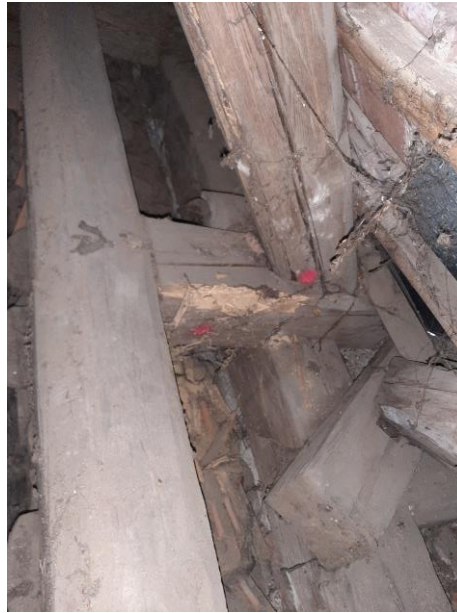
Obr. 75 Foto K1.8. krátče

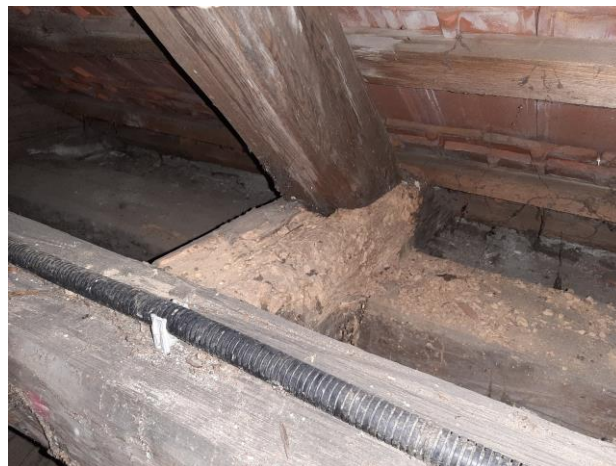
Obr. 76 Foto K1.9. krátče

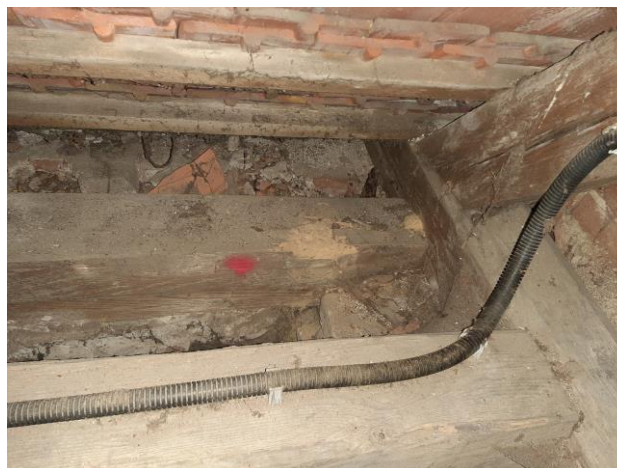
Obr. 77 Foto K1.10. pozednice

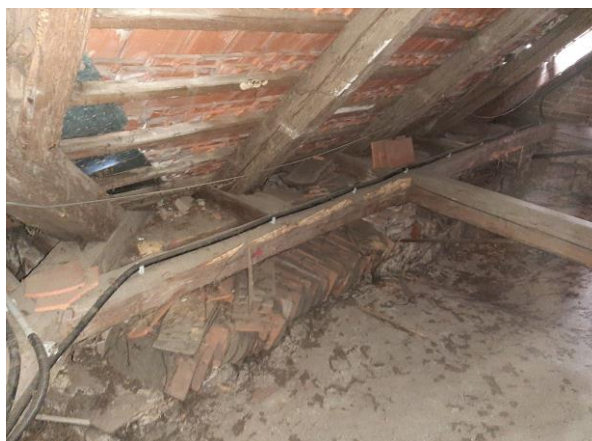
Obr. 78 Foto K1.11.1. výměna

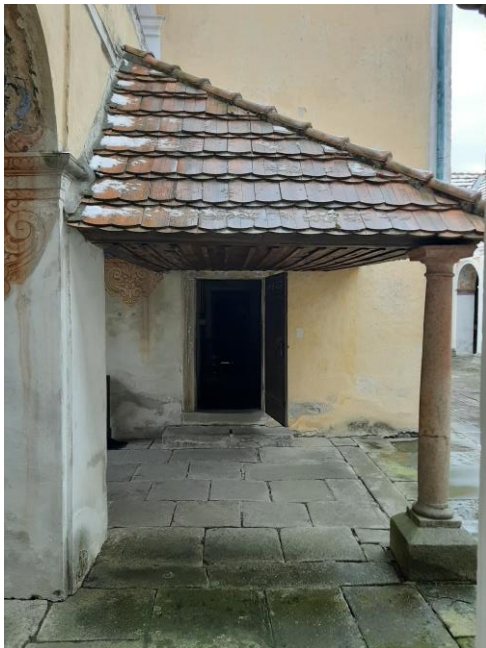
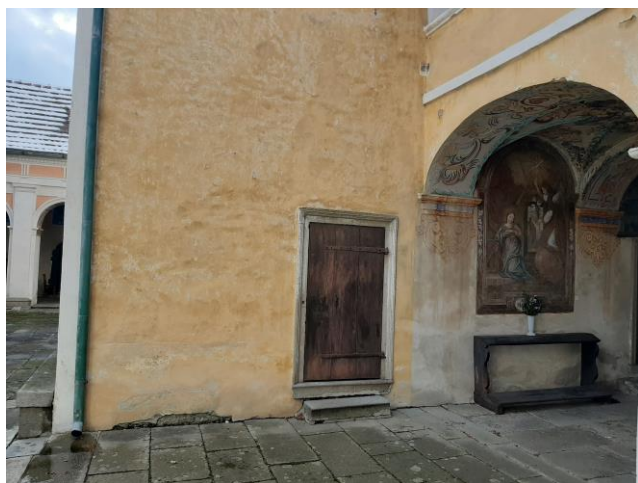
Přes Loretu vede jediná cesta do krovu ambítů a kostela. Je zde zřízeno, již pomalu dožilé jednoramenné dřevěné schodiště.

Obr. 81 Foto V.2.1. - vstup

Obr. 82 Foto V.2.2. – vstup do krovu

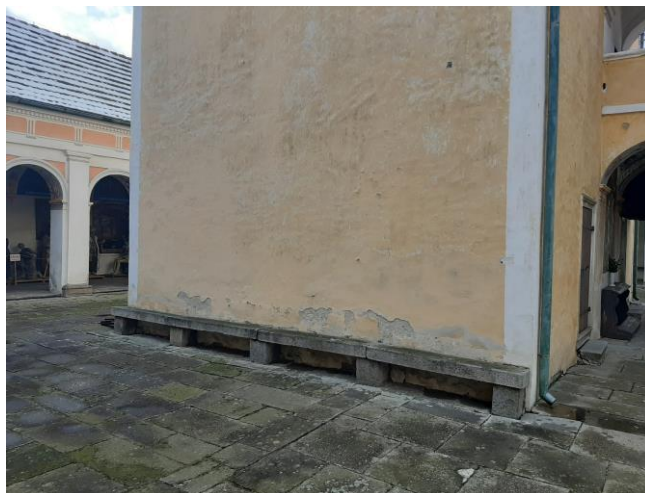
Loreta je provedena z cihelného zdiva na maltu na kamenném základu. Výplně otvorů jsou dřevěné s kamenným ostěním. Trhliny se zde nevyskytují. Ze všech stran Lorety je značné poškození fasády. Degradace a opadávání omítky je téměř po celé výšce objektu. Stěny v jejich dolní části jsou poškozeny vlhkostí, místy i porostlé vegetací. V jižní části Lorety se nachází nejvýznamnější nástěnná malba. Opět je zde absence dešťové kanalizace a svody ze zastřešení Lorety jsou vyvedeny na dvůr.

Obr. 83 Foto V.2.3. - východní pohled

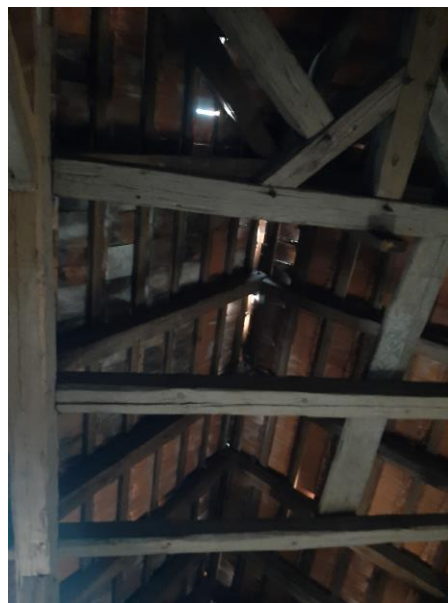
Konstrukce krovu lorety je hambálková soustava se zastřešením z keramických bobrových tašek kladených na korunu. Při vizuální prohlídce je možné pozorovat pronikající světlo ve střešní krytině, nejčastěji ve hřebenu střešního pláště. V krovu se nacházejí větrací vikýře bez ochranné výplně (okno, mřížka proti ptactvu).

Obr. 86 Průsvit světla v Loretě

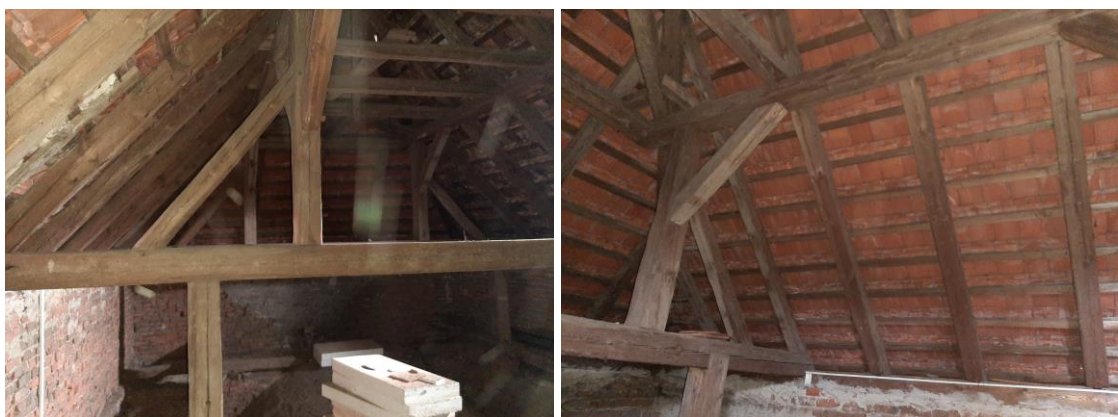
Obr. 87 a Obr. 88 Krov Lorety

Krov Lorety nejeví známky porušení nosných prvků krovu a celý krov je pouze povrchově znečištěn ptactvem a pavučinami. V krovu jsou zřízeny zední kleštiny nad klenbou a vazné trámy pro nosnou konstrukci krovu.

V průběhu vizuální prohlídky konstrukce krovu a střechy bylo zjištěno nedostatečné zastřešení, především chybí hřebenáče. Provětrávajícím vikýřům chybí ochranná mřížka proti ptactvu, které znečišťuje prostory krovu.

1. Vyklizení půdního prostoru
2. Postavení lešení okolo objektu
3. Sejmutí střešní krytiny
4. Odstranění laťování
5. Prohlédnutí horních částí krokví a stav zděné římsy, kde bude upřesněn rozsah narušení jednotlivých prvků krovu

6. Mechanické očištění jednotlivých prvků krovu
7. Nahrazení biologicky zdegradovaných prvků krovu protézováním, či výměnou. Nahrazení jednotlivých prvků bude ve stejném průřezu jako původní prvky. Nejprve budou na podlahu položeny fošny, na který bude umístěn hydraulický zvedák (hever), který bude zajištěn proti sklouznutí. Po nadzvednutí, tesař vymění jednotlivé napadené prvky s využitím tesařských spojů a ocelových svorníků. Po výměně bude krov usazen do původní polohy odebráním heveru

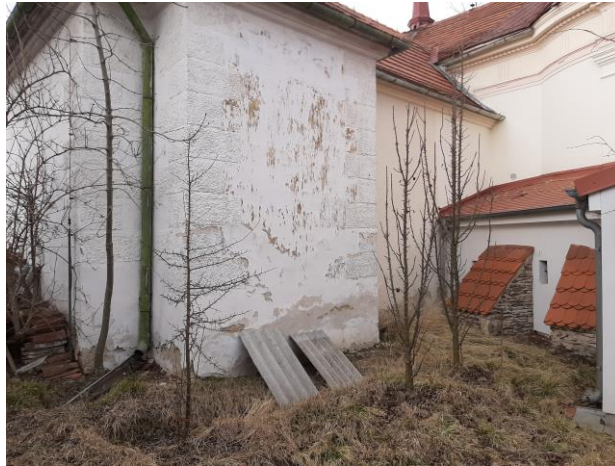
Obr. 92 Foto V.1.12. – sakristie

V exteriéru (**POHLED P3**) z jižní strany přiléhá zídka ze smíšeného zdiva ke sakristii. Exteriér kostela je nejvíce spolu s okolními ambity východní strany porušen vlhkostí a opadáváním omítek, stejně jako okolní východní ambit. Především stěny samotného kostela, které jsou navíc místy napadeny porosty vegetace. Jižní strana sakristie je po povrchové opravě a stejně jako oltáře na západní straně a v některých místech, především v soklové části u terénu se již opět začínají projevovat vlhkostní mapy.

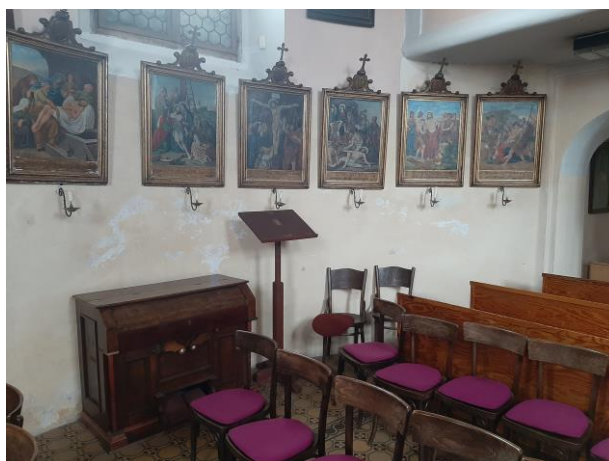
Obr. 98 kostel Svatého Ducha

Opět je zde rozsáhlé poškození zdiva vlhkostí, solnými výkvěty a místy opadáváním omítky.

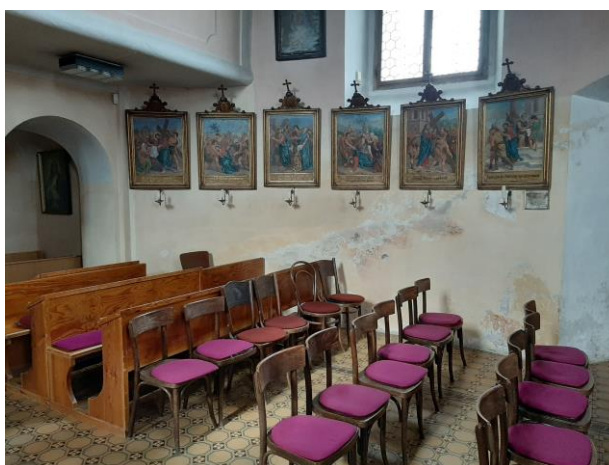
Obr. 99 Foto V.4.1. - in. kostela

Kromě rozsáhlého narušení omítky vlhkostí a drobnými trhlinami, prostor kostela a sakristie nejeví žádné staticky významné poruchy. **(POHLED P8)**

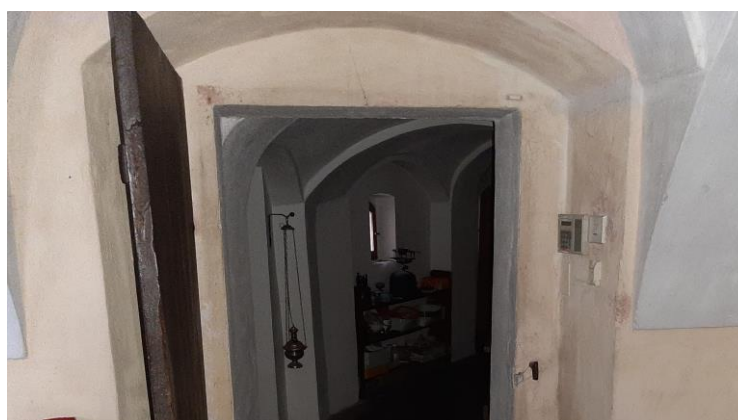
Obr. 103 Foto T.2.1. a **Obr. 104** Foto T.2.1.1. - nadpraží kostel

Trhliny se zde vyskytují pouze v některých nadpražích do šířky 3 mm.

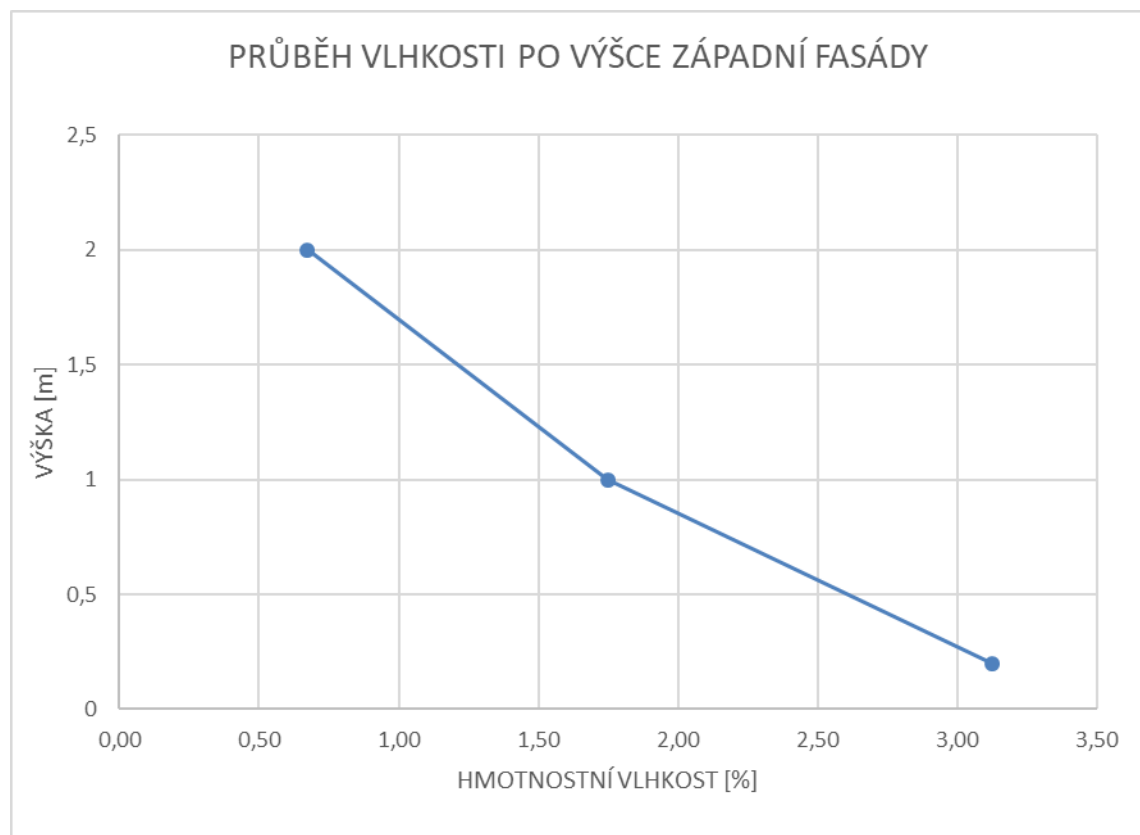
Graf 1 Průběh vlhkosti po výšce (vzorky C1, C2, C3)

Vzorky C spadají pod **nízký stupeň vlhkosti**. Nejvyšší naměřená vlhkost vychází 3,1 %. Dle vlhkovního profilu stěny s klesající vlhkostí po výšce lze usuzovat, že se jedná o vztlínající vlhkost.

Z tohoto závěru, je jako nejpravděpodobnější příčina vlhkosti ve zdivu absence hydroizolace ve styku základů, terénu a svislých konstrukcí. Díky této absenci hydroizolace nic nebrání vzlínající vlhkosti z podzákladí, která vytváří vlhkostní mapy, způsobuje degradaci omítky a nese s sebou soli, které v určitých místech začínají krystalizovat a vytvářejí solné výkvěty.

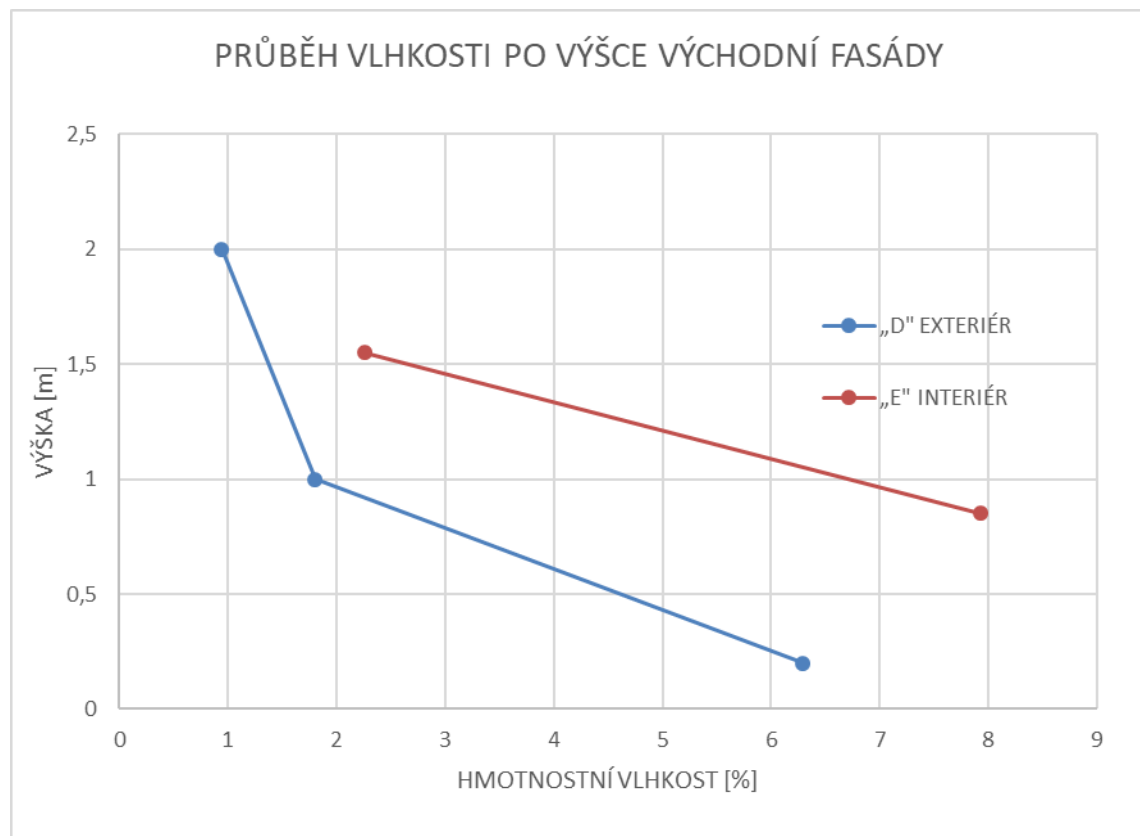
Graf 2 Průběh vlhkosti po výšce (vzorky D a E)

Vzorky D (exteriér) spadají pod **zvýšený stupeň vlhkosti**. Naměřená vlhkost vychází 6,3 % a vzorky E byly odebrány naproti odběru vzorků D (z interiéru), kde nejvyšší naměřená hodnota je 7,9 a spadá pod **vysoký stupeň vlhkosti**. Vzorek E1 byl odebrán 20 cm nad podlahou, což odpovídá přibližně 85 cm nad terénem a vzorek E2 byl odebrán 90 cm nad podlahou, což odpovídá přibližně 155 cm nad terénem.

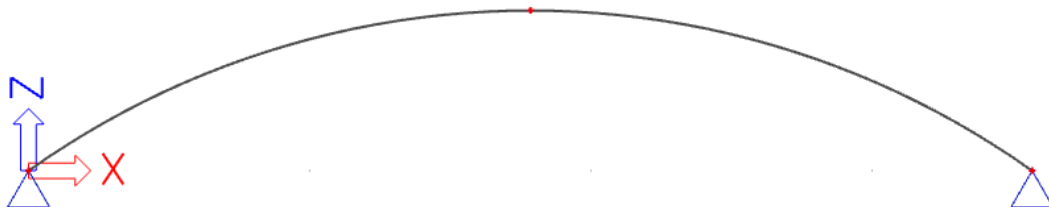
Obr. 121 Model klenby

Trhliny ve vrcholu klenby v ambitech byly v minulosti zaspárovány maltou. A byly zde zřízeny jediné tři klenebné kleště v severovýchodní části ambitů. Trhlina se již opět rozevívá ve své původní trase.

Statické schéma klenby je uvažováno jako oblouk s dvěma klouby – prutová konstrukce.

1. Podepření klenby
2. Vyklizení půdního prostoru a očištění rubu klenby
3. Proškrábnutí spár do hloubky 10–20 mm (pokud by proškrábnutí spár nebylo dostačující – vyvrtat otvory a vlepít do nich třmínky pomocí cementové malty)
4. Osazení trnů do stěn pro obrubníky + armování
5. Betonáž

V obou případech sanace klenby by došlo k odstranění třech stávající klenbových kleští v severní části ambitů a zaspárování trhliny.

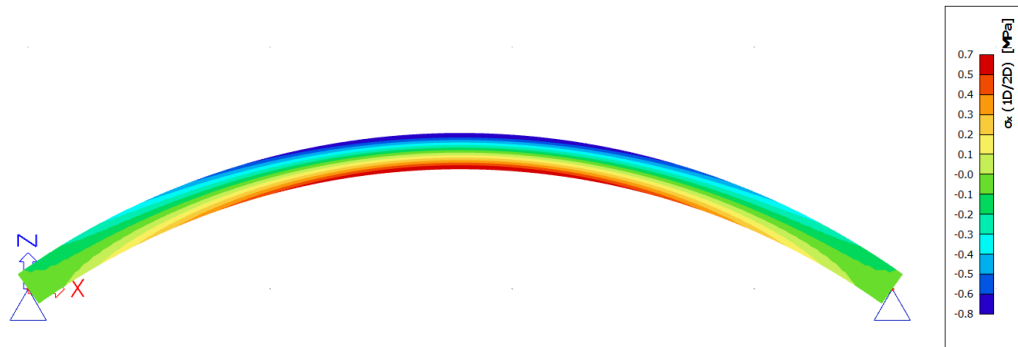
Na průběhu normálového napětí σ_x v klenbě jsou zřejmé tažené a tlačené části. Tahová namáhání jsou v klenbě nežádoucí. Zdivo není schopné přenést velké tahové namáhání a v těchto místech se vytváří plastické klouby, které mění statické schéma konstrukce klenby ze staticky neurčité na staticky určitou. Po vyčerpání schopnosti zdiva přenášet tahové namáhání, které v tomto případě vzniká, dochází k rozevření klenby – trhliny. Druhý případ je vyčerpání pevnosti zdiva tlaku a může zde dojít k drcení zdiva.

Obr. 122 Průběh normálového napětí σ_x v klenbě

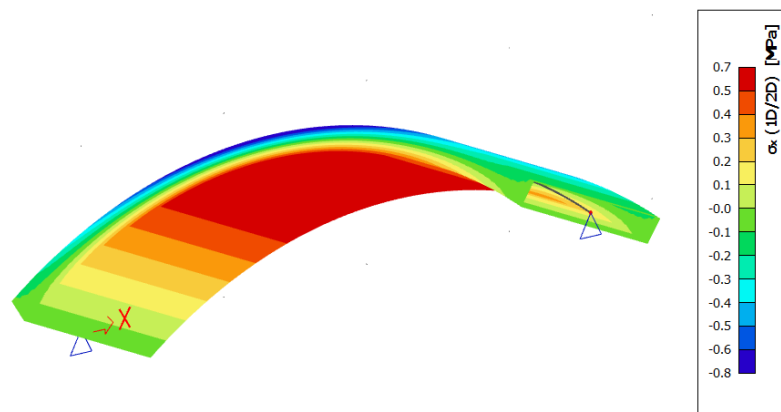
Obr. 123 Průběh normálového napětí σ_x vyobrazený ve 3D (v izometrii)

V důsledku kombinaci zatížení a posunutí podpory vznikají nežádoucí tahová napětí na lici klenby.

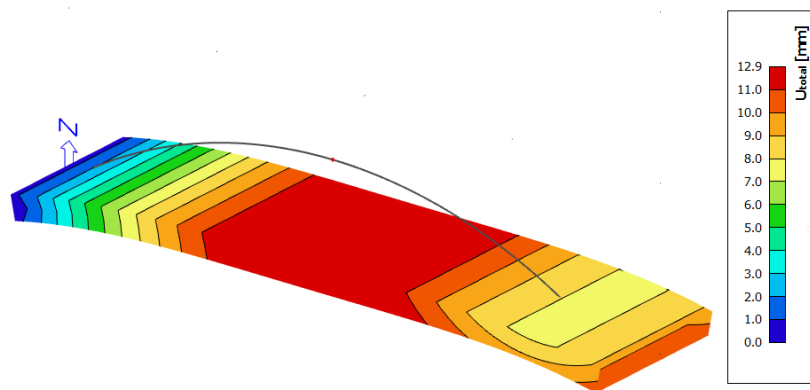
Obr. 124 Průběh přetvoření vlivem vodorovného posunu podpory

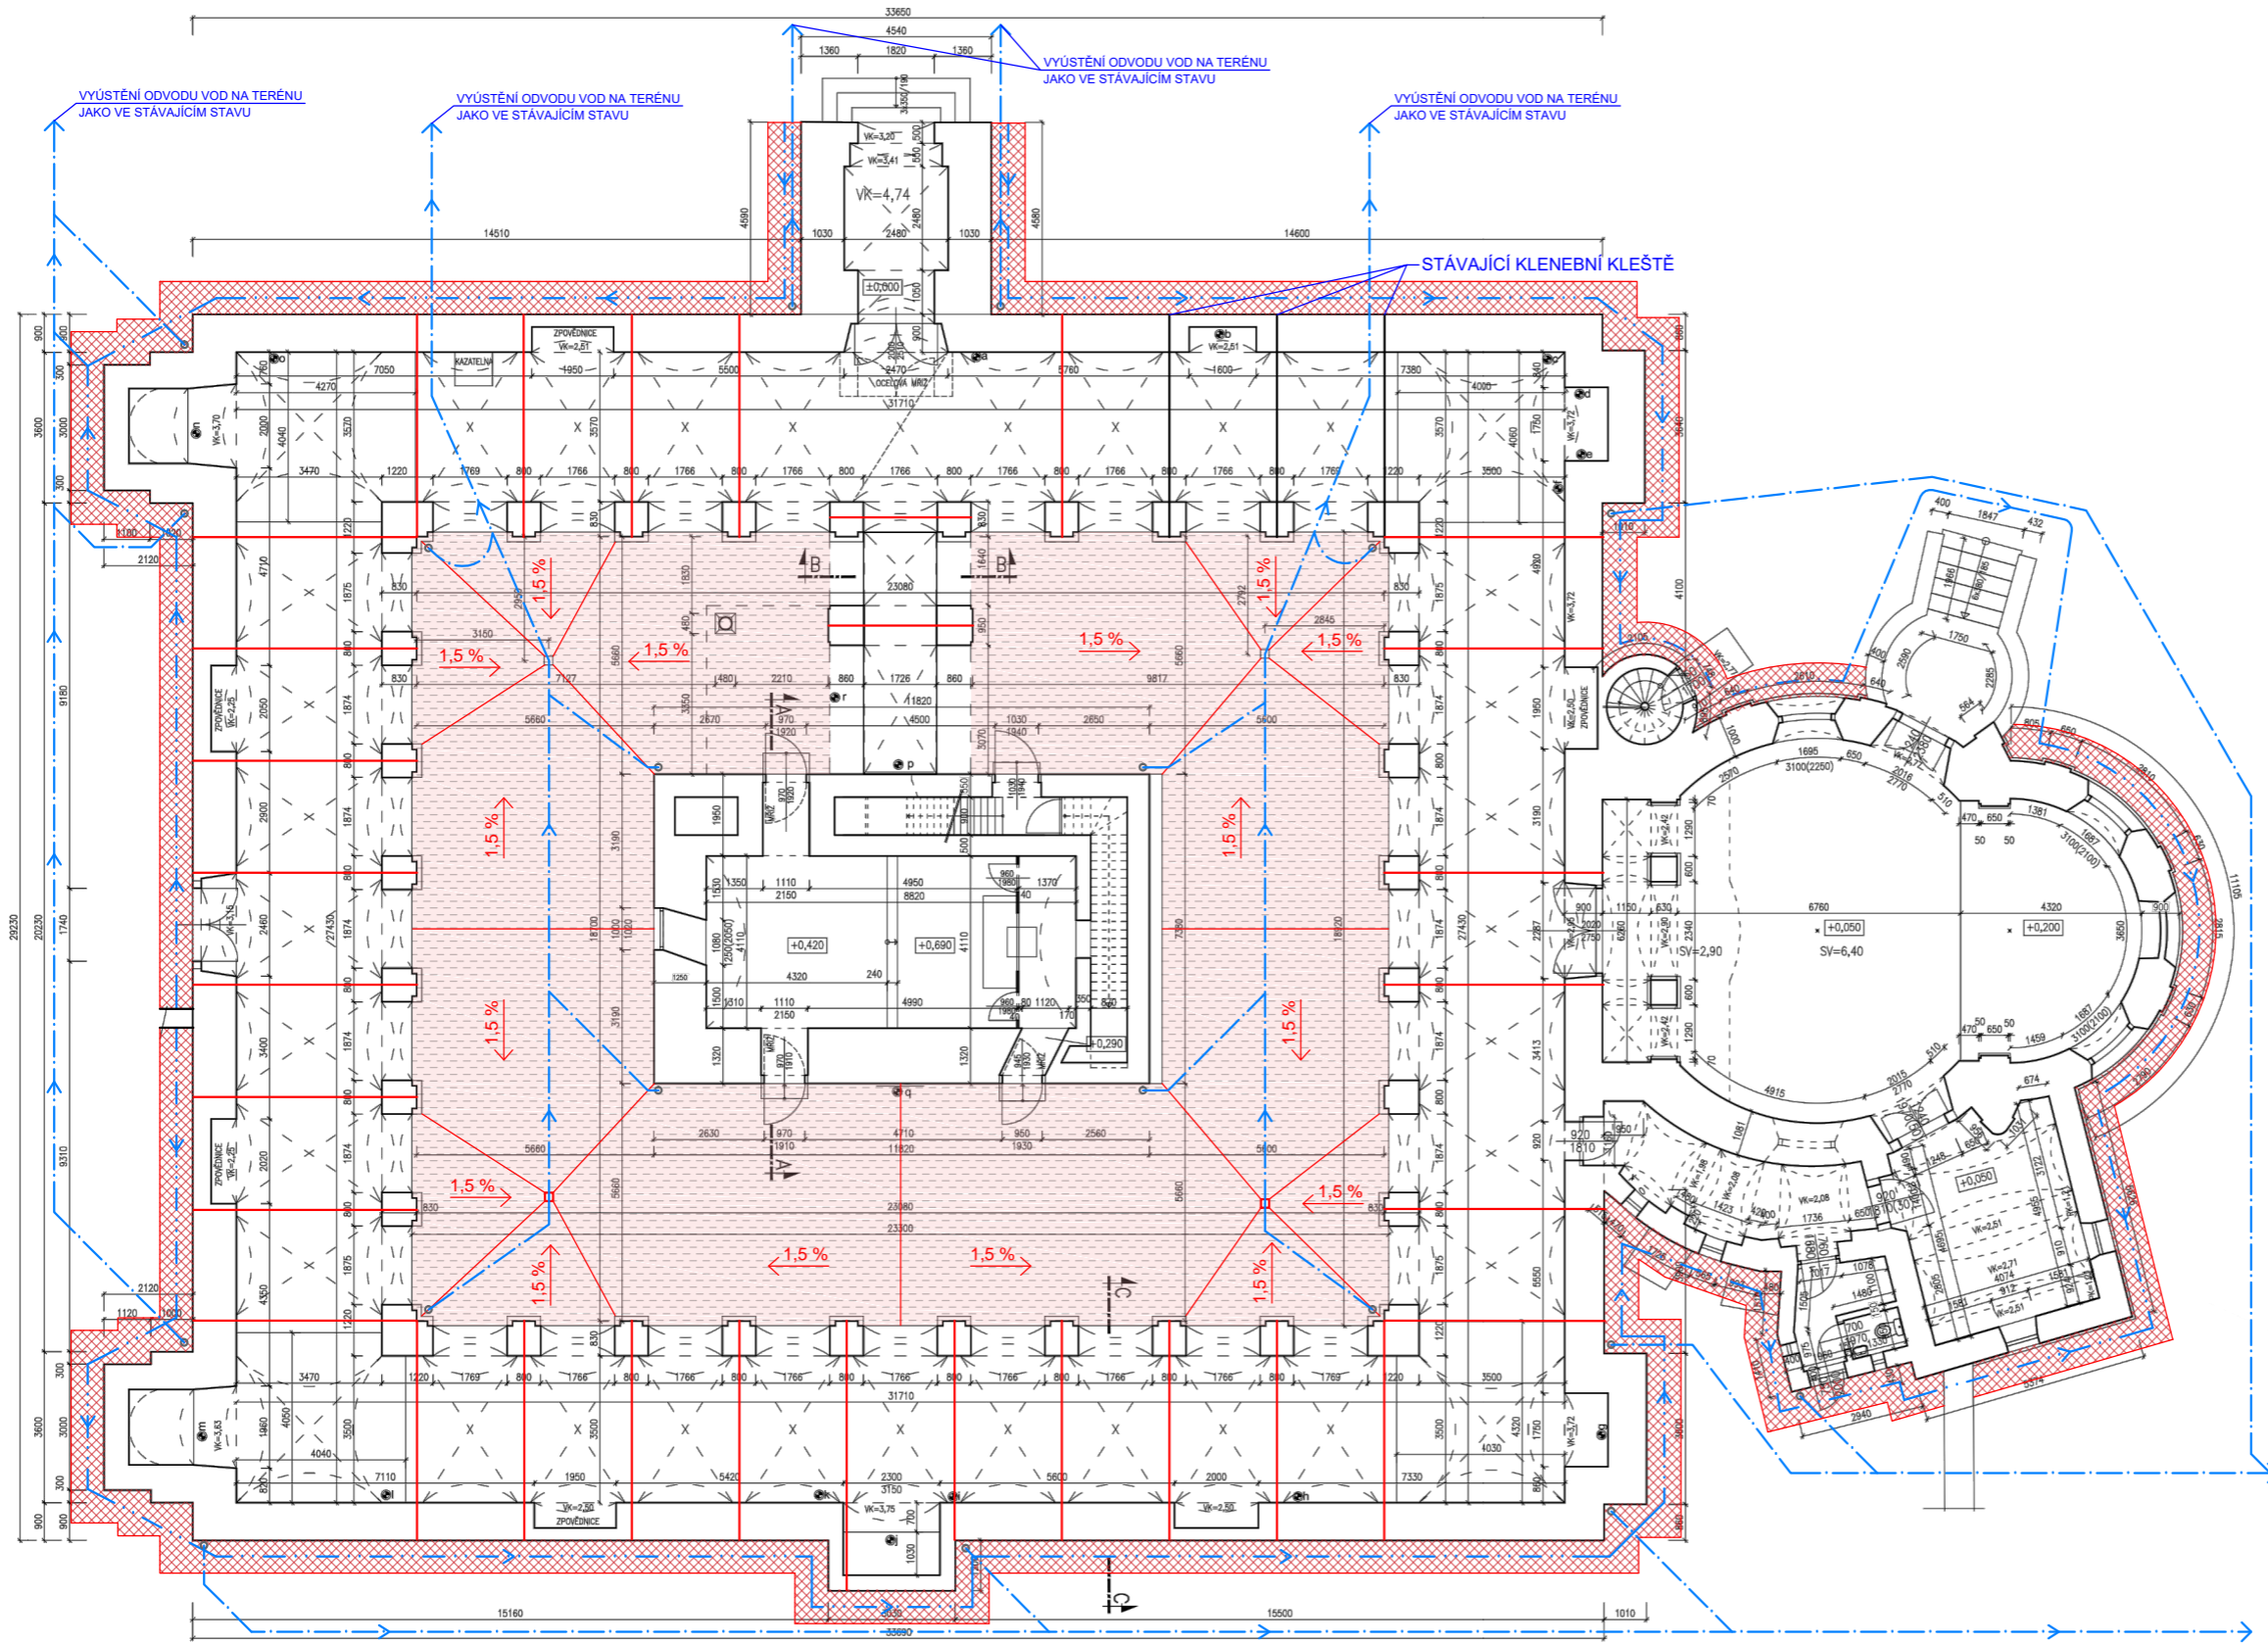
- Zjištěna vzlínající vlhkost z podzákladí téměř ve všech částech svislých konstrukcí pohybující se mezi nízkou až vysokou, která způsobuje degradaci omítek.
- Absence obvodové drenáže a dešťové kanalizace pro svody z odvodnění střechy.
- Vypočtena pevnost zdiva v tlaku na 0,764 MPa a pevnost v tahu 0,07 MPa
- Trhlina v klenbě kvůli vzniku tahových napětí, které vznikají díky kombinaci zatížení, tepelnému zatížení a přenosu vodorovných sil z krovu.
- Některé prvky krovu jsou napadené dřevokazným hmyzem (tesařík, červotoč).
- Nedostatečné zastřešení objektu, které způsobuje zatékání do půdního prostoru.

- OKAPNÍ CHODNÍK - KAČÍREK - ŠÍŘKY 800 mm
- PŘELOŽENÁ A OČIŠTĚNÁ STÁVAJÍCÍ KAMENNÁ DLAŽBA SE ZŘÍZENÍM HYDROIZOLACE
- KANALIZACE DEŠŤOVÁ
- DRENÁŽNÍ POTRUBÍ
- VYÚSTĚNÍ DEŠŤOVÉ KANALIZACE
- NOVÉ ZŘÍZENÉ KLENEBNÍ KLEŠTĚ
