**STAVEBNĚ TECHNICKÝ PRŮZKUM A NÁVRH
KONCEPCE SANACE POUTNÍHO AREÁLU S KOSTELEM
SVATÉHO DUCHA A LORETÁNSKOU KAPLÍ V ŘÍMOVĚ**

BAKALÁŘSKÁ PRÁCE

Název bakalářské práce: <u>Stavebně technický průzkum a návrh koncepce sanace poutního areálu s kostelem Svatého Ducha a Loretánskou kaplí v Římově</u>	
Název bakalářské práce anglicky: <u>The Structural and Technical Survey and Design of Conception of Remediation Pilgrimage Site with the Church of the Holy Spirit and the Loretto Chapel in Římov</u>	
Pokyny pro vypracování: Vypracujte zjednodušený stavebně technický průzkum objektu, proveďte hodnocení stavebně technického stavu jednotlivých konstrukcí, analýzu příčin poruch a koncepci nutných sanačních opatření, vypracujte zjednodušenou výkresovou dokumentaci objektu s vyznačením jednotlivých poruch a návrhem koncepce sanace.	
Seznam doporučené literatury: Witzany, J. a kol: PDR - poruchy, degradace a rekonstrukce, skriptum, Praha 2017 Witzany, J. a kol: Rekonstrukce, poruchy a sanace betonových konstrukcí, Stavební informace, Praha 2004 Witzany, J., Čejka, T., Zigler, R.: Zděné valené klenbové konstrukce, Stavební ročenka 2006, Bratislava 2005 Witzany, J., Čejka, T., Zigler, R.: Stanovení

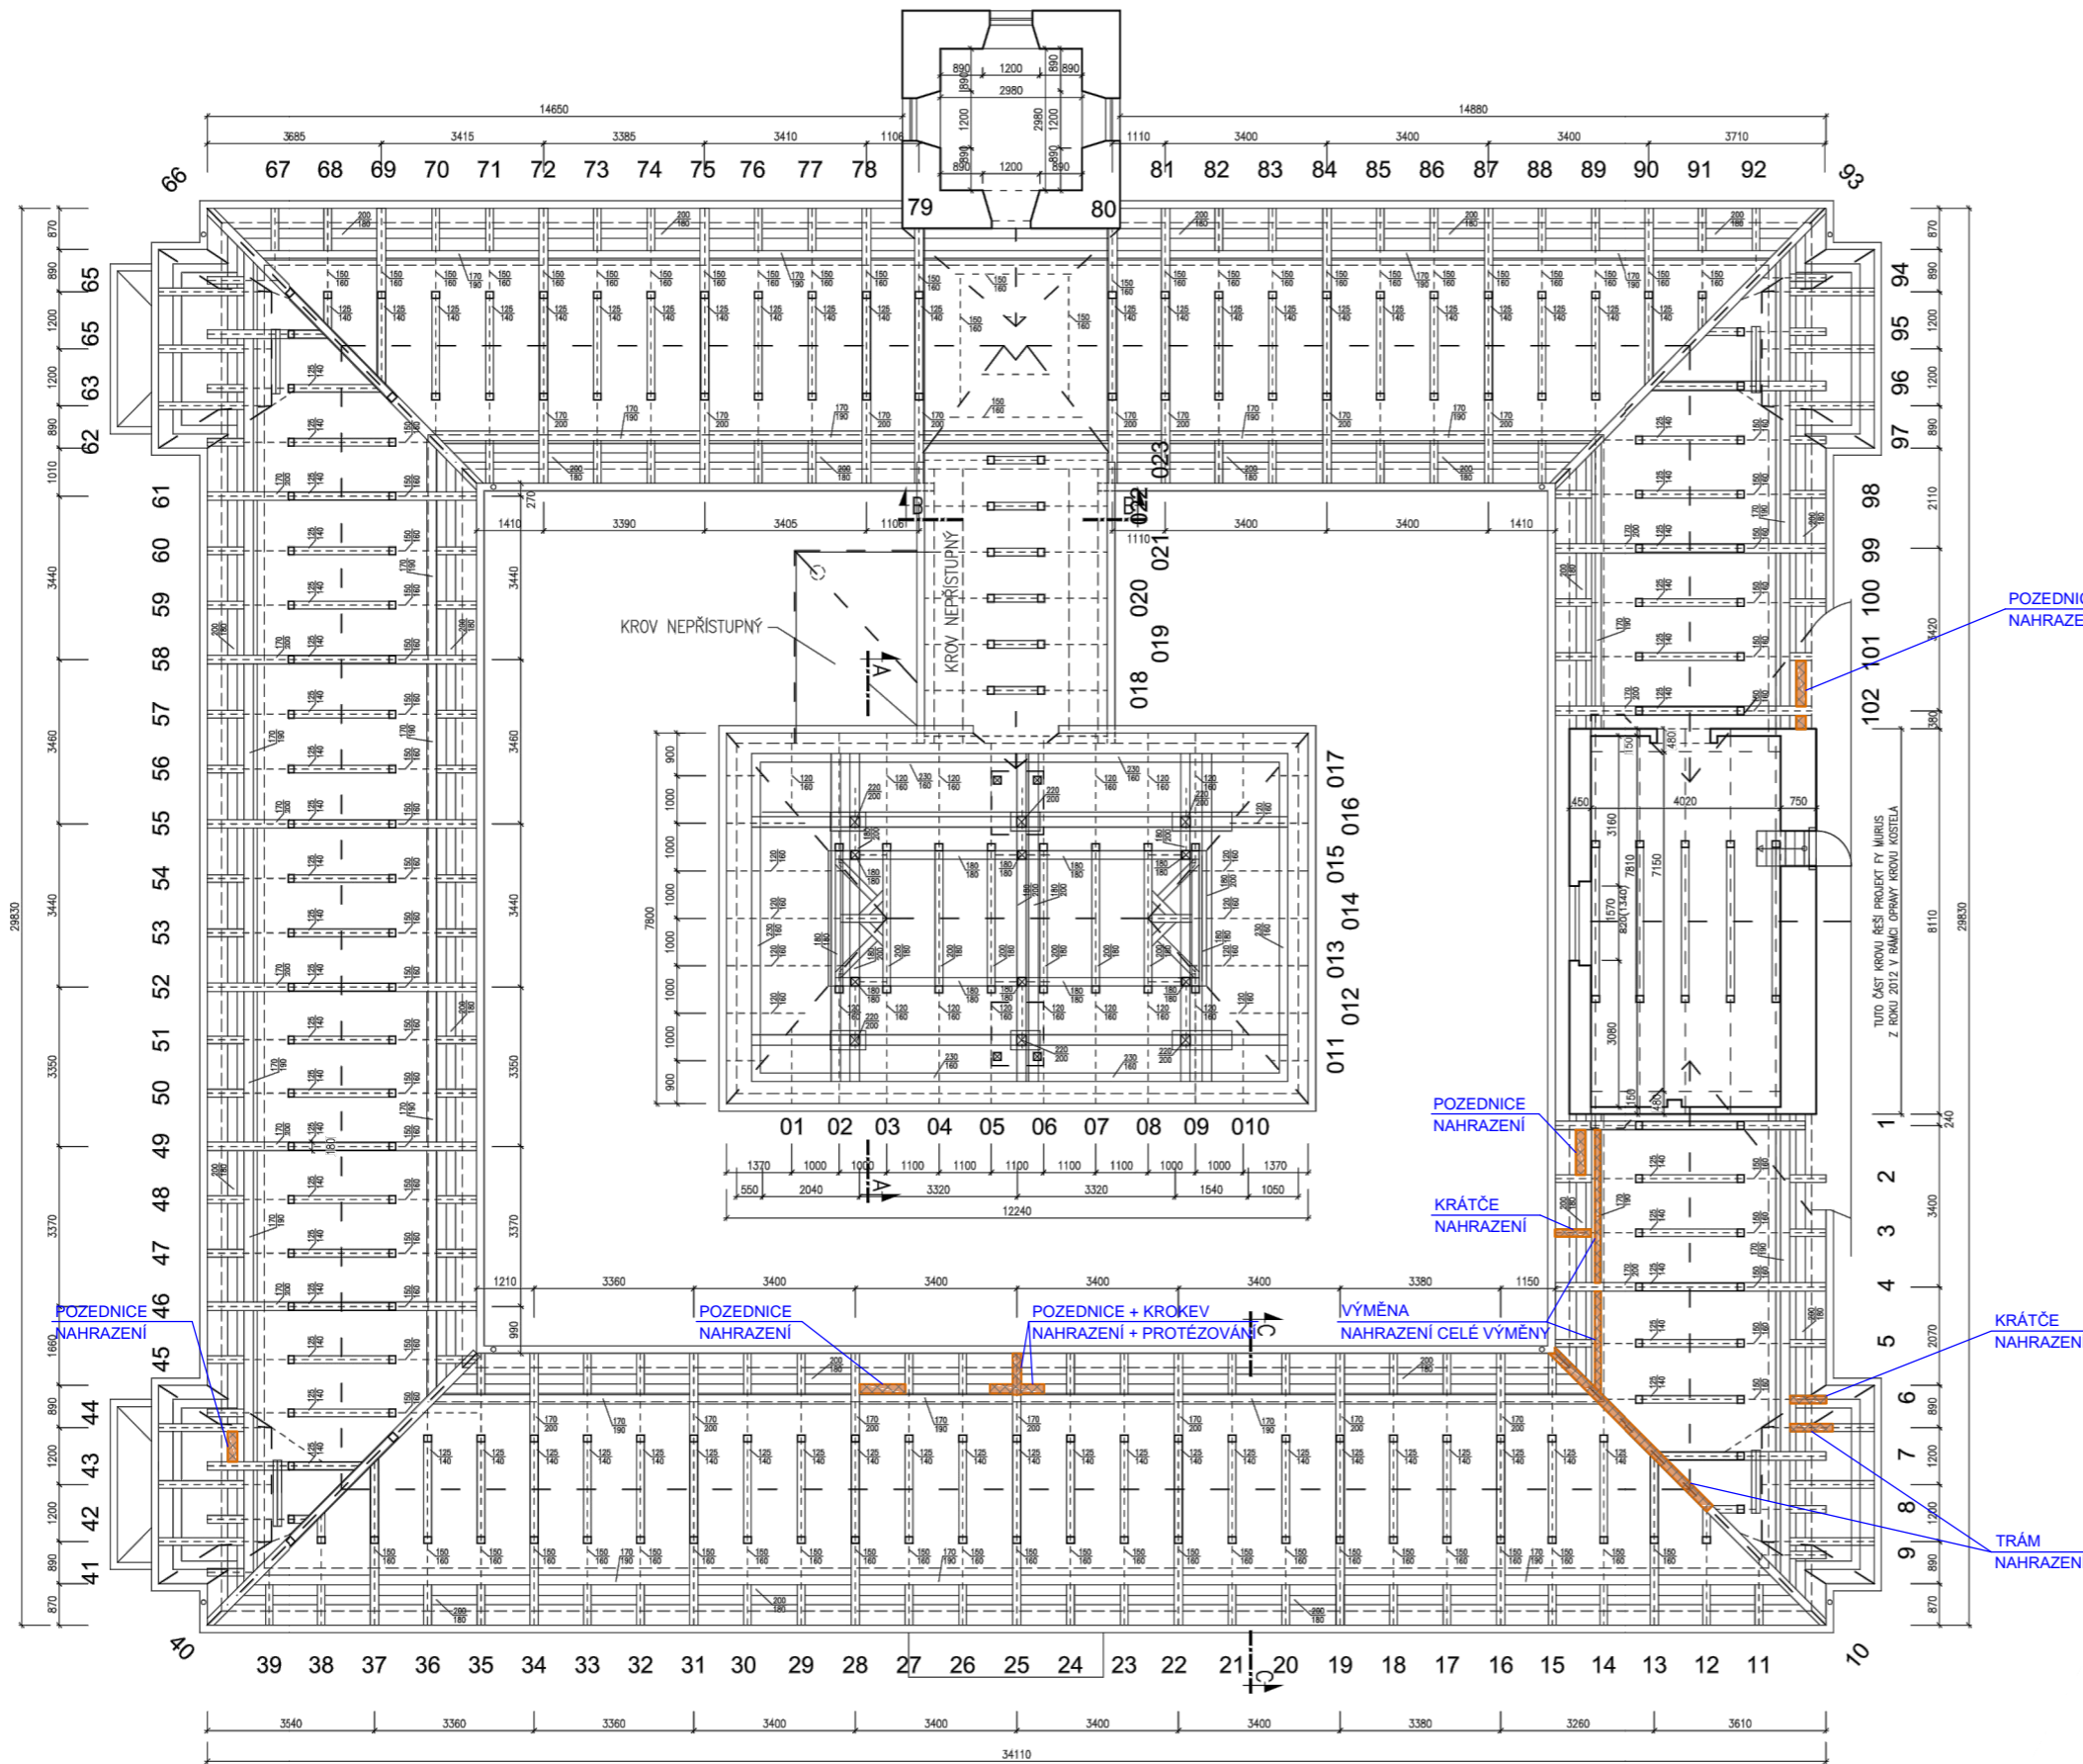
V průběhu vizuální prohlídky konstrukce krovu a střechy bylo zjištěno nedostatečné zastřešení, především chybí hřebenáče. Provětrávajícím vikýřům chybí ochranná mřížka proti ptactvu, které znečišťuje prostory krovu.

1. Vyklizení půdního prostoru
2. Postavení lešení okolo objektu
3. Sejmutí střešní krytiny
4. Odstranění laťování
5. Prohlédnutí horních částí krokví a stav zděné římsy, kde bude upřesněn rozsah narušení jednotlivých prvků krovu

6. Mechanické očištění jednotlivých prvků krovu
7. Nahrazení biologicky zdegradovaných prvků krovu protézováním, či výměnou. Nahrazení jednotlivých prvků bude ve stejném průřezu jako původní prvky. Nejprve budou na podlahu položeny fošny, na který bude umístěn hydraulický zvedák (hever), který bude zajištěn proti sklouznutí. Po nadzvednutí, tesař vymění jednotlivé napadené prvky s využitím tesařských spojů a ocelových svorníků. Po výměně bude krov usazen do původní polohy odebráním heveru

- LAŤOVÁNÍ BUDE NAHRAZENO ZA SILNĚJŠÍ PRŮŘEZ 40/60 mm
- PO SEJMUTÍ KRYTINY BUDOU UPŘESNĚNY JEDNOTLIVÉ PORUCHY KROVU
- NEPOŠKOZENÉ PRVKY BUDOU MECHANICKY OČIŠTĚNY
- BUDE PROVEDENO CHEMICKÉ OŠETŘENÍ JEDNOTLIVÝCH RIZIKOVÝCH PRVKŮ
