## **ZADÁNÍ BAKALÁŘSKÉ PRÁCE** (PROJEKTU, UMĚLECKÉHO DÍLA, UMĚLECKÉHO VÝKONU)

**Jan Holbus**

Název tématu (česky): **Studie řešení bezpečnosti dopravy v lokalitě "Na Burse" v Benátkách nad Jizerou**

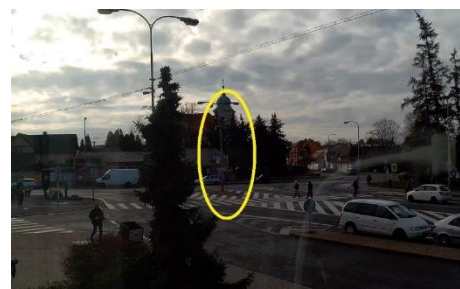
Primární deficit přechodu pro chodce spočívá v jeho neadekvátní délce (31,5 m) a současně také v nevhodném umístění v nároží stykové křižovatky ulic Pražská x tř. Osvoboz. polit. věžňů. Rizikovost je násobena v případě nevhodného parkování zásobujících vozidel a jiných vozidel v místě severní plochy (obr. 13). Zásobování obvykle probíhá pomocí dodávkových vozidel, které svým stáním výrazně omezují rozhledové poměry v prostoru křižovatky, ale také výhled na vyčkávací severní plochu přechodu. Délka přechodu také nevhodně umožňuje současný pohyb dvou až tří vozidel vedle sebe, kdy převážně druhé vozidlo je tvořeno vlevo se připojujícím vozidlem z vedlejšího ramena křižovatky (ulice Pražská – směr Mladá Boleslav) do ulice tř. Osvoboz. polit. věžňů. Tyto situace byly opakovaně zjištěny v rámci analýzy dopravních konfliktů. Dalším problémem tohoto přechodu je špatné umístění veřejného osvětlení (obr. 14). Veřejné osvětlení je umístěno do dopravního stínu před daný přechod a auta odbočující z jižní části ulice Pražská nemusí zahlédnout chodce přes veřejné osvětlení.

**Obrázek 14** Sloup zamezující vhodný rozhled pro vozidla odbočující z jižní části ulice Pražská

Nápravná opatření v místě přechodu pro chodce souvisejí s přestavbou celého prostoru křižovatky. Každopádně ale je třeba přechod doplnit prvky pro OOSPO (signální a varovný pás, úprava nástupní hrany) a doplnit značku Přechod pro chodce IP 6.

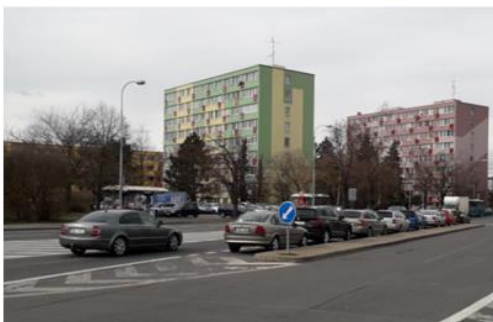
V západním rameni stykové křižovatky lze predikovat rizikové situace z dopravy v klidu. V oblasti nacházející se za křižovatkou je na části pravé strany u zvýšeného ostrůvku umožněno parkování vozidel bez časového omezení. Vozidla však často parkují i v přilehlém dopravním stínu vyznačeném pomocí VDZ, neboť tento je značně rozlehlý. V případě zastavení vozidla v dopravním stínu lze však předpokládat narušení plynulosti i bezpečnosti provozu, a to z důvodu problematického objíždění rozměrných vozidel při špatném zaparkování vozidla (obr.22 a 23).

*Obrázek 22 Parkovací pruh u zvýšeného ostrůvku*

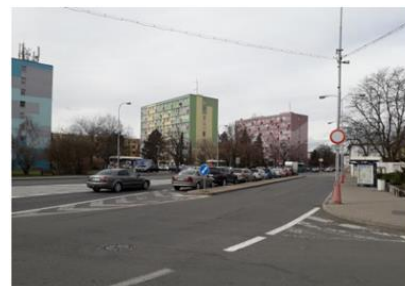
Obrázek 33 Pohled na autobusové zastávky

Zastávky autobusů jsou pro cestující přístupné z chodníku, chybí zde však prvky pro OOSPO a VDZ v zastávkách je značně opotřebené. Zároveň nejsou bezpečným způsobem umožněny cestujícím příčné vazby mezi zastávkami, neboť jediný přechod, který se v oblasti nachází, je dlouhý přechod v křižovatce. Pro propojení zastávek na opačných stranách komunikace ale svoji funkci neplní. Jak bylo zjištěno při průzkumech, cestující často překonávají komunikaci mimo tento přechod a vytváří se tak nebezpečné situace pro všechny účastníky provozu.

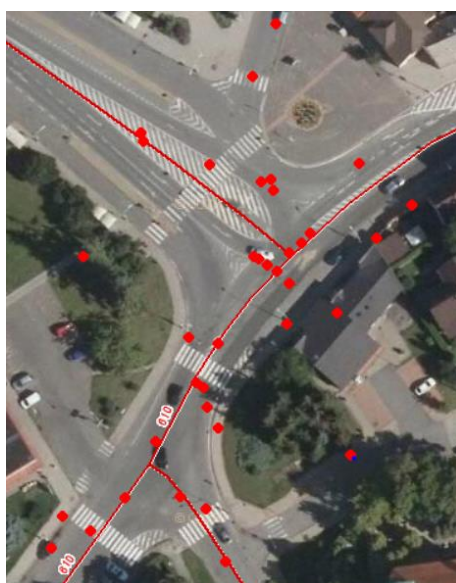
**Obrázek 34** Znáromění dopravních nehod v oblasti křižovatek sledované lokality zaznamenané v období 1. 1. 2014 – 5. 8. 2019

Za uvedené období došlo v řešené křižovatce a její blízkosti k 17 dopravním nehodám, z toho 11 nehod bylo s následky na zdraví – ke smrtelnému zranění nedošlo, ale 1 osoba byla zraněna těžce a 10 osob lehce. Většina nehod se stala ve dne za nezhoršené viditelnosti, žádná z nehod se nestala pod vlivem alkoholu, 9 nehod se stalo vlivem nesprávného způsobu jízdy, 4 nehody byly proti příkazu značky Dej přednost v jízdě, 2 kvůli nesprávnému otáčení nebo couvání, ve 2 případech se jednalo o srážku s chodcem.

Na základě evidovaných nehodových událostí lze konstatovat, že většina dopravních nehod v místě je primárně způsobena lidským faktorem (pochybením na straně řidiče motorového dopravního prostředku). Avšak současně lze konstatovat, že aktuální stavební provedení předmětné křižovatky (u křižovatky je nevhodně v jejím nároží situován rizikově provedený dlouhý přechod pro chodce) a značné intenzity motorových i nemotorových účastníků

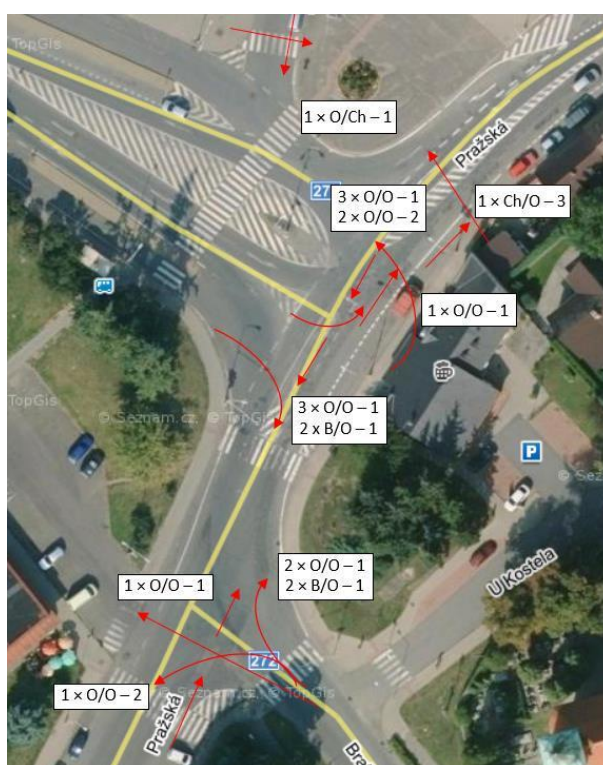
V rámci sledovaného období celkem 7 hodin bylo zaznamenáno **151 dopravních konfliktů**. Schématické znázornění dopravních konfliktů doplněné o stupeň závažnosti uvádí obr. 35. Na obrázku nejsou uvedeny konfliktní situace se stupněm závažnosti 0, které byly způsobené řidiči motorových vozidel. Tento metodický přístup je zvolen z důvodu vyšší srozumitelnosti níže uvedeného schématického znázornění.

**Obrázek 35** Schéma dopravních konfliktů na sledované křižovatce (zdroj podkladové mapy: mapy.cz)

**Téměř 88 % (132 konfliktů)** z celkového počtu (151 konfliktů) byly **dopravními konflikty stupně závažnosti 0**, tedy různé způsoby nestandardního chování osamocených vozidel. Jednalo **5x o průjezd vozidla křižovatkou po nevhodné trajektorii** (pojíždění dopravních

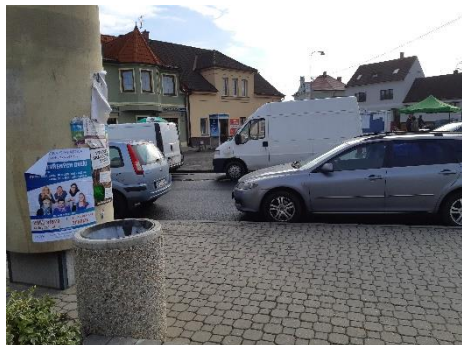
V ulici 5. května byl objeven nedostatek parkovacích míst v době konání trhů, kdy dodávky zásobování trhu stály u krajnice a vozidla proto zastavovala na druhé straně ulice (v jednosměrné ulici) (obr. 42). V tomto případě by mohl nastat problém při průjezdu větších vozidel (autobus, složky IZS aj.). Ulice Platanová prošla v nedávné době rekonstrukcí, byl zde rozšířen počet parkovacích stání včetně vyhrazených míst pro invalidy (obr. 43, 44). Zároveň se zde nacházejí řadové garáže (obr. 45), kde je současně volná plocha pro možné parkování vozidel.

**Obrázek 42** Dodávky u trhu v ulici 5. května

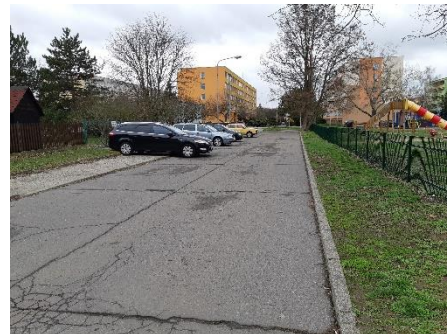
V ulici Ořechová byla zaznamenána vozidla, která parkují na chodníku (obr. 47).

*Obrázek 47* Parkující vozidla v ulici Ořechová
