ČESKÉ VYSOKÉ UČENÍ TECHNICKÉ V PRAZE
FAKULTA DOPRAVNÍ

BAKALÁŘSKÁ PRÁCE

Studie bezpečnosti dopravy
v místní části Jaroměř – Pražské Předměstí

Weinelt Petr

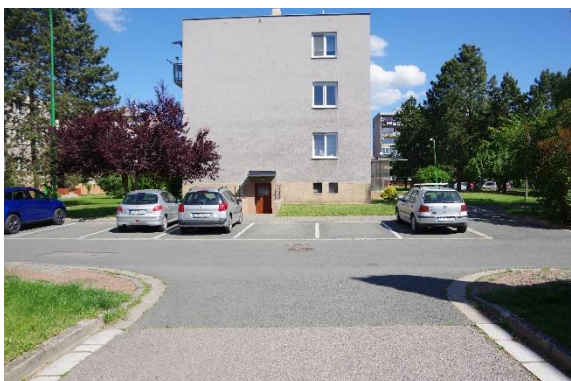
Couvání do křižovatky

Při takovém uspořádání míst pro parkování jako v tomto případě, vzniká situace, kdy vozidlo odjíždějící z parkoviště je nuceno vycouvat přímo do křižovatky. Může tak ohrozit ostatní účastníky provozu. Tato skutečnost může vést k dopravním nehodám s hmotnou škodou, nehody s následky na životě a zdraví nejsou pravděpodobné, proto je tento rizikový faktor hodnocen střední úrovní rizika.

Obr. 15: Úsek č. 14 – Couvání do křižovatky³⁶

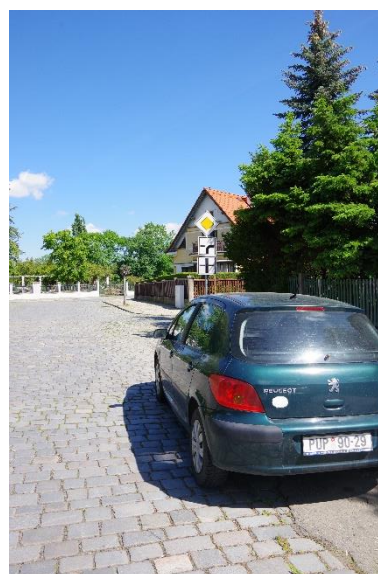
Nevhodně umístěné svislé dopravní značení

Dopravní značení je umístěno přímo na hraně křižovatky, tudíž může být řidičem postřehnuto příliš pozdě. Dopravní značení je taky nevhodně umístěno v místech, kde parkují vozidla, v případě zaparkovaného vozidla, které je vyšší může snadno dojít k přehlédnutí značky, proto je tento rizikový faktor hodnocen nízkou úrovní rizika.

Obr. 19: Úsek č. 22 - Příliš rozlehlá křižovatka, nevhodně umístěné SDZ⁴⁰

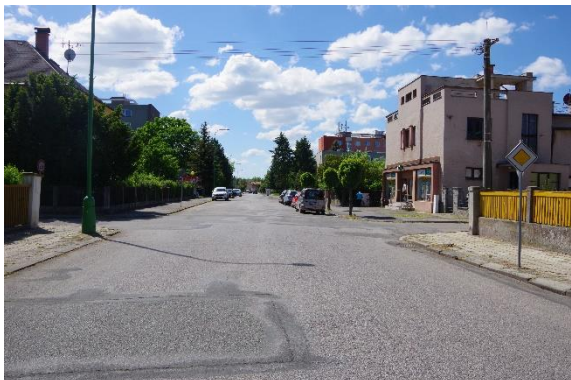
Řidič v příliš rozlehlé křižovatce ztrácí přehled o své poloze v křižovatce a není donucen zpomalit. Zvyšuje se zde tak šance vzniku nehod s následky na životě nebo zdraví, právě kvůli vysoké rychlosti při průjezdu křižovatkou.

Tento rizikový faktor je hodnocen vysokou úrovní rizika.

Obr. 20: Úsek č. 23 - Příliš rozlehlá křižovatka⁴¹

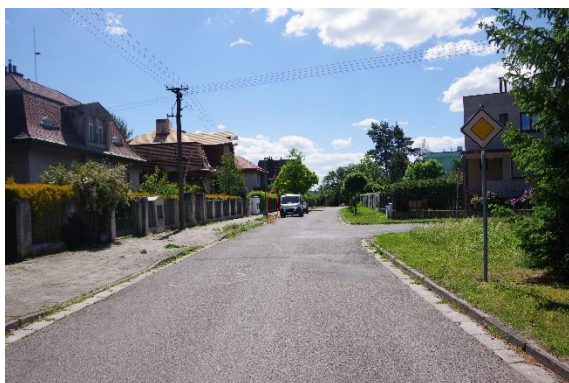
Chybějící SDZ

Chybějící svíslé dopravní značení P2 „hlavní silnice“ je umístěno pouze na jedné větvi křižovatky, v protisměru toto značení chybí. Řidič přijíždějící do křižovatky ze směru, kde značka chybí, tak není informován o tom, zda má nebo nemá dávat přednost v jízdě. Toto může vést k nehodám s hmotnou škodou, proto je tento rizikový faktor hodnocen střední úrovní rizika.

Obr. 21: Úsek č. 25 - Chybějící SDZ⁴²

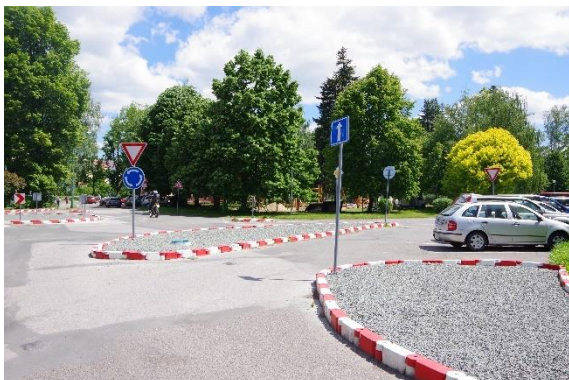
Parkování v křižovatce

Na okružní křižovatce byl vytvořen bypass, tedy spojovací větev křižovatky, ve kterém bylo zároveň zřízeno parkování, což je proti principům navrhování okružních křižovatek podle TP 135⁴⁸. V případě, kdy vozidlo přijíždějící ke křižovatce využije bypass a v něm zrovna bude vyjíždět vozidlo, které musí couvat a nemá dostatečný rozhled pro provedení tohoto manévru bezpečně, může dojít ke vzniku nebezpečné situace. Tato situace vytváří značné riziko vzniku nehod s hmotnými škodami a nehod s následky na životě a zdraví, proto je tento rizikový faktor hodnocen vysokou úrovní rizika.

Obr. 26: Úsek č. 33 - Parkování v křižovatce⁴⁹

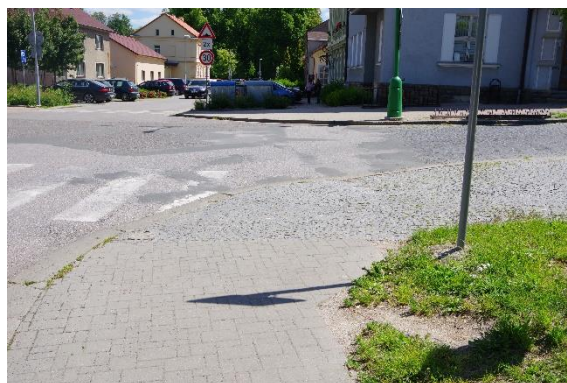
Řidič v příliš rozlehlé křižovatce ztrácí přehled o své poloze v křižovatce a není donucen zpomalit. Zvyšuje se zde tak šance vzniku nehod s následky na životě nebo zdraví, právě kvůli vysoké rychlosti při průjezdu křižovatkou.

Tento rizikový faktor je hodnocen vysokou úrovní rizika.

Obr. 30: Úsek č. 34 - Chybějící VDZ, chybějící prvky pro OsSSPaO, příliš rozlehlá křižovatka, parkování v křižovatce⁵⁰

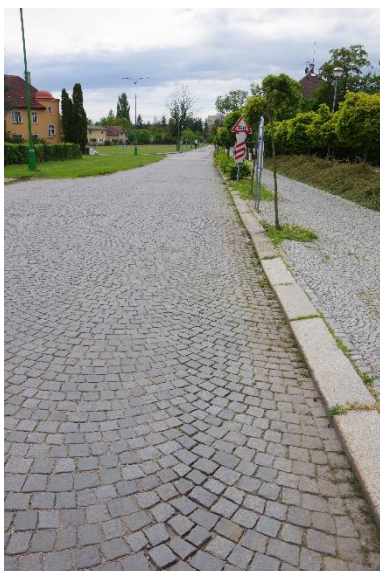
Chybějící VDZ

Autobus nemá přesně vymezené místo k zastavení, protože chybí vodorovné dopravní značení V7a „zastávka autobusu nebo trolejbusu“. Tento rizikový faktor nemá velký vliv na vznik dopravních nehod, proto je hodnocen nízkou úrovní rizika.

Obr. 41: Úsek č. 32 - chybějící VDZ⁶¹

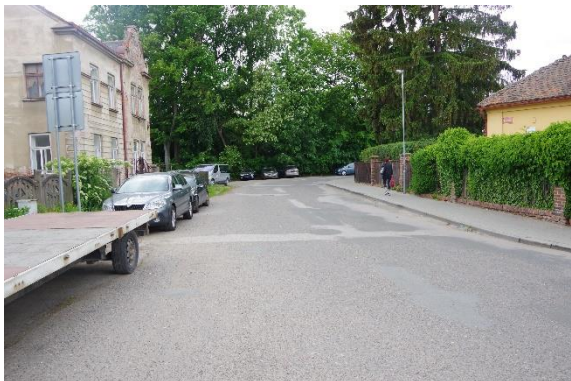
Špatné parkování

Parkování na nevyznačených místech, na místech k tomu nevhodných. Projíždějící řidič, který vyjíždí ze zatáčky, nemusí postřehnout zaparkované vozidlo dostatečně rychle, aby stihl zareagovat, nebo si nemusí včas všimnout, že zaparkované vozidlo se rozjíždí. Tento rizikový faktor vytváří kolizní situace, které mohou vést k nehodám s hmotnou škodou. Nehody s následky na životě a zdraví jsou nepravděpodobné, proto je tento rizikový faktor hodnocen střední úrovní rizika.

Obr. 44: Úsek č. 39 - Špatné parkování⁶⁴

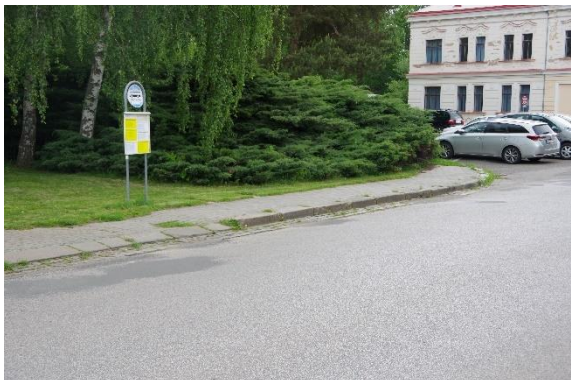
Chybějící VDZ

Autobus nemá přesně vymezené místo k zastavení, protože chybí vodorovné dopravní značení V7a „zastávka autobusu nebo trolejbusu“. Tento rizikový faktor nemá velký vliv na vznik dopravních nehod, proto je hodnocen nízkou úrovní rizika.

Obr. 46: Úsek č. 44 - Chybějící VDZ⁶⁶

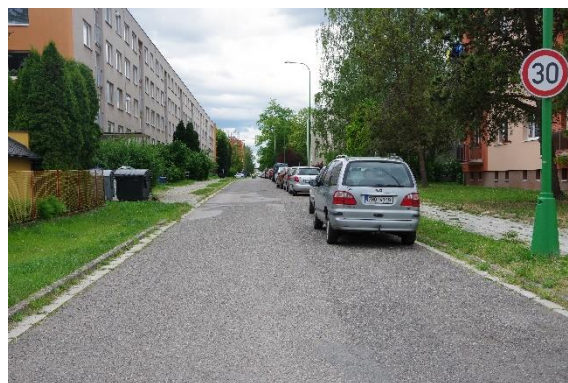
Nevhodné umístění kontejnerů na odpad

Nevhodné umístění kontejnerů může vést ke vzniku kolizních situací. Může tak vést k nehodám s hmotnými škodami. Nehody s následky na životě a zdraví nejsou příliš pravděpodobné, proto je tento rizikový faktor hodnocen nízkou úrovní rizika.

Obr. 55: Úsek č. 58 - Nedostatečný průjezdný profil, nevhodné umístění kontejneru⁷⁵

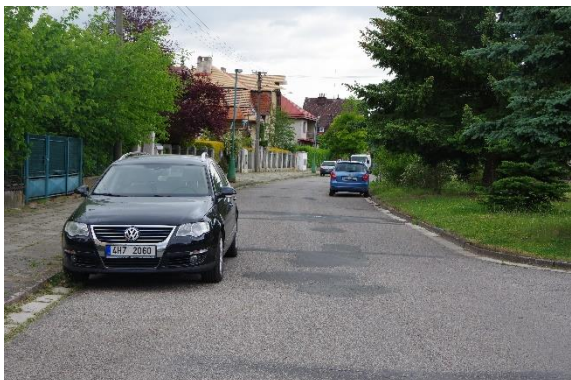
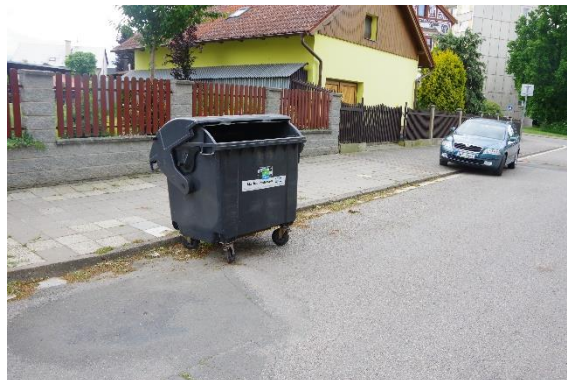
Nevhodné umístění kontejnerů na odpad

Nevhodné umístění kontejnerů může vést ke vzniku kolizních situací. Může tak vést k nehodám s hmotnými škodami. Nehody s následky na životě a zdraví nejsou příliš pravděpodobné, proto je tento rizikový faktor hodnocen nízkou úrovní rizika.

Obr. 58: Úsek č. 61 - Nedostatečný průjezdný profil, nevhodné umístění kontejneru⁷⁸
