BAKALÁŘSKÁ PRÁCE

Stavebně technický průzkum vily Fiala v Blatné
a návrh sanačních opatření

Structural and Technical Survey of Villa Fiala in Blatná
and Design of Remediation Measures

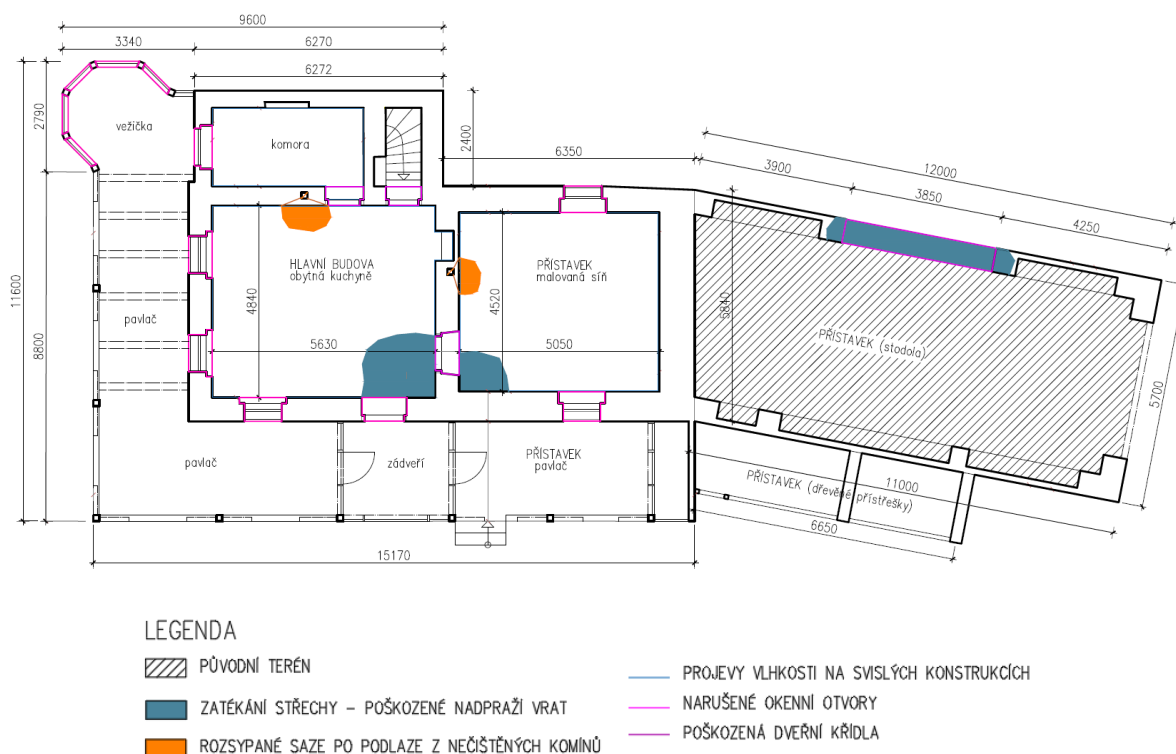
Obr. 33 Půdorys stávajícího stavu 2.NP

Na základě stavebně technického průzkumu bylo zjištěno, že nejzávažnějším problémem v celém objektu je zatékání přes degradovanou střechu. Střešní plášť z keramických tašek je narušený a zatéká skrz něj do krovu a dalších nosných konstrukcí přímo pod ním. Dřevěné prvky krovu tak postupně uhnívají a jsou napadeny dřevokaznými plísněmi a houbami, zejména v oblasti krovního úžlabí. Původní stropy jsou dřevěné a problém se zatékáním tak výrazně ovlivňuje jejich pevnost a únosnost. Objekt pochází z počátku 20. století a není u něj kvalitně provedena hydroizolace proti vztlínající vlhkosti, což se projevuje vlhkostními mapami na stěnách a opadáváním omítek. Některé dřevěné části degradují působením dřevokazného hmyzu. Vila není využívána již několik desetiletí. Majitel objekt nijak nespravuje. Špatná či zcela chybějící údržba je vidět na vysklených okenních rámech, vypáčených dveřích a posprejovaných stěnách.

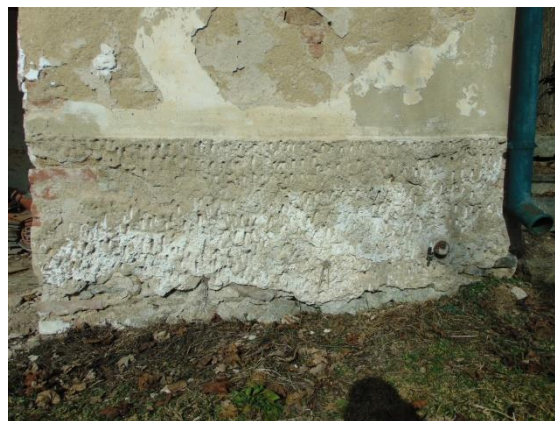
Obr. 38 Základy z lomového kamene

Zvenku je vidět problém s opadanou omítkou a vlhkostními mapami na zdivu (obr. 37, 38). Důvodem může být vztlínající vlhkost, špatná soudržnost malty na zdivu nebo povětrnostní vlivy. Vlhkost zdiva je spojena i s dožilým neudržovaným oplechováním spodních říms pavlače. V okolí objektu nejsou provedeny žádné okapové chodníky pro ochranu budovy proti dešťové vodě. Konstrukce v přímém kontaktu se zemínou může být narušena i degradací vyššími rostlinami. Smíšené převážně kamenné zdivo a zaklenuté stropy ve sklepech nejeví statické poruchy ani trhliny. Zdivo je však narušeno zemní vlhkostí, jelikož zde nejsou dostatečná hydroizolační opatření k zamezení vztlínání vlhkosti z podloží (obr. 39). To zapříčiňuje opadávání omítky a drobení malty ze zdiva. Ve skladovacích prostorách sklepů pod věžičkou jsou železobetonové stropní desky uloženy na ocelových I nosnících. Vztlínající vlhkost může způsobit korozi ocelových prvků. Projevuje se prosakující rží skrz nahozenou omítku. Koroze zapříčiňuje oslabení vlastního průřezu a snížení únosnosti ocelových traverz. Původní rákosová omítky pod věžičkou se nedochovala (obr. 40).

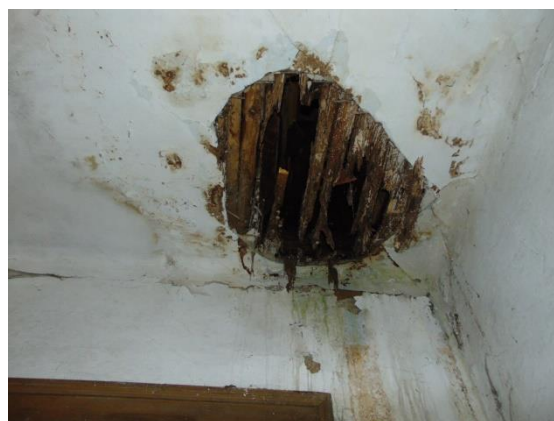
Původní objekt nebyl v průběhu let nijak zásadně opravován. Svislé nosné konstrukce jsou v dobrém stavu. Dřevěné trámové stropy a podlahy jsou však značně narušeny vlhkostí a hnilobou. Do stropů v místech kolem nosné stěny mezi hlavní místností a malovanou síní dlouhodobě zatéká, jelikož se nachází pod porušeným střešním úžlabím. Stropy jsou prohnílé (obr. 42). Zvlhlý pilinový násyp propadává skrz stropní konstrukci na podlahu. Dřevo podlahy je degradované (obr. 41) a jeho pevnost se působením vlhkosti stále zmenšuje. Ke správnému určení stavu dřevěných trámů je nutné rozkrýt vrstvy podlah a zkontrolovat zhlaví trámů uložených do kapes smíšeného zdiva. Zhlaví trámů může být porušené důsledkem kondenzace vodní páry na chladném povrchu trámových kleští. Vodní pára tak přispívá ke zvýšení vlhkosti ve zhlaví trámů a způsobuje korozi oceli.

Obr. 42 Detail uhnílého stropu

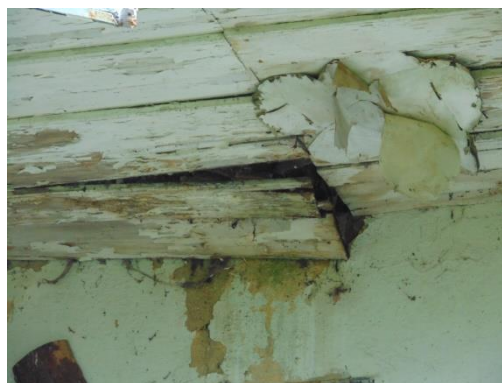
Dřevěný strop nad pavlačí a zádveřím je ve špatném stavu především vlivem zatékání střechy. Střecha má místy porušenou střešní krytinu a její oplechování je již nefunkční. Stropy jsou zčásti prohnílé a propadlé (obr. 44). Dřevěné konstrukce jsou napadeny také dřevokazným hmyzem. Dřevěné zábradlí vysoké 700 mm (obr. 43) je dle dnešních požadavků normy ČSN 74 3305 nevyhovující. Jelikož je volný prostor pod pavlačí 2,34 m, zábradlí by mělo být vysoké min. 900 mm [11].

Obr. 44 Detail propadlého stropu nad verandou

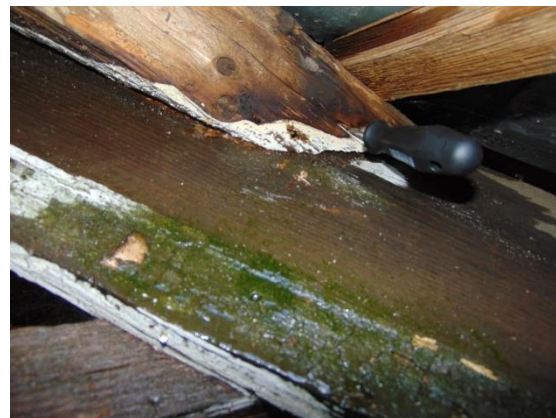
Dřevěný krov je výrazně poškozen především zatékáním střechy. Část keramické krytiny v průběhu let opadala. Nejproblematictější místem je úžlabí krovu nad hlavní budovou a malovanou síní (obr. 47). Oplechování je v daném místě již nefunkční a konstrukce je v přímém kontaktu s deštěm. Úžlabí je obvyklé místo poruch. Hromadí se zde nečistoty a spadané listí. Je ideálním místem pro rozvoj biologické degradace a růst mechů. Vlivem zatékání došlo k částečnému propadu stropní konstrukce v oblasti komína. Degradace postupuje směrem k původnímu průčelí, kde byla původně zděná atika. Zhlaví trámů jsou zde uhnílé, napadena hnilobou dřeva a dřevokaznými houbami (obr. 48). Poškozená konstrukce krovu kolem úžlabí je v havarijním stavu a hrozí její propad. Těsně u

Obr. 48 Dřevěné prvky porušené hnilobou

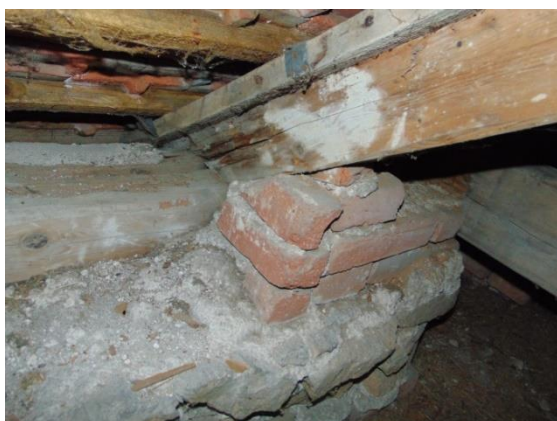
Obr. 49 Narušené zhlaví krokvi

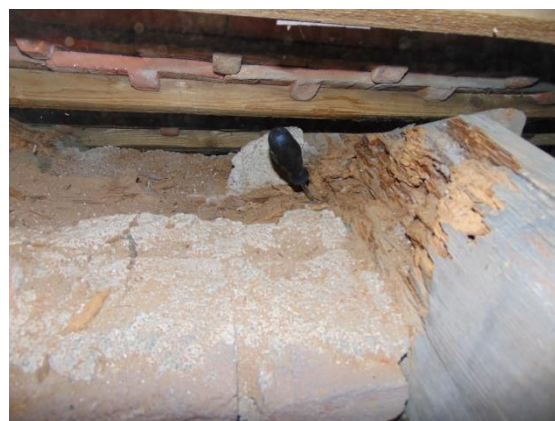
Krov je napaden tzv. celulózovorními houbami, které způsobují červenou až hnědou hnilobu dřeva. Napadené dřevo křehne, hnědne a kostkovitě se rozpadá (obr. 50).

Obr. 50 Destrukce dřeva vlivem celulózovorních hub

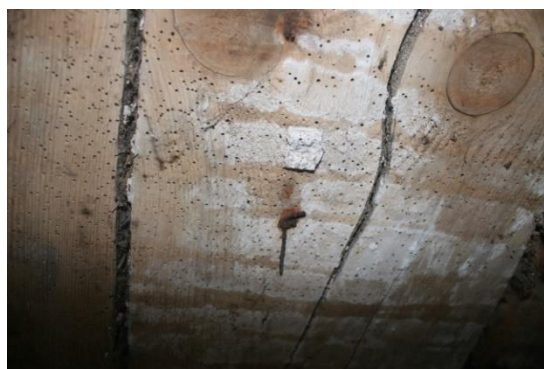
Konstrukce dřevěné věžičky na JZ straně objektu byla díky kvalitnímu oplechování ochráněna před působením dešťové vody. Zatékání ohrožuje pouze spodní část věžičky, kde plech není dotažen. Z původního zasklení horní části věžičky se dochovala jen torza křídel a rámu oken (obr. 51). Stropní konstrukce navazuje na zastropení pavlače. Prkenné podbití se místy propadlo. Omítka na rákos pod věžičkou postupně opadala. Konstrukce je rozsáhle porušena požerky červotoče (obr. 52). Červotoč je

nejčastěji se vyskytující představitel dřevokazného hmyzu. Viditelným znakem jsou jeho výletové otvory na povrchu dřeva. Samička naklade vajíčka a po několika dnech se vylíhnou larvy, které vyhlodávají ve dřevě chodbičky. Navíc má schopnost se vyvíjet po několik generací. Pro červotoče je typické zakládat novou generaci ve stejném dřevě a tím významně přispívat k jeho rozkladu. Druhým nejznámějším představitelem je tesařík krovový. Na rozdíl od červotoče, samičky tesařičky kladou až 10x více vajíček denně a po vylíhnutí brouci často napadají dřevo v okolí. Opakovaným napadáním dřeva dochází k rozkladu dřevní hmoty [10, 13].

Obr. 52 Požerky červotoče pod věžičkou

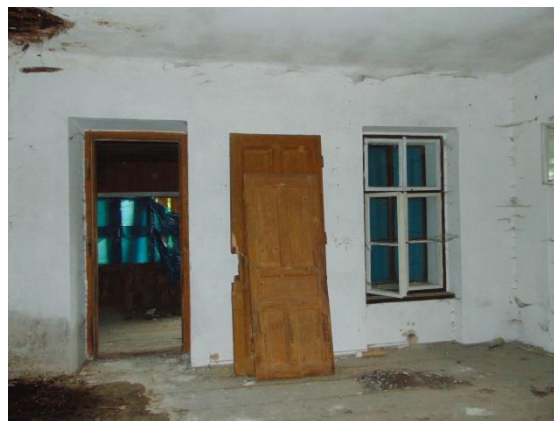
Majitel objektu nijak nespravuje. Špatná údržba je vidět na vysklených okenních rámech (obr. 55), vypáčených dveřích a posprejovaných stěnách. V 1.NP jsou dveřní křídla značně poškozená, zatlučená hřeby, v 2.NP jsou zachovány dveřní zárubně, ale většina dveří chybí nebo jsou poškozeny (obr. 56). Všechny okenní otvory jsou zatlučeny. V dobrém stavu se dochovaly pouze malovaná okna a dveře před vstupem do objektu z pavlače.

Obr. 56 Poničená dveřní křídla

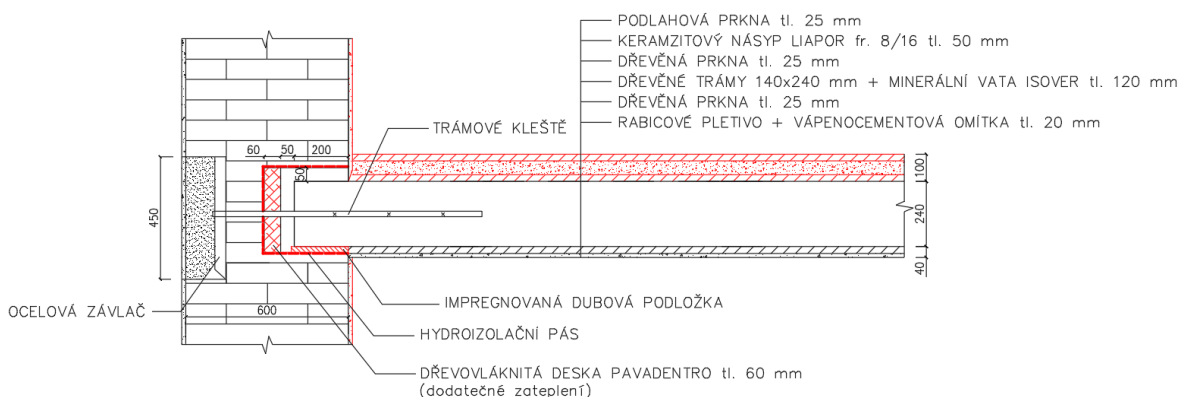
Bude nutno zkontrolovat zhlaví trámů uložených ve zděných kapsách, jelikož zde často dochází ke vzniku tepelných mostů. Kondenzace vodní páry ve zhlaví od trámových kleští může způsobit korozi ocelových prvků a snížit tak jejich funkčnost. V době výstavby bývaly trámy na zdivo natěsno zazděné bez podložky, čímž se vlhkost ze zdiva přenáší rychleji do stropní konstrukce. Dodatečné zateplení zdiva z exteriéru by sice bylo řešením k vytvoření celistvé obálky budovy, která by snáze vzdorovala vzniku tepelných mostů, zároveň by však znamenala velký zásah do konstrukce a jejího vzhledu. Zateplení zděných kapes z exteriéru je proto vzhledem k památkové ochraně objektu nemožné. Riziková kondenzační místa uložených trámů budou zabezpečeny adekvátní úpravou z interiéru pomocí dřevovláknitých desek Pavadentro z certifikované skladby firmy Inswool s.r.o., které jsou vhodné k rekonstrukcím historických objektů [20]. Do mezery mezi zdivem a nosným vodorovným prvkem se vloží dřevovláknitá deska, která účinně brání průchodu vodní páry. Dřevovláknitá deska má vysokou schopnost adsorpce vodní páry a zabraňuje vlhkosti koncentrovat se na rozhraní stávající stěny a izolace. Před osazením dodatečné tepelné vložky bude nutné očistit a důkladně vyškrábat spáry zdiva z preventivních důvodů likvidace nákazy. Nejprve se zděná kapsa chemicky ošetří a poté se do kapsy uloží impregnovaná podložka z dubového dřeva zabraňující vztlínání vlhkosti zdivem. Podložka bývá navíc podložena hydroizolačním pásem. Nad nosným trámem a z jeho boků se ponechá vzduchová mezera minimálně 30 až 50 mm, která pomáhá k odvětrání vlhkosti. Délka uložení stropních trámů závisí na rozponu stropní konstrukce. Minimální uložení

Obr. 59 Dodatečná izolace trámových kleští

dřevěných trámů je 200 mm (obr. 59). Před uložením do sanovaných zděných kapes je nutno chemicky ošetřit také dřevěné trámy.

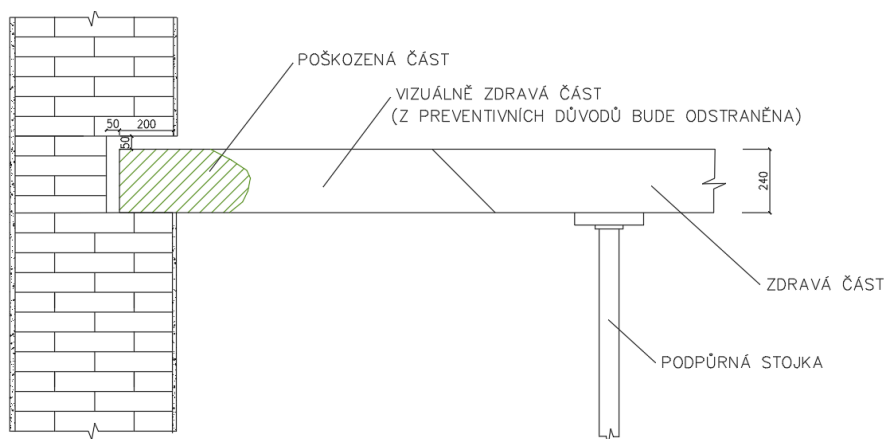
Obr. 64 Zajištění nosných prvků před sanací

Před rozkrytím podlah je nutno stropní konstrukci staticky zajistit (obr. 64). Následně budou odebrány stávající vrstvy podlah. Stávající i nové prvky budou důkladně očištěny a ošetřeny minimálně 3 až 4 chemickými nátěry Lignofix proti dřevokazným houbám a hmyzu. Při odkrytí konstrukce se nutno přesně změřit rozměry napadených dřevěných částí, které budou nahrazeny nově zhotovenými dřevěnými protézami. Na protézy bude použit stejný typ dřeva jako u původních trámů. Degradované části se odstraní od místa

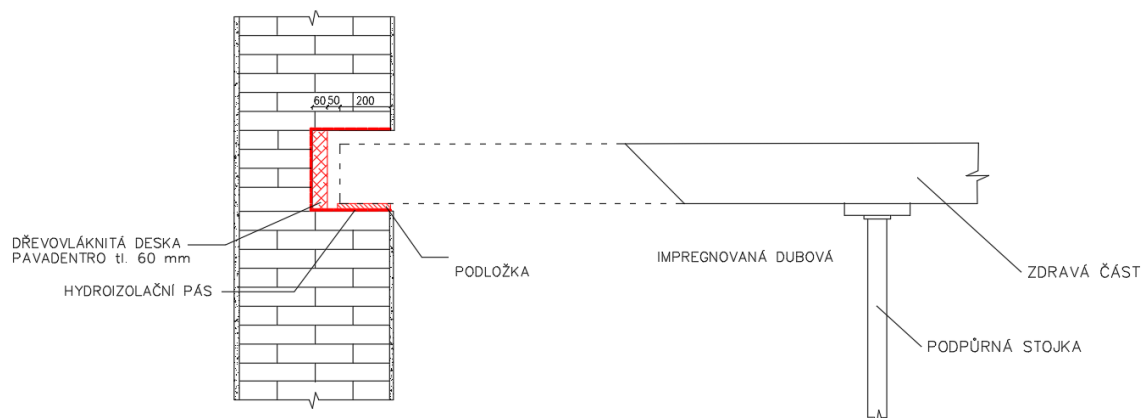
Obr. 65 Odstranění degradované části a ošetření kapes zdiva

viditelné nákazy v rozsahu 0,5 až 1 m (obr. 65). Je nutno dbát zvýšené pozornosti, aby se odstranily veškeré zárodky dřevokazných hub a neohrozil tak jejich další růst. Tesařský spoj bude proveden rovným plátováním se šikmými čely. Původní a nová část dřevěných prvků bude propojena svorníky (obr. 66). Pro docílení dokonalejšího spojení lze tesařský spoj doplnit epoxidovým či jiným lepidlem. Po provedení spoje budou nové protězy preventivně opatřeny chemickým nátěrem Lignofix v jedné až dvou vrstvách. Podepření stojkami bude demontováno a položí se nové vrstvy podlah. Proveďte se podbití z dřevěných prken, na které se následně přibije rabičové pletivo a nanese se vrstva omítky.

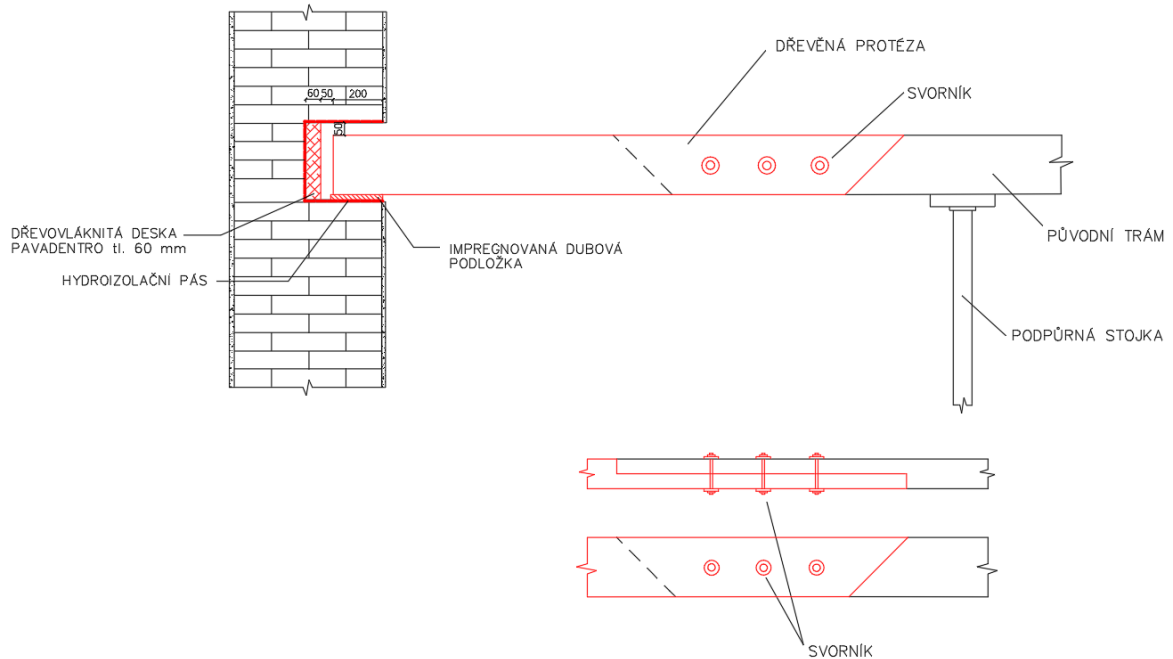
Obr. 66 Uložení a napojení nově zhotovené protézy

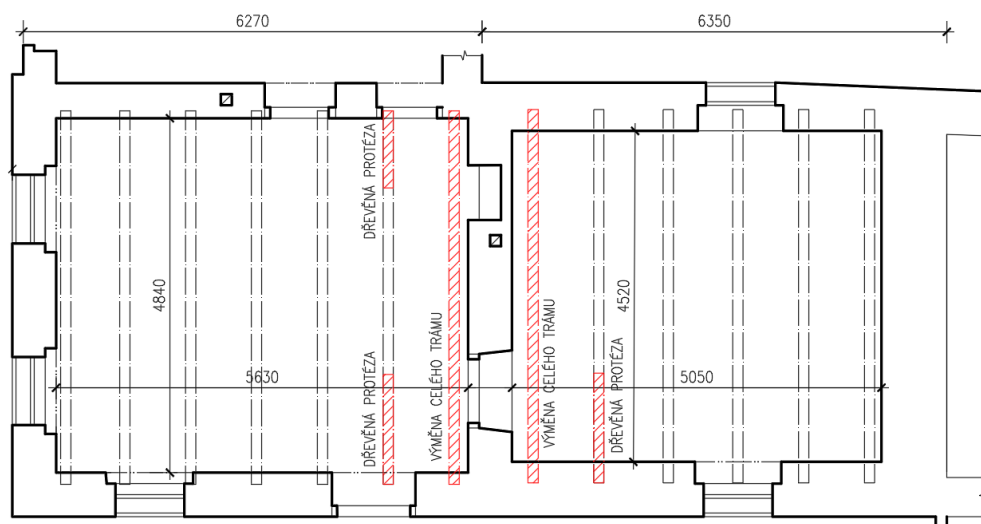
Vzhledem k rozsáhlému porušení v oblasti úžlabí je patrné, že nosné trámy jsou v této oblasti v přímém kontaktu s protékající dešťovou vodou skrz střešní plášť. Podlaha je místy viditelně degradovaná. Předpokládané poničení nosných trámů je vysoké a odříznutí dřevní hmoty do vzdálenosti 0,5 až 1 m od porušené části by znamenalo odstranění velké části nosného prvku. Proto by se pouhá náhrada poškozené části nevyplatila a provedla by se v této oblasti sanace kompletní výměnou nosných trámů.

Obr. 67 Schéma sanovaných dřevěných stropních trámů

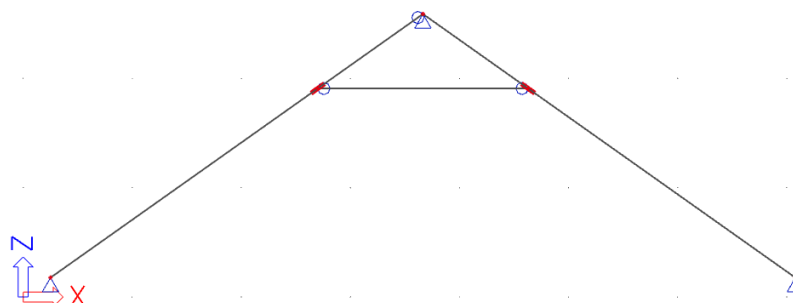
Mezní stav použitelnosti na krokách délky 4,18 m nevyhověl. Je nutno navrhnout vhodné statické opatření. Ke zmenšení nadměrného průhybu se navrhne podepření šikmých kroků. Do všech vazeb se umístí hambalek, který zmenší osovou vzdálenost podpor a rozepře krokve (obr. 87). Mezní stav použitelnosti s přidáním hambalkem vyhoví. Vodorovná síla v patě krovu je zachycena dvěma vaznými trámy, které zajišťují pozednici v hlavní vazbě cca 1 m od zděných štítů na každé straně.

Obr. 87 Vložený hambalek ke zmenšení průhybu na krokvi

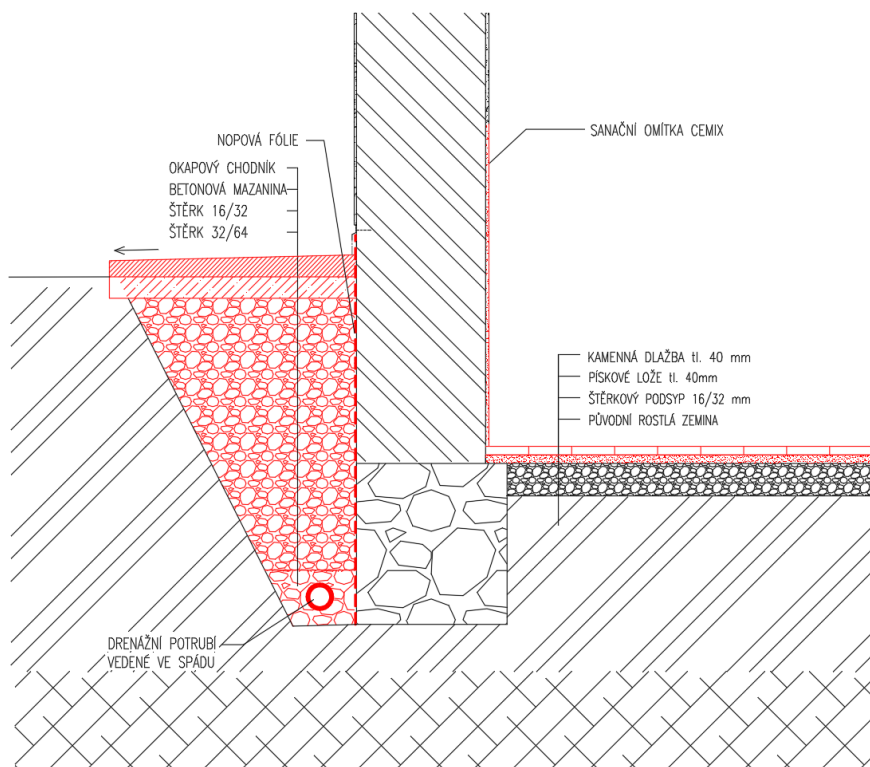
U objektu není zajištěna ochrana spodní stavby proti vztlínající vlhkosti z podloží. Předpokládá se, že základové konstrukce mohly být v minulosti opatřeny hydroizolací ve formě jílu nebo břidlicových plátů. Jejich funkčnost je však pro účinné zabránění průniku vlhkosti do konstrukce nedostatečná. Kolem objektu navíc nejsou provedeny žádné okapové chodníky. Dešťová voda tak odstříkuje na nosné zdivo a podílí se na zvýšení vlhkosti ve stěnách a na degradaci stavebního materiálu vyššími rostlinami nebo odpadáváním omítek.

Obr. 110 Návrh drenážního systému podél budovy

Pro odvětrání vlhkosti budou kolem podsklepené části objektu navrženy drenážní systémy. Podél nosných obvodových stěn bude proveden výkop do úrovně základové spáry v určitém spádu stávajícího terénu a zdivo se nechá vyschnout. Na dno výkopu se nasype štěrk a uloží se drenážní perforované potrubí z tvrdého PVC obalené geotextílií, které bude svedeno do zasakovacích šachet pod nejnižší hranou objektu (obr. 110). Na druhém konci potrubí bude zhotovena výúst nad severní hranou objektu pro zajištění proudění vzduchu. Odkryté zdivo se očistí od nečistot a osadí se nopová fólie, která bude vyvedena 150 mm nad terén a bude shora mechanicky přikotvena, aby za ní nezatékala dešťová voda ke zdivu. Výkop bude zasypán štěrkem a položen okapových chodníček. Ve sklepech budou nahozeny nové sanační omítky Cemix. Pokud se v průběhu dvou let drenážní systém projeví jako nedostatečné sanační opatření, bude provedena dodatečná sanace nosných stěn pomocí celoplošné injektáže.

Ve sklepech bude položena nová podlaha. Objekt je založen částečně na skalnatém podloží, proto jsou možnosti zásahu do konstrukce omezeny. Nášlapnou vrstvu v současné době tvoří vlhký rostlý terén. Prostor bude vysypán vrstvou štěrku, na kterou se provede kamenná dlažba zajišťující provzdušnění podlahy. Prostory sklepa budou větrány okenními průduchy.

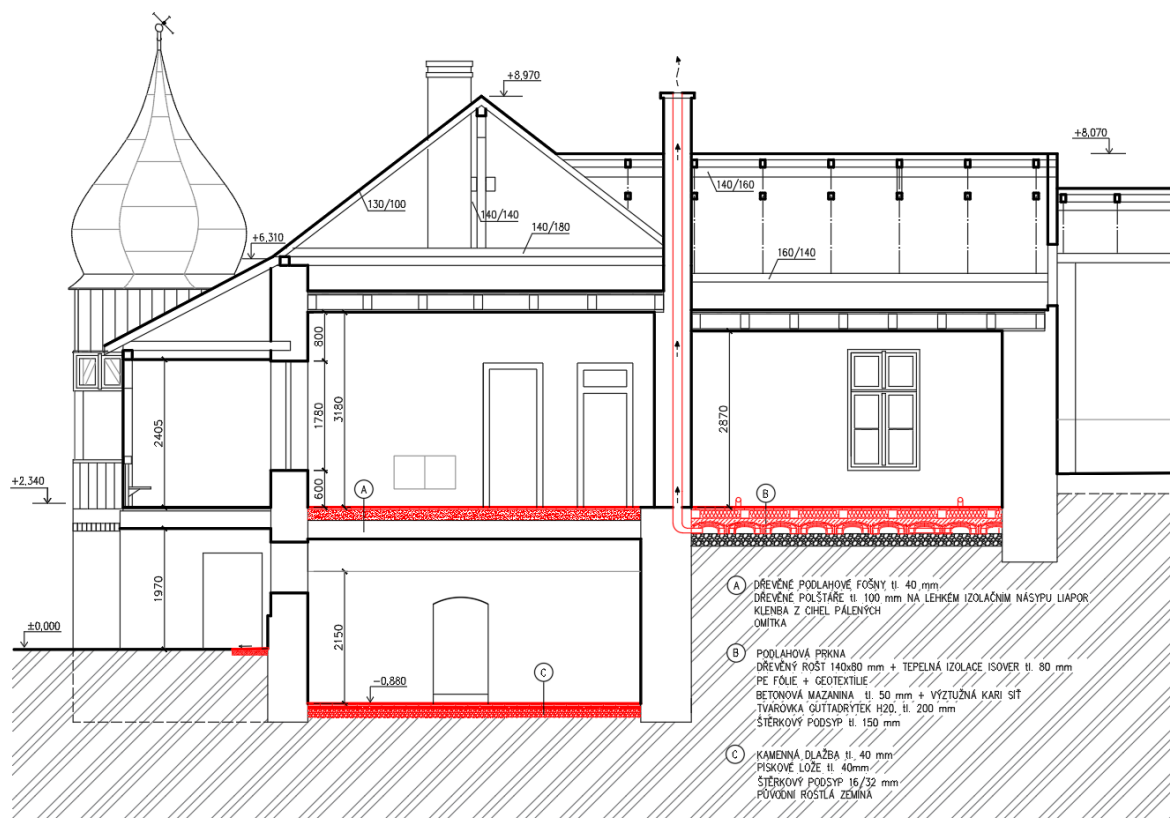
Obr. 111 Systém podlahového odvětrání

Řešení vlhkosti podlahy malované síně bude řešeno pomocí proudícího větracího vzduchu. Malovaná síň není podsklepena a podlahu na terénu je proto nutno izolovat proti zemi vlhkosti. Dřevěná podlaha je degradovaná zatékáním a hnilobou. Jelikož je konstrukce položena na vrstvě násypu bez kvalitní hydroizolace, budou dřevěné prvky vyměněny. Dojde ke kompletní výměně nášlapné vrstvy a dřevěných polštářů. Na nový srovnaný štěrkový podsyp budou uloženy tzv. iglů tvarovky Guttadrytek, které slouží jako ztracené bednění a umožňují odvětrávání vztlínající vlhkosti z podloží. Systém je založen na principu kontinuálního proudění vzduchu v podlahové konstrukci, která je z vrchní strany neprodyšně uzavřena klenutými tvarovkami [26]. Na tvarovky bude uložena výztužná kari síť a celá plocha bude zalita 60-80 mm vrstvou betonu. Na betonovou mazaninu bude položena PE fólie a geotextílie a na ní budou položeny nové dřevěné polštáře, které budou doplněny tepelnou izolací z minerální vaty. Na dřevěný rošt budou ukotveny dřevěné podlahové fošny (obr. 111).

V hlavní místnosti bude vzhledem k dlouhodobému lokálnímu zatékání nutná demontáž a výměna stávající skladby podlahy. Zvlhlý násyp bude odstraněn a nahrazen lehkým izolačním zásypem Liapor. Bude položen nový dřevěný rošt a na něm ukotvena nová prkenná podlaha.

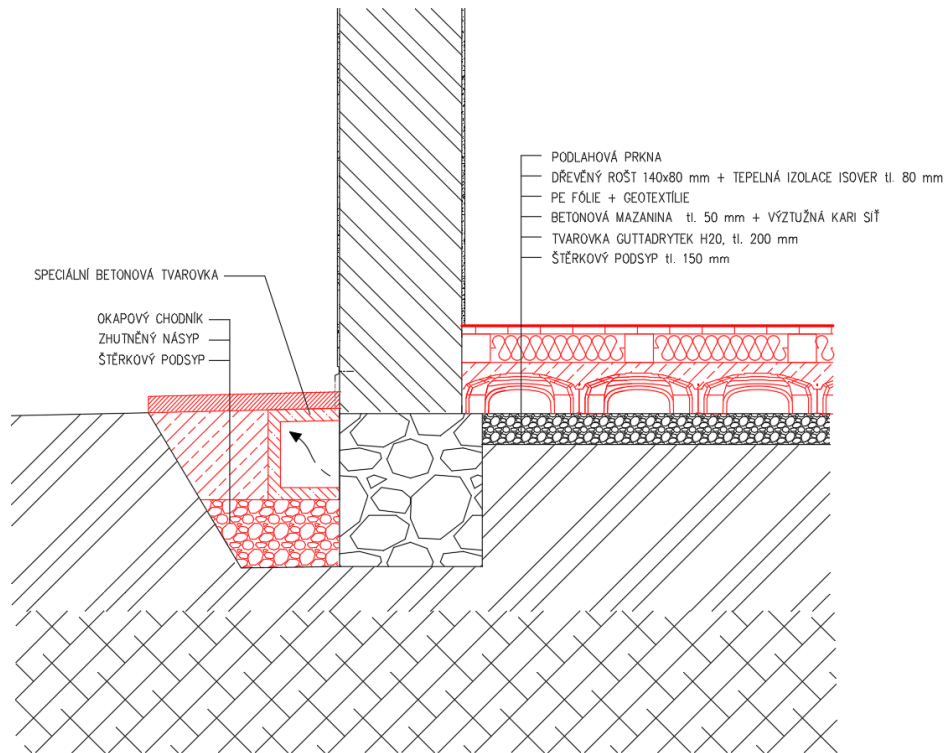
Obr. 112 Odvětrání základové konstrukce

K zamezení vzlínání zemní vlhkosti do zdiva od přímého kontaktu zeminy se základy bude podél západní strany objektu proveden odvětrávaný kanál vyskládaný ze speciálních betonových tvarovek nad úrovní základové spáry (obr. 112) [27].

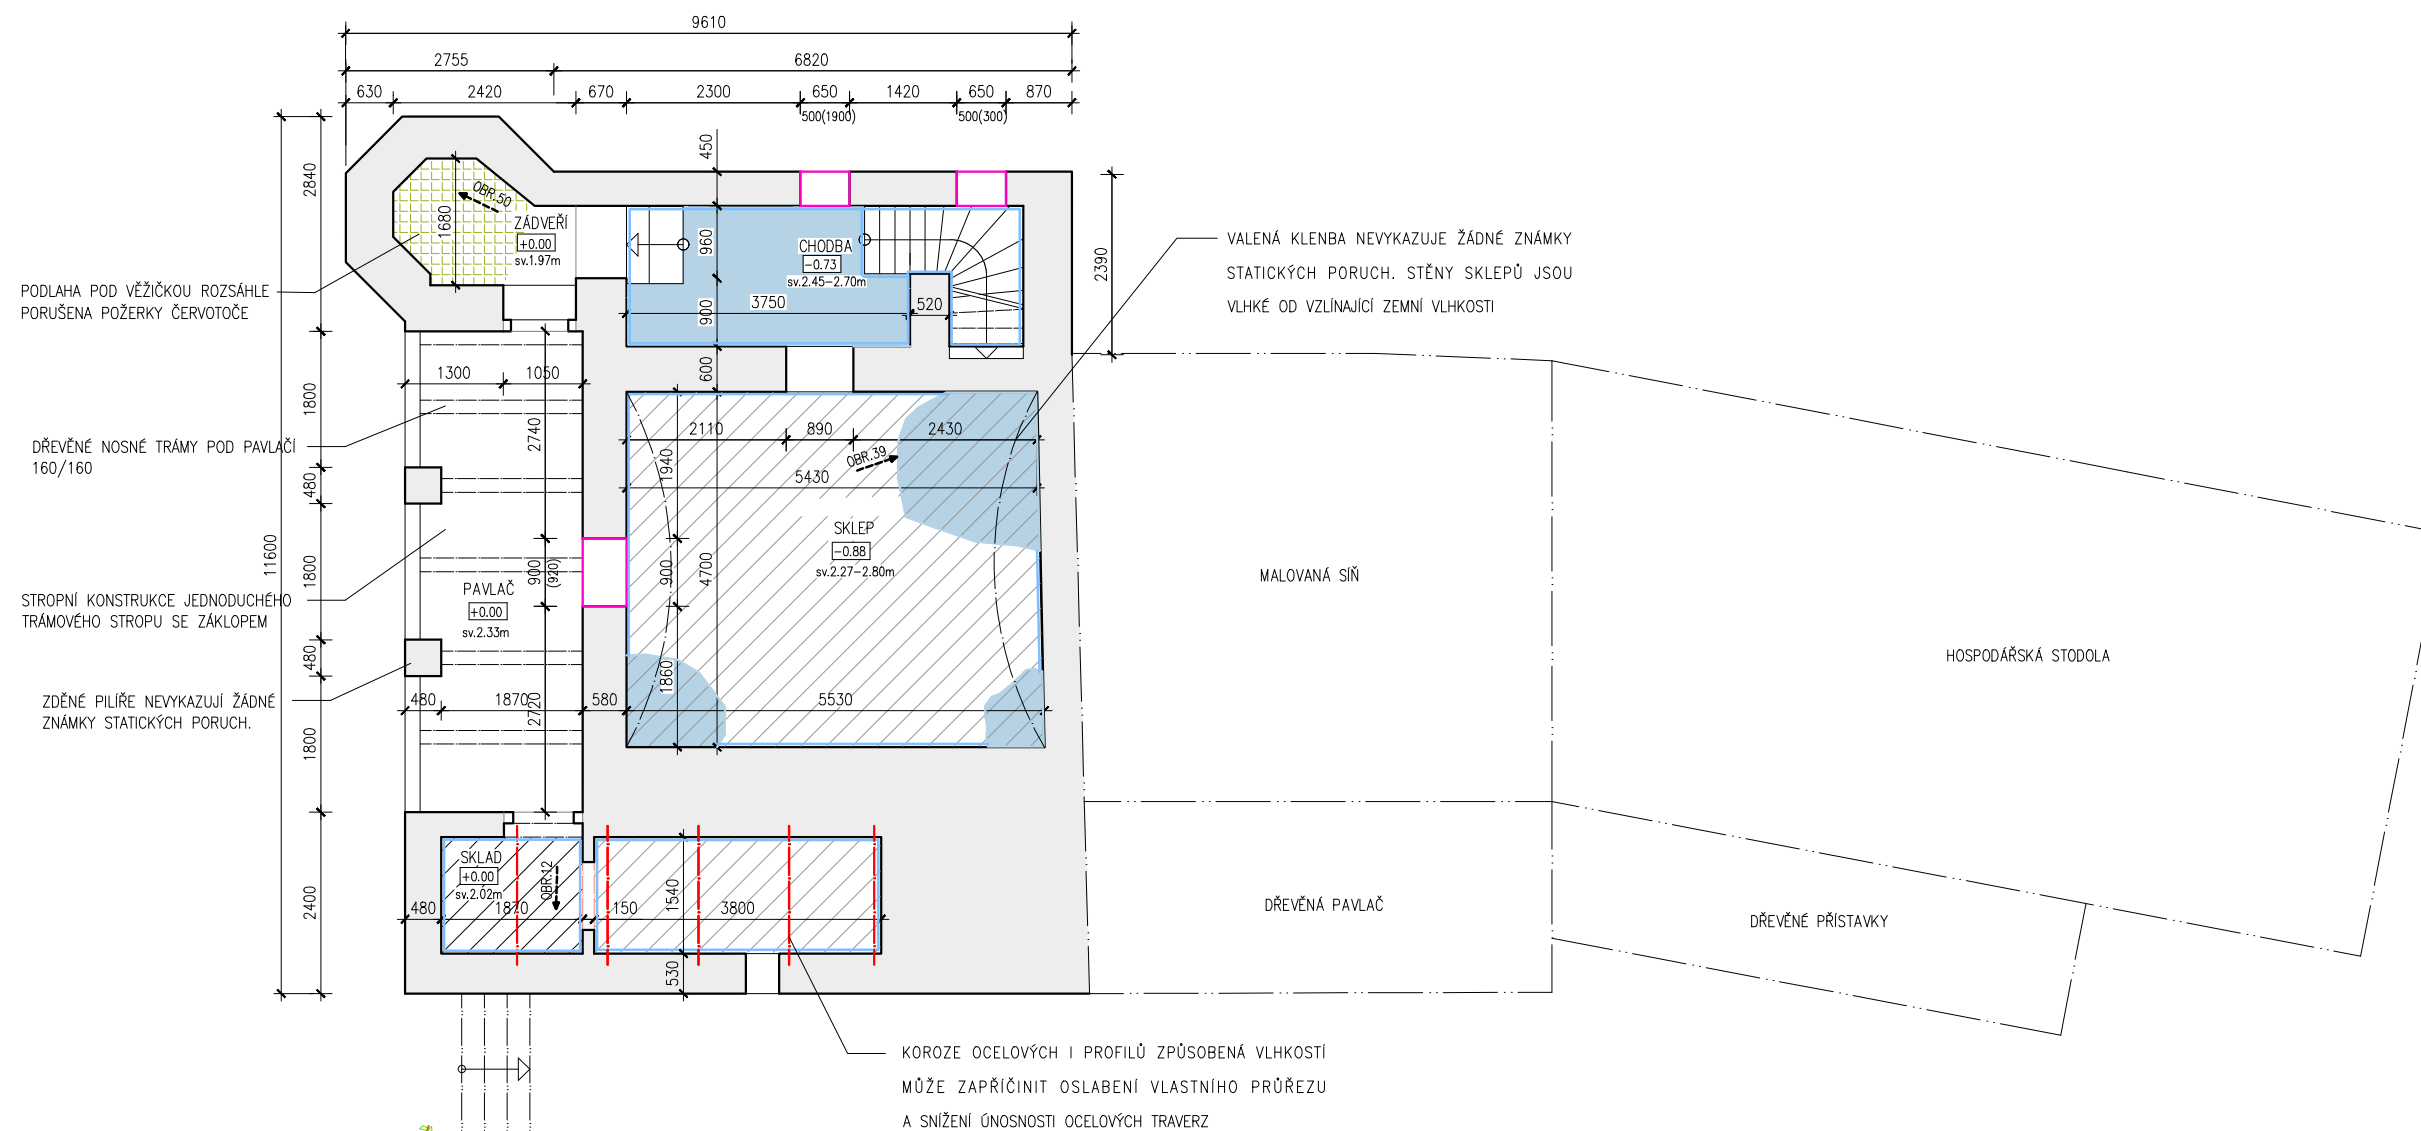
STAVEBNĚ TECHNICKÝ PRŮZKUM VILY FIALA V BLATNÉ A NÁVRH SANAČNÍCH OPATŘENÍ
ZAKRESLENÍ STÁVAJÍCÍHO STAVU – PŮDORYSNÉ SCHÉMA 1.NP

OCELOVÝ NOSNÍK PROFILU I DEGRADOVANÝ KOROZÍ
-   ZELEŇ
-   FOTOGRAFIE VIZ TEXTOVÁ ČÁST

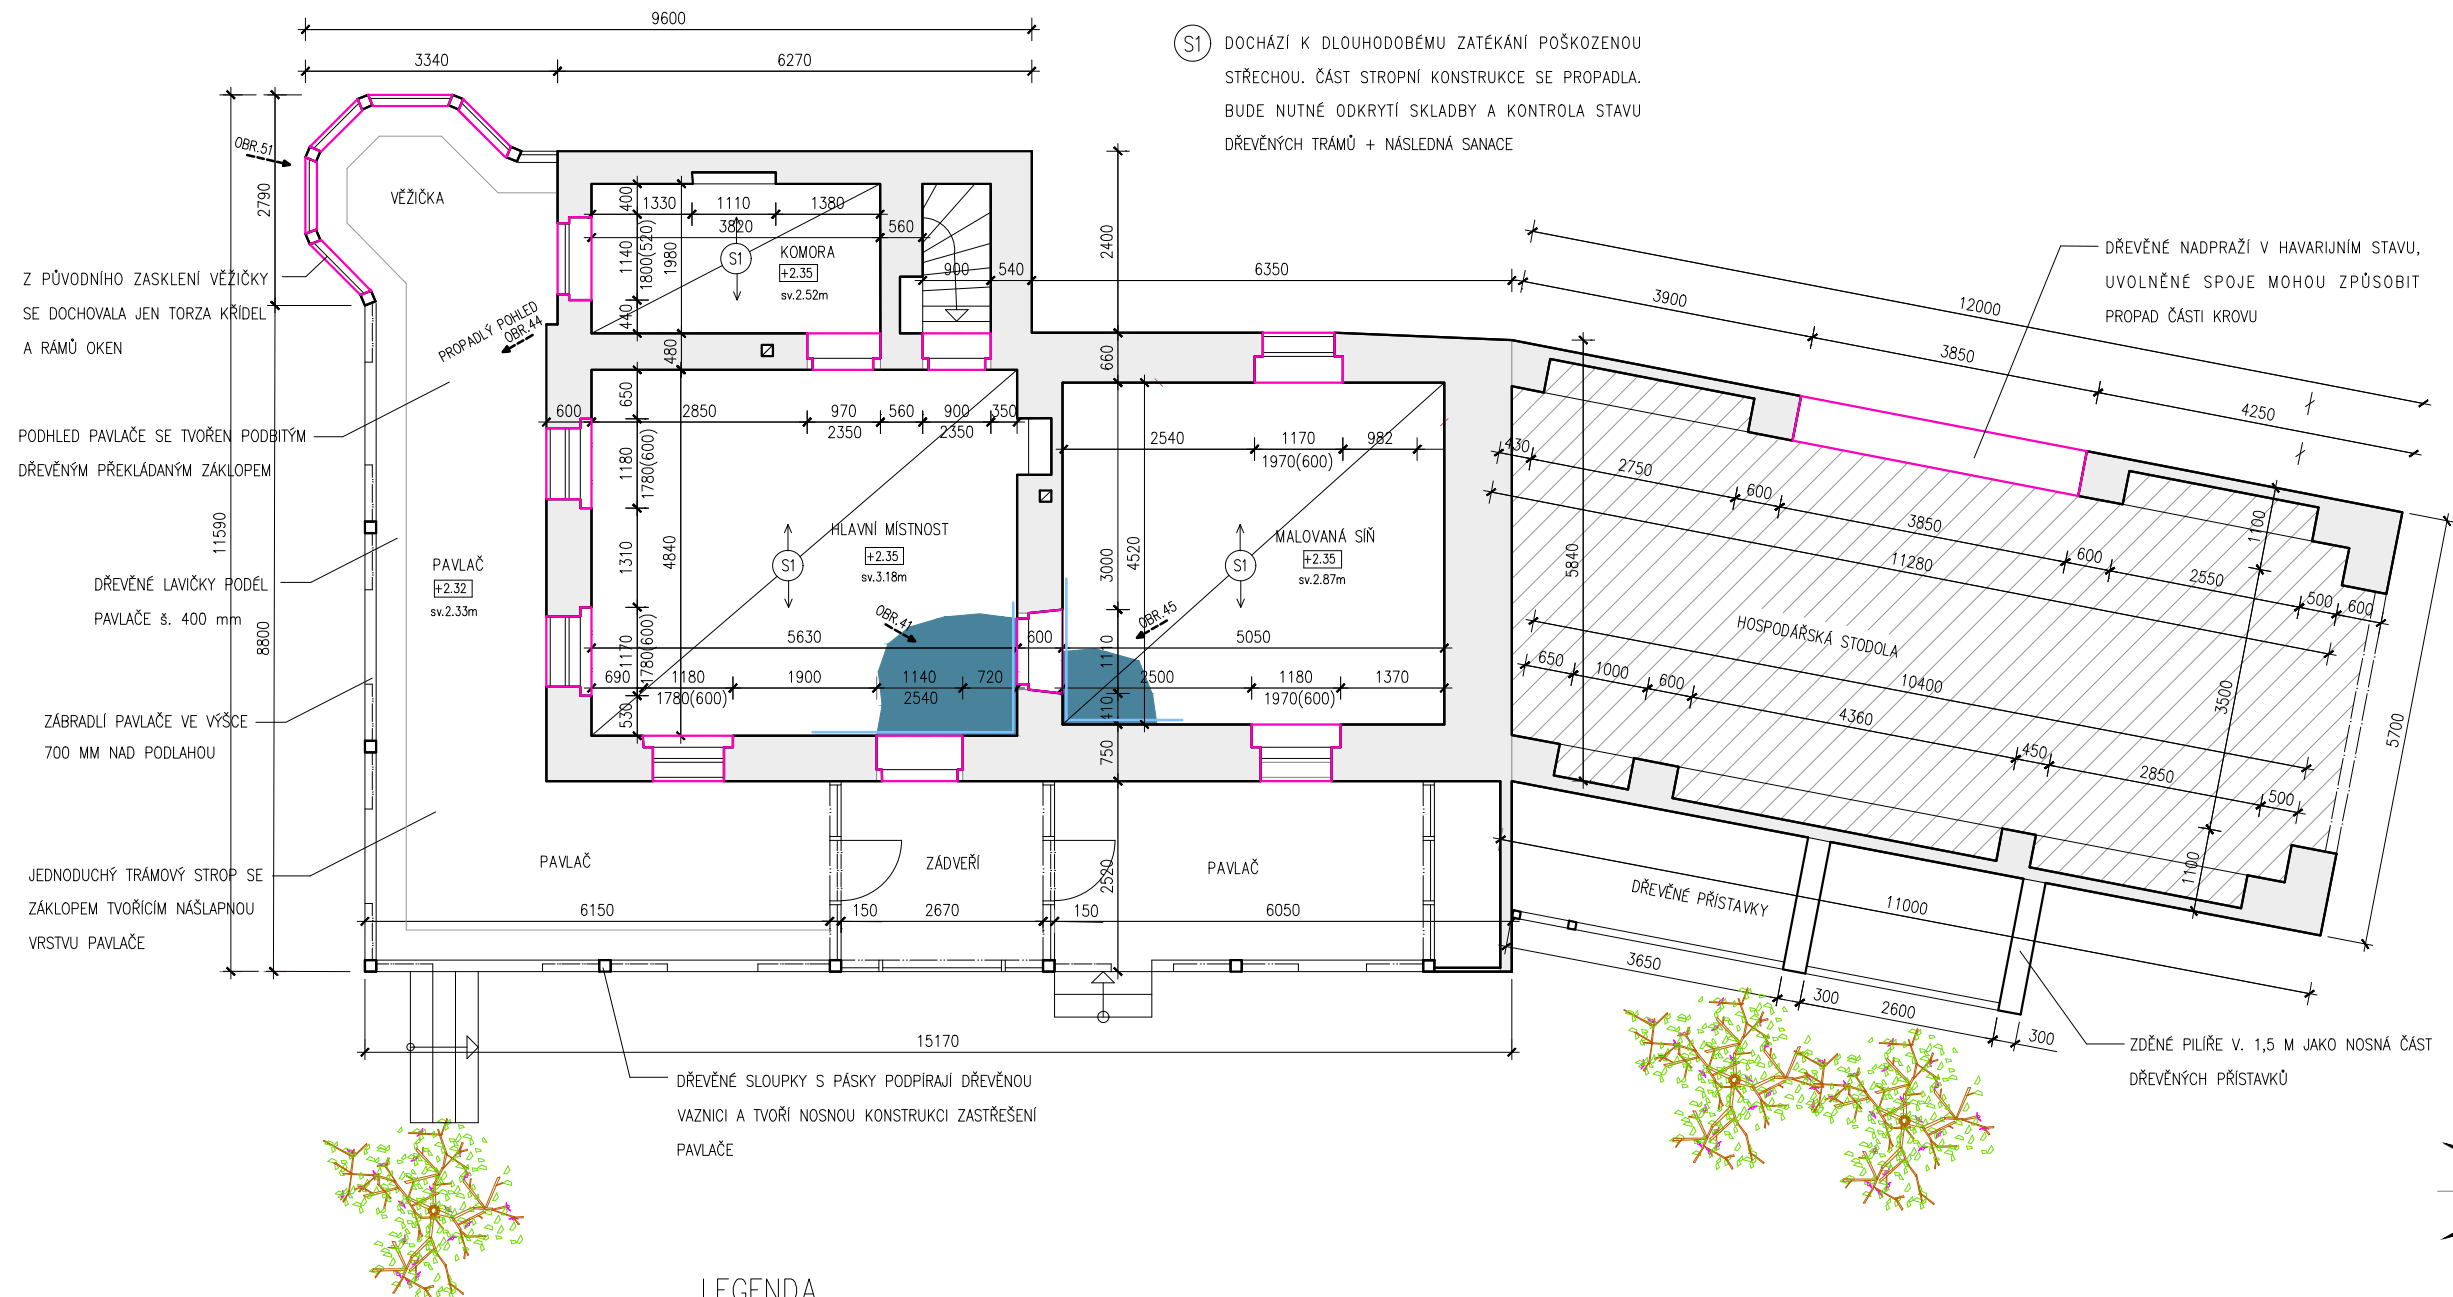
STAVEBNĚ TECHNICKÝ PRŮZKUM VILY FIALA V BLATNÉ A NÁVRH SANAČNÍCH OPATŘENÍ
ZAKRESLENÍ STÁVAJÍCÍHO STAVU – PŮDORYSNÉ SCHÉMA 1.NP

- NOSNÉ KONSTRUKCE
- PŮVODNÍ TERÉN
- ZATĚKÁNÍ STŘECHY – NARUŠENÉ NÁŠLAPNÉ VRSTVY PODLAHY
- PROJEVY VLHKOSTI NA SVISLÝCH KONSTRUKCÍCH
- PORUŠENÉ OKENNÍ OTVORY A DVEŘNÍ KŘÍDLA/VRATA
- S1 DŘEVĚNÉ TRÁMOVÉ STROPY
- FOTOGRAFIE VIZ TEXTOVÁ ČÁST
- ZELENĚ

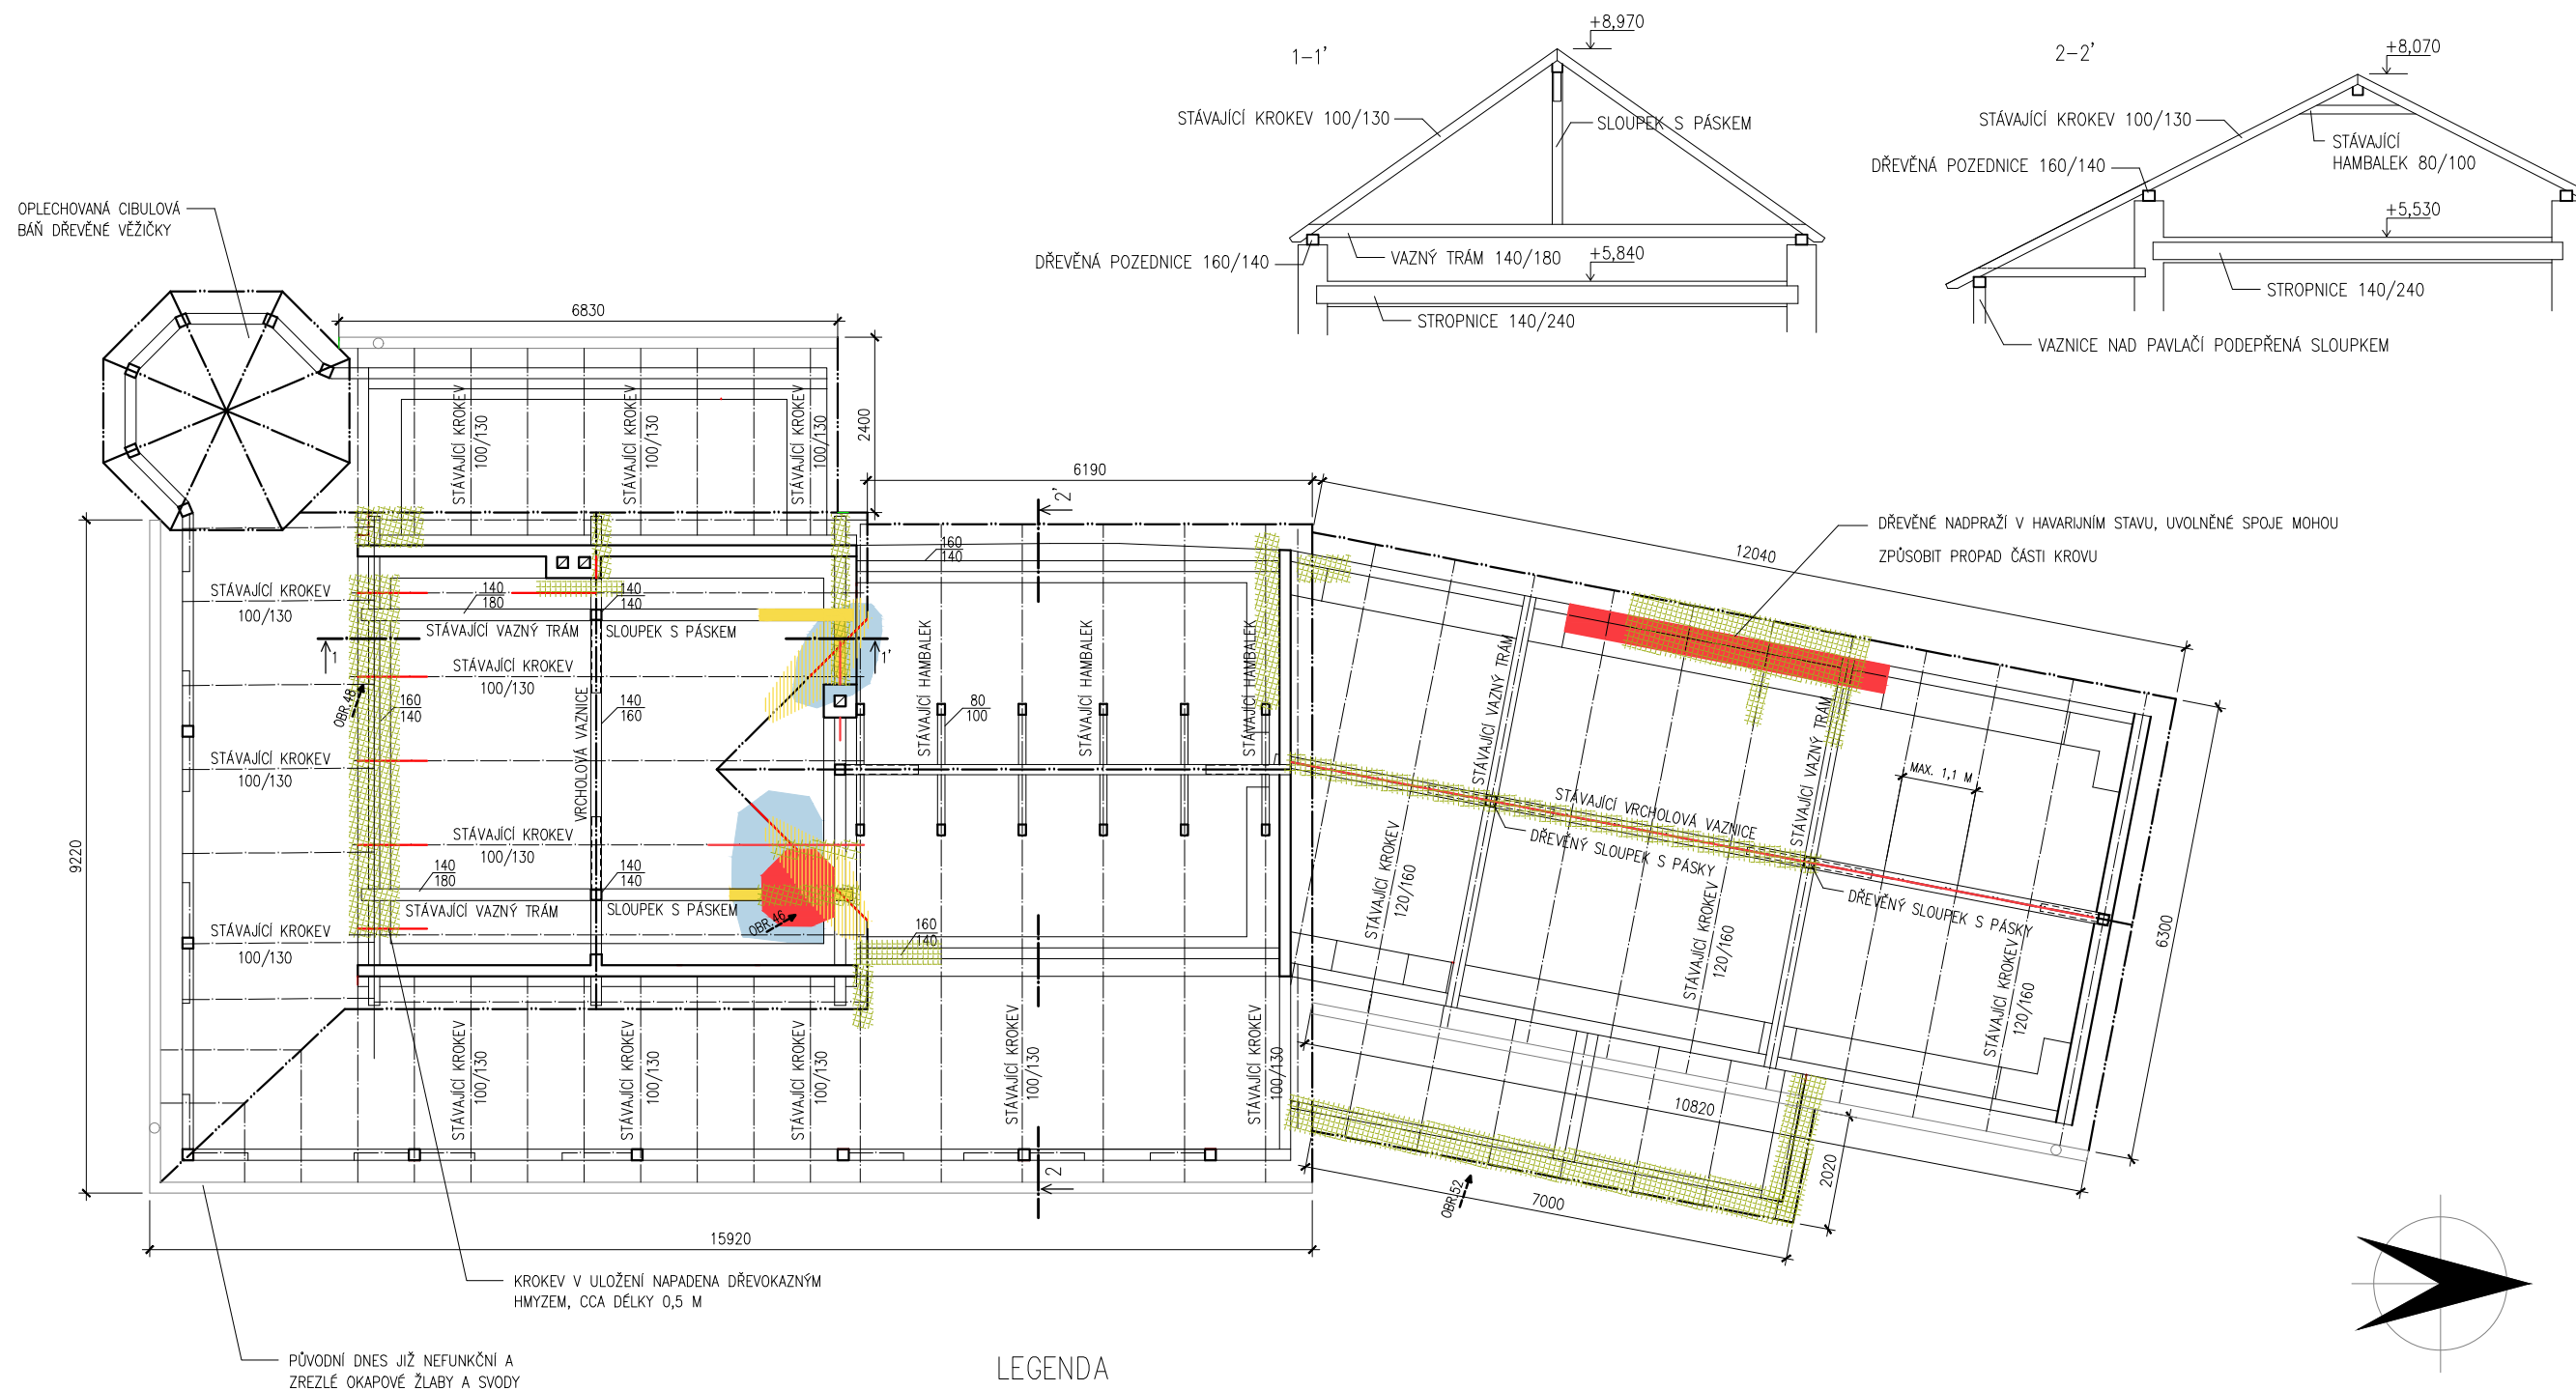
STAVEBNĚ TECHNICKÝ PRŮZKUM VILY FIALA V BLATNÉ A NÁVRH SANAČNÍCH OPATŘENÍ
ZAKRESLENÍ STÁVAJÍCÍHO STAVU – PŮDORYSNÉ SCHÉMA KROVU

POŠKOZENÍ DŘEVOKAZNÝM HMYZEM
-

POŠKOZENÍ STŘEŠNÍ KRYTINY
-
