BAKALÁŘSKÁ PRÁCE

Stavebně technický průzkum vily Fiala v Blatné
a návrh sanačních opatření

Structural and Technical Survey of Villa Fiala in Blatná
and Design of Remediation Measures

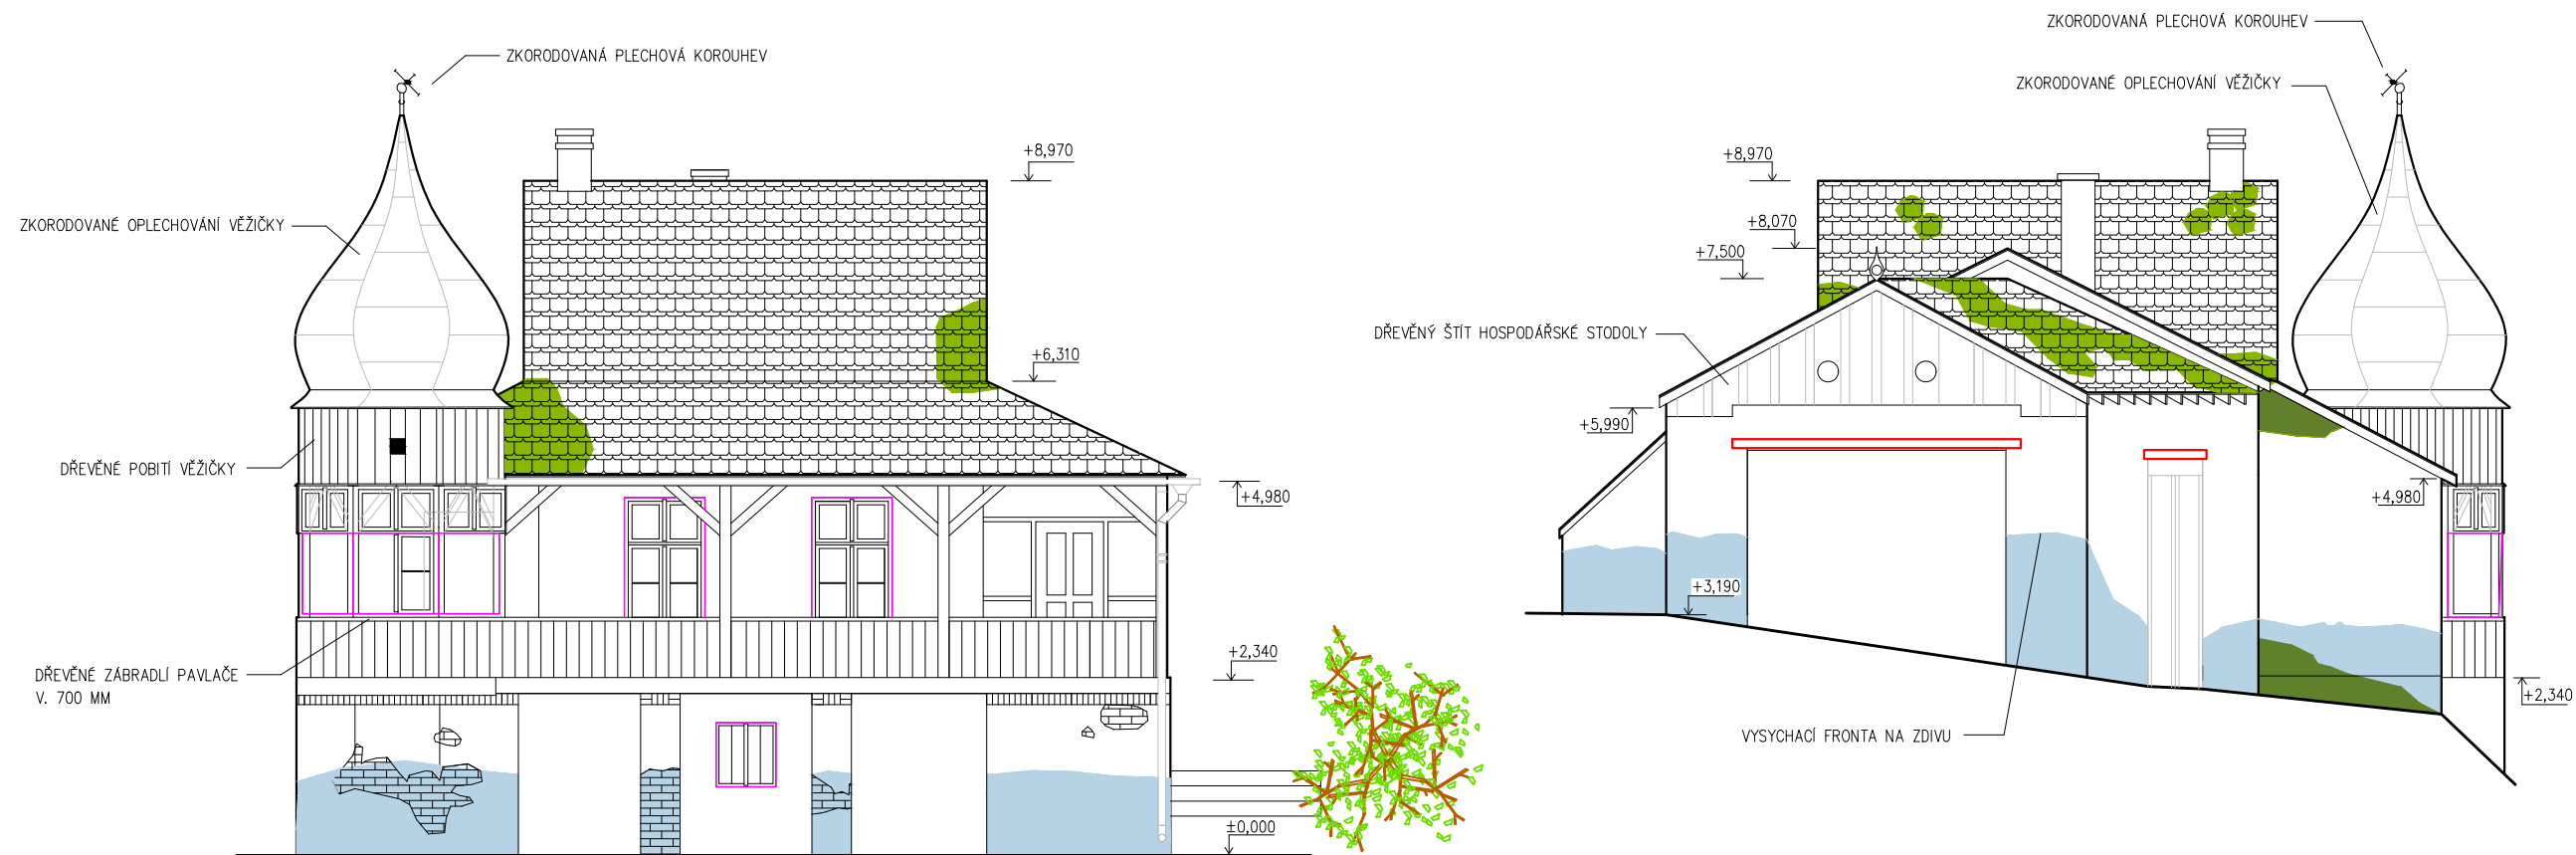
STAVEBNĚ TECHNICKÝ PRŮZKUM VILY FIALA V BLATNÉ A NÁVRH SANAČNÍCH OPATŘENÍ
ZAKRESLENÍ STÁVAJÍCÍHO STAVU – POHLED JIŽNÍ A SEVERNÍ

KRYTINA STŘECHY JE Z KERAMICKÝCH TAŠEK BOBROVEK NA DVOJITÉ KRYTÍ. OPLECHOVÁNÍ Z POZINKOVANÉHO PLECHU MÍSTY CHYBÍ A JE NAPADENO KOROZÍ. DŘEVĚNÁ PAVLAČ JE ČÁSTEČNĚ DEGRADOVÁNÁ DŘEVOKAZNÝM HMYZEM. PŮVODNÍ ŠTUKOVÉ OMÍTKY NA FASÁDĚ JSOU MÍSTY OPADANÉ. NA SOKLOVÉ OMÍTKĚ JE VIDĚT VYSYCHACÍ FRONTA OD VZLÍNAJÍCÍ ZEMNÍ VLHKOSTI. DVOJITÁ DŘEVĚNÁ OKNA JSOU ZNAČNĚ PORUŠENÁ A OKENNÍ SKLENĚNÉ TABULE JSOU VYSKLENY. VSTUPNÍ DŘEVĚNÉ DVEŘE NA PAVLAČI JSOU OSAZENÉ DO TESAŘSKÉ ZÁRUBNĚ. PŮVODNÍ MALBY NA DVEŘÍCH JSOU DOCHOVANÉ.

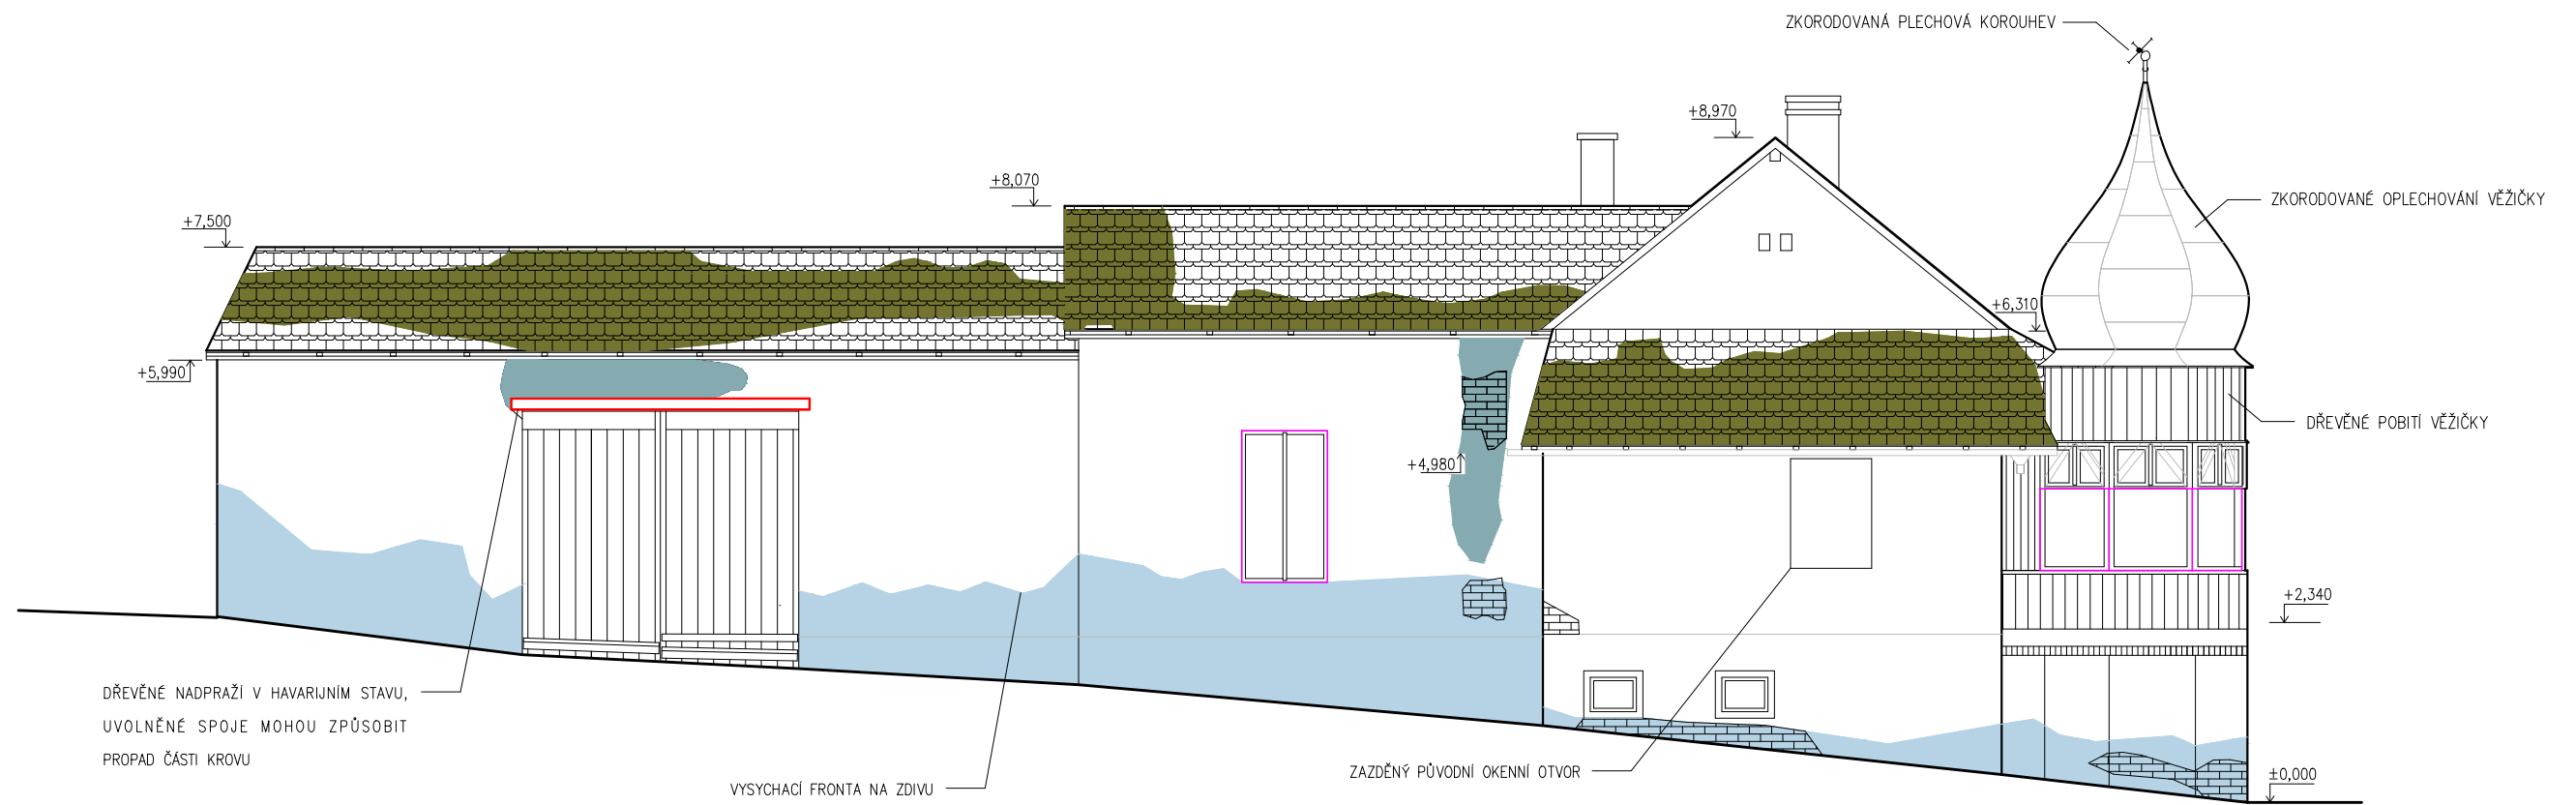
STAVEBNĚ TECHNICKÝ PRŮZKUM VILY FIALA V BLATNÉ A NÁVRH SANAČNÍCH OPATŘENÍ
ZAKRESLENÍ STÁVAJÍCÍHO STAVU – POHLED ZÁPADNÍ

KRYTINA STŘECHY JE Z KERAMICKÝCH TAŠEK BOBROVEK NA DVOJITÉ KRYTÍ. STŘECHA JE ČÁSTEČNĚ ZAROSTLÁ MECHEM. OPLECHOVÁNÍ Z POZINKOVANÉHO PLECHU MÍSTY CHYBÍ A JE NAPADENO KOROZÍ. PŮVODNÍ ŠTUKOVÉ OMÍTKY NA FASÁDĚ JSOU MÍSTY VLHKÉ A OPADANÉ VLIVEM ZATĚKÁNÍ STŘECHY A CHYBĚJÍCÍCH OKAPŮ. NA SOKLOVÉ OMÍTCE JE VIDĚT VYSYCHACÍ FRONTA OD VZLÍNAJÍCÍ ZEMNÍ VLHKOSTI. DŘEVĚNÉ NADPRAŽÍ VRAT STODOLY JE ZNAČNĚ PORUŠENÉ A HROZÍ JEHO PROPAD. Z PŮVODNÍHO ZASKLENÍ HORNÍ ČÁSTI VĚŽIČKY SE DOCHOVALA JEN TORZA KŘÍDEL A RÁMŮ OKEN.

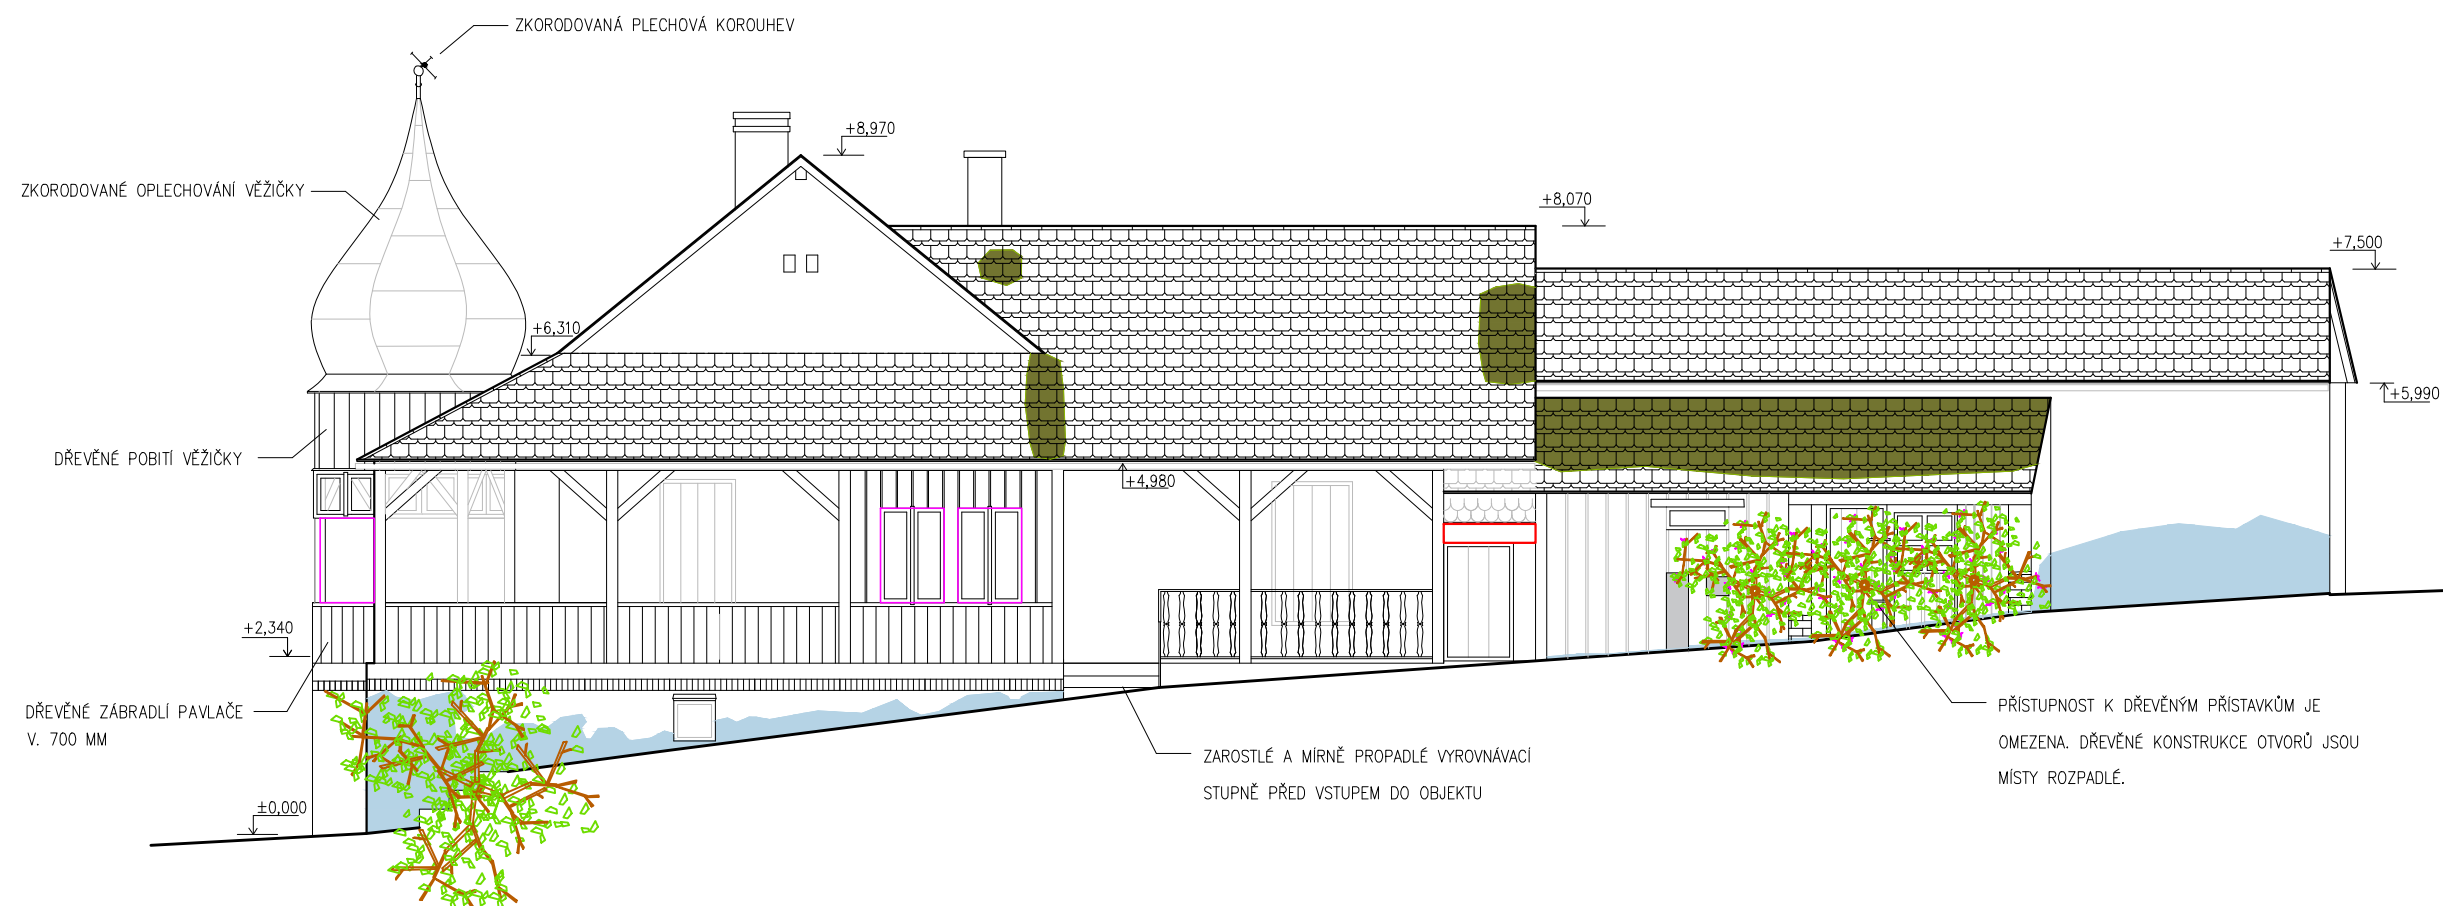
STAVEBNĚ TECHNICKÝ PRŮZKUM VILY FIALA V BLATNÉ A NÁVRH SANAČNÍCH OPATŘENÍ
ZAKRESLENÍ STÁVAJÍCÍHO STAVU – POHLED VÝCHODNÍ

KRYTINA STŘECHY JE Z KERAMICKÝCH TAŠEK BOBROVEK NA DVOJITÉ KRYTÍ. OPLECHOVÁNÍ Z POZINKOVANÉHO PLECHU MÍSTY CHYBÍ A JE NAPADENO KOROZÍ. DŘEVĚNÁ PAVLAČ JE ČÁSTEČNĚ DEGRADOVANÁ DŘEVOKAZNÝM HMYZEM. PŮVODNÍ ŠTUKOVÉ OMÍTKY NA FASÁDĚ JSOU MÍSTY OPADANÉ. NA SOKLOVÉ OMÍTCE JE VIDĚT VYSYCHACÍ FRONTA OD VZLÍNAJÍCÍ ZEMNÍ VLHKOSTI. DVOJITÁ DŘEVĚNÁ OKNA JSOU ZNAČNĚ PORUŠENÁ A OKENNÍ SKLENĚNÉ TABULE JSOU VYSKLENY. PŮVODNÍ MALBY NA DŘEVĚNÝCH OKENICÍCH SE DOCHOVALY. DŘEVĚNÉ PŘÍSTAVKY JSOU ZAROSTLÉ A JEJICH PŘÍSTUPNOST OMEZENA. DŘEVĚNÉ KONSTRUKCE OTVORŮ JSOU PROPADLÉ.
