Stavebně technický průzkum Kolínova mlýna a návrh  
sanačních opatření

The Structural and Technical Survey of Kolín mill and Design  
of Remediation Methods

**Tereza Peková**

2021

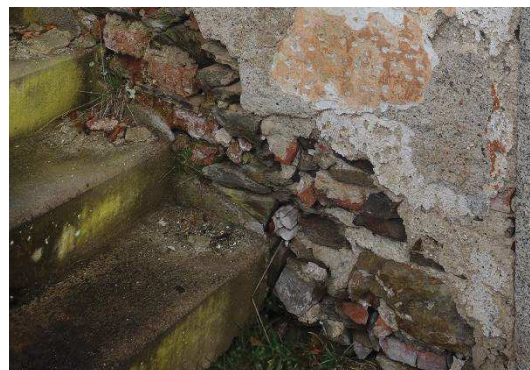
Řasy, mechy a lišejníky vazebnými účinky a podporou transportu vody způsobují degradaci stavebních materiálů a povrchových úprav (obr. 32, 33). Jejich rozvoj na povrchu materiálu podporují usazeniny prachu a sazí. Mikroby produkující kyseliny uvolňují z minerálů vápník. Často se nachází řasy s bakteriemi nebo řasy s plísněmi. Řasy do svého okolí přitahují vlhkost a tím vytvářejí vhodné prostředí pro růst bakterií a plísní. Mikroby se podílejí na vzniku deskové koroze, která ucpává póry a znemožňuje dýchání stavebních prvků. (3)

Obr. 33 Mech a tráva na konstrukci schodiště a přiléhajíc zdi

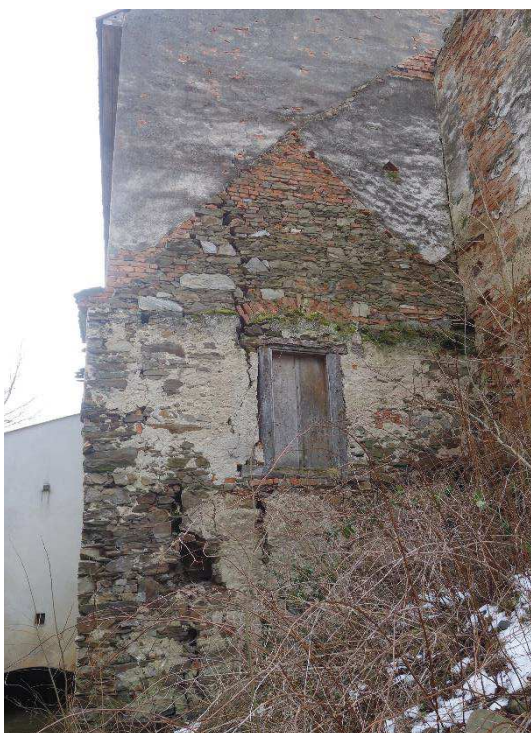
Venkovní omítky jsou narušeny vlhkostí. Základová konstrukce není oddělená žádnou izolační vrstvou proti vodě a dochází ke vzlínání vlhkosti ze základové půdy. Vlhkost vzlíná nejčastěji ze soudržných zemin, které jsou typické pro jižní Čechy. V zadní části mlýna je patrná velká trhlinka. Důvodem bude narušení celistvosti základu od pomalého sesouvání svahu směrem k mlýnskému náhonu (obr. 34, 35).

Obr. 35 Svislá trhлина od sesuvu

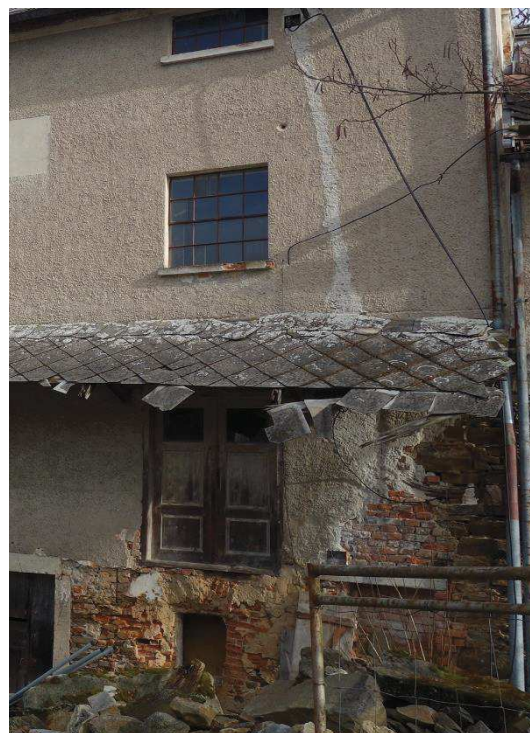
Obr. 36 Narušení obvodového zdiva

Keramické cihly ve smíšeném zdivu vykazují v soklové oblasti značné porušení. Cihly jsou poškozeny pravděpodobně mechanickými a klimatickými změnami a vzlínající vlhkostí (obr. 36, 37, 38). Na severní straně objektu je viditelné, že zde dříve bývala navazující stavba. Na některých místech konstrukce rostou náletové rostliny (obr. 39). Uvnitř konstrukce je zřetelné, že v místech vysoké vlhkosti jsou opadané omítky a vydrolená maltová směs.

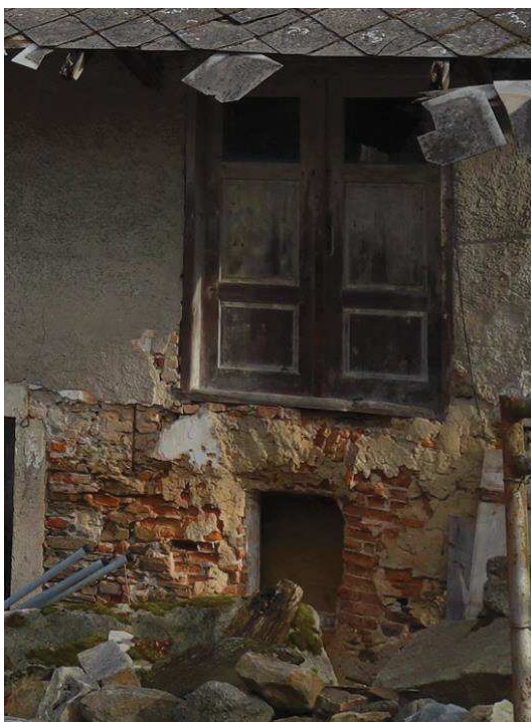
*Obr. 38 Narušené cihelné zdivo*

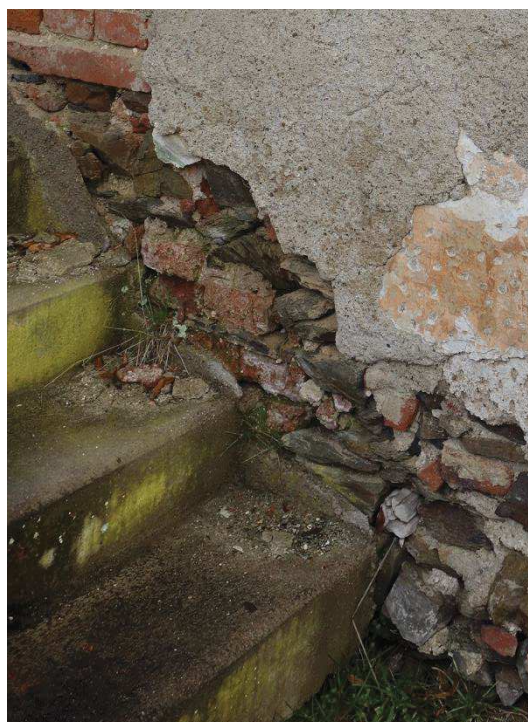
*Obr. 39 Růst vegetace na konstrukcích*

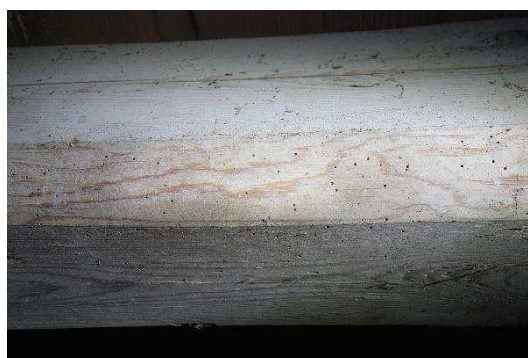
V přízemí mlýna jsou vodorovné nosné trámy porušeny vysokou vlhkostí vzlínající zdivem z přilehlého vodního náhonu (obr. 42). Ve všech podlažích jsou trámy napadené červotočem (obr. 43). V některých místech ve vyšších podlažích jsou ze spodu konstrukce záklopu viditelné solné mapy, pravděpodobně způsobené častým skrápěním podlahy vodou kvůli zvýšené prašnosti (obr. 44). Překlad nad dveřmi ve druhém podlaží je nerovnoměrně uložen na zdivu a vykazuje značný průhyb, pravděpodobně od tíhy zdiva (obr. 45).

*Obr. 43 Napadení červotočem*

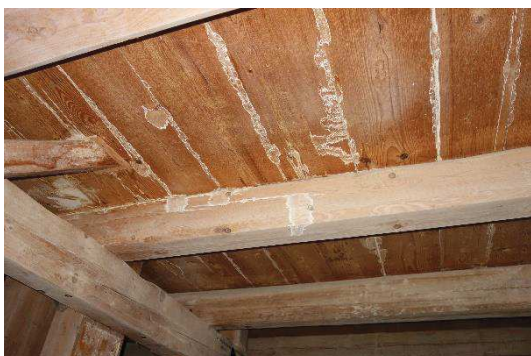
*Obr. 44 Solné mapy na konstrukci stropu*

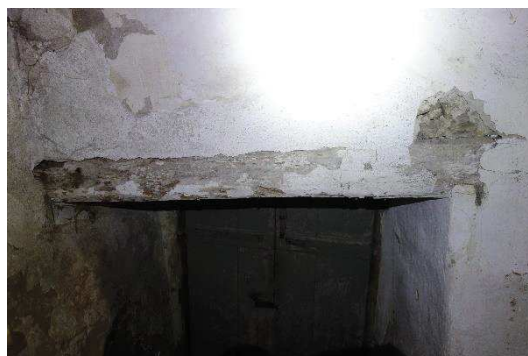
*Obr. 45 Namáhaný dřevěný překlad*

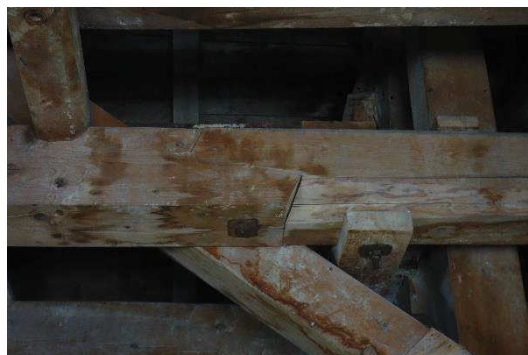
Dřevěné prvky nevykazují nadměrné deformace, pouze na některých místech jsou viditelné trhliny od smrštění v důsledku vysušení dřeva (obr. 46). V místech porušení střešní krytiny je konstrukce krovu poškozena zatékáním vodou. Jedná se hlavně o místa u pozednice a uložení kleštin na pozednici (obr. 47, 48, 49). V některých místech konstrukce jsou viditelné mapy po dřívějším zatékání střechou. Nyní jsou tato místa suchá (obr. 50).

*Obr. 49 Vlhkostní mapy*

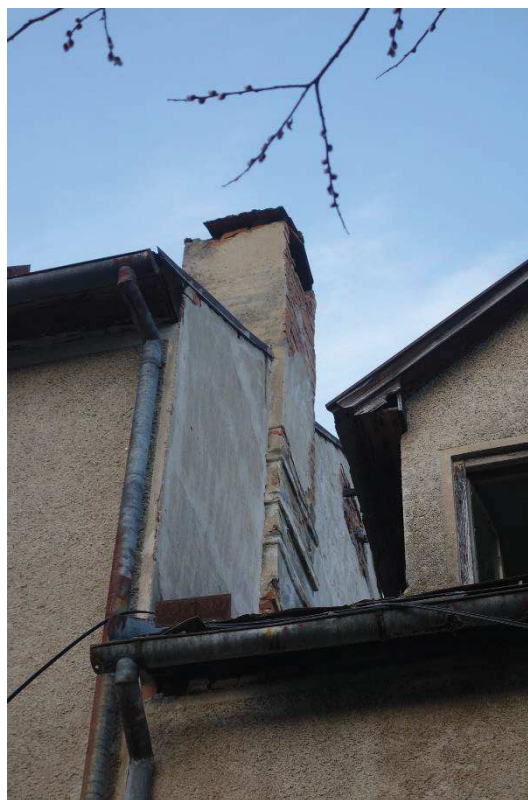
Dřevěná konstrukce venkovní stříšky je poškozená zvýšenou vlhkostí od chybějící střešní krytiny. Některá místa jsou porostlá mechy a lišejníky (obr. 53). Ze zadní části budovy je římsa chráněná došky. Tyto došky jsou vlhké a porostlé mechem (obr. 54). Parapetní římsy vystupující z obvodové konstrukce jsou vystavené vnějším klimatickým podmínkám a značně poškozené (obr. 56). V přízemí mlýna je na betonovém schodu patrná vodorovná trhlinka, která vznikla pravděpodobně sednutím spodní konstrukce (obr. 57). Dřevěné dveře v celé budově jsou neudržované a častým používáním poškozené (obr. 55). Okna v celé budově mají korozí poškozený ocelový rámeček a některé skleněné tabulky jsou prasklé. Komín je v přízemí provalen do sousedního objektu (obr. 58). Komínová hlava je porušená, keramické cihly jsou vypadané a stříška chránící komínový průduch v jednom místě chybí (obr. 59).

*Obr. 59 Komín vystupující nad střechu*

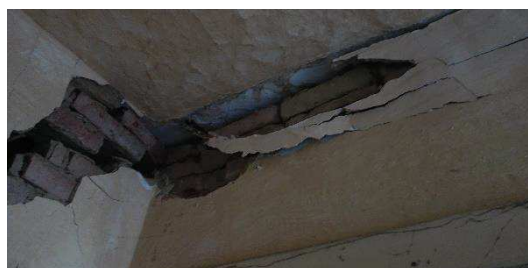
Vnitřní konstrukce jsou značně degradované díky vlivům vlhkosti vztlínající z propadlých stropů a provalených komínových průduchů (obr. 63). Vnitřní konstrukce příčky z plných pálených cihel vykazuje širokou trhlinu. Tato trhlina vznikla pravděpodobně dosednutím stropního trámu na příčku, jemuž díky vlhkosti uhnulo zhlaví. V místě oslabení trubkou

vznikla trhlinka a příčka se váhou trámu posunula ze své osy (obr. 64, 65, 66). Vnitřní nosná stěna a stěny kolem schodiště jsou mechanicky velmi narušené, cihly jsou vylámané a pojivo vydrolené (obr. 67). V druhém podlaží je schodišťová stěna porostlá mechem (obr. 68). V místě, kde končí pozednice a navazuje na ní kolmá pozednice je trhlinka, která tam vznikla pravděpodobně v důsledku přitížení jejího konce (obr. 69). V místě, kde jsou odkryté zhlaví stropních trámů je podezdívka mírně vypouklá směrem ven a porostlá mechem (obr. 70).

Obr. 66 Posunutá zeď

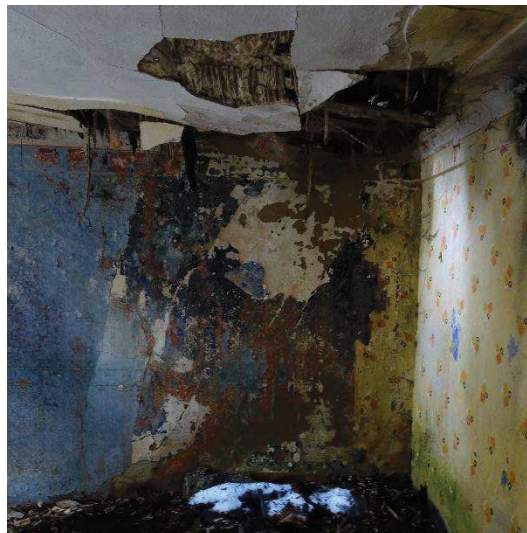
V místě porušení střechy je vlivem zatékání vody narušena část nosných stropních trámů. Místy je patrné, že na trámech začaly růst organismy ještě více degradující dřevo jako plísňe a houby (obr. 71, 72).

Obr. 72 Strop v druhém podlaží

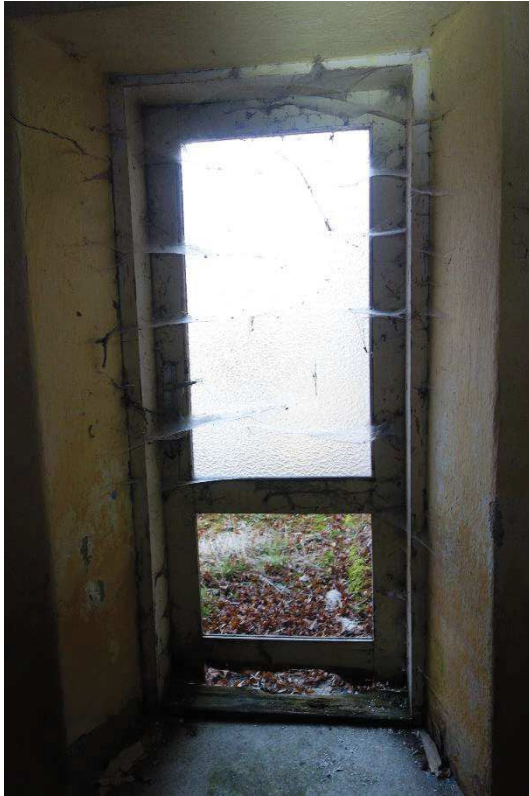
Terasa v prvním patře je degradovaná rostlinným porostem, hlavně mechou a trávou. Zábradlí má značné narušení koroze (obr. 79). Vnější i vnitřní omítky jsou velmi degradované vlhkostí. Vnitřní omítky na stropěch odpadávají i s podbitím (obr. 80). Dveře na terasu mají vylámané skleněné výplně v dřevěném rámu dveří zřejmě od větru nebo cizích dobytek (obr. 81). Ostatní dřevěné dveře jsou neudržované a častým používáním poškozené. Dřevěná špaletová okna mají poškozený rám a vypadané části skleněných tabulí (obr. 82).

*Obr. 81 Dveře na terasu*

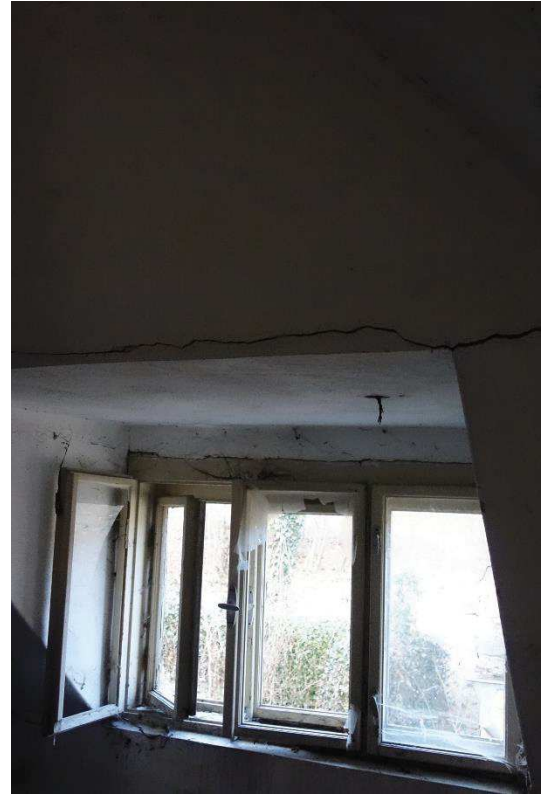
*Obr. 82 Špaletová okna*

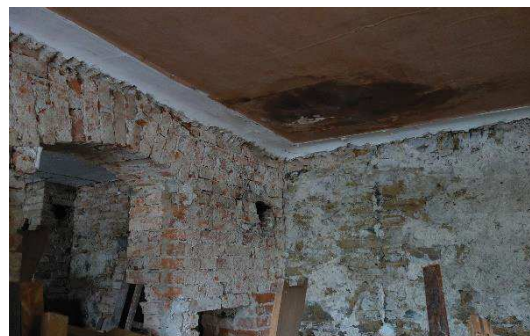
V některých místech je narušená střešní krytina a dochází k zatékání do konstrukce. Vlhkost je viditelná i na omítkách na stropě v obytných místnostech výminku (obr. 85, 86).

Obr. 86 Vlhké mapy od zatékání

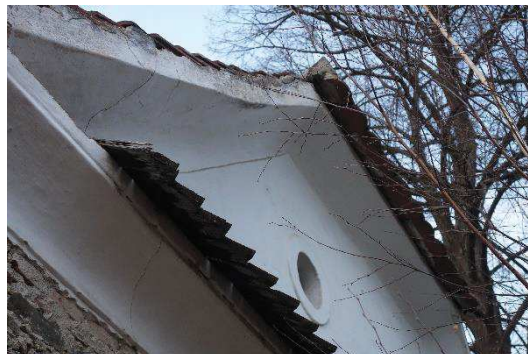
Omítky na stěnách byly z velké části odstraněny. Na střepech je porušená omítka v místech zatékání střešní konstrukcí a objevují se plísně. Dřevěné dveře v celé budově jsou neudržované a častým používáním mechanicky poškozené. Dřevěná špaletová okna mají poškozený rám a vypadané části skleněných tabulí. Dřevěný profil na přechodu mezi budovou a konstrukcí krovu je místy porušený a barva malby oprýská (obr. 87). Dřevěné šindele chránící římsu na čelech budovy jsou vlhkem degradované (obr. 88).

*Obr. 88 Došky zakrývající římsku*

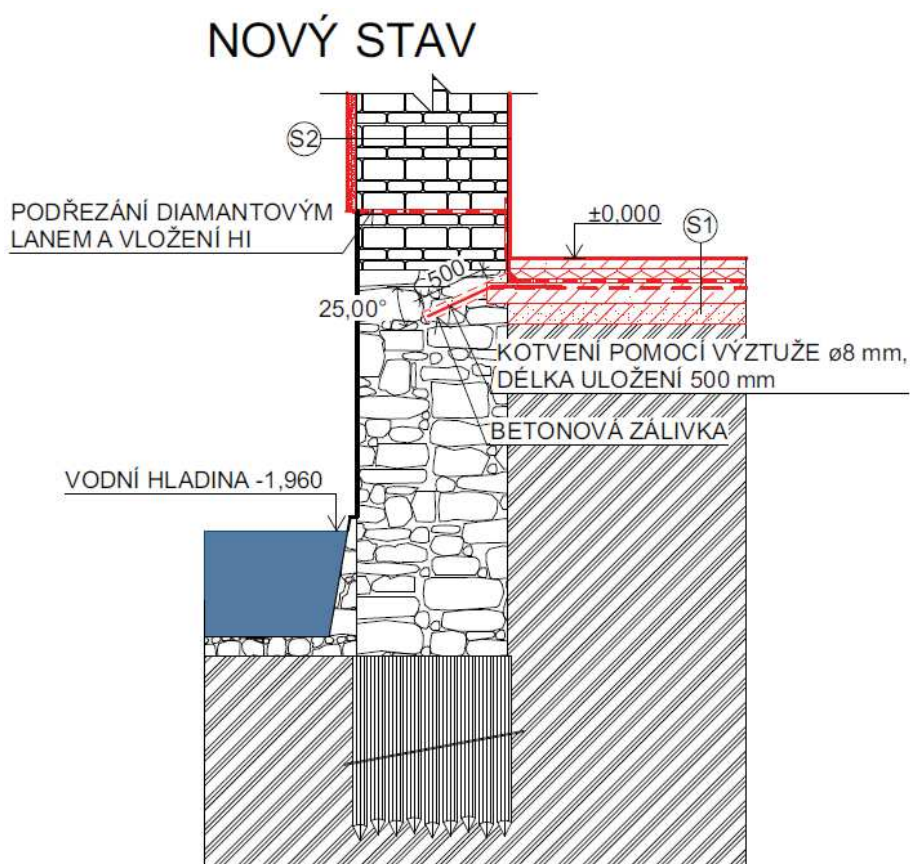
Obr. 126 Navrhovaná sanace zdiva mlýna zezadu

Po zvážení všech doposud zjištěných faktů v rámci stavebně technického průzkumu a polohy mlýna, bude v rámci sanace vlhkého zdiva provedena vodorovná hydroizolace metodou podříznutí lanovou pilou, doplněná o sanační omítku nad úroveň vlhkostních map. Na sanační omítku bude navazovat obyčejná fasádní omítko. Dále bude provedena nová skladba podlahy, která je znázorněná na obrázcích níže (obr. 126, 127, 128).

Stejný postup sanace bude proveden i u obydlí mlynáře, i když tam není takový problém se vztlínající vlhkostí, jako s vlhkostí pronikající chybějící střešní krytinou.

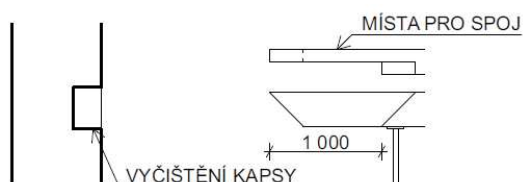
Obr. 133 Vytvoření místa pro spoj protézy a zdravého trámu

Vzhledem k lokálnímu poškození obydlí mlynáře jen v místě poškozené střešní konstrukce jsem zvolila protézování. Součástí sanace bude odstranění poškozených částí trámů, vyčištění kapsy ve zdivu, její zaizolování a vložení nové protézy.

Nejprve bude zapotřebí odstranit podlahové vrstvy na stropních trámech. Poté bude zapotřebí zajistit zbylou stropní konstrukci kvůli pádu, tedy podstojkování stropních trámů. Následně se odříznou poškozené části a část zdravé části ve vzdálenosti 500 mm od viditelné hranice poškození (obr. 131, 132). Dále se důkladně přeměří rozměry pro nové protézy, které se následně vyrobí ke konkrétnímu trámu ze smrkového dřeva C24. Kapsy pro nové protézy se vyčistí, případně zvětší, vloží se do nich separační fólie a naimpregnovaná podložka pod zhlaví protézy. Zdravé části trámu, do vzdálenosti 1000 mm, se odříznou do poloviny šířky tak, aby zde mohl vzniknout plátový spoj mezi zdravým trámem a protézou (obr. 133). Následně se protézy položí na impregnované podložky do kapes a spojí ocelovými svorníky se zdravým dřevem (obr. 134). Poté se budou moct odstranit stojky, provede se impregnace dřeva proti biotickým škůdcům a provede se nová skladba podlahy.

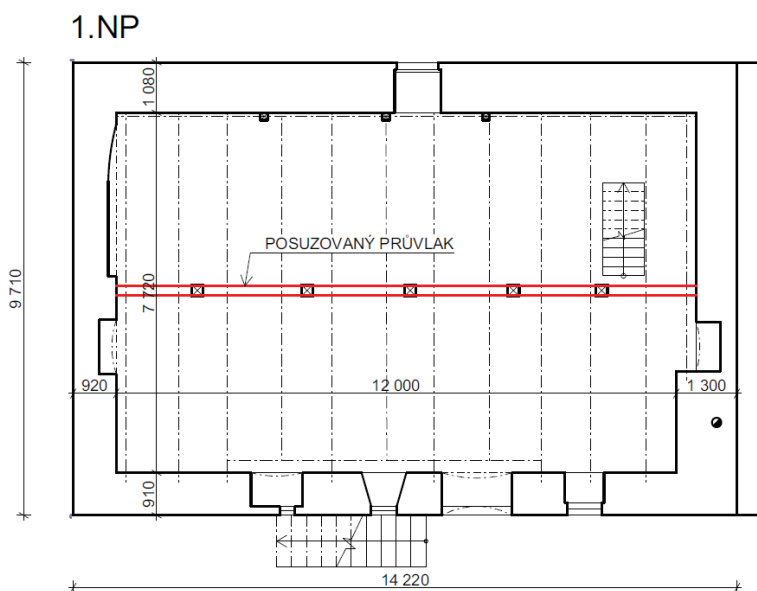
Obr. 136 Posuzovaný průvlast

Průvlast v budově mlýna nevyhověl na nové užité zatížení. Jako jedno z řešení, jak průvlast zesílit, by bylo pomocí příložek. Vzhledem k tomu, že je průvlast pohledový, volím řešení, kdy změním statické schéma průvlastu a podepřu ho dalšími sloupy. Takže z nosníku o třech polích vytvořím nosník o šesti kratších polích. Sloupy budou dřevěné, stejného rozměru a vzhledu jako stávající. U nových sloupů nebude podpůrné sedlo. Předpokládám, že stávající sloupy jsou založeny na betonových patkách a takto budou provedeny i patky o rozměrech 500x500x400 mm pod nové sloupy.

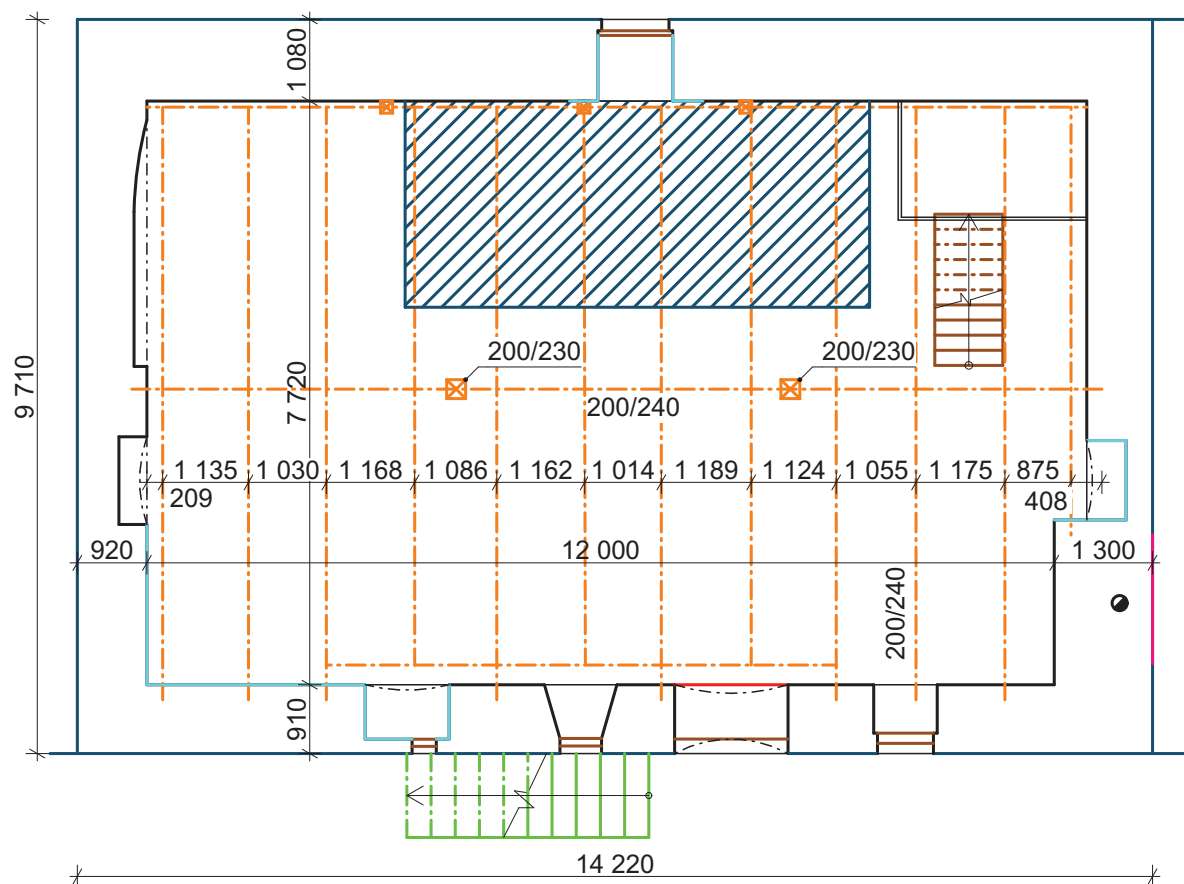
PŘEDMĚT: BAKALÁŘSKÁ PRÁCE		FORMÁT	1XA4
ÚLOHA: STAVEBNĚ TECHNICKÝ PRŮZKUM KOLÍNOVA MLÝNA A NÁVRH SANAČNÍCH OPATŘENÍ		DATUM	05/2021
		ŠK. ROK	2020/2021
OBSAH VÝKRESU: VYKRESLENÍ PORUCH PŮDORYS 1.NP - MLÝN		MĚŘITKO <b>1:100</b>	Č. VÝKRESU <b>1</b>

- DŘEVĚNÝ TRÁMOVÝ STROP NAPADEN V CELÉM ROZSAHU DŘEVOKAZNÝM HMYZEM
- Z DŮVODU VZLÍNÁNÍ VLHKOSTI JE ČÁST STROPU NARUŠENA VLHKOSTÍ
- SCHODIŠŤOVÉ KONSTRUKCE ČASTÝM POUŽÍVÁNÍM OPOTŘEBOVANÉ
- VÝPLŇOVÉ KONSTRUKCE DEGRADOVANÉ KOROZÍ A OPOTŘEBENÍM
- VENKOVNÍ SCHODIŠŤĚ POROSTLÉ BIOLOGICKÝMI MIKROORGANISMY

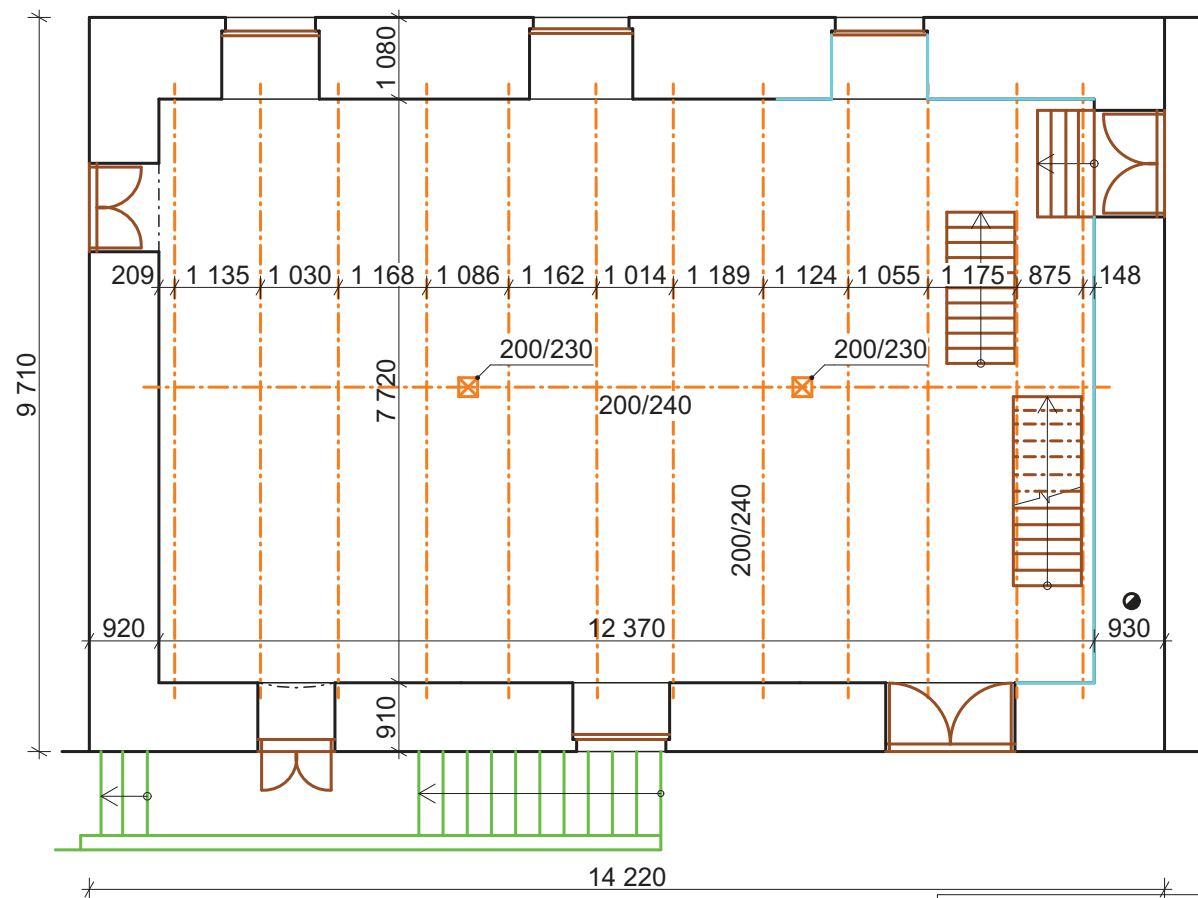
PŘEDMĚT: BAKALÁŘSKÁ PRÁCE		FORMÁT	1XA4
ÚLOHA: STAVEBNĚ TECHNICKÝ PRŮZKUM KOLÍNOVA MLÝNA A NÁVRH SANAČNÍCH OPATŘENÍ		DATUM	05/2021
		ŠK. ROK	2020/2021
OBSAH VÝKRESU: VYKRESLENÍ PORUCH PŮDORYS 2.NP - MLÝN		MĚŘITKO <b>1:100</b>	Č. VÝKRESU <b>2</b>

- DŘEVĚNÝ TRÁMOVÝ STROP NAPADEN V CELÉM ROZSAHU DŘEVOKAZNÝM HMYZEM
- SCHODIŠŤOVÉ KONSTRUKCE ČASTÝM POUŽÍVÁNÍM OPOTŘEBOVANÉ
- VÝPLŇOVÉ KONSTRUKCE DEGRADOVANÉ KOROZÍ A OPOTŘEBENÍM
- VENKOVNÍ SCHODIŠŤĚ POROSTLÉ BIOLOGICKÝMI MIKROORGANISMY

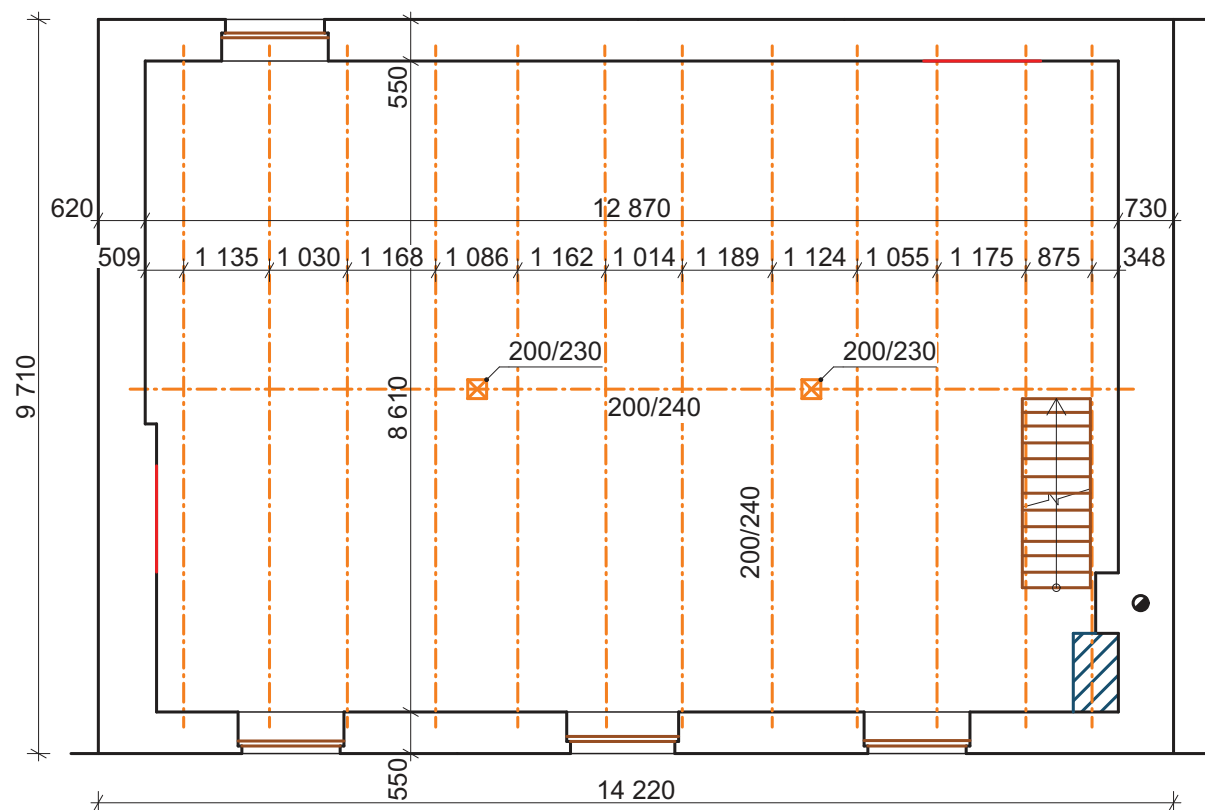
PŘEDMĚT: BAKALÁŘSKÁ PRÁCE		FORMÁT	1XA4
ÚLOHA: STAVEBNĚ TECHNICKÝ PRŮZKUM KOLÍNOVA MLÝNA A NÁVRH SANAČNÍCH OPATŘENÍ		DATUM	05/2021
		ŠK. ROK	2020/2021
OBSAH VÝKRESU: VYKRESLENÍ PORUCH PŮDORYS 3.NP - MLÝN		MĚŘÍTKO <b>1:100</b>	Č. VÝKRESU <b>3</b>

- DŘEVĚNÝ TRÁMOVÝ STROP NAPADEN V CELÉM ROZSAHU DŘEVOKAZNÝM HMYZEM
- Z DŮVODU ZATĚKÁNÍ JE ČÁST STROPU NARUŠENA VLHKOSTÍ
- SCHODIŠŤOVÉ KONSTRUKCE ČÁSTÝM POUŽÍVÁNÍM OPOTŘEBOVANÉ
- VÝPLŇOVÉ KONSTRUKCE DEGRADOVANÉ KOROZÍ A OPOTŘEBENÍM

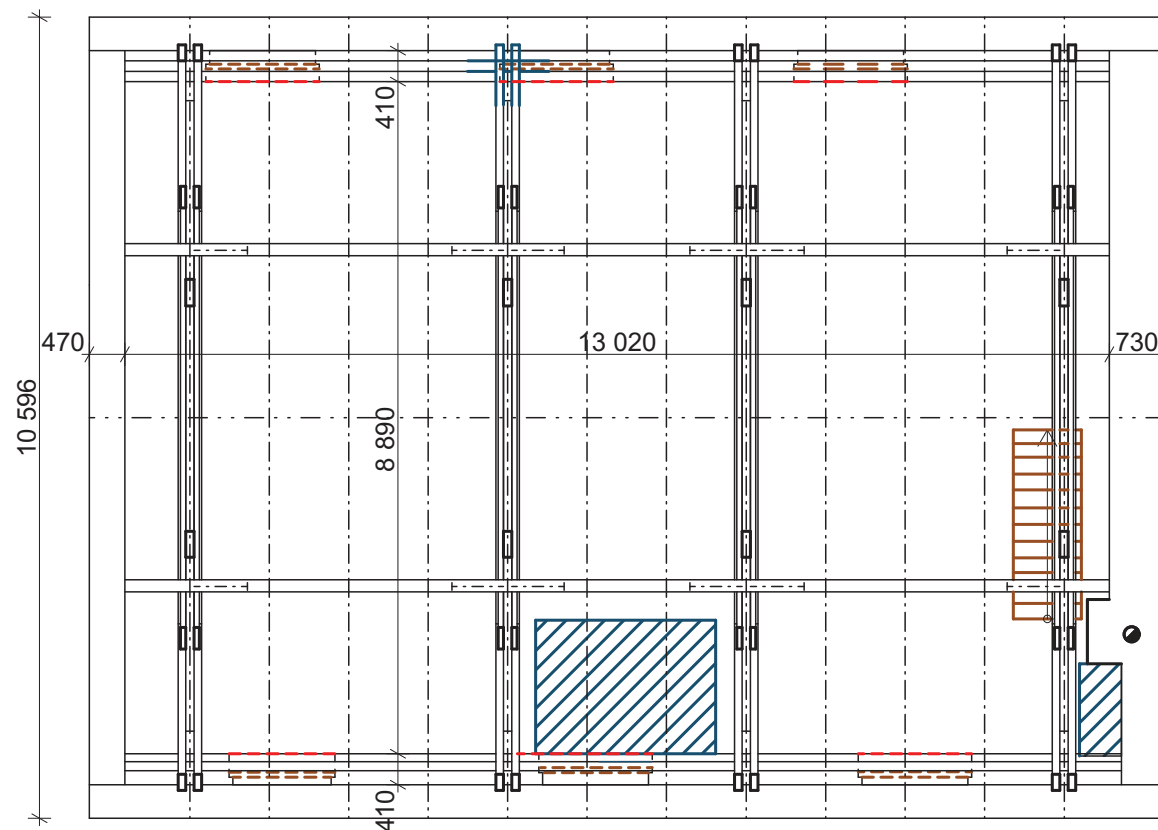
PŘEDMĚT: BAKALÁŘSKÁ PRÁCE		FORMÁT	1XA4
ÚLOHA: STAVEBNĚ TECHNICKÝ PRŮZKUM KOLÍNOVA MLÝNA A NÁVRH SANAČNÍCH OPATŘENÍ		DATUM	05/2021
		ŠK. ROK	2020/2021
OBSAH VÝKRESU: VYKRESLENÍ PORUCH PŮDORYS 4.NP - MLÝN		MĚŘÍTKO <b>1:100</b>	Č. VÝKRESU <b>4</b>

- Z DŮVODU ZATÉKÁNÍ JE ČÁST KROVU NARUŠENA VLHKOSTÍ
- SCHODIŠŤOVÉ KONSTRUKCE ČÁSTÝM POUŽÍVÁNÍM OPOTŘEBOVANÉ
- VÝPLŇOVÉ KONSTRUKCE DEGRADOVANÉ KOROZÍ A OPOTŘEBENÍM

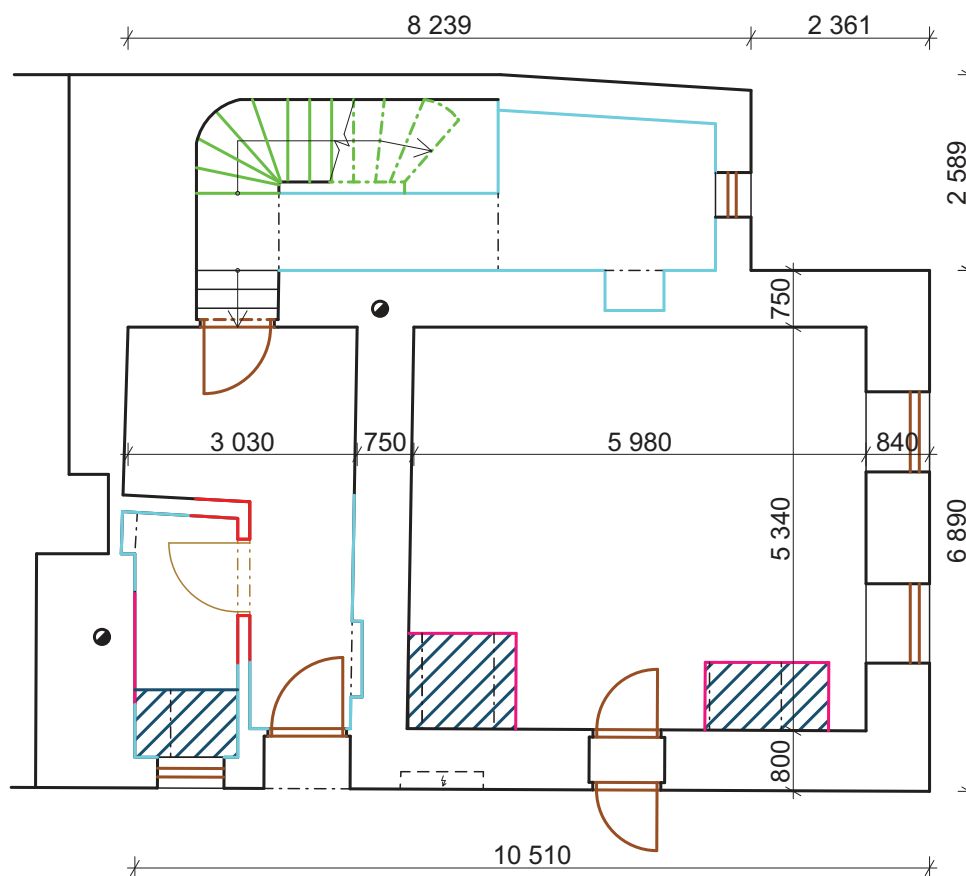
PŘEDMĚT: BAKALÁŘSKÁ PRÁCE		FORMÁT	1XA4
ÚLOHA: STAVEBNĚ TECHNICKÝ PRŮZKUM KOLÍNOVA MLÝNA A NÁVRH SANAČNÍCH OPATŘENÍ		DATUM	05/2021
		ŠK. ROK	2020/2021
OBSAH VÝKRESU: VYKRESLENÍ PORUCH PŮDORYS 1.NP - OBYDLÍ MLYNÁŘE		MĚŘITKO <b>1:100</b>	Č. VÝKRESU <b>5</b>

- Z DŮVODU ZATĚKÁNÍ JE ČÁST STROPU ZASAŽENA HNILOBOU
- SCHODIŠŤOVÁ KONSTRUKCE JE ČASTÝM POUŽÍVÁNÍM OPOTŘEBOVANÁ A JE NAPADENÁ BIOLOGICKÝMI MIKROORGANISMY
- DÍKY UHNILÉMU ZHLAVÍ STROPNÍHO TRÁMU A JEHO DOSEDNUTÍM NA PŘÍČKU, JE PŘÍČKA VYOSENÁ A VYKAZUJE ZNAČNOU DEFORMACI
- VÝPLŇOVÉ KONSTRUKCE DEGRADOVANÉ KOROZÍ A OPOTŘEBENÍM
