Komparace zjištěných výsledků z denní a noční bezpečnostní
inspekce PK

Bakalářská práce

Příloha č. 1, část B

**Přehled identifikovaných denních a nočních
dopravně – bezpečnostních deficitů**

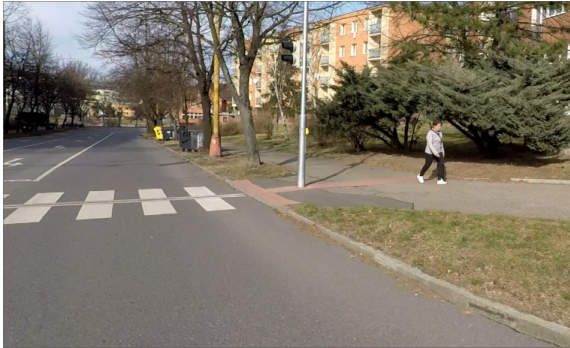
I/66 - P | km 7,524 | ID 1055

Mezikřižovatkový úsek

↔ 130 m - ☹ * Absence nebo opotřebované VDZ

Poznámka: Absence VDZ V 4.

ZÁVAŽNOST RIZIKA: NÍZKA

Návrh opatření: Realizace, oprava VDZ

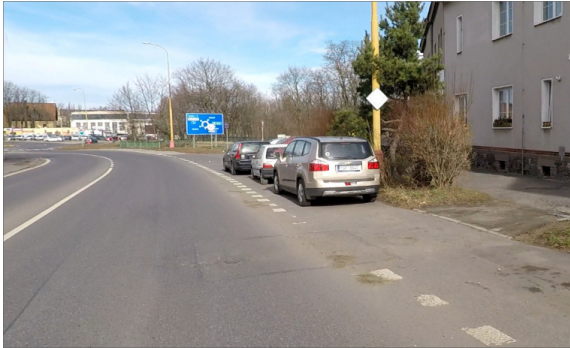
I/66 - P | km 7,722 | ID 1056

Křižovatka

⊙ 1x - ☹ * Neadekvátní stav SDZ

Poznámka: Vybledlé SDZ P 2.

ZÁVAŽNOST RIZIKA: NÍZKA

Návrh opatření: Realizace, oprava SDZ

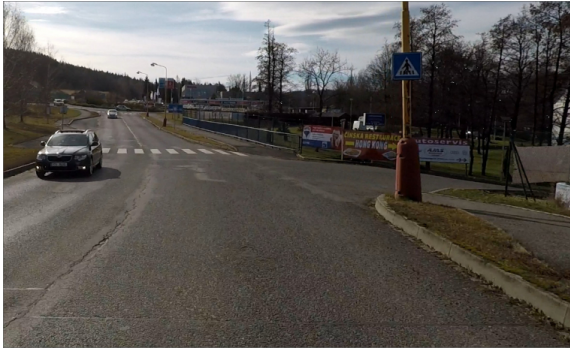
I/66 - L | km 6,228 | ID 1119

Poznámka: Absence VDZ V 2b v prostoru křižovatky. Absence SDZ P 2.

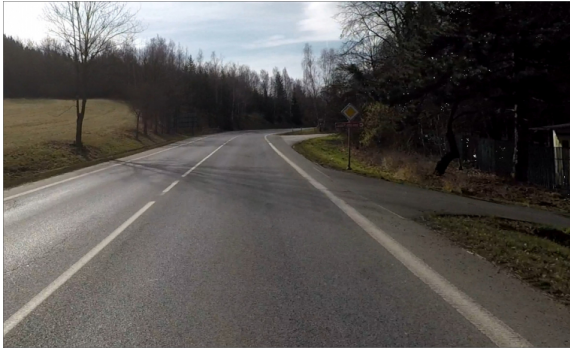
I/66 - L | km 5,819 | ID 1131

↔ 40 m - ☉ * Stromy, vzrostlá zeleň

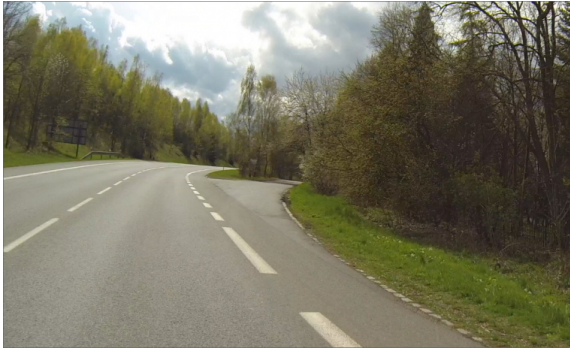
I/66 - L | km 5,765 | ID 1666

↔ 75 m - ☉ * Stromy, vzrostlá zeleň

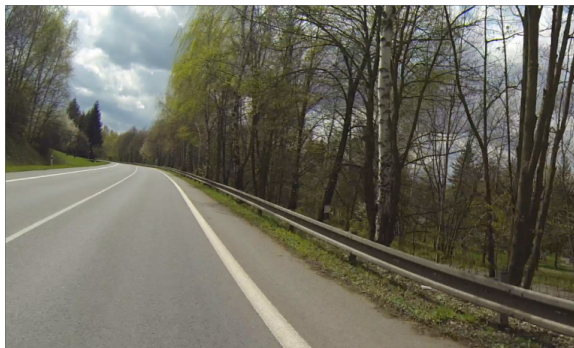
I/66 - L | km 5,626 | ID 1669

☉ 1x - ☹ * Stromy, vzrostlá zeleň

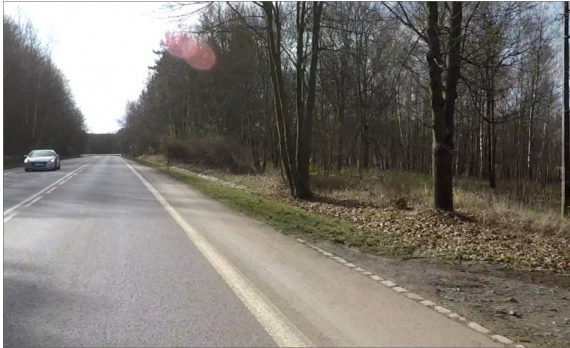
I/66 - L | km 5,347 | ID 1141

↔ 230 m - ☾ * Stromy, vzrostlá zeleň

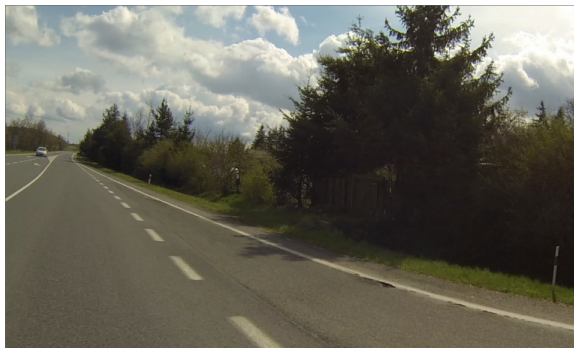
I/66 - L | km 4,635 | ID 1687

↔ 50 m - ☉ * Stromy, vzrostlá zeleň

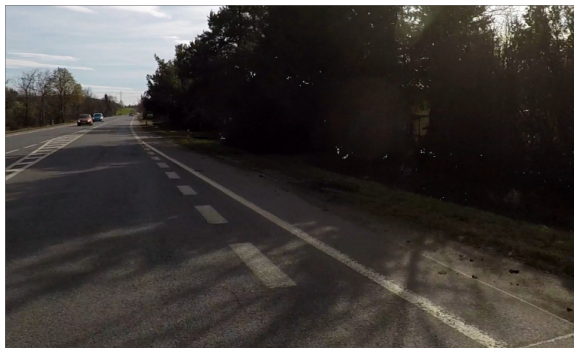
I/66 - L | km 4,583 | ID 16794

↔ 15 m - ☹ * Stromy, vzrostlá zeleň

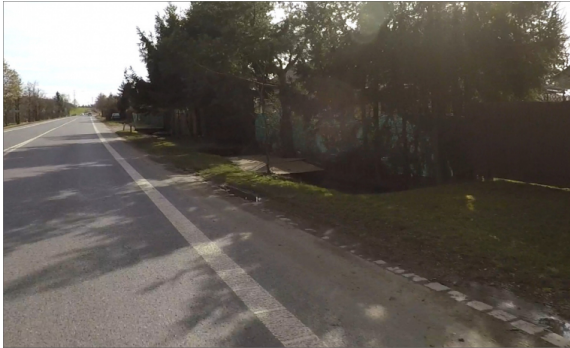
I/66 - L | km 4,551 | ID 16798

Pevná překážka

⊙ 4x - ☾ * Strom

⊙ 1x - ☾ * Vzrostlá zeleň (průměr kmene do 0,1 m)

Poznámka: Vzrostlá zeleň nacházející se v blízkosti PK primárně představuje riziko do budoucna.

ZÁVAŽNOST RIZIKA: **STŘEDNÍ**

Návrh opatření: Odstranění

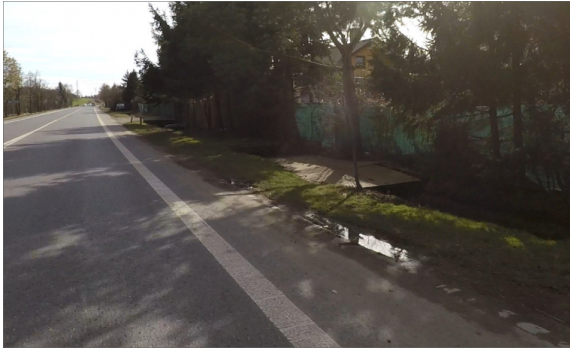
I/66 - L | km 4,542 | ID 1692

Pevná překážka

⊙ 2x - ⊕ * Tuhé čelo trubního propustku pod - sjezdem /
samostatným sjezdem

ZÁVAŽNOST RIZIKA: STŘEDNÍ

Návrh opatření: Systematické opatření I. (instalace
deformačních prvků, ochránění, zešíkmení, zrušení)

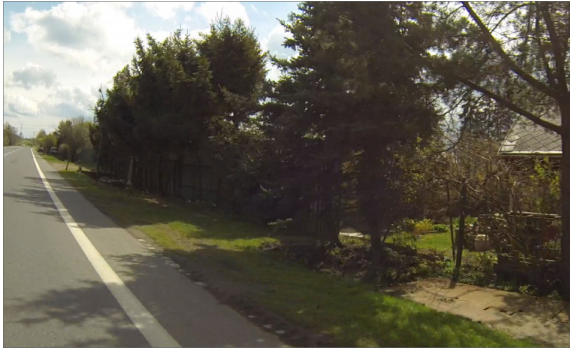
I/66 - L | km 4,537 | ID 1693

Pevná překážka

⊙ 2x - ☾ * Tuhé čelo trubního propustku pod - sjezdem / samostatným sjezdem

⊙ 2x - ☾ * Strom

ZÁVAŽNOST RIZIKA: **STŘEDNÍ**

Návrh opatření: Systematické opatření I. (instalace deformačních prvků, ochráníení, zešíkmení, zrušení)

Poznámka: Současně odstranění stromů.

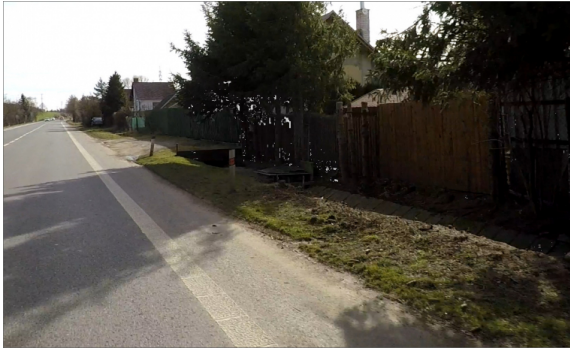
I/66 - L | km 4,518 | ID 1387

Pevná překážka

↔ 15 m - ☉ * Strom

⊙ 1x - ☉ * Jiné

Poznámka: Pevnou překážku tvoří betonový objekt.

ZÁVAŽNOST RIZIKA: **STŘEDNÍ**

Návrh opatření: Odstranění, ochrana svodidly

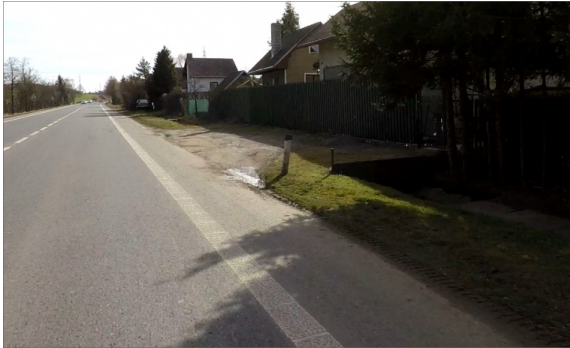
I/66 - L | km 4,509 | ID 16799

Pevná překážka

⊙ 2x - ☉ * Tuhé čelo trubního propustku pod - sjezdem /
samostatným sjezdem

ZÁVAŽNOST RIZIKA: **STŘEDNÍ**

Návrh opatření: Systematické opatření I. (instalace
deformačních prvků, ochránění, zešíkmení, zrušení)

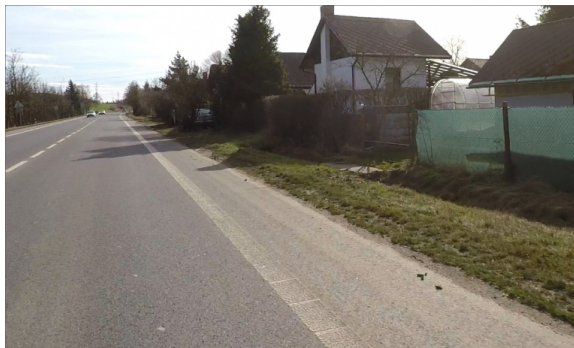
I/66 - L | km 4,474 | ID 16800

Pevná překážka

⊙ 2x - ☉ * Tuhé čelo trubního propustku pod - sjezdem /
samostatným sjezdem

ZÁVAŽNOST RIZIKA: **STŘEDNÍ**

Návrh opatření: Systematické opatření I. (instalace
deformačních prvků, ochránění, zešíkmení, zrušení)

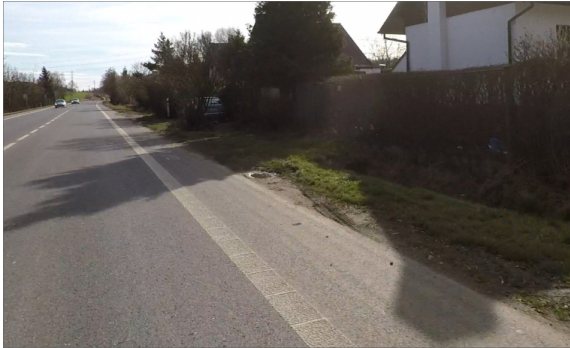
I/66 - L | km 4,462 | ID 16801

Pevná překážka

⊙ 1x - ⊕ * Polotuhé zemní těleso sjezdu / samostatného sjezdu

Poznámka: Rizikové pouze čelo A.

ZÁVAŽNOST RIZIKA: NÍZKA

Návrh opatření: Systematické opatření I. (instalace deformačních prvků, ochráníení, zešíkmení, zrušení)

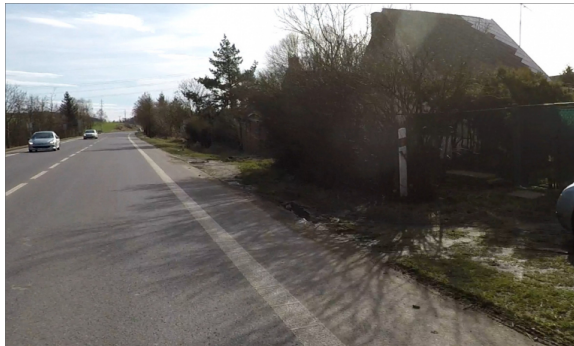
I/66 - L | km 4,441 | ID 16803

↔ 10 m - ☹ * Vzrostlá zeleň (průměr kmene do 0,1 m)

Poznámka: Vzrostlá zeleň nacházející se v blízkosti PK primárně představuje riziko do budoucna.

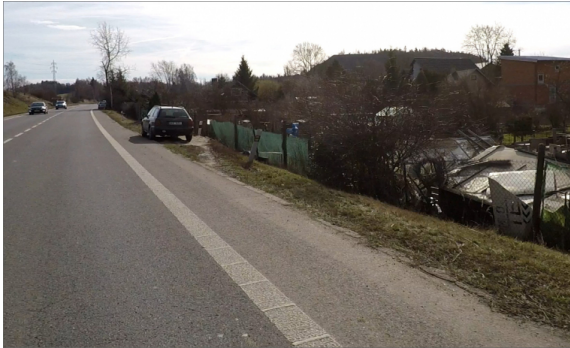
I/66 - L | km 4,150 | ID 16805

⊙ 1x - ☹ * Vzrostlá zeleň (průměr kmene do 0,1 m)

Poznámka: Vzrostlá zeleň nacházející se v blízkosti PK primárně představuje riziko do budoucna.

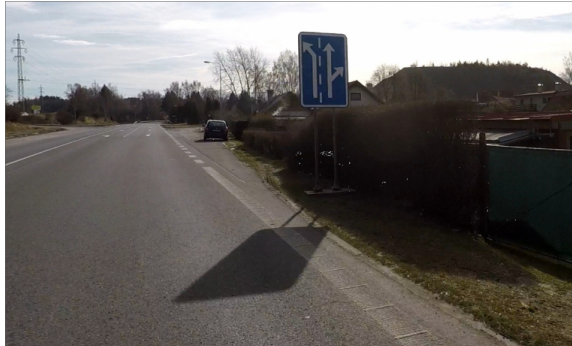
I/66 - L | km 4,014 | ID 1172

↔ 45 m - ☹ * Vzrostlá zeleň (průměr kmene do 0,1 m)

Poznámka: Vzrostlá zeleň nacházející se v blízkosti PK primárně představuje riziko do budoucna.

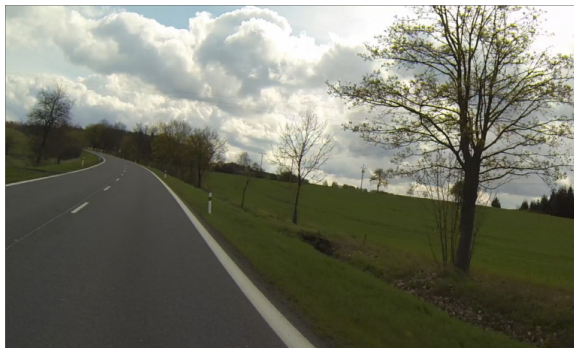
I/66 - L | km 2,064 | ID 1286

Pevná překážka

⊙ 2x - ☉ * Tuhé čelo trubního propustku pod - sjezdem /
samostatným sjezdem

ZÁVAŽNOST RIZIKA: STŘEDNÍ

Návrh opatření: Systematické opatření I. (instalace
deformačních prvků, ochránění, zešíkmení, zrušení)

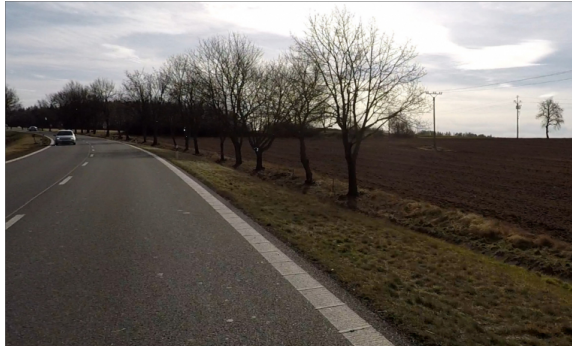
I/66 - L | km 2,009 | ID 1287

Pevná překážka

↔ 180 m - ☉ * Stromořadí

ZÁVAŽNOST RIZIKA: STŘEDNÍ

Návrh opatření: Odstranění, ochrana svodidly

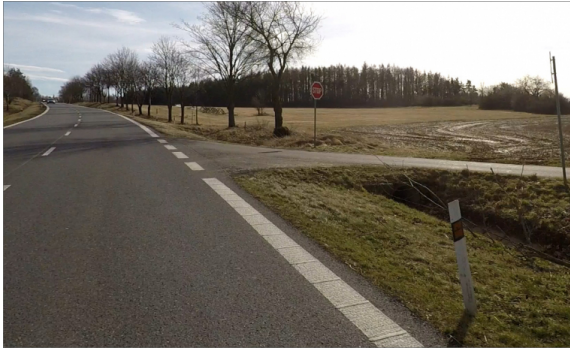
I/66 - L | km 1,825 | ID 1293

Pevná překážka

⊙ 2x - ☹ * Tuhé čelo trubního propustku pod - připojovanou komunikací

ZÁVAŽNOST RIZIKA: **STŘEDNÍ**

Návrh opatření: Systematické opatření I. (instalace deformačních prvků, ochránění, zešíkmení, zrušení)

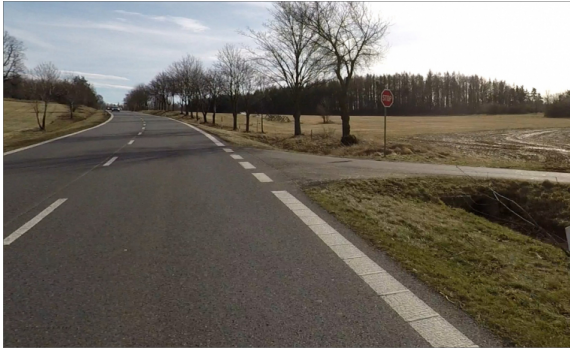
I/66 - L | km 1,819 | ID 16816

Křižovatka

- ⊙ 1x - ☹ * Absence nebo opotřebované VDZ
- ⊙ 1x - ☹ * Neadekvátní úhel křížení (menší než 75° nebo větší než 105°)

Poznámka: Absence VDZ V 4 na vedlejším ramenu křižovatky.

ZÁVAŽNOST RIZIKA: **NÍZKA**

Návrh opatření: Realizace úhlu křížení pozemních komunikací dle ČSN 73 6102 ed. 2

Poznámka: Současně realizace VDZ.

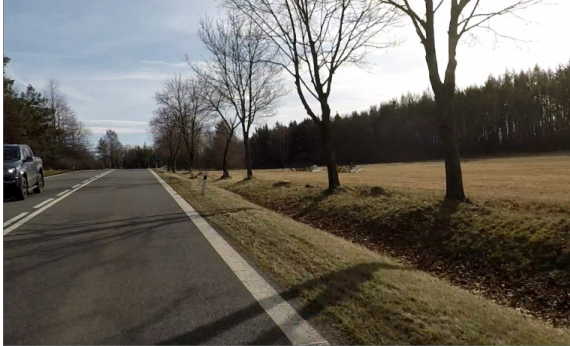
I/66 - L | km 1,592 | ID 1301

↔ 190 m - ☾ * Stromy, vzrostlá zeleň

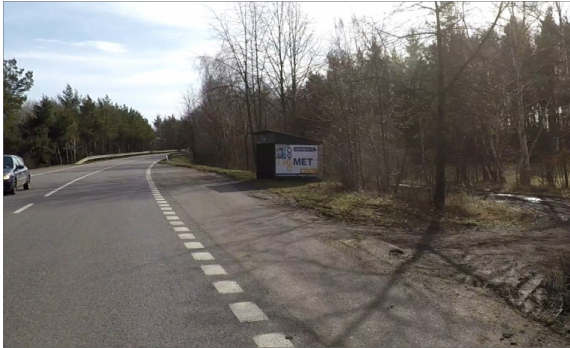
I/66 - L | km 1,391 | ID 1305

↔ 55 m - ☉ * Stromy, vzrostlá zeleň

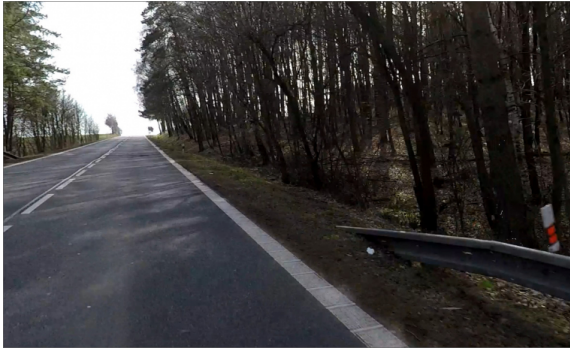
I/66 - L | km 1,174 | ID 1307

↔ 70 m - ☉ * Stromy, vzrostlá zeleň
