Komparace zjištěných výsledků z denní a noční bezpečnostní
inspekce PK

Bakalářská práce

**Přehled identifikovaných denních a nočních
dopravně – bezpečnostních deficitů**

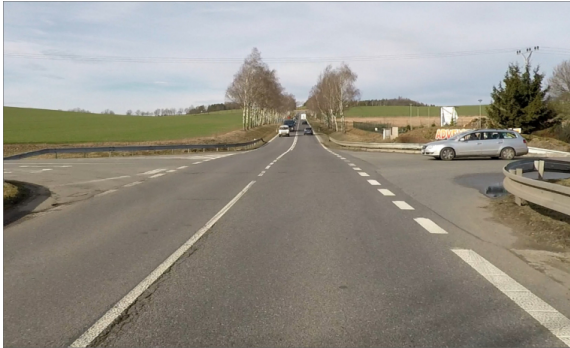
I/66 - P | km 0,093 | ID 754

Křižovatka

- ⊙ 1x - ☹ * Absence nebo opotřebované VDZ
- ⊙ 1x - ☹ * Rozlehlá křižovatka, neadekvátní usměrnění dopravy
- ⊙ 1x - ☹ * Absence nebo opotřebovaný dopravní stín v hrotu přídatného pruhu

Poznámka: Opotřebované VDZ V 2b, V 6b, V 13 v prostoru křižovatky. Absence VDZ V 4 na vedlejším ramenu křižovatky.

ZÁVAŽNOST RIZIKA: **STŘEDNÍ**

Návrh opatření: Stavební úprava křižovatky, vč. dopravního značení

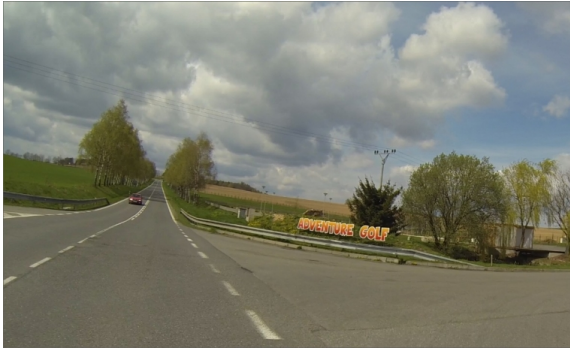
I/66 - P | km 0,120 | ID 765

Reklamní zařízení

⊙ 1x - * Reklamní zařízení (rušivý efekt na účastníky silničního provozu)

ZÁVAŽNOST RIZIKA: NÍZKA

Návrh opatření: Odstranění

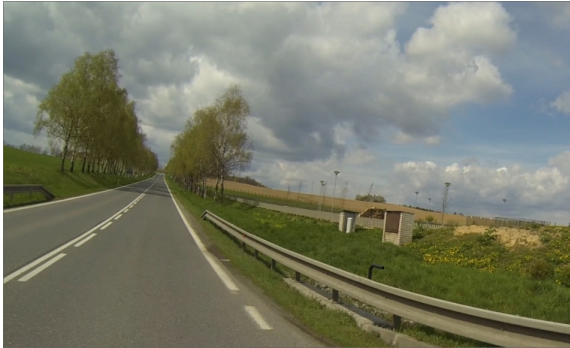
I/66 - P | km 0,124 | ID 764

Technický stav vozovky

↔ 1200 m - ☹ * Absence zpevněné krajnice

ZÁVAŽNOST RIZIKA: **STŘEDNÍ**

Návrh opatření: Realizace zpevněné krajnice

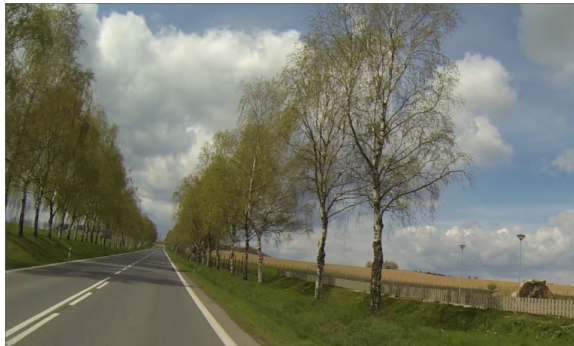
I/66 - P | km 0,163 | ID 756

Pevná překážka

↔ 155 m - ☾ * Stromořadí

ZÁVAŽNOST RIZIKA: STŘEDNÍ

Návrh opatření: Odstranění, ochrana svodidly

Poznámka: V případě ochrany svodidly lze adekvátně prodloužit stávající svodidla.

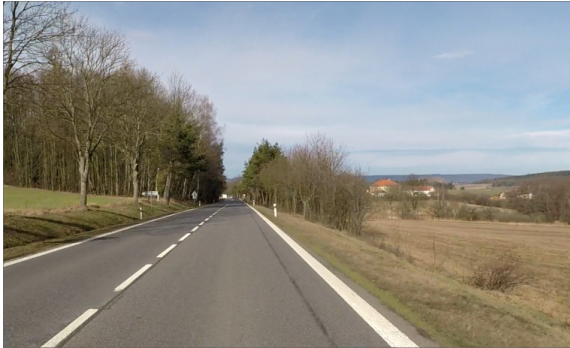
I/66 - P | km 1,001 | ID 767

↔ 145 m - ☉ * Stromy, vzrostlá zeleň

Poznámka: Stromy a vzrostlá zeleň se nachází pod úrovní nivelety PK.

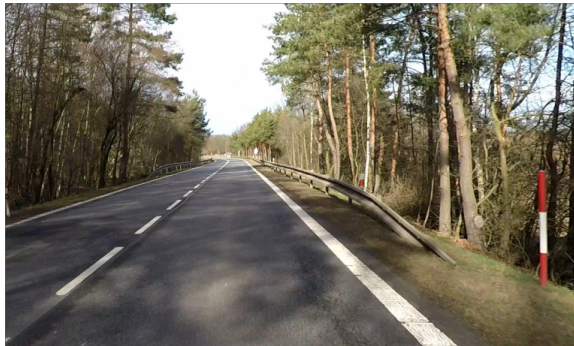
I/66 - P | km 1,114 | ID 907

↔ 55 m - ☉ * Stromořadí, vzrostlá zeleň

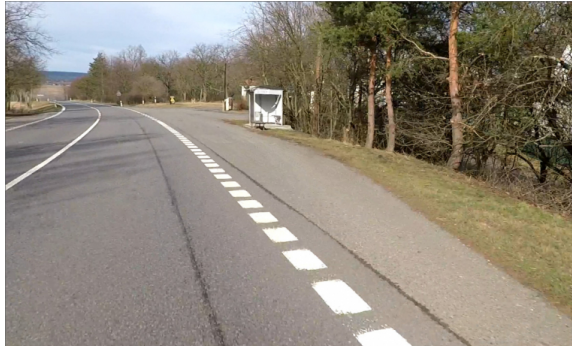
I/66 - P | km 1,374 | ID 769

Poznámka: Absence VDZ V 11a, V 12a a SDZ IJ 4b. Neadekvátní provedení VDZ V 4. Záliv autobusové zastávky zasahuje do prostoru křižovatky. V daném úseku intenzita přesahuje RPDl 8 tis. voz/24h.

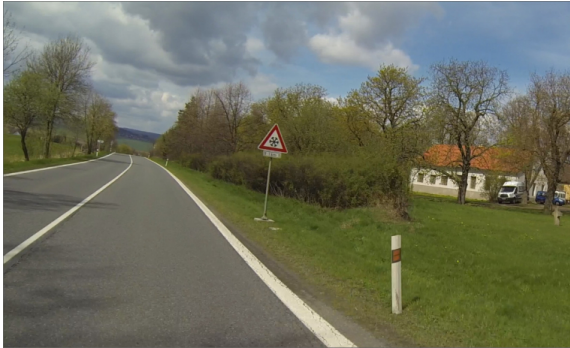
I/66 - P | km 1,442 | ID 1332

↔ 120 m - ☾ * Stromy, vzrostlá zeleň

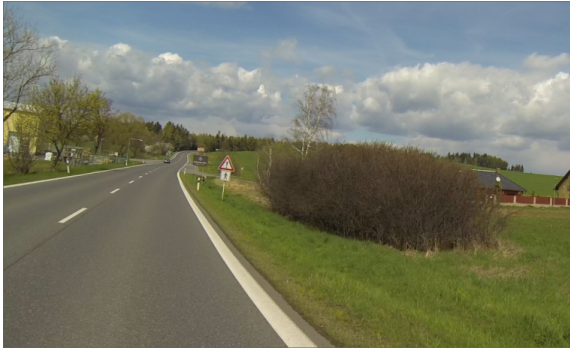
I/66 - P | km 2,281 | ID 858

↔ 20 m - ☹ * Vzrostlá zeleň (průměr kmene do 0,1 m)

Poznámka: Vzrostlá zeleň nacházející se v blízkosti PK primárně představuje riziko do budoucna.

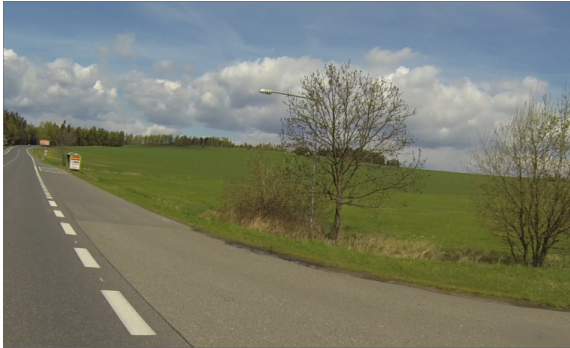
I/66 - P | km 2,380 | ID 2846

⊙ 1x - ☉ * Stromy, vzrostlá zeleň

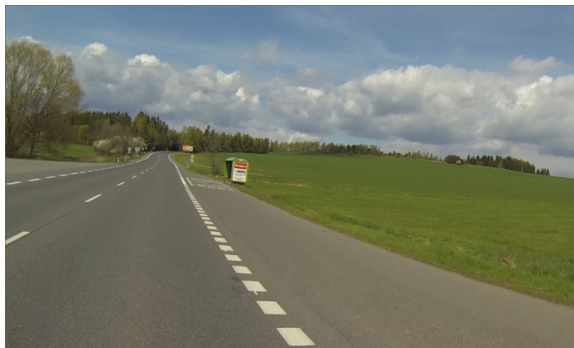
I/66 - P | km 2,413 | ID 862

Poznámka: Absence VDZ V 12a. Záliv autobusové zastávky zasahuje do prostoru křižovatky. V daném úseku intenzita přesahuje RPD1 8 tis. voz/24h.

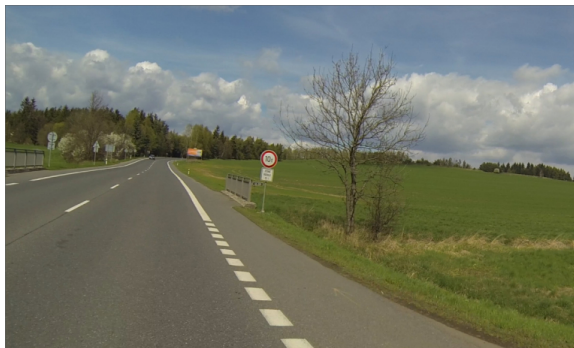
I/66 - P | km 2,458 | ID 874

☉ 1x - ☹ * Stromy, vzrostlá zeleň

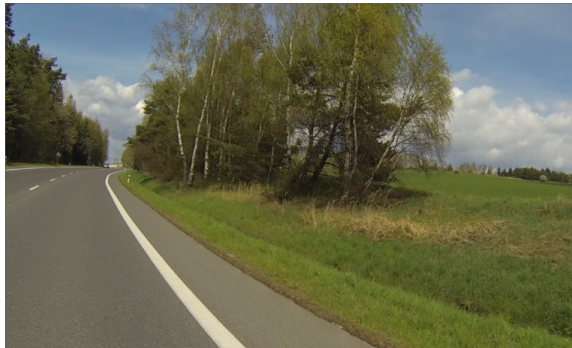
I/66 - P | km 2,630 | ID 880

↔ 340 m - ☉ * Stromy, vzrostlá zeleň

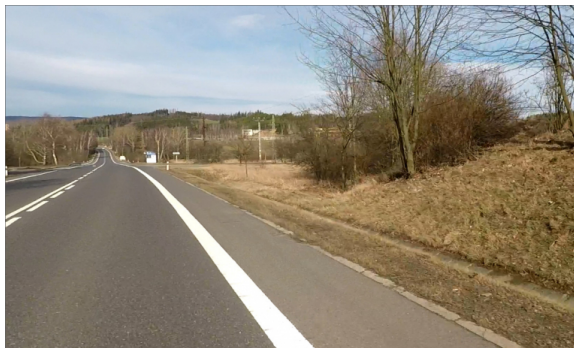
I/66 - P | km 3,220 | ID 893

↔ 15 m - ☉ * Stromy, vzrostlá zeleň

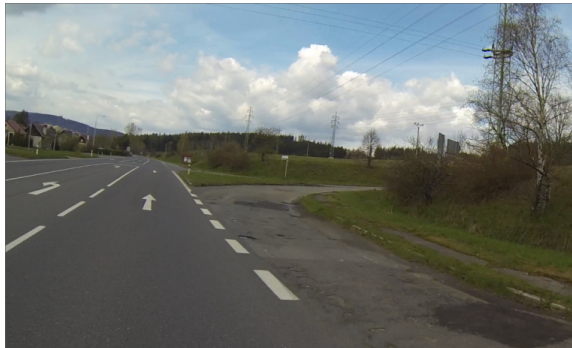
I/66 - P | km 3,865 | ID 914

Technický stav vozovky

↔ 20 m - ☉ * Výtluky, výmoly

ZÁVAŽNOST RIZIKA: NÍZKA

Návrh opatření: Rekonstrukce krytu vozovky

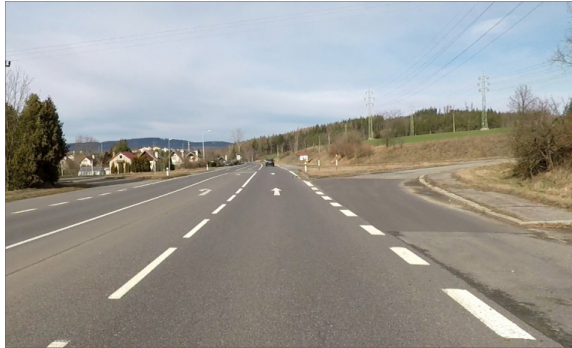
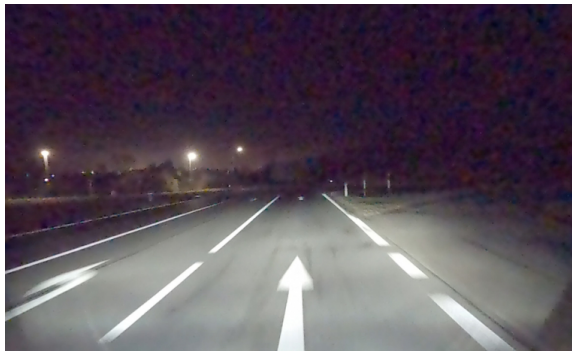
I/66 - P | km 3,902 | ID 16778

Křižovatka

- ⊙ 1x - ☹ * Absence nebo opotřebované VDZ
- ⊙ 1x - ☹ * Absence SDZ nebo dopravního zařízení

- ⊙ 1x - ☹ Neadekvátní postřehnutelnost dopravního ostrůvku

Poznámka: Absence VDZ V 4 na vedlejších ramenech křižovatky. Opotřebované VDZ V 2b v prostoru křižovatky a V 4 v odbočovacím pruhu. Absence DZ Z 4c v místě dopravních ostrůvků ve směru i proti směru staničení.

ZÁVAŽNOST RIZIKA: NÍZKÁ

Návrh opatření: Realizace, oprava VDZ

Poznámka: Současně realizace DZ.

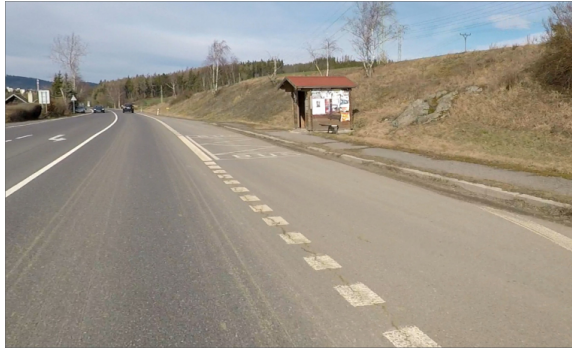
I/66 - P | km 3,967 | ID 915

Autobusová zastávka

⊙ 1x - ☹ * Zakryté nebo nepřehledné SDZ

⊙ 1x - ☹ * Absence nebo opotřebované VDZ

⊙ 1x - ☹ * Neadekvátní podmínky pro pěší - absence návaznosti na pěší infrastrukturu

⊙ 1x - ☹ * Nevhodné uspořádání zastávky - chybí fyzické oddělení

Poznámka: Neadekvátně umístěno SDZ IJ 4b do přístřešku.

Absence VDZ V 12a. V daném úseku intenzita přesahuje RPDI 8 tis. voz/24h.

ZÁVAŽNOST RIZIKA: **STŘEDNÍ**

Návrh opatření: Systematické opatření II.

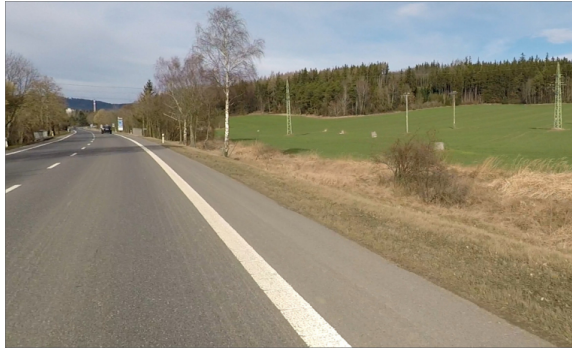
I/66 - P | km 4,183 | ID 971

Pevná překážka

↔ 450 m - ☉ * Stromy, vzrostlá zeleň

ZÁVAŽNOST RIZIKA: STŘEDNÍ

Návrh opatření: Odstranění, ochrana svodidly

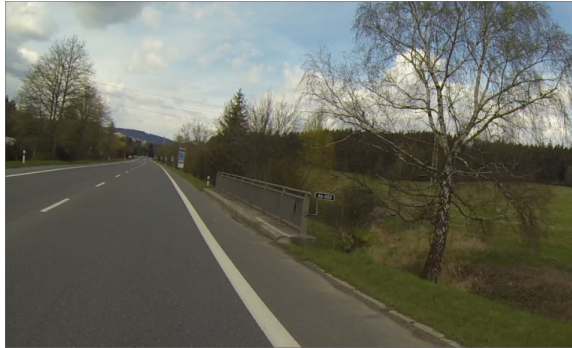
I/66 - P | km 4,246 | ID 973

Zádržné zařízení

⊙ 1x - ☹ * Nevhodný typ zádržného zařízení

Poznámka: Neadekvátní typ zádržného zařízení v místě mostního objektu. Je identifikováno riziko v podobě pádu vozidla z PK, a to v případě náhlého vyjetí z vozovky.

ZÁVAŽNOST RIZIKA: STŘEDNÍ

Návrh opatření: Odstranění a nahrazení svodidlem s vyšší úrovní zadržení

Poznámka: V místě mostního objektu instalovat adekvátní zádržné zařízení s odpovídající úrovní zadržení.

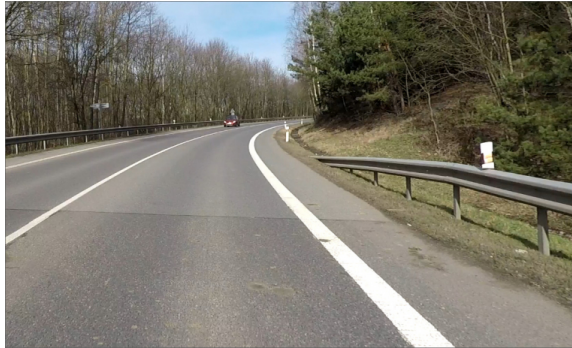
I/66 - P | km 4,857 | ID 17118

Zádržné zařízení

ZÁVAŽNOST RIZIKA: NÍZKA

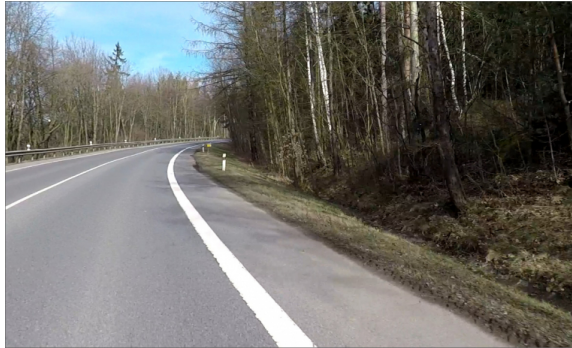
I/66 - P | km 4,893 | ID 976

↔ 350 m - ☉ * Stromořadí, vzrostlá zeleň

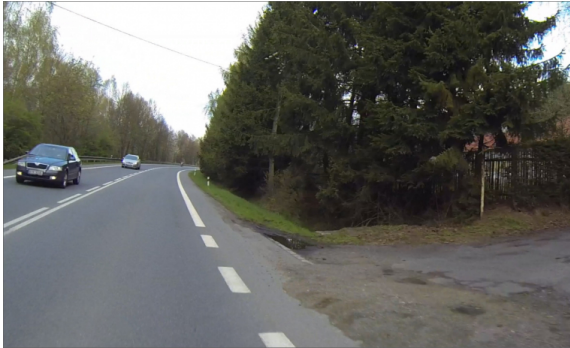
I/66 - P | km 5,340 | ID 985

↔ 130 m - ☾ * Stromy, vzrostlá zeleň

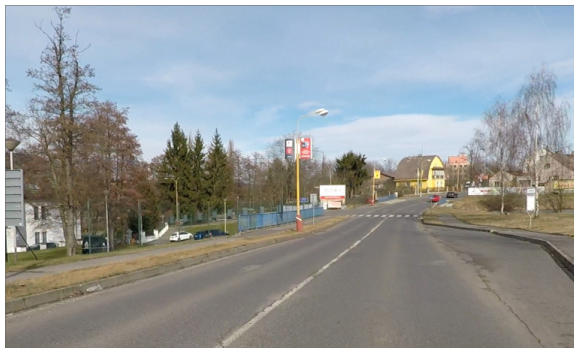
I/66 - P | km 6,182 | ID 17648

↔ 100 m - ☹ Neadekvátní osvětlení dopravního prostoru

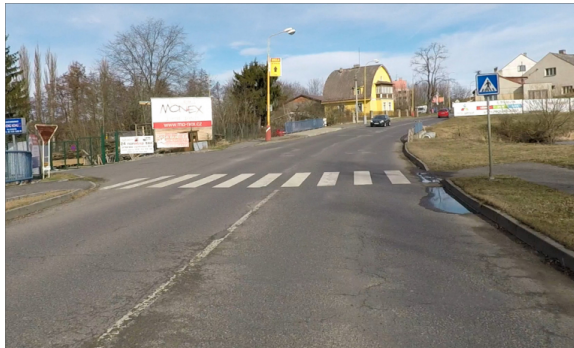
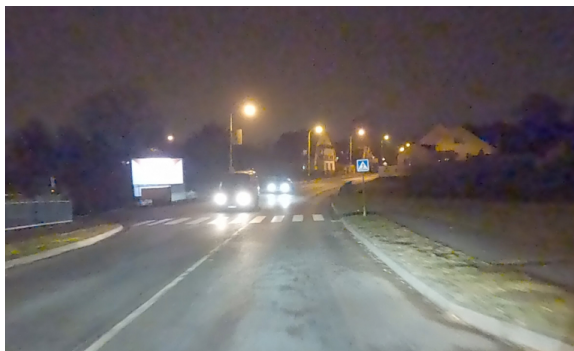
I/66 - P | km 6,216 | ID 1016

Přechod pro chodce

⊙ 1x - ☹ * Dlouhý nedělený přechod pro chodce

⊙ 1x - ☹ * Absence prvků pro OOSPO

⊙ 1x - ☹ Absence přisvětlení

Poznámka: Délka přechodu je 11 m.

ZÁVAŽNOST RIZIKA: **STŘEDNÍ**

Návrh opatření: Vytvoření adekvátních podmínek pro pěší dle ČSN 73 6110/Z1

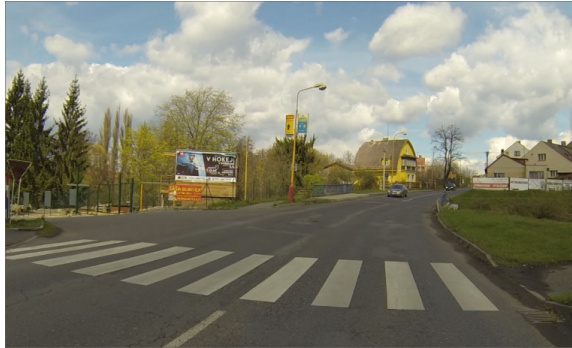
I/66 - P | km 6,218 | ID 1033

Mezikřižovatkový úsek

↔ 450 m - ☹ * Absence nebo opotřebované VDZ

Poznámka: Absence V 1a.

ZÁVAŽNOST RIZIKA: NÍZKA

Návrh opatření: Realizace, oprava VDZ

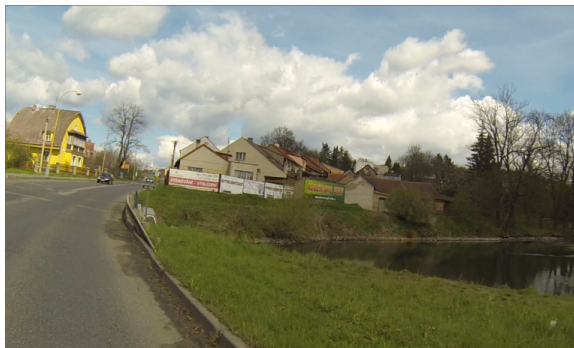
I/66 - P | km 6,236 | ID 1017

Zádržné zařízení

⊙ 1x - ⊕ * Krátké svodidlo před - místem nebezpečí (např. hlubina, okolí PK)

Poznámka: Krátké svodidlo rizikové především pro protisměr. Neadekvátně ochráněná vodní hladina z obou stran, riziko pádu vozidla do přilehlého rybníka.

ZÁVAŽNOST RIZIKA: NÍZKA

Návrh opatření: Prodloužení stávajících svodidel

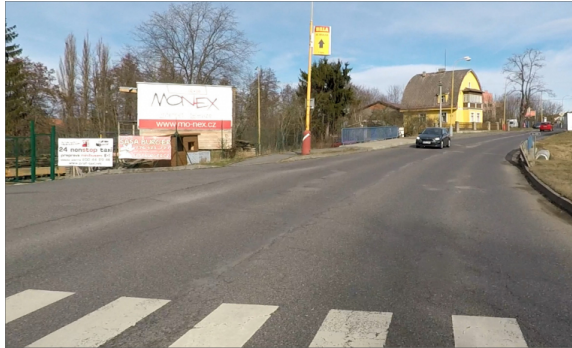
I/66 - P | km 6,238 | ID 17168

Reklamní zařízení

⊙ 1x - ⊕ * Reklamní zařízení (celodenní rušivý efekt na účastníky silničního provozu)

ZÁVAŽNOST RIZIKA: STŘEDNÍ

Návrh opatření: Odstranění

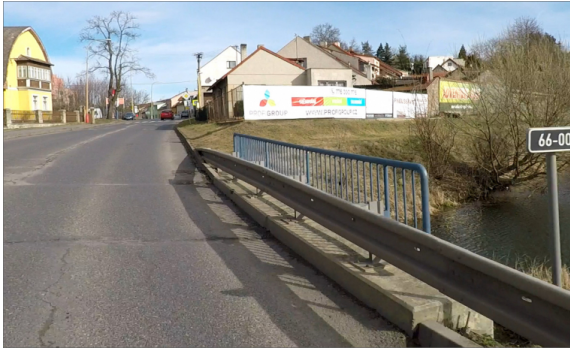
I/66 - P | km 6,261 | ID 1019

Reklamní zařízení

⊙ 5x - * Reklamní zařízení (rušivý efekt na účastníky silničního provozu)

ZÁVAŽNOST RIZIKA: NÍZKA

Návrh opatření: Odstranění

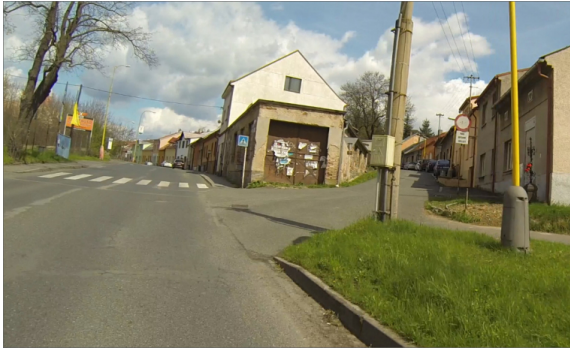
I/66 - P | km 6,306 | ID 3642

Křižovatka

- ⊙ 1x - ☹ * Absence nebo opotřebované VDZ
- ⊙ 1x - ☹ * Neadekvátní úhel křížení (menší než 75° nebo větší než 105°)

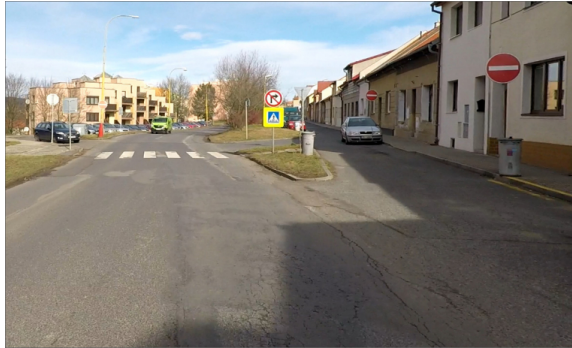
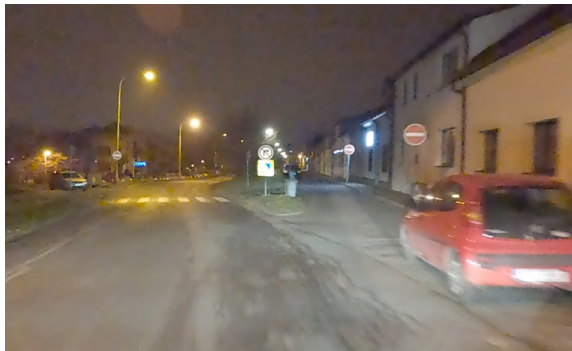
I/66 - P | km 6,463 | ID 1024

Poznámka: Opotřebované VDZ V 2b, V 4 v prostoru křižovatky. Absence SDZ C 4b v místě dopravního ostrůvku.

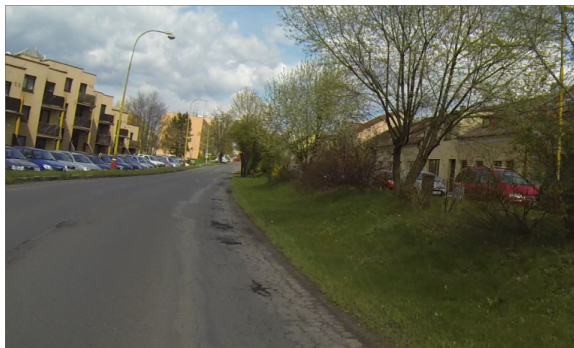
I/66 - P | km 6,494 | ID 1025

↔ 70 m - ☹ * Mozaikové trhliny

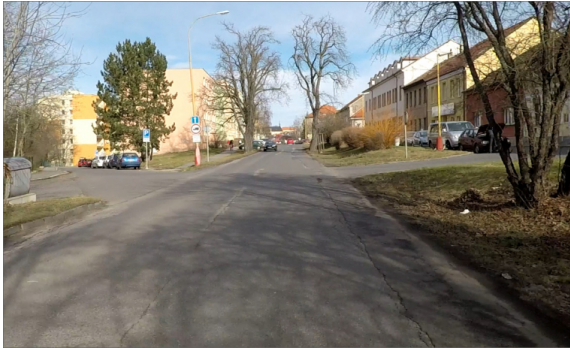
I/66 - P | km 6,595 | ID 1108

Poznámka: Opotřebované VDZ V 2b v prostoru křižovatky.
Absence SDZ P 2 ve směru staničení.

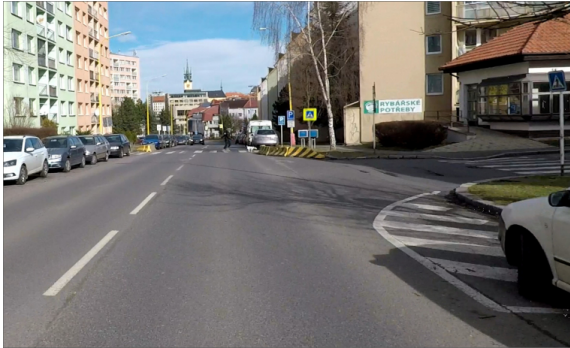
I/66 - P | km 6,795 | ID 16784

Poznámka: Absence VDZ V 2b v prostoru křižovatky.

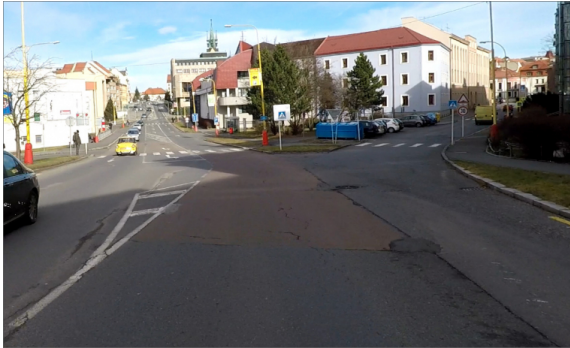
I/66 - P | km 6,944 | ID 1038

Poznámka: Absence SDZ P 2 a VDZ V 2b v prostoru křižovatky.

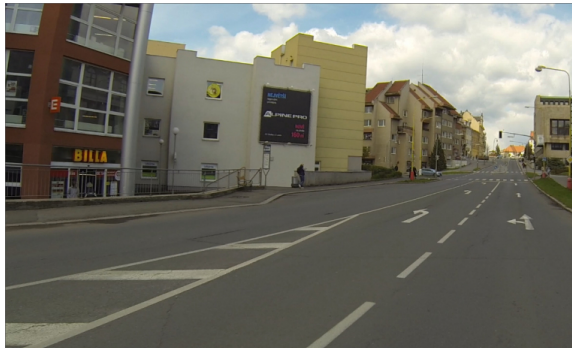
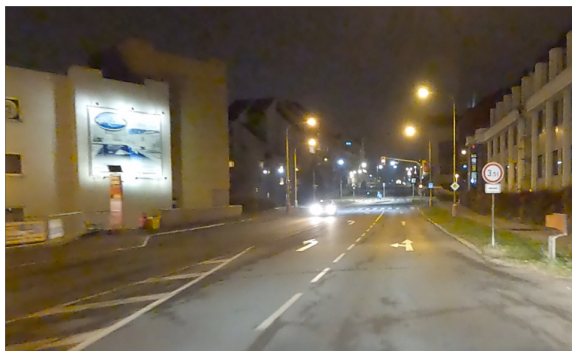
I/66 - P | km 7,047 | ID 1596

⊙ 1x - ☹ * Reklamní zařízení (celodenní rušivý efekt na účastníky silničního provozu)

ZÁVAŽNOST RIZIKA: NÍZKA

Návrh opatření: Odstranění

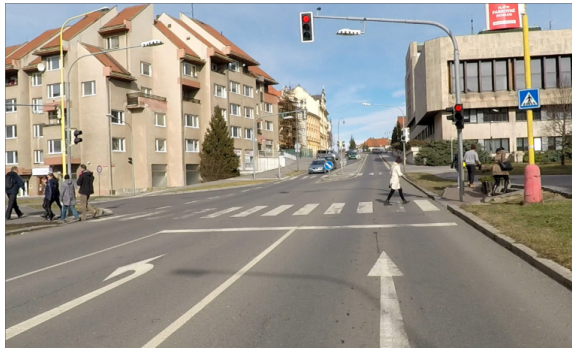
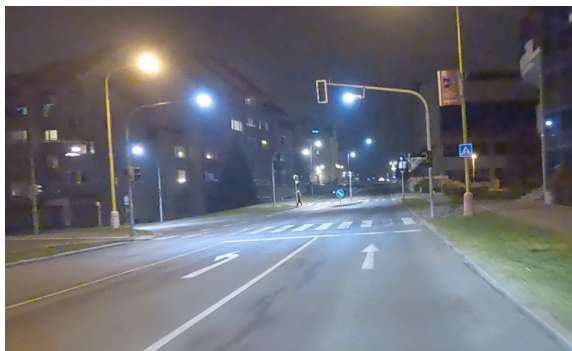
I/66 - P | km 7,075 | ID 1041

- ⊕ 1x - ⊖ * Absence nebo opotřebované VDZ
- ⊕ 1x - ⊖ * Dlouhý nedělený přechod pro chodce
- ⊕ 1x - ⊖ * Absence prvků pro OOSPO

Poznámka: Délka přechodu je 12 m. Opotřebované VDZ V 7a.

ZÁVAŽNOST RIZIKA: NÍZKA

Návrh opatření: Vytvoření adekvátních podmínek pro pěší dle ČSN 73 6110/Z1

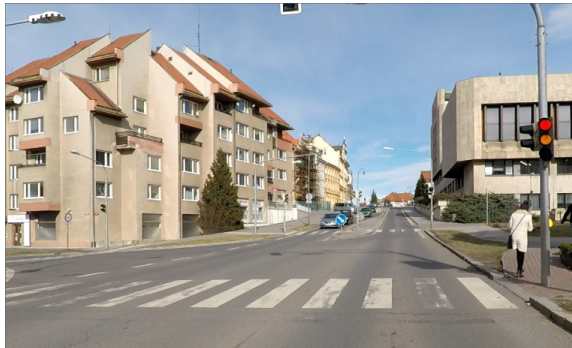
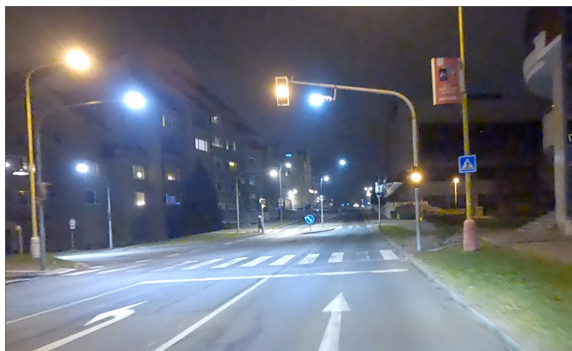
I/66 - P | km 7,076 | ID 17654

↔ 90 m - ☹ Neadekvátní osvětlení dopravního prostoru

Poznámka: Okolní zdroj světla vytváří významné kontrastní stíny.

ZÁVAŽNOST RIZIKA: STŘEDNÍ

Návrh opatření: Ověření světelných podmínek pomocí jasové analýzy

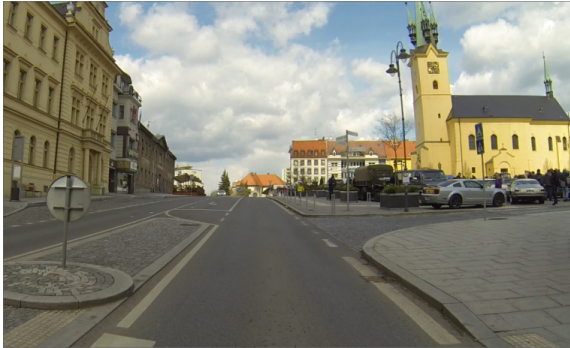
I/66 - P | km 7,204 | ID 1045

Poznámka: Absence SDZ P 2. Opotřebované VDZ V 2b v prostoru křižovatky.
