Podélný Profil  
 Ř.KM 0,000 – km 0,851  
 MĚŘ: 1000/100 (PŘEVÝŠENO 10x)

FAKULTA STAVEBNÍ	OBOR VODNÍ HOSPODÁŘSTVÍ A VODNÍ STAVBY	
KATEDRA HYDROMELIORACÍ A KRAJINNÉHO INŽENÝRSTVÍ		
VYPRACOVAL:	Bc. Pavel Benda	
VEDOUcí DIPLOMOVÉ PRÁCE:	Ing. Adam Vokurka, Ph.D.	
DIPLOMOVÁ PRÁCE:		
Revitalizace slepých ramen v lokalitě Hrubé štěpnice		
STUPEŇ:	DSP	
DATUM:	04/2022	
FORMÁT:	1260x297	
MĚŘÍTKO:	1:1000/100	
ČÁST: D. Dokumentace objektů		
OBSAH:	Podélný profil	
ČÍSLO PŘÍLOHY:	D.2.

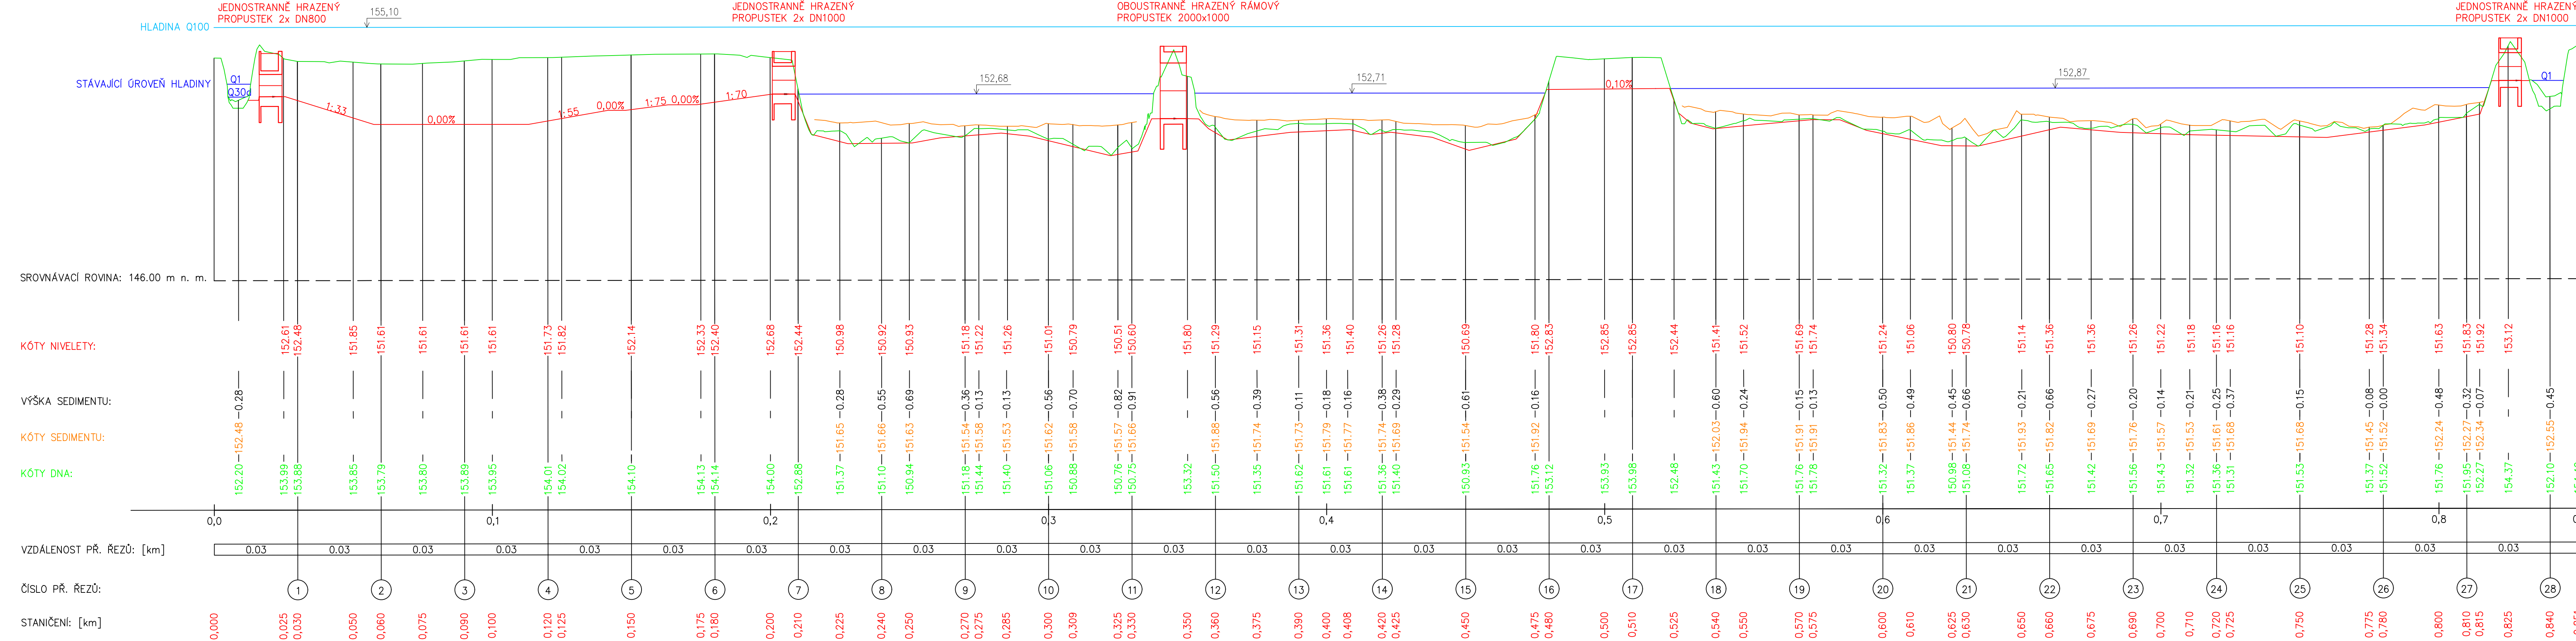
Lanžhot [679119]		Slepé rameno Jasenová pravá		Slepé rameno Jasenová levá		Orná půda		Slepé rameno Gajdovka		koryto VT Svodnice	
Jihomoravský		Křoviny, orná půda		Slepé rameno Jasenová pravá		Slepé rameno Jasenová levá		Orná půda		Slepé rameno Gajdovka	
koryto VT Svodnice		Hluboké koryto s částečným stálým zdržením vody		Slepé rameno Jasenová pravá		Slepé rameno Jasenová levá		Orná půda		Slepé rameno Gajdovka	
JEDNOSTRANNĚ HRAZENÝ PROPUSTEK 2x DN800		JEDNOSTRANNĚ HRAZENÝ PROPUSTEK 2x DN1000		OBOUSTRANNĚ HRAZENÝ RÁMOVÝ PROPUSTEK 2000x1000		OBOUSTRANNĚ HRAZENÝ RÁMOVÝ PROPUSTEK 2000x1000		OBOUSTRANNĚ HRAZENÝ RÁMOVÝ PROPUSTEK 2000x1000		JEDNOSTRANNĚ HRAZENÝ PROPUSTEK 2x DN1000
