Předmět: 129DPM	Školní rok: 2021/2022	Fakulta stavební ČVUT
Využijící: Ing. arch. Jaramír Kročák		Měřítko: 1:20
Zpracovala: Tereza Horová		Datum: 5/2022
Úloha: REVITALIZACE ZÁMECKÉHO AREÁLU TÝN NAD VLTAVOU		Číslo výkresu: 4
Výkres: ŘEŠENÍ OBVODOVÉHO PLÁŠTĚ

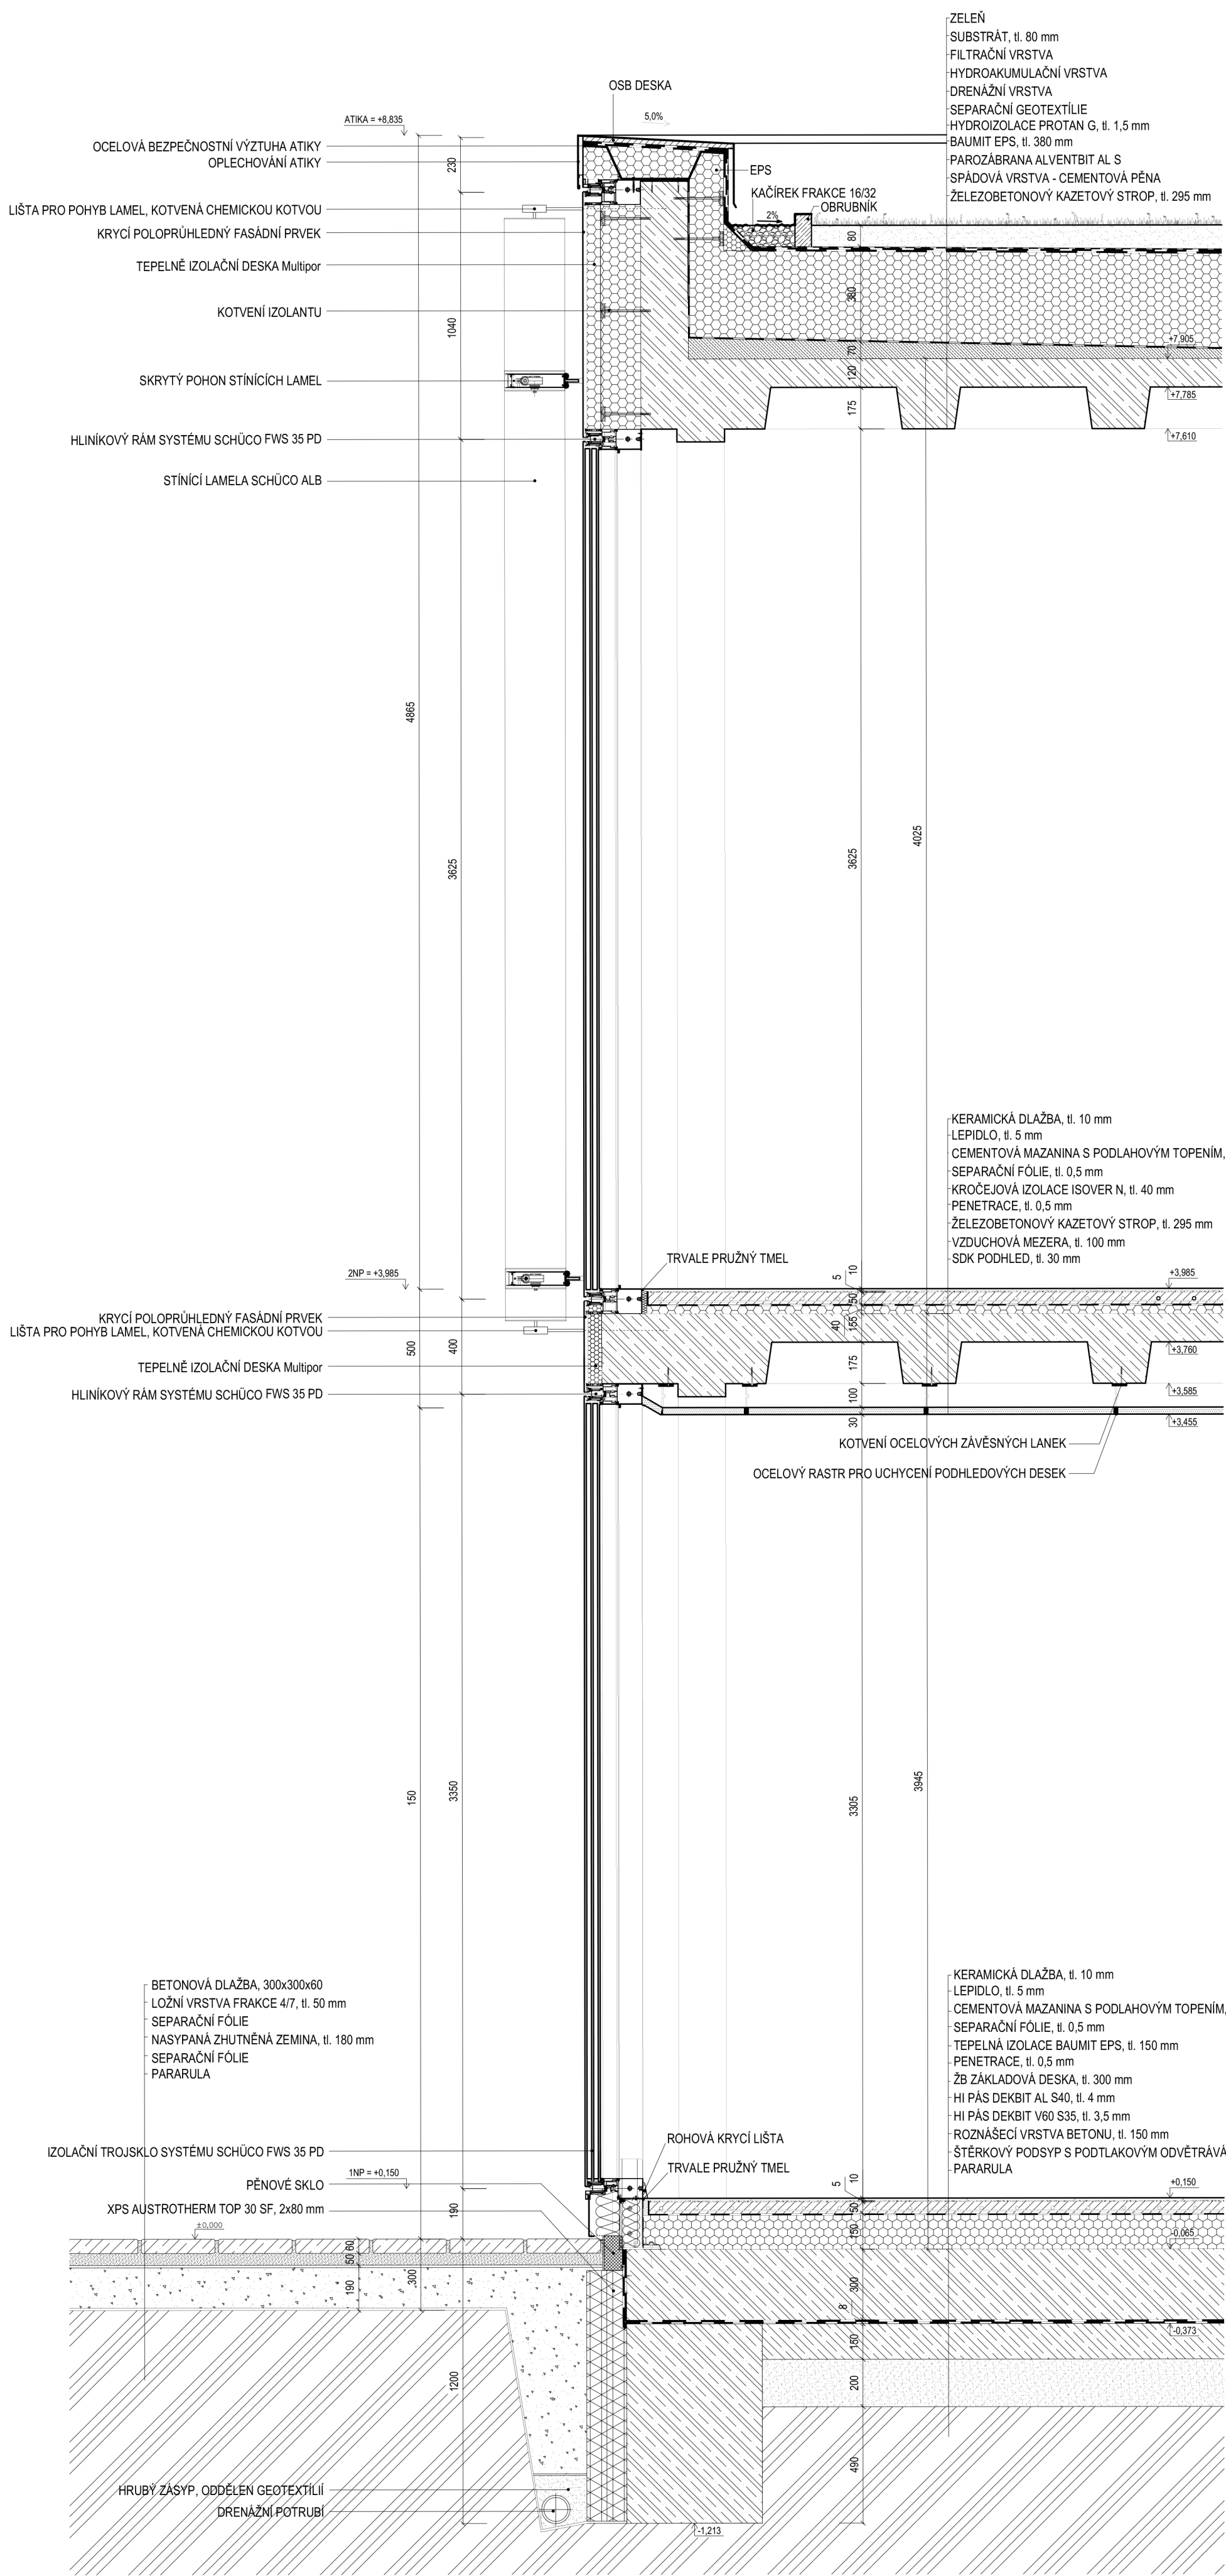
- ZELEŇ
- SUBSTRÁT, tl. 80 mm
- FILTRAČNÍ VRSTVA
- HYDROAKUMULAČNÍ VRSTVA
- DRENAŽNÍ VRSTVA
- SEPARAČNÍ GEOTEXTILIE
- HYDROIZOLACE PROTAN G, tl. 1,5 mm
- BAUMIT EPS, tl. 380 mm
- PAROZÁBRANA ALVENTBIT AL S
- SPÁDOVÁ VRSTVA - CEMENTOVÁ PĚNA
- ŽELEZOBETONOVÝ KAZETOVÝ STROP, tl. 295 mm

- KERAMICKÁ DLAŽBA, tl. 10 mm
- LEPIDLO, tl. 5 mm
- CEMENTOVÁ MAZANINA S PODLAHOVÝM TOPENÍM, tl. 50 mm
- SEPARAČNÍ FÓLIE, tl. 0,5 mm
- KROČEJOVÁ IZOLACE ISOVER N, tl. 40 mm
- PENETRACE, tl. 0,5 mm
- ŽELEZOBETONOVÝ KAZETOVÝ STROP, tl. 295 mm
- VZDUCHOVÁ MEZERA, tl. 100 mm
- SDK PODHLED, tl. 30 mm

- KERAMICKÁ DLAŽBA, tl. 10 mm
- LEPIDLO, tl. 5 mm
- CEMENTOVÁ MAZANINA S PODLAHOVÝM TOPENÍM, tl. 50 mm
- SEPARAČNÍ FÓLIE, tl. 0,5 mm
- TEPELNÁ IZOLACE BAUMIT EPS, tl. 150 mm
- PENETRACE, tl. 0,5 mm
- ŽB ZÁKLADOVÁ DESKA, tl. 300 mm
- HI PÁS DEKBIT AL S40, tl. 4 mm
- HI PÁS DEKBIT V60 S35, tl. 3,5 mm
- ROZŇAŠEČÍ VRSTVA BETONU, tl. 150 mm
- ŠTĚRKOVÝ PODSYP S PODTLAKOVÝM ODVĚTRÁVÁNÍM RADONU, tl. 200 mm
- PARARULA
