Fakulta stavební

Bakalářská práce:

Problematika azbestu při rekonstrukcích

BP se bude zabývat problematikou azbestu v konstrukci boletických panelů, která bude modernizována. Bude zpracován úvod do celé problematiky a přehled legislativy. Na vybraném objektu budou posouzeny 2 přístupy k rekonstrukci. V prvním případě zůstane azbestocementová desky součástí konstrukce, v druhém bude vyjmuta. Tyto řešení budou posouzeny z cenového a technologického hlediska.

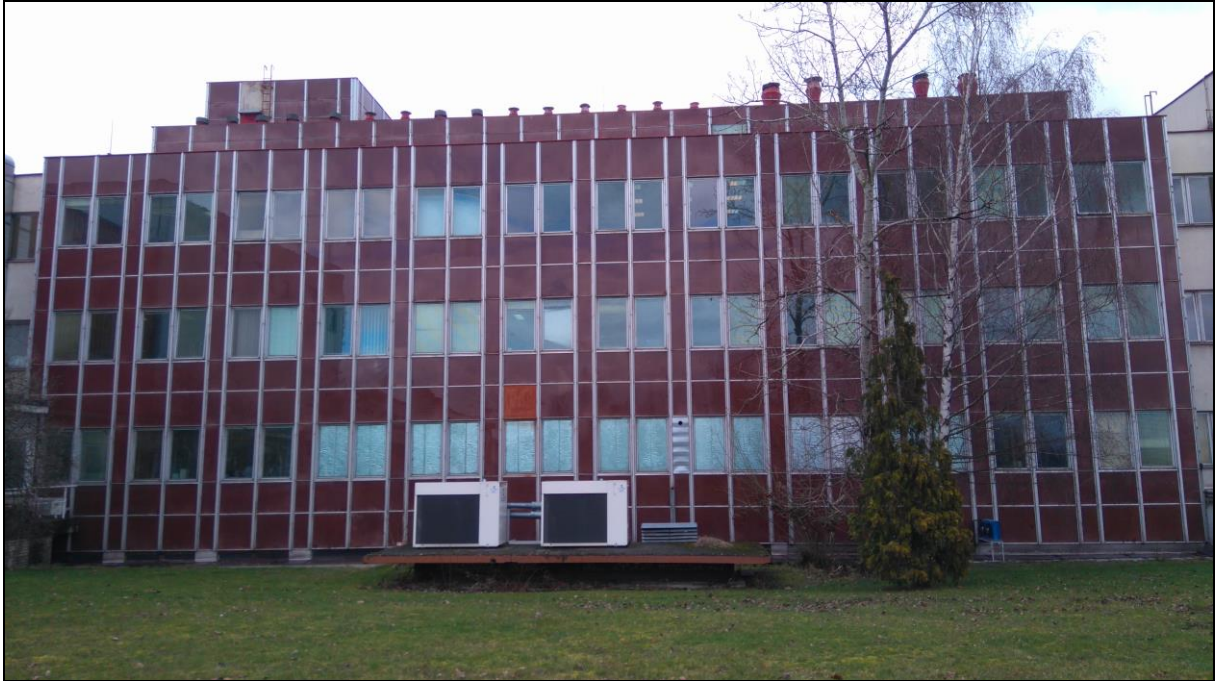
Obr. 4 západní pohled na původní stav konstrukce

Budova je řešena jako ocelový skelet s železovými stropy (nosný trapézový plech není nijak spřažen s betonovou vrstvou). Půdorysné rozměry budovy jsou 34,4m x 24m. Budova má celkem 4 nadzemní a jedno podzemní podlaží, konstrukční výška podlaží je 3600 mm, maximální výška nad terénem je: 20m. Objekt je ze severní a jižní strany

napojen na navazující objekty. Objekt je opláštěn takzvanými Boletickými panely s dřevo-hliníkovými kyvnými okny. Objekt byl realizován mezi lety 1976-1979. Nyní jsou prostory využívány jako kanceláře a prostory výroby/laboratoře.

Obr. 4 západní pohled na původní stav konstrukce: UNKNOWN. Budova 202 - rok 2018

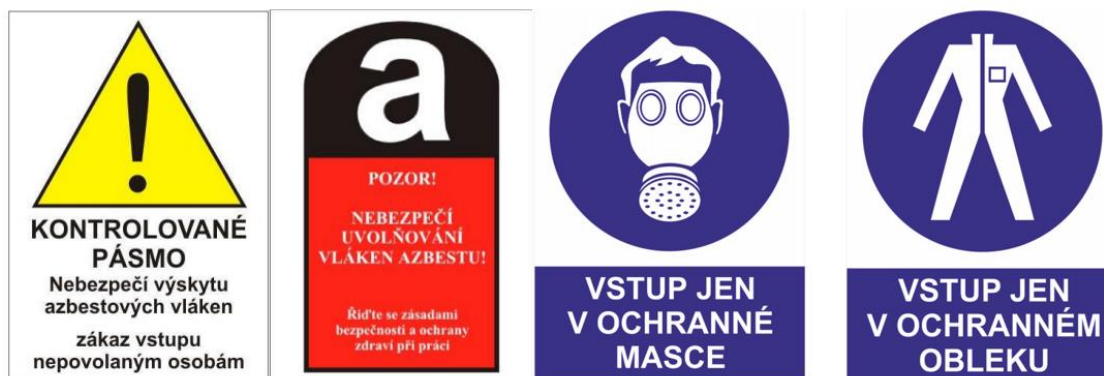
Obr. 9 označení kontrolovaného pásma

Před zahájením bouracích prací bude vymezeno kontrolované pásmo pro práce s azbestem. Dojde k rozdělení interiéru budovy na 2 hermeticky oddělené části – dojde k prolepení dveří. Vstup do kontrolovaného pásma bude označen následujícími tabulkami:

Obr. 9 označení kontrolovaného pásma. Str: 20

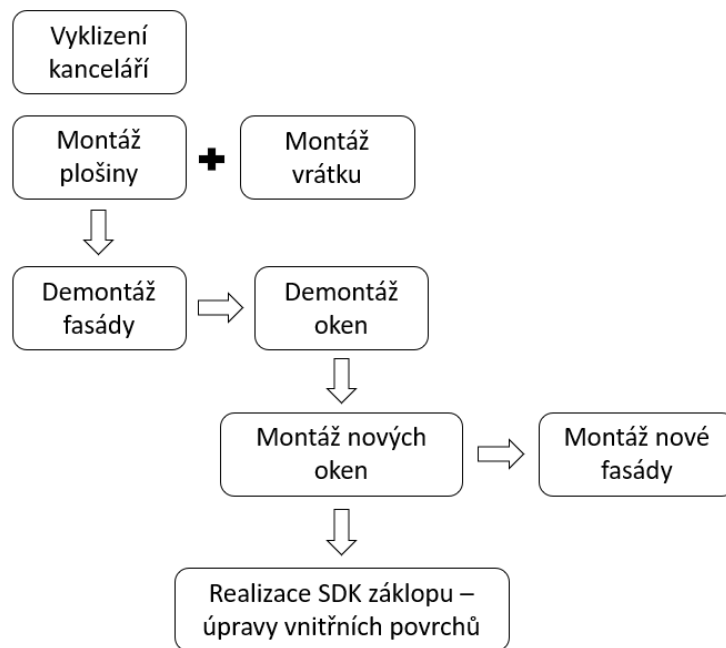
Obr. 11 schéma postupu stavebních prací

Práce budou probíhat ve svislých pruzích o šířce 12m (dle požadavku investora a jeho schopnosti uvolňovat kancelářské prostory) Práce na demontáži fasády budou probíhat ze závěsné plošiny - směrem od shora dolů, zleva doprava.

Takto připravená, odhalená ocelová konstrukce bude prohlédnuta, případně může být provedeno lokální odřezání a nátěr stávající ocelové konstrukce. Na místech, kde je stávající minerální vata nadměrně poškozena (například vlhkostí) nebo kde zcela chybí bude vyměněna/doplněna. Následně budou demontována původní dřevohliníková kyvná okna z interiéru místnosti, hned poté budou osazena nová. Okna budou přikotvena do ocelového rámu. Montážní otvor bude zapěněn nízkoexpanzní PUR pěnou. Z interiérové strany budou okna opatřena parotěsnou páskou a z exteriérové strany páskou paropropustnou. Pokud při demontáži stávajících oken a montáži nových dojde k lokálnímu poškození vnitřní azbestocementové desky (odlomení rohu,...), úlomky tohoto materiálu budou uloženy do předem připravené sběrné nádoby a následně zlikvidovány dle platné legislativy.

Po montáži oken budou nalepeny na stávající azbestocementové desky desky sádrokartonové/vysokopevnostní SDK desky RIGIPS. Ty budou připevňovány buď sádrovým lepidlem nebo nízkoexpanzním pěnovým lepidlem. V žádném případě nesmí docházet k navrtávání stávající azbestocementové desky. Sádrokartonové desky budou zatmeleny a následně bude aplikována sádrová omítka a finální nátěr. V podparapetním prostoru nebudou vedeny žádné instalační rozvody. Pokud ano, budou viditelně přiznané, nebo schované v nástěnném žlabu.

Obr. 11 schéma postupu stavebních prací. Str.: 22

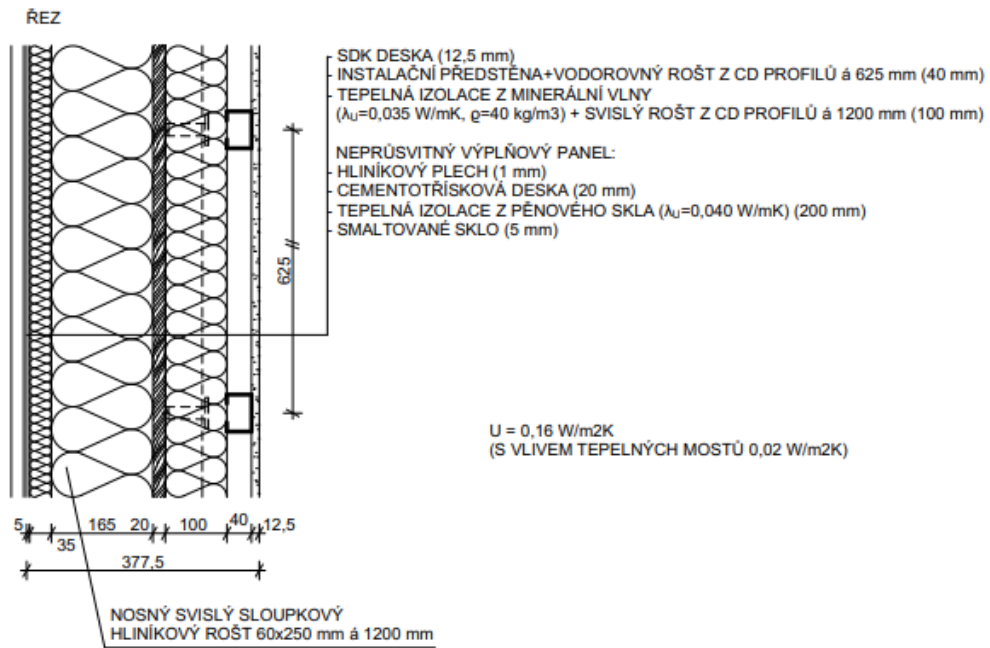
Obr. 13 skladba panelu LOP [23]

Nosná konstrukce rámu je tvořena hliníkovým roštem se sloupky o rozměru 60/250 mm. Výplňové panely (moduly) jsou tvořeny hliníkovým plechem, cementotřískovými deskami tl. 20 mm, tepelnou izolací z pěnového skla tl. 200 mm a vnějším smaltovaným sklem. Z interiérové strany bude LOP zaklopen SDK deskou, za kterou je ponechán prostor, který bude sloužit jako instalační předstěna pro vedení instalací. [23]

Obr. 13 skladba panelu LOP. Str.: 29

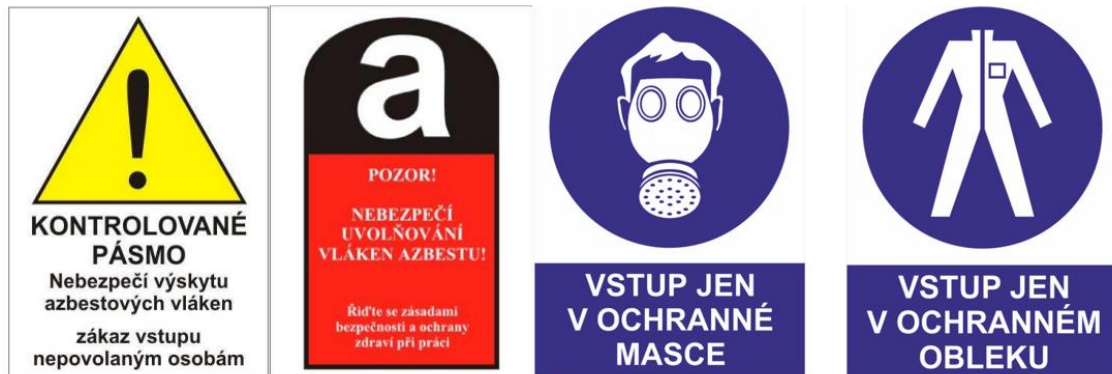
Obr. 14 označení kontrolovaného pásma

Vstup do kontrolovaného pásma bude označen následujícími tabulkami:

Obr. 14 označení kontrolovaného pásma. Str.: 33
