ČESKÉ VYSOKÉ UČENÍ TECHNICKÉ V PRAZE

FAKULTA DOPRAVNÍ

**ANALÝZA LETECKÝCH NEHOD, KTERÉ BYLY
ZAPŘÍČINĚNY BOUŘKAMI**

Bakalářská práce

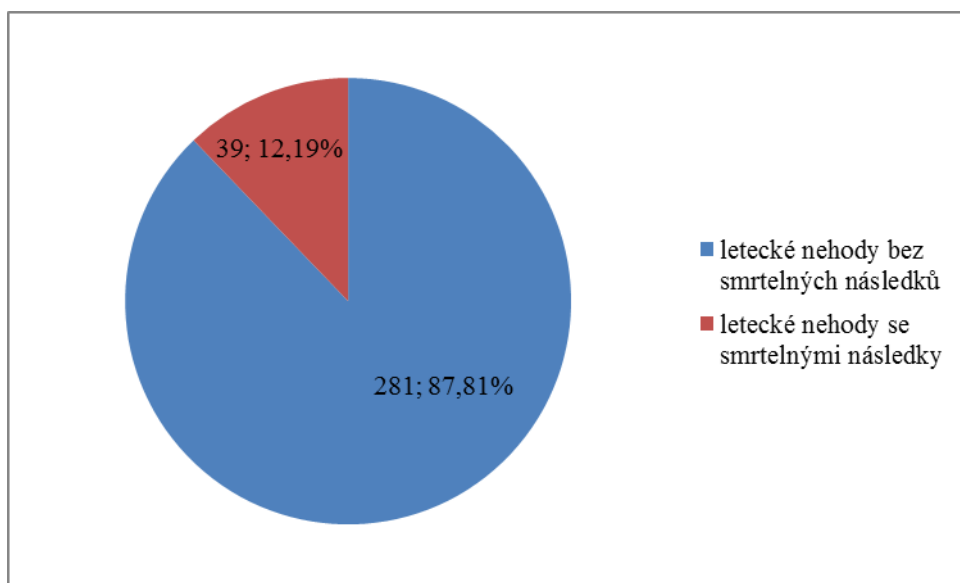
Graf 1: Přehled leteckých událostí komerčních proudových letadel letecké společnosti Boeing v letech 2011 - 2020

Podle „Statistického shrnutí nehod komerčních tryskových letadel“ letecké společnosti Boeing se v období let 2011 až 2020 stalo celkem 320 leteckých událostí. V případě 281 leteckých událostí se jednalo o letecké nehody bez smrtelných následků, z čehož bylo 85 leteckých nehod se ztrátou trupu, 175 leteckých nehod se značným poškozením trupu a 21 leteckých nehod bez podstatného poškození trupu. Ve zbývajících 39 případech leteckých událostí šlo o letecké nehody se smrtelnými následky, přičemž 31 leteckých nehod bylo se ztrátou trupu, 2 letecké nehody byly se značným poškozením trupu a u 6 leteckých nehod nedošlo k podstatnému poškození trupu (viz graf 1).

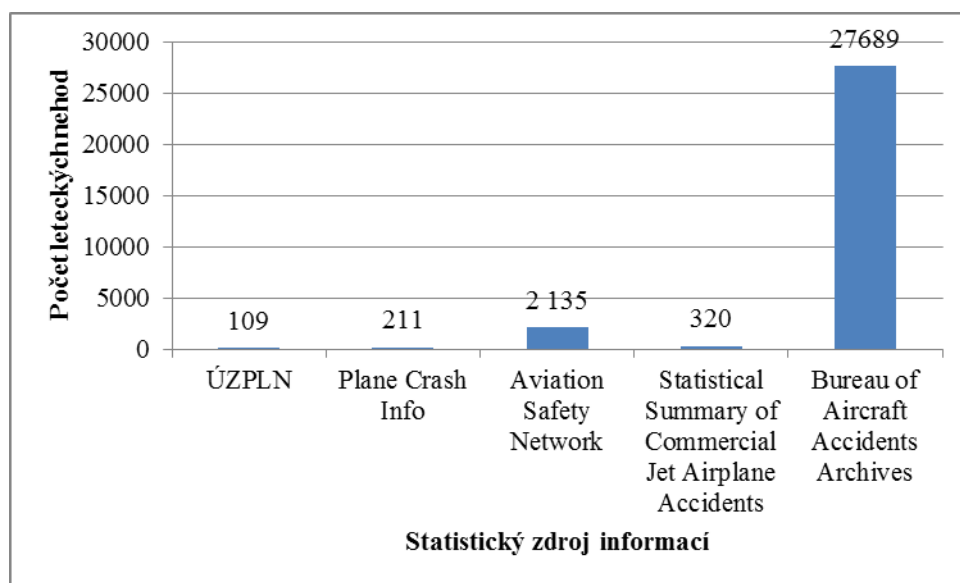
Graf 2: Celkový přehled o počtech leteckých nehod v letech 2011 - 2021

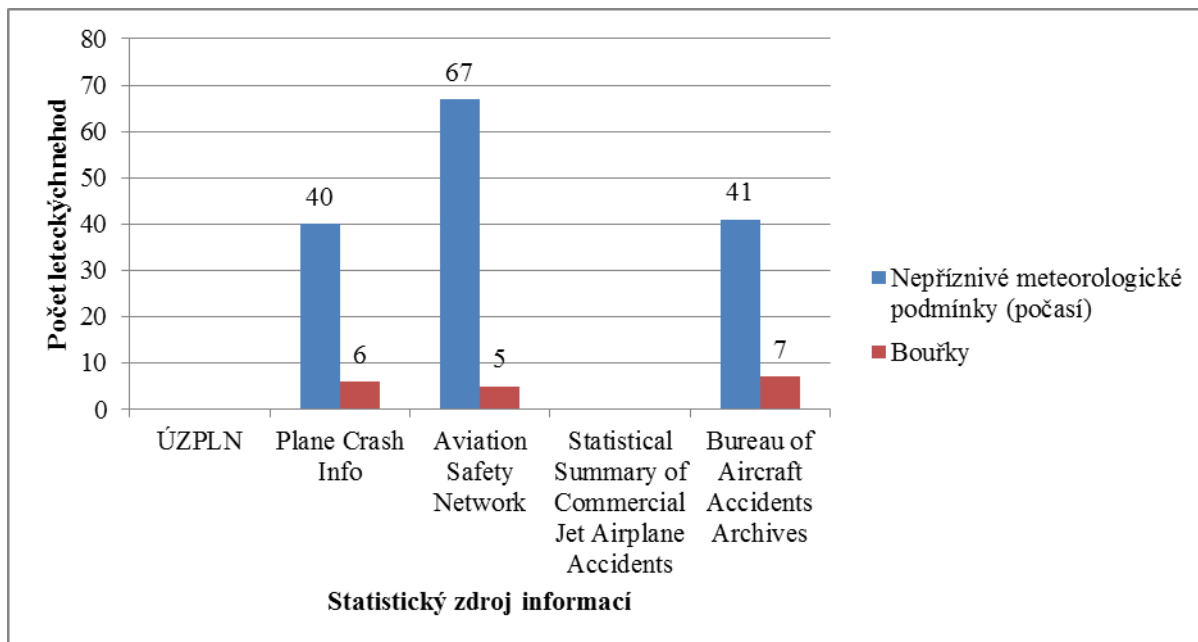
Graf 3: Celkový přehled o příčinách leteckých nehod v letech 2011 - 2021

Nepříznivými meteorologickými podmínkami (počasím) bylo způsobeno celkem 148 leteckých nehod, což je k celkovému počtu nastalých leteckých událostí (30 464 leteckých nehod) poměrně zanedbatelné. Celkový přehled o příčinách leteckých nehod v letech 2011 až 2021 znázorňuje graf 3. Nejvíce leteckých nehod zapříčiněných nepříznivými meteorologickými podmínkami eviduje databáze Aviation Safety Network, a to 67 leteckých událostí. V databázi Bureau of Aircraft Accidents Archives je uvedeno celkem 41 leteckých nehod způsobených nepříznivým počasím. Databáze Plane Crash Info obsahuje 40 leteckých událostí zapříčiněných špatným počasím. Naproti tomu žádná ze vzniklých leteckých nehod dle ÚZPLN nebyla způsobena nepříznivými meteorologickými podmínkami. Chybějící informace o příčinách leteckých nehod jsou spojeny se statistickým zdrojem informací Statistical Summary of Commercial Jet Airplane Accidents společnosti Boeing. Z celkového počtu 148 leteckých událostí, které byly způsobeny nepříznivými meteorologickými podmínkami, bylo 18 z nich zapříčiněno bouřkami. Celkem 7 leteckých nehod

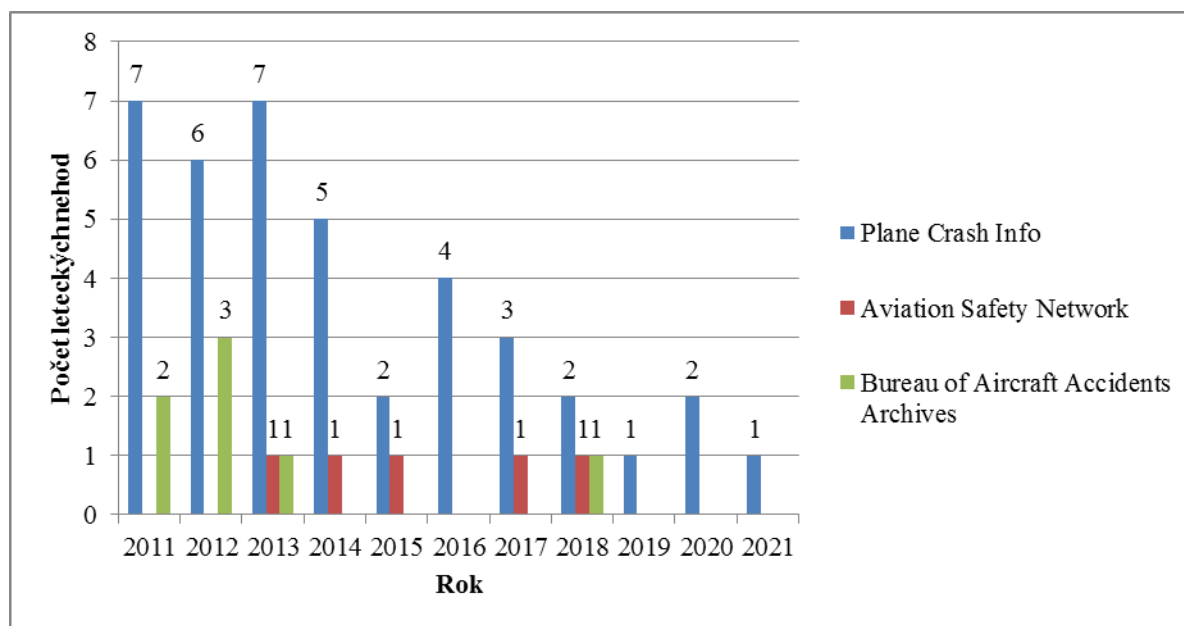
Graf 4: Celkové počty leteckých nehod způsobených nepříznivými meteorologickými podmínkami (počasím) v letech 2011 - 2021

Celkové počty leteckých nehod způsobených nepříznivými meteorologickými podmínkami (počasím) v letech 2011 až 2021 uvádí tabulka 3, které odpovídá graf 4. Z těchto vyplývá, že špatné počasí způsobilo za sledované období celkem 52 leteckých nehod. Nejvíce leteckých událostí zapříčiněných nepříznivými meteorologickými podmínkami zaznamenává databáze Crash Plane Info. Ta obsahuje celkem 40 takových záznamů. 7 leteckých nehod způsobených nepříznivým počasím uvádí databáze Bureau of Aircraft Accidents Archives. V databázi Aviation Safety Network bylo nalezeno 5 leteckých nehod zapříčiněných nepříznivými meteorologickými podmínkami. V databázi ÚZPLN není uvedena ani jedna letecká nehoda, která by byla způsobena špatným počasím. I v tomto případě nutno upozornit na chybějící statistické údaje o příčinách leteckých nehod vztahujících se k databázi Statistical Summary of Commercial Jet Airplane Accidents společnosti Boeing.

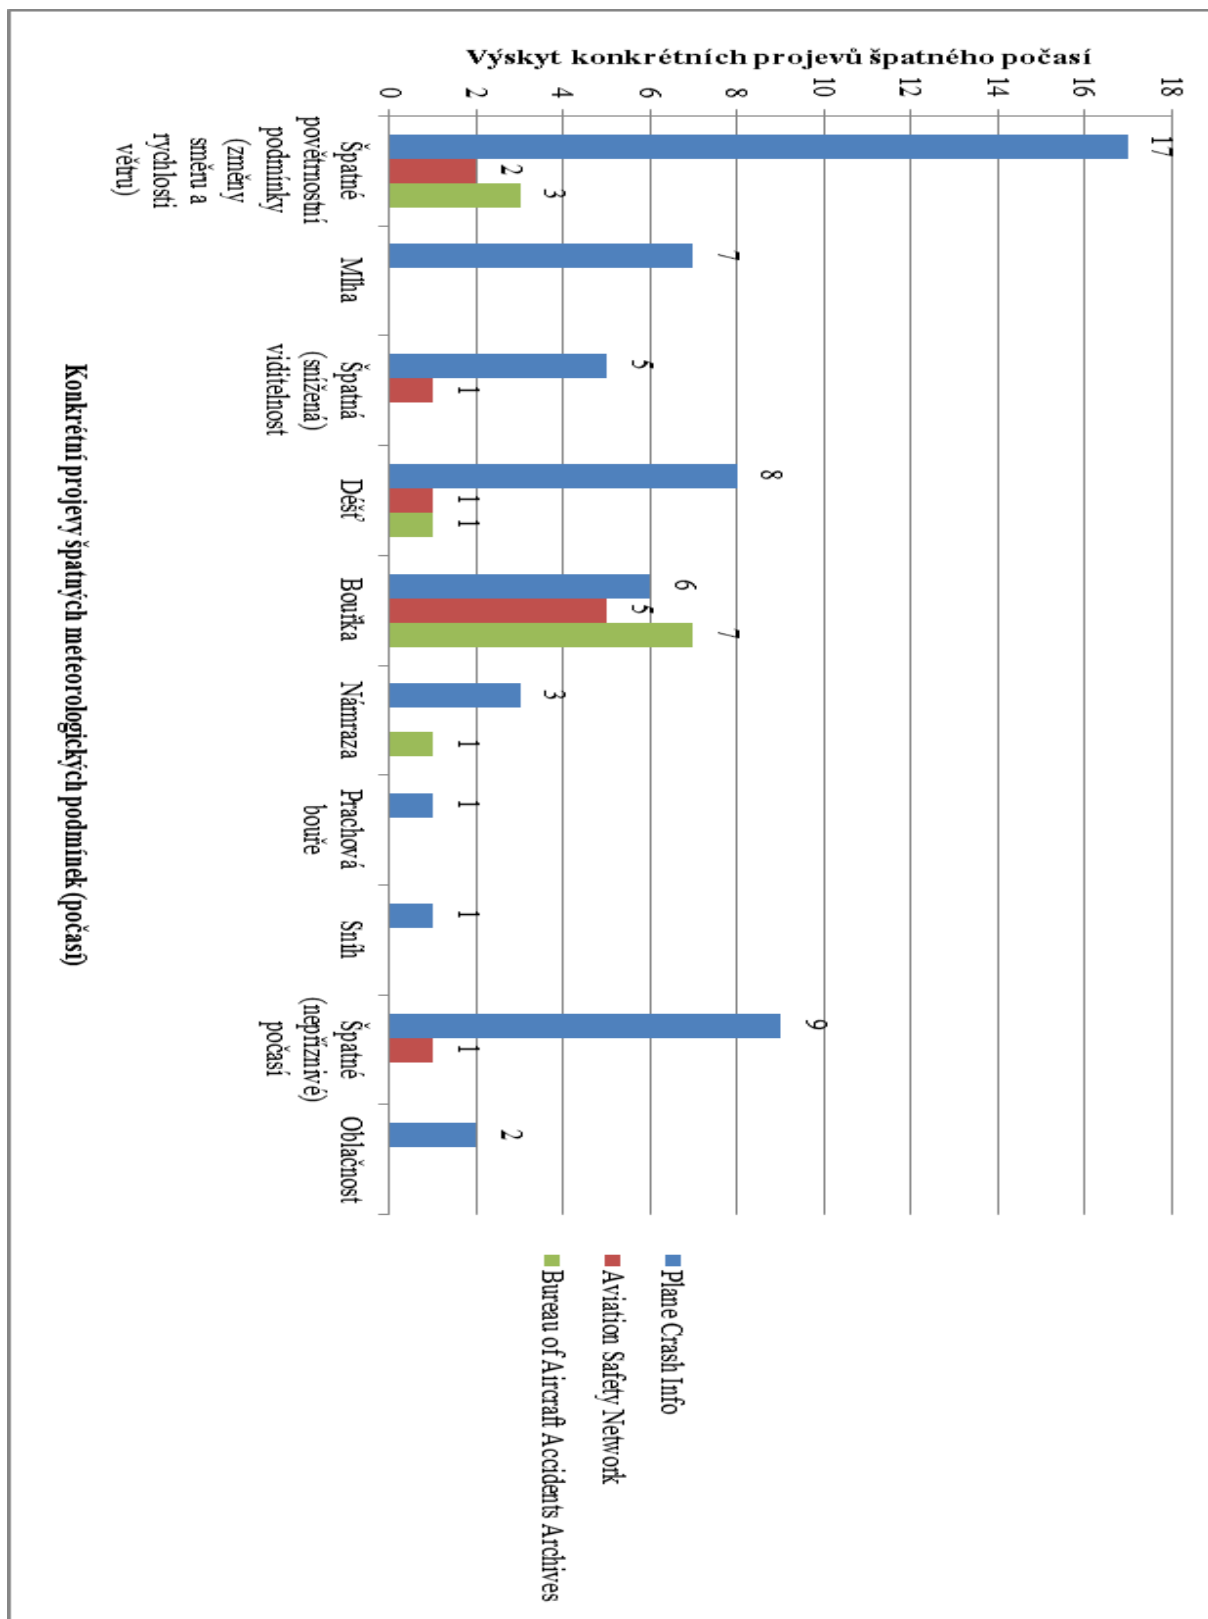
Graf 5: Přehled konkrétních projevů nepříznivých meteorologických podmínek u leteckých nehod způsobených špatným počasím v letech 2011 - 2021

V následující tabulce 4 je uveden a v grafu 5 je znázorněn přehled konkrétních projevů nepříznivých meteorologických podmínek u leteckých nehod způsobených špatným počasím od roku 2011 do roku 2021. Na základě zpracované statistiky leteckých nehod způsobených meteorologickými podmínkami (viz podkapitola 3.1 tohoto textu výše) lze konstatovat, že jednotlivé meteorologické příčiny leteckých nehod nastalých ve sledovaném období se vzájemně prolínají, od čehož se odvíjí rovněž jejich projevy. To znamená, že převážná většina leteckých nehod je spojena s několika projevy nepříznivých meteorologických podmínek (kupříkladu se může jednat o kombinaci bouřkové aktivity, špatných povětrnostních podmínek a silného deště). Z projevů nepříznivých meteorologických podmínek spojených s bouřkovou aktivitou souvisí nejčastěji špatné povětrnostní podmínky (změny směru a rychlosti větru); déšť; mlha; špatná (snížená) viditelnost; námraza či oblačnost.
