**ČESKÉ VYSOKÉ
UČENÍ TECHNICKÉ
V PRAZE**

**Bakalářská
PRÁCE**

Poruchy zadní strany PV modulu

Defects in the bottom layer of the PV module

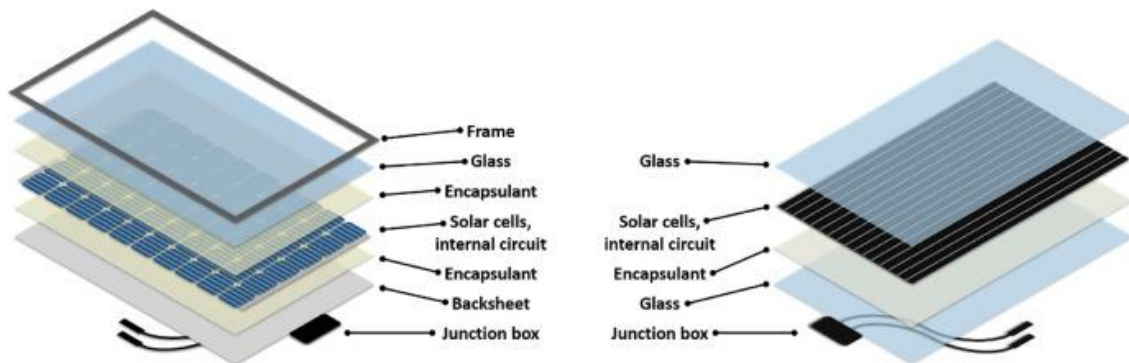
Nejběžnější struktura krystalických křemíkových a tenkovrstvých PV modulů je znázorněna na Obrázek 1. Spolehlivost modulu může být ovlivněna nebo omezena různými částmi PV modulu. Běžný krystalický křemíkový modul se skládá z ochranných částí (skleněné přední desky, zapouzdření a zadní krycí desky), z vnitřního obvodu (elektrod, propojek, fotovoltaických článků a bypass diod), připojovacího boxu, kabelů a konektorů. [1]

Obrázek 1 : Struktura krystalického křemíkového modulu, [1]

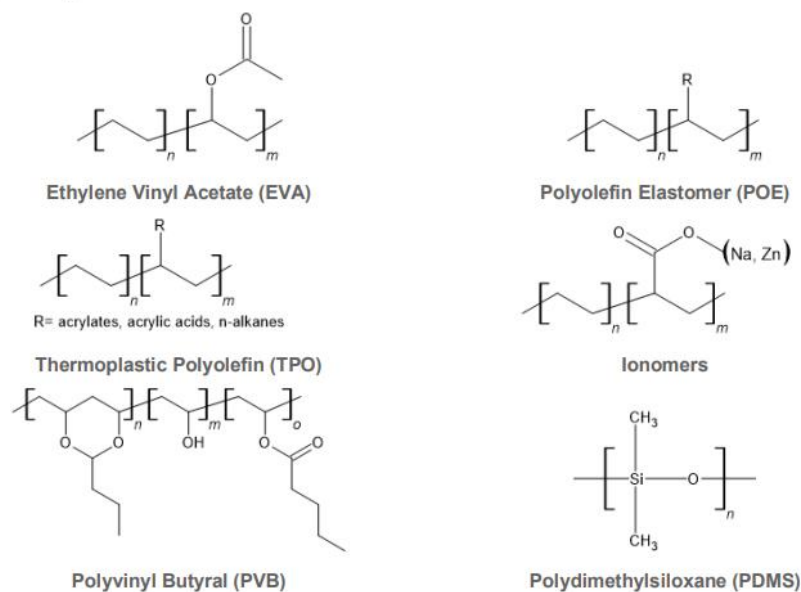
Nově vyvinuté Elastomery z polyolefinů (PO) a termoplastické elastomery (POE a TPO) vykazují vyšší propustnost a vyšší chemickou inertnost než EVA (žádná hydrolyza a žádné vytváření kyseliny octové). Vykazují menší náchylnost ke vzniku PID. Ačkoliv nejsou zatím tolik používané, tak v budoucnu by mohly nahradit kopolymer EVA. [2]

Obrázek 2 : Chemické struktury pouzdrících vrstev, [2]

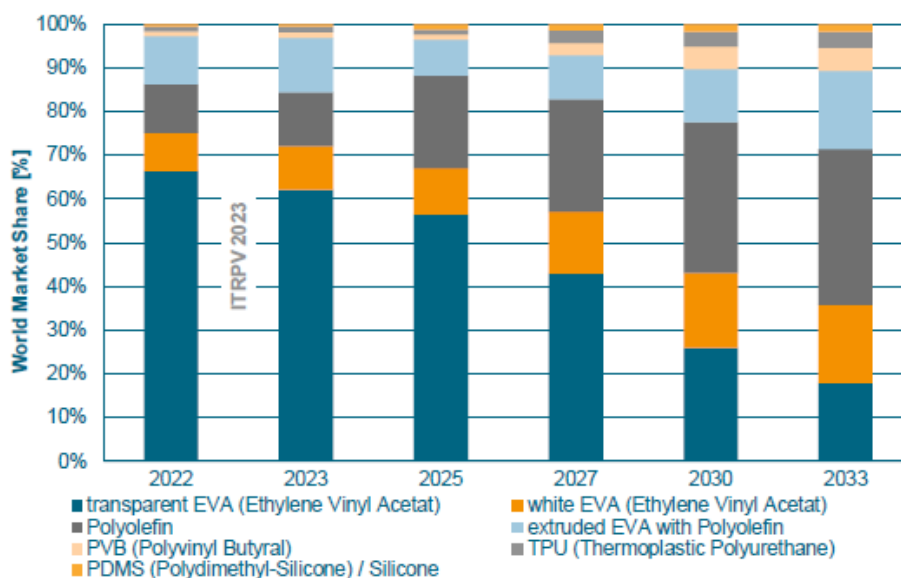
Předpokládá se, že EVA, která je nyní dominantní na trhu pro pouzdrící vrstvy, bude v příštích letech ztrácet svůj podíl na trhu. U bílé EVA se očekává, že si udrží relativně stálý podíl na trhu a to kolem 10 % v následujících letech. Polyolefiny budou alternativou pro bifaciální produkty v kombinaci sklo-sklo s procentuálním využitím, okolo 50 % a více, v příštích 10 letech. U ostatních materiálů se očekává nízký podíl na trhu díky využití pouze pro speciální aplikace. [3]

Obrázek 3 : Predikce využití pouzdrících vrstev, [3]

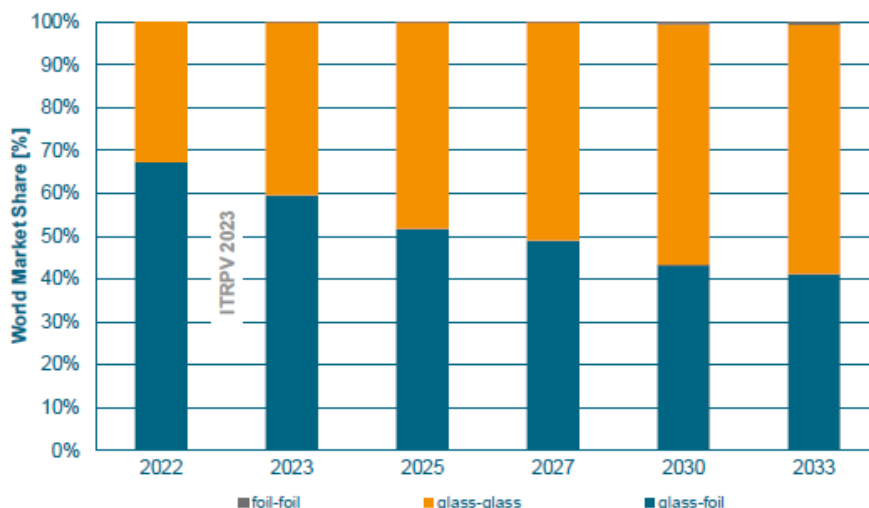
Obrázek 4 : Predikce využití zadních krycích desek, [3]

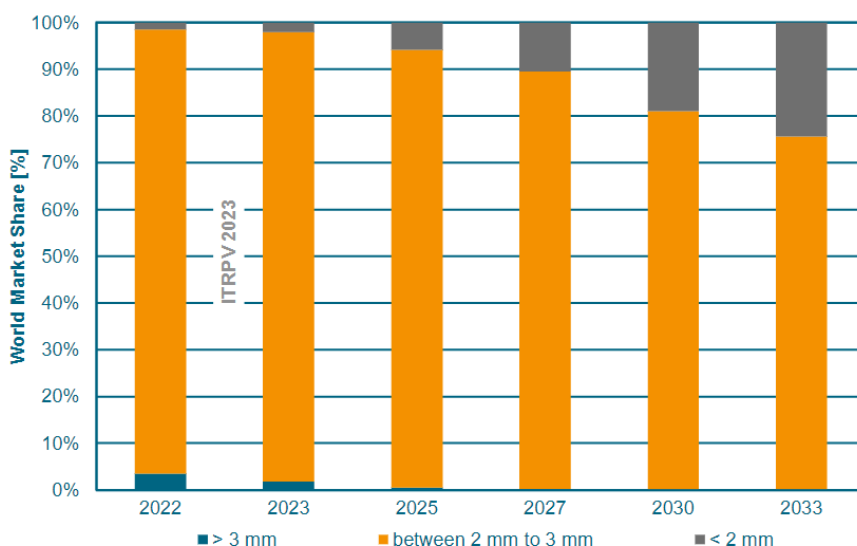
Sklo by se v příštích 10 letech mělo stát dominantním materiálem pro zadní krycí desky. Jeho tloušťka se bude pohybovat okolo 2–3 mm, jak je znázorněno na Obrázek 5. Polymerové folie budou ztrácet svůj podíl na trhu přibližně na 40 % využitelnosti. [3]

Obrázek 5 : Predikce tloušťky zadního skla u bifaciálních modulů, [3]

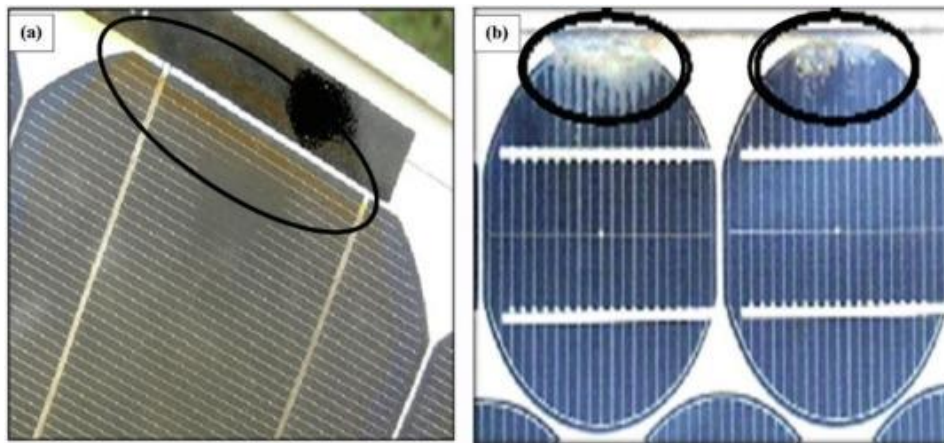
Zapouzdření PV modulů může selhat díky různým faktorům, jako jsou extrémní podmínky podnebí, kontaminace, akumulace nečistot a pronikání vlhkosti. Faktory jako ultrafialové záření, molekuly kyslíku a zvýšená teplota způsobují degradaci zapouzdření EVA, což vede k následné tvorbě bublin, kyseliny octové a delaminace. Kyselina octová také může způsobit korozi, když se dostane do kontaktu s kovem. Ultrafialové paprsky mohou dále zhoršovat zapouzdření a způsobovat zbarvení, což zvyšuje ztráty optického přenosu a snižuje výkon modulu. Poruchy zapouzdření jsou znázorněny na Obrázek 6. [4]

Obrázek 6: Zhnědnutí zapouzdření EVA (vlevo), modul s delaminací (vpravo), [4]

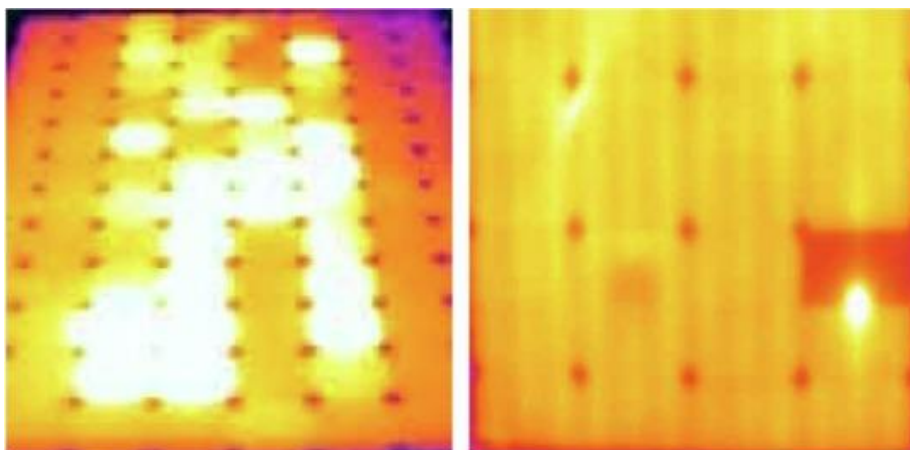
Horká místa v PV modulu vyznačují oblast s vysokou teplotou, která může způsobit poškození článků a dalších součástí. Nejčastěji vznikají, když solární články fungují jako zátěž namísto zdroje energie, a když proud procházející modulem překročí zkratový proud stíněného nebo vadného článku. Taková horká místa mohou vést k nevratnému poškození buněk a mohou být způsobeny stíněním modulu, vadnými diodami, prasklinami v buňkách, vadnými pájecími spoji nebo poškozenými ochrannými kryty. Horká místa znázorněna na Obrázek 6. [4]

Obrázek 7: Horká místa zobrazena na IR snímcích, [4]

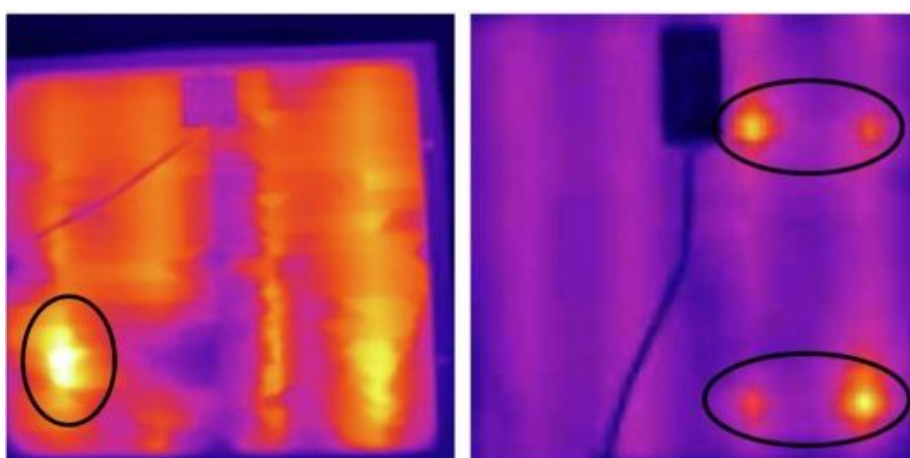
Obrázek 8: Horká místa způsobena špatným pájecím spojem, zobrazena na IR snímcích, [4]

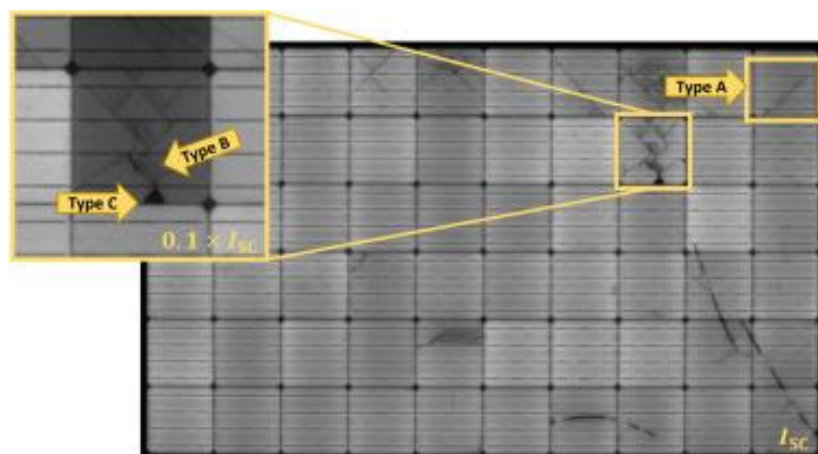
Solární články mohou obsahovat trhliny a mikrotrhliny, které se vyskytují v různých délkách, směrech a polohách. Tyto trhliny obvykle rostou/vznikají v místě již existujících trhlin vzniklých ve fázi výroby, avšak mohou vzniknout i mechanickým namáháním (převážou, instalací, větrem, sněhem) nebo tepelným namáháním (změna teploty). Mikrotrhliny nemusí na začátku mít vliv na výkon solárního modulu, ale s časem existuje větší riziko, že se tyto trhliny budou v průběhu venkovního provozu zvětšovat a ovlivní výkon modulu. Pokud se tyto trhliny rozšíří do buněk, mohou vést ke ztrátě výkonu modulu a mohou způsobit vznik horkých míst. Trhliny nejsou lidským okem viditelné, proto jsou vizualizovány pomocí elektroluminiscenčních snímků, kde jsou vidět jako tmavé čáry viz. Obrázek 9. [4] [5]

Obrázek 9: Elektroluminizační snímek trhlin v PV modulu, [5]

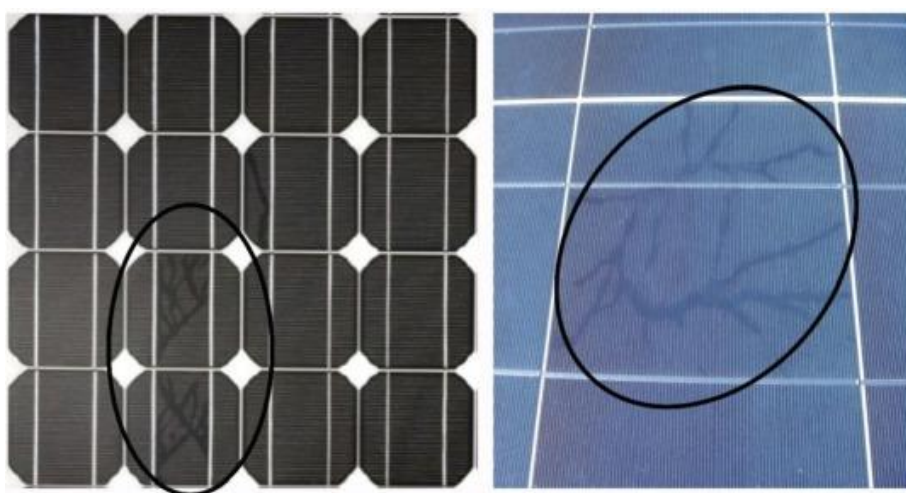
Viditelné stopy na povrchu solárních článků, které vypadají jako šnečí stopy (znázorněno na Obrázek 10), mohou být způsobeny oxidací stříbrné pasty předních kontaktů v místech trhlin v ethylen-vinylacetátovém (EVA) lepidle. Tyto stopy se obvykle objevují po několika měsících provozu (3–12 měsících) a mohou být doprovázeny sníženou vodivostí na místě stopy. Nicméně, tato změna vodivosti a barvy obvykle nemá významný vliv na celkový výkon modulu, zatímco trhliny pod šnečími stopami mohou mít zásadní dopad. Šnečí stopy jsou způsobeny kombinací EVA a zadního listu. Bylo identifikováno několik degradačních změn stříbrné pasty a složení EVA, což bylo definováno jako hlavní příčina vzniku těchto stop. [5]

Obrázek 10: Šnečí stopa, [4]

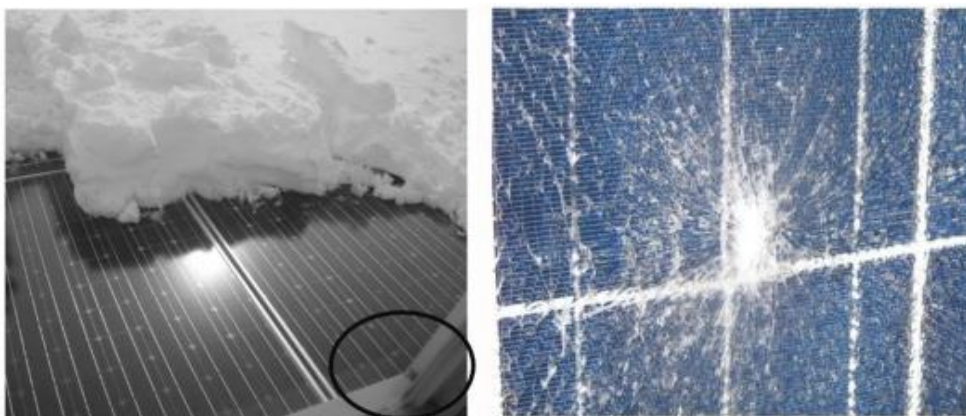
Další vadou PV modulu způsobenou vnějším okolím (silný vítr, sníh, ptactvo, stromy atd.) v důsledku mechanického zatížení může být rozbití skla nebo prasknutí rámu. K prasknutí rámu nejčastěji dochází v zimním období, kdy napadne velká vrstva sněhu, která následně zledovatí a vzniklý led tlačí proti špičce rámu, který následně nevydrží mechanickou tíhu a praskne. [4]

Obrázek 11: Prasklý rám (vlevo), rozbité sklo (vpravo), [4]

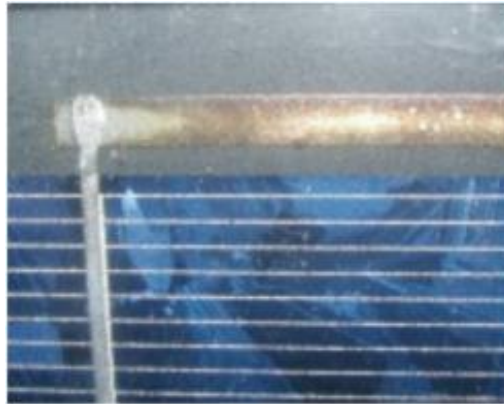
v PV modulu nedochází samovolně, ale nejčastěji v důsledku proniknutí vlhkosti a kyslíku do PV modulu z důvodu rozbití skla nebo vysoké a dlouhodobé vlhkosti. Kyselina octová také přispívá ke korozi kovů. [5]

Obrázek 12: Koroze kovového plišku, [4]

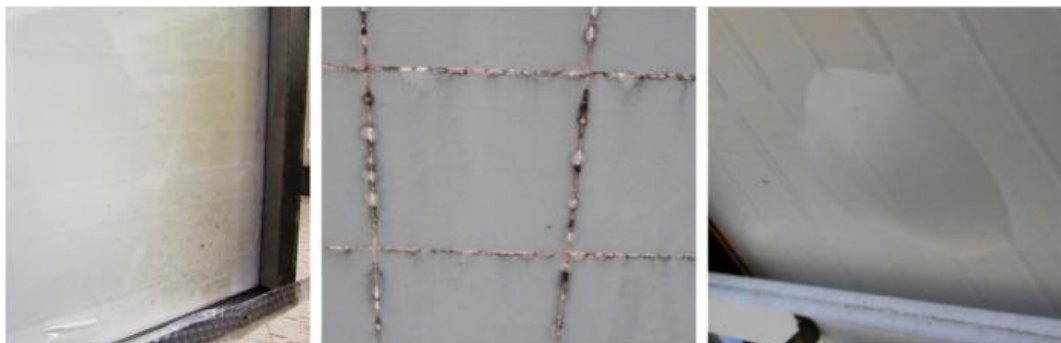
Hlavní degradační režimy podkladů zahrnují delaminaci, tvorbu trhlin, křídování, popáleniny, tvorbu bublin a změnu barvy. Více vysvětleno v kapitolách níže.

Obrázek 13: Příklady degradace: změna barvy (vlevo), praskání (uprostřed) a delaminace (vpravo), [1]

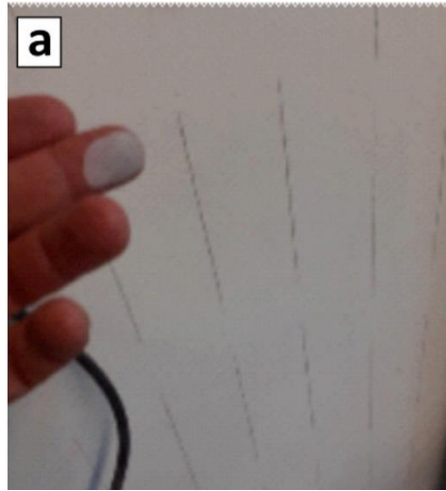
Zadní desky často trpí křídováním, což je jedním z nejčastějších poruchových režimů. Tento problém vzniká v důsledku silné povrchové degradace polymerních složek vnější vrstvy, to způsobuje odkrytí pigmentů a plniv na povrchu, což vede k snadnému otěru. Tento problém se nejčastěji vyskytuje u vnější vrstvy na bázi PA zadní desky. Aby se snížila míra otěru na vnějších vrstvách a ztráta mechanické stability v důsledku venkovní expozice, bývají materiály zadních desek obvykle stabilizovány pomocí UV absorbérů nebo oxidu titaničitého (TiO_2) nebo jejich kombinací. PET a PVF jsou známé materiály, které lze stabilizovat tímto způsobem. TiO_2 chrání polymerní složku před

Obrázek 14: Fotografie znázorňující křídování, [8]

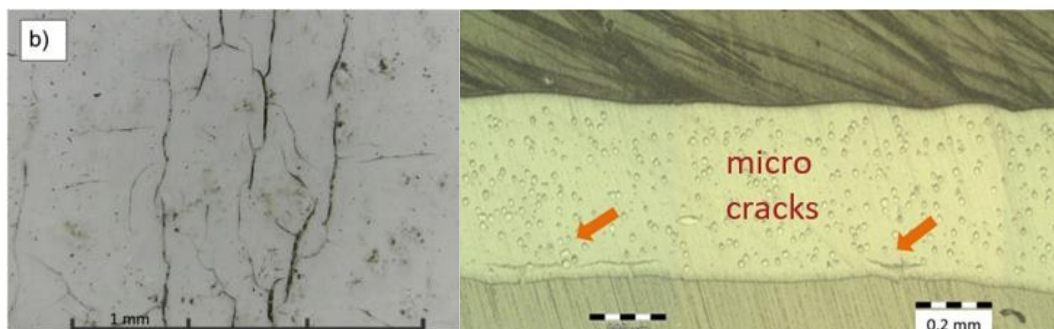
Mikrotrhliny nejsou na první pohled okem viditelné. Detekují se fotoaparátem se zoomovým objektivem nebo pod mikroskopem. Objevují se ve strukturách vrstvy zadní desky převážně v důsledku rozpadu krystality polymerů. Znázorněny mikrotrhliny na Obrázek 15. [8]

Obrázek 15: Fotografie povrchu prasklé zadní desky (vlevo), snímek z mikroskopu (vpravo), [8][11]

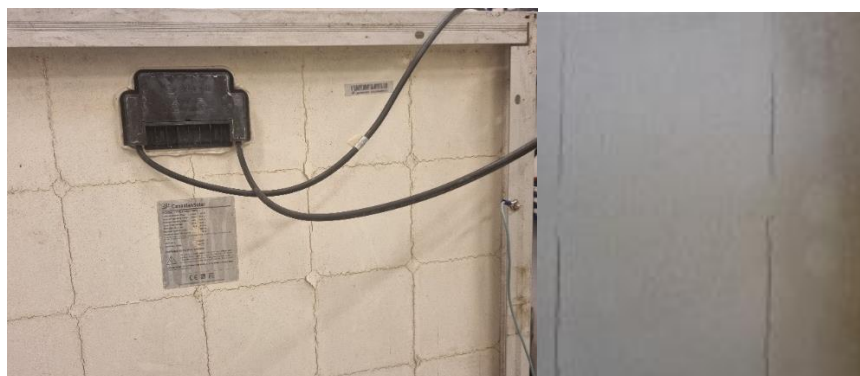
Tyto typy trhlin polyamidových zadních desek vznikají po celé délce desky a ovlivňují tím celý modul. Trhliny se objevují po určité provozní době a závisí na podnebních podmínkách, termomechanických vlastnostech materiálu a mechanického namáhání uvnitř podkladu v místech přípojníc. [8]

Obrázek 16: Typy trhlin v zadní desce: čtvercové trhliny pod meziprostory článků (vlevo), podélné trhliny umístěné pod tyčemi sběrníc (vpravo), [8]

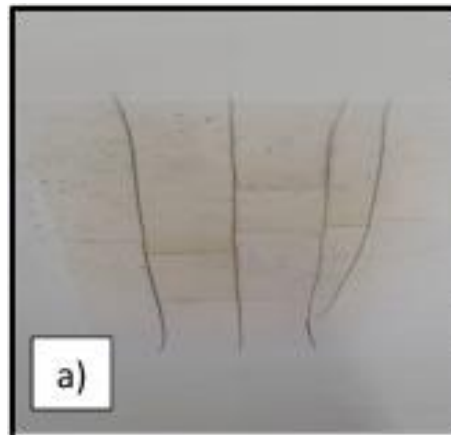
Lokální typ praskání vzniká v důsledku vysokých teplot (horké místo) a často se vyskytuje se zhnědnutím polymeru zadního listu. Tato vada může ovlivnit téměř všechny typy polymerů, protože horké místo způsobuje vysoké tepelné namáhání. Tento typ praskání je obvykle lokální a ovlivňuje pouze jeden článek (odpovídající ploše backsheetu 15 cm x 15 cm) v každém modulu. [8]

Obrázek 17: Prasklá zadní deska pod horkou komorou, lokální trhliny, [8]

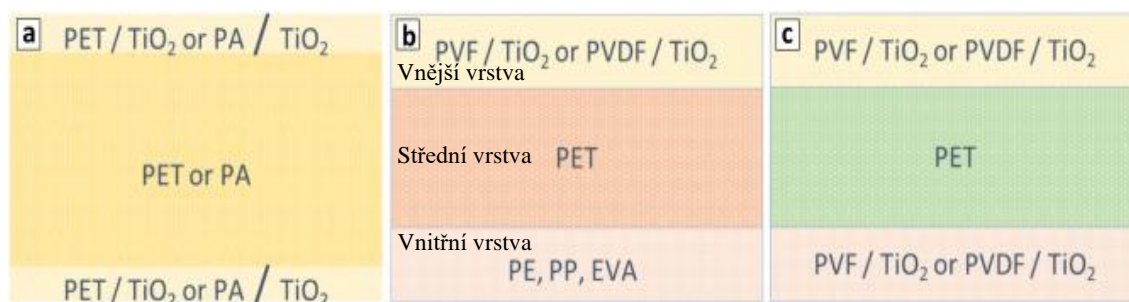
Zadní krycí deska je složená buď z jedné polymerní složky, nejčastěji polyamidu (PA) nebo vícevrstvé struktury polymeru, zpravidla tří vrstev, z nichž každá má specifickou funkci. Vnitřní vrstva v kontaktu se zapouzdřením musí mít vysokou přilnavost a být chemicky kompatibilní se zapouzdřením a odolná vůči přímému slunečnímu záření, které prochází z vrchu skleněnými a zapouzdřenými vrstvami. Materiály, jako jsou fluoropolymery, polyamid (PA), polyethylen (PE) nebo EVA, se obvykle používají k výrobě této vrstvy. Střední (hlavní) vrstva, také nazývaná jádrová vrstva, je typicky silnější a poskytuje požadované mechanické a elektrické vlastnosti celému kompozitu. Tato vrstva je obvykle vyrobena z polyethylentereftalátu (PET), některé typy zadních desek mohou mít jako střední vrstvu polyamid nebo polyolefin. Vnější vrstva (na straně vzduchu) musí být velmi spolehlivá a stabilní, protože poskytuje ochranu pro ostatní vrstvy a je přímo vystavena vnějšímu prostředí, včetně nepřímého krátkého UV záření (odraženého od země v závislosti na albedu země). Proto se obvykle vyrábí z PET, polyvinylidenfluoridu (PVDF) nebo polyvinylfluoridu (PVF). Tyto vrstvy jsou obvykle laminovány spolu s přidáním lepidel. Pouze několik kombinací materiálů může být koextrudováno na vícevrstvé podkladové desky. Každá vrstva podkladové desky je při venkovní expozici vystavena jinému souboru napětí, což ovlivňuje výkon celého podkladu, a nakonec celého fotovoltaického modulu. [7]

Obrázek 18: Schématické znázornění možných kombinací vícevrstvé struktury zadní desky. nefluoropolymer (NF)(vlevo), jednofluoropolymer (SF)(uprostřed) a dvojitý fluoropolymer (DF)(vpravo), [9]

U zadních stran na bázi jednofluoropolymeru (SF) se objevují vnitřní trhliny umístěné v hlavní vrstvě PET a ve vnitřní vrstvě na bázi polyolefinu (PO), naopak vnější vrstva se vykazuje bez makroskopických trhlin.

Zadní desky na bázi dvojitého fluoropolymeru (DF) vykazují drastické poškození vnitřní PO vrstvy doprovázeno do rozpadajícího stavu, to vede k delaminaci PET složky. Vnější vrstva vykazuje povrchovou síť mikrotrhlin široké několik mikrometrů, což činí potenciálně přístupné k vlhkosti a atmosférickým plynům. [9]

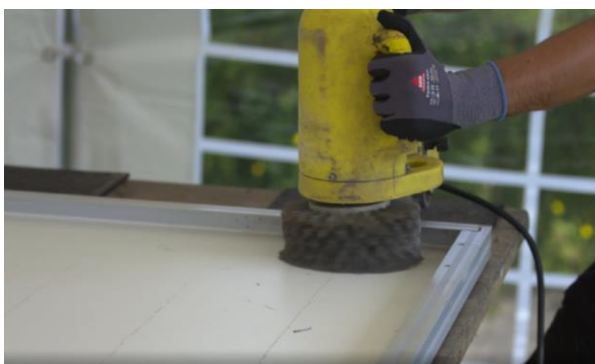
Před každou opravou poškozeného PV modulu je zapotřebí správného očištění od nečistot (např. prach, špína způsobena deštěm/sněhem, kusy zeleně atd.) způsobené dobou provozu v terénu. Správné a důkladné očištění přispívá k lepší přilnavosti a funkčnosti opravárenského materiálu. Očista se provádí následujícími způsoby: a) otírání namočeným hadrem ve vodě; b) otírání izopropylalkoholem; c) mechanické čištění suchou houbou. [10][11]

Obrázek 19: Mechanické čištění suchou houbou, [14]

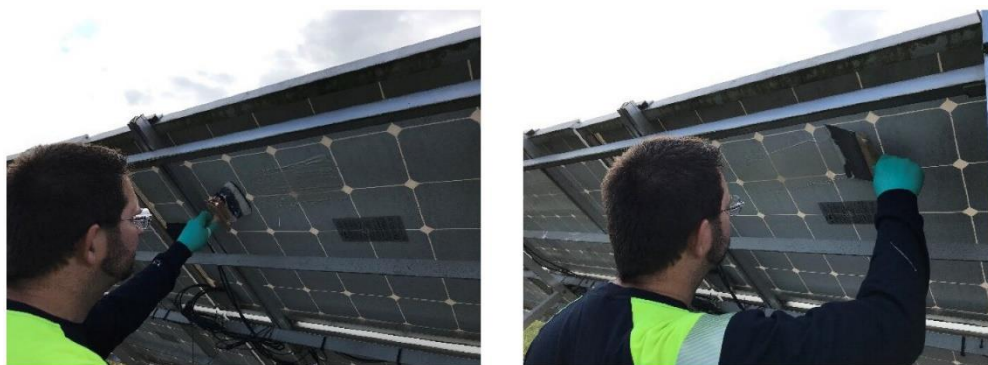
Na poškozenou zadní stranu se nanese štětcem nebo špachtlí vrstva gelu, která se následně rovnoměrně vyhladí špachtlí. Na povrchu zůstane tenký povlak, který neteče dolů. Toto má za výhodu lepšího zatlačení gelu do všech trhlin v zadní desce a také levnějšího a snadnějšího nářadí pro aplikaci. [12]

Obrázek 20: Nanesení siliconu pomocí štětce (vlevo) a špachtle (vpravo), [12]

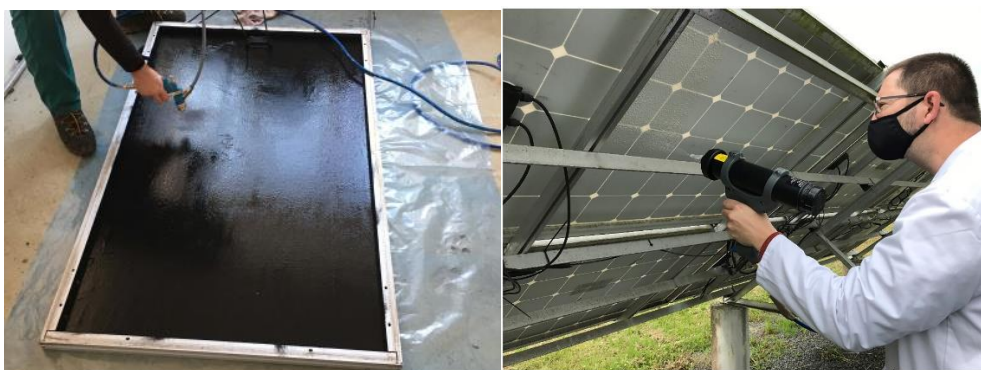
Pro rychlejší aplikaci se využívá tryšky, kde tekutý gel je nastříkán pneumatickou kartušovou pistolí s rozprašovací tryškou poháněnou stlačeným vzduchem nebo speciálním systémem, který čerpá tekutý silikon ze zásobníku a pohání jej přes rozprašovací tryšku. Vrstva siliconu není na dotek hladká a má tvar stékajících kapiček, pro zamezení hrubosti se může vrstva vyhladit špachtlí, výhody špachtle jsou řečeny v kapitole 5.2.2. [12]

Obrázek 21: Nanesení siliconu tryskou v dílně (vlevo) a v terénu (vpravo), [12][15]

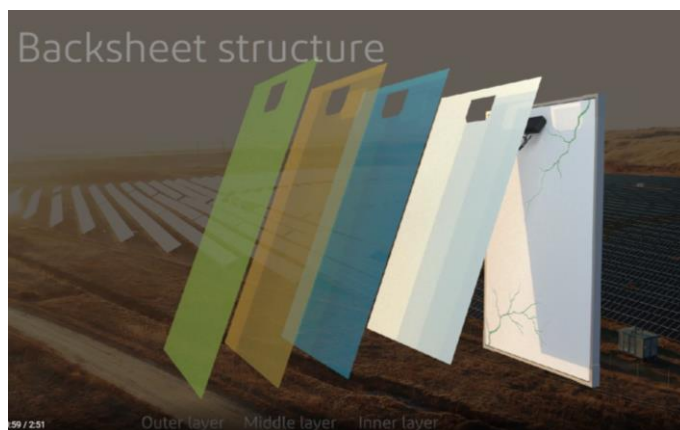
Její folie „Tedlar PV Rescue Tape“ se skládá z kompozitní třívrstvé struktury složené z vnější vrstvy polyvinylfluoridového (PVF) filmu, polyesterového jádra a vnitřní vrstvy butylkaučuku pro silnou přilnavost k degradovanému zadnímu listu. Jelikož výroba folie a její bližší složení je firmou neodhaleno, nemám k tomu podrobnější informace. Předpokládá se, že folie bude stabilnější než siliconový gel. [13] [14]

Obrázek 22: Struktura folie Tedlar PV Rescue Tape, [14]

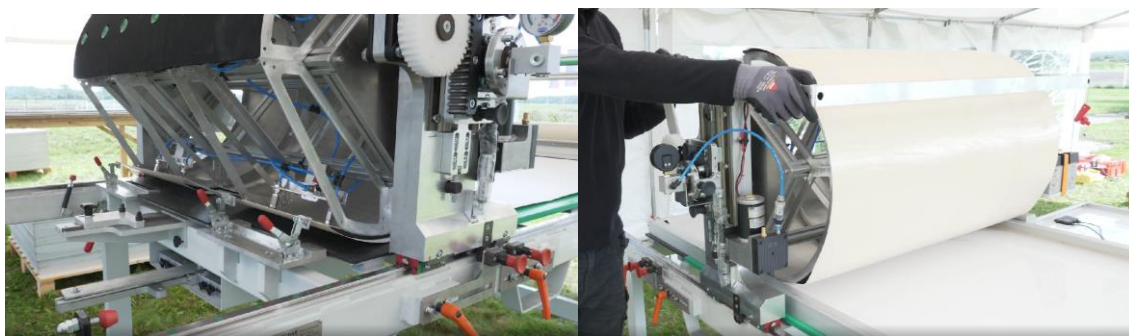
Oprava pomocí laminátové folie se provádí na místě fotovoltaické elektrárny. Pro opravu poškozených modulů ochranou folií je potřeba moduly odmontovat od konstrukce a očistit. Následně je modul položen na speciální stůl s navíjecím bubnem a navinutou folií. Speciální navíjecí buben nevyvíjí žádný tlak na modul, aby nepoškodil fotovoltaické články. Okraje rámu a oblast okolo připojovacího boxu jsou utěsněny a je provedena konečná kontrola kvality. Celý opravný proces trvá méně než 5 minut. [13][14]

Obrázek 23: Speciální stůl s navíjecím bubnem a opravnou folií, [14]

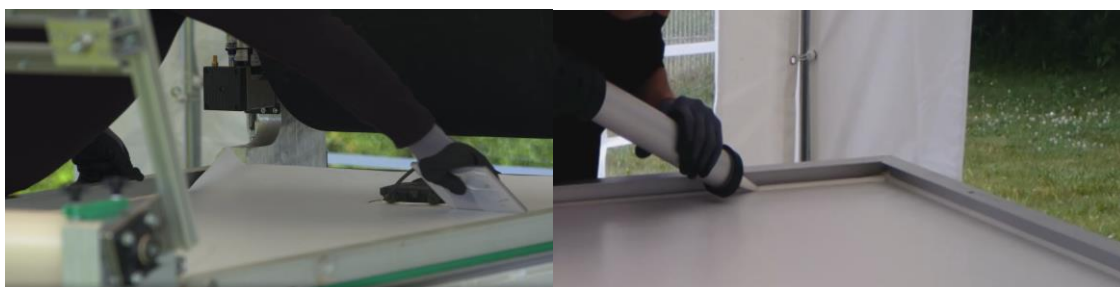
Obrázek 24: Utěsnění folie, [14]

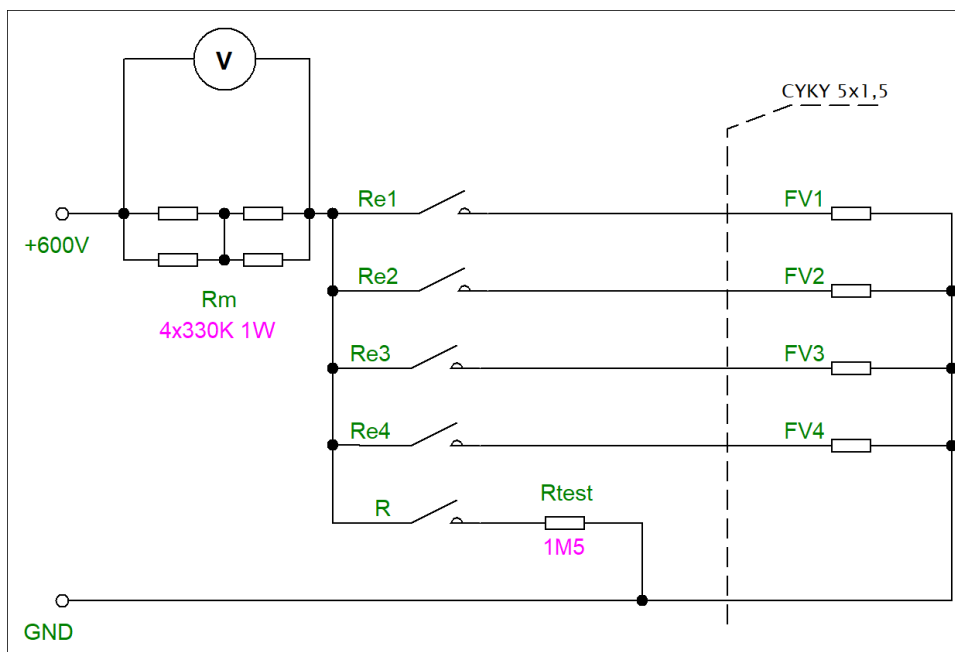
Izolační odpor modulů byl vypočítáván na základě unikajících proudů, které bylo možné získat díky automatizovanému měření úbytku napětí na přídavném odporu (R_m) 330 k Ω . Výpočet izolačního odporu (R_1) byl prováděn podle rovnice (3). Každý PV modul byl namáhán stejnosměrným napětím cca. 600 V. Celý experiment byl zapojen podle schématu viz. Obrázek 25.

Obrázek 25: Schéma zapojení

Přepínání měření jednotlivých modulů nebo referenčního odporu (R_{test}) $1,5\text{ M}\Omega$ bylo realizováno pomocí řídicí desky osazené 5 relé. Měření celého zapojení probíhalo cyklicky po 15 minutách. Tímto periodickým měřením jsme dosáhli poměrně kontinuálního sledování izolačního odporu a mohli jsme dále vyhodnocovat vliv okolního prostředí, jako je vlhkost a venkovní teplota na izolační odpor jednotlivých modulů a případný vliv provedené opravy nástřikem izolačního gelu. Měření probíhalo na střeše halových laboratoří ČVUT FEL, veškeré napojení modulů bylo svedeno pomocí kabelu CYKY 5x1,5 do laboratoře, kde bylo možné provozovat zdroj stejnosměrného napětí i přepínací jednotku.

$$U_x = U_1 + I_1 R_{test} = U_1 + \frac{U_1}{R_m} R_{test} \tag{2}$$

$$R_1 = \frac{U_x}{I_1} - R_m \tag{3}$$

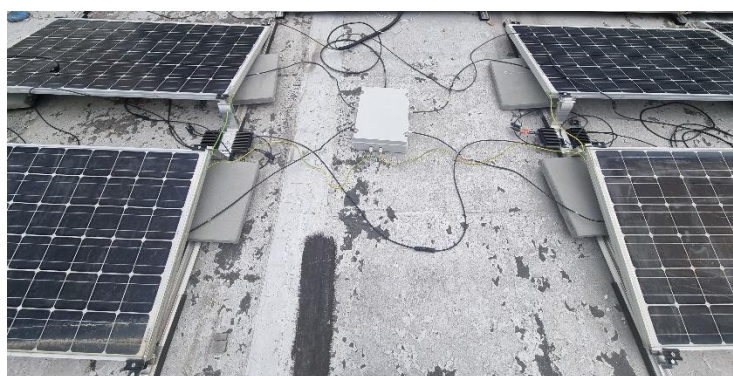
Obrázek 26: Zapojené moduly na střeše

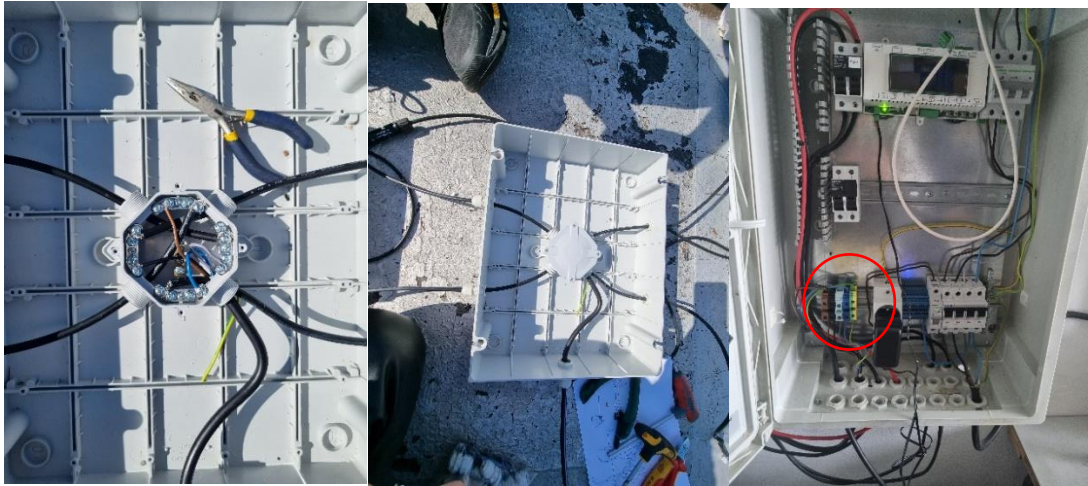
Obrázek 27: Zapojení modulů do svorkovnice (vlevo), rozvodná skříň (vpravo)

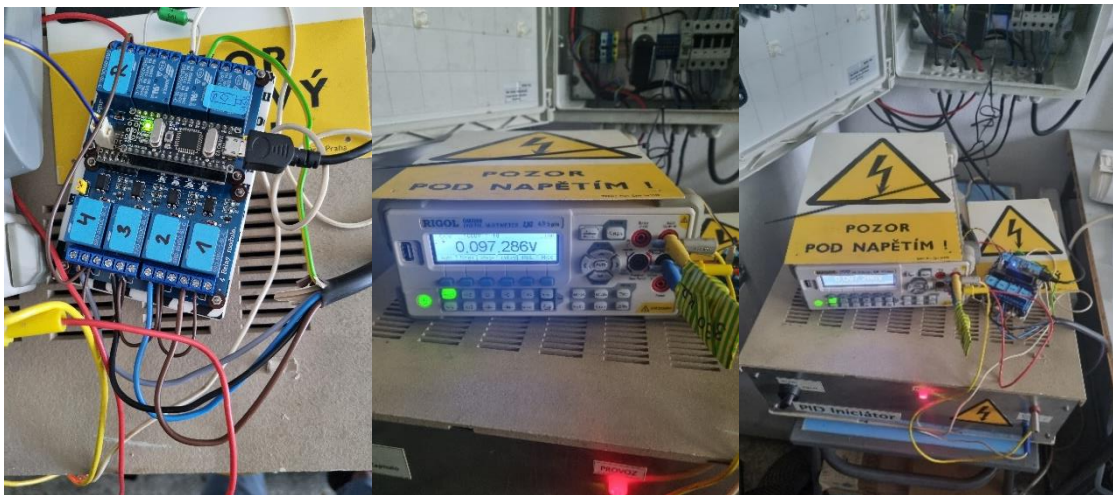
Obrázek 28: Přepínací jednotka se stejnosměrným zdrojem napětí

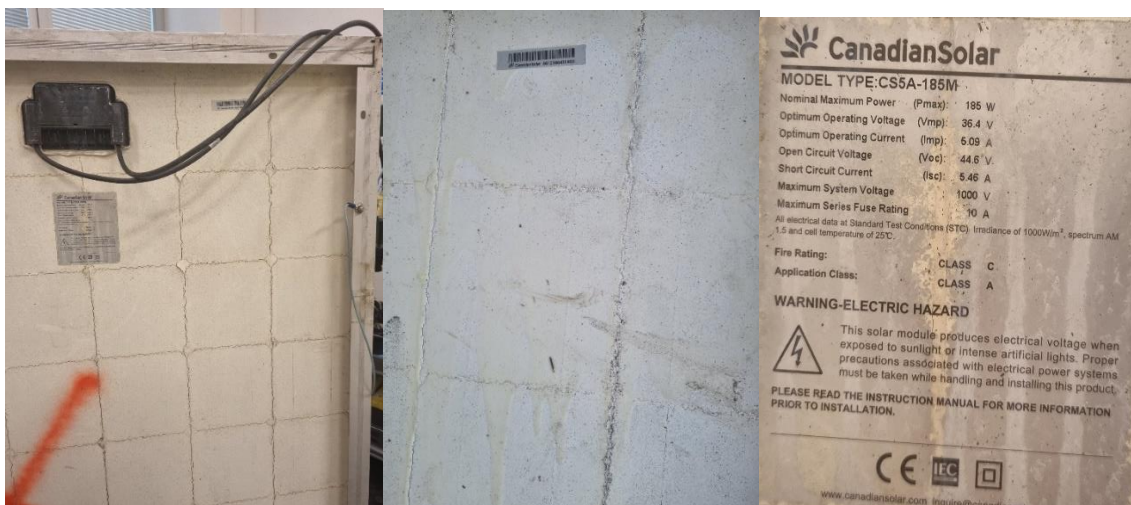
Obrázek 29: Neopravený modul (vlevo), opravený pomocí gelu (uprostřed štítek modulu (vpravo)

V experimentálním měření budu zkoumat izolační odpor vadných PV modulů značky Canadian solar, kde došlo k degradaci zadní krycí vrstvy. Některé moduly byly opraveny polysiloxanovým gelem, který byl pomocí trysky nastříkán na popraskané části. Ze čtyř vzorků je jeden neopravený, dva opravené pouze v prasklých spárách a jeden opravený po celé své ploše.

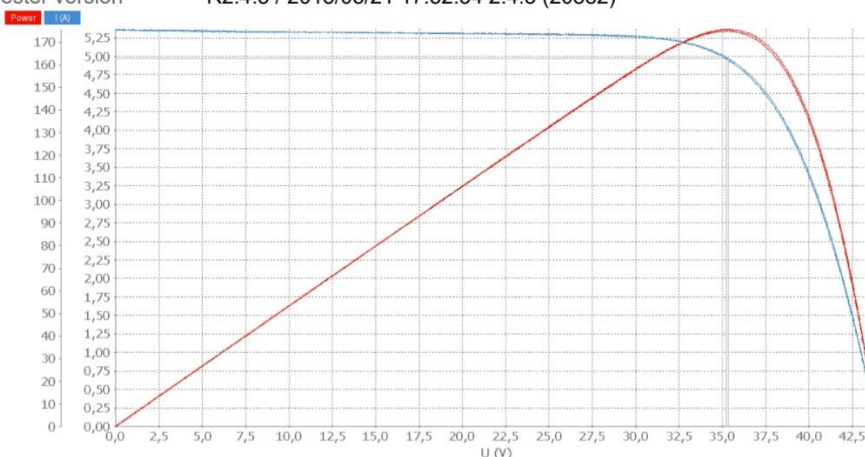
Performance measurement
PASAN Tester

CS5A-185M			
Manufacturer	CanadianSolar	Type	cSi
Serial number	0610190450330	Configuration DUT	Module
Single cell area	155.44 cm ²	DUT area	12775.95 cm ²
Cells in series	72	Cells in parallel	1

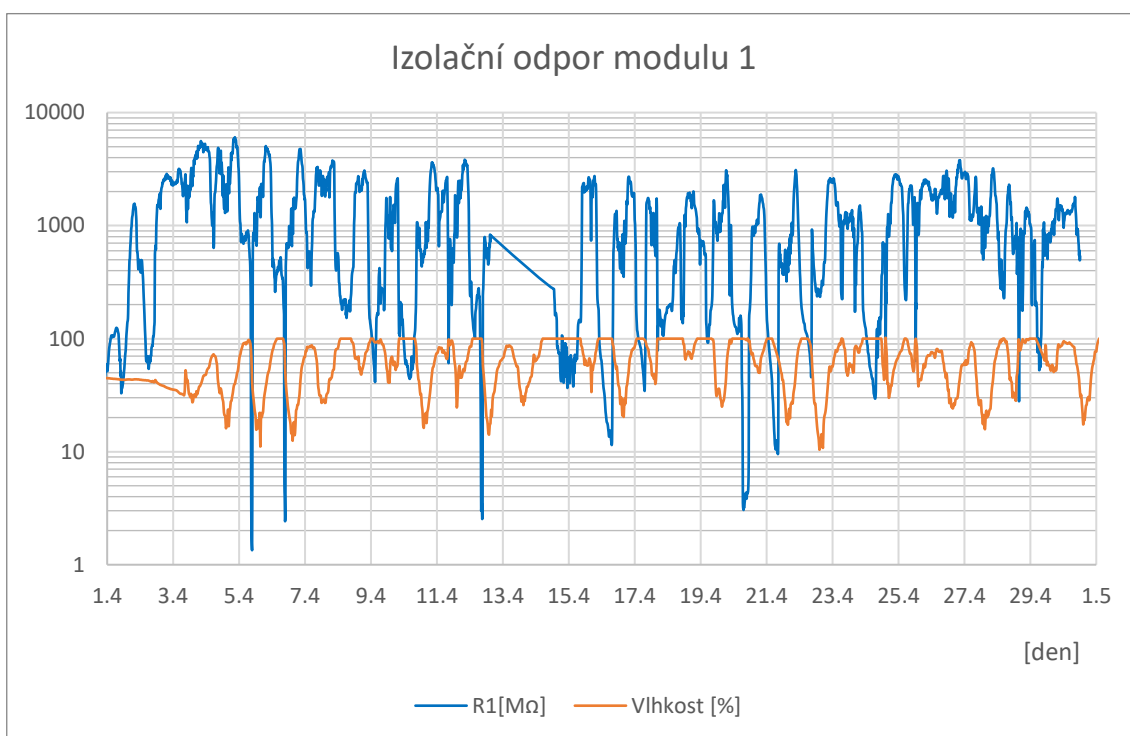
Graf 1: Průběh izolačního odporu v modulu 1 za měsíc duben

V grafu je znázorněn průběh izolačního odporu v $M\Omega$ neopraveného modulu a průběh vlhkosti venkovního prostředí v procentech za celý měsíc duben. Ve dnech 13. a 14. je chyba měření z důvodu výpadku elektrické energie. Z grafu vidíme kolísání izolačního odporu v závislosti narůstající vlhkosti. Při standardní vlhkosti (40–60 %) se izolační odpor pohybuje v řádu jednotek tisíc $M\Omega$. Při 100 % vlhkosti začne izolační odpor klesat ke stovkám až jednotkám $M\Omega$, což znamená, že se modul orosil nebo se do něho dostala voda v důsledku deště.

K poklesu izolačního odporu dochází zejména kvůli nasákavosti ethylvinylacetátu (EVA). Obvykle používaný pouzdrící materiál EVA má dostatečné mechanické, optické i chemické vlastnosti, aby byl vhodným pro použití při výrobě PV modulů, ale je hydrofilní. Ochranu pouzdrícího materiálu EVA, a i celého PV modulu před pronikáním

vlhkosti zajišťuje zadní krycí deska obvykle tvořená tedlarem. Degradace této krycí vrstvy a její následné praskání způsobí odkrytí nasákové EVA folie a může pak docházet k vytvoření vodivé cesty mezi fotovoltaickými články a rámem a unikajícím proudem.

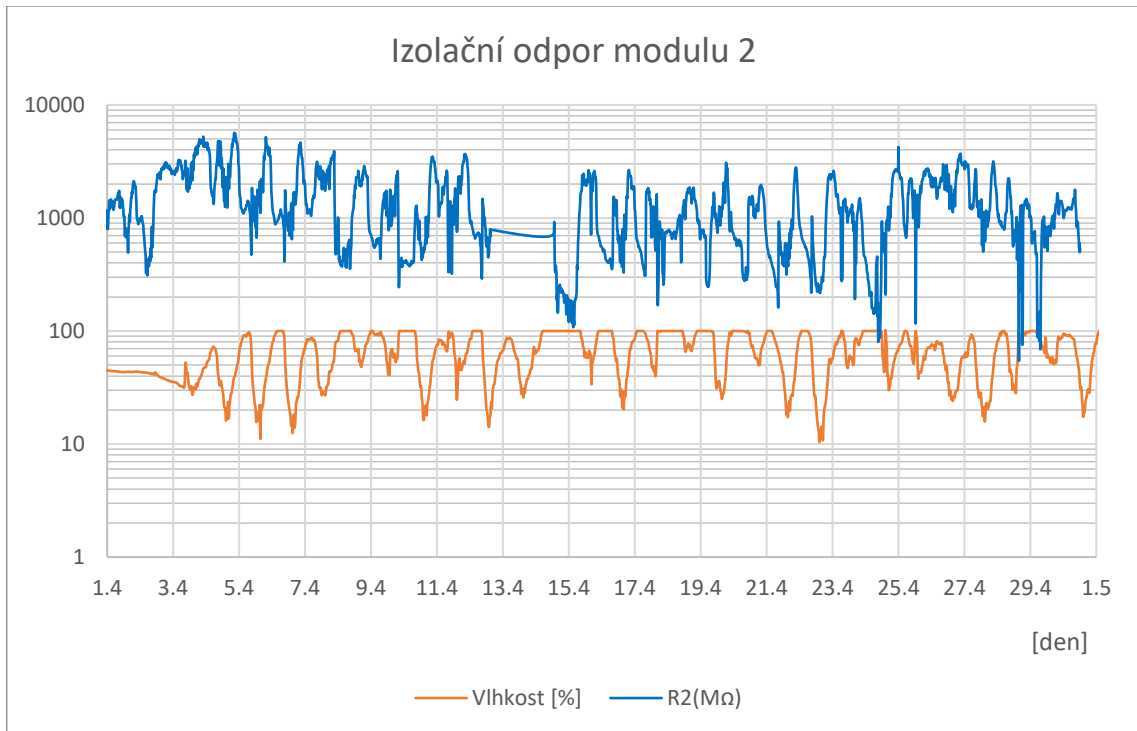
Graf 2: Průběh izolačního odporu v modulu 2 za měsíc duben

Modul 2 a 4 byl zalit v prasklých spárách izolačním gelem. V suchých dnech mají moduly hodnotu izolačního odporu velmi podobnou neopravenému modulu. V 100 % vlhku zafungoval izolační gel a hodnoty odporu neklesly pod 100 M Ω . Pouze ve dnech 24. a 28.4. byla hodnota pod 100 M Ω .

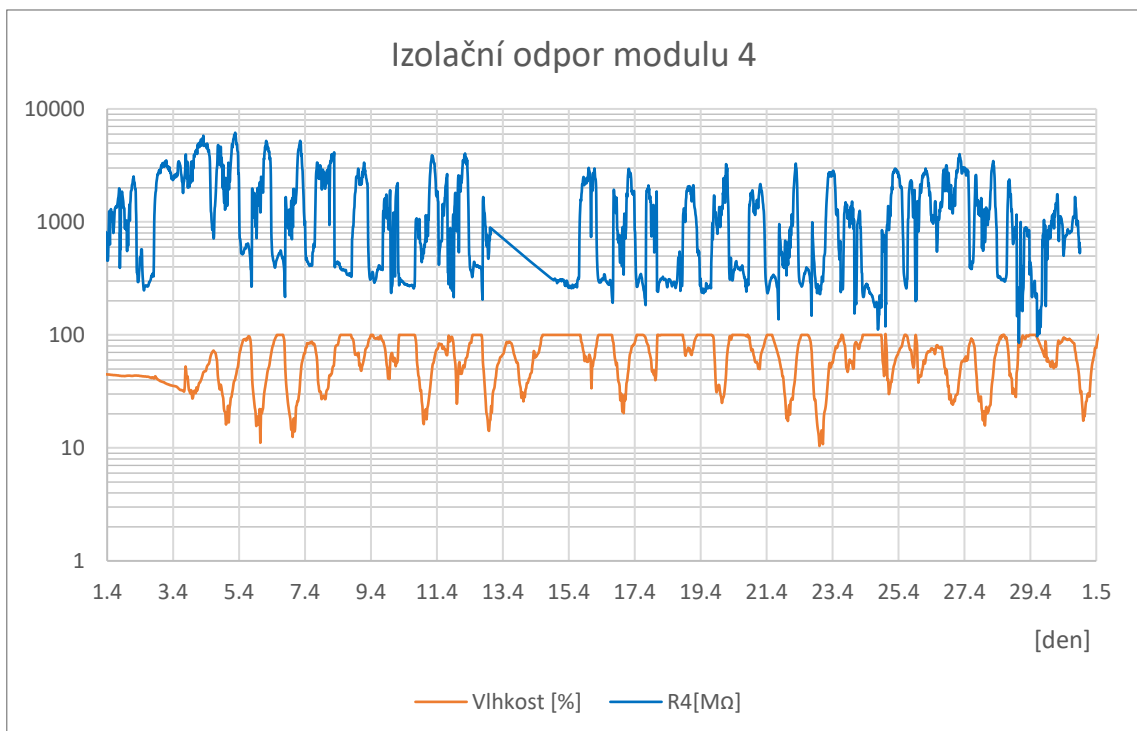
Graf 3: Průběh izolačního odporu v modulu 4 za měsíc duben

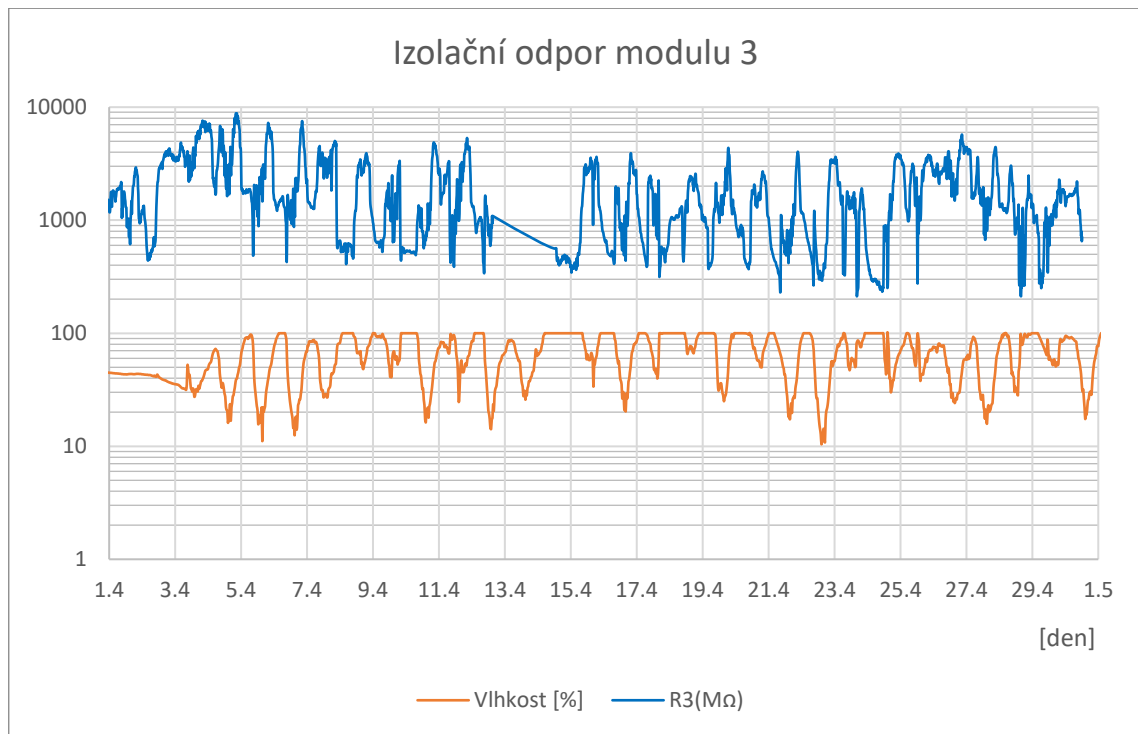
Graf 4: Průběh izolačního odporu v modulu 3 za měsíc duben

Modul 3 opravený po celé své ploše, vykazuje o něco lepší hodnoty izolačního odporu. Způsobuje to zalití mikrotrhlin, které v modulech 2 a 4 nejsou opraveny.

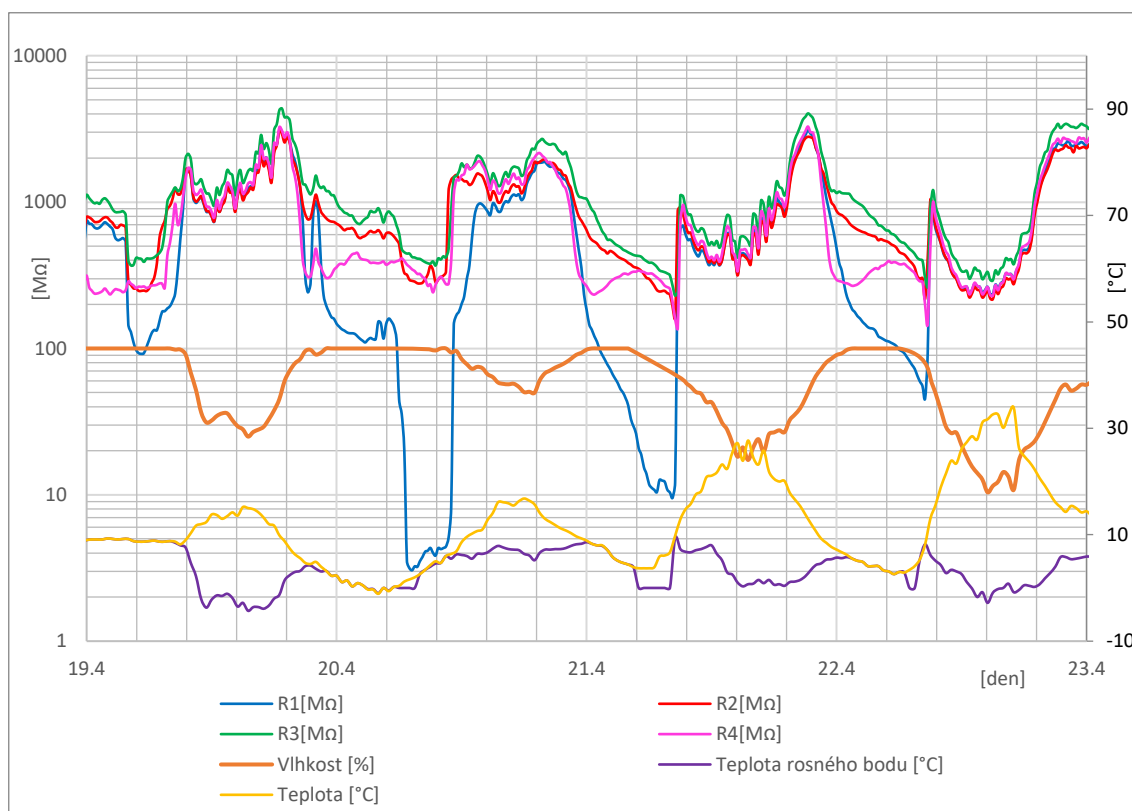
Graf 5: Porovnání izolačních odporů ze čtyř modulů v závislosti na venkovních podmínkách v daných dnech

Na hlavní ose grafu jsou vyneseny všechny průběhy izolačních odporů modulů a průběhu vlhkosti. Na vedlejší ose je průběh teploty prostředí a teploty rosného bodu ve stupních Celsia.

V grafu vidíme čtyři větší poklesy odporů. Při protnutí křivky teploty a teploty rosného bodu dojde k orosení modulu a následnému snížení izolačního odporu. Je vidět i následné vysychání, kdy vlhkost klesá, teplota roste a s ní roste i izolační odpor. Při druhém a třetím větším poklesu odporu R1 (neopravený modul) dosahují hodnoty desítek až jednotek MΩ. K extrémnímu poklesu došlo z důvodu dešťových srážek a orosení modulu, kdy se dostala voda do modulu a mohlo dojít i k nasáknutí zapouzdřící vrstvy EVA. To stejné vidíme i v Graf 6, kdy hodnoty odporu nejsou tak razantní.

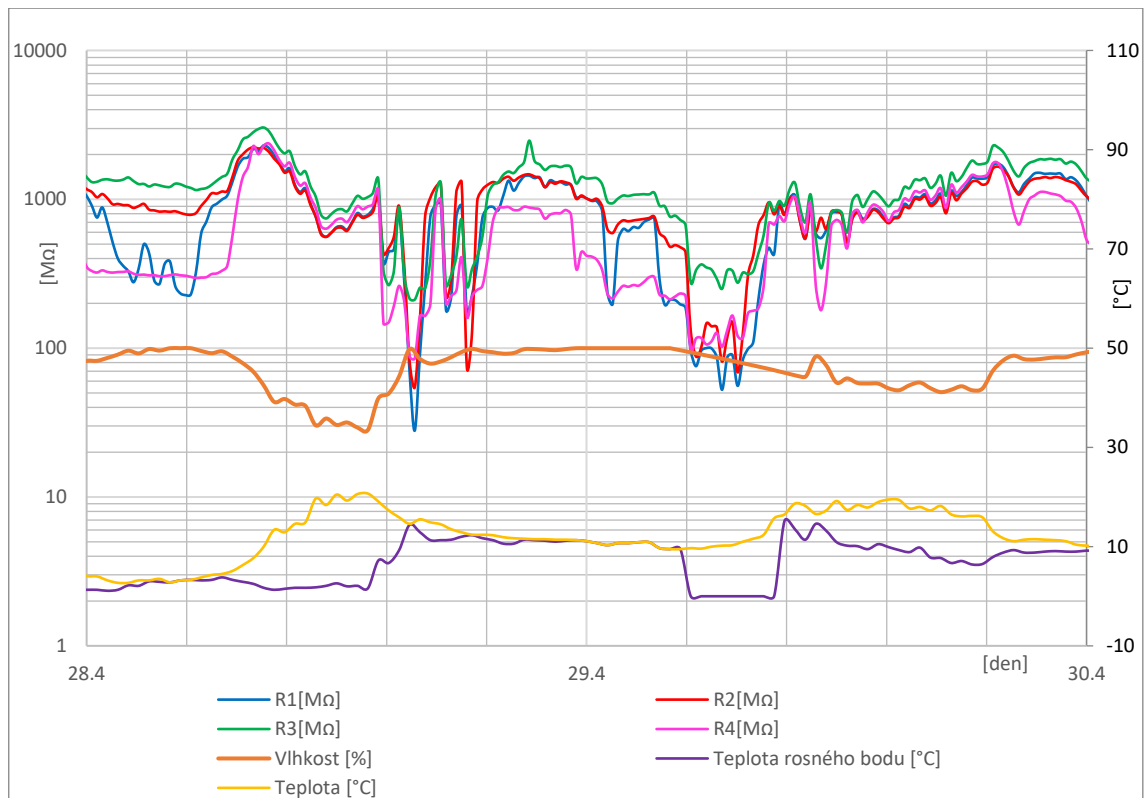
Graf 6: Porovnání izolačních odporů ze čtyř modulů v závislosti na venkovních podmínkách v daných dnech
