**ČESKÉ VYSOKÉ
UČENÍ TECHNICKÉ
V PRAZE**

**Bakalářská
PRÁCE**

Poruchy zadní strany PV modulu

Defects in the bottom layer of the PV module

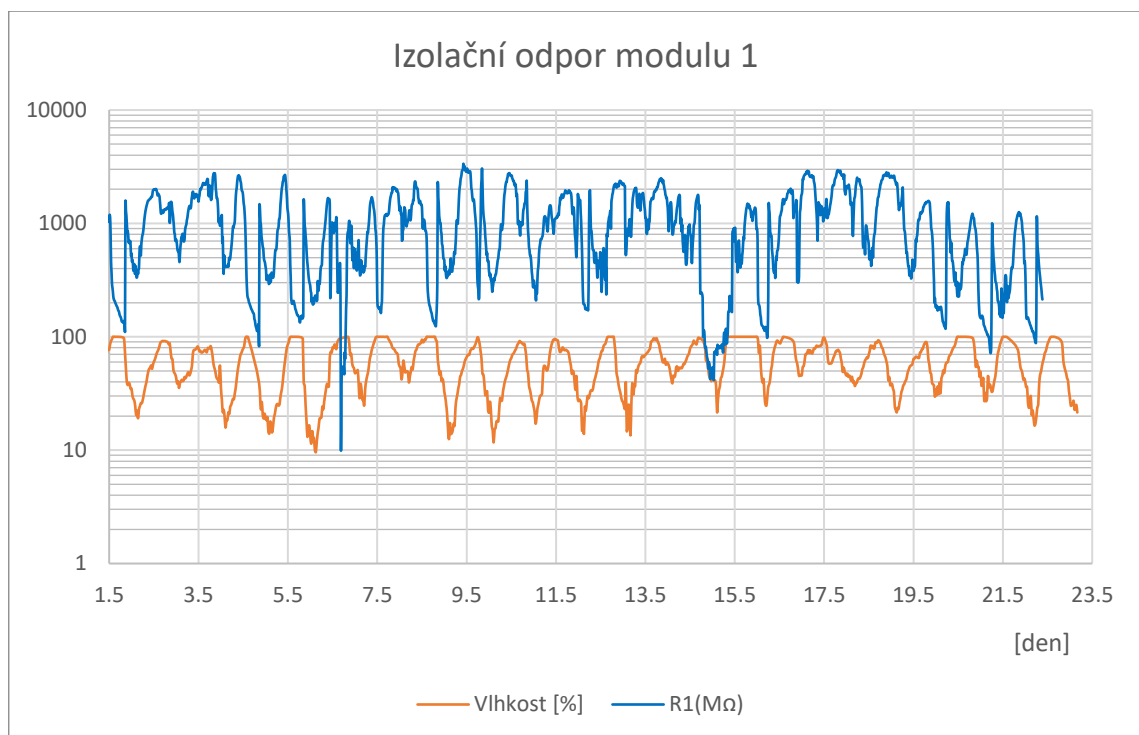
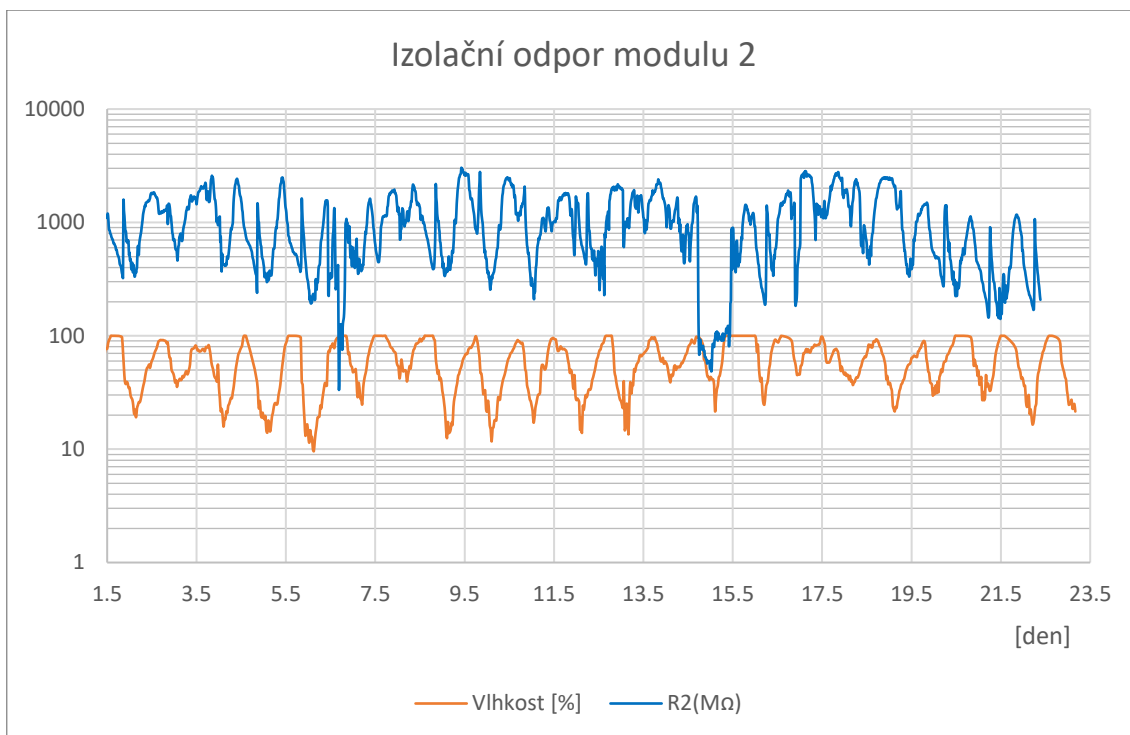
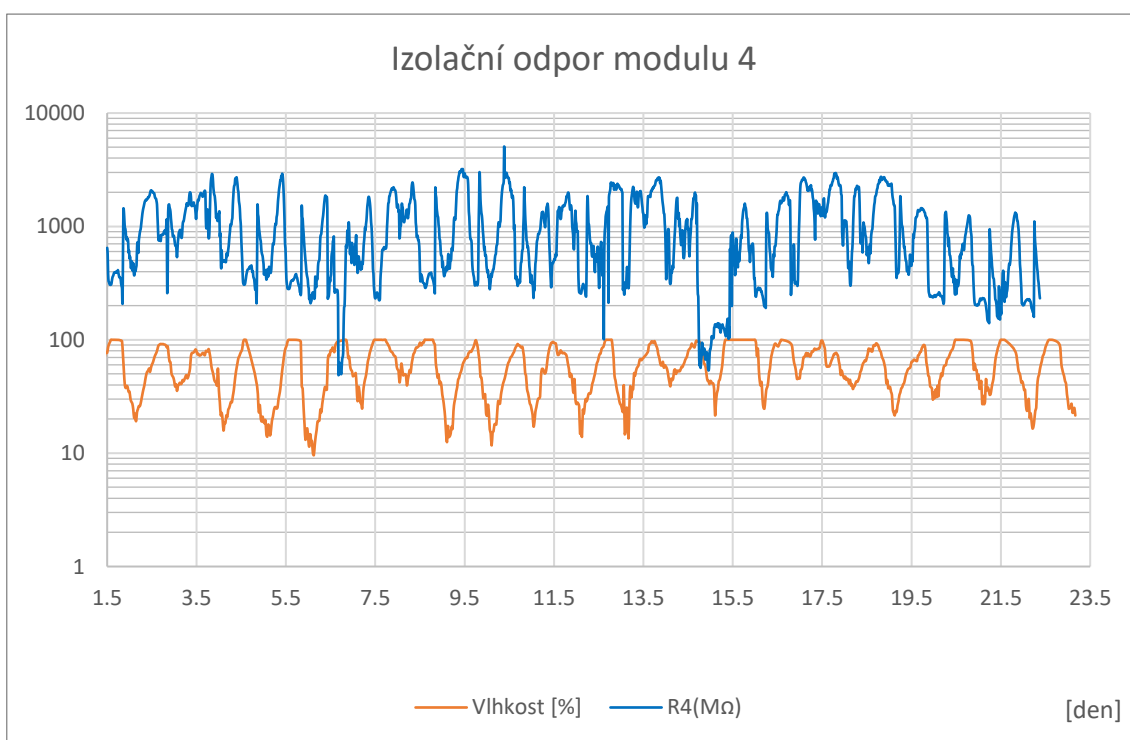
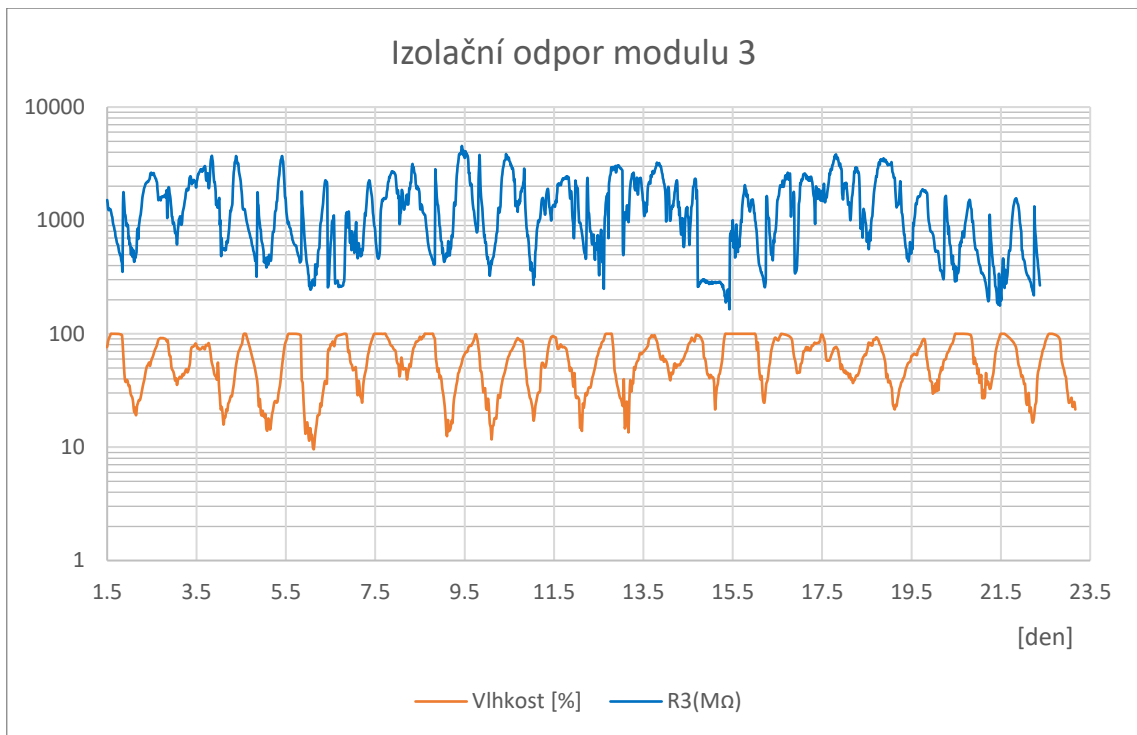
Graf 7: Průběh izolačního odporu v modulu 1 za měsíc květen

Graf 8: Průběh izolačního odporu v modulu 2 za měsíc květen

Graf 9: Průběh izolačního odporu v modulu 4 za měsíc květen

Graf 10: Průběh izolačního odporu v modulu 3 za měsíc květen

Průběhy izolačního odporu všech čtyř modulů za měsíc květen vykazují předpokládaný průběh a jsou podobné průběhům za měsíc duben. V květnu bylo teplejší a méně deštivé počasí než v dubnu, to může mít za následek menší výkyvy izolačního odporu v modulu 1 oproti v měsíci duben. U opravených modulů nejsou výkyvy tak odlišné v porovnání s předchozím měsícem.

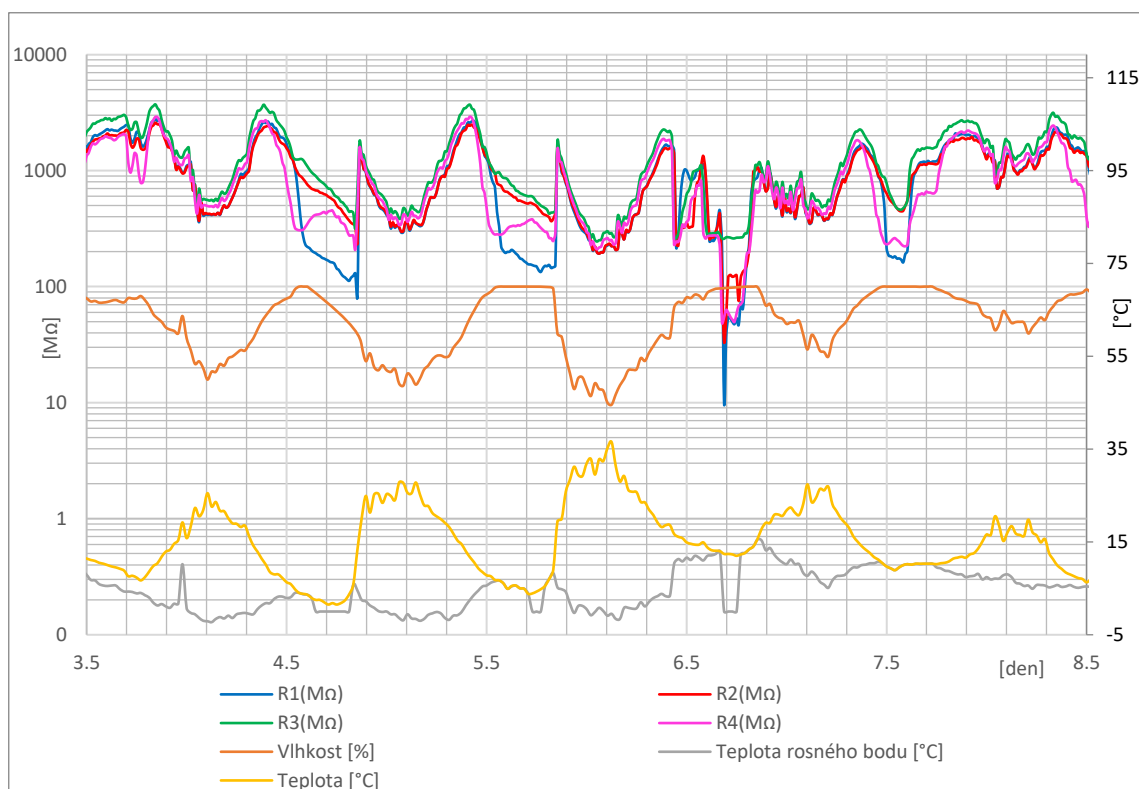
Graf 11: Porovnání izolací odporů ze čtyř modulů v závislosti na venkovních podmínkách v daných dnech

Opět v porovnání všech čtyř vzorků vidíme růst izolačního odporu modulů, tedy to znamená vysychání modulů v závislosti na poklesu vlhkosti a růstu teploty. A opačný stav, pokles izolačního odporu v návaznosti při protnutí teploty rosného bodu a venkovní teploty. Ve 4. a 5. dnu je vidět, že odpor R4 má specifický průběh při 100 % vlhkosti, kdy nejprve prudce klesá poté trochu vzroste a následně opět klesá, oproti ostatním odporům, které pouze klesají. Může to být způsobeno orosením modulu, následným oschnutím a opětovným orosením za krátkou dobu, kdy modul je částečně zagelován a obsahuje větší množství mikrotrhlin.

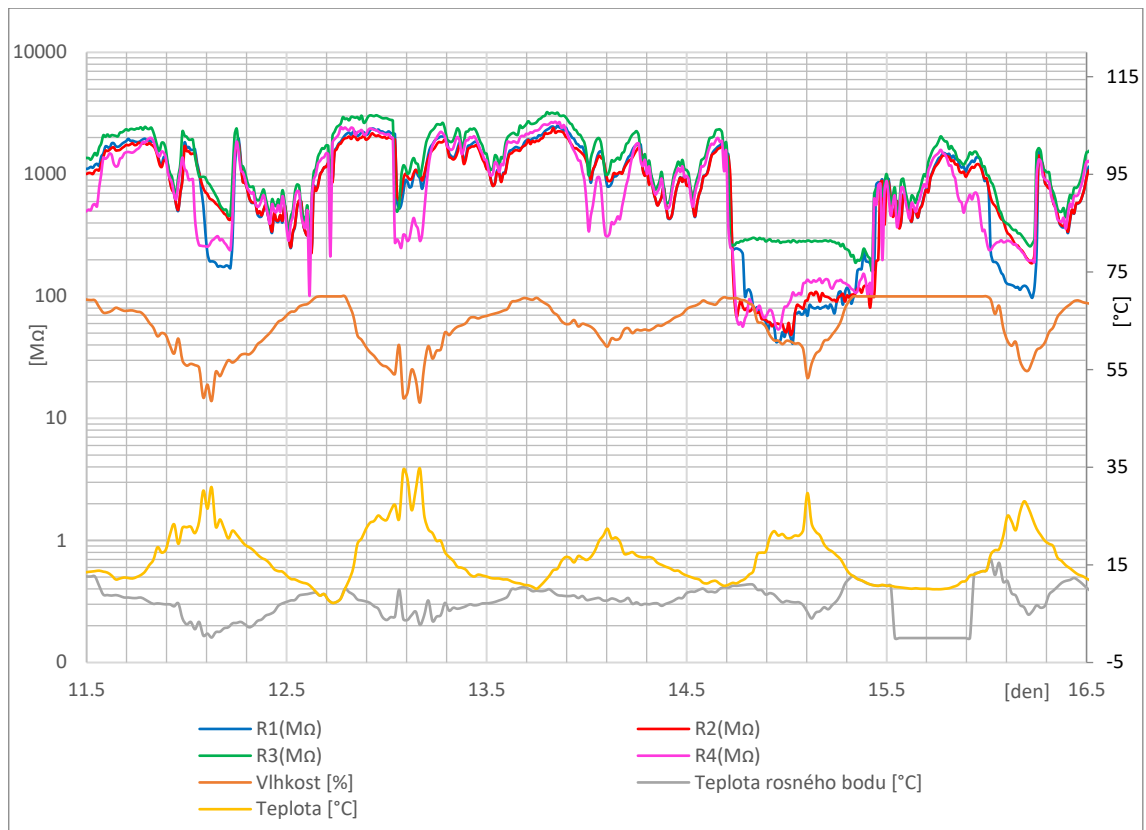
Graf 12: Porovnání izolačních odporů ze čtyř modulů v závislosti na venkovních podmínkách v daných dnech

Ve 14. dnu došlo k delšímu poklesu izolačního odporu všech modulů. V ranních hodnotách došlo k orosení modulů, poté docházelo k postupnému oteplování venkovního prostředí a k poklesu vlhkosti, víme také, že tento den bylo polojasno. Z těchto faktů není zřejmé, proč došlo k celodennímu poklesu odporu, jelikož by měl na základě počasí vykazovat vyšší hodnoty, než jsou naměřené. V místech, kde došlo k orosení dle křivek teploty a teploty rosného bodu a neklesl izolační odpor je pravděpodobné, že k orosení modulu bylo tak slabé, že to nemělo žádný vliv na jeho izolační odpor.

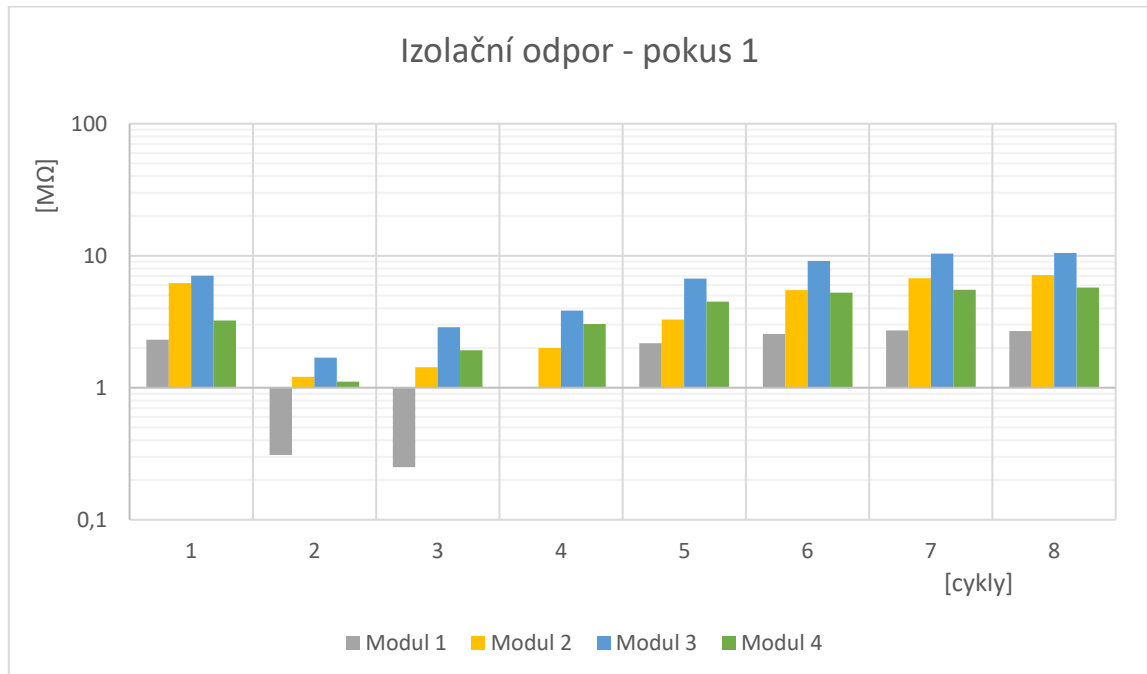
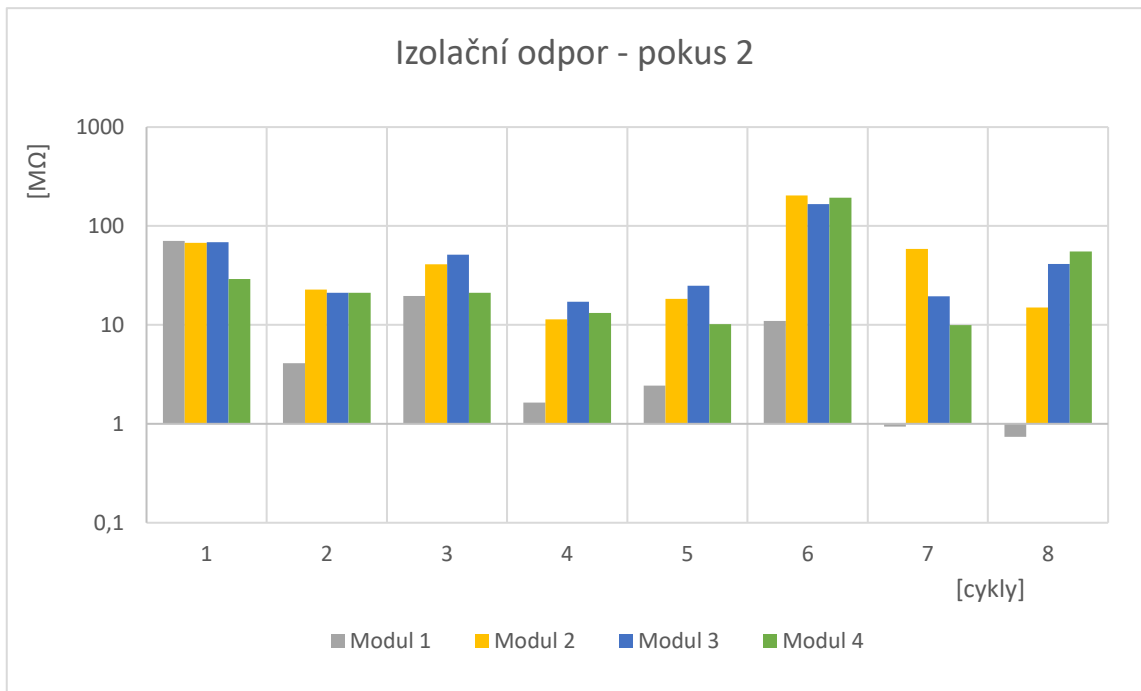
Poslední 3 měření, jsme provedli po úpravě parametrů komory, kdy jsme je podchladili na $-30\text{ }^{\circ}\text{C}$ (takže moduly, mohli mít cca $-20\text{ }^{\circ}\text{C}$) a pak zvedli teplotu na $45\text{ }^{\circ}\text{C}$. Došlo k masivnějšímu orosení, které i déle vydrželo. Rozdíl ve výsledcích je mnohem razantnější. Kdy při šestém měření se opět projevilo to, že orosení nebylo zcela naběhlé, tak v tomto případě byly zagelované moduly měřeny víc za sucha, zatímco nezagelované, byly ovlivněny ještě vlhkostí z předešlého cyklu.

Hodnoty a data z měření v klimatické komoře mi byly dány z jiného experimentálního měření. Izolační odpor je zhruba o dva řády menší než ve venkovním prostředí na střeše budovy, jelikož není tolik namáhán vlhkostí než v klimatické komoře.

Graf 13: Průběh odporů v klimatické komoře

Graf 14: Průběh odporů v klimatické komoře
