# Posledné drevenice v Plechoticiach (okr. Trebišov)

Maroš Volovár

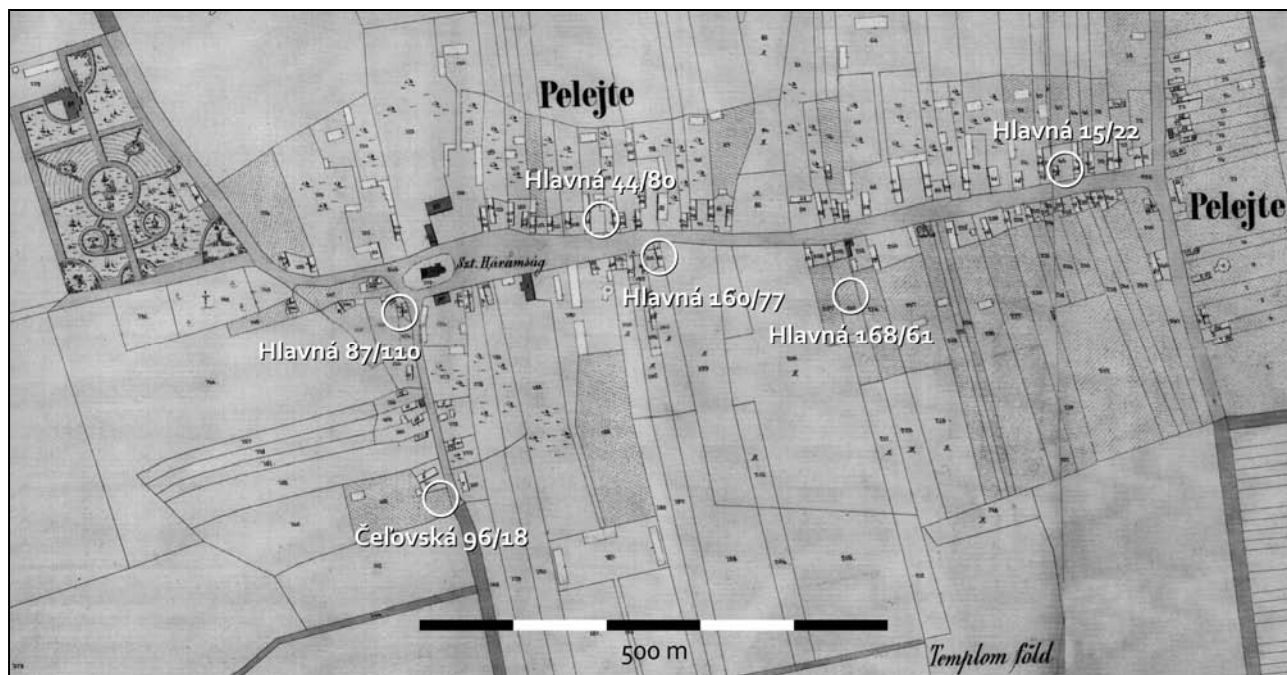
Obr. 2: Plechotice (okr. Trebišov) na katastrálnej mape z roku 1866, svetlosivé, v origináli žlté, sú drevostavby. Označené sú polohy ešte nestojacich, ale posledných zachovaných či nedávno zaniknutých dreveníc (citácia v pozn. 2).

Na katastrálnej mape obce z roku 1866 je na mieste domu jeho jednotraktový predchodca (obr. 2 vľavo) a v protokole mapy uvedený vlastník József Komaromy, ktorý je ceruzkou preškrtnutý a nadpísaný novou majiteľkou, manželkou Lászla Boronkaĵa (Boronkaĵ Lászlóné). V stĺpiku „podiel“ (arány részei/Anthete) je však uvedený vlastník domu Andrej Vagaš starý (ház

Na katastrálnej mape z roku 1866 je na mieste Starej karčmy záhrada domu, ktorý stál severnejšie, na mieste dnešného č. 95, a patril Imremu Szepesymu (obr. 2 dole). Niekedy po roku 1866 získala dom i záhradu susedná rodina Görgeyovcov, bývajúc na mieste dnešného č. 93.<sup>17</sup> Na katastrálnej mape z roku 1912 už Szepesyho dom nestojí a jeho dvor so záhradou tvoria záhradu Görgeyovcov.<sup>18</sup> Mladšie mapové podklady predchádzajúce vzniku Starej karčmy nepoznáme. Zrejme niekedy po 1918 sa Görgeyovský pozemok, široký od dnešného domu č. 93 po č. 97, rozparceloval a rozpredal.

Pri obhliadke obce v roku 2014 bolo zbežne zdokumentovaných i niekoľko ďalších drevostavieb: Vtedy zatepľovaný uhlový dom na Hlavnej 160/77 má hrazdené prinajmenšom dvorové krídlo (obr. 14e) a stojí na mieste jednotraktevej drevenice zobrazenej na katastrálnej mape z roku 1866 (obr. 2 v strede). Ďalší, do humna hľadiaci jednotrakový dom stál do roku 2022 v zadnej časti pozemku na Hlavnej 168/61 (obr. 14b–d). Menšie hospodárske drevostavby zastupuje dvojdielny objekt s letnou kuchyňou a komorou stojaci v zadnej časti predného dvora oproti domu na Hlavnej 44/80 (obr. 14a), o hrazdenej konštrukcii jeho stien svedčia neomietnuté prahové ližiny. Ďalšie podobné stavby vrátane hrazdených domov či ich zvyškov by sa mohli nájsť pri podrobnej obhliadke každej usadlosti obce vrátane zadných dvorov.

Abb. 2: Plechotice (Bez. Trebišov) auf einer Katasterkarte aus dem Jahre 1866, hellgrau (auf dem Original gelb) sind Holzbauten. Gekennzeichnet sind die Lagen der noch nicht stehenden, aber der letzten erhaltenen oder vor kurzem untergegangenen Holzbauten (Quelle der Karte: Zitat in der Fußnote 2).

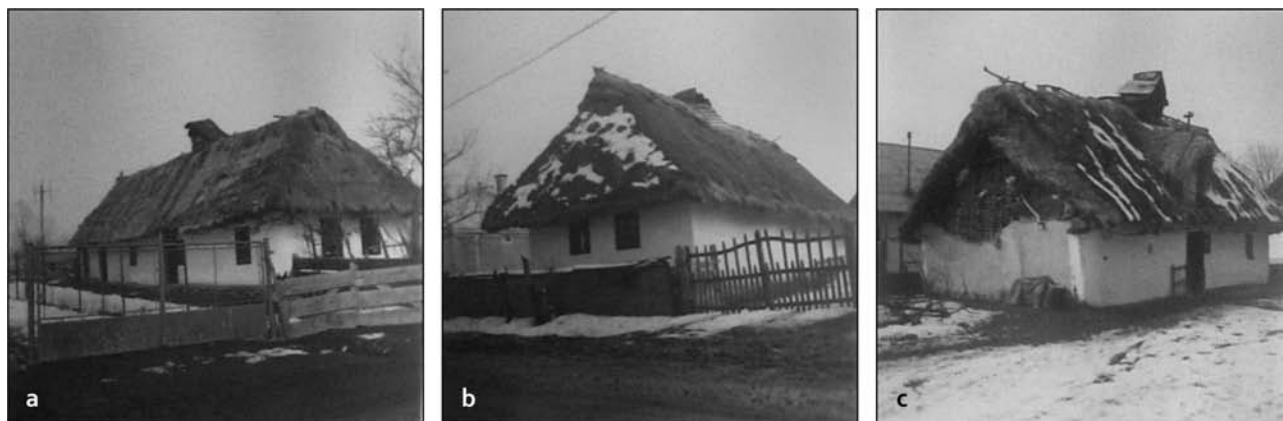
Obr. 3: Plechotice (okr. Trebišov), zábery dreveníc z prieskumu obce pracovníkmi Múzea slovenskej dediny pri Slovenskom národnom múzeu v Martine v r. 1965: **a** – vtedajšie č. 33; **b, c** – vtedajšie č. 159 (foto J. Turzo 1965; citácia v pozn. 4).

Najstarší odborný záujem o tradičné staviteľstvo obce dokladá zbežná fotodokumentácia niekoľkých domov so slamenou strechou vytvorená pracovníkmi Múzea slovenskej dediny pri SNM v Martine v roku 1965, pri prieskume cielenom na výber objektov do zakladaného národného skanzenu. Jeden z domov (obr. 3a) je v popise negatíviv charakterizovaný ako „Zrubový obytný trojpristorový dom stĺpkovej konštrukcie“, iný (obr. 3b, 3c) ako „Zrubový trojpristorový obytný dom s komínom“.<sup>4</sup> Zavádzajúca terminológia (drevený = zrubový) je obrazom dobového deficitu stavebno-konštrukčného výskumu dreveníc nížinného typu.

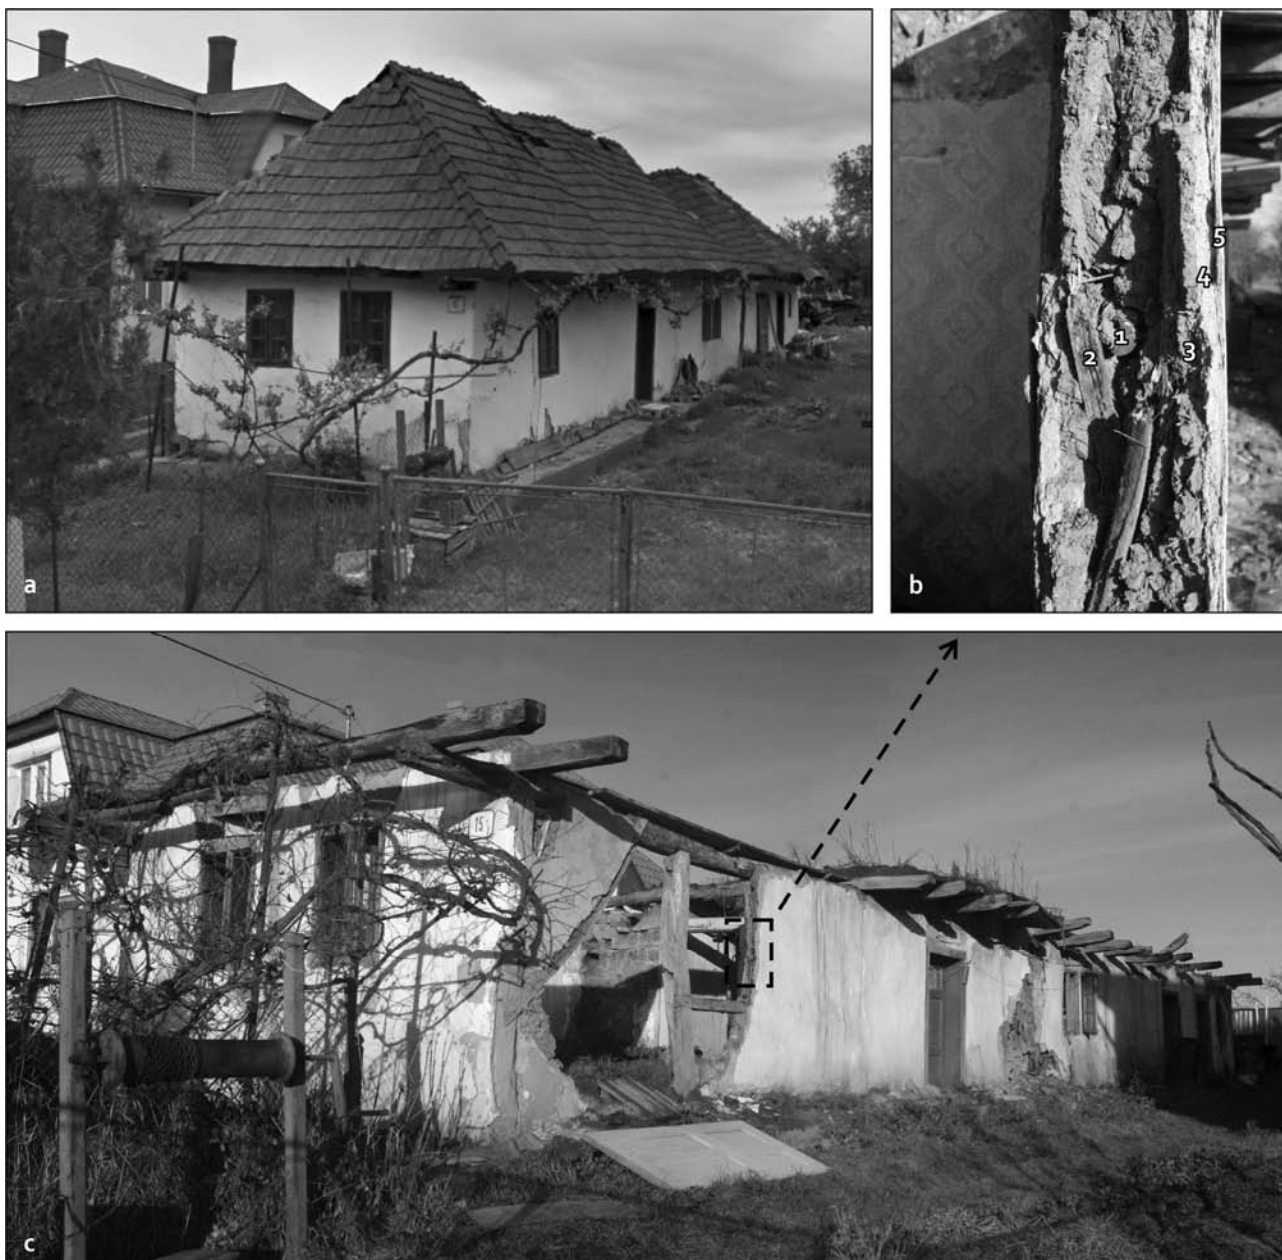
Obr. 4: Plechotice (okr. Trebišov), Hlavná 15/22, dom od JV, od ulice: **a** – stav v máji 2012; **b** – prirodzený rez južnou stenou prednej izby (hrúbka 18 cm): **1** – horizontálna palica ako osnova výpletu, **2** – vertikálny výplet, „patiki“, **3** – mazanica, **4** – hlinená omietka, **5** – vrstvy maľoviek a hlinených vyrovnávok; **c** – stav v decembri 2014 (a: [www.google.com/maps](http://www.google.com/maps); b, c: foto autor).

2001. V roku 2011 ho kúpil chatár z Košíc a v 2012–2013 odstránil strechu, ale na ďalšie kroky sa už zo zdravotných dôvodov nepodujal. Drevo-hlinené steny tak ostali dlhodobo vystavené povetriu a postupne prirodzene ruinizovali, čo umožnilo skúmať ich nosnú konštrukciu, typy výplní a stopy stavebného vývoja (obr. 4, 5). V roku

**Prvá stavebná etapa.** Pôvodne bol dom trojdielny v rozsahu najjužnejších troch dielov dokumentovaného domu. V tejto veľkosti je vyznačený na katastrálnej mape z roku 1912. Podľa dendrochronologického výskumu boli jeho nosné prvky z dubového dreva zoľatého v rokoch 1897/98<sup>10</sup> (obr. 6a). Väčšinu rámovej kostry stien vyplňal vertikálny výplet: tenké a štiepané palice („patiki“, obr. 4b:2, 5:3) boli ohýbané medzi tri horizontálne osadené neodkôrené, na

koncoch zahrotené vřbové palice (obr. 4b:1, 5:2). V stĺpoch hrubo vytesané štvorhranné dlaby boli pre jeden koniec palice jednoduché (obr. 5:1) a pre náprotivný mali šikmo zhora vedené zasúvacie drážky (obr. 4c v strede). Po omazaní a omietnutí hlinou bola taká stena hrubá len 18 cm. Keďže parapety okien a nadpražia dverí boli na podobný hrubý výplet prinízke, použila sa v nich drážková výplň. Taká bola z nejasných príčin i v krajných poliach južnej, čelnej steny a v jednom, východnom poli severnej, pôvodne zadnej obvodovej steny domu. Drážky boli vytvorené latkami pribitými na stĺpiky (obr. 5:4) a výplň tvorili natesno zoradené vřbové palice (obr. 5:5), rovnaké, aké tvorili osnovu výpletu susedných polí. Do nadpražia okien boli len tesno vtláčené horizontálne brvná (obr. 5:6).

Prístavba už mala keramickú strešnú krytinu, aká zrejme v podobnom čase nahradila aj horľavú krytinu staršej časti domu (obr. 4a). Časť škridiel z rozobratej strechy niesla označenie Muschongovej parnej tehelne v banátskom Lugoži a Bohnovho patentu č. 253

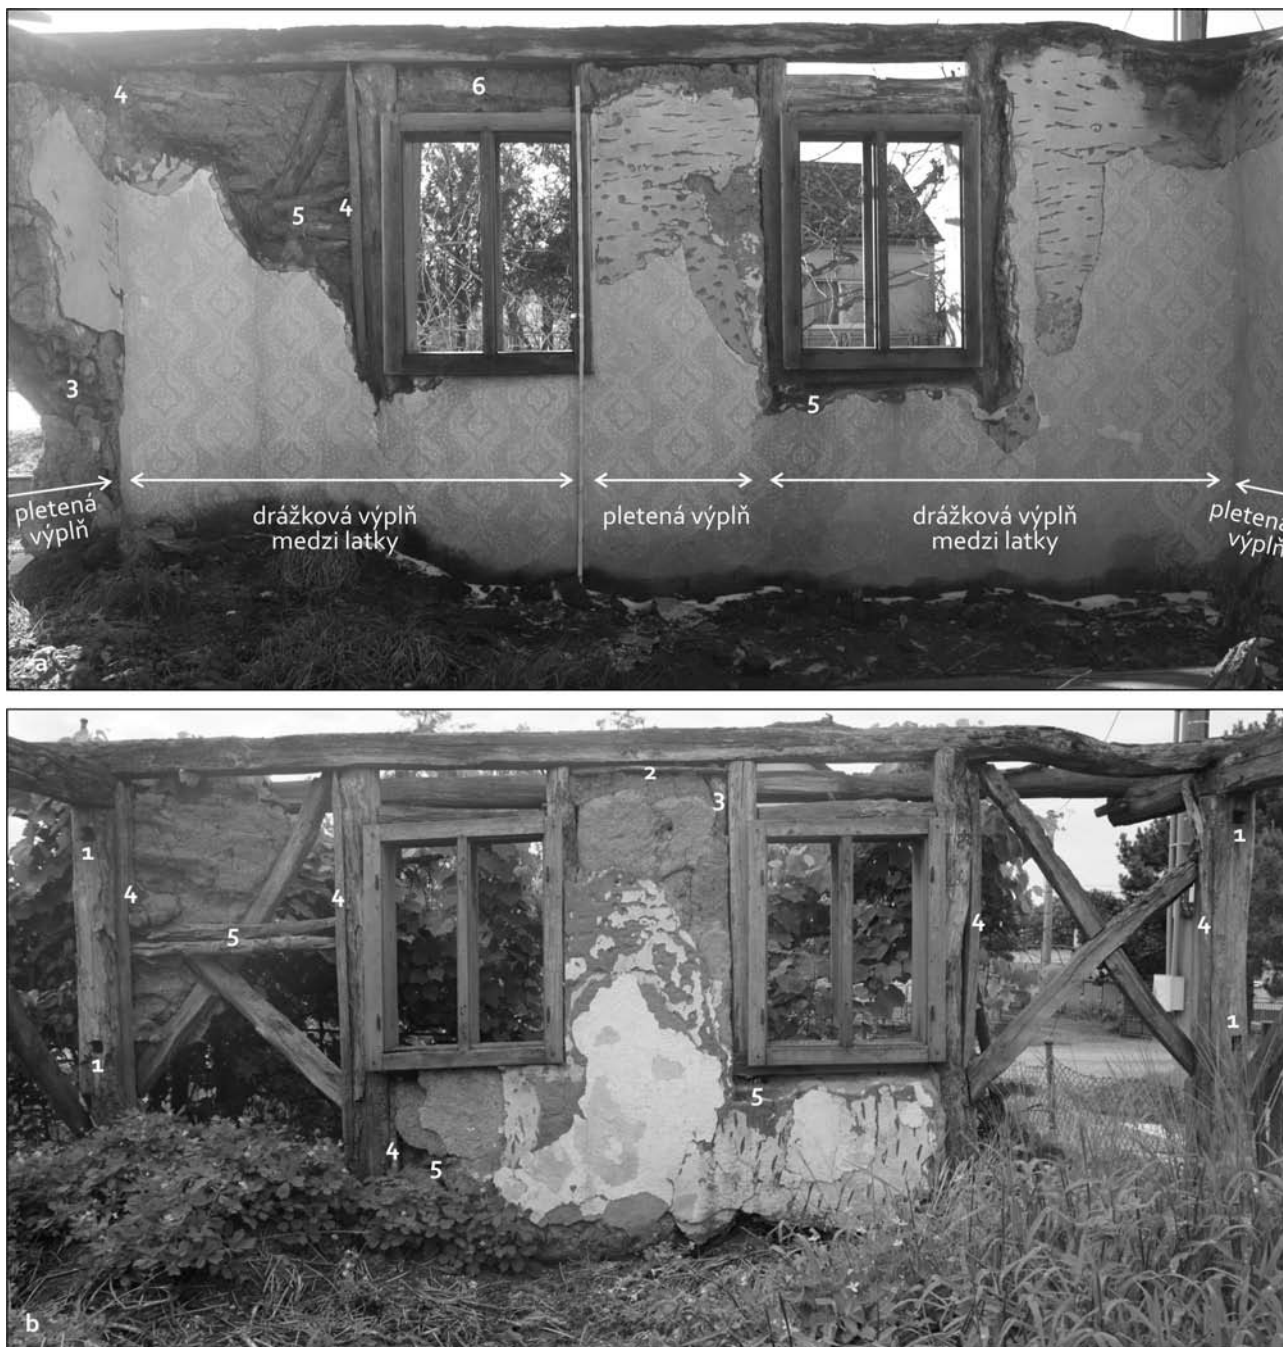
Obr. 5: Plechotice (okr. Trebišov), Hlavná 15/22, južná, čelná stena prednej izby v r. 2014 (a) a 2020 (b). Prvky stenovej výplne: 1 – dlaby pre horizontálne palice tvoriace osnovu výpletu, 2 – najvrchnejšia z palíc osnovy výpletu, 3 – vertikálny výplet, 4 – latky v pároch pribité k stĺpikom a tvoriace drážky pre výplň palicami, 5 – palice drážkovej výplne, 6 – mazanica s otláčkom natesno zapraveného brvna v okennom nadpraží (foto autor).

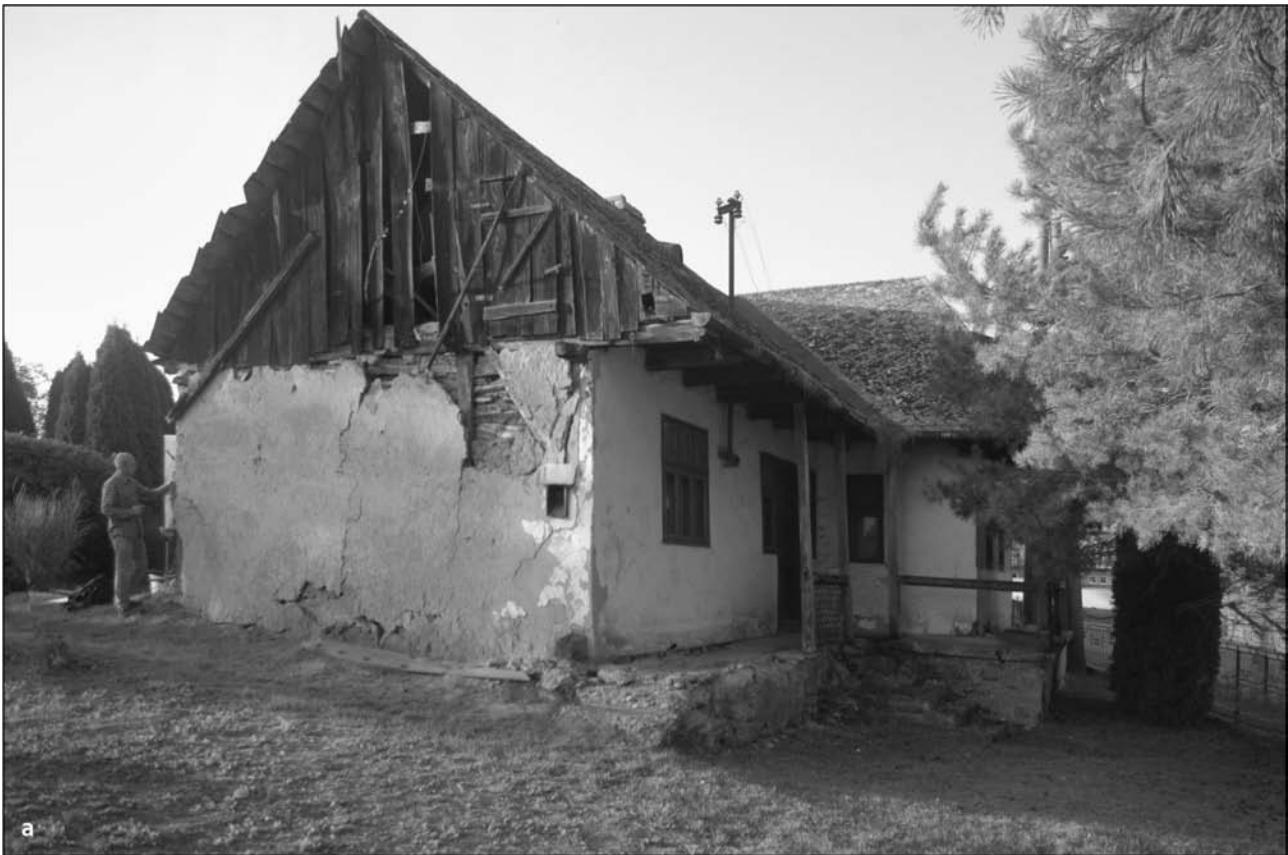
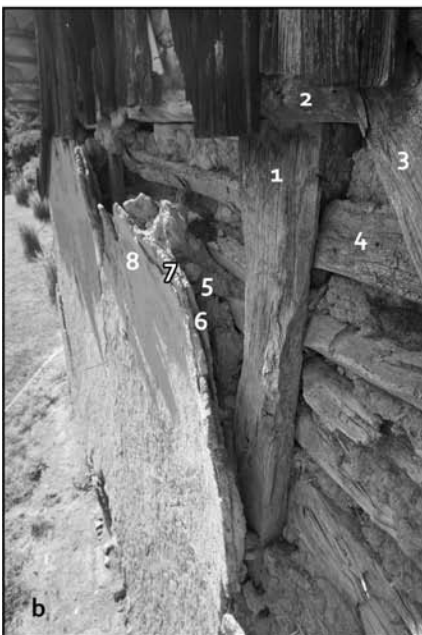
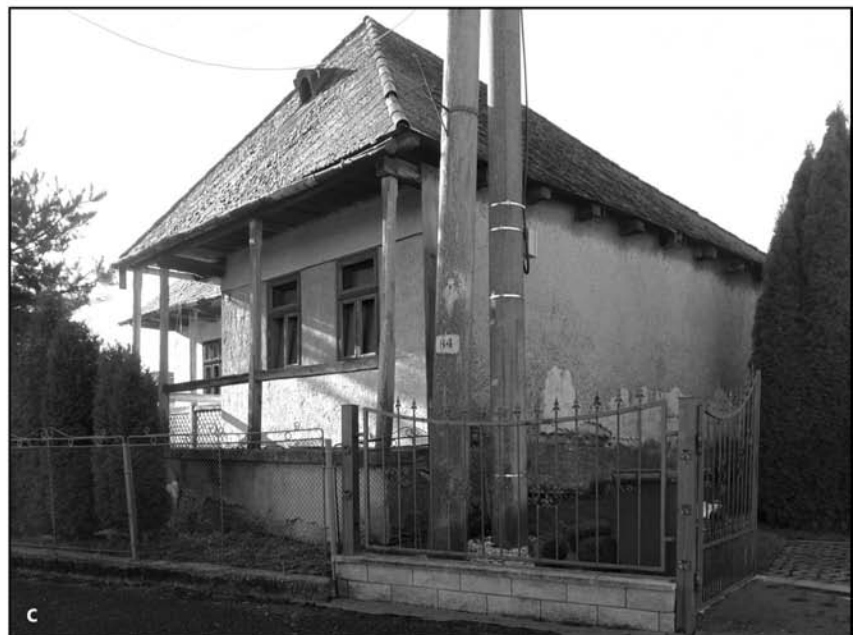
Obr. 7: Plechotice (okr. Trebišov), Hlavná 87/110: **a** – JV nárožie, vpravo východná, uličná fasáda; **b** – detail južnej, štítovej fasády: **1** – stĺpik, **2** – vencová ližina, **3** – pásik; **4** – štiepané brvná drážkovej výplne, „palanki“, **5** – hlineno-slamená mazanica, **6** – hlineno-slamená omietka, **7** – hlineno-štrková omietka, **8** – jemná, hlineno-plevová omietka; **c** – SV nárožie (foto autor 2014–2022).

Posledná zachovaná drevenica v Plechoticiach stojí na západnom konci návšia. Je to malý trojdielny dom s pôdorysom na pomedzí jednotraktu a uhlovej dispozície (obr. 7, 8): v južnom diele má zadnú, obytnú izbu (obr. 9d, 9e), v strednom kuchyňu s murovanou chlebovou pecou so sporákom a komínom zapusteným do južnej, murovanej priečky (obr. 9b). Tretí, severný diel obsahuje v západnej, zadnej časti úzku, z kuchyne prístupnú komoru (obr. 9c) a vo východnej, prednej časti o šírku komory k ulici prečnievajúcu prednú izbu naposledy užívanú ako spálňa. Východná, uličná fasáda je zalomená rízlitom spálne a lemuje ju podstienie s dreveným stĺporadím a zábradlím (obr. 7a, 7c). Z kúta v zalomení je poklopom a schodmi prístupná pivnica pod východnou časťou spálne (obr. 8c, 9k). Podlaha podstienia a dve naň vedúce schodiská sú betónové, pivnica má liaty železobetónový plochý strop. Podlaha spálne je drevená, v ostatných miestnostiach hlinená, všetky stropy sú trémové s prekladaným doskovým záklopom. Krov je hambáľkový, krokvy sú čapované do zhlaví stropných trémov, krytina je azbestocementová. Nad západnou, zadnou časťou kuchyne je na povale široký dymník (obr. 8d, 9a): štyri do ihlanu sa zbiehajúce rohové stĺpiky stoja na vencových ližinách priečok vymedzujúcich kuchyňu. Steny dymníka sú z pribitých latiek a hlinenej mazanice. Rohové stĺpiky podpierajú vo vrchole štvorcový, v rohoch preplátovaný rámik, na ktorom je vymurovaný tehlový komín čnejúci nad strešnú rovinnu. Dymník je od kuchyne oddelený stropným záklopom, ktorý sa nejaví byť druhotný. Riešenie dokladá prechodný vývojový stupeň oddymenia, kedy sa dymník buduje zotrvačnosťou tradície, ale komín a inde i dymové rúry vedené zo susedných miestností doň ústia cez stropný záklop.

„Polouhlová“ dispozícia domu s izbou prečnievajúcou z jednotraktového pôdorysu len o šírku komory je v užšom regióne osobitá, bežná však vo východnejšej časti horného Potisia – na ukrajinsko-rumunsko-maďarskom pomedzí. V Maďarsku ju dokladá murovaná kúria (7,68 × 14,09 m) z 1860. rokov z Uszky (okr. Fehérgyarmati), dnes v expozícii múzea v prírode v Szentendre.<sup>12</sup> V Chustskom rajóne Zakarpatskej oblasti Ukrajiny, najmä v mestečku Vyškov, je typickou dispozíciou pomerne početne zachovaných medzivojnových hrazdených domov. Jej uplatnenie v Plechoticiach zrejme súvisí s urbanistickým vývojom obce: z analýzy jej parcelácie možno usúdiť, že šošovkovité návšie bolo v juhozápadnej časti pôvodne širšie a najstarší predchodcovia skúmaného domu stáli v uličnej čiare južnej radovej zástavby (obr. 2 vľavo). Na mieste dnes severne susediacich domov mohol stáť poloverejný, na návsi samostatne stojaci objekt: obecný dom („valalska chiža“), kovácka vyhňa či pastiereň, ktorý sa časom primkol k radovej zástavbe a svojim oplotením odkrojil z verejného priestoru. Predchodcovami skúmaného domu tak ukrátil o čelný kontakt s návším, ich posledný nástupca preto, s cieľom vyššej reprezentatívnosti, nasmeroval priečelie do verejného priestoru zalomením pôdorysu o 90 ° na východ (obr. 7a, 7c).

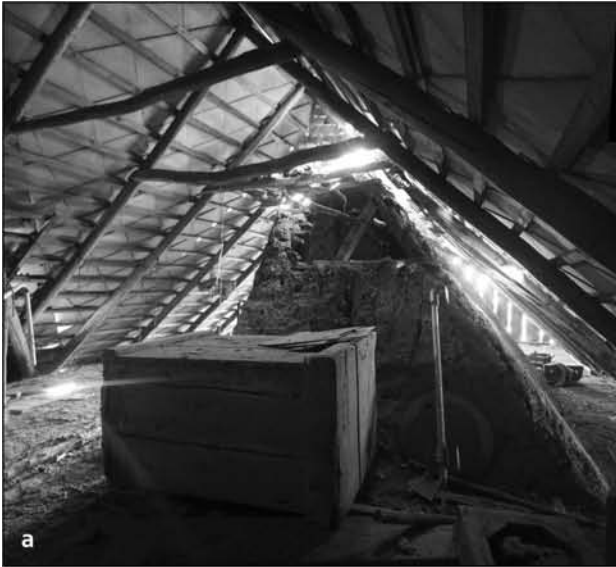
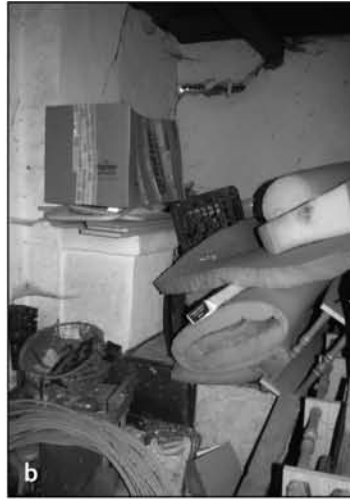
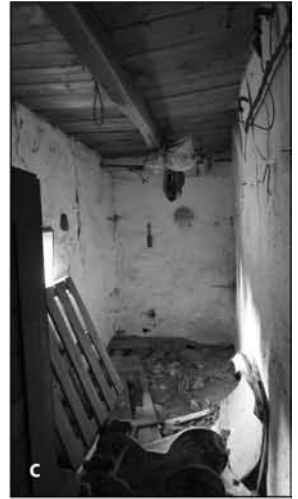
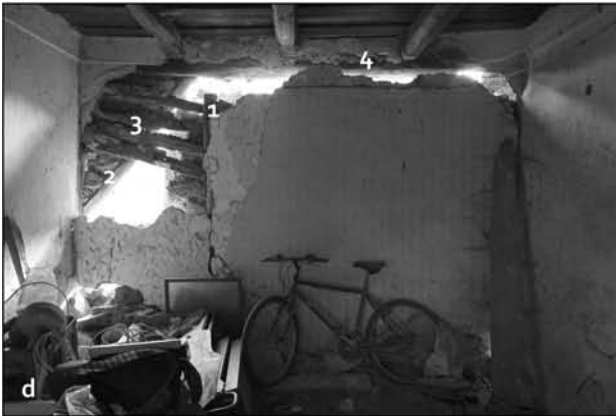
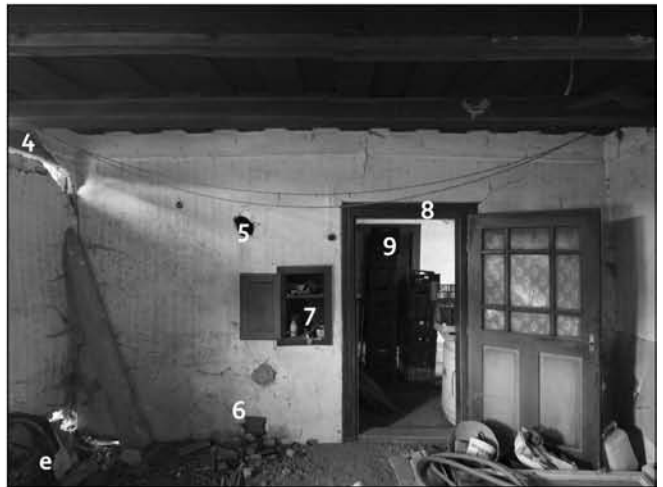
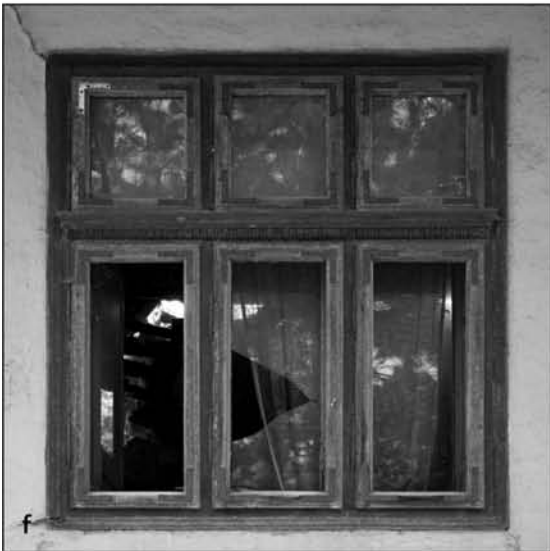
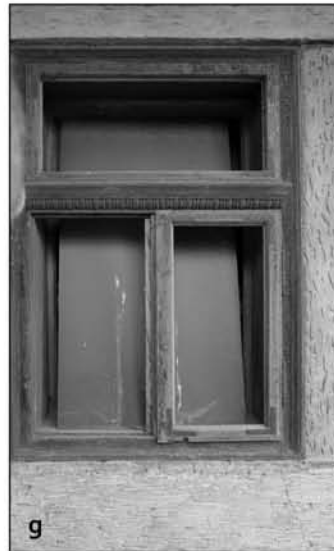
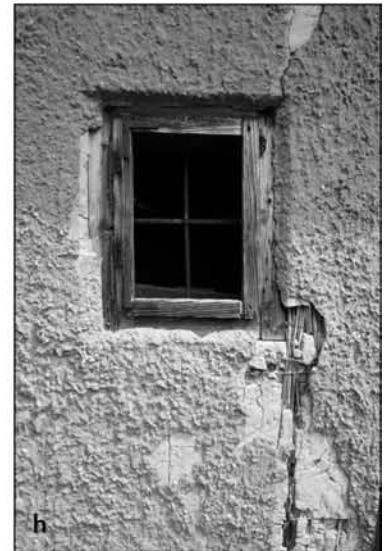
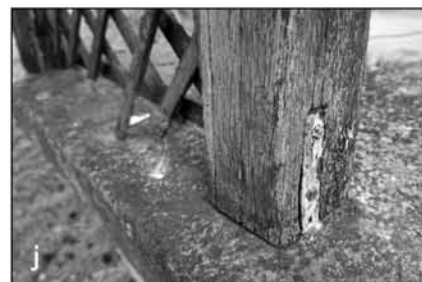
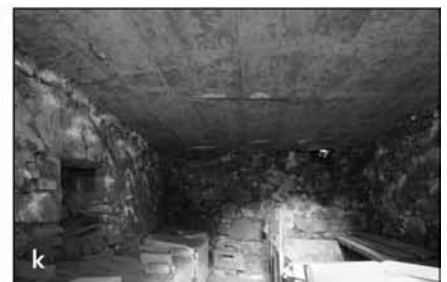
Obr. 9: Plechotice (okr. Trebišov), Hlavná 87/110: **a** – podkrovie a drevo-hlinený dymník od severu; **b** – kuchyňa, pohľad od východu, pec a komín pod južnou, murovanou priečkou; **c** – komora, pohľad od juhu; **d**, **e** – západná a severná stena zadnej izby; **1** – stĺpik, **2** – pásik; **3** – štiepaná drážková výplň stien, „palanki“; **4** – vencová ližina, **5** – otvor pre odvod dymu z nezachovanej piecky či sporáka do komína v murovanej priečke, **6** – čistiace dvierka komína, **7** – vstavaná skrinka, **8** – dvere do kuchyne, **9** – dvere z kuchyne do prednej izby; **f** – okno zadnej izby na východnej fasáde; **g** – okno prednej izby (spálne) na východnej, čelnej fasáde rizalitu; **h** – okno komory na západnej fasáde, **i** – JV roh rizalitu; **1** – betónová podlaha podstena, **2** – rohové karpovanie prahových ližín, **3** – latky a trstinová rohož nesúce vápennú omietku na drevo-hlinenej stene, **4** – vápenná omietka čelnej fasády členená ryhami; **j** – osadenie stĺpika podstena na ocelovú kotviacu pätku; **k** – pivnica pod prednou izbou, pohľad od juhu (foto autor 2019–2022).

Dom bol dendrochronologicky datovaný rokmi 1928/29.<sup>13</sup> Jeho mladosti zodpovedá uplatnenie moderných stavív, konštrukcií i estetiky: betón, železobetón, nespálna strešná krytina, ocelová kotviaca pätká stĺpikov podstena (obr. 9j), vápenná omietka prichytená na drevo-hlinené steny pomocou latiek a trstinových rohoží (obr. 9h, 9i), strohá latková sieť výplne zábradlí (obr. 7a, 7c, 9j), moderné pásové členenie čelnej fasády rizalitu s omietkou štruktúrovanou abstraktnými vrypami (obr. 7c, 9g, 9i). Len okná ešte nesú historizujúce rezíduum v podobe neorenesančnej rímsy s perlovcom (obr. 9f, 9g).

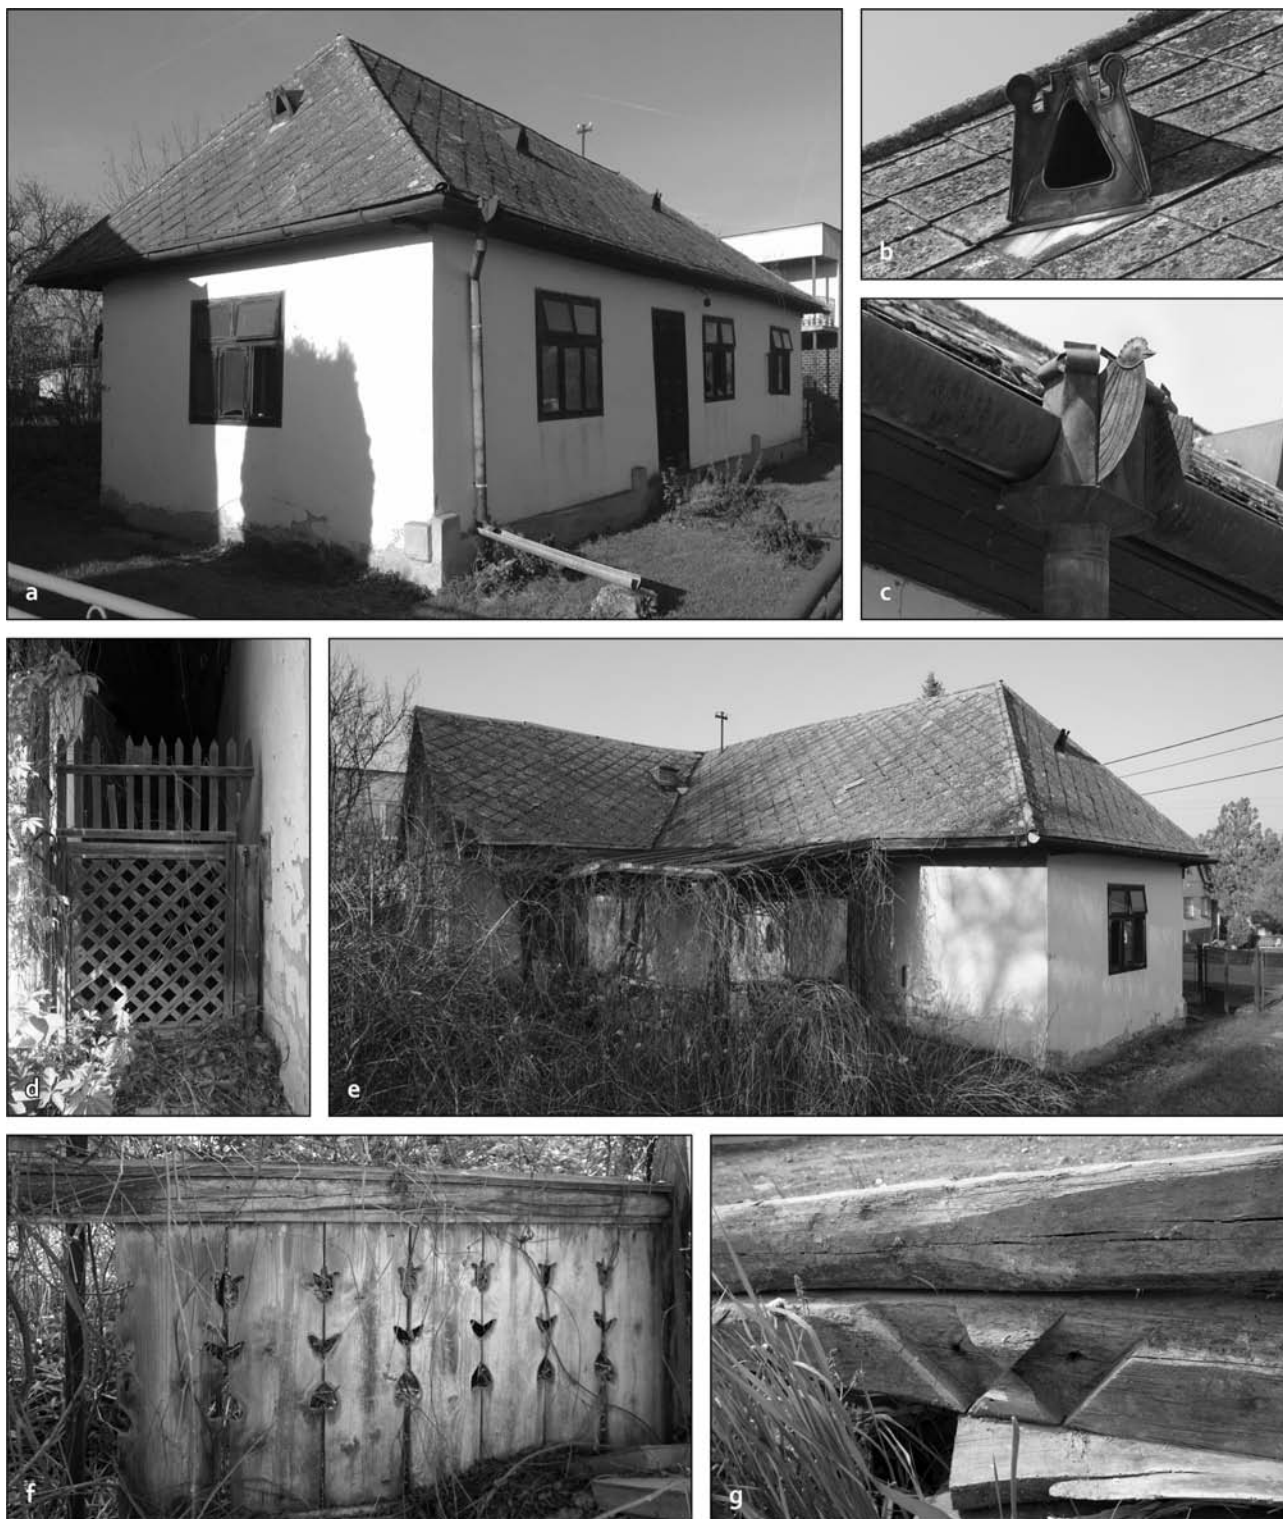
Obr. 10: Plechotice (okr. Trebišov), Čelovská 96/18, „Stara karčma“: **a** – JV nárožie od ulice; **b** – strešný vikierik pôvodne s trojramenným krížikom prinitovaným vo vrchole; **c** – odkvapový kotlík; **d** – južné, vstupné dverka verandy; **e** – pohľad od JZ, od dvora; **f** – zábradlie verandy; **g** – stĺpiky s dlabmi pre zavetrenie ležiace na dvore po zbúraní domu (foto autor 2014–2022).

Hrazdená stavba na uhlovom pôdoryse, v obci známa ako „Stara karčma“, stála donedávna v západnom domoradí Čelovskej ulice vybiehajúcej z kostolného návšia na juh. Bola prízemná, čiastočne podpivničená a zanikla na jar roku 2022 (obr. 10–12). Základy mala z lomového kameňa spájaného hlinou. Drevená kostra stien bola vyplnená úzkym murivom zo surových tehál. Omietky stien boli hlineno-plevové, stropných podhládov vápenné. Krídla budovy boli rovnobežné s hranicami nepravidelnej parcely a zvierali 94° uhol. V ich kúte boli pod jednou pultovou strechou veranda a presklená letná kuchyňa (obr. 10e, 12c). V uličnom krídle boli 3 miestnosti, každá hľadela širokým 5-dielnym oknom do ulice (obr. 12d) a južná ešte štvrtým oknom do dvorového prejazdu (obr. 12b). Vstup pre verejnosť viedol z ulice cez predzáhradku do prostrednej miestnosti uličného krídla, súkromný vchod zozadu, z letnej kuchyne, z ktorej sa vchádzalo i do dvorového krídla (obr. 12c vpravo). Nad strednou a južnou miestnosťou uličného krídla bol jedinečný stropný podhlád pripomínajúci tehlovú klenbu na železných traverzách, vytvorený ale z dosák pribitých na segmentové doskové ramená pribité medzi stropné

Podkrovie bolo prístupné z verandy poklopom v previse strechy a dvierkami v doskovom štíte dvorového krídla. Krov bol krokrový, krokvy z mäkkej guľatiny čapované do stropníc, hambálky z krivého tvrdého dreva do krokiev plátované a klincované (obr. 12a). Krytina bola azbestocementová s plechovými vikierikmi, kotlíkmi, žľabmi a odkvapmi (obr. 10b, 10c).

Abb. 10: Plechotice (Bez. Trebišov), Čelovská 96/18, „Stara karčma“: **a** – südöstliche Ecke von der Straße; **b** – Dacherker, ursprünglich mit einem am Gipfel angeordneten dreiarmligen Kreuzchen; **c** – Traufenkessel; **d** – südliche Eingangstor der Veranda; **e** – Ansicht von Südwesten – vom Hof; **f** – Geländer der Veranda; **g** – Pfosten mit Löchern für den auf dem Hof nach dem Abbruch des Hauses liegenden Windverband (Aufnahme Verfasser, 2014–2022).

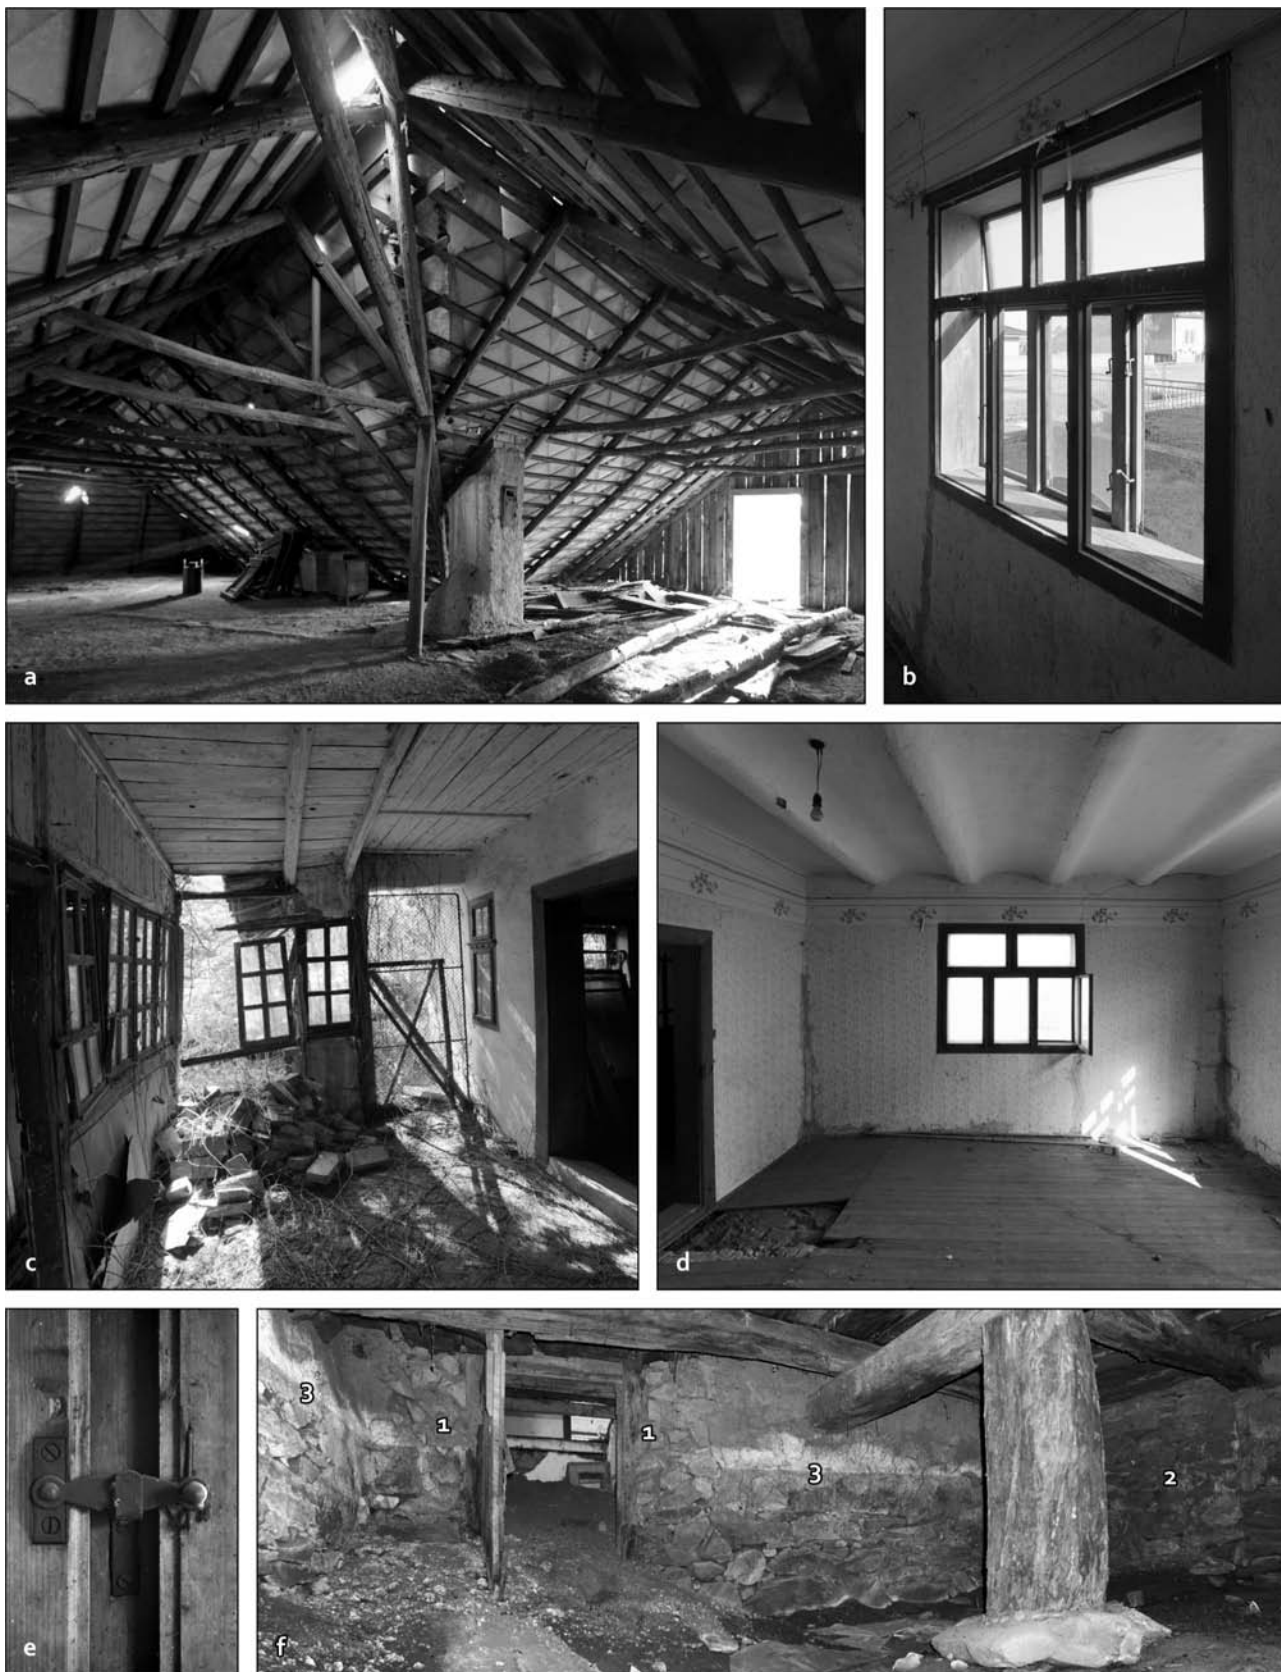
Obr. 12: Plechotice (okr. Trebišov), Čel'ovská 96/18, „Stara karčma“: **a** – krov, pohľad zo SV kúta, vľavo uličné krídlo, vpravo dvorové, po roke 1980 skrátené krídlo; **b** – južné okno uličného krídla; **c** – letná kuchyňa v kúte dvorového (vpravo) a uličného krídla, vľavo veranda, na podlahe deštrukcia pece so sporákom; **d** – južná miestnosť uličného krídla, pôvodne južná polovica sálu, pohľad k východnej, uličnej stene, vľavo priečka rozdeľiaca sálu v 50. rokoch; **e** – francúzsky obrtlík na okne uličného krídla; **f** – pivnica pod prednou izbou v SV kúte domu: **1** – ostenia druhotne vyburaného otvoru v južnom múre pre prístup z uličného krídla, **2** – zamurovaný starší vstup zo západu, **3** – hladina pôvodne z roku 2010, nad ňou zachovaná hlinená omietka (foto autor 2020).

trámy (obr. 12d, 11d). Priečka medzi strednou a južnou miestnosťou bola druhotne vmurovaná, takže plastický podhľad pôvodne korunoval dlhú priestranú sálu osvetlenú tromi veľkými oknami. V SZ kúte prostrednej miestnosti uličného krídla bol tehlový komín pre nezachované vykurovacie teleso sály, neskôr tu stál

kuchynský sporák. Zvyšné izby mali rovné podhľady. V dvorovom krídle, pri západnej, šítrovej stene západnej miestnosti bol v strope dymový otvor dokladajúci vykurovanie miestnosti, komín sa nezachoval. Pod západnou, presklenou stenou letnej kuchyne ležala deštrukcia tehlovej pece so sporákom (obr. 12c).

Pod miestnosťou v severovýchodnom kúte domu bola nízka pivnica prístupná z prostrednej miestnosti uličného krídla (obr. 12f). Mala múry z lomového kameňa a hrubý trámový strop s prievlakom, v strede podopretý masívnym dreveným klátom stojacom na plochom kameni. V západnom múre bol zamurovaný starší vstup do pivnice vedúci z dvorového krídla.

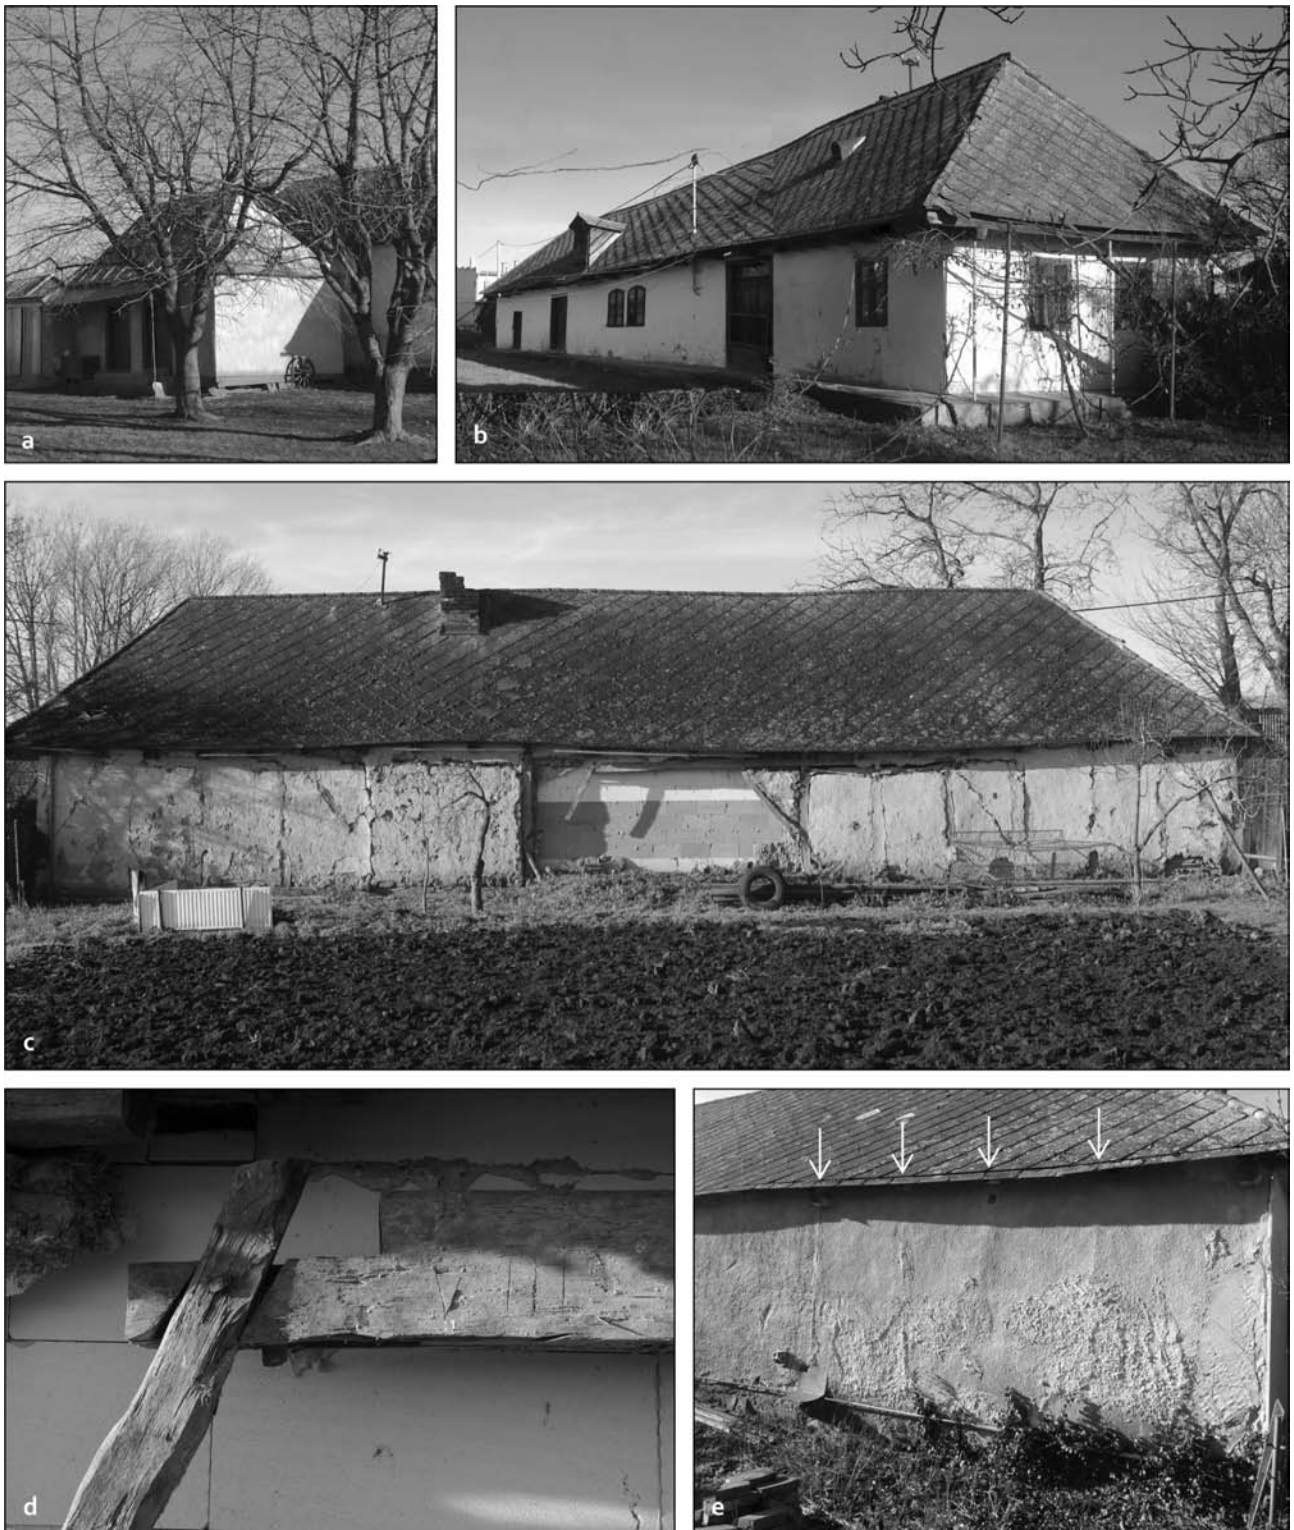
Obr. 14: Plechotice (okr. Trebišov), ďalšie, podrobnejšie nezdokumentované hrazdené stavby v obci: **a** – Hlavná 44/80, letná kuchyňa s komorou, pohľad od JZ, od ulice; **b–d** – Hlavná 168/61, dom v hĺbke pozemku orientovaný k humnu, JZ nárožie, východná stena hľadajúca k susedovi a detail nosnej konštrukcie odhalenej chátraním steny – pásik a vencová ližina s uvoľneným plátovým spojom a tesárskou značkou; **e** – Hlavná 160/77, dom s uhlovým pôdorysom, východná stena dvorového krídla hľadajúca k susedovi s príznakmi hrazdenej konštrukcie (foto autor 2014).

Abb. 14: Plechotice (Bez. Trebišov), weitere, ausführlicher nie dokumentierte Fachwerkbauten in der Gemeinde: **a** – Hlavná 44/80, Sommerküche mit Kammer, Ansicht von Südwesten – von der Straße; **b-d** – Hlavná 168/61, zur Tenne orientiertes Haus in der Tiefe des Grundstücks, südöstliche Ecke, östliche, zur benachbarten Anlage gerichtete Wand und Detail der infolge der Baufälligkeit der Wand freigelegten Tragkonstruktion – Streifen und Kranzrähm mit freigewordener Blattverbindung und mit einem Abbundzeichen; **e** – Hlavná 160/77, Haus mit winkelförmigem Grundriss, östliche Wand des Hofflügels, gerichtet zur benachbarten Anlage, mit Anzeichen der Fachwerkkonstruktion (Aufnahme Verfasser, 2014).
