**ZADÁNÍ DIPLOMOVÉ PRÁCE**  
(PROJEKTU, UMĚLECKÉHO DÍLA, UMĚLECKÉHO VÝKONU)

Název tématu (česky): **Safety studie provozu letadel na RWY 06R/24L  
LKPR**

Název tématu (anglicky): Safety Study of Aircraft Operation on RWY 06R/24L LKPR

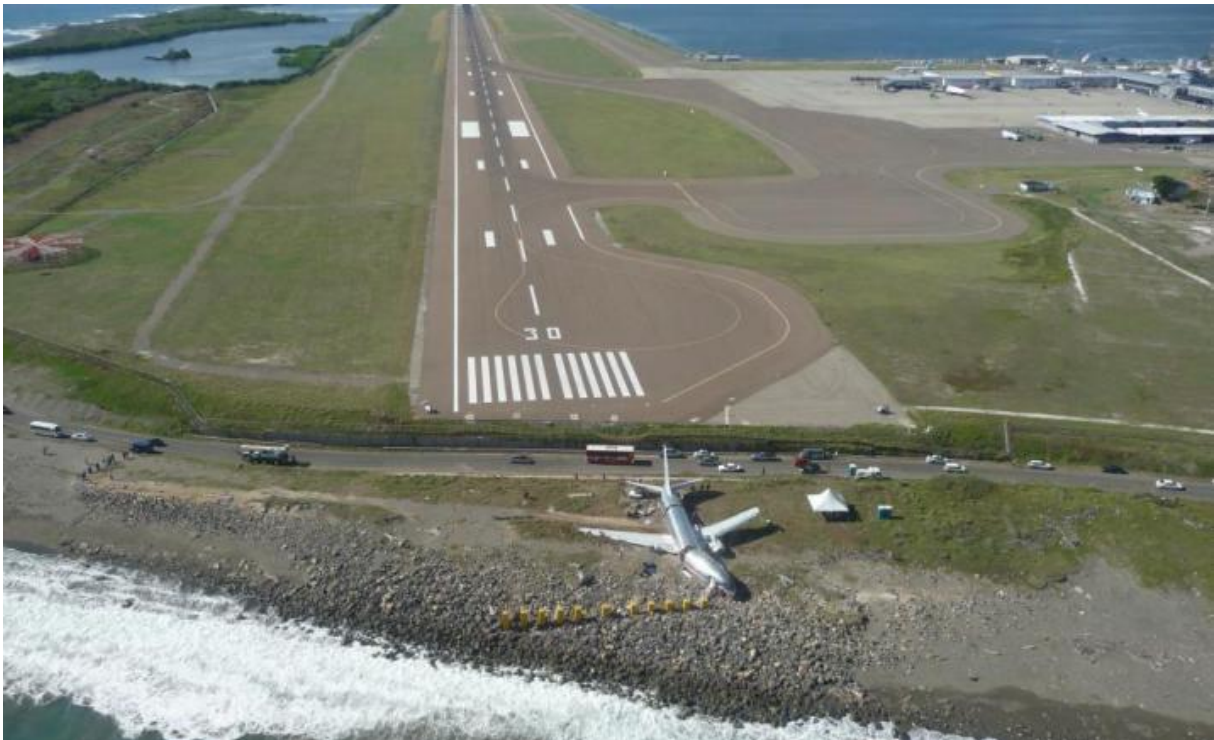
kontaminace dráhy, chybného postupu při brzdění nebo přeletu bodu dotyku. Názornou ukázkou RWY Overrunu lze najít na Obrázku 2.

**Obrázek 2. RWY Overrun Boeingu 737 na Jamajce [4]**

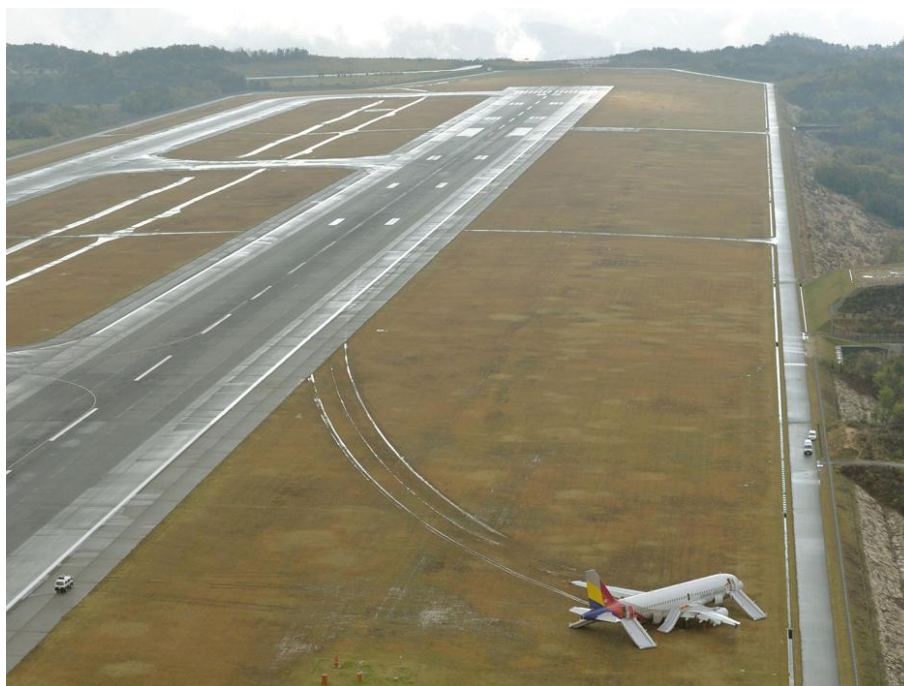
Jeden z posledních (duben 2015) významných RWY Veer-off se odehrál na letišti Hirošima v Japonsku při přistání Airbusu A320 společnosti Asiana Airlines. [4] [5] Konečnou polohu letadla vůči dráze lze najít na obrázku 3.

**Obrázek 3. RWY Veer-off Airbusu A320 na letišti v Hirošimě [5]**

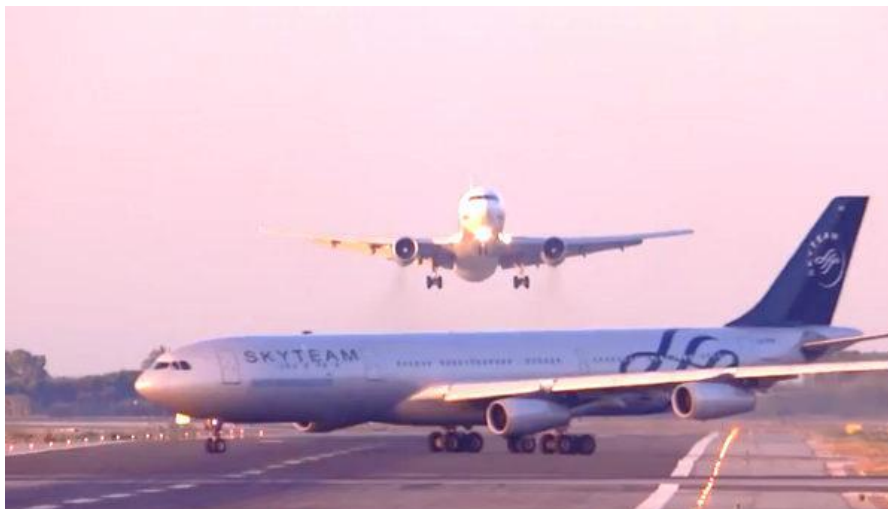
Na obrázku je zachycen okamžik, kdy je posádka ruského Boeingu nucena aplikovat postupy Go Around, protože se na jejich dráze nachází jiné letadlo (Airbus A340-300 v barvách SkyTeamu).

**Obrázek 4. RWY Incursion na letišti BCN [7]**

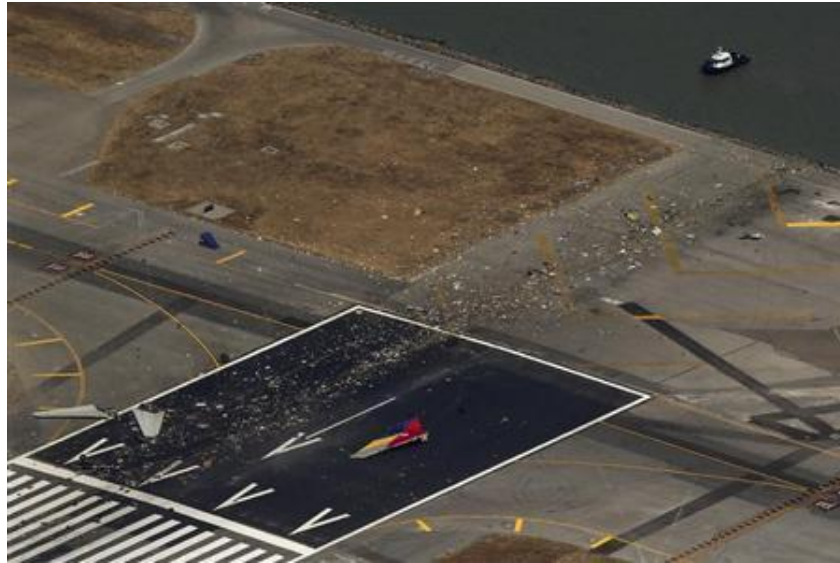
o vlnolam před prahem dráhy. Jedná se přesně o ty vzácné případy, kdy okolí dráhy není dostatečně bezpečné pro letadla, která se dostanou mimo provozní plochu. Náráz způsobil kompletní ztrátu ovládní letadla a vedl k rozsáhlé destrukci stroje (viz Obrázek 5. Trosky letadla v následku RWY Undershoot (SFA)). Ve výsledku 3 z 307 lidí na palubě zahynuli. Jedná se o první nehodu Boeingu 777 s fatálními následky za celou dobu provozu tohoto typu letadla. [4] [5]

Obrázek 5. Trosky letadla v následku RWY Undershoot (SFA) [5]

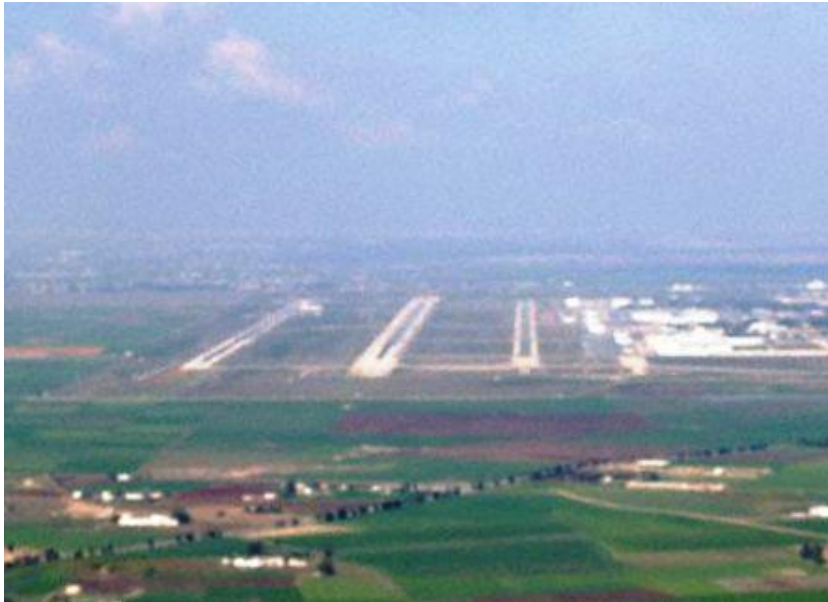
Na obrázku 7 je dobře vidět, že při přistání vypadají obě paralelní dráhy a pojezdová dráha (TWY) velice podobně. V tak náročné a rychlé fázi jako je konečné přiblížení pilot nemá dost času na ověřování konfigurace dráhového systému. Odlišit tyto tři dráhy vizuálně a z velké vzdálenosti je velice těžké.

**Obrázek 7. Dráhový systém letiště v Casablance, Maroko [5]**

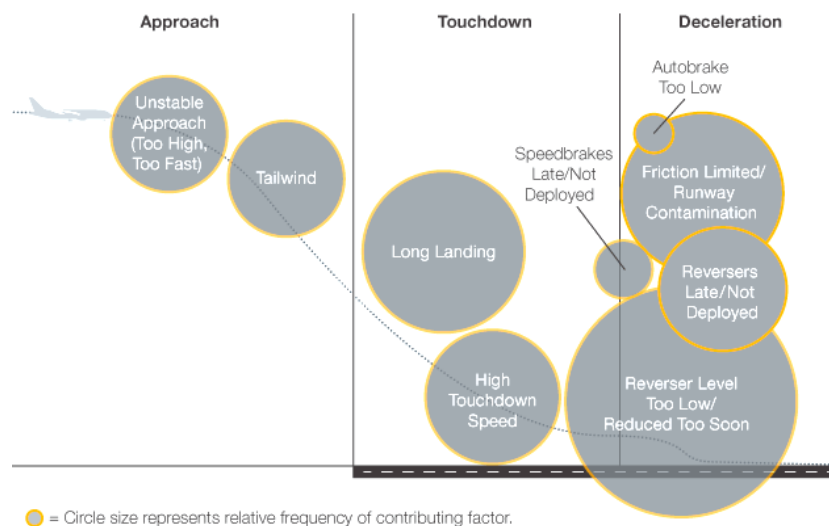
V rámci této studie vznikl graf, na kterém jsou schematicky zobrazeny 3 hlavní fáze přistání: přiblížení, dotyk a brzdění. Ke každé fázi jsou přiřazeny hlavní faktory, které v těchto jednotlivých fázích přispívají zvýšení rizika RWY Overrun (viz Obrázek 12). Velikost každého kolečka reprezentuje relativní frekvenci jednotlivých druhů dílčích faktorů.

**Obrázek 12. Nejčastější příčiny RWY Overrun [10]**

Z obrázku 12 je patrné, že ve fázi přiblížení mohou přispět vzniku Overrunu nestabilní přiblížení (letadlo je moc vysoko, nebo letí moc rychle) nebo tailwind. Ve fázi dosednutí bývá primární chybou přelet zaměřovacího bodu nebo vysoká rychlost dosednutí. Ale nejrizikovější je fáze decelerace, ve které nedostatečné nebo pozdní použití reverze tahu motoru spolu se sníženým brzdícím účinkem kvůli kontaminaci dráhy jsou podle společnosti Boeing nejčastějšími faktory, které vedou k Runway Overrunu.

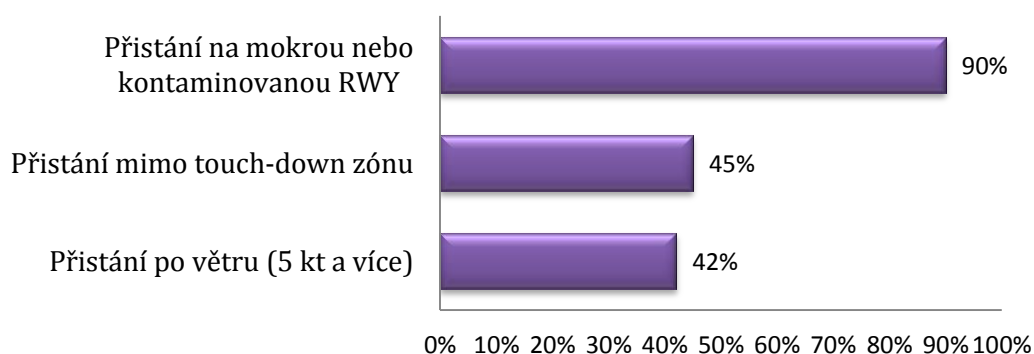
**Obrázek 13. Faktory RWY Overrun [10]**

Na obrázku 13 je vidět, že Boeing ve své studii dospěl k závěru, že dokonce 90% případů RWY Overrun bylo na mokré dráze.

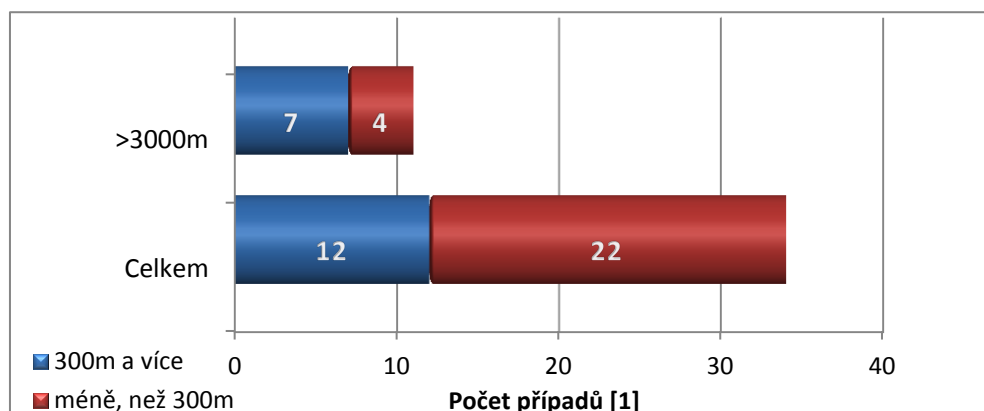
Alarmujícím je zjištění, že z celkového počtu (34) analyzovaných nehod v 12 případech skončila letadla ve vzdálenosti 300m a více, tj. ve 35% případů. Pokud se podíváme pouze na dráhy o délce 3000m a více, je výsledek ještě méně optimistický: 7 z 11 případů (64%).

**Obrázek 16. Porovnání počtů RWY Overtunů**

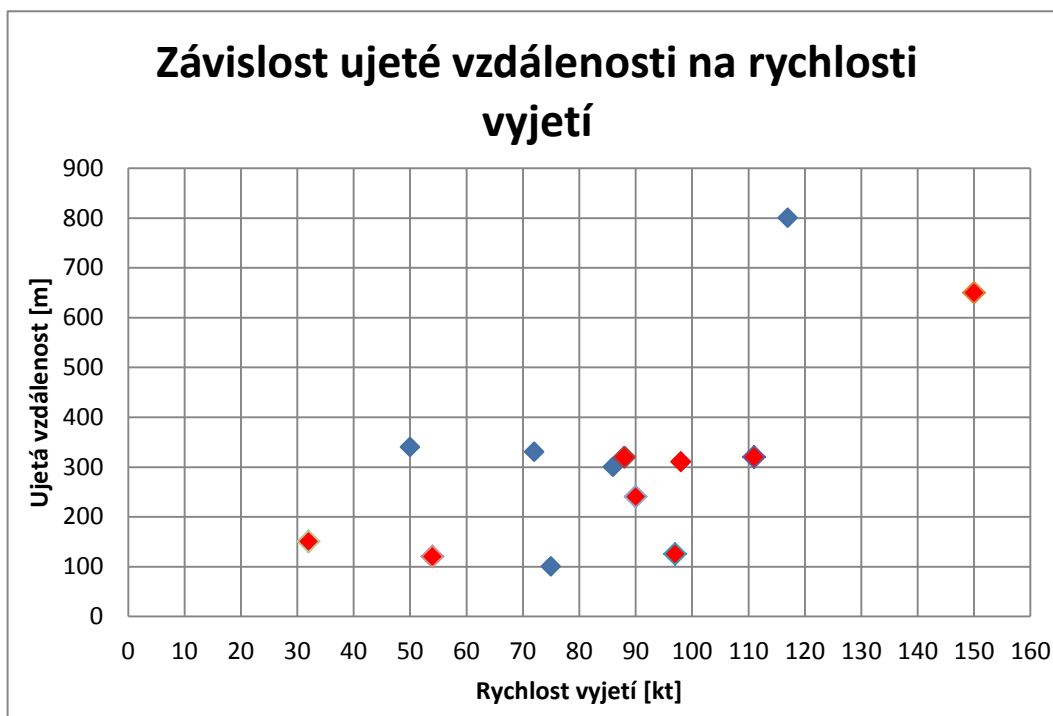
se ke každé z těchto rychlostí přiřadila příslušná vzdálenost, kterou letadlo po RWY Overrun ujelo, zjistilo se, že konečná poloha letadla není závislá na rychlosti vyjetí za hranice RWY (viz obrázek 17).

Obrázek 17. Závislost ujeté vzdálenosti na rychlosti vyjetí

Tyto údaje jsou bohužel značně zkreslené. Důvodem toho, že vzdálenosti nejsou úměrné rychlostem, je primárně to, že letadla narážela do různých překážek, které letadlo buď výrazně zpomalily, nebo úplně zastavily. Ve většině případů se jednalo o ploty (často betonové) kolem letiště. Tyto případy jsou na obrázku 17 označeny červenou barvou.

Je potřeba zdůraznit, že konečné polohy letadel byly často ovlivněny nárazem do překážek. Týká se to přibližně třetiny všech případů. Proto lze předpokládat, že by v případě volného prostoru za prahem dráhy končila letadla na jiných místech, která by byla víc vzdálená od konce dráhy ve směru pohybu letadel.

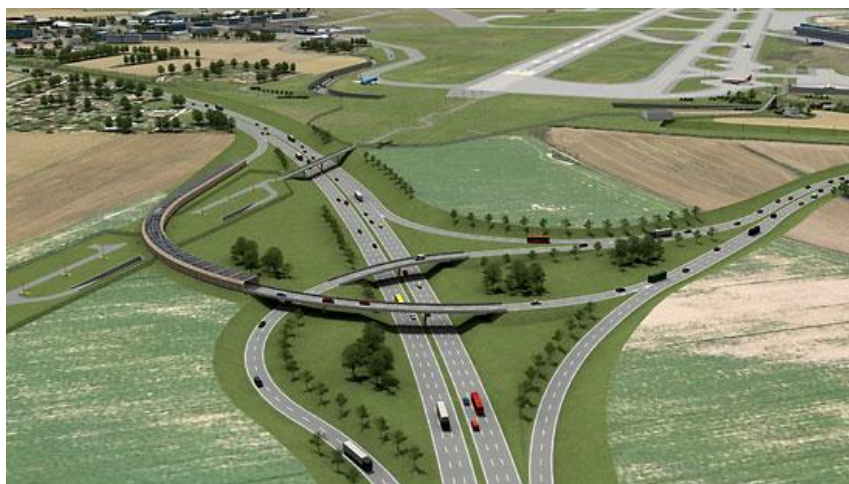
Tady se setkáváme se snad největším nebezpečím ze všech popsanych v této práci. Ve vzdálenosti 350 metrů od prahu dráhy 06R vede velmi frekventovaná vícepruhová silnice R7. Navíc posledních zhruba 20 metrů činí svah směrem k silnici (viz Obrázek 23).

Obrázek 23. Pohled na RESA RWY 24L a silnici R7 [1]

V praxi to znamená, že pokud RESA nebude stačit pro úplné zastavení letadla (podle statistiky nemusí stačit), dojde k pádu letadla ze svahu a sklouznutí na silnici.
