ČESKÉ VYSOKÉ UČENÍ TECHNICKÉ V PRAZE

FAKULTA DOPRAVNÍ

NÁRAZ VOZIDLA DO PEVNÉ PŘEKÁŽKY

Bakalářská práce

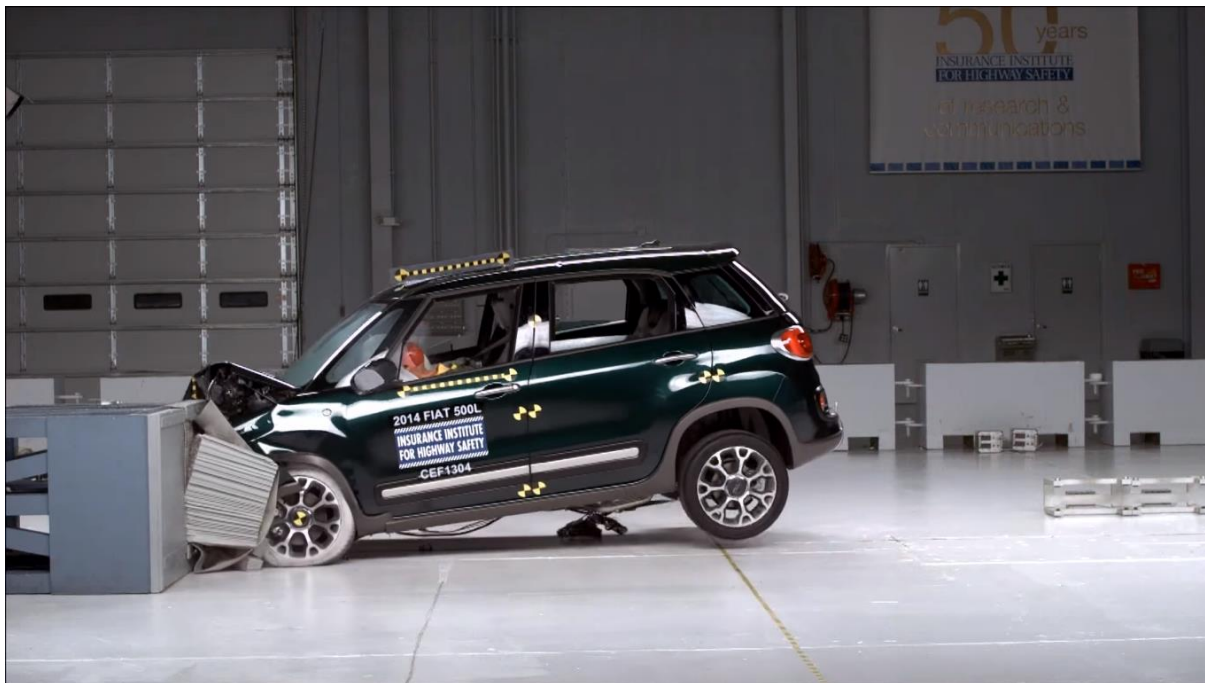
Obr. [2] Čelní náraz vozidla Fiat 500L do deformovatelné bariéry se 40 % přesahem

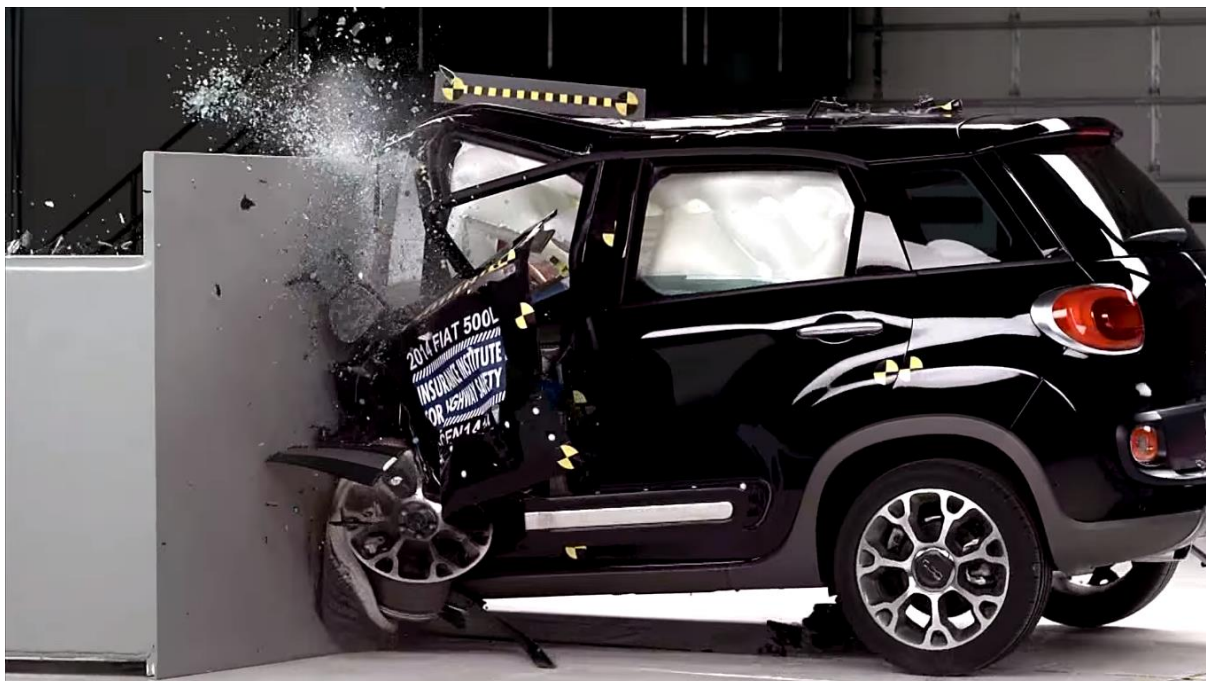
Při nárazu často dochází k zaražení a následnému průniku předního kola do prostoru pro nohy řidiče, posunu přístrojové desky do prostoru pro cestující a ztráty pevnosti A-sloupku a prahu v oblasti nohou řidiče. Následkem toho je tlačení pedálů, mechanismu řízení a motorové stěny proti řidiči a vzniku těžkých zranění v oblasti dolních končetin. Velký posun mechanismu řízení má za následek nesprávnou činnost airbagů, s kterou souvisí zranění v oblasti hrudníku a hlavy cestujících. Jako další slabinou se ukazuje ztráta tuhosti A-sloupku v oblasti střechy, kdy dojde k jeho zlomení a následnému hroucení bezpečného prostoru pro cestující.

Obr. [4] Čelní náraz vozidla Fiat 500L do nedeformovatelné bariéry s 25 % přesahem

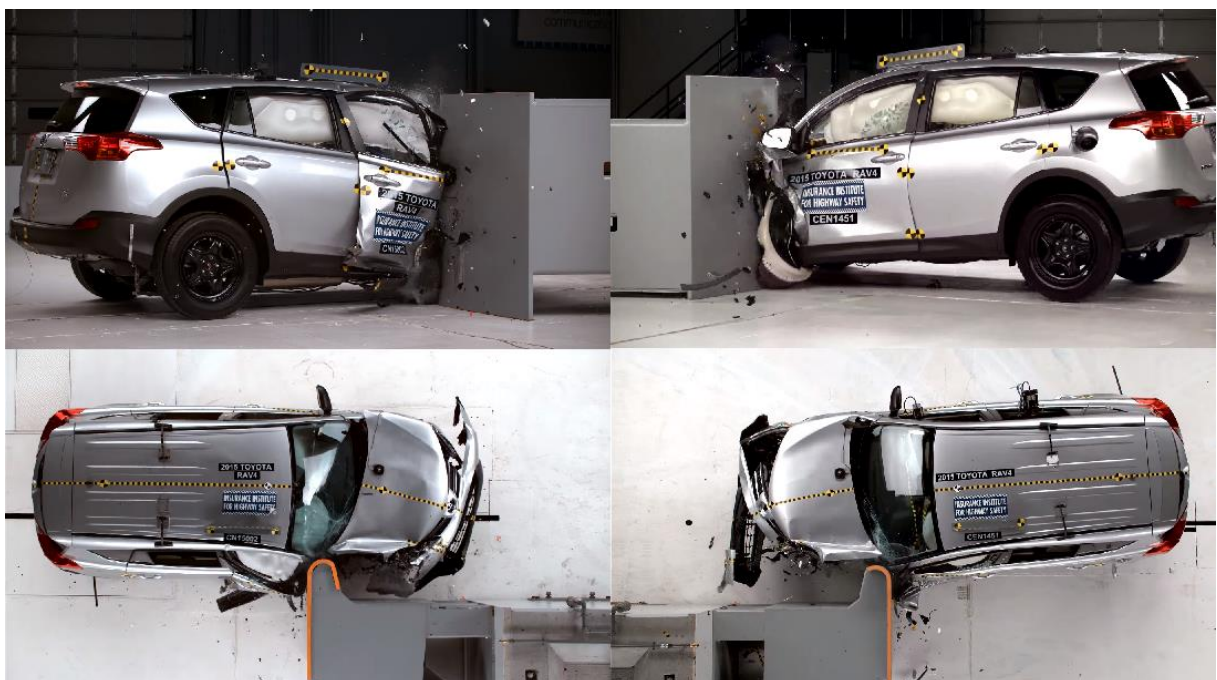
Z celkového počtu sedmi vozidel si stejný výsledek při tomto testu odneslo pouze jedno. Zbylých šest automobilů bylo hodnoceno s výsledkem horším. Jako nejhůře dopadl automobil od výrobce Toyota. Model Toyota RAV4 (modelový rok 2015) byl hodnocen při nárazu na stranu řidiče jako výborný, na stranu spolujezdce jako velmi špatný. Tento fakt je způsoben absencí výztuh na straně spolujezdce. [12]

Obr. [6] Porovnání dvou identických nárazů s 25 % přesahem na obě strany, Toyota RAV4

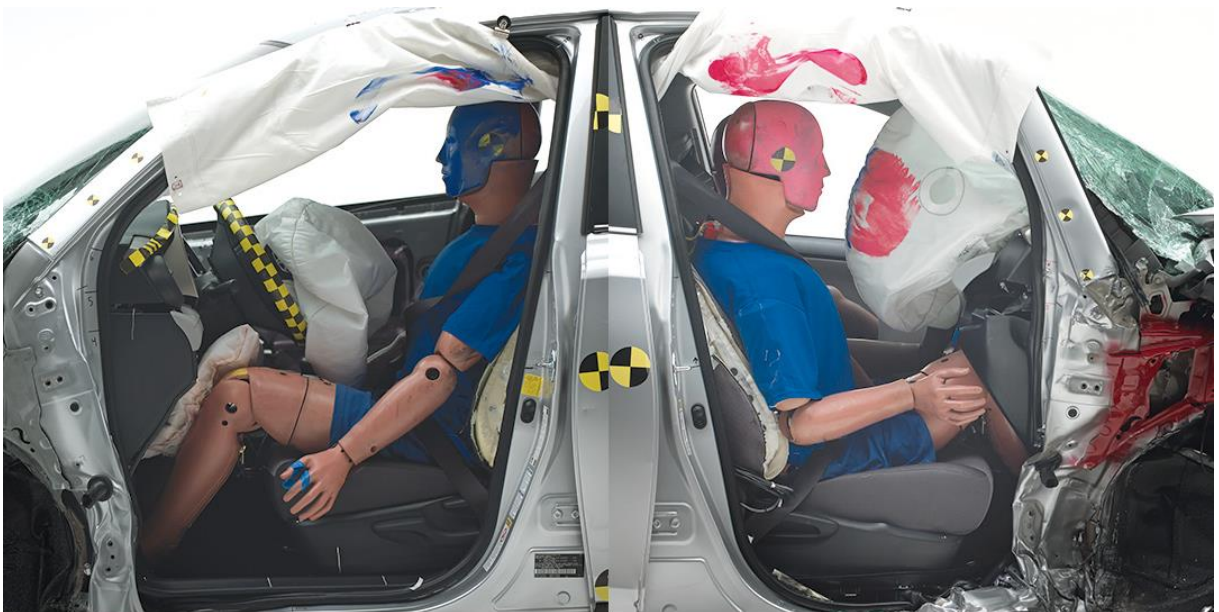
Obr. [8] Porovnání deformací na straně řidiče (vlevo) a na straně spolujezdce (vpravo) na automobilu Toyota RAV4 (modelový rok 2015)

Deformace vzniklé absencí výztuhy po nárazu a odstranění dveří jsou viditelné na Obr. [8]. Lze spatřit výrazné deformace v oblasti prahu nohou spolujezdce, zalomení A-sloupku v jeho horní části a velké deformace v jeho spodní části. S tím je úzce spjat posun přístrojové desky proti spolujezdci.

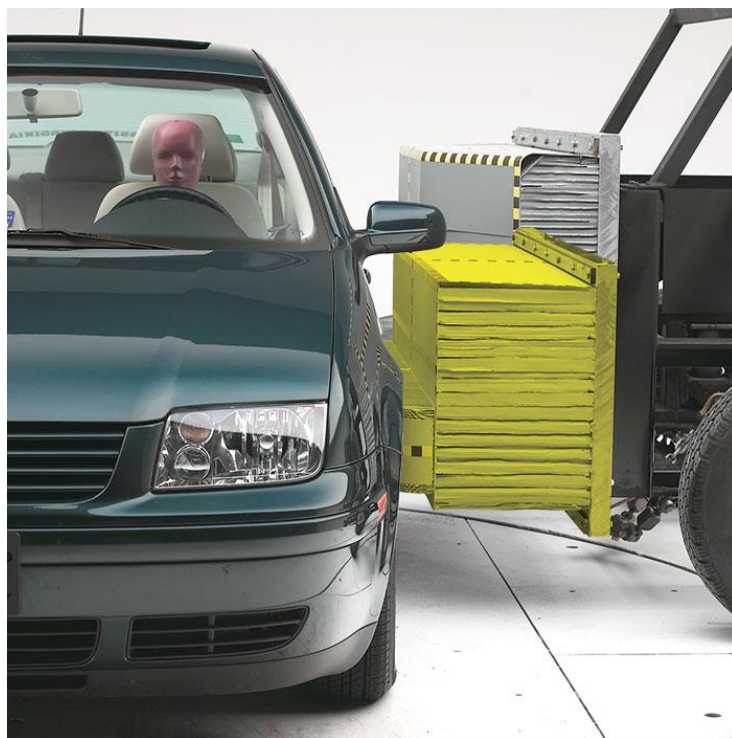
Společnost IIHS používá ve své metodice dva druhy mobilních bariér. První z nich představuje před' osobního automobilu. Druhá představuje před' sportovně užitkového vozidla, které má hranu bariéry posunutou výše od země. Tato skutečnost vede k tomu, že při nárazu může dojít ke kontaktu hlavy cestujících s vysokou přední částí vozidla SUV. K tomuto kroku se společnost IIHS rozhodla z důvodů, že se na světovém trhu začínají ve velkém rozmáhat vozidla SUV a výhled do budoucna počítá s tím, že tato vozidla budou stále žádanější. [15]

Obr. [10] Druhy mobilních bariér pro boční náraz

Na obr. [10] je žlutě vyznačena bariéra představující před' osobního automobilu, stříbrnou část představuje před' vozidla SUV. [14]

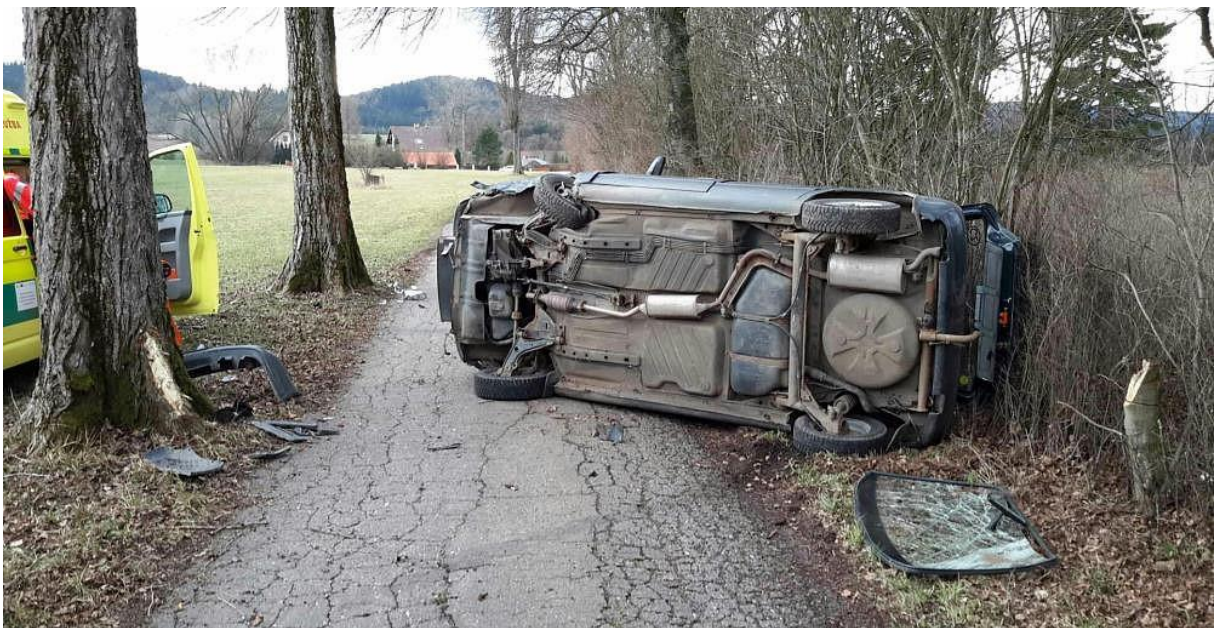
Problém nastává při čelním nárazu do stromu, kdy vozidlo narazí pouze malou procentuální částí přídě. Jedná se o čelní náraz s malým přesahem okolo 15-25% čelní plochy, kdy vozidlo o daný strom „škrtně“. Úhel vybočení ze silnice je malý. Pohybuje se nejčastěji v hodnotách 10 – 20°. V případě, že se jedná o stromořadí a dojde k vybočení automobilu ze silnice pod takovýmto úhlem, je téměř jisté, že dojde k nárazu do dvou a více stromů. Šíře vozidla se pod takovým úhlem nemůže vejít do mezery mezi stromy a dochází zde k nárazu/ům. [31] Deformace a pohlcení energie je tak směřována pouze na kolo, zavěšení kola, A-sloupek, výztuhu v blatníku a přední část prahu. Při tomto nárazu je zde tedy málo částí, které by bezpečně ochránily posádku vozidla před zraněním, či úmrtím. Dochází k velkým deformacím předního prostoru pro posádku, především A-sloupku, kde dojde k jeho zhroucení a následnému zhroucení ochranného prostoru pro nohy řidiče či spolujezdce. Značné riziko představuje také přední kolo, které je vlivem nárazu tlačeno směrem k podlaze a A-sloupku a dojde tak k posunu pedálů do oblasti nohou řidiče. S tím je spojen posun přístrojové desky a posun řídicího mechanismu a volantu. S tím souvisí nesprávná funkce zádržných systémů, především správná činnost airbagů. Ve starších vozech jsou následky nehod velmi závažné, neboť tato vozidla nemají dostatečně vyvinuté deformační zóny, které by poskytly správnou ochranu posádky, zejména v rychlostech větších jak 50 km/h.

Obr. [14] Deformace vozidla po nárazu do stromu malou částí přídě („škrtnutí“)

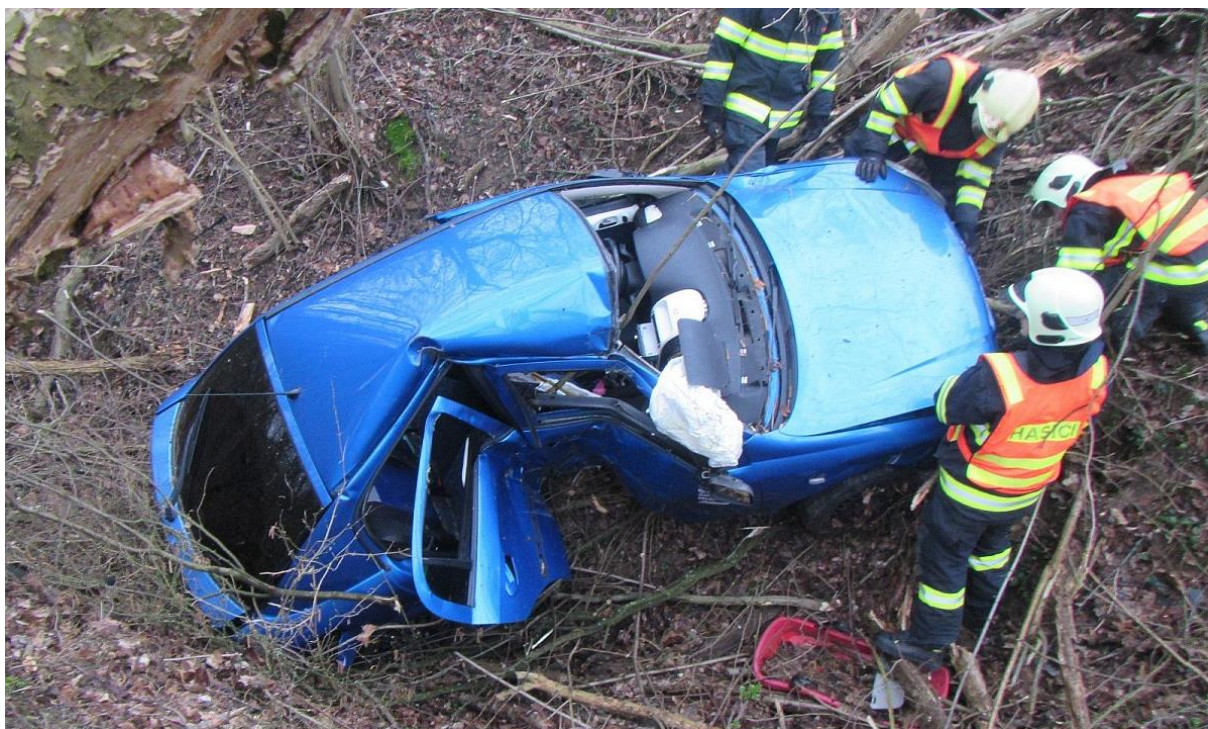
Další formou nárazu na strom je náraz bokem vozidla. K tomuto nárazu dochází často po nezvládnutí řízení vozidla na komunikaci, následnému smyku a nárazu bokem, případně střechou vozidla. V oblastech boku a střechy nemají automobily velké deformační zóny a tak dochází k deformacím, které mají tragické následky. Proti posádce je tlačěn bok vozu (dveře, B-sloupek, střecha) a pevná překážka. Často pak dochází ke smrtelným zraněním.

Obr.[15] Deformace boku vozidla po bočním nárazu na strom

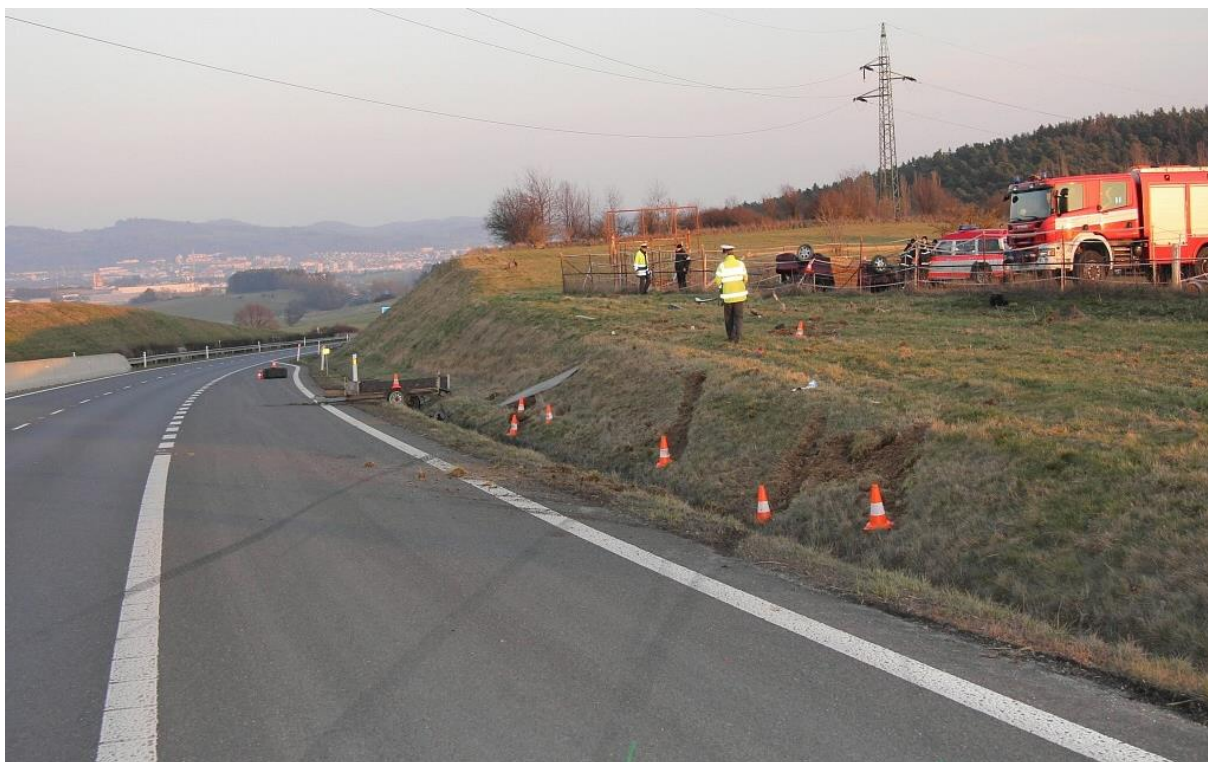
Při nárazu vozidla do svahu, příkopu nedochází k výrazným deformacím vozidla, jako to je při nárazu do stromu, sloupu, zdi atd. Vozidlo do svahu narazí především spodní částí nebo na něj najede a pokračuje dále ve svém pohybu. Pokud narazí čelně, tak se náraz rozloží do deformačních zón a část energie pojme samotný svah. Při nárazu totiž dochází k jeho poškození ve formě vyrytí části zeminy. Po nárazu vozidlo většinou pokračuje ve svém pohybu, kdy je jeho trajektorie změněna parametry svahu.

Obr. [16] Nehoda vozidla, které narazilo do přílehlého svahu a skončilo na střeše

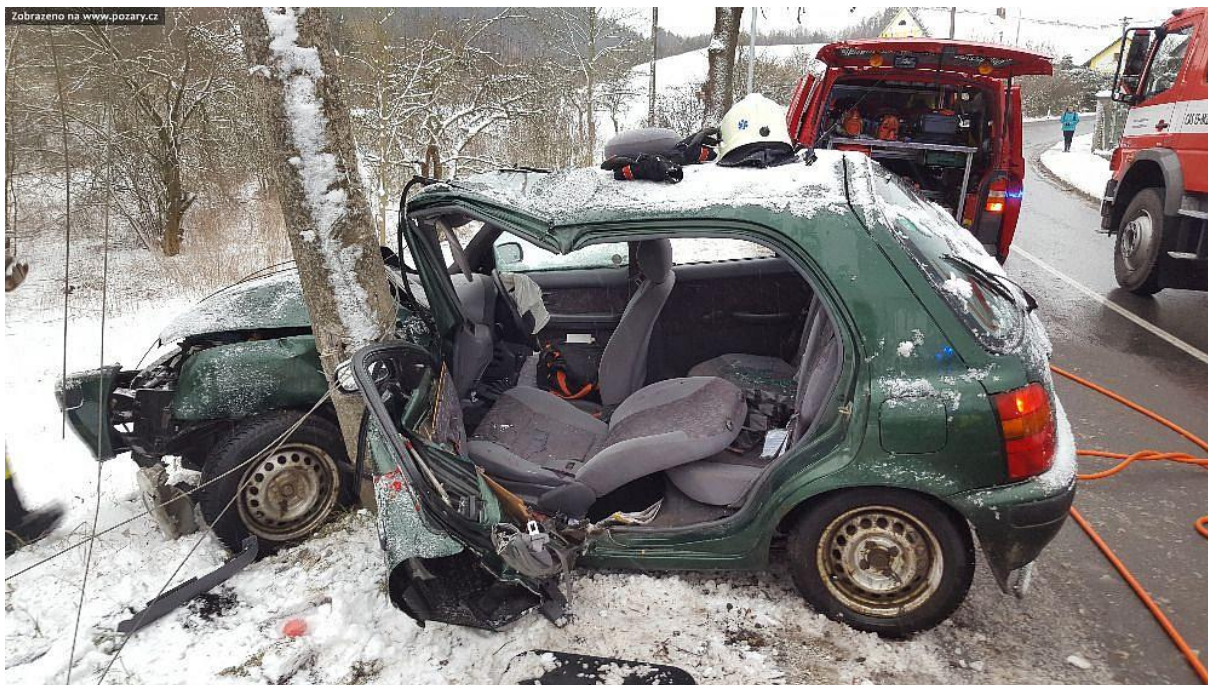
Šíře sloupu je oproti šířce vozidla 20 – 25 %. Vozidlo, které tak narazí do sloupu, využije jen část své deformační zóny. Dojde tak ke koncentraci sil působících na malou šířku deformační zóny vozidla a následnému vnikání sloupu dovnitř vozu. Při čelním nárazu s malým přesahem dojde k zatlačení kola do prostoru pro nohy posádky, posunu A-sloupku, přístrojové desky a pedálů. Vzniká tak riziko vážných poranění pro cestující na předních místech ve vozidle. Při bočním nárazu dochází k velkým deformacím celého boku. Dovnitř vozu vniká práh, B-sloupek, dveře a samotný sloup. Dochází tak k vážným následkům. Zabránění velkých deformací při nárazu vozidla na sloup je možné pomocí použití takové konstrukce sloupů, která se zdeformuje.

Obr. [17] Následky nárazu vozidla na sloup

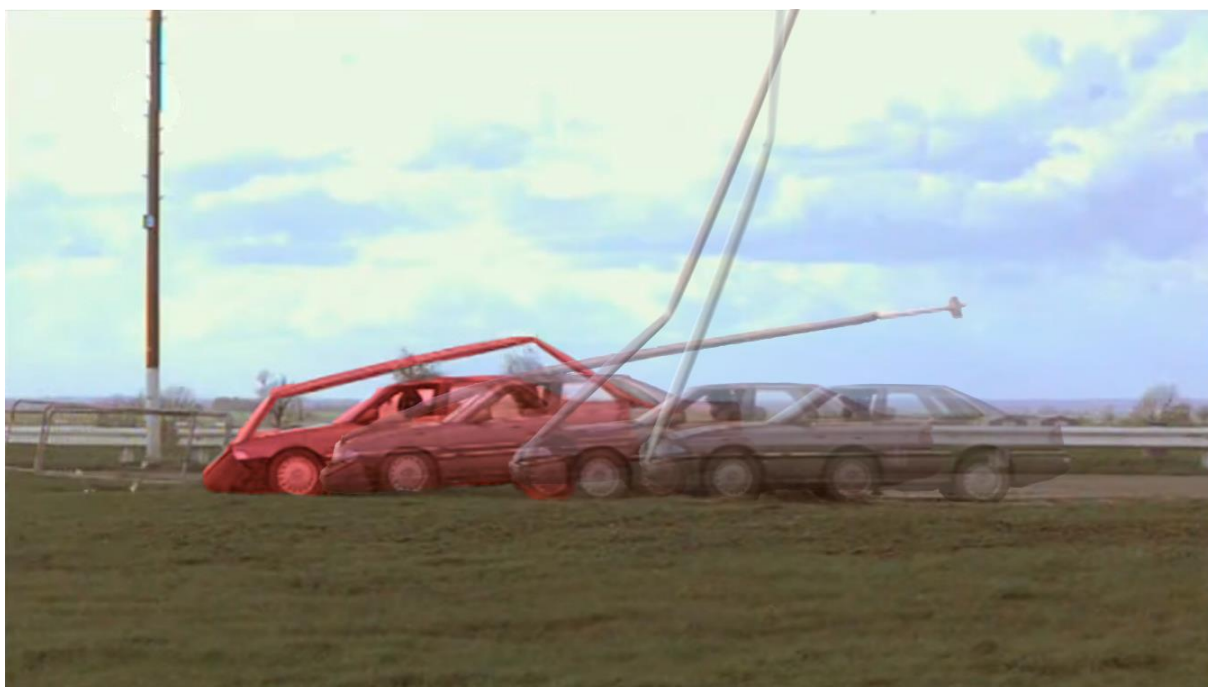
a umožnila tak postupnou deceleraci vozidla a omezila působení sil na posádku vozidla. Nevýhodou této lampy je však cena. [33] Výsledek nárazu v rychlosti 80 km/h do deformovatelné a nedeformovatelné lampy na obr. [17] a obr. [18]

Obr. [18] Náraz vozidla na sloup pouličního osvětlení, deformovatelný

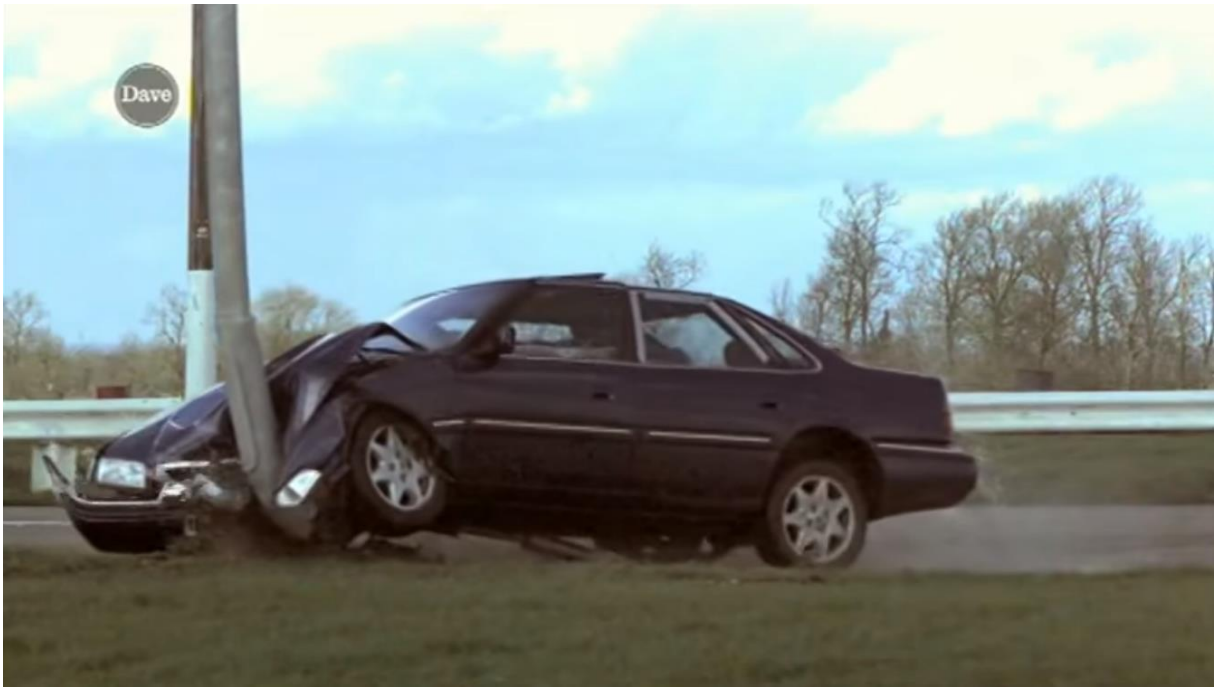
Při použití pouliční lampy, která je zhotovena z nedeformovatelného materiálu, působí při nárazu na posádku vozidla velké zpomalení, které může zapříčinit zranění a silné deformace vozidla. Zranění mohou být především vnitřního charakteru, protože orgány v lidském těle nejsou připoutány jako tělo a vlivem setrvačnosti se pohybují s vozidlem. Při nárazu do nedeformovatelné lampy pak dojde k deceleraci na velmi malé vzdálenosti za velmi krátký čas. Tento problém vyřeší lampa zhotovená z tak, aby se při nárazu řízeně deformovala

Obr. [19] Náraz vozidla do sloupu veřejného osvětlení, nedeformovatelný

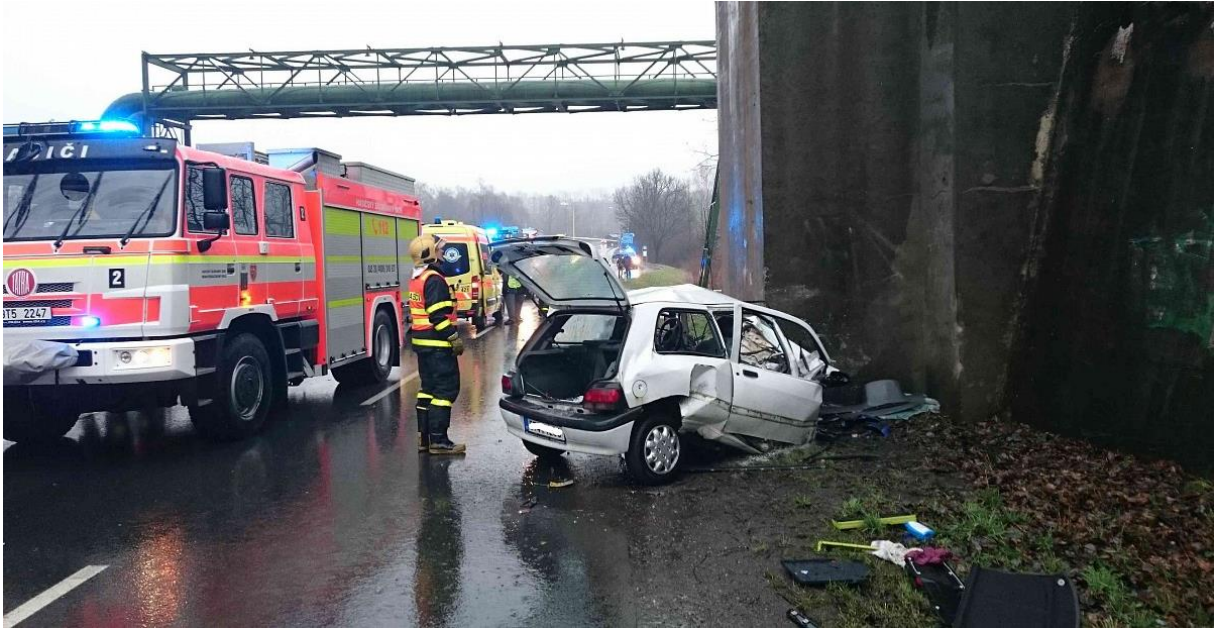
Při nárazu vozidla do zdi záleží na procentuálním využití deformační zóny vozidla. Pokud se jedná o 100 % až 75 % přesah, energie je rozdělena rovnoměrně a dochází tak k menšímu přetížení působící na posádku a tím nejsou následky tolik závažné. Je-li přesah menší tj. pod 30 %, dochází k velkým deformacím omezené části automobilu a tím i k horším následkům. Velkou roli však hraje nárazová rychlost vozidla. Při rychlosti nad 80 km/h dochází k masivní destrukci přední části vozidla. Zádržné systémy přestávají plnit svoji správnou funkci, a to především kvůli vysoké rychlosti při nárazu a dále vlivem hroucení prostoru pro posádku a posunu zádržných systémů ze své optimální polohy. Srážkám se zdmi lze zabránit použitím svodidel, případně tlumičů nárazu instalovanými před zdmi nebo základy mostních objektů.

Obr. [20] Náraz vozidla do železobetonového mostního základu, nezabezpečeného

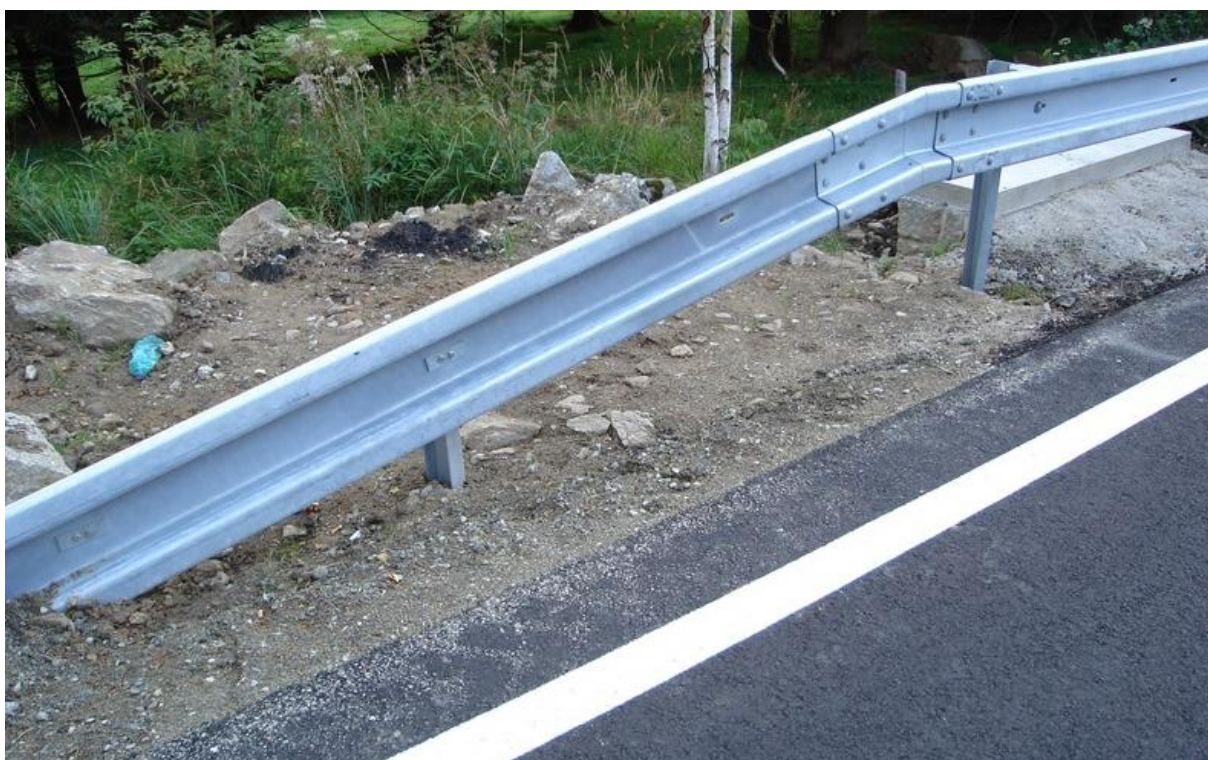
Dle TP 167 mají být svodidla ukončena s určitým náběhem, který tak eliminuje riziko vzniku takovéto nehody. Jeho hodnoty závisí na konstrukci svodidla. Při dlouhém náběhu je tato hodnota 16 555 – 8850 mm, při krátkém náběhu 4545 – 4790 mm. [34] V případě, že není zřízen tento náběh, musí být zajištěna bezpečnost pomocí deformovatelných bloků umístěných před koncem svodidla nebo vhodně ukončena. Svodidla musí být sestavena tak, aby ve směru jízdy byl na vrchu vždy předchozí díl a nedošlo tak při kontaktu automobilu se svodidlem k jeho vniknutí do prostoru pro posádku.

Obr. [21] Vhodné ukončení svodidla s krátkým náběhem

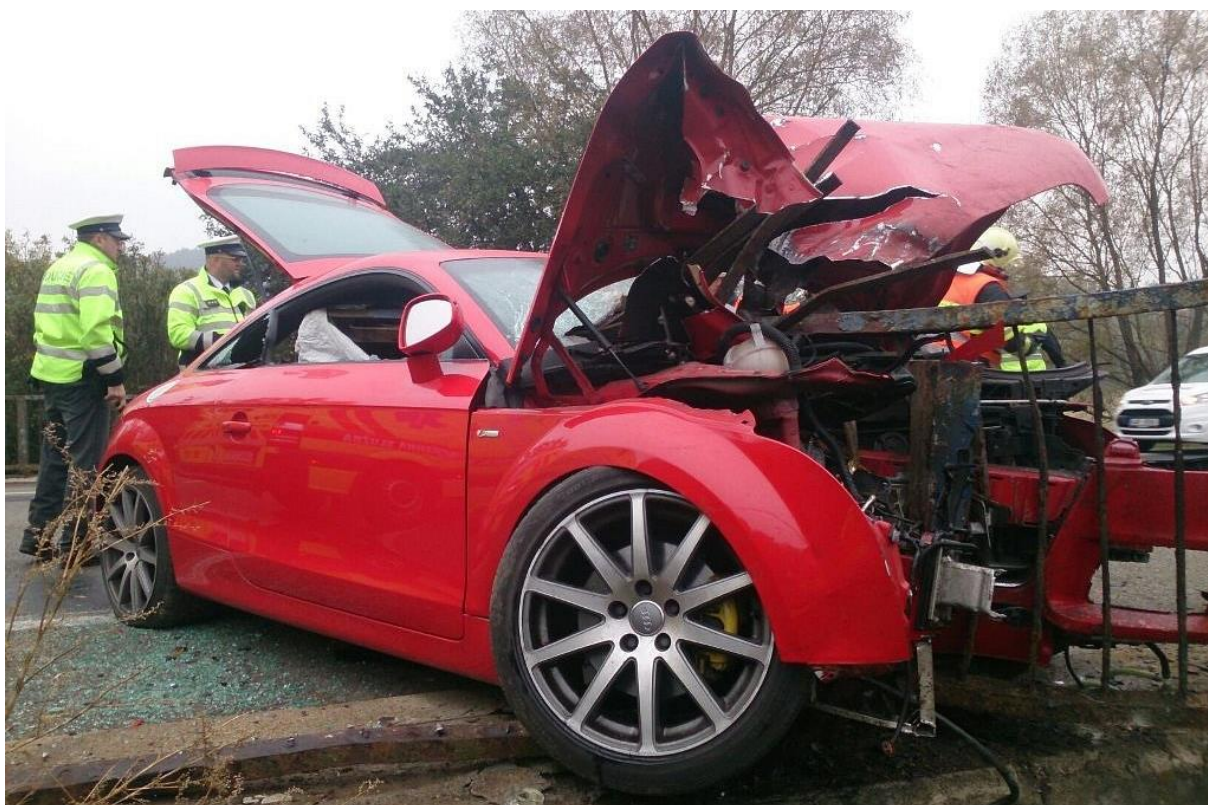
Do této kategorie pevných překážek spadají rovněž zábradlí a ploty. Zábradlí mohou být betonová, železná, dřevěná. V případě železné konstrukce je zábradlí složeno ze svařených nebo jinak spojených dutých trubek, případně profilů, které jsou ukotveny pevně do podloží. Při nárazu vozidla do takovéto konstrukce dochází k jejímu rozrušení na jednotlivé segmenty. Tyto segmenty mají často ostré zakončení vzniklé lomem při nárazu a proti vozidlu působí jako „šíp“, který proniká deformační zónou vozidla do prostoru pro posádku. K průniku nejčastěji dochází v oblasti palubní desky a čelního skla. Pokud na zasaženém místě sedí osoba, je její tělo perforováno kusem, který pronikl dovnitř vozu. Následky bývají vážné, často končící smrtí osoby.

Obr. [22] Střet vozidla se zábradlím, které proniklo do interiéru vozidla

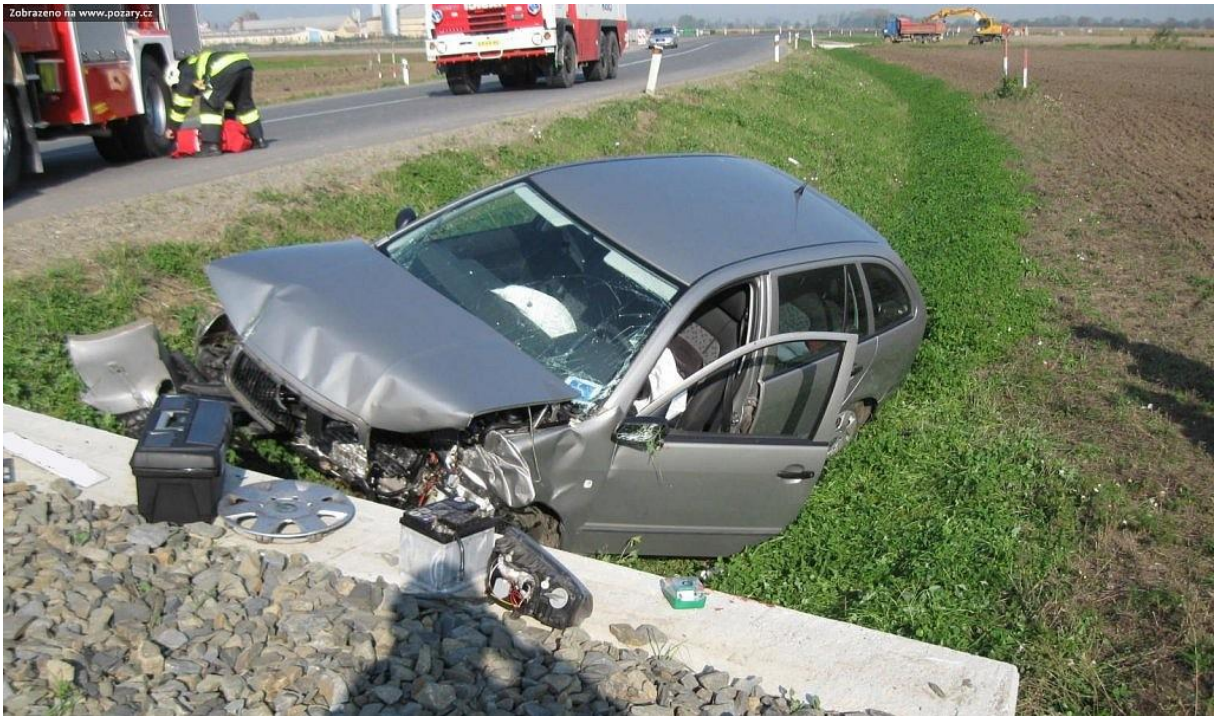
Obr. [23] Osobní automobil po nárazu do čela samostatného sjezdu

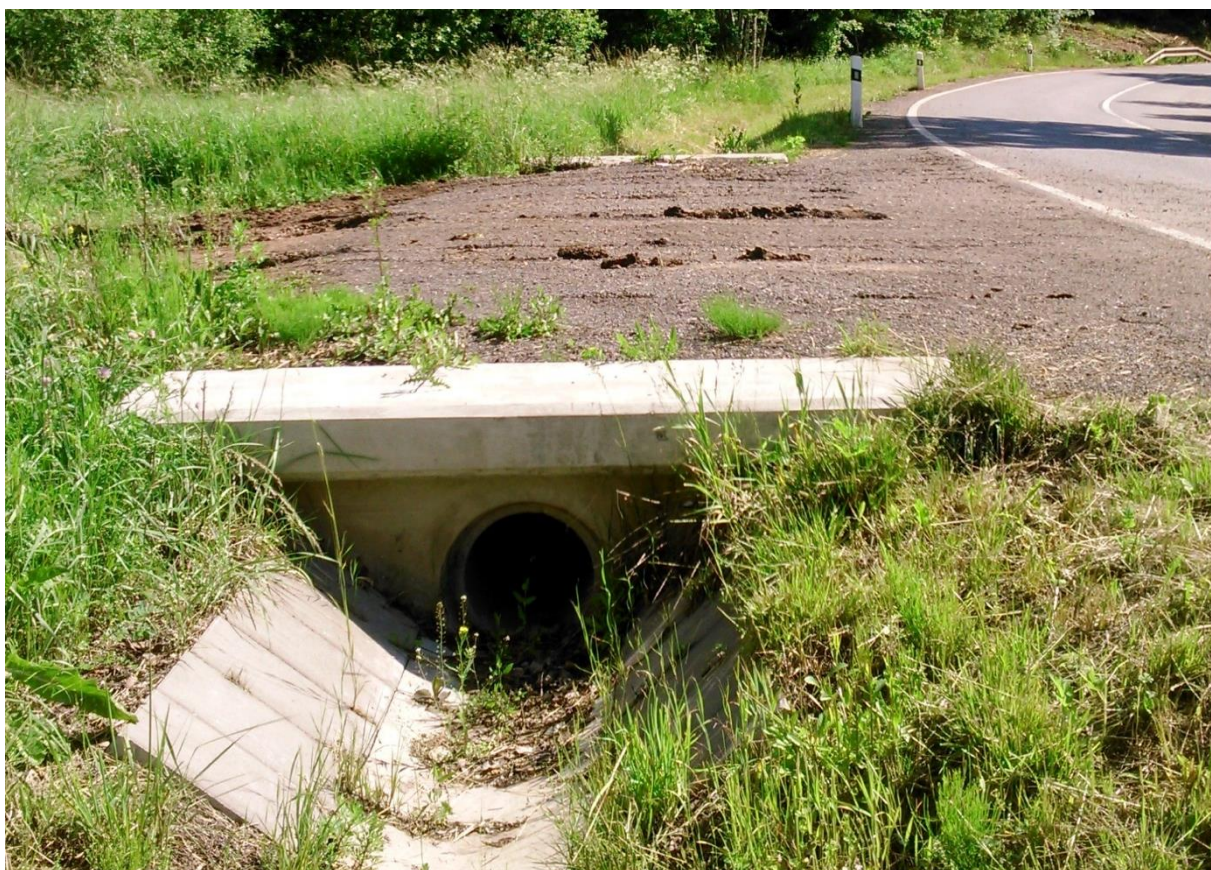
V případě, že automobil koliduje s čelem propustku, je náraz často směřován pouze na jednu stranu přední části automobilu. Důvodem je to, že vozidlo sjede do přilehlého příkopu pod malým úhlem a následně je jím vedeno ve směru jízdy. Vyjetí může být způsobeno například náhlou zdravotní indispozicí řidiče, mikrospánkem nebo uhýbacím manévrem, při kterém se řidič snaží vyhnout střetu s náhlou překážkou nebo druhým vozidlem, které přešlo na jeho stranu silnice a instinktivně strhne řízení do strany mimo pozemní komunikaci. Vozidlo je následně vedeno příkopem přímo proti čelu samostatného sjezdu. Následuje čelní nebo částečně čelní náraz. Vlivem celkové konstrukce samostatného sjezdu a jeho čelních stěn, dojde k náhlé deceleraci vozidla okamžitě nebo na velmi malém úseku. Téměř veškerá energie vozidla před střetem je pohlcena deformační zónou automobilu.

Obr. [24] Rovné čelo samostatného sjezdu, silnice I/16 u obce Horka u Staré Paky

Často dochází k nárazu s přesahem do 30 % předě vozidla, kdy je využita jen část deformačních zón a zasažená část je více namáhána a deformována. Nejčastěji je zasažen jeden z nosníků motorového prostoru, dále uložení jednoho z předních kol, kolo samotné, které se vlivem posunu zarazí do podběhu a tlačí na motorovou stěnu spolu s pedály a přístrojovou deskou. Síly působí také na spodní uchycení A-sloupku a prahu, kdy se tyto

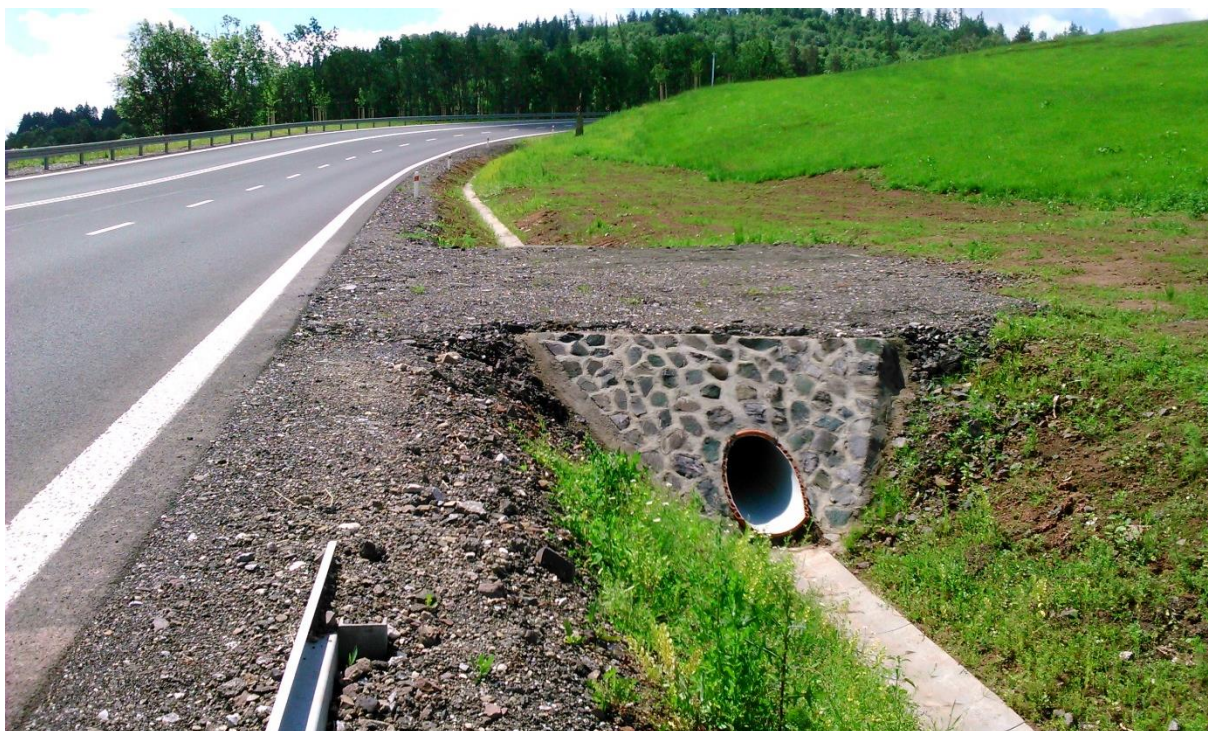
Tato konstrukce je z hlediska střetu vozidla se sešikmeným čelem propustku bezpečnější než s čelem rovným. Konstrukce celého propustku je stejná jako s rovným čelem, až na provedení čel. Zde jsou čela vystavena pod určitým sklonem. Při střetu vozidla s propustkem, jehož čelo je šikmé, nedochází k agresivnímu působení nárazu na vozidlo a posádku. Nevýhodou je fakt, že sešikmené čelo poslouží jako odrazový můstek a vozidlo dále pokračuje ve svém pohybu. Proto je velmi důležité, aby okolí tohoto samostatného sjezdu bylo bez pevných překážek, do kterých by vozidlo mohlo narazit.

Obr. [25] Šikmé čelo samostatného sjezdu, silnice II/295 u obce Zálesní Lhota

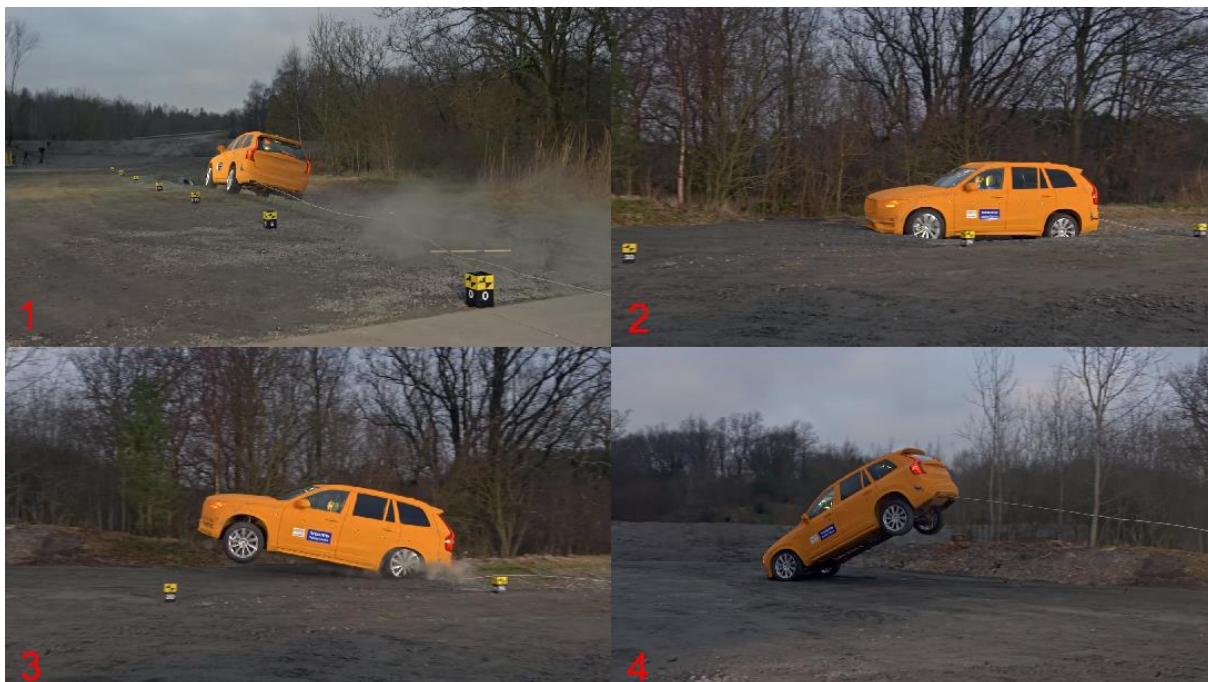
Obr. [26] Pohyb automobilu Volvo XC90 po nárazu na sešikmené čelo samostatného sjezdu

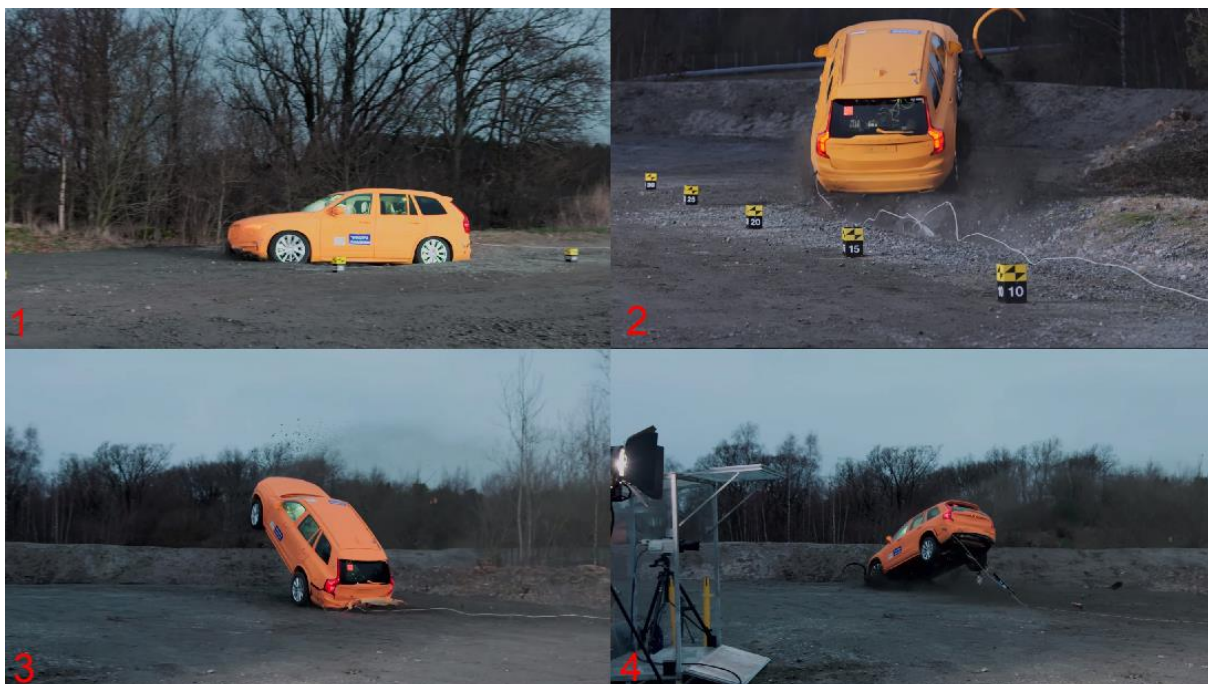
Obr. [27] Pohyb automobilu Volvo XC90 po nárazu na sešikmené čelo samostatného sjezdu

Na obr. [27] v sekci 1 – primární náraz vozidla spodní přední částí do šikmého čela propustku přední nápravou (aktivace zádržných systémů). Sekce 2 – vymrštění vozidla do vzduchu, v „letu“ se pohybuje zadí dolů. Sekce 3 – sekundární náraz zadí o terén. Sekce 4 –

terciální náraz předí o terén, po odrazu zádě. V tomto případě již byly aktivovány zádržné systémy a posádka není tolik chráněna proti dalším nárazům.

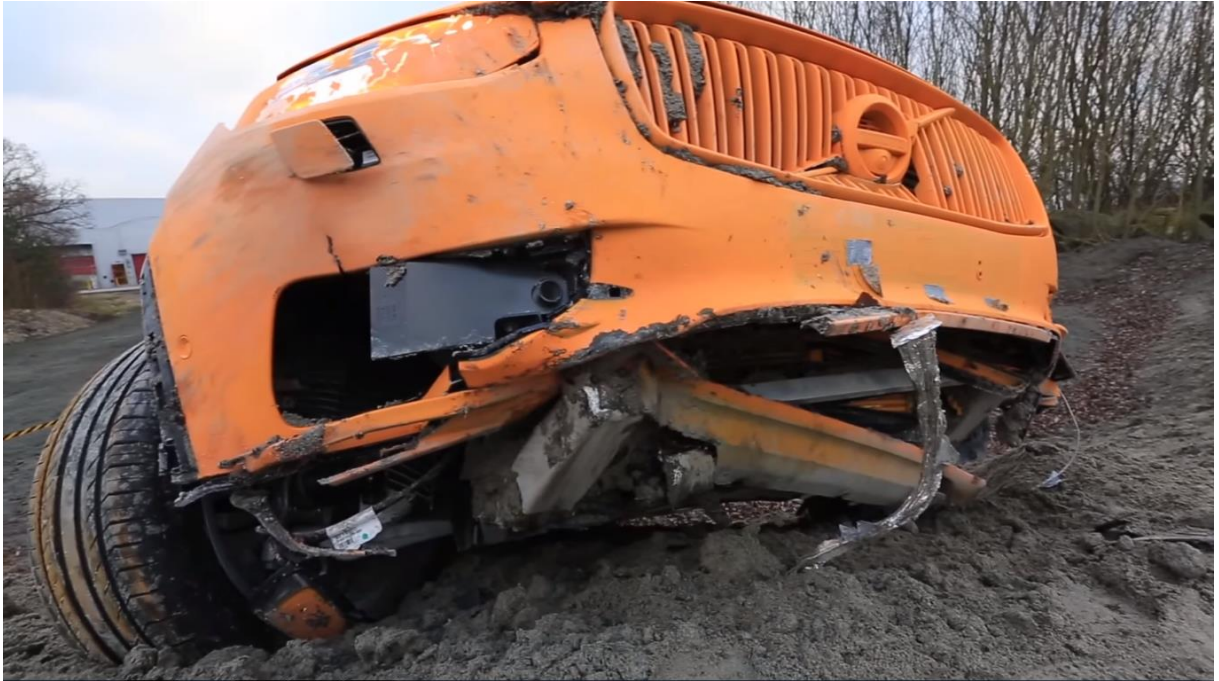
Deformace automobilů jsou v obou případech minimální. Nutno doplnit, že čelo samostatného sjezdu bylo zhotoveno z nasypaného a zhutněného hrubého štěrku doplněného o propustní plastovou trubku. [35]

Obr. [28] Deformace přední části vozidla Volvo XC90 po nárazu do šikmého čela

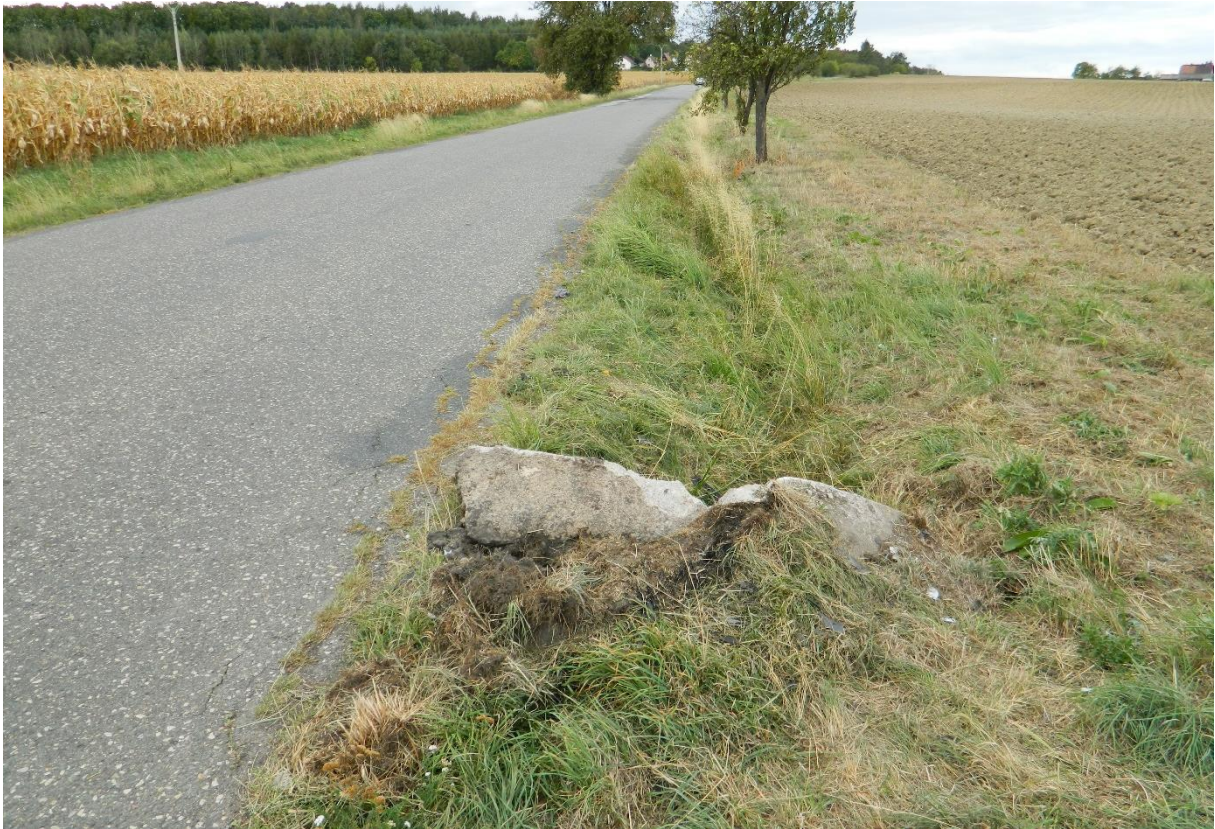
Náraz byl směřován na levou stranu automobilu, která byla také nejvíce poškozena. Vlivem silného nárazu s čelem propustku došlo k velkým deformacím levé přední části. Došlo k zatlačení levého předního kola do oblasti prahu a podběhu, velké deformaci levé výztuhy v motorovém prostoru, posunu motoru a motorové stěny, A-sloupek se zlomil ve své horní části. Střecha se zalomila v oblasti B-sloupku, práh v oblasti nohou řidiče se též silně zdeformoval. Uvnitř vozidla se posunula palubní deska na levé straně společně s pedály a mechanismem řízení. Zadržné systémy byly aktivovány.

Obr. [31] Místo nárazu automobilu Peugeot 206 do čela propustku

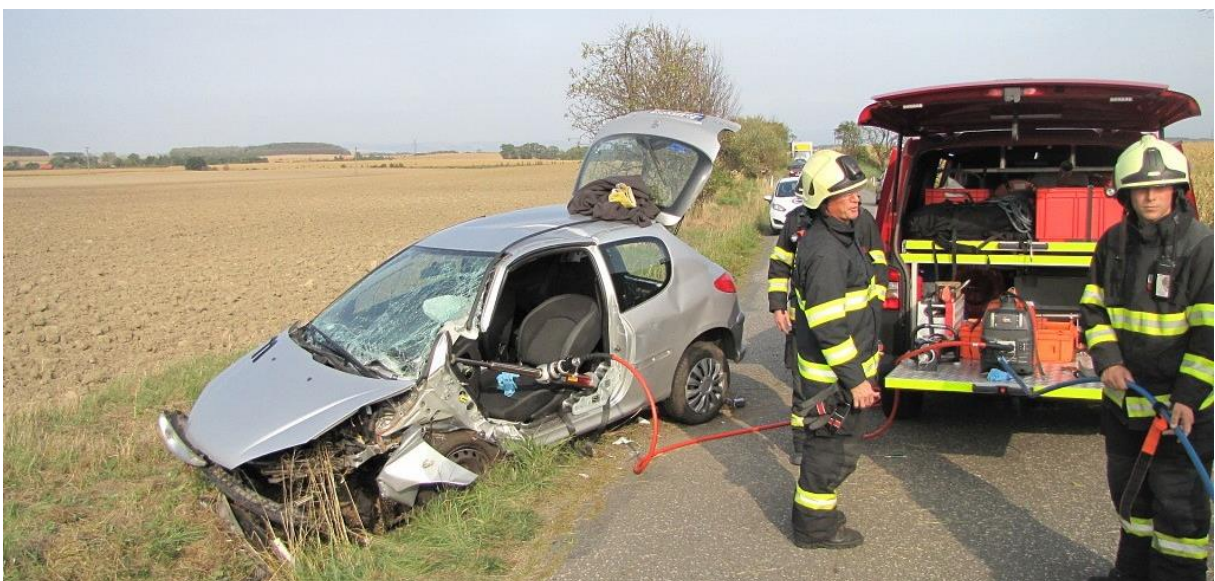
Automobil se po střetu s čelem propustku otočil o téměř 180° vůči svému původnímu směru jízdy. Čelo propustku bylo vlivem nárazu posunuto o 1 m, vytrhnuto ze svého základu a rozpuřeno na dva kusy. Trubka umístěná uvnitř těla propustku byla vyvrácena a zlomená 140 cm od svého počátku. Propustek je dlouhý 6 m, široký 2 m, tloušťka betonového čela propustku 35 cm, průměr trubky 40 cm. Výška od dna příkopu je 75 cm.

Obr. [32] Poloha automobilu po nárazu do čela betonového propustku
