ČESKÉ VYSOKÉ UČENÍ TECHNICKÉ V PRAZE

FAKULTA DOPRAVNÍ

NÁRAZ VOZIDLA DO PEVNÉ PŘEKÁŽKY

Bakalářská práce

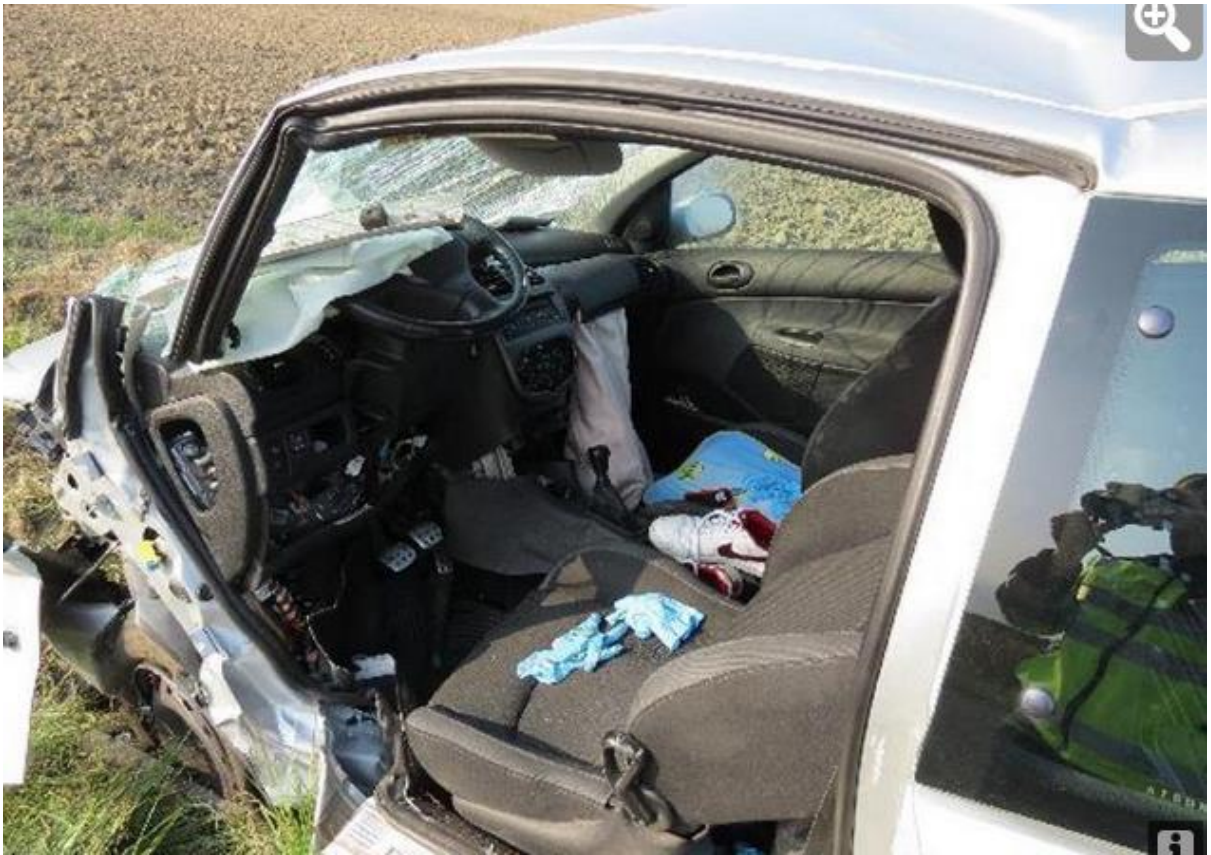
Obr. [33] Pohled do zdeformovaného interiéru automobilu po střetu

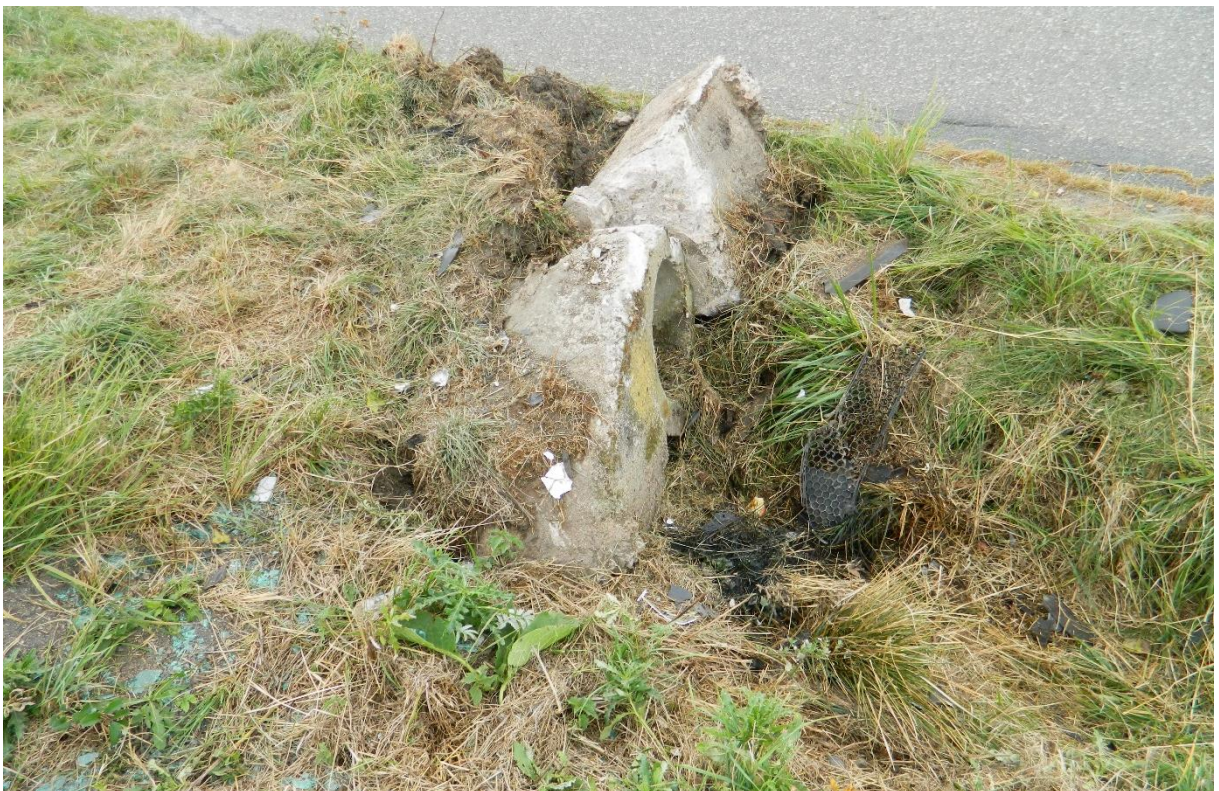
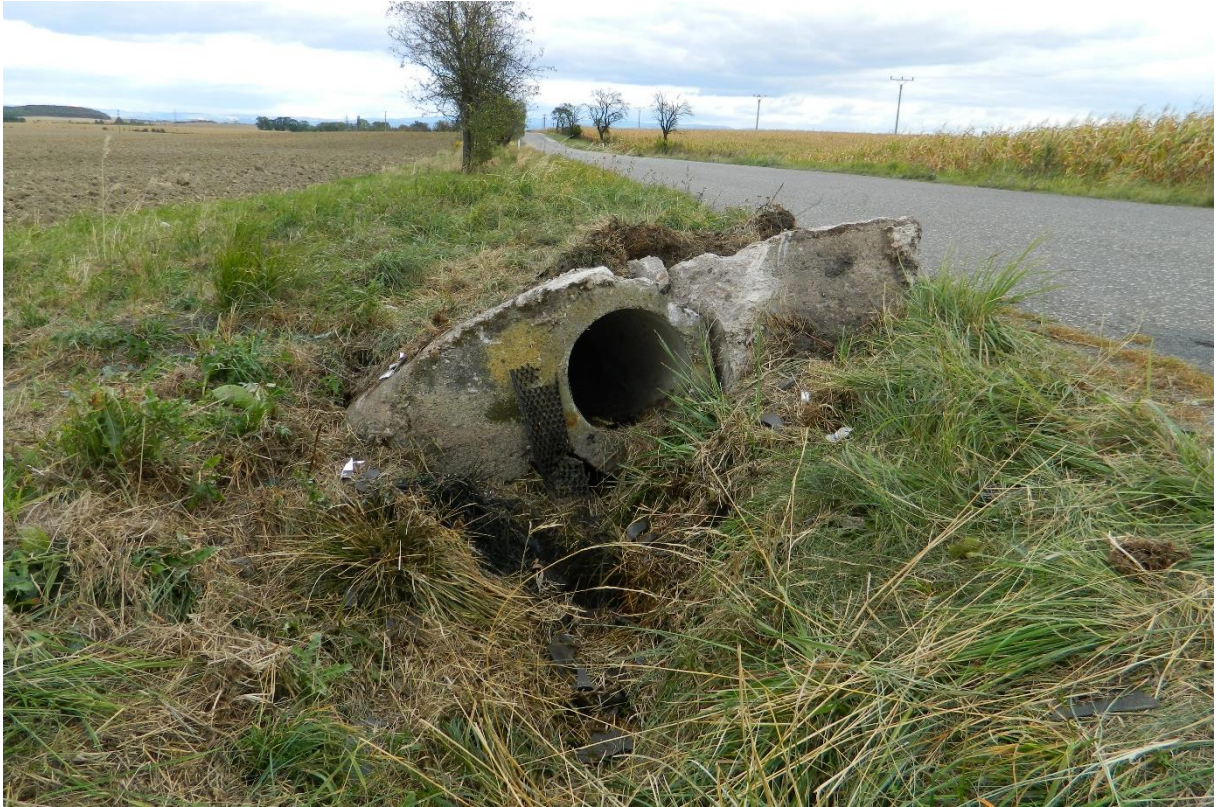
Automobil se po střetu s čelem propustku otočil o téměř 180° vůči svému původnímu směru jízdy. Čelo propustku bylo vlivem nárazu posunuto o 1 m, vytrhnuto ze svého základu a rozpuřeno na dva kusy. Trubka umístěná uvnitř těla propustku byla vyvrácena a zlomená 140 cm od svého počátku. Propustek je dlouhý 6 m, široký 2 m, tloušťka betonového čela propustku 35 cm, průměr trubky 40 cm. Výška od dna příkopu je 75 cm.

Obr. [34] Porušené betonové čelo propustku po nárazu

Obr. [35] Porušené betonové čelo propustku po nárazu

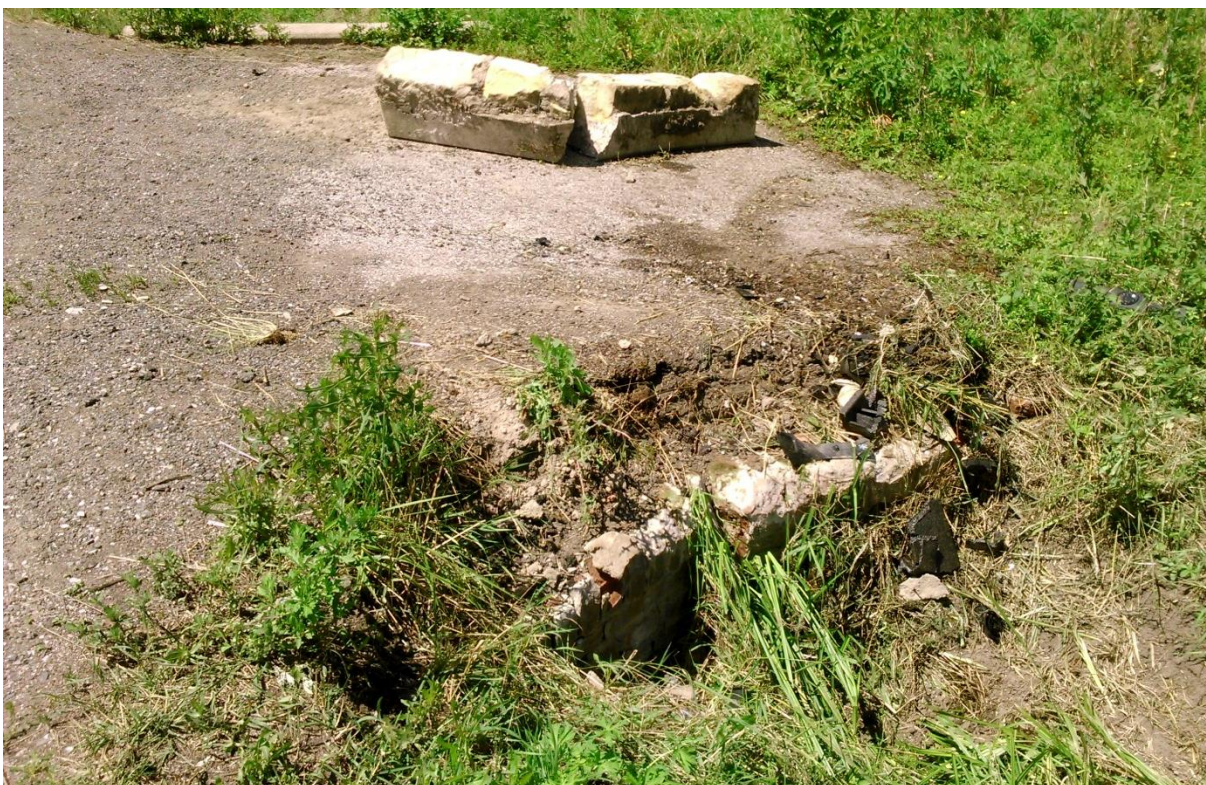
Náraz byl směrován na spodní přední část vozidla a levou přední stranu. Poškozen byl motorový prostor s výztuhami, které byly vlivem nárazu posunuty směrem vzhůru. Spodní část čela vozidla byla silně zdeformována. Prostor pro posádku, A-sloupky, motorová stěna a interiér vozidla zůstaly bez poškození. Zadržné systémy ve vozidle byly aktivovány.

Obr. [38] Místo nárazu automobilu Škoda Fabia II. generace do čela samostatného sjezdu

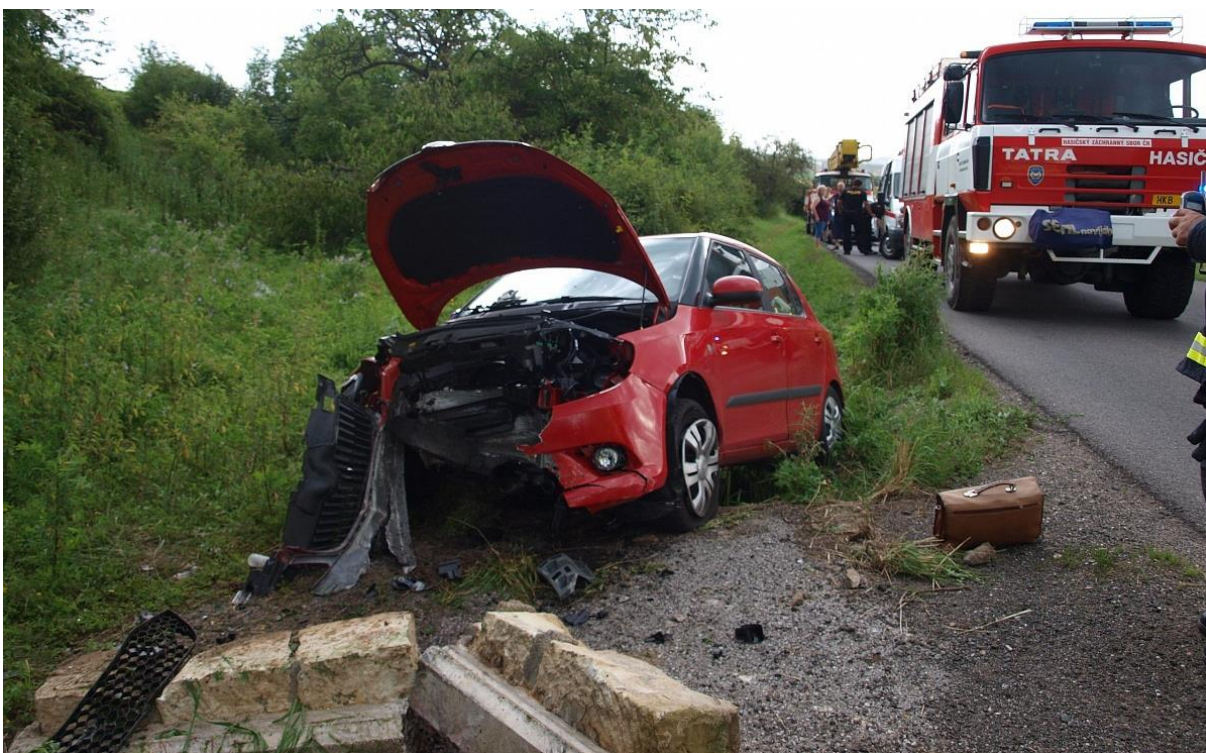
Obr. [39] Automobil Škoda Fabia II. generace po nárazu do čela samostatného sjezdu

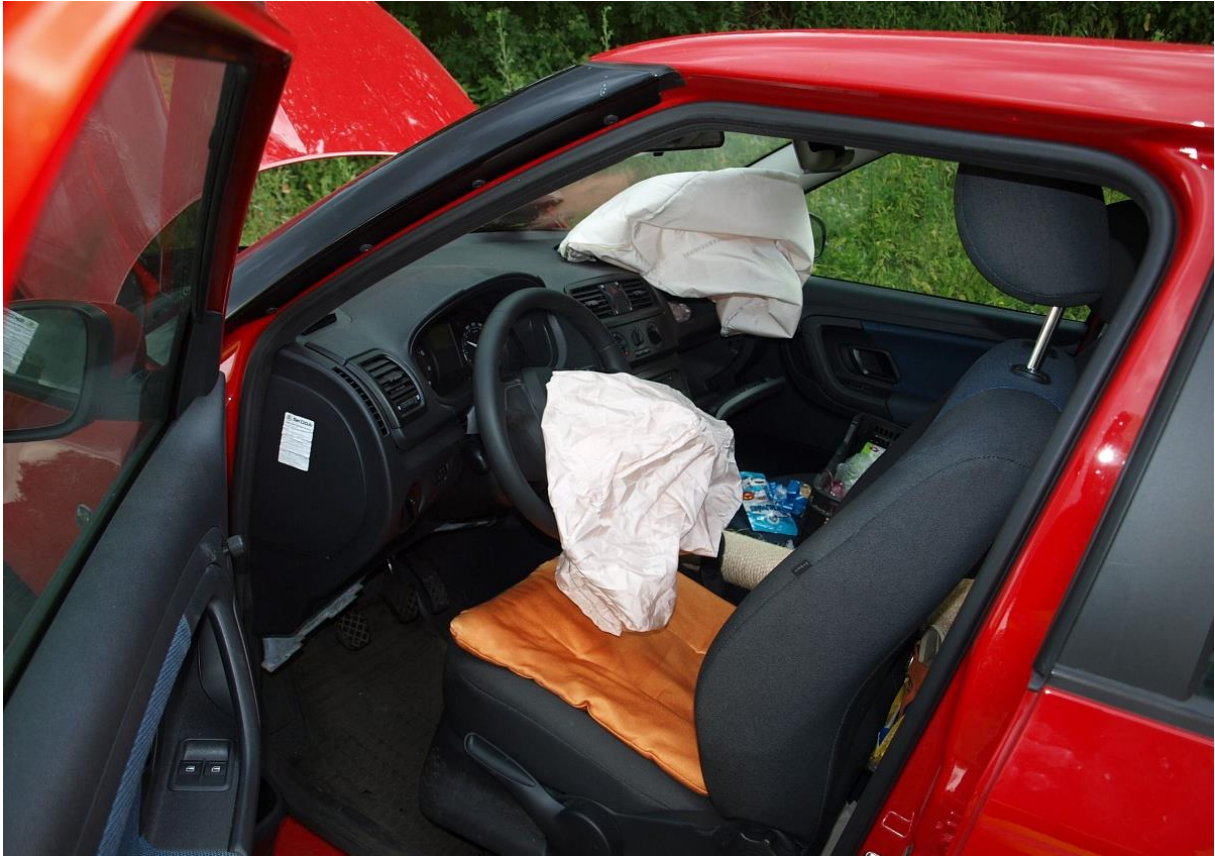
Obr. [42] Interiér vozidla Škoda Fabia II. generace po nárazu

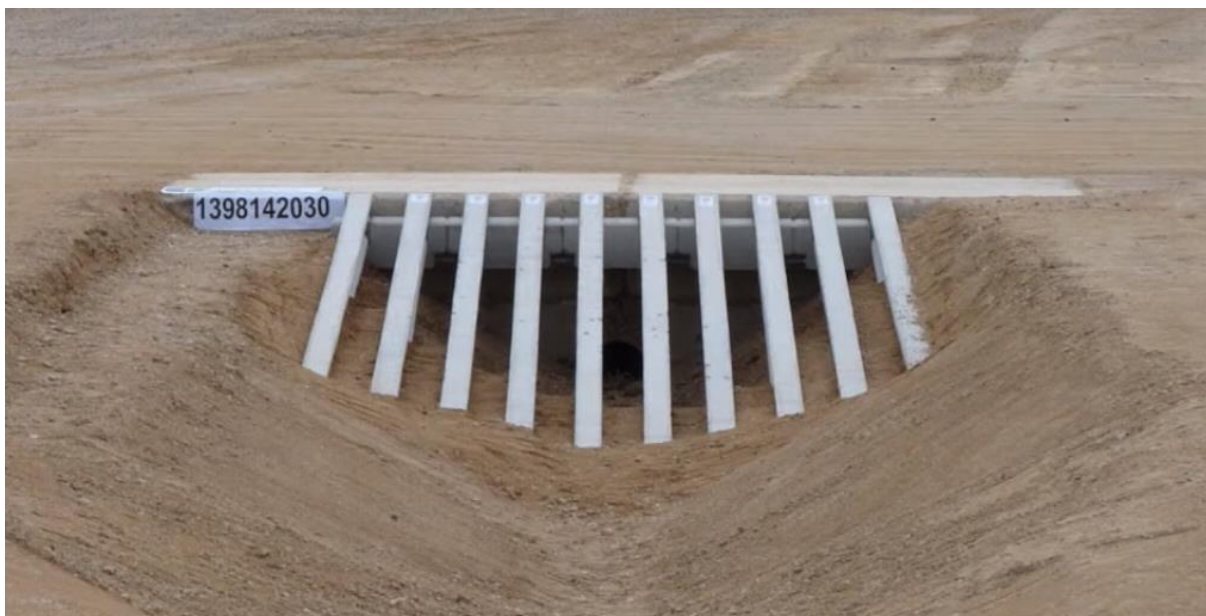
a ochránily tak vozidlo před kolizí. Jedná se o betonové nebo železobetonové trámy o určité délce, které jsou spolu spojeny tak, aby udržely váhu rozjetého vozidla. Tvoří tak pomyslný rošt, který zabrání agresivnímu kontaktu vozidla s kolmým čelem samostatného sjezdu. Je nutné brát v potaz skutečnost, že vozidlo je roštem vyvedeno ze dna příkopu na úroveň vozovky a následně vlivem setrvačnosti volně vrženo do vzduchu. Důraz se tedy musí dbát na bezpečné okolí kolem propustku bez pevných překážek. [40]

Obr. [44] Segmenty umístěné před čelem samostatného sjezdu

Tento systém ochrany má velkou výhodu v modulární koncepci. Je tak možné spojit dohromady různé díly o různých délkách a ochránit tak čela samostatných sjezdů v různých širokých příkopech. Každý z modulů, který je umístěn před propustkem je tvořen železobetonovými nosnými prvky, kdy každý z nich má šířku 600 mm, dále je zde příčný nosník, který se používá k udržení dvou nosných podélných prvků. Ukotvení do zeminy je provedeno pomocí pozinkovaných kolíků, které zamezí jakémukoliv pohybu jednotlivých prvků během nárazu. Podélné prvky vyrobené ze železobetonu mohou dosahovat různých délek od 2,5 m až po 6,6 m, aby bylo zaručeno, že maximální sklon každého z podélných segmentů bude menší než 16 % (6:1), nezávisle na hloubce propustku. Každý z podélných segmentů má nosnost 13000 kg. [46]

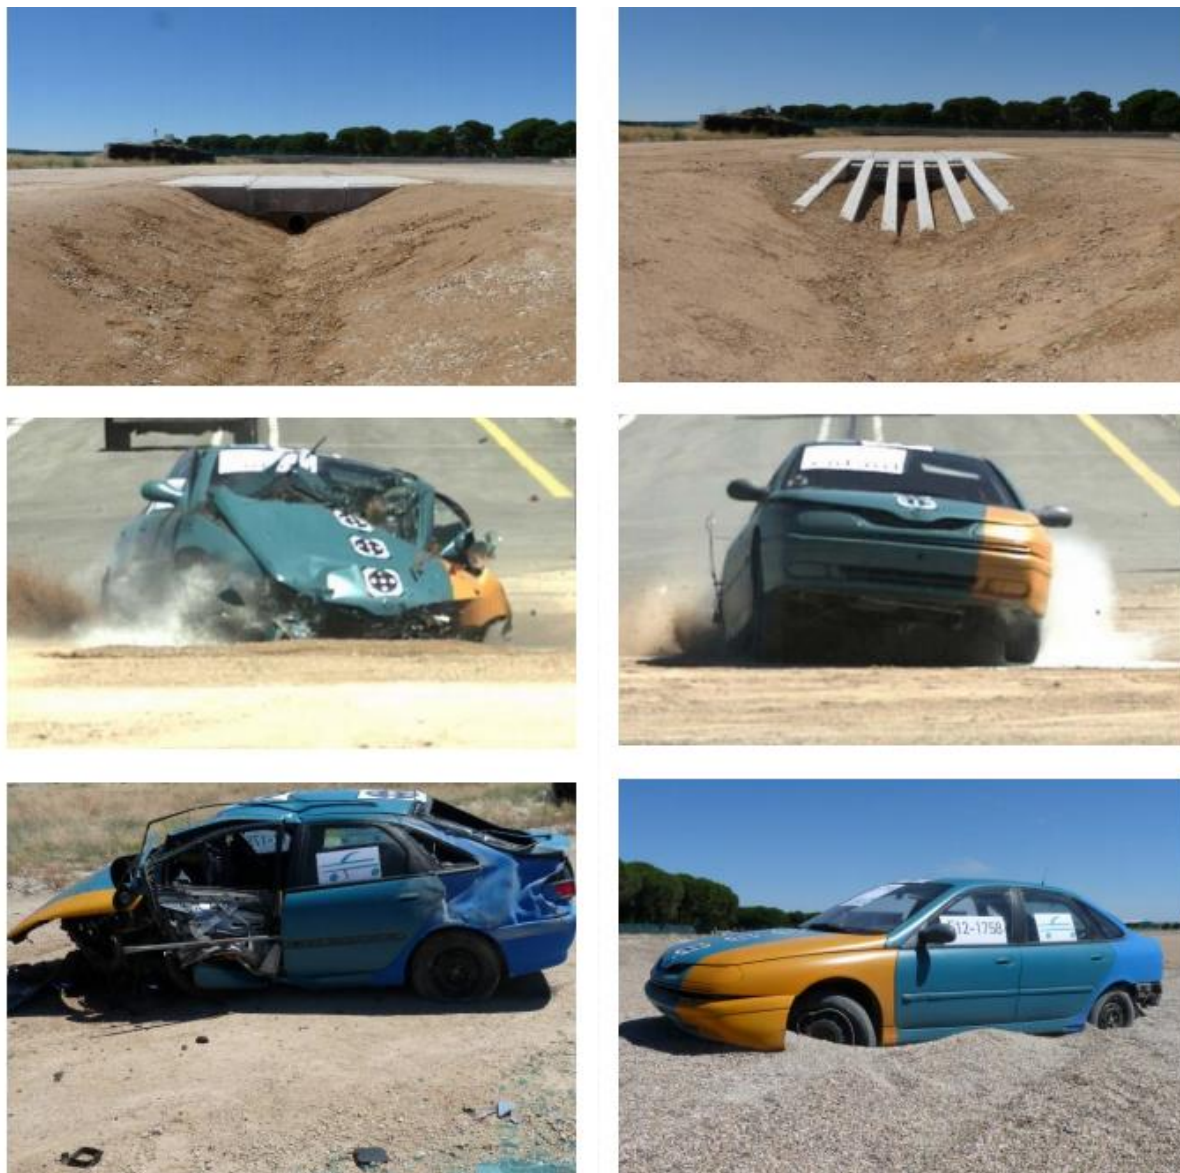
Nárazové testy simulující vyjetí automobilu z vozovky a následnému pohybu příkopem proti čelu propustku proběhly s automobilem o hmotnosti 1500 kg a rychlostí 100 km/h. První náraz byl koncipován bez ochrany propustku a vozidlo se v přední a spodní části silně zdeformovalo a posádka neměla šanci na přežití. Při druhém nárazu byla použita ochrana čela propustku pomocí železobetonových segmentů. Vozidlo bylo deformováno v přední

části, avšak zanedbatelně. Jednalo se pouze o poškození plastových částí nárazníku a poškození pneumatik. Průběh celého testu následky jsou na obr. [45]. [46]

Obr. [45] Průběh nárazových zkoušek a jejich následky
