**ČESKÉ VYSOKÉ UČENÍ TECHNICKÉ**  
**FAKULTA STAVEBNÍ**  
**KATEDRA HYDRAULIKY A HYDROLOGIE**

**TERÉNNE TESTOVANIE KVALITATÍVNEJ**  
**SONDY PRE ANALÝZU ODPADOVÝCH VÔD**  
**V ČASE A PRIESTORE**

**PRÍLOHA Č. 3**

**VÝSLEDKY Z TERÉNEHO MERANIA**  
**V ÚSEKU 5 - EDEN**

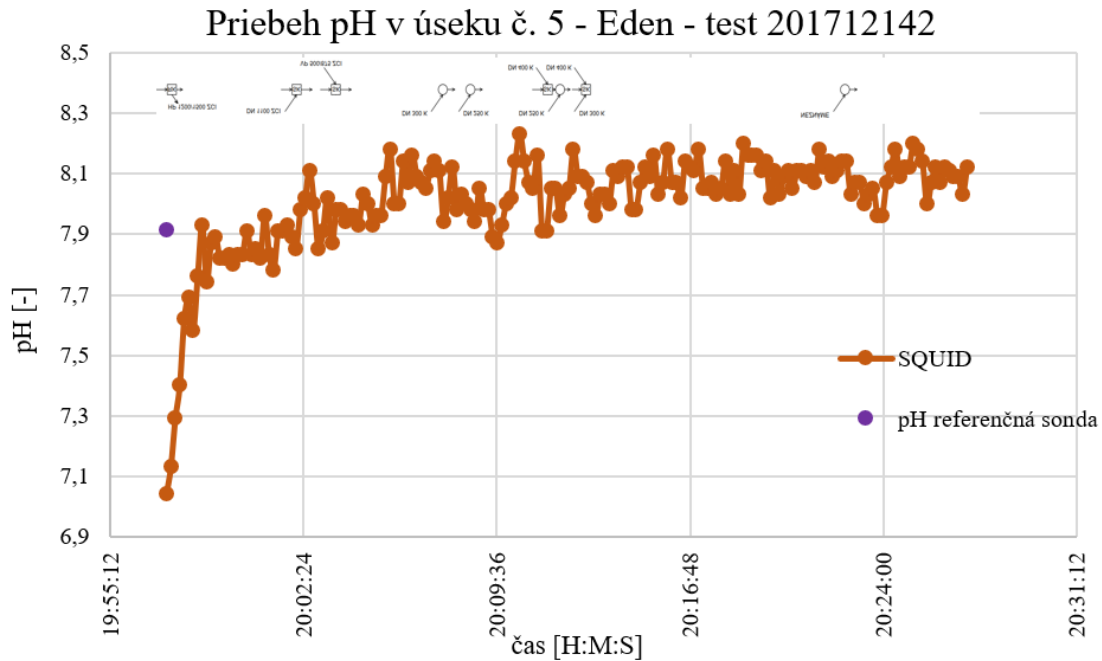
Obrázok 2: Vyhodnotenie testu 201712142 z hľadiska pH

V tomto prípade nastáva situácia, kedy sa pH na začiatku úseku ustáluje z výrazne nízkej hodnoty. Preto je otázne, či ide o skutočný priebeh alebo o chybu merania, o ktorej by mohla svedčiť aj referenčná hodnota. Síce je hodnota pH pomerne nestabilná, celkovo sa väčšie zmeny pH nijak výrazne neprejavujú, len v prípade spojných komôr, respektíve nie je možné priradiť objektom konkrétne zmeny v priebehu pH.

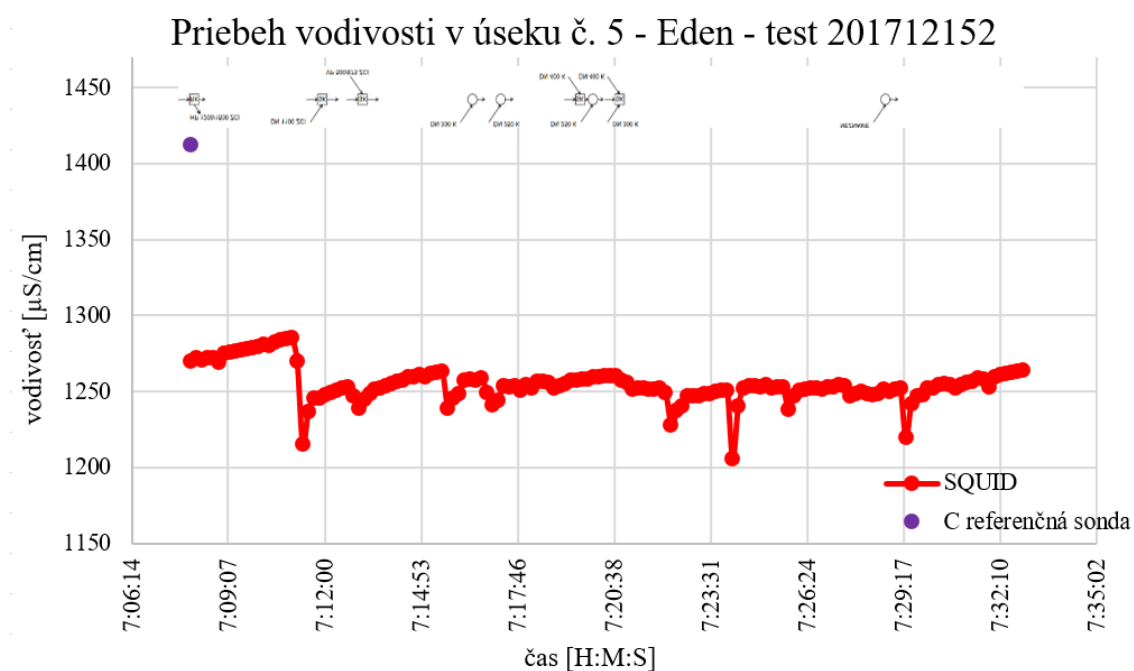
Obrázok 11: Vyhodnotenie testu 201712152 z hľadiska vodivosti

Vodivosť má takmer zhodný priebeh s večerným meraním až na neklesajúci priebeh. Každéj väčšej zmene môžeme priradiť konkrétny bočný prítok, vrátane posledného o neznámej dimenzii.
