DIPLOMOVÁ PRÁCE  
FAKULTA STAVEBNÍ  
K136 - KATEDRA SILNIČNÍCH STAVEB

# STUDIE DOPRAVNÍHO ŘEŠENÍ PRŮTAHU SILNICE III/25013 OBCÍ LENEŠICE

## A - Textová část

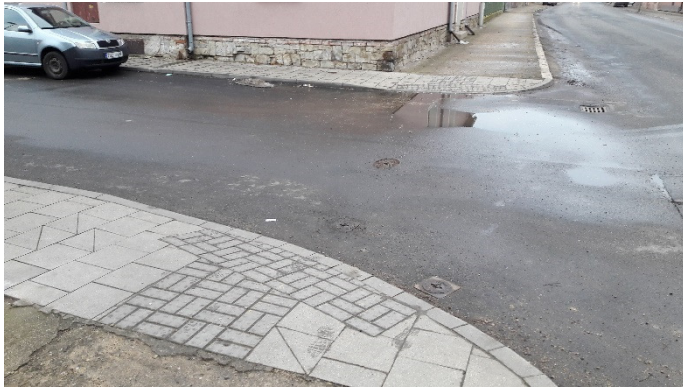
Převádění chodců přes komunikaci ve většině případů není řešeno, a nebo je řešeno s určitými rezervami. Jediné dva přechody, které se u komunikace nacházejí, nemají hmatové úpravy pro osoby se sníženou schopností pohybu a orientace. Jeden z nich dokonce převádí chodce přes odvodňovací žlab na jedné straně, a z parku, kde chybí chodník a je tam pouze zezeň, na straně druhé (obr. 9)

Obr. 9 Nevyhovující místo pro přecházení

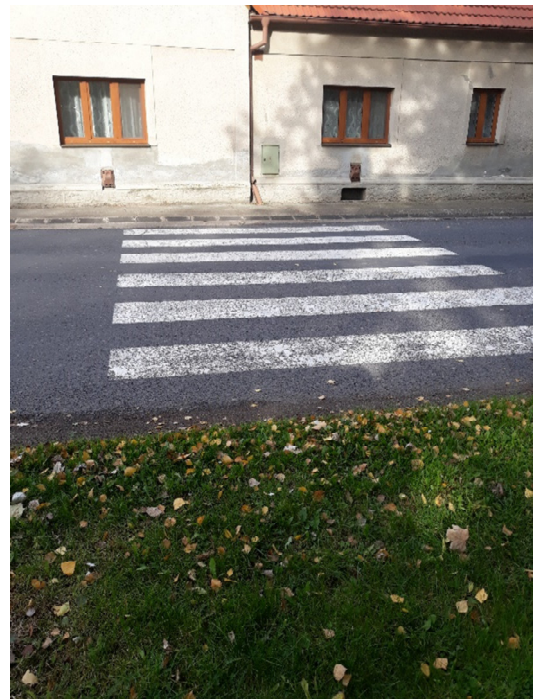
Dále jsou zde dvě místa pro přecházení, která mají hmatové úpravy pro osoby se sníženou schopností orientace a pohybu. Provedení těchto úprav je bohužel chybné a neodpovídá metodice k vyhlášce 398/2009 sb., o obecných technických požadavcích zabezpečující bezbariérové užívání staveb. Varovné pásy jsou příliš krátké. Signální pás nenavádí chodce na vodicí linii, ale je ukončen uprostřed chodníku, také není odsazen od varovného pásu, jak by tomu mělo u míst pro přecházení být. Barva pásů by také měla být kontrastnější vůči barvě chodníku. Provedení těchto úprav je na obrázku č. 8.

Obr. 10 Nevyhovující přechod

Pěší doprava je řešena jedním přechodem přes ulici Dlouhá. Tento přechod již byl jednou zmíněn a je na obrázku č.10.

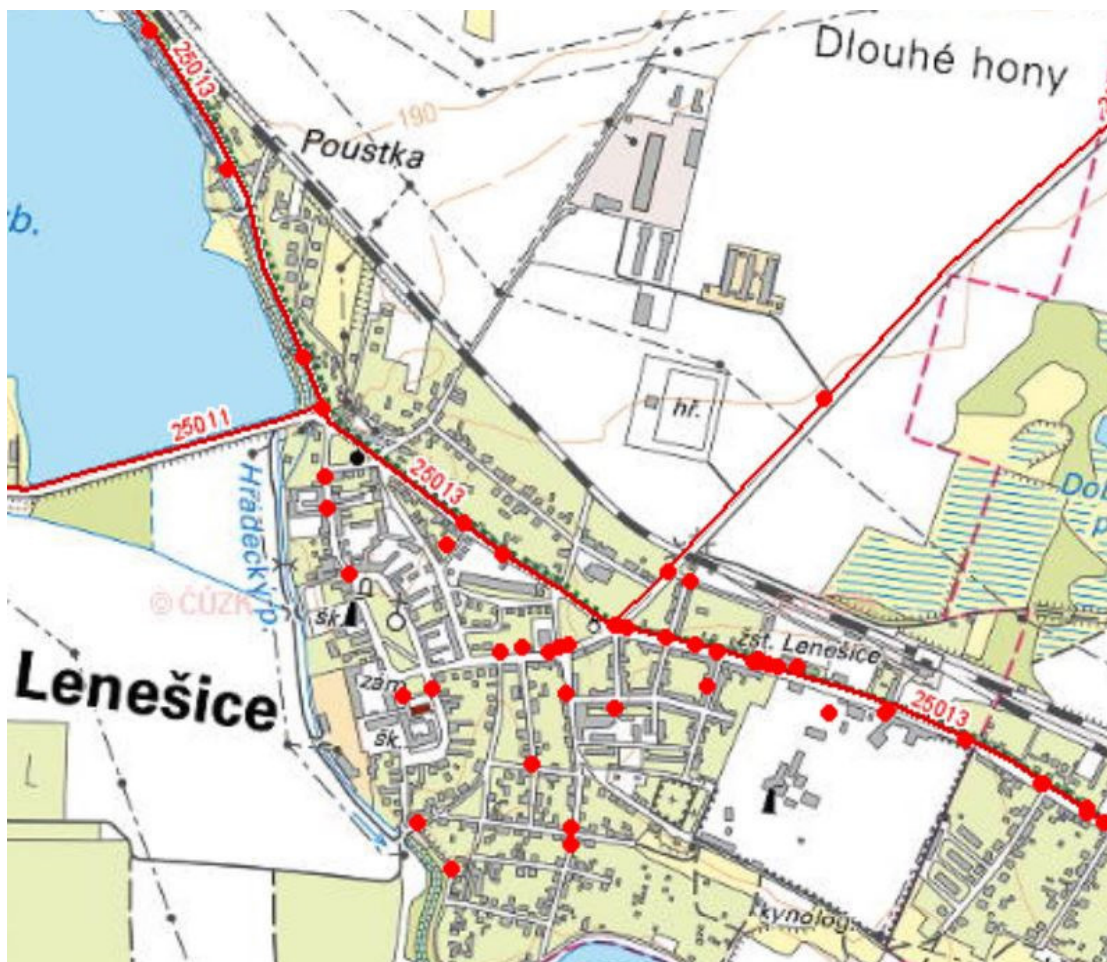
Údaje o dopravních nehodách v zájmovém území obce byly vyhodnoceny na základě údajů, které poskytuje na svých internetových stránkách Policie České republiky a Ministerstvo dopravy. Jako hlavní podklad sloužila jednotná dopravní vektorová mapa umístěná na stránkách Ministerstva dopravy. Zde jsou znázorněny veškeré dopravní nehody od roku 2007. Tyto údaje nemusí být úplné, protože řidič nemá ze zákona č. 361/2000 Sb. o provozu na pozemních komunikacích povinnost oznamovat dopravní nehodu za určitých podmínek, které tento zákon zmiňuje v §47. Na obrázku č. 11 jsou vidět veškeré oznámené nehody Policii ČR v obci Lenešice od roku 2007.

Obr. 13 Místa nehod v obci Lenešice od roku 2007  
([www.jdvm.cz](http://www.jdvm.cz))

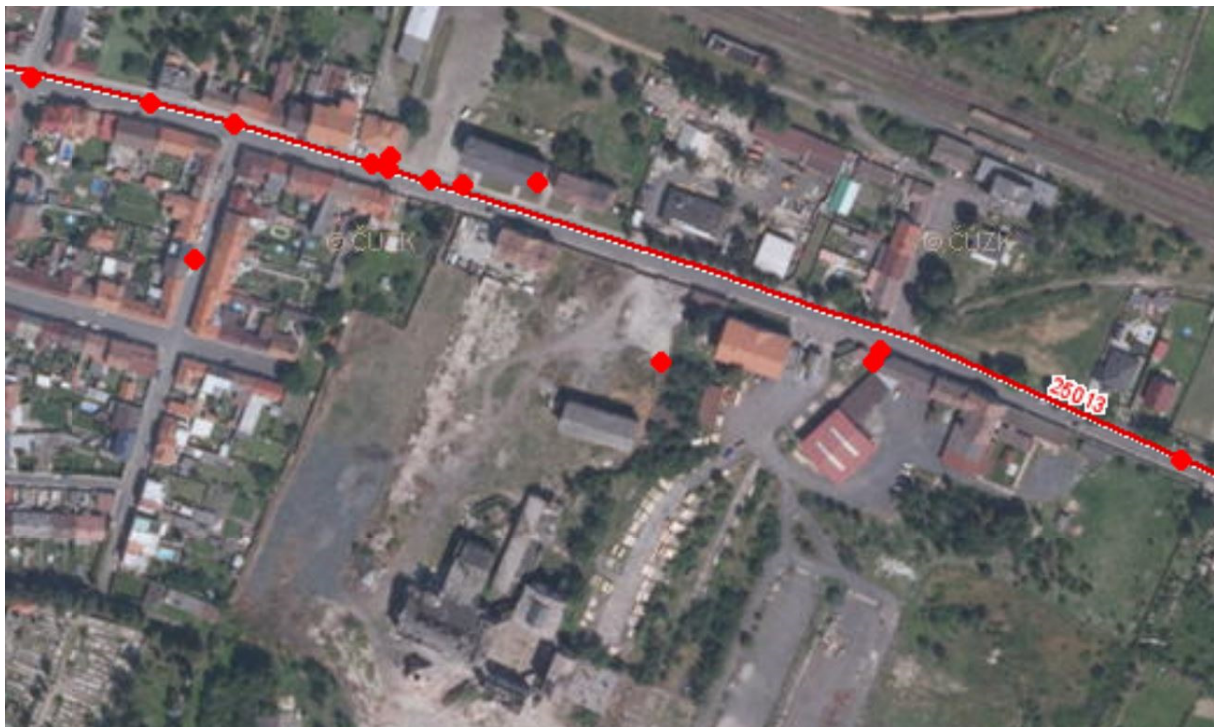
Pro budoucí návrh úprav komunikace III/25013 byly vyhodnoceny počty a místa nehod na přímých úsecích a v prostoru všech křižovatek. Nehodovost v dané oblasti není příliš velká. O tom se lze přesvědčit na následujících obrázcích, kde jsou jednotlivá místa nehod vyznačena červenou tečkou.

Obr. 14 Místa nehod na přímém úseku komunikace III/25013 ul. Husova (www.jdvm.cz)

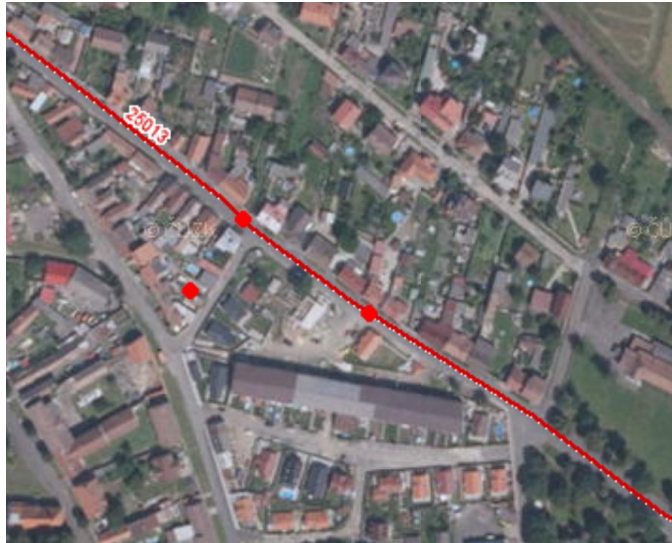
*Obr. 15 Nehodovost v ulici Dlouhá (www.jdvm.cz)*

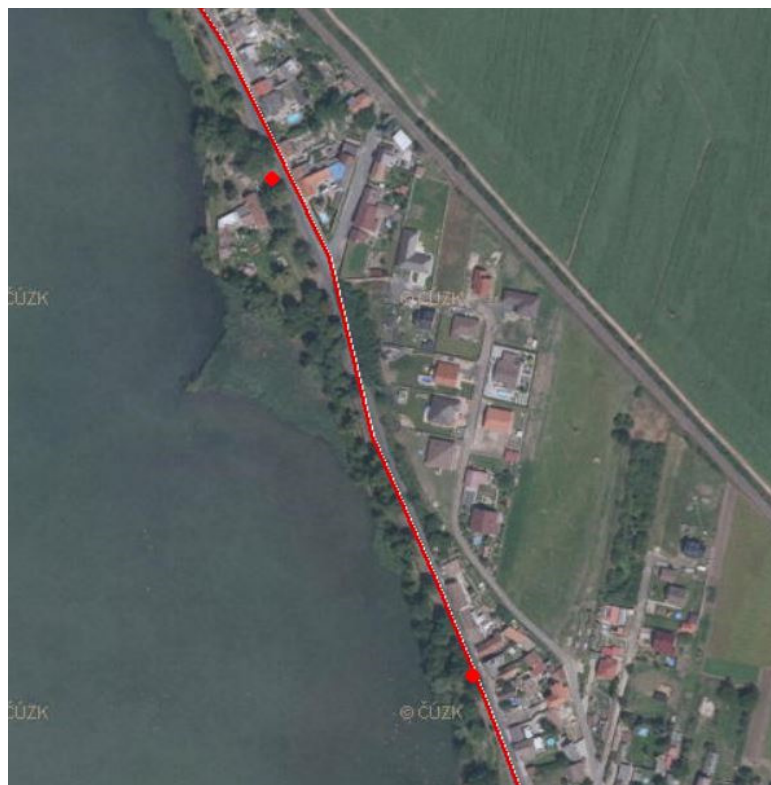
*Obr. 16 Místa nehod na pozemní komunikaci III/25013 ul. Jiráskova (www.jdvm.cz)*

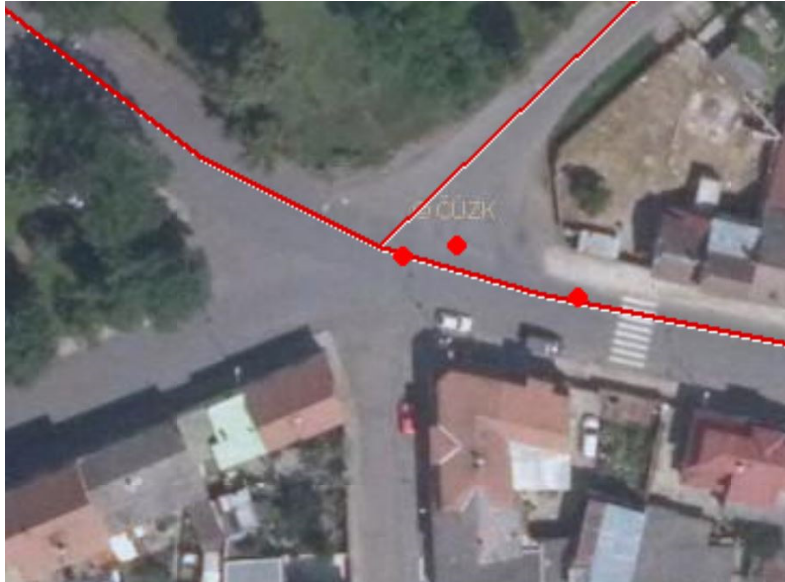
Obr. 17 Nehodovost v křižovatce Husova, Vrchlického, Wolkerova, Dlouhá a III/25014  
(www.jdvm.cz)

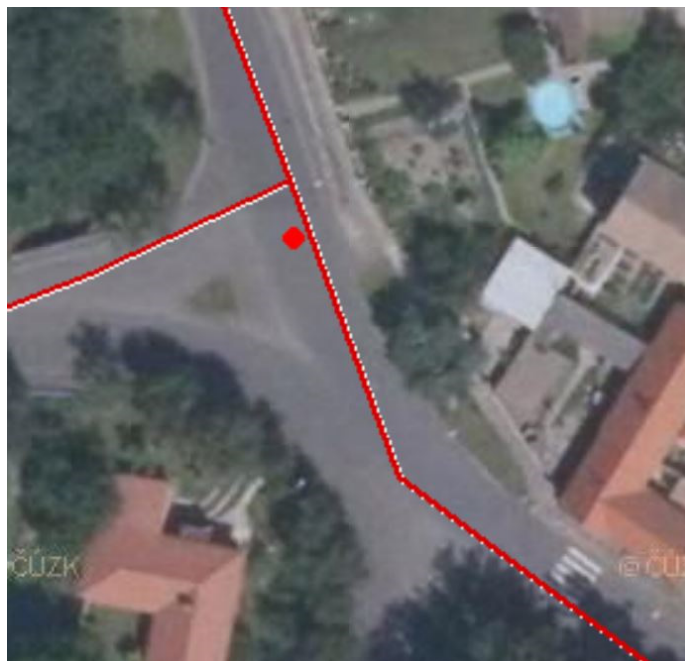
Obr. 18 Nehodovost v křižovatce Dlouhá, Žižkova, III/25011 a  
Jiráskova (www.jdvm.cz)

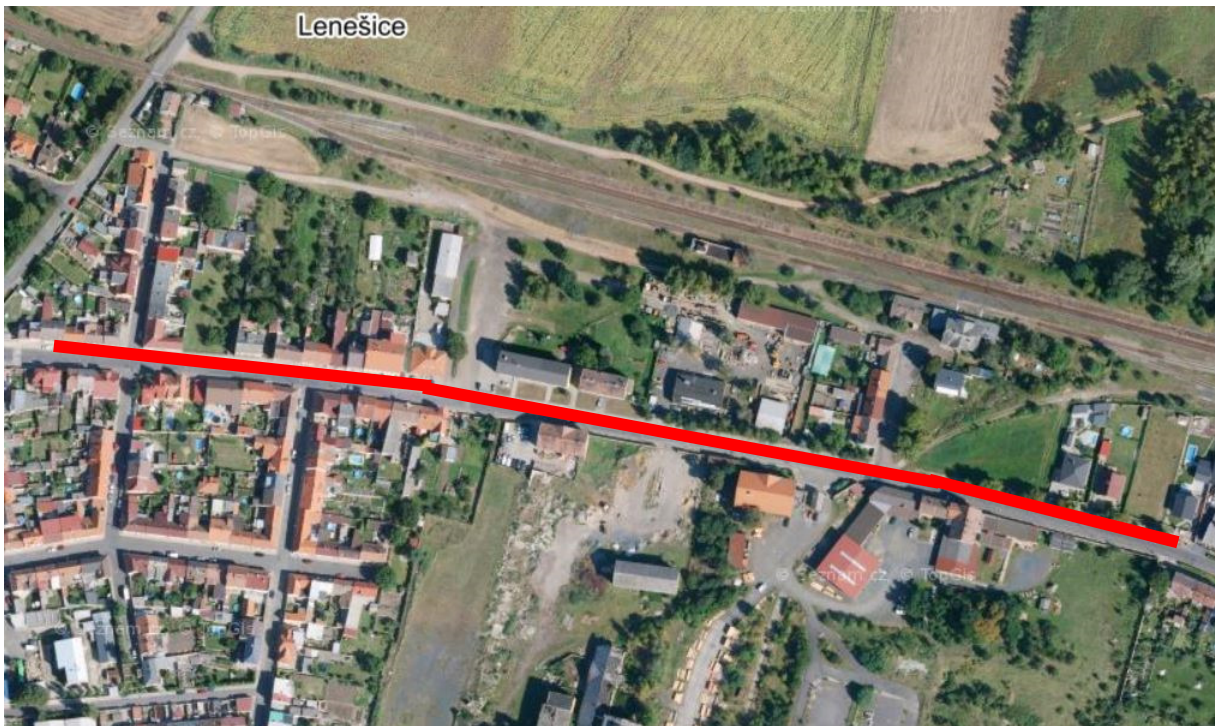
Šířkové uspořádání:

- Šířka komunikace: 7,62 – 9,02 m
- Šířka chodníků: 1,43 – 3,05 m
- Šířka zeleného pásu: cca 4,00 m
- Šířka PMK: 8,95 – 22,29 m

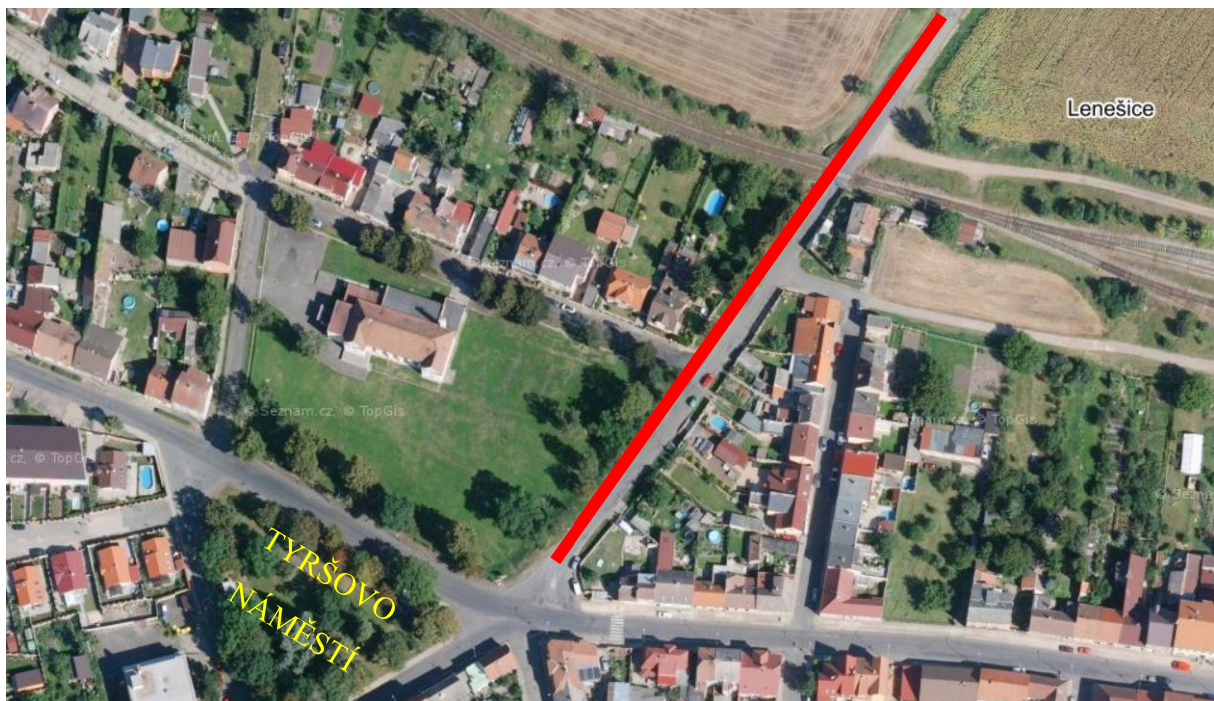
Obr. 22 Ulice III/25014 (www.mapy.cz)

V kapitole 8.2 již zmíněná komunikace III/25014 vede severně z východní křižovatky (ulice Dlouhá, Husova, Vrchlického, Wolkerova a III/25014) na Tyršově náměstí přes železniční přejezd se světelnou signalizací a ústí do silnice II/28. Silnice je lemována stromořadím parku ze strany jedné a oplocením přilehlých zastavěných parcel se zpevněnými vjezdy na pozemky. Po obou stranách komunikace není chodník pro pěší a na komunikaci chybí vodorovné značení.

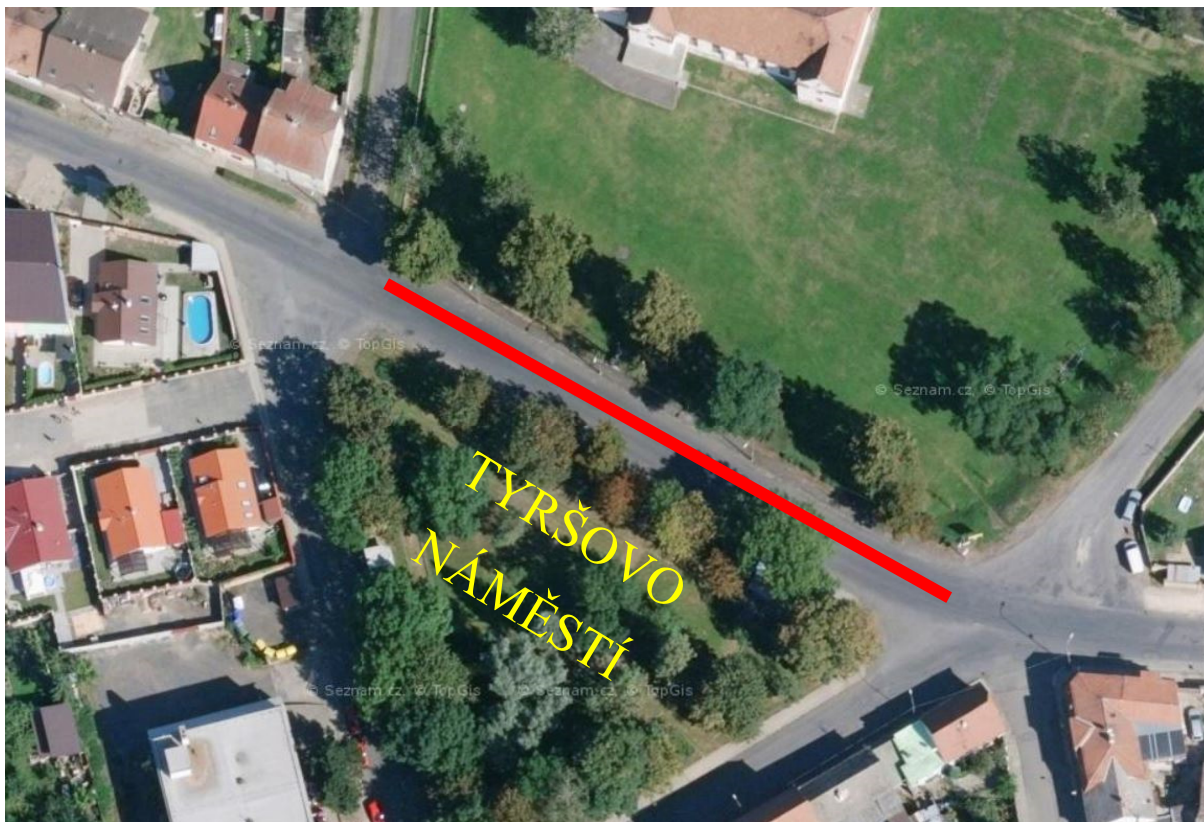
Obr. 23 Ulice Dlouhá nad Tyršovo náměstím, mezi dvěma křižovatkami (www.mapy.cz)

V těchto místech je komunikace lemována po obou stranách parky. Nalevo je rozsáhlejší park pod úrovní komunikace. Napravo je menší park v úrovni komunikace. Po obou stranách je chodník. Chodník na pravé straně je výškově oddělen od komunikace a přímo na ní navazuje. Nalevo je chodník nejdřív u komunikace a po pár metrech se odklání do prostoru parku. Pak je od komunikace oddělen pásem zeleně.

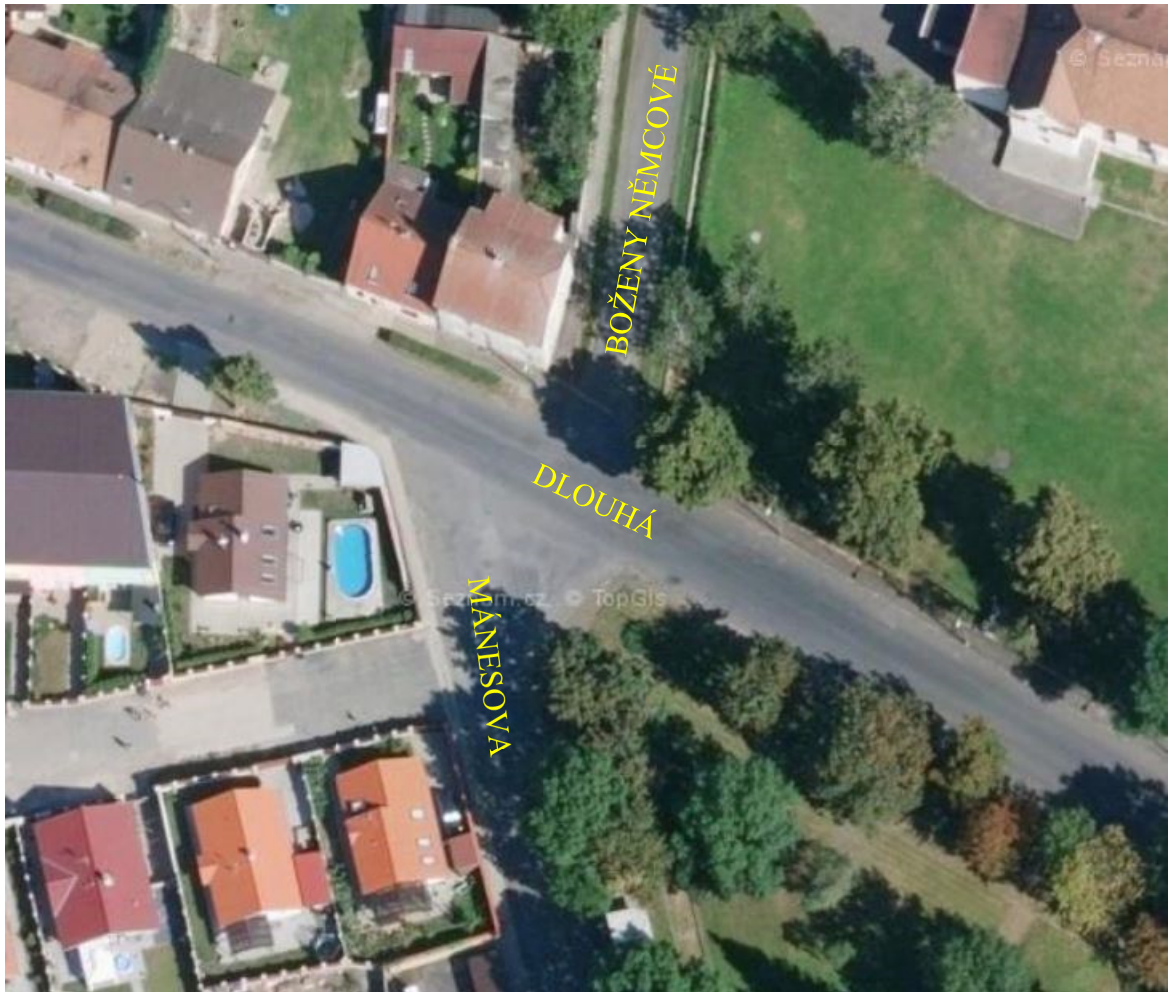
Obr. 24 Křižovatka ulic Boženy Němcové, Dlouhá a Mánesova ([www.mapy.cz](http://www.mapy.cz))

Za křižovatkou zmíněnou v kapitole 8.2 je další křižovatka výše zmíněných ulic. Jedná se o průsečnou křižovátku, která má čtyři větve. Větev, která vede z ulice Boženy Němcové, je, co se týče úhlu křížení i zakružovacích poloměrů, v pořádku. Naproti tomu větev druhá z ulice Mánesova se napojuje na ulici Dlouhou pod nevyhovujícím úhlem.

Z obrázku č. 23 je patrné, že plocha prostoru křižovatky je opět větší, než by bylo potřeba.

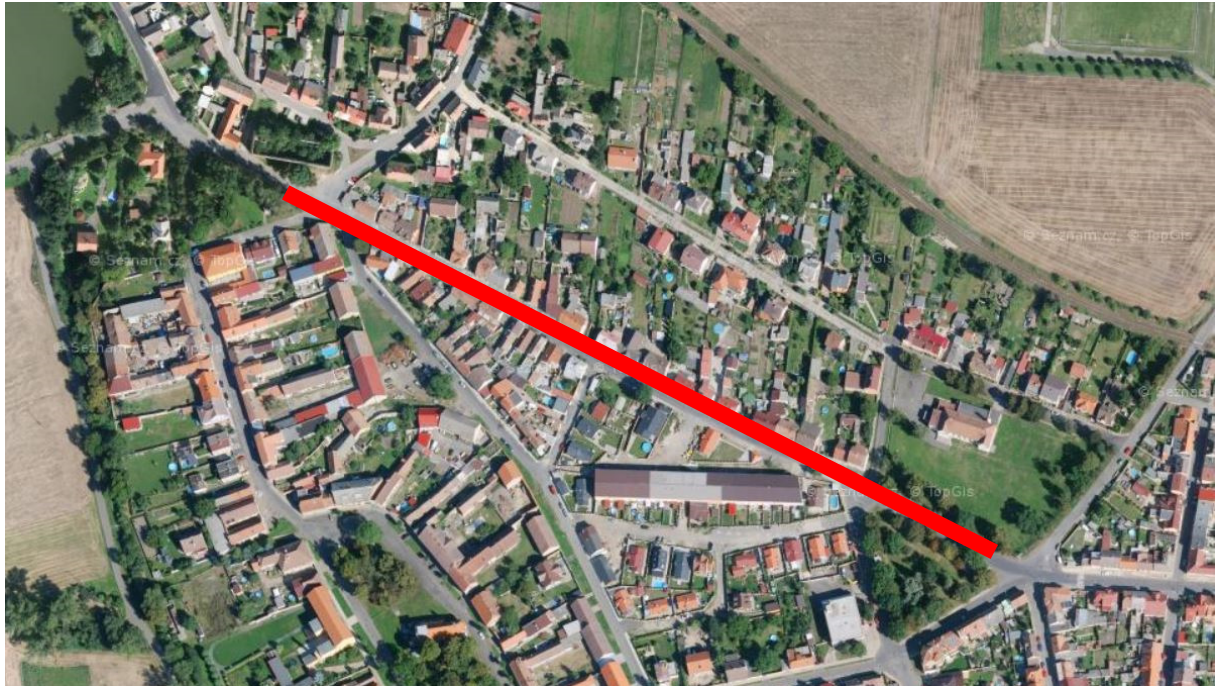
Obr. 25 Ulice Dlouhá (www.mapy.cz)

Ulice Dlouhá společně s ulicí Husovou tvoří hlavní dopravní tah obcí směrem z Loun dále na západ a opačně. Východní část komunikace je lemována zelení se stromořadím z obou stran silnice (kaple Jana Nepomuckého, zřícenina barokní sýpky), chodníky zde zcela chybí. Ve střední části je komunikace lemována štíty bytových objektů a zdmi soukromých pozemků. Ze severní strany je komunikace lemována chodníkem s rozdílnou nášlapnou vrstvou. Chodník je ve výšce komunikace a je místy oddělen pásem štěrku/zeleně. Z jižní strany se střídají zpevněné plochy a pásy zeleně mezi hranicemi objektů a komunikací. Většina objektů má vlastní zpevněný vjezd ze silnice na pozemek. Vodorovné značení zcela chybí. Na západě je silnice lemována stromořadím parku s nevyhovujícím způsobem výškově oddělenými asfaltovým chodníkem na severní straně.

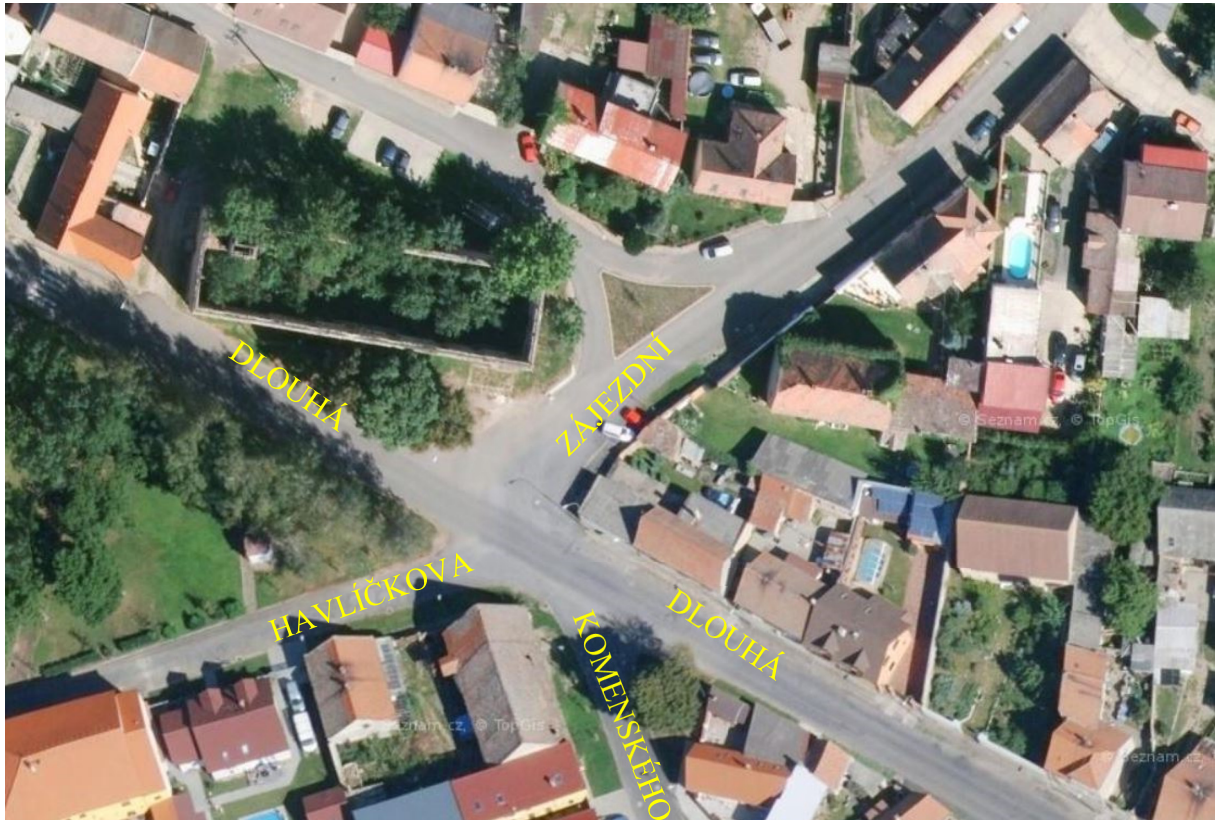
Obr. 26 Křižovatka ulic Dlouhá, Komenského, Havlíčkova a Zájední ([www.mapy.cz](http://www.mapy.cz))

K dalším z větších křižovatek patří křižovatka ulic Dlouhá, Komenského, Havlíčkova a Zájední. Podle názvu by se mohlo zdát, že se opět jedná o křižovatku s pěti paprsky. Označení jedné křižovatky bylo zvoleno pouze pro usnadnění a lepší orientaci v této práci. Přesnější by bylo tento prostor popsat jako tři stykové křižovatky, které jsou ve velmi těsné blízkosti, kde hlavní komunikací je ulice Dlouhá a na ní se napojují zbylé větve.

Už z obrázku 24 je patrné, že až na ulici Zájední, jsou úhly křížení opět mimo interval 75 až 105 stupňů. Oproti tomu jediná ulice Zájední je nadměrně rozšířena na styku s komunikací ulice Dlouhá. To vede opět k tomu, že velké množství zpevněné plochy je nevyužito a dalo by se využít efektivněji.

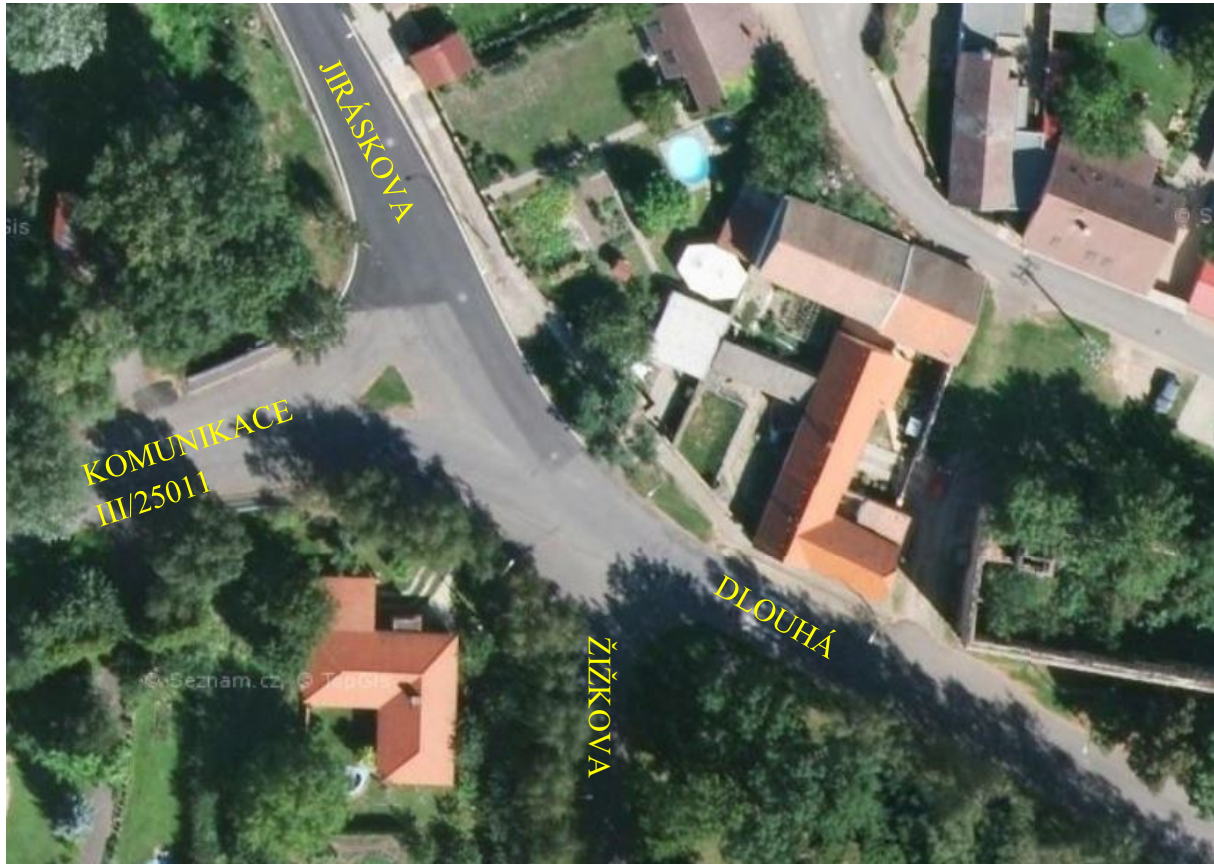
Obr. 27 Křižovatka ulic Dlouhá, Jiráskova, Žižkova a komunikace III/25011 ([www.mapy.cz](http://www.mapy.cz))

Opět se z technického hlediska jedná spíše o dvě stykové křižovatky v těsné blízkosti, než o jednu průsečnou křižovatku. Vzhledem k nejasnému napojení větví komunikace III/25011 a ulice Žižkova byl tento prostor komunikace označen jako jedna křižovatka.

Prostor křižovatky je řešen nevhodně. Úhel napojení větve z ulice Žižkova nespadá do povoleného intervalu 75 až 105 stupňů. Prostor křižovatky je opět zbytečně velký. Vznikají tak nevyužité zpevněné plochy.

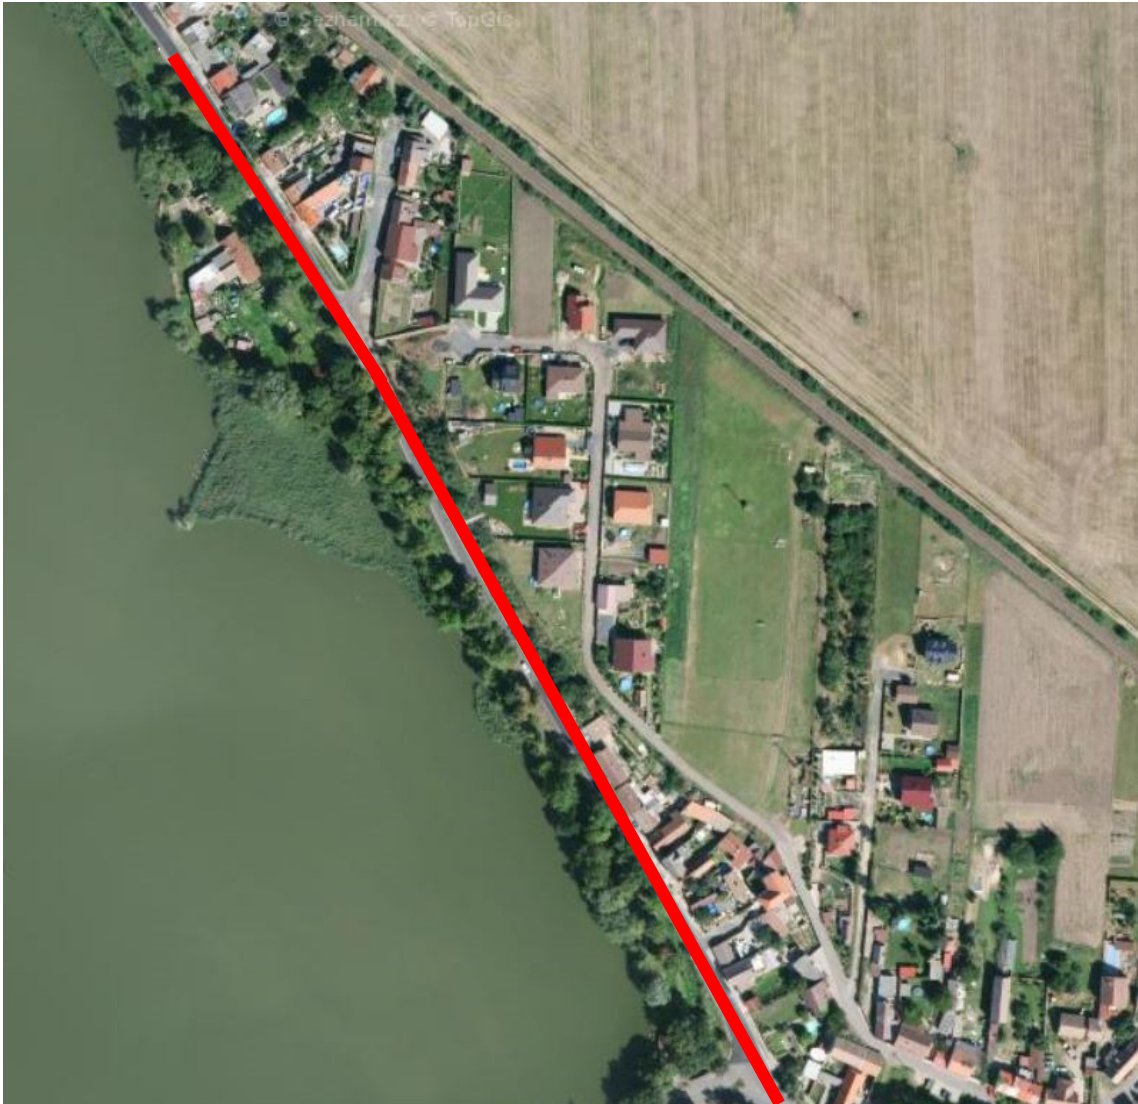
Obr. 28 Ulice Jiráskova ([www.mapy.cz](http://www.mapy.cz))

Ulice je Jiráskova ústí na východě obce do ulice Dlouhé. Směrem z obce vede severně do obce Břvany. Ze západní strany je lemována pruhem zeleně se vzrostlými stromy oddělujícím komunikaci a Hradecký potok, který teče podél komunikace ze severu na jih. Ze strany východní jsou pak z jižní i severní strany obytné objekty s chodníky ve výškové úrovni komunikaci sporadicky oddělené pásem zeleně či pásem

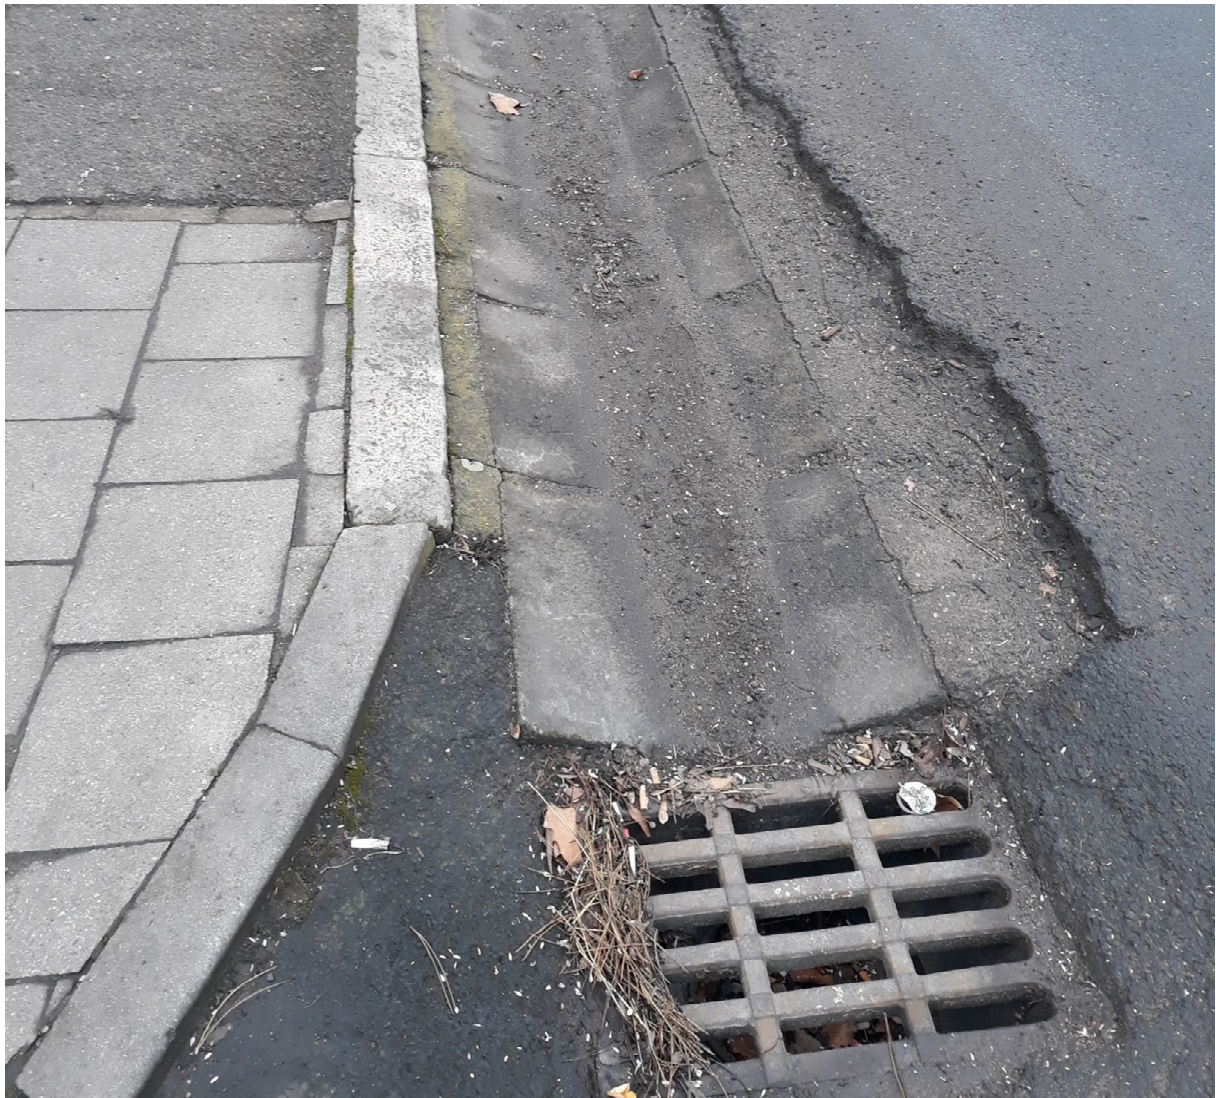
Současný stav odvodnění v obci je kritický. Není zde stávající dešťová kanalizace, pouze kanalizace jednotná. Počet v pustí neodpovídá zpevněným plochám. Tím je myšleno, že zde rozhodně není jedna vpust' na přibližně 400 m<sup>2</sup>. Z prohlídky obce se zdá, že dříve bylo odvodnění řešeno odvodňovacím proužkem pod větším sklonem do vpustí. Dnes už toto odvodnění ale není funkční. Vpustí je málo, většinou jsou zapadlé pod vrstvami asfaltu, nebo obestavěné. Na vozovce jsou poruchy a výmoly, takže o odvodu vody příčným sklonem do odvodňovacího proužku nemůže být řeč. Na následujících obrázcích jsou některé fotografie současného stavu odvodnění v obci.

*Obr. 29 Odvodňovací žlab s vpustí*

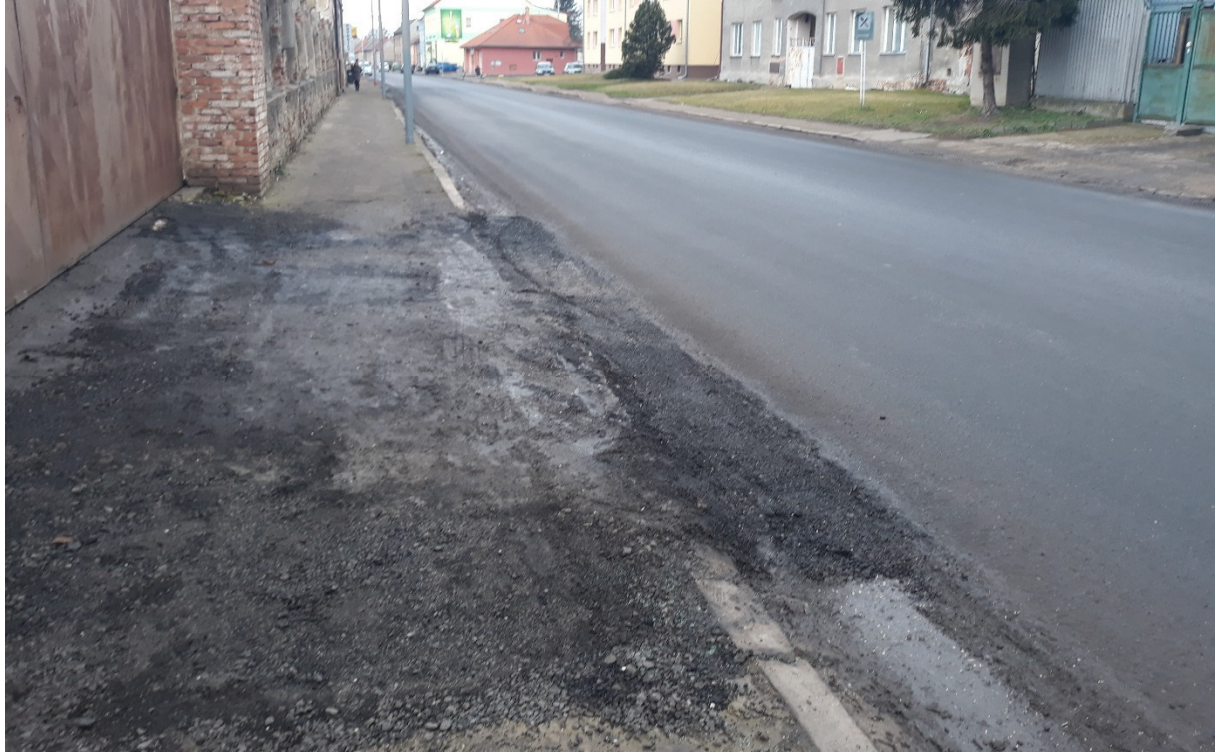
*Obr. 30 Znečištění odvodňovací proužek*

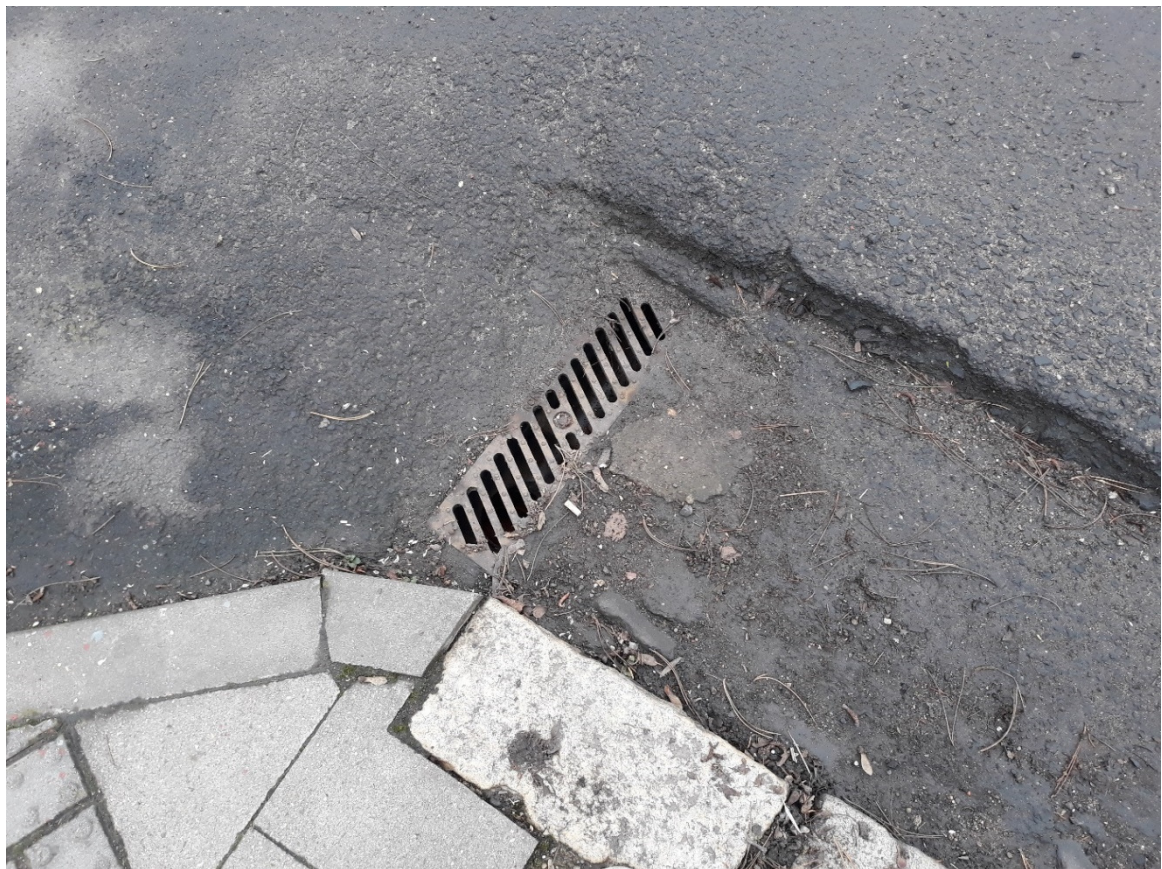
*Obr. 31 Odvodňovací žlab*

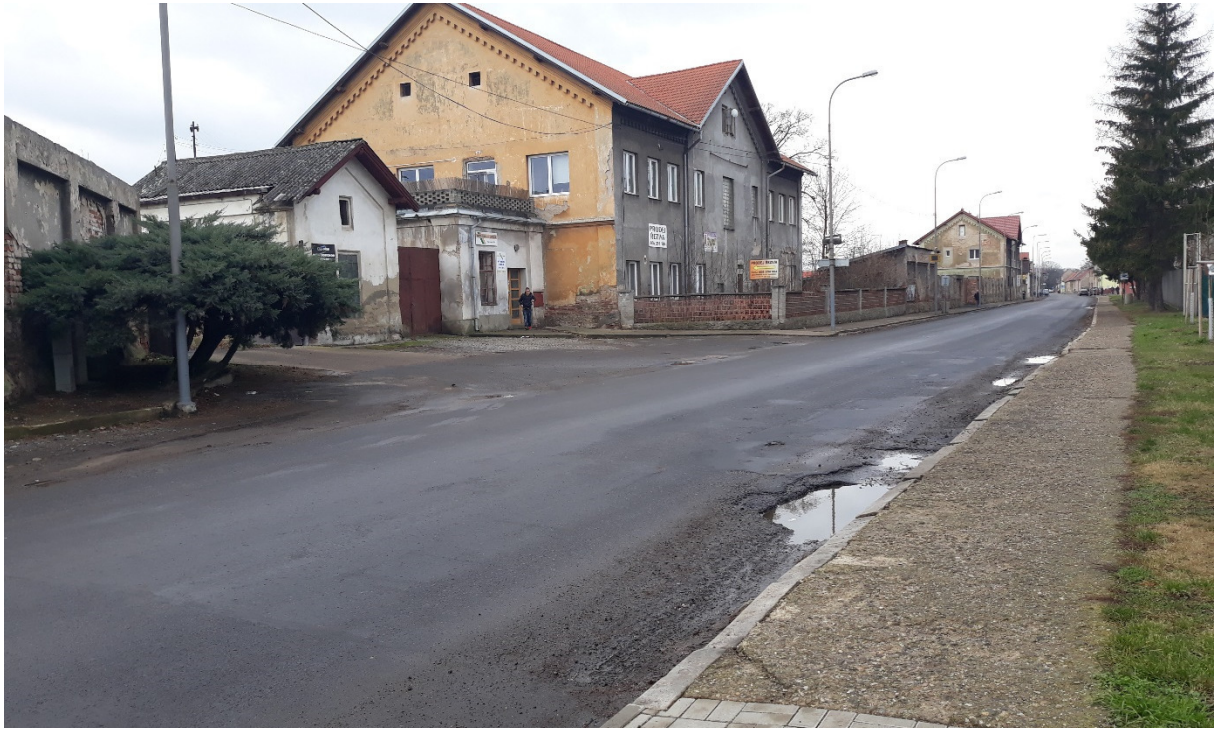
*Obr. 33 Stojící voda v porušeném odvodňovacím proužku*

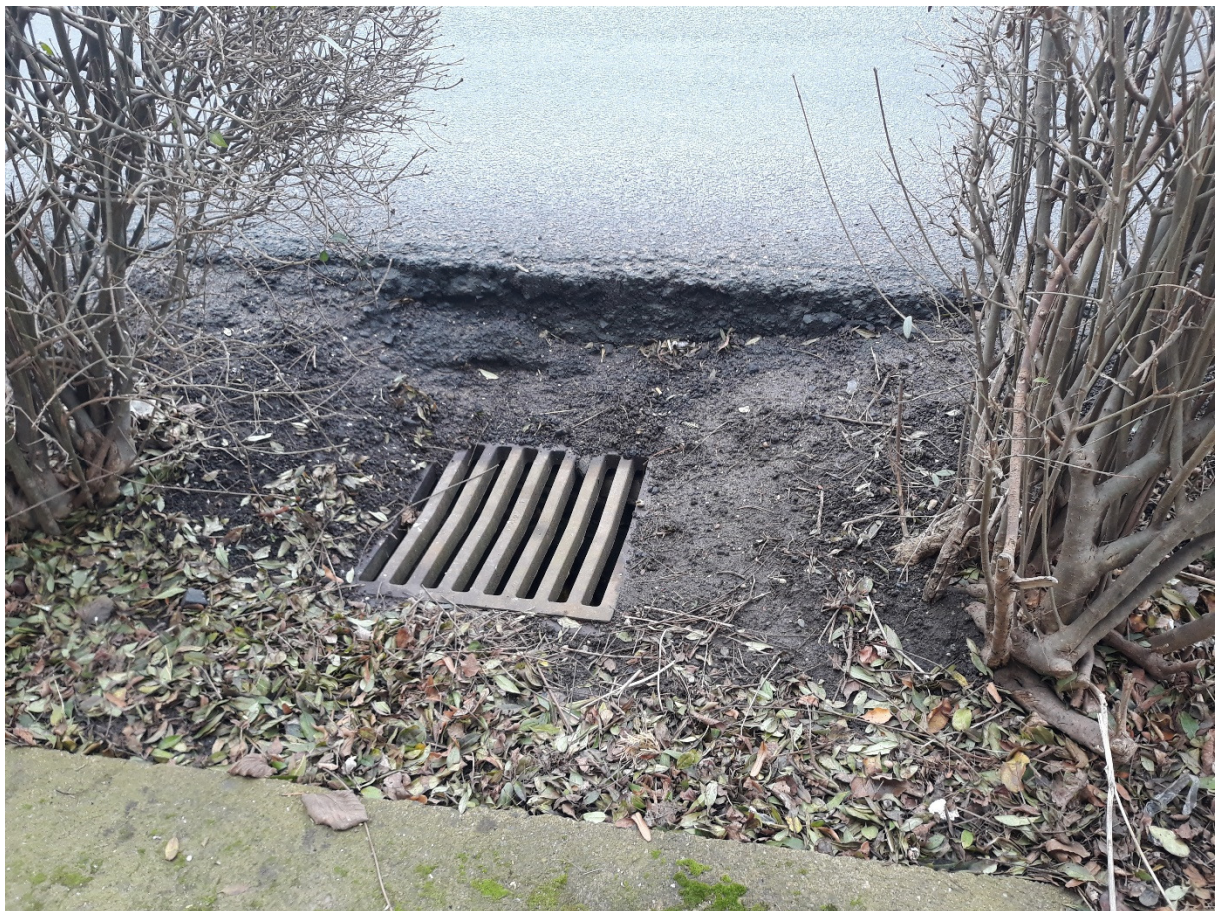
*Obr. 32 Jedna ze stávajících vpustí*

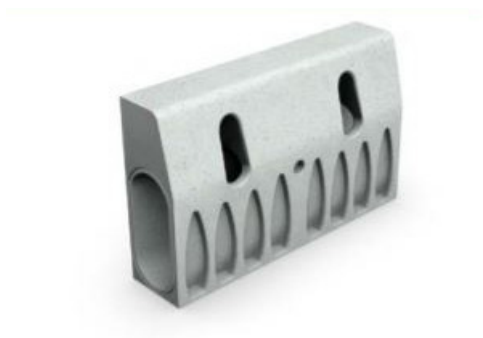
Obr. 34 Drenážní obrubník ACO KerbDrain  
([www.aco.cz](http://www.aco.cz))

Do těchto obrubníků odtéká srážková voda pomocí příčného sklonu komunikace. Obrubník má určitou kapacitu na vtékající vodu. V této práci je navržen obrubník výšky 0,305 m. Výrobce ovšem uvádí další alternativy. Z obrubníku je voda odváděna postupným rozléváním vody do stran do speciálních obrubníkových vpustí a z nich do hlavního vedení kanalizace.

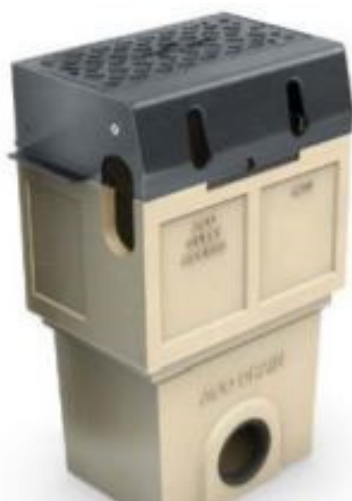
Obr. 35 Speciální obrubníková vpust, součást systému KerbDrain ([www.aco.cz](http://www.aco.cz))

V místech, kde je obruba snížena jsou klasické díly KerbDrain nahrazeny sníženými díly, které mají vtokové otvory. Dále jsou zde díly se sklopenou obrubou pro plynulé napojení na snížené díly. A díly s revizními otvory, rohové a obloukové díly .
