Katedra konstrukcí pozemních staveb

DIPLOMOVÁ PRÁCE

Rekonstrukce a dostavba hájenky v Majdaleně

Refurbishment and completion gamekeeper's house in Majdalena

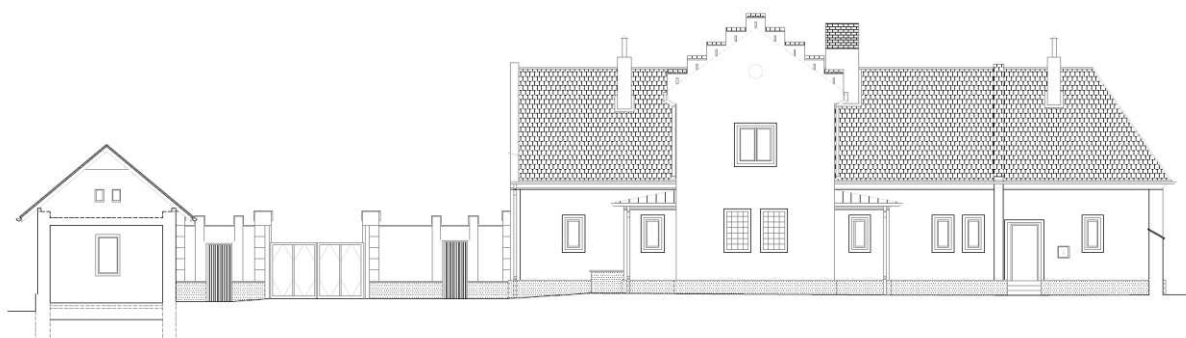
*Obrázek 24 - Pohled severní (ze dvora)
(Zdroj: Převzato z [5])*

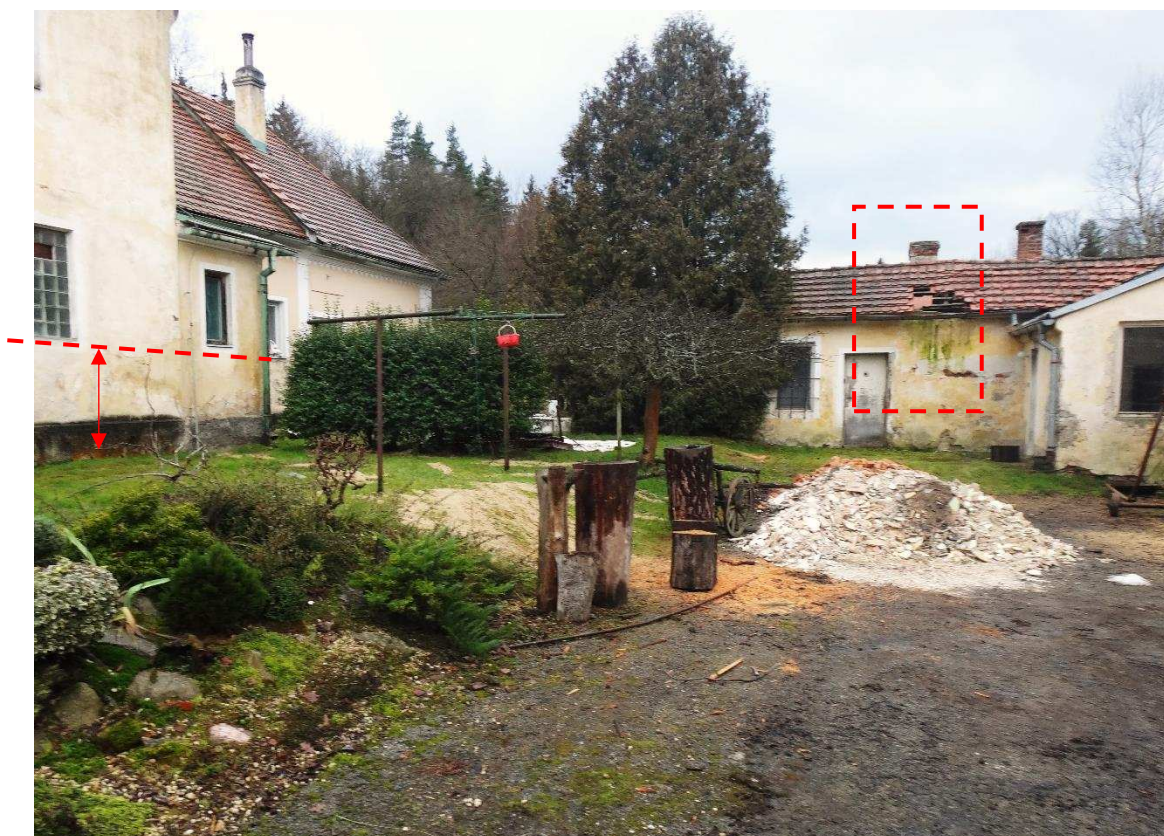
Obrázek 26 – Pohled na vlhké „mapy“ na severní fasádě a chybějící střešní tašky
(Zdroj: převzato z [5]).

Na fotografiích, které byly pořízeny při odstojení stavby pro zpřesnění skutečného stavu konstrukce, můžeme názorně vidět na pravé a levé spodní části objektu opadávající omítku a vzlínající vlhkost, která sahá od upraveného terénu až do výšky parapetu okna v prvním podlaží (obrázek 25). Zároveň viditelné odpadávání zdiva na rohu štítové zdi v důsledku pravděpodobně nevhodně udělaných klempířských konstrukcí (obrázek 25 i 27). Na další fotografii (obrázek 26) je vidět opět opadávání omítky a vzlínající vlhkost na severní dvorní fasádě a jeden z hospodářských objektů, do kterého zatéká přes částečně chybějící střešní krytinu.

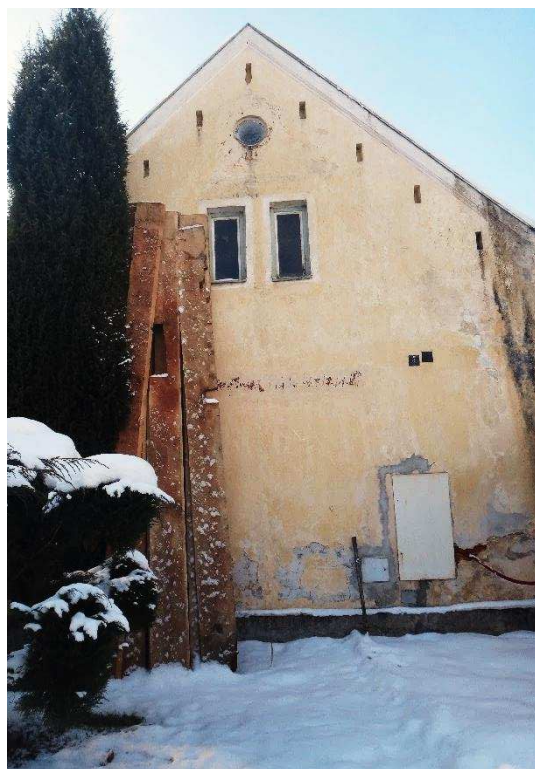
Obrázek 27 – Zatékání dešťové vody vlivem klempířských konstrukcí.
(Zdroj: převzato z [5]).

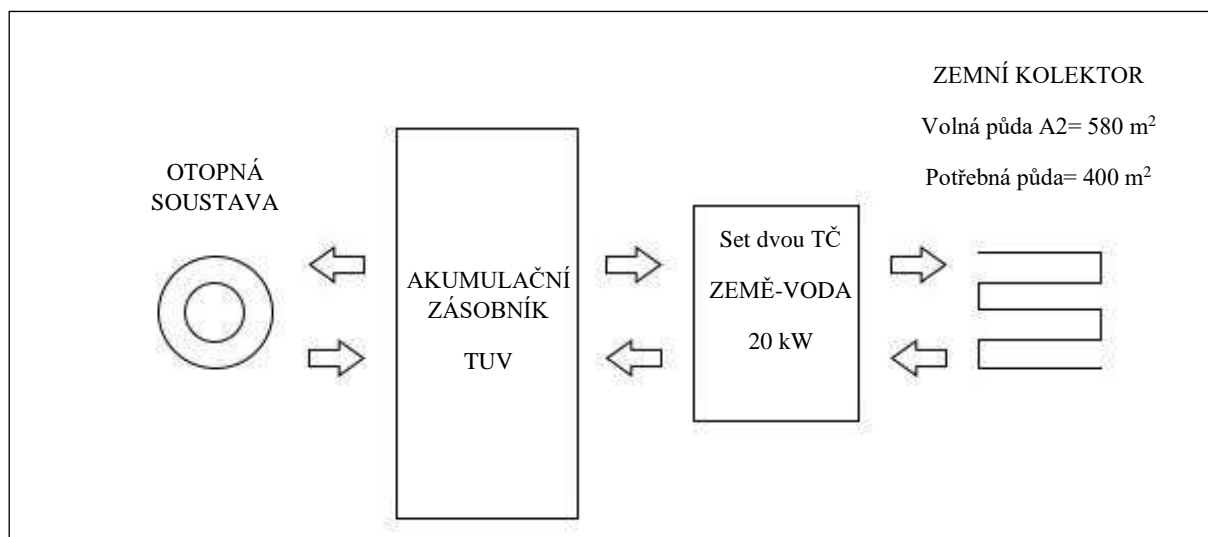
Obrázek 38 – Schéma konceptu vytápění objektu A a C

Vytápění komplexu hájenky tvoří TČ země – voda. V rámci etapizace jsou v 1. etapě (Obrázek 38), pro objekt A a C, navrženy dvě TČ s tepelným výkonem 20 kW, které se umístí nad sebe v technické místnosti. V rámci druhé etapy (Obrázek 39) jsou navrženy dvě TČ s tepelným výkonem 23 kW, které budou taktéž umístěno v technické místnosti nad sebou. Výkon TČ navrhuji na tepelnou ztrátu objektu. Koeficientem měrné potřeby tepla (17 W/m³ pro tvarovky Ytong s dvojsklem) je vynásoben vytápěný objem objektu (m³). Pro objekt A a C vychází tepelná ztráta objektů 17,6 kW a u Objektu B 20kW. Na každé tepelné čerpadlo je navržen jeden zemní kolektor, který je levnější variantou oproti zemnímu vrtu, a na který je na pozemku hájenky dostatečný prostor. Zjednodušený výpočet TČ je doložen v příloze na CD pod názvem tepelna technika (vypocty_potreby_tepla_a_plochy).

Návrh zemního kolektoru je proveden obecně za předpokladu, že na 1 kW výkonu tepelného čerpadla připadá 50 m² plochy půdy (hodnota je závislá na jejích vlastnostech), to znamená, že 20 kW násobíme 20 m². Stačí nám tedy navrhnout 400 m² plochy půdy pro TČ objektů A a C a taktéž dalších 460 m² plochy půdy pro TČ objektu B. Na pozemku Hájenky je dostatečný prostor na tyto oba zemní kolektory a jejich umístění je navrženo ve výkresové dokumentaci 2.21. (Situace). Teplá voda z TČ se zásobuje ve dvou akumulčních zásobnících (pro každou etapu jeden) odkud je dodávána do otopné soustavy po celém komplexu hájenky Barbora. Otopnou soustavu tvoří obecně konvektory (např. společenské místnosti v objektu B francouzskými okny) a desková otopná tělesa a žebříková otopná tělesa (koupelny).

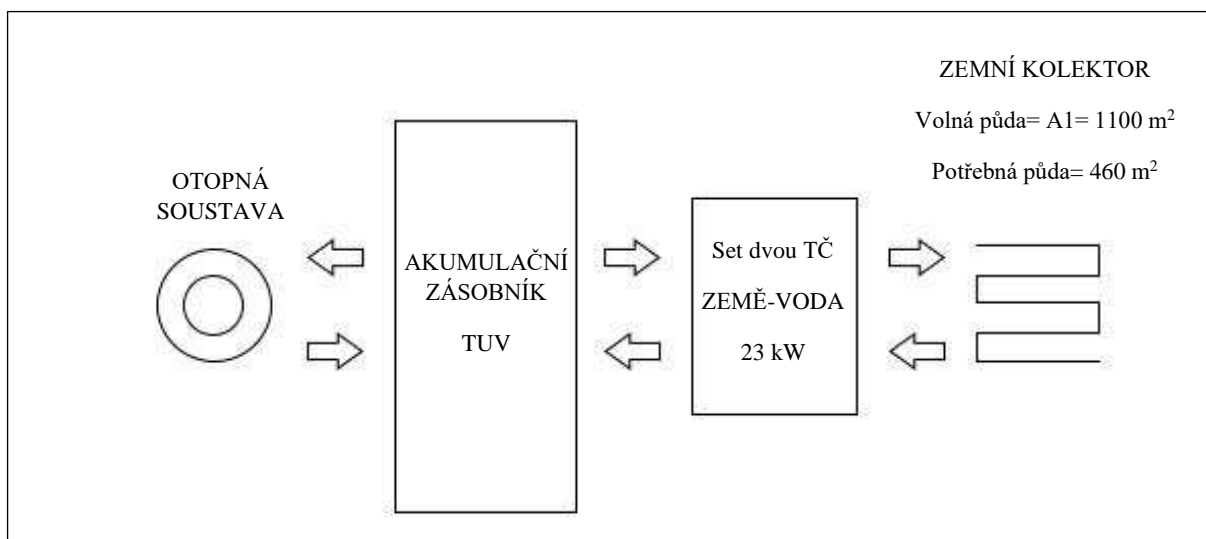
Obrázek 39 - Schéma konceptu vytápění objektu B
(Zdroj: vlastní zpracování)

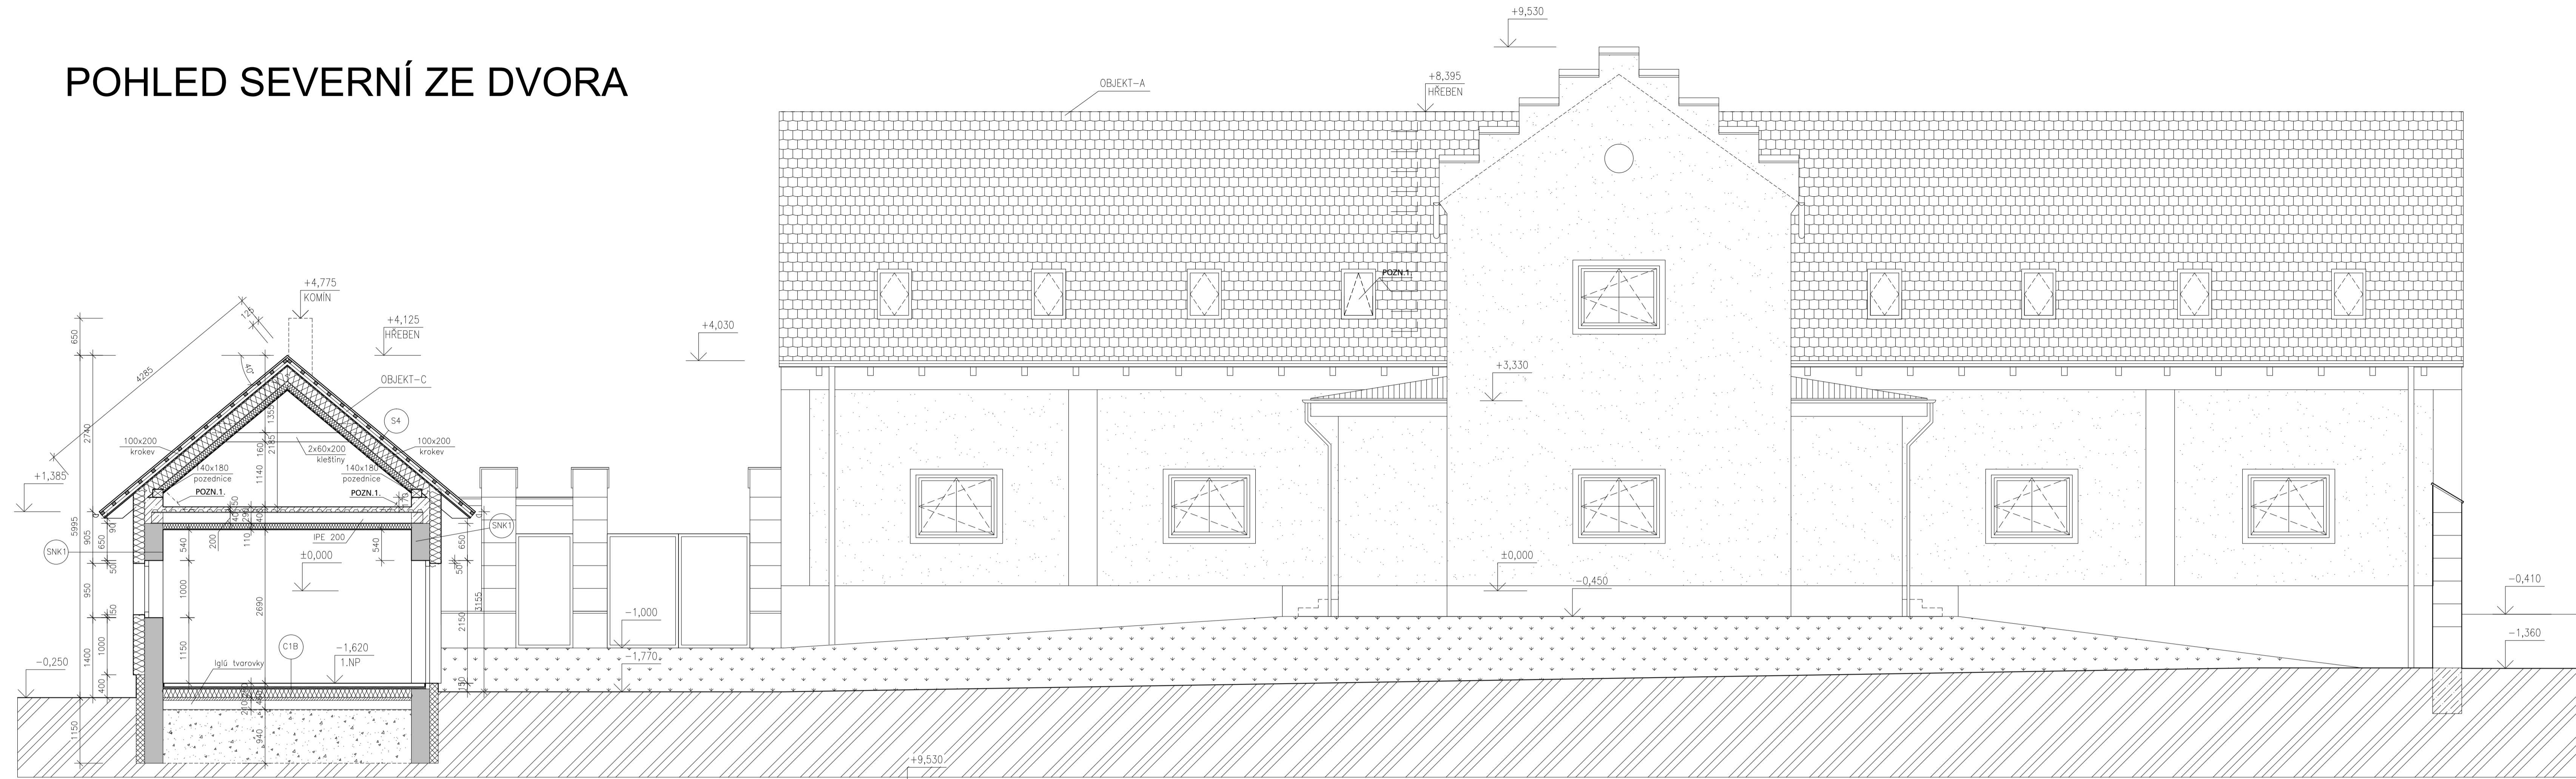
POHLED SEVERNÍ ZE DVORA

OBOR	KATEDRA	JMÉNO STUDENTA	
BUDOVY A PROSTŘEDÍ	K124	Bc. BARBORA BAYEROVÁ	
ROČNÍK	VYUČUJÍCÍ		
6.	Prof. Ing. Jan Tywniak, CSc.		
AKCE :	DIPLOMOVÁ PRÁCE		
	REKONSTRUKCE A DOSTAVBA HÁJENKY V MAJDALENĚ		
OBSAH :	POHLED SEVERNÍ ZE DVORA, POHLED JIŽNÍ,		
FORMÁT	BxA4		
MĚŘÍTKO	1:50		
DATUM	8.1.2018		
Č. VÝKR.	2.20.
