BAKALÁŘSKÁ PRÁCE
Výkopové práce a zajištění stavební
jámy objektu Residence Bellevue
Grafická

Tomáš Hlaváček

2019

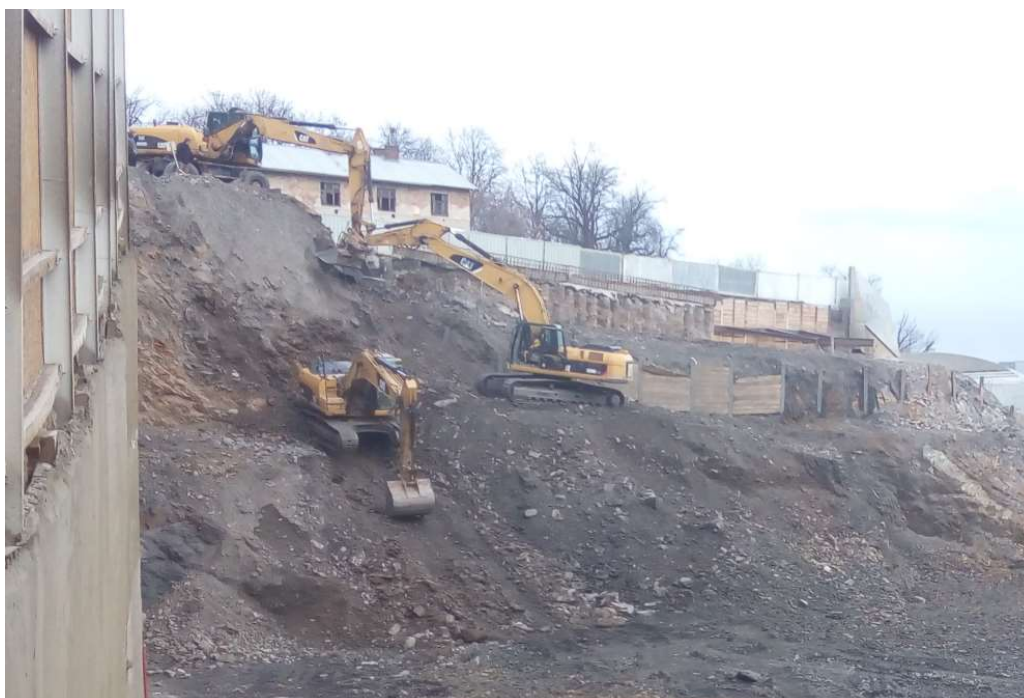
Obr. č. 7 – Kaskádovitá těžba sjezdové rampy
Zdroj: Autor

podzemních podlaží objektu A, tentokrát 2.PP a 3.PP. Poté byla snížena jižní část na 2. zajišťovací úroveň zemních hřebíku a tím byly dokončeny všechny odkopy nutné k realizaci zajištění stavební jámy. Nyní se veškerá plocha dočistila na ochrannou vrstvu, která měla úroveň 1 m nad základovou spárou po celé ploše výkopu. Na vyzvání byla postupně snímána a odvážena i ochranná vrstva a po jejím odstranění na úplný závěr byla postupně odkopávána i točna se sjezdovou rampou. Tento proces byl velmi časově náročný, neboť výjezd ze stavby se nachází v nejvyšším bodě stavby, a proto bylo k dotěžení nutné materiál přehazovat pomocí minimálně 3 rypadel kaskádovitě umístěných až k vjezdu, zde zeminu nakládat na nákladní automobily a odvážet. Tento proces znázorněn na obrázku níže pořizovém při realizace této stavby.
