ČESKÉ VYSOKÉ UČENÍ TECHNICKÉ V PRAZE  
FAKULTA DOPRAVNÍ

ZJIŠŤOVÁNÍ PŘÍČIN LETECKÝCH NEHOD PŘI ZTRÁTĚ  
ŘIDITELNOSTI MEZI LETY 2004-2015

Bakalářská práce

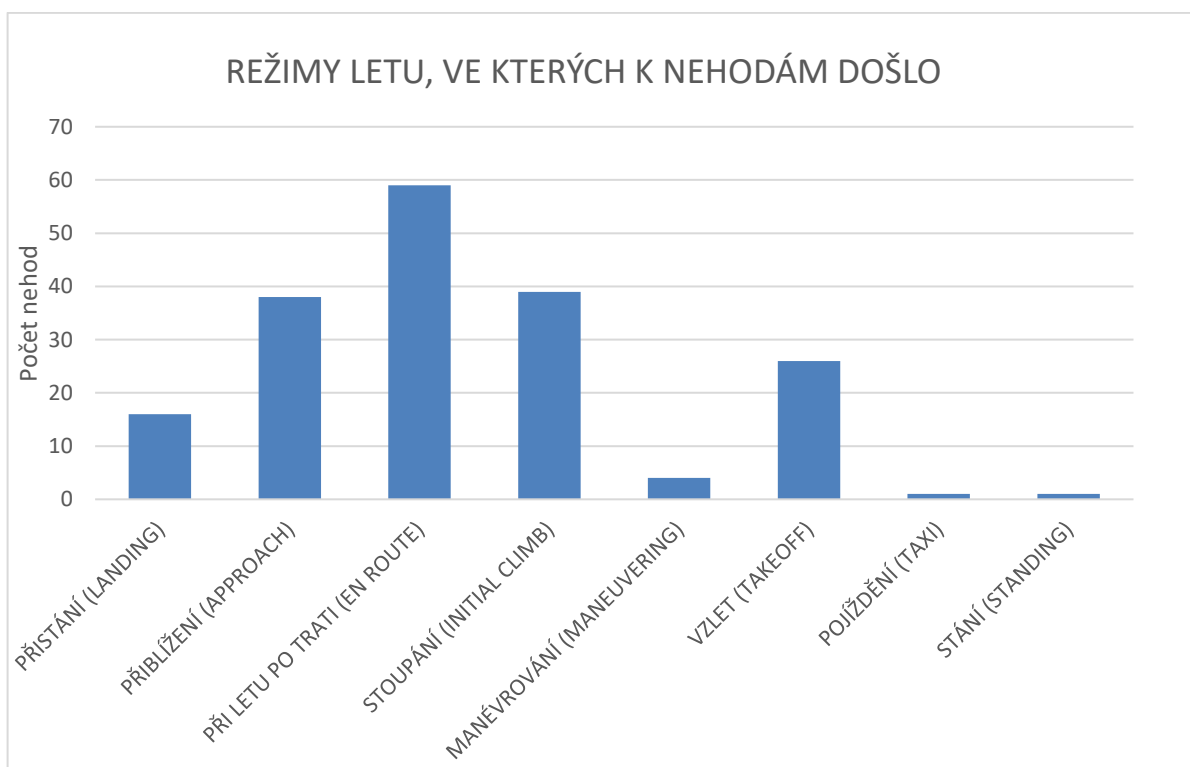
*Graf 1 Režimy letu, ve kterých k nehodám došlo*

Ke ztrátě říditelnosti došlo ve všech fázích letu. Nejčastěji k nehodám došlo přímo při letu po trati, což bylo dohromady v 59 případech. Dalšími častými režimy letu, ve kterých se nehody udály, jsou stoupání, nebo při přiblížení na přistání (graf 1).

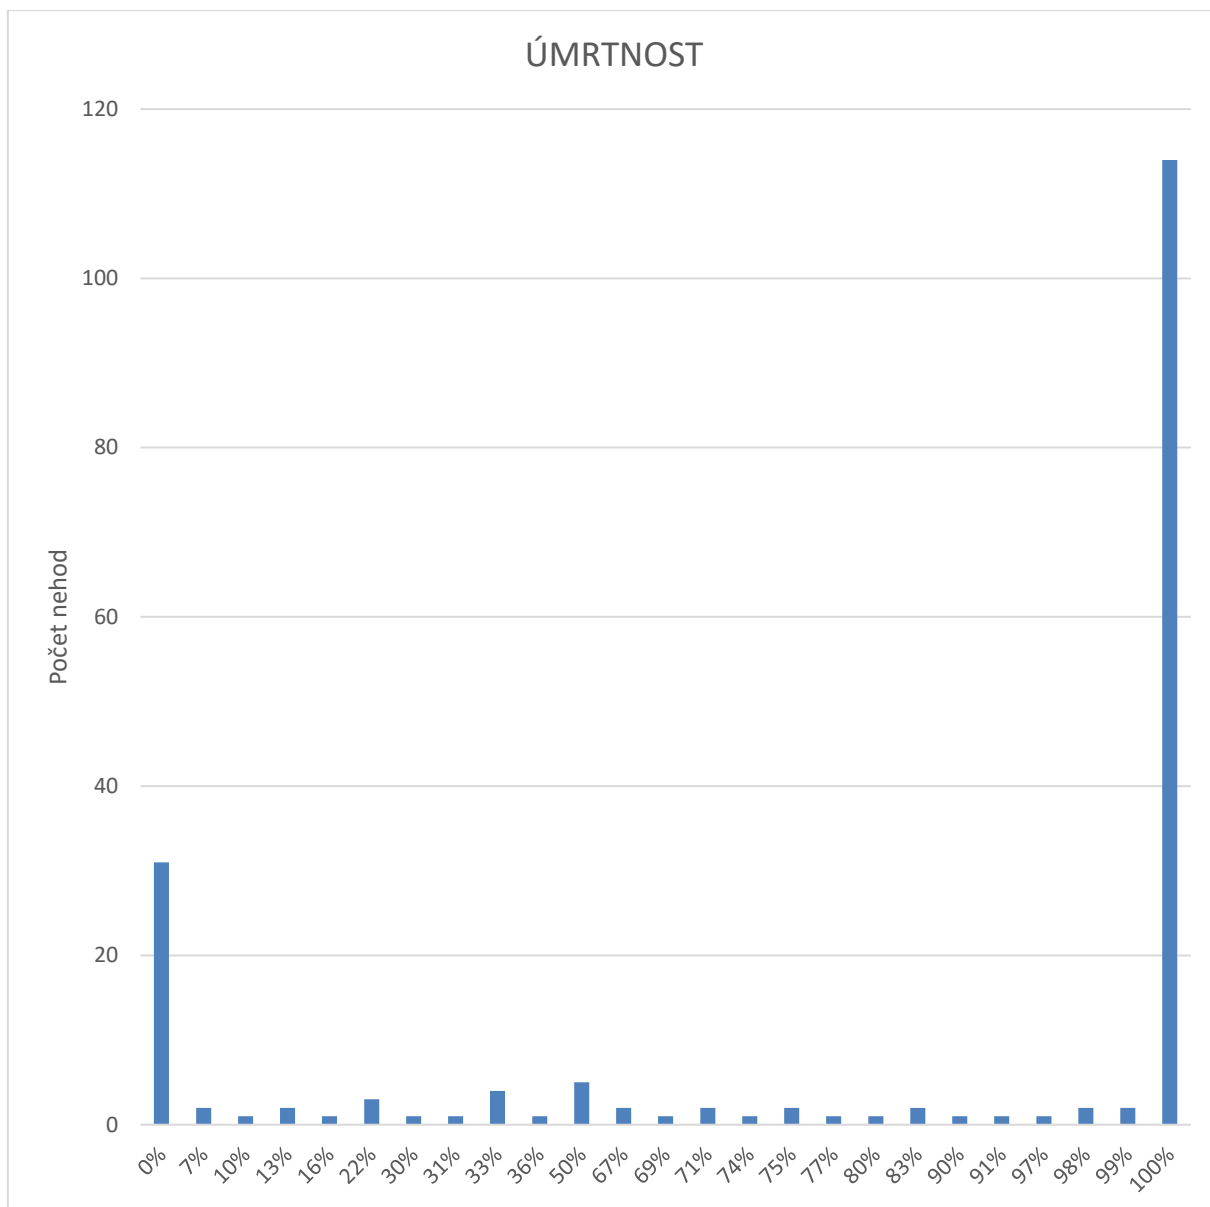
*Graf 2 Úmrtnost*

Graf 2 ukazuje procentuální úmrtnost u jednotlivých nehod. Z grafu je patrné, že ztráta říditelnosti nejčastěji způsobila smrt všech pasažérů na palubě letounu. V deseti nehodách došlo k usmrcení osob na zemi mimo letoun. Dohromady takto zemřelo 30 osob.

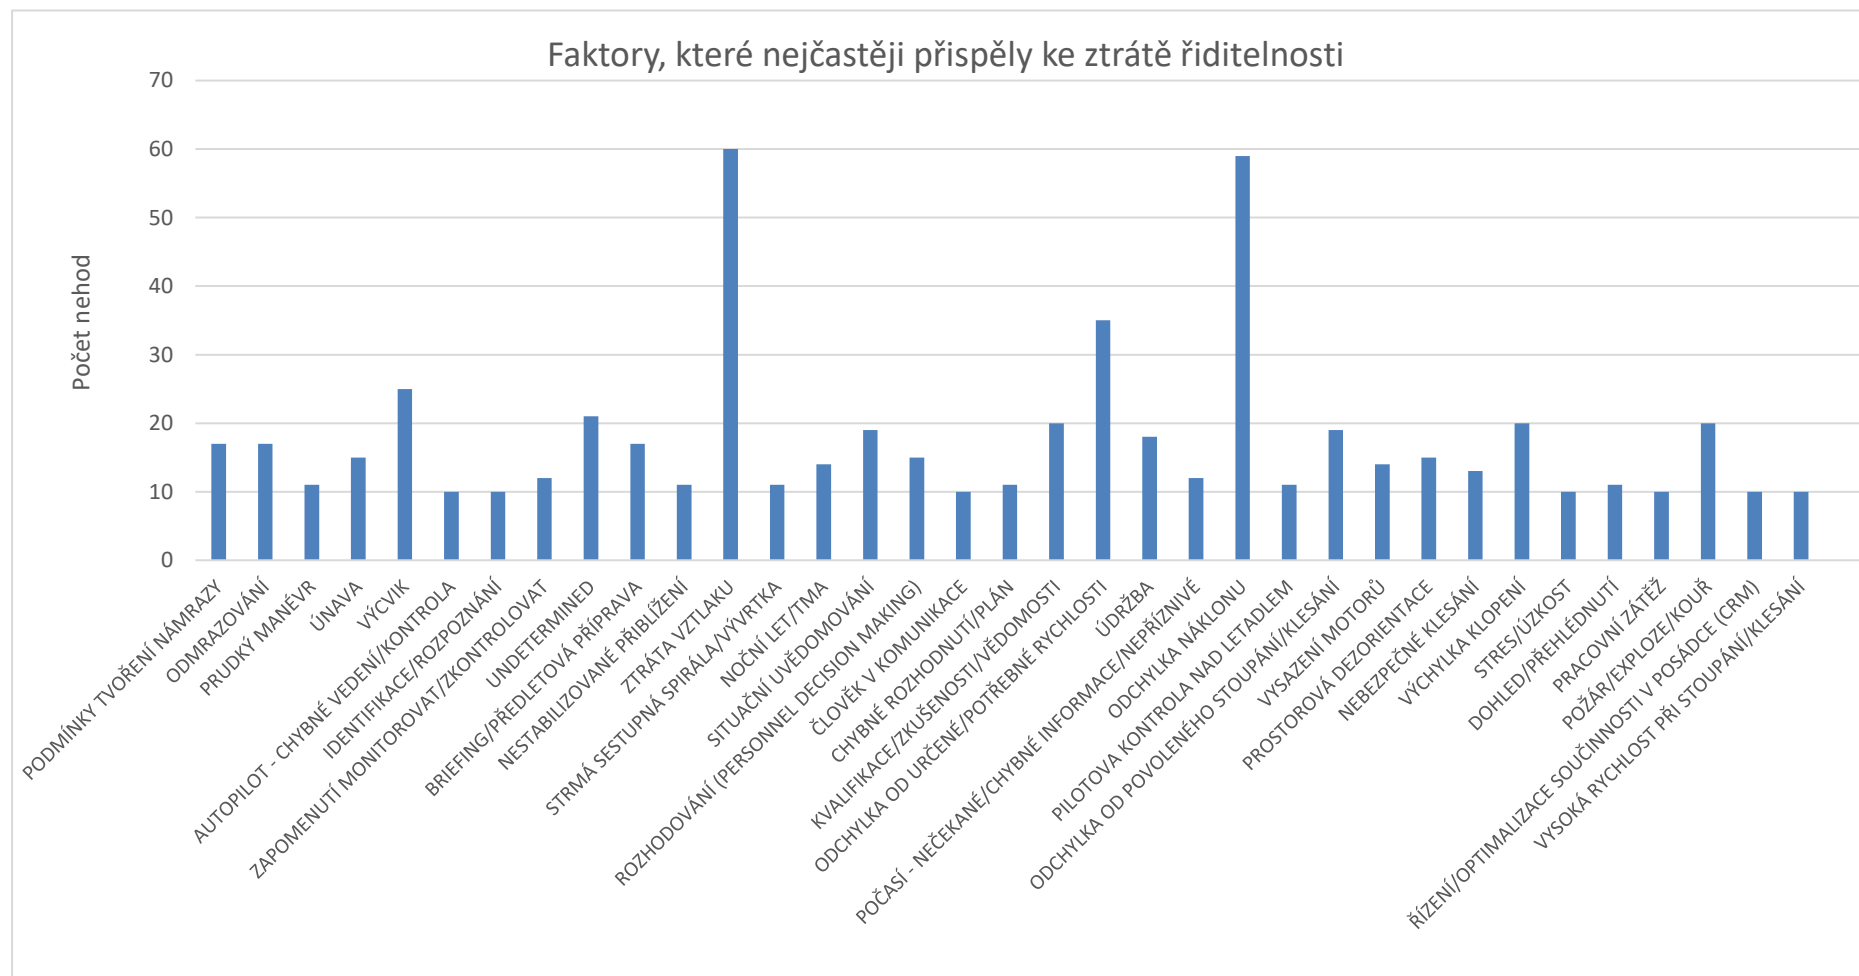
*Graf 3 Faktory, které nejčastěji přispěly ke ztrátě říditelnosti*

V následujícím grafu (graf 3) jsou znázorněny veškeré faktory, které v daném období přispěly ke ztrátě říditelnosti a opakovaly se alespoň desetkrát.

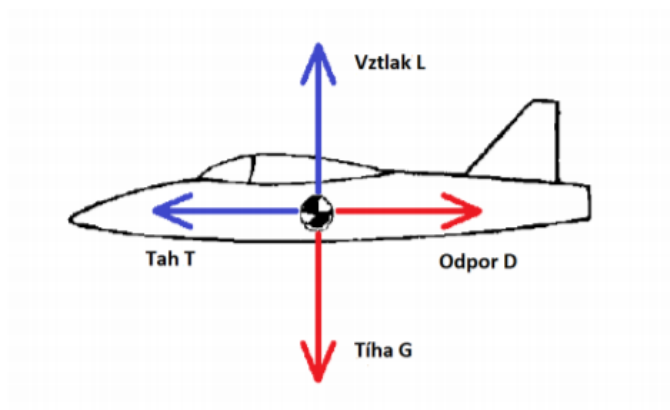
Obrázek 1 Síly působící na letoun – převzato (8)

V horizontálním letu je tíhová síla letadla  $G$  rovna vyvozenému vztlaku  $L$ . Na letoun dále působí odporová síla  $D$ , kterou překonává tah motoru  $T$  (obr. 1).

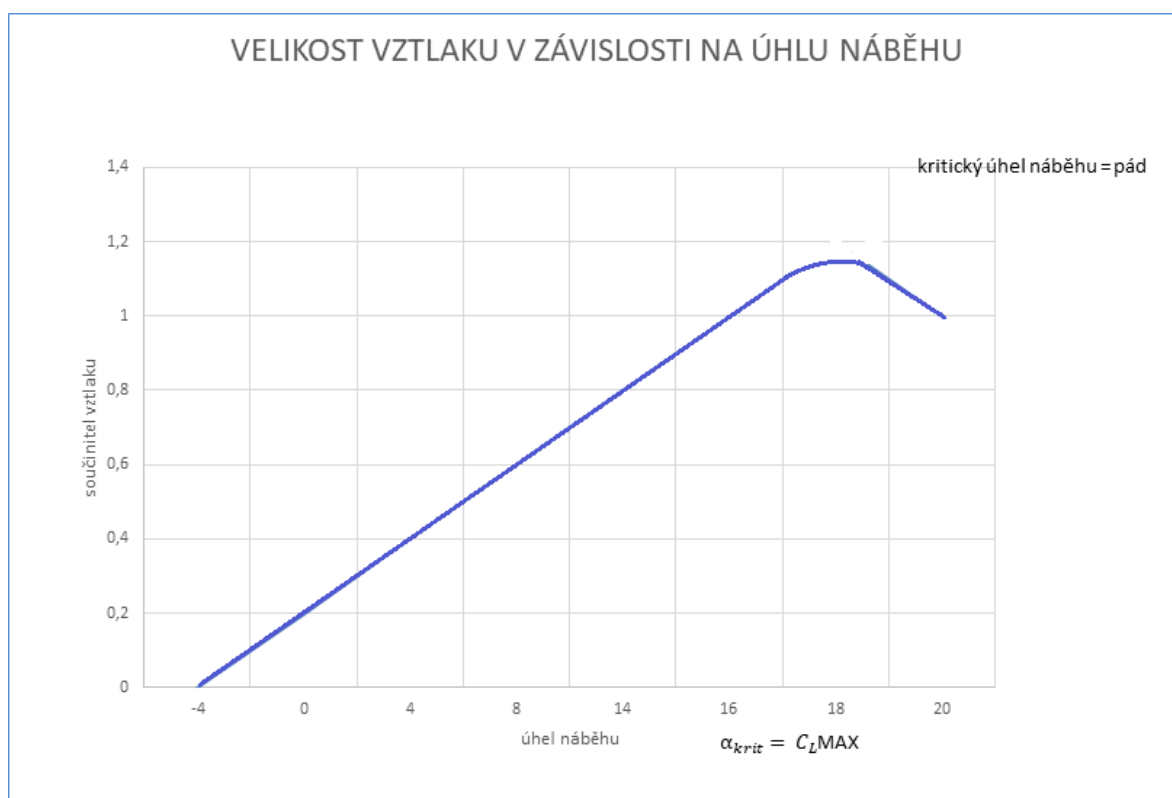
Graf 4 Velikost vztlaku v závislosti na úhlu náběhu

Proudící vzduch nad křídlem začne při dosažení většího úhlu náběhu křídla takzvaně "bublat". Bublání naruší proud vzduchu, který obtéká horní část křídla, a překazí tak tvorbu vztlaku. Tento úhel náběhu, při kterém dochází ke ztrátě vztlaku, se nazývá kritický úhel náběhu. (graf 4)

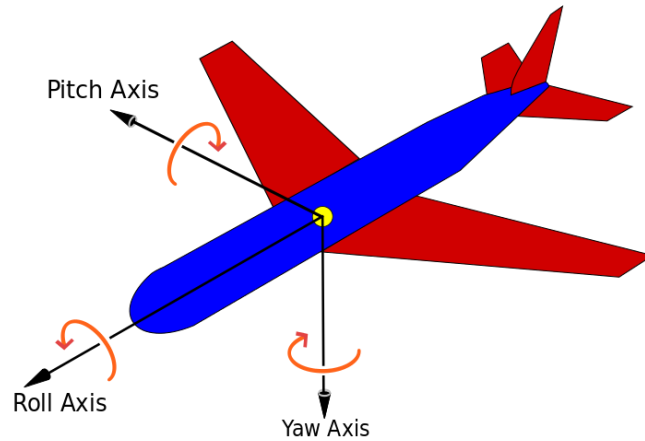
Obrázek 2 Stabilita letadla – převzato (12)

Klonění je vychýlení letadla z vodorovného letu kolem jeho podélné osy (obr. 2).

Pitch axis = příčná osa (osa klopení)
