DIPLOMOVÁ  
PRÁCE

fakulta  
Fakulta stavební  
studijní program  
Architektura a stavitelství  
zadávající katedra  
katedra architektury

název diplomové práce  
Revitalizace areálu  
Šluknov  
Karlovo údolí

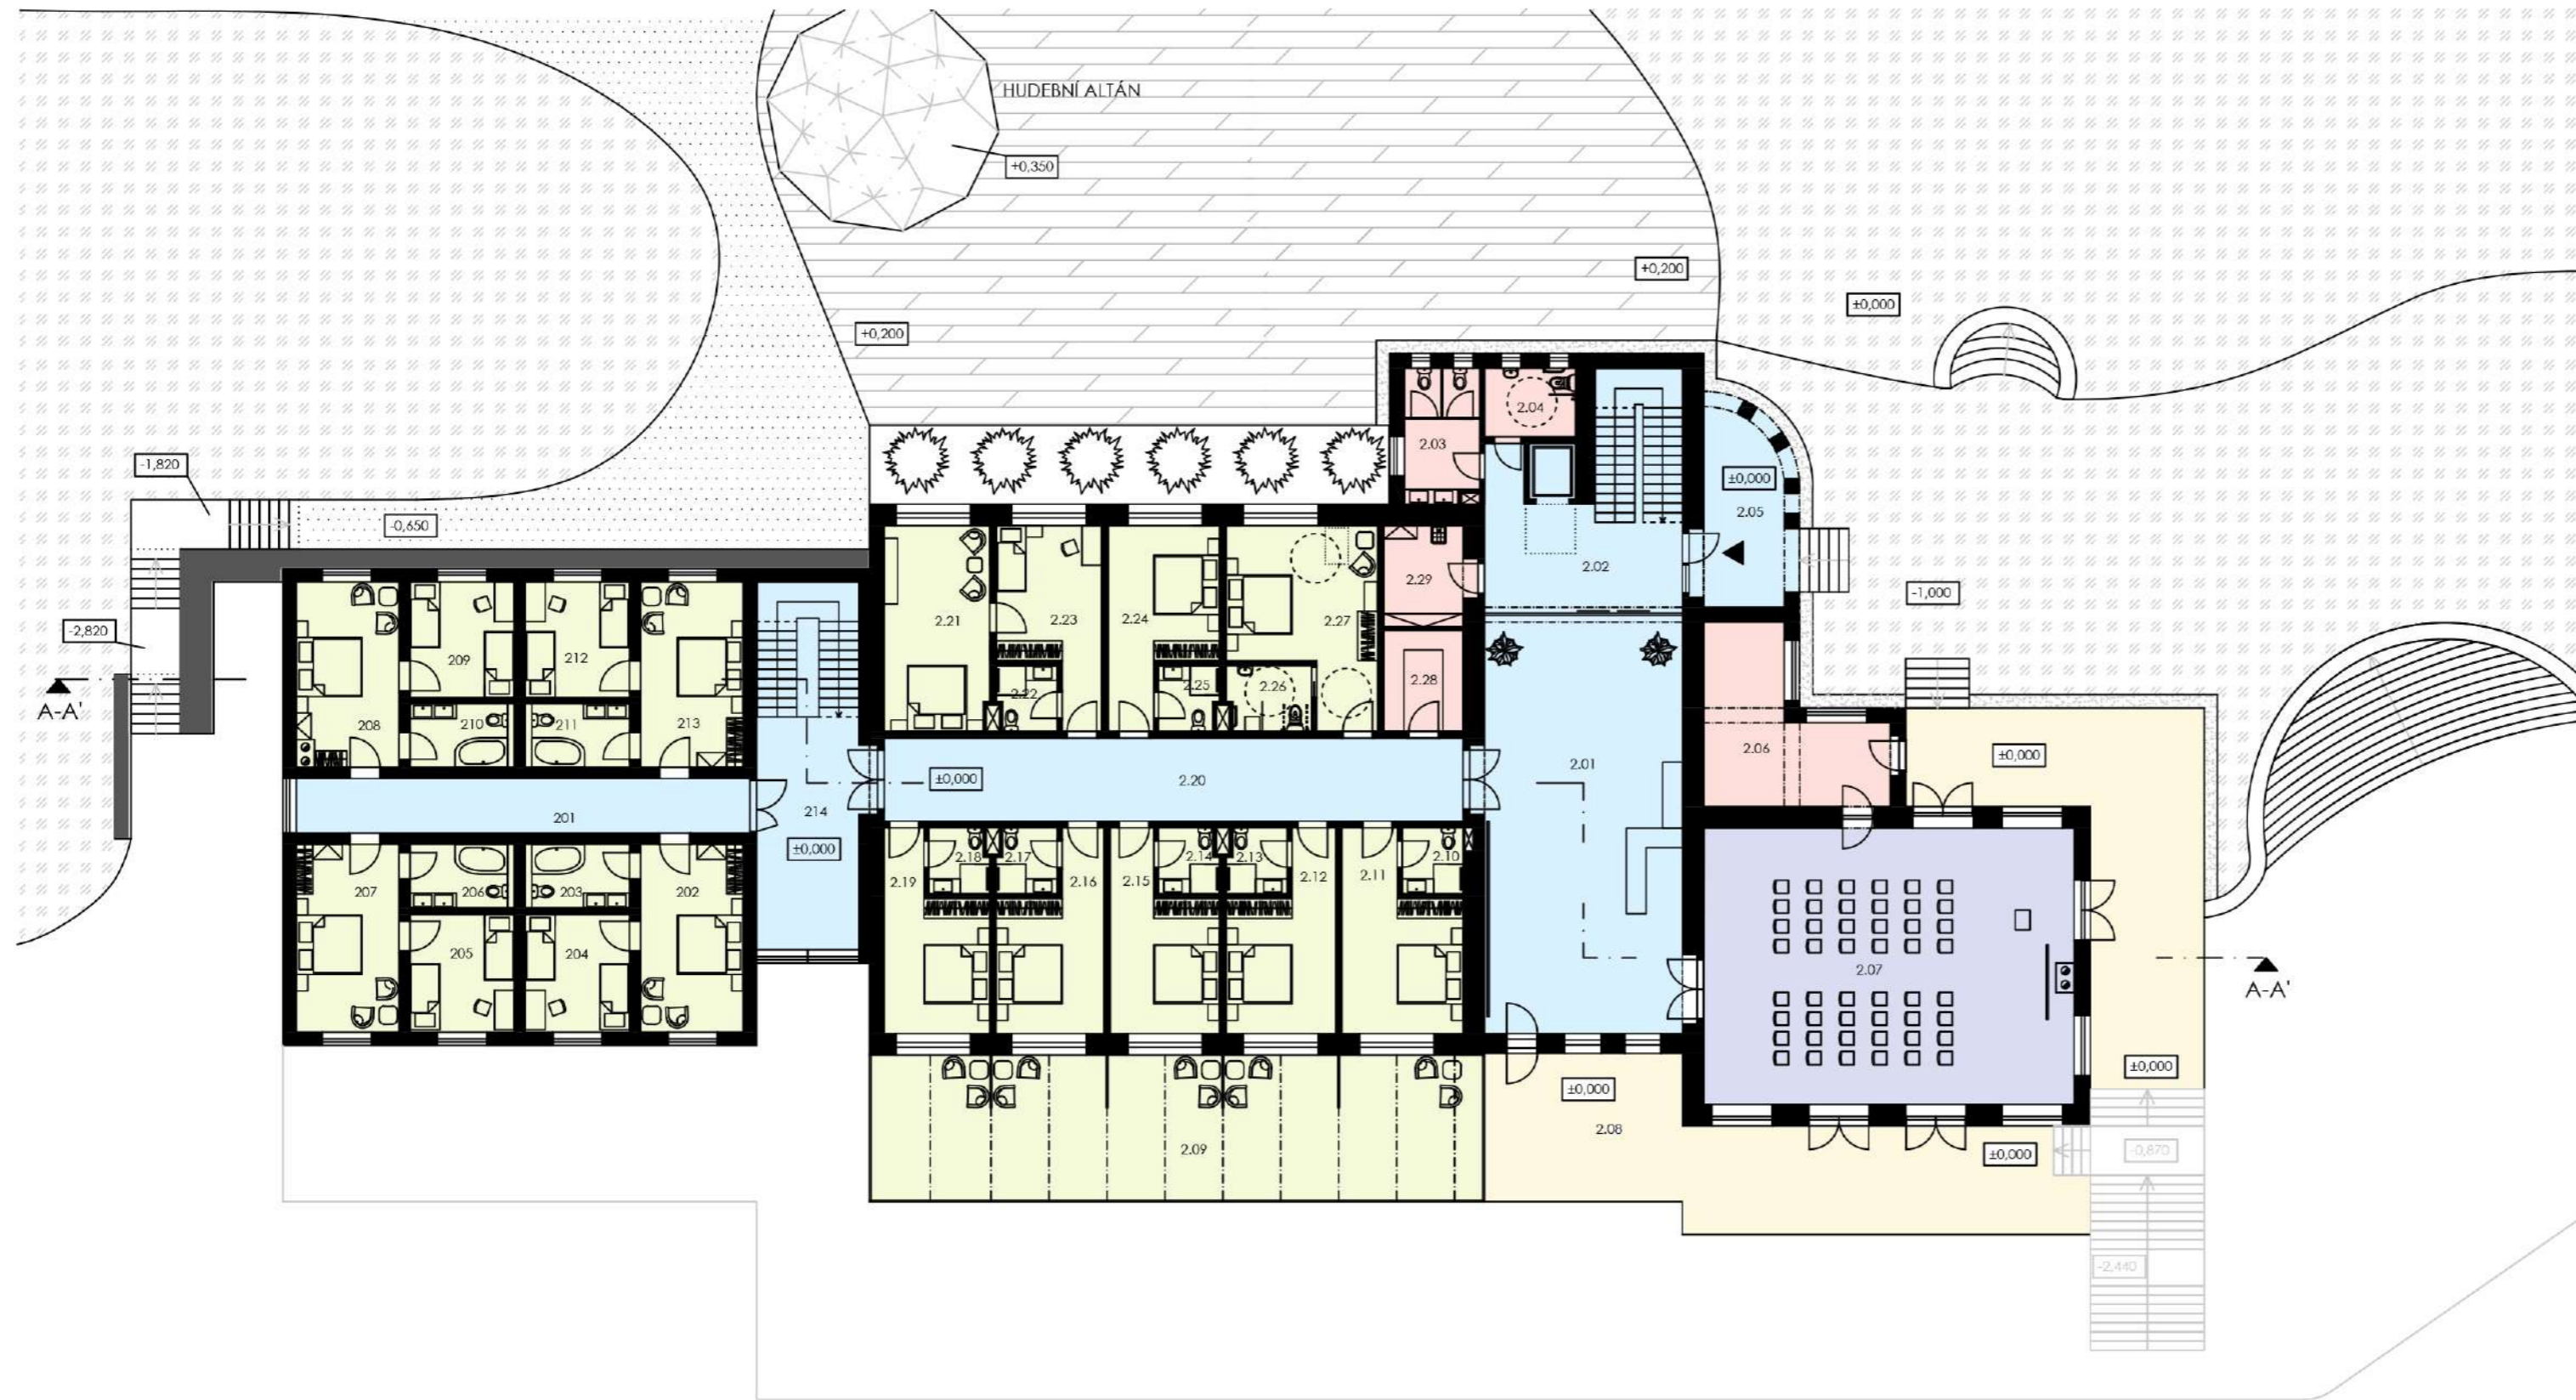
- TRÁVNÍK
- MLATOVÉ CESTY
- DŘEVĚNÉ PÓDIUM
- TERASA
- ZÁZEMÍ HOTELU
- HOTEL
- MULTIFUNKČNÍ PROSTOR
- FOYER A KOMUNIKAČNÍ PROSTORY

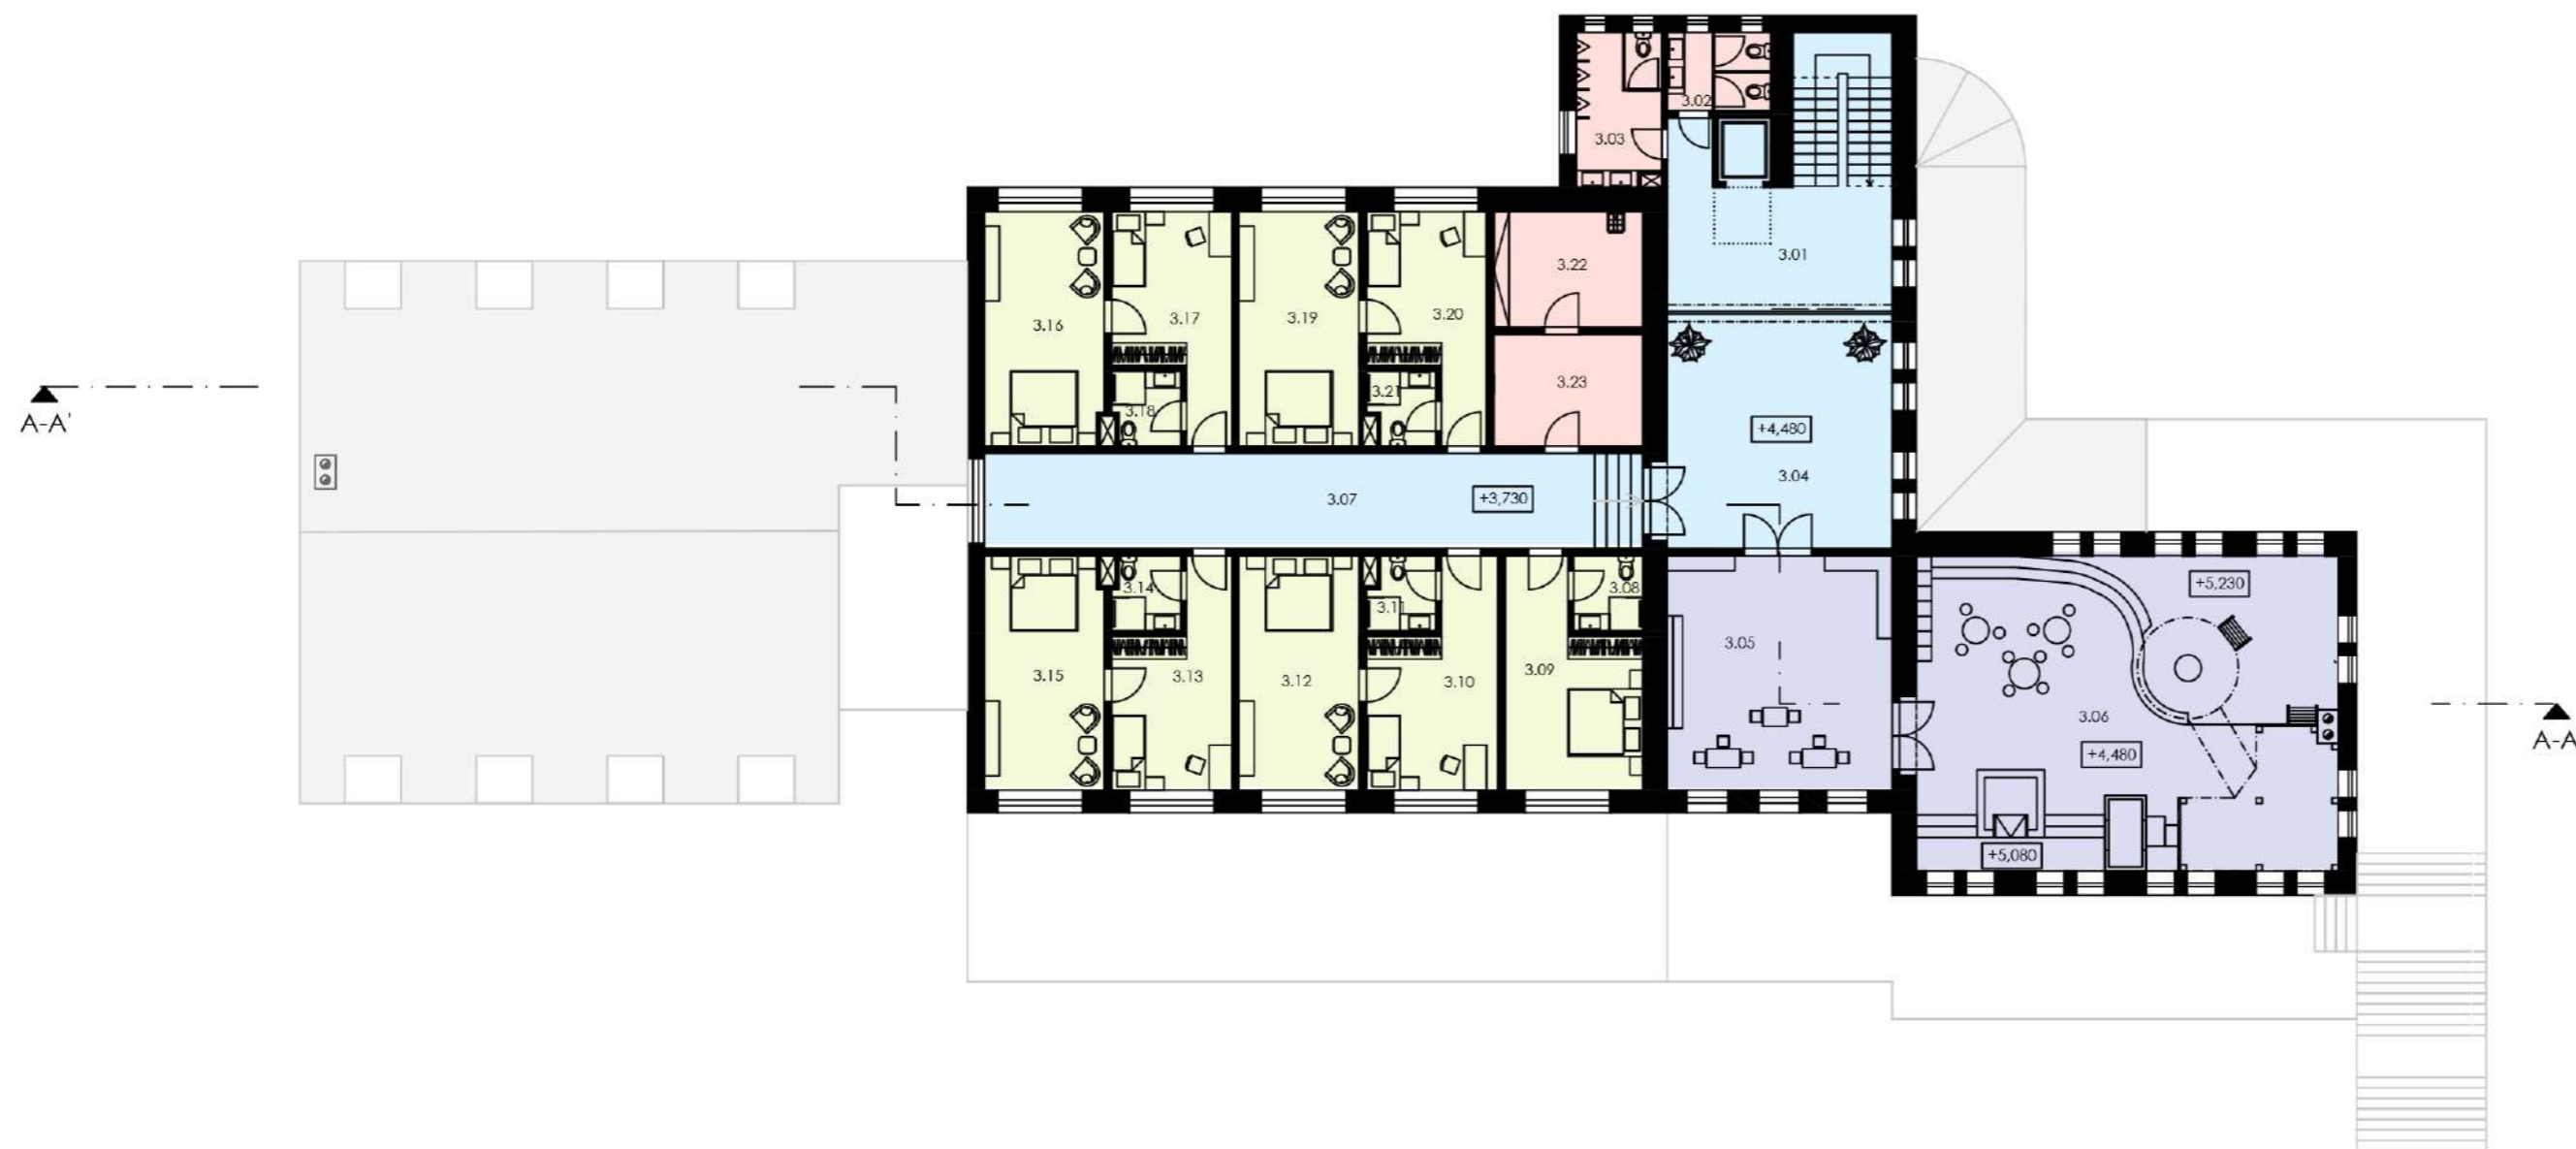
- ZÁZEMÍ HOTELU
- HOTEL
- DĚTSKÝ SVĚT
- KOMUNIKAČNÍ PROSTORY

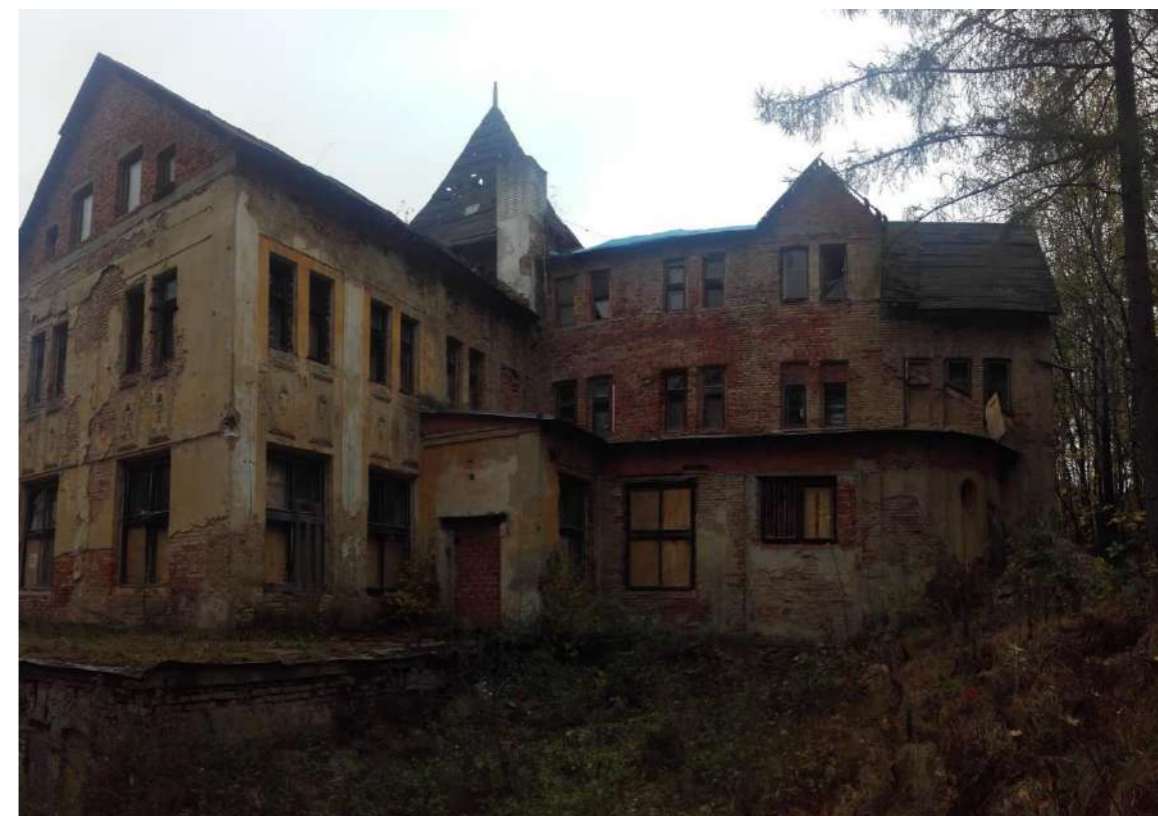
Obrázek 4: Současný stav obvodových konstrukcí [2]

Svislé konstrukce nejsou na první pohled příliš poškozené. U patrných trhlin bude třeba zjistit příčinu vzniku. Pro přesnější údaje bude potřeba provést zkušební vrt a staticky posoudit únosnost stěny.

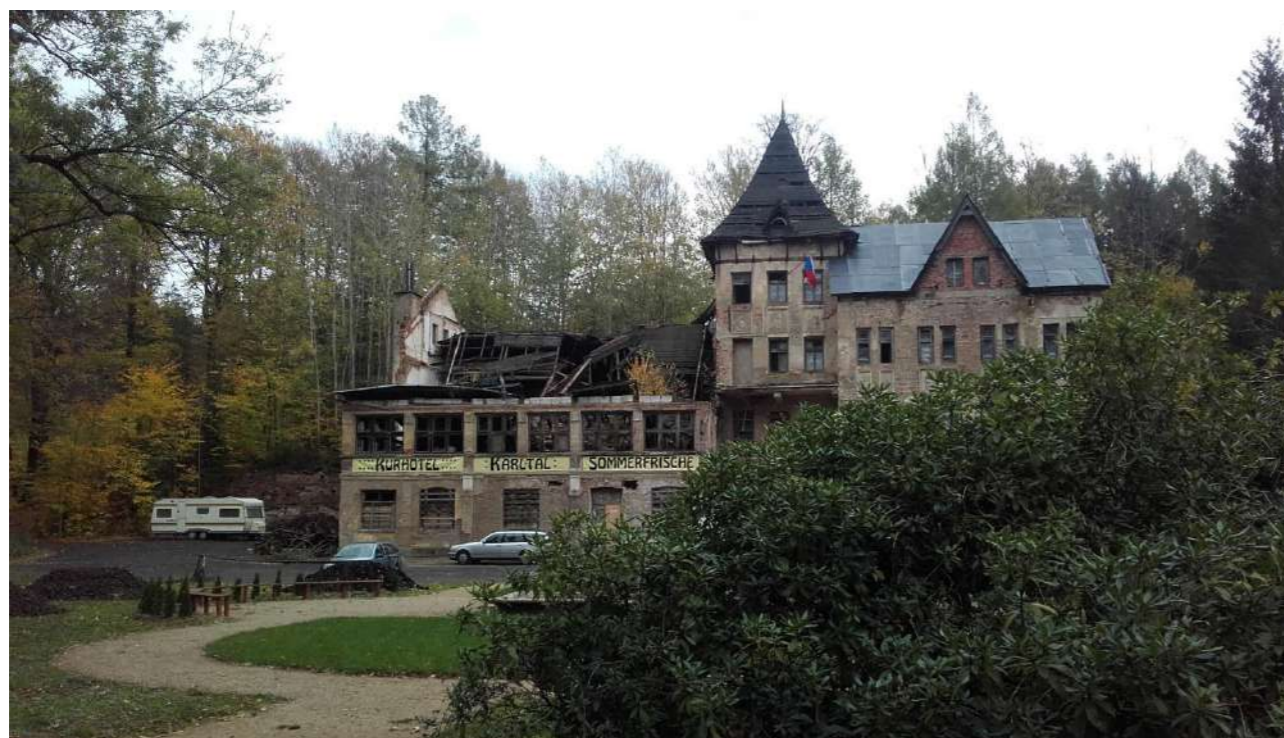
Obrázek 3: Střecha nad tanečním sálem [2]

Konstrukce krovu jsou v katastrofálním stavu z důvodu absence střešní krytiny. Prvky krovu ve středové věži jsou poškozené jak vlhkostí, tak i dřevokaznými škůdci. Velká část pozednic se rozpadla, některé jiné prvky také zcela chybí. Celá konstrukce se tak stává nestabilní a hrozí její zřícení. Nad tanečním sálem byl původně také dřevěný krov, který se bohužel nedochoval. Při rekonstrukci v 80. letech byl krov nahrazen masivními ocelovými nosníky. Na tyto nosníky však nebylo zdivo dimenzováno a došlo tak ke zřícení celé konstrukce střechy do prostor sálu.

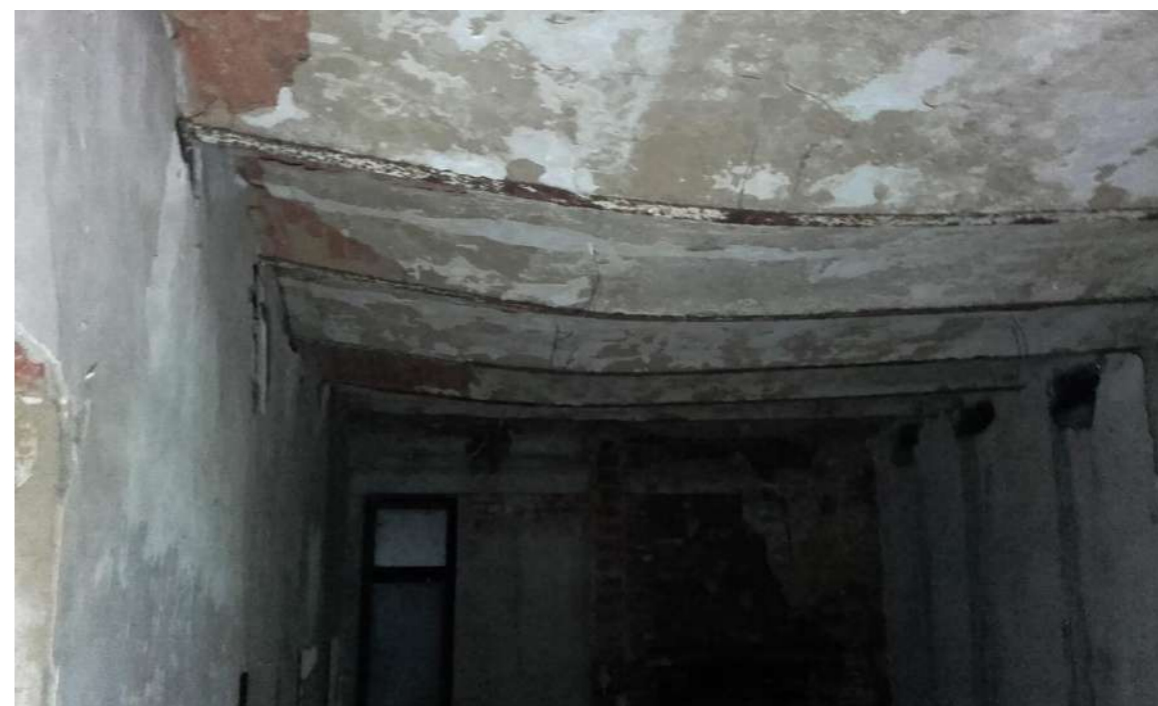
Obrázek 5: Průhyb stropu pod sálem [2]

Ocelové konstrukce budou zbaveny počínající koroze, opatřeny nátěrem a v případě silného poškození vyměněny za prvek nový. Dřevěné prvky stropů budou podrobeny detailnějšímu průzkumu a na základě výsledků ošetřeny, opraveny anebo nahrazeny.
