ČESKÉ VYSOKÉ UČENÍ TECHNICKÉ V PRAZE

**Analýza dopravně bezpečnostních rizik na silnici I/22
v Plzeňském kraji**

Příloha č. 1

Katalogové listy intravilánových úseků

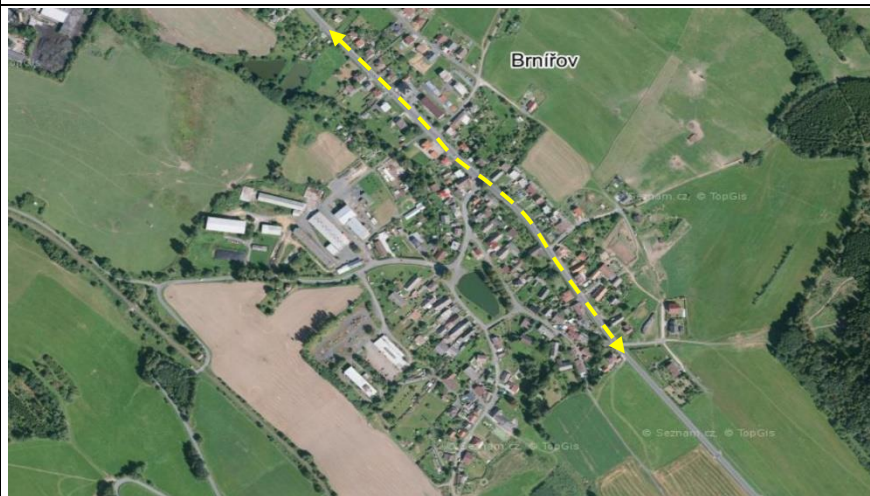
BRNÍŘOV

Průtah obcí Brnířov, která navazuje na intravilánový úsek města Kdyně, má délku 750 m. Zástavba se nachází po obou stranách PK. Na východním vjezdu do obce je vjezdové opatření realizováno pouze formou informačního radaru. Jízdní rychlost v obci není regulována. Prostorové uspořádání neodpovídá intravilánovému úseku. Autobusové zastávky se nacházejí v zálivu.

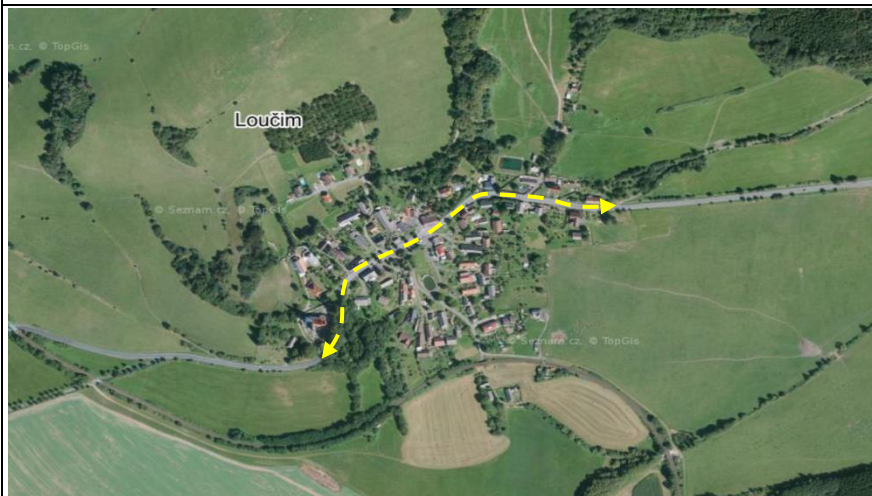
LOUČIM

Průtah silnice I/22 obcí Loučim má celkovou délku přibližně 600 m a prochází oboustrannou zástavbou. Na západním vjezdu do obce vytváří vjezdové opatření směrové vedení PK, které řidiče dostatečně zpomalí. Na východním vjezdu je umístěn pouze informační radar. Rychlost na průtahu není dále nijak regulována. V obci není realizován přechod pro chodce. Provedení autobusových zastávek není adekvátní.

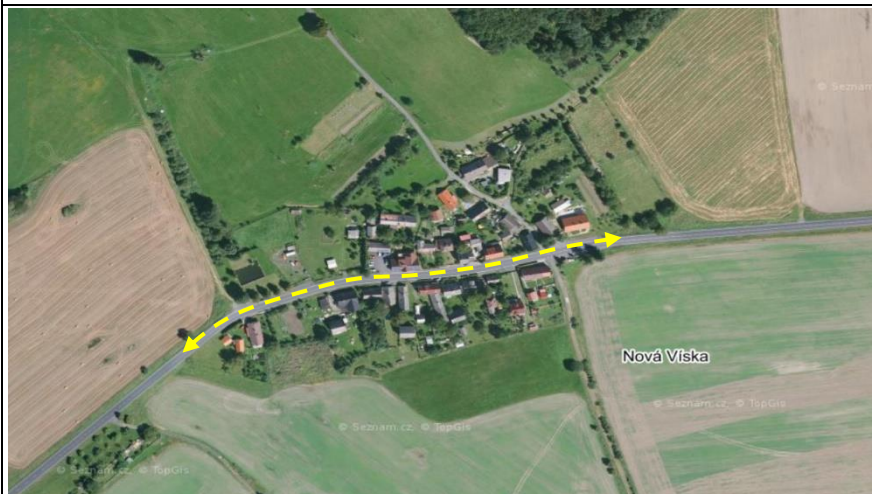
NOVÁ VÍSKA

Délka průtahového úseku obcí Nová Víska činí 350 m. Na vjezdech do obce není realizováno adekvátní vjezdové opatření, současně taktéž jízdní rychlost není na průtahu regulována. Bezpečnost pěších je negativně ovlivněna absencí chodníkových ploch a přechodu pro chodce. Prostorové uspořádání neodpovídá intravilánovému úseku.

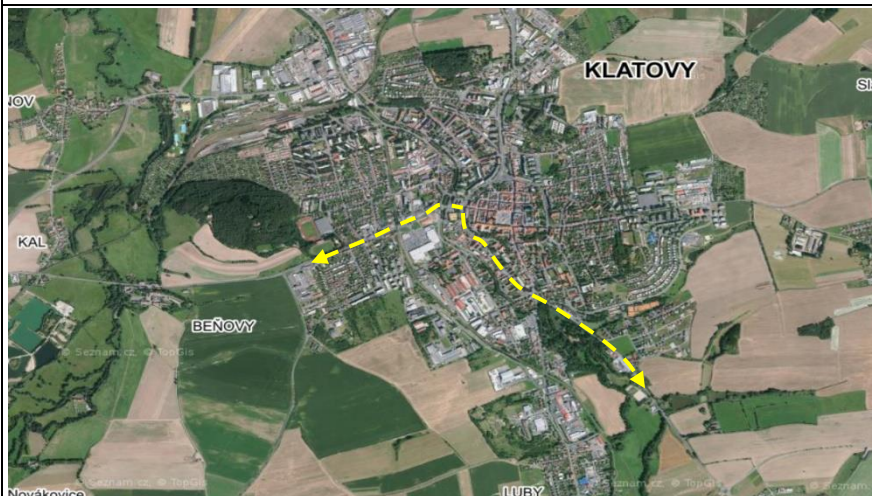
KLATOVY

Průtahový úsek městem Klatovy měří celkově 2,8 km. Na jihovýchodním vjezdu je realizováno patření formou vychýlení jízdního pruhu. Západní vjezd vykazuje pouze přítomnost informačního radaru. Vzhledem k charakteru intravilánového úseku je silnice I/22 vedena oboustrannou zástavbou. Rychlost na průtahu je regulována pouze přítomností křižovatek se SSZ, resp. okružních křižovatek.

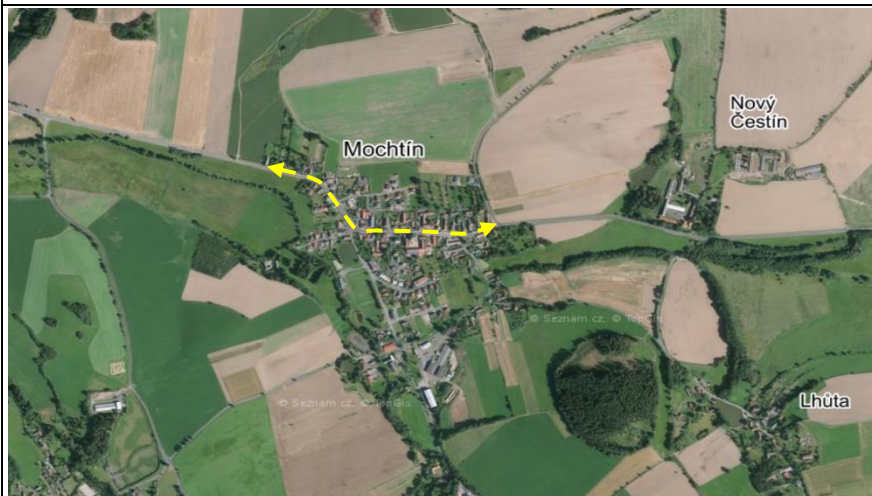
MOCHTÍN

Délka průtahového úseku činí 830 m, vjezdových opatření je v obou směrech docíleno pouze osazením informačních radarů. Žádná opatření regulující rychlost nejsou na průtahu obcí umístěna. V celé délce průtahu se nenachází přechod pro chodce, pouze místa pro přecházení. Současně je evidována značně riziková křižovatka s nevyhovujícími rozhledovými poměry.

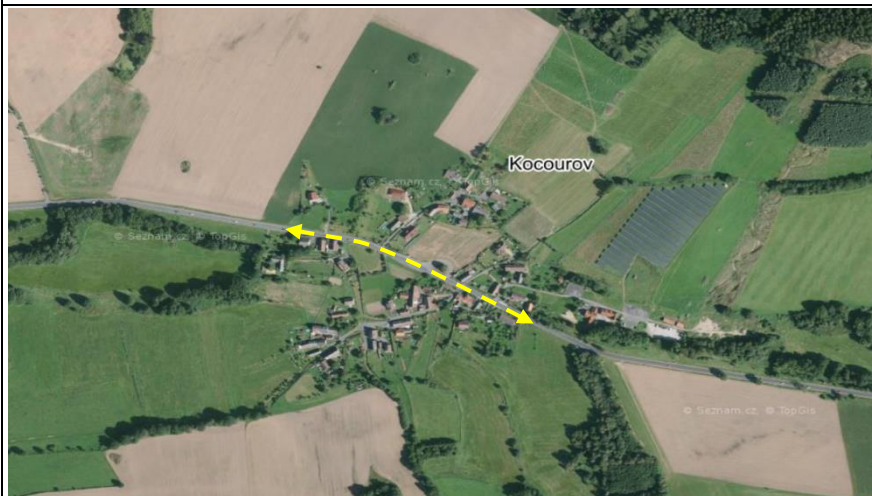
KOCOUROV

Průtah silnice I/22 obcí Kocourov má délku přibližně 500 m. Na vjezdech do obce nejsou realizována vjezdová opatření, rychlost na samotném průtahu není regulována. Značným rizikem se jeví být absence chodníkových ploch i přechodu pro chodce. V obci se nachází křižovatka s nevyhovujícími rozhledovými poměry. Prostorové uspořádání neodpovídá intravilánovému úseku.

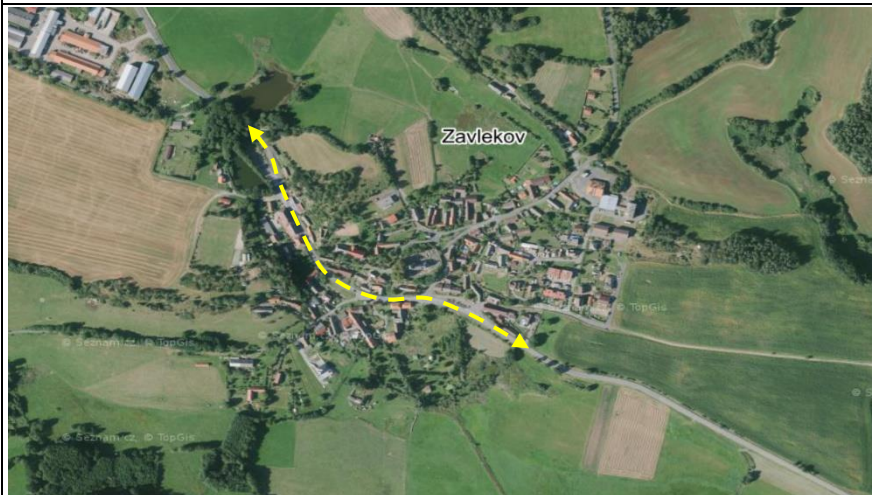
ZAVLEKOV

Délka průtahu silnice I/22 obcí Zavlekov činí celkově 700 m. Na obou vjezdech do obce se nevyskytuje žádné odpovídající vjezdové opatření. Jízdní rychlost vozidel v obci je regulována pouze přítomností bodového informačního radaru. Prostorové uspořádání odpovídá intravilánovému úseku.

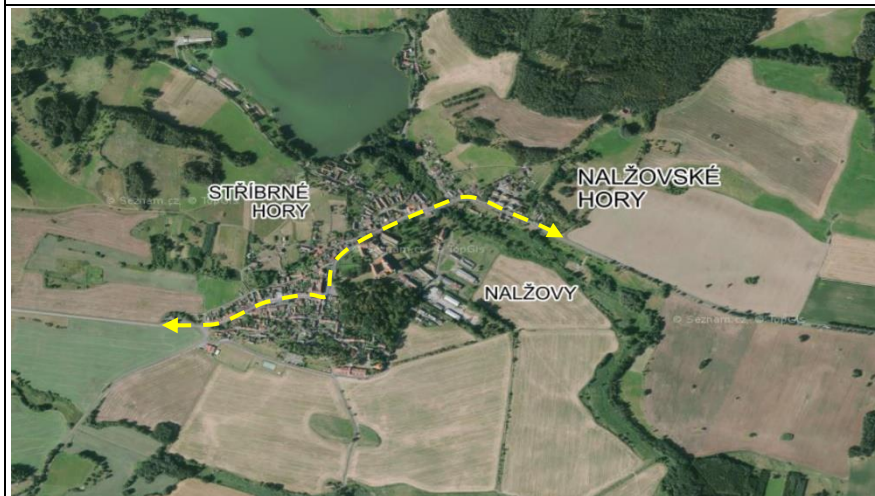
NALŽOVSKÉ HORY

Délka průtahu obcí Nalžovské Hory činí 1,5 km. Na vjezdech do obce nejsou realizována žádná vjezdová opatření. Jízdní rychlost je regulována pouze přítomností informačního radaru. Prostorové uspořádání neodpovídá intravilánovému úseku.

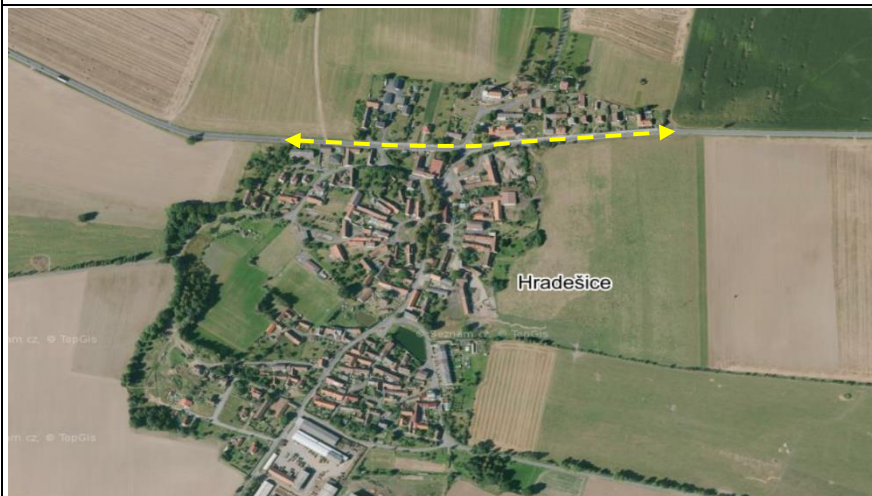
HRADEŠICE

Intravilánový úsek silnice I/22 v obci Hradešice je dlouhý celkem 600 m. Na obou vjezdech do obce je evidována absence vjezdového opatření. Rychlost v obci je regulována pomocí informačních radarů. Na průtahu se nachází kapacitní hrdlo v podobě autobusové zastávky v jízdním pruhu. V celé délce průtahu není realizován přechod pro chodce.

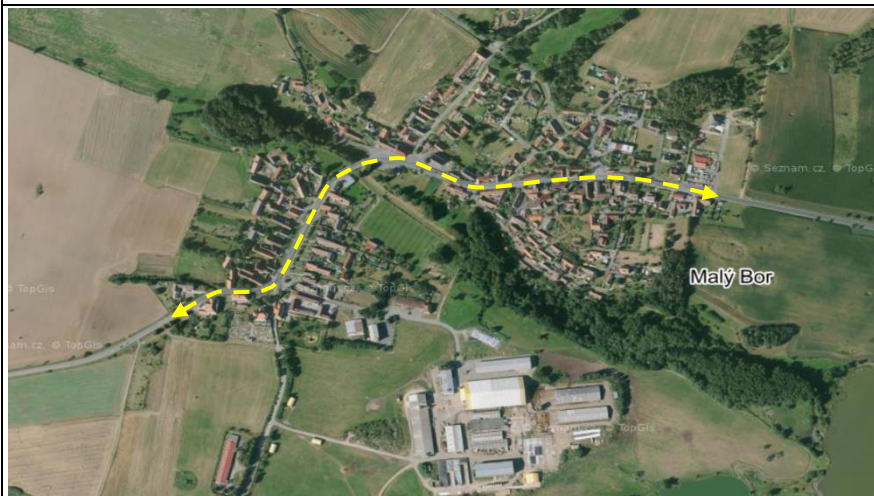
MALÝ BOR

Průtahový úsek obcí Malý Bor má délku 1,1 km, je veden centrem obce oboustrannou zástavbou a způsobuje tak ze své podstaty bariérový efekt. Vjezdová opatření nejsou realizována. Rychlost v obci je regulována pouze informačním radarem. Prostorové uspořádání neodpovídá intravilánovému úseku.
