ČESKÉ VYSOKÉ UČENÍ TECHNICKÉ V PRAZE  
FAKULTA STROJNÍ  
ÚSTAV TECHNOLOGIE OBRÁBĚNÍ, PROJEKTOVÁNÍ A METROLOGIE

DIPLOMOVÁ PRÁCE

**OPATŘENÍ PROTI ZMĚNÁM TVARU BOČNÍCH DVEŘÍ  
VE VÝROBNÍM PROCESU OSOBNÍHO VOZIDLA**

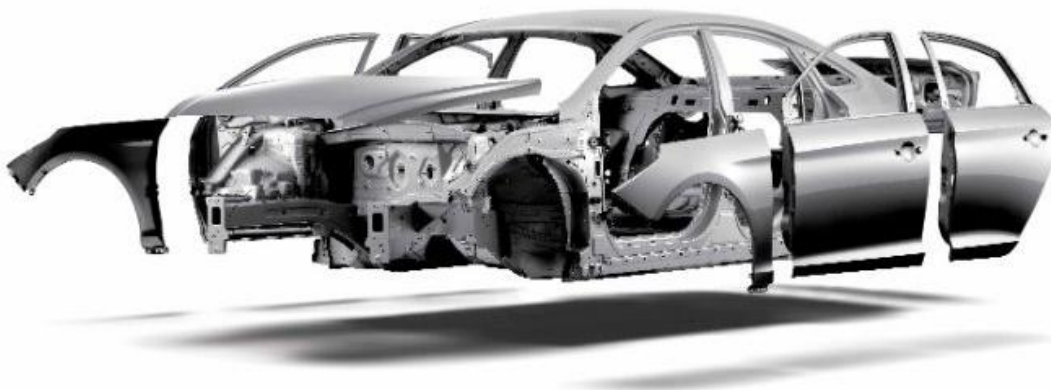
Obrázek 3.3: Skelet karoserie a panelové díly [22]

Na skelet karoserie se montují panelové díly, mezi které patří motorová kapota, přední blatníky, zadní víko zavazadlového prostoru a boční dveře.

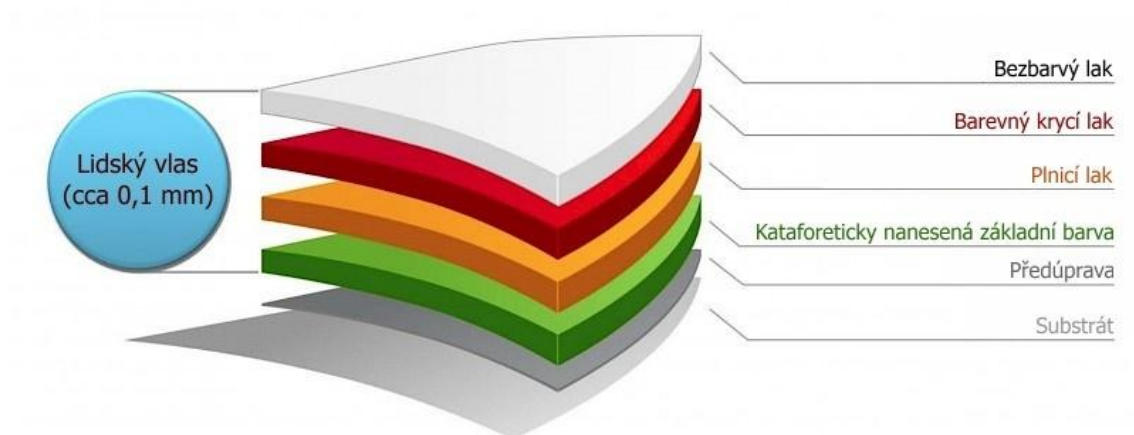
Obrázek 3.4: Systém protikorozní ochrany osobního vozidla [29]

Systém protikorozní ochrany se nanáší na okovanou karoserii s namontovanými bočními dveřmi, víkem zavazadlového prostoru, motorovou kapotou a blatníky. Pro zajištění a zvýšení přilnavosti systému antikorozní ochrany probíhá předúprava karoserie odmaštěním a aktivací povrchu s následným ponorným fosfátováním, aby došlo k vytvoření jemně krystalické vrstvy fosfátu (např. zinku) na kovovém povrchu celé karoserie, čímž se zajistí fosfátová vrstva i ve všech dutinách. Konečnou fází předúpravy je pasivace, která zlepšuje protikorozní ochranu a zvyšuje přilnavost následného povlaku. Jednotlivé operace předúprav jsou doprovázeny oplachy, s výjimkou fosfátování po aktivaci povrchu. Poté následuje kataforézní lakování základní barvy (KTL) a její vytvrzení. V další části procesu dochází k utěsnění spojů pomocí měkčeného PVC (polyvinylchlorid) a na spodní části karoserie je aplikována ochrana nástřikem suspenze jemně

rozptýleného PVC ve změkčovadle, tzv. plastisol, který má výbornou přilnavost a odolnost proti mechanickému poškození abrazí. Po aplikování plastisolu dochází k procesu želatinace, při kterém se částice polymeru v plastisolu v průběhu zahřívání rozpouštějí ve změkčovadle. Po ochlazení vznikne homogenní tuhá látka. Nakonec probíhá nanášení zbylých vrstev antikorozního systému, mezi které patří nástřik plnicího laku za účelem tmelení nerovností, nástřik barevného krycího laku s pigmenty bez metalízového efektu nebo s metalízovým efektem a nakonec nástřik bezbarvého laku s mezisušením. Mezi jednotlivými lakovacími operacemi dochází k vytěkání a sušení jednotlivých vrstev laku a vizuální kontrole s případným čištěním a broušením lakovaného povrchu karoserie. Na obrázku 3.4 jsou znázorněny jednotlivé vrstvy systému protikorozní ochrany osobního vozidla. Názorný příklad běžného postupu antikorozních operací a lakování je poté v tabulce 2. [1][15][16][17][18][28]

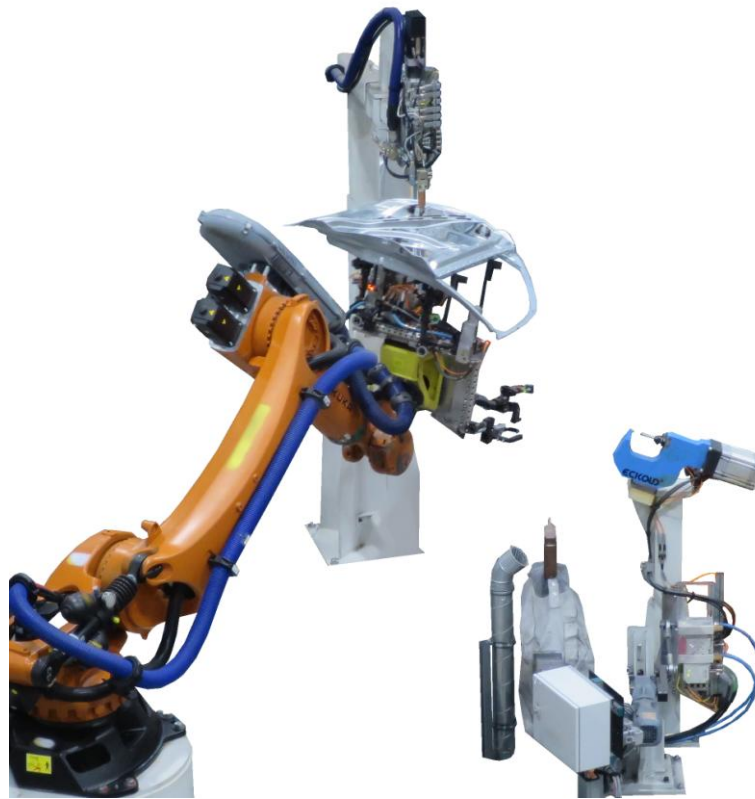
**Obrázek 4.3: Automatické robotické pracoviště s nanášením lepidla, ražením prolisů a bodovým svařováním**

V automatické buňce dojde k robotickému bodovému svařování, nanesení těsnícího a teplem vytvrditelného tmelového lepidla na bázi gumy na vnější výztuhu šachty a obě výztuhy proti nárazu, které jsou již spojeny bodovými svary s úplným vnitřním dílem dveří. Zde také aktuálně probíhá první část opatření proti změně tvaru dveří technologií ražení pojistných prolisů. Automatické robotické pracoviště s nanášením lepidla, ražením prolisů a bodovým svařováním úplného vnitřního dílu levých předních dveří je zobrazeno na obrázku 4.3.

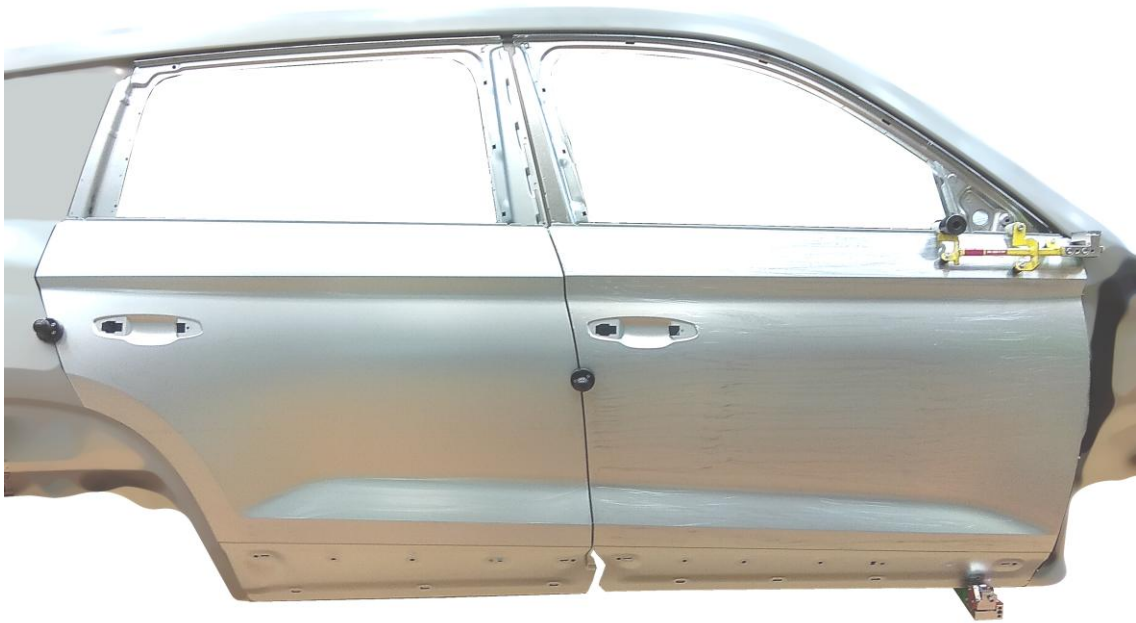
**Obrázek 4.7: Použití ustavovacích přípravků při lícování předních bočních dveří**

Pomocí ustavovacích přípravků a kontrolních pomůcek, mezi které patří lícovací šablony, měrky a magnety, se provádí kontrola a případná korekce plošného i obvodového lícování bočních dveří. Nejdříve se po montáži zadních dveří lícují tyto dveře s postranicí pomocí nasazeného magnetu. Po montáži předních dveří následuje kontrola plošného i obvodového lícování těchto dveří s využitím kontrolních přípravků vůči zadním dveřím a karoserii. Využití magnetů v oblasti západek zámků dveří pro propojení předních a zadních dveří a zadních dveří s postranicí a použití lícovacích šablon na předních dveřích je zobrazeno na následujícím obrázku 4.7.

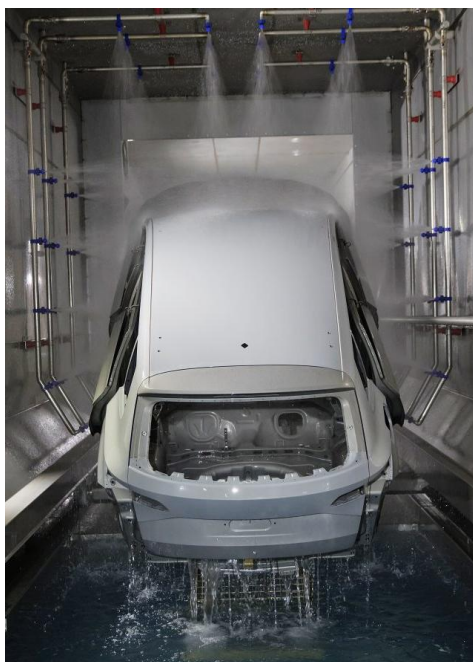
**Obrázek 4.8: Část linky s předúpravami [30]**

Ze svařovny je okovaná karoserie převezena na dopravníku do lakovny. Systém protikoroční ochrany se nanáší na okovanou karoserii s namontovanými všemi panelovými díly. Prvním krokem pro zajištění a zvýšení přilnavosti systému antikoroční ochrany probíhá předúprava okované karoserie odmaštěním formou sprchy i ponorem s následným sprchovým oplachem. Na takto očištěný povrch okované karoserie se aplikuje aktivace povrchu ponorem s následným ponorným fosfátováním, aby došlo k vytvoření jemně krystalické vrstvy fosfátu na celém povrchu karoserie. Po aktivaci s fosfátováním následuje oplach sprchou i ponorem. Konečnou fází předúpravy je pasivace a oplach ponorem, což zlepšuje protikoroční ochranu a zvyšuje přilnavost následujícího povlaku. Část linky s předúpravami je na obrázku 4.8.

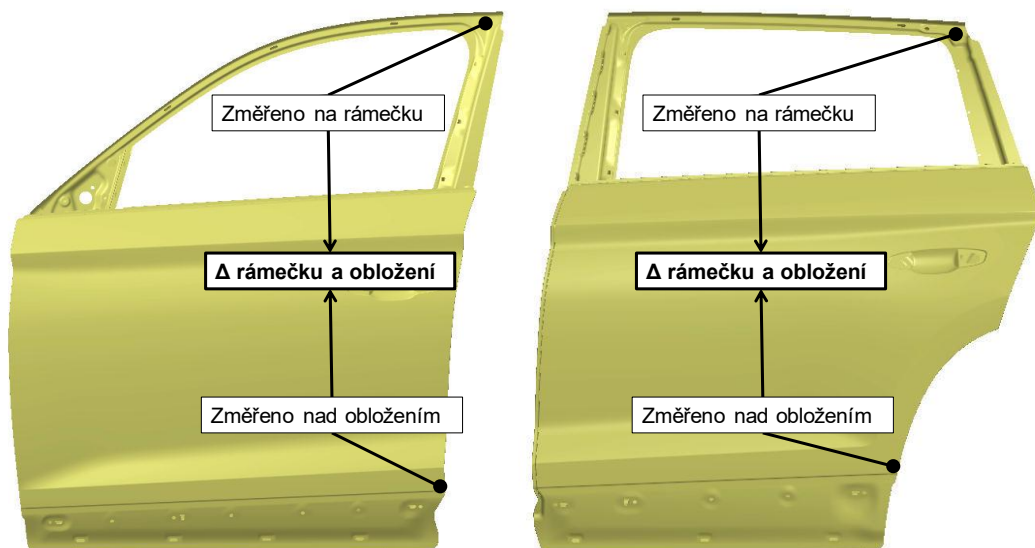
Obrázek 4.10: Zobrazená poloha znaků kvality na rámečku a nad obložením dveří

Za měřitelné znaky kvality jsem zvolil bod na rámečku vnitřního plechu dveří a bod nad linií bočního obložení vnějšího plechu dveří, jak je zobrazeno pro přední i zadní dveře na obrázku 4.10. Polohu těchto bodů jsem zvolil s ohledem na plošné lícování dveří a zároveň na vzdálenosti poloh bodů, aby byla co největší a došlo tak k co nejvýraznějšímu projevu rozdílu mezi bodem na rámečku a nad obložením. Takto zvolené znaky kvality budou vypovídat o potřebné informaci, kterou získám pro analýzu a výsledné vyhodnocení tzv. přetočení dveří, které může ovlivnit požadované kvalitativní a funkční vlastnosti jako např. plošné a obvodové lícování, zavírací rychlosti, ovládací síly, aerodynamické charakteristiky vozu, aerohluky a těsnění, jak jsem již dříve zmínil.

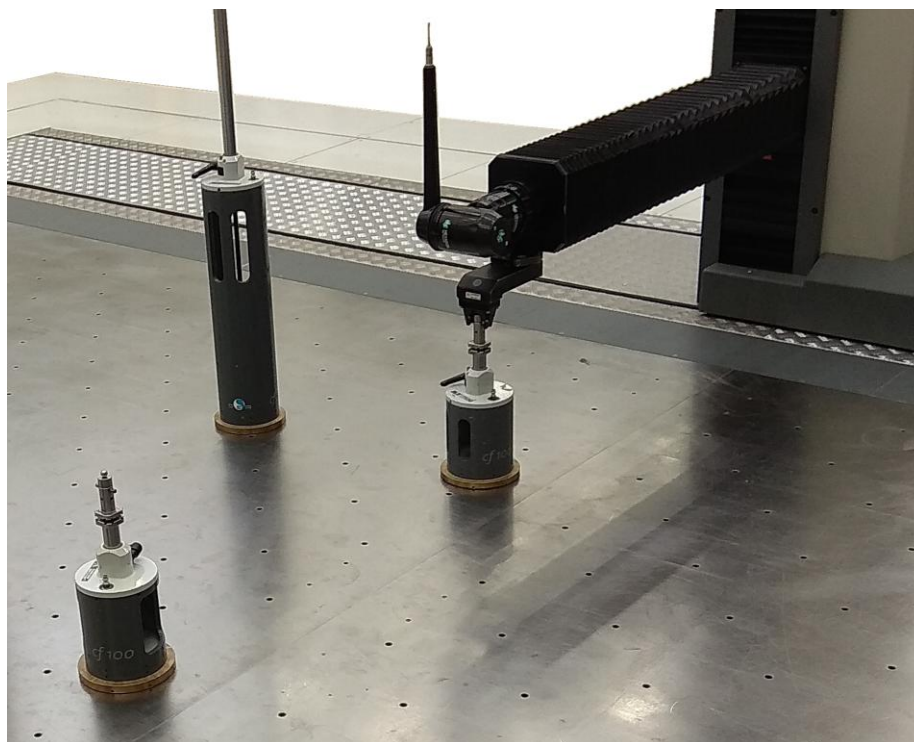
**Obrázek 4.12: Zástavba upínacího systému FIVE U-nique**

Dveře byly ustaveny na referenční body pomocí variabilního upínacího systému FIVE U-nique s konfigurací přípravků pro přesné upnutí dveří, který má magnetickou dosedací plochu a na kovové desce je s ním možné manipulovat pomocí tlaku vzduchu vedeného do upínacího systému. SMS byl vybavený speciálním polohovacím unašečem, který společně se softwarem navede obsluhu SMS k zástavbě upínacích přípravků na referenční pozice pomocí modulových podpěr. Při uložení dveří na tyto přípravky byly dveře tzv. ve volném stavu. Tato zástavba upínacího systému je zobrazena na obrázku 4.12. Ustavení pravých předních dveří v upínacím systému FIVE U-nique je potom zobrazeno na obrázku 4.13. Na obrázku je zobrazeno ustavení dveří po KTL, jejichž měření nebylo součástí této práce, ale ustavení svařených dveří bylo identické. [35]

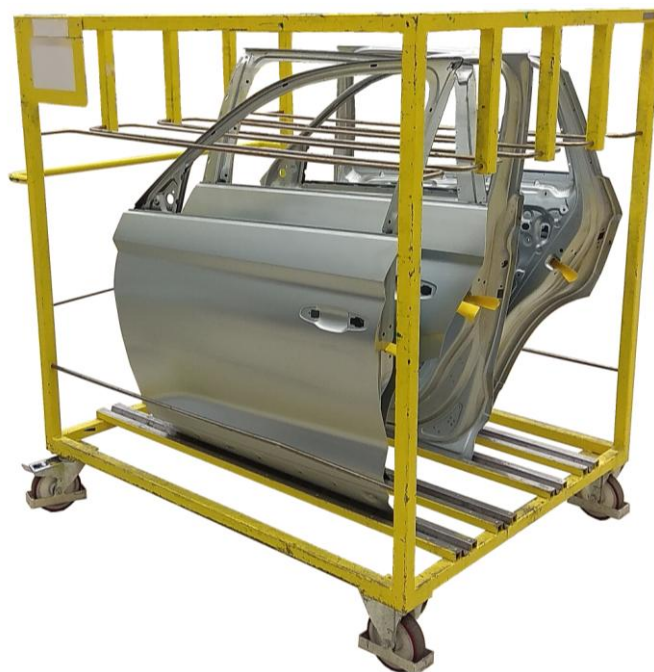
Zkušební svařené dveře určené pro měření byly z pracoviště svařovny na měrové středisko převáženy v technologickém vozíku, který je určený pro manipulaci s dveřmi, z důvodu zabránění nebo minimalizování možné deformace způsobené v průběhu manipulace. Zobrazení celé sady dveří založené v technologickém vozíku je na obrázku 4.14.

**Obrázek 4.14: Celá sada dveří založená v technologickém vozíku**

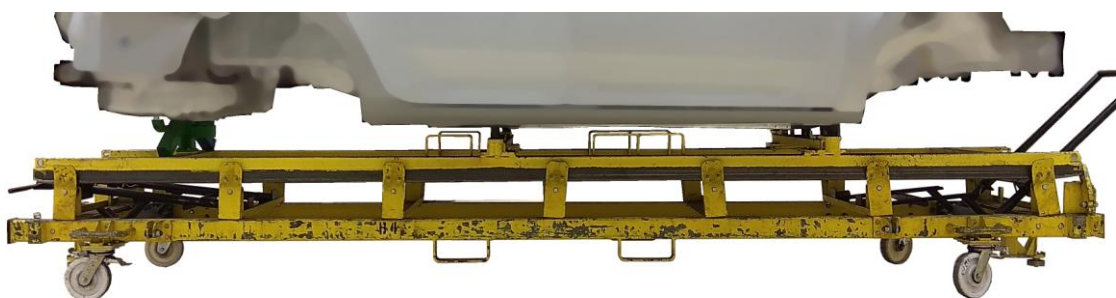
Okovaná karoserie se zkušebními dveřmi před KTL byla převážena z pracoviště svařovny na transportním nosném rámu určeném pro manipulaci, tzv. skid na obrázku 4.18. Zkušební dveře po KTL určené pro měření byly v lakovně po odstavení mimo linku demontovány z okované karoserie po KTL a na měrové středisko jsem je převážel v technologickém vozíku. Na měrovém středisku jsem demontoval dveře ze sériově měřené okované karoserie a dveře po KTL jsem nasadil na závěsy této karoserie a zadal požadavek na měření zvolených znaků kvality u takto připravených dveří v karoserii.

Obrázek 4.18: Transportní nosný rám určený pro manipulaci s karoserií, tzv. skid

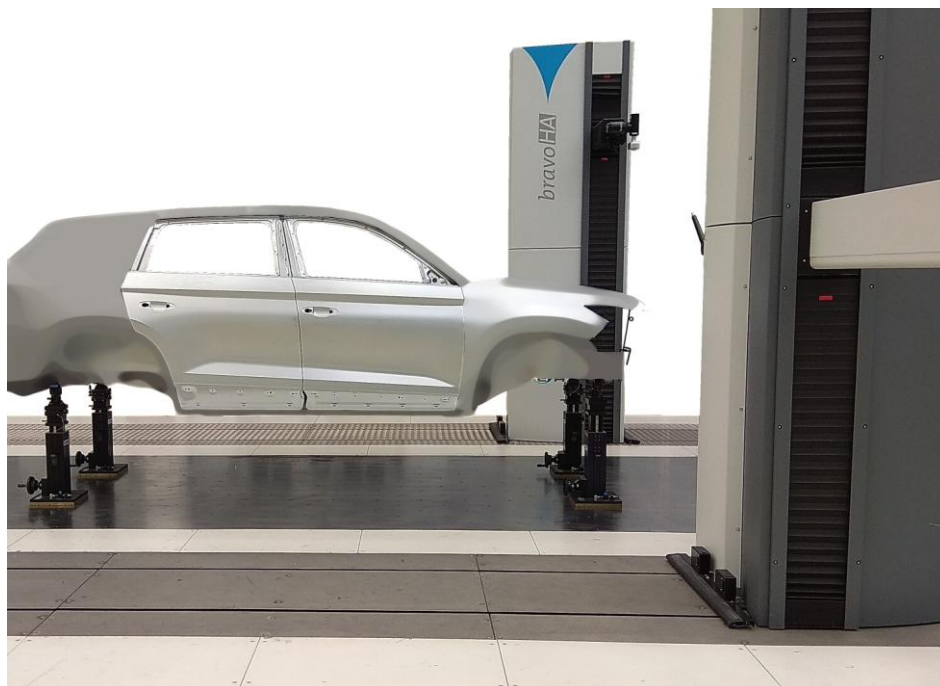
Měření dveří před KTL na ustavené okované karoserii na podpěrném a upínacím systému ZEISS CARFIT je zobrazeno na obrázku 4.19. Dveře po KTL na okované karoserii jsou potom na obrázku 4.20.

**Obrázek 4.19: Dveře před KTL na ustavené okované karoserii na podpěrném a upínacím systému ZEISS CARFIT**

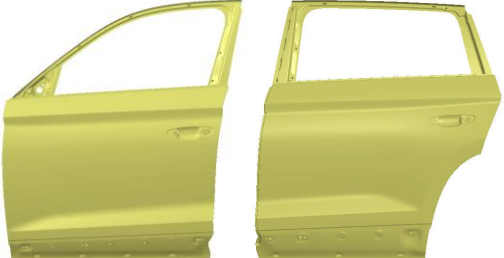
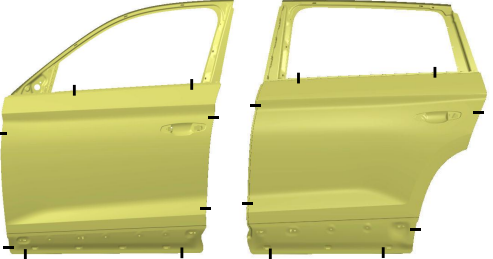
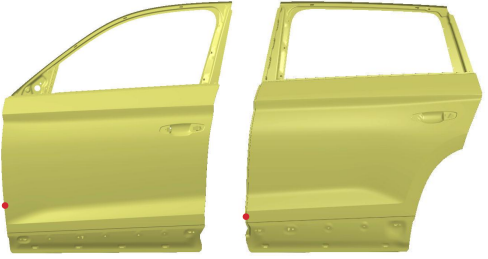
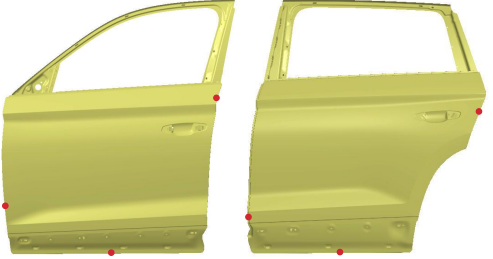
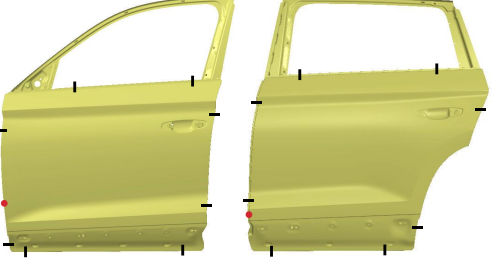
Opatření	Pojistný prolis [ks]	Pojistný svar [ks]
<b>Žádné</b>	0	0
<b>Pojistné prolisy</b>	8	0
Pojistný svar	0	1
<b>Pojistný svar a prolisy</b>	8	1
<b>3 pojistné svary</b>	0	3

Opatření	Svar ● Prolis —
<b>Žádné</b>

<b>Pojistné prolisy</b>

<b>1 bod pojistného svaru</b>

<b>Pojistný svar a prolisy</b>

<b>3 body pojistných svarů</b>

Obrázek 4.23: Přehled všech zkuškových opatření a jejich pozic na dveřích

Abych zjistil, jak mění dveře svůj tvar během jednotlivých fází výrobního procesu, kdy jsou dveře pouze zalemovány a dochází v určité míře k vzájemnému pohybu vnitřního a vnějšího plechu dveří, realizoval jsem zkoušku dveří bez opatření, tedy se žádným pojištěním lemu dveří. Následně jsem provedl zvlášť zkoušky dvou technologií pojištění lemu dveří, jejichž kombinace se aktuálně využívá jako opatření proti změně tvaru bočních dveří. Jednou zkouškou bylo využití technologie ražení 8 pojistných prolisů a druhou pojištění pomocí jednoho svarového bodu. Další zkouškou v řadě bylo zmapování aktuálního stavu, kdy se využívá kombinace technologie ražení 8 pojistných prolisů i svařování jednoho svarového bodu. Poslední naplánovanou zkouškou bylo opatření se 3 body pojistných svarů. Přehled provedených zkoušek a počet jejich pojistných opatření je zobrazen v tabulce 5. Přesné pozice těchto opatření jsou zobrazeny u každé zkoušky v následujících podkapitolách a na obrázku 4.23, kde je přehled všech těchto opatření.

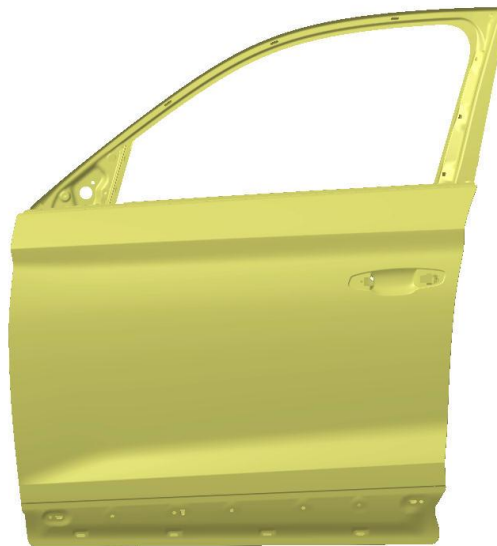
##### **Přední dveře, opatření: žádné**

Tato zkouška byla provedena za účelem zjištění výchozí změny tvaru dveří během jednotlivých fází výrobního procesu bez aplikace jakéhokoliv opatření ve formě pojištění lemu dveří. Během této zkoušky mohlo tedy docházet k vzájemnému pohybu vnitřního a vnějšího plechu dveří. Zde by měl být patrně výrazný rozdíl mezi zvolenými znaky kvality na rámečku a nad linií bočního obložení dveří. Jak již bylo zmíněno, zkouška proběhla pouze u předních dveří, které jsou zobrazeny na následujícím obrázku bez jakéhokoliv opatření.

**Obrázek 4.24: Zkouškové přední dveře bez opatření**

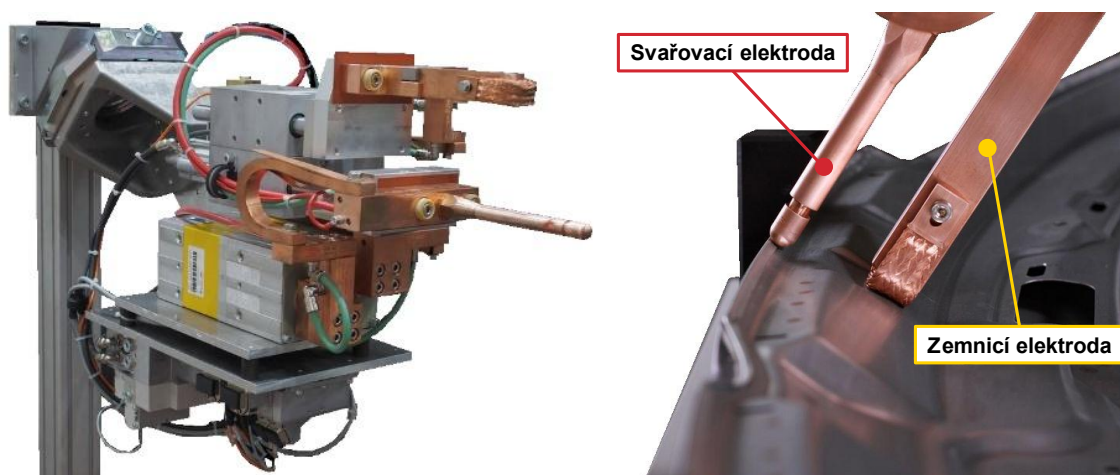
Aby ani zde nebyla narušena pohledová strana vnějšího plechu dveří, bylo využito zařízení VarioPicker pro vytvoření jednostranného bodového svaru, po kterém nebude na vnější straně dveří viditelné místo svařování. Princip tohoto svařování spočívá v nepřímém bodovém svařování s bočním proudem. Svary se vyrábí tak, že elektrody jsou umístěny v různých osách z jedné strany svařovaných dílů. Jedna elektroda je svařovací a druhá plní funkci uzemnění. V praxi to vypadá tak, že svařovací elektroda přijde do kontaktu s vypodloženým vnějším plechem dveří v místě lemu a zemnicí elektroda přijde do kontaktu s vnitřním plechem dveří. Takové schéma je zobrazeno na obrázku 4.30. [41]

V porovnání s částečnou želatinací, která byla dříve využívána, zde nedojde k ohřevu dílu, kdy docházelo k tepelné deformaci součásti v případě, když nebyla součást ustavena v přípravku, který by deformaci zabránil. Zařízení VarioPicker je zobrazeno na obrázku 4.31. Oproti předchozímu opatření s pojistnými prolisy je toto opatření mnohem rychlejší, protože se robot napoložuje pouze na jednu pozici, kde proběhne svaření. Výsledné svary jsou potom zobrazeny na obrázku 4.32. [42]

Obrázek 4.31: Zařízení VarioPicker [42]

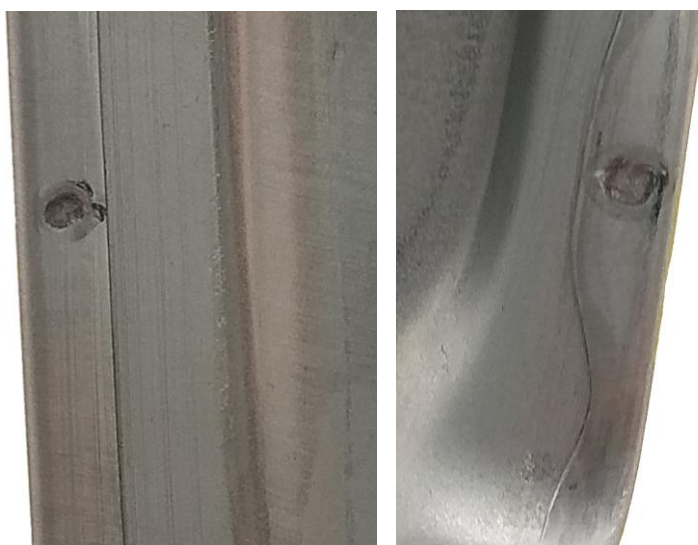
Obrázek 4.32: Vlevo je bod pojistného svaru na předních a vpravo na zadních dveřích

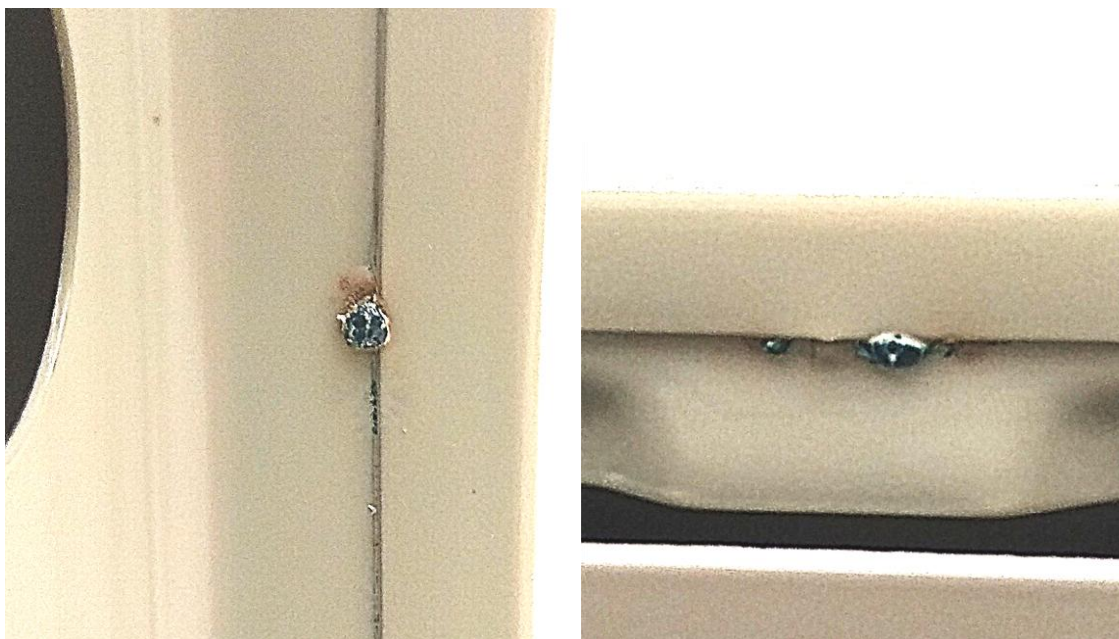
Toto opatření je časově nejnáročnější, protože robot se musí napolohovat celkem na 9 pozic určených pro ražení pojistných prolisů i svaření svarového jednostranného bodu. Zároveň se u tohoto opatření z důvodu využití pojistných prolisů vyskytují případy, kdy v oblasti těchto prolisů se po vytvrzení, které proběhne po KTL v lakovně, vytlačí lepidlo předem nanesené ve svařovně, viz obrázek 4.34.

**Obrázek 4.34: Vytlačené lepidlo v oblasti lemu s pojistným prolisem**

Tento problém se samozřejmě týkal i předchozí zkoušky opatření s pojistnými prolisy. V těchto lemových oblastech (spojení vnějšího a vnitřního plechu dveří), jejichž součástí jsou i pojistné prolisy, se po KTL aplikuje těsnění lemu. Aplikace housenky těsnicího tmelu z PVC probíhá v celé délce na obvodové lemy pomocí spárovací pistole, zobrazeno na obrázku 4.35. Zde je důležitou podmínkou, aby došlo k dokonalému překrytí lemu. Nanášená housenka těsnicího tmelu musí být nanášena bez přerušování a nesmí být zvlňená. V případě nedostatečného překrytí, přerušování návaznosti nebo zvlňení housenky je nutné setřít těsnicí tmel po celé této délce, začistit oblast lemu a nanést novou housenku těsnicího tmelu. V případě nedostatečného času na nápravu je nutné nechat dveře s celou karoserií vyřadit mimo výrobní linku a opravu provést později.

Pokud je v místě pojistného prolisu vytlačené lepidlo po vytvrzení, tak dojde k chybnému nanesení housenky a je nutná náprava, jak bylo popsáno výše. Tím vzniká vyšší pracnost a zároveň nevhodné využití materiálu.

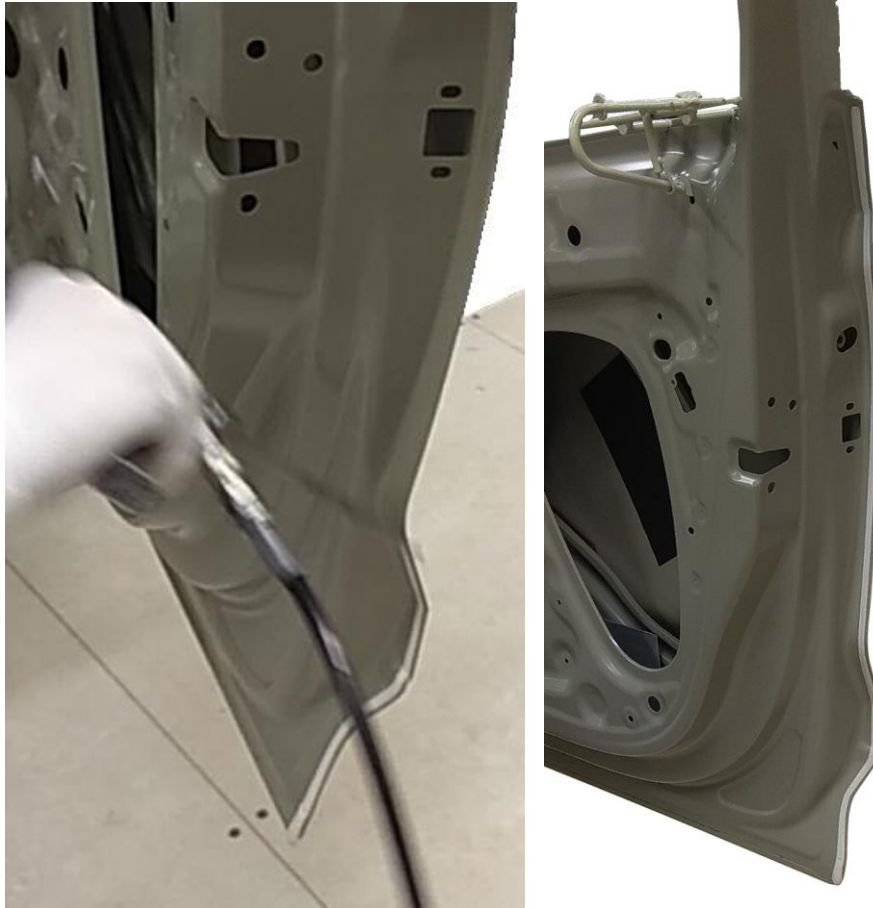
Obrázek 4.35: Vlevo aplikace těsnicího tmelu a vpravo správně aplikovaná housenka

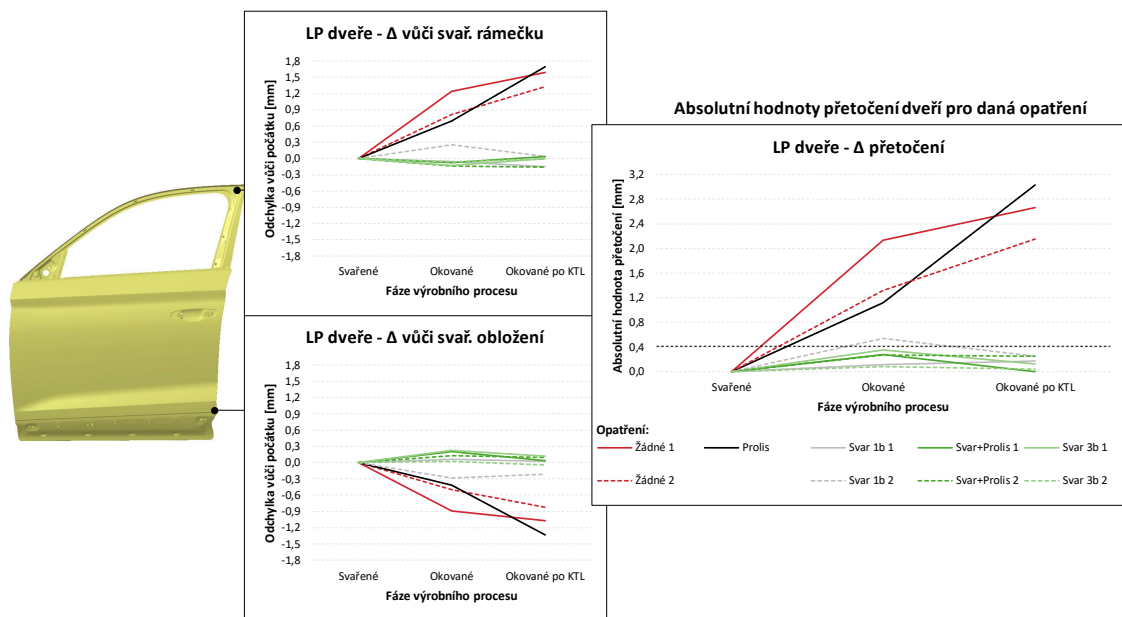
ose jsem označil jednotlivé fáze výrobního procesu dveří a spojnice představují zkouškové dveře. Zkouškové dveře se stejným opatřením byly zbarveny stejnou barvou pro zjednodušení při porovnávání, pouze styl čáry spojnice byl souvislý nebo přerušovaný. K layoutu s grafy, který je zobrazen na obrázku 4.41, jsem přiložil pro jednodušší orientaci i obrázek konkrétních dveří s vyznačenými pozorovanými znaky kvality. V grafu s absolutními hodnotami přetočení dveří ( $\Delta$  přetočení) je tučně zvýrazněna čárkovaná vodorovná čára mřížky, která odpovídá hodnotě na svislé ose 0,4 mm. Tato hodnota je zvolenou kvalitativní mezí, pod kterou by se měly optimálně pohybovat výsledné absolutní hodnoty jednotlivých rozdílů přetočení dveří. Překročení této meze bude tolerováno pouze ve zdůvodněných případech.

Obrázek 4.41: Názorný layout s grafy určenými pro analýzy opatření

Zbylé vypočítané hodnoty jako  $\Delta$  vůči svař. rámečku,  $\Delta$  vůči svař. obložení a  $\Delta$  přetočení, které jsou v tabulce zvýrazněny tučně, jsem pro analýzu vynesl do spojnicového grafu se značkami. Díky tomuto grafickému zpracování jsem mohl v průběhu analýzy sledovat trendy jednotlivých zkoušek v průběhu celého výrobního procesu. Pro zjednodušené porovnání napříč jednotlivými levými a pravými předními i zadními dveřmi jsem pro všechny grafy zvolil stejný rozsah svislých os. Pro rozdíl vůči svařnému rámečku a vůči svařnému obložení jsem zvolil rozsah od 1,8 mm do -1,8 mm. Pro absolutní hodnotu rozdílu přetočení dveří jsem zvolil rozsah svislé osy do 3,2 mm. Tyto rozsahy svislých os jsem vždy volil podle zkouškových dveří, u nichž bylo dosaženo nejvyšší hodnoty. Na vodorovné

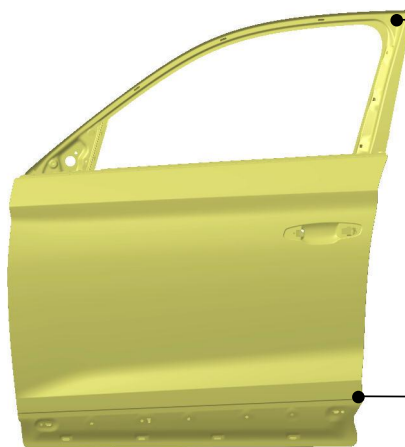
Absolutní hodnoty přetočení dveří pro daná opatření

Obrázek 4.44: Grafické zobrazení odchylek a absolutních hodnot přetočení vůči počátku pro žádné opatření u levých předních dveří

Tímto došlo k poznání a prokázání změny tvaru dveří bez pojištění lemu v průběhu procesu. Některé hodnoty lze vyčíst z obrázku 4.43. Tyto i zbylé přesné hodnoty obsažené v grafech na obrázku 4.44 jsou součástí tabulky v příloze 1.

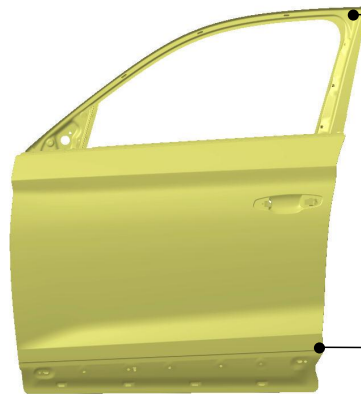
Obrázek 4.50: Grafické zobrazení odchylek a absolutních hodnot přetočení vůči počátku pro daná 4 opatření u levých předních dveří

Některé hodnoty lze vyčíst z obrázku 4.49. Tyto i zbylé přesné hodnoty obsažené v grafech na obrázku 4.50 jsou součástí tabulky v příloze 1.

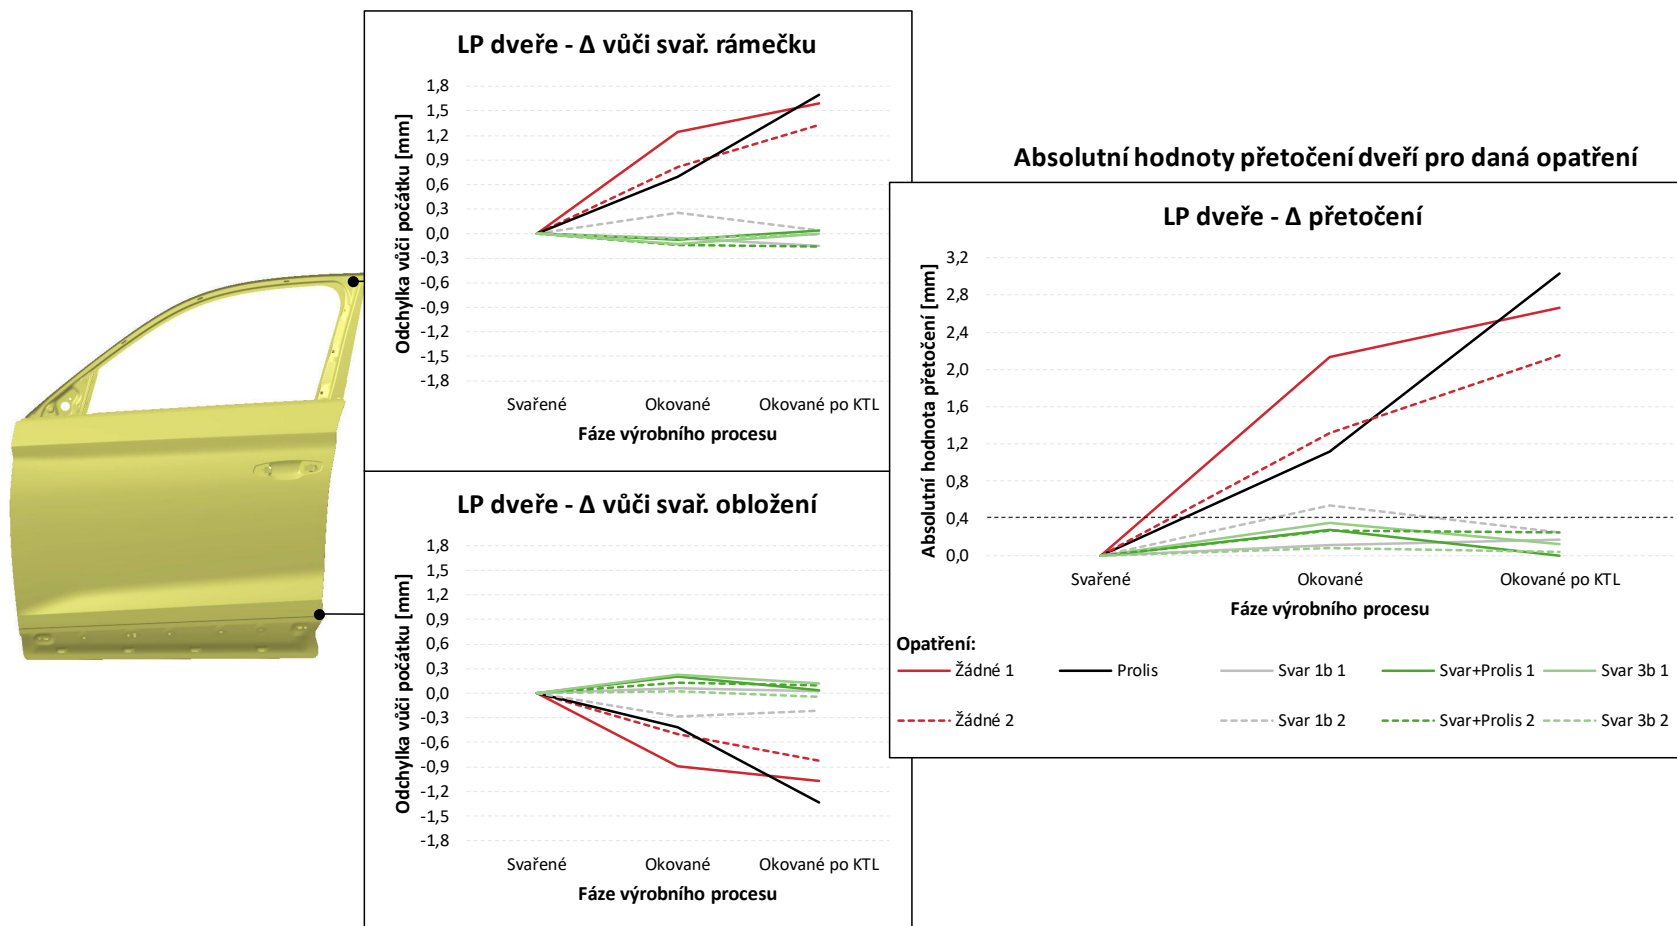
Obrázek 4.52: Grafické zobrazení odchylek a absolutních hodnot přetočení vůči počátku pro všechna opatření u levých předních dveří

Některé hodnoty lze vyčíst z obrázku 4.51. Tyto i zbylé přesné hodnoty obsažené v grafech na obrázku 4.52 jsou součástí tabulky v příloze 1.

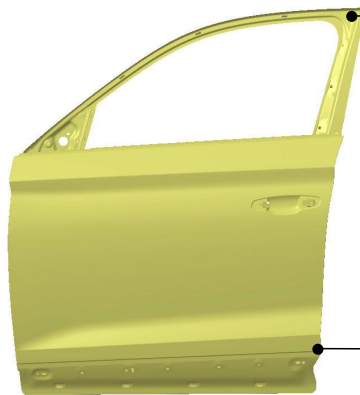
Obrázek 4.53: Grafické zobrazení odchylek a absolutních hodnot přetočení vůči počátku vybraných opatření u levých předních dveří

Při analýze opatření levých předních dveří s pojistnými prolisy jsem zjistil, že tato technologie má na pojištění lemu během výrobního procesu minimální nebo žádný vliv, protože nepříznivé průběhy na rámečku i nad obložením dveří jsou přibližně shodné s dveřmi bez opatření. Stejně nepříznivý průběh je tedy pozorovatelný i u sledovaného rozdílu přetočení, kde bylo dosaženo nejvyšší absolutní hodnoty rozdílu dveří na okované karoserii po KTL vůči svařeným dveřím až 3 mm. Z tohoto důvodu neberu tyto dvě zkoušky dále v potaz a pro vyhodnocení jsem zpracoval detailní grafy zbylých opatření s nejlépe dosaženými výsledky, viz obrázek 4.53.

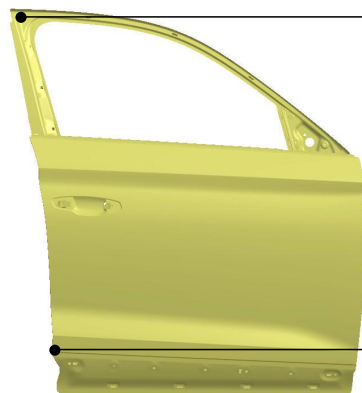
### Absolutní hodnoty přetočení dveří pro daná opatření

Obrázek 4.54: Grafické zobrazení odchylek a absolutních hodnot přetočení vůči počátku pro všechna opatření u pravých předních dveří

Na rámečku obou zkušebních pravých předních dveří bez opatření v průběhu výrobního procesu docházelo k rostoucímu trendu přesahu dosahujícího hodnotu 1 mm. Nad obložením dveří došlo naopak nejprve po fázi dveří na okované karoserii k utopení v rozsahu od -0,5 mm do -0,8 mm oproti původně svařeným dveřím. Tento rozsah hodnot byl stabilní až po fázi dveří na okované karoserii po KTL. Tyto výrazně lišící se trendy na rámečku a nad obložením dveří se projevily ve výsledném rozdílu přetočení obou dveří, kde je rostoucí trend dosahující přibližně hodnoty až 1,7 mm.

U opatření s pojistnými prolisy je na rámečku zkušebních dveří v průběhu výrobního procesu značný rostoucí trend přesahu až na konečnou hodnotu 1,3 mm. K opačnému trendu dochází nad obložením dveří, kde bylo dosaženo hodnoty utopení -0,9 mm oproti svařeným dveřím. Tyto výrazně odlišné trendy jsou výsledkem absolutní hodnoty rozdílu přetočení dveří s rostoucím trendem, který dosahuje konečné hodnoty až 2,2 mm. Oproti předchozí zkoušce bez opatření se jedná o podobné trendy s tím rozdílem, že u pojistných prolisů nastane výraznější zhoršení až na dveřích po KTL.

Při zkoušce opatření dveří s pojistným svarem byl během výrobního procesu na rámečku prvních dveří zjištěn přesah až 0,3 mm, naopak u druhých dveří došlo k trendu, kdy se postupně zvyšovalo utopení dveří až na cca -0,7 mm. Nad obložením dveří došlo u obou dveří k opačnému průběhu. U prvních dveří došlo k utopení až na hodnotu -0,3 mm a u druhých dveří k rostoucímu trendu přesahu nad hodnotu 0,4 mm. Takto opačné průběhy se projevily ve vyhodnocení přetočení dveří, kdy u obou dveří nejdříve došlo k rozdílu oproti svařeným dveřím přibližně o 0,7 mm, ale následně došlo k rozdílu v rozsahu 0,1 mm až 1 mm. Současně byla v průběhu procesu překročena mez 0,4 mm. Porovnáním dosaženého výsledku u této zkoušky s předchozí zkouškou došlo k výraznému zlepšení. Pojistný svar má značně pozitivní vliv na pojištění lemu dveří.

Zkouškou a zároveň zmapováním aktuálního stavu sériového opatření dveří s pojistným svarem a pojistnými prolisy bylo zjištěno, že na rámečku u obou dveří došlo k trendu, při kterém se zvyšovalo utopení dveří v rozmezí od -0,1 mm do -0,5 mm. Nad obložením obou dveří došlo naopak k rostoucímu trendu přesahu

Poslední zkouškou u pravých předních dveří bylo opatření se 3 pojistnými svary. Zde došlo na rámečku dveří k mírnému trendu, při kterém se u obou dveří zvyšovalo utopení na konečnou hodnotu -0,2 mm. Nad obložením došlo nejprve u obou dveří po montáži na okovanou karoserii k rostoucímu trendu přesahu na přibližnou hodnotu 0,35 mm a následné stabilizaci až do konečné fáze procesu. Jednotlivé trendy se projeví ve vyhodnocení přetočení. Po montáži dveří došlo k přetočení oproti svařeným dveřím o cca 0,4 mm a tato hodnota přibližně zůstala až do konce procesu. U druhých zkušebních dveří došlo k zanedbatelnému překročení meze. Oproti předchozí zkoušce došlo k výraznému snížení rozpětí přetočení v průběhu procesu a mírné stabilizaci po montáži dveří na okovanou karoserii.

Grafické zpracování jednotlivých opatření v průběhu procesu, které je součástí analýzy pravých předních dveří, je na následujícím obrázku 4.54. Naměřené a vypočítané hodnoty jsou součástí tabulky v příloze 2. Grafické zpracování měření s naměřenými hodnotami a jejich vypočítanými rozdíly jsou zobrazeny v přílohách 3 až 7.

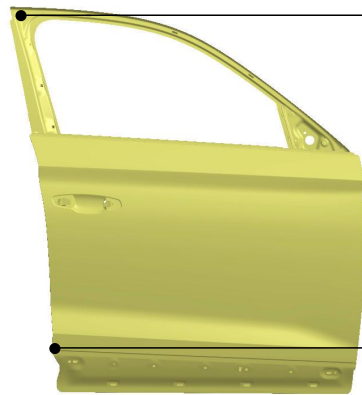
Obrázek 4.55: Grafické zobrazení odchylek a absolutních hodnot přetočení vůči počátku vybraných opatření u pravých předních dveří

Během analýzy opatření pravých předních dveří s pojistnými prolisy jsem zjistil, že tato technologie má na pojištění lemů v průběhu výrobního procesu minimální vliv, protože nežádoucí průběhy na rámečku i nad obložením dveří jsou přibližně shodné s dveřmi bez opatření. Navíc u pojistných prolisů nastane výrazné zhoršení až na dveřích po KTL. U výsledného přetočení bylo po KTL dosaženo nejvyšší hodnoty odpovídající cca 2,2 mm. Pro výsledné vyhodnocení beru v potaz pouze zbylá opatření, která jsou zobrazena v přehlednějším grafu na obrázek 4.55.

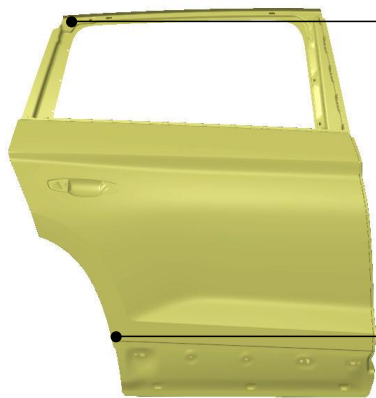
Obrázek 4.58: Grafické zobrazení odchylek a absolutních hodnot přetočení vůči počátku pro všechna opatření u pravých zadních dveří

První zkouškou bylo u pravých zadních dveří opět opatření s pojistnými prolisy. U těchto zkušebních dveří došlo na rámečku k rostoucímu trendu přesahu až na konečnou hodnotu 1,2 mm po KTL. Nad obložením došlo k opačnému trendu, zde byla hodnota utopení necelých -0,7 mm. Při montáži na okovanou karoserii došlo na rámečku a nad obložením k úplnému přetočení vůči svařeným dveřím, což se projevilo po montáži jako žádná změna absolutní hodnoty přetočení. K výrazné změně došlo až po KTL, kdy bylo přetočení dosahující až 1,5 mm a byla tak překročena mez bezmála o 1,1 mm.

Poté následovala zkouška opatření s pojistným svarem. U obou zkušebních dveří došlo ke stejnému rostoucímu trendu a průběhu přesahu až na přibližnou hodnotu 0,2 mm. Naopak u obou dveří nad obložením nastalo po montáži dveří na okovanou karoserii k mírnému utopení o -0,1 mm a tato hodnota zůstala přibližně stabilní dále během procesu. Tyto výsledky se projevily rostoucím trendem absolutní hodnoty přetočení dveří na konečnou hodnotu 0,3 mm. V porovnání s pojistnými prolisy nastalo zlepšení u přetočení dveří na konci procesu po KTL o 1,1 mm. Z tohoto výsledku je zřejmý pozitivní vliv samotného pojistného svaru na lem dveří.

U zkoušky opatření s pojistným svarem a pojistnými prolisy došlo ke zmapování aktuálně sériového stavu. Na rámečku prvních dveří došlo k zanedbatelným změnám, u druhých dveří se projevilo rostoucí trend přesahu až na hodnotu necelých 0,3 mm. Nad obložením byla hodnota po montáži dveří na okovanou karoserii u obou dveří -0,11 mm, došlo tedy k mírnému utopení. Následně došlo po KTL u prvních dveří k přesahu přes 0,1 mm a u druhých dveří pokračoval trend se zvětšujícím se utopením na necelých -0,2 mm. Výsledkem bylo přetočení v rozsahu od 0,1 mm do 0,4 mm s dosažením meze na této úrovni. Při porovnání s jedním pojistným svarem došlo během této zkoušky ke zlepšení v jednom případě, v druhém naopak ke zhoršení.

Na závěr u zkoušky levých zadních dveří s opatřením 3 pojistných prolisů došlo na rámečku k rostoucímu trendu přesahu u obou dveří na hodnotu překračující 0,2 mm. Naopak opět u obou zkušebních dveří došlo nad obložením po montáži dveří na okovanou karoserii k mírnému utopení o cca -0,1 mm a tato hodnota zůstala stabilní i po procesu KTL. Z absolutních hodnot je zřejmé, že v obou případech došlo k rostoucímu trendu. U prvních dveří přetočení dosáhlo meze 0,4 mm a u druhých dveří došlo k mírnému překročení této meze o 0,1 mm. V porovnání s jedním pojistným prolisem došlo ke zhoršení přibližně o 0,2 mm. Při srovnání této zkoušky s opatřením jednoho pojistného svaru a prolisy došlo v jednom případě na shodný průběh přetočení dveří.

Grafické zpracování jednotlivých opatření v průběhu procesu, které je součástí analýzy pravých zadních dveří, je na následujícím obrázku 4.58. Naměřené a vypočítané hodnoty jsou součástí tabulky v příloze 13. Grafické zpracování měření s naměřenými hodnotami a jejich vypočítanými rozdíly jsou zobrazeny v přílohách 14 až 17.

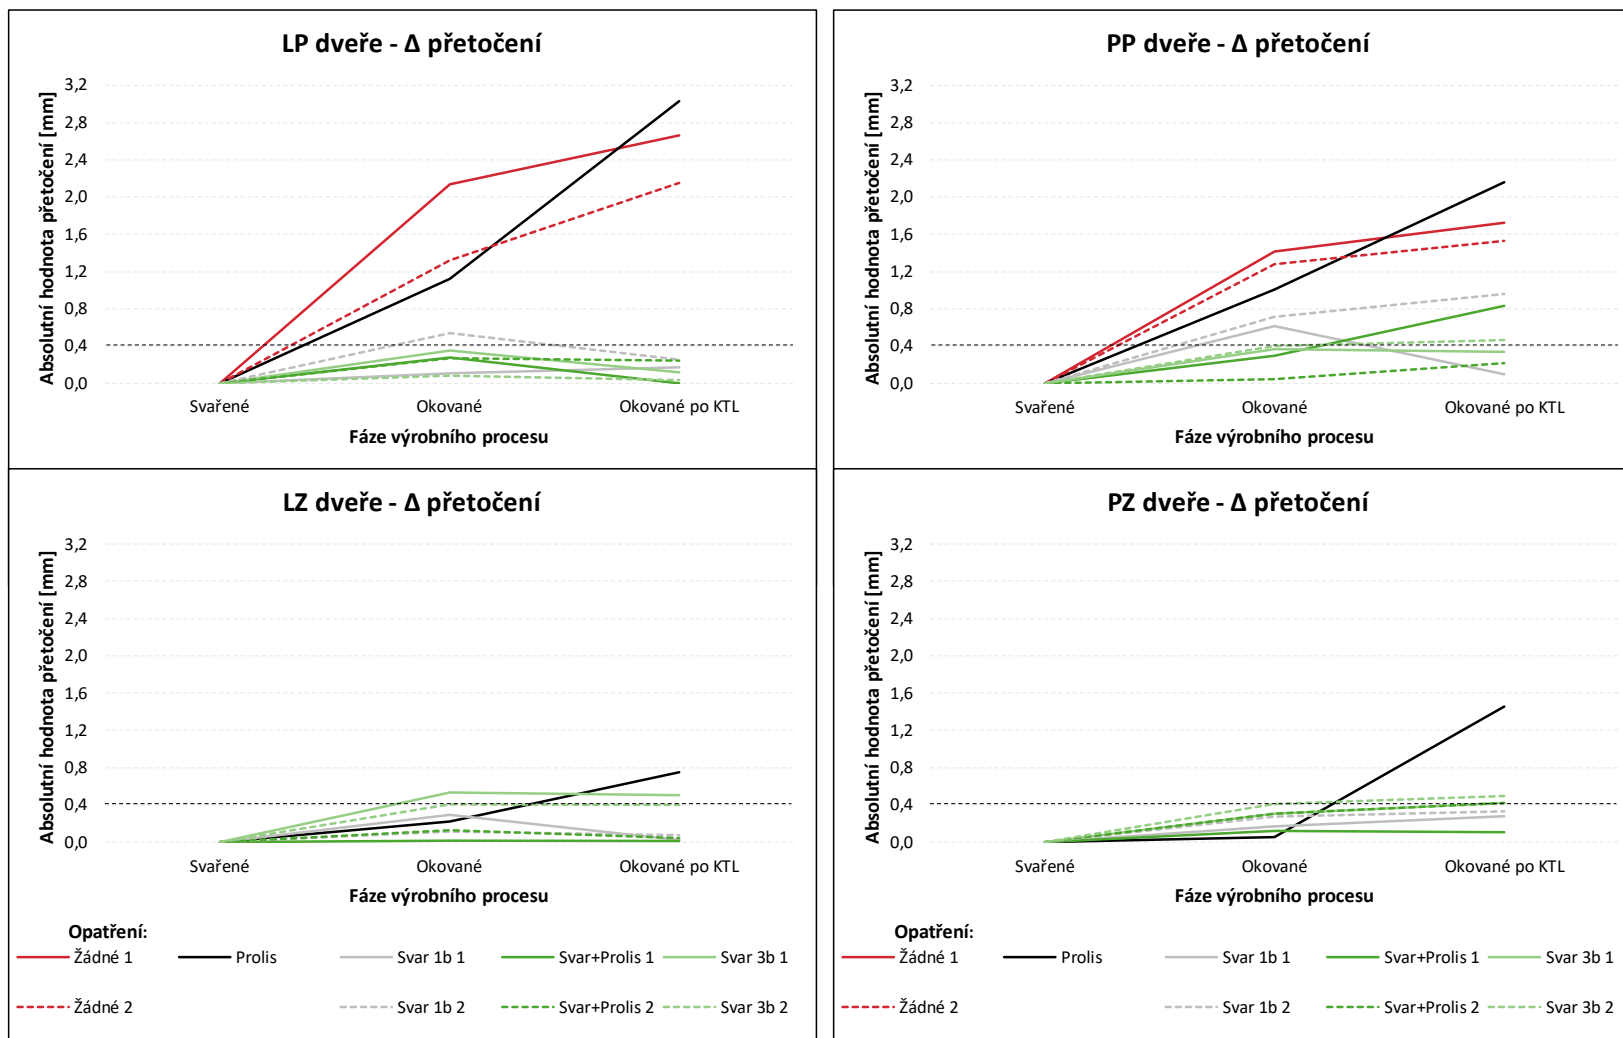
Obrázek 6.1: Grafické zobrazení absolutních hodnot přetočení vůči svařeným dveřím u všech opatření celých sad dveří

Shrnutí výsledku všech zkoušek pro všechny dveře je na následujícím obrázku 6.1. Opatření s nejlépe dosaženými výsledky je potom na obrázku 6.2 a výsledné hodnoty přetočení těchto opatření jsou v tabulce 12.

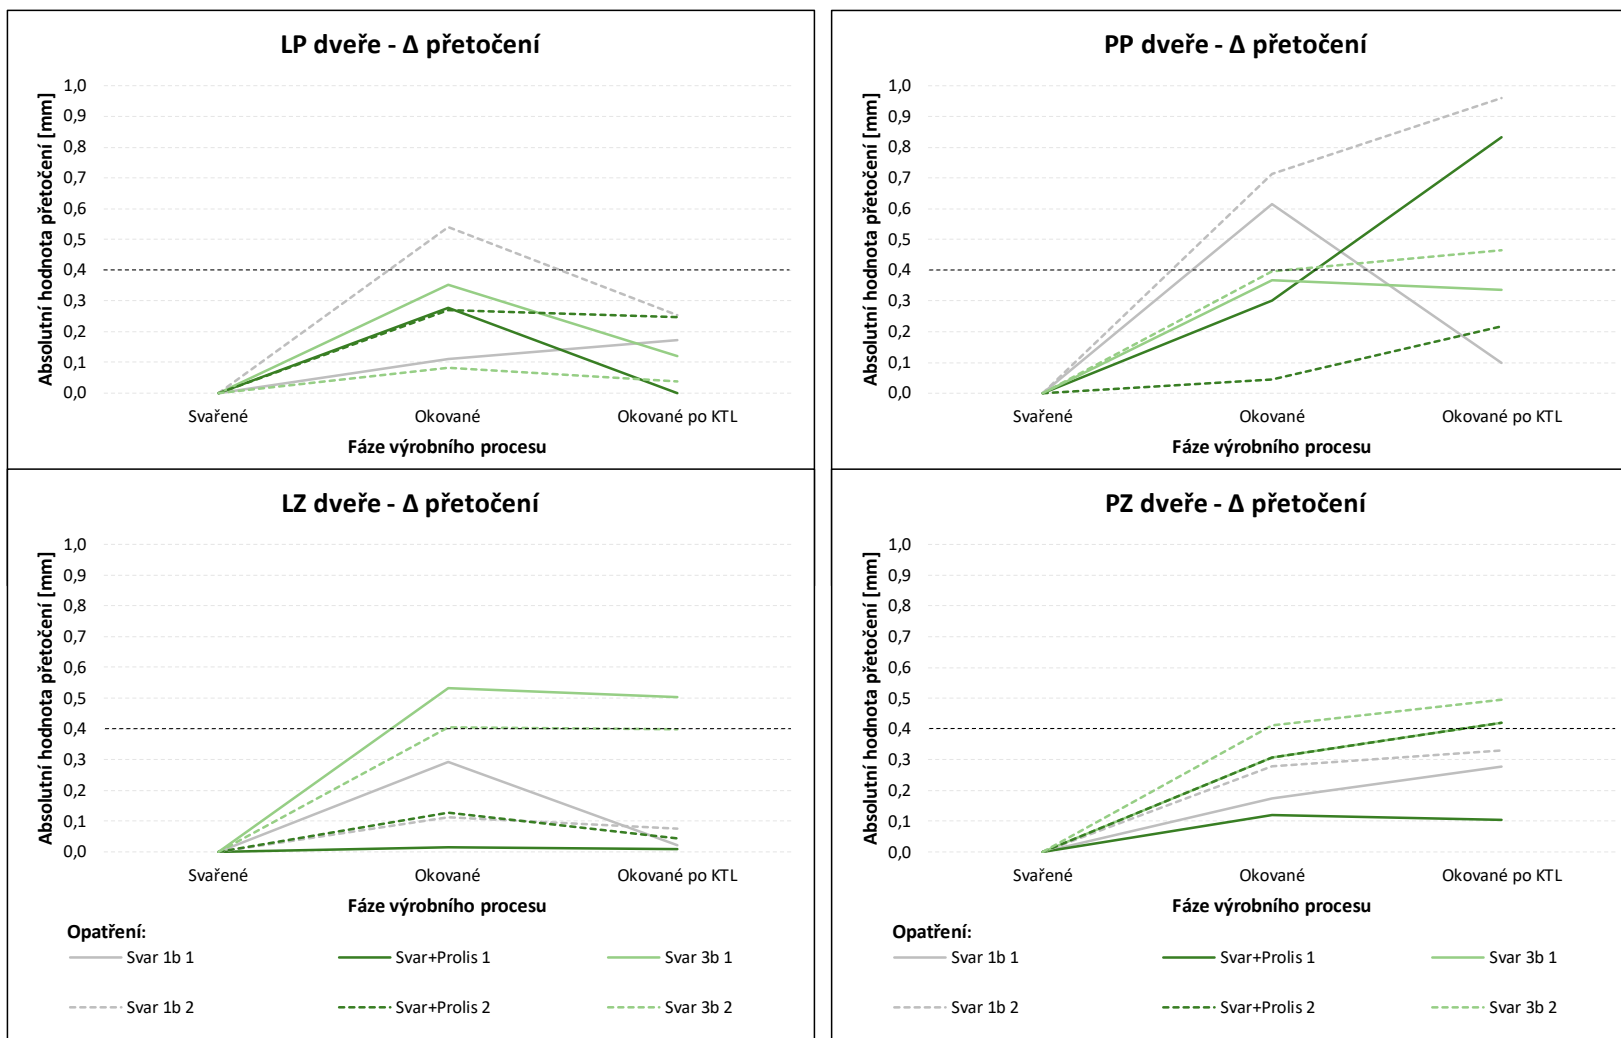
Obrázek 6.2: Grafické zobrazení absolutních hodnot přetočení vůči svařeným dveřím u nejlepších opatření celých sad dveří

na obrázku 6.2. Tento poznatek je možné využít už při nastavení svařovacích přípravků v průběhu svařování dveří.
