# ROKYTNICE V ORLICKÝCH HORÁCH

## OBNOVA ZÁMKU A HOSPODÁŘSKÉHO DVORA

### CELKOVÝ POPIS KROVU

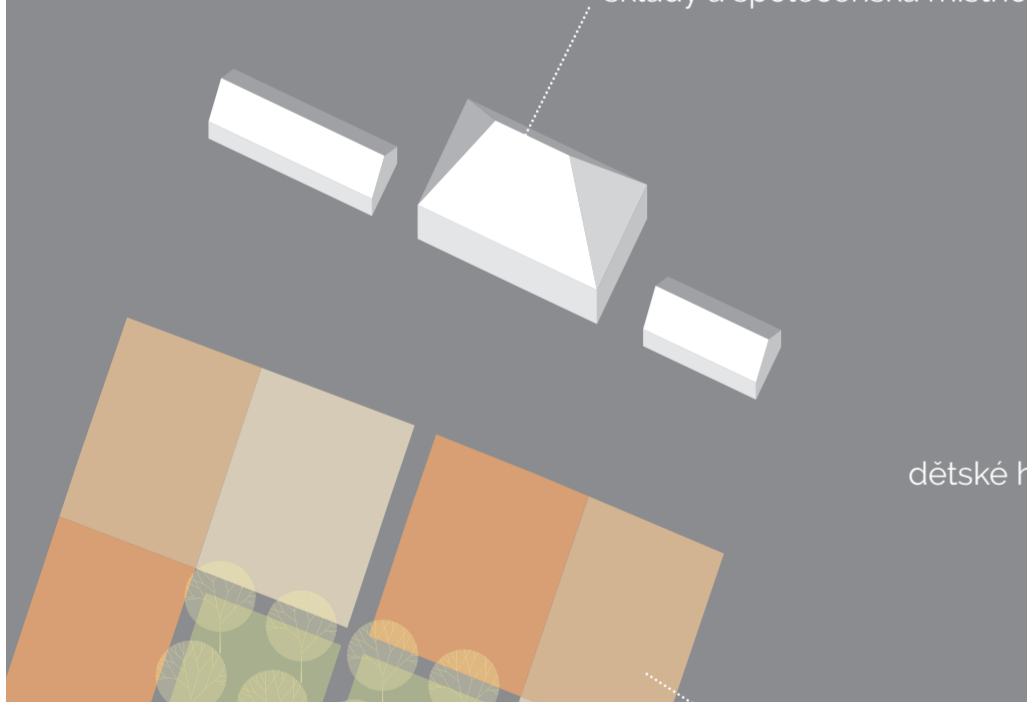
Bytový dům má v přízemí komerční prostory se zámečnickým a malým skládkem, v patře byty zkk a mezonetové zkk. Dům protíná průchod do komunitní zahrady.

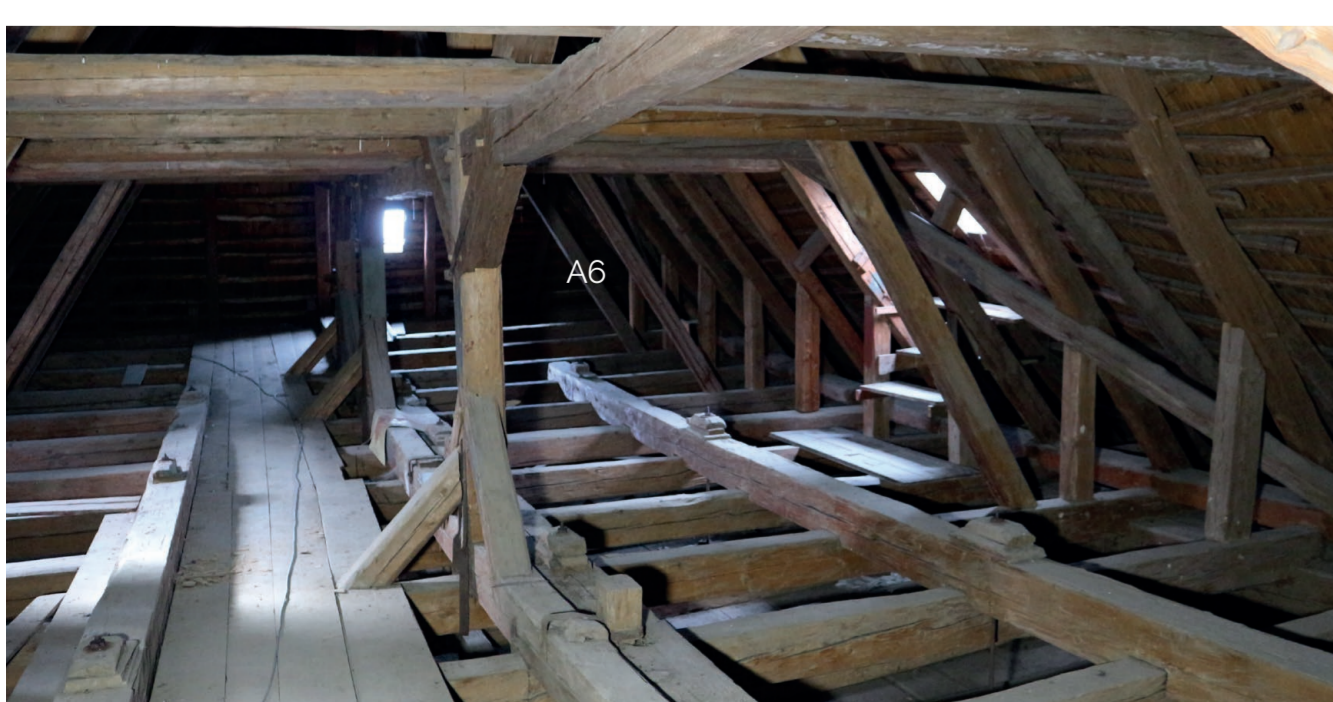
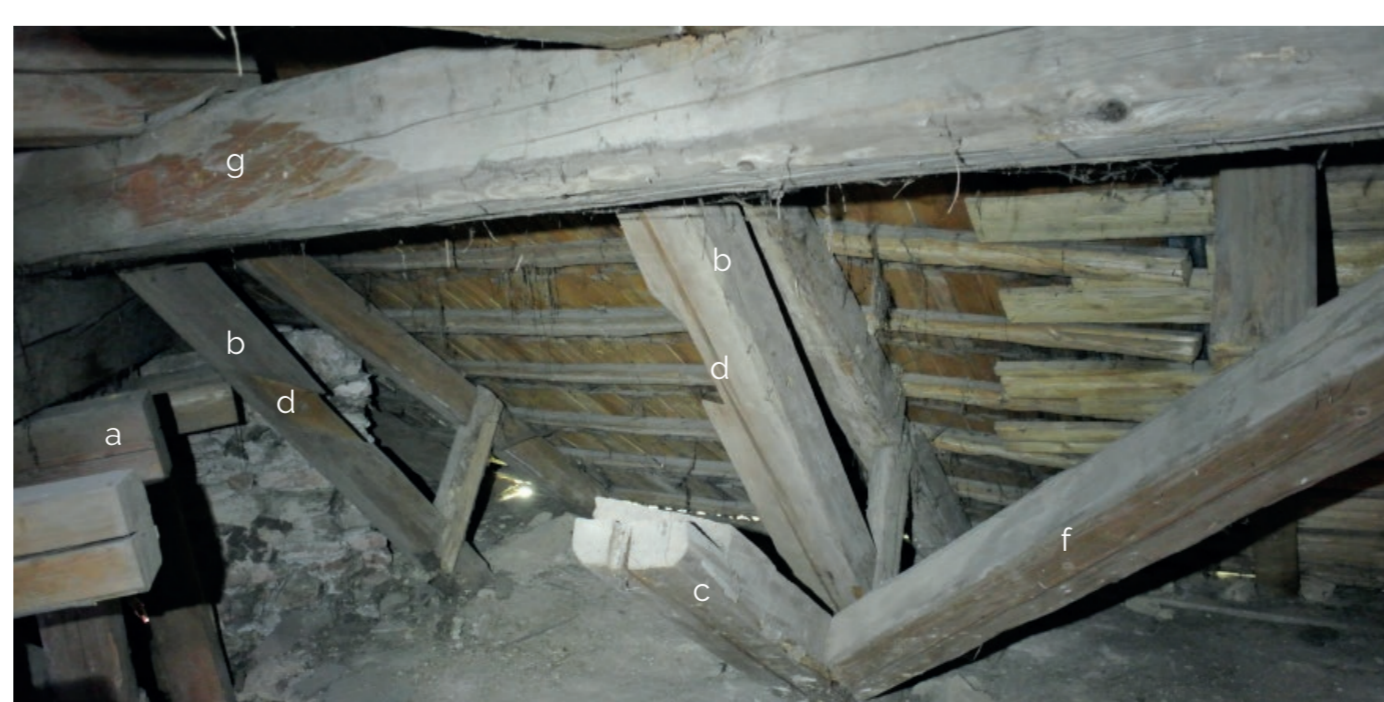
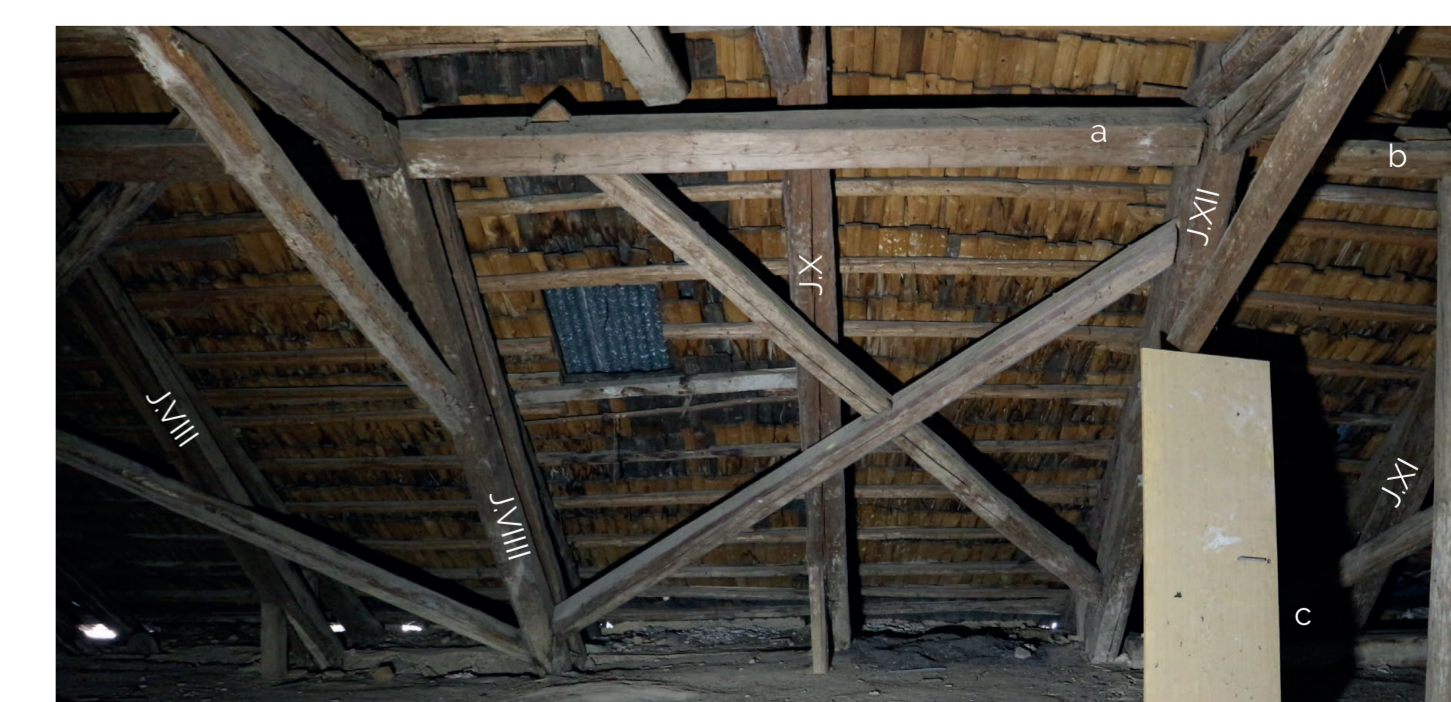
### PŘÍKLADY POPISU SEKCI A NÁLEŽOVÝCH SITUACÍ

**NÁLEŽOVÉ SITUACE A1 a A2**  
Pozůstatek staršího krovu v místě dnešního oválného sálu v návaznosti na sekci B. Na obou stranách (A1 a A2) je situace obdobná. Jedná se v obou případech o dvě krokve B, které jsou uříznuté nad patní vaznicí krovu nového. U krokve blížící sekci B je pozůstatek šikmou sloupku ležatě stolicí c, do kterého je opřen ondrejský kříž, vycházející ze sekce B F.

Bylo nalezeno číslování uříznuté sloupky, v situaci A1 je stoupek I ondrejský kříž označen číslem VIII - tedy odpovídá číslování krovu v sekci B, u A2 je stoupek I ondrejský kříž označen V, tedy neodpovídá číslování sekci B.

Všechny krokve mají použité dlab po šikmém prvku, tři ze čtyř po průběžném prvku d - mohlo se jednat o šikmou vzpěru nebo konstrukci předchozí dřevěné klenby (pokud existovala). Jedna z krokvi v situaci A2 nemá dlab průběžný e, krokev mohla být použita druhotně a může v tomto případě jít o dlab po patní vzpěře, jen je krokev otočena kolem své osy.

a ... rošt vynášející dřevěnou klenbu oválného sálu  
b ... krokev staršího krovu  
c ... pozůstatek sloupky ležatě stolicí  
d ... dlab po průběžném dřevěném prvku  
e ... dlab po neprůběžném dřevěném prvku  
f ... ondrejský kříž jdoucí ze sekce B  
g ... pozednice krovu nad oválným sálem

**NÁLEŽOVÉ SITUACE J1 a J2**  
Návaznost na sekci H. Vazba JX1 a JXII byly při stavbě zamýšleny, zdá se, že potřebovali se sekci J skončit dříve kvůli překážce (mohlo se jednat o starší díl krovu v místě sekce H). Poté stavitelé vazba JX1 zbyla a byla použita při stavbě sekce H, patřil tedy konstrukční k sekci H.

Dle situace ondrejských křížů a přepletování vaznice je sekce H mladší, než sekce J. Ondrejský kříž je v situaci J1 opřen do ležatého trámu mezi plnými vazbami, v situaci J2 do vazného trámu c, nejedná se o standardní kolvení, bylo pravděpodobně vytvořeno improvizovaně na stavbě. V situaci J1 je vidět dodatečně osekána vaznice v místě plátu lk poklesu připojované vaznice (dole později). Na J2 je situace obdobná.

a ... vaznice sekce J  
b ... vaznice sekce H  
c ... napojení ondrejského kříže ze sekce H

**NÁLEŽOVÁ SITUACE D1**  
V patře krovu - nečíslovaná krokev a, nejbližší sekci E. Dlaby po horním hambalku b jsou ve vyšší pozici vůči současným horním hambalkům. Proto je pravděpodobně sekce D starší, než sekce F, krov tedy musel pokračovat ve směru sekce D až k severnímu rohu zámku. Dlaby byly použity, jsou v nich zbytky kolíků. Jiná vazba v celém krovu nemá horní hambalek v takové pozici. Uříznutá krokev směrem do nádvory byla podepřena hambalkem ze sekce F.

a ... nečíslovaná krokev ze sekce D  
b ... dlaby po horním hambalku  
c ... nezačíslovaná krokev sekce F  
d ... nezačíslovaná krokev sekce F
