**ČESKÉ VYSOKÉ
UČENÍ TECHNICKÉ
V PRAZE**

**FAKULTA
STROJNÍ**

Výskyt flutteru na letecké konstrukci

Flutter occurrence on an airplane structure

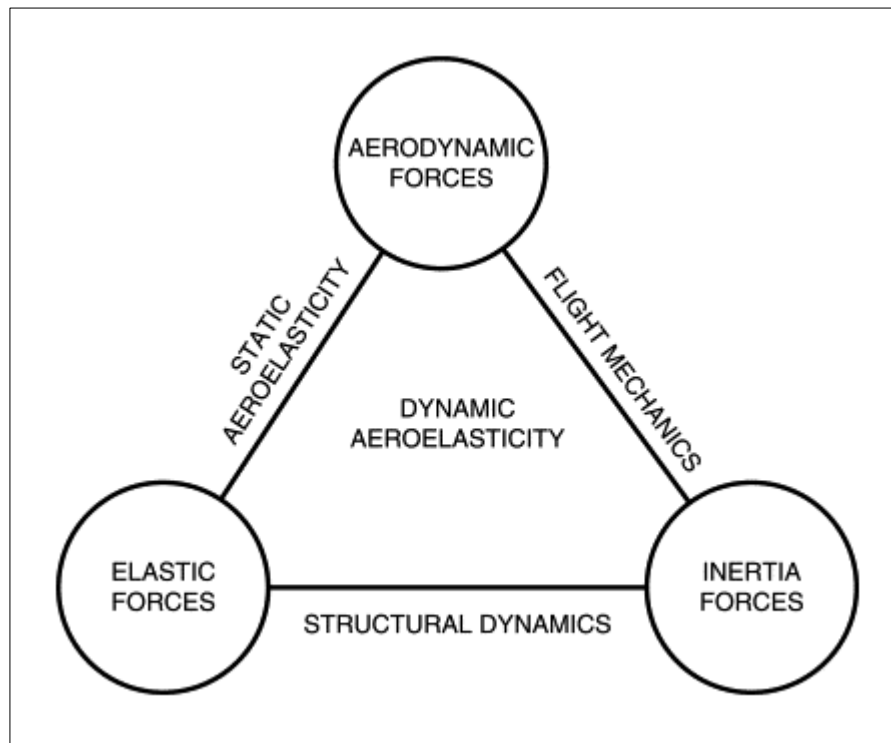
Collarův trojúhelník aeroelastických sil (obr. 1) znázorňuje vzájemný vliv sil vystupujících v aeroelastických jevech.

Obrázek 1 Collarův trojúhelník aerodynamických sil [2]

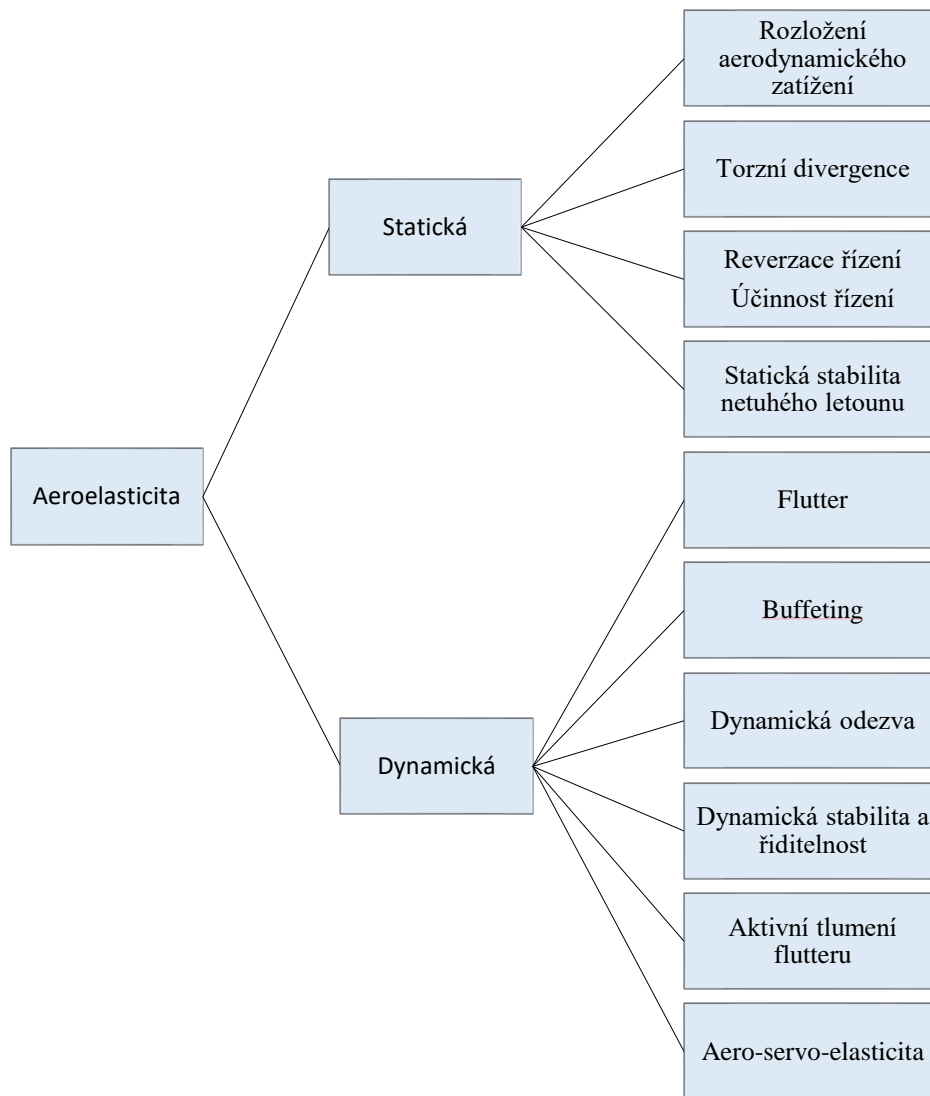
Podle toho, jestli v aeroelasticitě hrají roli i setrvačné síly, nebo pouze aerodynamické a elastické, se aeroelastické jevy dělí na statické a dynamické. (obr. 2)

Obrázek 2 Rozdělení aeroelastických jevů

Statické aeroelastické jevy jsou takové, kde se neuplatňuje vliv setrvačných sil a nastává pohyb charakterizovaný jednosměrnou deformací tělesa. Patří sem změna rozložení aerodynamického zatížení vlivem netuhé konstrukce, torzní divergence, snížená účinnost řízení, jeho reverze a statická stabilita poddajného letounu.

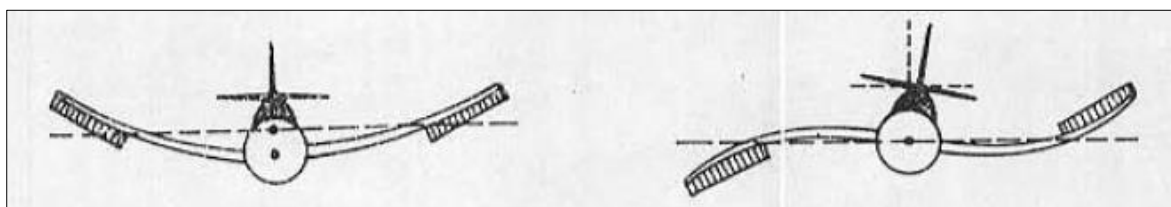
V závislosti na tvaru kmitání se pak f. dělí na symetrický (vlevo) a antisymetrický (vpravo) (obr. 3). Kromě těchto dvou druhů existuje ještě zcela obecný, asymetrický tvar kmitání. Ten vzniká při významné nesymetrii zatížení nosných ploch.

Obrázek 3 Symetrický a antisymetrický tvar kmitání [1]

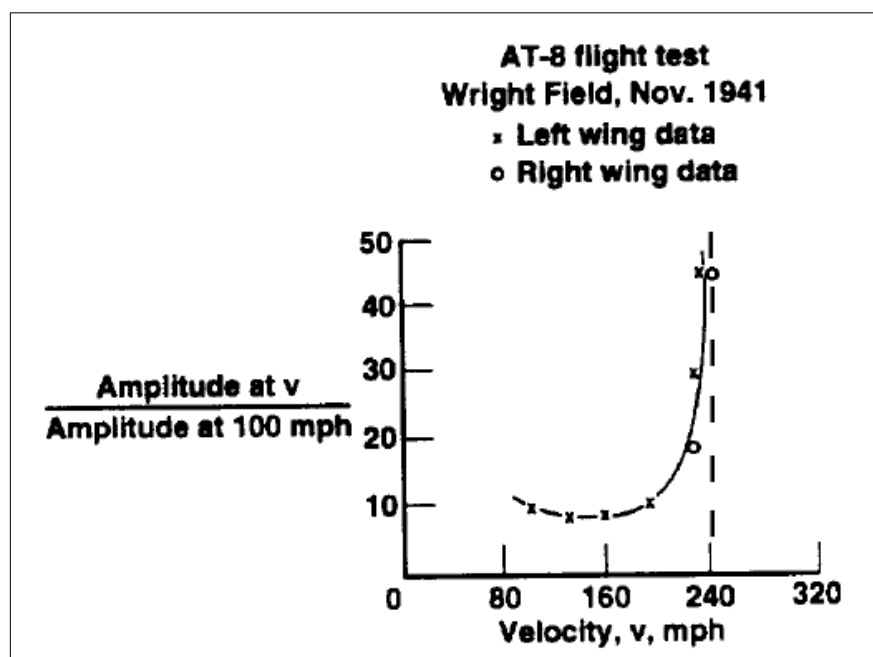
Obrázek 7 Závislost amplitudy kmitání na rychlosti letu [6] - upravené

Za první oficiální zkoušku je považováno testování f. z roku 1935 Němcem von Schlipem. Cílem bylo rozkmitat letoun na rezonanční frekvenci při vyšší rychlosti letu a vytvořit závislost amplitudy kmitání na rychlosti proudění vzduchu. V místě, kde se rychlost letu blíží ke kritické rychlosti f., roste poměr amplitud do nekonečna (obr. 7). Tento způsob testování byl značně nebezpečný, protože bylo potřeba se pohybovat v blízkosti kritické rychlosti a jen malá nepřesnost v měření mohla vést k fatálnímu důsledku. Metoda byla efektivní, dokud v roce 1938 nehavaroval během testování Junkers Ju 90. Nehoda vedla ke zdokonalení techniky testování letounů. [6]

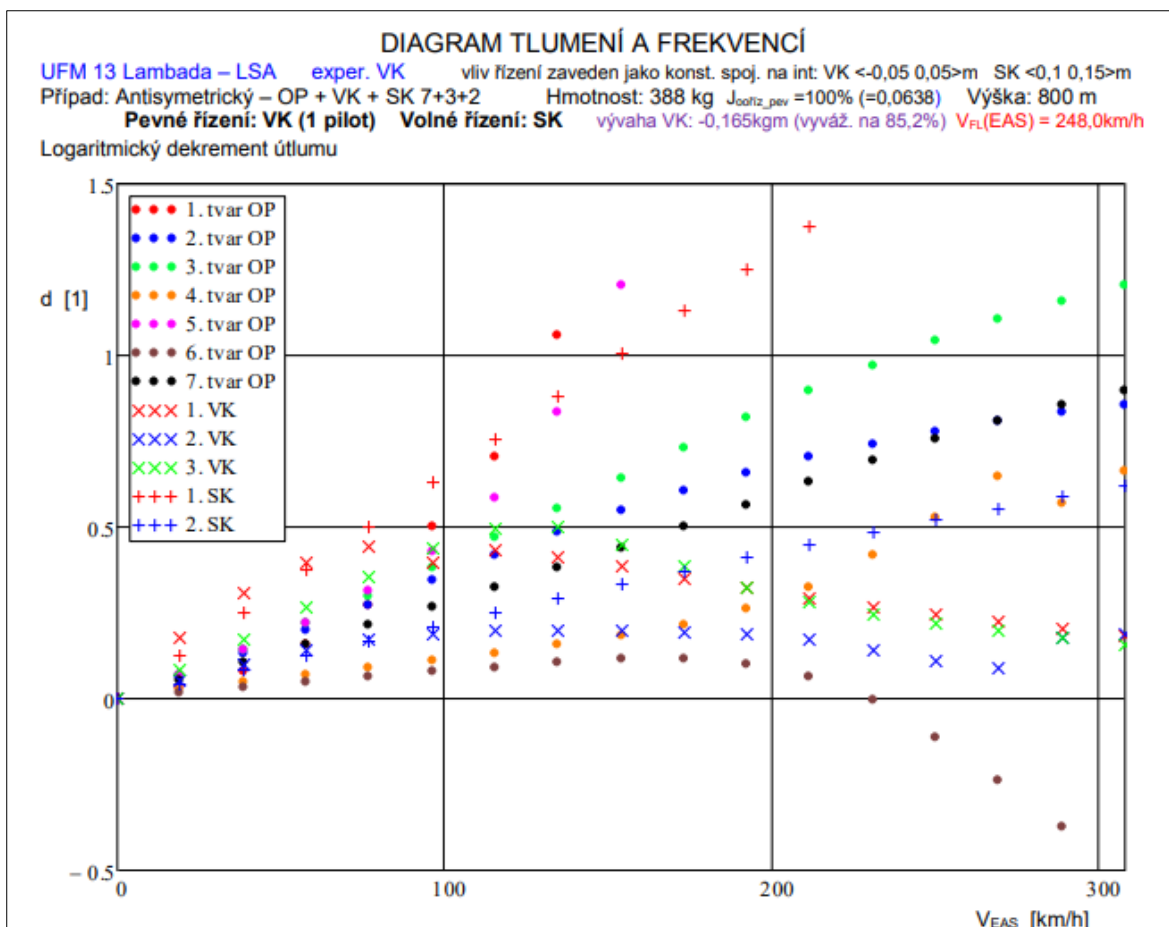
Obrázek 8 V-d diagram [9]

Na obr. 8 a obr. 9 je příklad V-g-f diagramů z pozemních frekvenčních zkoušek. V značí rychlost; ta je v obou grafech na vodorovné ose, v jednotkách km/h. Na svislých osách je v prvním případě tlumení d (případně g) a v druhém frekvence f v Hz. Z diagramů je poznat, které módy spolu interagují a v jaké rychlosti nastane f .

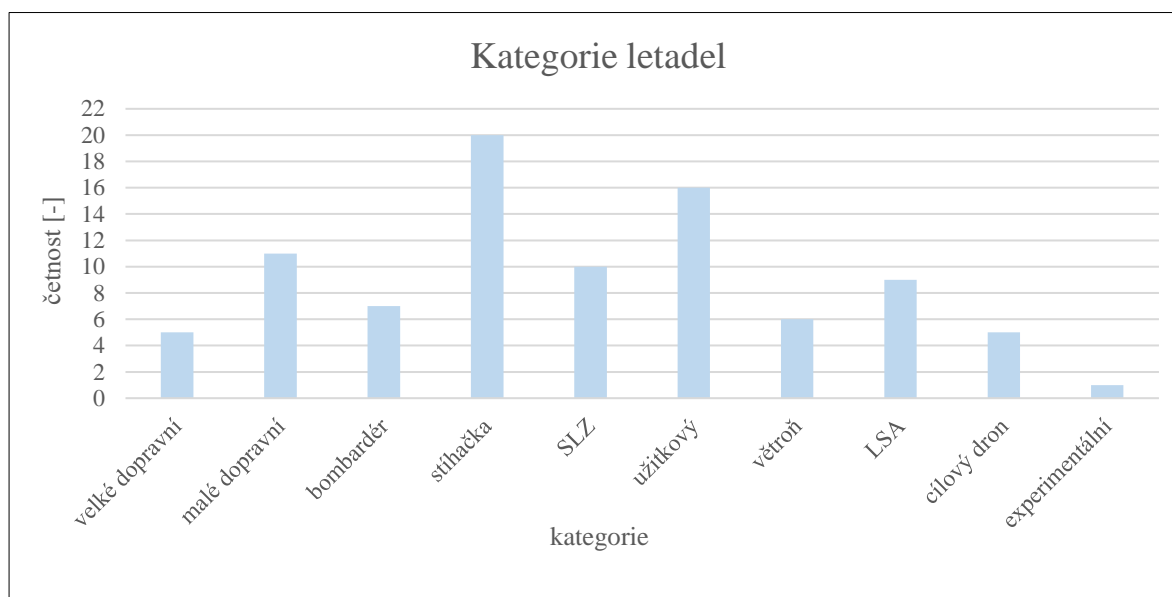
Obrázek 12 Nehodovost podle kategorie letounu

Podrobnější rozlišení kategorií letadel je na obr. 12. Z nejvíce nehodové, CS-23, je vidět, že s problémy s f. se potýkaly především užitkové a malé dopravní letouny. K tomu může přispívat jejich časté komerční využití.

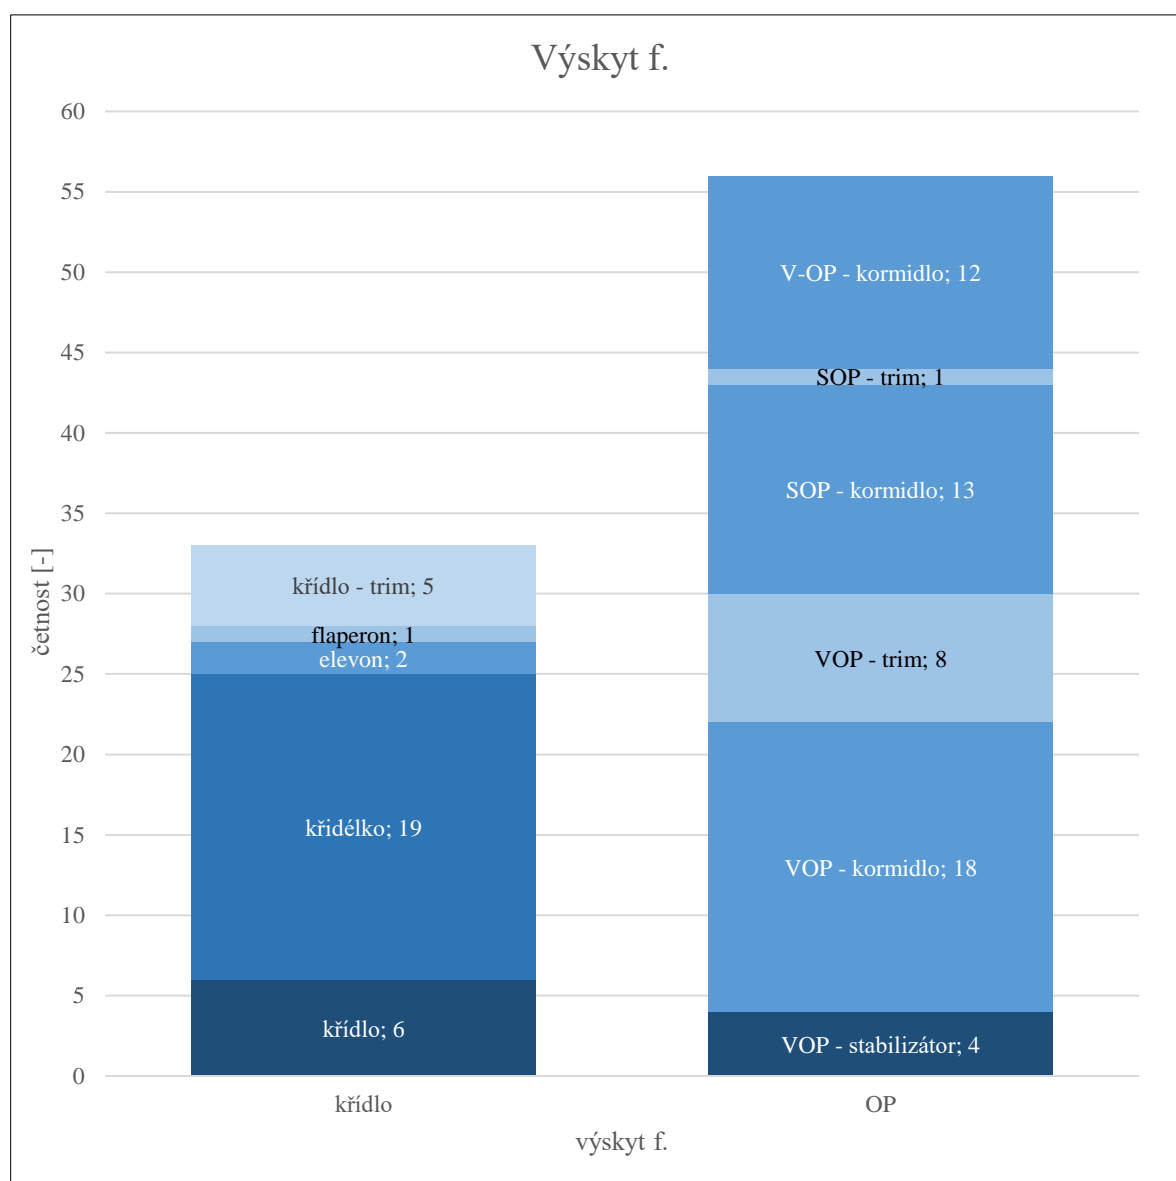
Obrázek 13 Nehodovost podle konstrukčního uspořádání

Podle uspořádání konstrukce nastává v 63 % případů f. ocasních ploch. Více než dvakrát častěji pak na vodorovných než na svislých ocasních plochách. Poměrně problematickým se zdá i uspořádání ocasních ploch do V.

Výskytem f. z hlediska konstrukčního uspořádání se zabývá obr. 13, podrobněji pak třepetáním na ocasních plochách obr. 14 a na křídlech obr. 15 a 16.

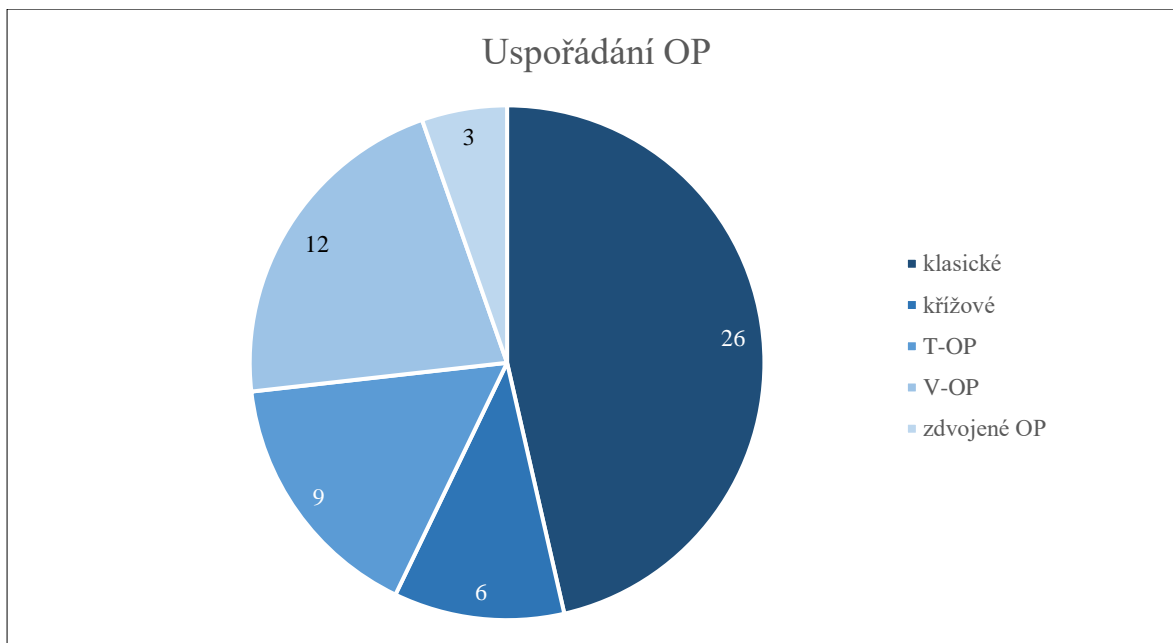
Obrázek 14 Nehodovost podle uspořádání OP

Jak je vidět na obr. 14, z hlediska uspořádání ocasních ploch se vyskytlo nejvíce nehod na klasické konstrukci. Ta je také nejpoužívanější.

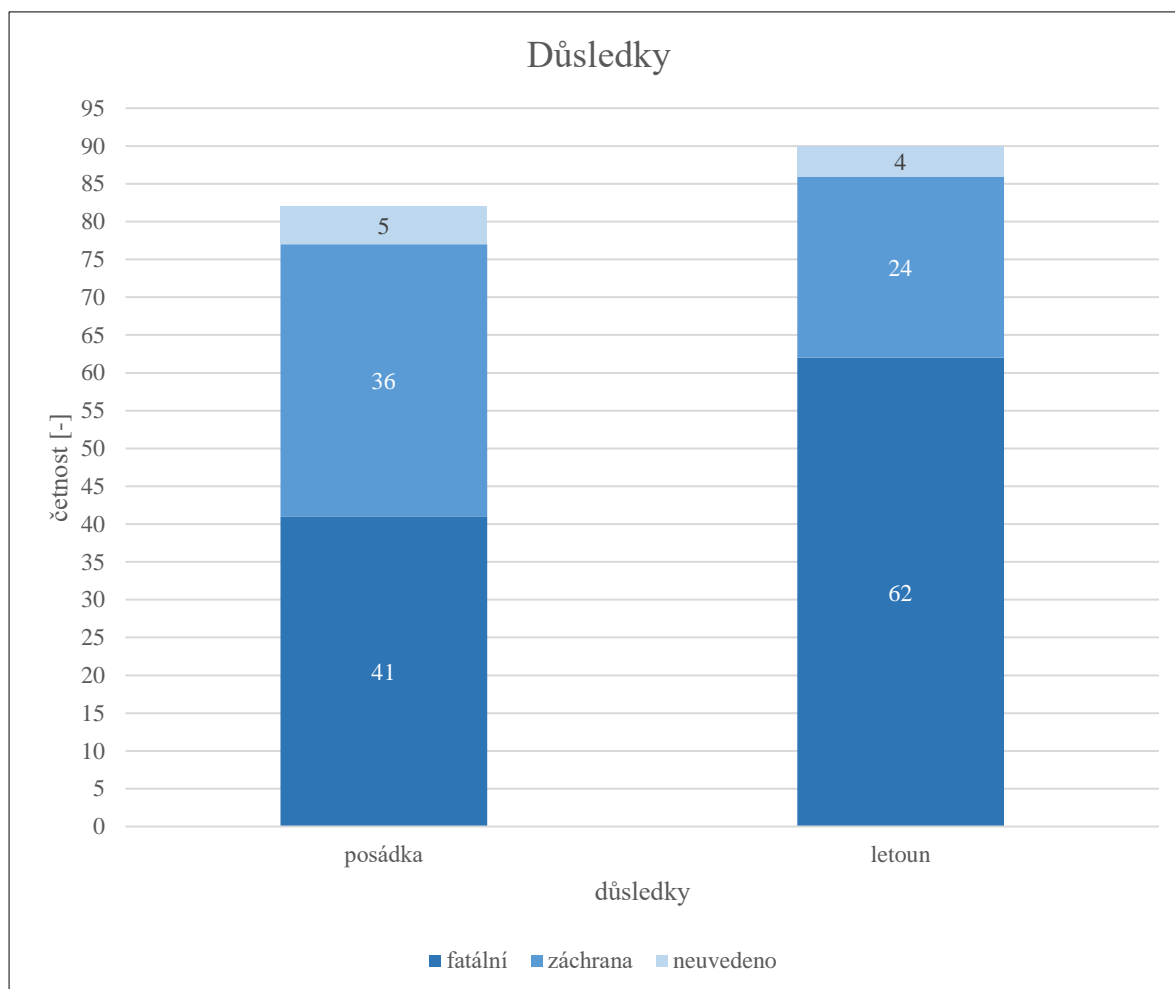
Obr. 19 ukazuje, v kolika případech nehod a incidentů došlo k úmrtí osob na palubě letadla, nebo naopak k záchraně, ať už skokem na padáku, nebo při nouzovém přistání, a v kolika případech výskytu f. došlo ke zničení letounu, nebo pouze k jeho poškození.

Obrázek 19 Nehodovost podle důsledků výskytu f.

Protože k ulomení části konstrukce může dojít již během zlomku sekundy po překročení meze stability, je podstatně více zničených letounů než pouze poškozených, kdy pilot stihl včas zareagovat.

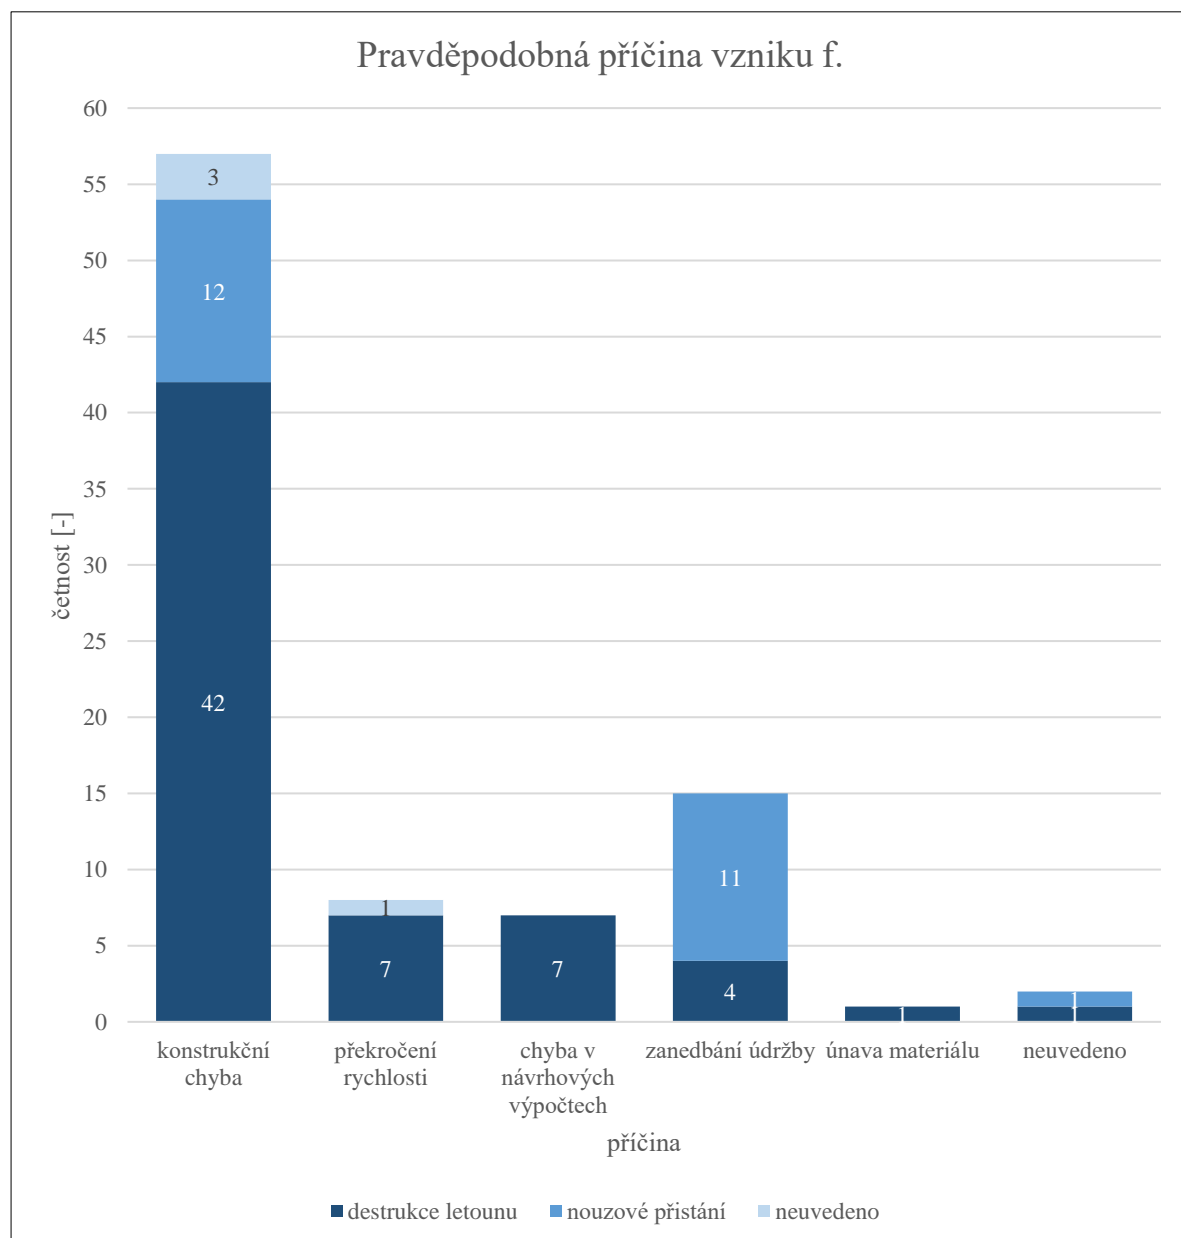
V dělení nehodovosti podle příčiny vzniku f. vede statistiku konstrukční pochybení. (obr. 22)

Obrázek 22 Nehodovost podle příčiny vzniku f.

Konstrukční chyba mohla za většinu nehod během zkušebních letů. Patří sem potíže spojené s nedostatečným vyvážením kormidel, s konstrukcí málo tuhých křídel a ocasních ploch, nedostatečně pevné spojovací materiály nebo v některých případech rozhodnutí vlastníka o nepovolené úpravě konstrukce.

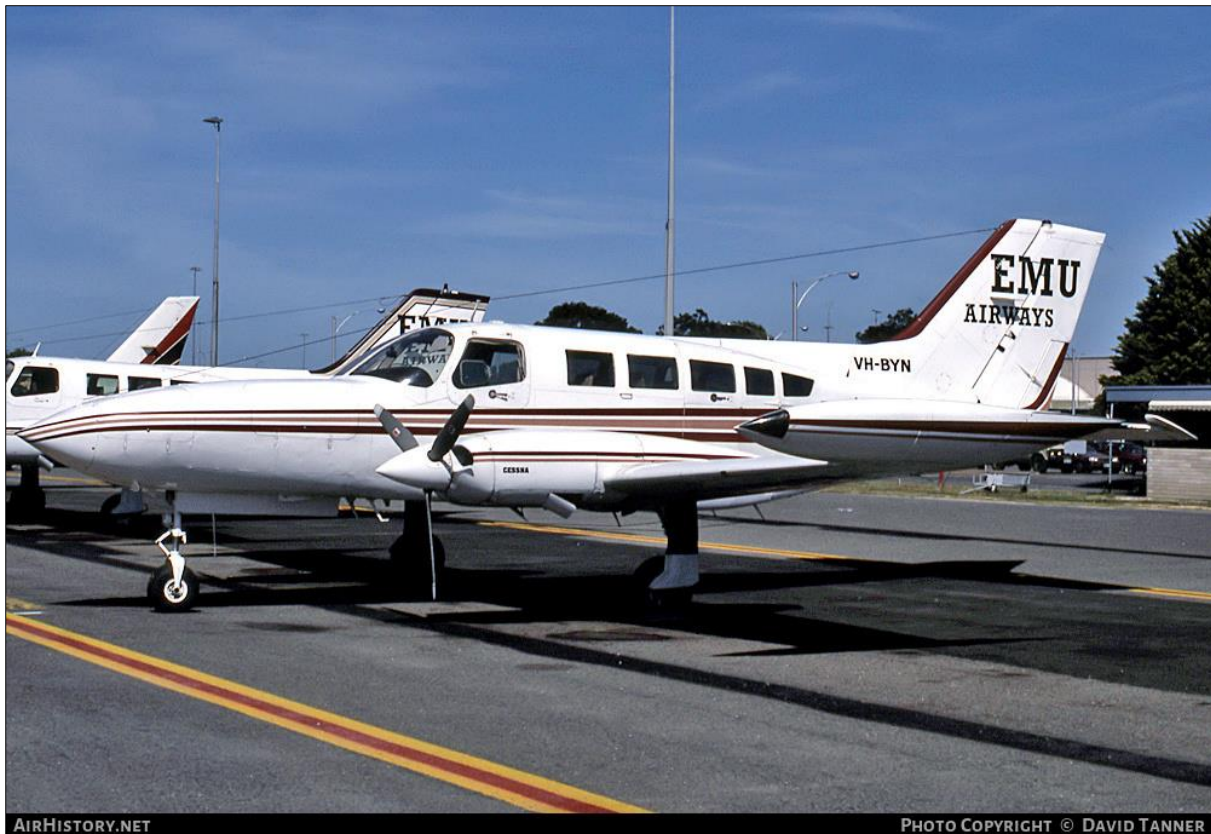
Obrázek 27 Cessna 402B [30]

Pilot při soukromém letu Cessnou 402B, VH-BYN, 29. listopadu 1998 nouzově přistál poblíž Kingscote v Austrálii. Při zahájení sestupu chtěl posunout vyvážení výškového kormidla, když zaslechl ránu a letadlo se začalo řídit hlavou k zemi. Pilot udržel letadlo ve vzduchu a přes odporové síly v řízení nouzově přistál.

Vyvažovací ploška výškového kormidla byla zaseknutá. Po podrobnějším prozkoumání bylo zjištěno, že selhal šroub upevňující vyvážení ke kormidlu. Ačkoli to podle dodavatele náhradních dílů nedělá většina servisů, je potřeba při výměně použít nové oba protikusy, ne jako v tomto případě pouze jeden. Pro toto zjištění Civil Aviation Safety Authority zveřejnila doporučení prodávat šroub k připevnění vyvažovací plošky výškového kormidla spolu s protikusem. [29]

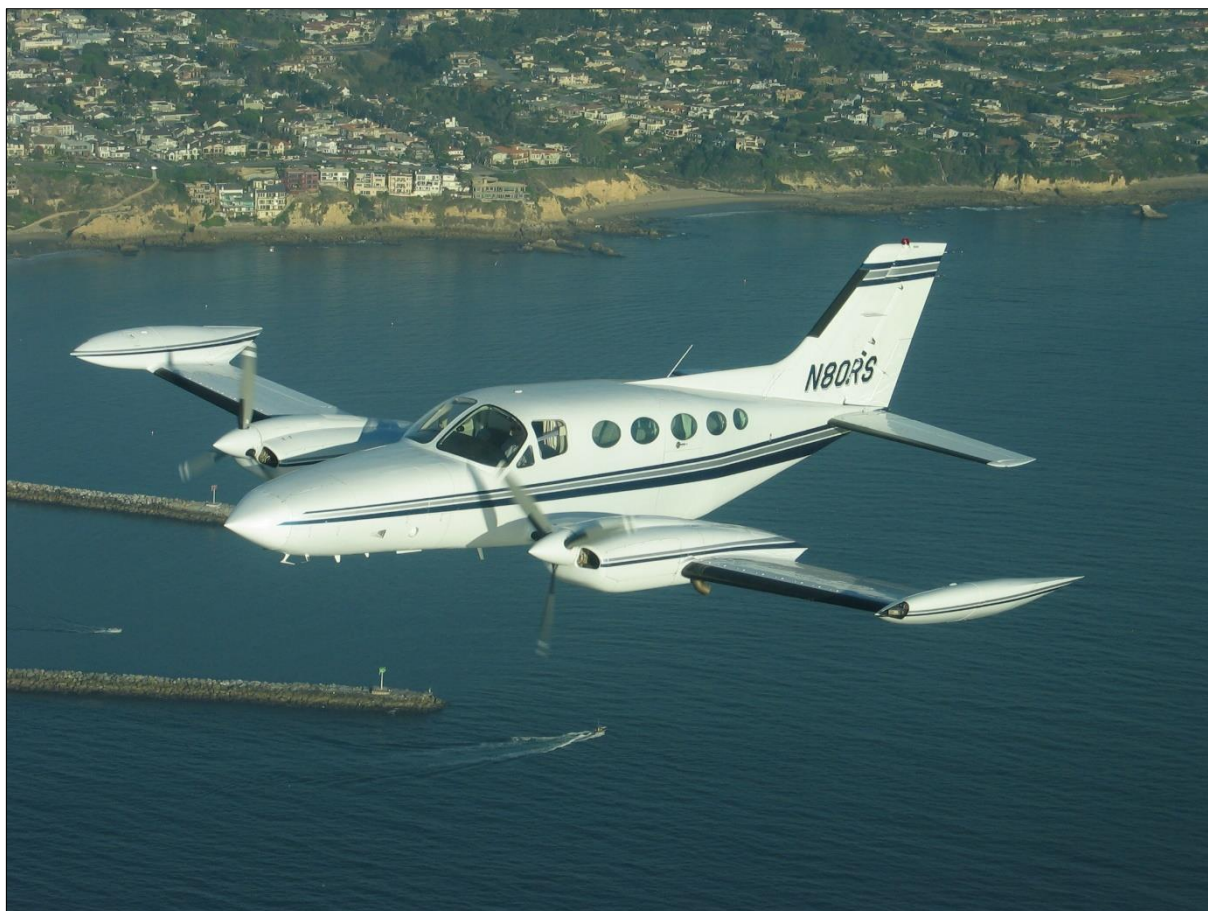
Obrázek 28 Cessna 421B Golden Eagle [32]

V Pocatellu v Idahu 30. ledna 2007 havarovala Cessna 421, N4584L, vlivem f. výškového kormidla. Cestou z Idaho Falls k American Falls se ulomila část pravého výškového kormidla. Pilot zaznamenal neobvykle velkou sílu v řízení, proto zpomalil a rozhodl se přistát na nejbližším letišti. Po několika sekundách měl letoun tendenci klonit se k levé straně. Pilot se ohlédl přes rameno a uviděl kmitající zbylou část výškového kormidla a stabilizátoru. Ještě víc snížil rychlost letu a rozhodl se doletět na vzdálenější letiště, avšak s delší přistávací dráhou.

Vyšetřováním FAA Airworthines byl odhalen chybějící šroub trimovací plošky výškového kormidla. Podle NTSB právě ten mohl za vznik f. a ulomení části kormidla. [31]

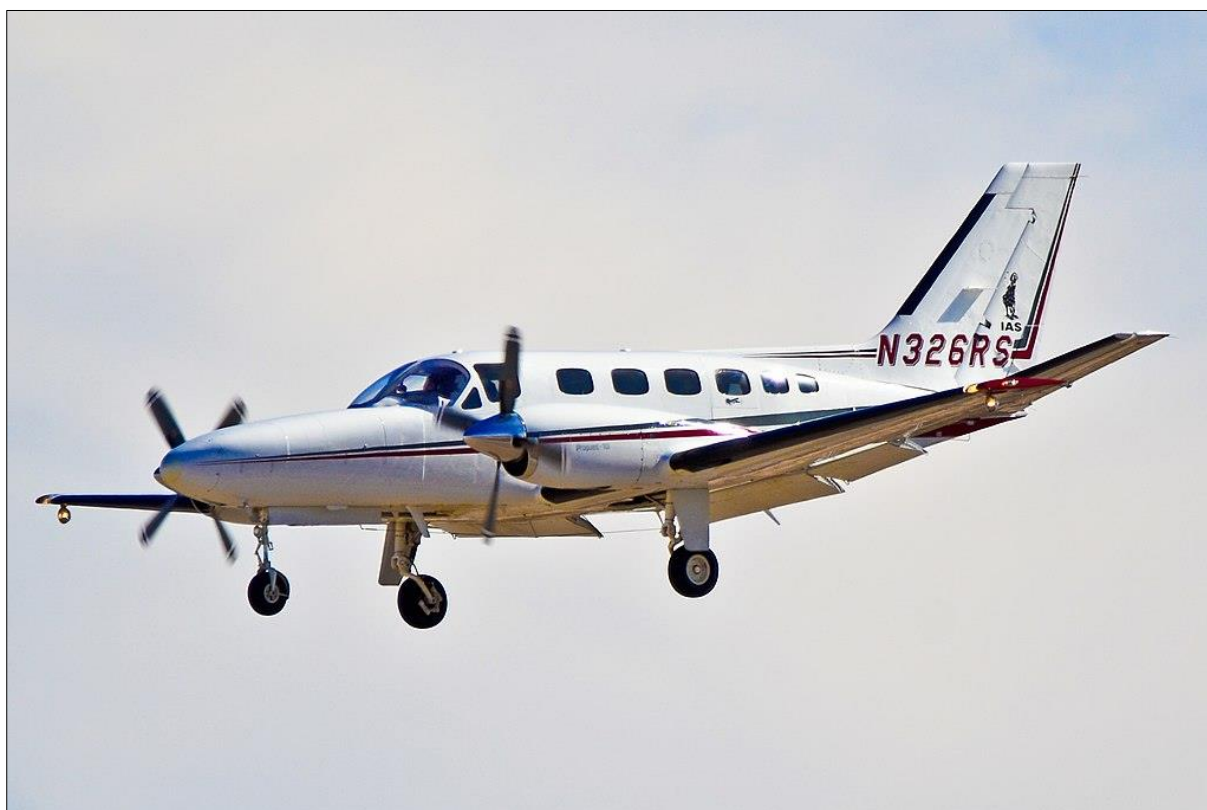
Obrázek 29 Cessna 441 [35]

Vyšetřování zjistilo, že došlo k rozlomení letadla za povolené cestovní rychlosti kvůli uvolněné vyvažovací plošce výškového kormidla. Jednou z možných příčin nehody byl shledán f. [34]

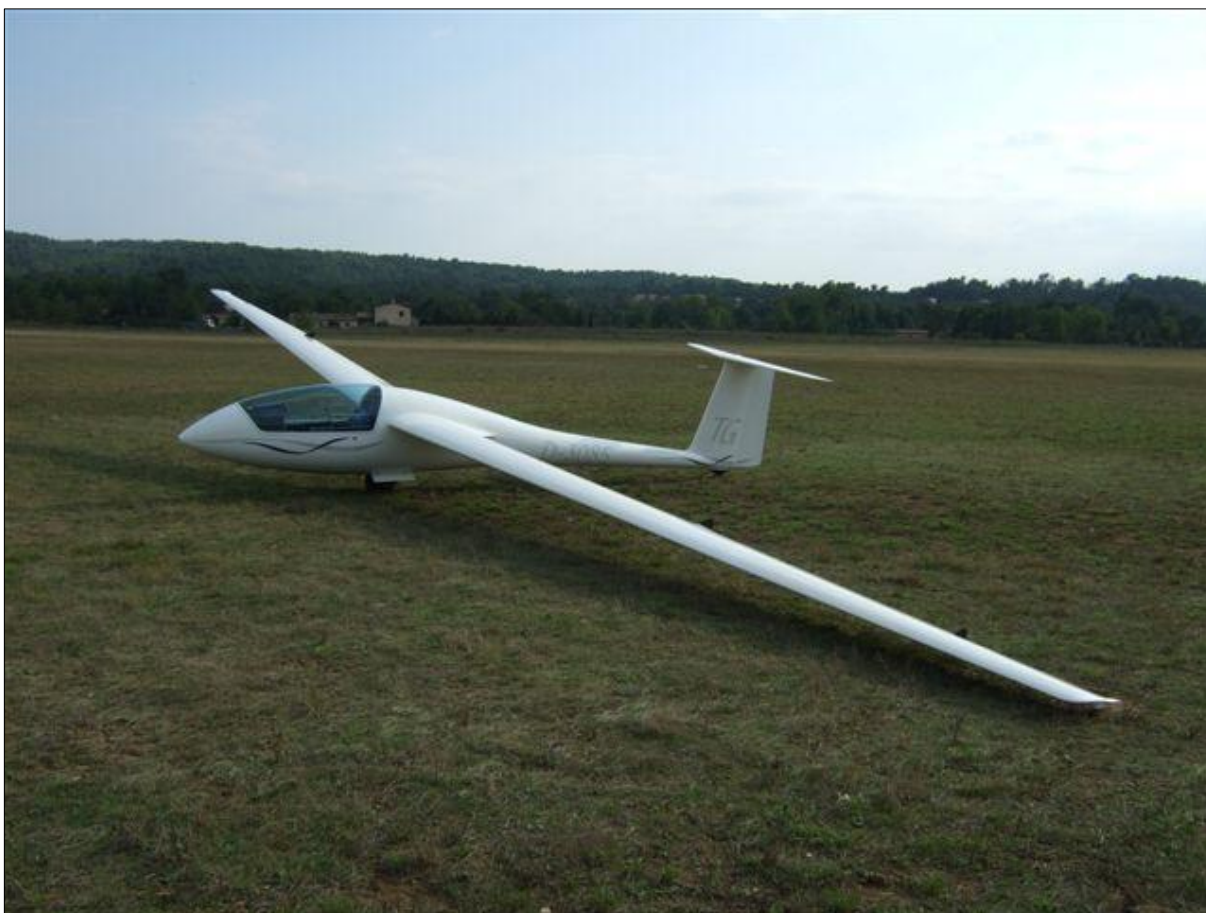
Obrázek 30 Standard Cirrus B-75 [37]

Při vyšetřování bylo zjištěno, že výškové kormidlo nebylo správně vyváženo, proto došlo k f. Naposledy se vyvážení kontrolovalo o 3 roky dříve po výměně VOP.

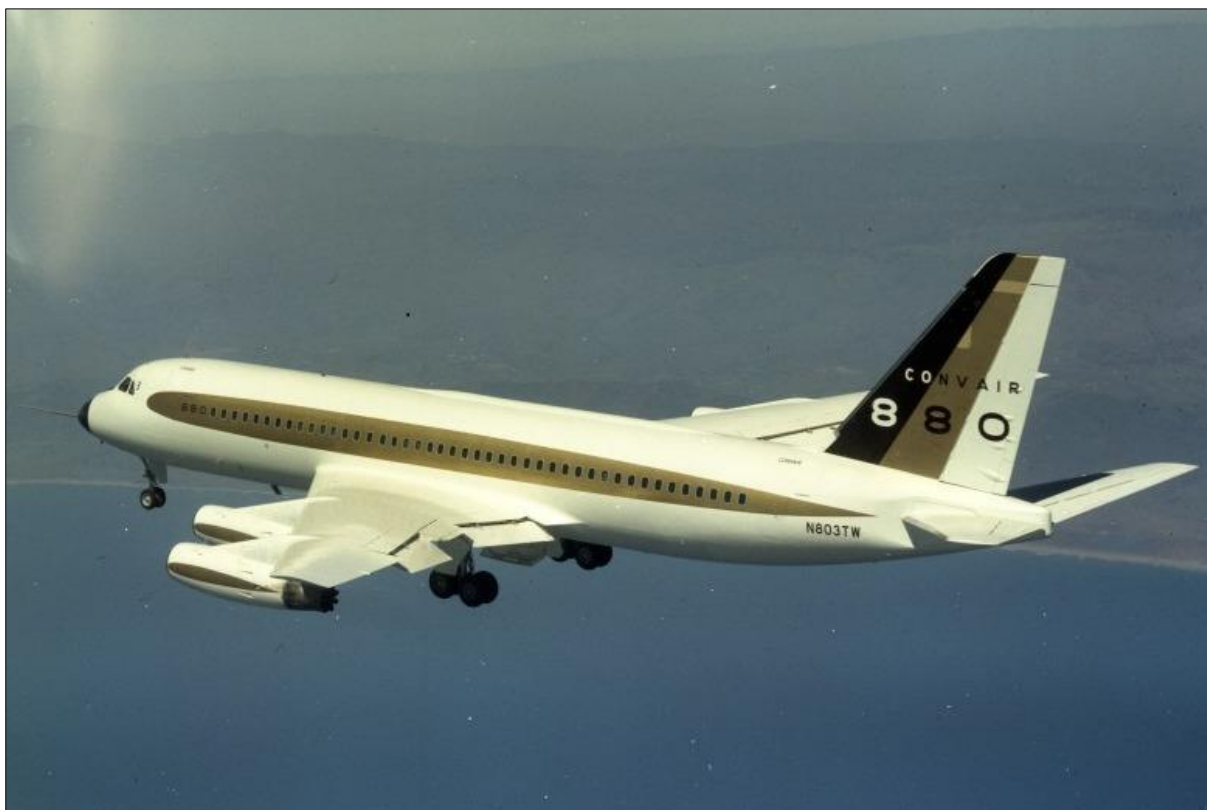
Obrázek 31 Convair 880 [40]

Během zkušebního letu odolnosti vůči f. ve vysokých rychlostech 25. března 1959 přišel Convair 880, N801TW, v ten okamžik se šípovitými křídly a maximální rychlostí 990 km/h nejrychlejší dopravní letoun, vlivem f. o část SOP. Pilot bezpečně přistál na kalifornské letecké základně a bylo potřeba upravit OP, aby k podobným situacím nedocházelo. Konstrukce byla zesílena a 3 tlumiče OP byly od té doby základním vybavením letounu. [38]

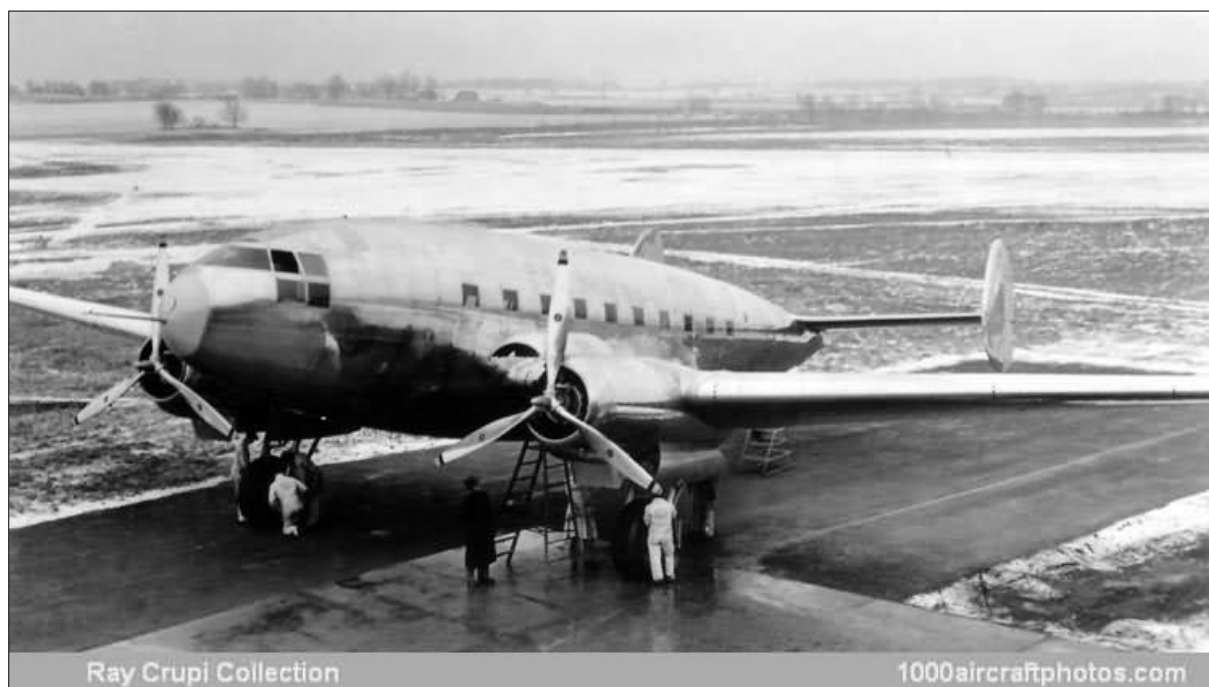
Obrázek 33 Curtiss CW-20T [45]

První prototyp, NX19436, během zkušebních letů zaznamenal f. OP. Proto byly zdvojené SOP přestavěny na jednoduché a jejich plocha byla zvětšena. Model byl přejmenován na CW-20A a koupila ho armáda, protože po vstupu US do 2. světové války byla letadla potřebnější v boji než v civilní dopravě. CW-20 je známější jako C-46 Commando, jak byl model později upraven a přejmenován. [44]

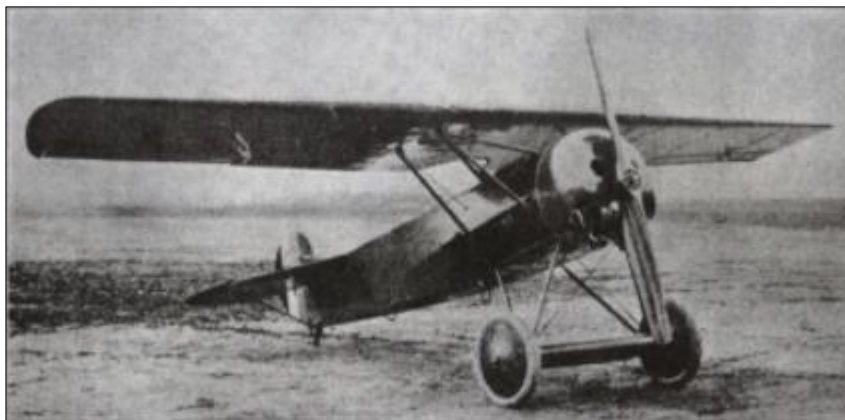
Obrázek 34 Fokker D-8 [47]

Jednou z prvních známých nehod způsobených f. křídélkem byl v Německu v roce 1918 Fokker D.VIII. Později inženýři U. S. Army Air Corps objevili ohybově-křídélkový f. a kormidla staticky vyvážili. S podobnými problémy se ve 20. a 30. letech potýkalo spousta dalších letounů, a tak také přidali statické vyvážení. [46]

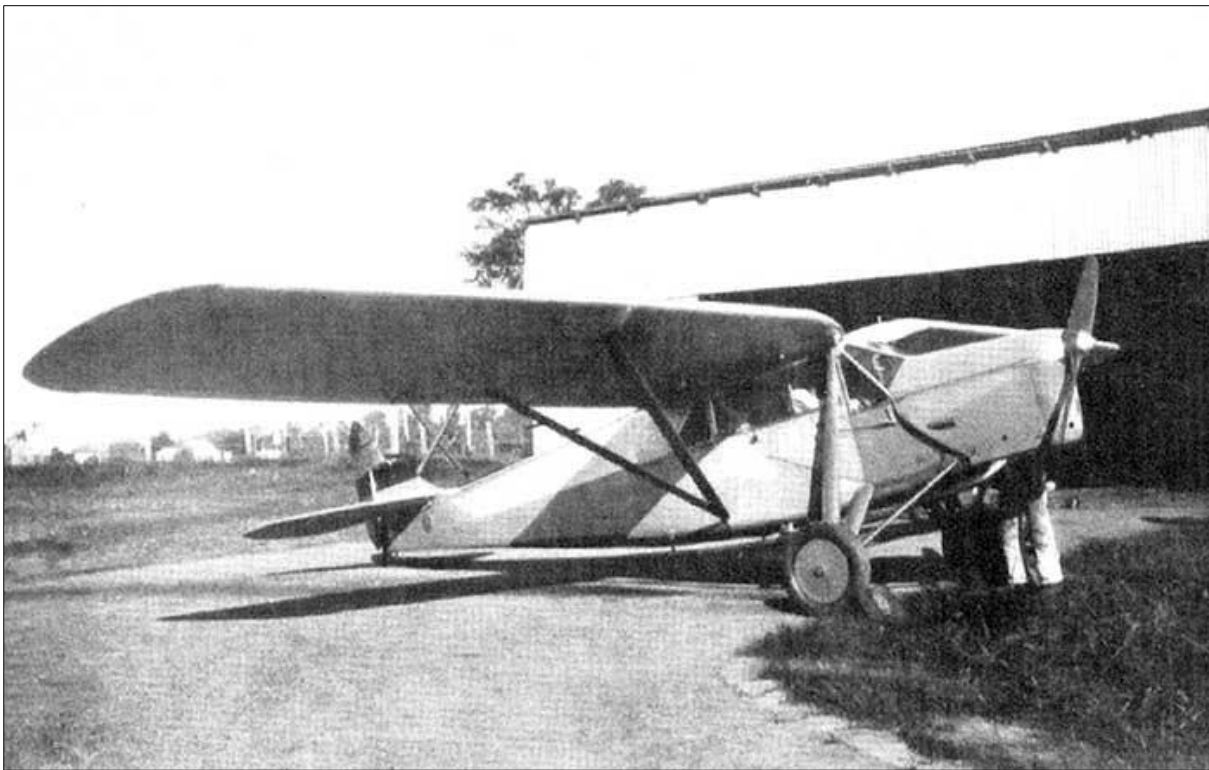
Obrázek 35 DH.80 Puss Moth [50]

Příčinou byl křídlově-křídélkový f. způsobovaný nedostatečnou tuhostí vzpěr křídel. Z vyšetřování australské nehody VH-UPM byla z tunelových testů určena kritická rychlost f. necelých 170 mph. Ačkoli existovalo podezření na f. a křídla, ocasní plochy a vzpěry byly zpevněny, problém vyřešily až větší vyvažovací plošky křídélek. [49]

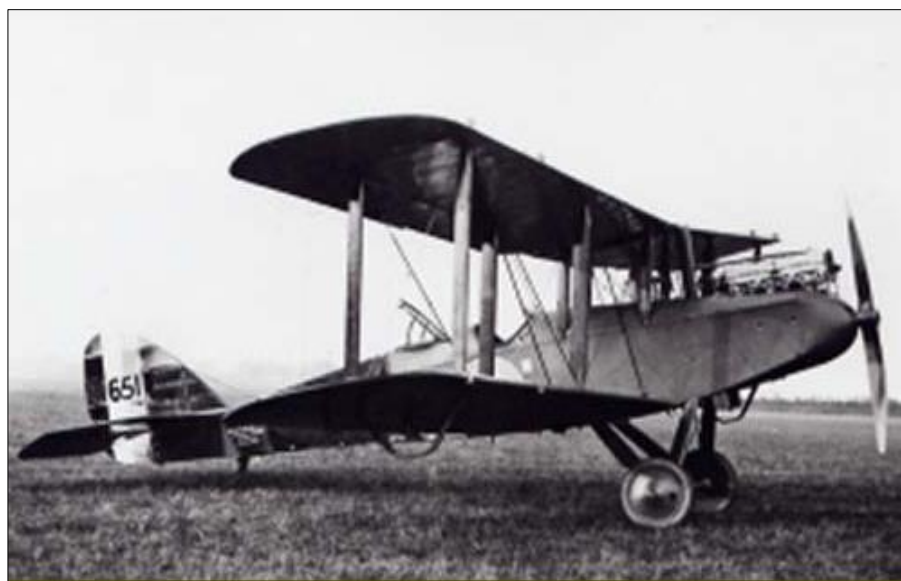
Obrázek 37 DH-9 [8]

Stejná příčina i řešení se objevila v roce 1917 na britském bombardéru velmi podobné konstrukce příhradového dvouplošníku DH-9. [46]

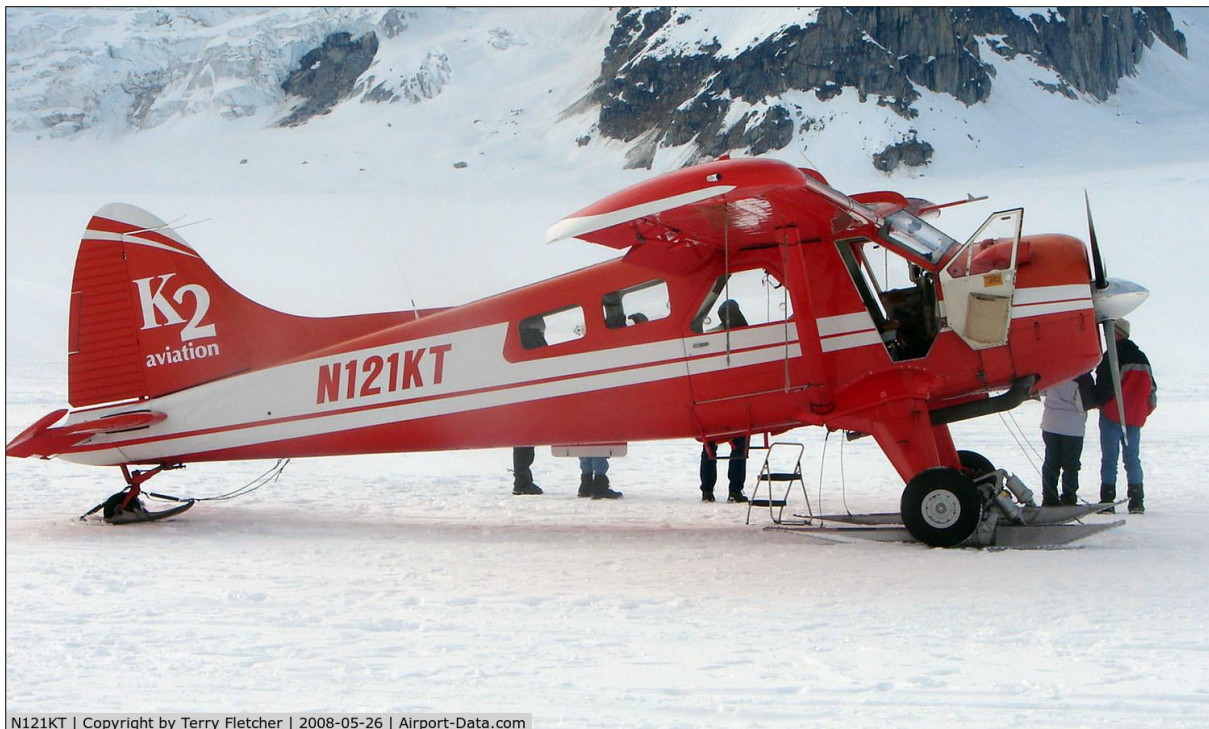
Obrázek 38 DHC-2 [55]

Vyšetřovatelům pomohlo, že pilot svůj let natáčel. Z videa určili frekvenci f. 8,2 – 8,4 Hz a párování ohybového módu křídla s torzním módem křidélek.

National Transportation Safety Board doporučila důkladnější kontrolu vyvážení kormidel a napětí v ovládacích lankách. [54]

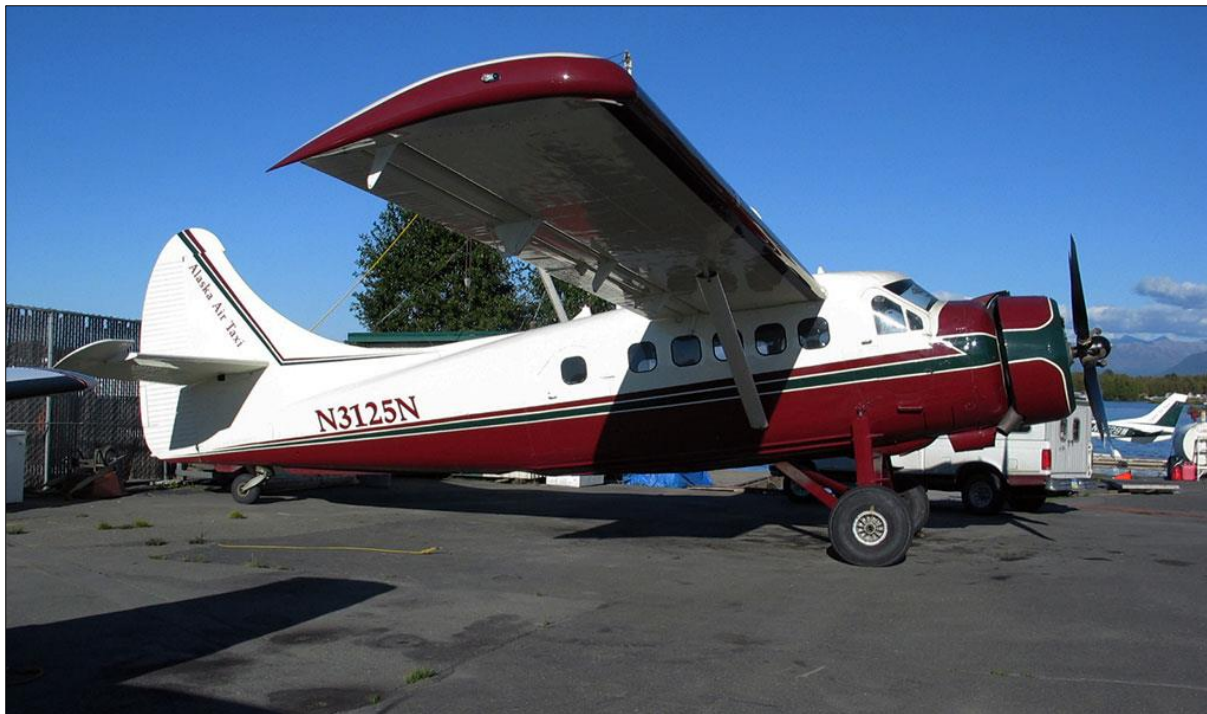
Obrázek 39 DHC-3 [62]

Letadlo nebylo vybaveno novými servo ploškami výškového kormidla, ačkoli od roku 2004 FAA zakázala provoz DHC-3 bez nich. Závěrem bylo pochybení na straně výrobce, protože nebyly dostatečně silné, a technika údržby, který si toho nevšiml. [60]

Po této události byly vyměněny vyvažovací plošky, avšak 4. června 2015 došlo opět k vibracím během letu, následnému nouzovému přistání a zjištění poruchy pravé části výškového kormidla. Při vyšetřování tohoto incidentu bylo zjištěno, že pilot s letadlem létal minimálně ve třech případech rychleji než maximální rychlostí. [61]

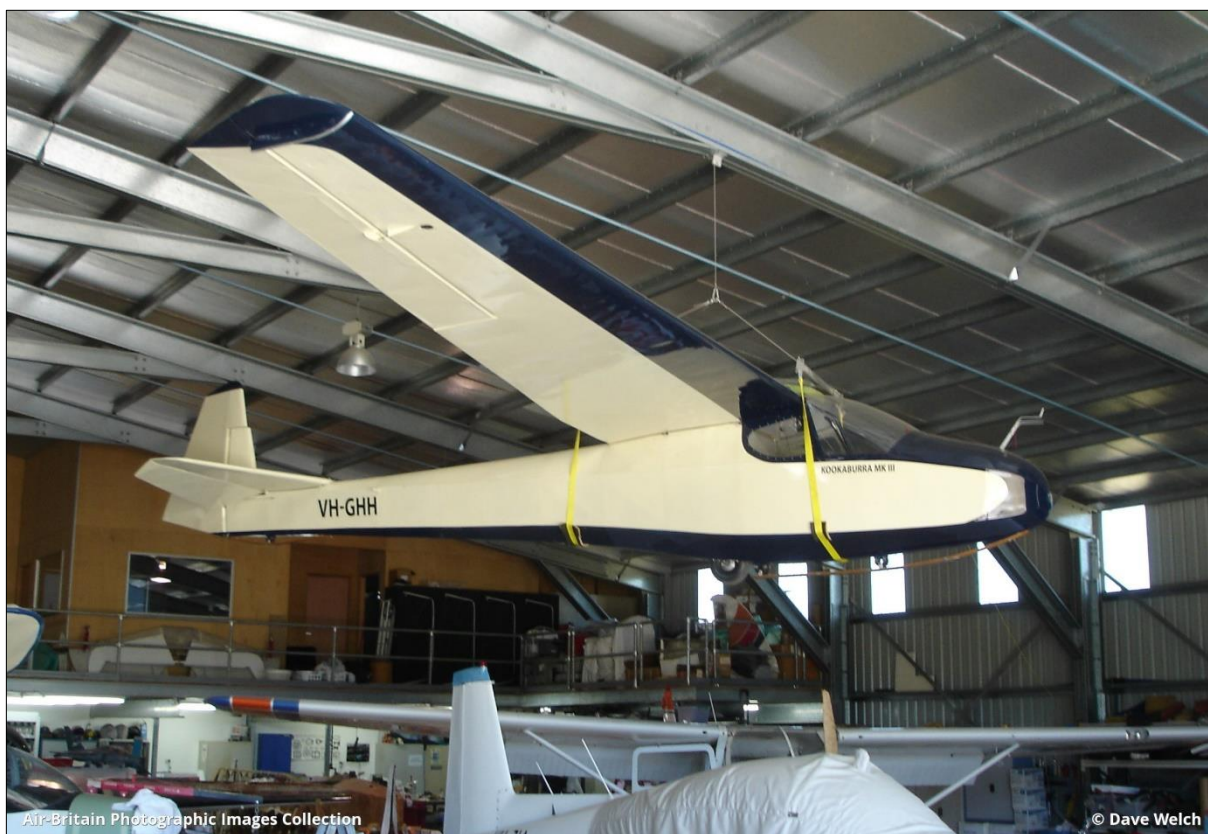
Obrázek 40 ES 52 [64]

Týden před nehodou byl letoun v opravě s podvozkem a ovládáním křidélek. V den nehody byl ještě upravovaný tah ovládacích lanek křidélek. První zkušební let po úpravách byl přerušen během vleku v 8 ft nad zemí, kdy se objevil výrazný f. křidélek. Po přistání byla lanka dotažena a letoun vyrazil na start druhého zkušebního letu. F. se opět objevil, už ne tak silný, a pilot pokračoval v letu. Po odepnutí vlečného letounu se v pravé zatáčce dostal do spirály a havaroval. Příčinou nehody byl buffeting, kterého si pilot včas nevšiml, protože se soustředil na udržení dostatečně nízké rychlosti kvůli přítomnému f. [63]
