**ČESKÉ VYSOKÉ
UČENÍ TECHNICKÉ
V PRAZE**

**FAKULTA
STROJNÍ**

Výskyt flutteru na letecké konstrukci

Flutter occurrence on an airplane structure

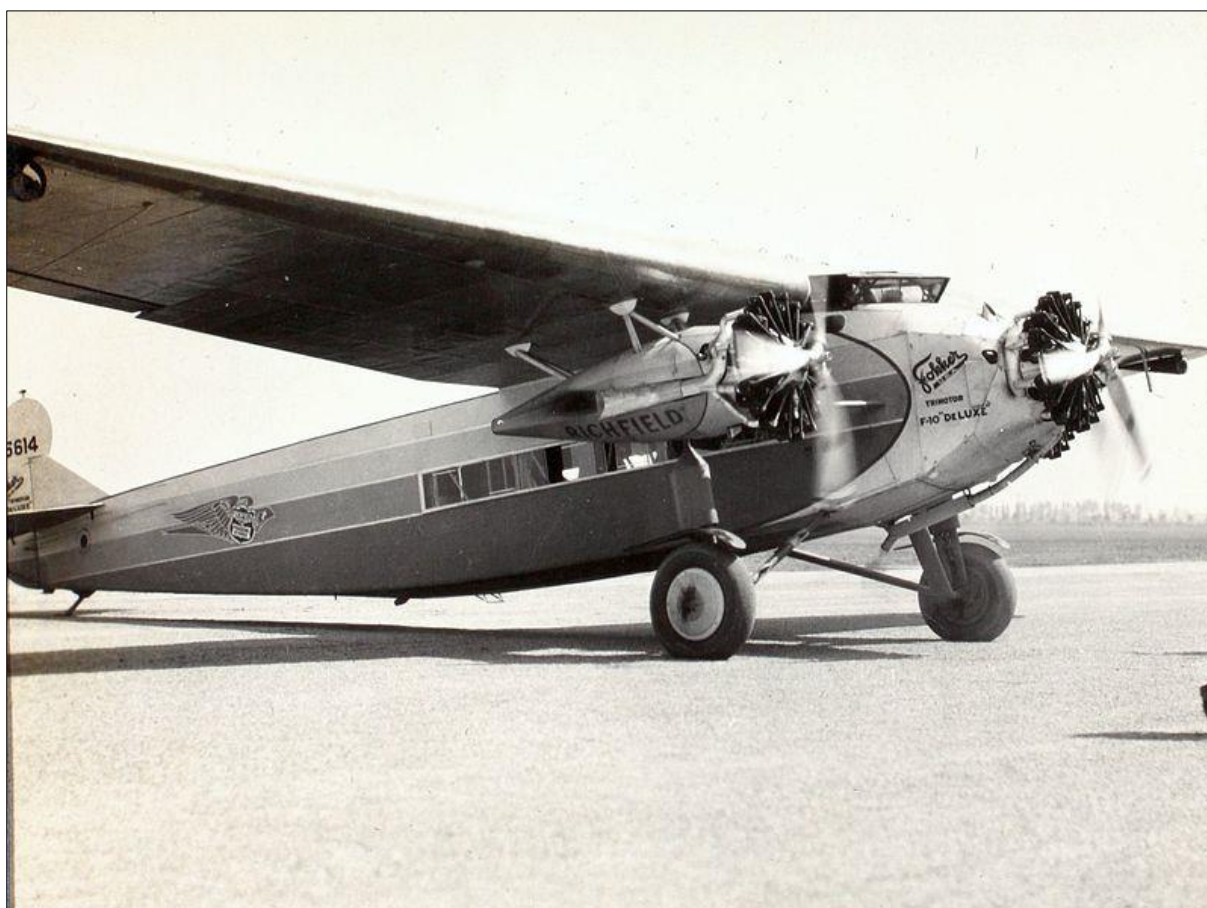
Obrázek 41 Fokker F-10 [66]

31. března 1931 havaroval chvíli po vzletu z Bazaaru v Kansasu třímotorový Fokker F-10 a oba piloti a 6 cestujících, včetně fotbalového trenéra Knute Rockneho, zahynuli. Při vyšetřování bylo zjištěno, že k odlomení křídla došlo v důsledku f. vzniklého kvůli časem navlhlému lepidlu.

V návaznosti na případ úmrtí známého fotbalového trenéra se začaly vydávat veřejně přístupné poznatky o leteckých nehodách a významně se začala řešit bezpečnost letu. Aby se vyhnula problémům s lepenými dřevěnými konstrukcemi, Fokker Aircraft Corporation of America se rozhodla přejít na výrobu kovových letadel. [65]

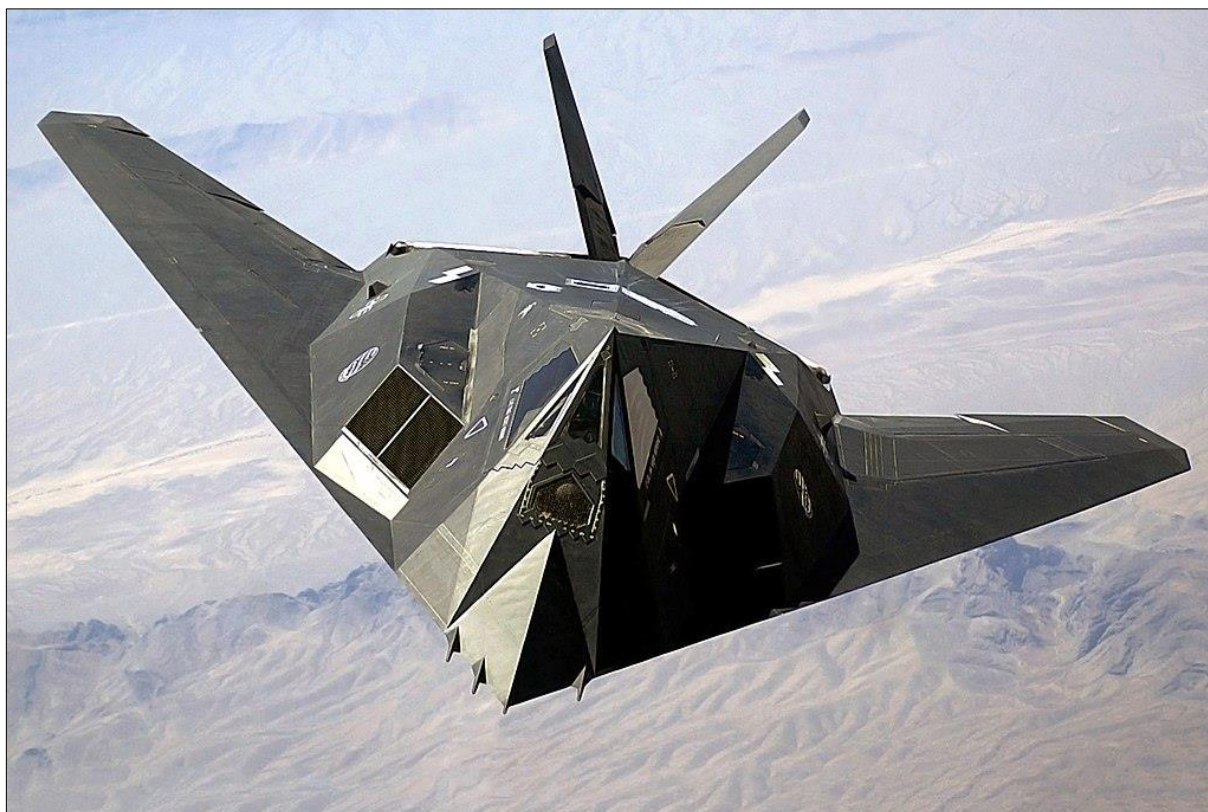
Obrázek 42 F-117 Nighthawk [68]

V neděli 14. září 1997 se na air show v Chesapeake Bay v Marylandu zřítila stíhačka F-117A Nighthawk. Zkušený pilot F-117 byl v závěru předvádění letounu, když se v rychlosti 380 kt rozvibroval levý elevon a následně se ulomilo křídlo. Pilot se neúspěšně pokoušel stroj udržet ve vzduchu, ale nakonec se katapultoval. Letoun se zřítil na nedaleký rodinný dům. 4 osoby utrpěly lehká zranění, pilot v pořádku přistál.

Při vyšetřování bylo zjištěno, že na letounu chyběly 4 šrouby k uchycení elevonů. Provozovatel je úmyslně sundal, aby docílil vhodnějšího konstrukčního uspořádání aktuátorů. Tím byla ale snížena tuhost konstrukce, což vedlo ke snížení kritické rychlosti f . [67]

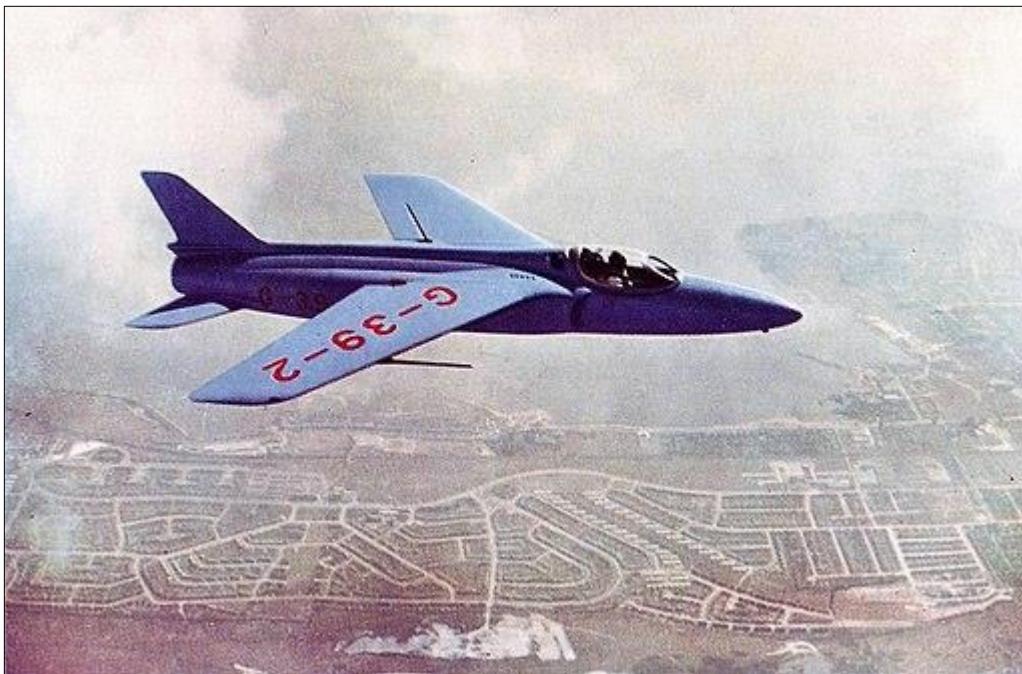
Obrázek 43 Folland Gnat F.1 [72]

K nehodě prvního prototypu, G-39-2, došlo 31. července 1956 nad hampshireským Shipton Bellingerem. Během vysokorychlostních testů v malých výškách se na konstrukci objevil symetrický f. výškového kormidla v rychlosti 590 kt a letoun se po ulomení kormidla stal neovladatelným. Pilot se pokusil situaci zachránit, ale protože vypadala nezvladatelně, rozhodl se letadlo opustit. Poprvé použil nové katapultovací zařízení a v pořádku přistál. Letoun se zřítil na nedalekou farmu a vzplanul. [70]

Šetřením byla odhalena nedostatečná torzní tuhost OP. [71] Proto byly OP zpevněny a na dalších modelech zvětšeny. [69]

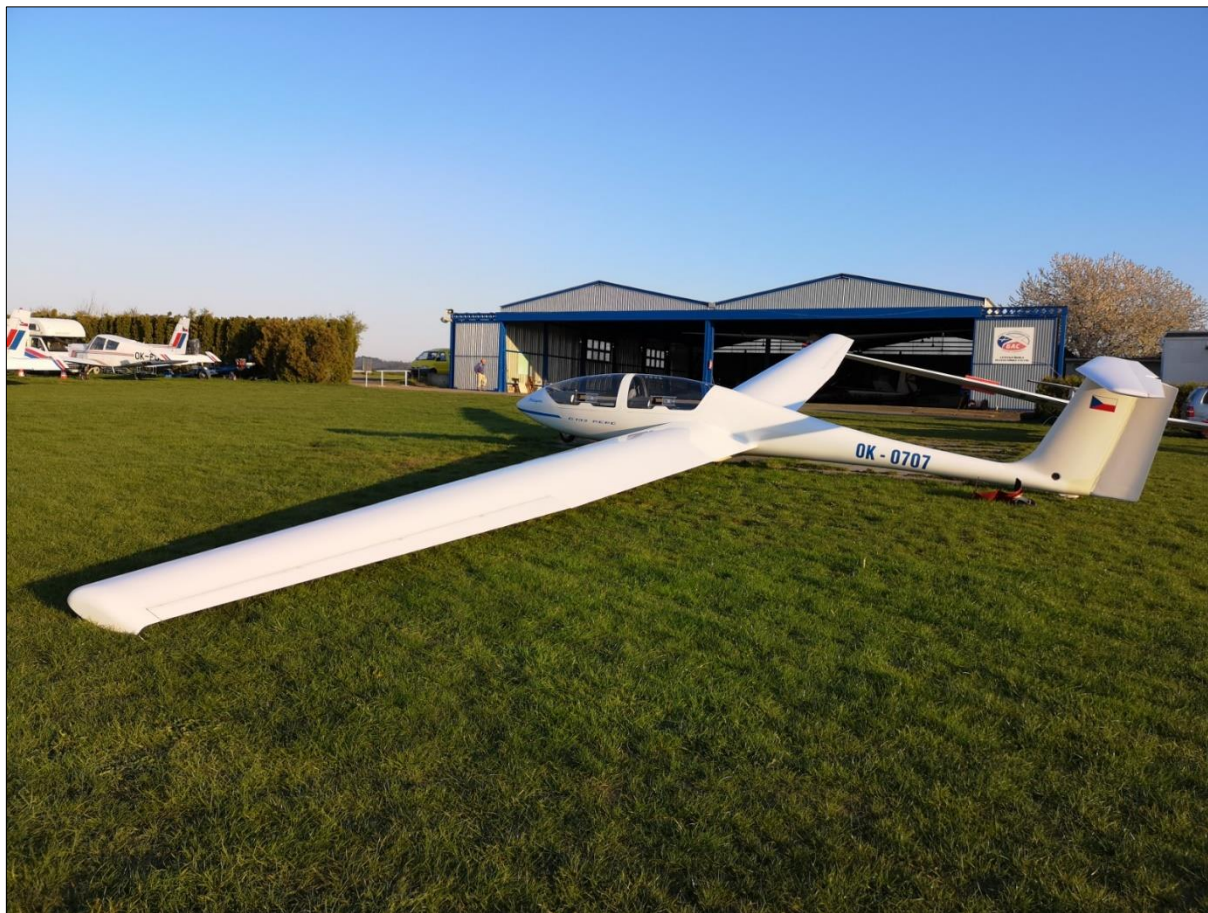
Obrázek 44 Twin II [74]

20. dubna 2019 při klubové akrobatické soutěži u Benešova po překročení maximální konstrukční rychlosti 250 km/h pilot zaznamenal kmitání křídel Twinu II, které cítil i v řízení. Okamžitě zpomalil a v pořádku přistál. Při uklízení letadla do hangáru bylo objeveno poškozené levé křídlo. [73]

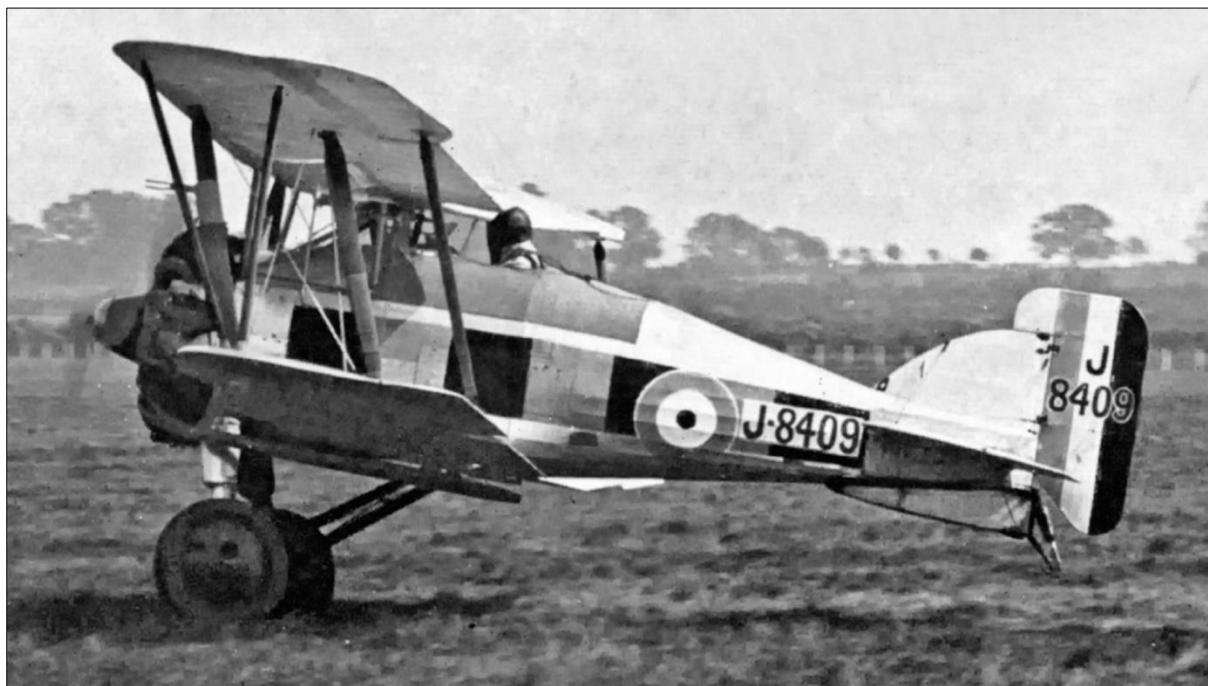
Obrázek 45 Gloster Gamecock [75]

Druhou nešťastnou událostí byl zaznamenaný pád Glosteru Gamecock v roce 1925, posledního britského dřevěného letadla. Objevil se f. ocasních ploch v rychlosti 150 mph. Tento typ letounu měl výrazně velkou SOP; řešením vzniklého f. bylo její vyvážení. Žádný z celkem vyrobených 111 Gamecocků dodnes nezůstal zachován. [74]

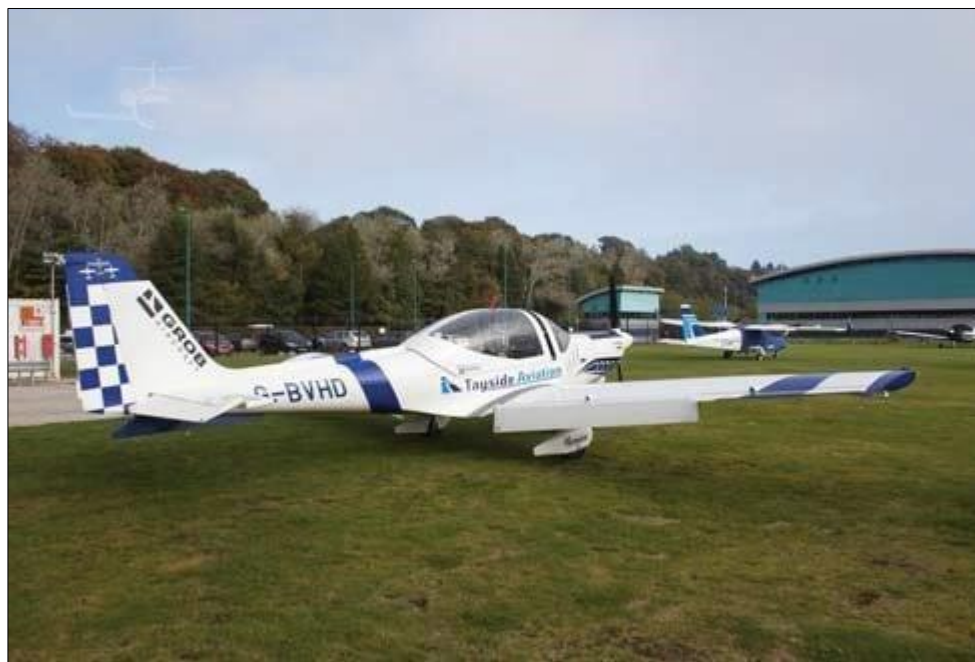
Obrázek 46 Grob G115D [77]

Německý kompozitový Grob G115D, N234VW, se rozlomil 24. srpna 1996 u Indiantown na Floridě při akrobatickém cvičení. Oba přítomní na palubě při nehodě zahynuli.

Vyšetřování odhalilo, že letoun byl 96 hodin před nehodou přebarven, ale řídicí plochy už nebyly znovu vyváženy. To vedlo s největší pravděpodobností k f. směrového kormidla a následnému zřícení cvičného letounu. [76]

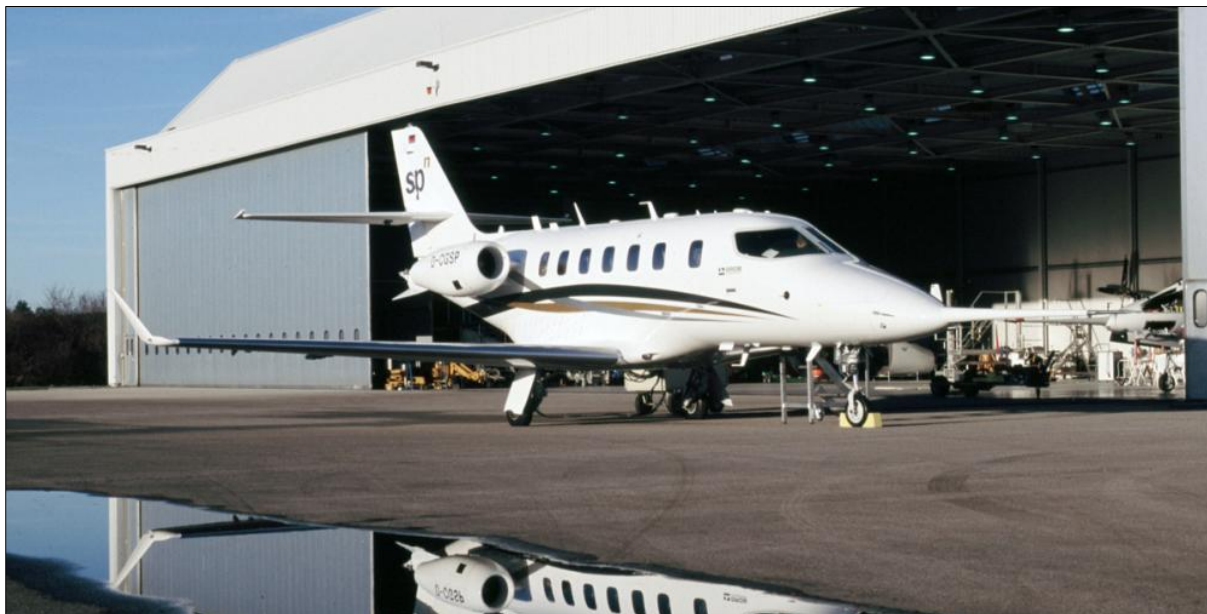
Obrázek 47 Grob G180 SPn [79]

Vodorovné stabilizátory a výšková kormidla byly nalezeny vcelku nepoškozené, bez vyvažovacích plošek, oproti hlavnímu vraku kompozitové konstrukce na louce opodál.

První prototyp G180A již dříve úspěšně prošel všemi certifikačními testy. Druhý měl téměř o metr větší rozpětí stabilizátoru než předchozí. V době nehody za sebou letoun ještě testy odolnosti vůči f. neměl. Přesto byla pro testovací lety na základě statických zkoušek povolena rychlost až 297 kt. Výskyt f. byl později určený v rychlosti mezi 261 a 313 kt. [78]

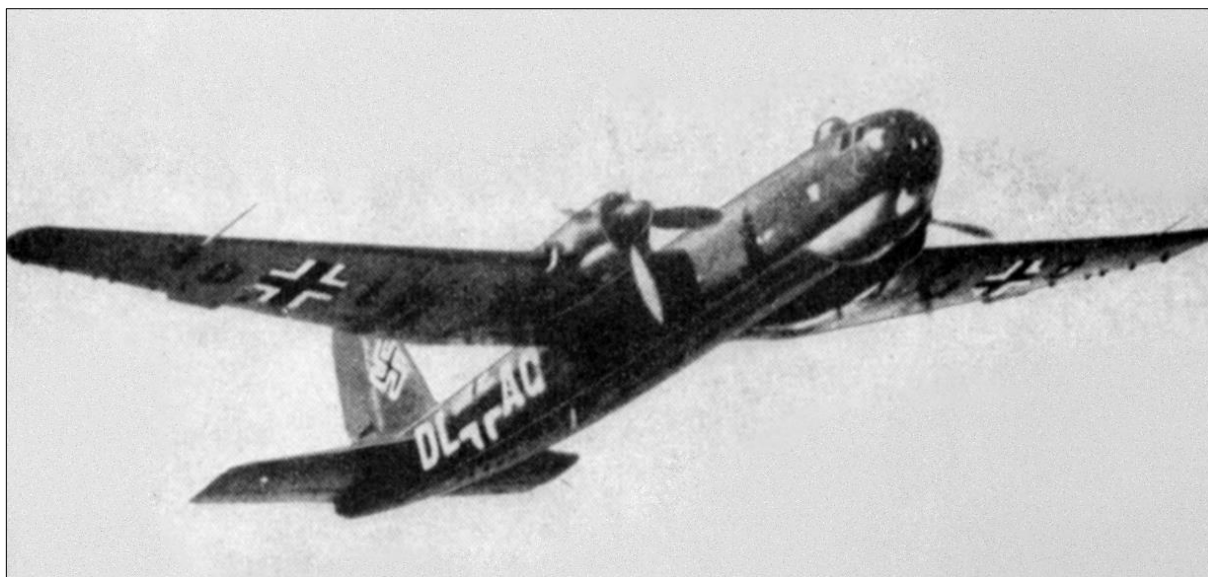
Obrázek 48 He 177A [81]

Heinkel He 177 Greif byl německý bombardér z období druhé světové války. Kvůli náročným požadavkům vývoj provázely neustálé komplikace. Už za zkušební letu prvního prototypu He 177 V1 19. listopadu 1939 pilot zaznamenal slabou stabilitu letounu a tendenci ke kmitání výškového kormidla. Druhý prototyp He 177 V2 se 27. června 1940 během testování střemhlavého letu rozlomil a pilot zahynul. V důsledku toho byly u dalších prototypů zvětšeny ocasní plochy.

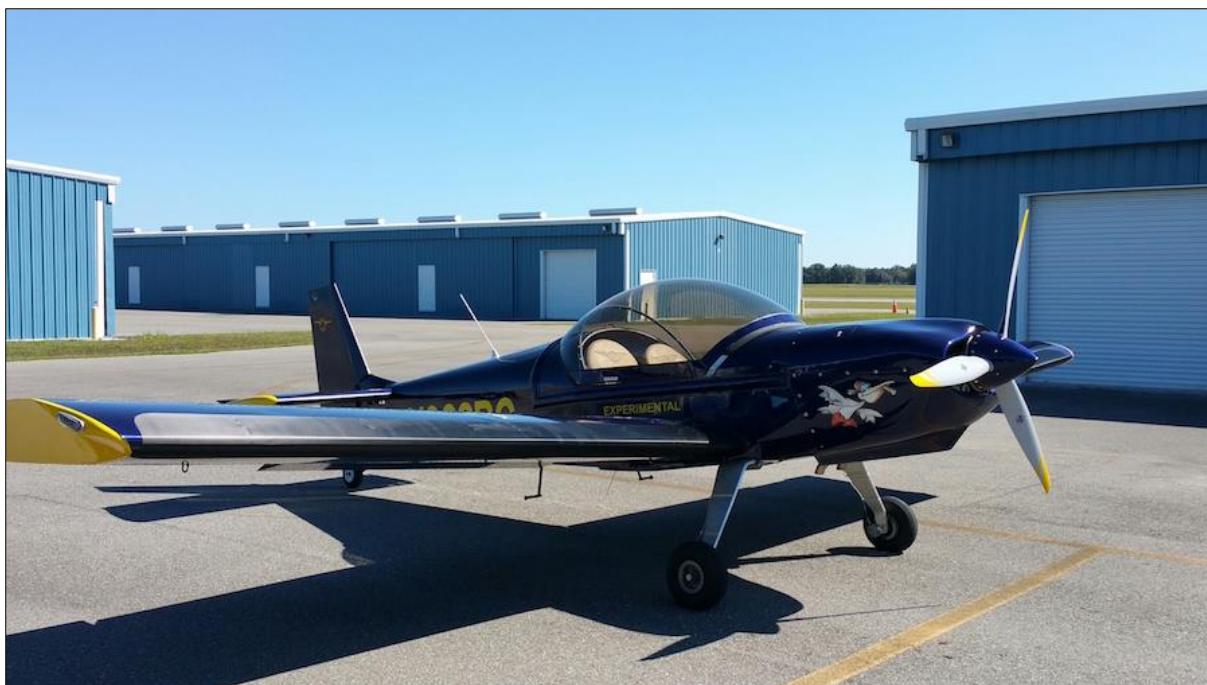
Obrázek 50 Zenith Zodiac 601XL [90]

Zodiac nepoužíval vyvažovací plošky, ale proti f. dostatečně napínal lanka kormidel. To se však později při modelování ukázalo jako nedostatečné, protože i s předepsaně napnutými lanky křídélek mohlo dojít k f. v letové obálce (do 140 kt). Bylo proto rozhodnuto vyvážit křídélka a udělat pozemní vibrační testy. [89]

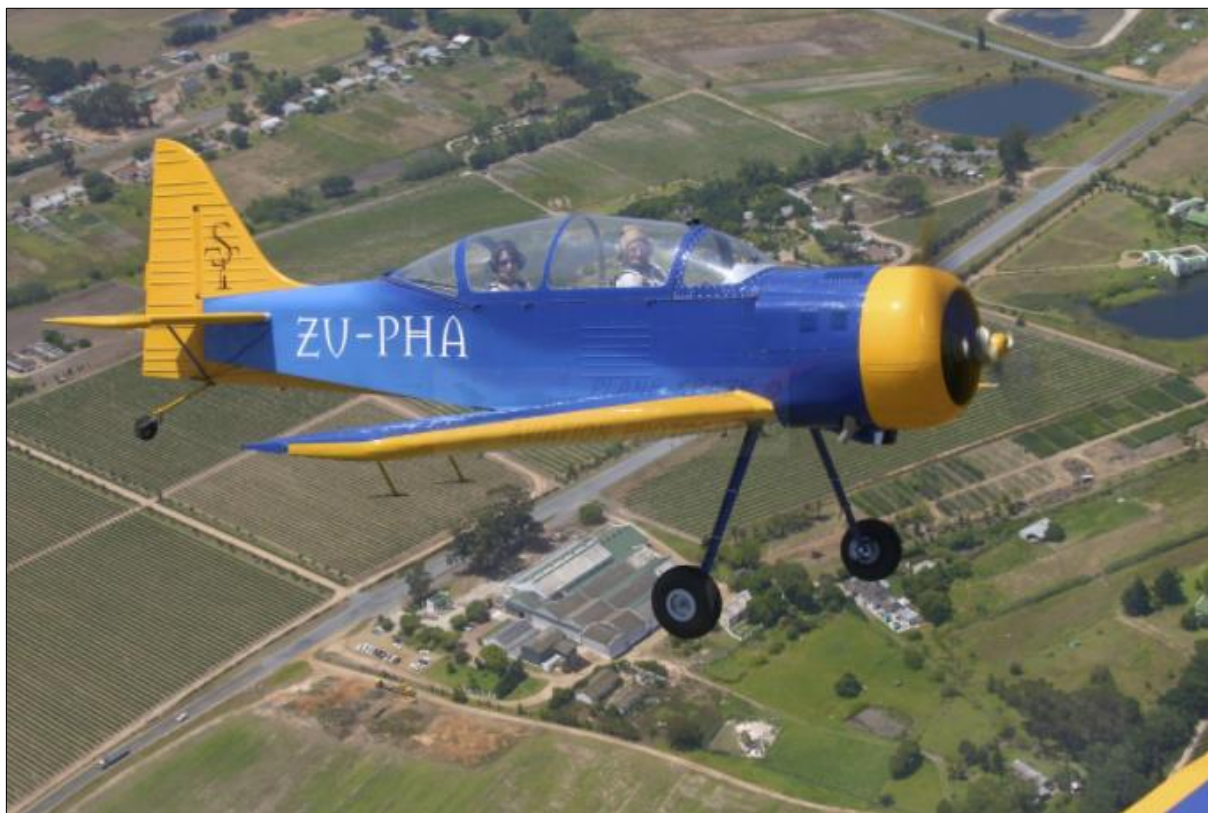
Obrázek 51 Interavia I3 [92]

5. dubna 2005 došlo nad letišťem Stellenbosch v JAR během akrobatického nácviku ke smrtelné nehodě dvou cestujících na palubě I-3, ZU-PHA. Příčinou byl shledán f. křídélek vzniklý kvůli hmotnostnímu nevyvážení. Během letu chyběla na letounu aerodynamická vyvážení křídélek, která byla později nalezena v hangáru. Právě jejich přítomnost měla zajistit hmotnostní vyvážení řídicích ploch křídel.

Frekvenčními zkouškami bylo zjištěno, že bez aerodynamického vyvážení křídélek může nastat f. při 280 km/h, tedy uvnitř letové obálky. [91]

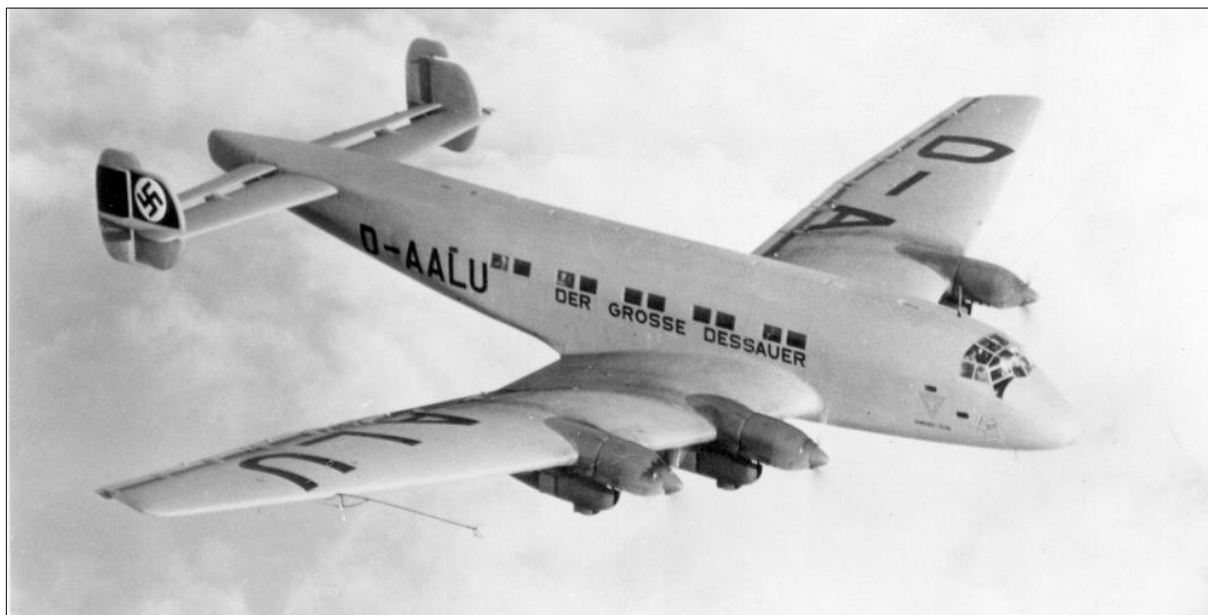
Obrázek 53 Ju 90 [95]

Prvnímu prototypu Junkers Ju 90 V1, 4913 „Der Grosse Dessauer“, se 6. února 1938 ulomilo směrové kormidlo během vysokorychlostních testů odolnosti vůči f. Dva na palubě se zachránili, ale třetí otevřel padák příliš pozdě.

Letoun byl postaven na základě Ju 89, pozměněná byla konstrukce trupu, protože letadlo mělo plnit dopravní funkci. K nehodě došlo i přes to, že oproti svému předchůdci měl Ju 90 větší a vyváženější ocasní plochy. Pilot se později vyjádřil, že byl f. překvapen, protože Ju 89 zvládal i vyšší rychlosti. Druhý prototyp měl vzhledem k nehodě upravené ocasní plochy. [94]

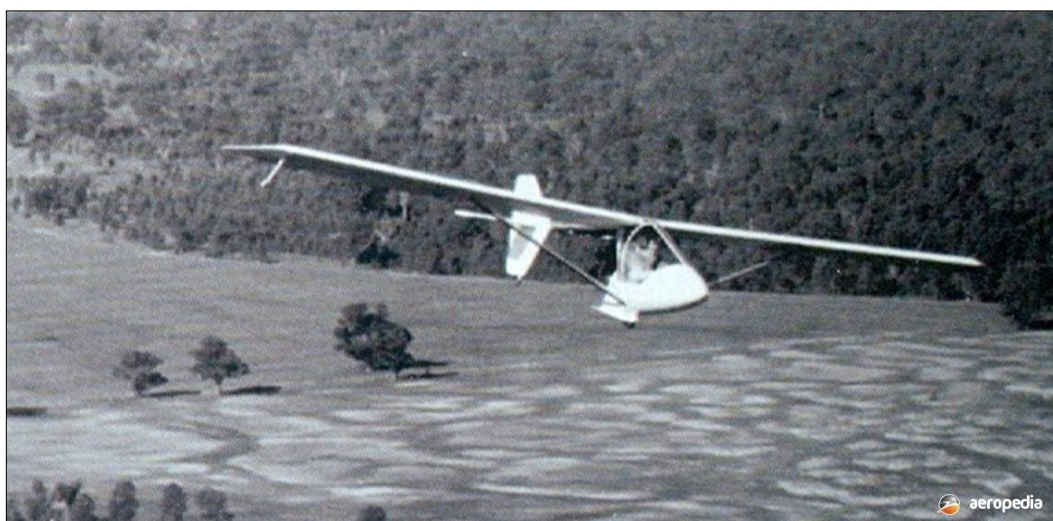
Obrázek 54 Labahn Hitchhiker [97]

24. června 1988 došlo u Beaconsfieldu v Austrálii k nehodě neregistrovaného ULL Labahn Hitch Hiker XL. Během letu se odlomila vnitřní část pravého křídélka a celé letadlo se silně rozvibrovalo. Pilot chtěl vyskočit, ale lanová padáku se mu zamotalo do vrtule. Letadlo havarovalo a levé křídélko bylo nalezeno opodál. Pilot nehodu nepřežil.

Z výsledků vyšetřování vyplynulo, že pravděpodobně došlo k f. křídélek z důvodu nevyvážených řídicích ploch. Pro ULL bez vyvážených kormidel je rychlost f. okolo 80 kt, což se shoduje s pilotovými poznámkami k letu. Letadlo nebylo certifikováno k letuschopnosti. [96]

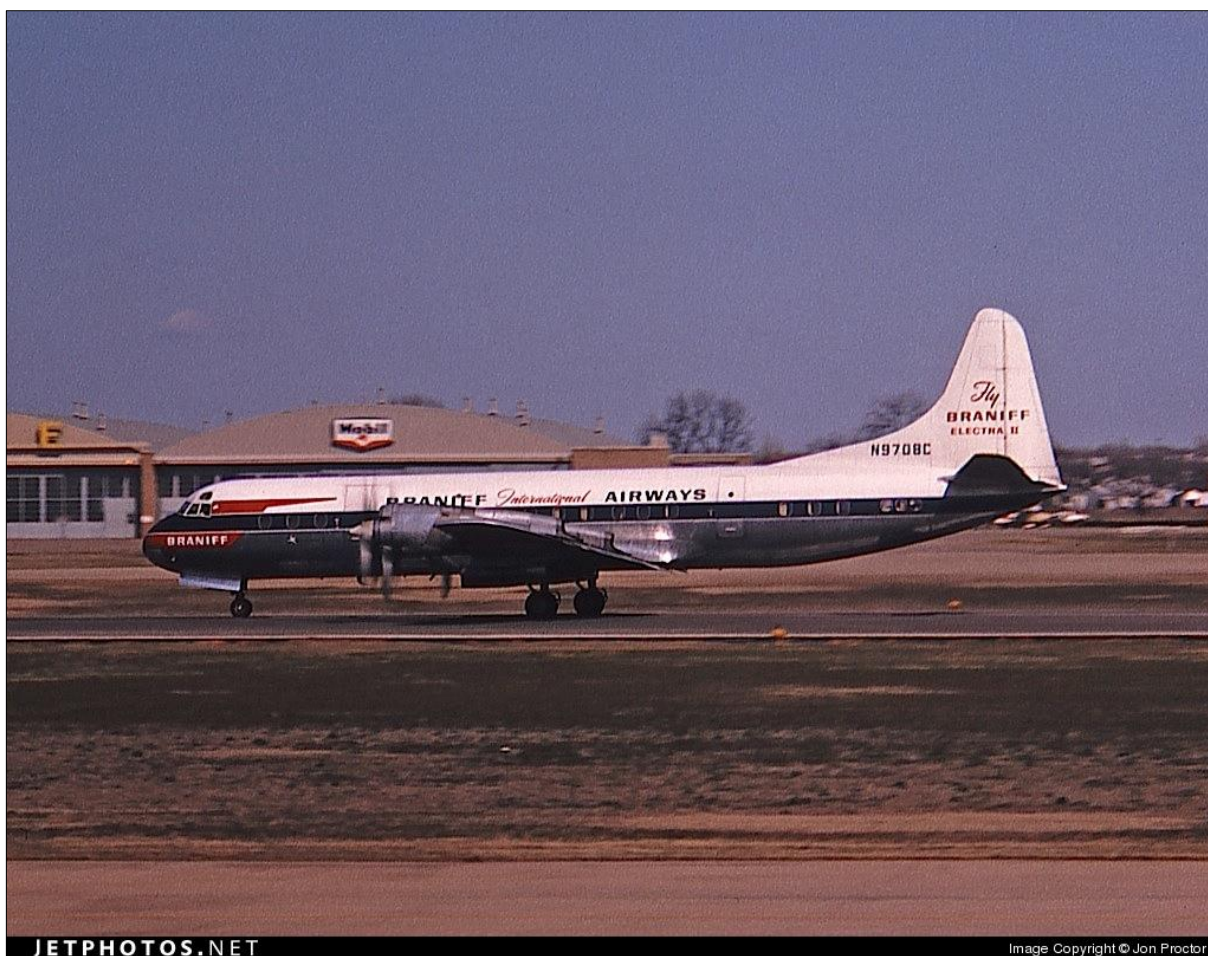
Obrázek 55 L-188 Electra [102]

Oba dopravní letouny byly vybaveny 4 turbovrtulovými motory Allison 501-D13. Bylo zjištěno, že uchycení motorů dostatečně netlumilo jejich vibrace. Po těchto událostech došlo k omezení rychlosti a výkonu motorů [100], pohonné jednotky byly zesíleny, aby zvládaly větší zatížení.

Tyto dvě nehody jsou první zpozorované případy vířivého třepetání. Zahájily tak výzkum této problematiky [101].

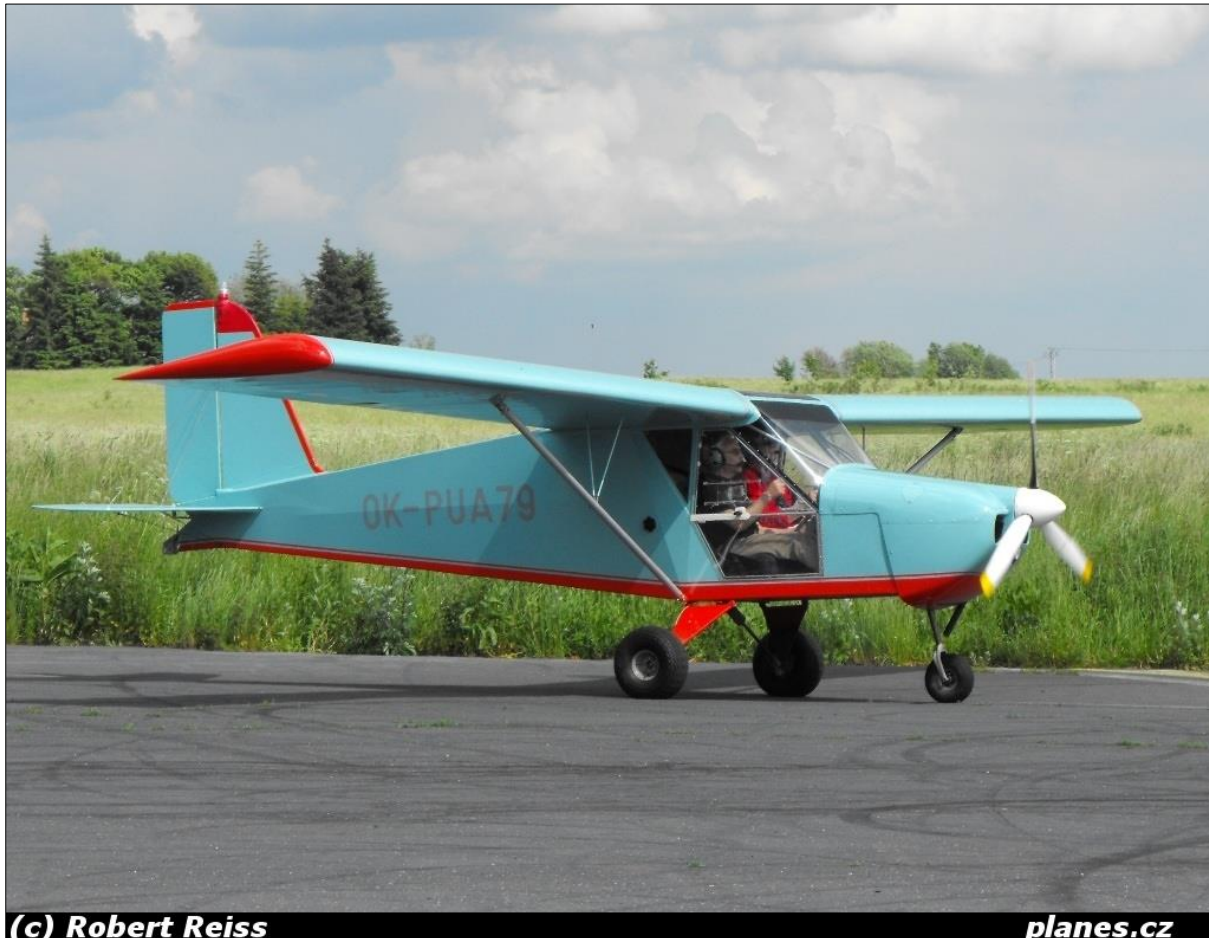
Obrázek 56 M7 Ornis [105]

11. května 2006 u Chodovské Hutě havarovalo SLZ, M-7 Ornis. Pilot měl být po přestávce v létání přezkoušen, ale instruktor zřejmě dovolil v průběhu letu, aby došlo k překročení maximální rychlosti, a už nedokázal zabránit vzniklému f. Za letu došlo k oddělení pravého křídla a obou křídélek, což vedlo k nárazu do země a následnému požáru. Nehodu ani jeden nepřežil. [103]

Vyšetřování zjistilo nedávnou výměnu motoru za silnější a pravděpodobně doma vyrobené vyvažovací plošky kormidel. Křídélka byla staticky nevyvážená, svou tuhostí zapříčinila snížení frekvence kmitání a nižší rychlost f. [104]

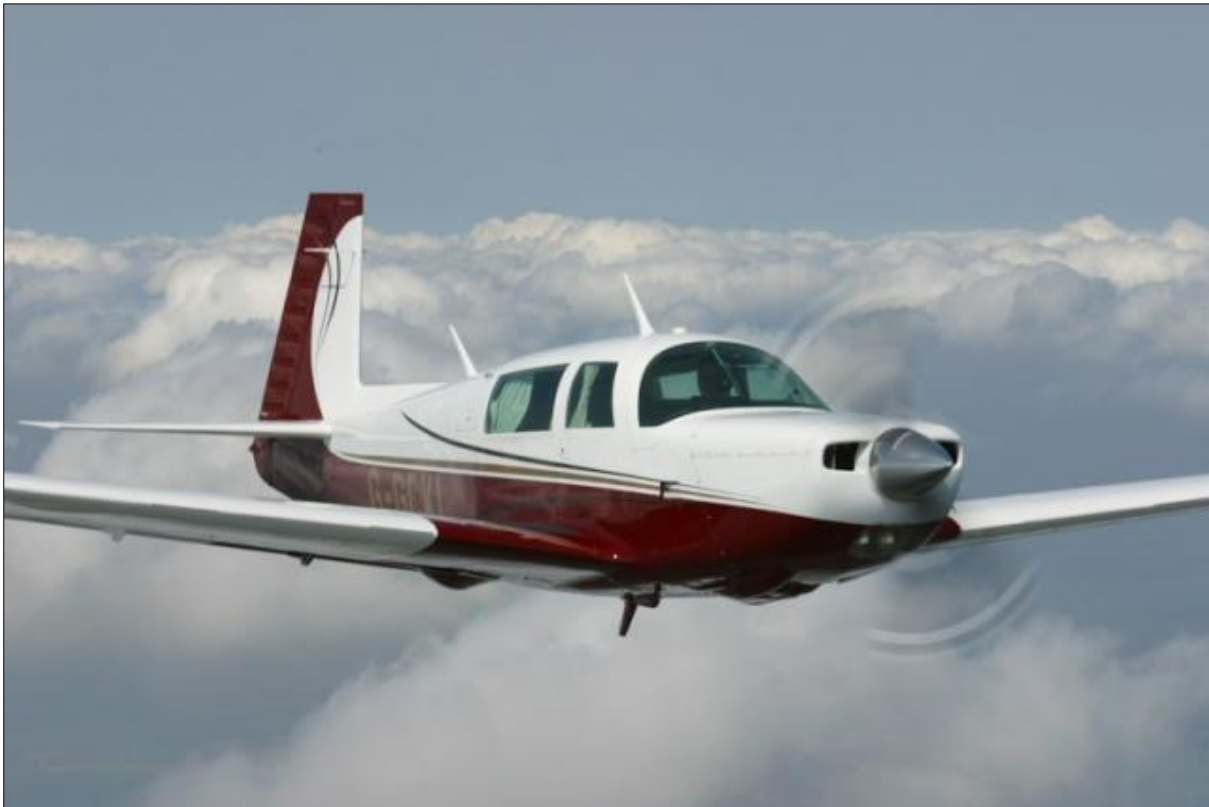
Obrázek 58 M20K [110]

5. května 1998 došlo poblíž kalifornského Bakersfieldu k nehodě soukromého Mooney M20K, N231BY. Pilot si v 19 000 ft uvědomil, že letoun není vybaven proti mrazu, a tak požádal o povolení zklesat. Už při vysokém letu měl rychlost 191 kt GS; maximální konstrukční rychlost modelu je 196 kt. Po získaném povolení zklesat ještě zrychlil a v 240 kt GS nastal f. výškového kormidla. Po odlomení jeho obou částí došlo k ulomení stabilizátorů a křídel letounu. Pilot nepřežil.

Vyšetřováním bylo zjištěno, že kritická rychlost f. je 241 kt. Vina byla jednoznačně na straně pilota, který přesáhnul maximální povolenou rychlost při snaze vyhnout se mrazu. [109]

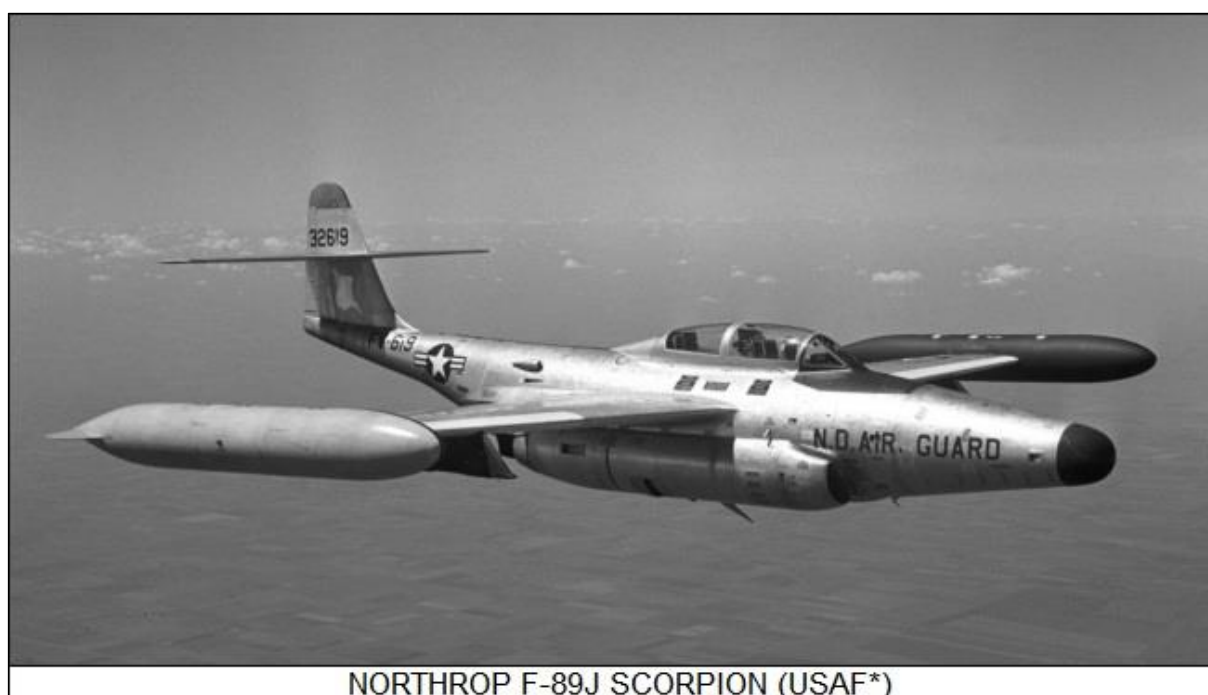
Obrázek 59 Northrop F-89J Scorpion [114]

22. února 1950 nastal při názorné ukázce vysokorychlostního letu předsedům amerických sil mezi El Segundo a Manhattan Beach f. pravého výškového kormidla na letounu 46-678, který zapříčinil ulomení celých OP. Pilot se zachránil skokem na padáku, avšak o život přišel letecký inženýr přítomný na palubě. [112]

Výroba byla pozastavena, dokud se neobjasnily příčiny nehody. Testy v aerodynamickém tunelu zjistily, že problém vysokofrekvenčního f. na VOP i SOP způsobilo proudění vzduchu z motoru spolu s tvarem zadní části trupu. [111] Jako řešení byly použity deflektory na motorech a přídatné vyvážení výškového kormidla. [113]

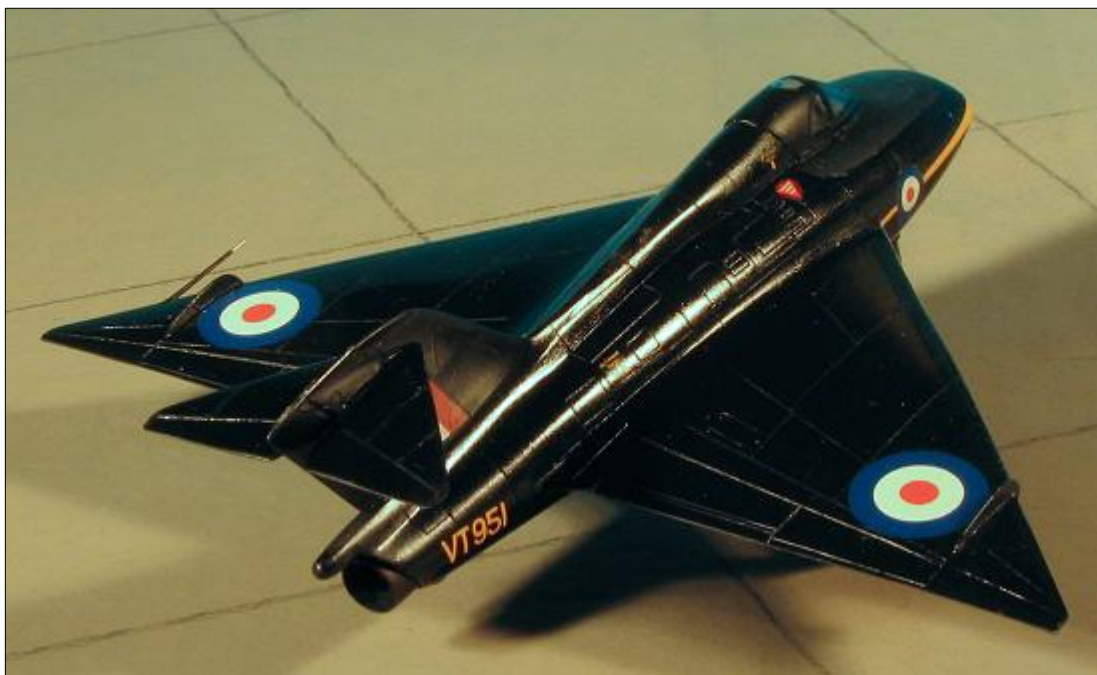
Obrázek 60 P.120 [116]

Během zkušebního letu 29. srpna 1952 Boulton Paul P.120, VT951, zaznamenal f. VOP nad britskými Salisbury Plains, způsobený poruchou na trase řízení. Pilot se zachránil skokem na padáku; letadlo bylo zničené po pouhých 11 hodinách letuschopnosti.

P.120 byl letoun, na kterém byly zkoumány a zdokonalovány aerodynamické vlastnosti delta křídel. Měl nahradit bezocasý P.111, ale po nehodě byl program zrušen a další letoun Boulton Paul už nebyl vyroben. [115]

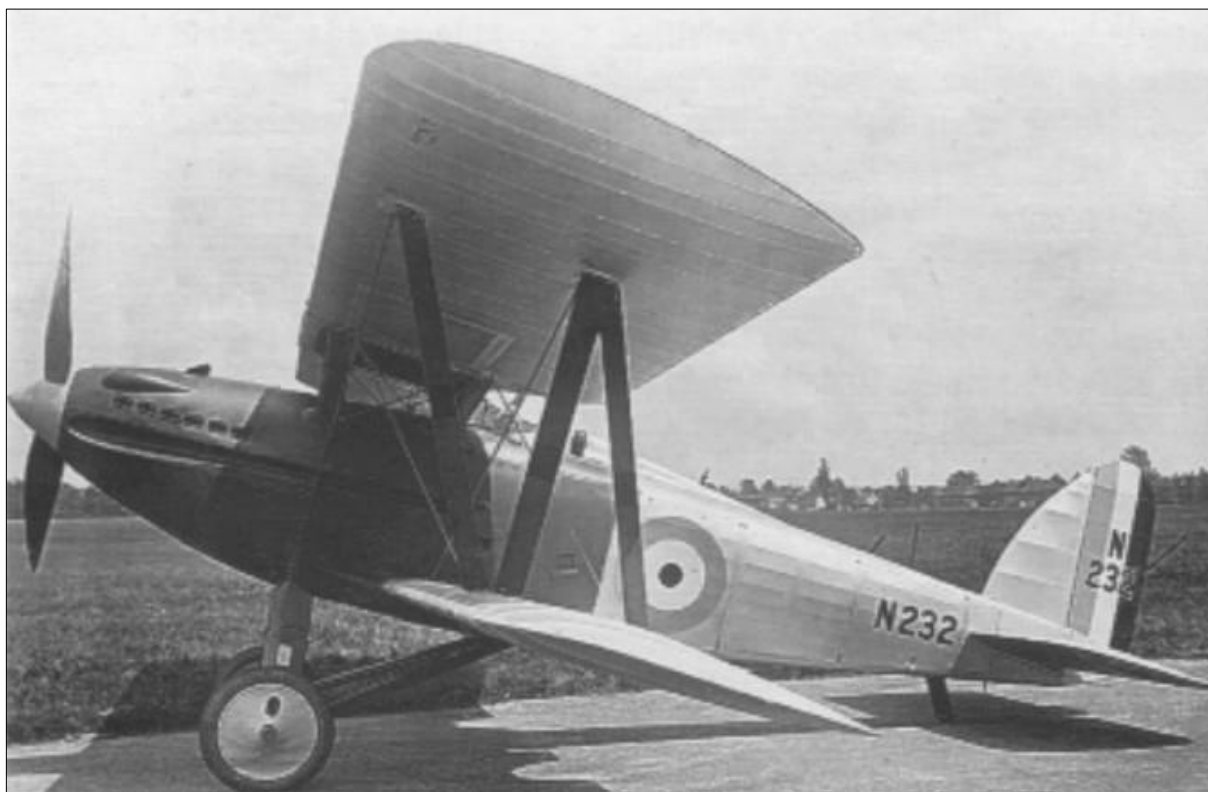
Obrázek 63 Parnall Pipit [123]

24. února 1929 při testování druhého prototypu, N233, došlo v rychlosti 170 kt k ulomení SOP vlivem f. způsobené nedostatečnou pevností zadní části trupu a upevněním kormidla ke stabilizátoru. Pilot se zachránil skokem s padákem.

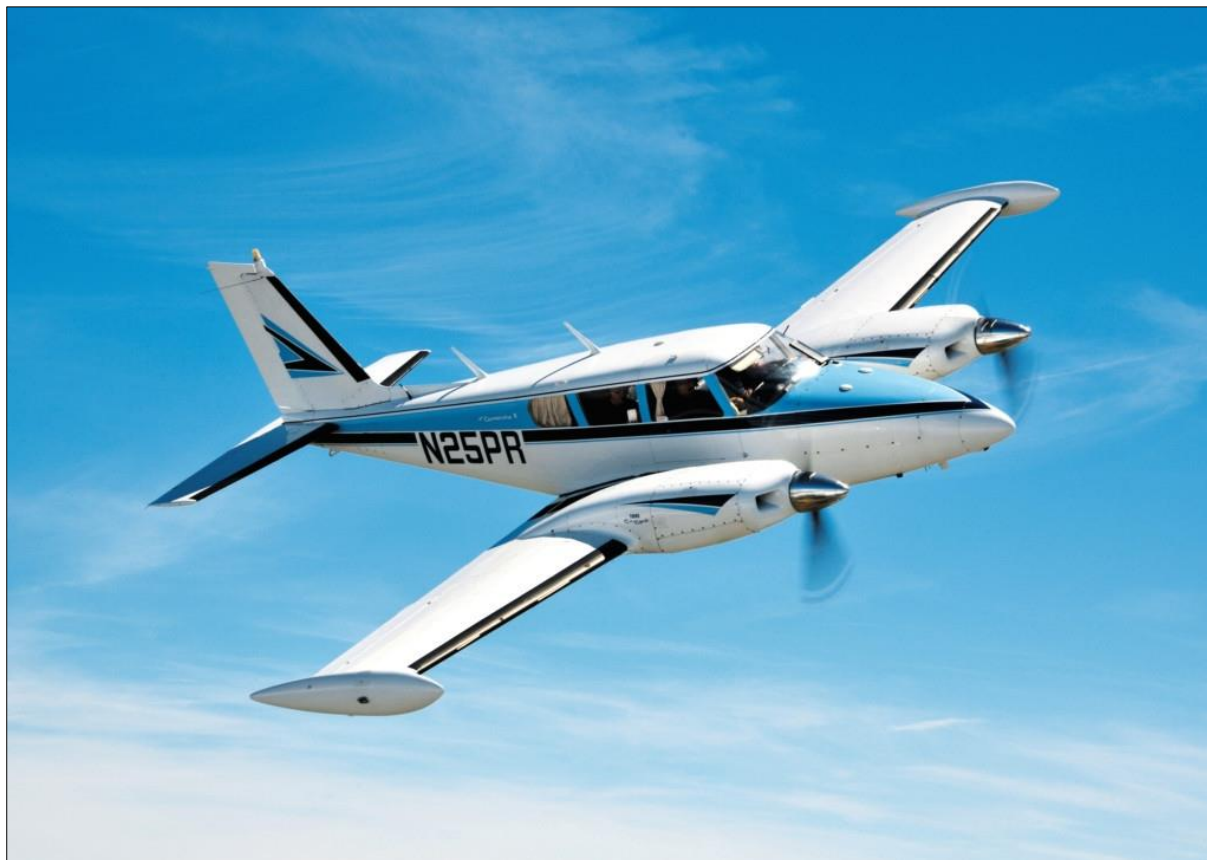
Obrázek 64 PA-30 [126]

Během jednoho ze zkušebních letů odolnosti vůči f. pilot Piperu PA-30 Twin Comanche 5. dubna 1966 zaznamenal silný f. VOP uvnitř letové obálky. [124] Naštěstí se OP neulomila a pilot v pořádku přistál na kalifornské letecké základně na poušti Mojave. [125]

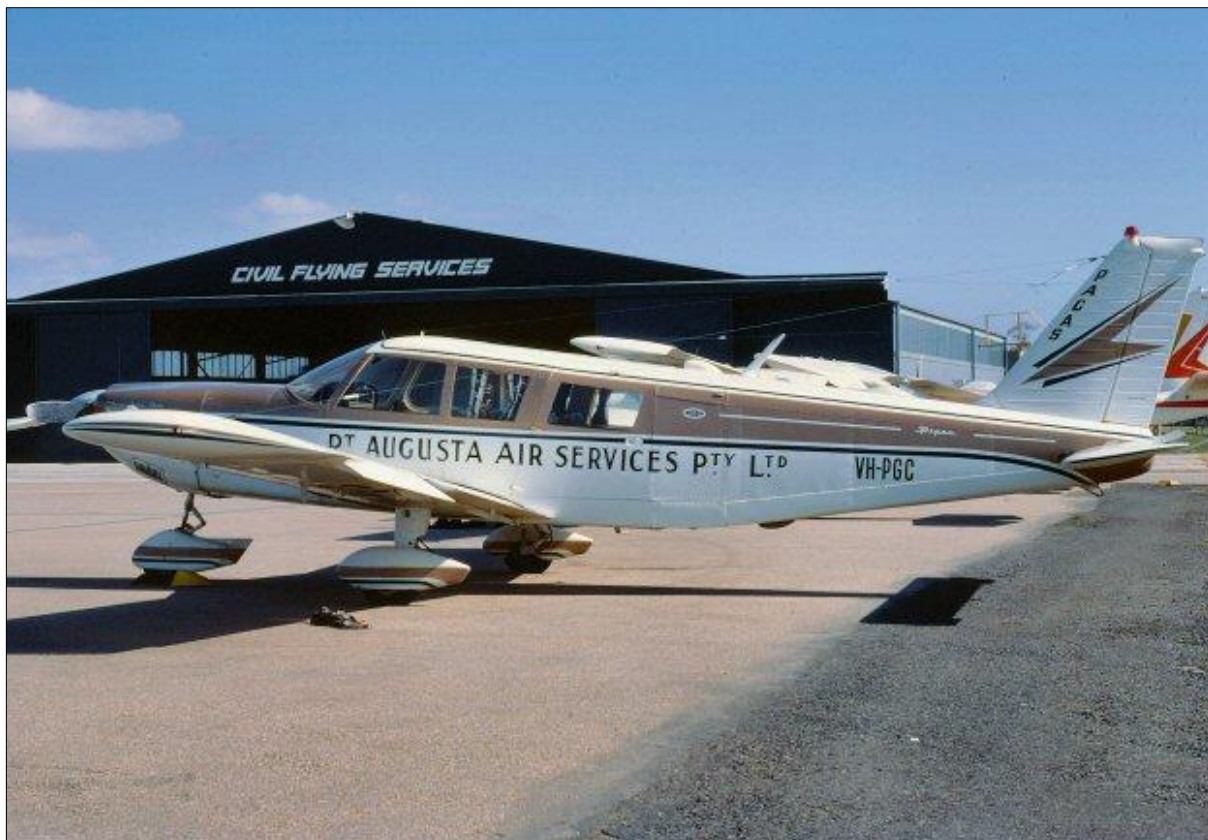
Obrázek 65 PA 32-300 [128]

Piper PA 32-300 Cherokee Six, VH-PGC, havaroval 29. února 1976 poblíž australské Merimbuly. Pilot se vracel s pěti cestujícími na palubě a v závěrečné fázi letu asi 600 ft nad zemí v rychlosti 165 – 170 kt IAS zaznamenal f. Letounu se během sekundy odlomilo směrové kormidlo a pak se zřítil k zemi. Nikdo z pasažérů nepřežil. Příčina vzniku f. nebyla zjištěna. [127]

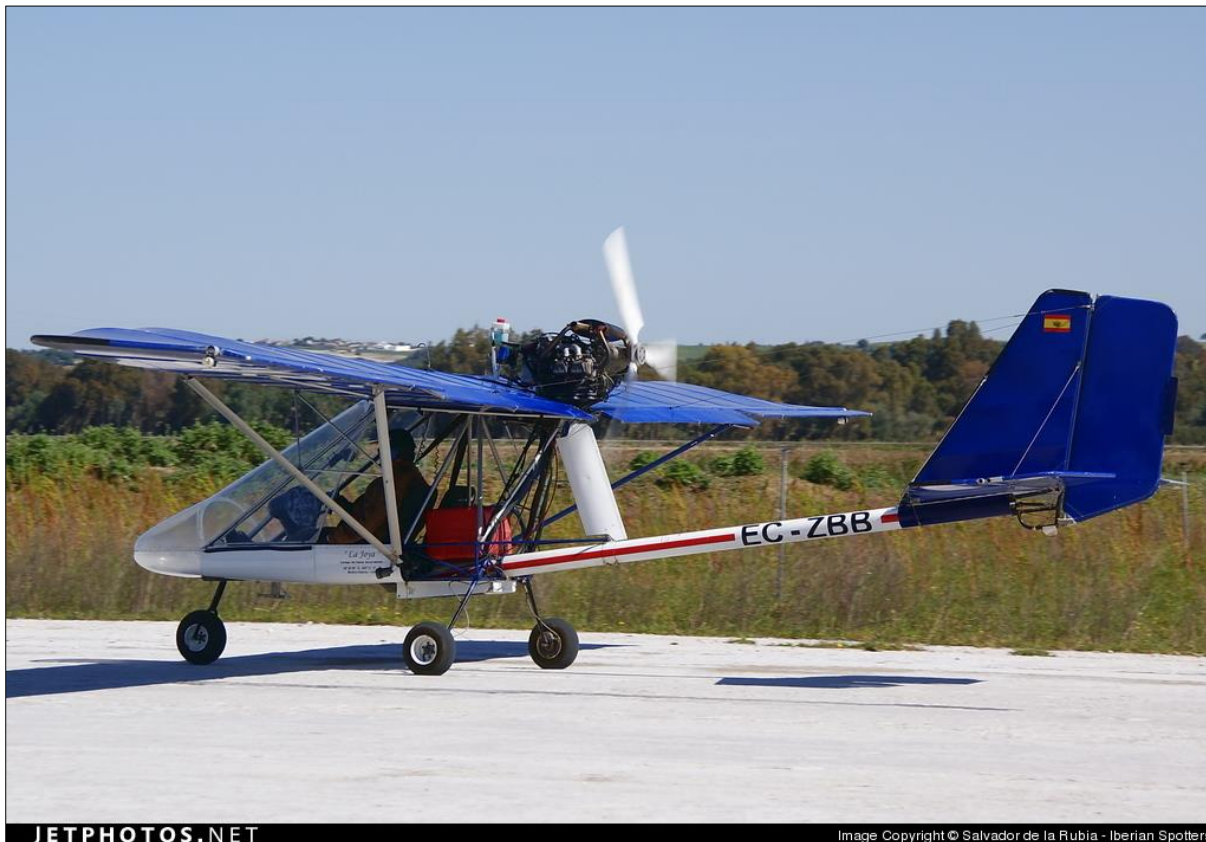
Obrázek 66 Rans S-12XL [130]

11. října 2012 pilot RANS S12-XL N933CW při letu rychlostí 60 mph zaznamenal kmitání výškového kormidla. Kmitání zesilovalo a ani zpomalení na 50 mph nepomohlo, proto se pilot se spolucestujícím rozhodnul vyskočit nad pastvinou u Gordonu v Alabamě. Oba cestující bez zranění přistáli na zem, letadlo bylo opodál zničené.

Pilot se domnívá, že f. mohl být způsoben povoleným lankem k vyvažovací plošce výškového kormidla. Letadlo si sestavil sám ze zakoupené sady o 8 let dříve a nic podobného ještě nezažil. [129]

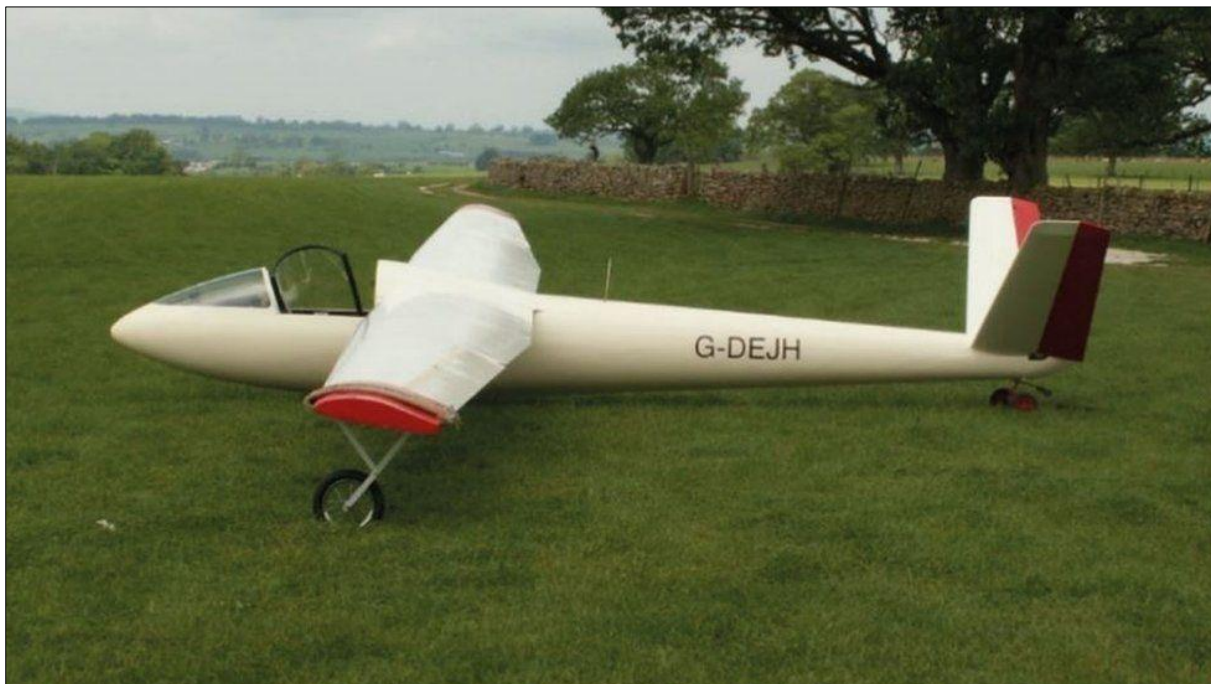
Obrázek 68 SB-5E [136]

Dva kolemjdoucí si letadlo chtěli natočit a náhodou zachytili celou nehodu. Jeden z nich se okamžitě rozeběhl k místu dopadu, zatímco druhý zavolal pomoc. Vyšetřovací společnost AAIB usoudila, že nehoda byla způsobená f. V-OP vzniklým ve vysoké rychlosti, pravděpodobně v místě s výskytem turbulence.
