**ČESKÉ VYSOKÉ
UČENÍ TECHNICKÉ
V PRAZE**

**FAKULTA
STROJNÍ**

Výskyt flutteru na letecké konstrukci

Flutter occurrence on an airplane structure

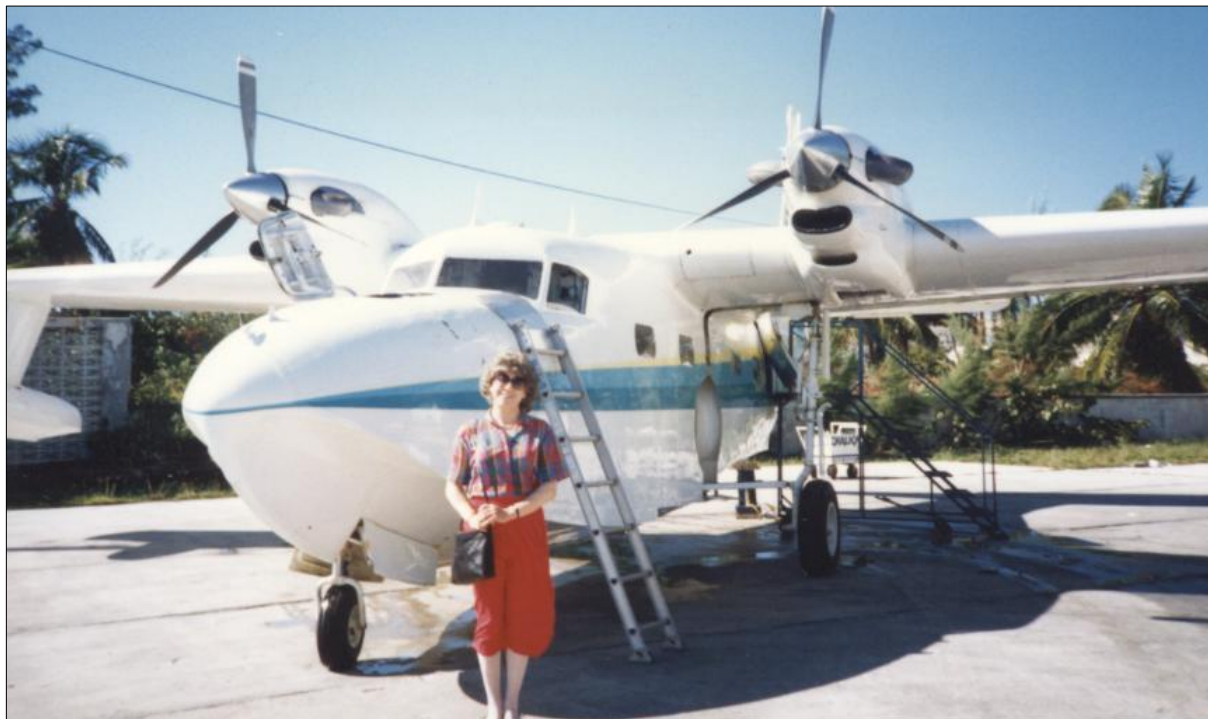
Obrázek 69 Turbo Mallard [138]

Příčinou byl lom nosníku pravého křídla. Křídla letadla nebyla konstruována na nově použité motory Pratt & Whitney [99]. Oficiálním zněním pravděpodobné příčiny lomu křídla je zjištěná přítomnost drobných prasklin předcházející osudovému letu [137], které mohly přispět vzniku whirl f.

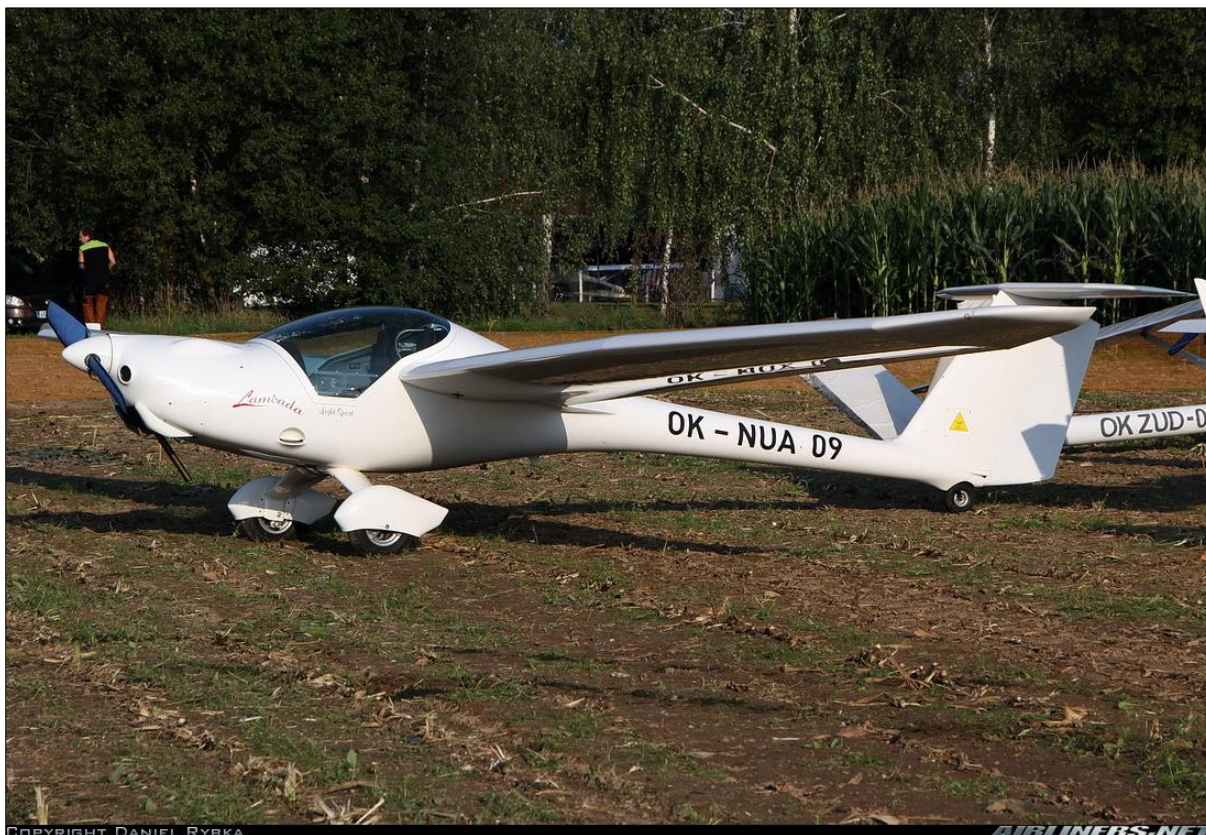
Obrázek 70 Lambada [141]

K obdobné nehodě UFM 13, N17UA, došlo 23. června 2009 v texaském San Antoniu. Pilot v rychlosti 110 KCAS zaznamenal prudké vibrace, letadlu se ulomila zadní část trupu a pilot bez zranění přistál díky aktivovanému záchrannému systému. Ačkoli byla po nehodě v Nákří snížena nepřekročitelná rychlost ze 119 na 81 KCAS, pilot se hájil, že to byl jen dosavadní nezbytný zákrok výrobce, a proto mu nevěnoval pozornost.

Pravděpodobnými příčinami nehod byl f. OP, který způsobil odlomení zadní části trupu letadla. V prvním případě šlo o konstrukční pochybení, avšak v Americe už nesl vinu pilot, který překročil sníženou maximální povolenou rychlost. [140]

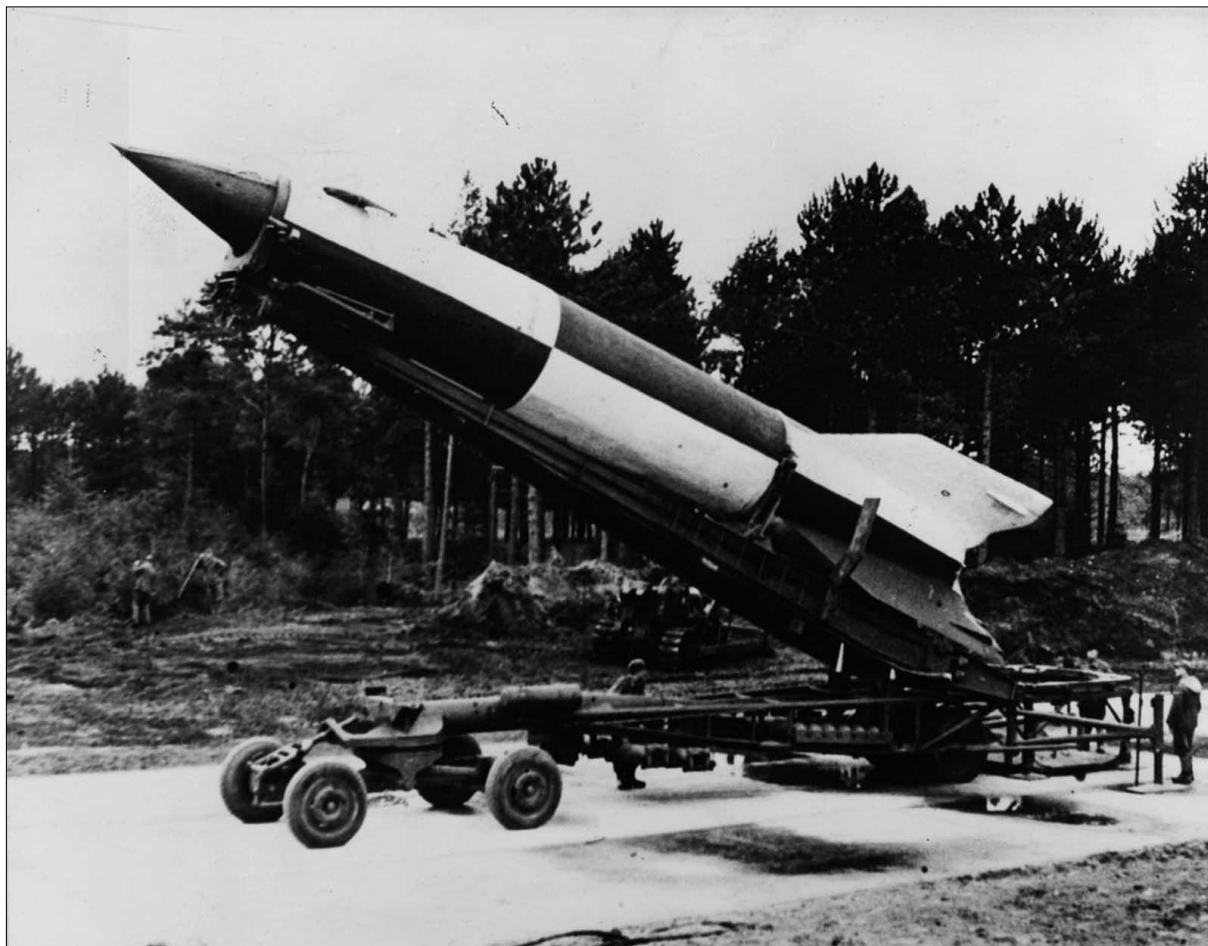
Obrázek 71 V-2 [143]

Na počátku vývoje rakety V-2 se Mittelwerk potýkal s problematickým panelovým f., kdy se poprvé objevil problém kmitání v nadzvukových rychlostech. Celokovová naváděná nacistická zbraň měla zkrátit trvání 2. světové války. Celkem bylo vyrobeno přes 6000 raket a odpálená jich byla víc než polovina. [142]

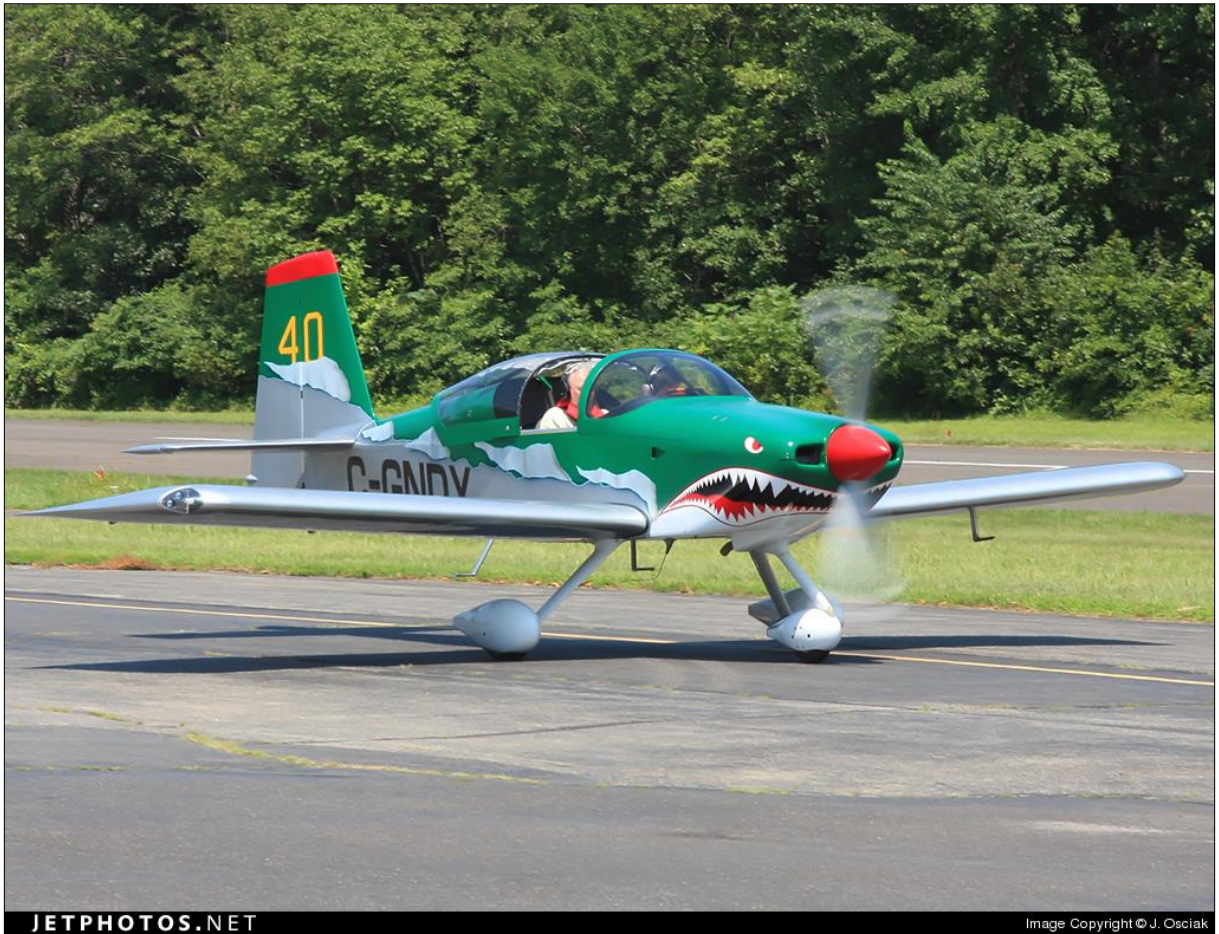
Vyšetřování zjistilo, že překročením maximální konstrukční rychlosti o 23 kt došlo k oddělení svislého stabilizátoru a kormidla vlivem f. Z videa z pozice spolucestujícího je znát kmitání letadla při rychlém sestupu za natáčeným letadlem.

Letadlo bylo z technické stránky po úspěšné kontrole. Teoretickými výpočty byla rychlost f. určena na 300 kt, s tím, že s přidanou hmotností nosných ploch může k f. dojít i při rychlosti o více než 50 kt nižší. OP nebyly po přebarvení znovu vyváženy, což mohlo vést ke snížení kritické rychlosti. [146]

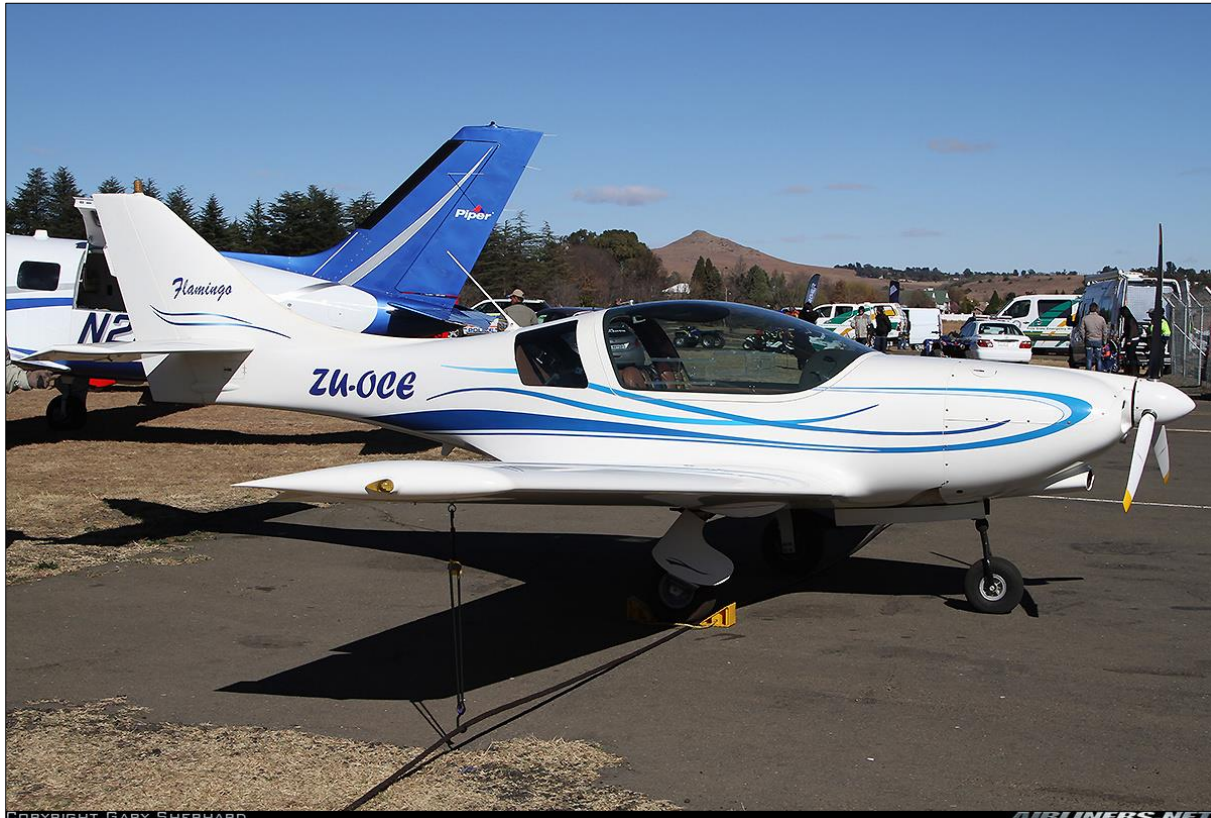
Obrázek 73 VL3A-1 Flamingo [149]

Během leteckého závodu dne 29. května 2010 havaroval český ULL VL3A1 Flamingo, ZU-VDW, poblíž Bela-Bela v Jihoafrické republice. Při nehodě způsobené f. na křídle byl usmrčen pilot a jeho spolucestující. Podle loggeru pilot osudný den, stejně jako opakovaně předchozí den, překročil maximální povolenou rychlost 142 kt TAS.

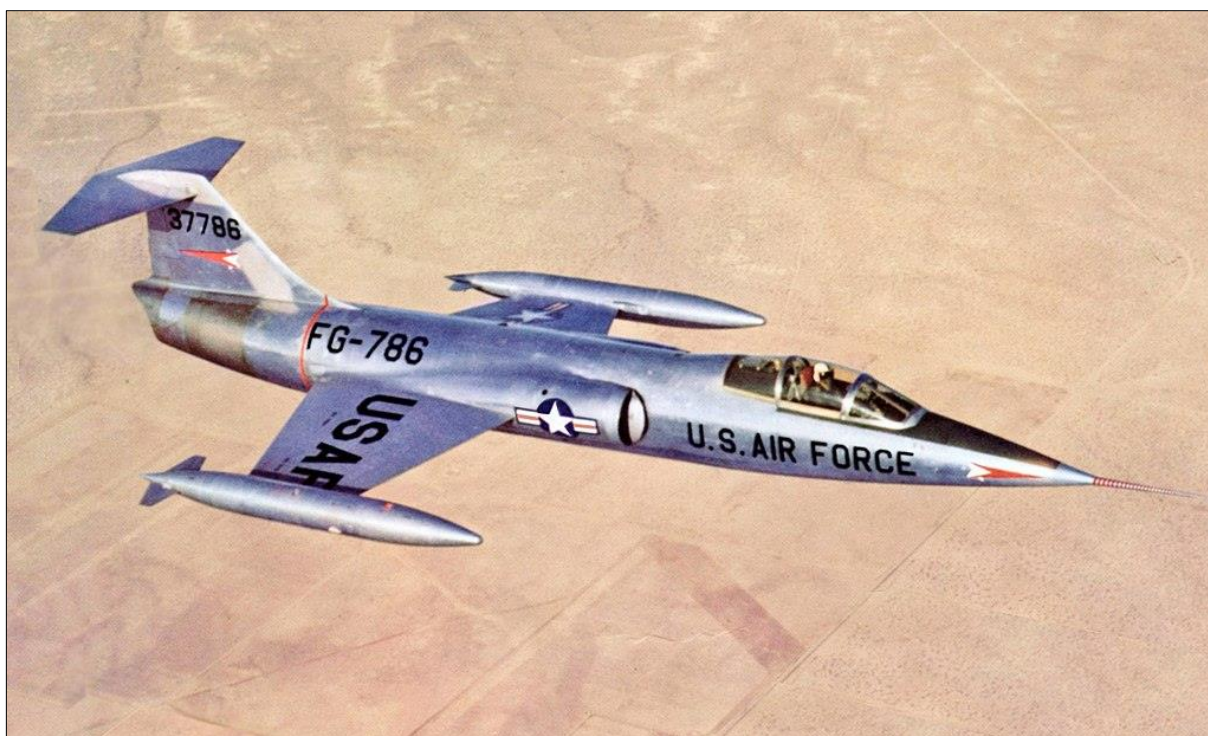
Obrázek 74 XF-104 Starfighter [152]

Jedním z případů výskytu byl f. OP na prvním prototypu XF-104, 53-7786, 11. července 1957 v roli pozorovatele testovacího letu jiného letadla, kdy se v transsonické rychlosti ulomily OP a letadlo havarovalo. Pilot se zachránil. [151]

Než se F-104 dostal do prodeje, byla konstrukce ještě výrazně upravena, včetně zesílení ocasních nerezových vzpěr. [150]

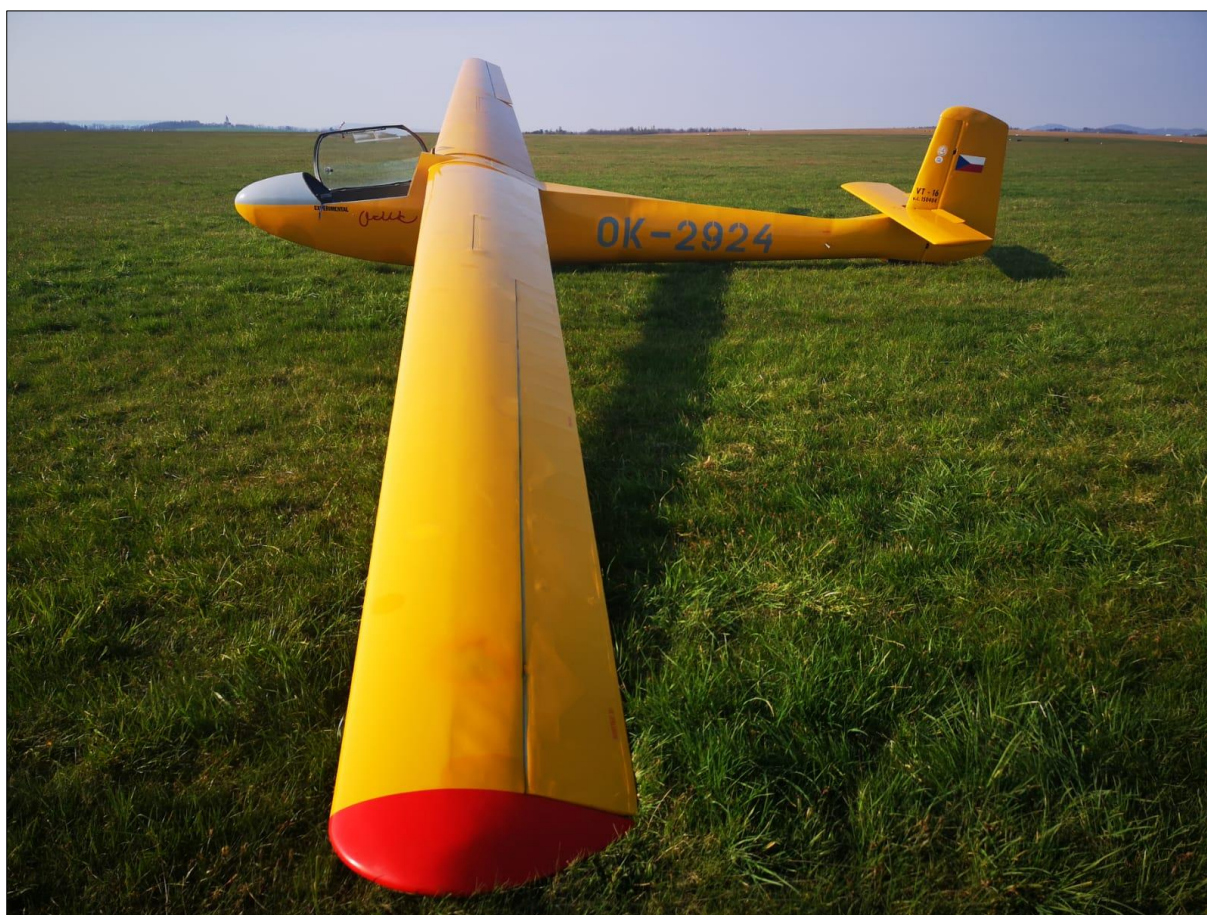
Obrázek 75 Orlík [155]

Po ukončení výroby Šohaje byl v roce 1956 zahájen vývoj nového kluzáku, XLF-114 Orlík, na kterém se podílel Ing. Matějčík s pplk. Vladimírem Štrosem. Vývoj probíhal úspěšně, dokud v listopadu 1960 nedošlo během testovacího letu u Medlánek u Brna k ulomení OP. Pilot se zachránil.

Testováním v aerodynamickém tunelu ve Varšavě bylo zjištěno nedostatečné vyvážení směrového kormidla, které vedlo k f. Na Orlíku byly OP přestavěny a směrové kormidlo částečně hmotnostně vyvážené. [153] Sériová výroba byla zahájena v Orličanu, kde větroň přejmenovali na VT-16 a dále ho s Ing. Matějčíkem zdokonalovali. [154]

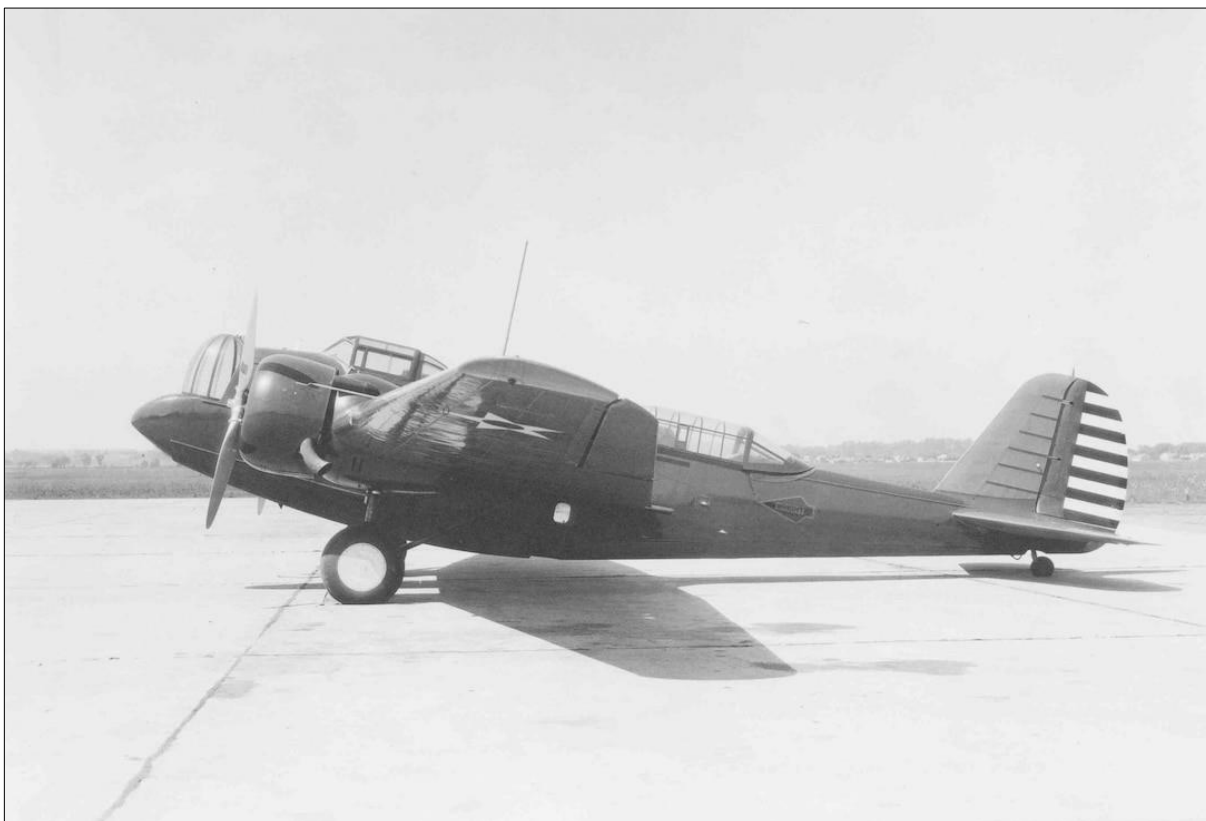
Obrázek 76 Martin B-12 [158]

Glenn L. Martin Company vyrobila několik prototypů B-12 při vývoji celokovového bombardéru B-10. [156] Jeden z nich, YB-12A, 33-171, havaroval 2. října 1934 v důsledku křídlového f. Jeden z cestujících si během silných turbulencí třepetání všiml a vyskočil na padáku, ostatní tři zahynuli při zřícení letadla do kalifornského národního parku.

Příčinou nehody byl křídlově-křídlový f. způsobený při vypnutých motorech Pratt & Whitney, počasí na ni vliv pravděpodobně nemělo. Tato událost ukončila vývoj modelu B-12. [157]

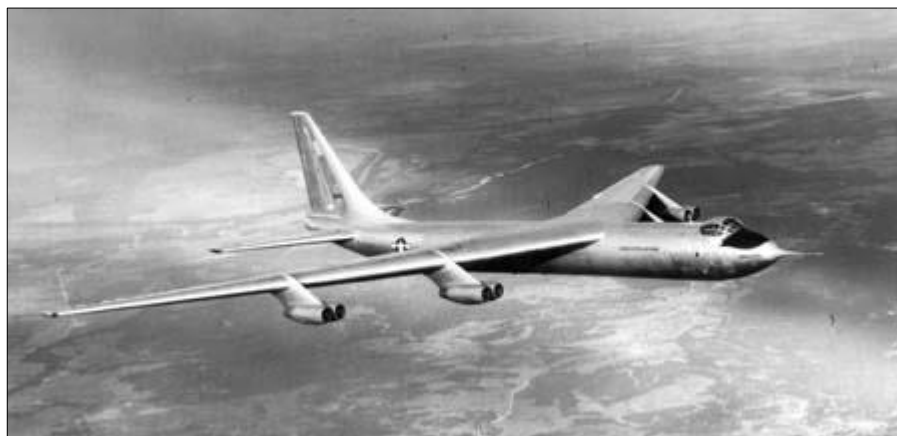
Obrázek 77 Convair YB-60 [161]

Během svého osmého zkušebního letu 24. června 1952 Convair YB-60-1-CF, 49-2676, havaroval vlivem f. trimovacích plošek směrového kormidla. Ty se v rychlosti 263 mph od kormidla oddělily a směrovka utrpěla značné zvlnění povrchu. Oproti B-36 měl B-60 šípovitost křídel a ocasních ploch pouze 35 °, jinak značná část konstrukce zůstala zachovaná. [159]

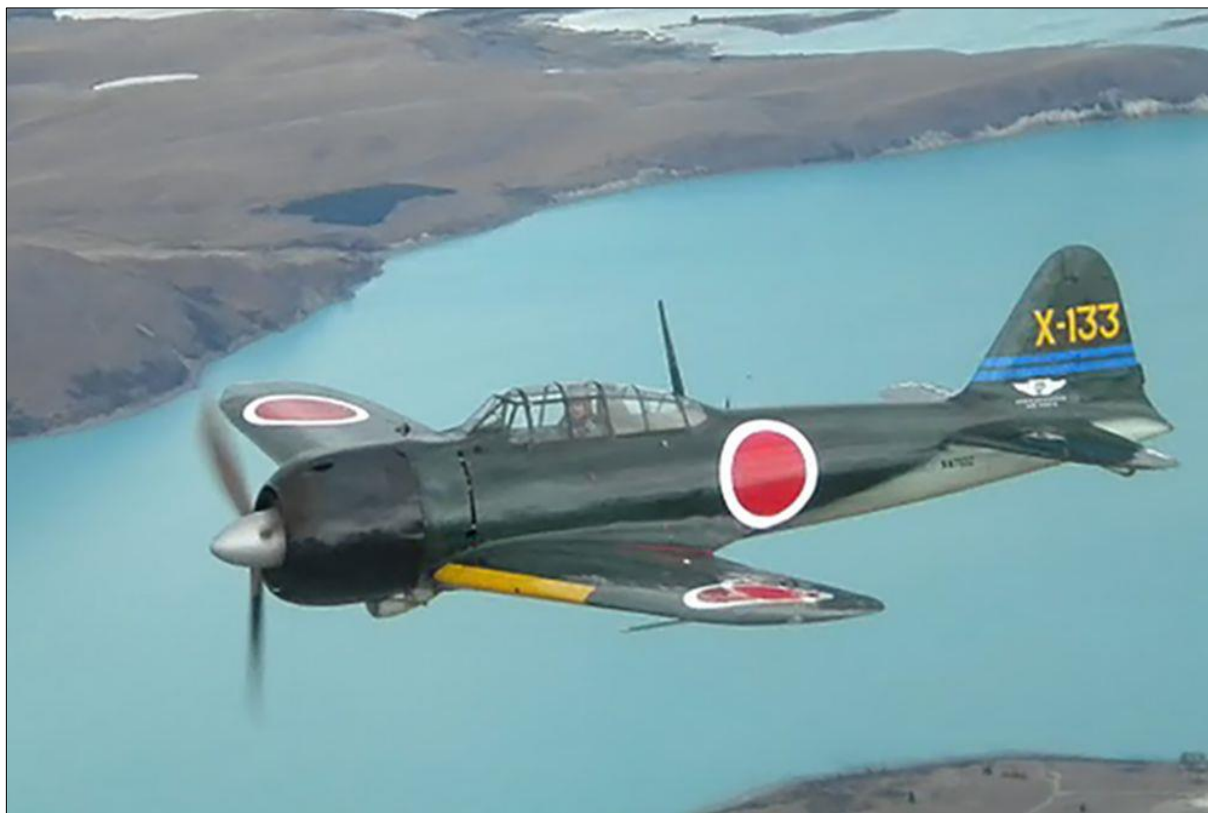
Obrázek 78 A6M Zero [164]

Jiný testovací pilot, letící s letadlem vybaveným novými vyvažovacími ploškami předchozí den, vypověděl, že zaznamenal v rychlosti 600 km/h vibrace, načež v pořádku přistál se zvlněným povrchem křídel a ulomenými křídélky.

Problém se ukázal být ve vyvažovacích ploškách, protože během testovacího letu za stejných podmínek do rychlosti 640 km/h nebyly zpozorovány žádné nežádoucí jevy. Později bylo rozhodnuto o jejich odstranění. Během následujících let Mitsubishi Aircraft Corporation vyprodukovala několik dalších modelů stíhaček. [163]

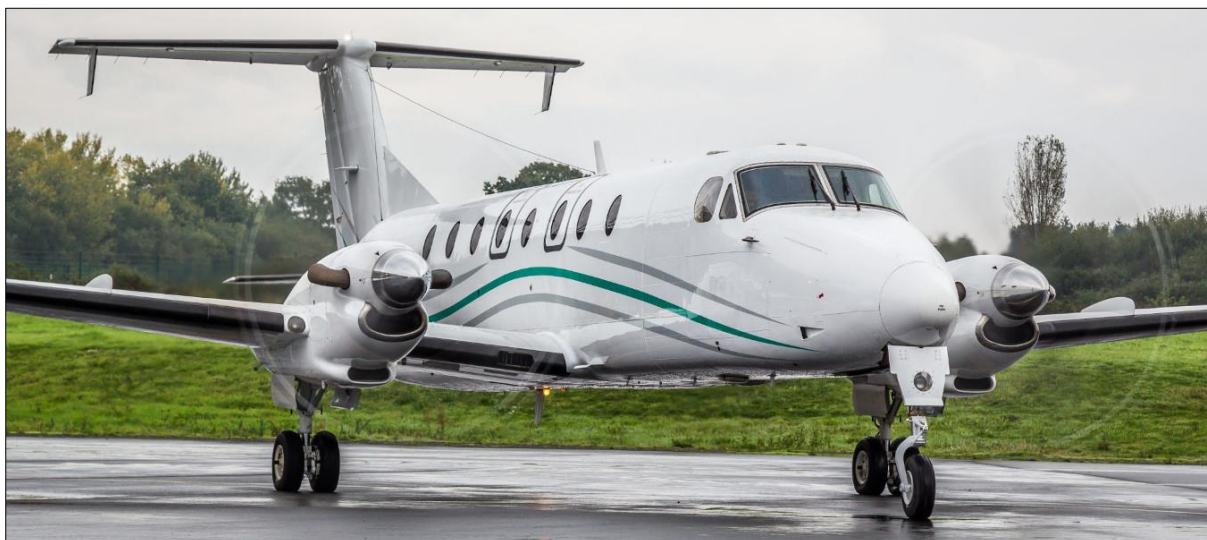
Obrázek 79 Beechcraft 1900C [165]

28. prosince 1991 došlo k nehodě Beechcraft 1900C nad oceánem poblíž amerického Rhode Island. Na dopravním letounu se při zkušebním letu v rychlosti okolo 180 kt objevil whirl f., odlomila se pravá motorová gondola a část křídla. Letoun se zřítil do oceánu a 3 piloti na palubě zahynuli. Černé skříňky nebyly nalezeny, ale na hlasových záznamech lze rozpoznat zvuky indikující vznik poškození.

Vyšetřování odhalilo, že příčinou vzniku f. uvnitř letové obálky bylo únavové poškození motorového lože a uchycení. [99]
