**FAKULTA
STROJNÍ
ČVUT V PRAZE**

Výskyt flutteru na letecké konstrukci

Flutter occurrence on the airplane structure

BAKALÁŘSKÁ PRÁCE

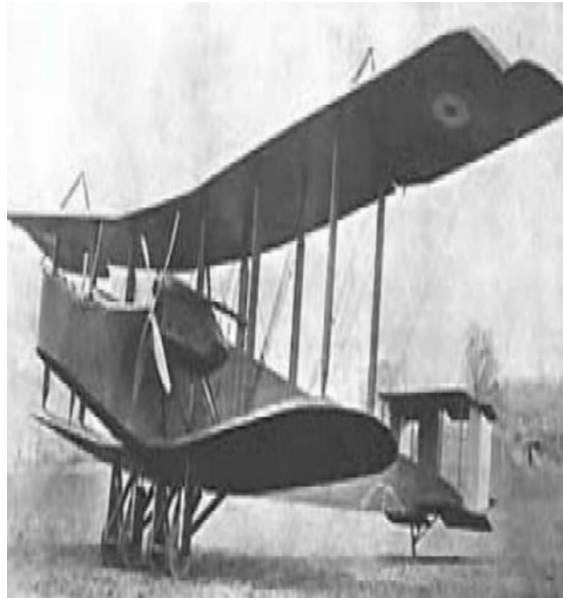
Obrázek 3 – Dvouplošný bombardér Handley Page O/400 [3]

Ani dvouplošníky se však nevyhnuly potížím s aeroelastickými jevy. Historicky první výskyt flutteru se datuje do roku 1915, kdy se dvouplošný bombardér Handley Page O/400 potýkal s kmitáním ocasu. Tento problém byl nakonec vyřešen pevným napojením výškových kormidel namísto původního lanového systému a pomocí dalšího vyztužení. [2, 3]

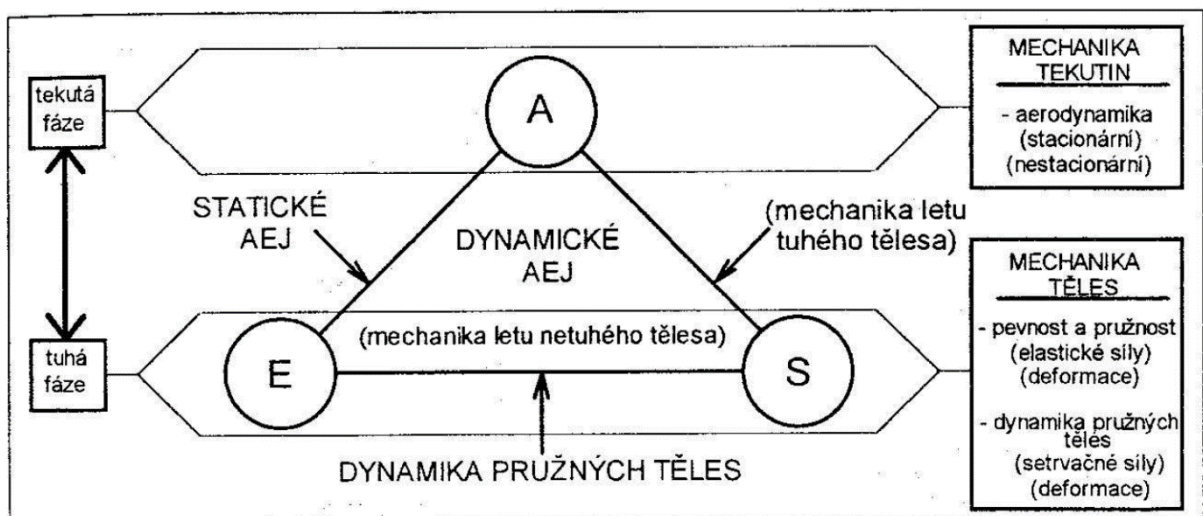
Obrázek 4 – Trojúhelníkové schéma sil [1]

Aeroelastické jevy v sobě zahrnují vzájemné působení tří sil (aerodynamické, elastické a setrvačné), které dohromady vytváří tzv. trojúhelníkové schéma sil, jež zavedl Angličan A. R. Collar již v roce 1946 viz (obr. 4). V případě, že probíhá interakce pouze aerodynamických a elastických sil, se jedná o statické aeroelastické jevy. Jak z této části vyplývá, není pravidlem, že se musí podílet na vzniku aeroelastického jevu všechny tři síly. Nicméně neplatí ani to, že pokaždé budou vznikat stejné aeroelastické jevy, protože jich existuje několik. [1, 2]

Trojúhelníkové schéma je vhodné pro představu problematiky, která se v tomto ohledu vyskytuje. Ve vrcholech trojúhelníku se vyskytují tři již zmíněné síly, jež mohou mít za vznik aeroelastický jev. Na spojnicích sil jsou vyobrazeny jejich vzájemné závislosti, které vyjadřují konkrétní odvětví z mechaniky. Střed trojúhelníku symbolizuje kombinaci všech zmíněných sil, které tvoří mnohem komplikovanější fyzikálně-mechanické vazby, což je charakteristické právě pro dynamické aeroelastické jevy. [1, 2]

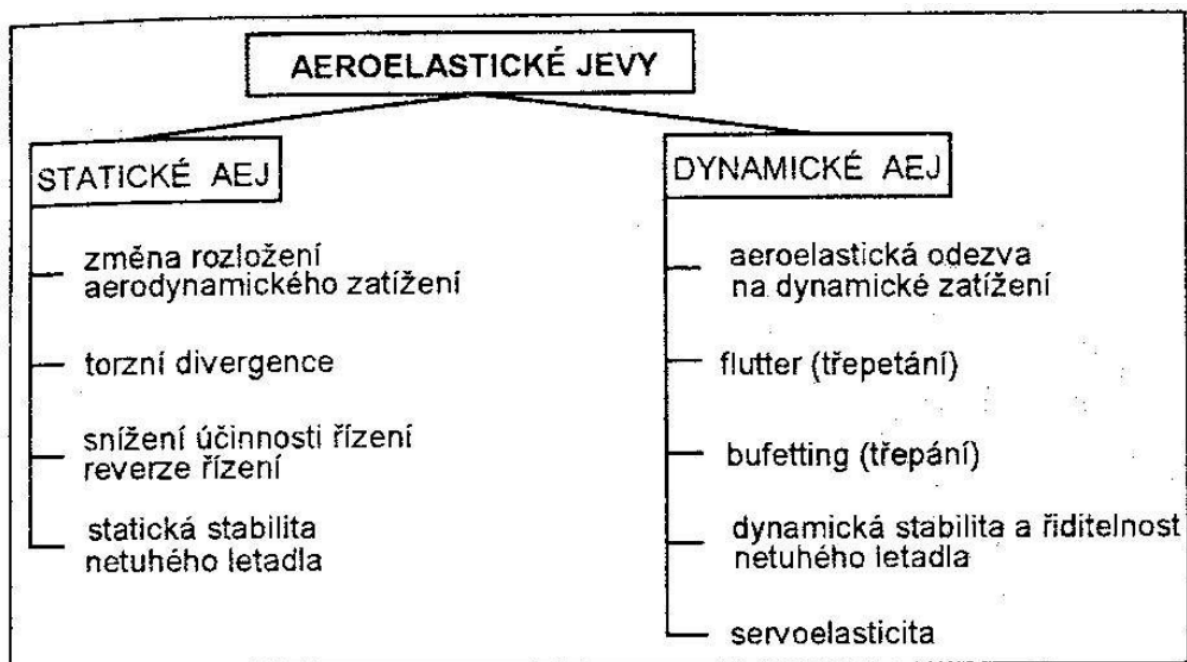
Obrázek 5 – Rozdělení aeroelastických jevů [1]

Základní dělení aeroelastických jevů se rozlišuje na statické aeroelastické jevy a dynamické aeroelastické jevy, kde jediným rozdílem mezi nimi je, že u statických aeroelastických jevů se neúčastní vazby setrvačné síly, pro které platí, že výsledný směr deformace je jednosměrný. Kdežto u druhého případu se setrvačné síly účastní, tím zde hraje roli i čas, a je pro ně charakteristický kmitavý pohyb. Základní rozdělení je vyobrazeno na (obr. 5). [1]

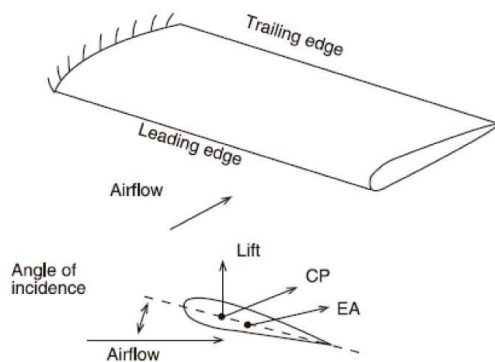
Obrázek 6 – Před torzní divergencí [1]

Jedná se o první výskyt aeroelastického jevu v historii. Princip spočívá v působení proudu vzduchu na nosnou plochu. Vztlaková síla, která je normálou k směru proudu vzduchu, se zvyšuje s druhou mocninou rychlosti a úhlem náběhu (úhel mezi čarou nulového vztlaku a směrem proudu vzduchu), jak je znázorněno na (obr. 6). V případě, že uvažujeme nosnou plochu za absolutně tuhou, by se s rostoucí rychlostí vzduchu zvětšovala jen aerodynamická síla. Při uvažování elastické plochy s konečnou torzní tuhostí dochází ke zkroucení profilu s náběžnou hranou ve směru vzhůru (obr. 7). Tím se zvyšuje výsledný úhel náběhu, který se promítá v růstu aerodynamických sil, což má za následek opětovný nárůst deformace. Tento proces trvá až do chvíle, kdy dojde k rovnováze mezi vnitřním elastickým a vnějším aerodynamickým momentem. Tato rovnováha nastává za charakteristické rychlosti v_{DIV} , které se jinak říká kritická rychlost torzní divergence. Při překročení této rychlosti započne ztráta stability a nekontrolovatelné zvyšování deformace, které má za následek porušení konstrukce. [1, 2]

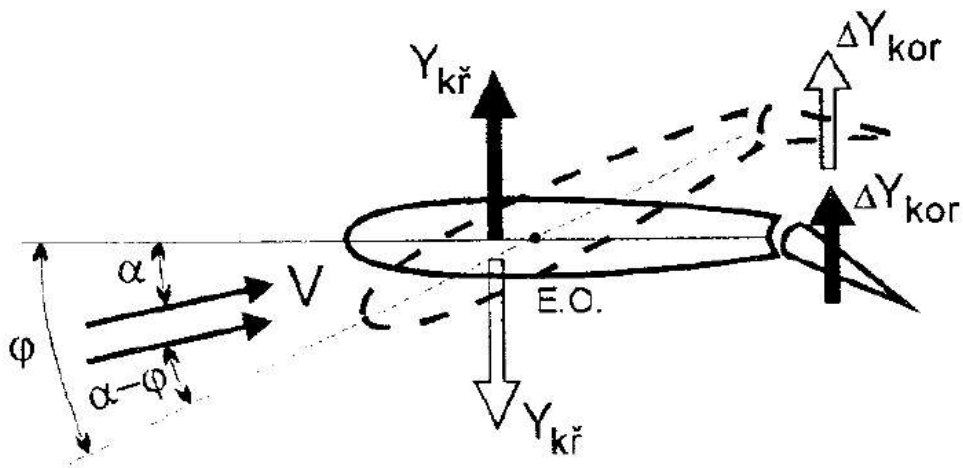
Obrázek 8 – Přerozdělené zatížení na křídle při výchylce kormidel při reverzním řízení [1]

V případě reverzního řízení není důsledkem destrukce konstrukce, jako tomu bylo u torzní divergence, ale vede ke ztrátě schopnosti řídit letoun. Tento jev je typický především pro křídélka, která se vyskytují na poddajných koncových částech křídel. Nicméně může postihnout kteroukoli část, na které se řídicí prvky vyskytují. Podstata tohoto jevu spočívá v působení řídicí síly na řídicí plochu, kdy dochází k deformaci a dovede nosnou a řídicí plochu do takové polohy, kde se změní úhel náběhu a dochází na nich ke vzniku opačných aerodynamických sil (obr. 8). Tento proces může naprosto eliminovat primární účinek, případně způsobí naprosto obrácený pohyb letounu. Situace nastane, jestliže bude překročena tzv. rychlost reverze kormidel. [1, 2]

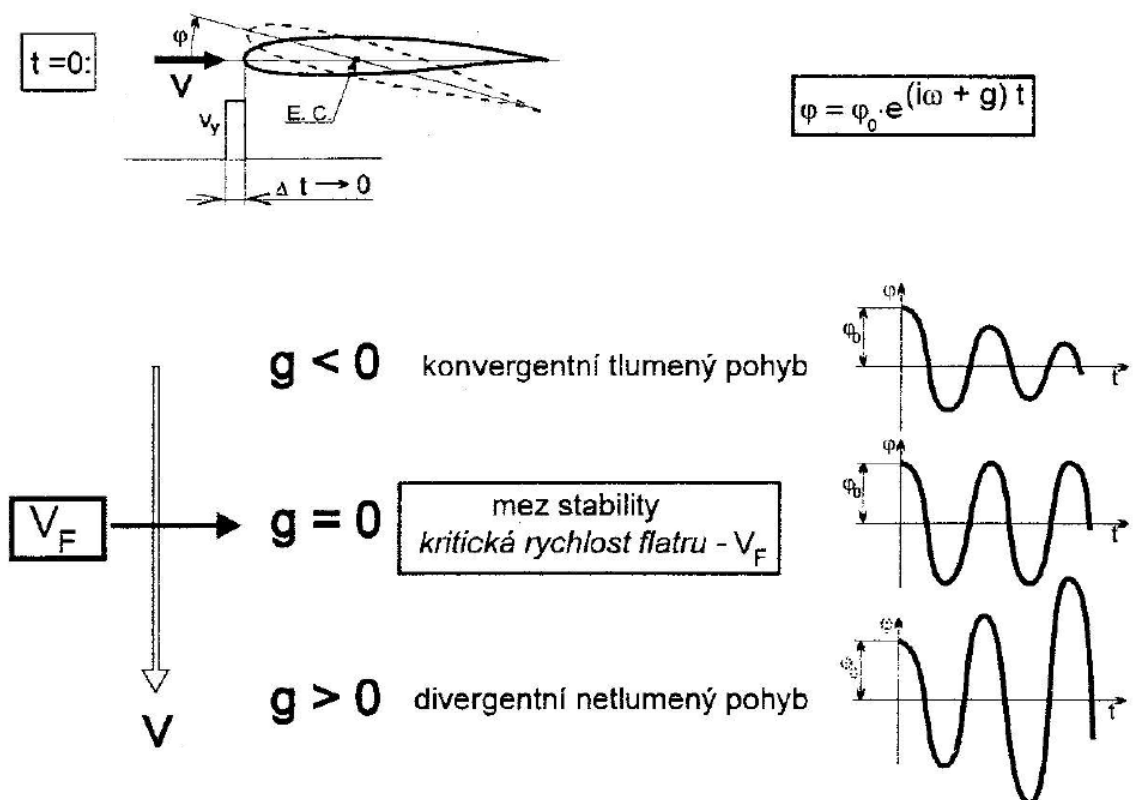
Obrázek 9 – Časové průběhy deformace a zatížení [1]

Dynamické aeroelastické jevy vznikají za působení tří sil, jedná se o aerodynamické, elastické a setrvačné síly. Jejich vzájemným působením vznikají různé aerodynamické jevy, jako je flutter, kdy se jedná o samobuzené kmitání nebo třepání, což má pro změnu formu buzení kmitání. Na rozdíl od statických aeroelastických jevů je deformace proměnná v čase s charakteristickým kmitavým průběhem. Vlivem působení zpětné vazby můžeme dělit časový průběh deformace a zatížení na tlumená (stabilní) nebo netlumená (nestabilní), které mohou vést ke zničení postižené části letounu viz (obr. 9). [1, 2]

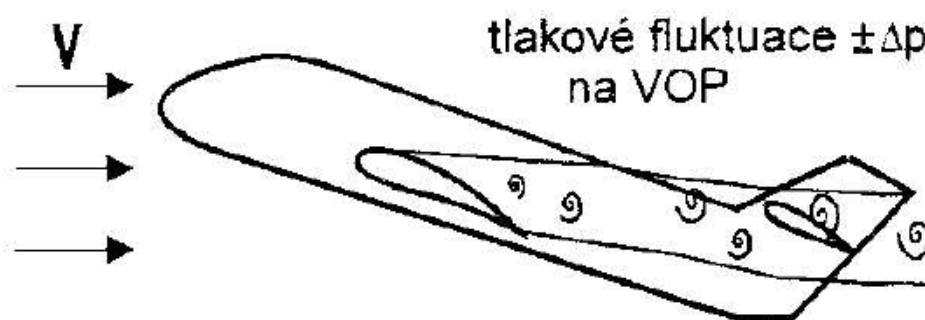
Obrázek 10 – Buffeting ocasních ploch za křídlem [1]

V českém znění se tomuto jevu říká třepání. Jak už bylo zmíněno, jedná se o buzený typ dynamických aeroelastických jevů „vyvolaných účinky periodicky se odtrhávajících vírů v místech náhlých změn vnějšího tvaru“ [2]. Ty následně rozkmitávají další části letounu, které se jim vyskytují v cestě. Nejčastěji se jedná o buffeting ocasní plochy v úplavu způsobeného od křídla, jak je vyobrazeno na (obr. 10). Buffeting se obvykle vyskytuje při větších úhlech náběhu, v takovém případě vzniká za křídlem širší stopa úplavu a větší pravděpodobnost zasažení ocasní plochy. [1, 2]

Na rozdíl od flutteru nevede buffeting k neočekávanému zničení části letounu, ale způsobuje nechtěné chvění. Jež je nežádoucí v případě únavy konstrukce i pohodlí pasažérů v letounu. V praxi se tomuto aeroelastickému jevu předchází vhodným uspořádáním částí letounu. V případě výskytu se může řešit dodatečným přemístěním ocasních ploch. [1]

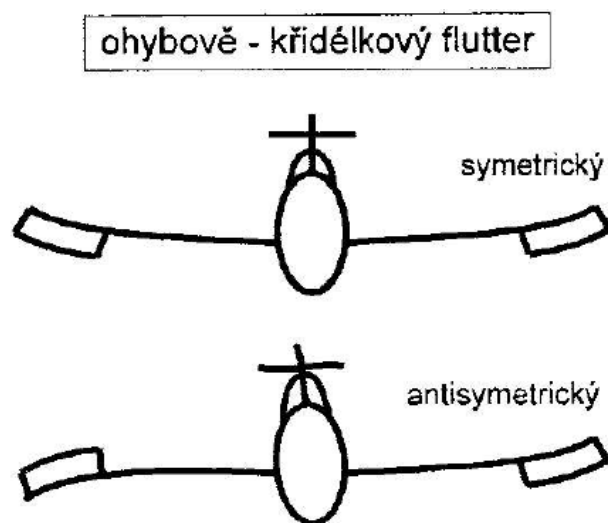
Obrázek 11 – Symetrický a antisymetrický ohybově-křídélkový flutter [1]

- 1) Ohybově-kroutivý flutter – charakteristický kombinací ohybových a kroutivých deformací křídla nebo ocasních ploch. Jedná se o typ se dvěma stupni volnosti a bez projevení přítomnosti kormidel.
- 2) Ohybově-křídélkový flutter – jedná se opět o případ se dvěma stupni volnosti. Charakteristický je ohybem křídla v kombinaci s vychylováním nevyváženého křídélka (obr. 11).
- 3) Ohybově-kroutivý flutter za účasti kormidel či křídélek – má tři stupně volnosti a jedná se o kombinaci dvou předcházejících druhů.
- 4) Ohybově-kroutivý flutter s kormidlem a ploškou – nejsložitější případ flutteru, kdy se jedná o vícestupňovou dynamickou aeroelastickou nestabilitu.

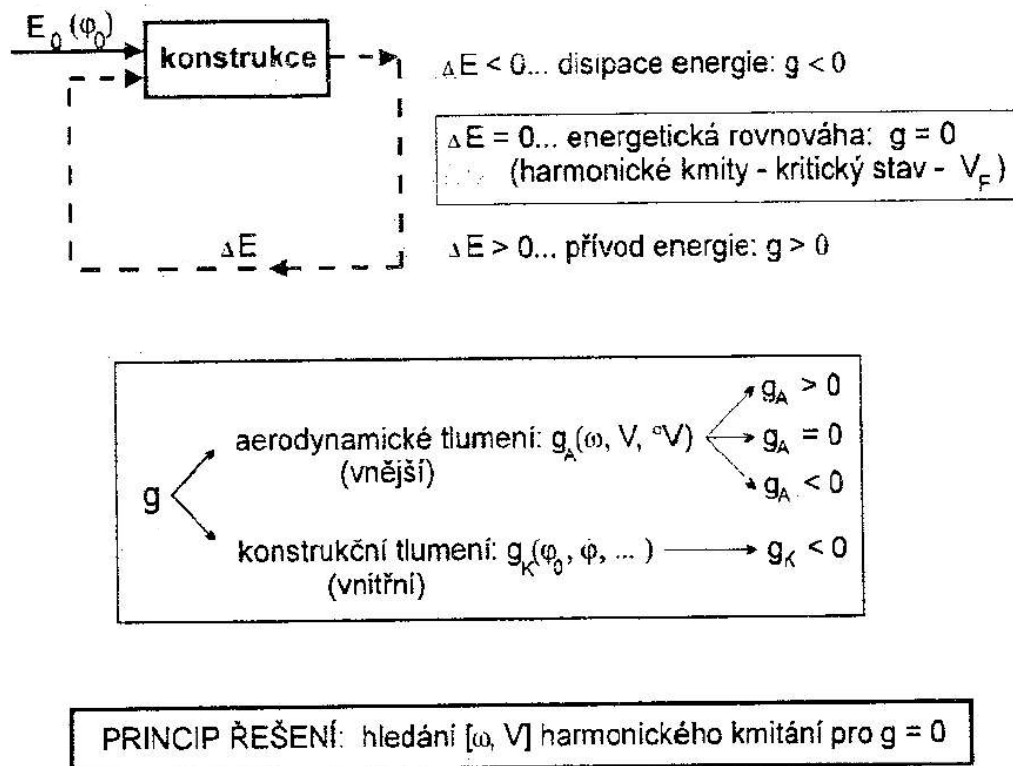
Obrázek 12 – Energetické schéma zpětné vazby [1]

Jak už bylo řečeno na začátku tohoto oddílu, vznik flutteru záleží na přiváděné energii z proudu vzduchu. Tento problém uvádí Slavík [1] ve svém energetickém schématu viz (obr. 12). V tomto případě soustava dosahuje energetické rovnováhy při kritické rychlosti flutteru, kdy množství dodávané energie se rovná disipované energii vlivem tlumení. Jak je patrné z (obr. 9), při nižších rychlostech je dodávaná energie nižší, a proto dochází k tlumení kmitů. Naopak při překročení kritické rychlosti flutteru přiváděná energie neustále narůstá a soustava není schopna takové množství utlmit, proto dochází k nárůstu a kmity se stávají nestabilními. [1]

Z (obr. 12) je zřejmý postup pro vyřešení otázky kolem flutteru. Cílem je nalézt podmínky, za kterých soustava dosáhne energetické rovnováhy. Řešení tedy hledáme pro případ, kdy celkové tlumení g dosahuje nuly. Celkové tlumení se skládá z konstrukčního a aerodynamického tlumení, kde konstrukční tlumení dosahuje vždy záporných hodnot, jež představuje disipovanou energii. U aerodynamického tlumení je to jinak a může dosahovat hodnot kladných, záporných i nulových. Jeho znaménko je ovlivněno počtem stupňů volnosti a především „frekvenční fázové a amplitudové charakteristiky periodických aerodynamických zátěží“ [1]. Pokud se nejprve zaměříme na vliv stupňů volnosti, zjistíme, že v případě jednoho stupně volnosti (čistě torze nebo ohyb) je výsledná energie neutrální, a tedy nedochází k netlumeným kmitům. Až při sdružení více počátečních impulzů může přiváděná energie dosahovat vyšších hodnot než energie disipovaná. Avšak ani to nemusí stačit, jak je patrné z (obr. 13), roli zde hraje i frekvence, která ovlivňuje aerodynamické síly, kdy může dojít

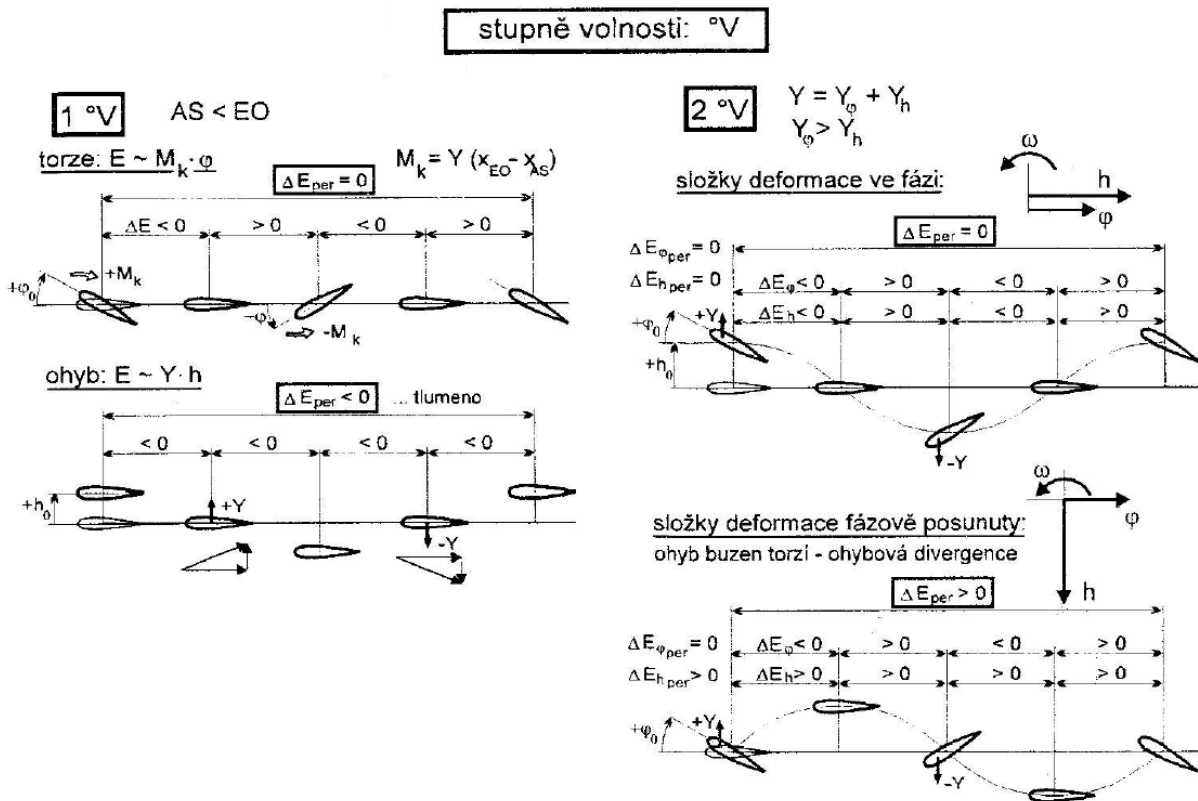
Obrázek 13 – Harmonický pohyb profilu v závislosti na stupních volnosti [1]

k fázovému posuvu vzhledem k vektoru deformace a změně velikosti amplitudy. Z toho by se zdálo, že v případě jednoho stupně volnosti nedochází k flutteru, avšak to platí pouze tehdy, pokud uvažujeme, že nedojde k odtržení a mezní vrstva kmitá společně se zbytkem tělesa. V opačném případě může dojít k divergentní deformaci i při pouhém jednom stupni volnosti. Stejně tak k tomu může dojít v oblasti transsonické rychlosti, kde se aerodynamické síly chovají jinak vlivem vlnové krize. [1]

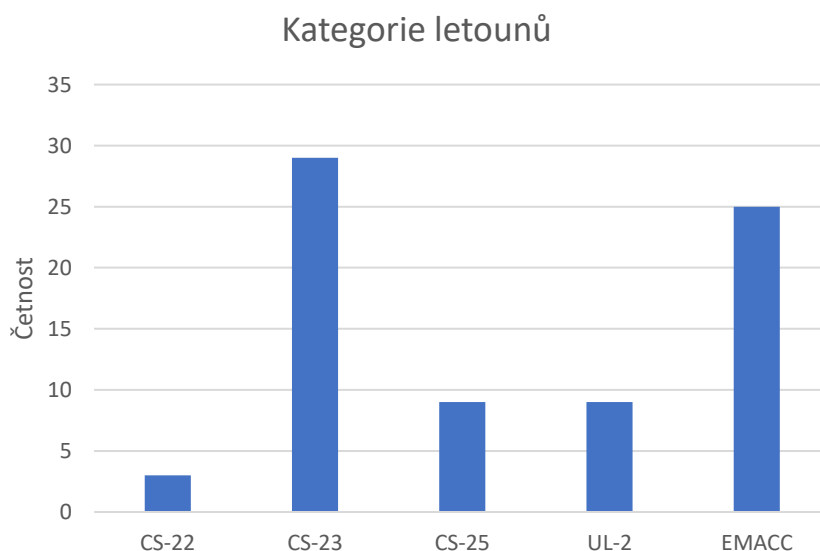
Graf 1 – Sloupcové rozdělení podle certifikační specifikace letounu

Kategorie	Četnost
CS-22	3
CS-23	29
CS-25	9
UL-2	9
EMACC	25

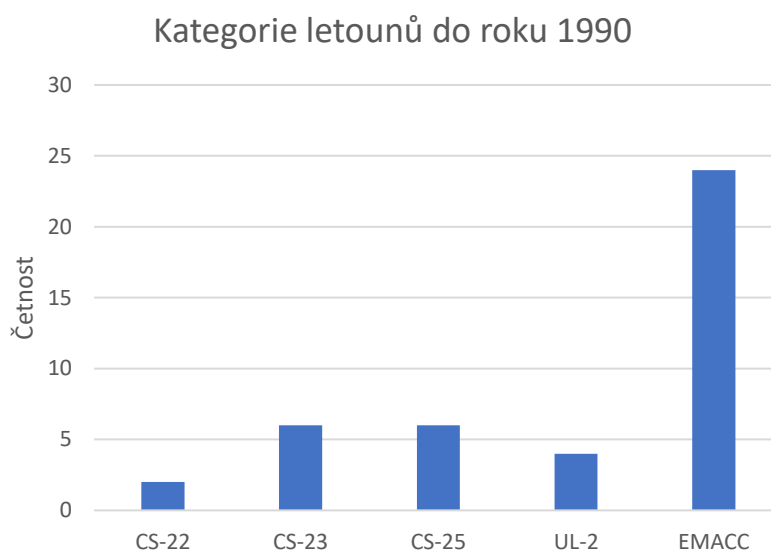
Graf 2 – Sloupcové rozdělení podle certifikační specifikace letounu (do roku 1990)

Pro lepší vysvětlení je v následující části rozdělena statistika na období do roku 1990 a po roce 1990 včetně. Z tabulky 11 a grafu 2 plyne, že do roku 1990 je modem kategorie EMACC, což jsou vojenská letadla. Tento jev má jednoduché vysvětlení z pohledu událostí 20. století. V průběhu 20. století došlo ke dvěma světovým válkám a několika menším, a vzrostla tedy snaha světových velmocí dominovat i ve vzdušném prostoru. Dalším faktorem je samotná

Kategorie	Četnost
CS-22	2
CS-23	6
CS-25	6
UL-2	4
EMACC	24

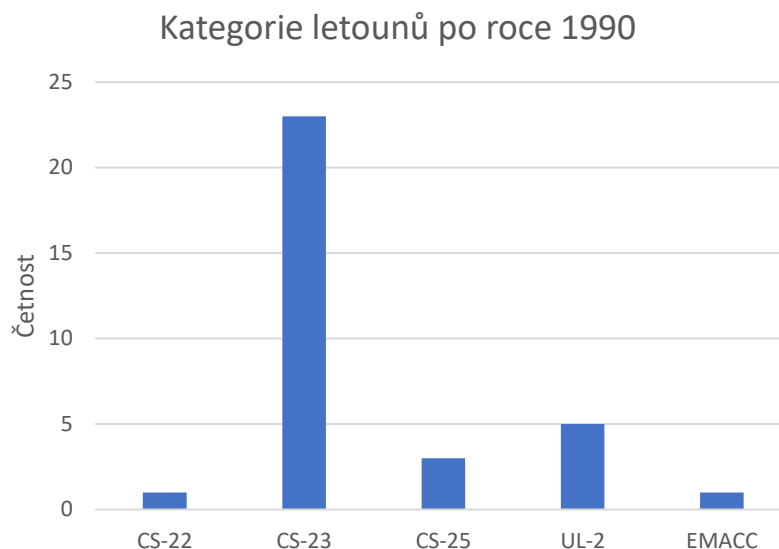
Graf 3 – Sloupcové rozdělení podle certifikační specifikace letounu (po roce 1990)

Naopak je tomu po roce 1990. Zřetelná převaha ze strany CS-23, která je zapříčiněna ústupem ve vojenské sféře a velkým progresem na poli působnosti normálních, cvičných, akrobatických letounů a letounů pro sběrnou dopravu. Jak je vyobrazeno v tabulce 12 a na grafu 3.

Kategorie	Četnost
CS-22	1
CS-23	23
CS-25	3
UL-2	5
EMACC	1

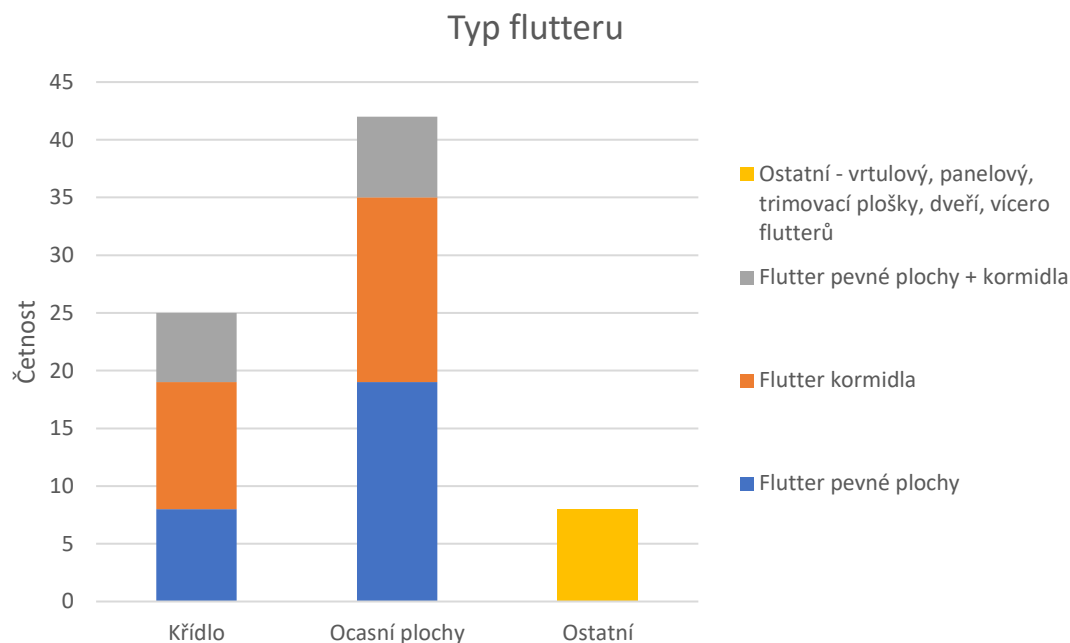
Graf 4 – Sloupcový graf znázorňující četnost podle typu flutteru

Křídlo	Ocasní plochy	Ostatní	Celkem
Flutter pevné plochy	8	19	0	27
Flutter kormidla	11	16	0	27
Flutter pevné plochy + kormidla	6	7	0	13
Ostatní – vrtulový, panelový, trimovací plošky, dveří, vícero flutterů	0	0	8	8
Celkem	25	42	8	75

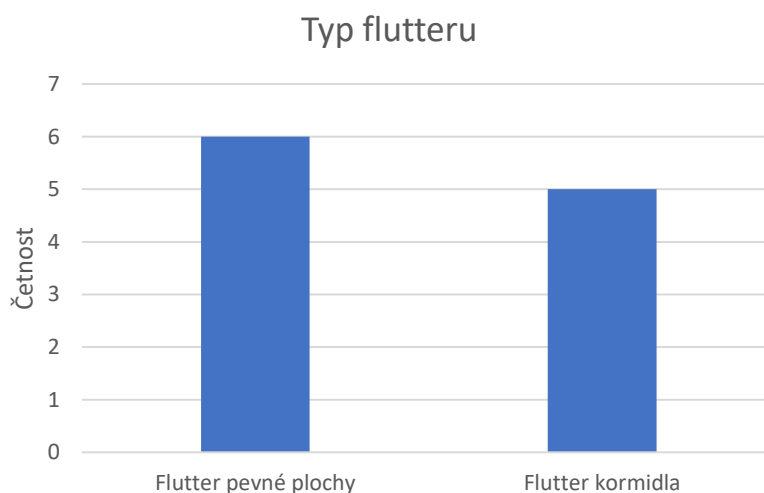
Graf 5 – Četnost podle typu flutteru pro letoun Beech 35

Typ flutteru	Četnost
Flutter pevné plochy	6
Flutter kormidla	5

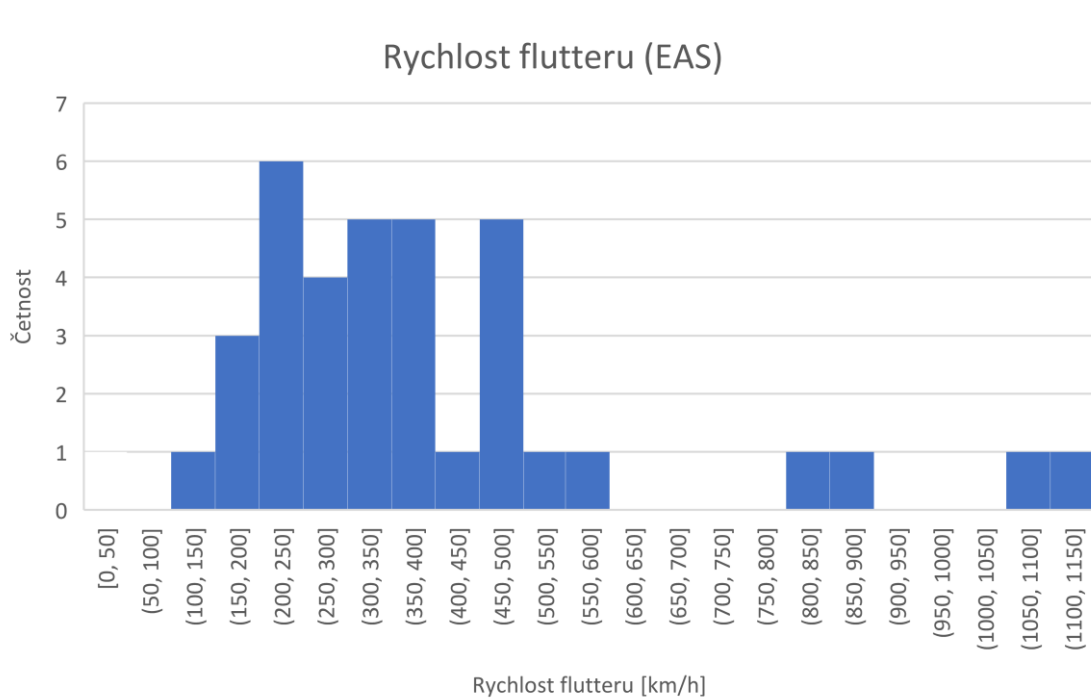
Graf 7 – Histogram na základě rychlosti flutteru (EAS)

Pro další upřesnění je na grafu 7 zobrazen histogram, který znázorňuje rozptýlení rychlostí flutteru v EAS. Z histogramu je opět zřejmá dominance rychlostí do 500 km/h.

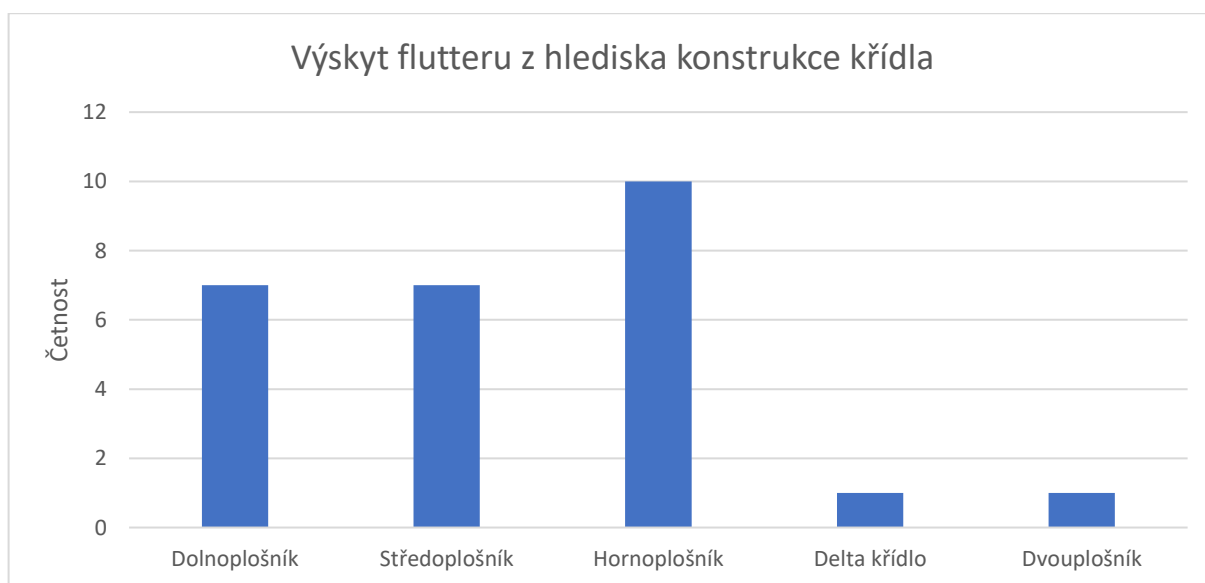
Graf 8 – Histogram podle výskytu flutteru z konstrukčního hlediska křídla

Výskyt flutteru z konstrukčního hlediska	Četnost
Dolnoplošník	7
Středoplošník	7
Hornoplošník	10
Delta křídlo	1
Dvouplošník	1

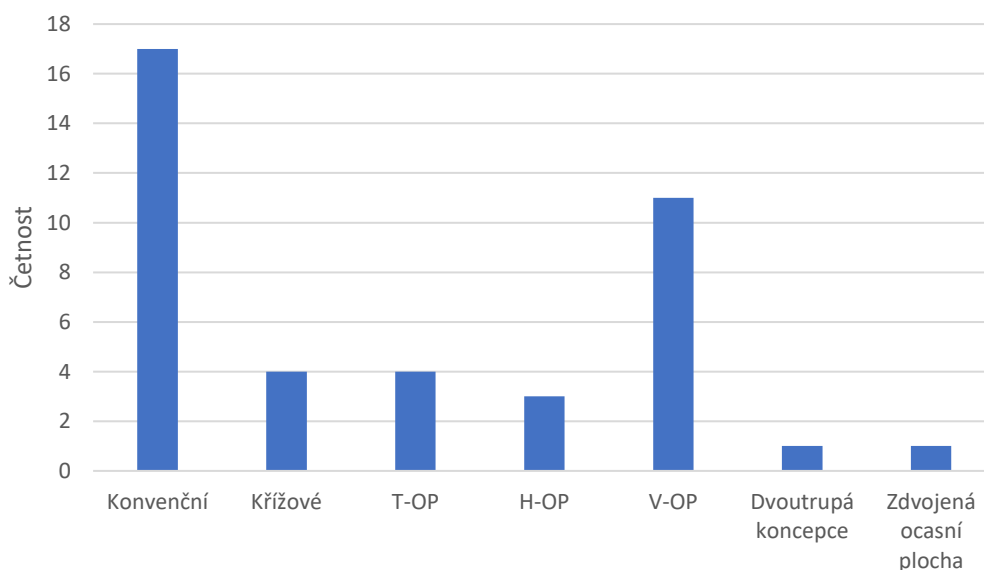
Graf 9 – Histogram podle výskytu flutteru z hlediska konstrukce ocasních ploch

Data pro druhý typ, který zde rozlišujeme, což jsou ocasní plochy, jsou vyobrazeny v tabulce 22 a na grafu 9. Konvenční typ uspořádání ocasní plochy je nejčastěji používaným druhem konstrukce ocasních ploch, proto je tento jev i modem této kategorie. Druhým nejčastějším prvkem ze statistického vzorku je uspořádání ocasních ploch do V. V tomto ohledu není statistika úplně přesná a musí se vzít v úvahu další faktor, což jsou problémové modely letounu Beech 35, jež mají za následek všech jedenáct případů výskytu flutteru na konstrukci ocasní plochy do V.

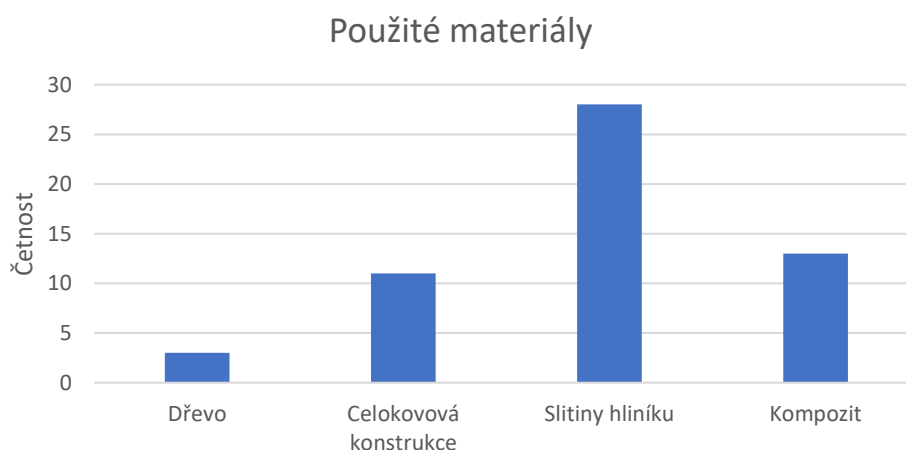
Graf 10 – Zobrazení četnosti na základě použitých materiálů

Materiál	Četnost
Dřevo	3
Celokovová konstrukce	11
Slitiny hliníku	28
Kompozit	13

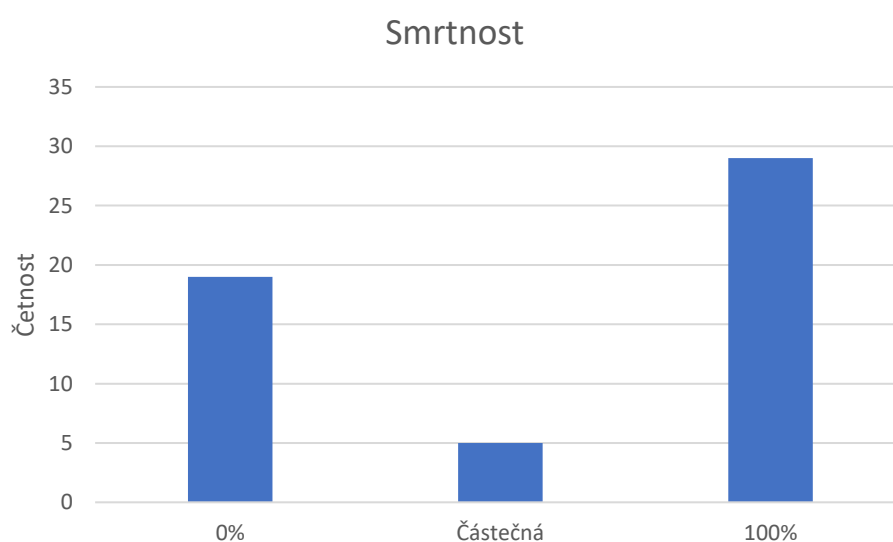
Graf 11 – Smrtnost z hlediska jednotlivých nehod

Smrtnost	Četnost nehod	Podíl z celku
0%	19	35,85 %
Částečná	5	9,43 %
100%	29	54,72 %

V tabulce 25 je zobrazena smrtnost, jež je přepočtena na jednu nehodu a přes všechny nehody dohromady. Zaokrouhleně tato hodnota dosahuje 89 %, je to způsobeno převážně třemi velkými nehodami civilních dopravních letounů, konkrétně se jedná o dvě nehody letounu Lockheed L-188A Electra a Convair CV-580.

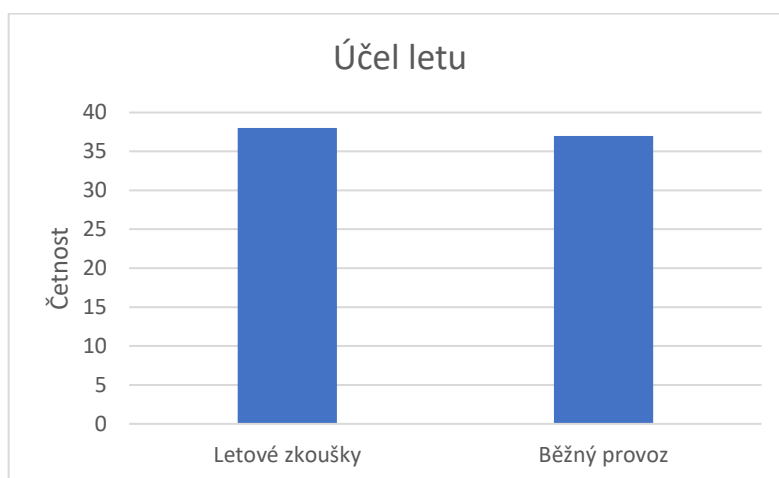
Graf 12 – Zobrazení četnosti na základě účelu letu

Účel letu	Četnost
Letové zkoušky	38
Běžný provoz	37

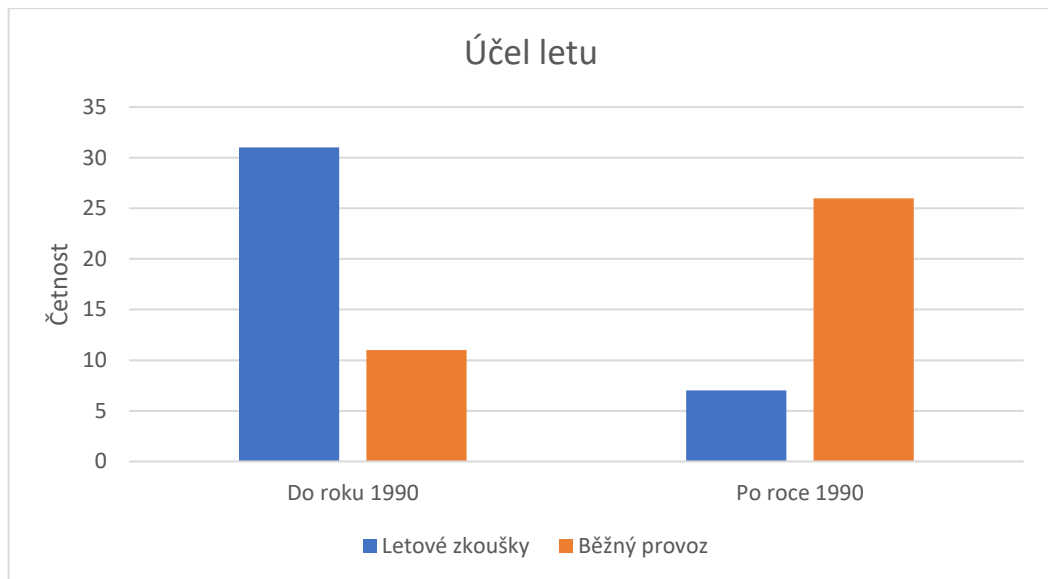
Graf 13 – Zobrazení četnosti účelu letu před a po roce 1990

V tabulce 27 a na grafu 13 je vyobrazen rozdíl mezi obdobími před rokem 1990 a po roce 1990. Tato diference úzce souvisí se statistickým zpracováním v kapitole 3.1. Před rokem 1990 byla tendence za novými výkonnými letouny, proto vznikalo velké množství prototypů, které ve výsledku byly defektivní. Po roce 1990 již není vývoj nových letounů tak znatelný, podporuje to i existence dokonalejších flutterových zkoušek, tudíž u nových letounů je tento jev mnohdy odstraněn ještě před započítáním letových zkoušek.

Účel letu	Četnost	
	Do roku 1990	Po roce 1990
Letové zkoušky	31	7
Běžný provoz	11	26

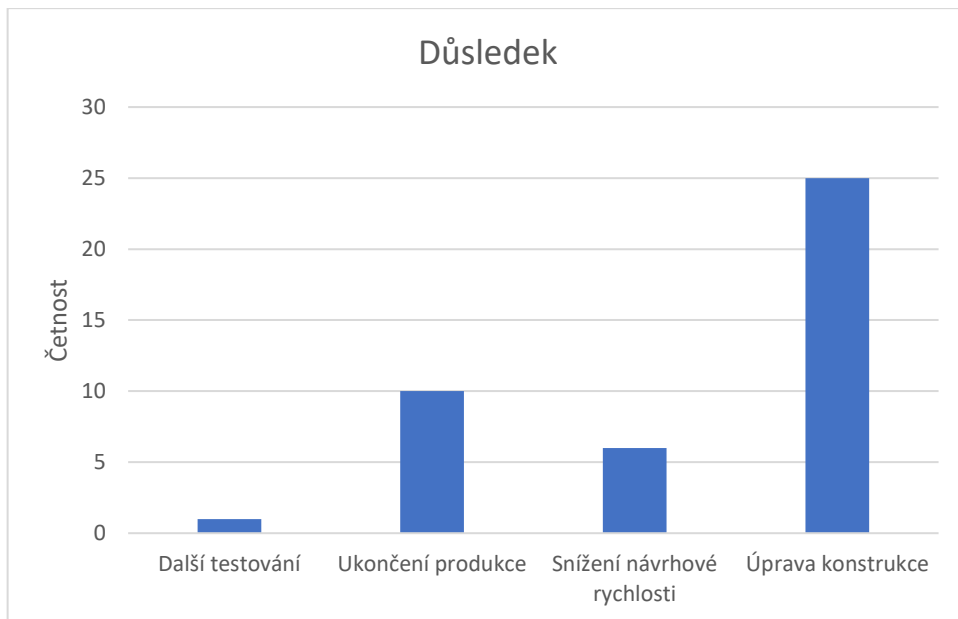
Graf 14 – Zobrazení četnosti důsledků nehod

Důsledek	Četnost
Další testování	1
Ukončení produkce	10
Snížení návrhové rychlosti	6
Úprava konstrukce	25

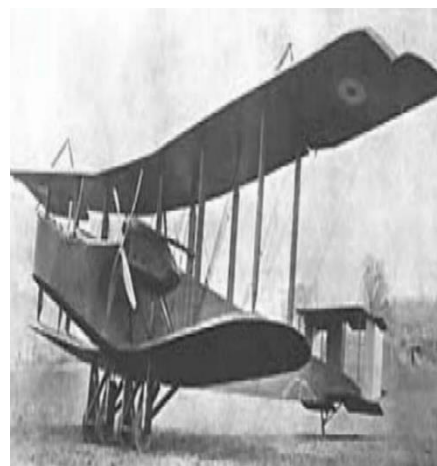
Obrázek 14 – Handley Page O/400 [3]

Datum:	1916
Imatrikulace:	-
C/n / msn:	-
CS:	EMACC
Kategorie:	Bombardér
Typ flutteru:	Flutter VOP – VK
Rychlost flutteru:	115 km/h (EAS)
Kategorie rychlosti:	Subsonická
Frekvence flutteru:	-
Konstrukce:	Zdvojená ocasní plocha
Materiál:	Dřevo, dráty a tkanina
Účel letu:	Letové zkoušky
Důsledek:	Nový prototyp
Počet obětí:	Oběti: 0 / Pasažéři: 2
Typ:	Nehoda

V případě Handley Page O/400 se jednalo o první zaznamenání flutteru v historii. Problém vyřešili výměnou lanového systému za pevný, kterým bylo připojeno VK. [2, 3]

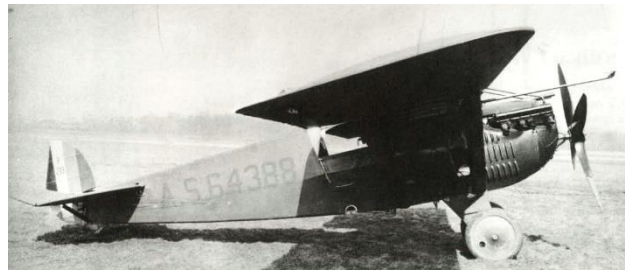
Obrázek 15 – Loening PW-2A [5]

Datum:	22. 9. 1922
Imatrikulace:	AS64388
C/n / msn:	-
CS:	EMACC
Kategorie:	Stíhací letoun
Typ flutteru:	Flutter křídla
Rychlost flutteru:	-
Kategorie rychlosti:	-
Frekvence flutteru:	-
Konstrukce:	Hornoplošník
Materiál:	Dřevo
Účel letu:	Letové zkoušky
Důsledek:	Ukončení produkce
Počet obětí:	Oběti: 0 / Pasažéři: 1
Typ:	Nehoda

PW-2A byl upravenou verzí PW-2, ale po čase se u něj objevily problémy v konstrukci křídla, které bylo náchylné na flutter. Z toho důvodu musel pilot Harrold Harris dne 22. října 1922 poprvé vyskočit z letadla padákem, protože se mu utrhlo křídlo. [5]

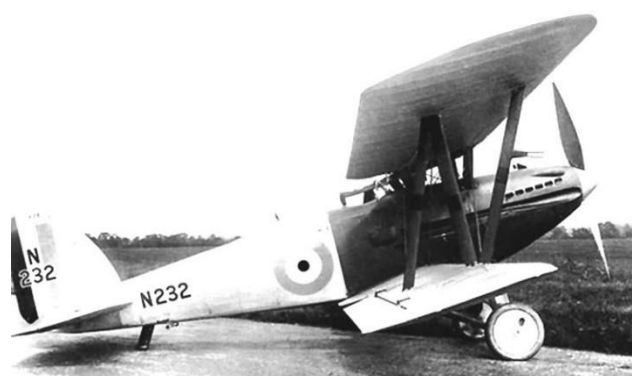
Obrázek 16 – Parnall Pipit N232 [7]

Datum:	Říjen 1928
Imatrikulace:	N232
C/n / msn:	1
CS:	EMACC
Kategorie:	Stíhací letoun
Typ flutteru:	Flutter OP
Rychlost flutteru:	-
Kategorie rychlosti:	-
Frekvence flutteru:	-
Konstrukce:	Konvenční
Materiál:	Slitiny hliníku
Účel letu:	Letové zkoušky
Důsledek:	Nový prototyp
Počet obětí:	Oběti: 0 / Pasažéři: 1
Typ:	Nehoda

Během testů byl první prototyp N232 nechán prudce sestupovat, v průběhu sestupu se objevil flutter OP, což vedlo ke zlomení OP. [6]

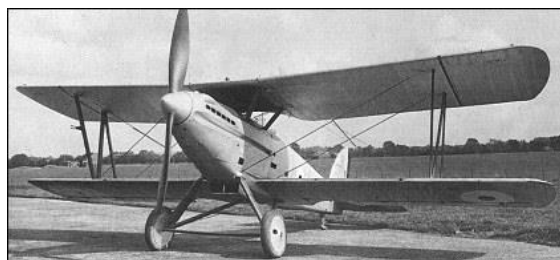
Obrázek 17 – Parnall Pipit N233 [9]

Datum: 24. 2. 1929
Imatrikulace: N233
C/n / msn: 2
CS: EMACC
Kategorie: Stíhací letoun
Typ flutteru: Flutter VOP – VK
Rychlost flutteru: -
Kategorie rychlosti: -
Frekvence flutteru: -
Konstrukce: Konvenční
Materiál: Slitiny hliníku
Účel letu: Letové zkoušky
Důsledek: Ukončení produkce
Počet obětí: Oběti: 0 / Pasažéři: 1
Typ: Nehoda

Jedná se o druhý prototyp Parnall Pipit, u kterého se vyskytl flutter VOP a VK, což vedlo ke ztrátě VK a následně i SK. Pilot úspěšně opustil letoun padákem. [6]

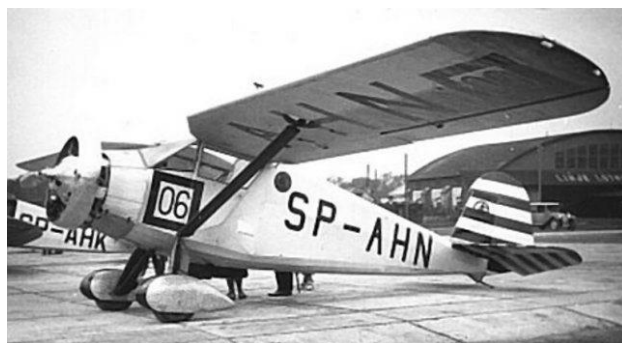
Obrázek 18 - RWD-6 [10]

Datum:	11. 9. 1932
Imatrikulace:	SP-AHN
C/n / msn:	-
CS:	CS-23
Kategorie:	Sportovní letoun
Typ flutteru:	Flutter křídla
Rychlost flutteru:	-
Kategorie rychlosti:	-
Frekvence flutteru:	-
Konstrukce:	Hornoplošník
Materiál:	-
Účel letu:	Běžný provoz
Důsledek:	Nové prototypy
Počet obětí:	Oběti: 2 / Pasažéři: 2
Typ:	Nehoda

V roce 1932 se konal mezinárodní závod na 7 300 kilometrů, který posádka vyhrála. Později toho roku se měli zúčastnit leteckého dne, ale vlivem silného větru křídla nevydržela, letadlo se zřítilo a na akci se již nedostavilo. [10]

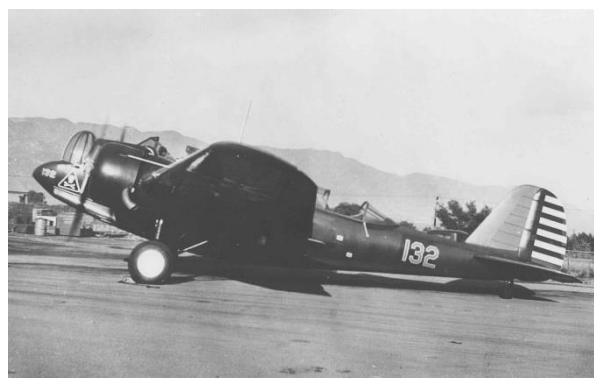
Obrázek 19 – Martin B-12A [12]

Datum:	3. 10. 1934
Imatrikulace:	33-171
C/n / msn:	545
CS:	EMACC
Kategorie:	Bombardér
Typ flutteru:	Flutter křídlo – křídélko
Rychlost flutteru:	-
Kategorie rychlosti:	-
Frekvence flutteru:	-
Konstrukce:	Středoplošník
Materiál:	Celokovová konstrukce
Účel letu:	Běžný provoz
Důsledek:	-
Počet obětí:	Oběti: 3 / Pasažéři: 4
Typ:	Nehoda

Příčinou nehody byl flutter křídla a křídélka a odpor od vrtule při vypnutém motoru. Dohromady to vedlo k vibraci letounu a k utržení pravého křídélka, poté jediný příživší vyskočil padákem a letoun se se zbytkem posádky zřítíl. [11]

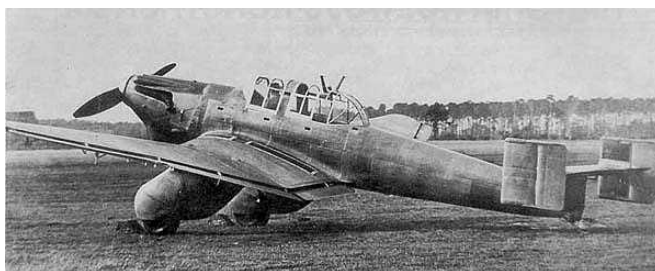
Obrázek 20 – Junkers Ju 87 V1 [14]

Datum:	24. 1. 1936
Imatrikulace:	-
C/n / msn:	-
CS:	EMACC
Kategorie:	Bombardér
Typ flutteru:	Flutter OP
Rychlost flutteru:	-
Kategorie rychlost:	-
Frekvence flutteru:	-
Konstrukce:	H-OP
Materiál:	Slitiny hliníku
Účel letu:	Letové zkoušky
Důsledek:	Nový prototyp
Počet obětí:	Oběti: 2 / Pasažéři: 2
Typ:	Nehoda

Nehoda způsobena výskytem flutteru OP během zkušebních letů tohoto prvního prototypu, flutter vedl ke ztrátě VK a SK a následnému pádu letadla. U dalšího prototypu byla předělána ocasní část a zredukována konstrukce jen na jedno SK. Dále byly pod křídlo přidány hydraulické vzdušné brzdy. [13]

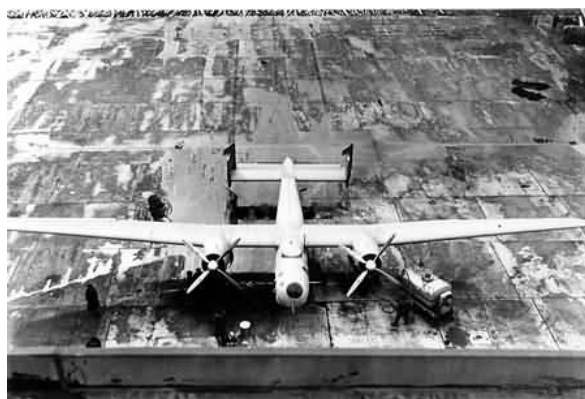
Obrázek 21 – Junkers EF 61 V1 [16]

Datum: 19. 9. 1937
Imatrikulace: -
C/n / msn: 4931
CS: EMACC
Kategorie: Bombardér
Typ flutteru: Flutter křídlo – kormidlo
Rychlost flutteru: -
Kategorie rychlosti: -
Frekvence flutteru: -
Konstrukce: Hornoplošník
Materiál: -
Účel letu: Letové zkoušky
Důsledek: Nový prototyp
Počet obětí: Oběti: 2 / Pasažéři: 2
Typ: Nehoda

Jednalo se o první prototyp německého výškového dvoumotorového letounu, ale během testů se dostal do chvění a zřítíl se. [15]

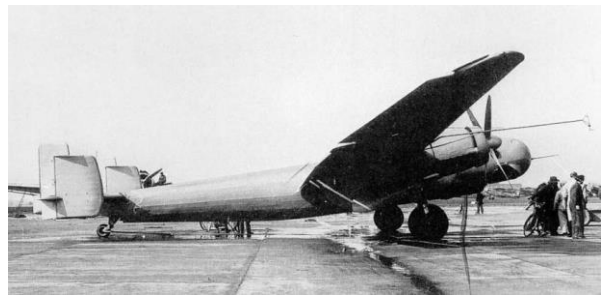
Obrázek 22 – Junkers EF 61 V2 [15]

Datum:	Prosinec 1937
Imatrikulace:	-
C/n / msn:	4932
CS:	EMACC
Kategorie:	Bombardér
Typ flutteru:	Flutter kormidla
Rychlost flutteru:	-
Kategorie rychlosti:	-
Frekvence flutteru:	-
Konstrukce:	Hornoplošník
Materiál:	-
Účel letu:	Letové zkoušky
Důsledek:	Nový prototyp
Počet obětí:	Oběti: - / Pasažéři: -
Typ:	Nehoda

Stejně jako jeho první prototyp, byl i druhý prototyp neúspěšný a letoun havaroval. V důsledku těchto událostí se od projektu upustilo. [15]

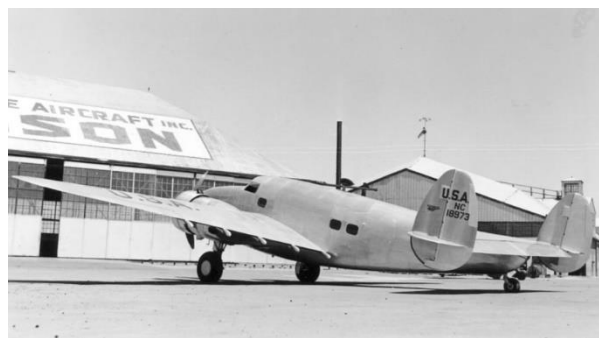
Obrázek 23 – Lockheed 14-H Super Electra [19]

Datum:	10. 1. 1938
Imatrikulace:	NC17388
C/n / msn:	1407
CS:	CS-25
Kategorie:	Civilní dopravní letoun
Typ flutteru:	Flutter OP
Rychlost flutteru:	-
Kategorie rychlost:	-
Frekvence flutteru:	-
Konstrukce:	H-OP
Materiál:	Slitiny hliníku
Účel letu:	Běžný provoz
Důsledek:	Úprava všech kormidel
Počet obětí:	Oběti: 10 / Pasažéři: 10
Typ:	Nehoda

Dne 10. ledna 1938 havaroval letoun vlivem flutteru OP s dvoučlennou posádkou a osmi pasažéry na palubě. Jednalo se o první větší nehodu letecké společnosti Northwest Airlines. [17, 18]

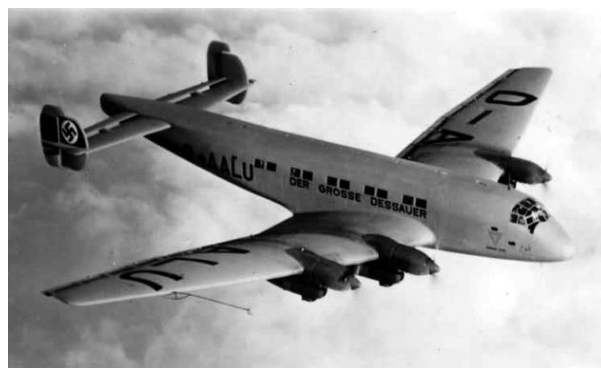
Obrázek 24 – Junkers Ju 90 V1 [20]

Datum: 7. 2. 1938
Imatrikulace: D-AALU
C/n / msn: -
CS: EMACC
Kategorie: Bombardér
Typ flutteru: Flutter OP
Rychlost flutteru: -
Kategorie rychlosti: -
Frekvence flutteru: -
Konstrukce: H-OP
Materiál: Slitiny hliníku
Účel letu: Letové zkoušky
Důsledek: Nové prototyp
Počet obětí: Oběti: 1 / Pasažéři: 3
Typ: Nehoda

Během vysokorychlostních testů došlo k flutteru OP, což vedlo ke ztrátě kormidla. [20]

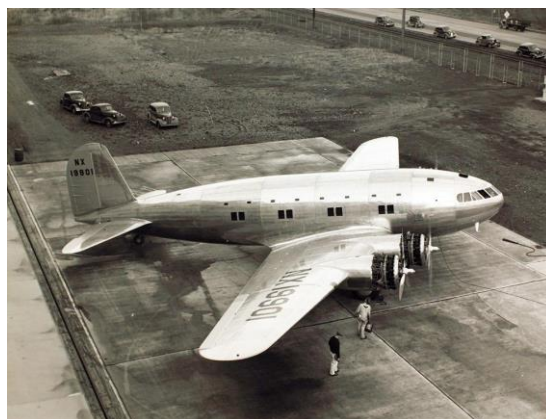
Obrázek 25 – Boeing S. 307 Stratoliner [22]

Datum:	18. 3. 1939
Imatrikulace:	NX19901
C/n / msn:	1994
CS:	CS-25
Kategorie:	Civilní dopravní letoun
Typ flutteru:	Flutter VOP – VK
Rychlost flutteru:	385 km/h (EAS)
Kategorie rychlosti:	Subsonická
Frekvence flutteru:	-
Konstrukce:	Konvenční
Materiál:	-
Účel letu:	Běžný provoz
Důsledek:	Další testování za účelem vyřešení problému
Počet obětí:	Oběti: 10 / Pasažéři: 10
Typ:	Nehoda

Boeing S. 307 Stratoliner byl zničen během 19. testového letu. V průběhu zkušebního sestupu došlo k selhání VOP. [21]

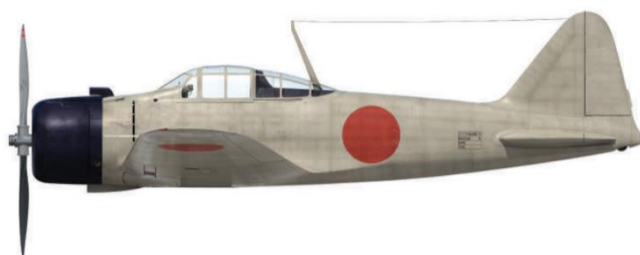
Obrázek 26 – A6M1 12-Shi [23]

Datum:	11. 3. 1940
Imatrikulace:	-
C/n / msn:	-
CS:	EMACC
Kategorie:	Stíhací letoun
Typ flutteru:	Flutter VOP – VK
Rychlost flutteru:	-
Kategorie rychlost:	-
Frekvence flutteru:	-
Konstrukce:	Konvenční
Materiál:	Slitiny hliníku
Účel letu:	Letové zkoušky
Důsledek:	Nové prototypy
Počet obětí:	Oběti: 1 / Pasažéři: 1
Typ:	Nehoda

Nehoda byla způsobena během zkušebních letů, došlo k flutteru VOP s VK a následnému roztrhání letounu. [23]

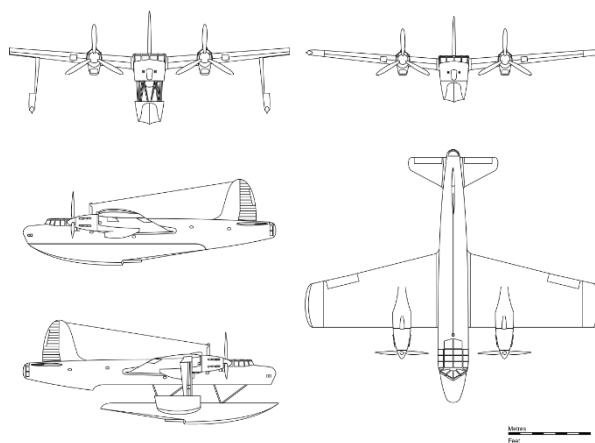
Obrázek 27 – Blackburn B-20 [25]

Datum:	7. 4. 1940
Imatrikulace:	V8914
C/n / msn:	-
CS:	CS-23
Kategorie:	Hydroplán
Typ flutteru:	Flutter křídélka
Rychlost flutteru:	-
Kategorie rychlosti:	-
Frekvence flutteru:	-
Konstrukce:	Středoplošník
Materiál:	Slitiny hliníku
Účel letu:	Letové zkoušky
Důsledek:	Ukončení produkce
Počet obětí:	Oběti: 3 / Pasažéři: 5
Typ:	Nehoda

Letoun byl zničen během testu 7. dubna 1940, v průběhu letu se objevil flutter křídélka a posádka byla nucena letoun opustit. [24]

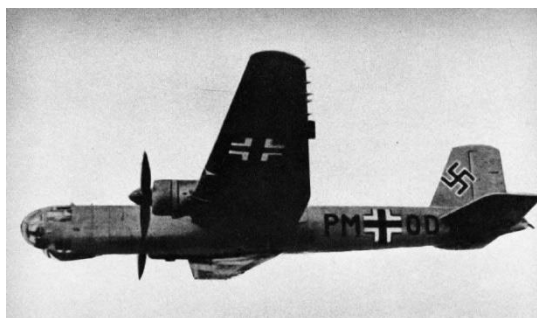
Datum:	27. 6. 1940
Imatrikulace:	CD+RQ
C/n / msn:	-
CS:	EMACC
Kategorie:	Bombardér
Typ flutteru:	Flutter OP
Rychlost flutteru:	-
Kategorie rychlosti:	-
Frekvence flutteru:	-
Konstrukce:	Konvenční
Materiál:	Celokovová konstrukce
Účel letu:	Letové zkoušky
Důsledek:	Nové prototypy
Počet obětí:	Oběti: 4 / Pasažéři: 4
Typ:	Nehoda

Obrázek 28 – Heinkel He 177 V5, podobný V2 [27]

Jedná se o druhý prototyp letounu He 177, už u prvního se lehce objevovaly vibrace v oblasti OP, ale to je nedonutilo změnit konstrukci u V2. Proto se 27. 6. 1940 z důvodu flutteru OP prototyp V2 zřítil. Řešením bylo rozšíření OP u dalších prototypů. [26]

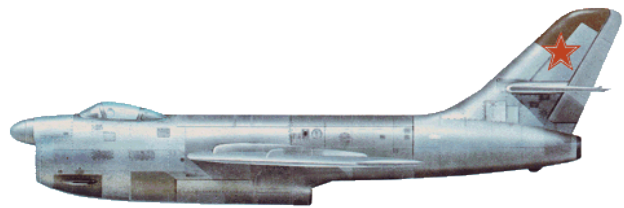
Obrázek 29 – Sukhoi Su-15 [29]

Datum:	3. 6. 1949
Imatrikulace:	-
C/n / msn:	-
CS:	EMACC
Kategorie:	Stíhací letoun
Typ flutteru:	Několik flutterů
Rychlost flutteru:	817 km/h (EAS)
Kategorie rychlosti:	Transsonická
Frekvence flutteru:	-
Konstrukce:	Středoplošník, křížové
Materiál:	Celokovová konstrukce
Účel letu:	Letové zkoušky
Důsledek:	Ukončení produkce
Počet obětí:	Oběti: 0 / Pasážéři: 1
Typ:	Nehoda

Jednalo se o prototyp ruského stíhacího letounu, který měl zvládat létat za jakýchkoliv podmínek. Už v předchozích zkušebních letech se občas vyskytovaly vibrace při překročení rychlosti 0,87 Mach. Ale při jeho 39. vzletu se potýkal s velkým množstvím vibrací, což vedlo ke ztrátě kontroly a pilot byl nucen letoun opustit. Program byl následně ukončen. [28]

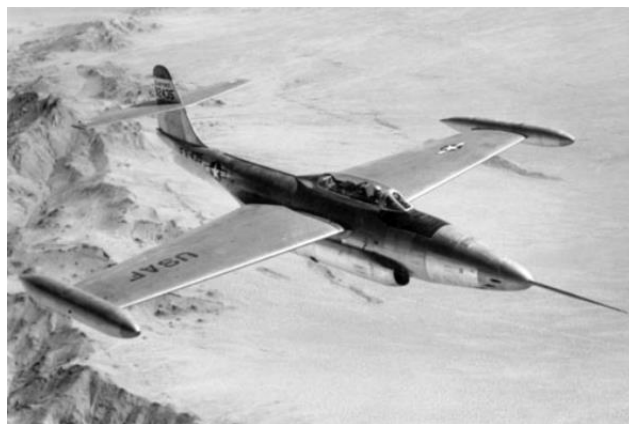
Datum:	22.2.1950
Imatrikulace:	46-678
C/n / msn:	-
CS:	EMACC
Kategorie:	Stíhací letoun
Typ flutteru:	Flutter OP
Rychlost flutteru:	-
Kategorie rychlosti:	-
Frekvence flutteru:	-
Konstrukce:	Křížové
Materiál:	Slitiny hliníku
Účel letu:	Letové zkoušky
Důsledek:	Úprava konstrukce
Počet obětí:	Oběti: 1 / Pasážéři: 2
Typ:	Nehoda

Obrázek 30 – druhý prototyp Northrop F-89A, podobný XF-89 [31]

Jedná se o první prototyp XF-89, který se zřítil po tom, co se objevil flutter OP a způsobil ulomení ocasu. Následkem bylo pozastavení výroby do doby, dokud se neprokážou příčiny. Řešením bylo pozměnění výfuků motoru a geometrie zadního trupu, které dohromady vytvářely turbulence, jež zapříčinily flutter, přidání závaží na vyrovnání. [30]

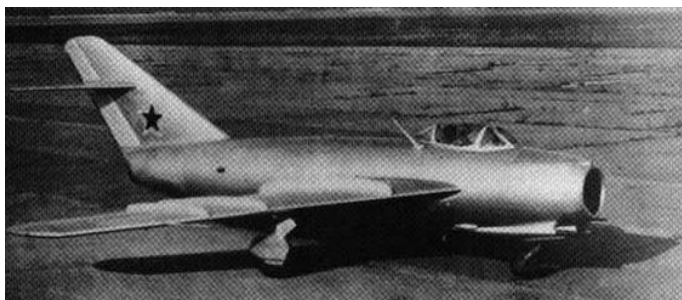
Datum:	17. 3. 1950
Imatrikulace:	I-330 SI
C/n / msn:	-
CS:	EMACC
Kategorie:	Stíhací letoun
Typ flutteru:	Flutter VOP
Rychlost flutteru:	-
Kategorie rychlosti:	-
Frekvence flutteru:	-
Konstrukce:	Křížové
Materiál:	-
Účel letu:	Letové zkoušky
Důsledek:	Nové prototypy
Počet obětí:	Oběti: 1 / Pasažéři: 1
Typ:	Nehoda

Obrázek 31 – Druhý prototyp Mikoyan-Gurevich I-330 SI 02, podobný prvnímu prototypu [32]

Je první prototyp pro Mikoyan-Gurevich MiG-17. V průběhu testových zkoušek se u něj vyskytl flutter VOP, následovalo jejich utržení, což zapříčinilo nekontrolovatelnou rotaci a pilot u toho zahynul. [32]
