**FAKULTA
STROJNÍ
ČVUT V PRAZE**

Výskyt flutteru na letecké konstrukci

Flutter occurrence on the airplane structure

BAKALÁŘSKÁ PRÁCE

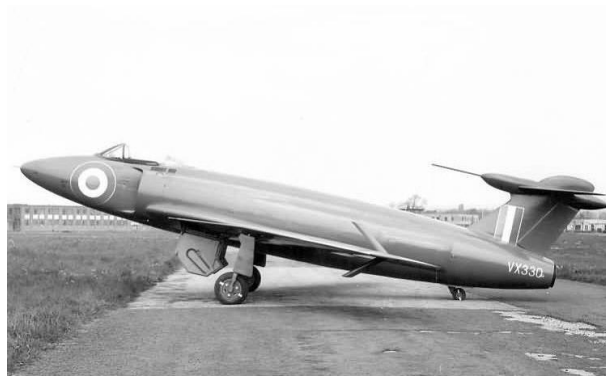
Obrázek 32 – Hadley Page HP.88 [33]

Datum: 26. 8. 1951
Imatrikulace: VX330
C/n / msn: -
CS: EMACC
Kategorie: Vojenský letoun
Typ flutteru: Flutter OP
Rychlost flutteru: 860 km/h (EAS)
Kategorie rychlosti: Transsonická
Frekvence flutteru: -
Konstrukce: T-OP
Materiál: Slitiny hliníku
Účel letu: Letové zkoušky
Důsledek: Ukončení produkce
Počet obětí: Oběti: 1 / Pasažéři: 1
Typ: Nehoda

Hadley Page HP.88 byl navržen za účelem testového letadla pro Hadley Page Victor V., avšak 26. srpna 1951 během vysokorychlostního testu se vlivem flutteru ve vzduchu roztrhl. [33]

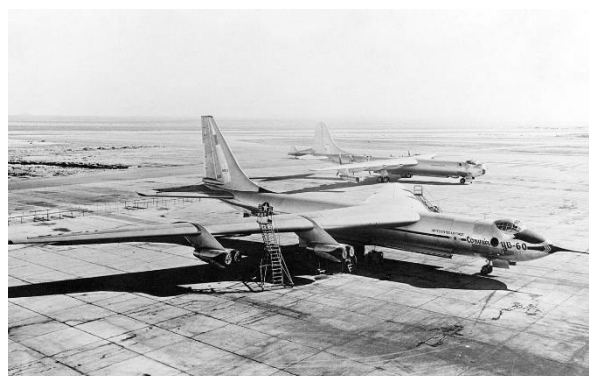
Obrázek 33 – Convair YB-60 [35]

Datum:	24. 6. 1952
Imatrikulace:	-
C/n / msn:	49-2676
CS:	EMACC
Kategorie:	Bombardér
Typ flutteru:	Flutter trimovací plošky
Rychlost flutteru:	401 km/h (EAS)
Kategorie rychlosti:	Subsonická
Frekvence flutteru:	-
Konstrukce:	Konvenční
Materiál:	-
Účel letu:	Letové zkoušky
Důsledek:	Ukončení produkce
Počet obětí:	Oběti: - / Pasažéři: -
Typ:	Nehoda

U prototypu se vyskytl flutter trimovací plošky během rychlosti letu 423 km/h. Pro druhý prototyp mělo dojít k změně, ale vzhledem k úspěchu Boeingu B-52 se od tohoto projektu upustilo a oba letouny byly rozebrány. [34]

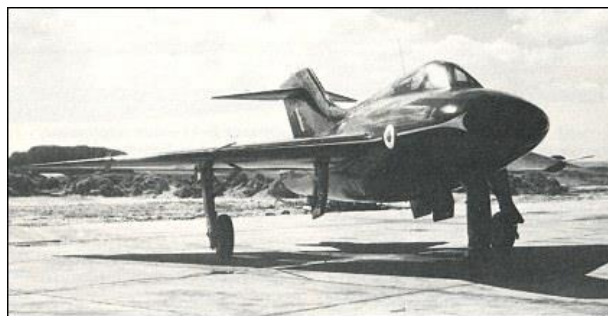
Obrázek 34 – Boulton Paul P.120 [37]

Datum: 29. 8. 1952
Imatrikulace: VT951
C/n / msn: P.120/01
CS: EMACC
Kategorie: Vojenský letoun
Typ flutteru: Flutter OP
Rychlost flutteru: -
Kategorie rychlosti: -
Frekvence flutteru: -
Konstrukce: Křížové
Materiál: Celokovová konstrukce
Účel letu: Letové zkoušky
Důsledek: Ukončení produkce
Počet obětí: Oběti: 0 / Pasážěři: 1
Typ: Nehoda

Sloužil jako testovací letoun za účel výzkumu delta křídel, tzn. křídel ve tvaru trojúhelníku. Poprvé vzlétl 6. srpna 1952 a na konci měsíce spadl z důvodu flutteru OP, který vedl ke ztrátě řízení. [36]

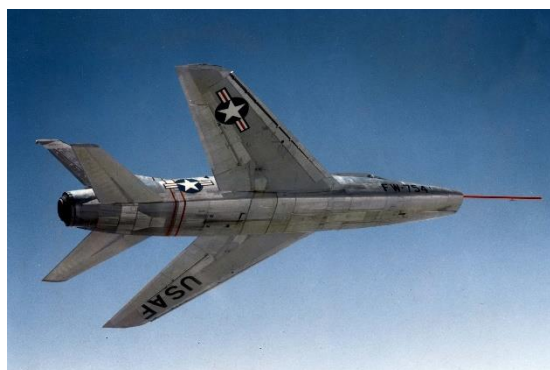
Obrázek 35 – Jeden ze dvou prototypů YF-100A [39]

Datum:	1953
Imatrikulace:	-
C/n / msn:	52-5754
CS:	EMACC
Kategorie:	Nadzvukový stíhací letoun
Typ flutteru:	Flutter VK
Rychlost flutteru:	1150 km/h (EAS)
Kategorie rychlosti:	Supersonická
Frekvence flutteru:	-
Konstrukce:	Konvenční
Materiál:	Celokovová konstrukce
Účel letu:	Letové zkoušky
Důsledek:	Nové prototypy
Počet obětí:	Oběti: - / Pasažéři: -
Typ:	Nehoda

První prototyp YF-100A, který předcházel úspěšnému typu F-100. Prototyp se ze začátku potýkal s flutterem VK, avšak neskončilo to nehodou. Problém se poté vyřešil přidáním hydraulických tlumičů VK. [38]

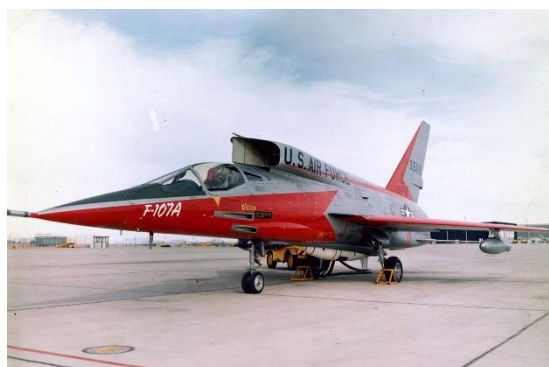
Obrázek 36 – F-107 [41]

Datum:	1956
Imatrikulace:	-
C/n / msn:	-
CS:	EMACC
Kategorie:	Nadzvukový stíhací letoun
Typ flutteru:	Flutter SOP
Rychlost flutteru:	570 km/h (EAS)
Kategorie rychlosti:	Transsonická
Frekvence flutteru:	-
Konstrukce:	Konvenční
Materiál:	Celokovová konstrukce
Účel letu:	Letové zkoušky
Důsledek:	Ukončení produkce
Počet obětí:	Oběti: - / Pasažéři: -
Typ:	Nehoda

F-107 byl prototypem, který se vyvinul z předchůdce F-100, ale stejně jako on se potýkal s flutterem. Během testových zkoušek se u něj vyskytl flutter SOP. A nakonec byl projekt ukončen. [40]

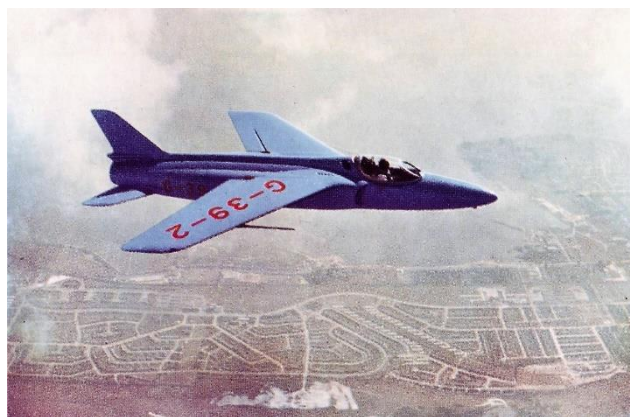
Obrázek 37 – Folland Gnat prototyp G-39-2 [43]

Datum:	31. 7. 1956
Imatrikulace:	G-39-2
C/n / msn:	-
CS:	EMACC
Kategorie:	Stíhací letoun
Typ flutteru:	Flutter OP
Rychlost flutteru:	1090 km/h (EAS)
Kategorie rychlosti:	Transsonická
Frekvence flutteru:	-
Konstrukce:	Konvenční
Materiál:	Celokovová konstrukce
Účel letu:	Letové zkoušky
Důsledek:	Nové prototypy
Počet obětí:	Oběti: 0 / Pasážéři: 1
Typ:	Nehoda

Během letových zkoušek v blízkosti flutterové rychlosti se objevil flutter OP v přibližně 0,91 Mach a způsobil oddělení ocasu. [42]

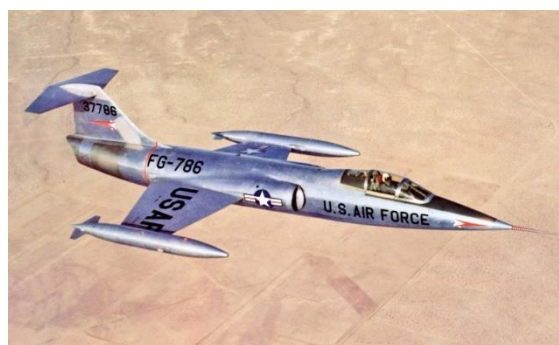
Obrázek 38 – první prototyp Lockheed XF-104A [45]

Datum:	11. 7. 1957
Imatrikulace:	53-7786
C/n / msn:	083-1001
CS:	EMACC
Kategorie:	Nadzvukový stíhací letoun
Typ flutteru:	Flutter OP
Rychlost flutteru:	-
Kategorie rychlosti:	Transsonická
Frekvence flutteru:	-
Konstrukce:	T-OP
Materiál:	Slitiny hliníku, nerezová ocel
Účel letu:	Letové zkoušky
Důsledek:	Nové prototypy
Počet obětí:	Oběti: 0 / Pasažéři: 1
Typ:	Nehoda

Během zkušebního letu v průběhu pronásledování F-104A se u prototypu objevil nekontrolovatelný flutter OP. Pilot se ovšem bezpečně katapultoval. [44]

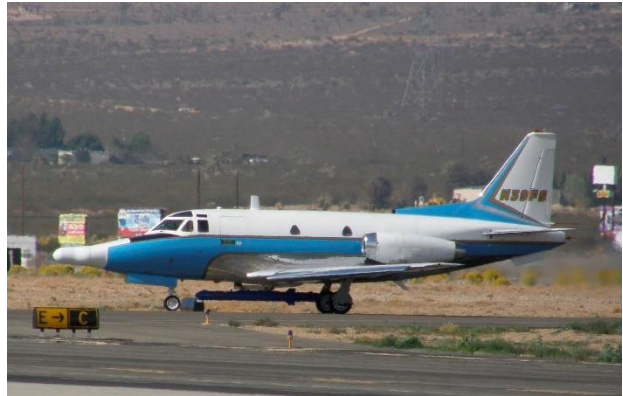
Obrázek 39 – T-39A [46]

Datum:	1958
Imatrikulace:	-
C/n / msn:	-
CS:	CS-23
Kategorie:	Civilní letoun
Typ flutteru:	Flutter VK
Rychlost flutteru:	-
Kategorie rychlosti:	-
Frekvence flutteru:	-
Konstrukce:	Konvenční
Materiál:	-
Účel letu:	Letové zkoušky
Důsledek:	Úprava konstrukce
Počet obětí:	Oběti: - / Pasažéři: -
Typ:	Nehoda

Během zkoušek se zjistil lehký flutter VK, který se lehce vyřešil aerodynamickým převážáním a přidáním flexibilních spojů za účelem další ochrany. [40]

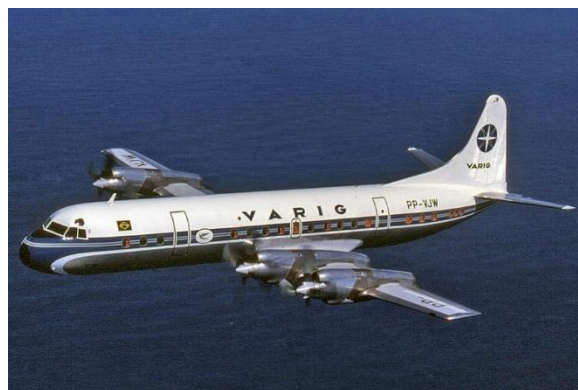
Obrázek 40 – L-188A (PP-VJW) [48]

Datum:	29. 9. 1959
Imatrikulace:	N9705C
C/n / msn:	1090
CS:	CS-25
Kategorie:	Civilní dopravní letoun
Typ flutteru:	Vrtulový flutter
Rychlost flutteru:	500 km/h (EAS)
Kategorie rychlosti:	Subsonická
Frekvence flutteru:	-
Konstrukce:	Turbovrtulový letoun, dolnoplošník
Materiál:	-
Účel letu:	Běžný provoz
Důsledek:	Úprava konstrukce, snížení návrhové rychlosti
Počet obětí:	Oběti: 34 / Pasažéři: 34
Typ:	Nehoda

Vlivem vrtulového flutteru došlo k oddělení levého křídla, následovalo zničení VK v důsledku nárazu částí křídla. Během okamžiku došlo i k utržení pravého křídla a letadlo spadlo k zemi. [47]

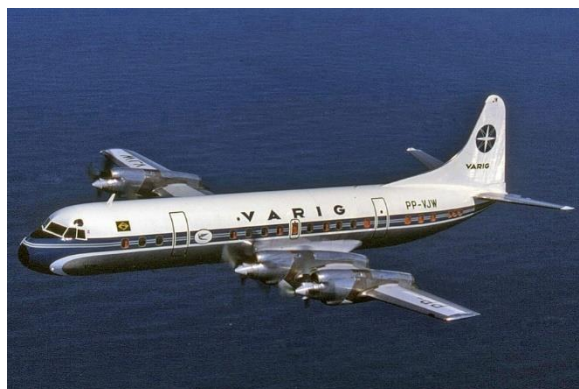
Obrázek 41 – L-188A (PP-VJW) [48]

Datum:	17. 3. 1960
Imatrikulace:	N121US
C/n / msn:	1057
CS:	CS-25
Kategorie:	Civilní dopravní letoun
Typ flutteru:	Vrtulový flutter
Rychlost flutteru:	500 km/h (EAS)
Kategorie rychlosti:	Subsonická
Frekvence flutteru:	-
Konstrukce:	Turbovrtulový letoun, dolnoplošník
Materiál:	-
Účel letu:	Běžný provoz
Důsledek:	Úprava konstrukce, snížení návrhové rychlosti
Počet obětí:	Oběti: 63 / Pasažéři: 63
Typ:	Nehoda

Jedná o stejný typ dopravního letounu jako v předchozím případě. I v tomto případě se potýkal s vrtulovým flutterem. Během letu se vlivem flutteru oddělilo celé pravé křídlo a část levého křídla s křídélkem, následně bylo řízení letounu nekontrolovatelné a zřítel se. [49]

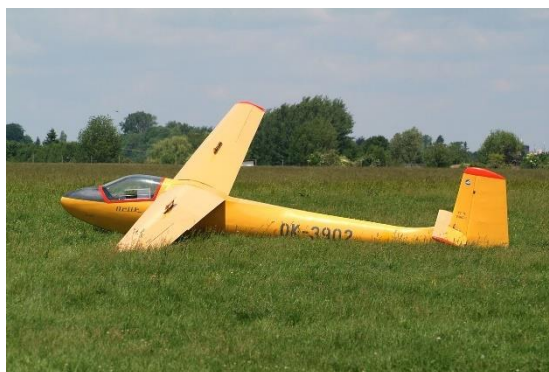
Obrázek 42 – VT-16 Orlík [51]

Datum:	Listopad 1960
Imatrikulace:	-
C/n / msn:	-
CS:	CS-22
Kategorie:	Kluzák
Typ flutteru:	Flutter SK
Rychlost flutteru:	-
Kategorie rychlosti:	-
Frekvence flutteru:	-
Konstrukce:	Konvenční
Materiál:	-
Účel letu:	Letové zkoušky
Důsledek:	Úprava konstrukce
Počet obětí:	Oběti: 0 / Pasážéři: 1
Typ:	Nehoda

Kluzák s označením XLF-114 je prototypem pozdějšího kluzáku VT-16 Orlík. Během zkušebního letu ke konci roku 1960 došlo k utržení OP. Následnými zkouškami v aerodynamickém tunelu se určila jako příčina nehody flutter SK. [50]

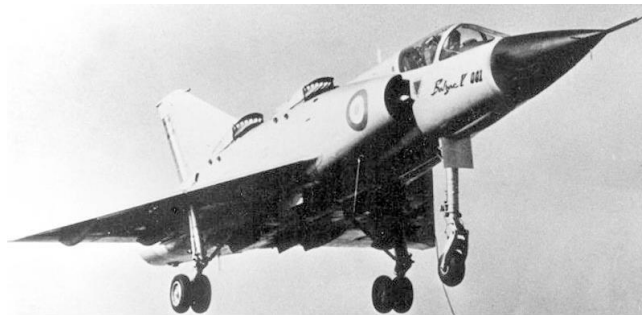
Obrázek 43 – Dassault Balzac V [52]

Datum:	10. 1. 1964
Imatrikulace:	001
C/n / msn:	001
CS:	EMACC
Kategorie:	Vojenský letoun
Typ flutteru:	Flutter křídla
Rychlost flutteru:	-
Kategorie rychlosti:	-
Frekvence flutteru:	-
Konstrukce:	Delta křídlo
Materiál:	-
Účel letu:	Letové zkoušky
Důsledek:	Ukončení produkce
Počet obětí:	Oběti: 1 / Pasážéři: 1
Typ:	Nehoda

Byl prototypem pro kolmý start a přistání. Během svislého sestupu se objevila nekontrolovatelná vibrace křídla, která vedla ke ztrátě kontroly. [52]

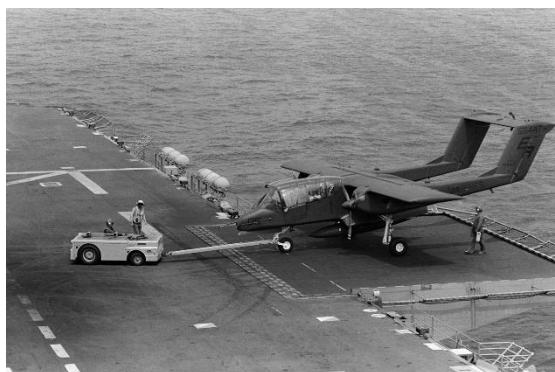
Obrázek 44 – OV-10A na lodi USS Nassau [53]

Datum:	1968
Imatrikulace:	-
C/n / msn:	-
CS:	EMACC
Kategorie:	Stíhací letoun
Typ flutteru:	Flutter OP
Rychlost flutteru:	-
Kategorie rychlosti:	-
Frekvence flutteru:	-
Konstrukce:	Dvoutrupá koncepce
Materiál:	Celokovová konstrukce
Účel letu:	Běžný provoz
Důsledek:	Úprava konstrukce
Počet obětí:	Oběti: XX / Pasažéři: XX
Typ:	Nehoda

Během prvních tří let zažil letoun OV-10 třikrát flutter, proto bylo za potřebí tento problém vyřešit. Testy ukázaly, že frekvence během letu se neshodovaly s frekvencemi získanými z pozemního vibračního testu. Závěrem zjištění bylo přilnutí panelu u VK, kde se napojoval na SOP. [40]

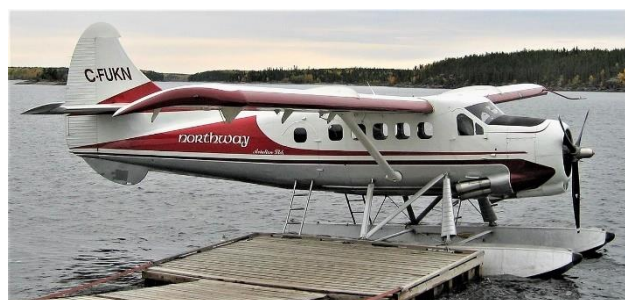
Obrázek 45 – de Havilland Canada DHC-3 Otter [55]

Nehoda byla způsobena flutterem VK, který způsobil převrácení letadla na záda a zapříčinil utržení křídla, jež následně nárazem zničilo zadní část trupu a s ním i OP. [54]

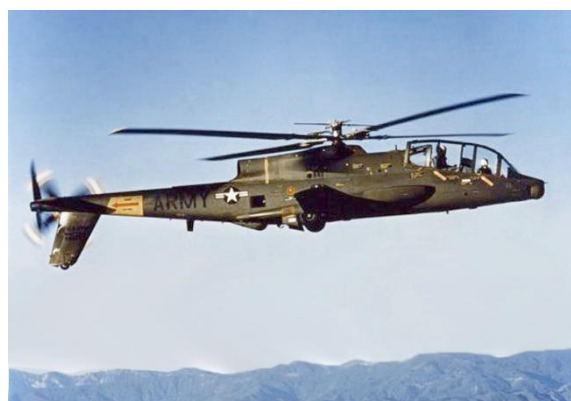
Obrázek 46 – Lockheed AH-56 Cheyenne [57]

Datum:	12. 3. 1969
Imatrikulace:	-
C/n / msn:	-
CS:	EMACC
Kategorie:	Helikoptéra
Typ flutteru:	Vrtulový flutter
Rychlost flutteru:	-
Kategorie rychlosti:	-
Frekvence flutteru:	-
Konstrukce:	Helikoptéra
Materiál:	-
Účel letu:	Letové zkoušky
Důsledek:	Úprava konstrukce
Počet obětí:	Oběti: 1 / Pasážéři: 2
Typ:	Nehoda

Třetí prototyp Lockheed AH-56 Cheyenne se během zkušebního letu vystavil nečekané vibraci hlavního rotoru, což zapříčinilo naražení rotoru do ocasní části. [56]

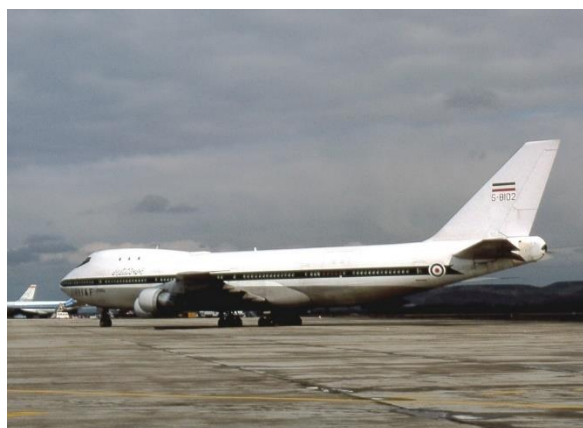
Obrázek 47 – Boeing 747-131F [59]

Datum:	9. 5. 1976
Imatrikulace:	5-8104
C/n / msn:	19677/73
CS:	CS-25
Kategorie:	Civilní dopravní letoun
Typ flutteru:	Flutter křídla
Rychlost flutteru:	-
Kategorie rychlosti:	-
Frekvence flutteru:	-
Konstrukce:	Dolnoplošník
Materiál:	Slitiny hliníku
Účel letu:	Běžný provoz
Důsledek:	-
Počet obětí:	Oběti: 17 / Pasažéři: 17
Typ:	Nehoda

Příčinou nehody byl flutter křídla, který se objevil krátce po úderu bleskem, což zapříčinilo deformaci konstrukce. Vlivem flutteru došlo k utržení levého křídla a následnému pádu letounu. [58]

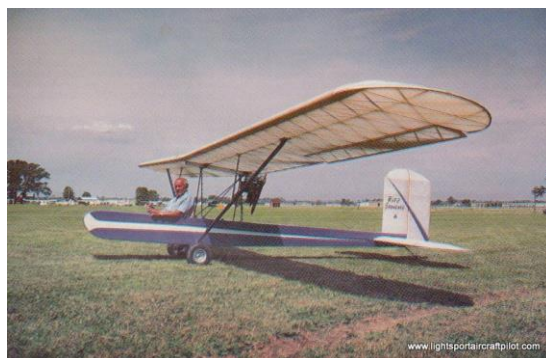
Obrázek 48 – Ritz model A [63]

Datum: 1. 7. 1984
Imatrikulace: -
C/n / msn: -
CS: UL-2
Kategorie: Ultra-light
Typ flutteru: Flutter křídlo – křídélko
Rychlost flutteru: -
Kategorie rychlosti: -
Frekvence flutteru: -
Konstrukce: Hornoplošník
Materiál: Dřevo, ocel a hliník
Účel letu: Letové zkoušky
Důsledek: -
Počet obětí: Oběti: 1 / Pasážéři: 1
Typ: Nehoda

V průběhu letové zkoušky se objevil flutter křídélka následovaný flutterem křídla, což vedlo k utržení levého křídla a nehodě. [62]

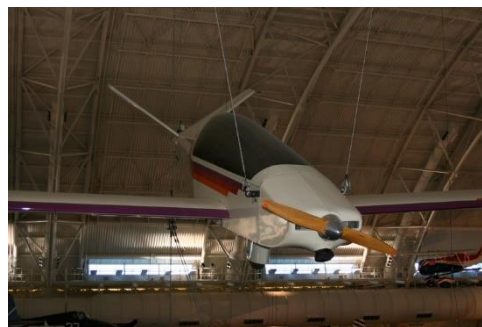
Obrázek 49 – Monnett Moni [65]

Datum: 18. 8. 1985
Imatrikulace: N97MS
C/n / msn: -
CS: CS-23
Kategorie: Sportovní letoun
Typ flutteru: Panelový flutter
Rychlost flutteru: -
Kategorie rychlosti: -
Frekvence flutteru: -
Konstrukce: Dolnoplošník, V-OP
Materiál: -
Účel letu: Letové zkoušky
Důsledek: -
Počet obětí: Oběti: 0 / Pasažéři: 1
Typ: Nehoda

V průběhu letu došlo vlivem flutteru k oddělení krytu kabiny letadla, který vedl k nekontrolovatelným otáčkám.

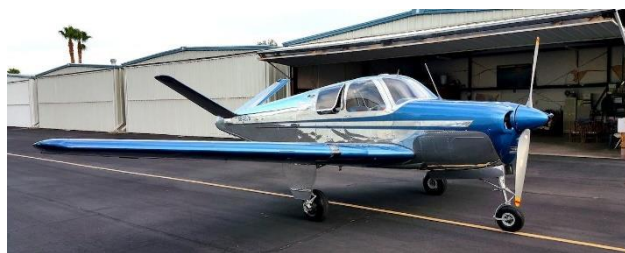
Obrázek 50 – Beech A35 [68]

Datum: 27. 6. 1987
Imatrikulace: N255B
C/n / msn: D-1570
CS: CS-23
Kategorie: Civilní letoun
Typ flutteru: Flutter kormidla OP
Rychlost flutteru: 300 km/h (EAS)
Kategorie rychlosti: Subsonická
Frekvence flutteru: -
Konstrukce: V-OP
Materiál: Slitiny hliníku
Účel letu: Běžný provoz
Důsledek: -
Počet obětí: Oběti: - / Pasažéři: -
Typ: Incident

V průběhu letu se objevil flutter kormidla na OP, zpomalením flutter přestal. [67]

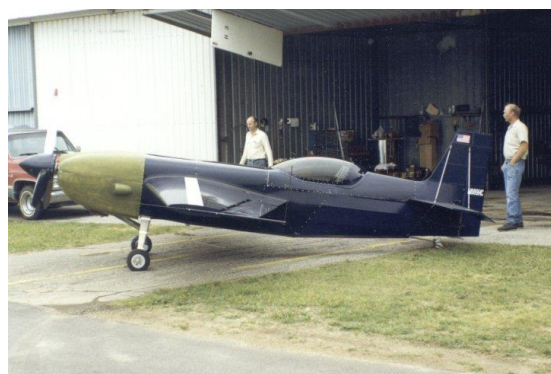
Obrázek 51 – Chappel Ratsrepus 300, N889HC [70]

Datum: 25. 5. 1988
Imatrikulace: N889HC
C/n / msn: 2
CS: UL-2
Kategorie: Ultra-light
Typ flutteru: Flutter křídlo – křídélko
Rychlost flutteru: 240 km/h (EAS)
Kategorie rychlosti: Subsonická
Frekvence flutteru: -
Konstrukce: Středoplošník
Materiál: -
Účel letu: Letové zkoušky
Důsledek: Snížení návrhové rychlosti
Počet obětí: Oběti: 1 / Pasážéři: 1
Typ: Nehoda

Flutter levého křídélka a křídla způsobil následné utržení křídla, což vedlo k nehodě. [69]

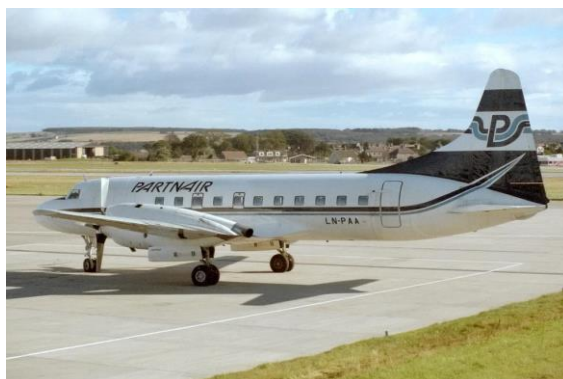
Obrázek 52 – Convair CV-580 [72]

Datum:	8.9.1989
Imatrikulace:	LN-PAA
C/n / msn:	56
CS:	CS-25
Kategorie:	Civilní dopravní letoun
Typ flutteru:	Flutter VOP – VK
Rychlost flutteru:	376 km/h (EAS)
Kategorie rychlosti:	Subsonická
Frekvence flutteru:	-
Konstrukce:	Konvenční
Materiál:	-
Účel letu:	Běžný provoz
Důsledek:	Úprava konstrukce
Počet obětí:	Oběti: 55 / Pasažéři: 55
Typ:	Nehoda

Vibrace se nejprve vyskytly na VK, postupně se vyvinuly ve flutter VOP i VK. Hlavní části ocasu selhaly, což zapříčinilo ztrátu kontroly nad řízením. Nakonec obě křídla selhala vlivem negativního přetížení a letoun skončil v moři. [71]

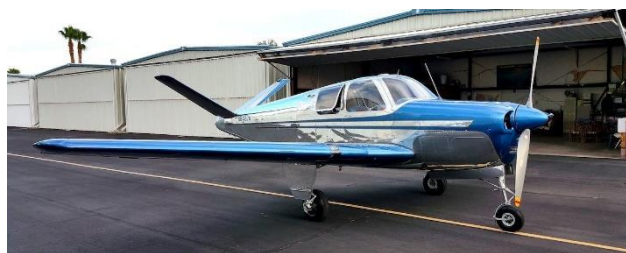
Obrázek 53 – Beech A35 [68]

Datum: 14. 5. 1990
Imatrikulace: N511B
C/n / msn: D-1532
CS: CS-23
Kategorie: Civilní letoun
Typ flutteru: Flutter OP
Rychlost flutteru: -
Kategorie rychlosti: -
Frekvence flutteru: -
Konstrukce: V-OP
Materiál: Slitiny hliníku
Účel letu: Běžný provoz
Důsledek: -
Počet obětí: Oběti: 0 / Pasážéři: 1
Typ: Nehoda

Během letu se objevil flutter OP, který vedl ke značnému poškození zadního trupu letadla. Provedené testy ukázaly nadměrnou hmotnost OP, která byla způsobena nanesením nového nátěru před letem. [73]

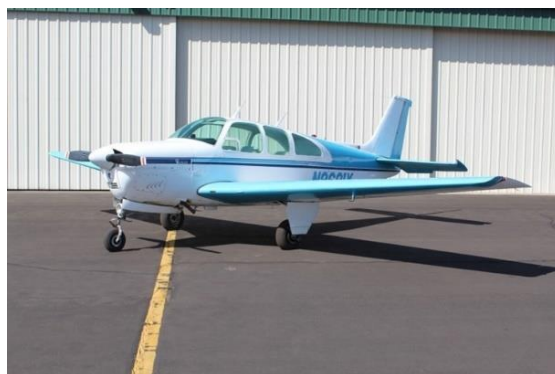
Obrázek 54 – Beech 35 [75]

Datum: 16. 1. 1991
Imatrikulace: N3081V
C/n / msn: D-496
CS: CS-23
Kategorie: Civilní letoun
Typ flutteru: Flutter kormidla OP
Rychlost flutteru: 290 km/h (EAS)
Kategorie rychlosti: Subsonická
Frekvence flutteru: -
Konstrukce: V-OP
Materiál: Slitiny hliníku
Účel letu: Běžný provoz
Důsledek: -
Počet obětí: Oběti: - / Pasažéři: -
Typ: Incident

Stejně jako v předchozím případě u tohoto typu letounu byl flutter způsoben špatnou statickou stabilitou kormidel. [74]

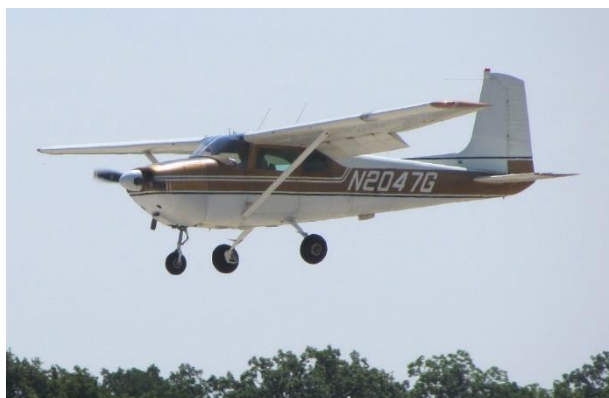
Obrázek 55 – Cessna 182A [77]

Datum: 4. 5. 1991
Imatrikulace: N6172B
C/n / msn: 34172
CS: CS-23
Kategorie: Civilní letoun
Typ flutteru: Flutter dveří
Rychlost flutteru: -
Kategorie rychlosti: -
Frekvence flutteru: -
Konstrukce: -
Materiál: Slitiny hliníku
Účel letu: Běžný provoz
Důsledek: -
Počet obětí: Oběti: 0 / Pasážéři: 1
Typ: Nehoda

Příčinou byla instalace neschválených dveří určených pro seskoky padákem. Flutter způsobil oddělení dveří, okna a čelního skla, což vedlo k neovladatelnosti letounu. Celá situace se udála v malé výšce, čímž pilot nehodu přežil. [76]

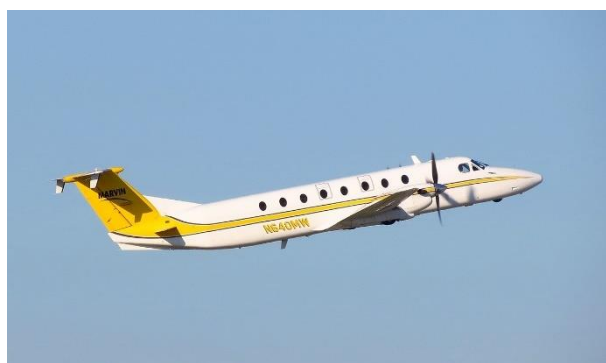
Obrázek 56 – Beechcraft 1900C [79]

Datum:	28. 12. 1991
Imatrikulace:	N811BE
C/n / msn:	UB-49
CS:	CS-25
Kategorie:	Civilní dopravní letoun
Typ flutteru:	Vrtulový flutter
Rychlost flutteru:	336-354 km/h (EAS)
Kategorie rychlosti:	Subsonická
Frekvence flutteru:	36 Hz
Konstrukce:	Dolnoplošník
Materiál:	Celokovová konstrukce
Účel letu:	Letové zkoušky
Důsledek:	-
Počet obětí:	Oběti: 3 / Pasažéři: 3
Typ:	Nehoda

V petici z roku 1997 ALPA (Air Line Pilots Association) je uvedeno, že příčinou nehody byl vrtulový flutter na pravém motoru, což zapříčinilo utržení pravého motoru a části pravého křídla. Ty následně zničily pravé VK, čímž se letoun nahnul a havaroval. [78]

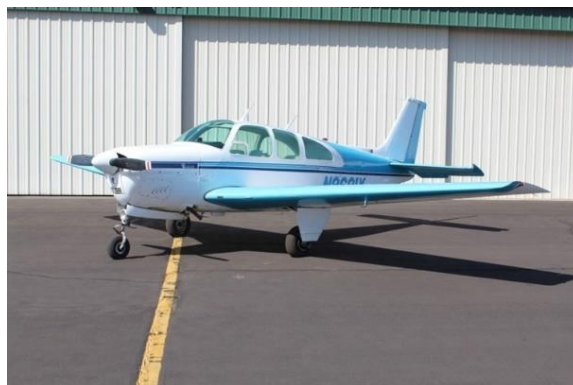
Obrázek 57 – Beech 35 [75]

Datum: 18. 1. 1992
Imatrikulace: N3342V
C/n / msn: D-805
CS: CS-23
Kategorie: Civilní letoun
Typ flutteru: Flutter OP
Rychlost flutteru: -
Kategorie rychlosti: -
Frekvence flutteru: -
Konstrukce: V-OP
Materiál: Slitiny hliníku
Účel letu: Běžný provoz
Důsledek: -
Počet obětí: Oběti: - / Pasažéři: -
Typ: Incident

Flutter OP byl podle následujících testů způsoben statickou nestabilitou kormidel. Opět nehodě předcházel nový nátěr letounu. [80]

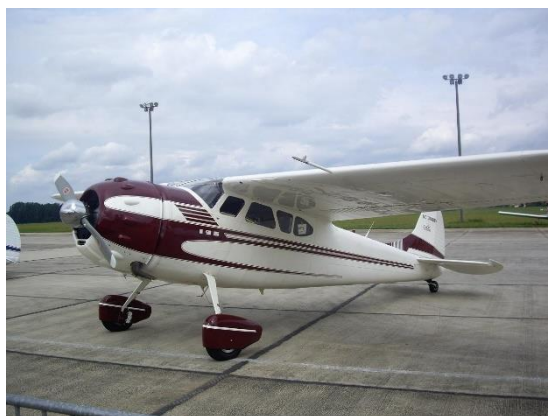
Obrázek 58 – Cessna 195 [82]

Datum: 10. 10. 1992
Imatrikulace: N4308V
C/n / msn: 7215
CS: CS-23
Kategorie: Civilní letoun
Typ flutteru: Flutter VK
Rychlost flutteru: 461 km/h (EAS)
Kategorie rychlosti: Subsonická
Frekvence flutteru: -
Konstrukce: Konvenční
Materiál: Slitiny hliníku
Účel letu: Běžný provoz
Důsledek: -
Počet obětí: Oběti: 1 / Pasážéři: 1
Typ: Nehoda

Během letu se objevil flutter VK, který následoval oddělením VK od OP. Důsledkem toho bylo selhání křídel od negativního přetížení. [81]

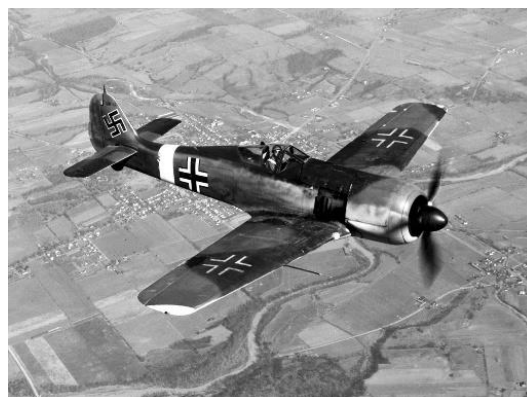
Obrázek 59 – Focke-Wulf Fw 190 [84]

Datum:	8. 6. 1994
Imatrikulace:	N25074
C/n / msn:	75
CS:	EMACC
Kategorie:	Stíhací letoun
Typ flutteru:	Flutter křídélka
Rychlost flutteru:	240 km/h (EAS)
Kategorie rychlosti:	Subsonická
Frekvence flutteru:	-
Konstrukce:	Dolnoplošník
Materiál:	Celokovová konstrukce
Účel letu:	Letové zkoušky
Důsledek:	-
Počet obětí:	Oběti: 1 / Pasážéři: 1
Typ:	Nehoda

Příčinou nehody bylo špatné vyvážení křidélek, která během letu začala kmitat, což způsobilo následný flutter křídel a utržení pravého křídla. [83]

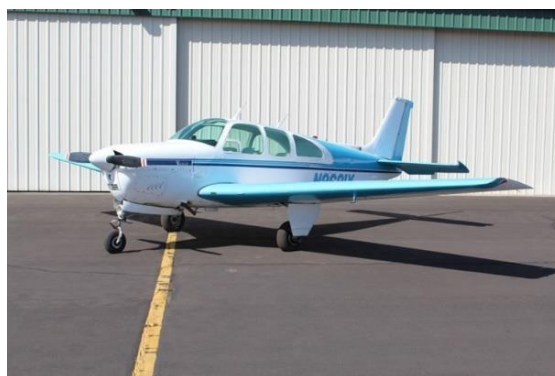
Obrázek 60 – Beech 35 [75]

Datum:	22. 2. 1996
Imatrikulace:	N3134V
C/n / msn:	D-566
CS:	CS-23
Kategorie:	Civilní letoun
Typ flutteru:	Flutter OP
Rychlost flutteru:	210 km/h (EAS)
Kategorie rychlosti:	Subsonická
Frekvence flutteru:	-
Konstrukce:	V-OP
Materiál:	Slitiny hliníku
Účel letu:	Běžný provoz
Důsledek:	-
Počet obětí:	Oběti: - / Pasažéři: -
Typ:	Incident

Během sestupu se vyskytl flutter OP, snížením výkonu motoru flutter zmizel. Stejně jako u předchozích incidentů tohoto typu letounu se problém objevil po aplikaci nového nátěru na OP. [86]

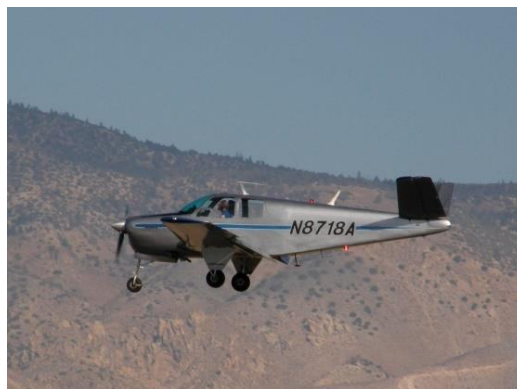
Obrázek 61 – Beech B35 [88]

Datum:	23. 6. 1996
Imatrikulace:	N5001C
C/n / msn:	D2263
CS:	CS-23
Kategorie:	Civilní letoun
Typ flutteru:	Flutter kormidla OP
Rychlost flutteru:	220 km/h (EAS)
Kategorie rychlosti:	Subsonická
Frekvence flutteru:	-
Konstrukce:	V-OP
Materiál:	Slitiny hliníku
Účel letu:	Běžný provoz
Důsledek:	-
Počet obětí:	Oběti: - / Pasažéři: -
Typ:	Incident

Po lehké turbulenci nastal flutter kormidel OP, který přestal po snížení rychlosti. Po inspekci se zjistil problém se špatným seřízením kormidel. [87]

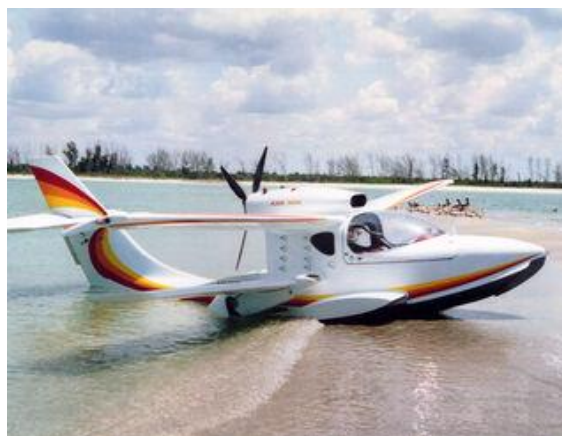
Obrázek 62 – Glass Goose [90]

Datum:	2. 8. 1996
Imatrikulace:	N96GG
C/n / msn:	1002
CS:	CS-23
Kategorie:	Civilní letoun
Typ flutteru:	Flutter křídélka
Rychlost flutteru:	-
Kategorie rychlosti:	-
Frekvence flutteru:	-
Konstrukce:	Dvouplošník
Materiál:	Kompozit
Účel letu:	Letové zkoušky
Důsledek:	-
Počet obětí:	Oběti: 0 / Pasažéři: 1
Typ:	Nehoda

Vlivem flutteru letoun přišel o pravé horní křídélko, což vedlo k prasknutí palivové nádrže a postupné ztráty výšky. Těsně před nouzovým přistáním vyřadil motor provoz, do té doby byl letoun ovladatelný. Pozdějším přezkoumáním se za příčinu flutteru určilo špatné vyvážení křídélek. [89]

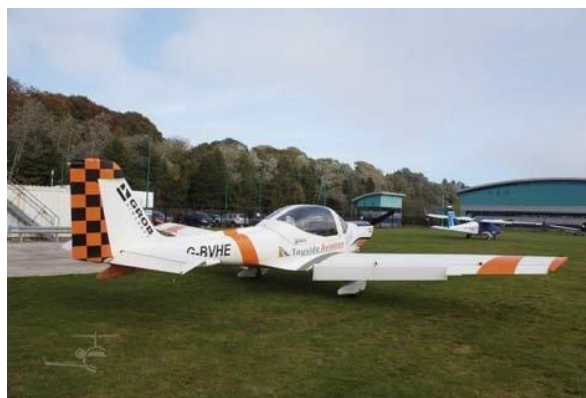
Obrázek 63 – Grob G-115D [92]

Datum: 24. 8. 1996
Imatrikulace: N234VW
C/n / msn: 820101D
CS: CS-23
Kategorie: Sportovní letoun
Typ flutteru: Flutter SK
Rychlost flutteru: -
Kategorie rychlosti: -
Frekvence flutteru: -
Konstrukce: Konvenční
Materiál: Kompozit
Účel letu: Běžný provoz
Důsledek: -
Počet obětí: Oběti: 2 / Pasažéři: 2
Typ: Nehoda

Příčinou nehody bylo podle následného vyšetření špatně vyvážená kormidla, která vedla k flutteru SK a rozpadnutí letounu během letu. [91]

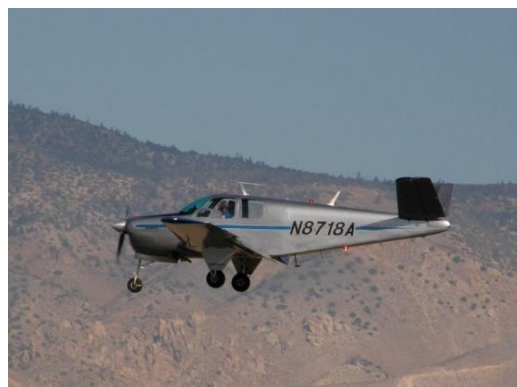
Obrázek 64 – Beech B35 [88]

Datum: 13. 4. 1998
Imatrikulace: N5246C
C/n / msn: D-2638
CS: CS-23
Kategorie: Civilní letoun
Typ flutteru: Flutter OP
Rychlost flutteru: -
Kategorie rychlosti: -
Frekvence flutteru: -
Konstrukce: V-OP
Materiál: Slitiny hliníku
Účel letu: Běžný provoz
Důsledek: Snížení návrhové rychlosti
Počet obětí: Oběti: - / Pasažéři: -
Typ: Incident

V průběhu letu se vyskytl flutter OP, kterou poškodil. Na základě už několikátého incidentu u tohoto typu letounu FAA nařídilo snížení rychlosti na 230 km/h pro modely Beech 35, A35 a B35. [93]

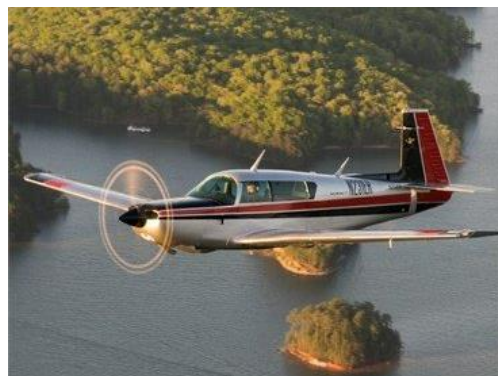
Obrázek 65 – Mooney M20K [95]

Datum: 5. 5. 1998
Imatrikulace: N234BY
C/n / msn: 25-0115
CS: CS-23
Kategorie: Civilní letoun
Typ flutteru: Flutter VK
Rychlost flutteru: 390 km/h (EAS)
Kategorie rychlosti: Subsonická
Frekvence flutteru: -
Konstrukce: Konvenční
Materiál: Slitiny hliníku
Účel letu: Běžný provoz
Důsledek: -
Počet obětí: Oběti: 1 / Pasážéři: 1
Typ: Nehoda

Překročení dovolené rychlosti během sestupu vedlo k flutteru VK a jejich ztrátě. Na základě toho se nos naklonil směrem k zemi a vlivem negativního přetížení se křídla ulomila. [94]

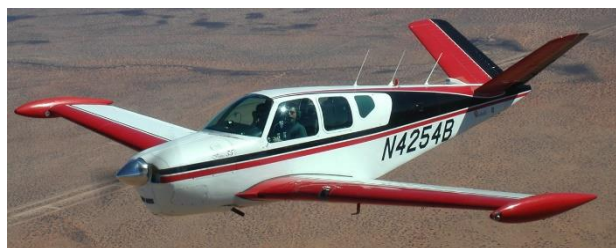
Obrázek 66 – Beech F35 [97]

Datum: 7. 5. 2000
Imatrikulace: N35WK
C/n / msn: D4366
CS: CS-23
Kategorie: Civilní letoun
Typ flutteru: Flutter OP
Rychlost flutteru: 305 km/h (EAS)
Kategorie rychlosti: Subsonická
Frekvence flutteru: -
Konstrukce: V-OP
Materiál: Slitiny hliníku
Účel letu: Běžný provoz
Důsledek: -
Počet obětí: Oběti: - / Pasažéři: -

V průběhu letu se objevil flutter OP, který trval přibližně 5 sekund a zmizel po tom, co letoun zpomalil. [96]

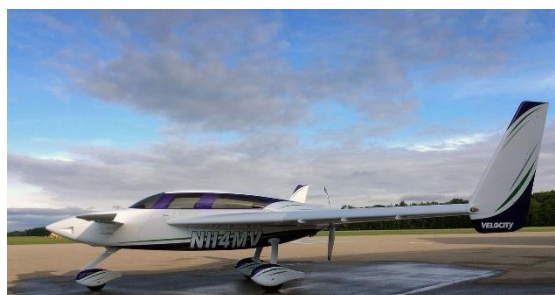
Obrázek 67 – Velocity XL-FG [99]

Datum:	3. 2. 2001
Imatrikulace:	N658SE
C/n / msn:	3FX-017
CS:	CS-23
Kategorie:	Civilní letoun
Typ flutteru:	Flutter winglet – SK
Rychlost flutteru:	252 km/h (EAS)
Kategorie rychlosti:	Subsonická
Frekvence flutteru:	-
Konstrukce:	Středoplošník
Materiál:	Kompozit
Účel letu:	Letové zkoušky
Důsledek:	Úprava konstrukce
Počet obětí:	Oběti: 0 / Pasažéři: 2
Typ:	Nehoda

Během prvního zkušebního letu pilot upozoroval flutter levého wingletu, po aplikaci levého SK flutter poněkud ustoupil, ale přidáním pravého SK se naopak zvětšil. Pilot byl nucen k nouzovému přistání. Po prozkoumání letounu byly zjištěny chyby v kompozitové konstrukci křídel a špatné technice lepení kovových částí na kompozitová vlákna. [98]

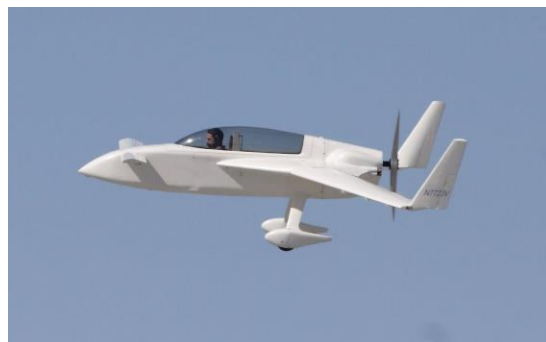
Obrázek 68 – VariEze [101]

Datum: 20. 7. 2001
Imatrikulace: N25063
C/n / msn: MM320
CS: UL-2
Kategorie: Ultra-light
Typ flutteru: Flutter VK
Rychlost flutteru: -
Kategorie rychlosti: -
Frekvence flutteru: -
Konstrukce: Středoplošník
Materiál: Kompozit
Účel letu: Běžný provoz
Důsledek: -
Počet obětí: Oběti: 2 / Pasážéři: 2
Typ: Nehoda

Nehoda byla způsobena špatným vyvážením VK, což vedlo k flutteru VK a oddělení pravého VK od křídla. [100]

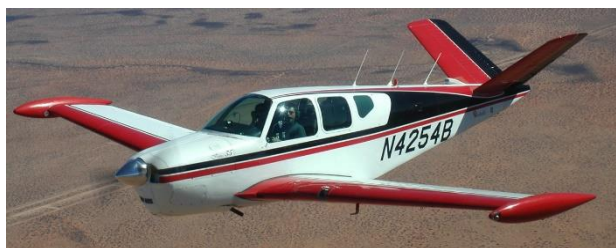
Obrázek 69 – Beech F35 [97]

Datum: 24. 3. 2002
Imatrikulace: N4257B
C/n / msn: D-4234
CS: CS-23
Kategorie: Civilní letoun
Typ flutteru: Flutter kormidla OP
Rychlost flutteru: 263 km/h (EAS)
Kategorie rychlosti: Subsonická
Frekvence flutteru: -
Konstrukce: V-OP
Materiál: Slitiny hliníku
Účel letu: Běžný provoz
Důsledek: -
Počet obětí: Oběti: - / Pasažéři: -
Typ: Incident

Flutter kormidel OP byl způsobený špatným vyvážením kormidel, což vedlo k strukturálnímu poškození zadní části trupu. [102]

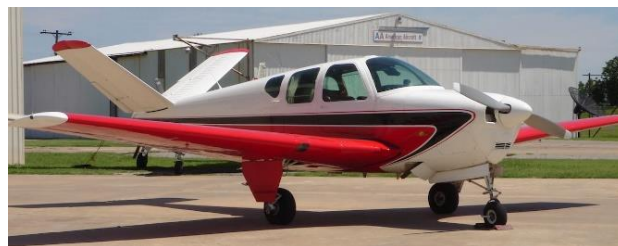
Obrázek 70 – Beech G35 [104]

Datum: 21. 6. 2002
Imatrikulace: N4647D
C/n / msn: D-4803
CS: CS-23
Kategorie: Civilní letoun
Typ flutteru: Flutter OP
Rychlost flutteru: 320 km/h (EAS)
Kategorie rychlosti: Subsonická
Frekvence flutteru: -
Konstrukce: V-OP
Materiál: Slitiny hliníku
Účel letu: Běžný provoz
Důsledek: -
Počet obětí: Oběti: - / Pasažéři: -
Typ: Incident

Během sestupu se po turbulenci vyskytl flutter OP, po snížení rychlosti flutter ustoupil. V průběhu prohlídky na zemi se zjistilo poškození zadní části trupu. [103]

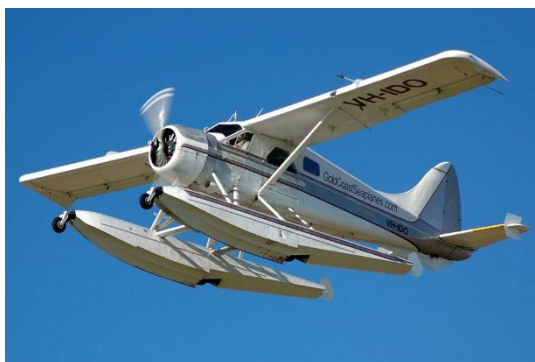
Obrázek 71 – de Havilland Canada DHC-2 Beaver [106]

Datum: 7. 3. 2005
Imatrikulace: N3307S
C/n / msn: 1092
CS: CS-23
Kategorie: Hydroplán
Typ flutteru: Flutter křídélka
Rychlost flutteru: -
Kategorie rychlosti: -
Frekvence flutteru: 8,3 Hz
Konstrukce: Hornoplošník
Materiál: Slitiny hliníku
Účel letu: Běžný provoz
Důsledek: -
Počet obětí: Oběti: - / Pasažéři: -
Typ: Incident

Flutter křídélek se v průběhu letu objevil z důvodu špatné údržby a vyvážení křidel. Už v roce 1980 vydala FAA směrnici, která vyžadovala inspekci křidel, nosníků a vyvážení křídélek. [105]

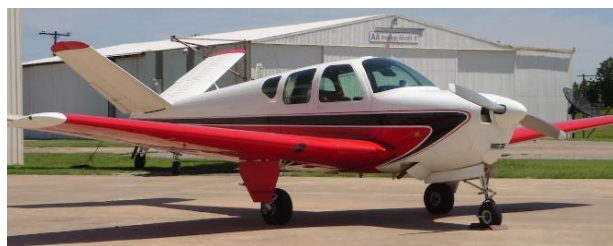
Obrázek 72 – Beech G35 [104]

Datum: 7. 10. 2005
Imatrikulace: N4647D
C/n / msn: D-4803
CS: CS-23
Kategorie: Civilní letoun
Typ flutteru: Flutter kormidla OP
Rychlost flutteru: 360 km/h (EAS)
Kategorie rychlosti: Subsonická
Frekvence flutteru: -
Konstrukce: V-OP
Materiál: Slitiny hliníku
Účel letu: Běžný provoz
Důsledek: -
Počet obětí: Oběti: - / Pasažéři: -
Typ: Incident

Flutter kormidla OP se objevil v průběhu sestupu, po snížení rychlosti a úhlu klesání flutter vymizel. Podle radaru se letoun pohyboval nad maximální dovolenou rychlostí letu. [107]

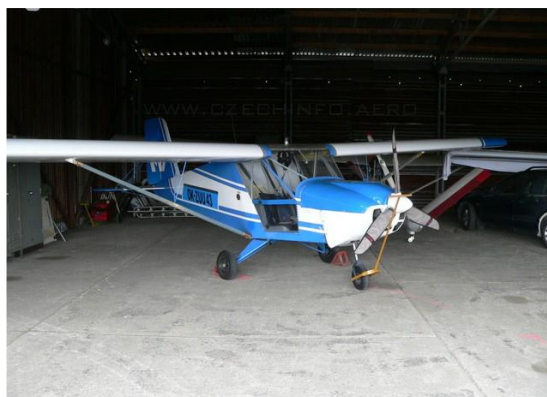
Obrázek 73 – M-7 "Ornis" [108]

Datum:	květen 2006
Imatrikulace:	-
C/n / msn:	-
CS:	UL-2
Kategorie:	Ultra-light
Typ flutteru:	Flutter křídélka
Rychlost flutteru:	165 km/h (EAS)
Kategorie rychlosti:	Subsonická
Frekvence flutteru:	nad 17,2 Hz
Konstrukce:	Hornoplošník
Materiál:	Kompozit
Účel letu:	Běžný provoz
Důsledek:	Úprava konstrukce
Počet obětí:	Oběti: 2 / Pasažéři: 2
Typ:	Nehoda

Během letu se utrhly obě křídélka a s nimi jedno křídlo. Podle následného přezkoumání byla křídélka staticky nevyvážena a ležela za osou závěsu. Dále na nich bylo přidáno závaží, které snížilo výslednou frekvenci křídélka, což posunulo těžiště ještě dál za osu závěsu. [108]

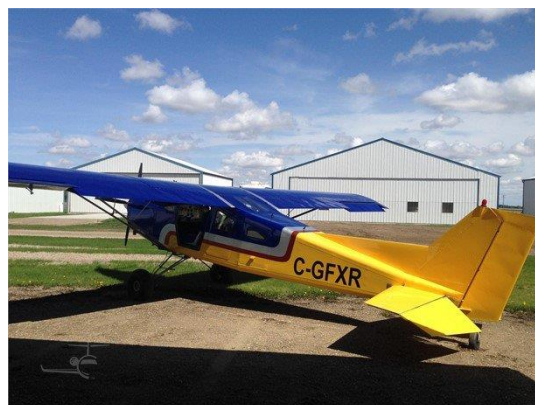
Obrázek 74 – L-164 [110]

Datum: 11. 9. 2006
Imatrikulace: N2627J
C/n / msn: CA004-90
CS: CS-23
Kategorie: Civilní letoun
Typ flutteru: Flutter křídélka
Rychlost flutteru: 220 km/h (EAS)
Kategorie rychlosti: Subsonická
Frekvence flutteru: -
Konstrukce: Hornoplošník
Materiál: Slitiny hliníku
Účel letu: Letové zkoušky
Důsledek: -
Počet obětí: Oběti: - / Pasažéři: -
Typ: Incident

Flutter křídélek byl dle následného vyšetření způsoben špatnou instalací držáku křídélek ze strany stavitele. [109]

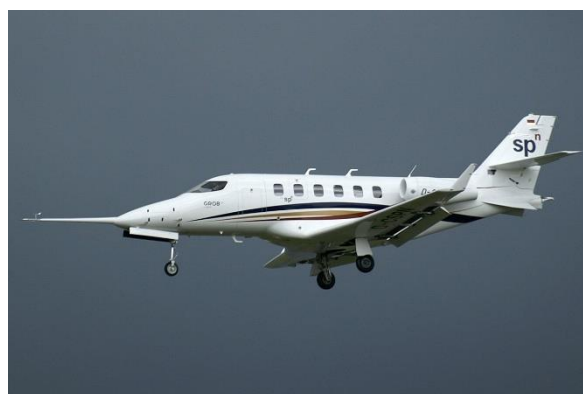
Obrázek 75 – Grob G 180 SPn [113]

Datum:	29. 11. 2006
Imatrikulace:	D-CGSP
C/n / msn:	90002
CS:	CS-23
Kategorie:	Civilní letoun
Typ flutteru:	Flutter SK
Rychlost flutteru:	478 km/h (EAS)
Kategorie rychlosti:	Subsonická
Frekvence flutteru:	-
Konstrukce:	Křížové
Materiál:	Kompozit
Účel letu:	Letové zkoušky
Důsledky:	Úprava konstrukce
Počet obětí:	Oběti: 1 / Pasažéři: 1
Typ:	Nehoda

Druhý prototyp Grob SPn byl zničen během ukázkového letu 29. listopadu 2006. Po analýze došlo k závěru, že příčinou nehody byl flutter SK, který se následně utrhl. Pravděpodobná rychlost letu se stanovuje mezi 445-500 km/h, kde u rychlosti nad 484 km/h je pravděpodobnost výskytu flutteru větší jak 0 %. [112]

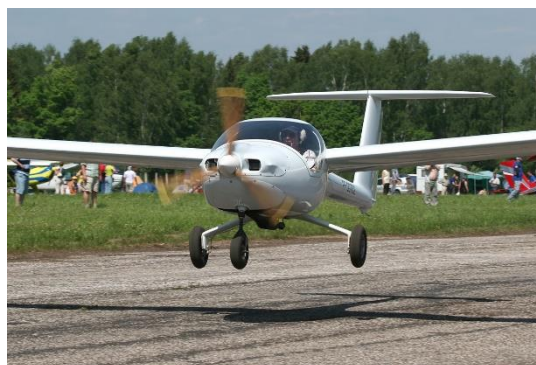
Obrázek 76 – UFM 13 Lambáda [115]

Datum:	21. 3. 2009
Imatrikulace:	OK-NUA 09
C/n / msn:	-
CS:	UL-2
Kategorie:	Ultra-light
Typ flutteru:	Flutter VOP – VK
Rychlost flutteru:	170 km/h (EAS)
Kategorie rychlosti:	Subsonická
Frekvence flutteru:	nad 9,4 Hz
Konstrukce:	T-OP
Materiál:	Kompozit
Účel letu:	Běžný provoz
Důsledek:	Snížení návrhové rychlosti
Počet obětí:	Oběti: 0 / Pasážéři: 2
Typ:	Nehoda

Příčinou nehody byl flutter VOP, jenž způsobil nežádoucí reakci do trupu, který vzápětí vedl k jeho destrukci. [114]

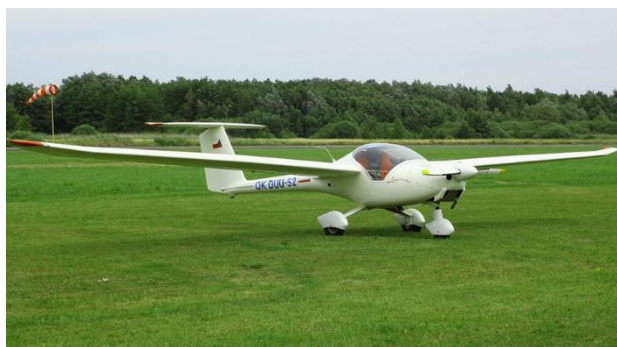
Obrázek 77 – UFM 13 Lambáda (jiný pohled) [117]

Datum:	23. 6. 2009
Imatrikulace:	N17UA
C/n / msn:	113/13
CS:	UL-2
Kategorie:	Ultra-light
Typ flutteru:	Flutter VOP – VK
Rychlost flutteru:	190 km/h (EAS)
Kategorie rychlosti:	Subsonická
Frekvence flutteru:	-
Konstrukce:	T-OP
Materiál:	Kompozit
Účel letu:	Běžný provoz
Důsledek:	Snížení návrhové rychlosti
Počet obětí:	Oběti: 0 / Pasážéři: 1
Typ:	Nehoda

Stejně jako v předchozím případě se jednalo o fluttery VOP a VK, které měly za následek ulomení OP, která poté zůstala viset za ovládací kabely a trubky. Pilot uvolnil záchranný padák a s letounem přistál na zem. [116]

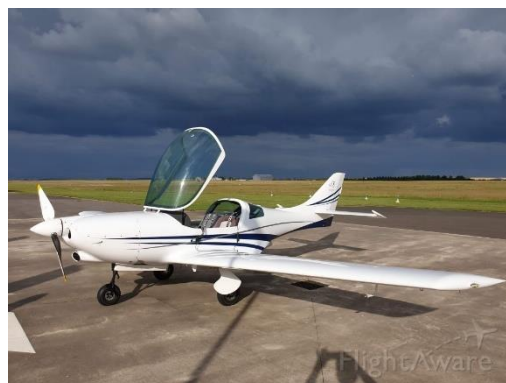
Obrázek 78 – AVEKO VL-3 Flamingo [119]

Datum: 29. 5. 2010
Imatrikulace: ZU-VDW
C/n / msn: 30
CS: UL-2
Kategorie: Ultra-light
Typ flutteru: Flutter křídlo – křídélko
Rychlost flutteru: 320 km/h (EAS)
Kategorie rychlosti: Subsonická
Frekvence flutteru: -
Konstrukce: Dolnoplošník
Materiál: Kompozit
Účel letu: Běžný provoz
Důsledek: -
Počet obětí: Oběti: 2 / Pasažéři: 2
Typ: Nehoda

Příčina nehody se přisuzuje flutteru křídla, která byla způsobena nepřiměřenou rychlostí nad povolenou hranicí. [118]

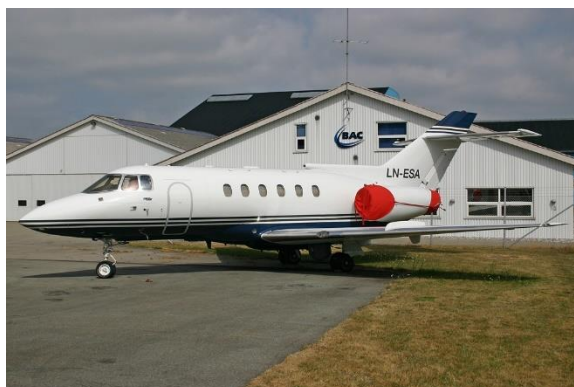
Obrázek 79 – BAe 125-800B [121]

Datum:	Duben 2012
Imatrikulace:	-
C/n / msn:	-
CS:	CS-23
Kategorie:	Civilní letoun
Typ flutteru:	Flutter křídla
Rychlost flutteru:	400 km/h (EAS)
Kategorie rychlosti:	Subsonická
Frekvence flutteru:	3 Hz
Konstrukce:	Dolnoplošník
Materiál:	Slitiny hliníku
Účel letu:	Běžný let
Důsledek:	-
Počet obětí:	Oběti: - / Pasažéři: -
Typ:	Incident

Ve výšce 12 000 metrů došlo po lehké turbulenci k flutteru křídla, po sestupu do 9 800 metrů a snížení rychlosti z 0,76 Mach na 0,7 Mach vibrace přestaly. Podobné události se vyskytly i u dalších modelů. [120]

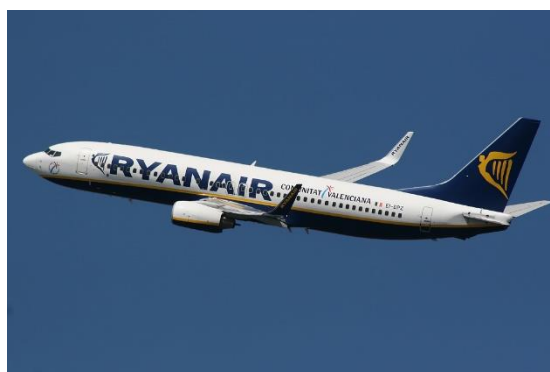
Obrázek 80 – B737-800 [123]

Datum:	Červenec 2013
Imatrikulace:	-
C/n / msn:	-
CS:	CS-25
Kategorie:	Civilní dopravní letoun
Typ flutteru:	Flutter VK
Rychlost flutteru:	-
Kategorie rychlosti:	-
Frekvence flutteru:	3 Hz
Konstrukce:	Konvenční
Materiál:	Kompozit, slitiny hliníku
Účel letu:	Běžný provoz
Důsledek:	-
Počet obětí:	Oběti: - / Pasažéři: -
Typ:	Incident

Zpráva z incidentu hlásila výskyt flutteru VK při stoupání, kdy kormidlo bylo zatíženo. Při držení výšky letu flutter nebyl přítomný. Z bezpečnostních důvodů se letadlo vrátilo na letiště. [122]

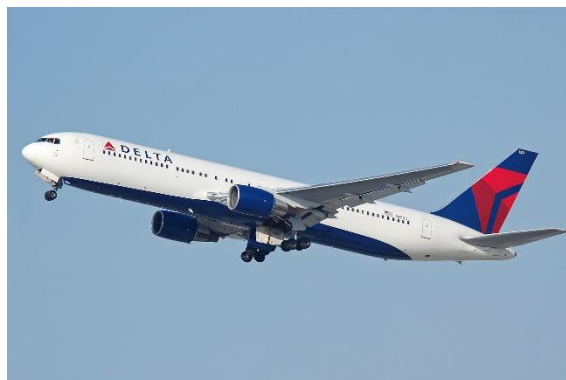
Obrázek 81 – B767-300 [125]

Datum:	Srpen 2016
Imatrikulace:	-
C/n / msn:	-
CS:	CS-25
Kategorie:	Civilní dopravní letoun
Typ flutteru:	Flutter VK
Rychlost flutteru:	483 km/h (EAS)
Kategorie rychlosti:	Transsonická
Frekvence flutteru:	-
Konstrukce:	Konvenční
Materiál:	Kompozit a slitiny hliníku
Účel letu:	Běžný provoz
Důsledek:	-
Počet obětí:	Oběti: - / Pasažéři: -
Typ:	Incident

Během stoupání do výšky 7 600 metrů se objevil flutter VK. Z důvodu bezpečnosti letadlo nepokračovalo v letu a vrátilo se zpět. [124]

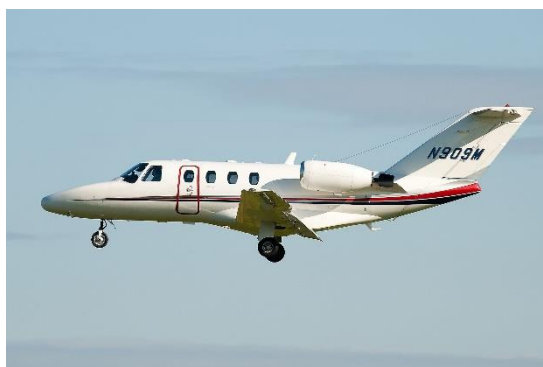
Obrázek 82 – Cessna CitationJet [127]

Datum:	prosinec 2018
Imatrikulace:	-
C/n / msn:	-
CS:	CS-23
Kategorie:	Civilní letoun
Typ flutteru:	Flutter křídélka
Rychlost flutteru:	493 km/h (EAS)
Kategorie rychlosti:	Transsonická
Frekvence flutteru:	-
Konstrukce:	Dolnoplošník
Materiál:	Kompozit
Účel letu:	Běžný provoz
Důsledek:	Výměna křídélka
Počet obětí:	Oběti: - / Pasažéři: -
Typ:	Incident

Při rychlosti letu 493 km/h (EAS) se vyskytl flutter levého křídélka, pro bezpečnost pilot snížil rychlost. Během inspekce na zemi se zjistil špatný náhon trimu křidélek. [126]

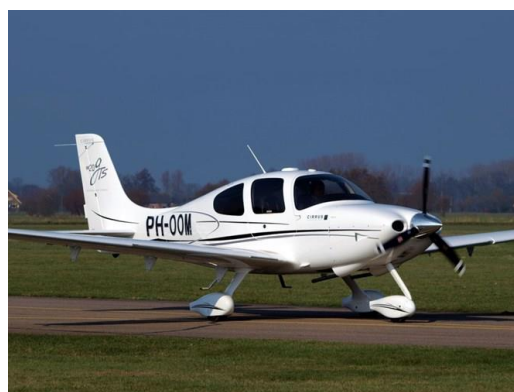
75 – Cirrus SR20

Datum:	2. 5. 2019
Imatrikulace:	N8160C
C/n / msn:	-
CS:	CS-23
Kategorie:	Civilní letoun
Typ flutteru:	Flutter křídélka
Rychlost flutteru:	-
Kategorie rychlosti:	-
Frekvence flutteru:	-
Konstrukce:	Dolnoplošník
Materiál:	Kompozit
Účel letu:	Běžný provoz
Důsledek:	-
Počet obětí:	Oběti: 0 / Pasažéři: 2
Typ:	Nehoda

Obrázek 83 – Cirrus SR20 [129]

Během sestupu, při chystání se na přistání, došlo k flutteru pravého křídélka, které se následně oddělilo od křídla. Přes jeho ztrátu měl pilot letoun pod kontrolou a podařilo se přistát. [128]
