OPONENTURA BAKALÁŘSKÉ PRÁCE

Jméno studenta: Lucie Jindrová

Téma: Muzeum ticha

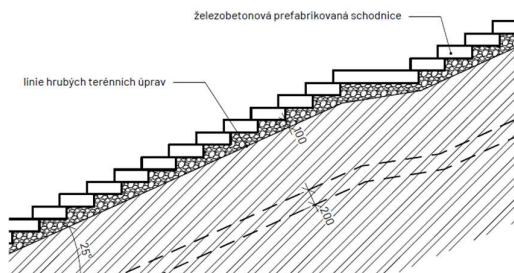
1/ Jak bude konkrétně řešeno osazení schodnic, jaký bude technologický postup a co by měla správně výkresová část pro daný prvek obsahovat.

4/ Amfiteátr a schodiště

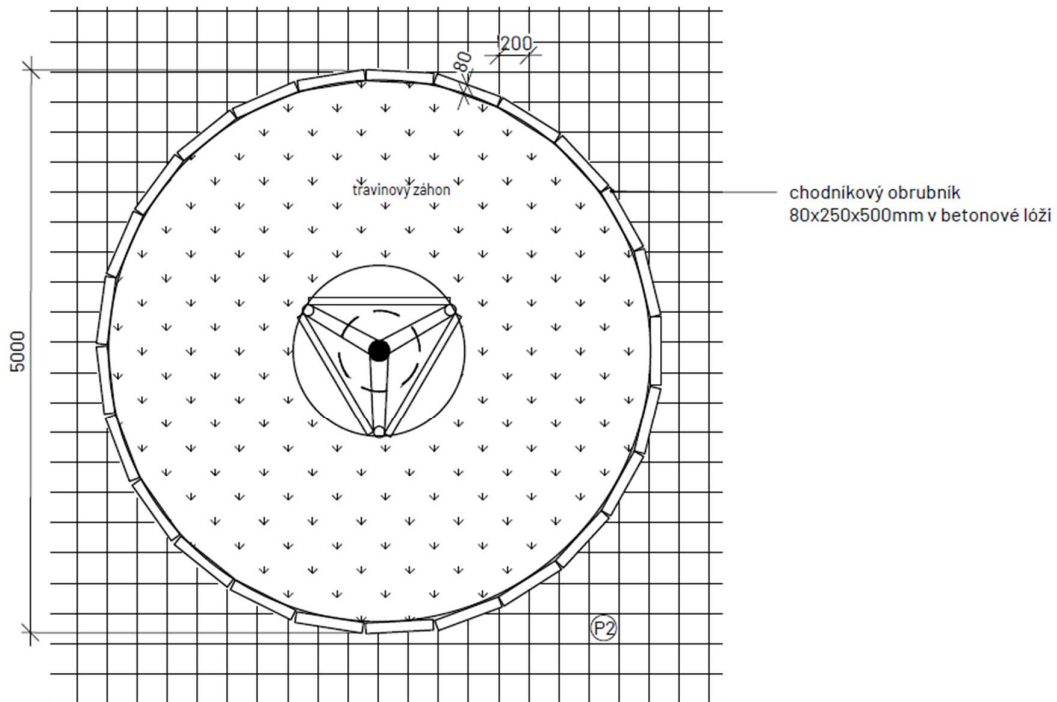
3
0.4.4

návaznost betonové dlažby 200x200x80mm,
spáry 10mm na travinový záhon ve stromovém
rabátku, chodníkový betonový obrubník
80x250x500mm,

2/ Jak by šlo kultivovaně vyřešit řešení dlažby a lemu v daném detailu.

1/ Kladečský plán okolo prvků – D4.4

- Velmi problematický detail, s výrazným rizikem špatného provedení a omezenou životností.
- Kolem kruhu budou nešťastné dořezy dlažby, které není možné provést příliš esteticky, ale především budou v čase praskat. Dále „vyskládání“ obruby z obrubníků délky 500 mm je nepěkný detail, se sbíhajícími se mezerami. V případě provedení na sraz dojde časem k odštípávání rohů.
