ČESKÉ VYSOKÉ UČENÍ TECHNICKÉ
FAKULTA DOPRAVNÍ
Ústav soudního znalectví v dopravě

HISTORIE, SOUČASNÉ TRENDY A VIZE VE
VÝVOJI DEFORMAČNÍCH ZÓN OSOBNÍCH
AUTOMOBILŮ

Diplomová práce

2016

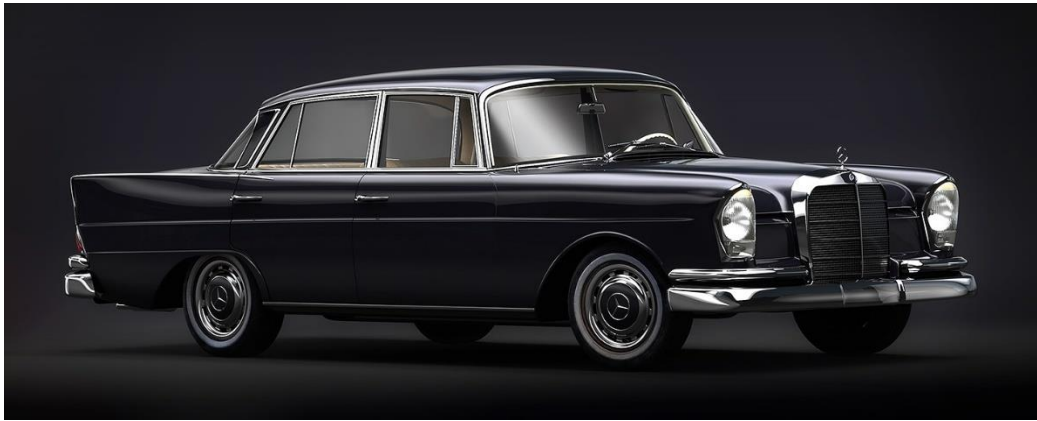
Obr. 2 – Mercedes-Benz W111 s charakteristickými ploutvemi („Velký křídla“) [3]

Pravou revolucí se stal rok 1959, kdy byla spuštěna sériová výroba Mercedesu W111, což byl předchůdce dnešního modelu S, ale hlavně první sériově vyráběný vůz na světě vybavený deformačními zónami karoserie. V tomto modelu se prvně objevuje i tuhá bezpečnostní buňka, která měla interiér navržený tak, aby minimalizoval riziko poranění cestujících při nehodě. Změn se událo ale podstatně více, řízení se přemístilo co nejvíce dozadu, prostor pod kapotou byl upraven tak aby se mohl snáze deformovat, vnitřní kliky dveří byly zapuštěny, úpravami prošly i kliky stahování oken či sluneční

clony. Na středu volantu pak bylo použito měkké čalounění, které minimalizovalo riziko zranění hlavy řidiče. Polstrována byla i přístrojová deska, přibyl bezpečnostní sloupek řízení, opět dle Barényiho návrhu. A konečně - tyto vozy byly vybaveny zámky předních dveří s kolíčky. Tato opatření poskytovala posádce prostor pro přežití a znemožňovala její vypadnutí z vozu při havárii. [3]

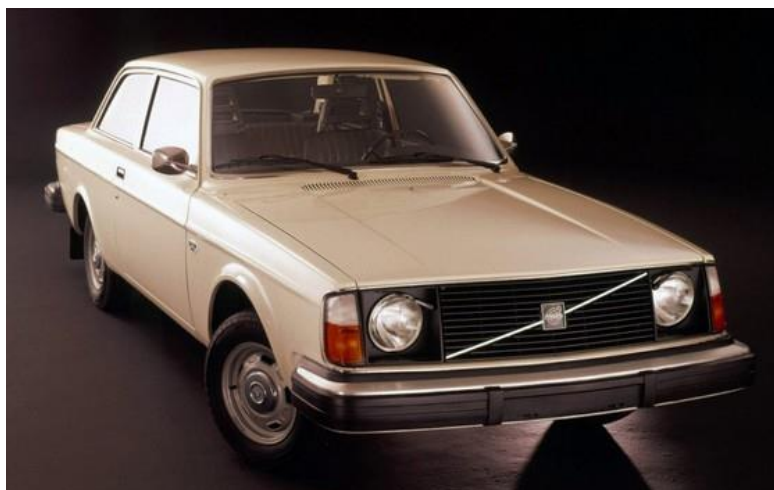
Obr. 3 - Volvo V240 [12]

V roce 1972 přišla švédská automobilka s revolučním konceptem s označením VESC. Jednalo se o také o přelomový model v oblasti bezpečnosti. Později na základě odzkoušení různých bezpečnostních prvků v tomto konceptu, byly některé prvky aplikovány i do sériové výroby. Prvním takto vybaveným sériově vyrobeným vozem byl model V240. Díky dobrým bezpečnostním výsledkům, které tento model vykazoval, se tehdy stal referenčním vozem pro Americkou správu pro bezpečnost silničního provozu NHTSA.

Mezi stěžejní průlomové prvky v oblasti bezpečnosti, které byly v konceptu představeny, se řadí např. vyztužení střechy a integrovaná klec pro snížení deformace a zachování prostoru pro přežití v případě převrácení. Zlepšena byla také ochrana při bočním nárazu vyztužením boků trubkovými profily a výrazné nárazníky poskytující ochranu do mezní hodnoty nárazové rychlosti 16 km/h. Motor dostal moderní konstrukci uchycení, která měla v případě nárazu eliminovat vniknutí do prostoru cestujících. Dále také bezpečnostní sloupek volantu a sedačky s opěrkami. Revoluční byla myšlenka airbagů na předních i zadních sedadlech, bezpečnostní pásy polo-pasivního typu. Prvně se v osobním voze objevili brzdy s antiblokovacím systémem, automatická regulace světlé výšky, či odpojení přívodu paliva. Projekt VESC zkrátka předběhl svojí dobu.

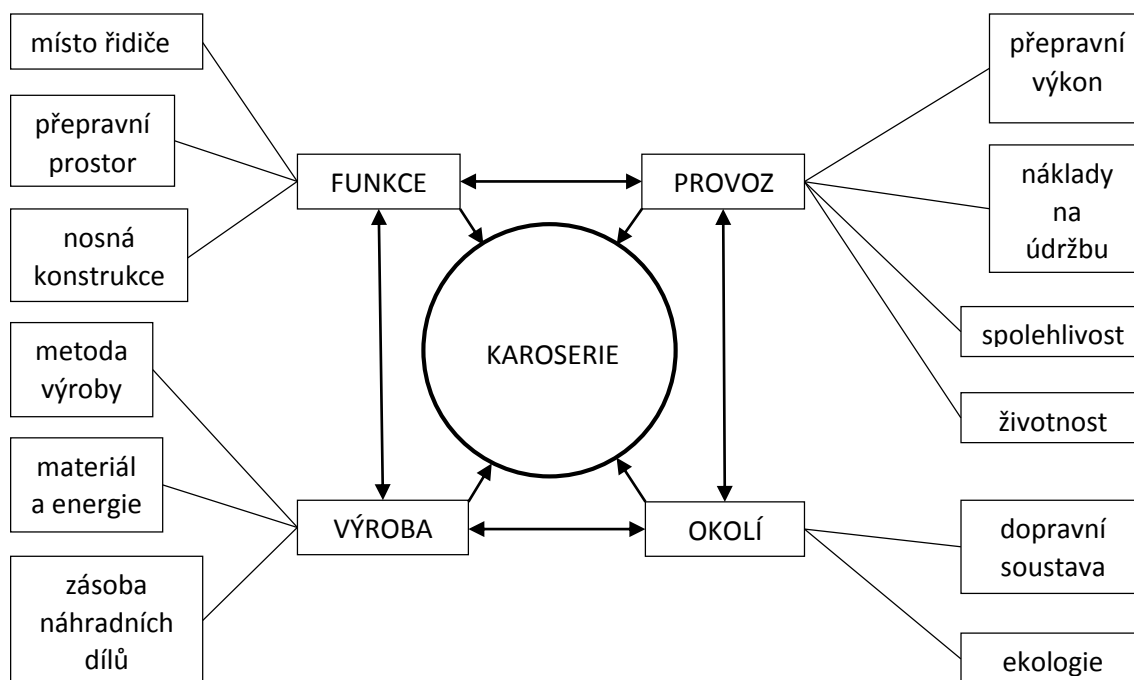
Obr. 7 - Požadavky na karoserii [1]

Na karoserie nejsou kladeny jen funkční požadavky, ale také požadavky vztahující se k provozu, k výrobě a k okolí. (viz Obr. 7).

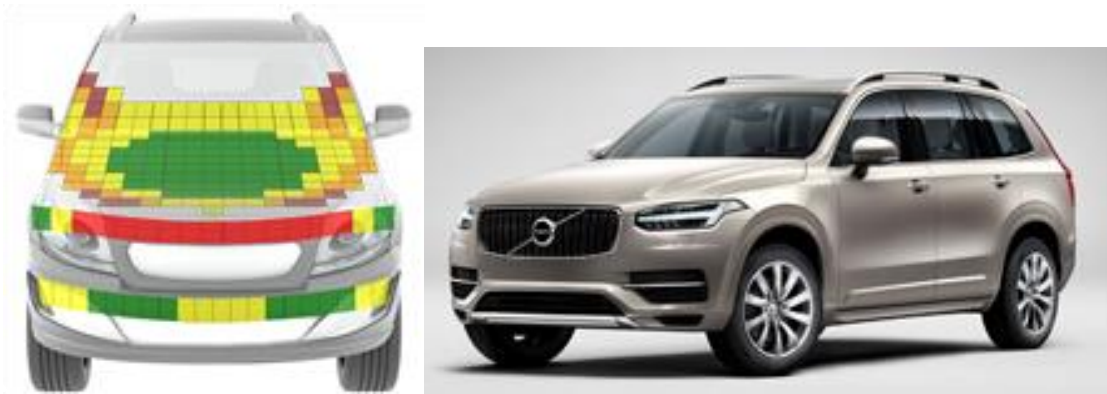
Obr. 15 – Volvo XC90 Grafické znázornění bezpečnosti chodců při střetu [8]

Vhodné tvarování předělu vozidla a především kapoty je jedním z klíčových faktorů ochrany zranitelných účastníků dopravy. Když ale začneme podrobněji zkoumat výsledky hodnocení bezpečnosti chodců pro jednotlivé typy karoserií zkoušených vozidel, nacházíme pro tyto typy určitou podobnost. Pro demonstraci byly vybrány vždy nejlepší vozy v dané třídě vozidel. Při pohledu na výsledky hodnocení znázorněné na následujících obrázcích je patrné, že velká vozidla (kat. velké off-roady) poskytují obvykle dobrou ochranu nohou chodce v oblasti nárazníku a hlavy i podél čelního skla, především kvůli použitým vnějším airbagům u tohoto modelu. Největší slabinou těchto vozů je ale oblast předního příčnicku, kde dochází ke střetu s chodcovou páneví, zde jsou výsledky často špatné. Za takovou ochranu chodců si model XC90 vysloužil v testech průměrných 72%.

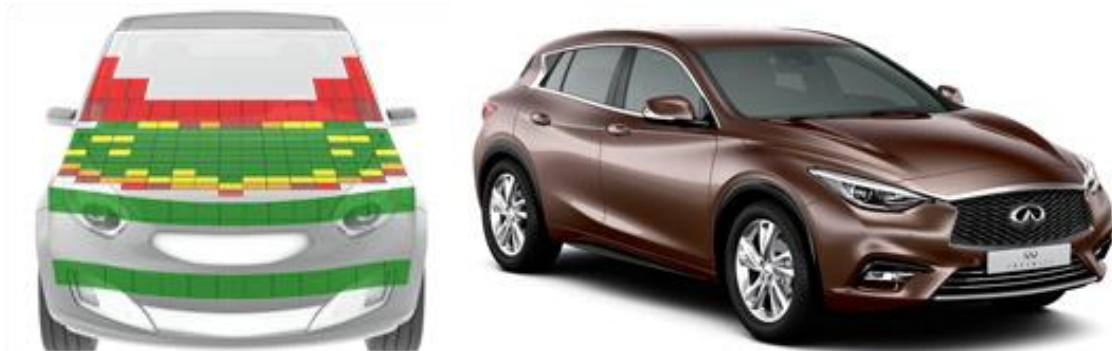
Obr. 16 - Infinity Q30 Grafické znázornění bezpečnosti chodců při střetu [8]

Když tuto kategorii vozidel srovnáme s třídou malých rodinných vozů, dostáváme se k překvapivě lepším výsledkům celkového hodnocení ochrany chodců. Na dalším obrázku je grafické znázornění pro Infinity Q30. Tento model si dosahuje dobrých výsledků především kvůli své aktivní kapotě. Ochrana nohou a pánve chodce je v celém rozsahu přídě vozidla dobrá. Obdobně je na tom i ochrana hlavy chodce. Špatné výsledky byly zaznamenány pouze u předního skla. V ochraně chodců dosahuje tento model hodnocení 91%.

Z tohoto srovnání je patrné, že i přes vysoké hodnocení celkové bezpečnosti vozidla, nemusí toto vozidlo zákonitě vykazovat i dobré výsledky při ochraně chodců. Většina velkých SUV má pod líbivým šasi schovaný velký nedeformovatelný přední příčník a přídě vozu stoupá kolmo nahoru. To má poté při střetu s chodcem fatální následky pro chodcovu oblast pánve. Menší vozidla typu malých rodinných aut, s předním příčníkem stejně jako SUV, mají obvykle oblou přídě a v kombinaci s měkkými plasty vykazují podstatně lepší vlastnosti. Z těchto poznatků lze prohlásit, že mezi tvarem a materiály v přídě vozidla a ochranou chodců existuje jistá závislost.

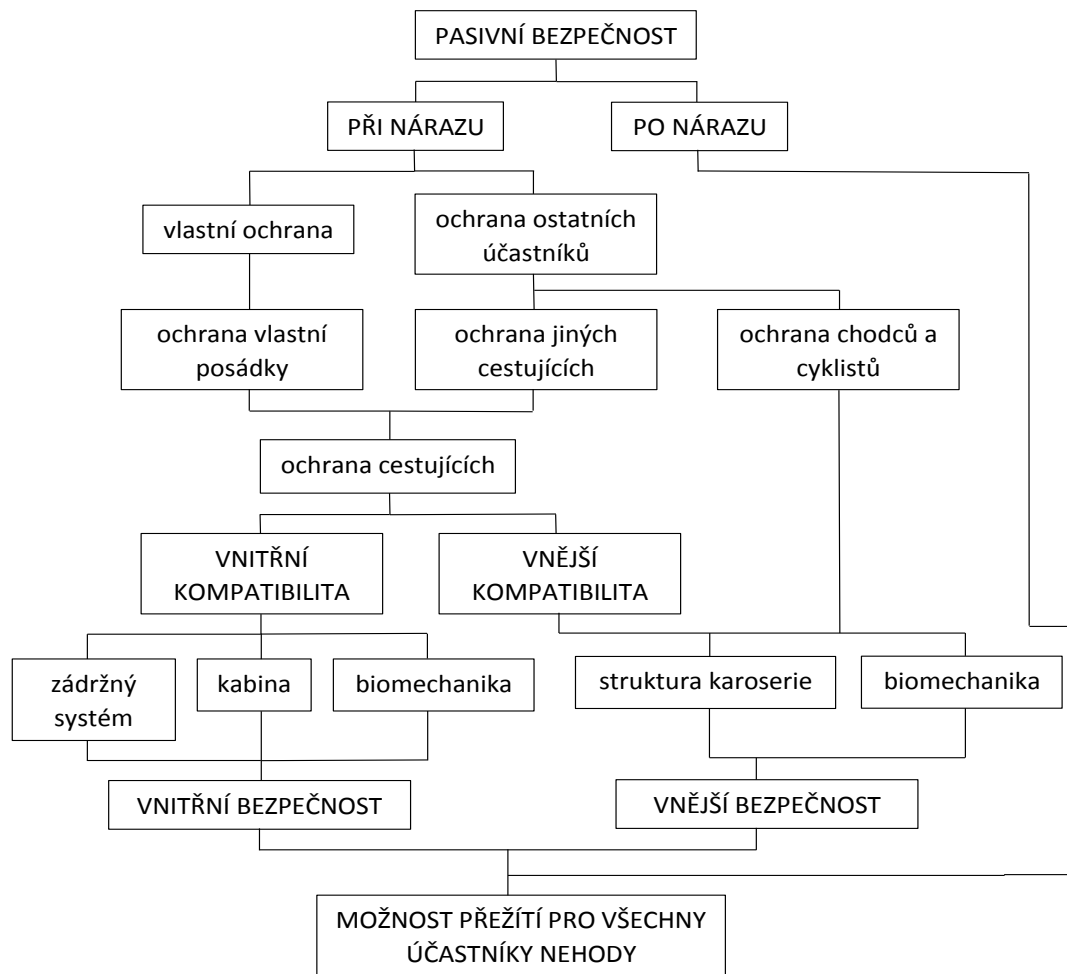
Obr. 17 - Pasivní bezpečnost [1]

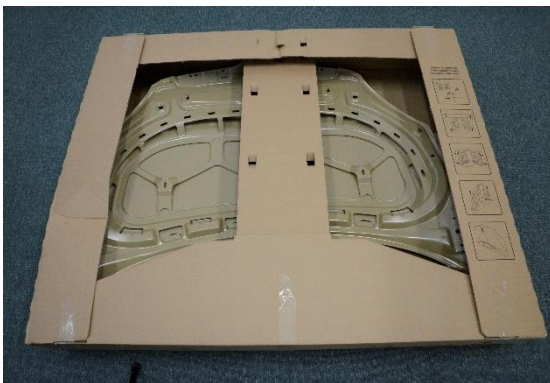
Obr. 25 - Balení originální kapoty

Firma Škoda Auto, a.s., dodává originální díly v pevném kartonovém balení, které je uzavíratelné. Balení má tvar kvádru, složeného z vnitřního a vnějšího kartonového dílu, pro lepší manipulaci a skladování. Na balení se nachází identifikační potisk výrobce, potisk směru postavení balení a potisk s návodem otevření balení. Je důležité dodržovat směr postavení balení, aby byl díl v obalu správně fixován a nedošlo k jeho případnému poškození. Balení vzhledem ke své dostatečné konstrukci neobsahuje dodatečné polstrování.

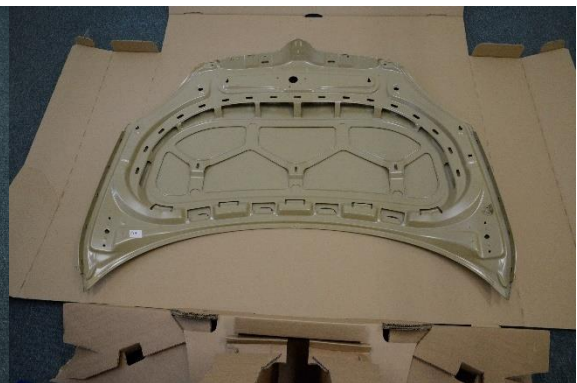
Obr. 26 - Balení originální kapoty - rozbaleno

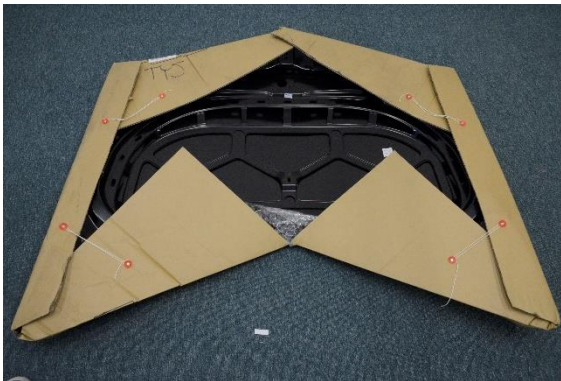
Obr. 27 - Balení neoriginální kapoty

Neoriginální díl o taiwanského výrobce Tong Yang má pevné kartonové balení, které je možné uzavírat pomocí přiložených provázků. Tento obal kopíruje tvar samotné kapoty, což sice snižuje prostorové požadavky na skladování, ale je nutné kapotu krýt další ochrannou vrstvou ve formě bublinkové fólie, aby se snížilo riziko při manipulaci. Ta však nechrání celou kapotu, pouze část hran. Dále balení obsahuje měkčené ochranné prvky umístěné na rozích kapoty. Na obalu se nachází potisk s označením výrobce Tong Yang a jeho identifikační číslo. Není tam však vyznačen směr postavení obalu ačkoliv je obal evidentně navržen pro stání pouze na jedné straně.

Obal neoriginální dílu sice kopíruje tvar kapoty, ta ale není vůči obalu pevně fixována proti případnému pohybu a dochází tak, i při běžné manipulaci k poškození obalu. Materiál obalu je sice kvalitní, nicméně jeho celkové zpracování nezaručuje, že se při manipulaci nepoškodí.

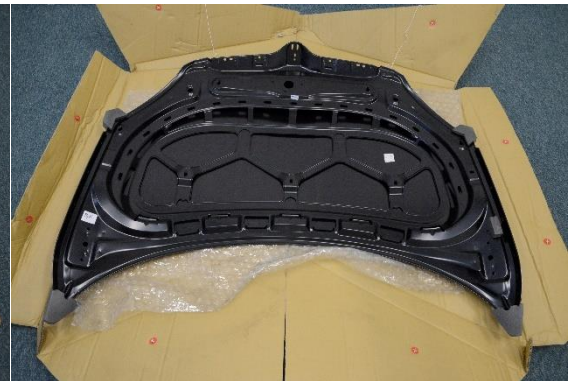
Obr. 28 - Balení neoriginální kapoty - rozbaleno

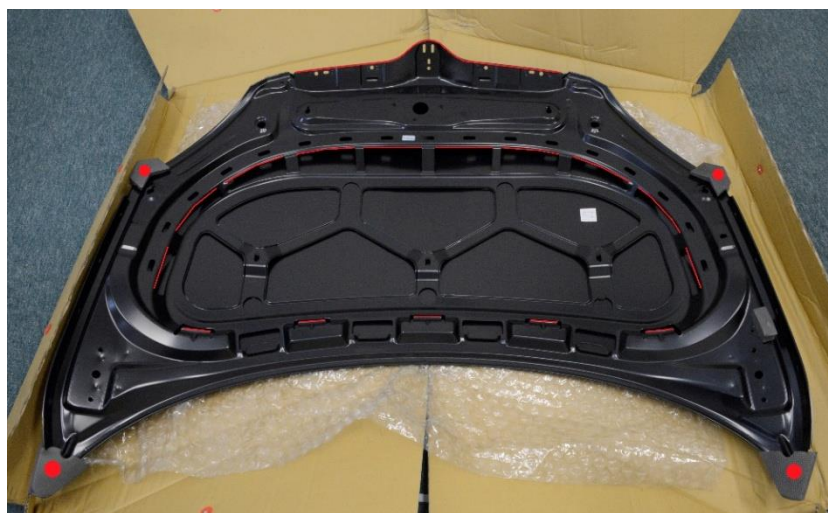
Oproti tomu u neoriginálního dílu byly kromě oblasti ve vnitřní části zajištěny i další ostré oblasti v místech běžné manipulace a to na přední části v oblasti připevnění loga výrobce vozu a masky chladiče a v místech čtyř rohů kapoty. Tyto rohy byly v balení kryty plastovými krytkami.

Obr. 30 - Neoriginální díl - vyznačení ostrých hran a rohů

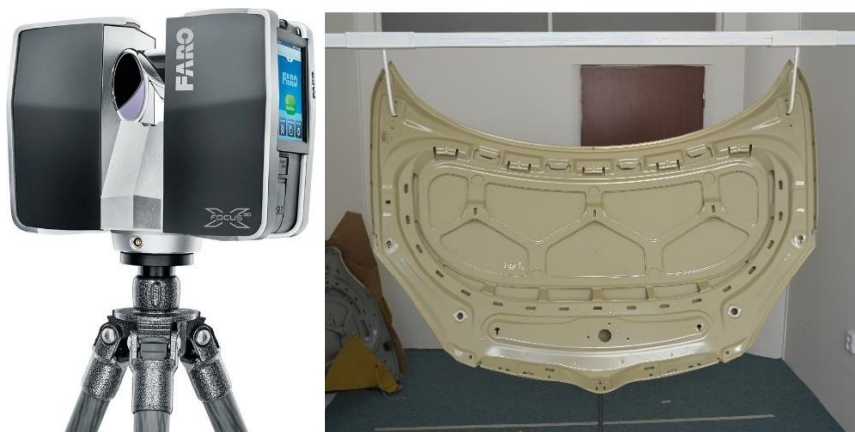
Pro digitalizaci tvaru objektů existuje celá řada různých typů 3D skenerů a jejich volba je spíše závislá na velikosti, tvaru a především materiálových vlastnostech skenovaného objektu společně s požadavky na dosahovanou přesnost, rozlišení a rychlost skenování. Pro tvarovou analýzu kapot byl využit terestrický skener FARO FOCUS 3D, který využívá měření na principu prostorové polární metody. Systém je určen především ke skenování větších vnitřních a vnějších prostor. Pro naskenování bodů objektu využívá principu rozmítání laserového svazku, a s jeho pomocí jsou měřeny body na povrchu objektu ve zvolené hustotě. Výsledkem takového měření je výpočet 3D souřadnic měřeného bodu objektu v souřadnicovém systému skeneru, který je umístěn a orientován obecně. Tyto body reprezentují tzv. mračno bodů, které je tvořené zaměřenými/naskenovanými body a charakterizuje povrch měřeného předmětu. Přesnost, které je při měření dosahováno, se pohybuje v rozmezí 0,3 – 0,5 mm, což je pro účely prováděné tvarové analýzy naprosto dostačující.

Obr. 31 - Skener Faro FOCUS 3D; Závěs kapot pro potřeby měření

Pro potřeby skenování byl v prostorách ústavu vytvořen speciální závěs na kapoty. Díky velké četnosti různých otvorů (např. otvory v oblasti úchytů pantů) z vnitřní strany kapoty bylo tak možné kapoty zavěsit. Účel závěsu spočíval zejména v minimalizaci možných deformací kapoty v průběhu měření a zároveň umožňoval přístup ke všem částem kapot v průběhu tvarového skenování povrchu kapoty. Pro účely analýzy geometrie úchytů pantů a zámkového oka byly vyhodnoceny jako nejzásadnější polohy střetů jednotlivých otvorů závitů upevňovacích šroubů a jejich vzájemné relativní vzdálenosti. Z toho důvodu bylo definováno sedm bodů, jejichž polohy byly následně na kapotách měřeny. Jednalo se celkem o dva body uchycení kapoty na každé straně (body P11, P12 a P21, P22) a tři body uchycení zámkového oka (Z1, Z2, Z3), viz následující obr. Dále bylo určeno 8 spojnic (P12-P22; P12-Z2; P22-Z2; P11-P12; P21-P22; Z1-Z2; Z1-Z3; Z2-Z3), jimiž jsou vyjádřeny relativní polohy vůči sobě.

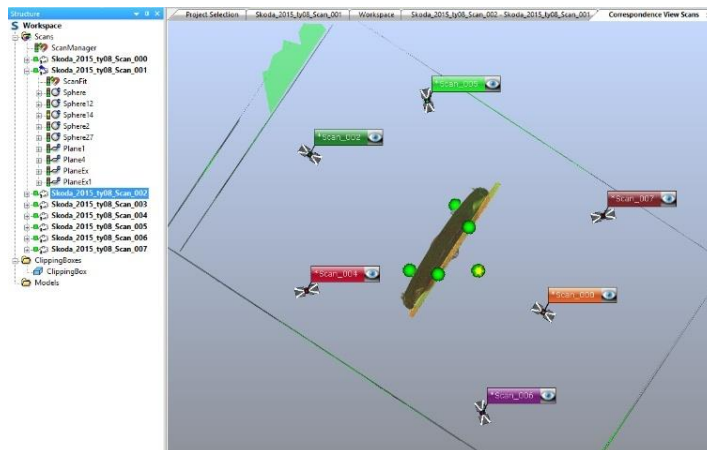
V průběhu skenování bylo pro každou kapoty pořízeno celkem 14 dílčích skenů, které byly následně propojovány do výsledných modelů. Jednalo se o 6 dílčích skenů celého dílu, 4 skeny vnější části a 4 vnitřní části kapoty. Prostorové uspořádání skenů bylo voleno tak, aby se navzájem doplňovaly a výsledný model pak zachycoval celý tvarový průběh měřené kapoty. Prostorové uspořádání dílčích skenů celého dílu kapoty je naznačeno na následujícím obrázku. Celkem bylo tedy pořízeno 140 dílčích skenů, které byly dále zpracovány a využívány.

Obr. 33 - Prostorové uspořádání dílčích skenů kapoty

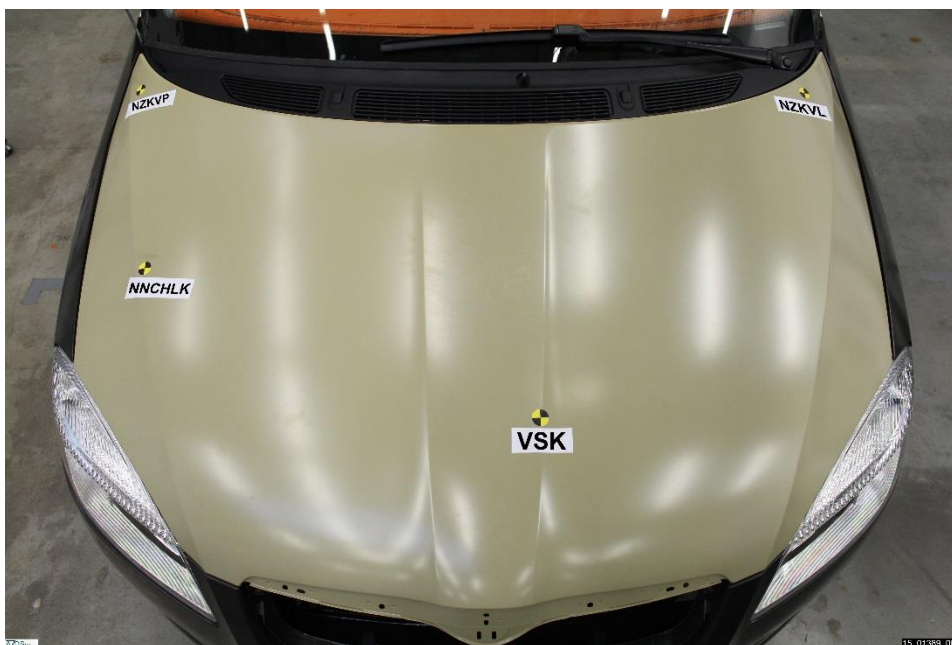
Při zkoumání přetížení jsou dle předpisů EHK stanoveny oblasti kontaktu, tzv. zkušební pozice. Pro účely měření byly vybrány z hlediska deformace 4 klíčová místa kapoty:

- NZKVP – nad závěsem kapoty vpravo
- NZKVL – nad závěsem kapoty vlevo
- NNCHLK – nad nádobkou chladicí kapaliny
- VSK – ve středu kapoty („WAD 1000“)

Obr. 39 - Znázornění jednotlivých zkoušených poloh [11]

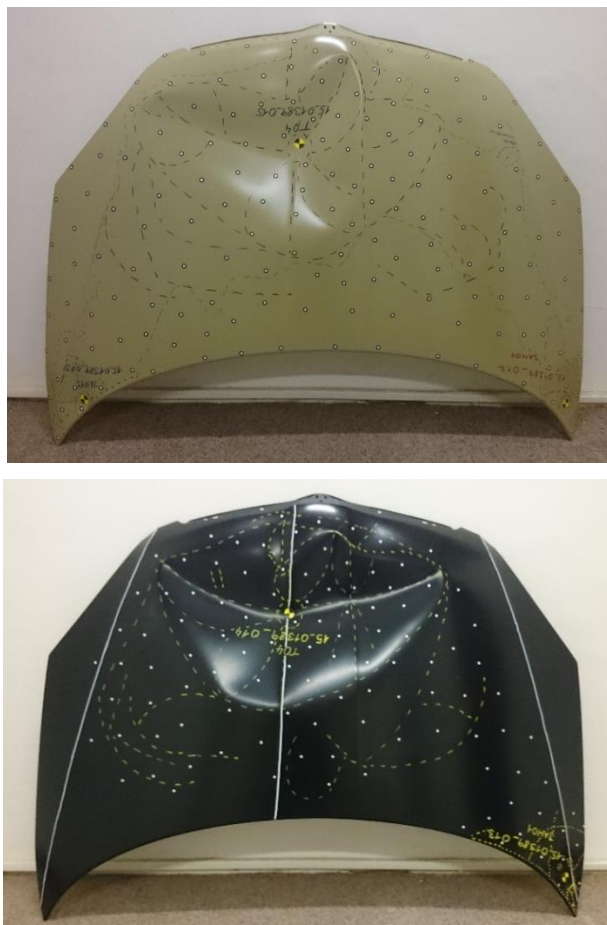
Obr. 41 - Originální a neoriginální kapoty polepené pozičními terči

nebylo třeba nijak dodatečně upravovat. Po přípravě se přístroj kalibroval podle prostředí zaměřování. Skenovaný objekt se označil pozičními terči, které poté sloužili pro určení základního tvaru objektu jakožto vztažné body. V nastavení SW prostředí skeneru VX Elements se nastavil odpovídající použitý typ pozičních terčů. Pro účely měření byly použity dva druhy těchto bodů, tzv. regular points a black contour points. Dalším krokem bylo určení souřadného systému a skenování sítě těchto pozičních terčů. Následně proběhla kontrola úplnosti těchto bodů a v případě chybně zaměřených bodů, je bylo nutné odstranit, protože v dalších krocích zanášeli chybu vyrovnání. Poté se nastavila přesnost skenování (pro účely měření přesnost 1 mm), odstraňování izolovaných bodů a další požadavky modelu. Před skenováním plochy objektu bylo však ještě nutné správně nakonfigurovat snímač a laser skeneru. Dále bylo vždy při změně mezi povrchy kapot ŠA a TY provedeno několik pokusných skenů, aby bylo dosaženo co nejlepšího nastavení kvality snímání. Vzhledem k poměrně velkému celkovému povrchu skenovaných kapot a dostupné výpočetní technice bylo nutné celou plochu skenovat po částech.

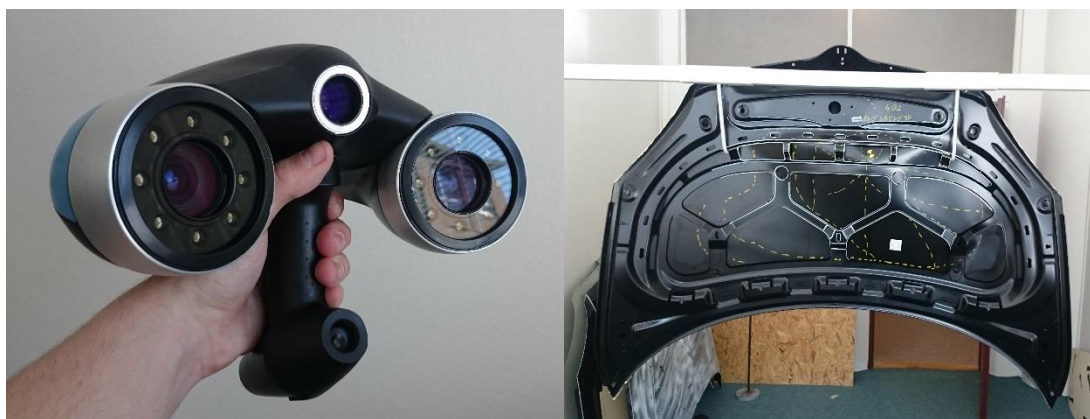
Tak jako v kapitole 7.2 byl i v tomto případě použit pro prostorové snímání deformovaných objektů laserový 3D skener. Vzhledem k požadavkům na přesnost a rychlost skenování byl zde použit pro tvarovou analýzu kapot ruční skener Creaform VIUscan, který využívá měření na principu kamerového snímání pozičních značek osvětlených laserovým křížem.

Pro potřeby skenování byl v prostorách ústavu vytvořen speciální závěs na kapoty. Díky velké četnosti různých otvorů (např. otvory v oblasti úchytů pantů) z vnitřní strany kapoty bylo tak možné kapoty zavěsit. Účel závěsu spočíval zejména v minimalizaci možných deformací kapoty v průběhu měření a zároveň umožňoval přístup ke všem částem kapot v průběhu tvarového skenování povrchu kapoty.

Obr. 42 - Skener Creaform VIUscan Handyscan; Závěs kapot pro potřeby měření

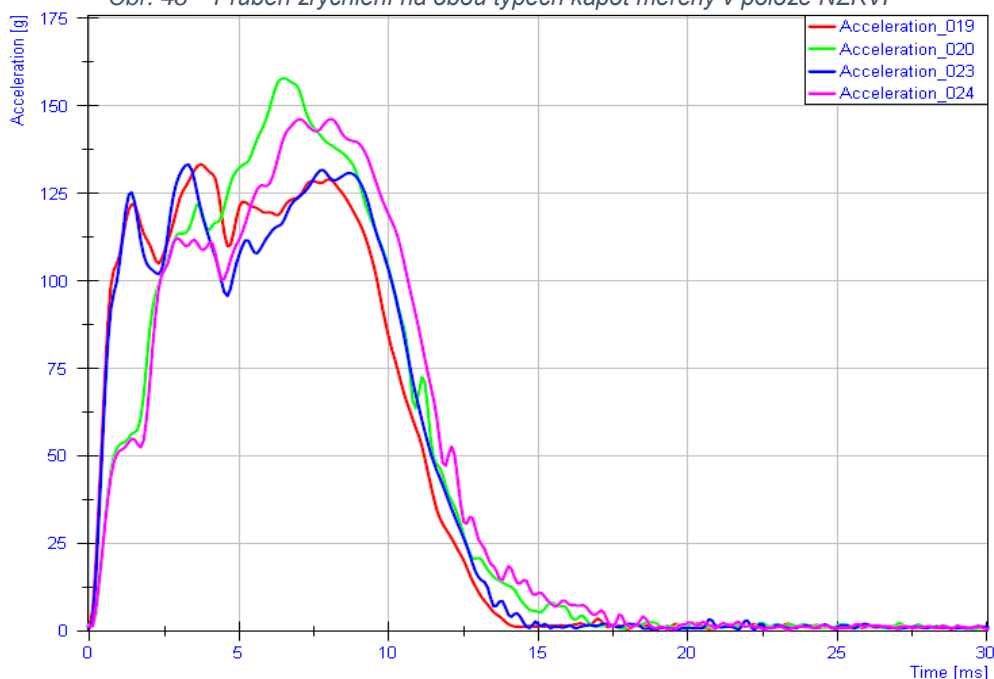
Následující grafy znázorňují průběh zrychlení působící na impaktor hlavy při střetu s kapotou.

Obr. 49 – Průběh zrychlení na obou typech kapot měřený v poloze NZKVL

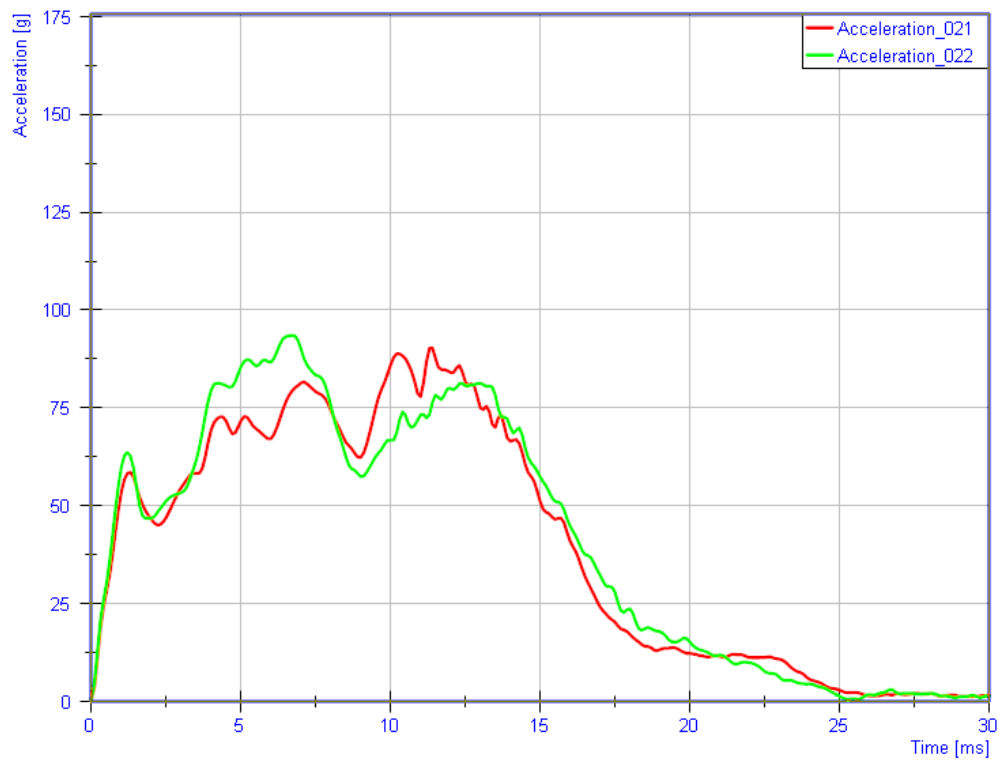
Obr. 50 – Průběh zrychlení na obou typech kapot měřený v poloze NNCHLK

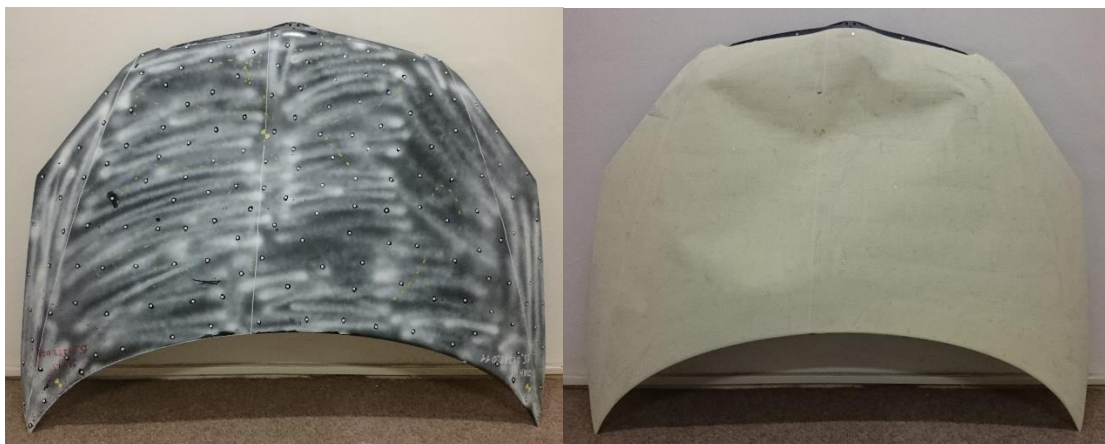
Na následujících obrázcích jsou znázorněny úpravy povrchu kapot pro dosažení lepších skenovacích vlastností, na dalších obrázcích jsou potom hloubky deformací pro ostatní měřené kapoty z kapitoly 3D tvarová po-deformační analýza.

Obr. 51 - ošetření povrchu neoriginálních kapot, křídovým sprejem vpravo; béžovou barvou vlevo

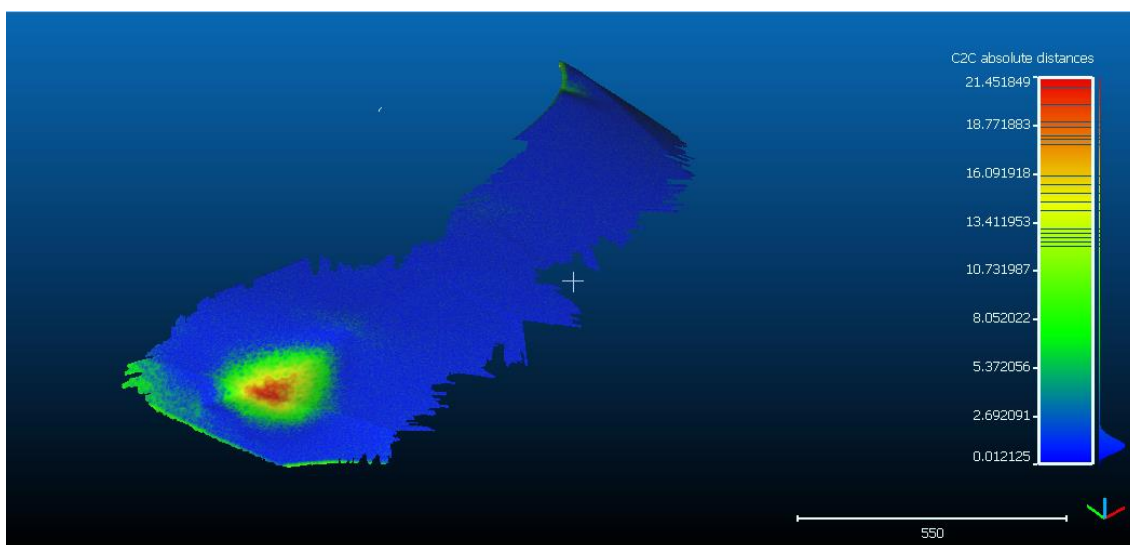
Obr. 52 - Grafické znázornění tvarových odchylek kapoty ŠA3 vůči nedeformovanému dílu
