ČESKÉ VYSOKÉ UČENÍ TECHNICKÉ V PRAZE

**Ověření technologie dodatečného zateplování
plochých dvouplášťových střech**

**The verification of additional insulation technology of
cold deck flat roof**

Diplomová práce

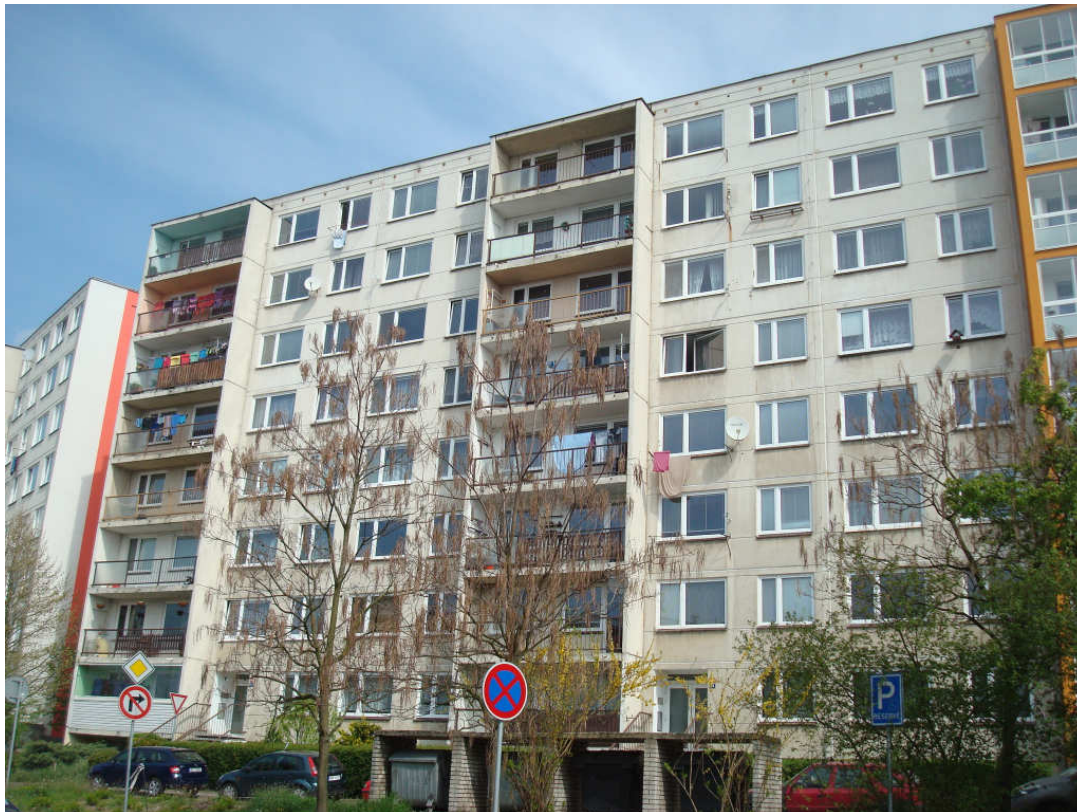
Obrázek 1.2-1: Panelový objekt typu VVÚ-ETA s viditelnými větracími otvory v oblasti atikových panelů

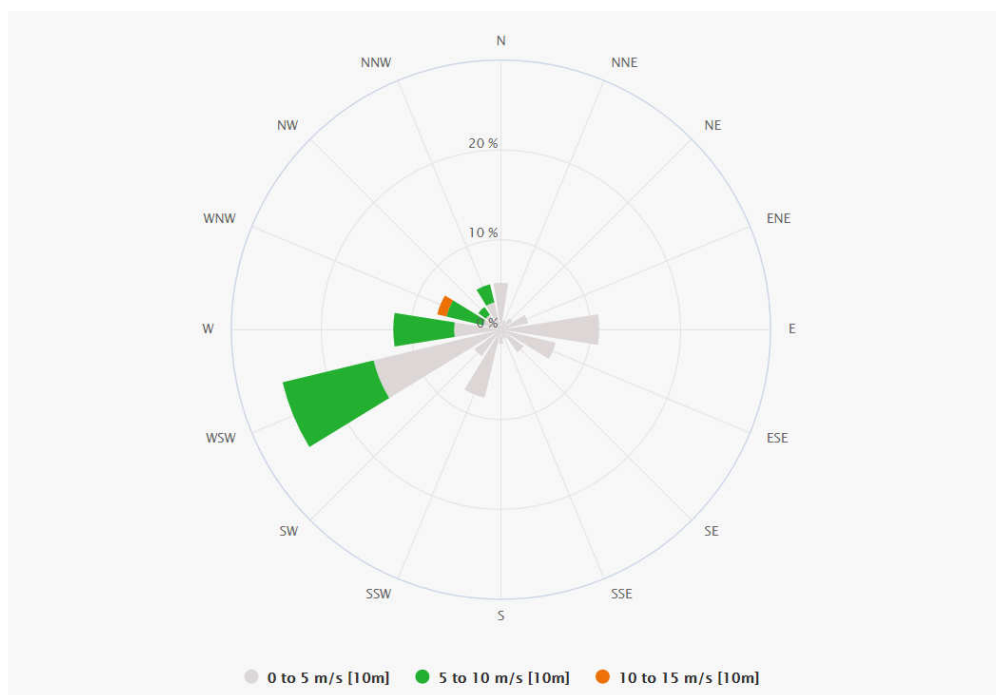
Obrázek 1.2-5: Znázornění převládajících větrů v Praze ve výšce 10m [20]

Výše zmíněný obrázek 1.2-5 lze brát s určitým nadhledem, neboť záleží na konkrétních lokálních podmínkách. Mezi lokální faktory se dají zařadit následující zmíněné vlivy. Lokality v údolní poloze, kde se proudění stáčí ve směru údolí, naopak na hřebeni má vítr tendenci se stáčet kolmo na hřeben. Jestliže se v blízkosti nachází horský hřeben, lze poté očekávat obtékání větru kolem této překážky. Proudění za hřebenem je spíše zmírněno jeho přítomností, nebo naopak dochází k padavému větru z hor, jehož intenzita může být vyšší. Vliv menších prvků jako jsou malá údolí do 100m či ploché hřebeny je obecně malý. Avšak v menších výškách nad zemí může být směr větru dosti ovlivněn velkými lokálními objekty, jako jsou například budovy, uliční bloky nebo vzrostlý les. [21]

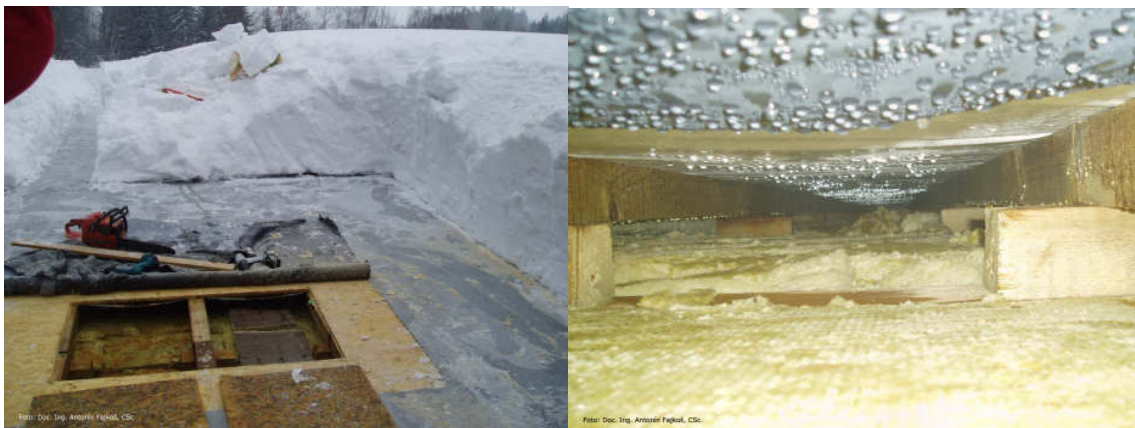
Obrázek 1.3-2: Špatně navržená dvouplášťová střecha s kondenzací na spodním povrchu horního pláště [22]

Na obrázcích 1.3-2 a 1.3-3 jsou příklady špatně navržené dvouplášťové střechy, kde došlo ke kondenzaci na spodním povrchu horního pláště. Tato porucha pravděpodobně nebyla způsobena dodatečným zateplením. Z obrázků vyplývá spíše chyba v návrhu projektové dokumentace, kde byl opomenut či poddimenzován systém odvětrání vzduchové dutiny. Případný vliv mohlo mít i vysoké množství sněhu (riziko zasněžení větracích komínků). Nicméně tento příklad ukazuje možná rizika spojená s kondenzací uvnitř dutiny a jejími následky.

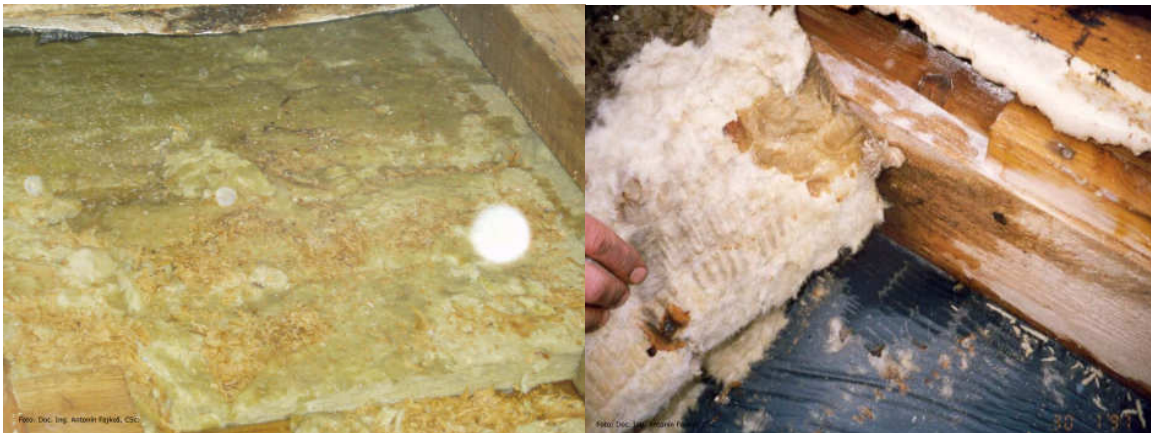
Obrázek 1.3-3: Vlhké materiály a první stopy růstu plísní a hub [22]

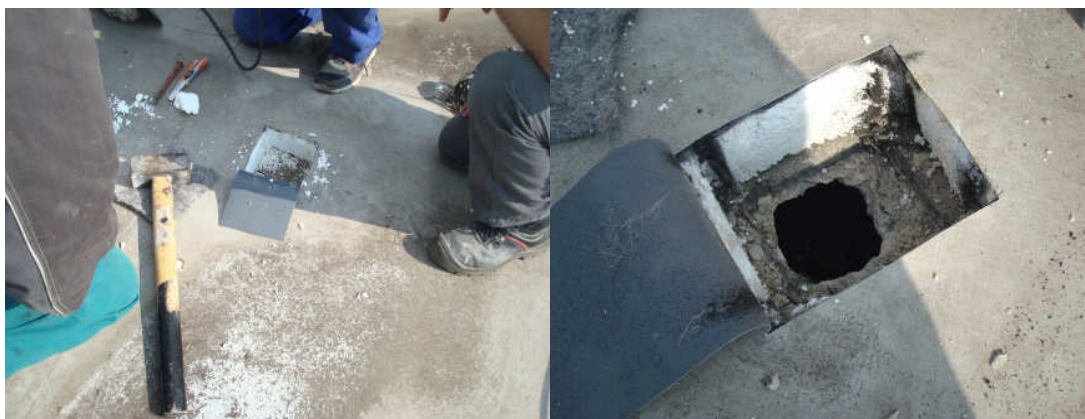
Obrázek 1.3-5: Detail tepelné izolace umístěné na horním plášti- střecha z in-situ měření v Litoměřicích

Další možností je zvýšení tepelného odporu horního pláště přidáním tepelného izolantu na stávající hydroizolaci. Tímto opatřením zamezíme podchlazování spodního povrchu horního pláště, tudíž by nemělo docházet ke kondenzaci. Toto řešení má určitá negativa, jelikož tepelná izolace na horním plášti velmi málo přispívá k tepelně-izolační obálce budovy. Další nevýhodou je nutnost vytvoření nové hydroizolační vrstvy. Toto řešení je též doplněno o síť odvětrávacích komínek. Tudíž je toto řešení do určité míry ekonomicky náročnější než poslední varianta, avšak mělo by být nejvíce spolehlivé.

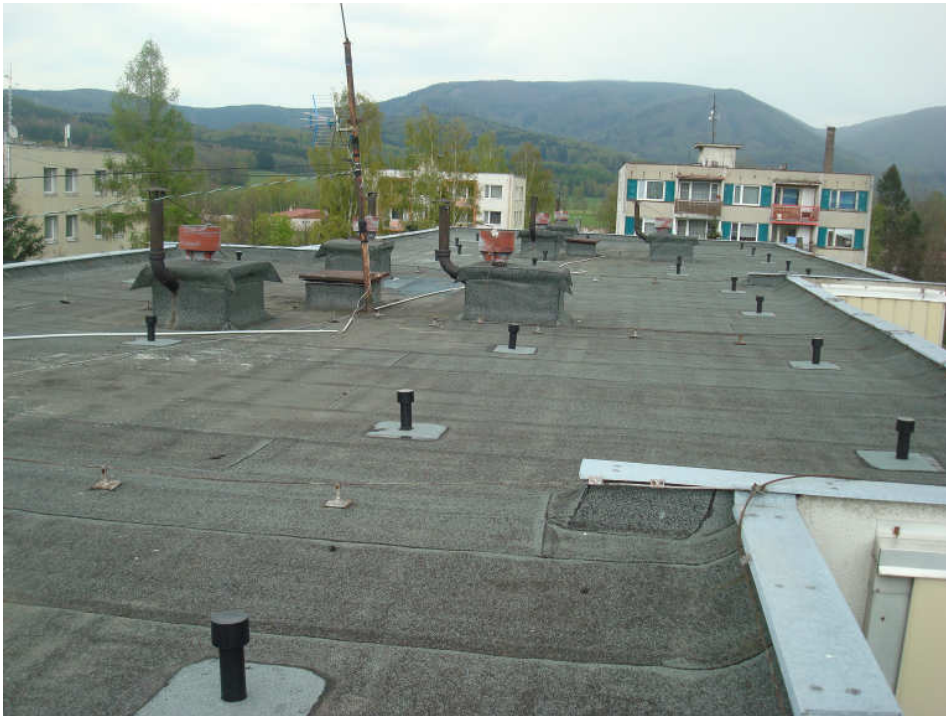
Obrázek 1.3-6: Viditelné rozmístění větracích komínků- střecha z in-situ měření Hejnice

V současnosti je nejčastější řešením zhotovení rastru odvětrávacích komínek a zachování větracích otvorů v atice. Tímto se má znásobit výměna vzduchu i přes její menší světlost. Nevýhodou tohoto řešení je, že není zcela možné stanovit přesný počet odvětrávacích komínek. Jejich návrh probíhá empiricky. Výrobce uvádí přibližný počet jako 1m^2 větracích otvorů na 100 až 300 na m^2 . [13] Další nevýhodou je cena jednoho

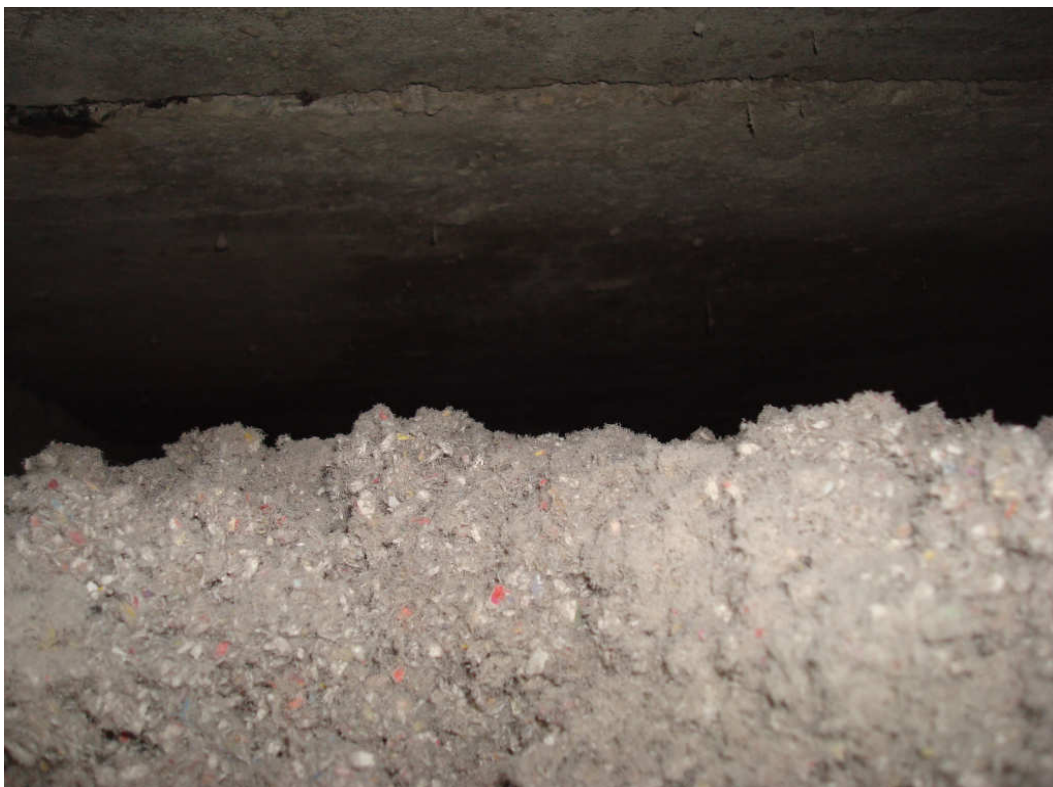
Obrázek 1.4-1: Detail Climatizeru Plus v dutině dvouplášťové ploché střechy

Tepelná izolace na bázi celulózových vláken s přísadami kyseliny borité a síranu hořečnatého. Základní surovinou je novinový papír, který je rozvlákněn strojním zařízením. Přísady plní funkci zvýšení odolnosti proti napadení houbami, plísněmi, hlodavci a také zlepšují protipožární vlastnosti materiálu.[13]

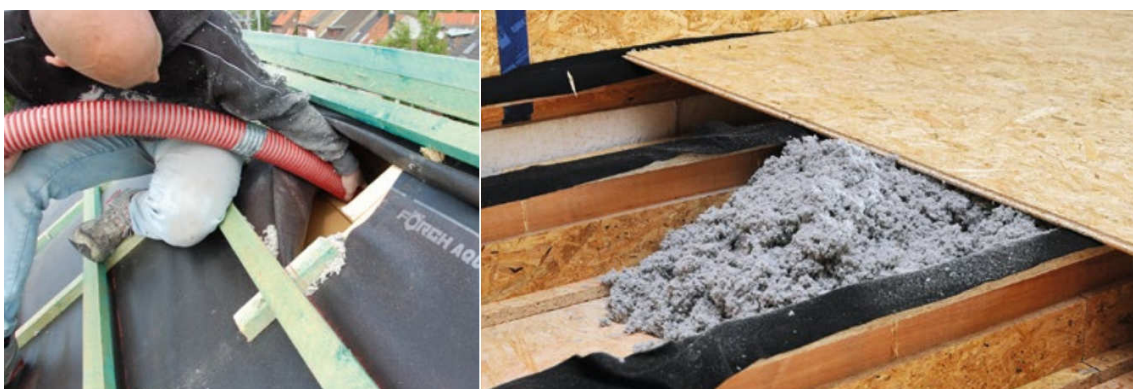
Obrázek 1.4-2: Příklady použití [13]

Výrobek lze použít jako izolace šikmých střech, podlah, dutin ve stěnách, trémových stropch a dvouplášťových střechách. Velkou výhodou tohoto systému může být nenáročné dodatečné zateplení, kdy není nutné dělat velké zásahy do stávajících konstrukcí. [13]

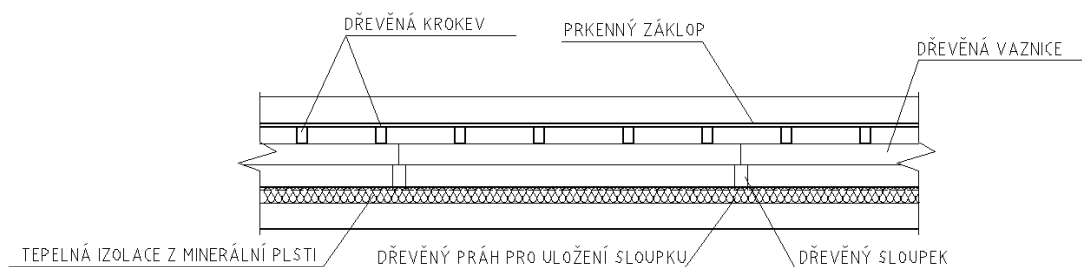
Obrázek 1.5-4: Schéma podélného řezu- Varianta s dřevěným horním pláštěm

Horní plášť je tvořen prkenným záklopem obvyklé tloušťky 24mm. Tyto prkna jsou uložena na krokve rozmístěné v osové vzdálenosti 0,6-1,2m. Krokve jsou uloženy na vaznicích. Tyto vaznice jsou v obvyklé vzdálenosti 3m a jsou uloženy na sloupky v rastru přibližně 3x3m. Pod sloupky se nachází dřevěný práh, který roznáší zatížení a jsou do něj sloupky ukotveny. Další možnou variantou je nahrazení prkenného záklopu kompletizovanými dřevěnými panely o maximální velikosti 3x2m a tloušťky 145mm. Další možnou variantou bylo nahrazení dřevěných sloupků příhradovou dřevěnou konstrukcí.[3]

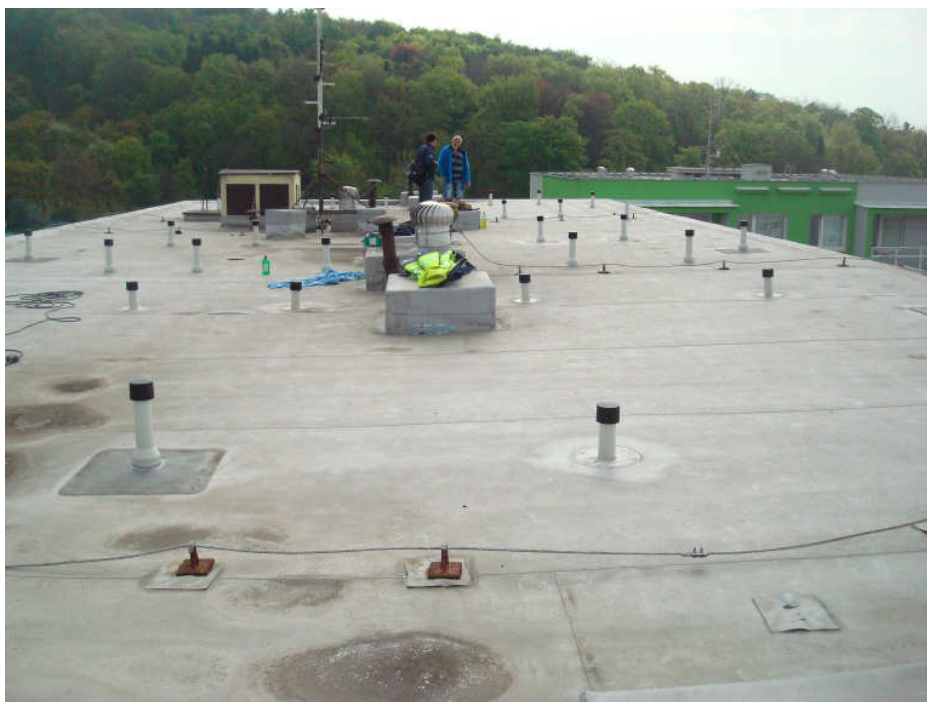
Obrázek 2.1-2: Pohled na střechu

V roce 2014 byla dodatečně zateplena střecha foukaným izolantem Climatizer plus v tloušťce 180mm. Byly nainstalovány další odvětrávací komínky. Na obrázku 2.1-2 je patrný velký počet odvětrávacích komínků. Je otázkou, zdali je tento zvýšený počet skutečně potřeba. Každý komínek je zdrojem potencionálních poruch viz obrázek 2.1-3 a také poměrně velká finanční zátěž, kdy cena jednoho komínku včetně montáže se pohybuje kolem 1000,-[12].

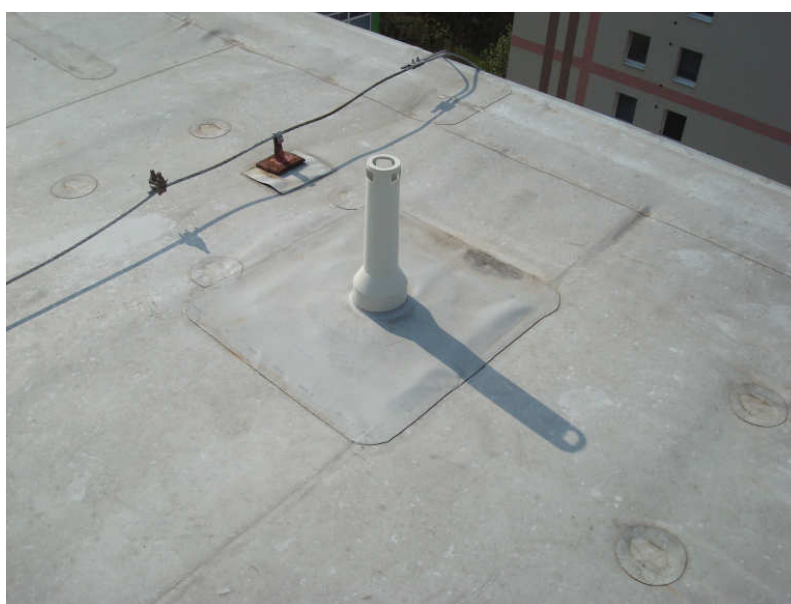
Obrázek 2.1-3: Absence krytu odvětrávacího komínku

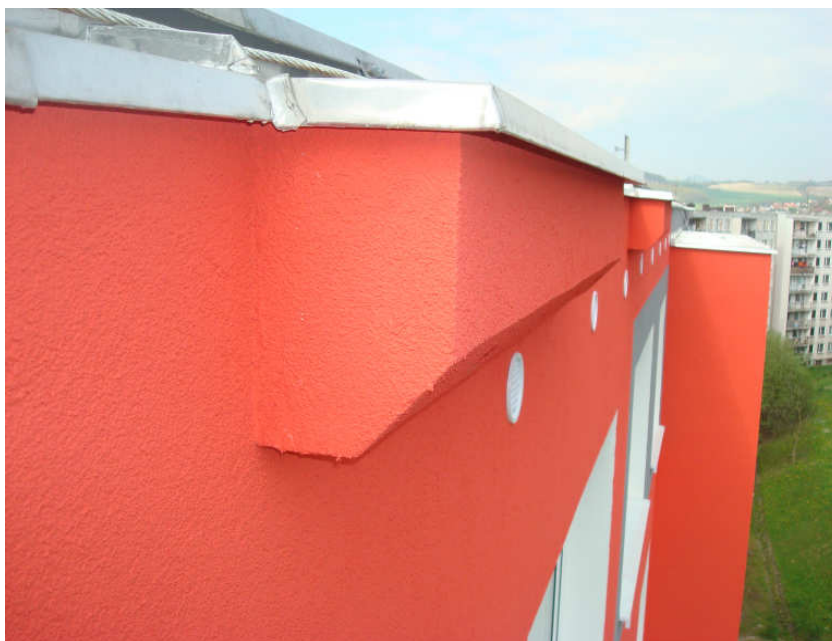
Obrázek 2.1-4: Umělá hnízdiště pro chráněné rorýsy rbecné

Vzhledem k tomu, že se objekt nachází v CHKO České středohoří a je zde sledovaný výskyt chráněného rorýse obecného, bylo nutné na fasádě při její obnově vytvořit umělá hnízdiště. Pokud by se tak nestalo, zástupce CHKO by neschválil osazení atikových otvorů mřížkou, to by však vedlo k degradaci izolantu, vzhledem k tomu, že by hnízdící pták mohl vynášet a přeskupovat nafoukaný izolant. [12]

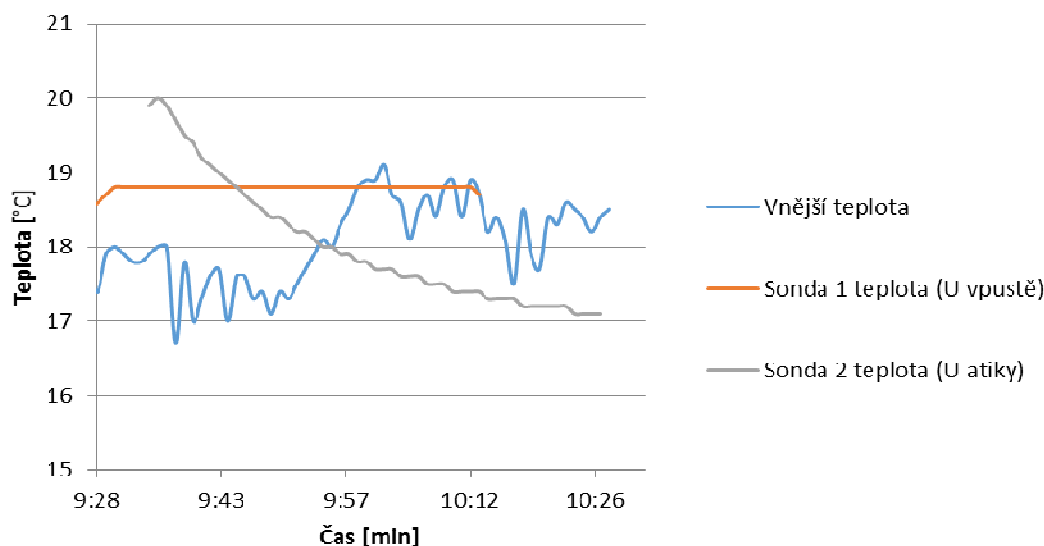
Graf 2.1-2: Průběh teplot během měření

Z průběhů je patrné, že naměřené hodnoty relativní vlhkosti v dutině jsou nižší než v exteriéru. Tyto hodnoty jsou zcela bezpečné a neznají žádné potencionální problémy, avšak je nutné si uvědomit, že tyto hodnoty byly změřeny v měsíci květnu. Pro ověření zda nedochází ke kondenzaci, by bylo vhodné měření opakovat v zimních měsících. U sondy 2 došlo k poklesu teploty, to může být způsobeno buď tím, že měřicí přístroj postupně kalibroval měřenou teplotu. Nebo tím, že po otevření střechy zde došlo k „průvanu“ a tudíž k ochlazení prostoru dutiny.

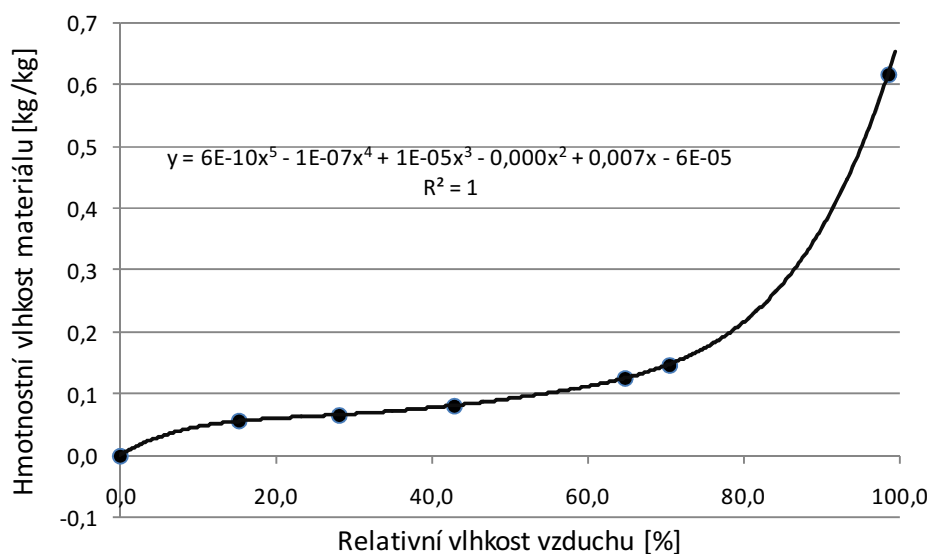
Graf 2.1-3: Sorpční křivka Climatizeru Plus, převzato z publikace [4]

Z hodnot z tabulky 2.1-1 vyplývá, že hmotnostní vlhkost u Climatizeru Plus je v průměru 8,4%, taková je přibližně hmotnostní vlhkost při relativní vlhkosti 50%. Zajímavostí je, že vzorek novinového papíru, který byl nalezen při odebírání vzorků, má velmi podobnou hmotnostní vlhkost jako Climatizer Plus. To je způsobeno tím, že je Climatizer Plus vyráběn z rozvlákněné celulózy. Lze tedy toto považovat za určitou kontrolu výsledků. U ostatních materiálů je situace obdobná. Z těchto výsledků lze říci, že je konstrukce spolehlivá a bez problémů. Schéma střechy s vyznačením poloh sond je uvedena v příloze.

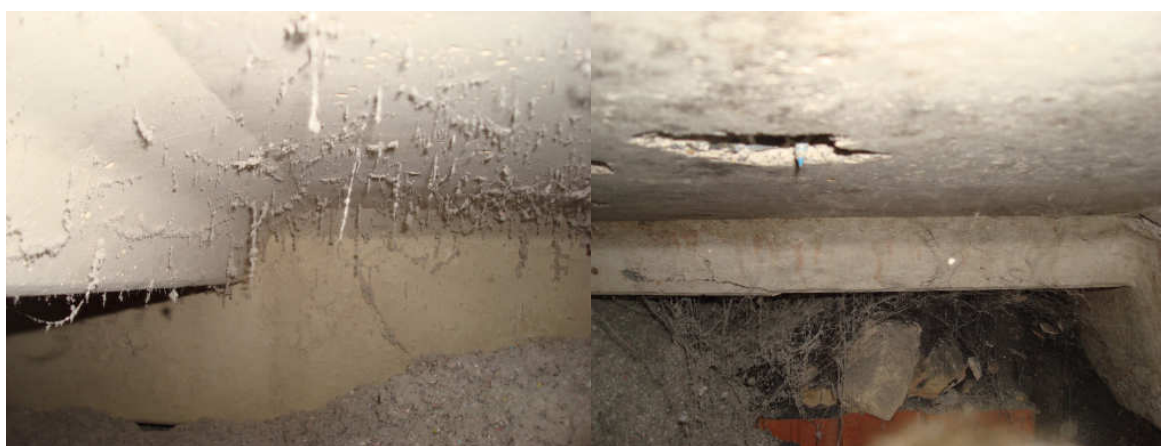
Obrázek 2.1-8: Prostor dutiny u sondy č. 2 (u atiky) a sondy č. 1 (u vpusti)

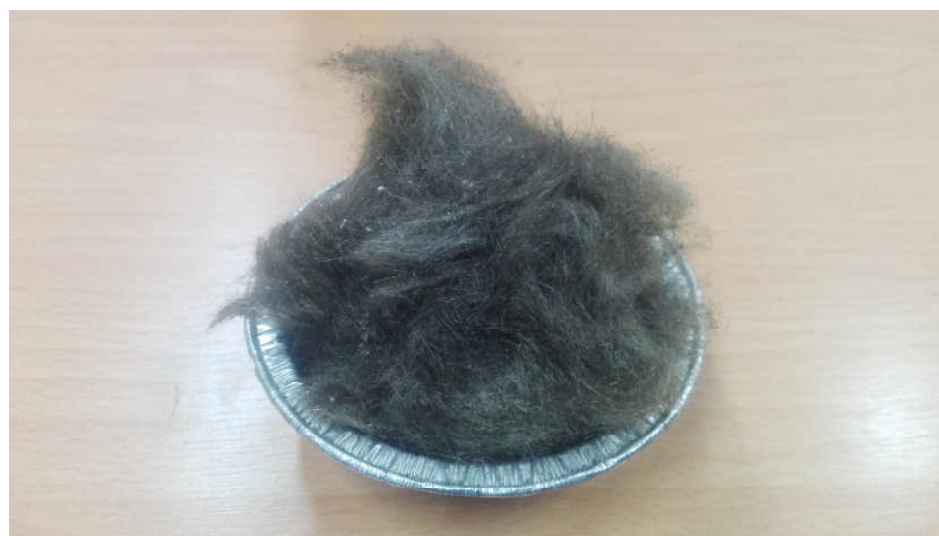
Obrázek 2.1-9: Vzorek minerální plsti

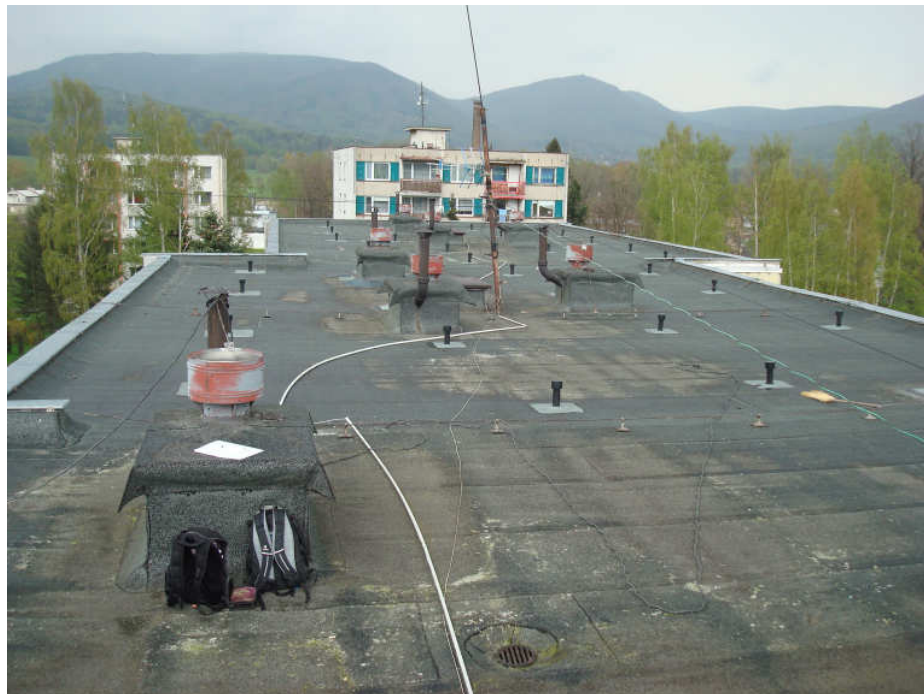
Obrázek 2.1-11: Pohled na střechu

V roce 2016 byla dodatečně zateplena střecha foukaným izolačním materiálem Climatizer Plus v tloušťce 180mm. Byly nainstalovány také odvětrávací komínky. Na obrázku 2.1-11 je vidět pravidelný rastr rozmístění odvětrávacích komíneků. Zde je již menší počet odvětrávacích komíneků než u předešlé střechy v Litoměřicích. Problémem by však mohla být jejich nedostatečná výška nad hydroizolační vrstvou, která činí pouze 220 mm po spodní hranu hlavy větracího komínku (Obrázek 2.1-13). Vzhledem k umístění objektu v podhorské oblasti, by toto mohlo vést k dlouhým obdobím v zimě, kdy by nebyla vzduchová dutina dostatečně provětrávána.

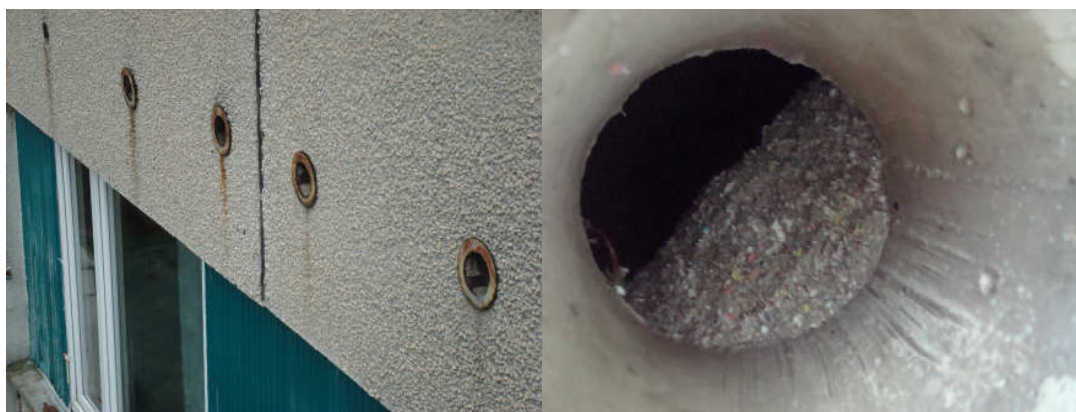
Obrázek 2.1-18: Pohled na atikové panely s větracími otvory a pohled na větrací otvor

Z výše uvedených fotek vyplývá několik věcí. Na mnoha místech chybí úplně krytka atikového otvoru, což by mohlo vést k degradaci a přeskupování izolantu (ptactvo, kuny

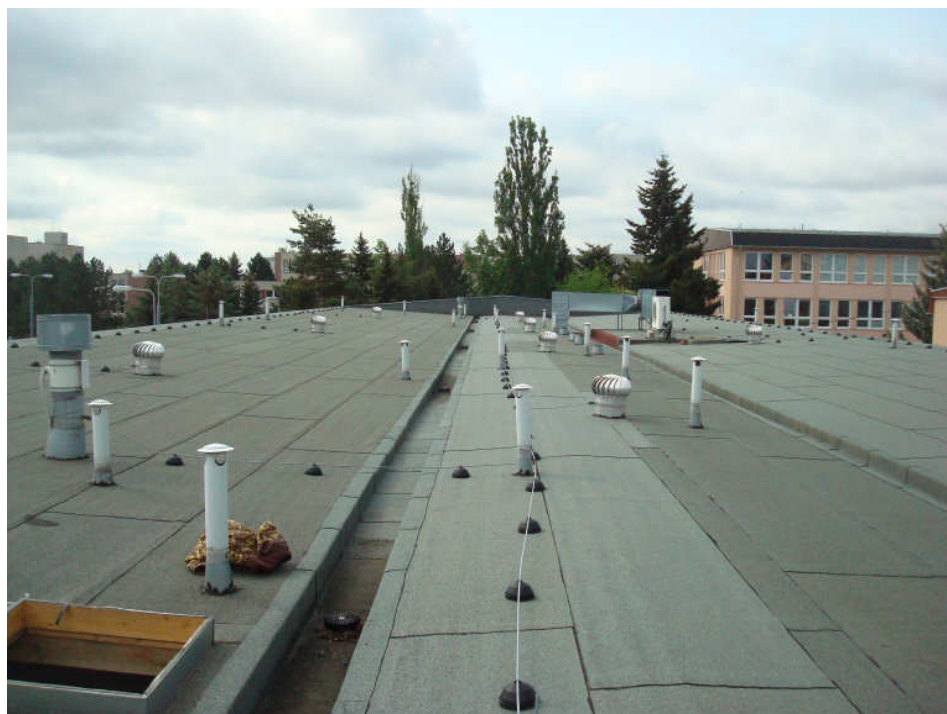
Obrázek 2.1-21: Pohled na střechu školní jídelny

Původní střecha byla jednoplášťová, skladba viz popis skladby střešního pláště. V roce 2006 byla provedena realizace vrchního pláště dvouplášťové střechy, původní jednoplášťová střecha zůstala netknuta. Z finančních důvodů byla dodatečně zateplena až v roce 2008 foukanou izolací zjištěné tloušťky v rozmezí 160-180mm. [12] Dále byla střecha osazena větracími hlavicemi. Provětrávání také zajišťují otvory v přesahu střechy.

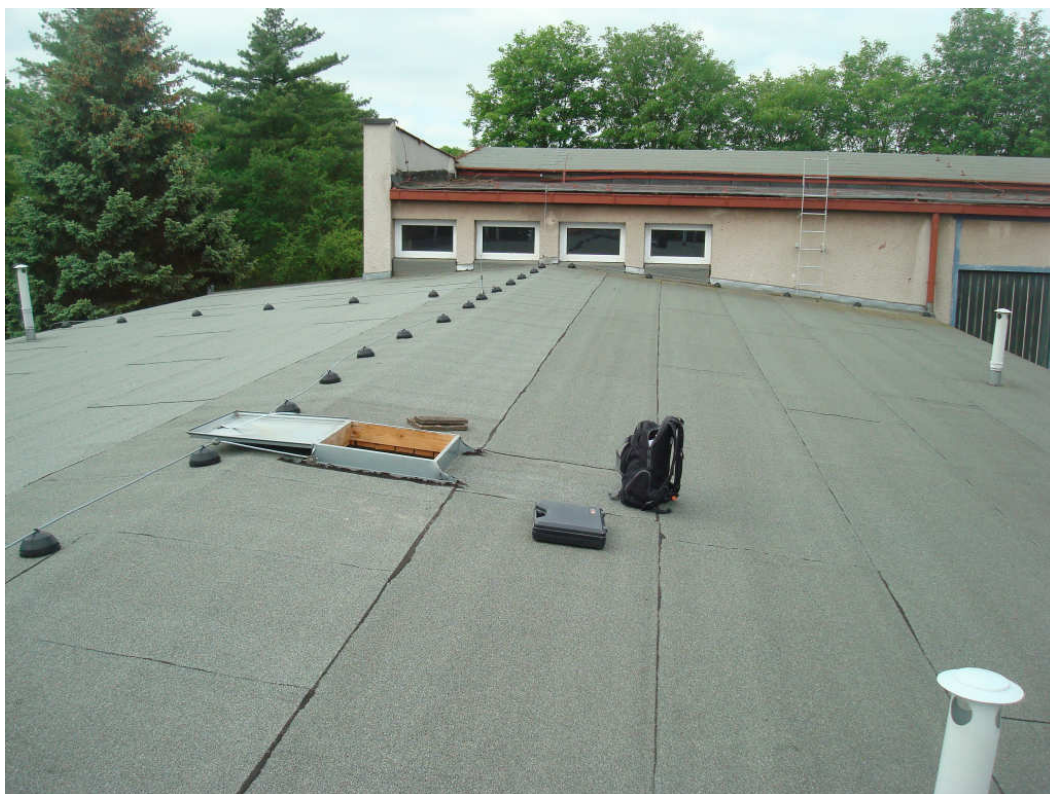
Obrázek 2.1-29: Pohled na střechu tělocvičny

Původní střecha byla jednoplášťová, skladba viz popis skladby střešního pláště. V roce 2006 byla provedena realizace vrchního pláště dvouplášťové střechy, původní jednoplášťová střecha zůstala netknuta. Z finančních důvodů byla dodatečně zateplena až v roce 2008 foukanou izolací zjištěné tloušťky v rozmezí 160-180mm. V malé míře byly osazeny větrací komínky. Provětrávání střechy zajišťují po stranách otvory nad přesahem střechy viz příloha.

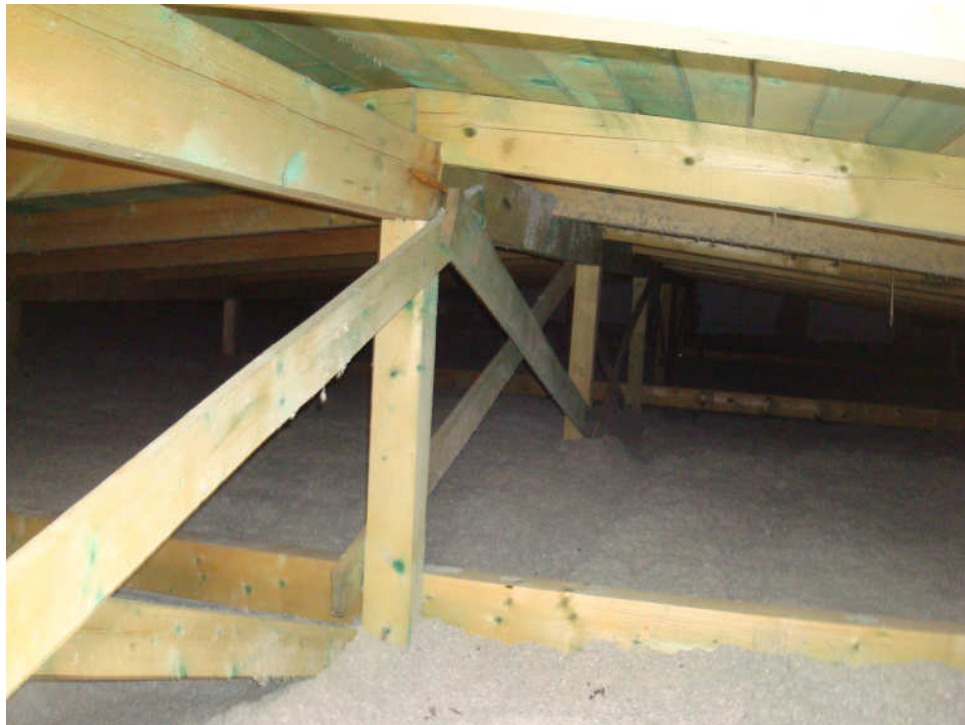
Obrázek 2.1-33: Dřevěná příhradová konstrukce

Na rozdíl od pavilonu jídelny (kde byly použity betonové pilíře) je zde použita nosná dřevěná příhradová konstrukce (obrázek 2.1-33). Horní plášť je tvořen prkenným záklopem tl. 24mm. Hydroizolaci tvoří asfaltové pásy tl. 4mm.

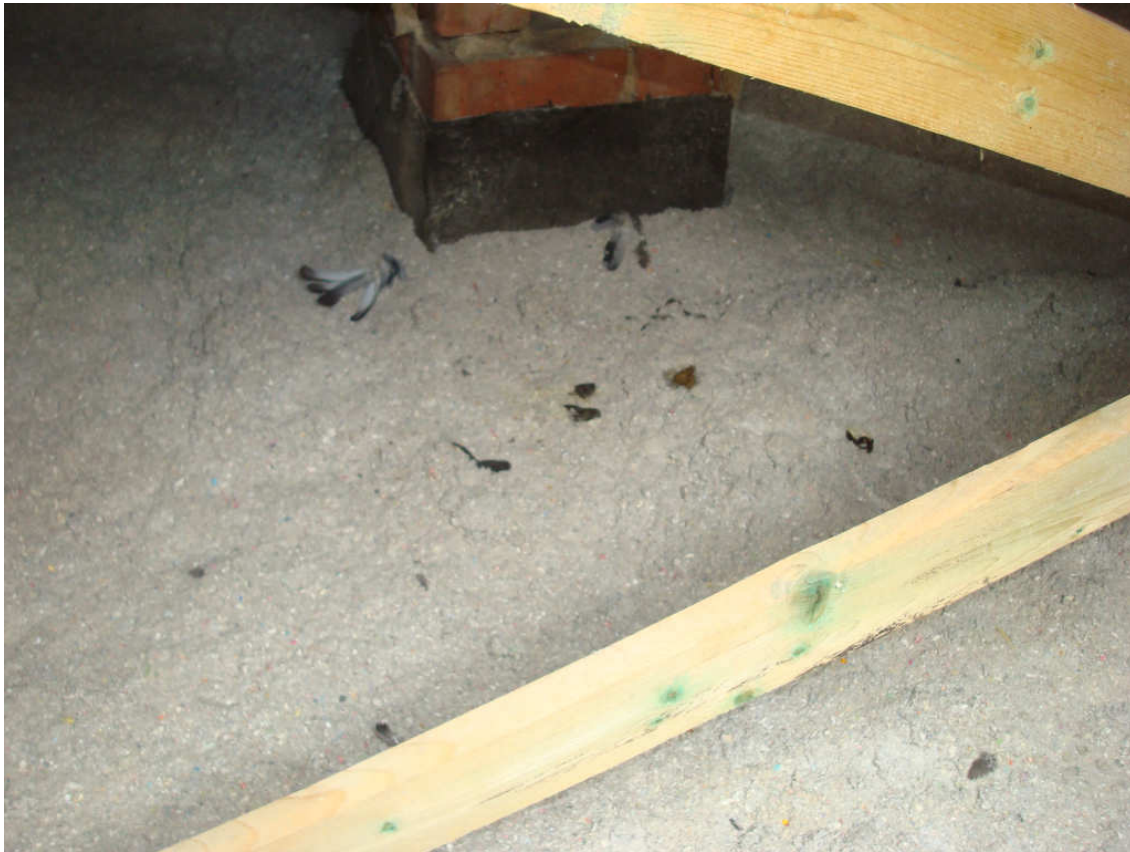
Obrázek 2.1-35: V pozadí střešní nástavba, v popředí viditelné stopy od přítomnosti kuny lesní

Při vstupu na střechu před samotným odběrem vzorků a dalších nezbytných činností byla spatřena pravděpodobně kuna lesní. Na obrázcích 2.1-35 a 2.1-36 jsou patrné stopy její stálé přítomnosti. Výrobce udává, že hlodavci apod. živočichové nemohou v sypkém materiálu se pohybovat. Avšak po několika letech se na povrchu sypkého izolantu vytvoří 1-2cm silná krusta, po které se hlodavci apod. mohou bez problému pohybovat. Kuna zde znehodnotila izolant močením na stejné místo a též si v jednom místě přeskupila tepelný izolant.

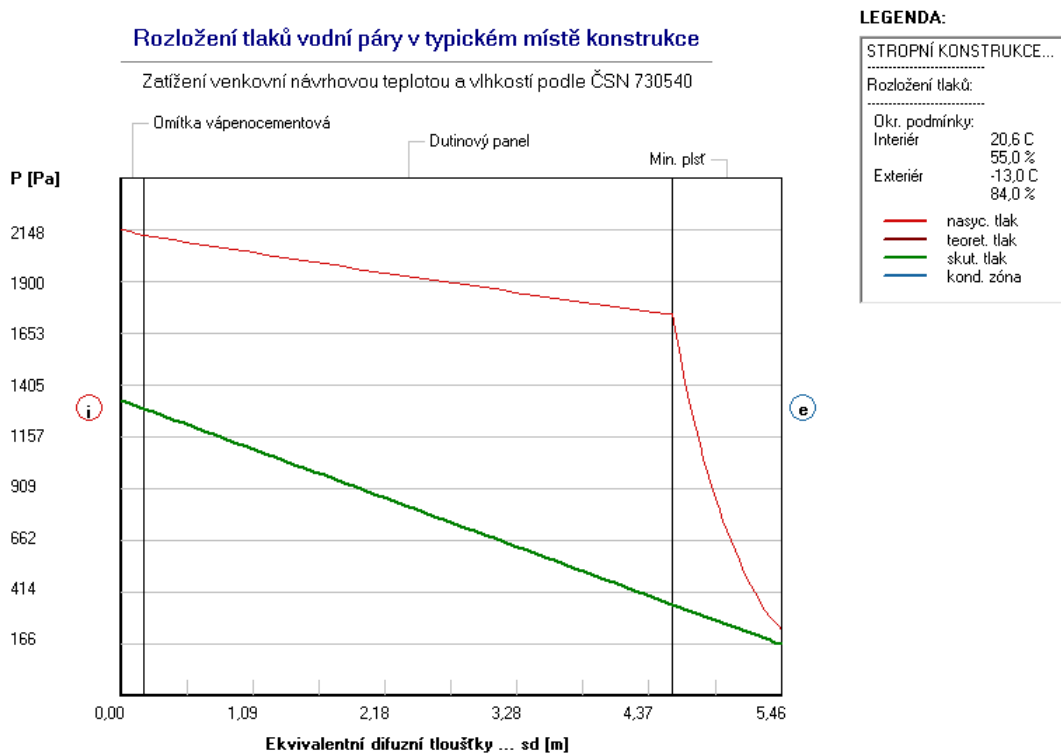
Graf 3.2-1: Rozložení tlaků vodní páry ve spodním plášti dvouplášťové ploché střechy

V konstrukci spodního pláště nedochází ke kondenzaci. To je patrné z průběhů rozložení tlaků vodních par. Tato konstrukce splňuje současné požadavky na tepelný faktor vnitřního povrchu, kde minimální povrchová hodnota 16,11°C je vyšší, než požadovaná, tudíž je eliminováno riziko vzniku a růstu plísní. Na obrázku 3.2-3 je nejnižší povrchová teplota 18,65 °C, to je způsobeno nižším odporem při přestupu tepla. Pro posouzení je nutné brát vyšší hodnotu, která je více na straně bezpečnosti.

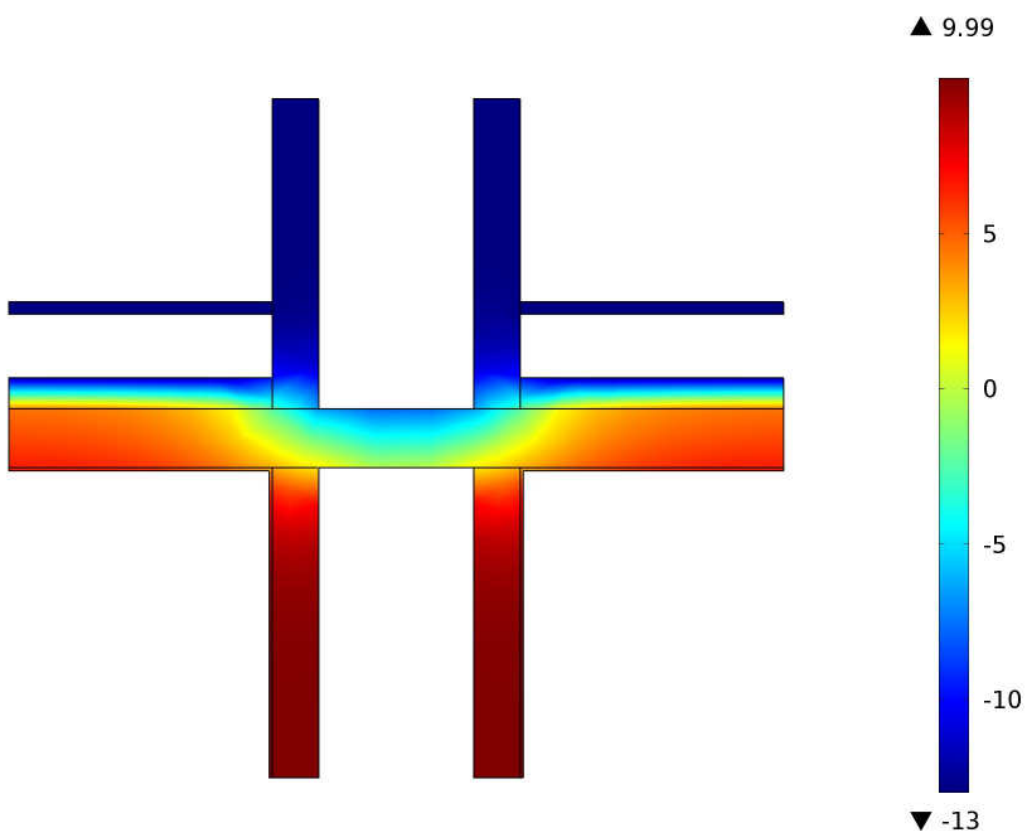
Obrázek 3.2-42: Průběh teplot [°C] v příčném řezu detailu zděné nástavby (PS)

Dutinový panel o tloušťce 190mm zcela nevyhovuje jako obalová konstrukce. Nejnižší vnitřní povrchová teplota, která se nachází na dutinovém panelu, činí $-0,27^{\circ}\text{C}$. Na vnitřním povrchu je hodnota relativní vlhkosti větší než 95%, to značí možné riziko vzniku a růstu plísní na vnitřním povrchu. Ukazuje se, že horní plášť neovlivňuje rozložení teplot ve zdivu, jelikož teplota již poklesla na úroveň vnějšího prostředí v místě jeho napojení na zdivo.

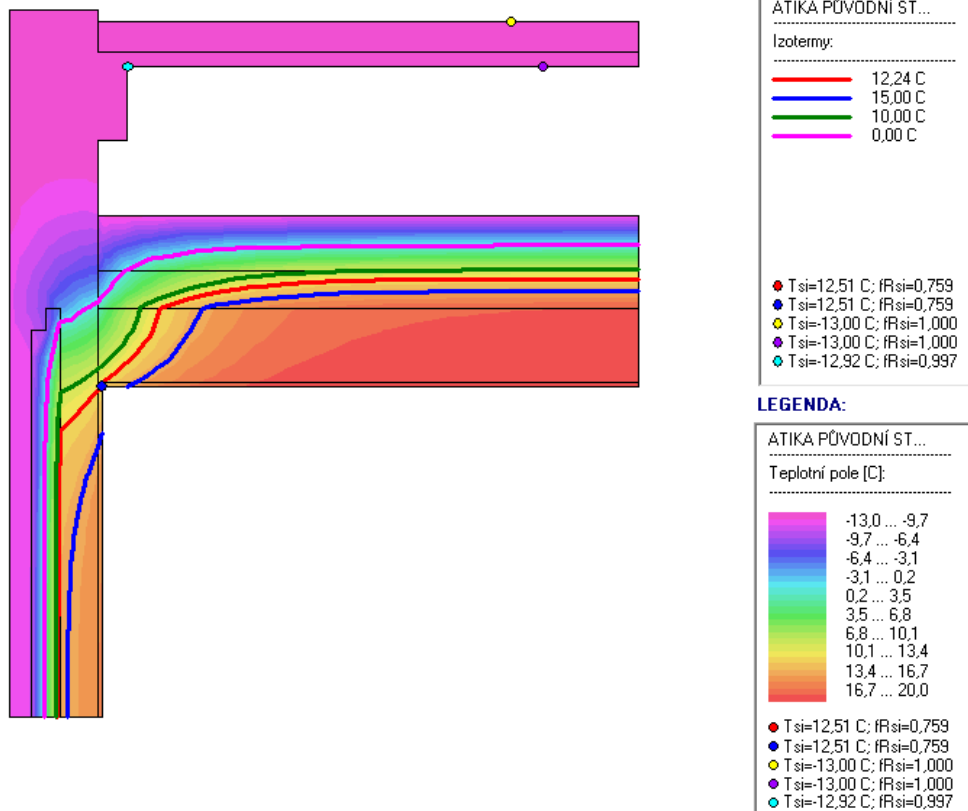
Obrázek 3.4-3: Průběh teplot u atiky (S)

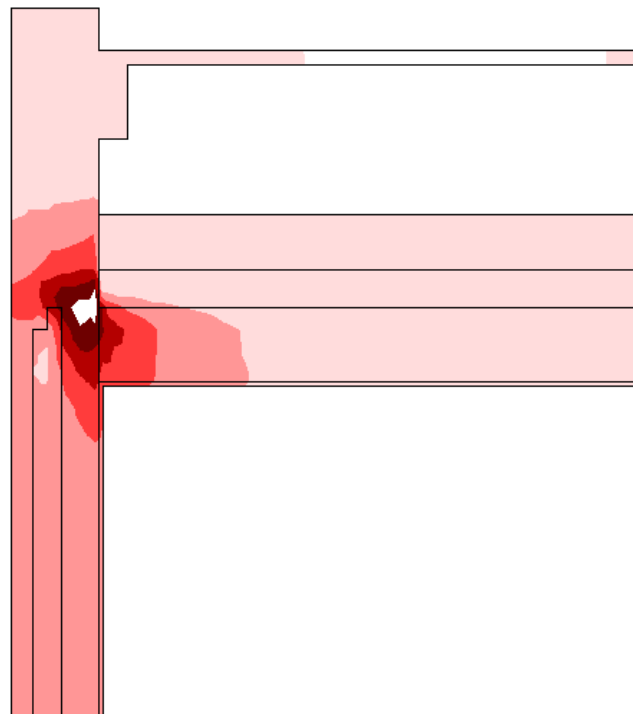
Obrázek 3.4-5: Rozložení hustot tepelných toků u atiky (S)

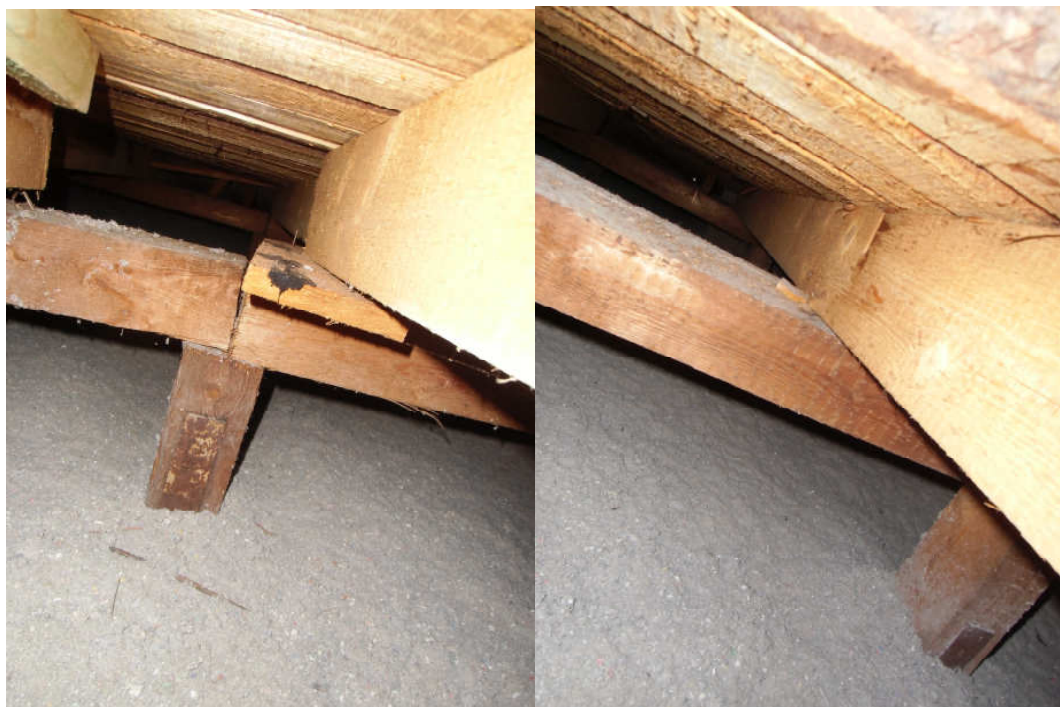
Obrázek 3.5-1: Detail uložení vaznic na sloupky [4]

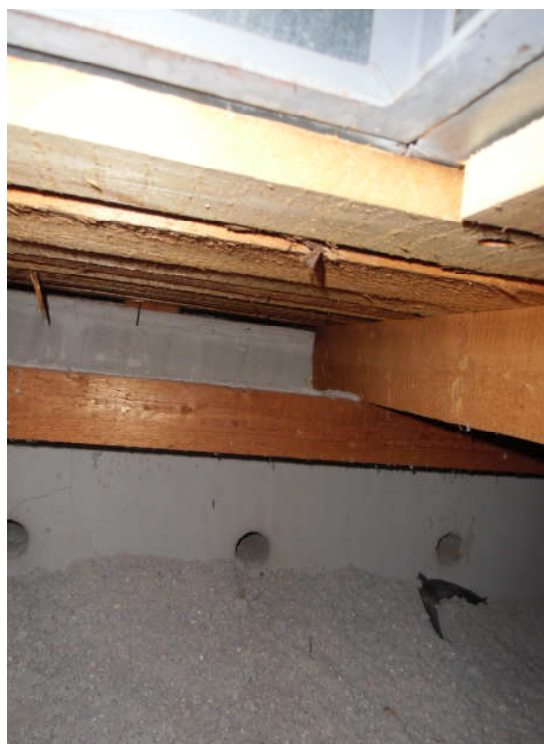
Obrázek 3.5-2: Detail uložení vaznice na atikový panel [4]

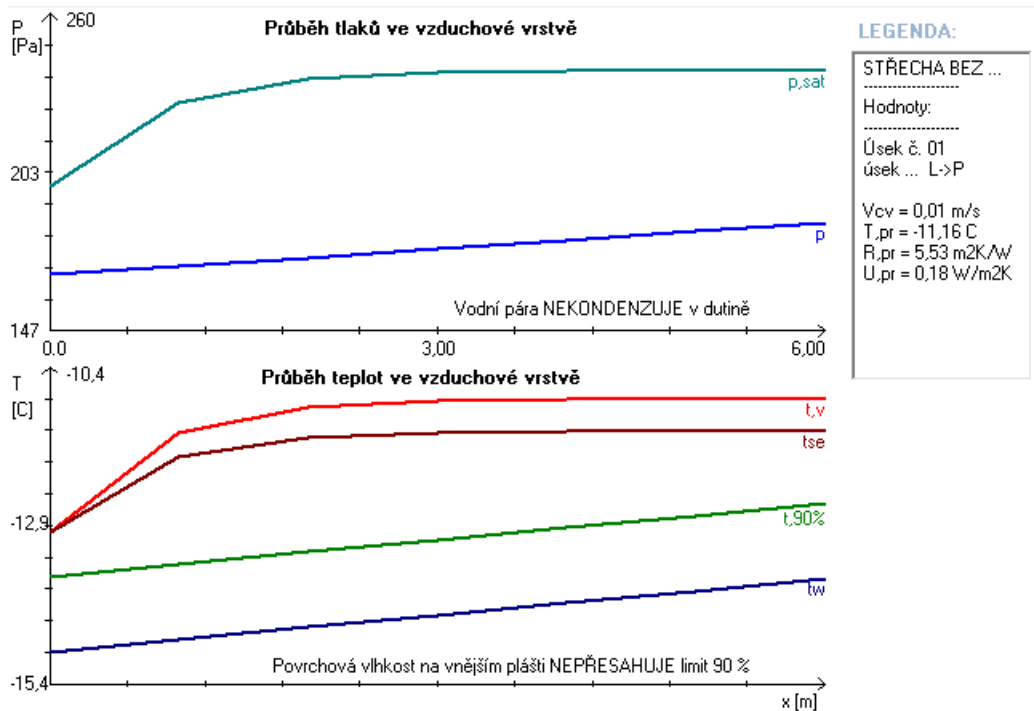
Graf 3.6-1: Úsek 1 v prostoru provětrávané dutiny nový stav

Graf 3.6-2: Úsek 2 v prostoru provětrávané dutiny nový stav

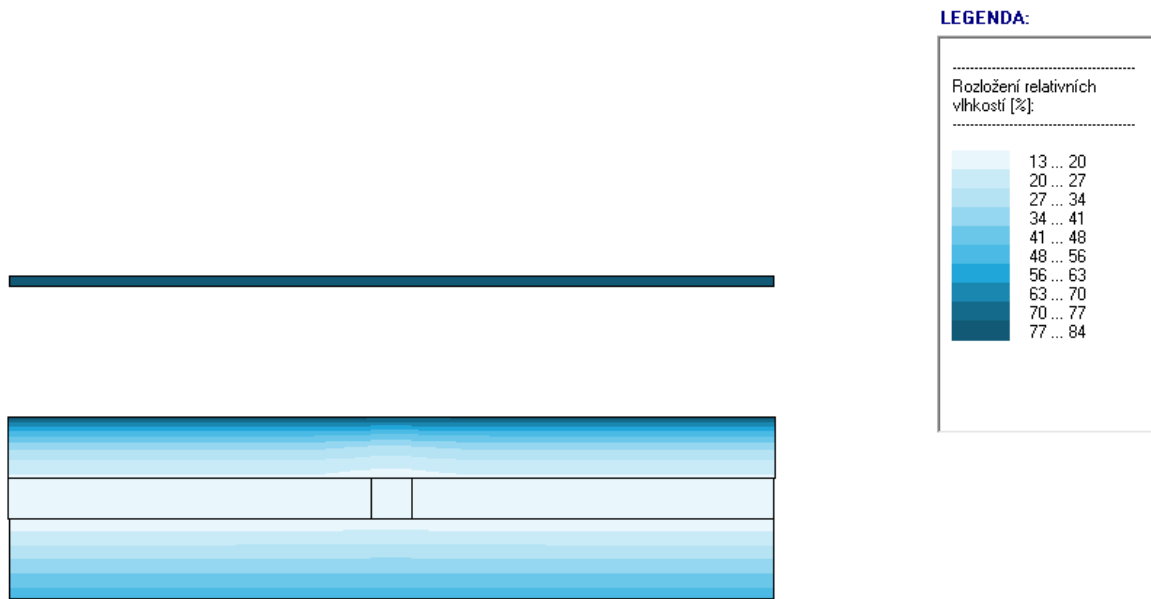
Obrázek 3.6-2: Průběh teplot u dřevěného prahu

Obrázek 3.6-3: Rozložení relativních vlhkostí u dřevěného prahu

Obrázek 3.6-4: Rozložení hustot tepelných toků u dřevěného prahu

Z průběhů teplot je zde vidět velmi nepatrný pokles v místě uložení dřevěného prahu.

Z rozložení relativních vlhkostí je patrné, že konstrukce je zcela bezpečná.
